## **RELATÓRIO FOTOGRÁFICO – 1ª MEDIÇÃO**

OBRA: **EXECUÇÃO DE REFORMA DO FÓRUM TRABALHISTA DE COLOMBO**  
CONTRATADA: **VENTO NORDESTE CONSTRUÇÕES E EMPREENDIMENTO LTDA.**

Considerando a instituição da Comissão de Recebimento e Fiscalização da **reforma do Fórum Trabalhista de Colombo**, objeto do Contrato Nº 34/2014, PO nº 29/2014, com efeitos através do despacho exarado pela Sra. Ordenadora da Despesa, os componentes abaixo elencados apresentam o relatório fotográfico das vistorias realizadas, que tiveram como objetivo a fiscalização dos serviços executados pela Contratada, no período de 09/06/2014 (data de início da obra) até 09/07/2014.

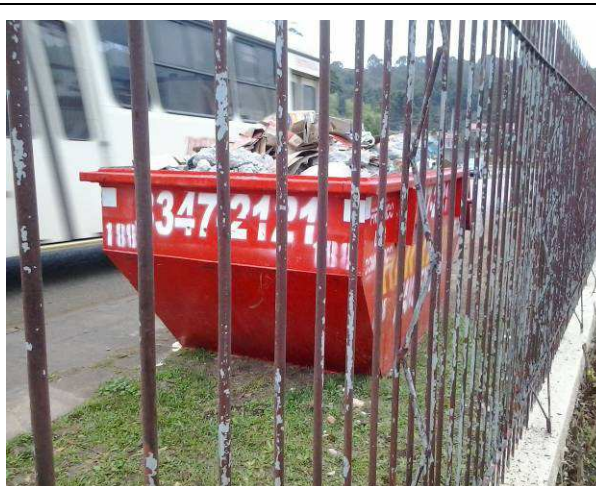
Figura 01: Caçamba, lado externo imóvel.

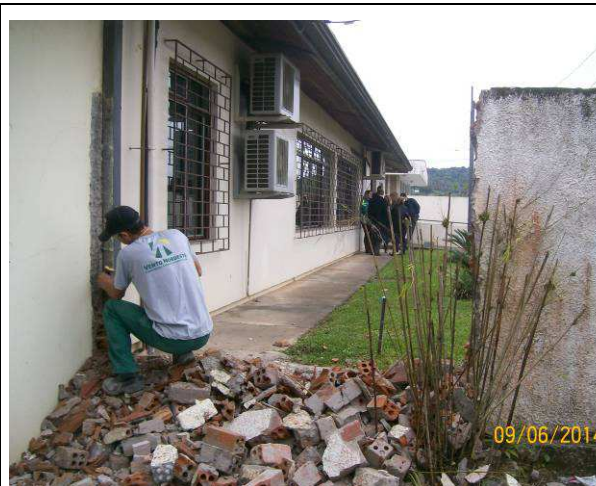
Figura 02: Demolição muro divisa

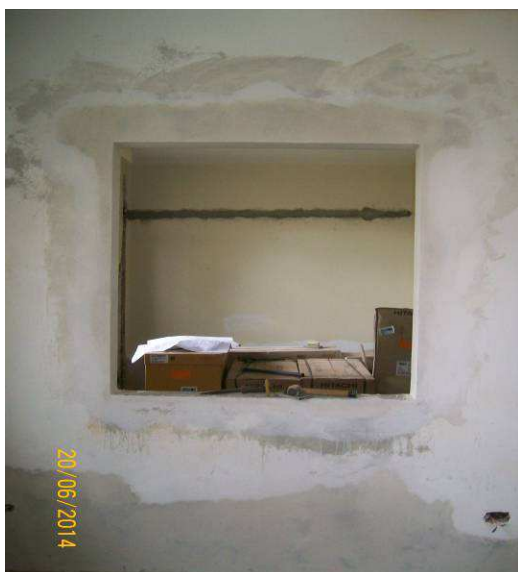
Figura 03: Demolição de vão para o balcão de atendimento

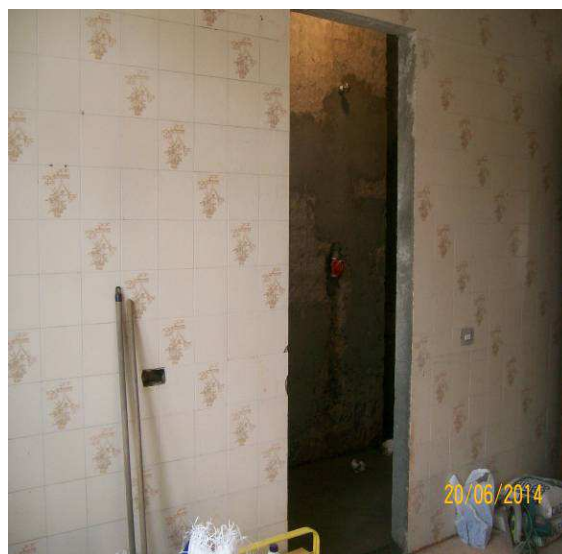
Figura 04: Abertura de vão para porta banheiro

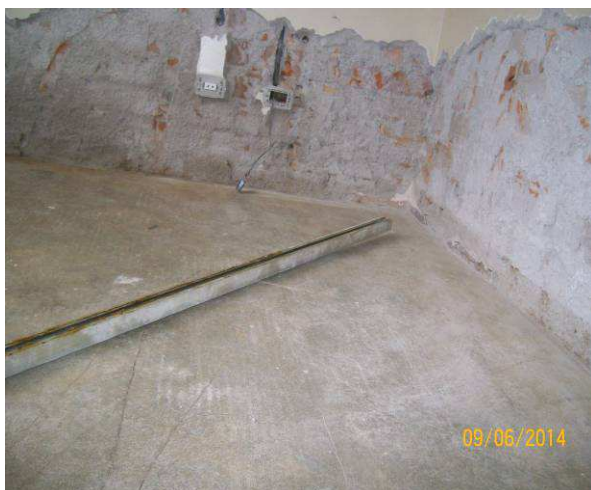
Figura 05: Remoção do assoalho de madeira e revestimento de argamassa em parede a 80 cm de altura para impermeabilização.

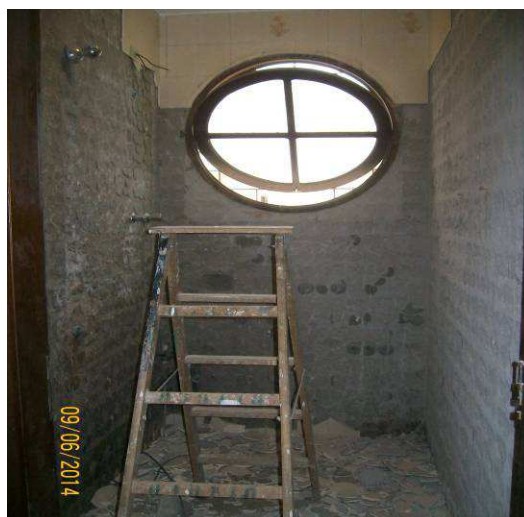
Figura 06: Remoção de revestimento de parede e piso cerâmico

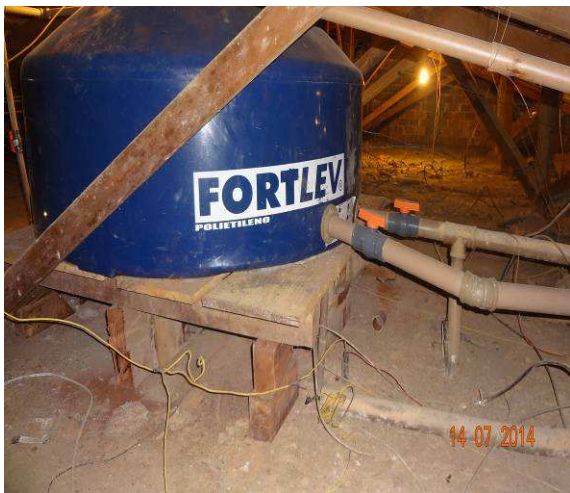
Figura 07: Substituição do reservatório

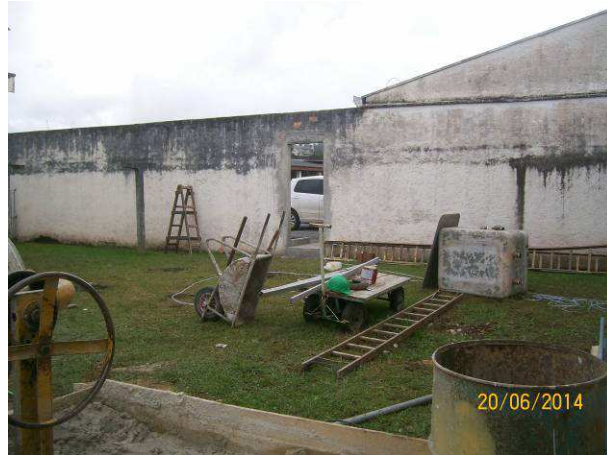
Figura 8: Remoção de brinquedos do quintal e abertura de vão para acesso entre as VTs.

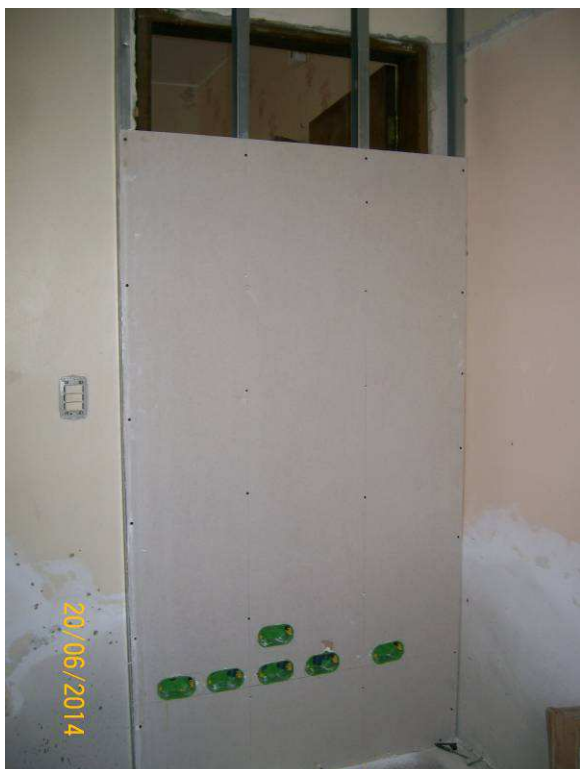
Figura 09: Fechamento de vão com gesso acartonado – porta cozinha

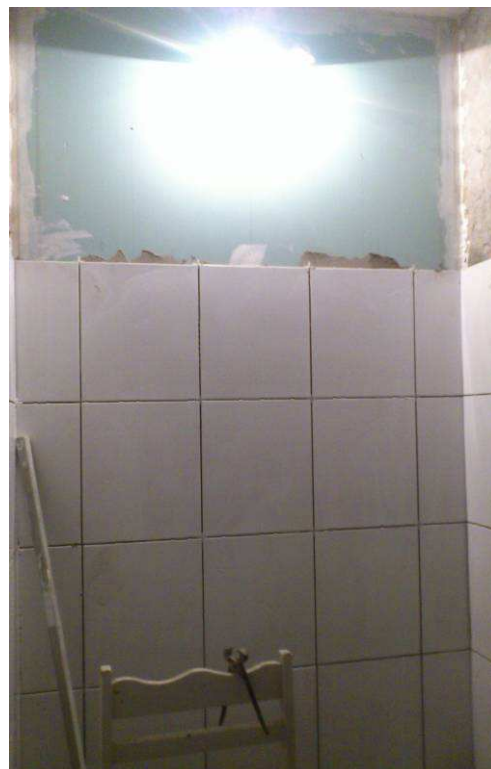
Figura 10: Fechamento com gesso acartonado verde, na divisa dos banheiros.

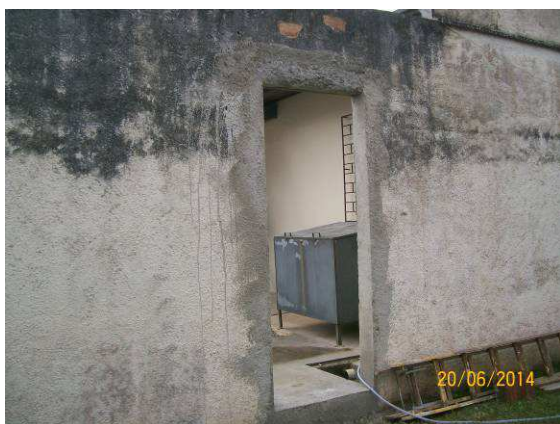
Figura 11: Verga na abertura de vão.

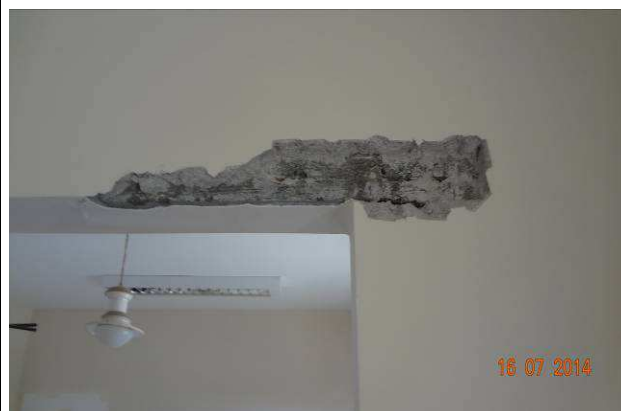
Figura 12: Verga na abertura de vão para balcão de atendimento.

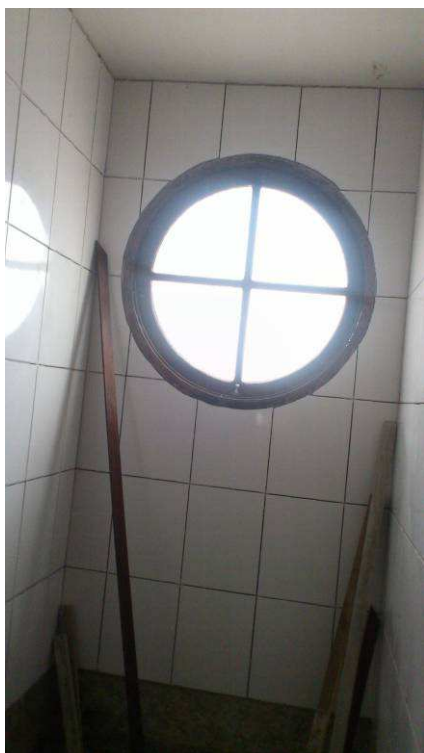
Figura 13: Execução de regularização de parede e colocação de azulejos. I.S gabinete

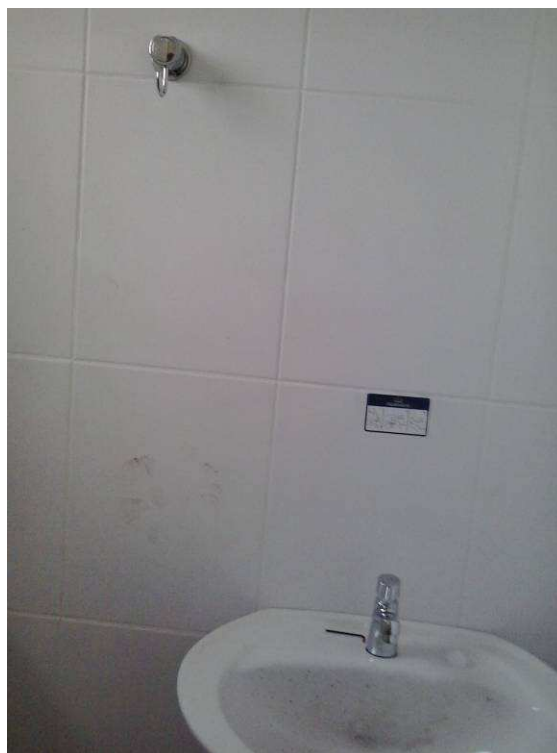
Figura 14: Execução de regularização de parede e colocação de azulejos. I.S servidores

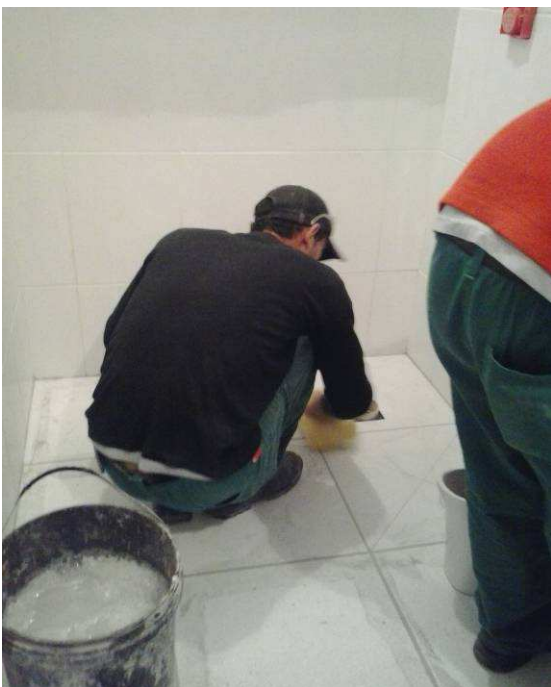
Figura 15: Execução de regularização de parede e colocação de azulejos e piso. I.S PNE

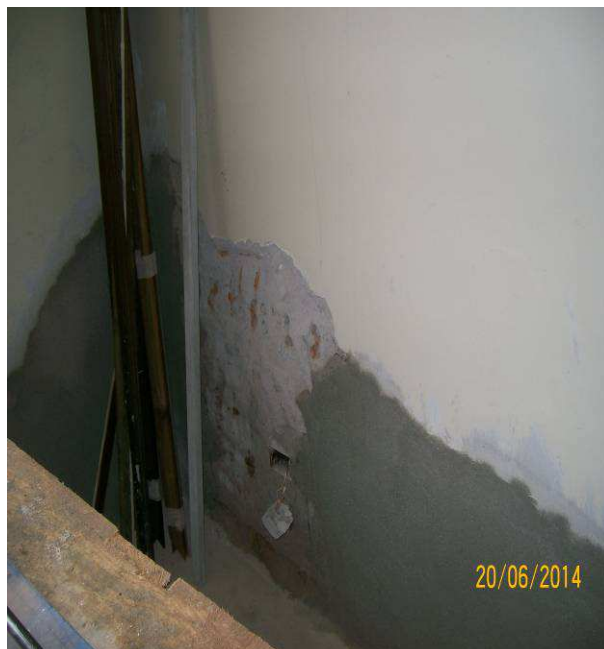
Figura 16: Execução de impermeabilização a 80 cm do piso.

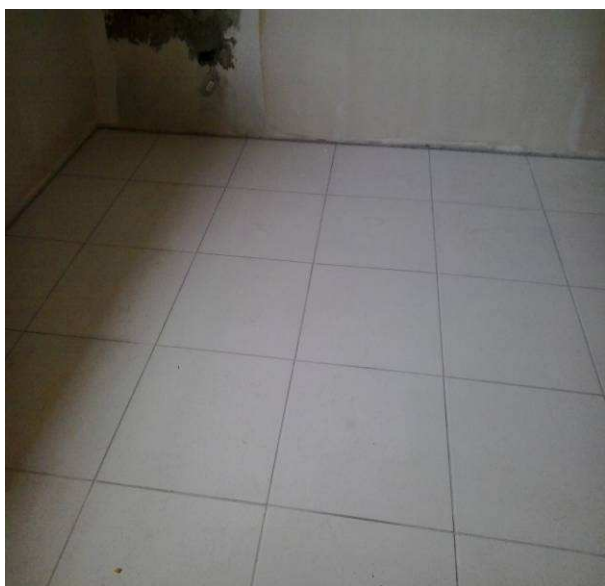
Figura 17: Instalação de piso cerâmico.

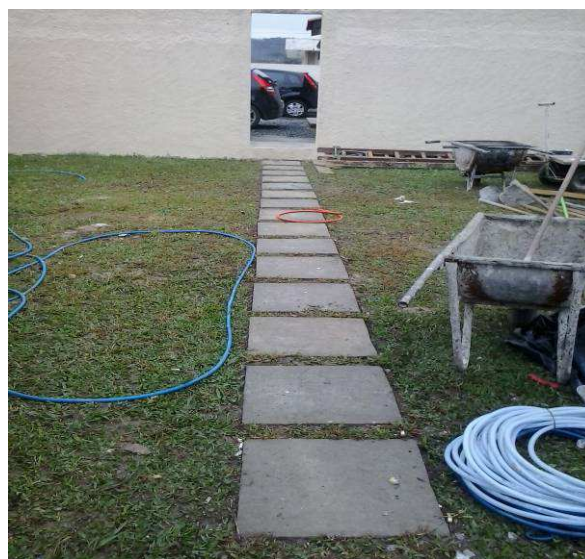
Figura 18: Instalação de blokret no acesso.

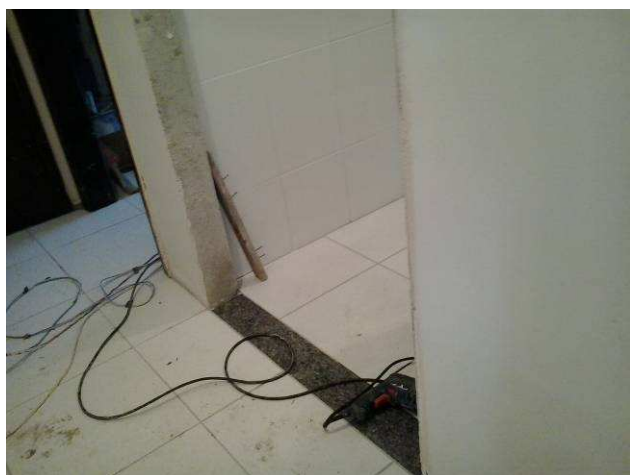
Figura 19: Instalação de soleira, I.S. PNE

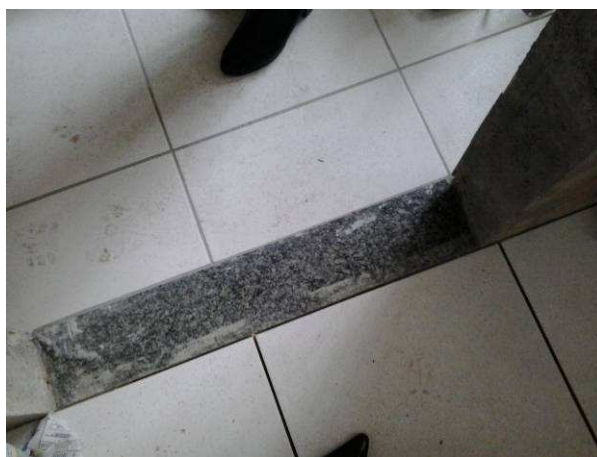
Figura 20: Instalação de soleira I.S servidores.

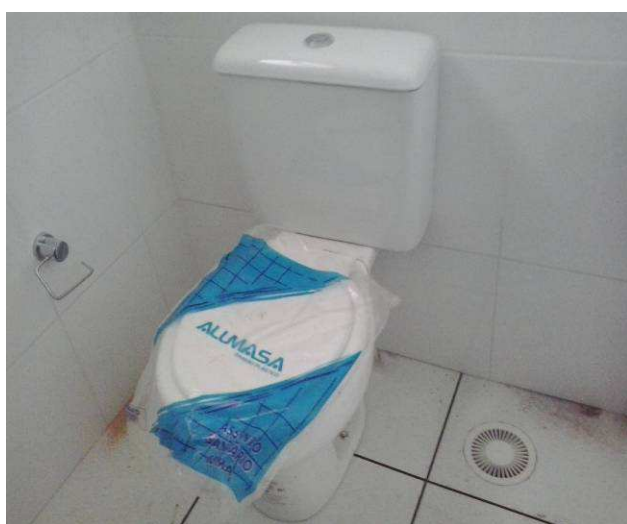
Figura 21: Ponto hidráulico vaso novo.

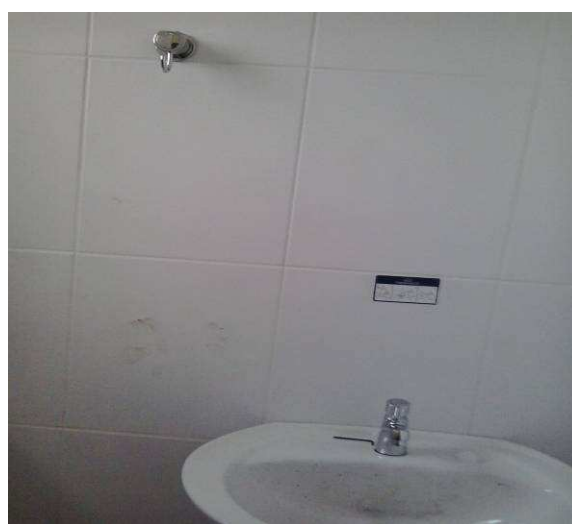
Figura 22: Ponto hidráulico lavatório novo

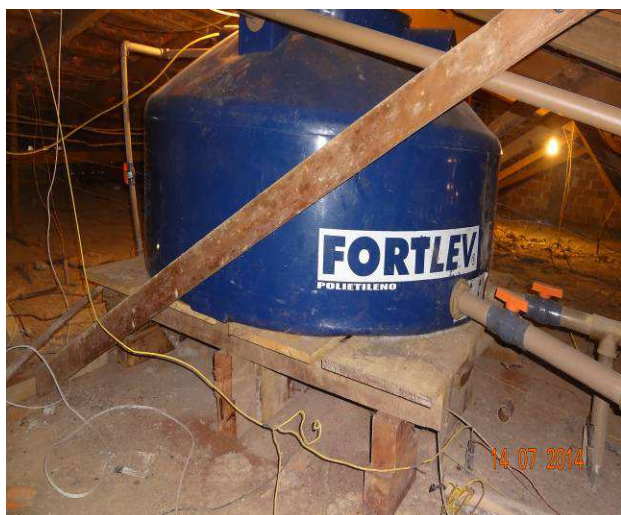
Figura 23: Instalação reservatório e registros.

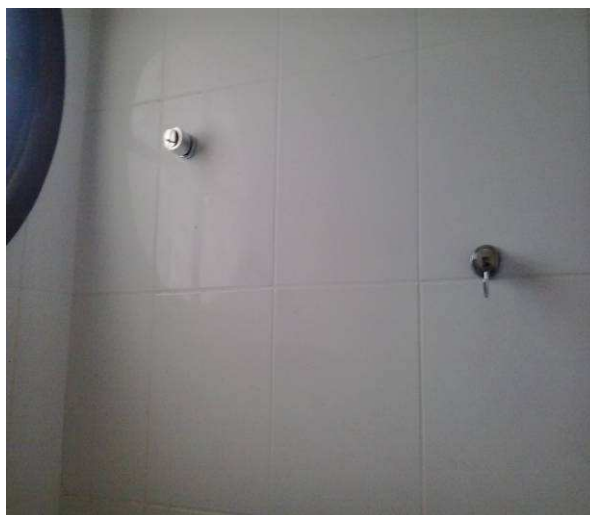
Figura 24: Registro de gaveta. I.S. servidores

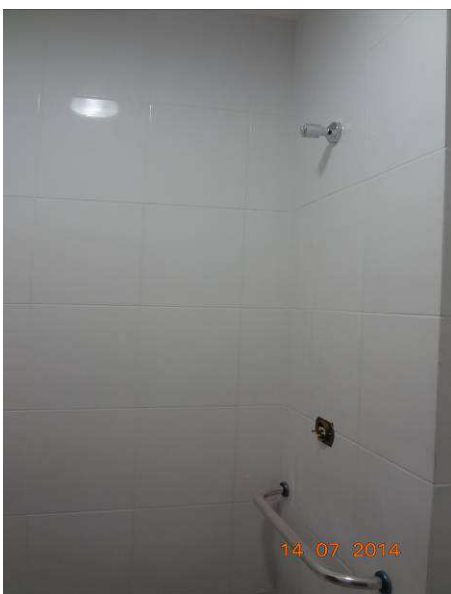
Figura 25: Registro de gaveta. I.S. PNE

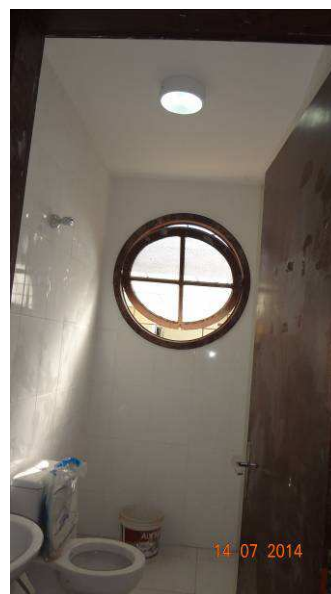
Figura 26: Registro de gaveta. I.S. gabinete

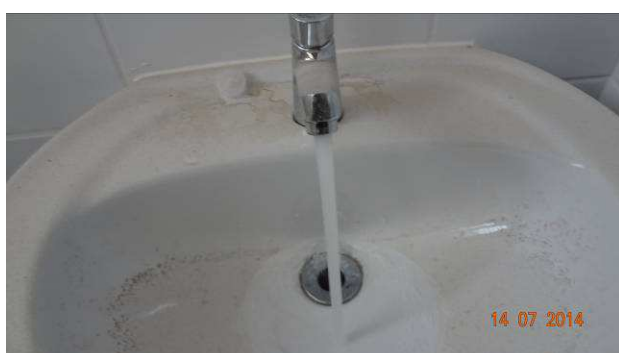
Figura 27: Água e esgoto testados. Lavatório banheiro servidores.

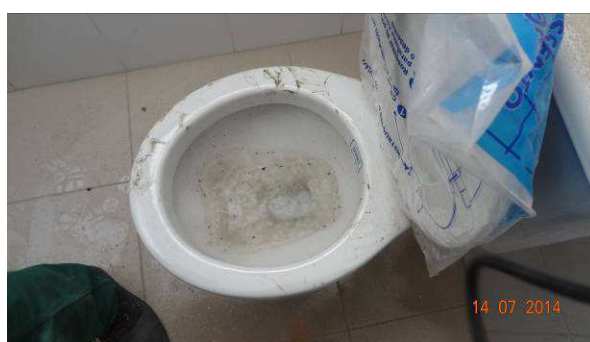
Figura 28: Água e esgoto testados. Vaso banheiro servidores

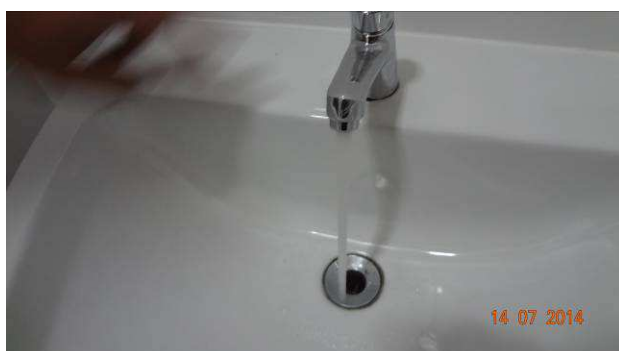
Figura 29: Água e esgoto testados. Lavatório banheiro PNE.

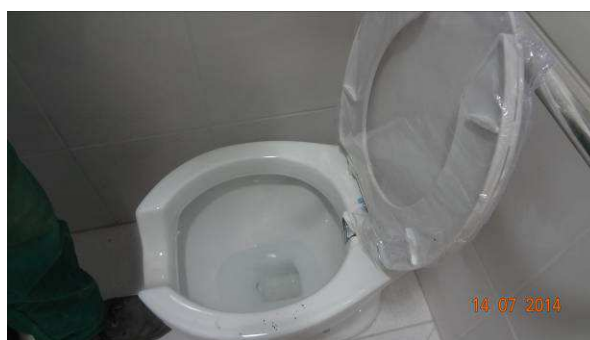
Figura 30: Água e esgoto testados. Vaso banheiro PNE.

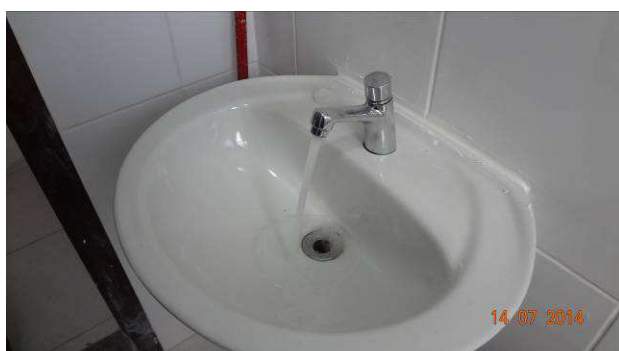
Figura 31: Água e esgoto testados. Lavatório banheiro gabinete.

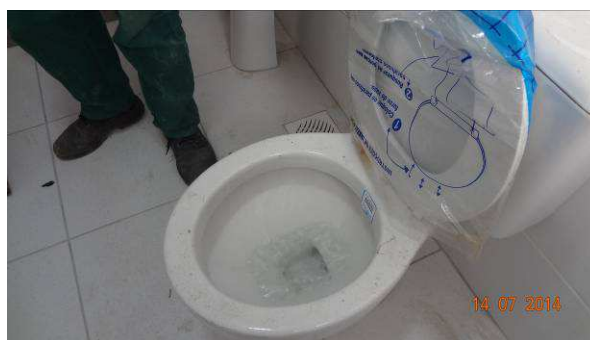
Figura 32: Água e esgoto testados. Vaso banheiro gabinete

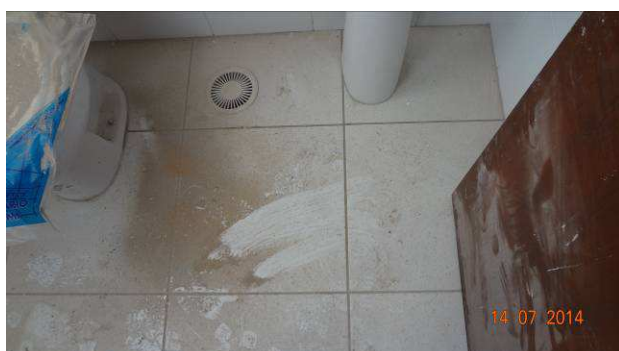
Figura 33: Caixa sifonada instalada banheiro servidores.

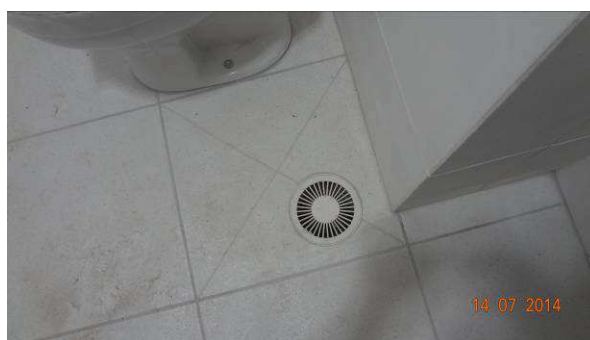
Figura 34: Caixa sifonada instalada banheiro PNE

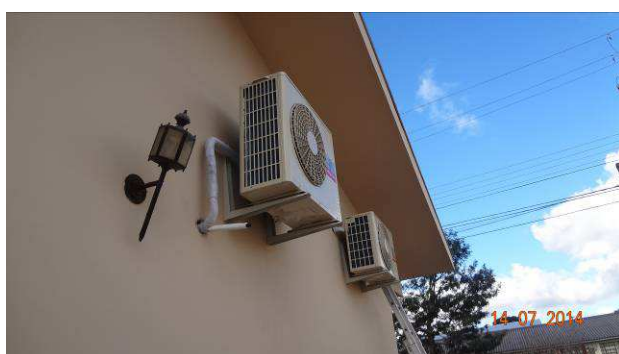
Figura 35: Dreno ar condicionado. Parede lateral.

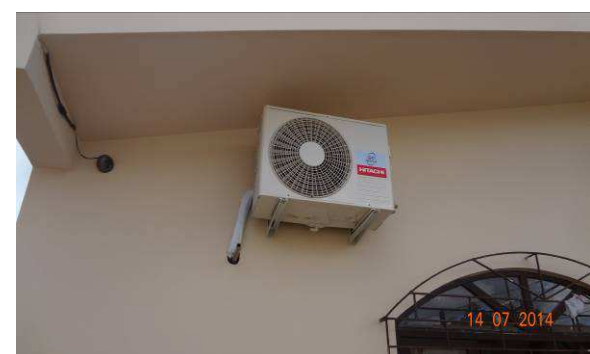
Figura 36: Dreno ar condicionado. Parede lateral.

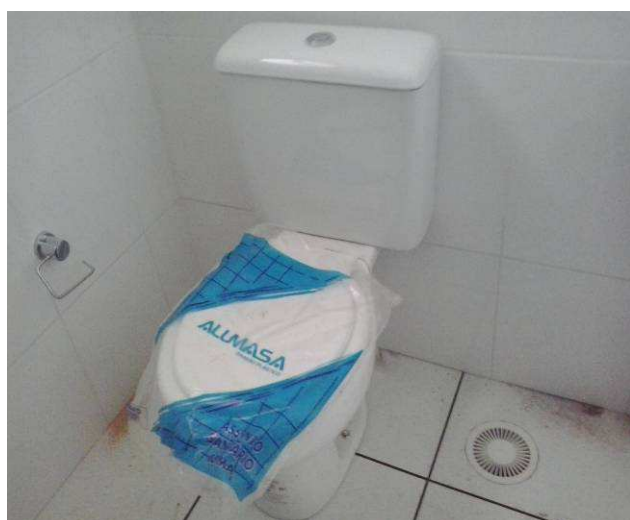
Figura 37: Vaso sanitário com caixa acoplada e papeleira metálica. Banheiro servidores.

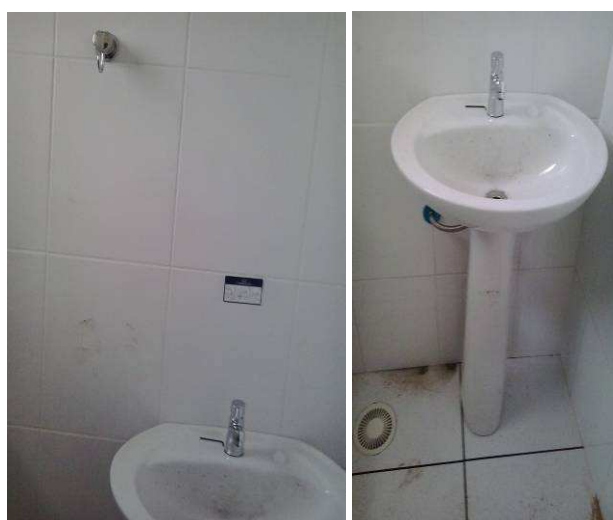
Figura 38: Lavatório com coluna, torneira de pressão e toalheiro tipo gancho

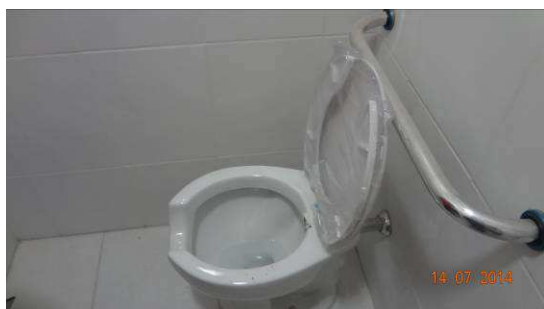
Figura 39: Vaso sanitário para PNE e barras de apoio cromadas.

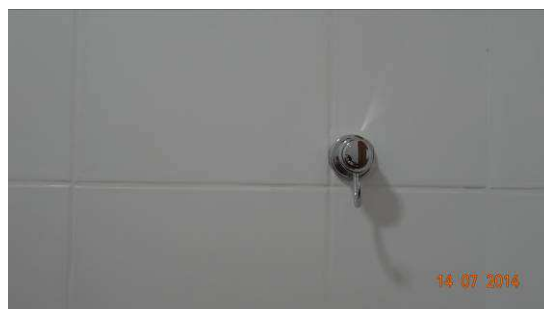
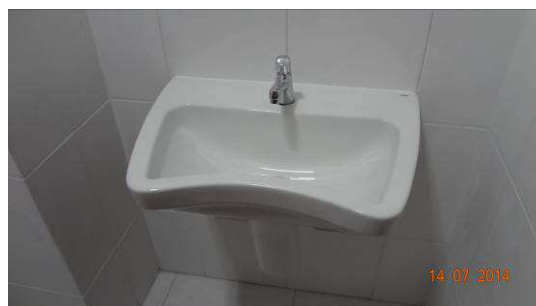
Figura 40: Lavatório com coluna suspensa para PNE, torneira de pressão e toalheiro tipo gancho.

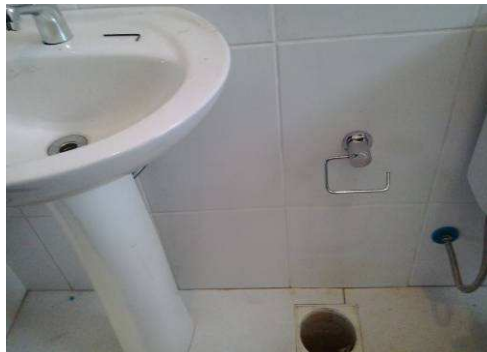
Figura 41: Lavatório com coluna, torneira de pressão e papelera metálica. Banheiro do gabinete.

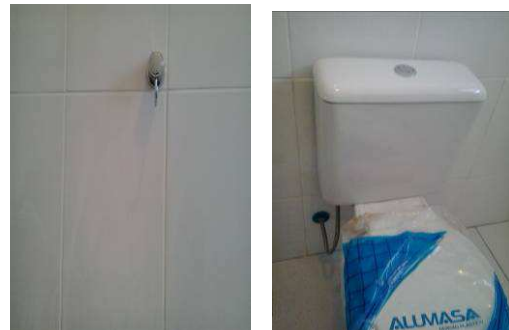
Figura 42: Toalheiro metálico, tipo gancho e vaso sanitário com caixa acoplada. Banheiro do gabinete

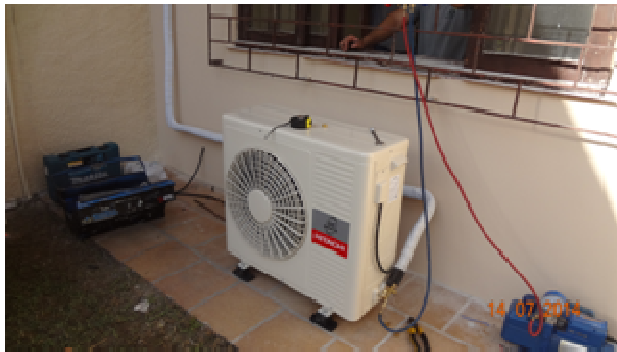
Figura 43: Instalação de aparelho externo de ar condicionado, no gabinete do juiz.

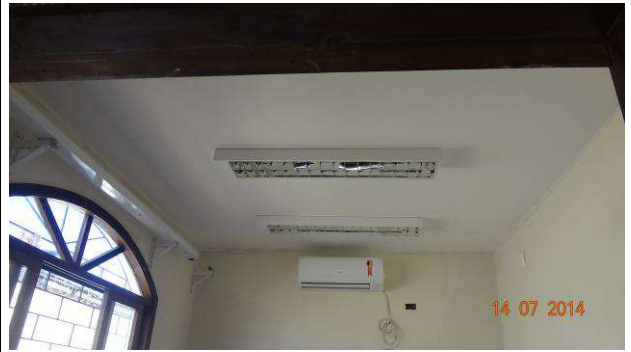
Figura 44: Instalação de aparelho de ar condicionado na sala 01.

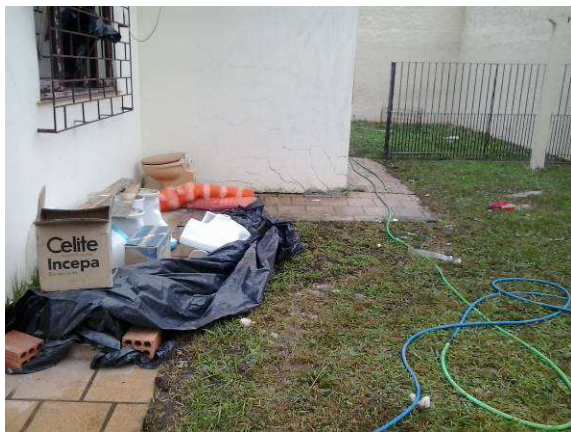
Figura 45: Aterro executado.

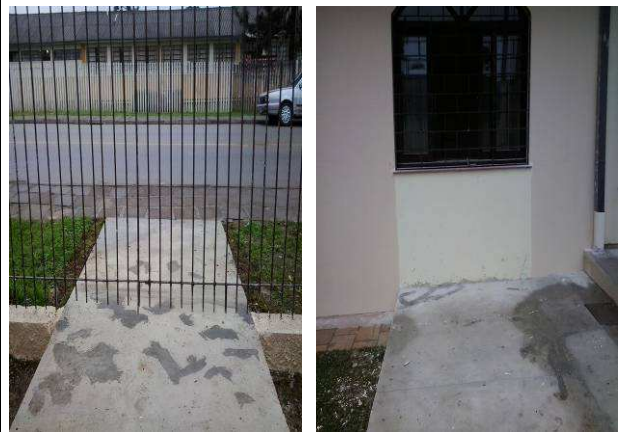
Figura 46: Rampa de acesso a 2ª VT

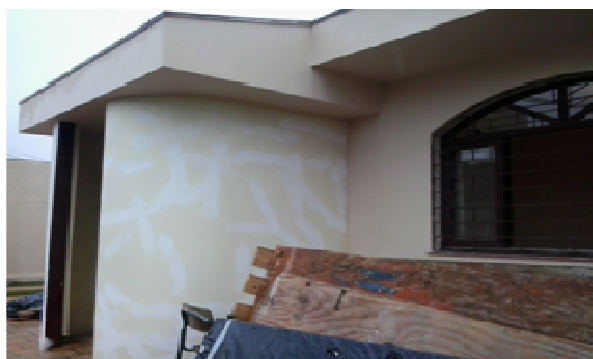
Figura 47: Emassamento frontal.

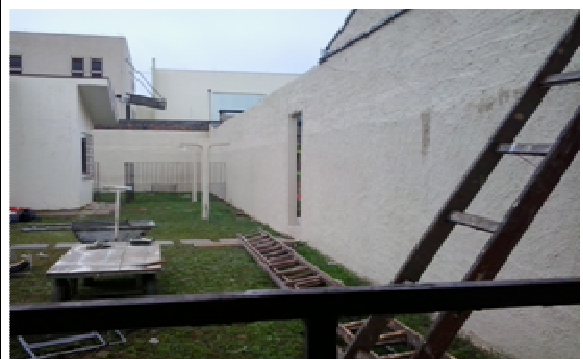
Figura 48: Pintura em muro lateral direita

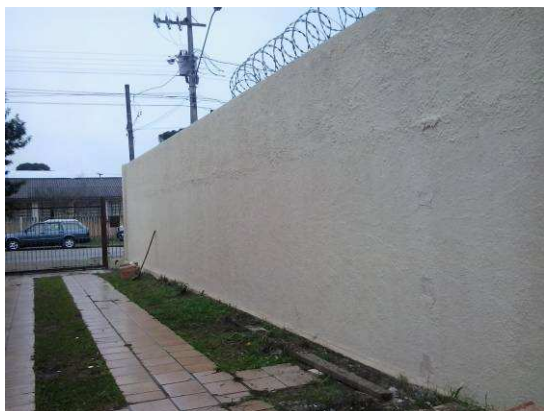
Figura 49: Pintura em muro lateral esquerda.

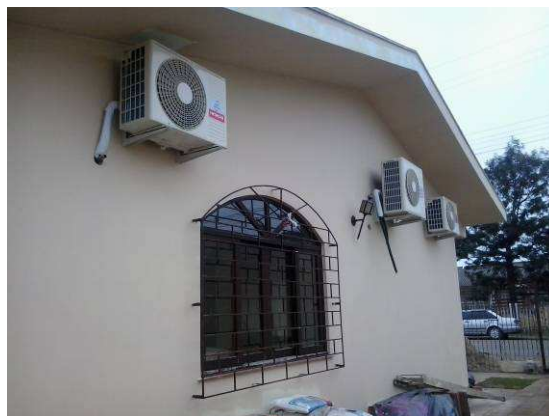
Figura 50: Pintura imóvel lateral esquerda.

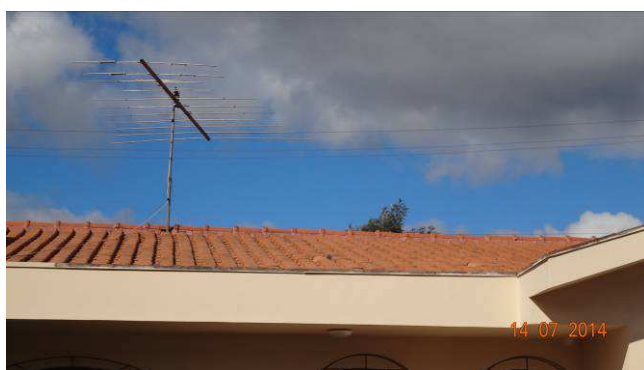
Figura 51: Lavagem telhado.

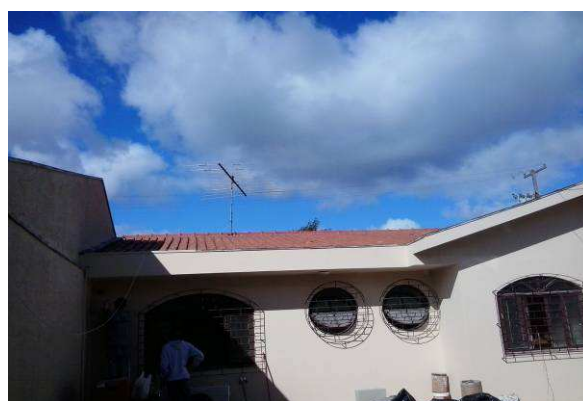
Figura 52: Lavagem telhado.

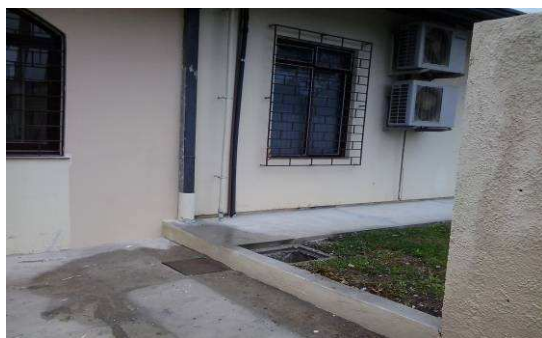
Figura 53: Relocação do hidrômetro e instalação de torneira. Foi embutido as tubulações de águas pluviais e execução de calçada.

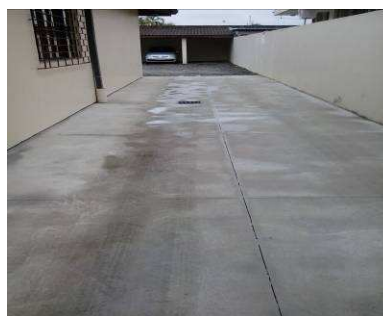
Figura 54: Execução de calçada, acesso estacionamento 1ª VT.

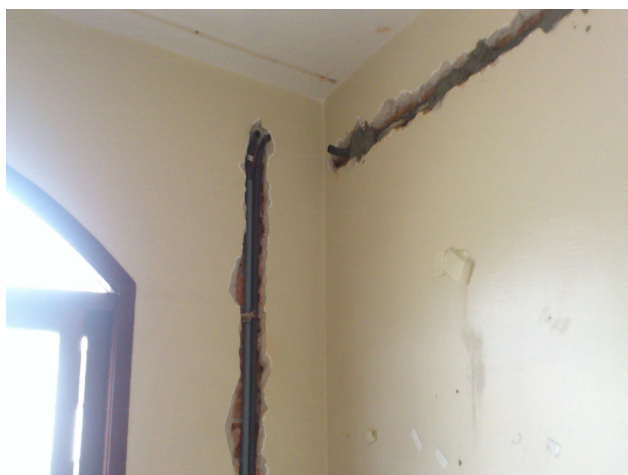
Figura 01E: Eletroduto de PVC flexível corrugado

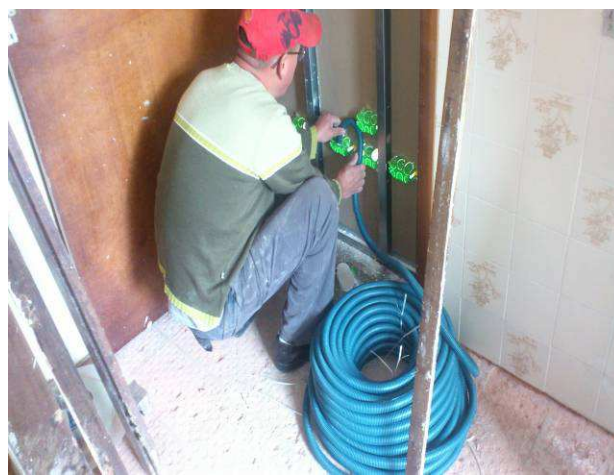
Figura 02E: Eletroduto de PVC flexível corrugado

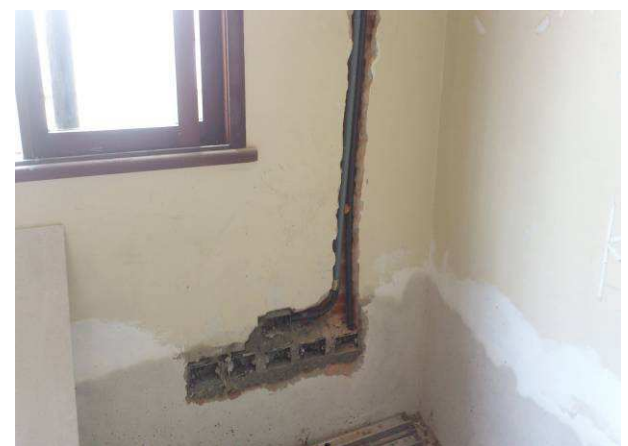
Figura 03E: Caixas de passagem/ligação em PVC

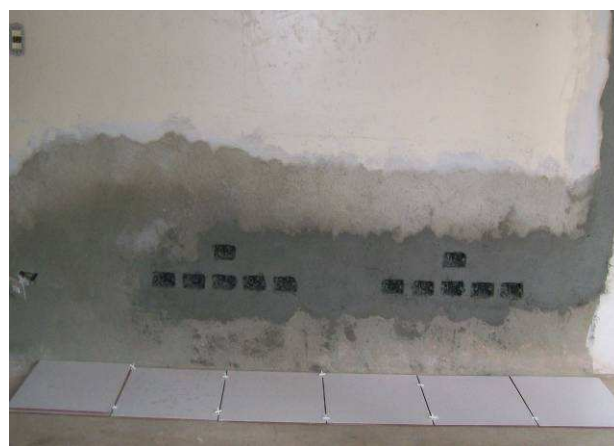
Figura 04E: Caixas de passagem/ligação em PVC

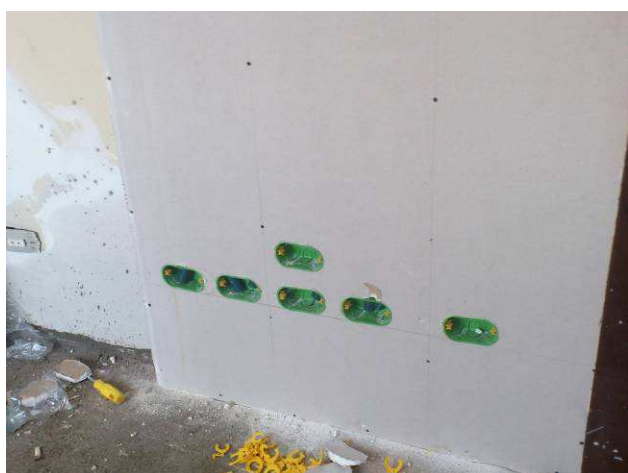
Figura 05E: Caixa de passagem para drywall

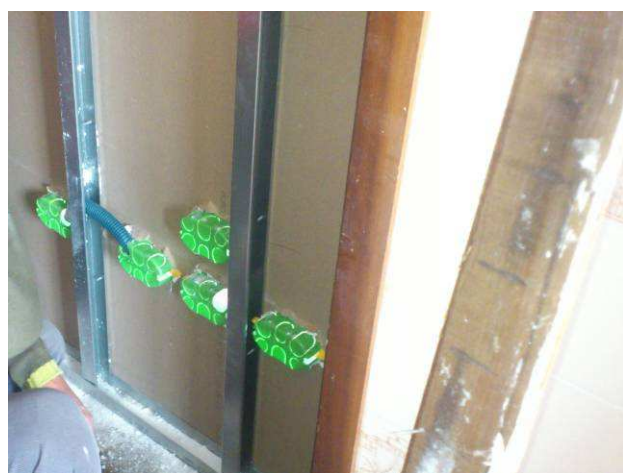
Figura 06E: Caixa de passagem para drywall.

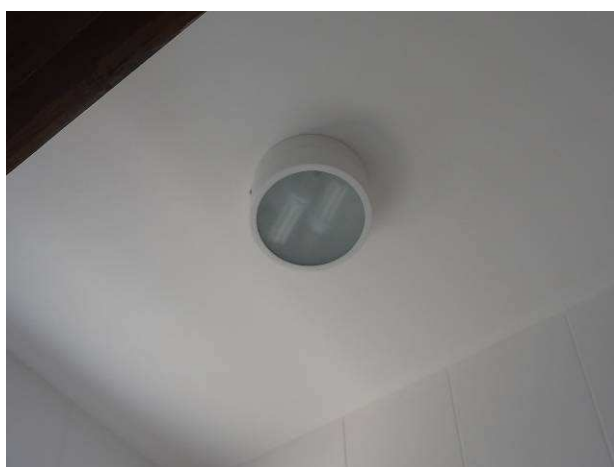
Figura 07E: Luminária de sobrepor redonda

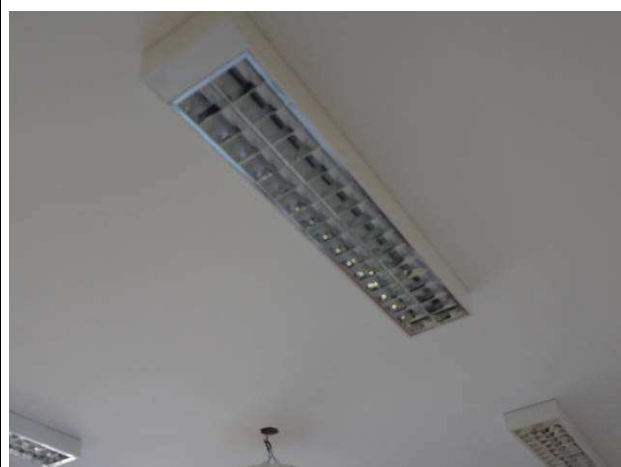
Figura 08E: Luminária 2x32W de sobrepor.

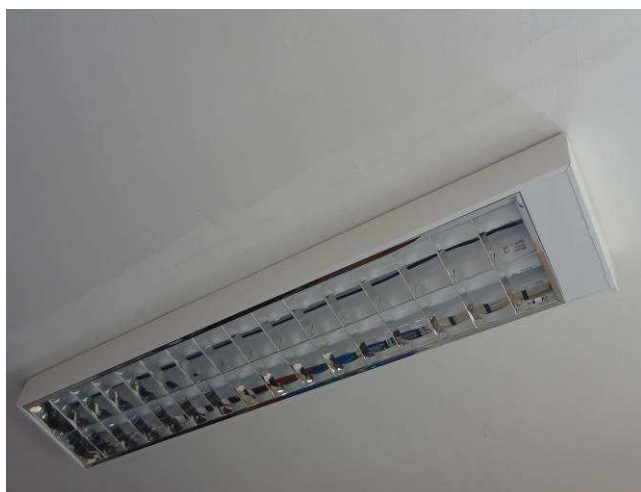
Figura 09E: Luminária 2x32W de sobrepor.

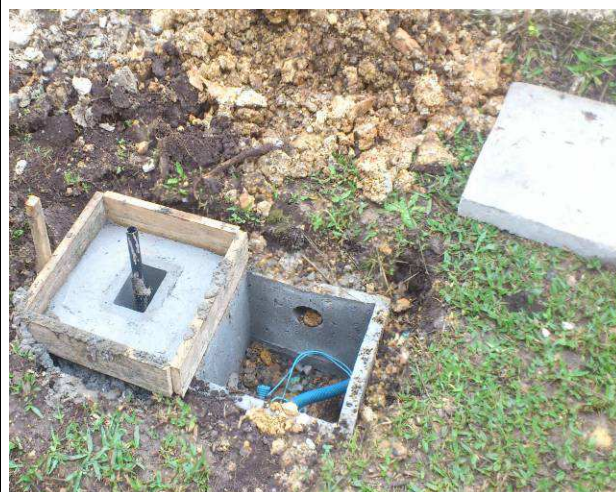
Figura 10E: Base do poste do jardim.

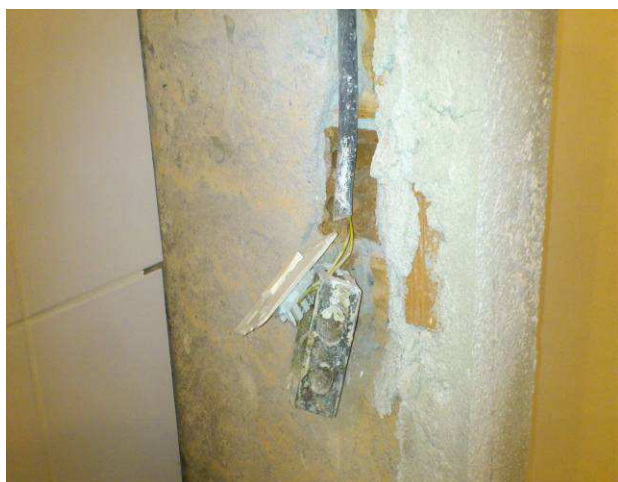
Figura 11E: Retirada e reinstalação de circuitos.

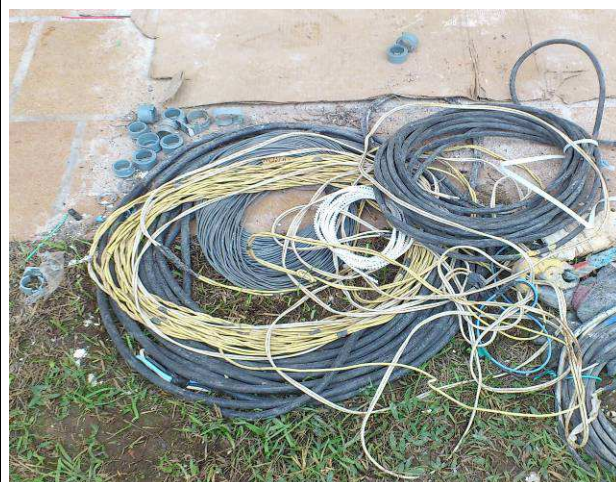
Figura 12E: Retirada de instalação existente
