RELATÓRIO FOTOGRÁFICO – 4ª MEDIÇÃO

OBRA: **EXECUÇÃO DE REFORMA DO FÓRUM TRABALHISTA DE SÃO JOSÉ DOS PINHAIS – INSTALAÇÃO DA 5ª VARA DO TRABALHO.**

CONTRATADA: **MANU COMÉRCIO E MONTAGEM INDUSTRIAL LTDA-ME**

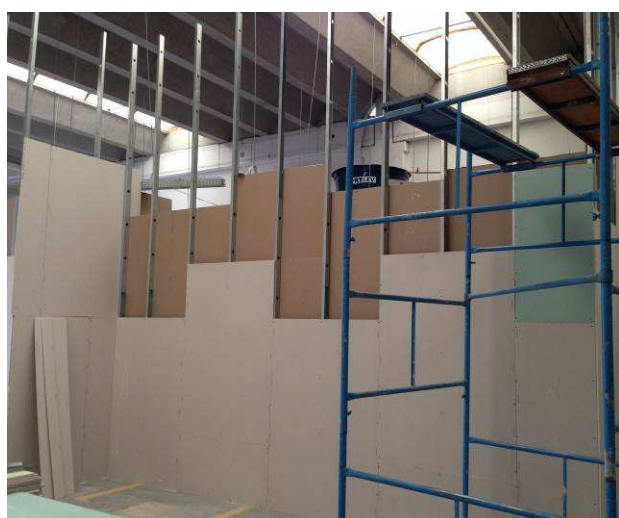
Figura 01C: Andaime para montagem de paredes em gesso acartonado.

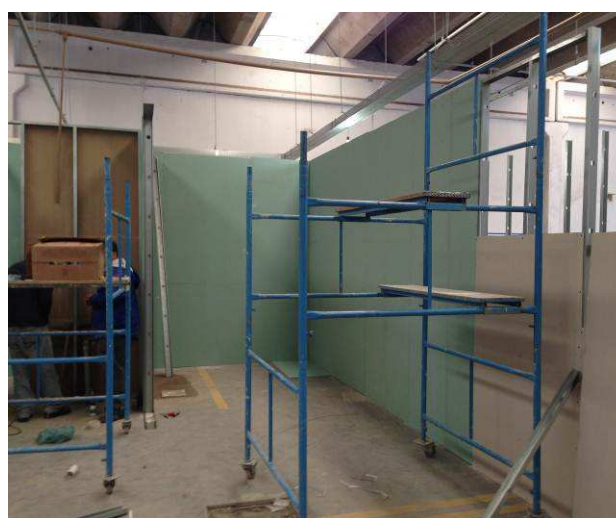
Figura 02C: Andaime para instalação de eletrocalhas e montagem de paredes em gesso acartonado.

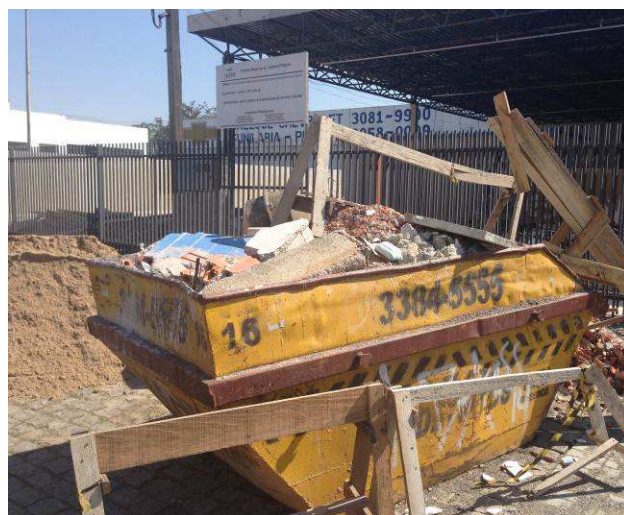
Figura 05C: Caçamba para coleta de entulhos.

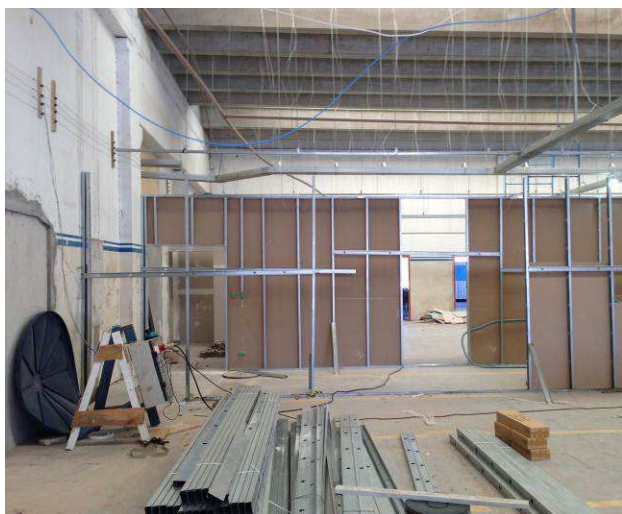
Figura 06C: Estruturas com perfis de aço zincado para montagem de paredes de gesso acartonado.

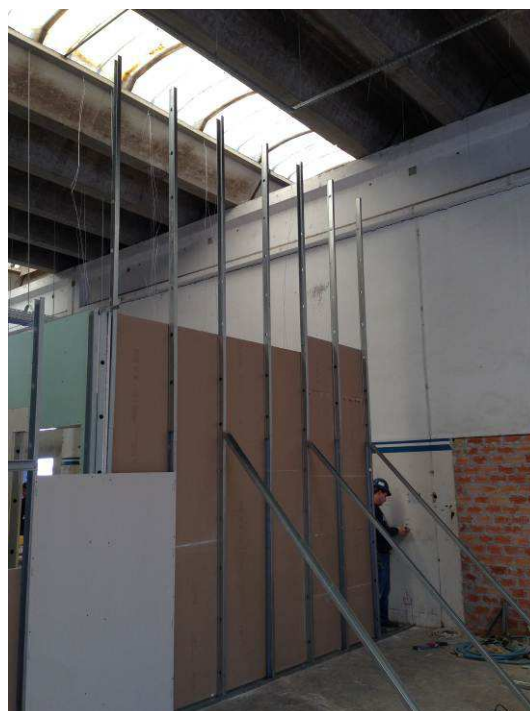
Figura 07C: À direita, detalhe da estrutura metálica descrita na figura ao lado.

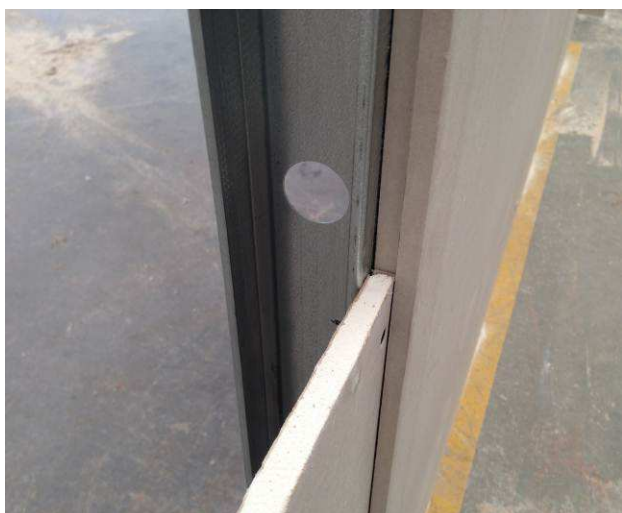
Figura 08C: Montagem de parede em gesso acartonado ST-duplo.

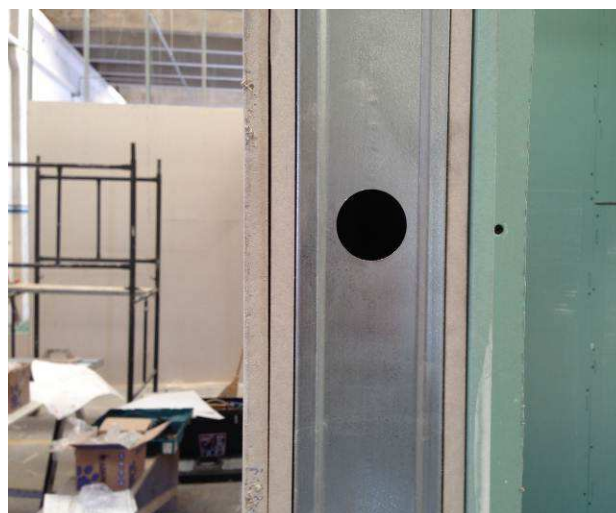
Figura 09C: Detalhe da montagem de paredes em gesso acartonado ST- duplo e RU (verde).

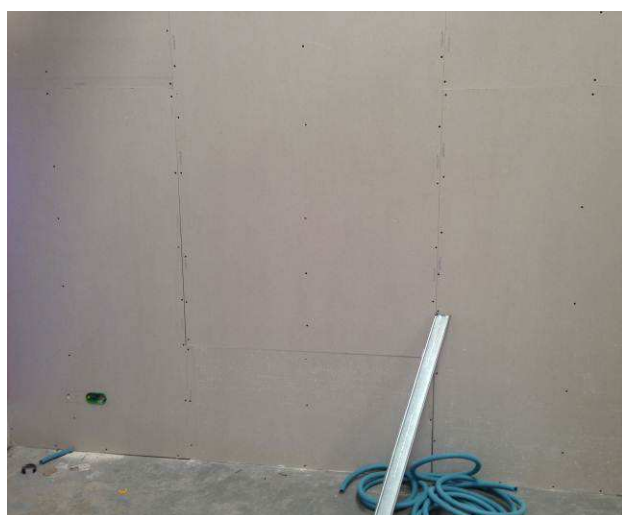
Figura 12C: Parede em gesso acartonado ST-simples, antes do acabamento.

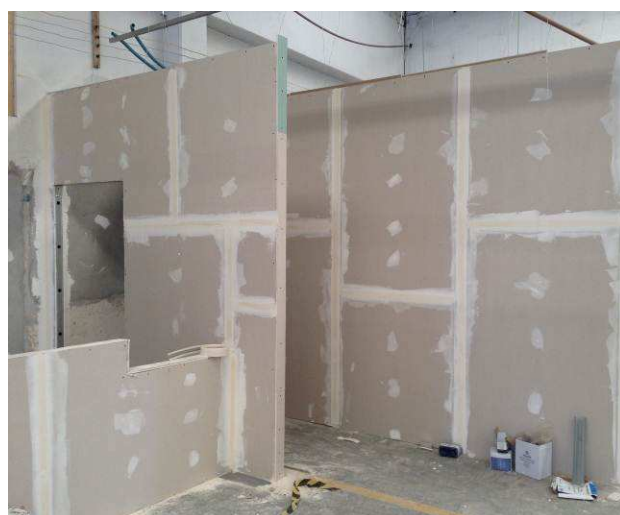
Figura 13C: Parede em gesso acartonado ST-simples com juntas fitadas e emassadas.

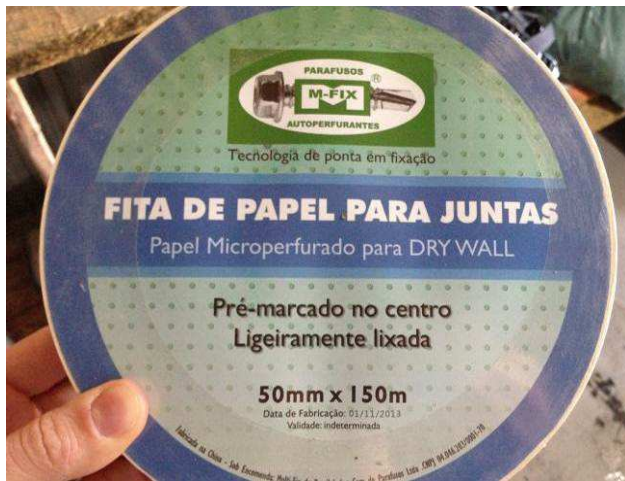
Figura 16C: Fita aplicada nas juntas das placas de gesso acartonado.

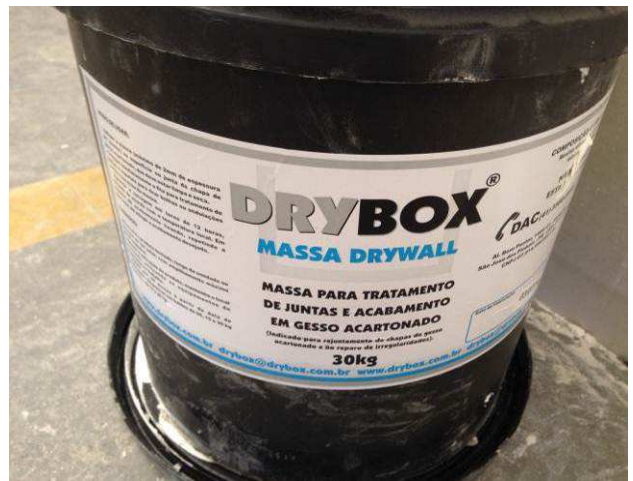
Figura 17C: Massa utilizada para tratamento das juntas das placas de gesso acartonado.

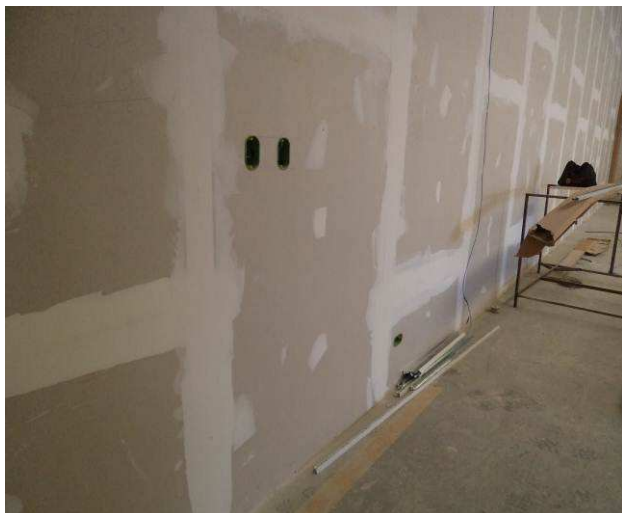
Figura 22C: Detalhe da aplicação de fitas e emassamento das paredes acima.

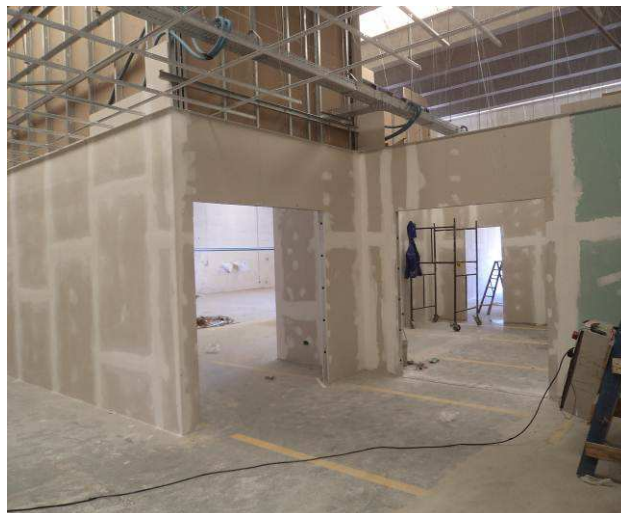
Figura 23C: Vista das áreas de arquivo e Direção do Fórum, com respectivas paredes executadas.

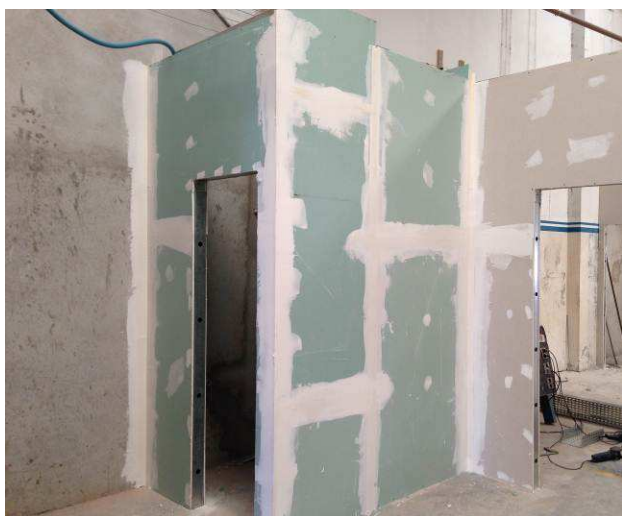
Figura 24C: Junção de paredes em gesso acartonado RU (cor verde) com paredes em gesso acartonado ST simples.

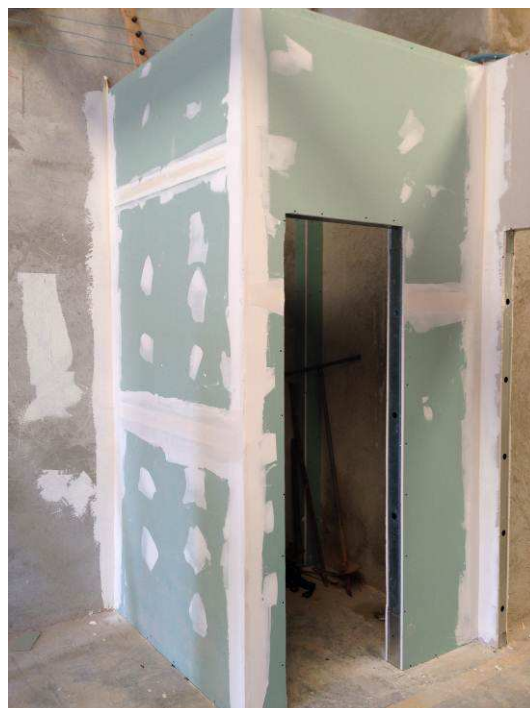
Figura 25C: Paredes em gesso acartonado RU (cor verde) em área em banheiro próximo à Direção do Fórum.

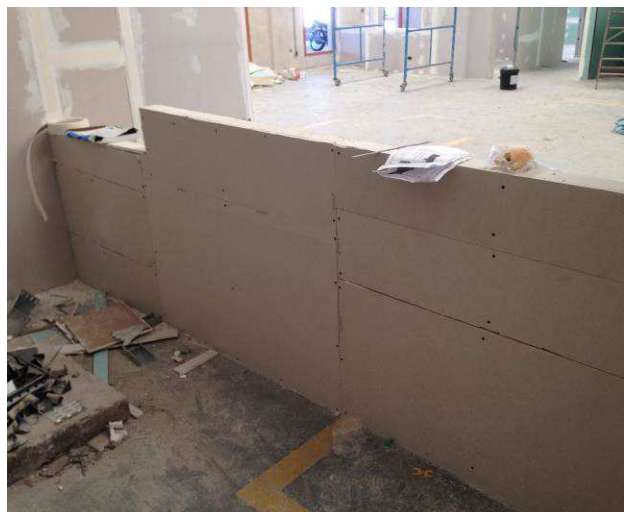
Figura 26C: Execução de base em gesso acartonado do balcão de atendimento da 5ª Vara do Trabalho.

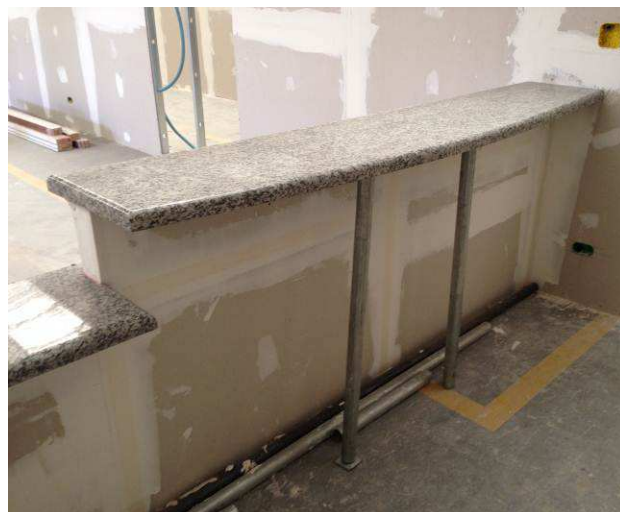
Figura 27C: Balcão mostrado ao lado, com tampo em granito cinza andorinha e acabamento meio boleado nas bordas. Tubos cromados serão instalados em outra etapa.

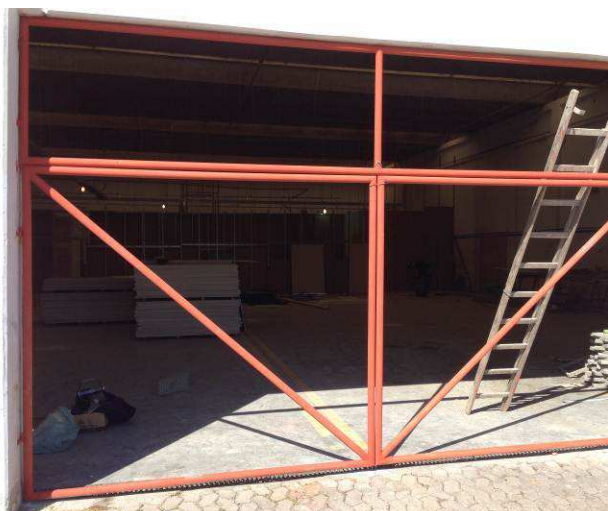
Figura 28C: Montagem da estrutura do portão em tubos de aço galvanizado, com dimensões 4,6 x3,0m, nos fundos do arquivo.

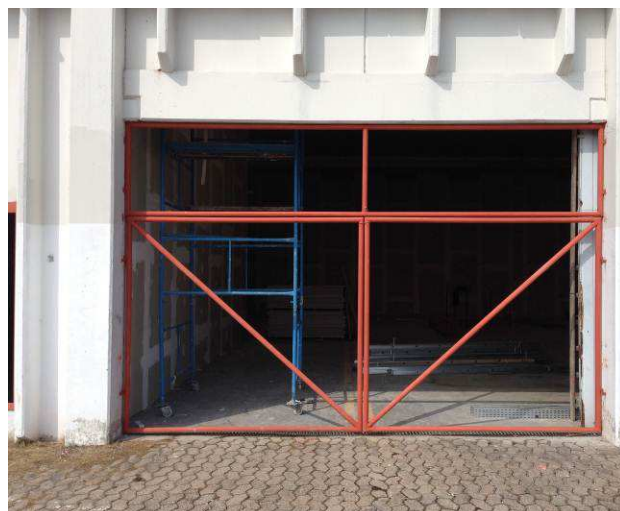
Figura 29C: Montagem da estrutura do portão em tubos de aço galvanizado, com dimensões 4,6 x3,0m, nos fundos do arquivo.

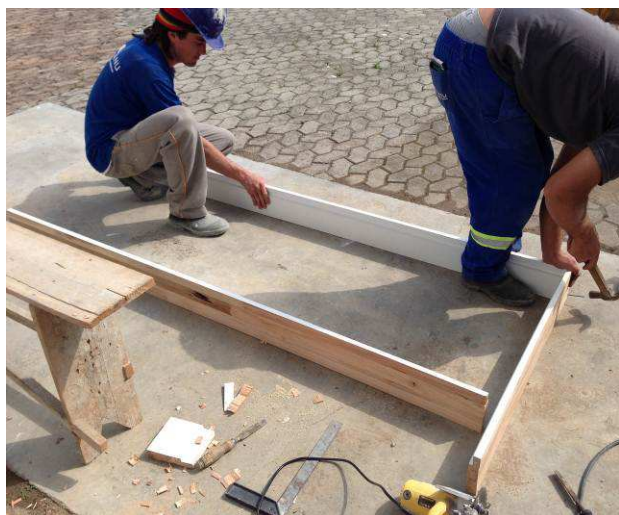
Figura 30C: Montagem de batentes de porta de madeira.

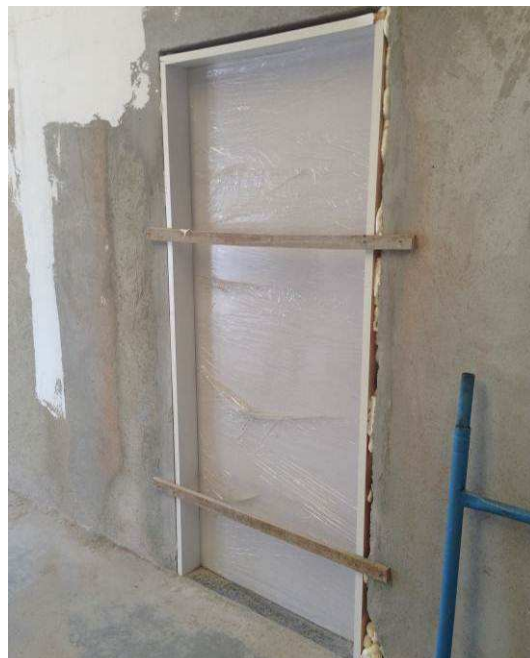
Figura 31C: Porta em madeira (PM80) com fundo primer branco, instalada em passagem do barracão novo para aquele ocupado.

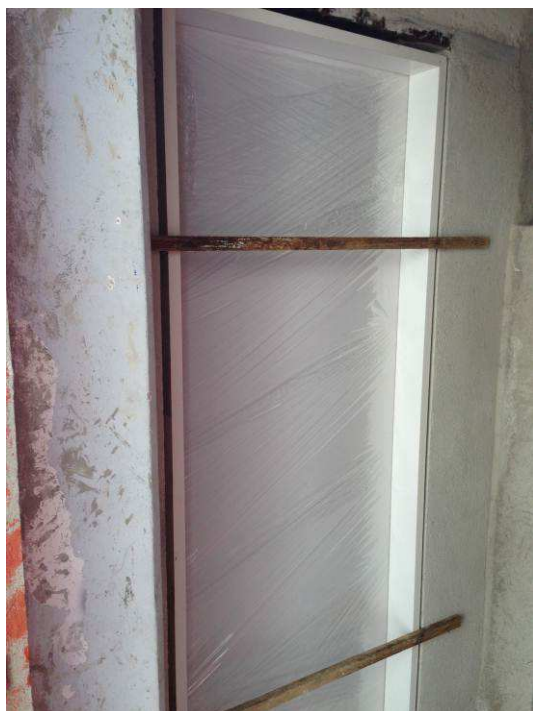
Figura 32C: Porta em madeira (PM80) com fundo primer branco, instalada na copa dos terceirizados.

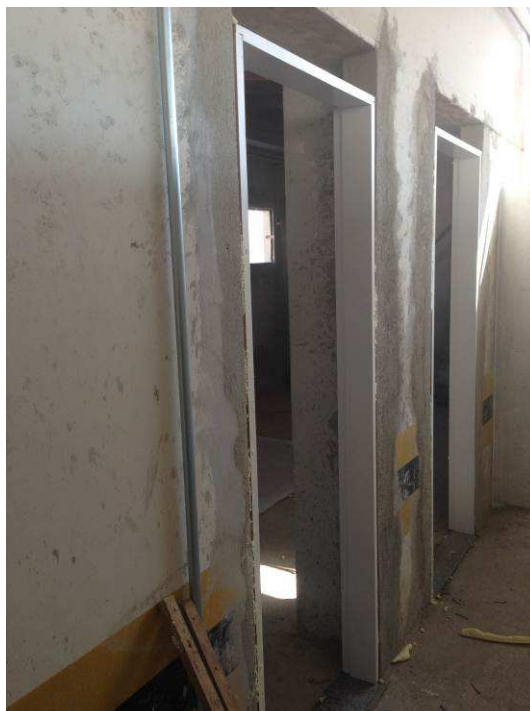
Figura 33C: Portas em madeira (PM80) com fundo primer branco, instaladas nos vestiários.

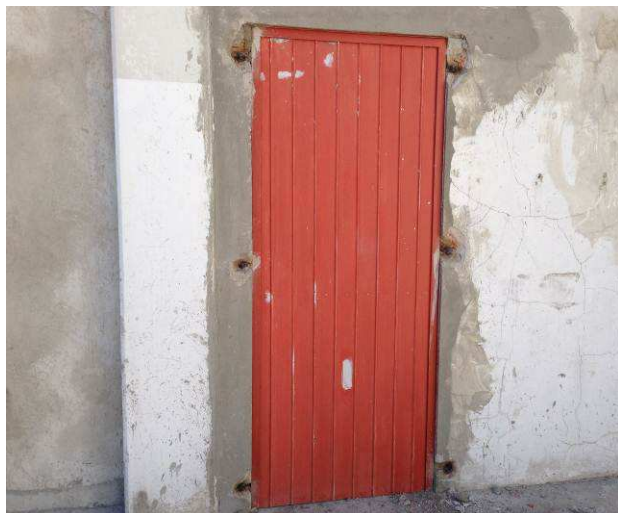
Figura 34C: Face externa da porta metálica na entrada da área de terceirizados.

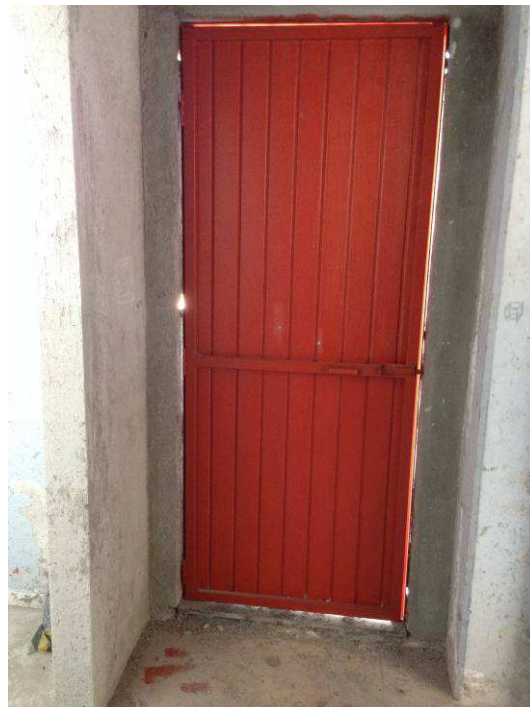
Figura 35C: Face interna da porta metálica na entrada da área de terceirizados.

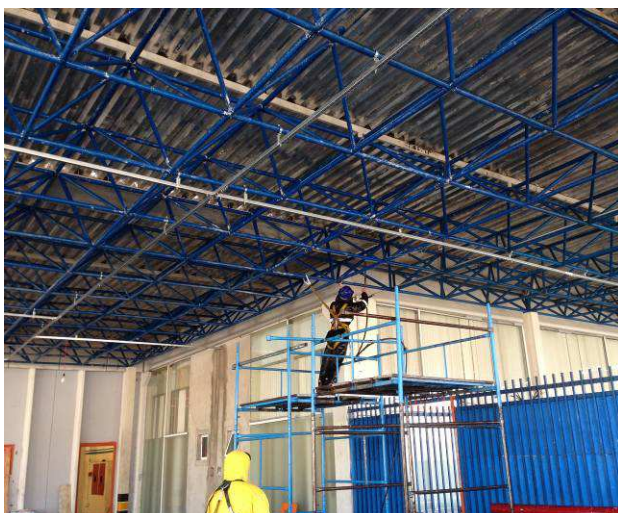
Figura 36C: Limpeza de estrutura metálica e face inferior de telhas com jato de alta pressão de água, em área de estacionamento coberto.

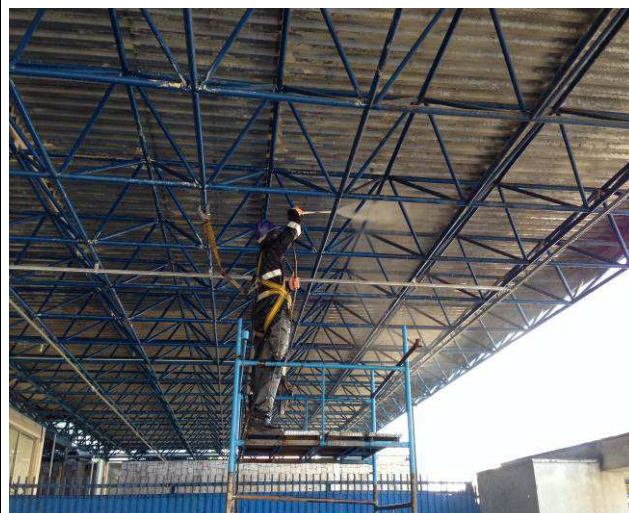
Figura 37C: Limpeza de estrutura metálica e face inferior de telhas com jato de alta pressão de água, em área de estacionamento coberto.

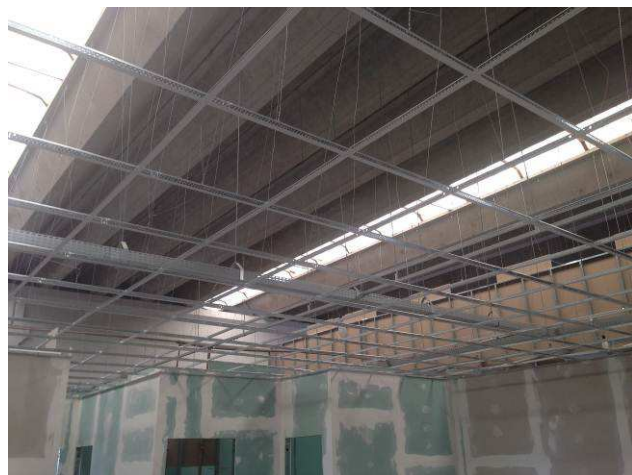
Figura 38C: Montagem dos perfis metálicos em área da 5ª Vara do Trabalho - secretaria.

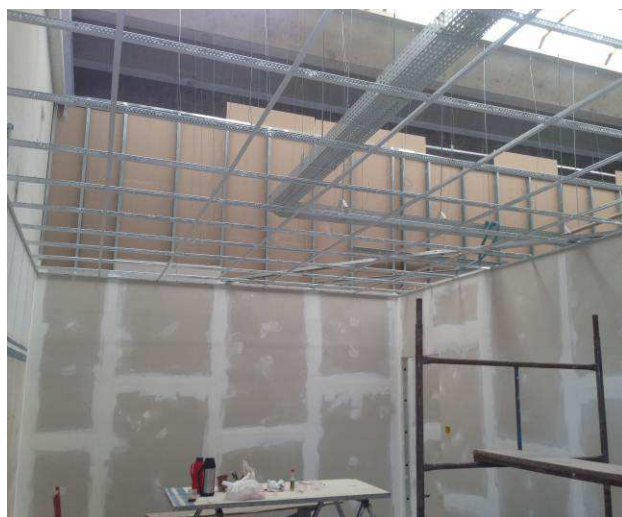
Figura 40C: Montagem dos perfis metálicos em área da 5ª Vara do Trabalho - sala de audiências.

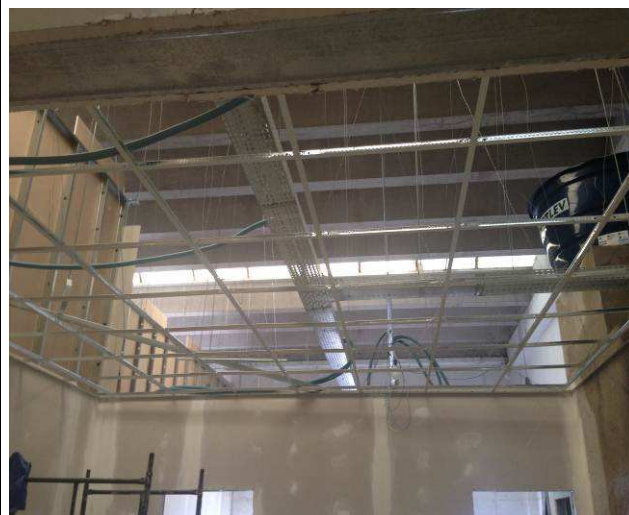
Figura 41C: Montagem dos perfis metálicos em área da 5ª Vara do Trabalho - estar da direção do Fórum e da sala dos oficiais.

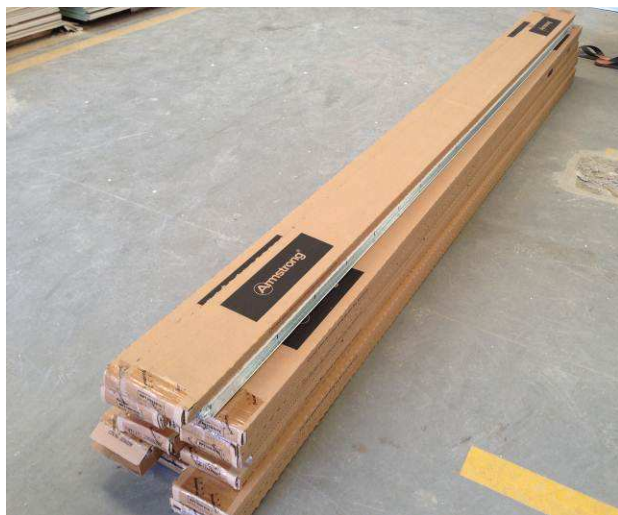
Figura 42C: Perfis metálicos tipo "T" utilizados na montagem do forro.

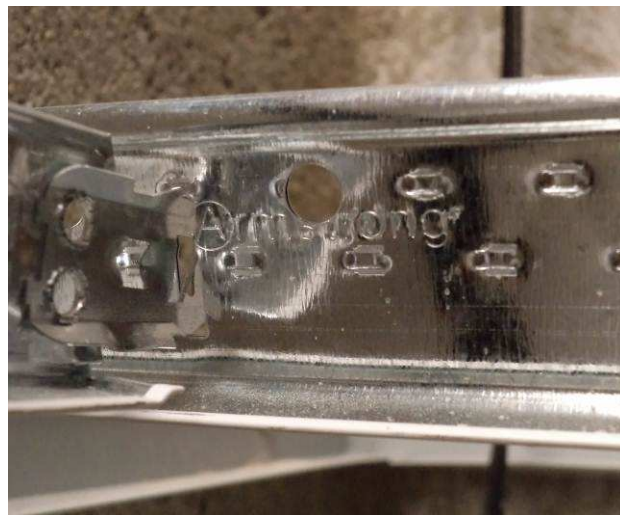
Figura 43C: Detalhe de perfil metálico tipo "T" da marca Armstrong.

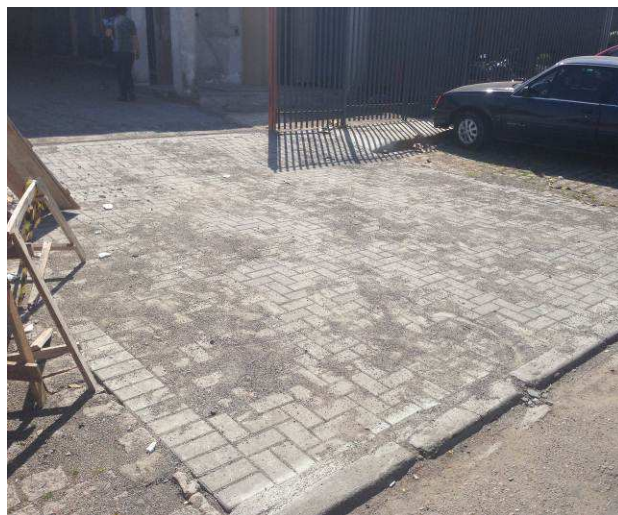
Figura 44C: Pavimentação com blocos de concreto em área externa de acesso de veículos.

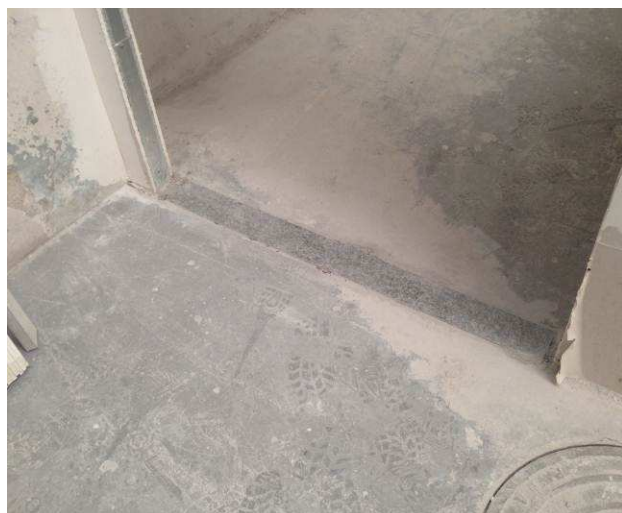
Figura 45C: Soleira em granito polido cinza andorinha instalada em vão sob porta da 5ª Vara do Trabalho.

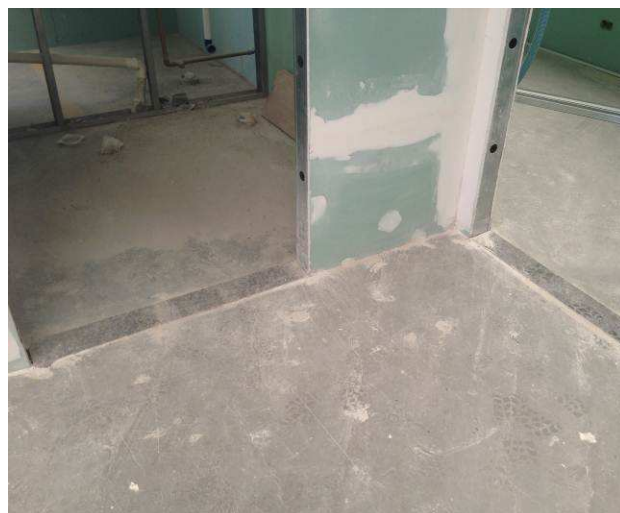
Figura 46C: Soleiras em granito polido cinza andorinha instaladas em vãos sob portas da 5ª Vara do Trabalho.

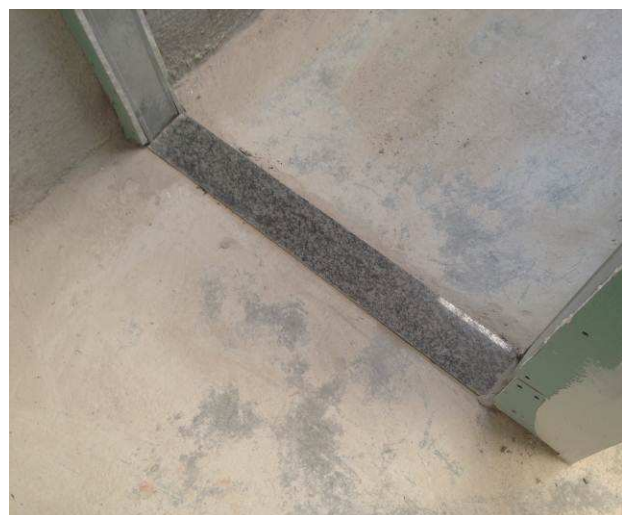
Figura 47C: Soleira em granito polido cinza andorinha instalada em vão sob porta da 5ª Vara do Trabalho.

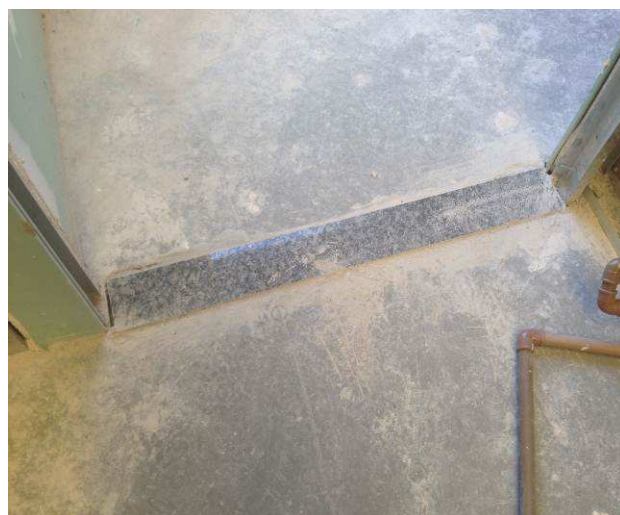
Figura 48C: Soleira em granito polido cinza andorinha instalada em vão sob porta da 5ª Vara do Trabalho.

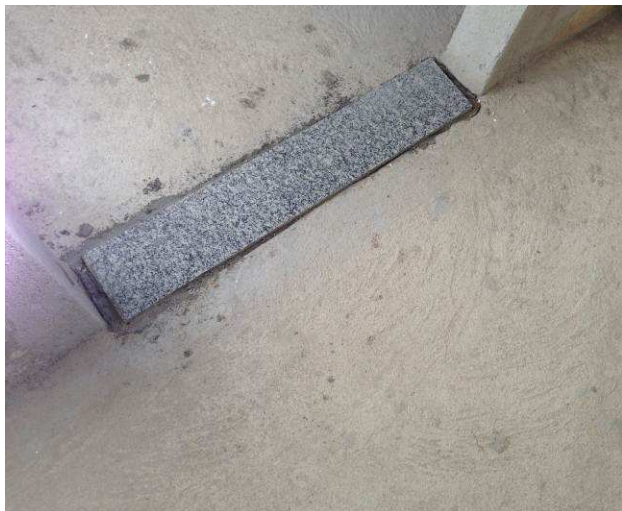
Figura 49C: Soleira em granito polido cinza andorinha instalada em entrada de vestiário da área de terceirizados.

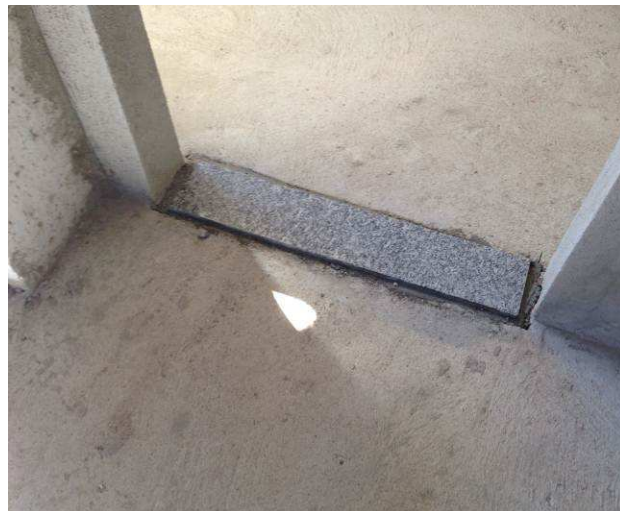
Figura 50C: Soleira em granito polido cinza andorinha instalada em entrada de vestiário da área de terceirizados.

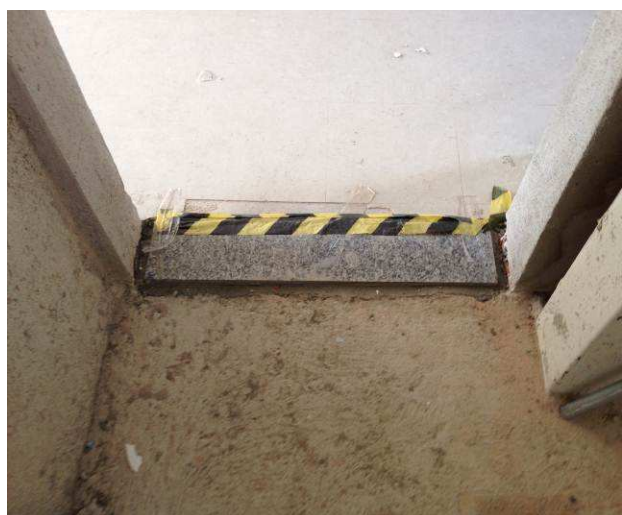
Figura 51C: Soleira em granito polido cinza andorinha instalada no acesso ao corredor de circulação da área de terceirizados.

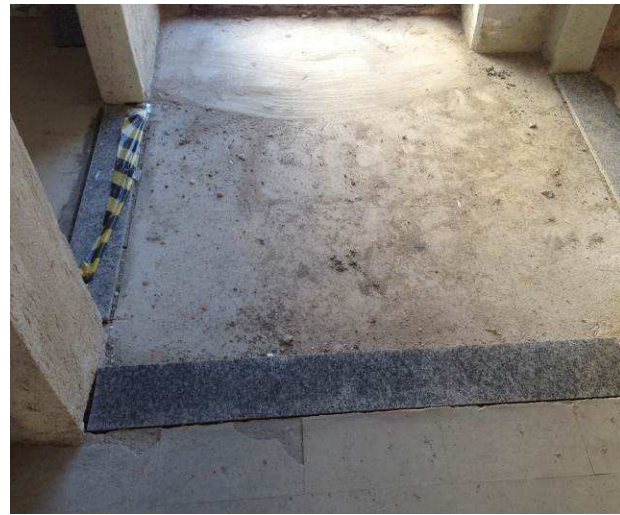
Figura 52C: Soleiras em granito polido cinza andorinha instaladas na entrada das áreas de copa, serviço e circulação da área de terceirizados.

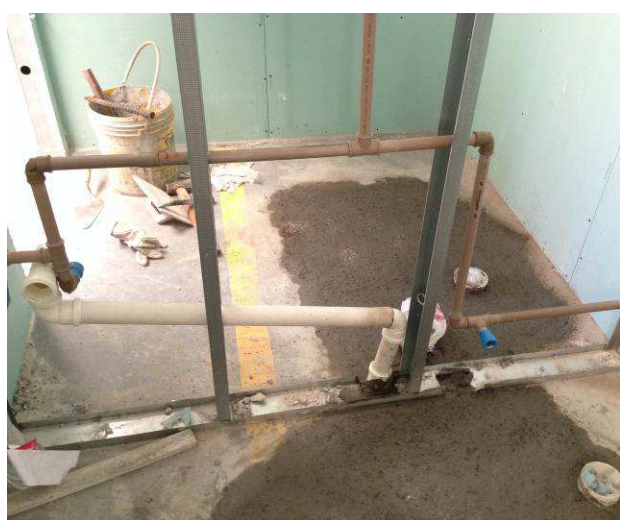
Figura 53C: Finalização da execução de pontos de água fria (25mm) a serem embutidos em paredes de gesso acartonado e esgoto – bwcs secretaria.

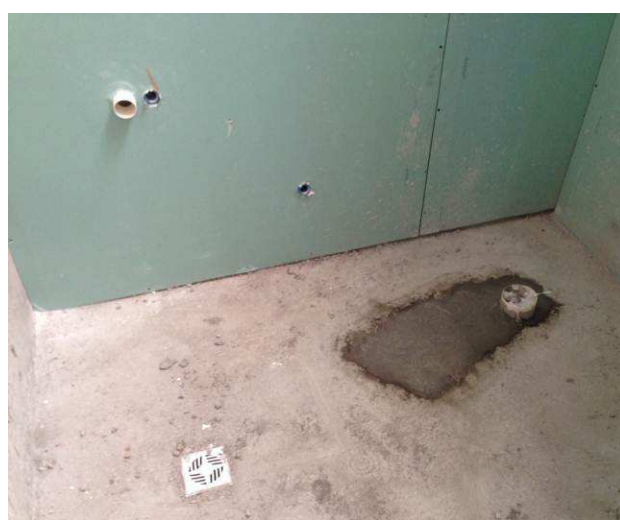
Figura 54C: Finalização da execução de pontos de água fria (25mm) a serem embutidos em paredes de gesso acartonado – bwc juiz.

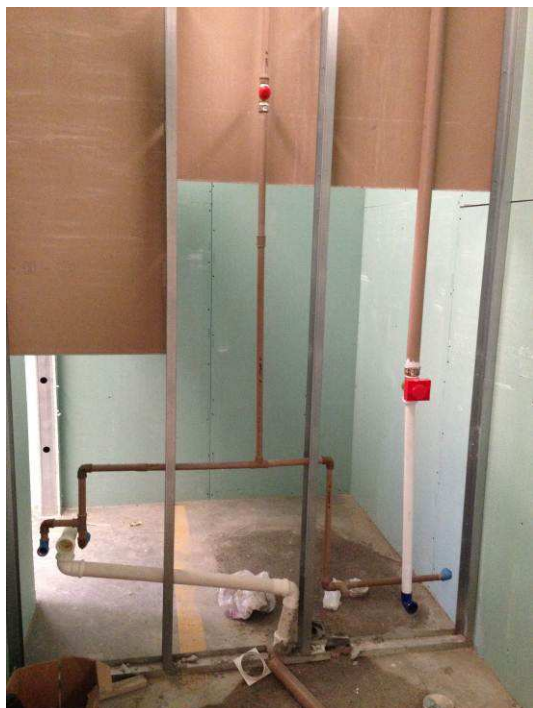
Figura 55C: À direita, execução de ponto de água fria (32mm) para bacia sanitária do banheiro PNE da secretaria da 5 Vara.

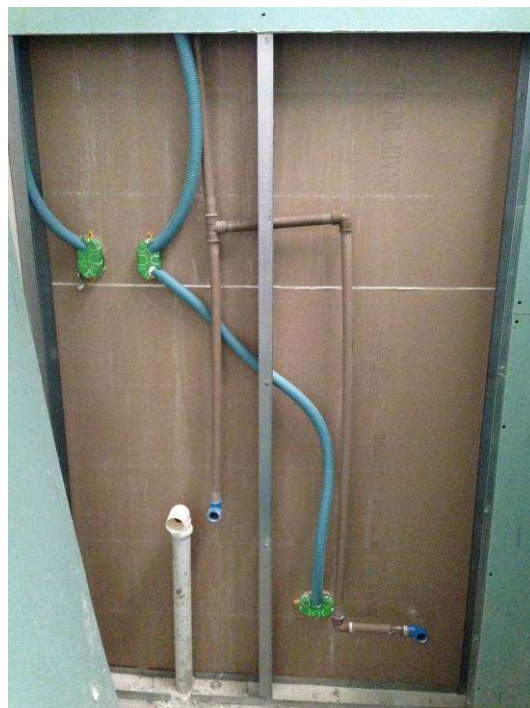
Figura 56C: Finalização de execução de pontos de esgoto secundário dos lavatórios e pias (50mm) do barracão novo – bwc juiz.

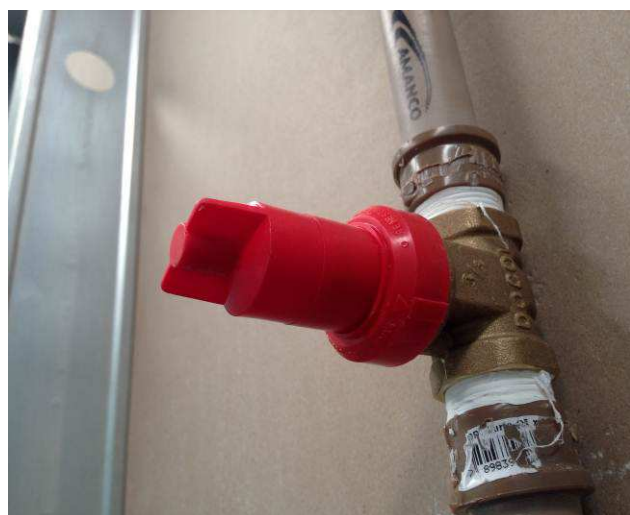
Figura 57C: Registro de gaveta 3/4" (Docol) em banheiro do barracão novo.

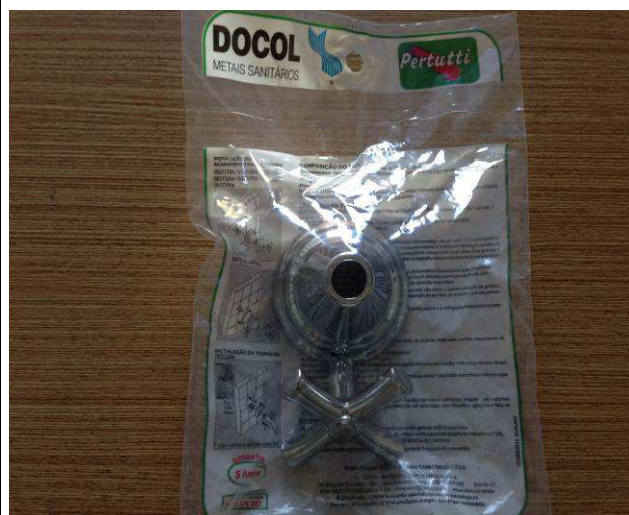
Figura 58C: Acabamento para registro da linha Pertutti, da Docol.

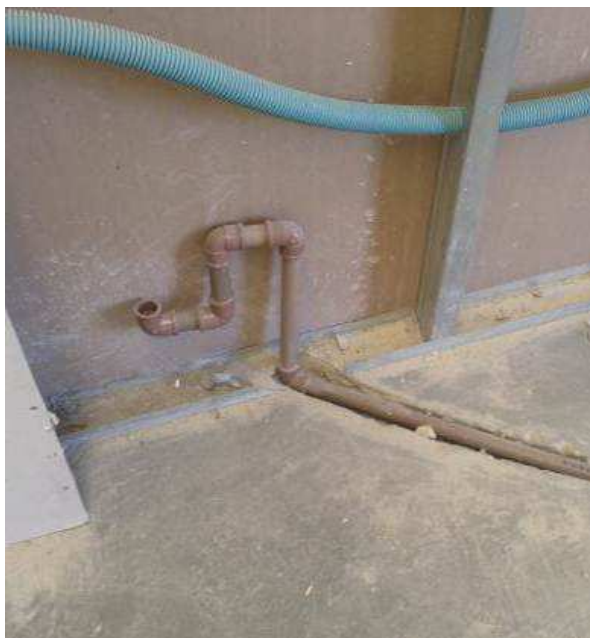
Figura 65C: Execução de sifão para evitar o retorno de mal cheiro.

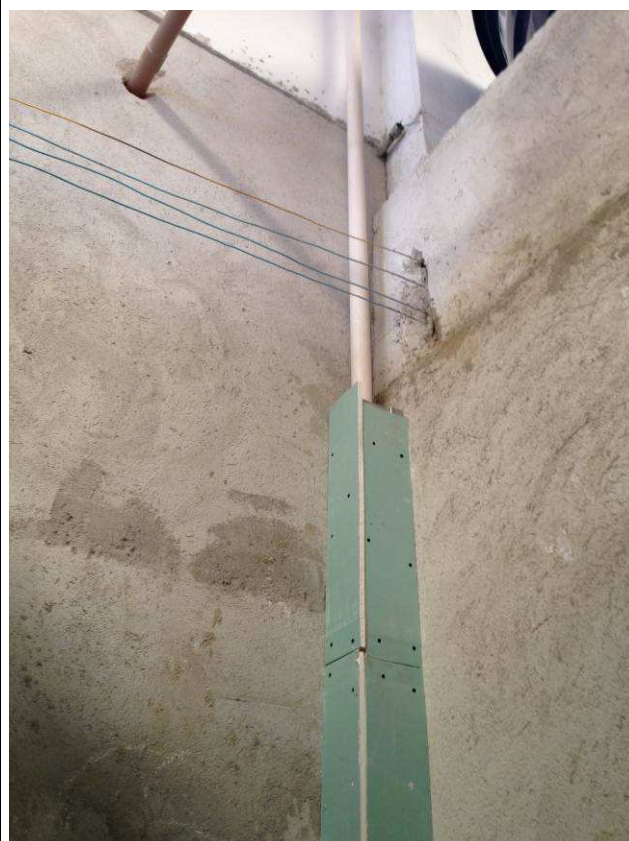
Figura 66C: Tubulação de ventilação do ramal principal de esgoto, embutida em "boneca" de gesso acartonado

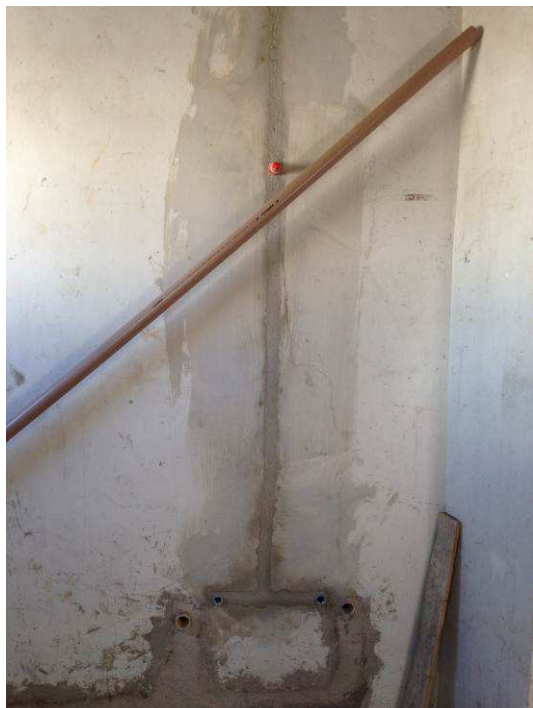
Figura 67C: Finalização de pontos de água fria (25mm) em banheiro da área de terceirizados.

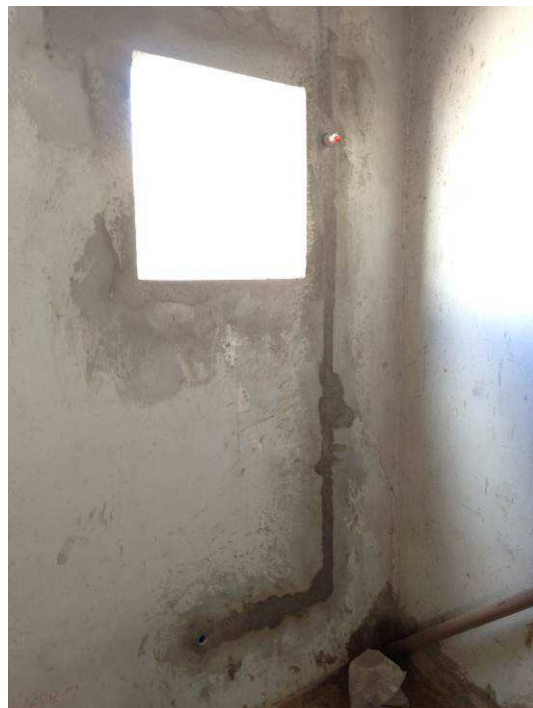
Figura 68C: Finalização de pontos de água fria (25mm) em banheiro da área de terceirizados.

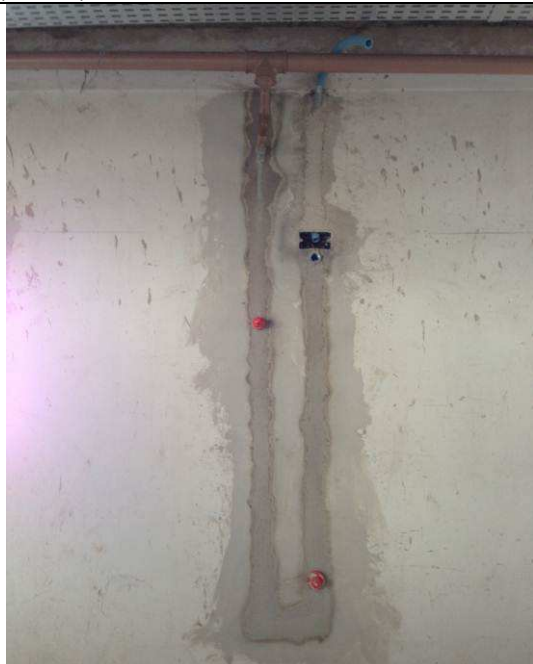
Figura 69C: Instalação de registros de gaveta e de pressão para chuveiro em banheiro da área de terceirizados. Ambos da marca Docol.

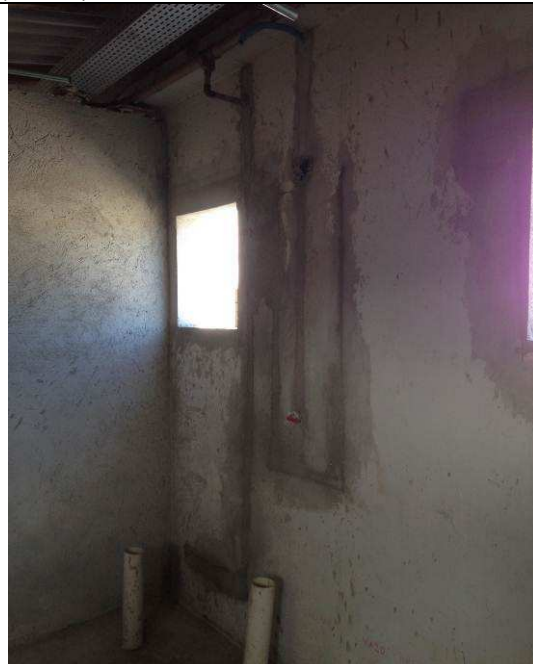
Figura 70C: Registro de pressão (Docol) para chuveiro em banheiro da área de terceirizados.

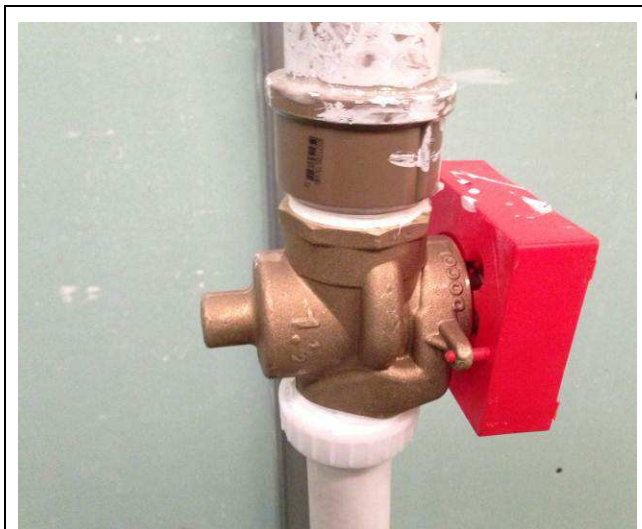
Figura 71C: Detalhe da base da válvula de descarga da marca Docol, em banheiro PNE da 5ª Vara do Trabalho.

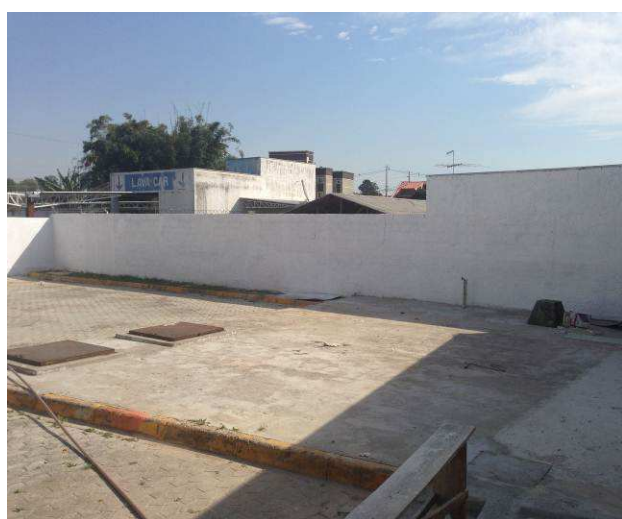
Figura 72C: 1ª demão de fundo (selador) acrílico na cor branca, em área nos fundos do terreno.

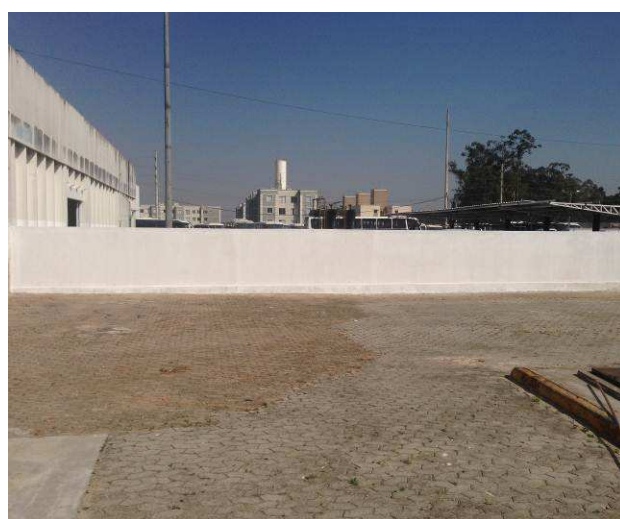
Figura 73C: 1ª demão de fundo (selador) acrílico na cor branca, em área nos fundos do terreno.

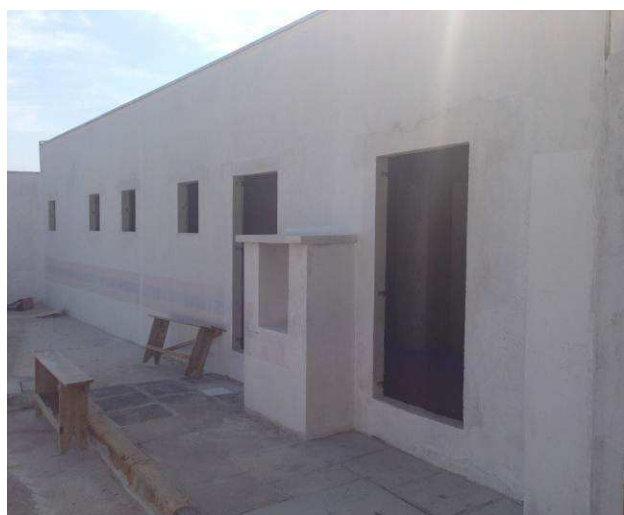
Figura 74C: 1ª demão de fundo (selador) acrílico na cor branca, em área de terceirizados.

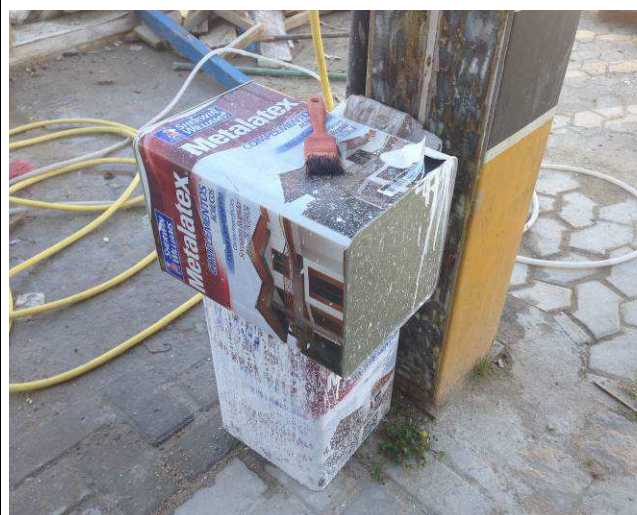
Figura 75C: Fundo (selador) acrílico, na cor branca, aplicado (Metalatex - Sherwin Williams).

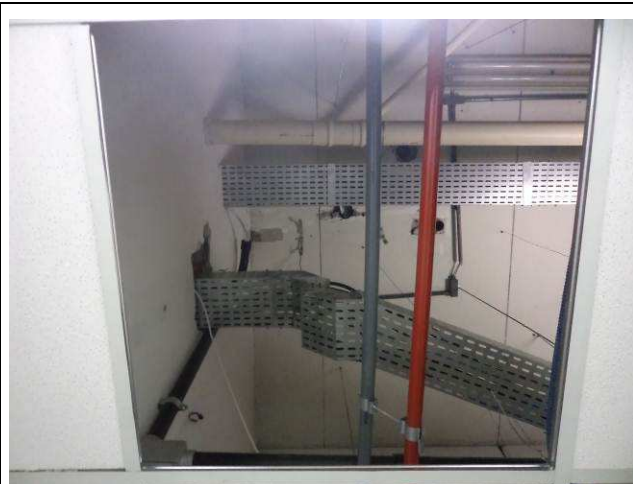
Figura 01E: eletrocalhas e acessórios sala técnica.

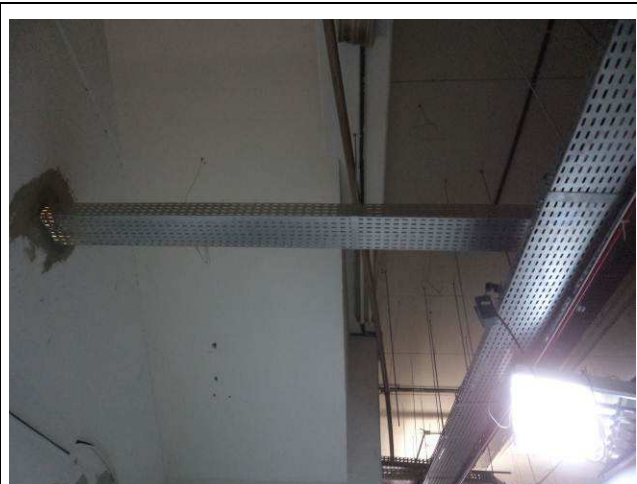
Figura 02E: eletrocalhas e acessórios sala técnica.

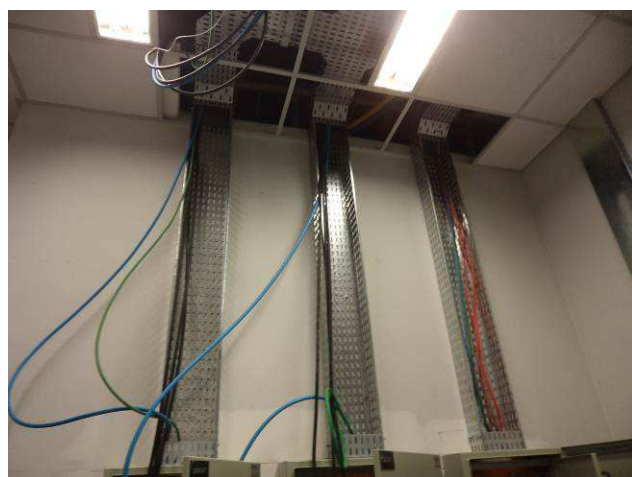
Figura 03E: eletrocalhas com virola – descida quadros sala técnica.

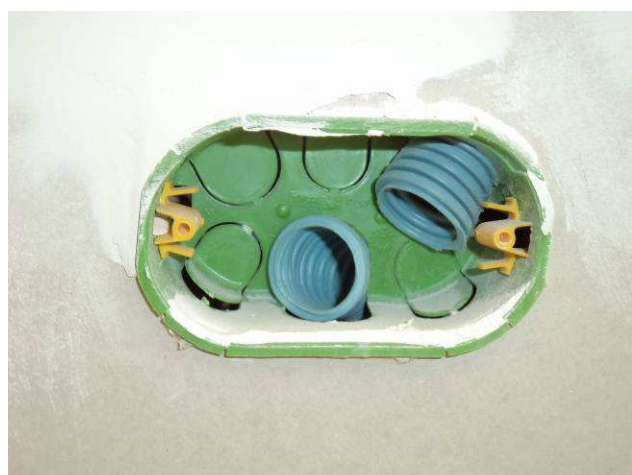
Figura 05E: caixas 2x4" e 4x4" específicas para drywall – área barracão.

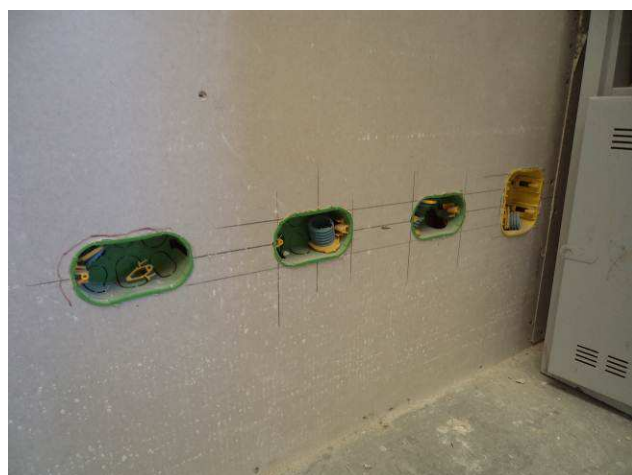
Figura 07E: caixas 2x4" e 4x4" – rede elétrica e cabeamento estruturado - específicas para drywall – área barracão.

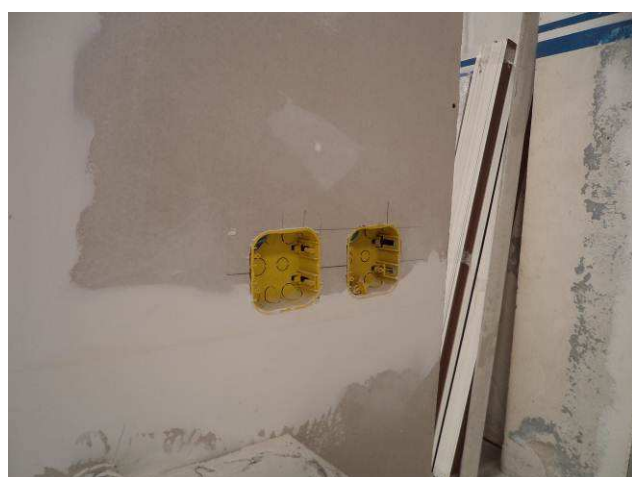
Figura 09E: caixas 4x4" iluminação - específicas para drywall – área barracão.
