RELATÓRIO FOTOGRÁFICO – 4ª MEDIÇÃO

OBRA: **EXECUÇÃO DE REFORMA DO FÓRUM TRABALHISTA DE SÃO JOSÉ DOS PINHAIS – INSTALAÇÃO DA 5ª VARA DO TRABALHO.**

CONTRATADA: **MANU COMÉRCIO E MONTAGEM INDUSTRIAL LTDA-ME**

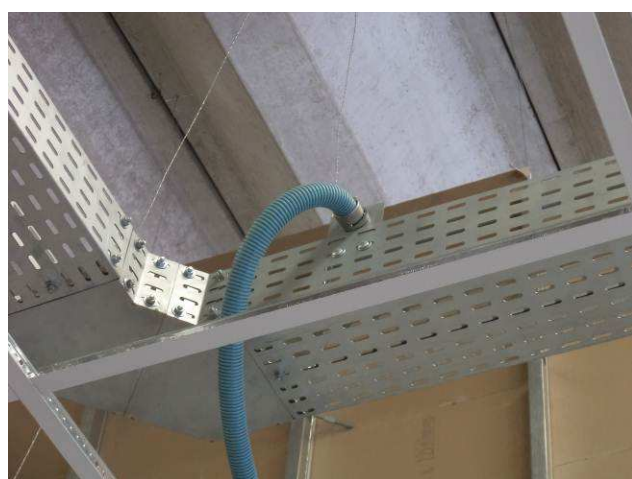
Figura 11E: eletrodutos corrugados – área barracão.

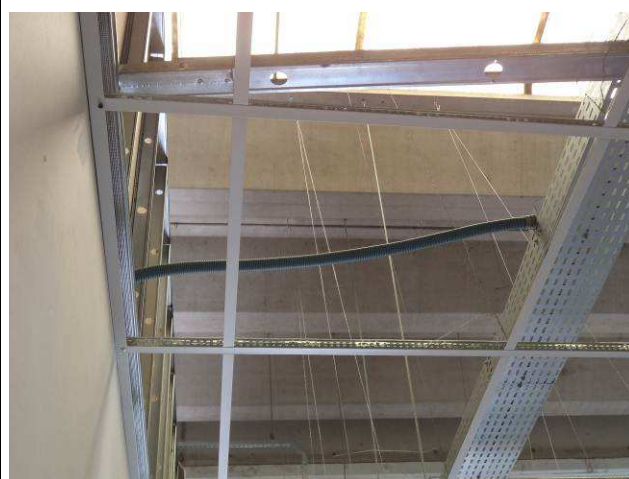
Figura 12E: eletrodutos corrugados – área barracão.

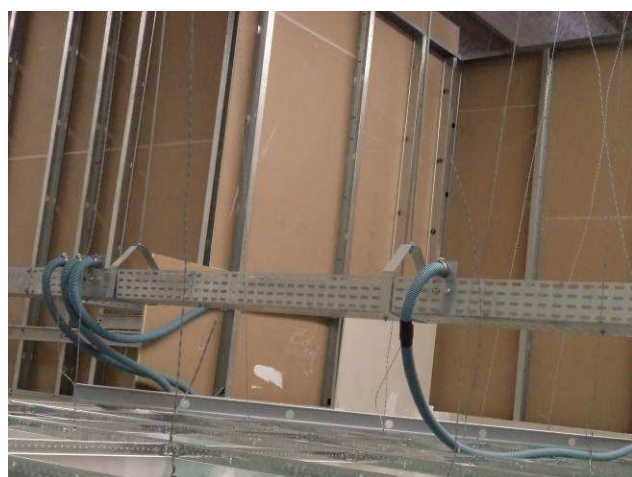
Figura 13E: eletrodutos corrugados – área barracão.

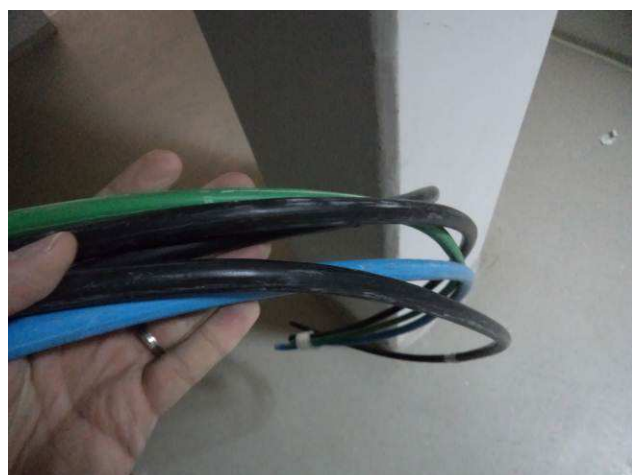
Figura 17E: ramal alimentador QDC-5VT

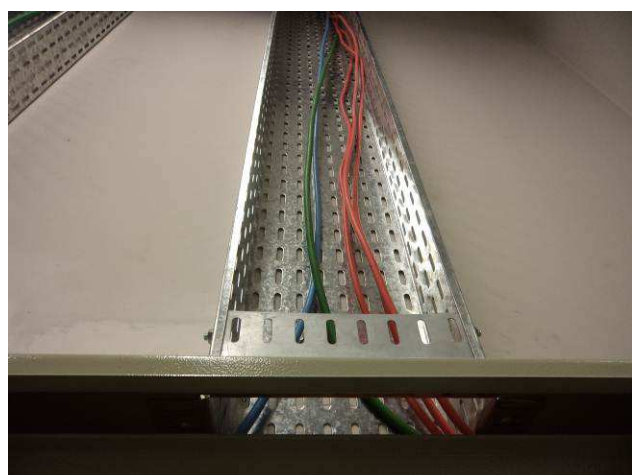
Figura 19E: ramal alimentador QDE-5VT

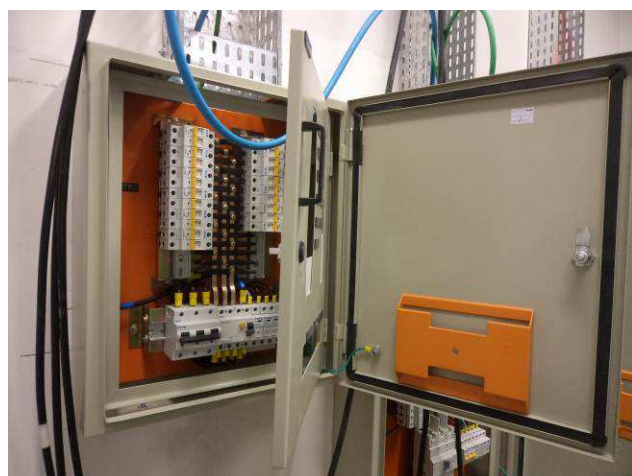
Figura 21E:quadro elétrico QD-AR 5VT
