## **RELATÓRIO FOTOGRÁFICO – 2ª MEDIÇÃO**

OBRA: **EXECUÇÃO DE REFORMA DA COBERTURA E PINTURA EXTERNA DO F.T. DE UMUARAMA**

CONTRATADA: **CONSTRUTORA PLANINGÁ LTDA-ME**

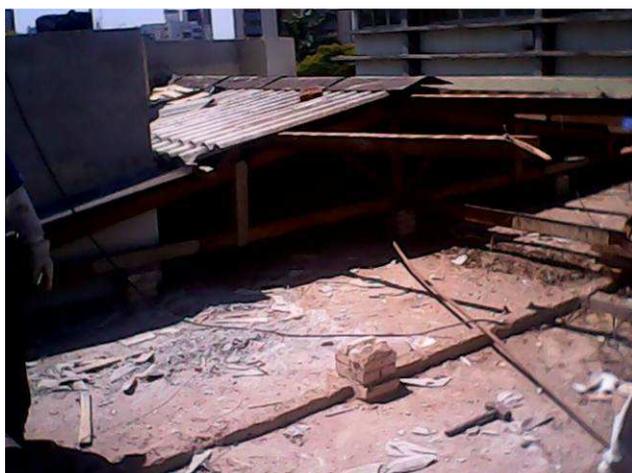
Figura 01C: Detalhe da demolição da cobertura (estrutura em madeira e telhas) sobre o antigo arquivo

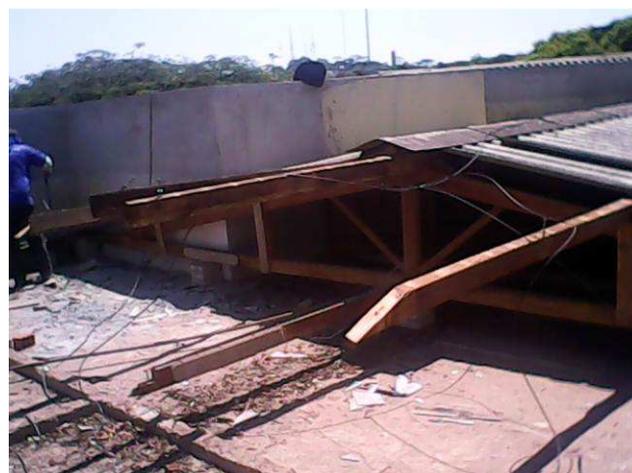
Figura 02C: Detalhe da demolição da cobertura (estrutura em madeira e telhas) sobre o antigo arquivo

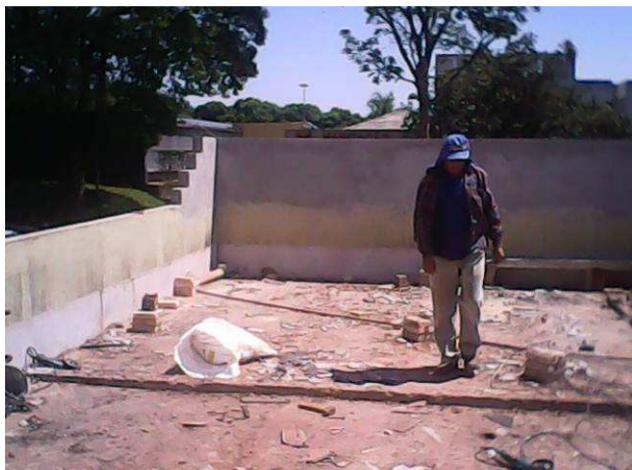
Figura 03C: Estrutura e telhas de cobertura removidas do antigo arquivo.

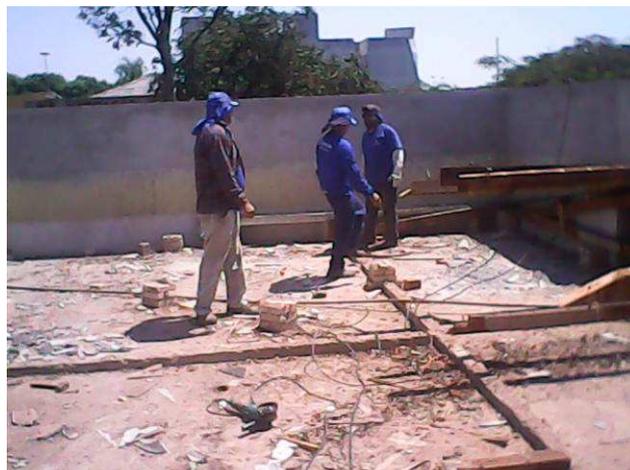
Figura 04C: Detalhe da demolição da cobertura (estrutura em madeira e telhas) sobre o antigo arquivo

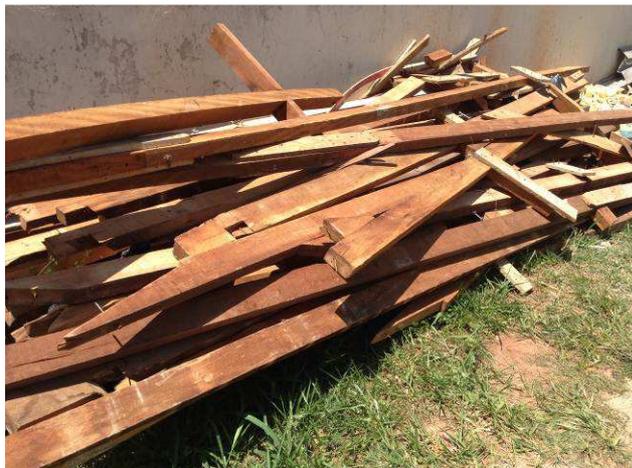
Figura 05C: Madeiramento removido da cobertura do antigo arquivo, foi disponibilizado à setorial Maringá, para que seja verificado seu aproveitamento em manutenções diversas

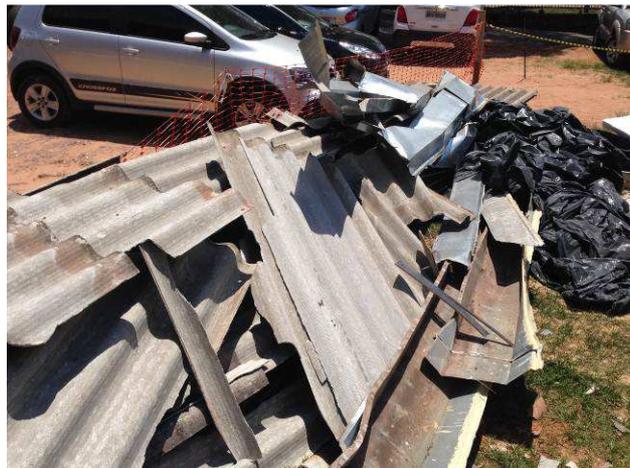
Figura 06C: Telhas removidas, encontravam-se em péssimo estado, muito fragilizadas, quase sempre quebravam na remoção.

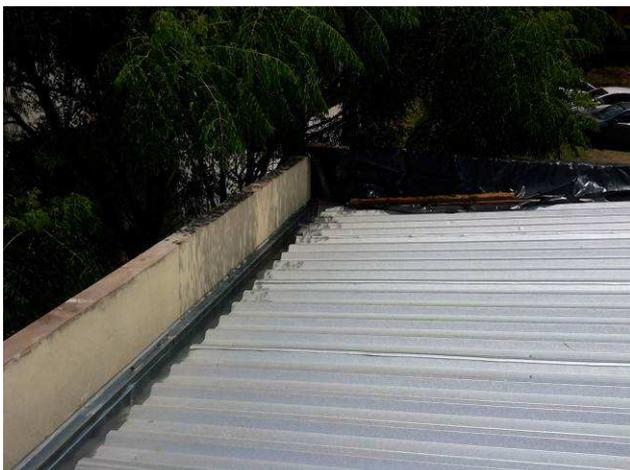
Figura 07C: Detalhe da cobertura do antigo arquivo

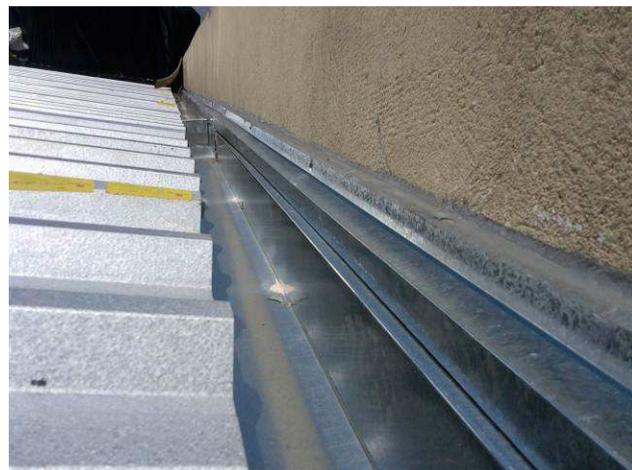
Figura 08C: Detalhe da calha instalada

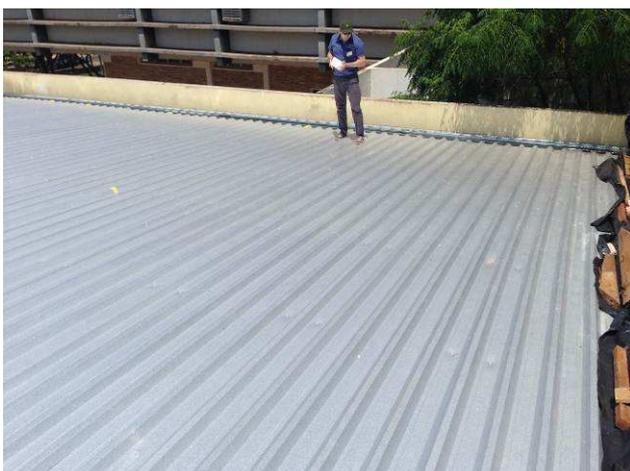
Figura 09C: visão geral da cobertura do antigo arquivo.

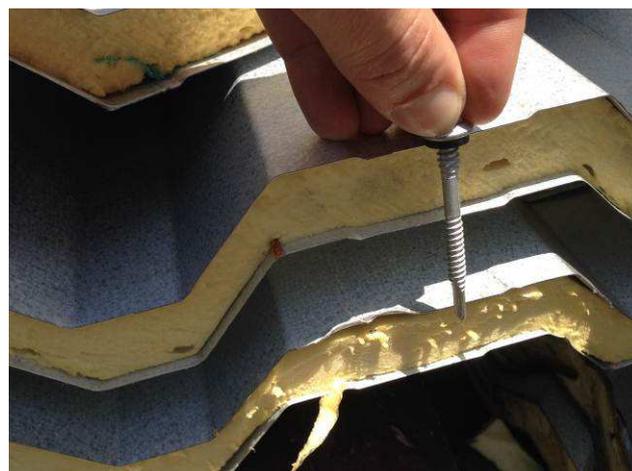
Figura 10C: detalhe da telha sanduíche (injeção de poliuretano expandido)

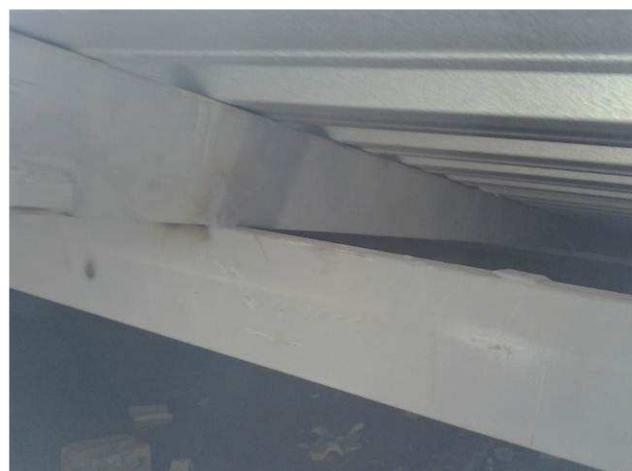
Figura 12C: Estrutura instalada

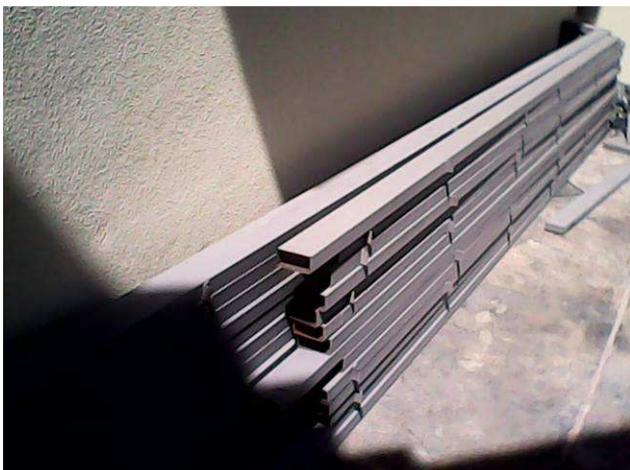
Figura 13C: Estrutura fabricada, antes da montagem e instalação

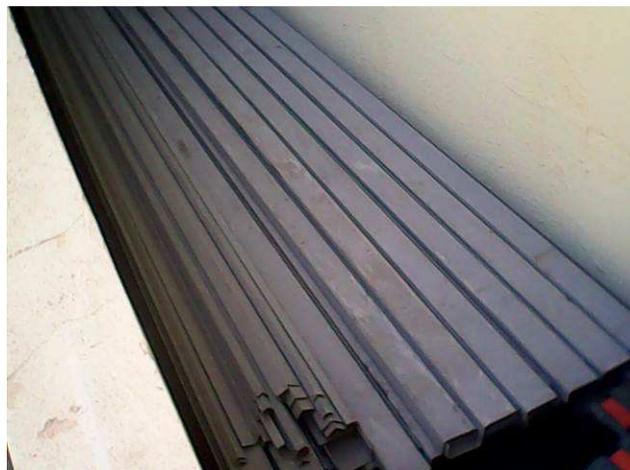
Figura 14C: Terças, diagonais e contraventamentos utilizadas na estrutura de cobertura

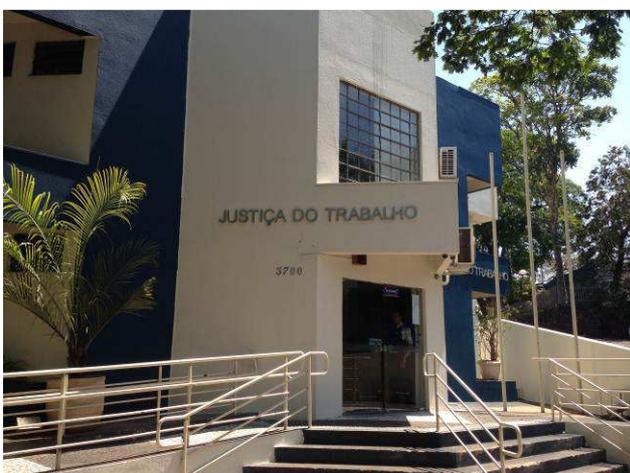
Figura 15C: Fachada frontal com pinturas em Doric White e Nocturne Blue (Metalatex, da Sherwin Williams)

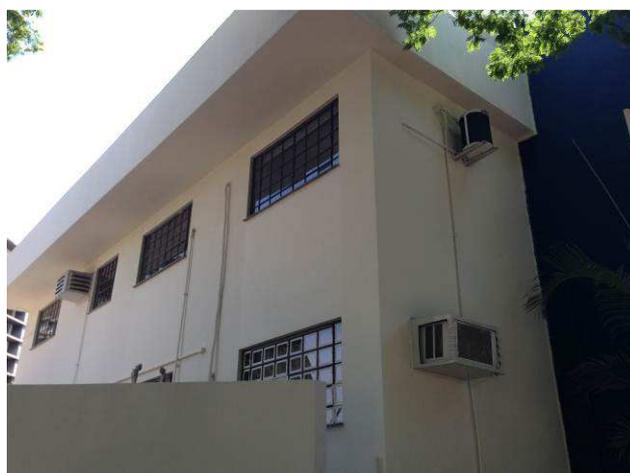
Figura 16C: Fachada esquerda do imóvel, com uma demão de pintura

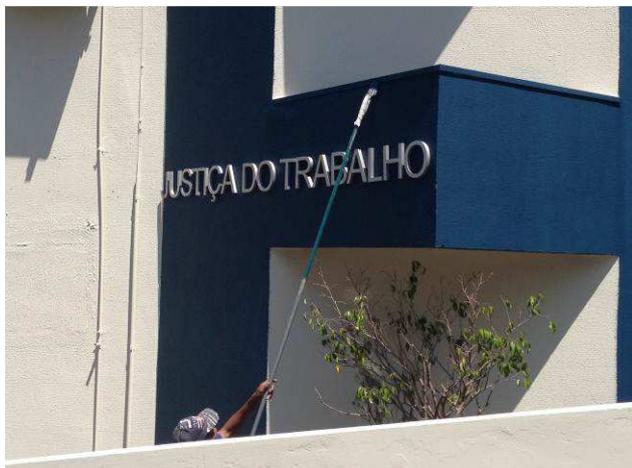
Figura 17C: Fachada direita do imóvel, recebendo a segunda demão de pintura

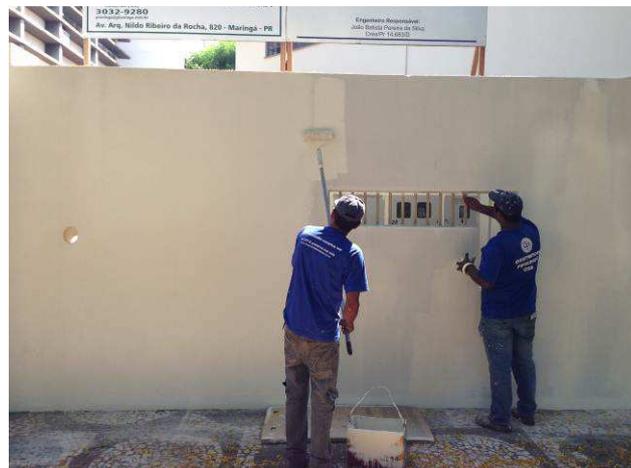
Figura 18C: Operários iniciando a segunda demão de pintura dos muros

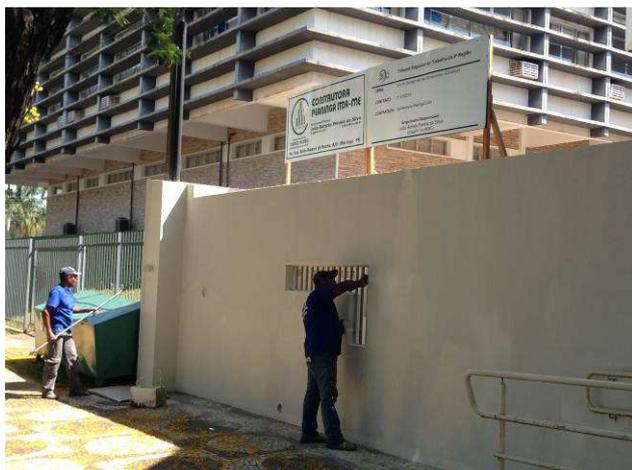
Figura 19C: Operário realizando recorte de pintura no muro frontal do imóvel

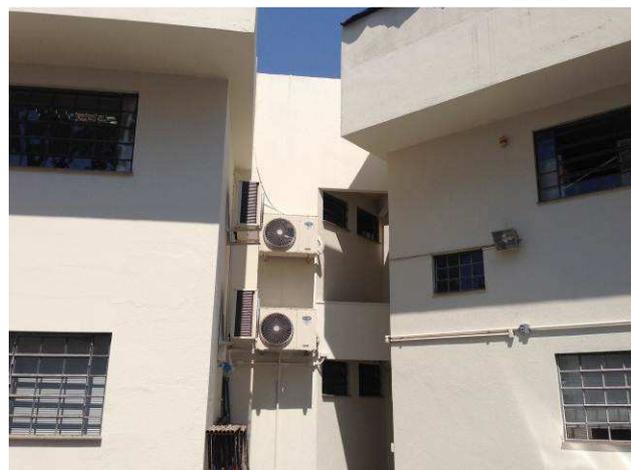
Figura 20C: Primeira demão de pintura executada na fachada dos fundos do imóvel

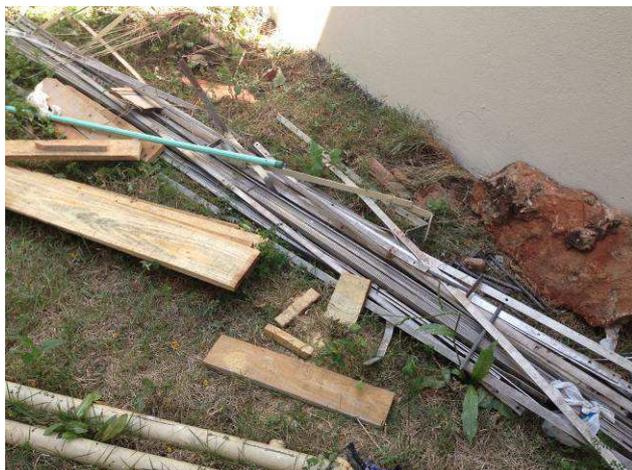
Figura 01E: Perfis em barra chata de alumínio removidas da cobertura.

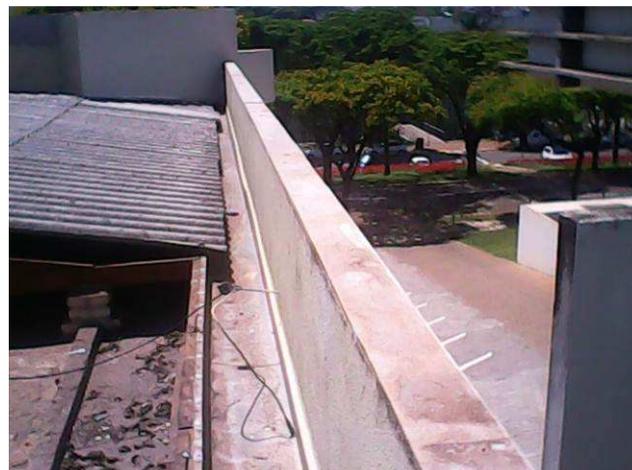
Figura 02E: Platibandas já com o SPDA removido

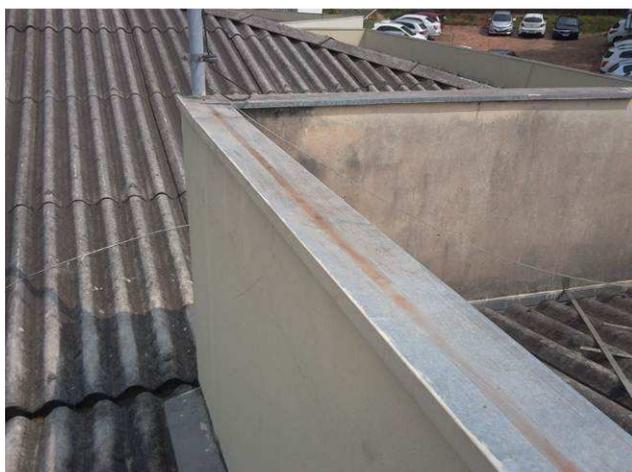
Figura 03E: Platibandas já com o SPDA removido

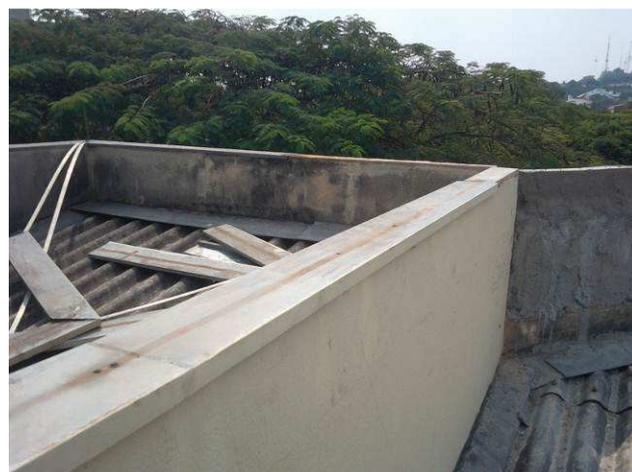
Figura 04E: Platibandas já com o SPDA removido
