## RELATÓRIO FOTOGRÁFICO – 2ª MEDIÇÃO

OBRA: **EXECUÇÃO DE REFORMA DA VARA DO TRABALHO DE WENCESLAU BRAZ.**

CONTRATADA: **MANU COMÉRCIO E MONTAGEM INDUSTRIAL LTDA-ME**

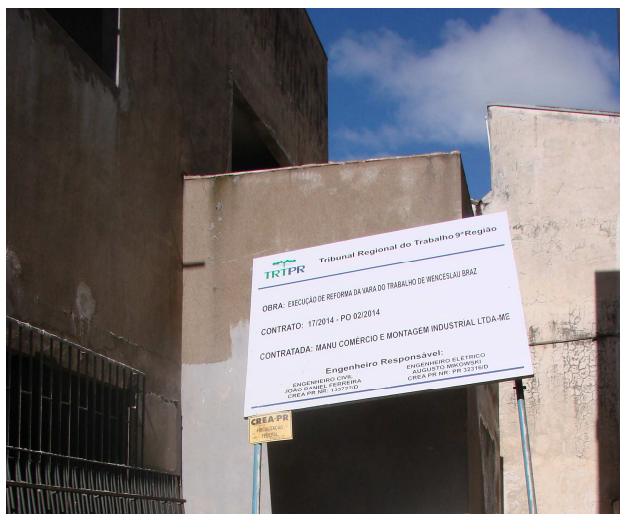
Figura 01C: Placa da obra foi deslocada para execução do muro frontal.

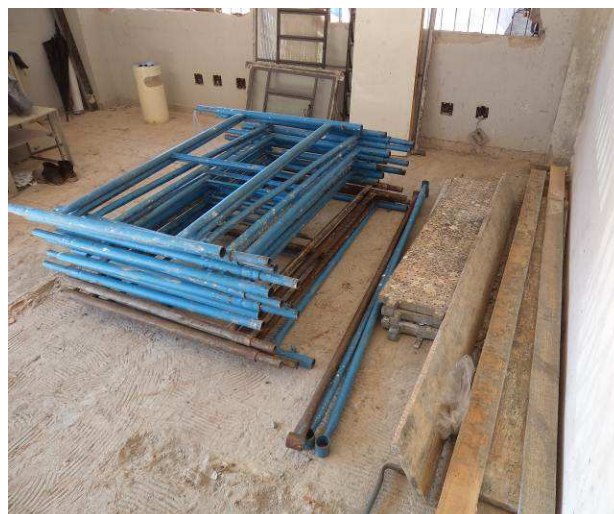
Figura 02C: Andaimos armazenados no interior da obra.

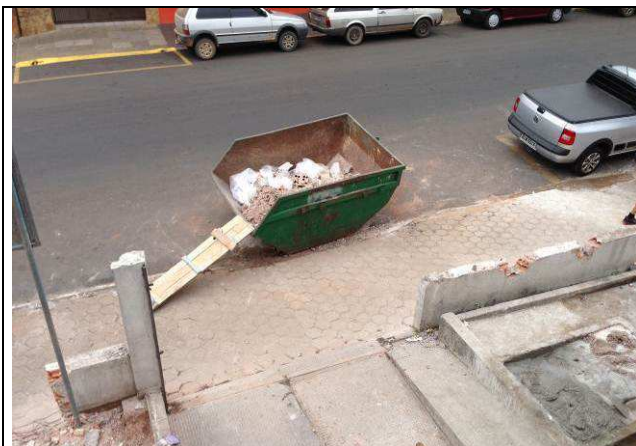
Figura 03C: Caçamba utilizada para remoção dos entulhos.

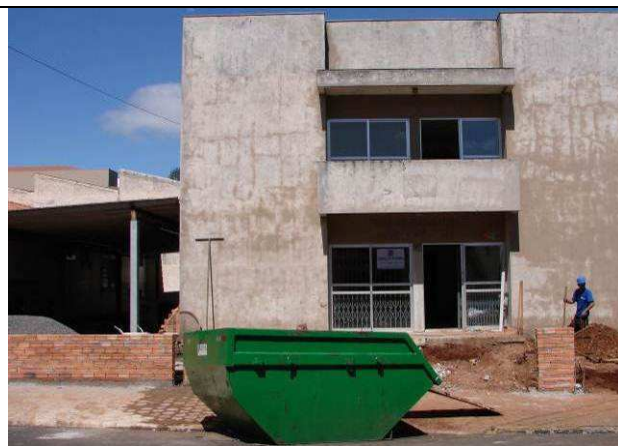
Figura 04C: Caçamba utilizada para remoção dos entulhos.

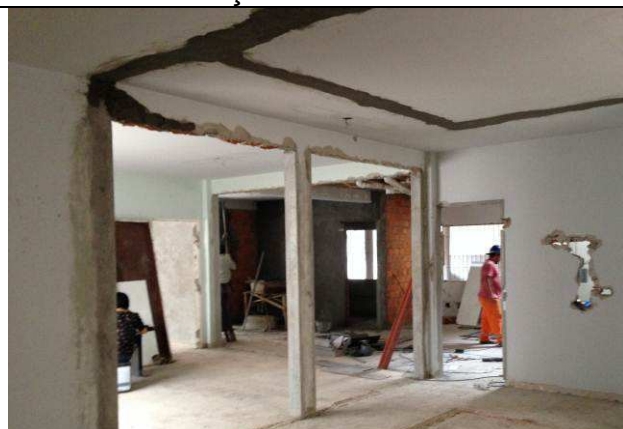
Figura 05C: Demolição de alvenaria – paredes da Secretaria removidas.

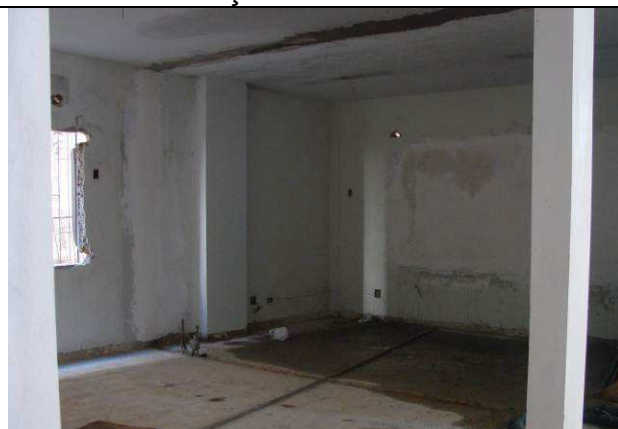
Figura 06C: Demolição de alvenaria – paredes da Secretaria removidas.

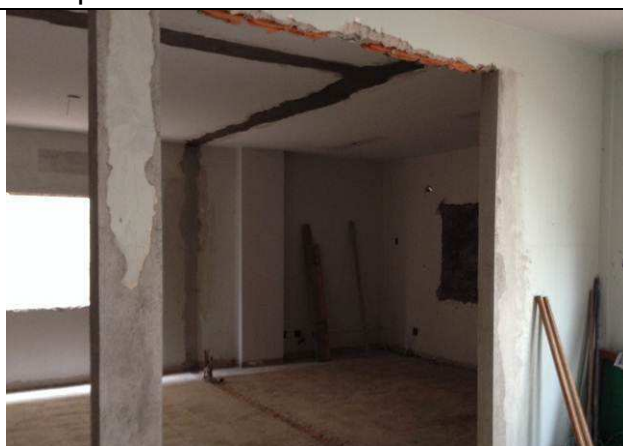
Figura 07C: Demolição de alvenaria – paredes da Secretaria removidas.

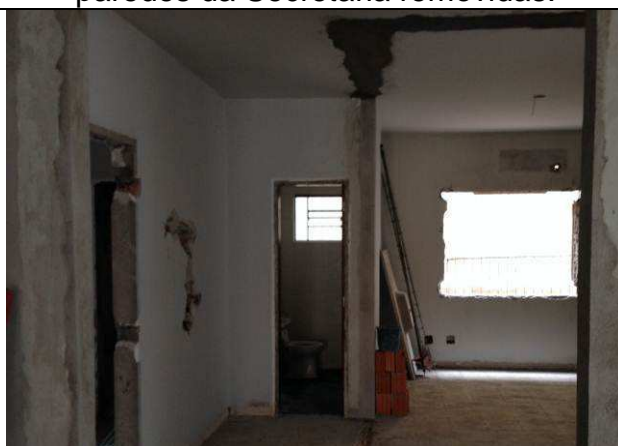
Figura 08C: Demolição de alvenaria – paredes da Secretaria removidas.

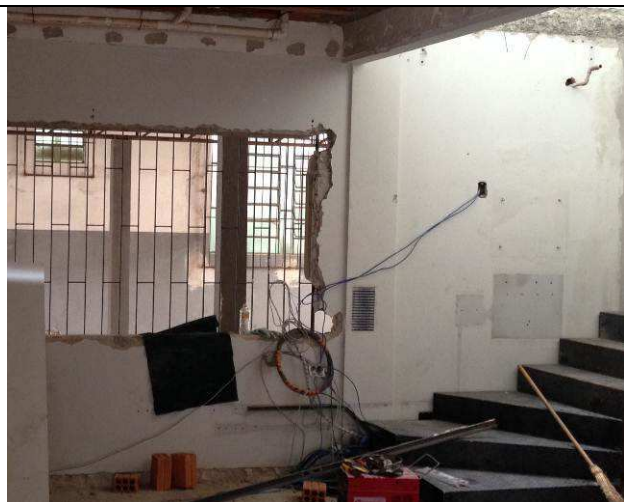
Figura 09C: Acima da escada, local onde seria aberta janela J01.

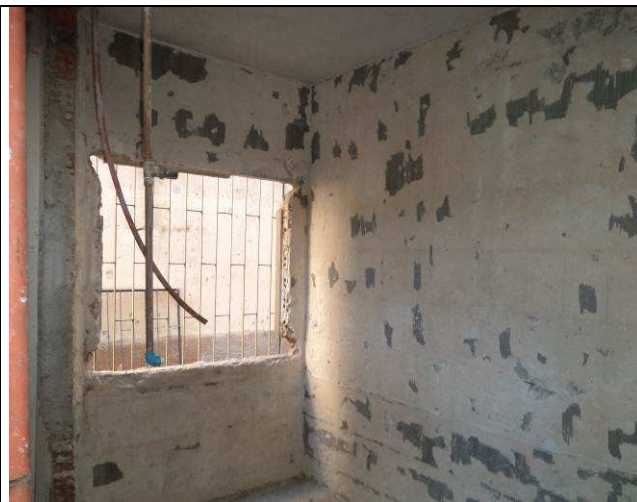
Figura 10C: Vão existente que será adaptado para janela da copa.

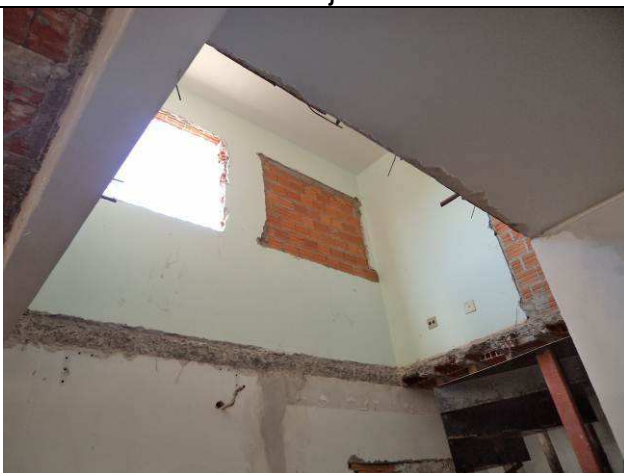
Figura 11C: Conclusão da demolição da laje pré-moldada.

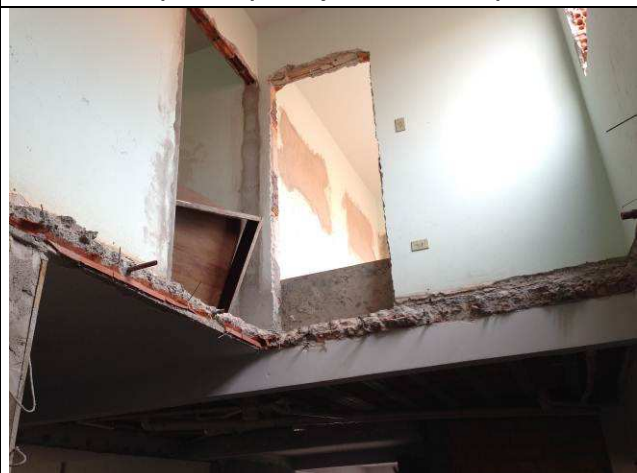
Figura 12C: Conclusão da demolição da laje pré-moldada.

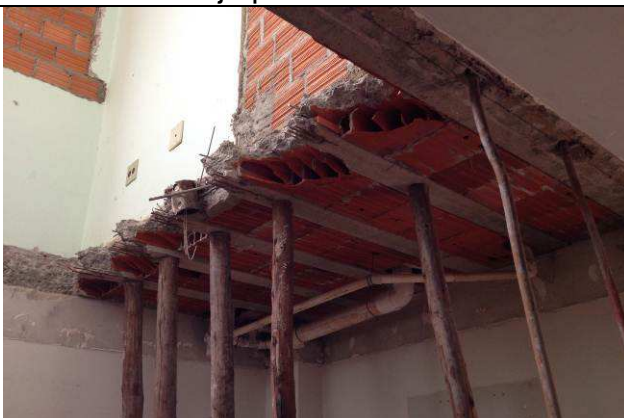
Figura 13C: Escoras mantidas para execução da demolição.

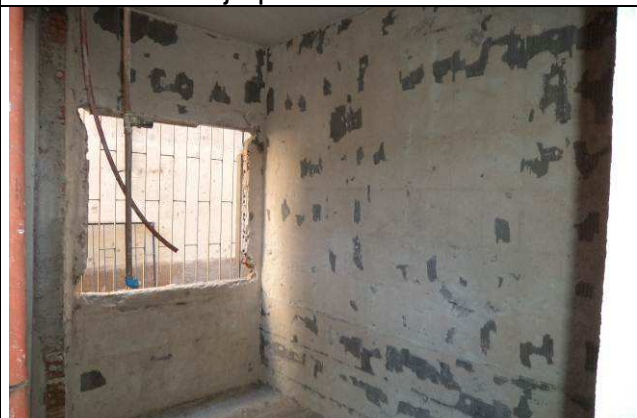
Figura 14C: Azulejo da copa da Secretaria removido.

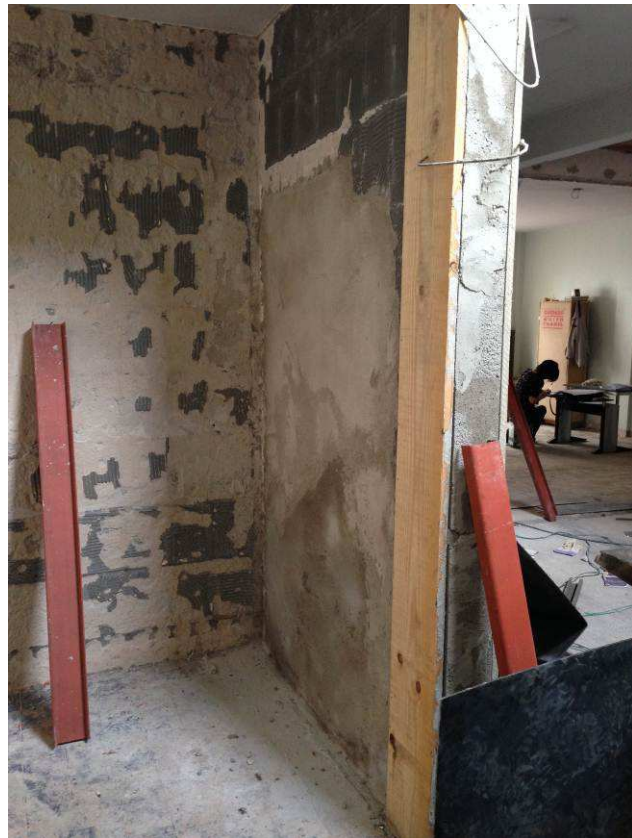
Figura 15C: Azulejo da copa da Secretaria removido.

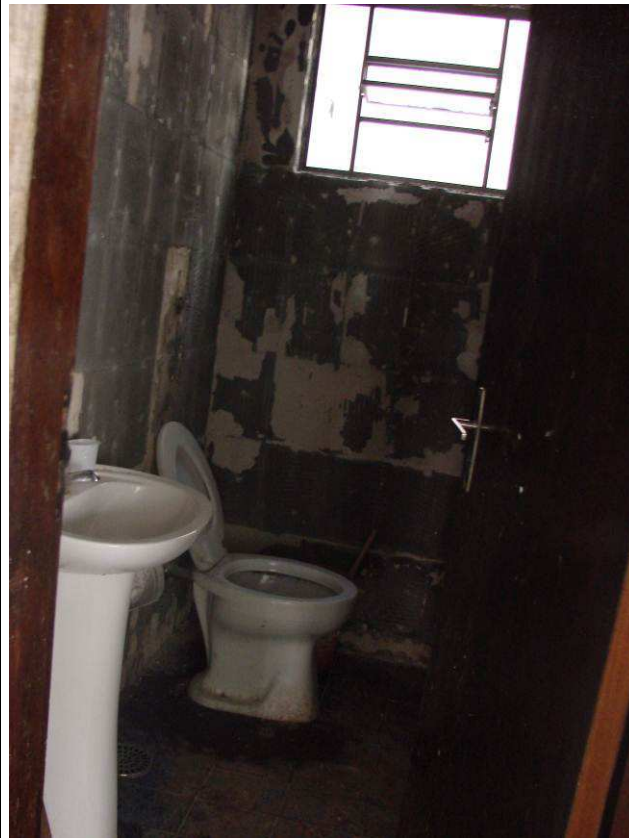
Figura 16C: Azulejo da parede de banheiro da Secretaria removido.

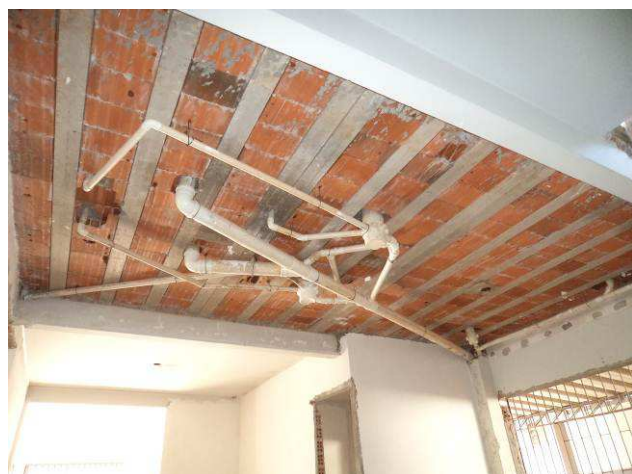
Figura 17C: Forro de gesso removido em área da Secretaria.

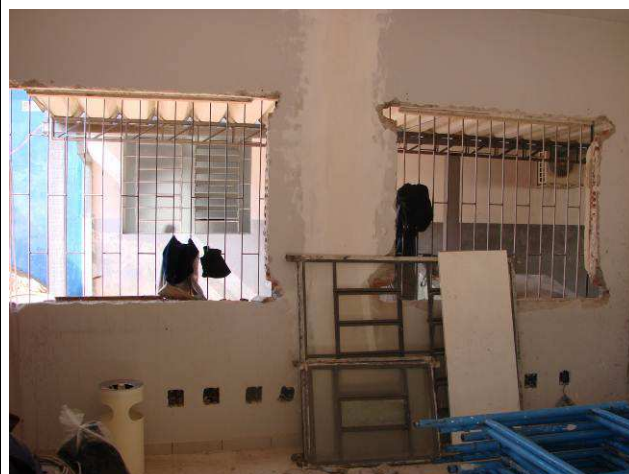
Figura 18C: Janelas removidas na reserva PAB.

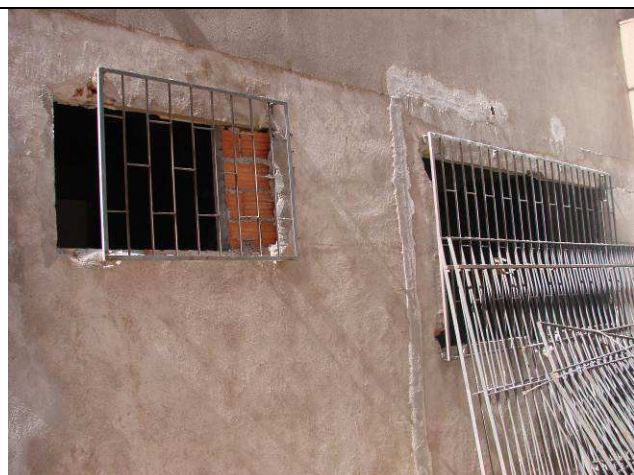
Figura 19C: Janela removida no banheiro PNE do piso térreo – grades mantidas.

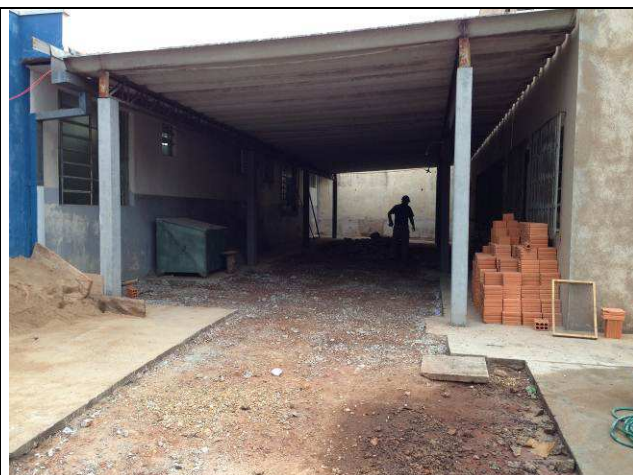
Figura 20C: Remoção do piso da área de estacionamento – lateral esquerda.

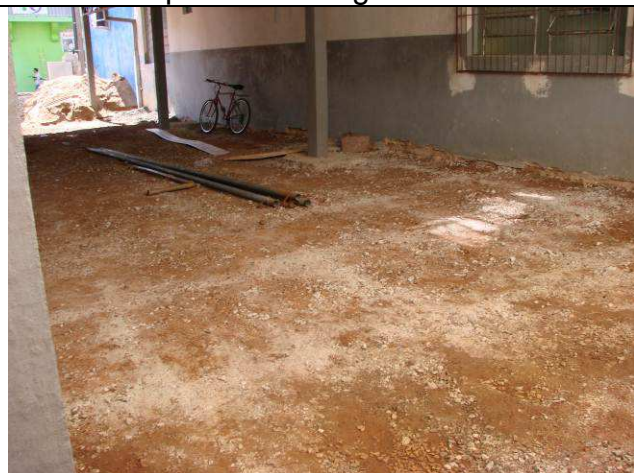
Figura 21C: Remoção do piso da área de estacionamento – lateral esquerda.

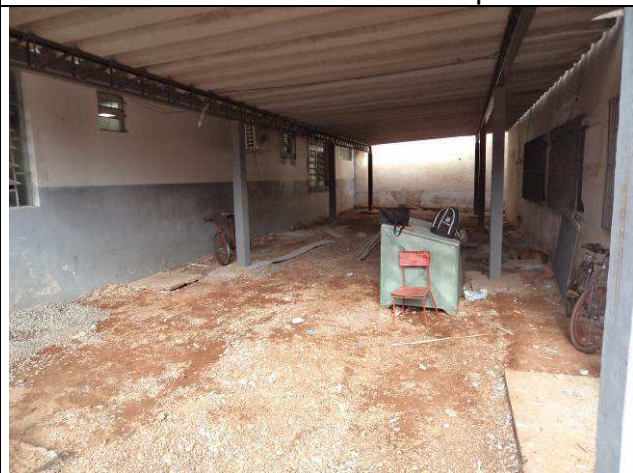
Figura 22C: Remoção do piso da área de estacionamento – lateral esquerda.

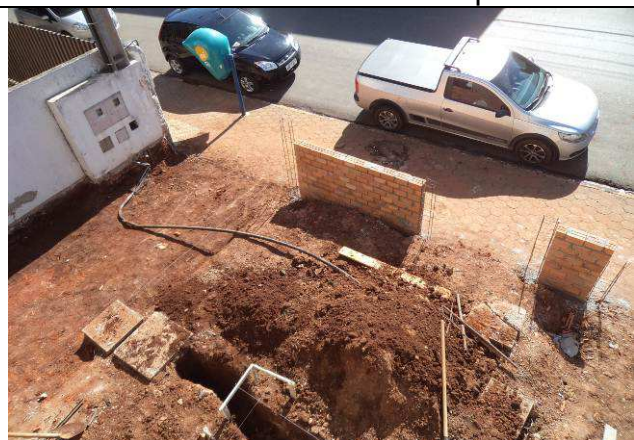
Figura 23C: Remoção do piso da área de acesso de pedestres.

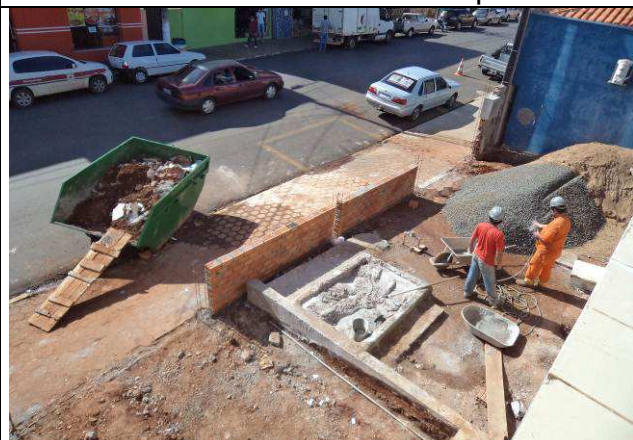
Figura 24C: Remoção do piso da área de acesso de pedestres.

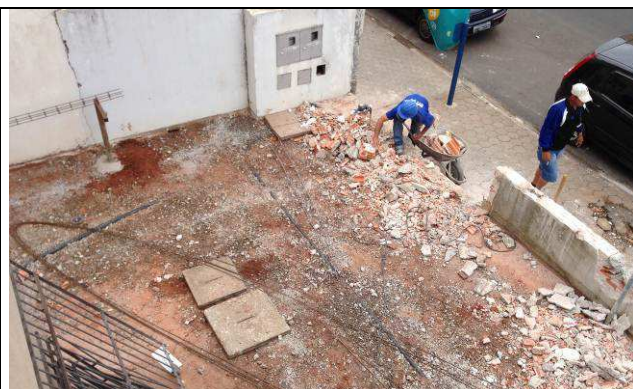
Figura 25C: Demolição do muro frontal.

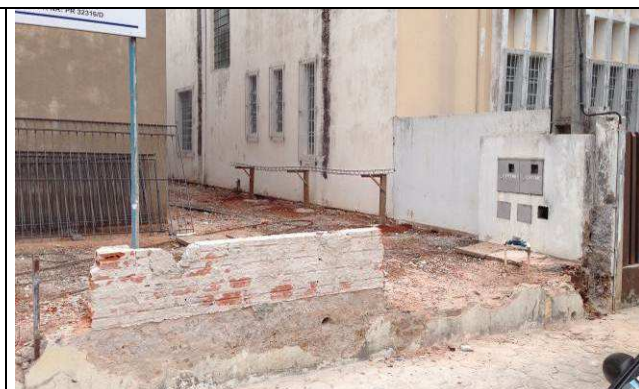
Figura 26C: Demolição do muro frontal.

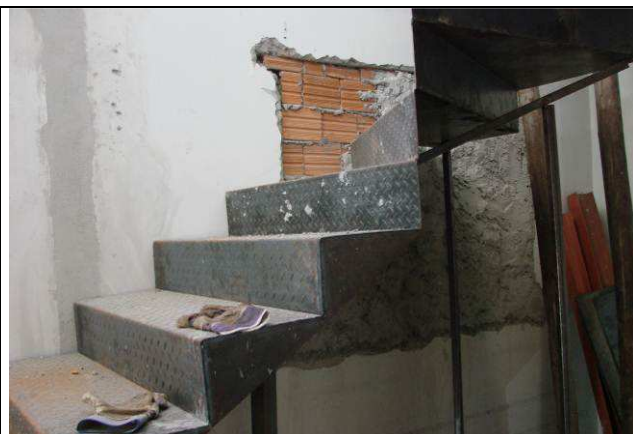
Figura 27C: Vão de janela fechado abaixo da escada metálica – vista interna.

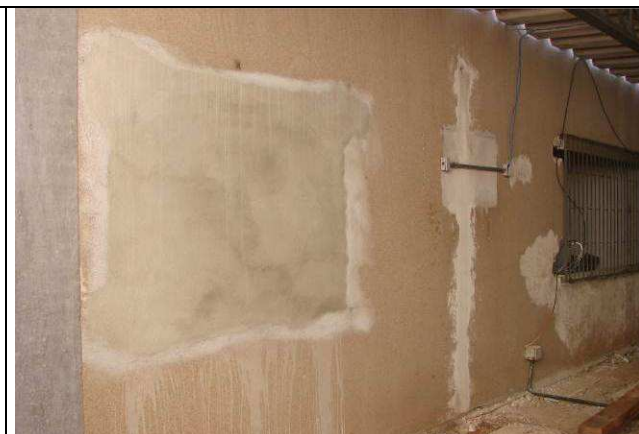
Figura 28C: Vão de janela fechado abaixo da escada metálica – vista externa.

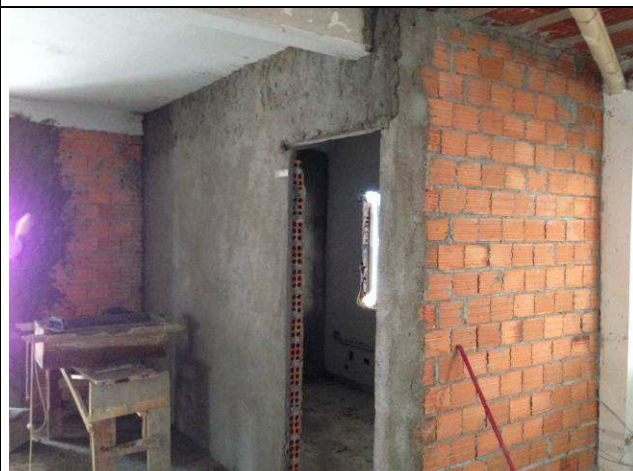
Figura 29C: Paredes de alvenaria da sala técnica - térreo.

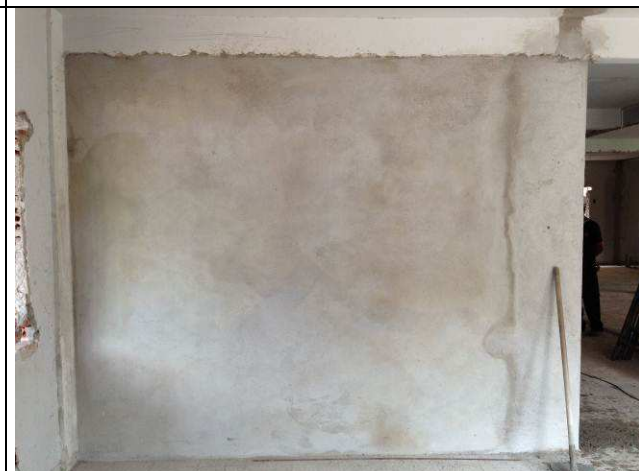
Figura 30C Parede de alvenaria da sala técnica / balcão de atendimento.

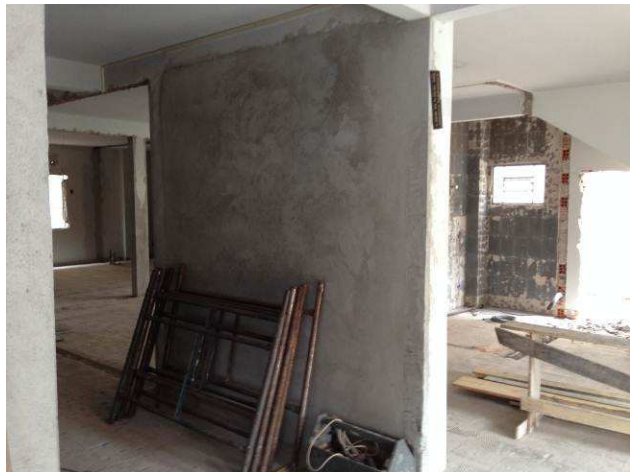
Figura 31C: Paredes de alvenaria do balcão de atendimento - térreo.

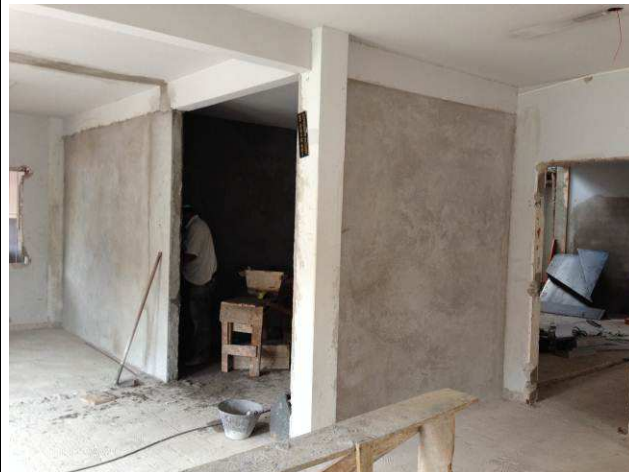
Figura 32C: Paredes de alvenaria do balcão de atendimento - térreo.

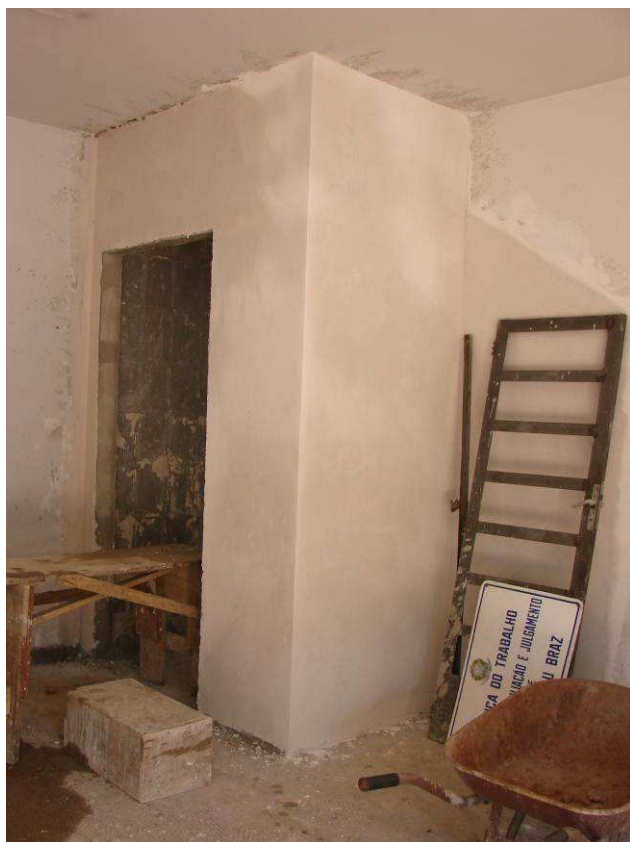
Figura 33C: Paredes de alvenaria do banheiro PNE - térreo.

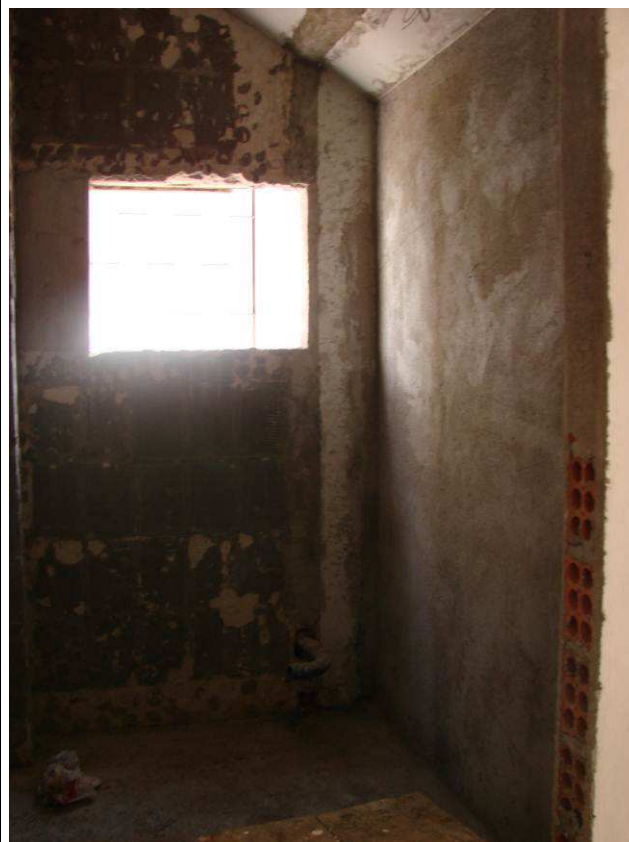
Figura 34C: Paredes de alvenaria do banheiro PNE - térreo.

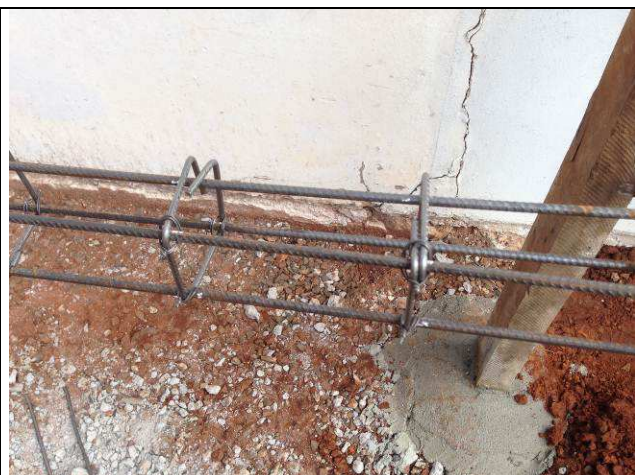
Figura 35C: Montagem das armaduras das vergas.

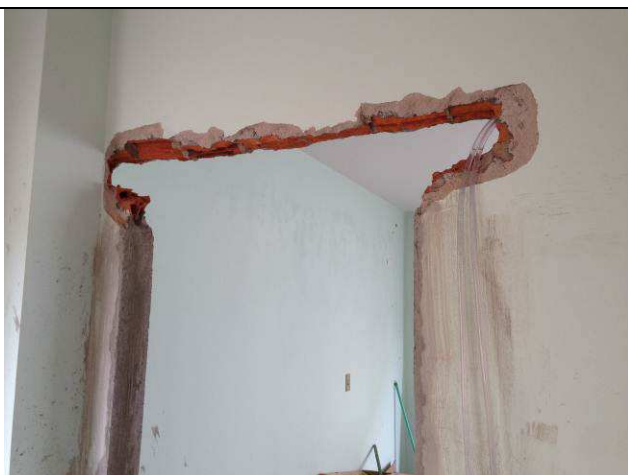
Figura 36C: Recortes na alvenaria para instalação das vergas.

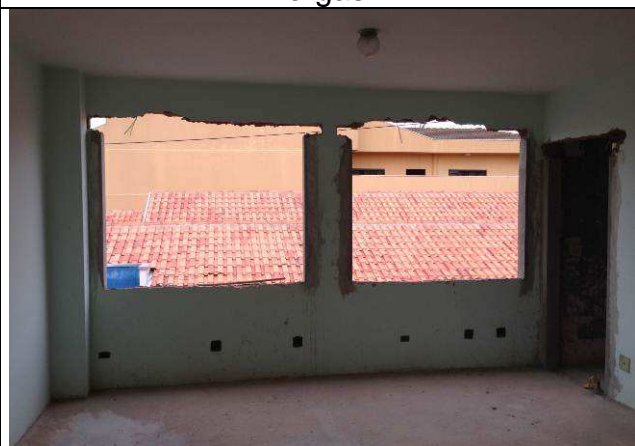
Figura 37C: Recortes na alvenaria para instalação das vergas.

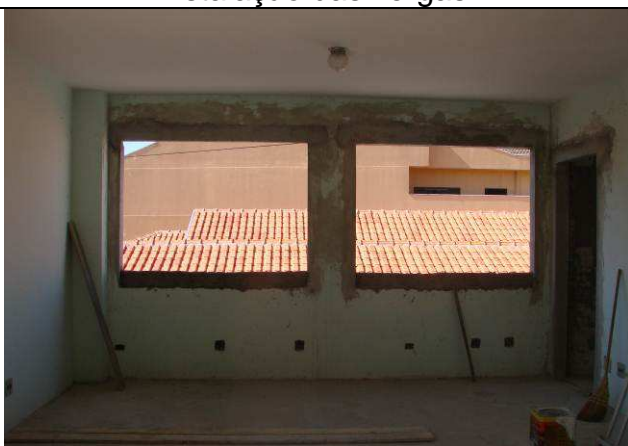
Figura 38C: Vergas instaladas sobre os novos vãos abertos.

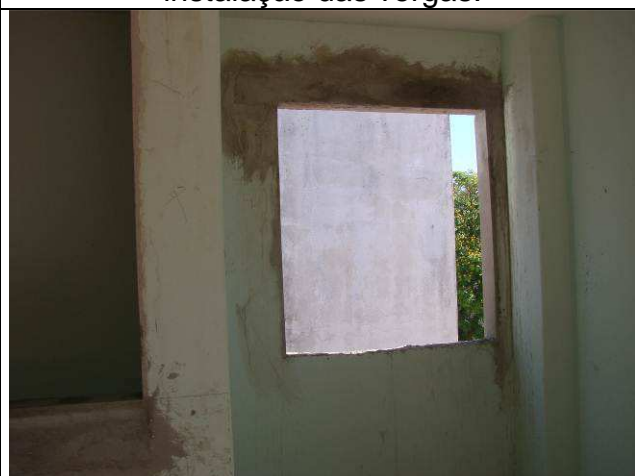
Figura 39C: Vergas instaladas sobre os novos vãos abertos.

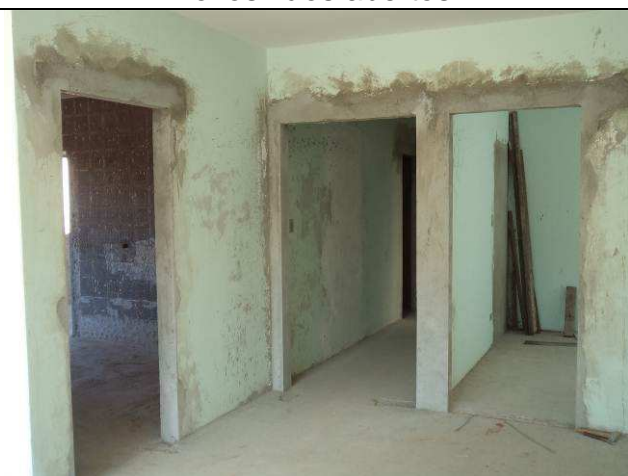
Figura 40C: Vergas instaladas sobre os novos vãos abertos.

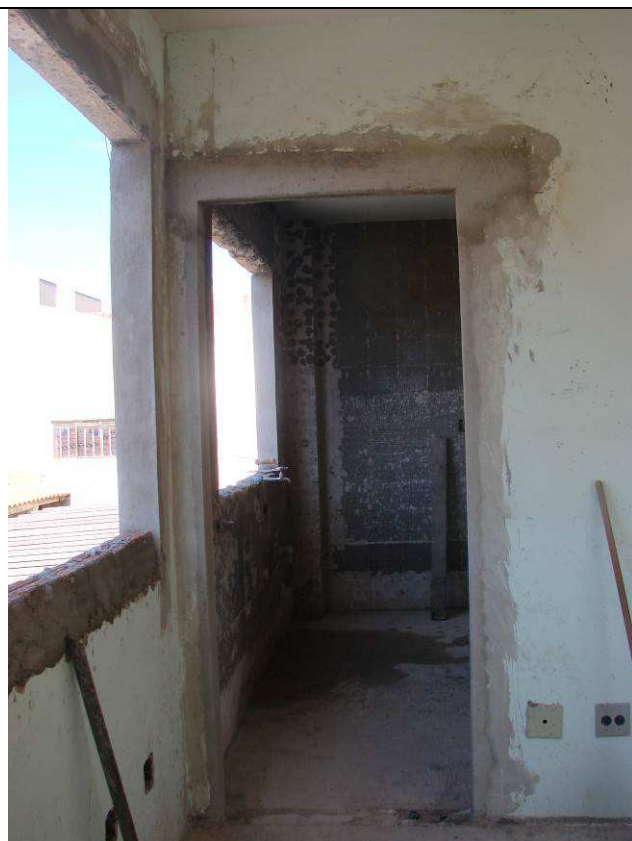
Figura 41C: Vergas instaladas sobre os novos vãos abertos.

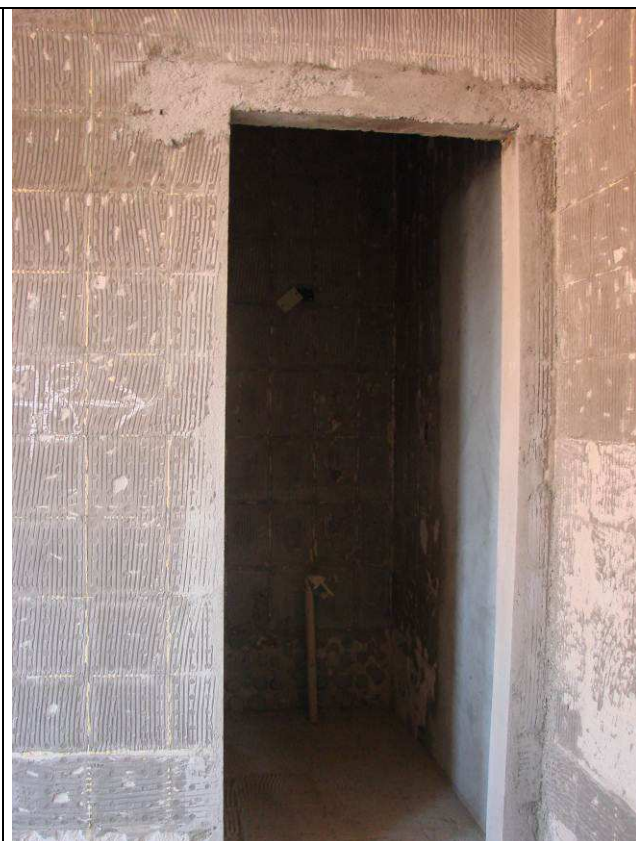
Figura 42C: Vergas instaladas sobre os novos vãos abertos.

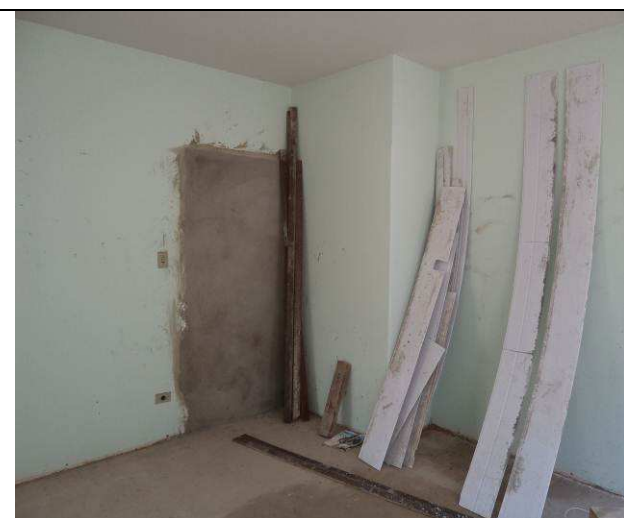
Figura 43C: Revestimentos internos – chapisco/emboço dos vãos fechados.

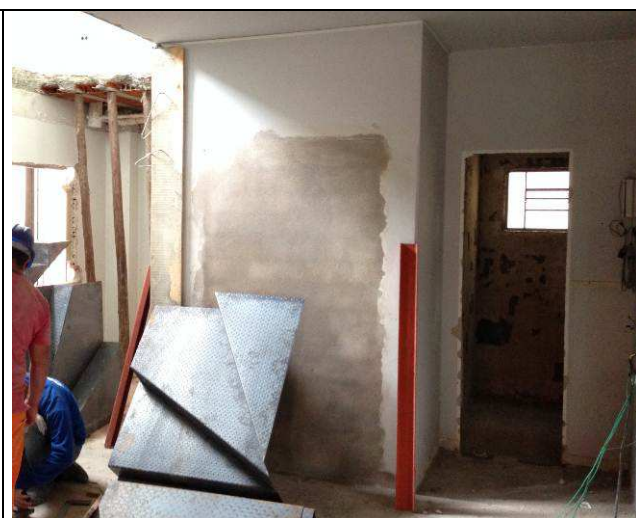
Figura 44C: Revestimentos internos – chapisco/emboço dos vãos fechados.

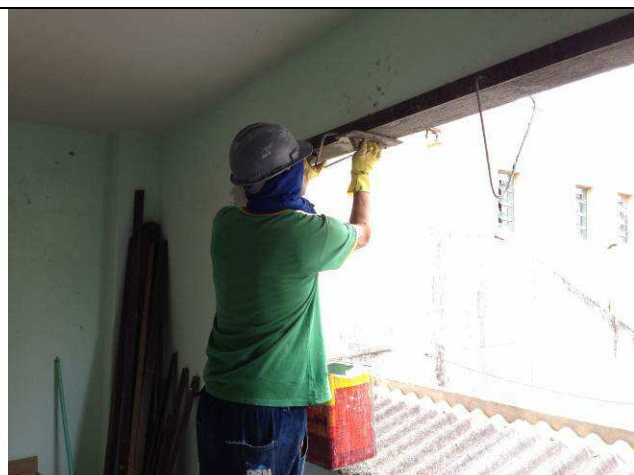
Figura 45C: Revestimentos internos –  
requadro dos vãos.

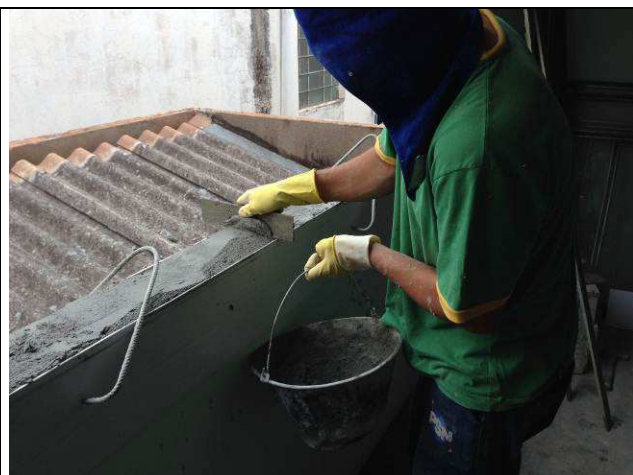
Figura 46C: Revestimentos internos –  
requadro dos vãos.

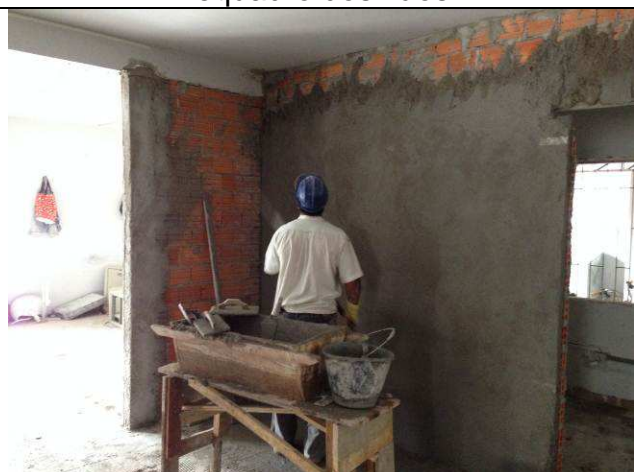
Figura 47C: Revestimentos internos –  
paredes de alvenaria.

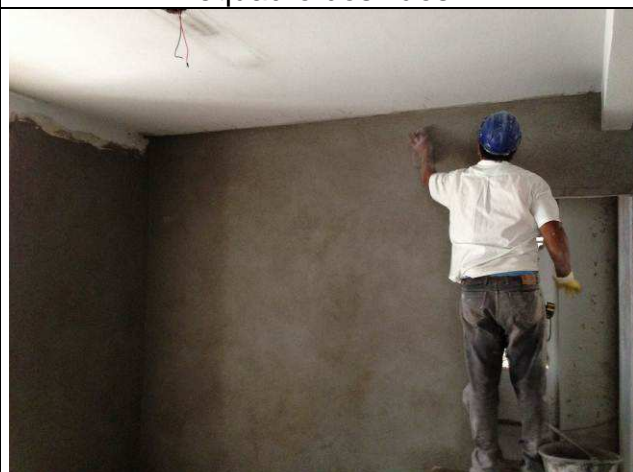
Figura 48C: Revestimentos internos –  
paredes de alvenaria.

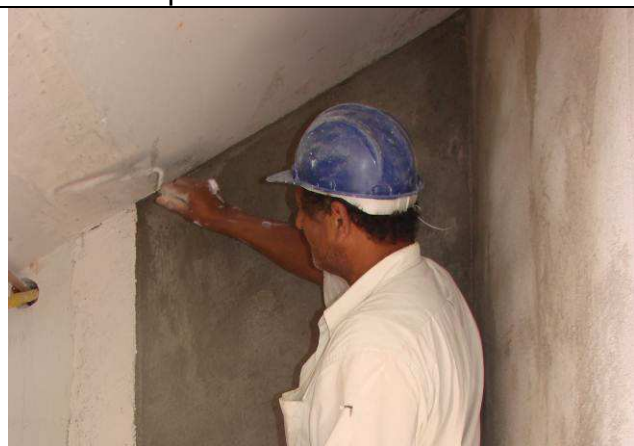
Figura 49C: Revestimentos internos –  
paredes de alvenaria.

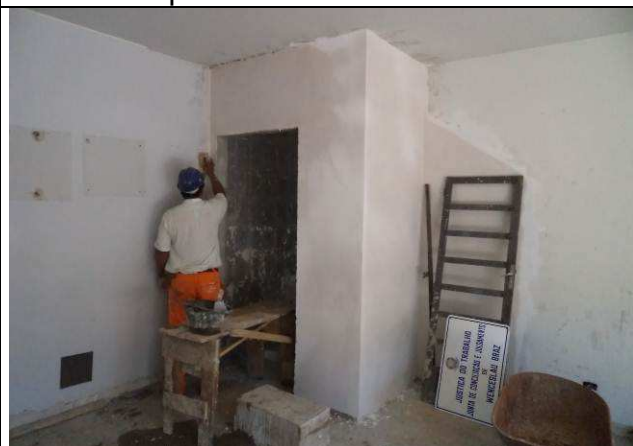
Figura 50C: Revestimentos internos –  
paredes de alvenaria.

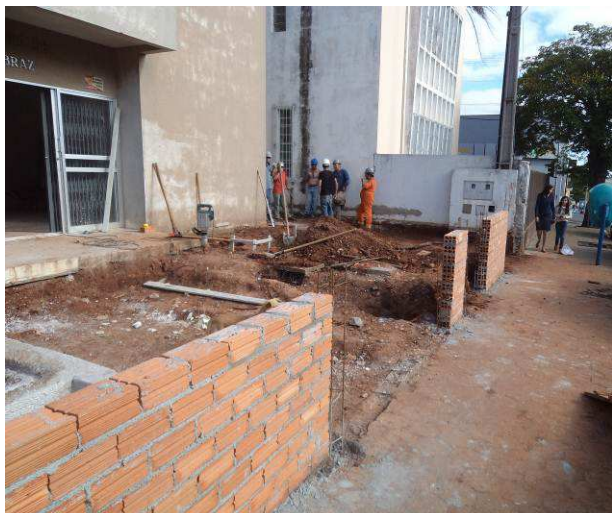
Figura 51C: Muro Frontal - executadas as alvenarias em blocos cerâmicos do muro frontal.

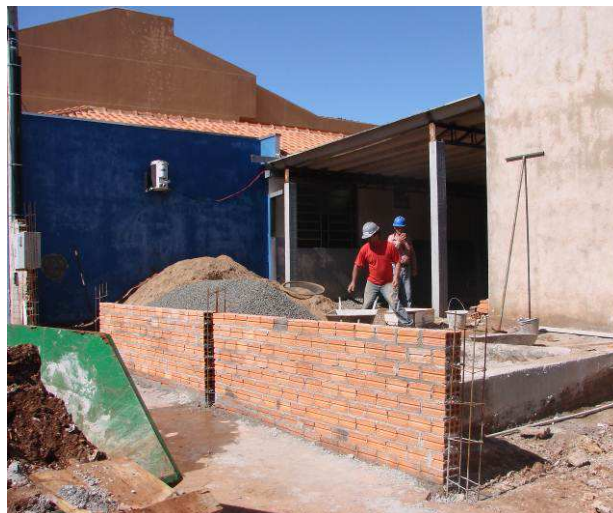
Figura 52C: Muro Frontal - executadas as alvenarias em blocos cerâmicos do muro frontal.

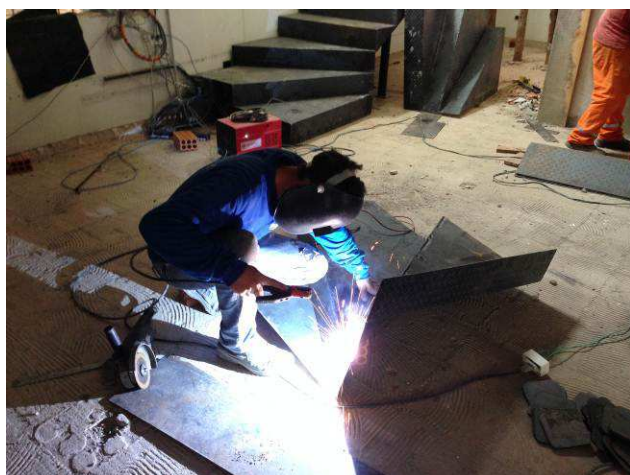
Figura 53C: Montagem da escada metálica com degraus em chapa xadrez de aço.

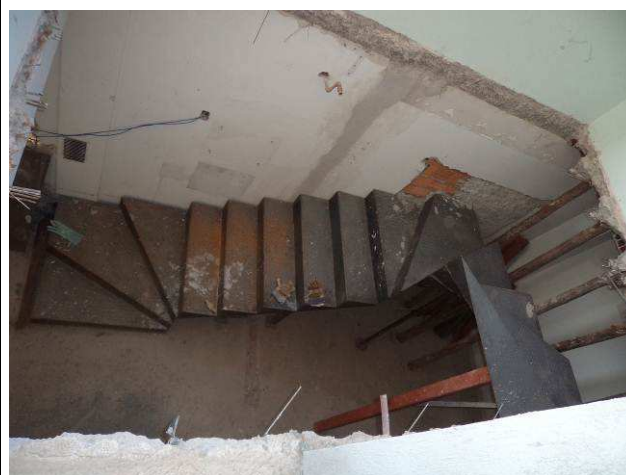
Figura 54C: Montagem da escada metálica com degraus em chapa xadrez de aço.

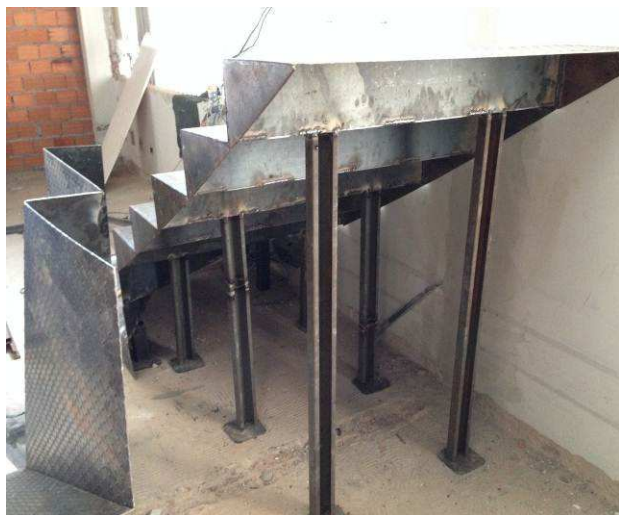
Figura 55C: Montagem da escada metálica - perfis de aço, tipo "C" enrijecido, para os apoios intermediários.

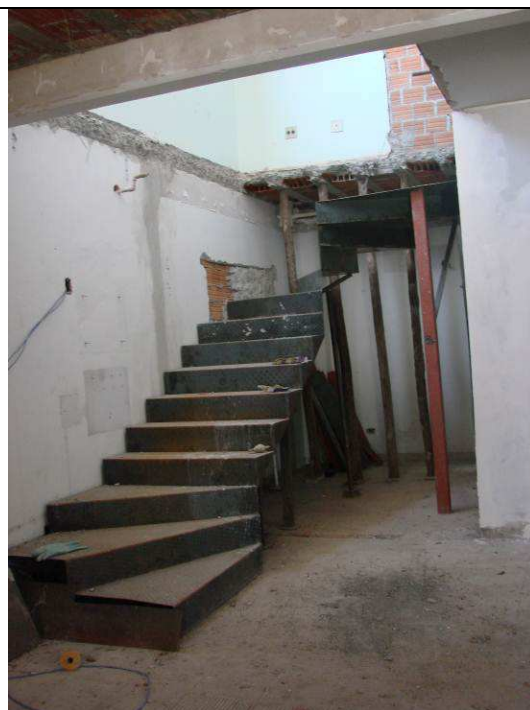
Figura 56C: Montagem da escada metálica com degraus em chapa xadrez de aço.
