## **RELATÓRIO – 3ª MEDIÇÃO**

OBRA: **EXECUÇÃO DE REFORMA DA VARA DO TRABALHO DE WENCESLAU BRAZ.**

CONTRATADA: **MANU COMÉRCIO E MONTAGEM INDUSTRIAL LTDA**

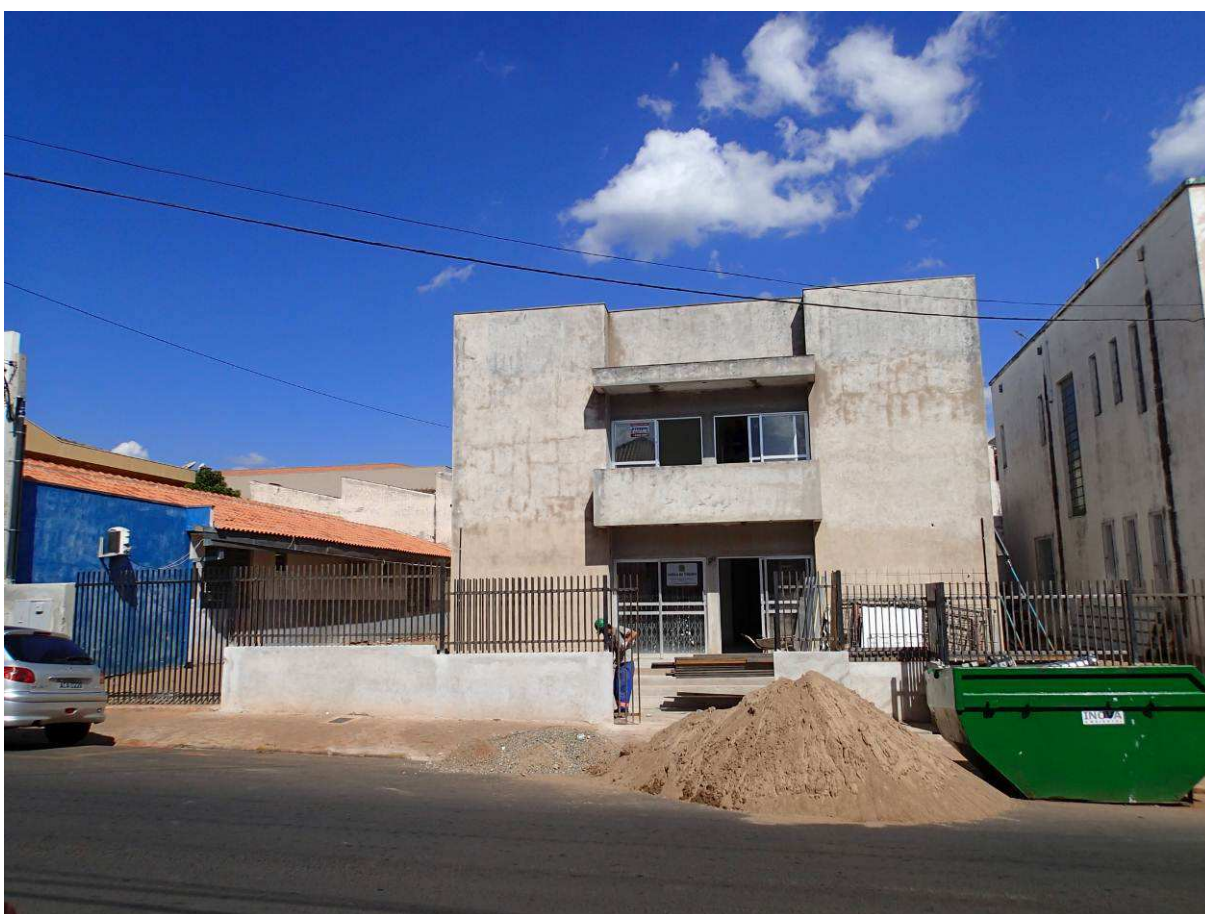
Figura 1 – Vista externa.

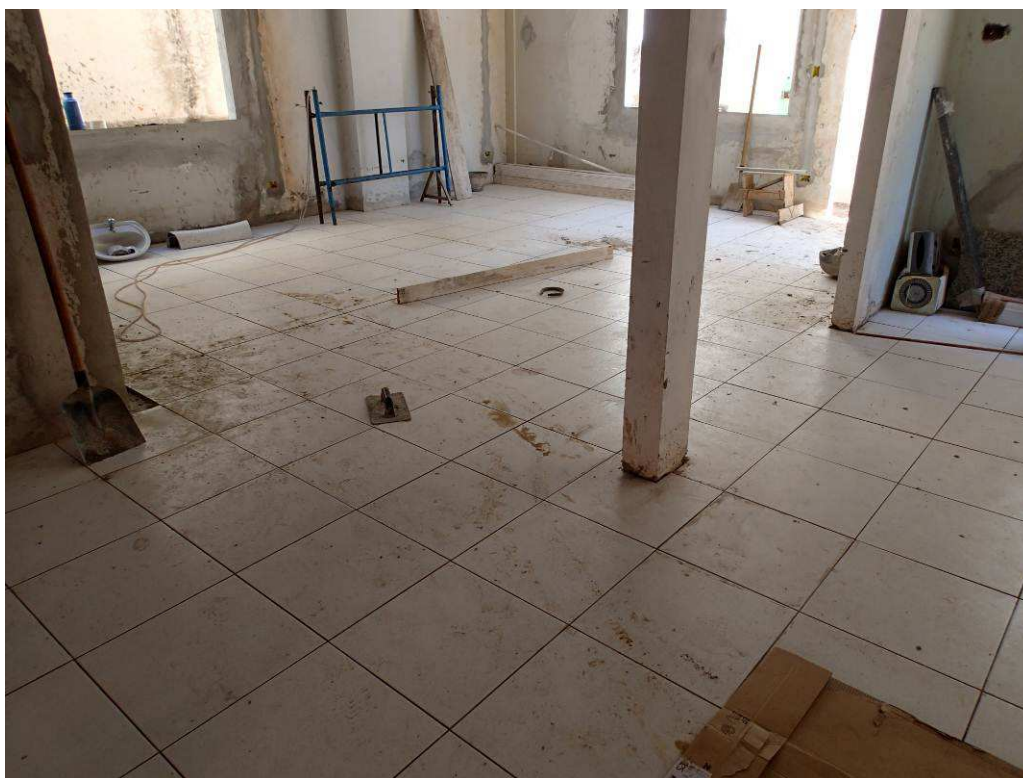
Figura 2 – Vista interna – pavimento térreo.

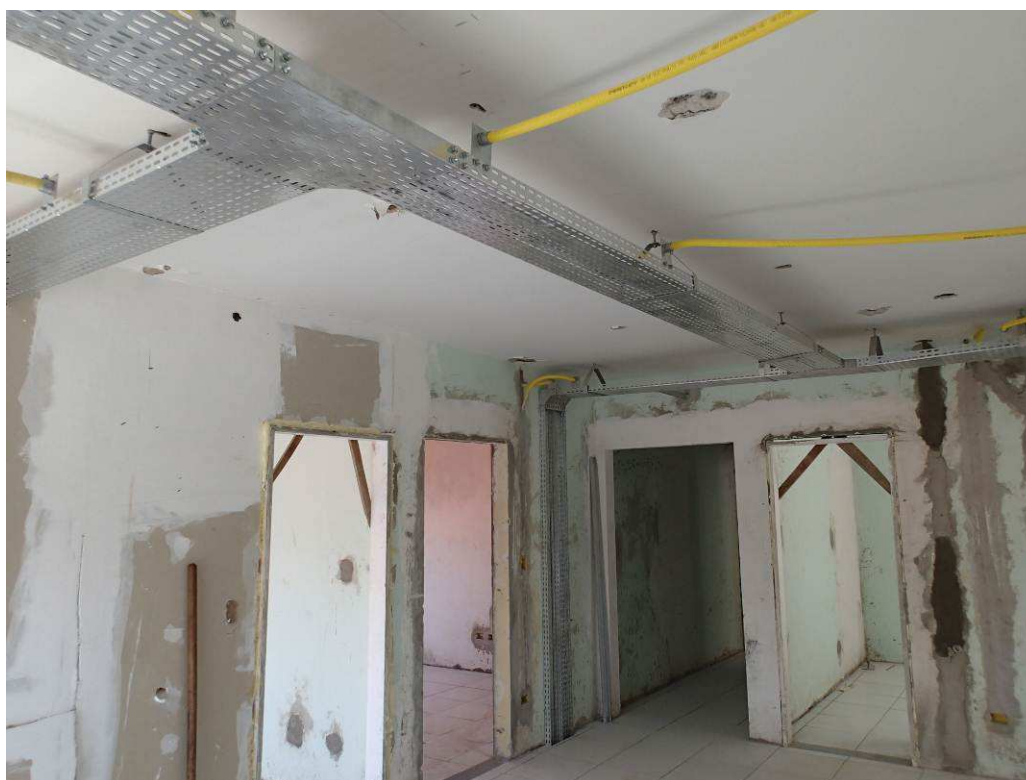
Figura 3 – Vista interna – pavimento superior.
