RELATÓRIO FOTOGRÁFICO – 6ª MEDIÇÃO

OBRA: **EXECUÇÃO DE REFORMA DO FÓRUM TRABALHISTA DE SÃO JOSÉ DOS PINHAIS – INSTALAÇÃO DA 5ª VARA DO TRABALHO.**

CONTRATADA: **MANU COMÉRCIO E MONTAGEM INDUSTRIAL LTDA-ME**

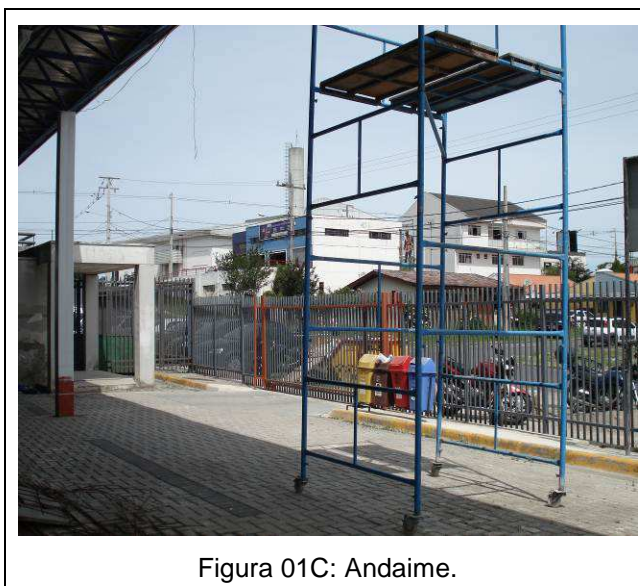
Figura 01C: Andaime.

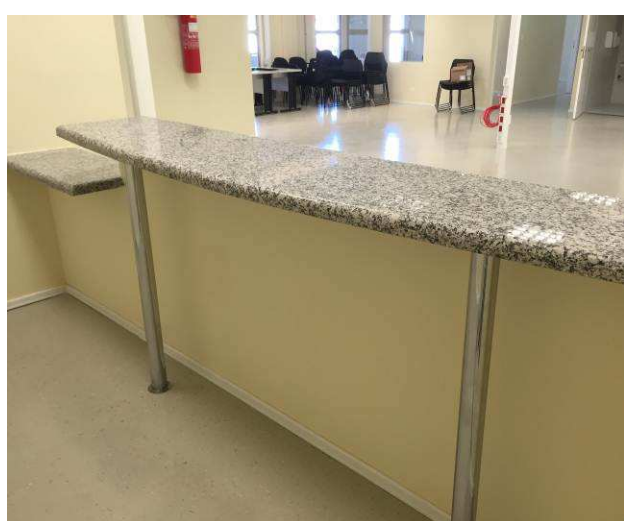
Figura 05C: Balcão de atendimento da 5ª VT.

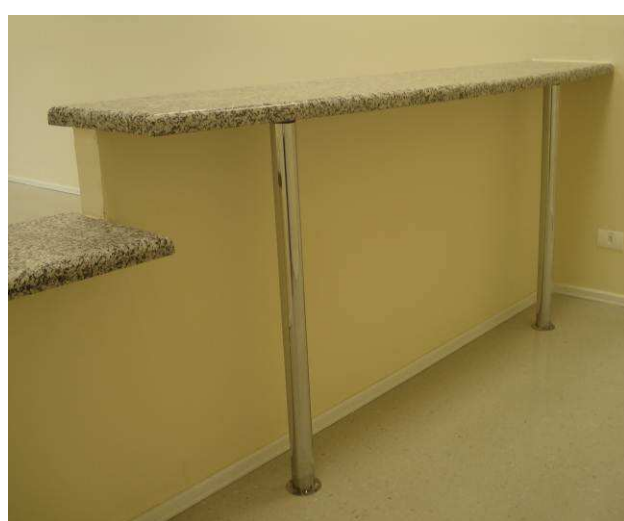
Figura 06C: Balcão de atendimento da 5ª VT.

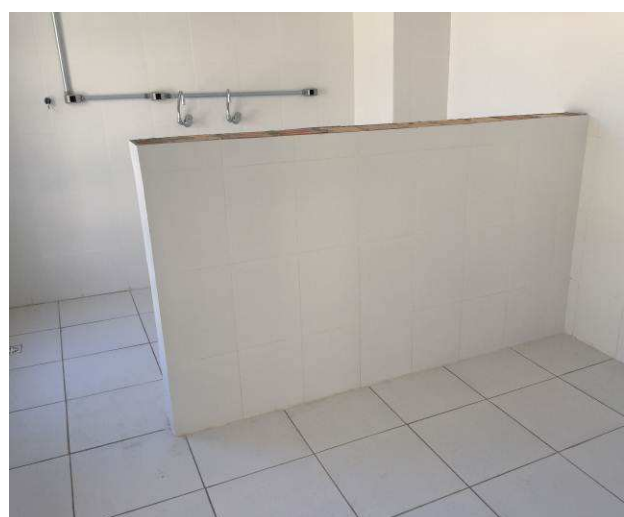
Figura 07C: Base do balcão da copa dos terceirizados.

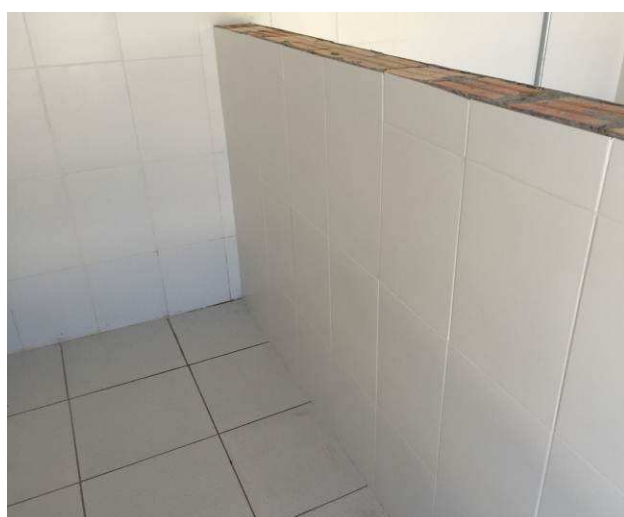
Figura 08C: Base do balcão da copa dos terceirizados.

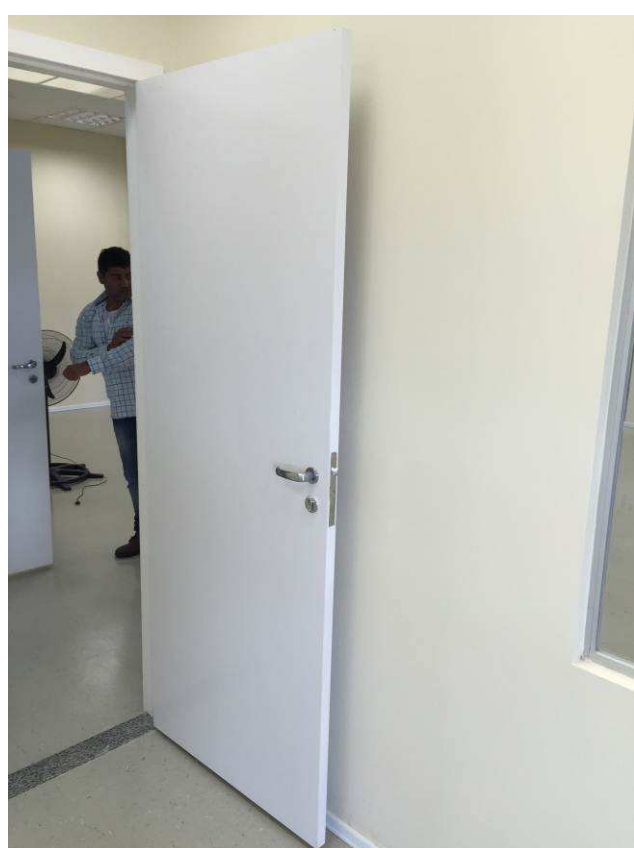
Figura 09C: Portas de madeira PM80.

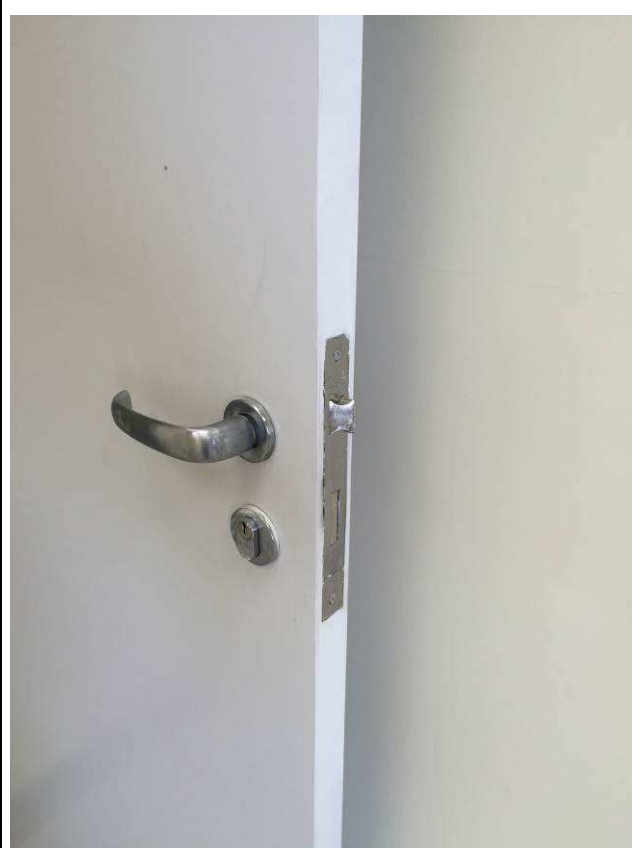
Figura 10C: Fechadura instalada.

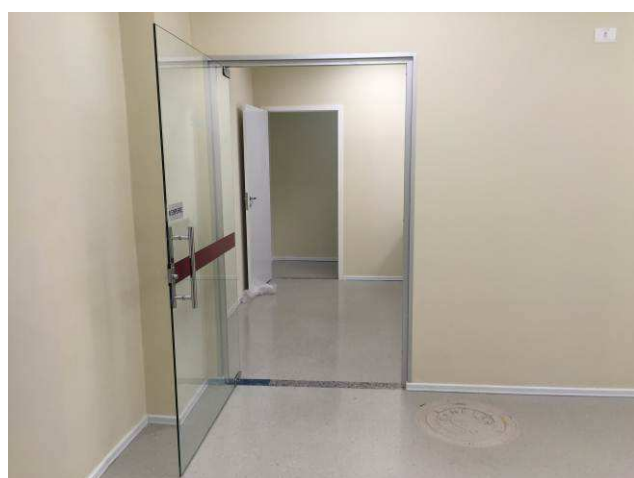
Figura 11C: Porta de vidro no acesso ao balcão de atendimento.

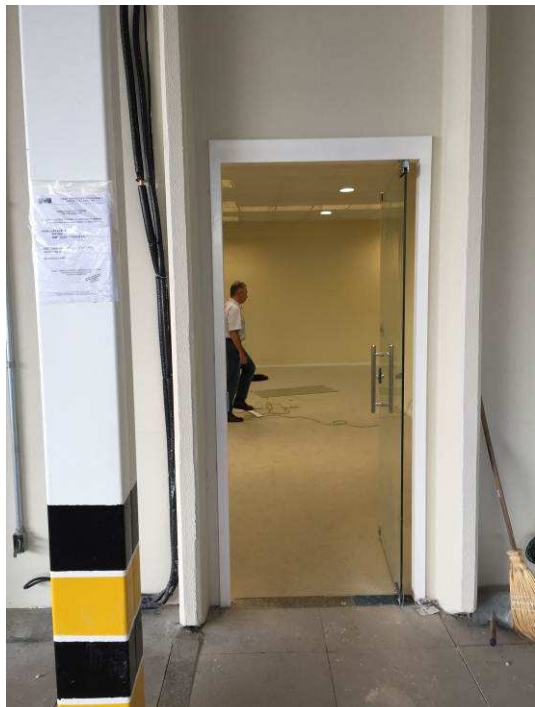
Figura 13C: Porta de vidro no acesso à Secretaria da 5ª Vara.

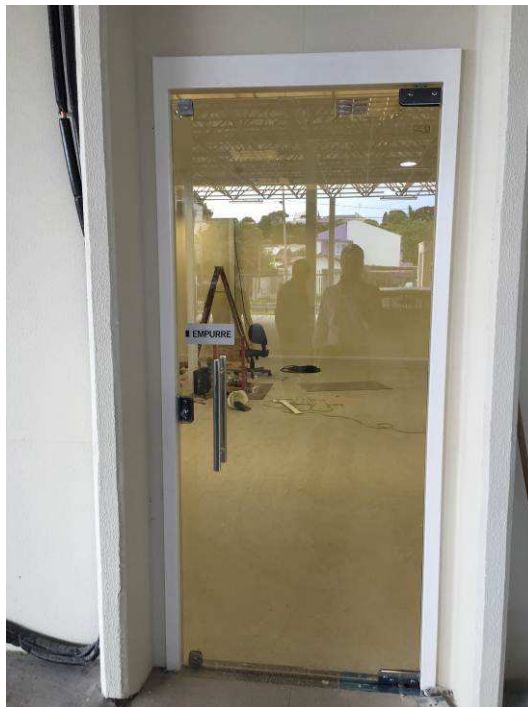
Figura 14C: Porta de vidro no acesso à Secretaria da 5ª Vara.

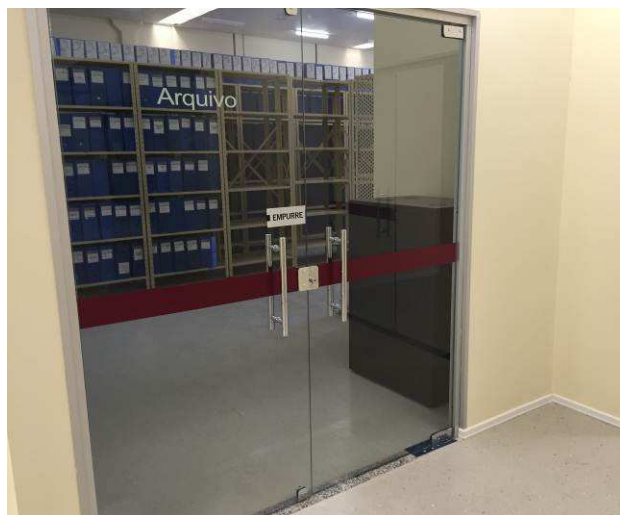
Figura 15C: Porta de vidro no acesso ao Arquivo.

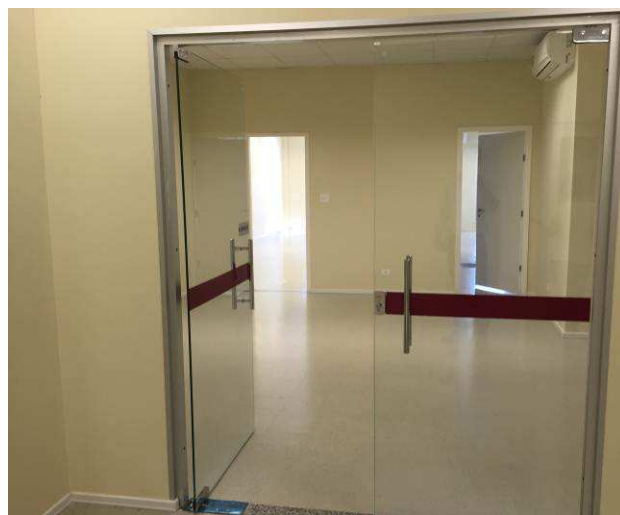
Figura 16C: Porta de vidro no acesso à Sala de Estar dos Oficiais / Direção do Fórum.

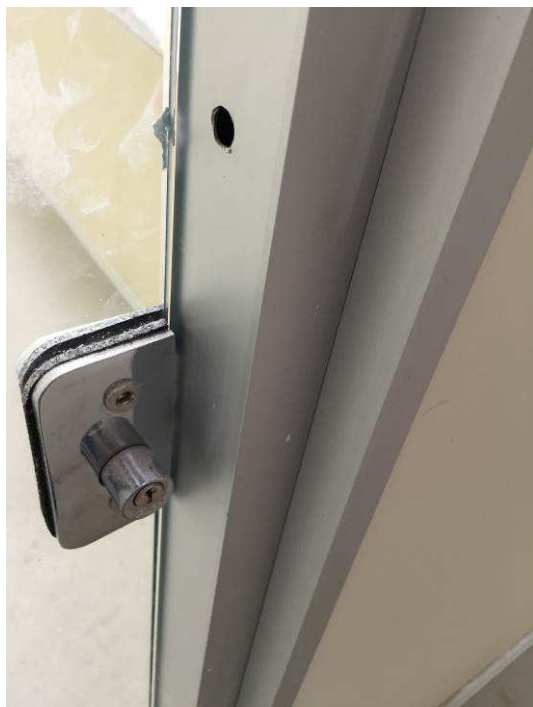
Figura 17C: Detalhe das fechaduras das portas de vidro.

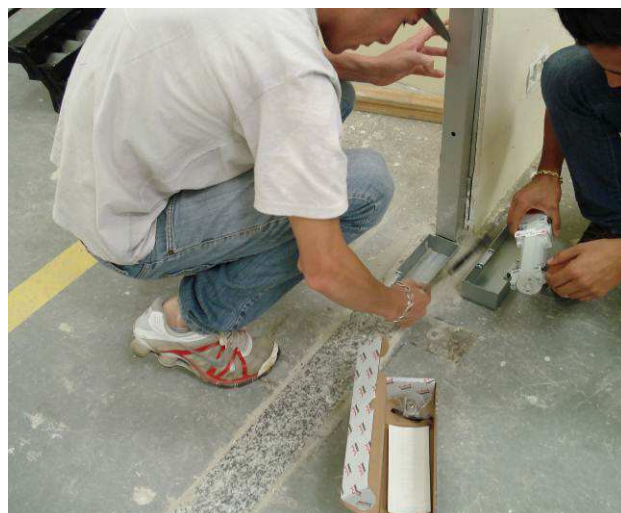
Figura 18C: Instalação da mola de piso.

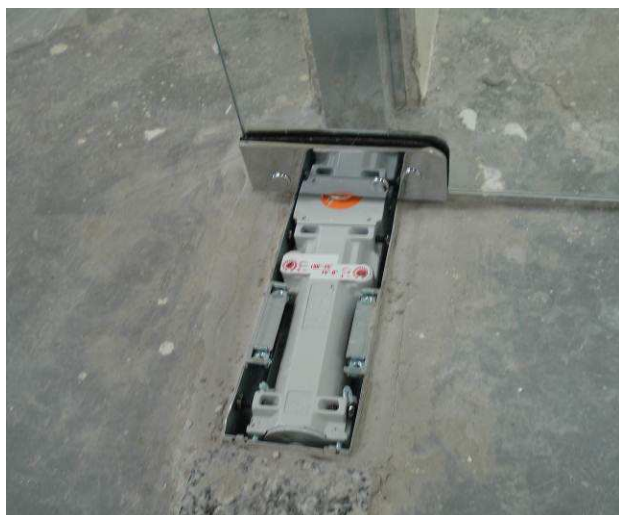
Figura 19C: Mola de piso Dorma.

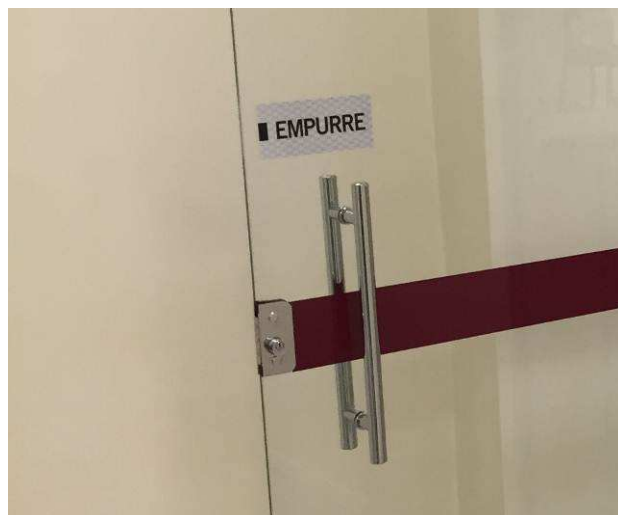
Figura 20C: Detalhe dos puxadores das portas de vidro.

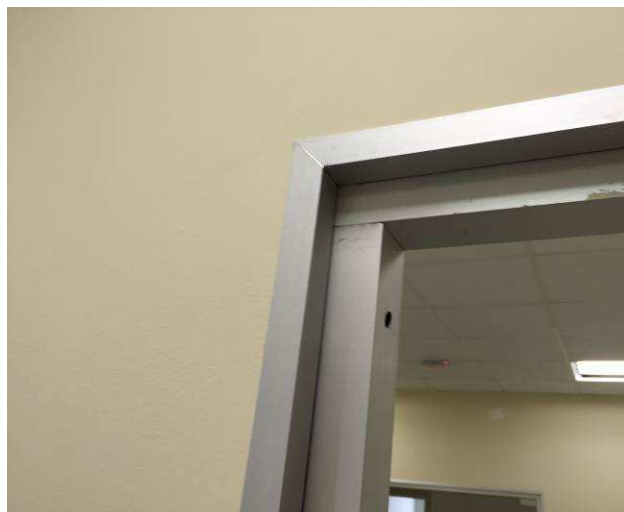
Figura 21C: Acabamentos em cantoneiras de alumínio nos encontros dos batentes das portas de vidro com as paredes de gesso acartonado.

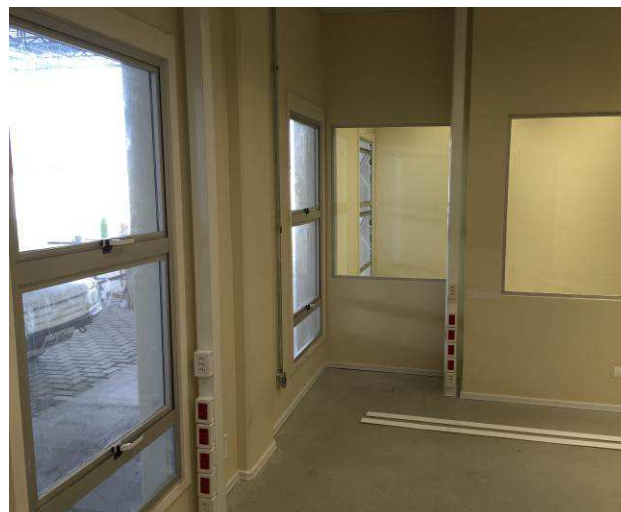
Figura 22C: Esquadrias de alumínio e painéis de vidro fixo na Secretaria da 5ª Vara.

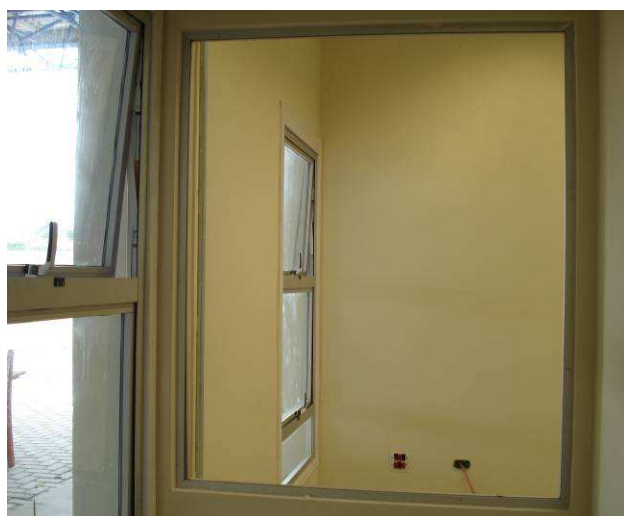
Figura 23C: Painéis de vidro fixo – visores da sala de assistentes.

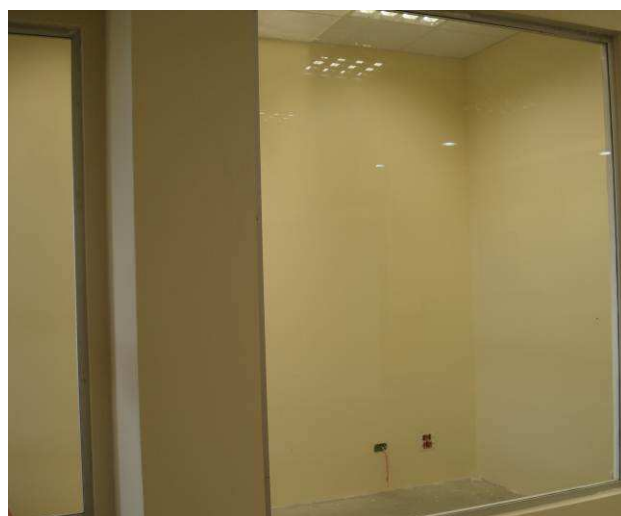
Figura 24C: Painéis de vidro fixo – visores da sala de assistentes.

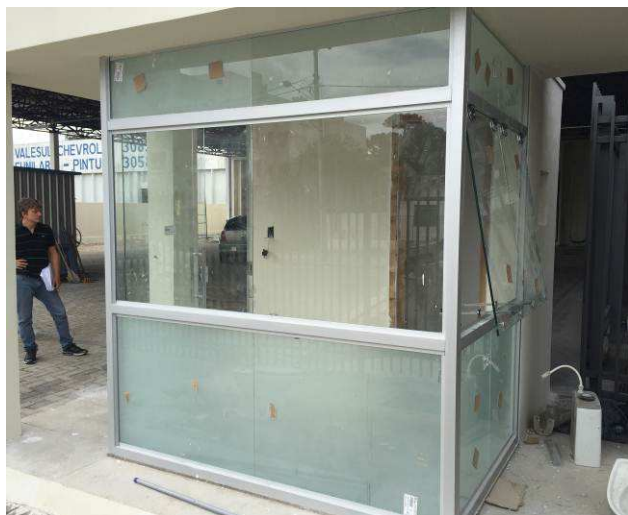
Figura 25C: Painéis de vidro fixo e móvel (janelas máximo ar) aplicados na guarita.

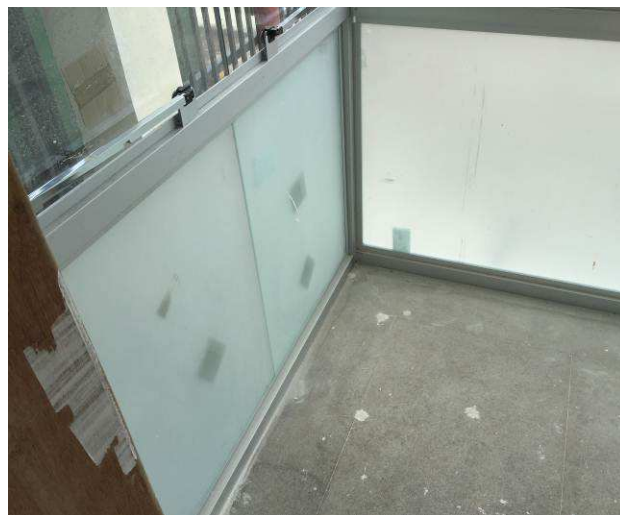
Figura 26C: Películas jateadas aplicada na porção inferior dos painéis de vidro.

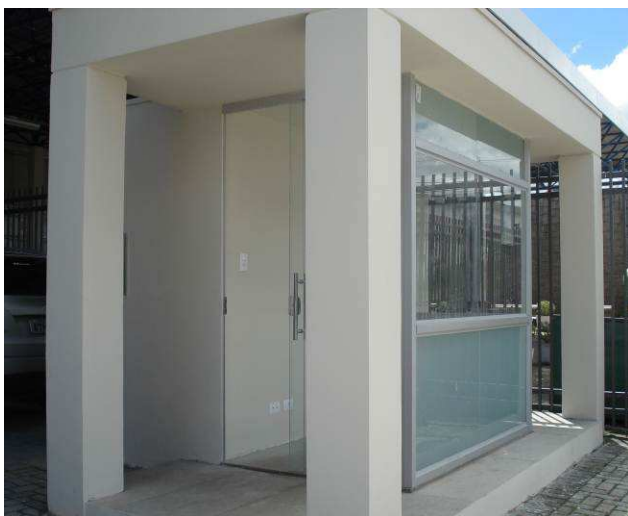
Figura 27C: Painéis de vidro fixo e móvel (janelas máximo ar) aplicados na guarita.

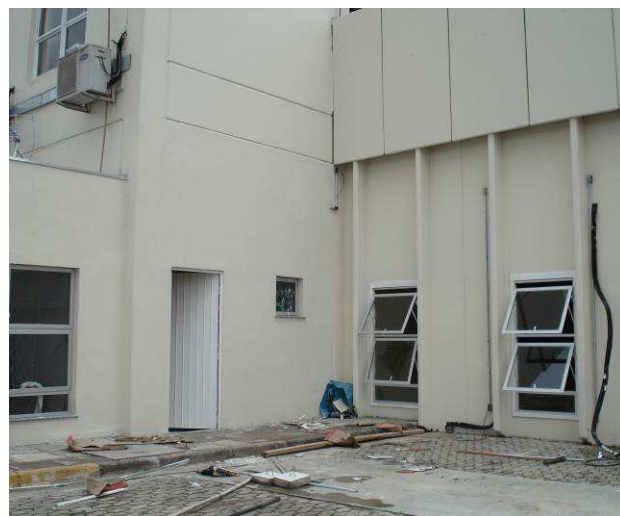
Figura 28C: Esquadrias de alumínio aplicadas na sala oficiais de justiça (J02), da direção do fórum (J02), área de serviço (J03) e copa da área de terceirizados (J04).

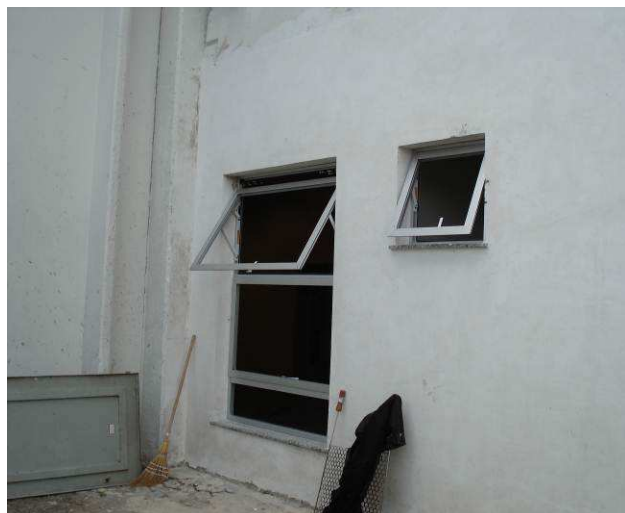
Figura 29C: À direita, J03 em banheiro do gabinete de juiz II. À esquerda, J01 na sala de audiências II.

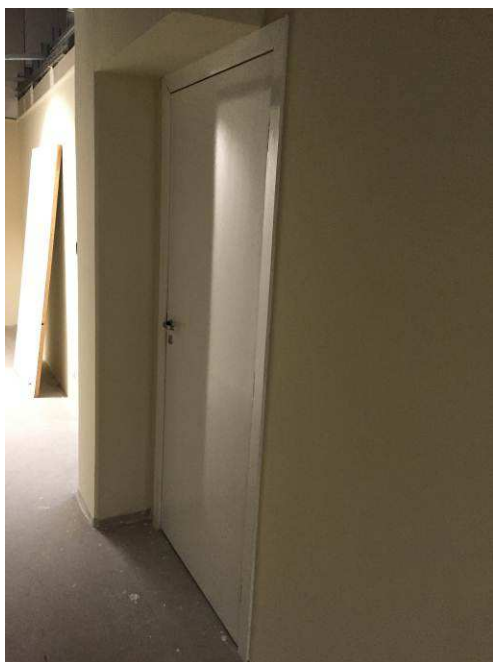
Figura 31C: Porta PM 90 da sala técnica.

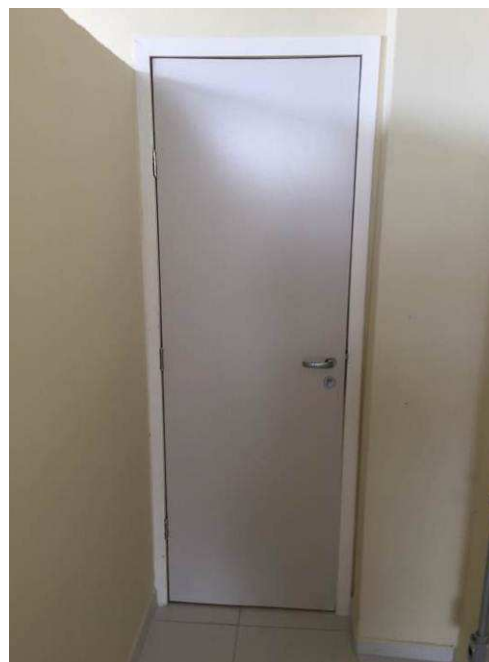
Figura 32C: porta com largura de 70 cm, na circulação de acesso aos vestiários.

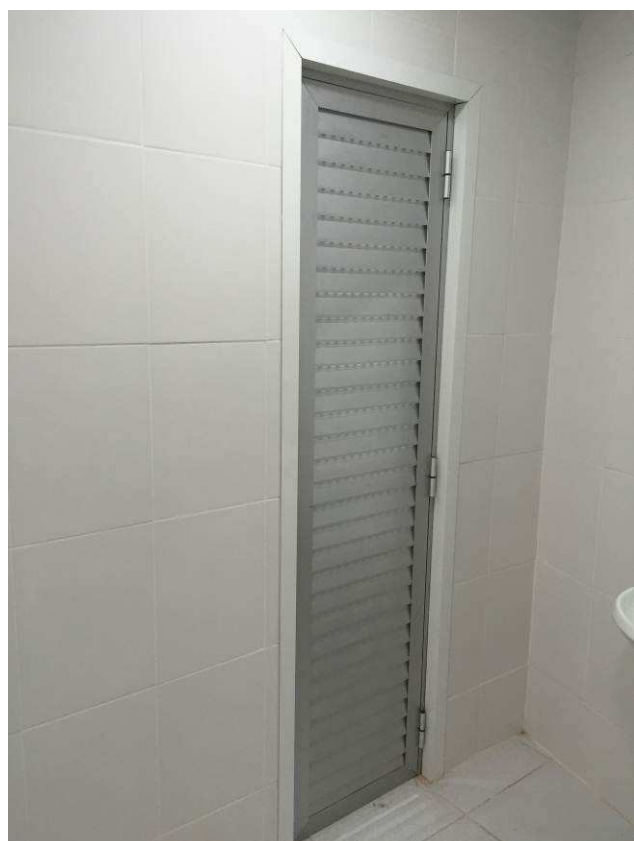
Figura 33C: Porta em veneziana de alumínio natural nos sanitários e chuveiros dos banheiros da área de terceirizados.

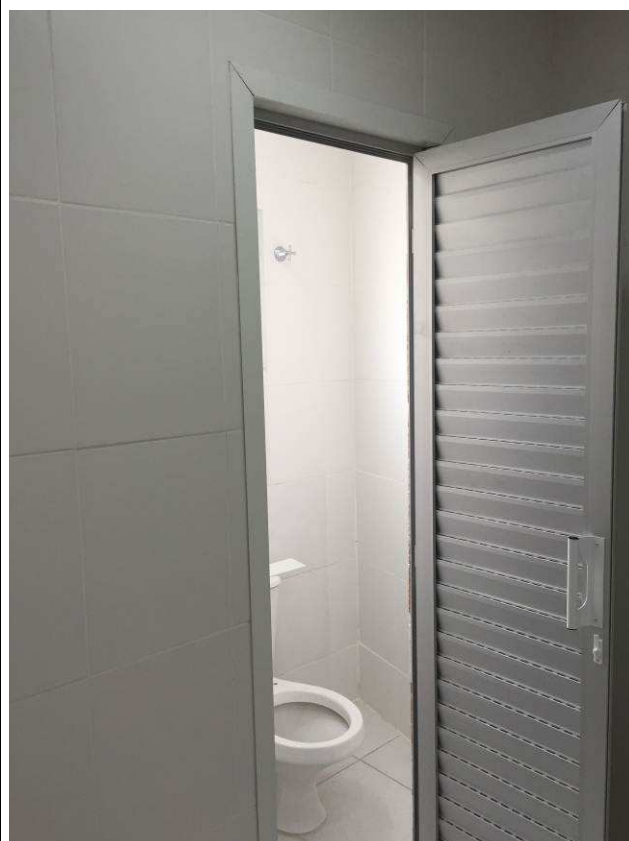
Figura 34C: Porta em veneziana de alumínio natural nos sanitários e chuveiros dos banheiros da área de terceirizados.

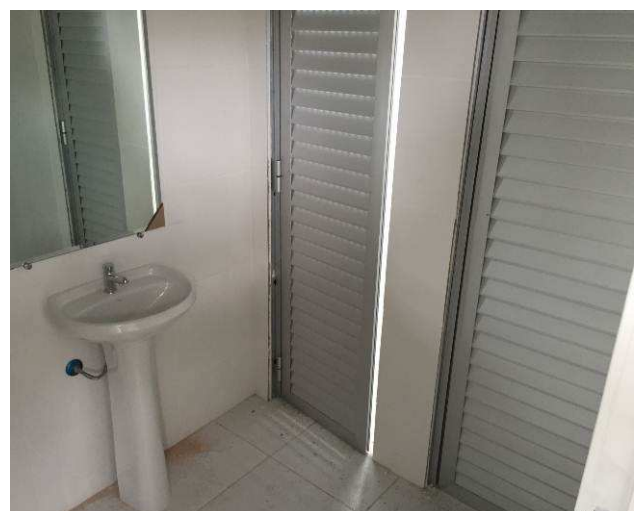
Figura 35C: Porta em veneziana de alumínio natural nos sanitários e chuveiros dos banheiros da área de terceirizados.

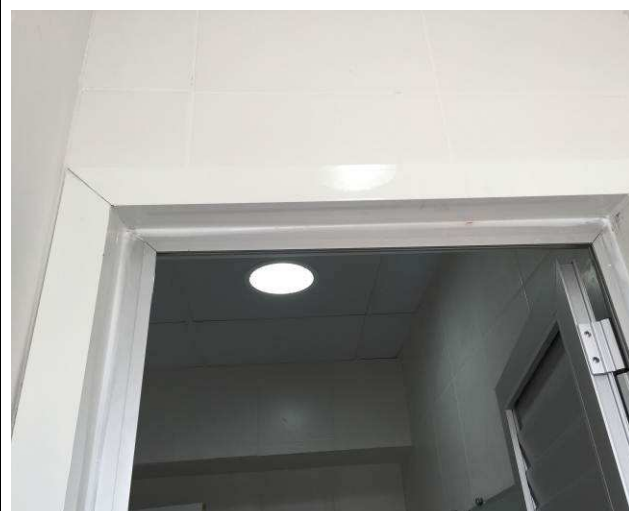
Figura 36C: Cantoneiras de alumínio para acabamento entre as portas e as paredes de gesso acartonado.

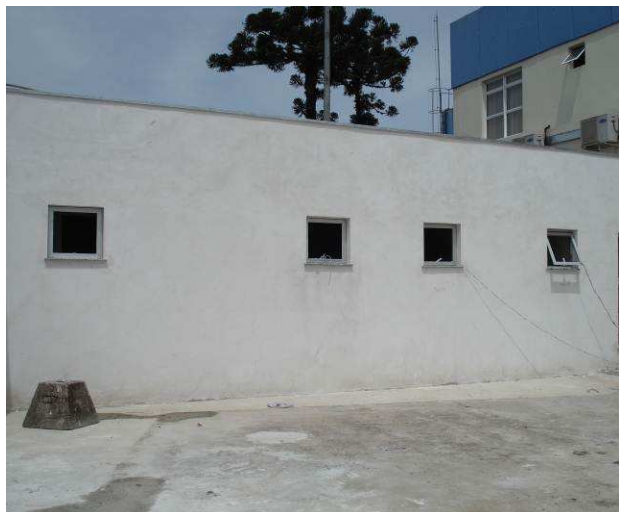
Figura 37C: Janelas J03 instaladas nos banheiros e vestiários da área de terceirizados.

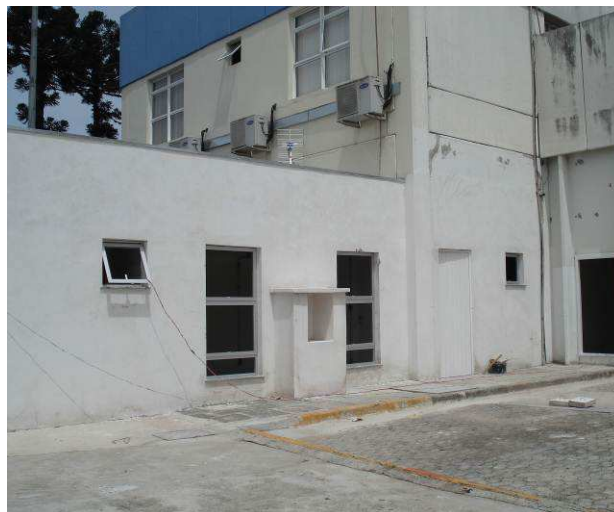
Figura 38C: Ao centro, janelas J04 instaladas na copa da área de terceirizados.

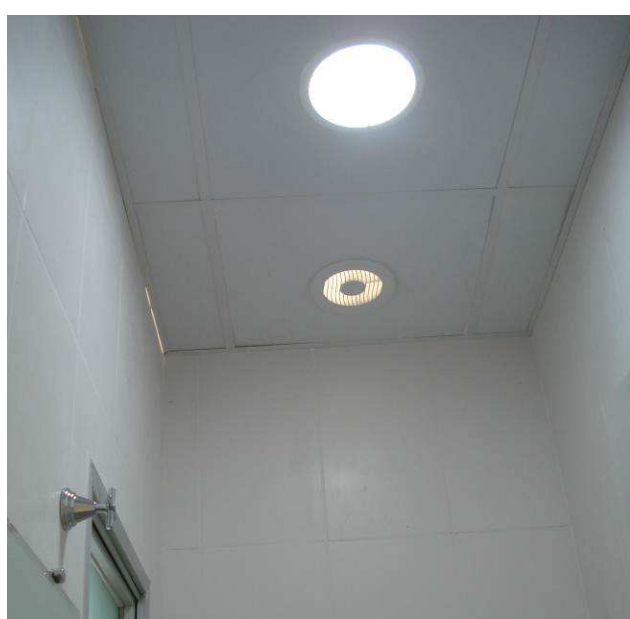
Figura 39C: Forro instalado em banheiro de gabinete do juiz da 5ª Vara.

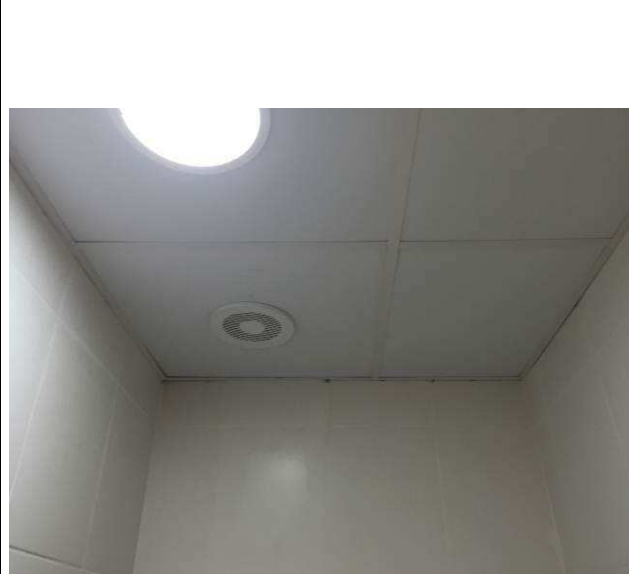
Figura 40C: Forro instalado em banheiro da sala de estar dos oficiais / Direção.

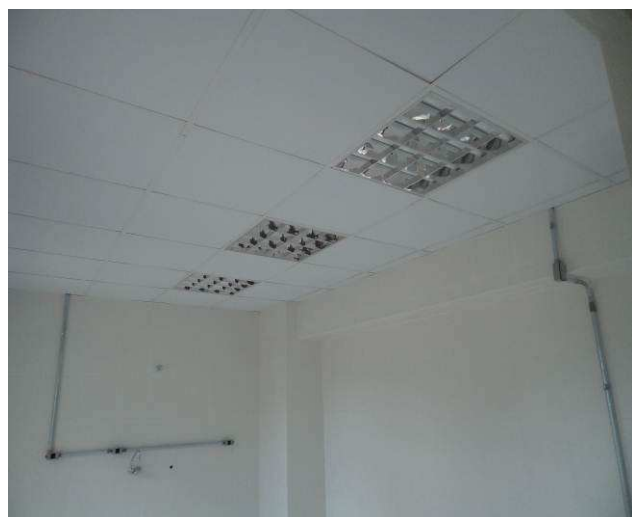
Figura 41C: Forro removível instalado na copa dos terceirizados.

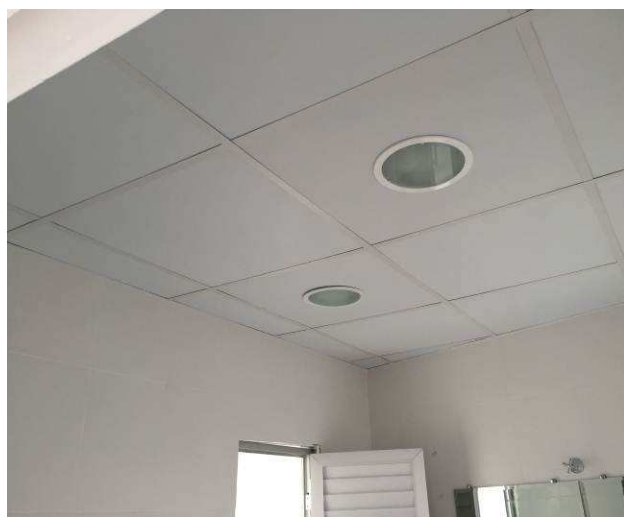
Figura 42C: Forro removível instalado nos vestiários e banheiros dos terceirizados.

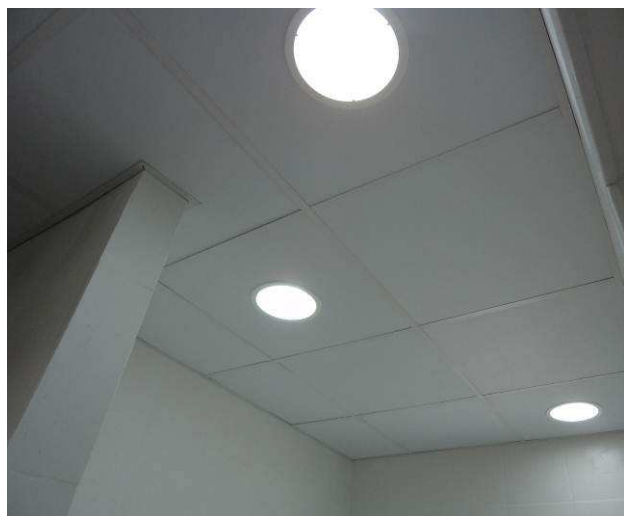
Figura 43C: Forro removível instalado nos vestiários e banheiros dos terceirizados.

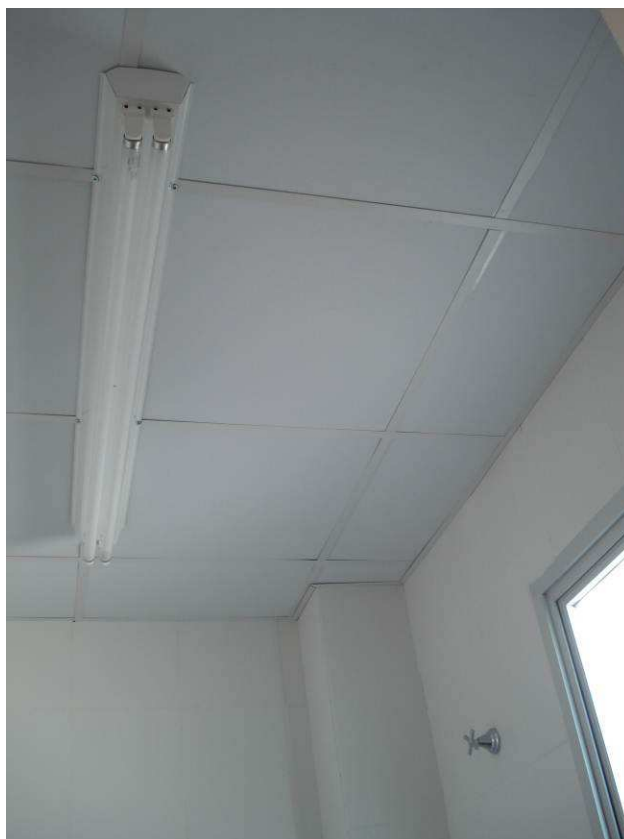
Figura 44C: Forro removível instalado na área de serviços.

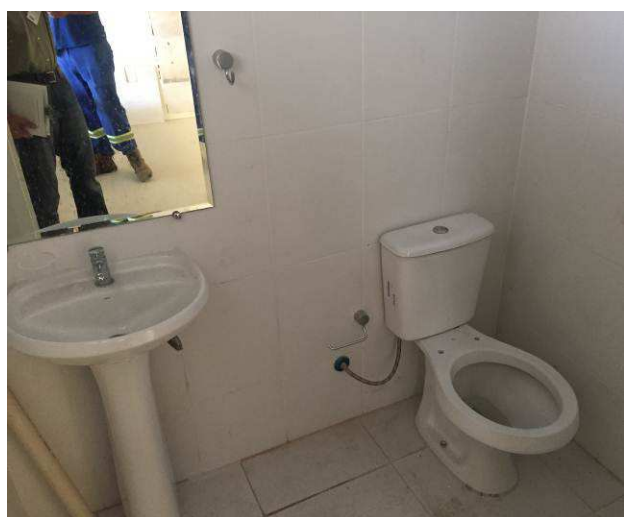
Figura 45C: Rejuntamento de azulejo de banheiro do gabinete de juiz I concluído.

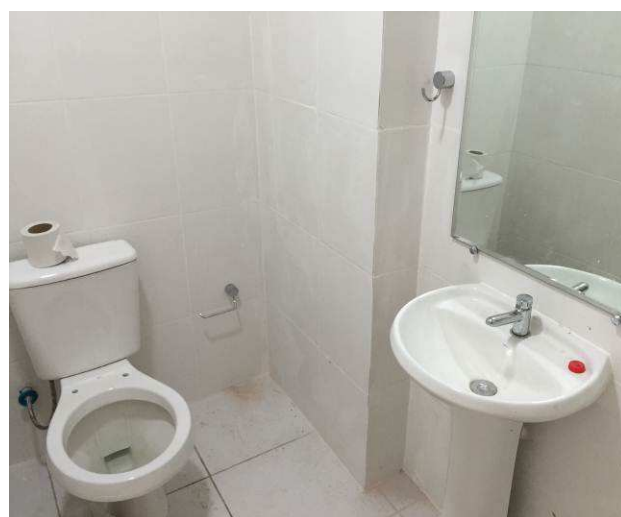
Figura 46C: Rejuntamento de azulejo de banheiro da 5ª Vara concluído.

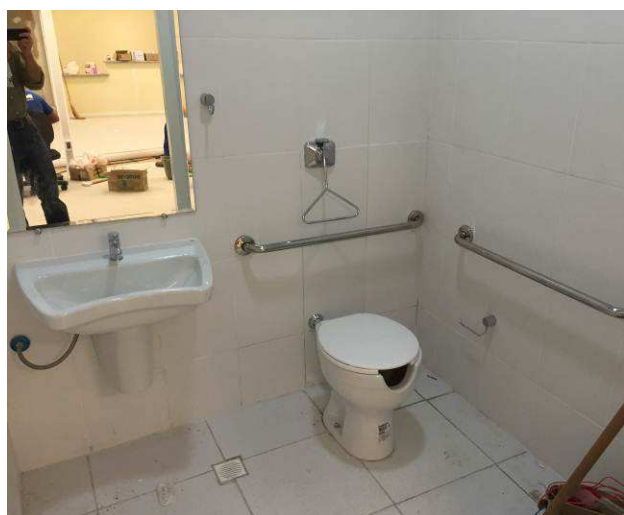
Figura 47C: Rejuntamento de azulejo de banheiro PNE concluído.

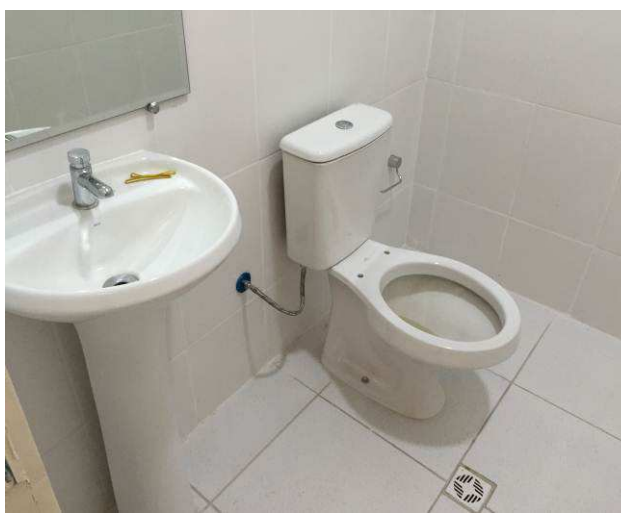
Figura 48C: Rejuntamento de azulejo de banheiro da 5ª Vara concluído

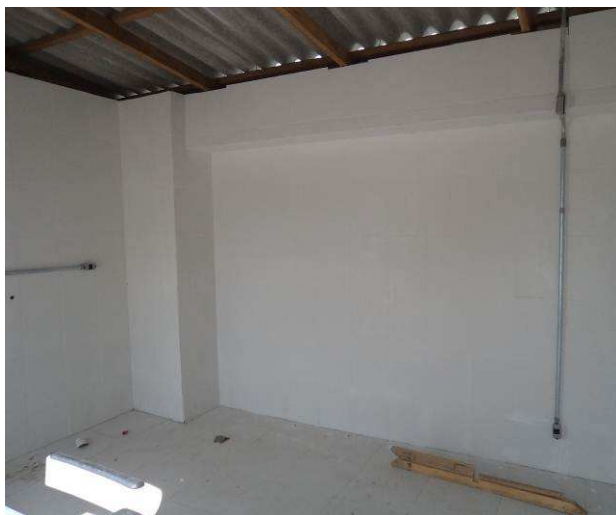
Figura 49C: Rejuntamento de azulejo na copa da área de terceirizados.

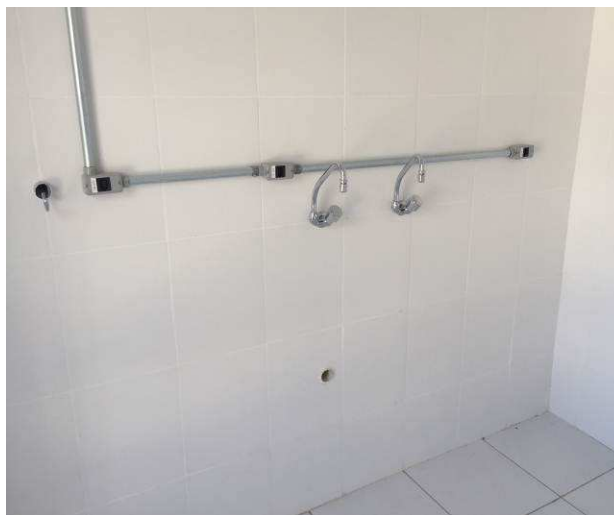
Figura 50C: Rejuntamento de azulejo na copa da área de terceirizados.

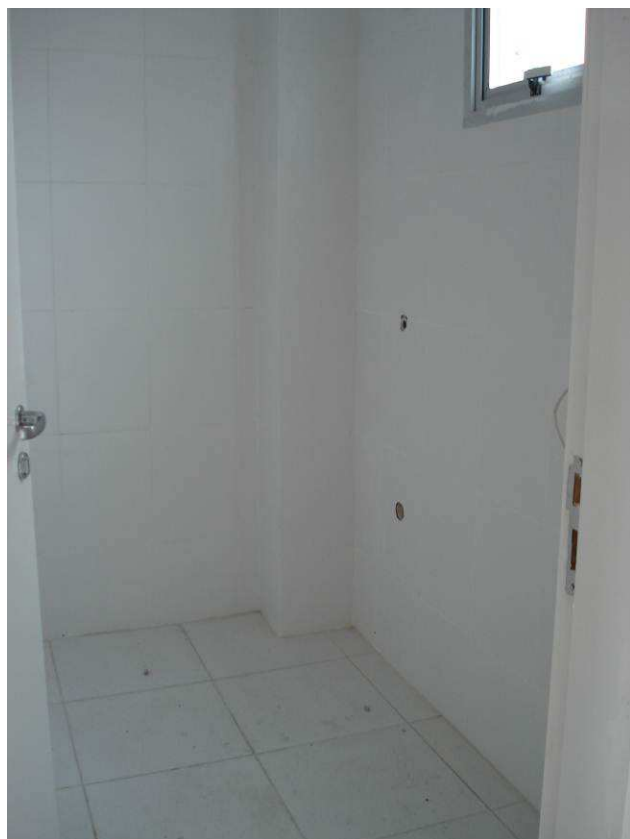
Figura 51C: Azulejos assentados e rejuntados na área de serviços.

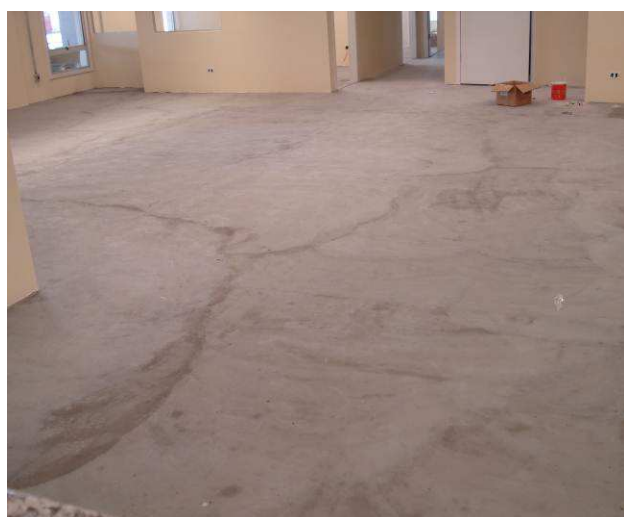
Figura 53C: Regularização do contrapiso para instalação do piso vinílico.

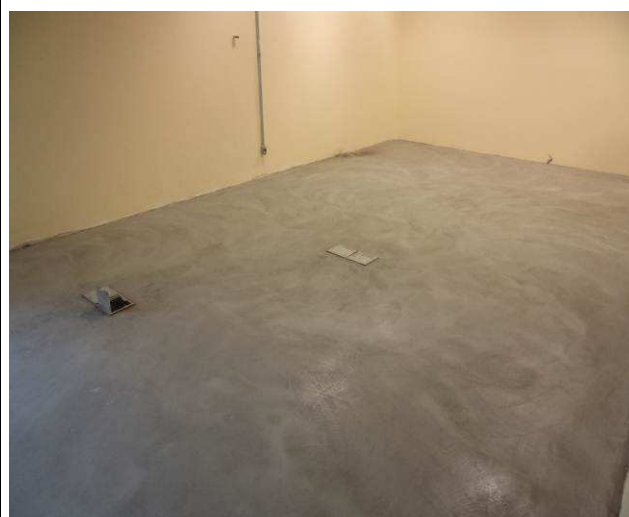
Figura 54C: Regularização do contrapiso para instalação do piso vinílico.

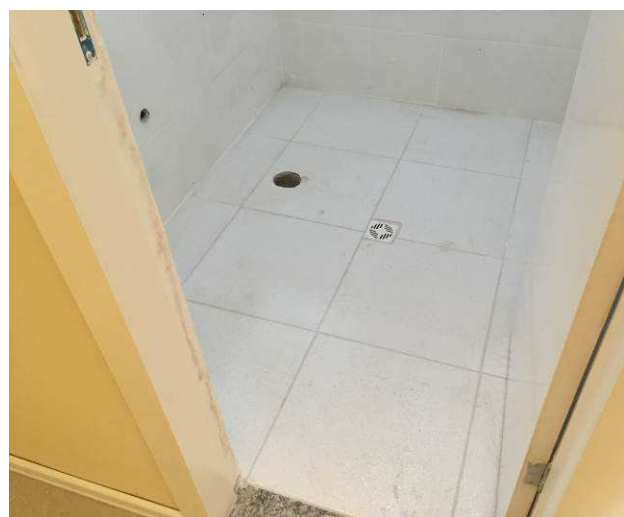
Figura 55C: Piso cerâmico em banheiro da Direção do Fórum.

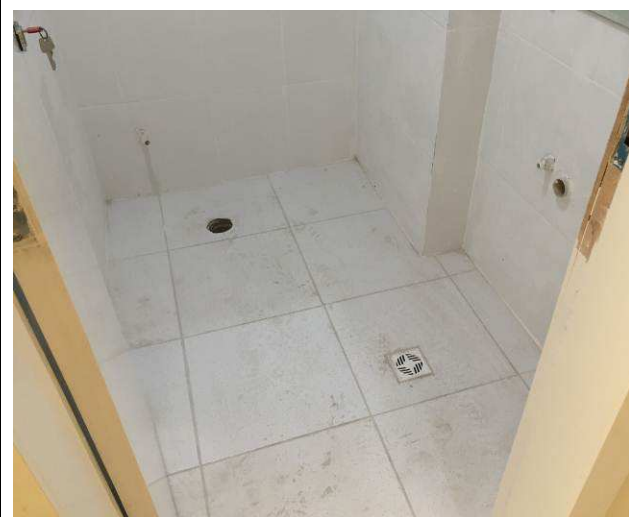
Figura 56C: Piso cerâmico em banheiro da secretaria da 5ª Vara.

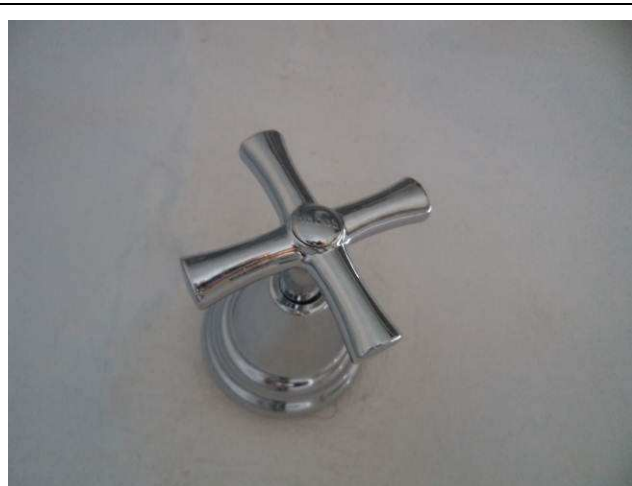
Figura 75C: Acabamentos dos registros de gaveta.

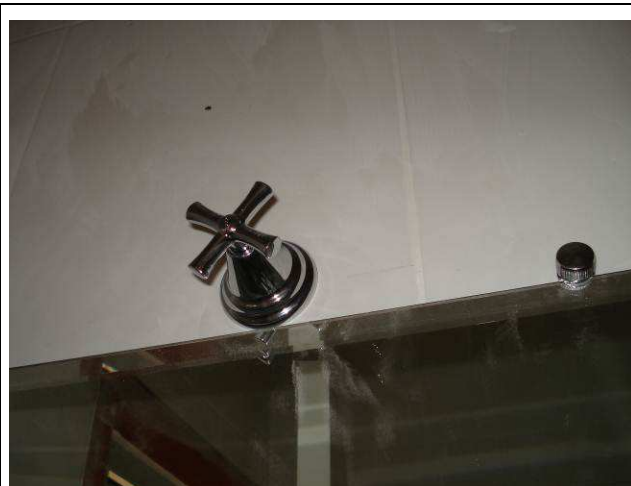
Figura 76C: Acabamentos dos registros de gaveta.

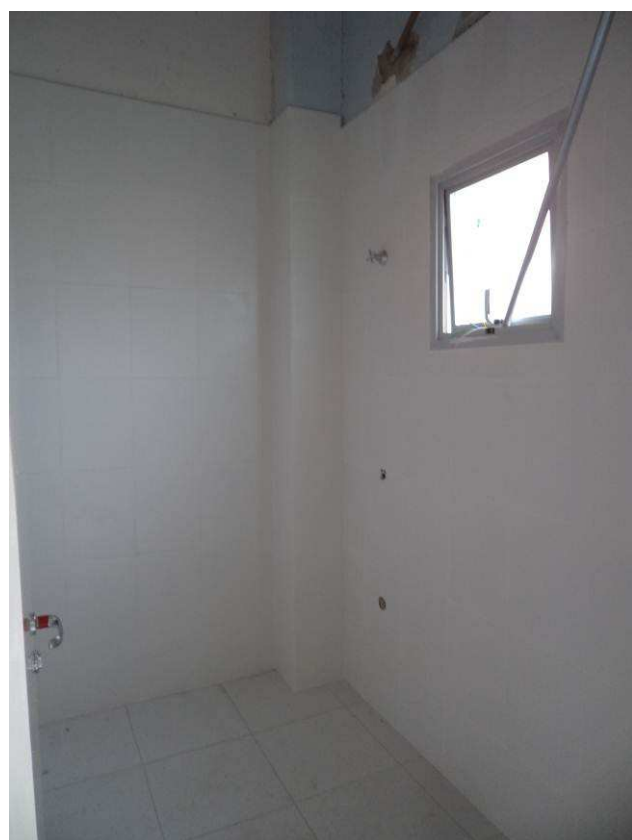
Figura 77C: Registro de gaveta, e pontos de água e esgoto da área de serviço.

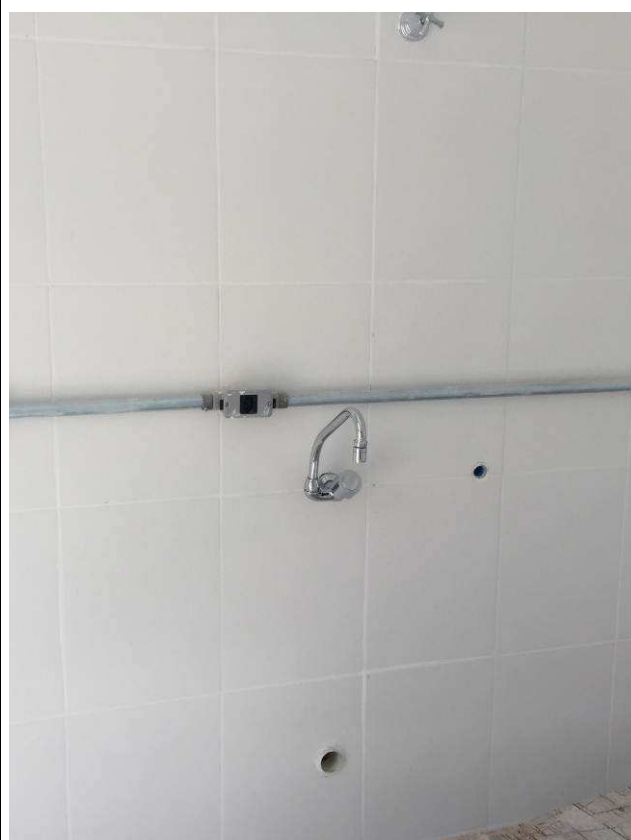
Figura 78C: Ponto de bebedouro ao lado da torneira na copa dos terceirizados.

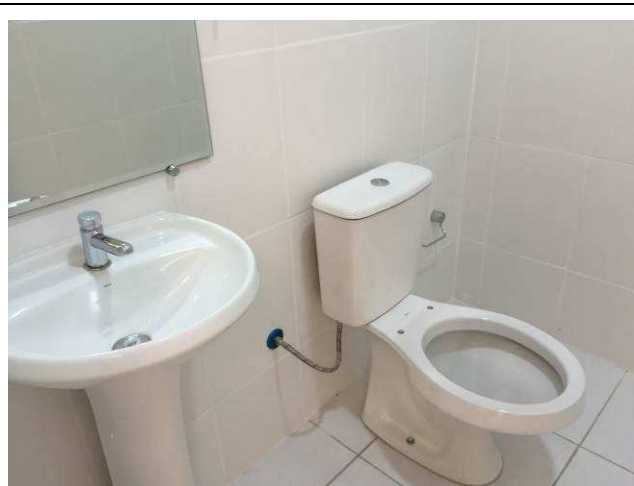
Figura 79C: Lavatório com coluna, bacia sanitária com caixa acoplada, e acessórios instalados.

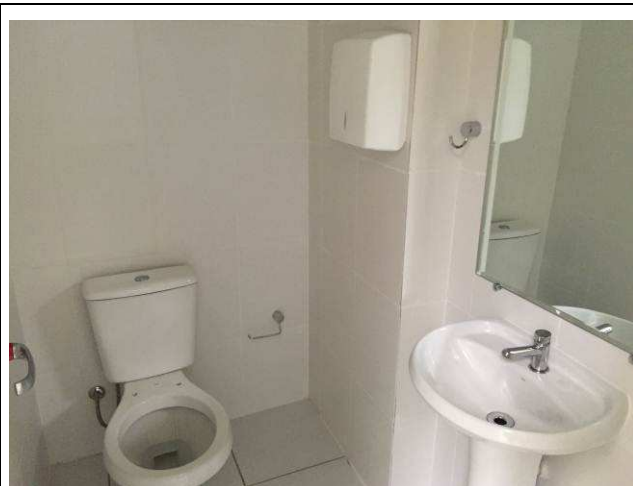
Figura 80C: Lavatório com coluna, bacia sanitária com caixa acoplada, e acessórios instalados.

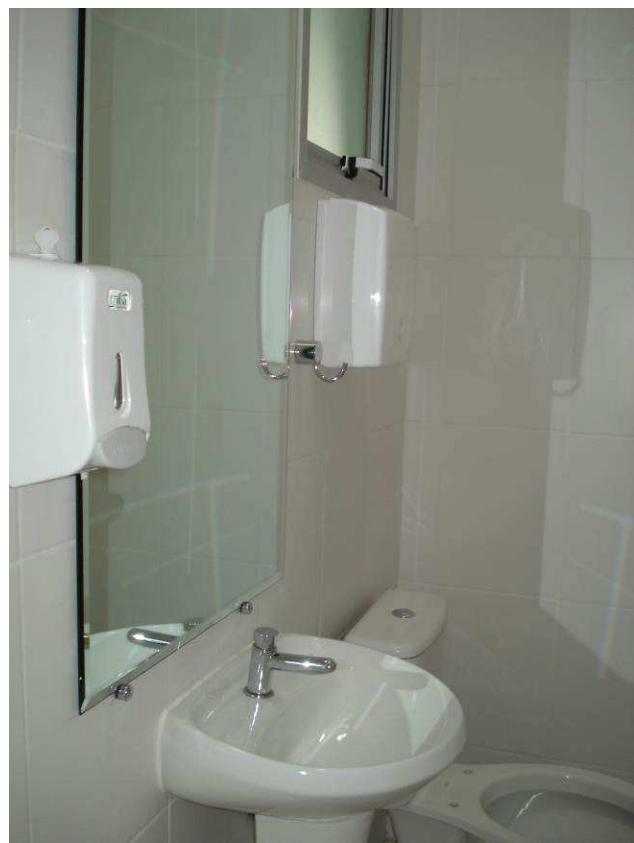
Figura 81C: Espelho e acessórios instalados.

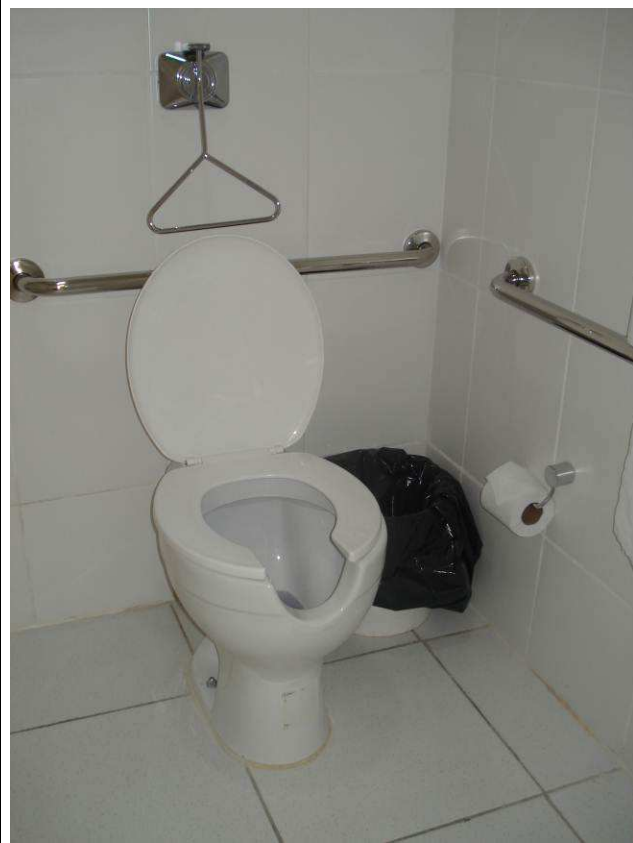
Figura 82C: Bacia sanitária e barras – BWC PNE.

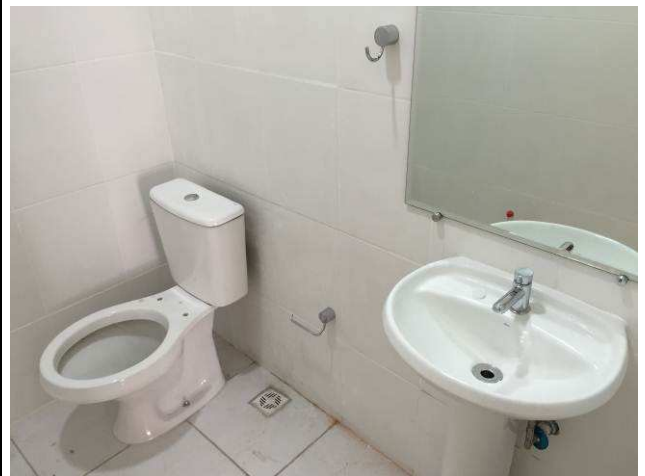
Figura 84C: Lavatório com coluna, bacia sanitária com caixa acoplada, e acessórios instalados no banheiro da secretaria.

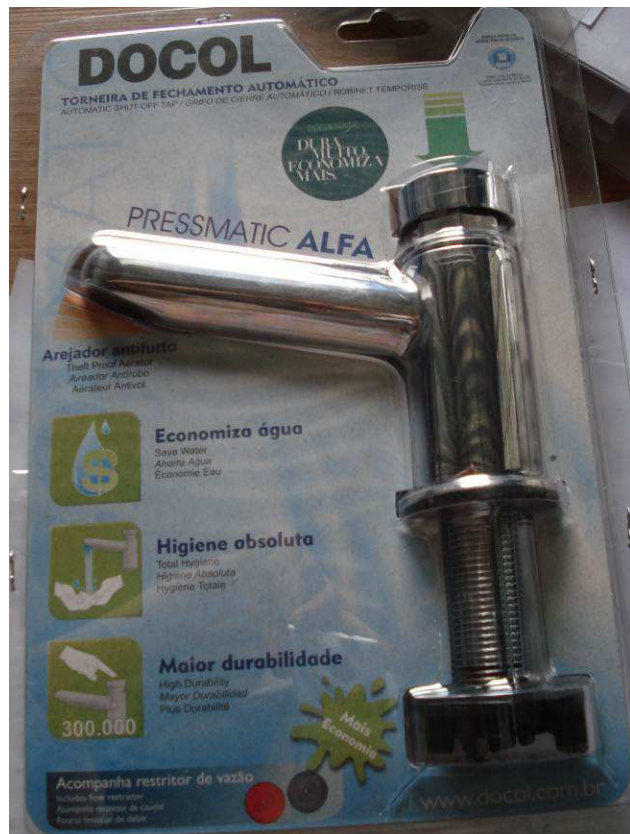
Figura 85C: Torneiras com fechamento automático instaladas nos lavatórios.
