RELATÓRIO FOTOGRÁFICO – 6ª MEDIÇÃO

OBRA: **EXECUÇÃO DE REFORMA DO FÓRUM TRABALHISTA DE SÃO JOSÉ DOS PINHAIS – INSTALAÇÃO DA 5ª VARA DO TRABALHO.**

CONTRATADA: **MANU COMÉRCIO E MONTAGEM INDUSTRIAL LTDA-ME**

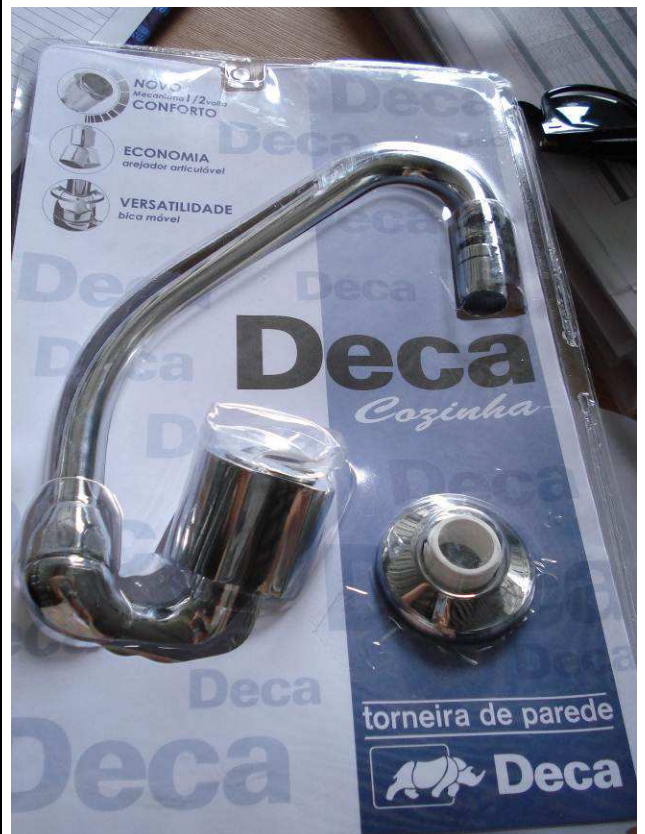
Figura 86C: Torneiras de parede instaladas nas copas.

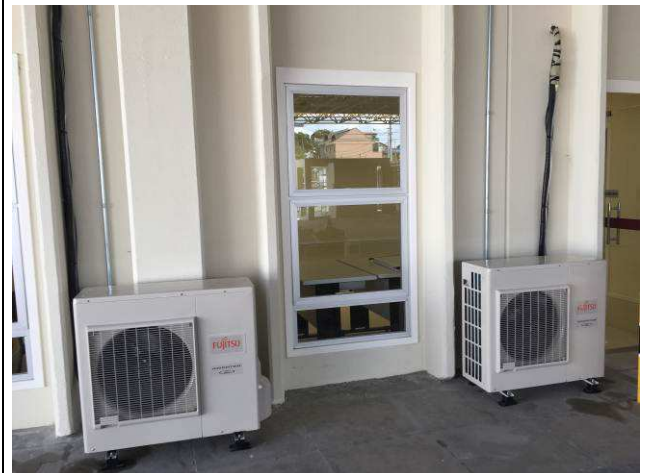
Figura 100C: Condensadoras instaladas – 2 FUJITSU 30.000 (secretaria).

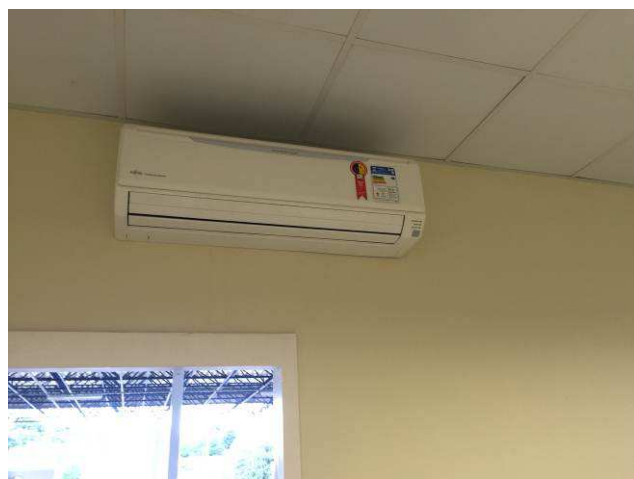
Figura 105C: Evaporadora FUJITSU 30.000 -
secretaria.

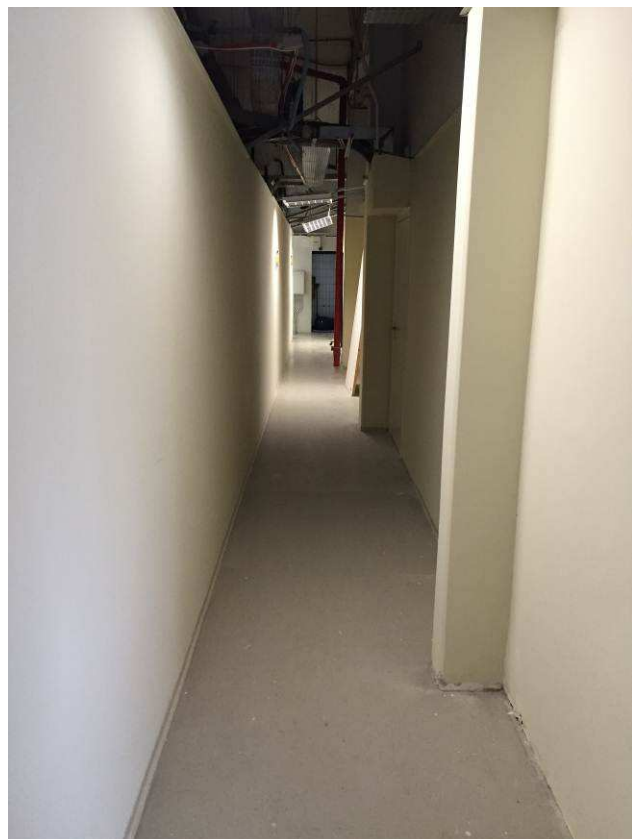
Figura 126C: Pintura do corredor lateral da 3ª Vara.

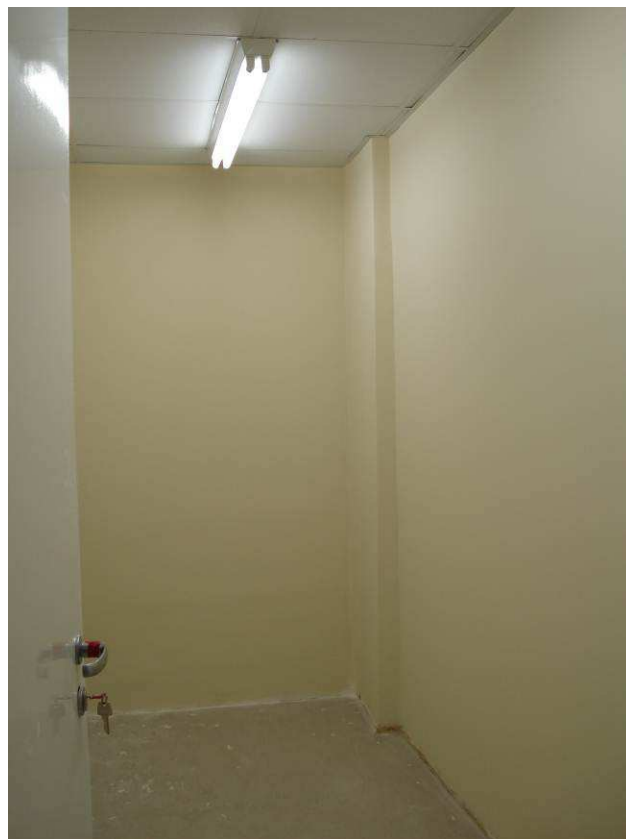
Figura 127C: Pintura do depósito SG.

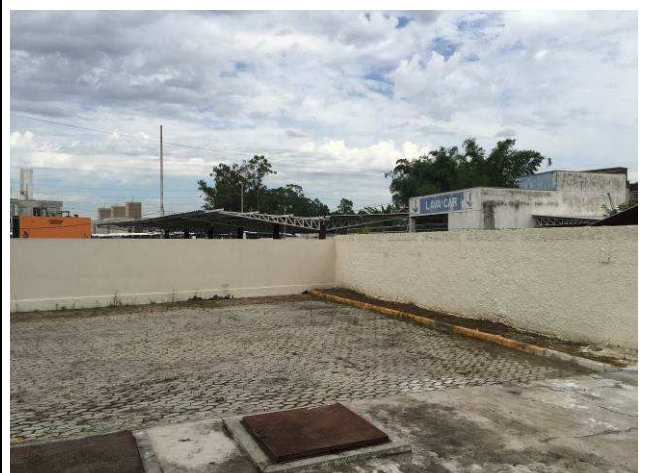
Figura 135C: Pintura nos muros dos fundos.

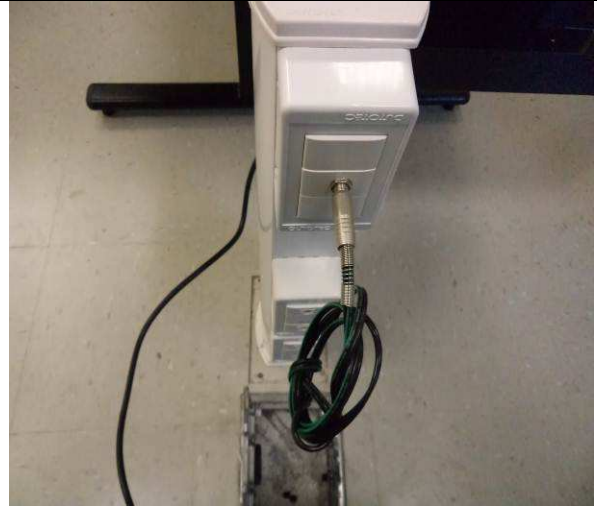
Figura 50E: sonorização.
