## **RELATÓRIO FOTOGRÁFICO – 3ª MEDIÇÃO**

OBRA: **EXECUÇÃO DE REFORMA DO FÓRUM TRABALHISTA DE COLOMBO**  
CONTRATADA: **VENTO NORDESTE CONSTRUÇÕES E EMPREENDIMENTO LTDA.**

Considerando a instituição da Comissão de Recebimento e Fiscalização da **reforma do Fórum Trabalhista de Colombo**, objeto do Contrato Nº 34/2014, PO nº 29/2014, com efeitos através do despacho exarado pela Sra. Ordenadora da Despesa, os componentes abaixo elencados apresentam o relatório fotográfico das vistorias realizadas, que tiveram como objetivo a fiscalização dos serviços executados pela Contratada, no período de 09/08/2014 (data de início da 3ª fase da obra) até 09/09/2014.

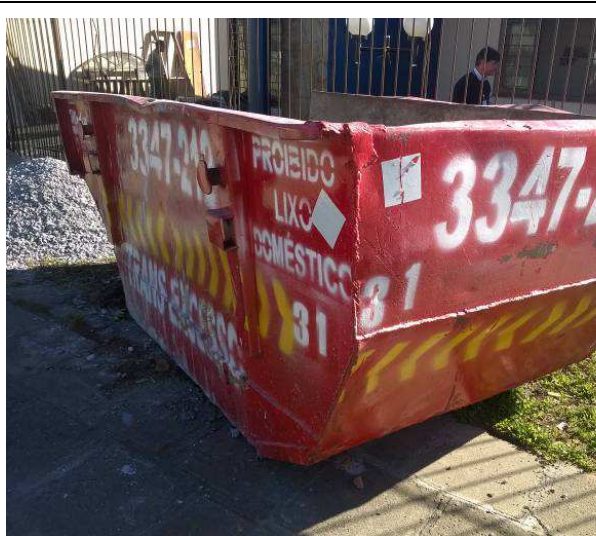
Figura 01: Caçamba para entulho

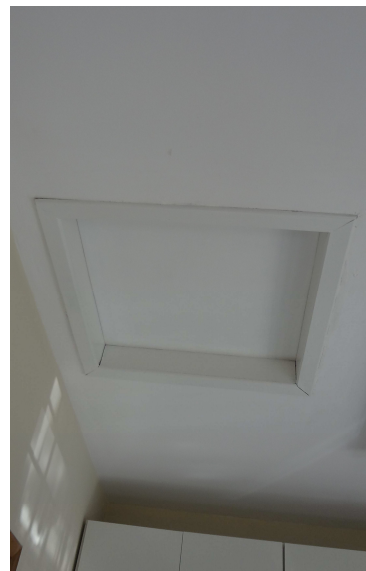
Figura 02: Demolição para abertura de alçapão da 1ª Vara.

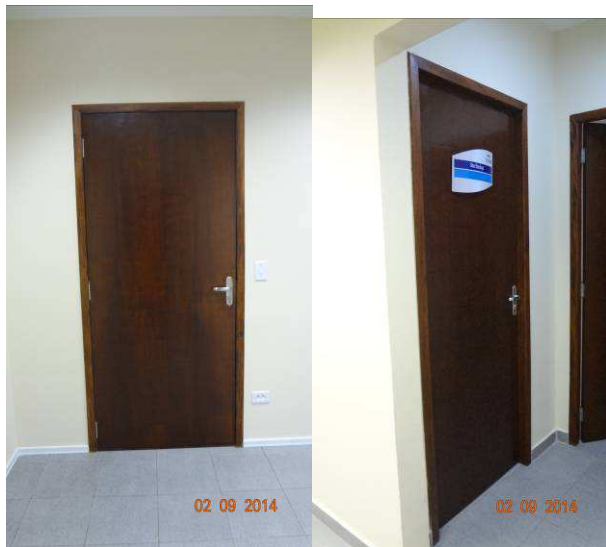
Figura 3: Portas de madeira para a 1º Vara

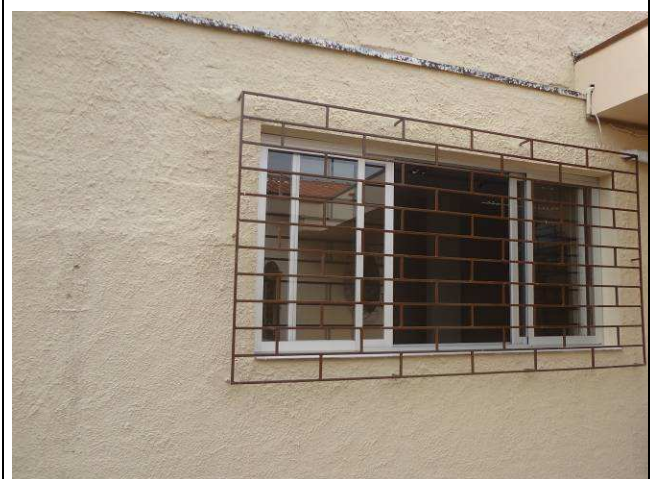
Figura 4: Gradil de ferro para a J5 da Sala de Audiência

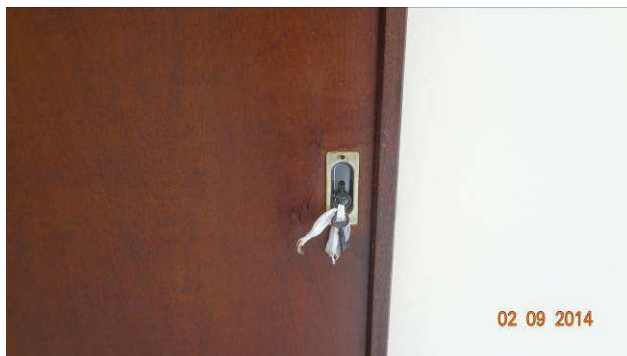
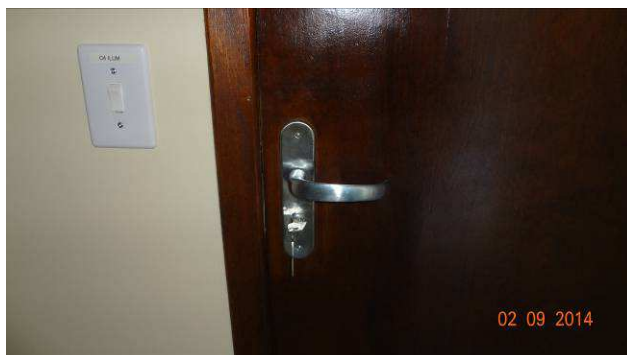
Figura 5: Fechaduras das portas da 1º Vara

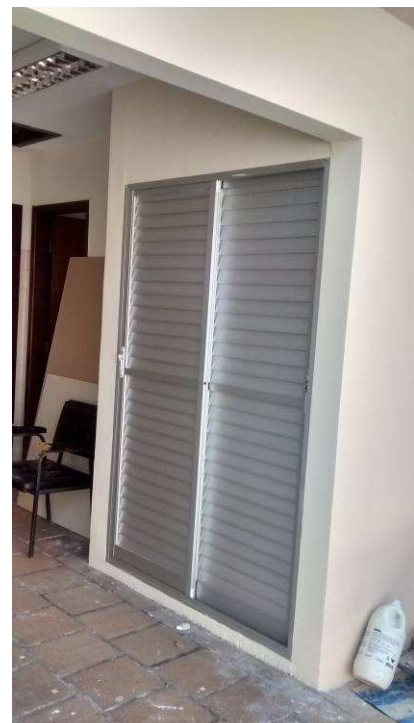
Figura 6: Porta veneziana para armário DML e fechadura para o armário

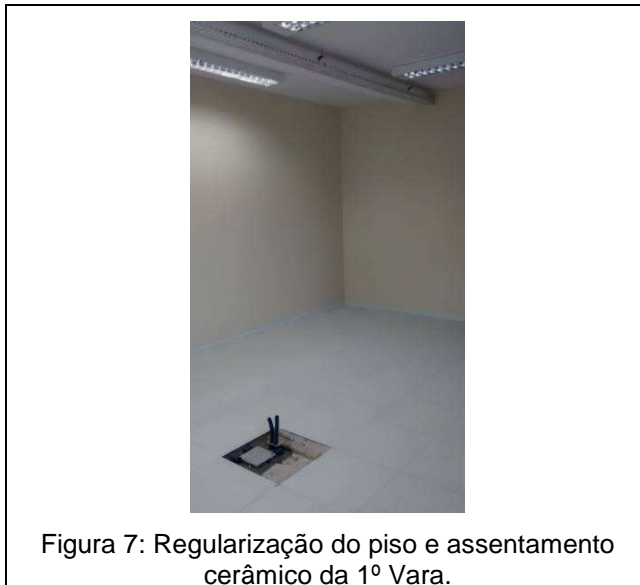
Figura 7: Regularização do piso e assentamento cerâmico da 1ª Vara.

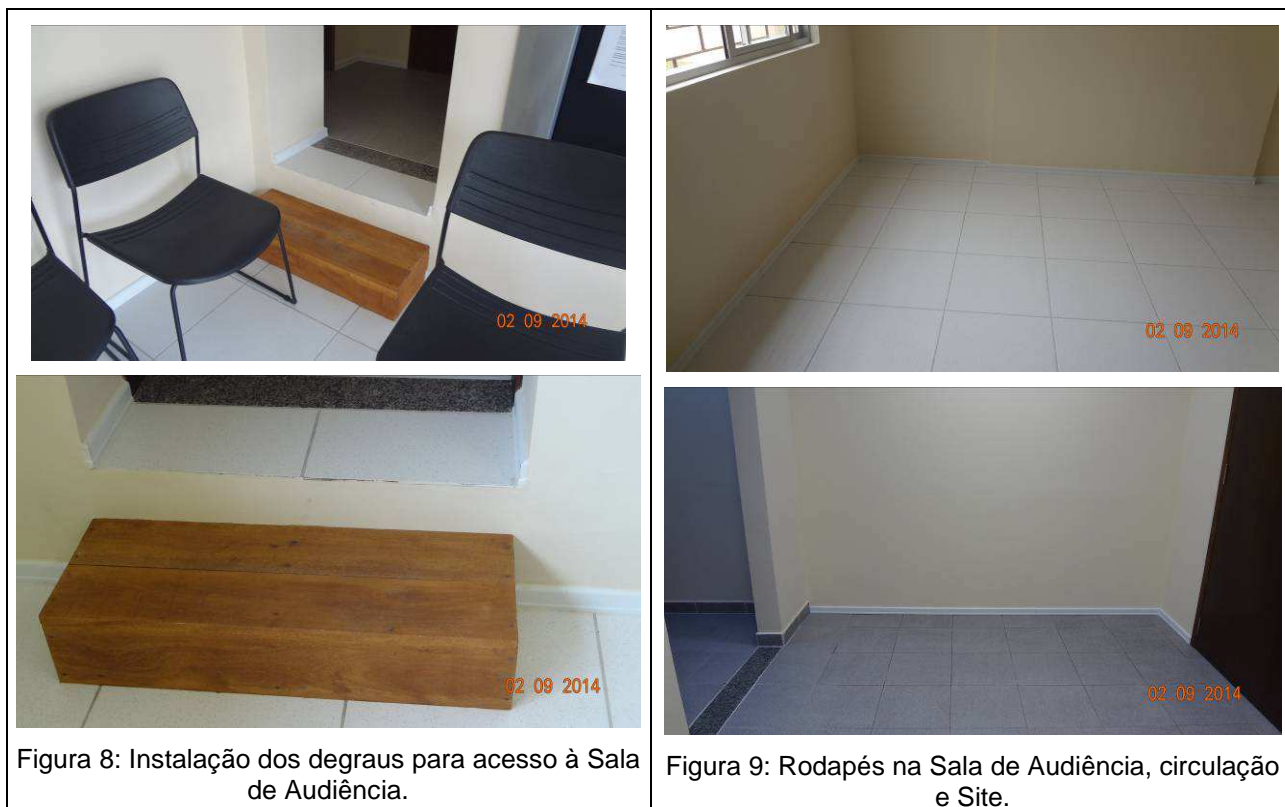
Figura 8: Instalação dos degraus para acesso à Sala de Audiência.

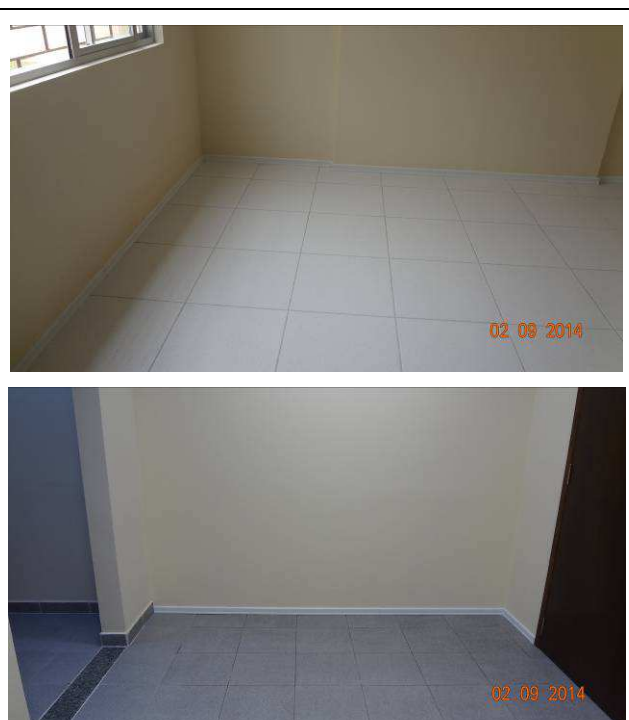
Figura 9: Rodapés na Sala de Audiência, circulação e Site.

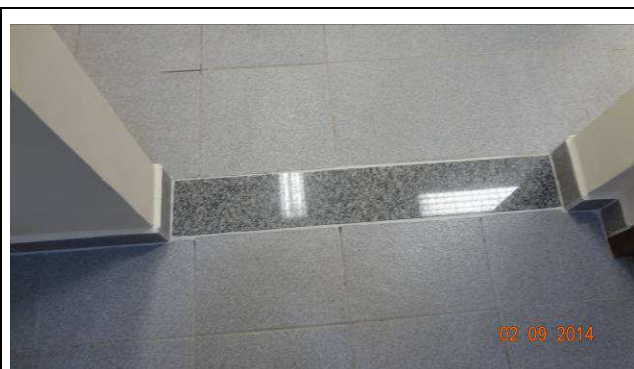
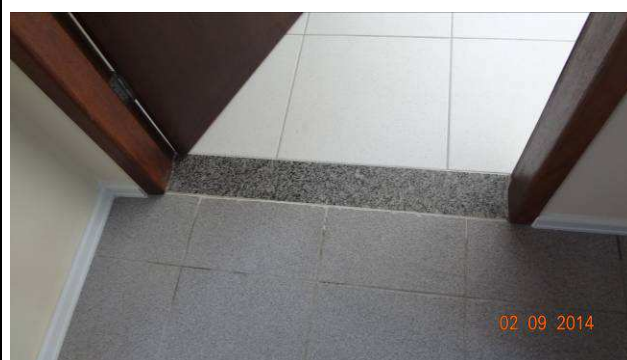
Figura 10: Soleiras de granito na 1º Vara

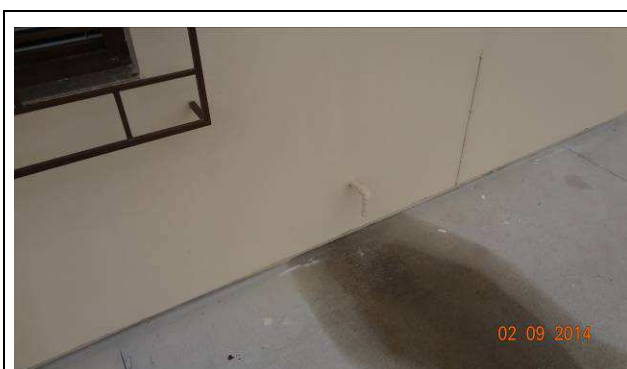
Figura 11: Dreno dos equipamentos dos condicionadores de ar

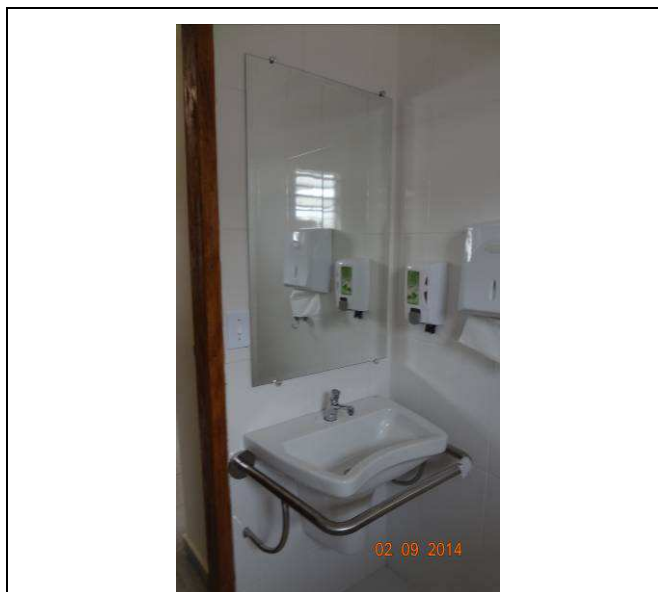
Figura 12: Espelho, saboneteira e dispenser de papel toalha da 1º Vara.

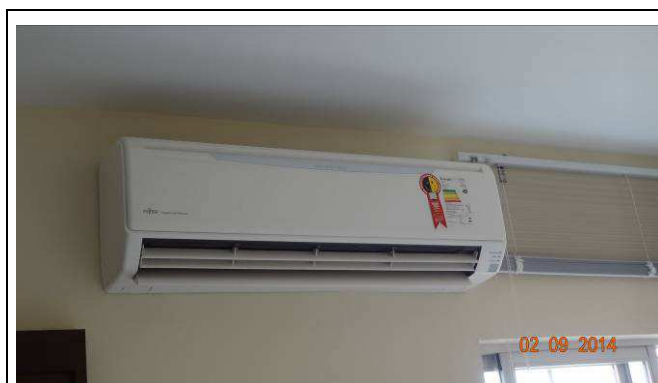
Figura 13: Instalação e equipamento de aparelho de ar condicionado na Sala de Audiência

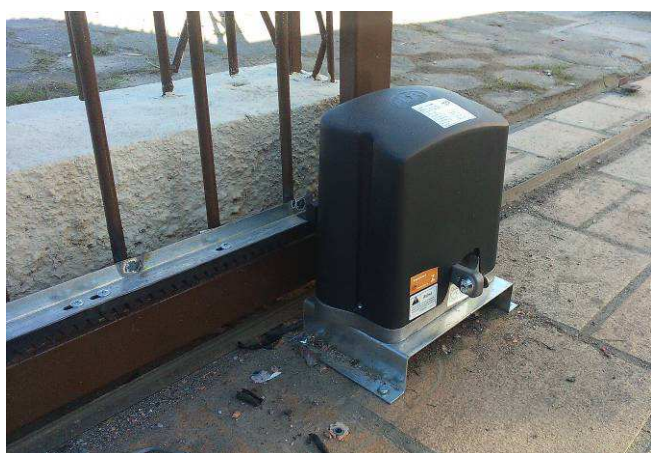
Figura 14: Motor novo do portão da 2ª Vara.

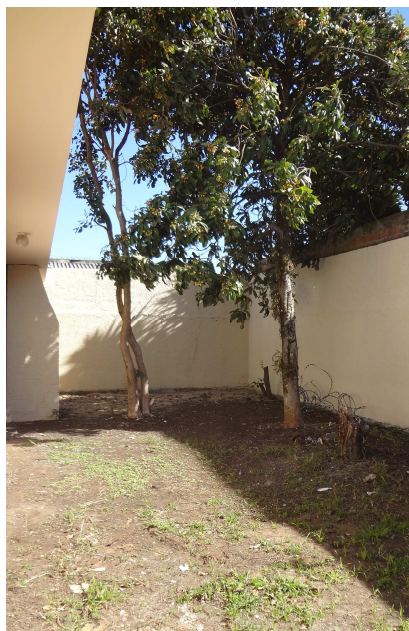
Figura 15: Limpeza com remoção de cobertura vegetal.

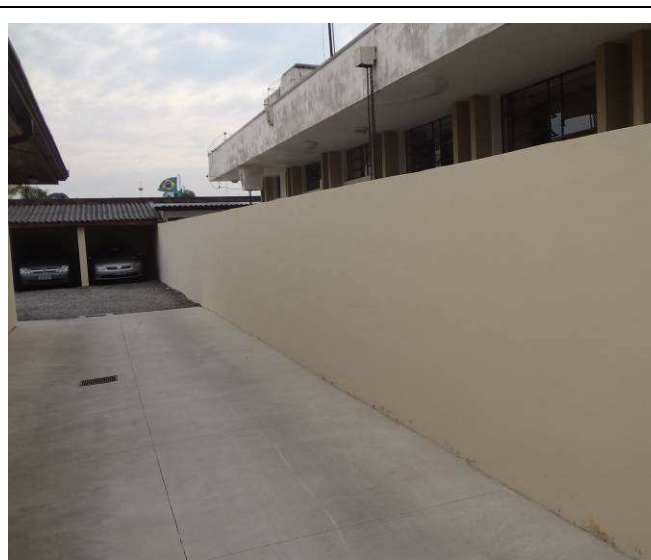
Figura 16: Pintura nos muros da 1ª Vara.

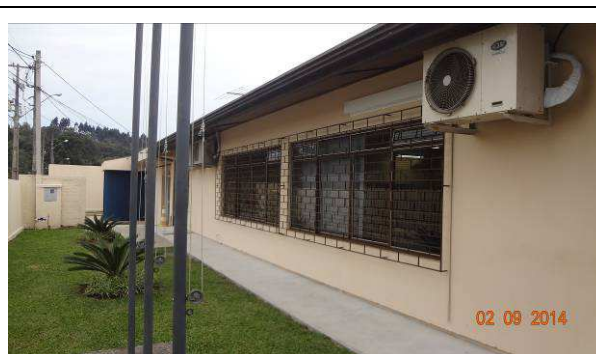
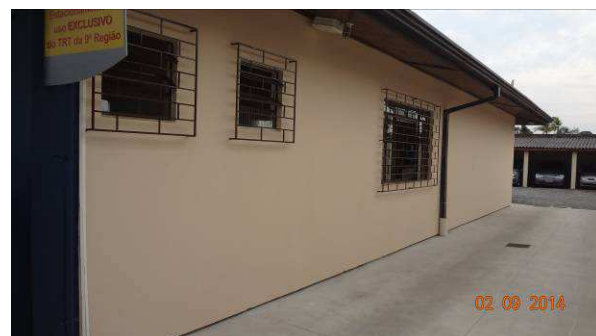
Figura 17: Pintura das fachadas da 1ª Vara.

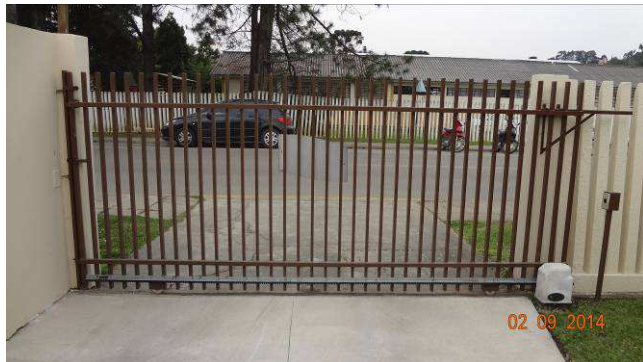
Figura 18: Pintura dos gradis da 1º Vara.

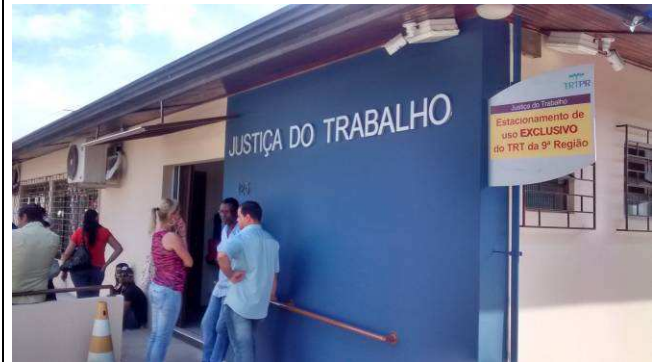
Figura 19: Pintura nos corrimãos.

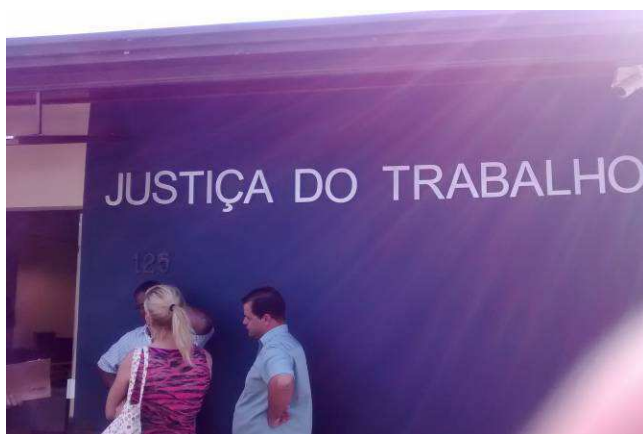
Figura 20: Fixação do letreiro na fachada do imóvel.

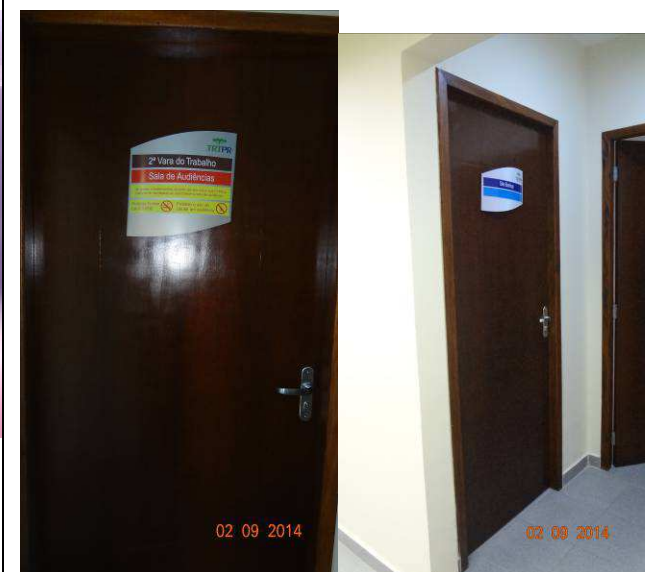
Figura 21: Fixação de placas de comunicação visual.

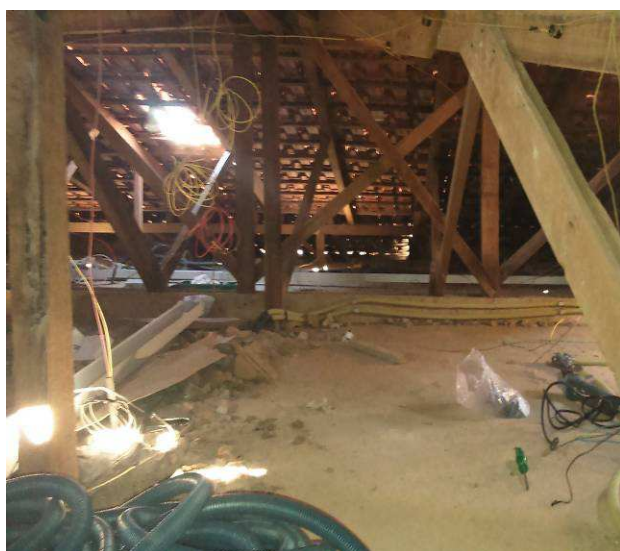
Figura 31E: Retirada de instalação elétrica existente.

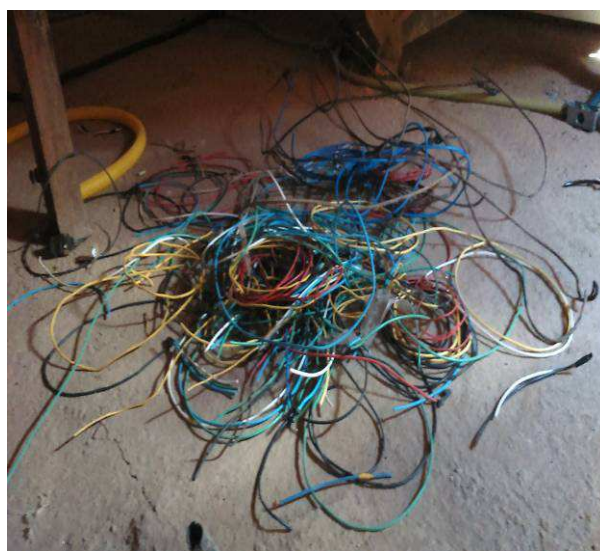
Figura 32E: Retirada de instalação elétrica existente
