RELATÓRIO FOTOGRÁFICO – 4ª MEDIÇÃO

OBRA: **EXECUÇÃO DE REFORMA DA COBERTURA E PINTURA EXTERNA DO F.T. DE UMUARAMA**

CONTRATADA: **CONSTRUTORA PLANINGÁ LTDA-ME**

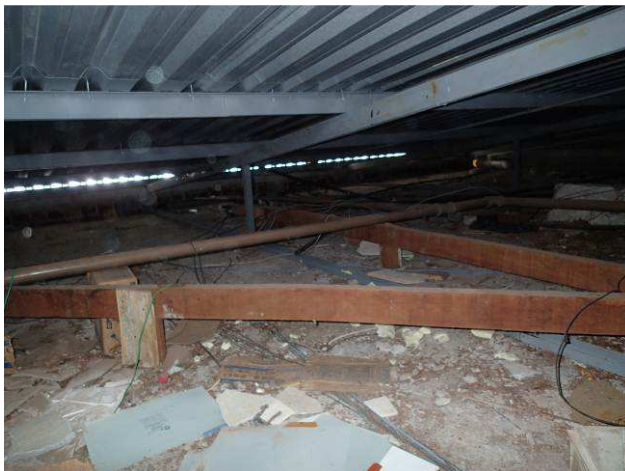
Figura 01C: Estrutura metálica de cobertura

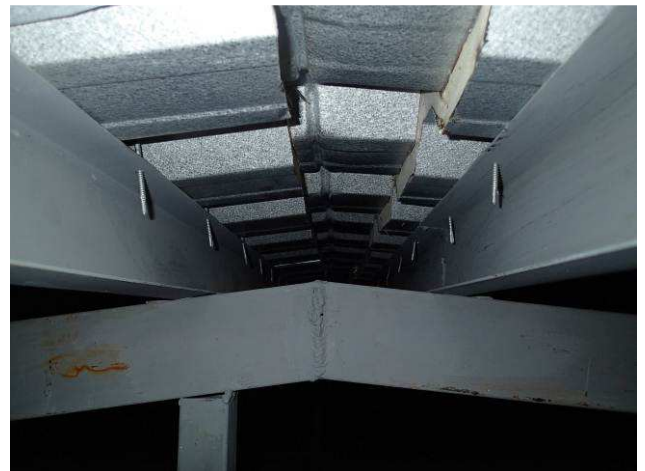
Figura 02C: Detalhe da fixação das telhas nas terças

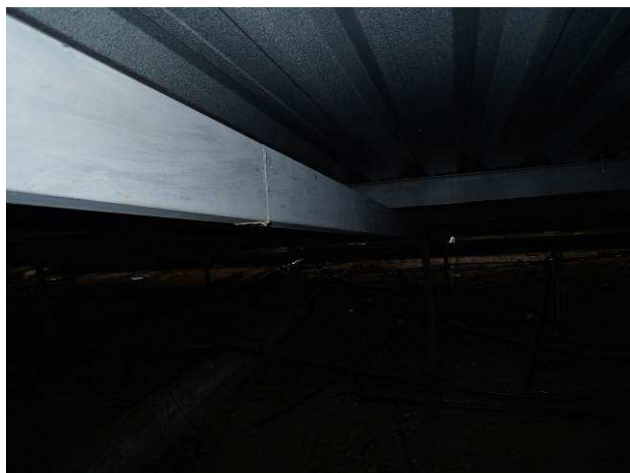
Figura 03C: Detalhe das tesouras e acomodação de uma terça

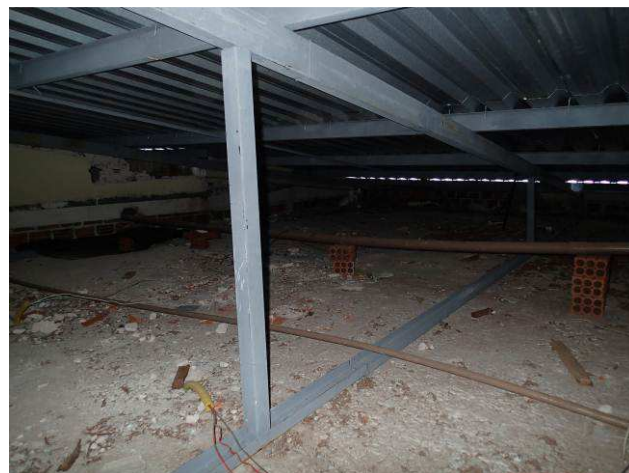
Figura 04C: Estrutura metálica em tesoura

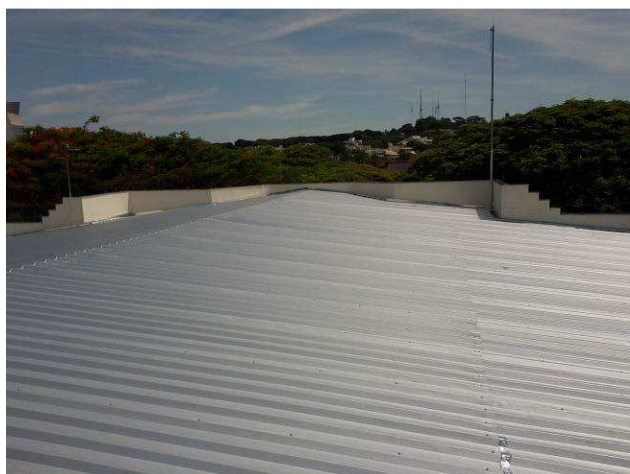
Figura 05C: Cobertura em telha sanduíche

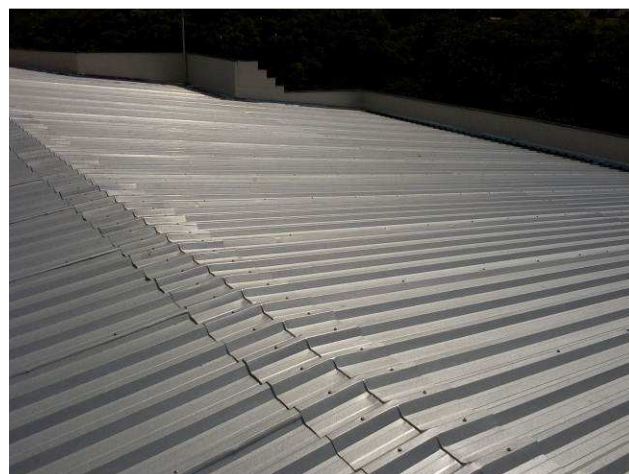
Figura 06C: Detalhe da fixação das goivas

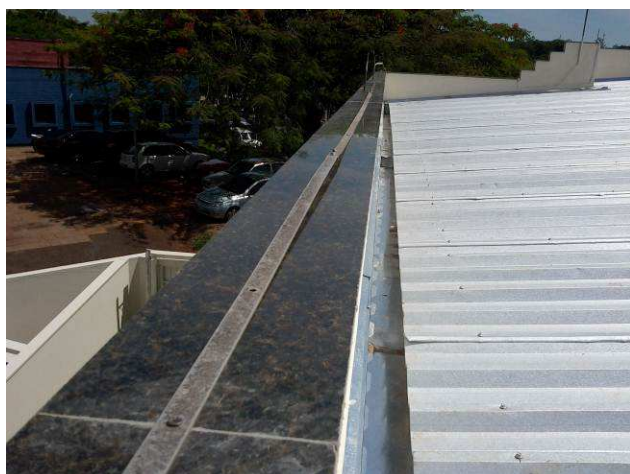
Figura 07C: Capeamento das platibandas

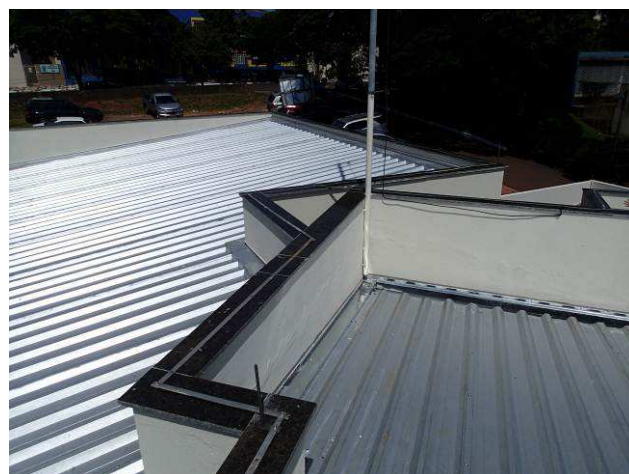
Figura 08C: Capeamento das platibandas

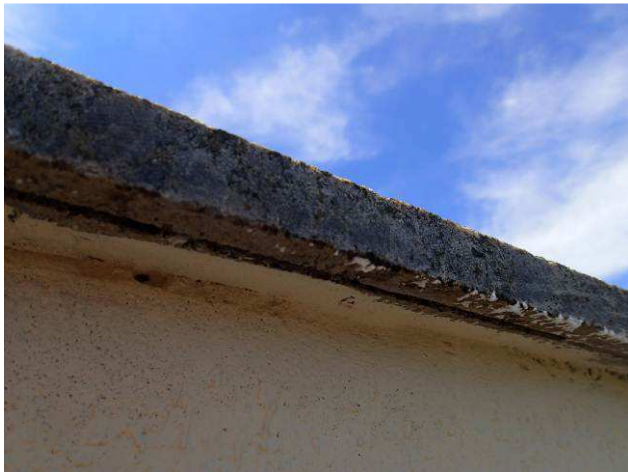
Figura 09C: Detalhe das pingadeiras nas pedras de capeamento das platibandas

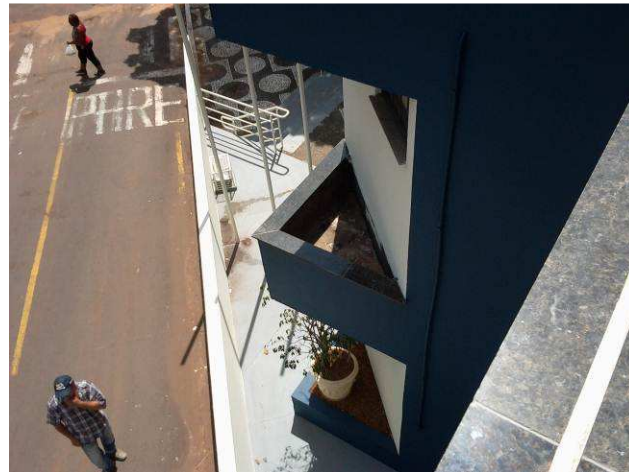
Figura 10C: Capeamento dos peitoris

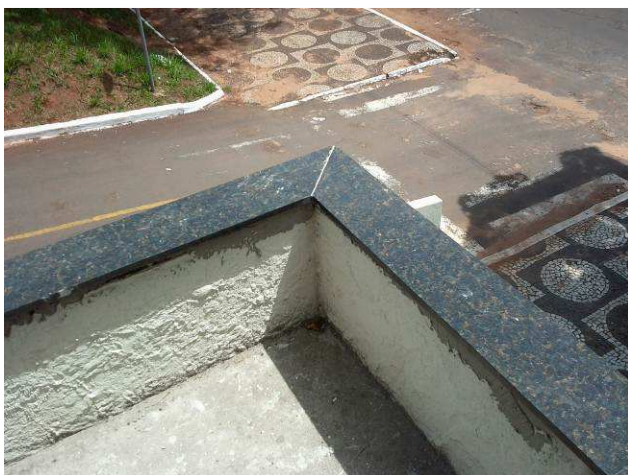
Figura 11C: Peitoril de uma das floreiras, em detalhe

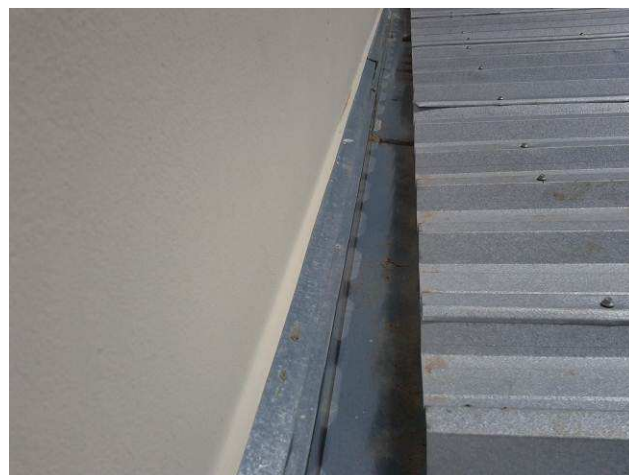
Figura 12C: Detalhe de calha instalada

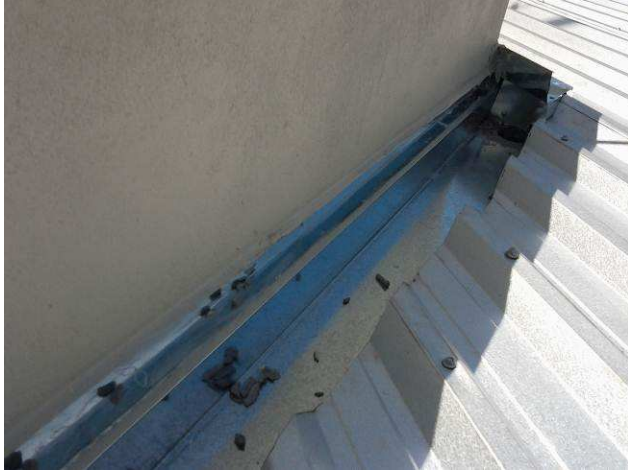
Figura 13C: Calha instalada junto à fachada frontal

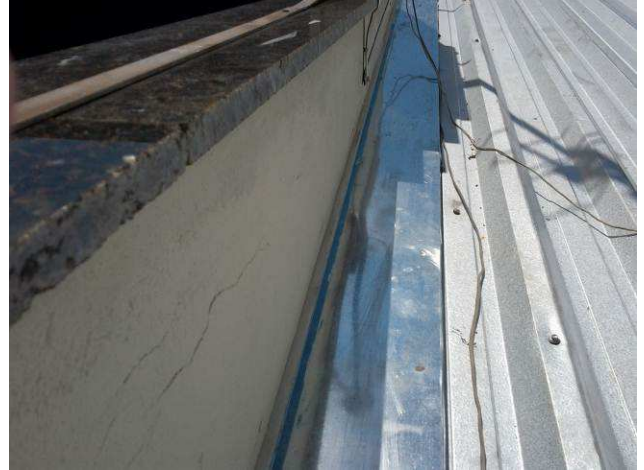
Figura 14C: Contrarrufo instalado

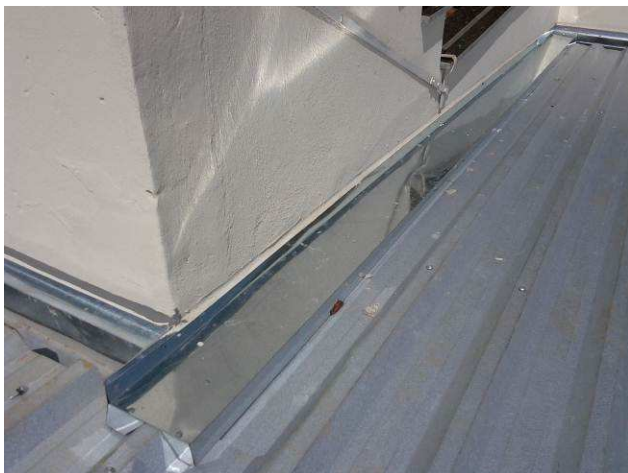
Figura 15C: Detalhe de contrarrufo

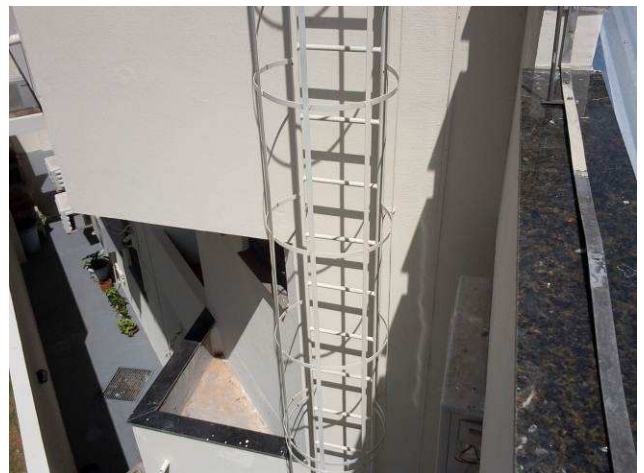
Figura 16C: Escada tipo marinheiro

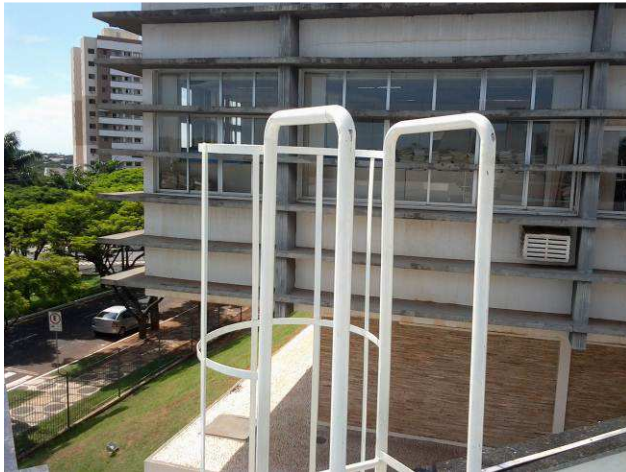
Figura 17C: Escada marinheiro chegando na cobertura

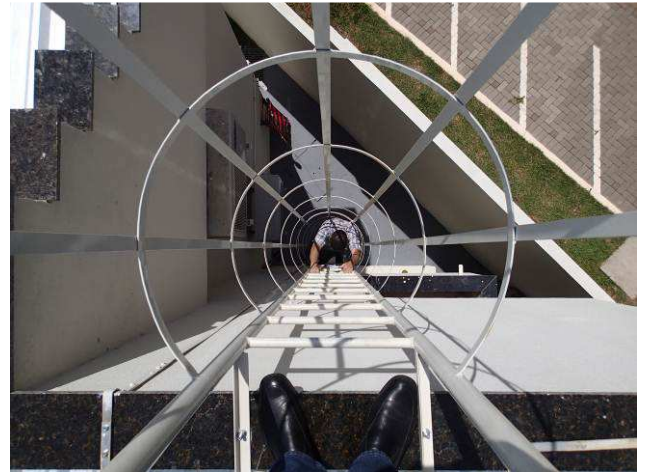
Figura 18C: Escada vista por dentro

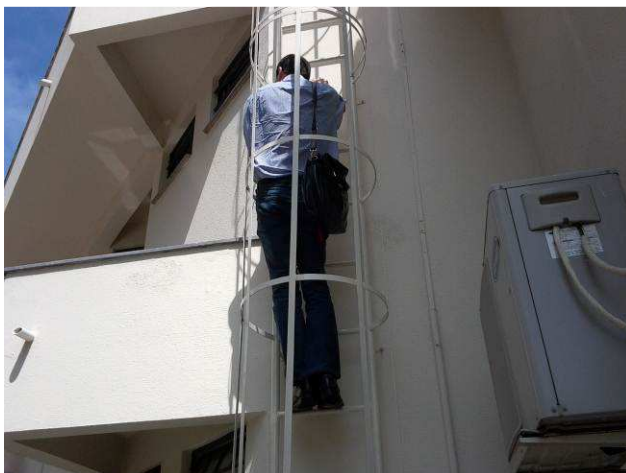
Figura 19C: Utilização da escada

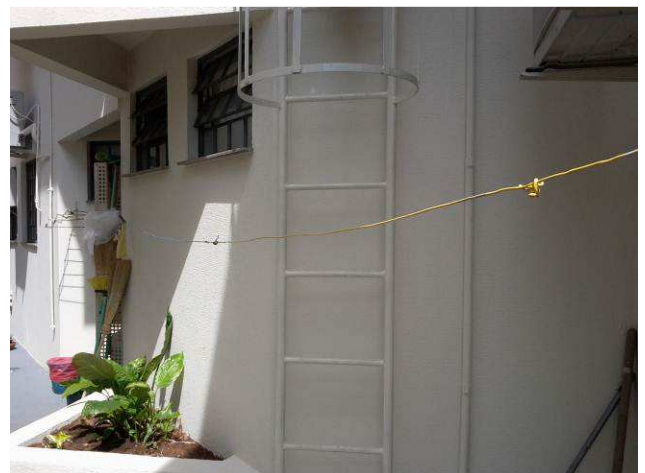
Figura 20C: Início da escada marinheiro

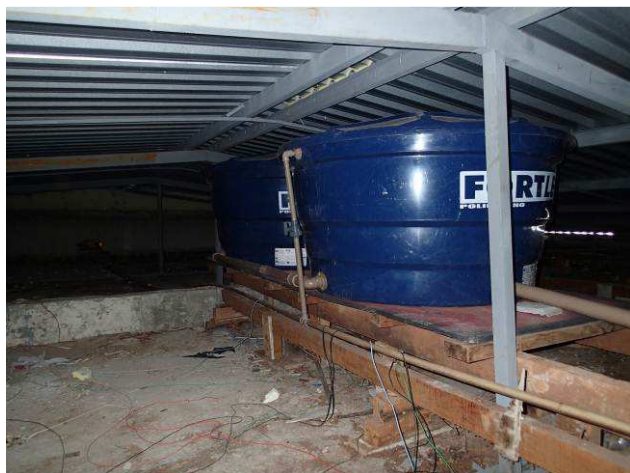
Figura 21C: Par de reservatórios instalados

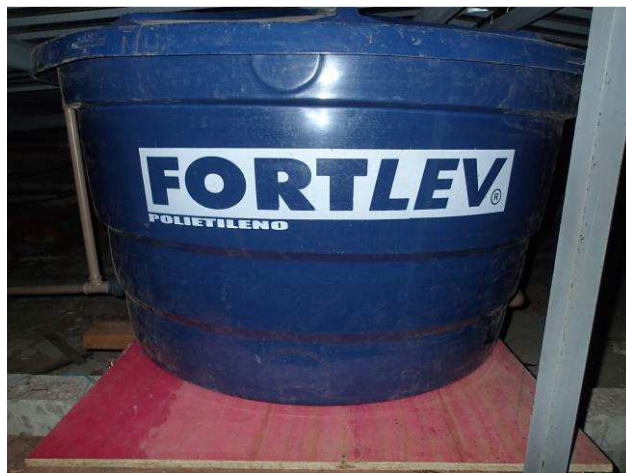
Figura 22C: Detalhe do reservatório

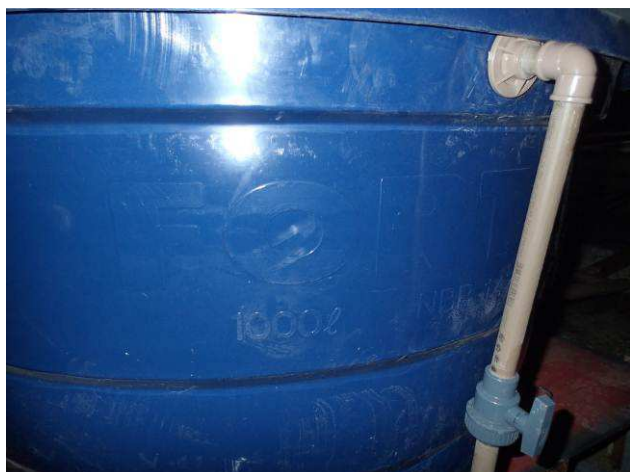
Figura 23C: Capacidade dos reservatórios

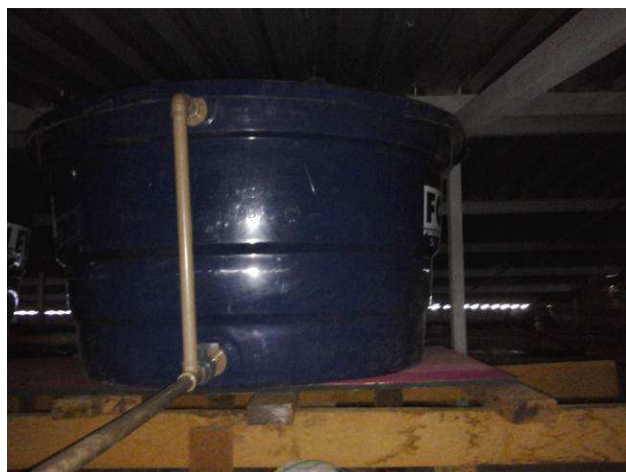
Figura 24C: Acoplamento da drenagem de limpeza e extravasor

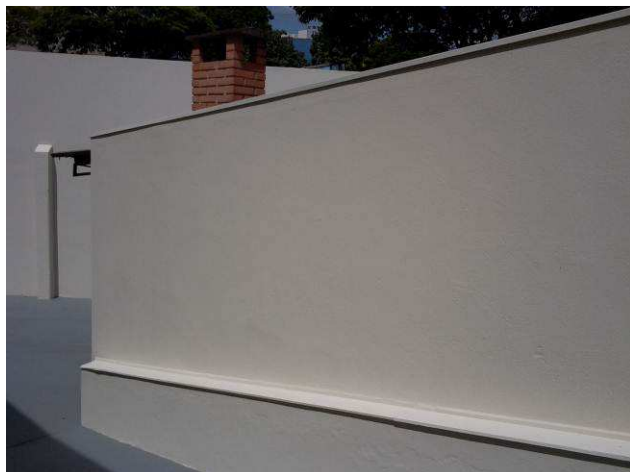
Figura 25C: Pintura de muros internos

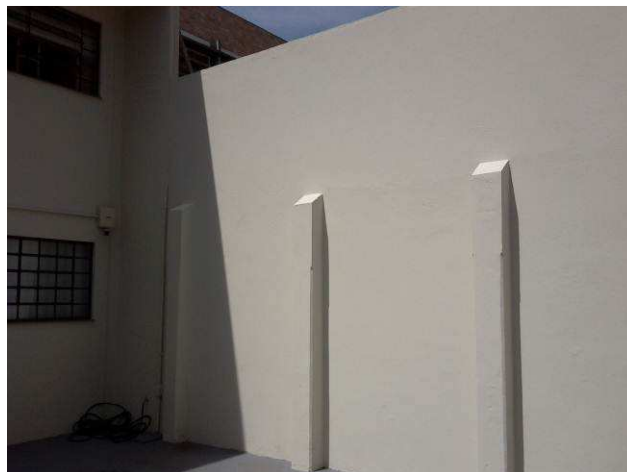
Figura 26C: Pintura do muro de arrimo

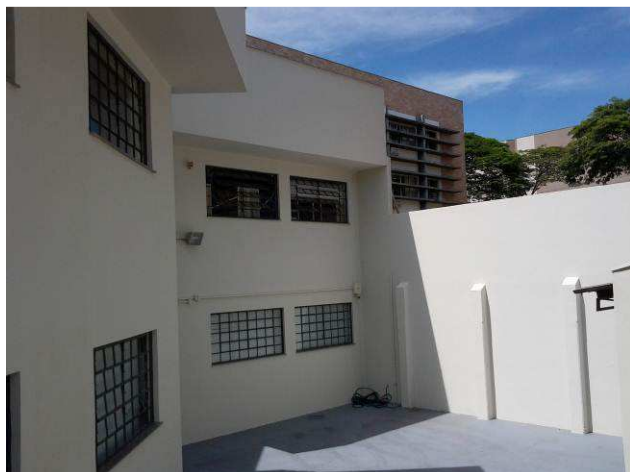
Figura 27C: Pintura de paredes externas

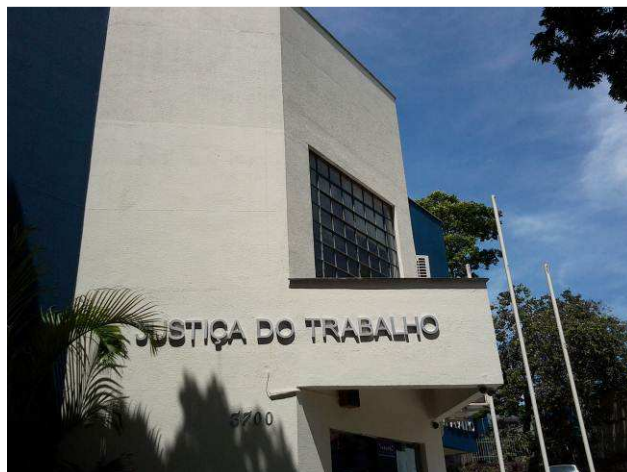
Figura 28C: Pintura de paredes externas

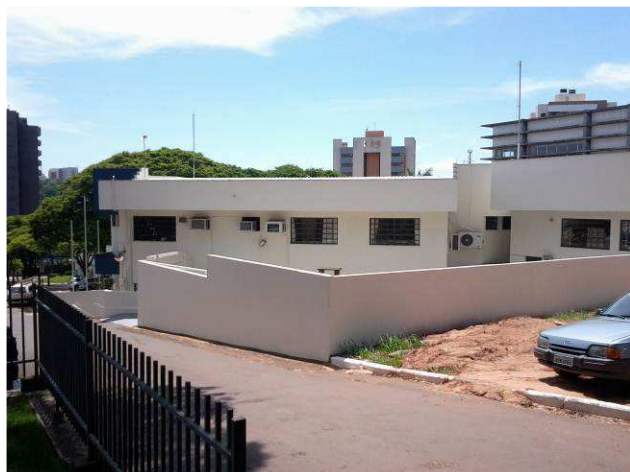
Figura 29C: Muros externos e paredes

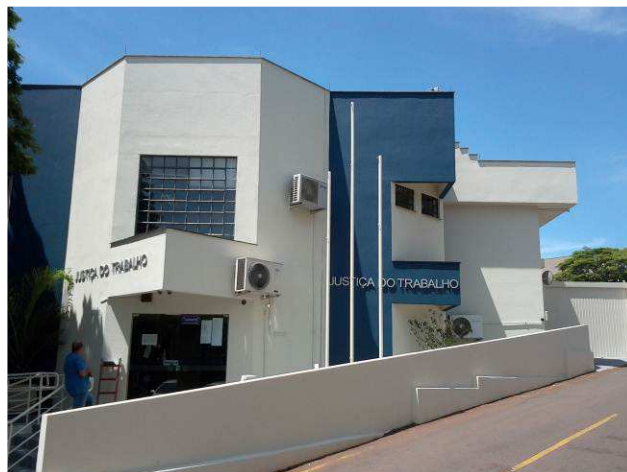
Figura 30C: Fachada principal e muros

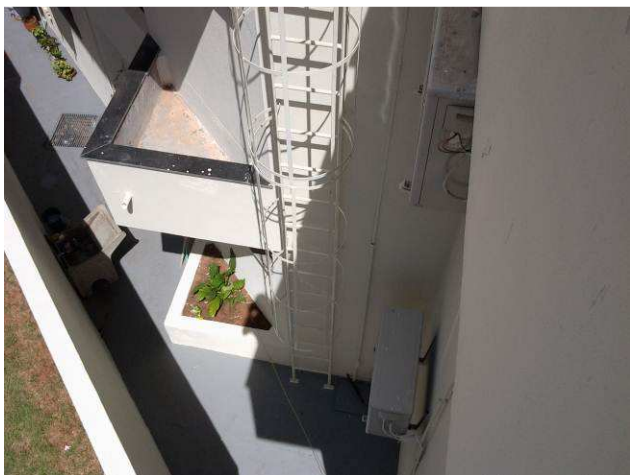
Figura 31C: Pintura da escada marinho

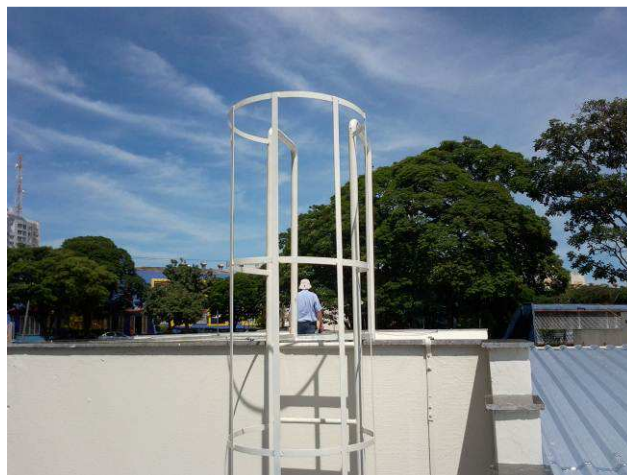
Figura 32C: Pintura da escada marinho

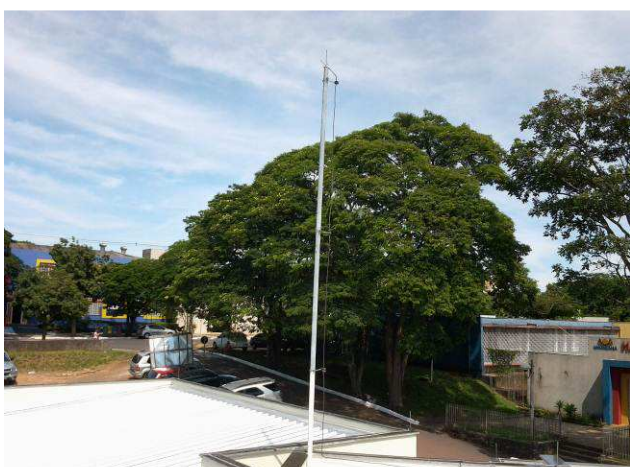
Figura 01E: Sistema Franklin reinstalado na fachada frontal

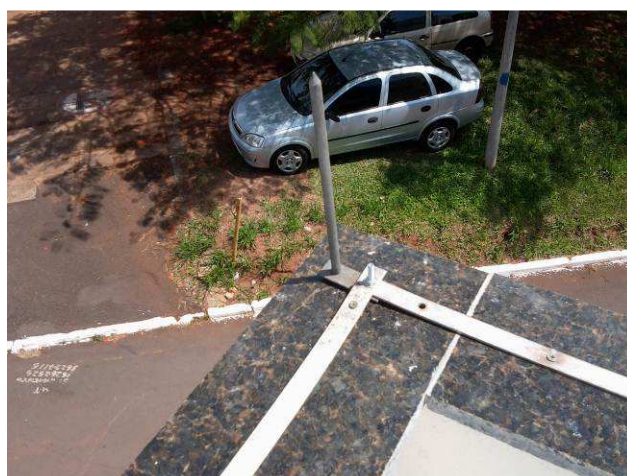
Figura 02E: Ponteira instalada sobre a platibanda

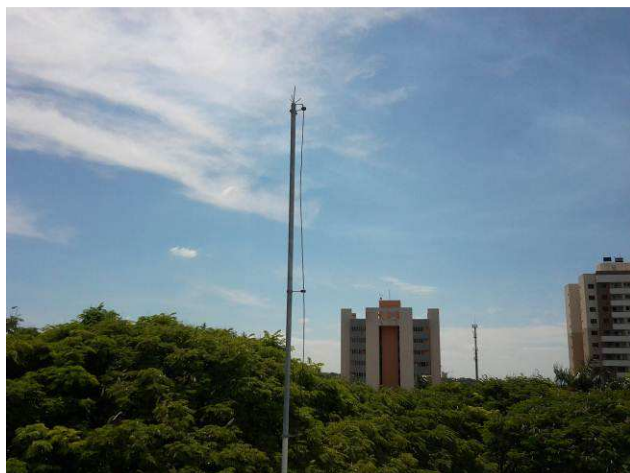
Figura 03E: Sistema Franklin reinstalado na fachada posterior

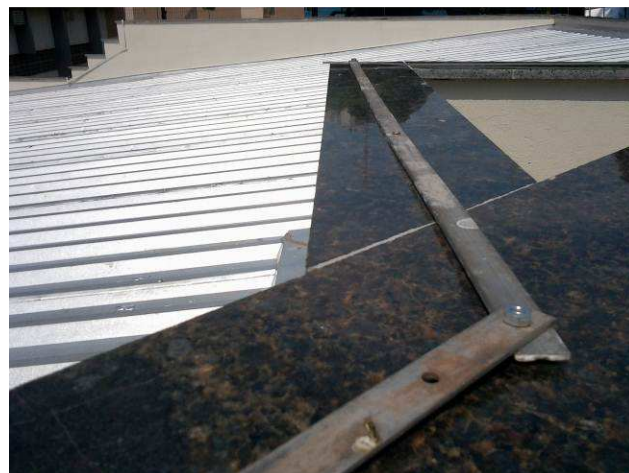
Figura 04E: Detalhe de barra chata reinstalada sobre a platibanda

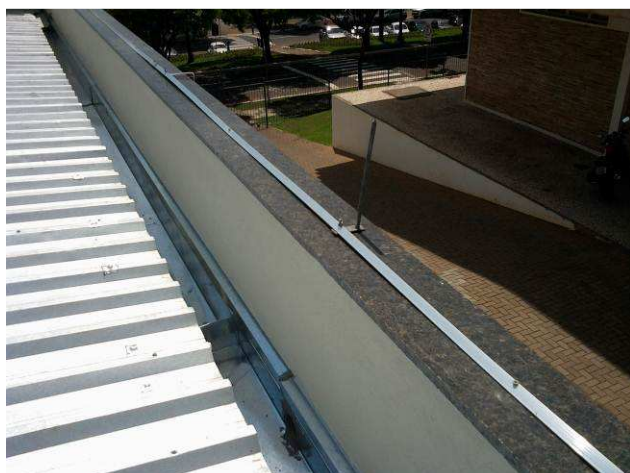
Figura 05E: Detalhe de barra chata nova, instalada sobre platibanda

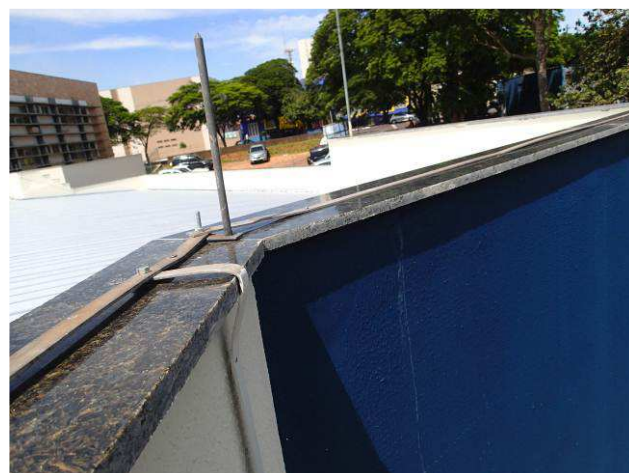
Figura 06E: Detalhe da descida de aterramento do sistema SPDA

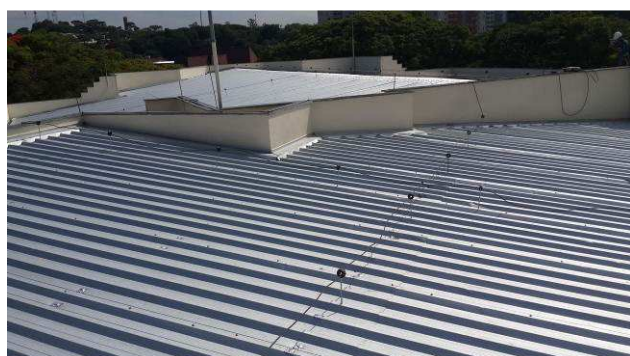
Figura 07E: Detalhe das cordoalhas

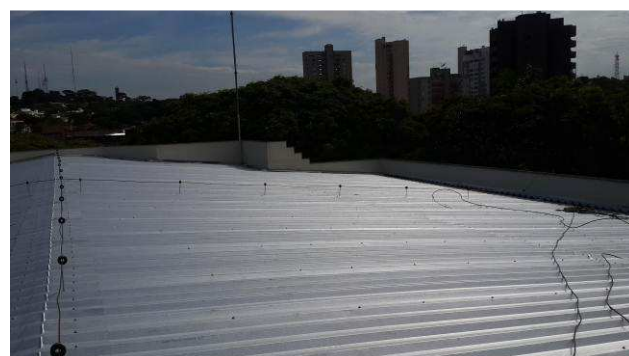
Figura 08E: Cordoalhas instaladas sobre a cobertura
