RELATÓRIO FOTOGRÁFICO – 1ª MEDIÇÃO – ADITIVO 1

OBRA: **EXECUÇÃO DE REFORMA DA COBERTURA E PINTURA EXTERNA DO F.T. DE UMUARAMA**

CONTRATADA: **CONSTRUTORA PLANINGÁ LTDA-ME**

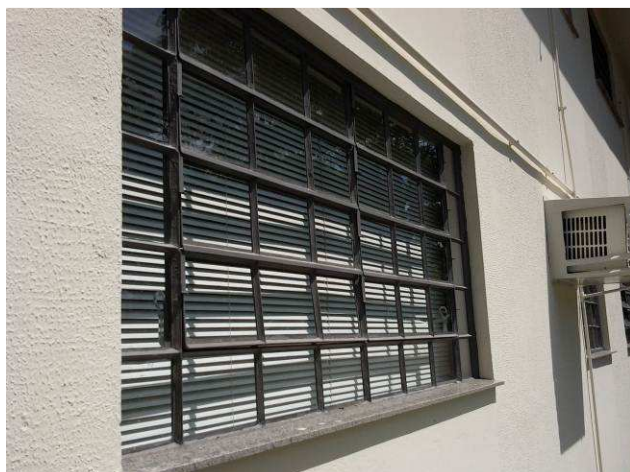
Figura 01C: Pintura de janelas - Gabinete

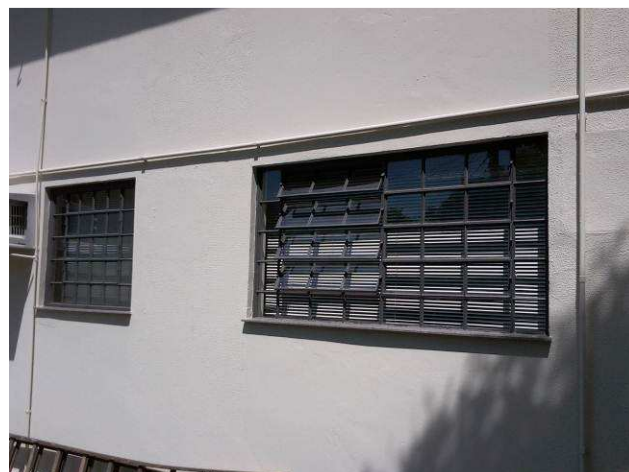
Figura 02C: Pintura de janelas – Sala de audiência

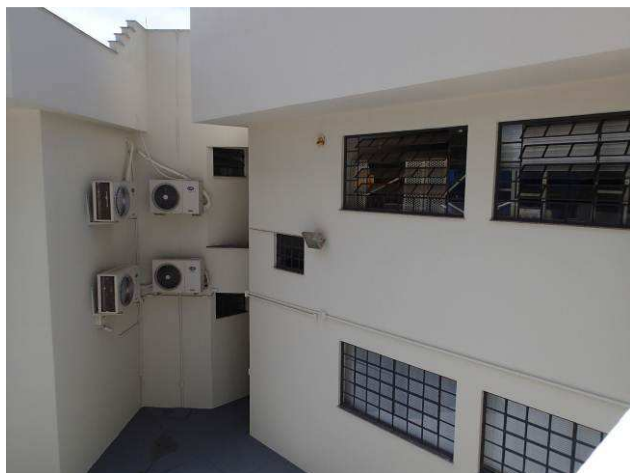
Figura 03C: Pintura de janelas - Arquivo

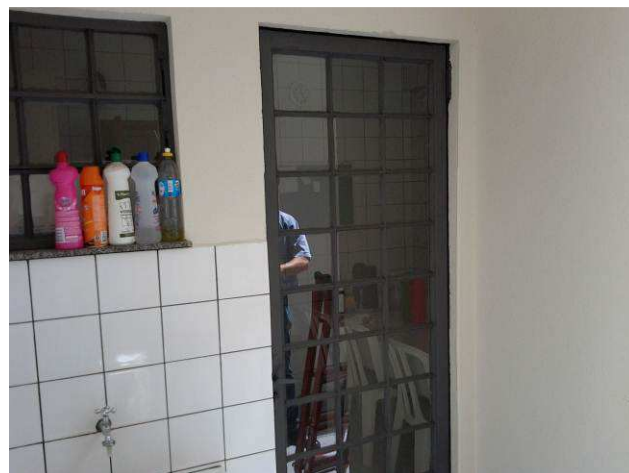
Figura 04C: Pintura de portas - Lavanderia

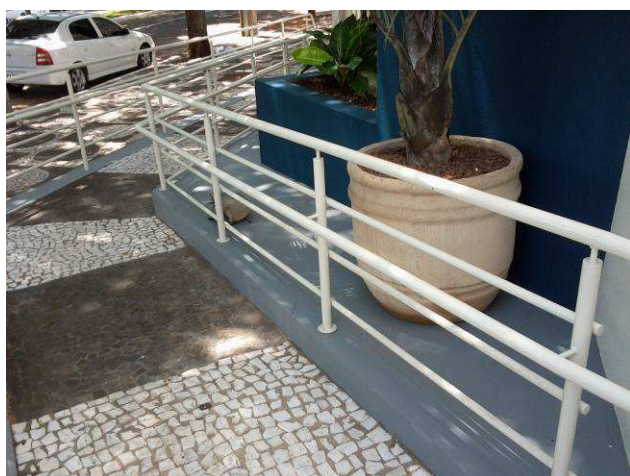
Figura 05C: Pintura do corrimão e guarda-corpo da rampa

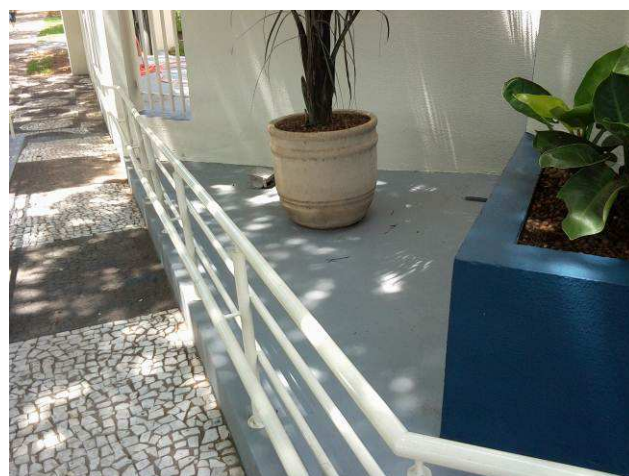
Figura 06C: Detalhe da pintura do corrimão e guarda-corpo da rampa

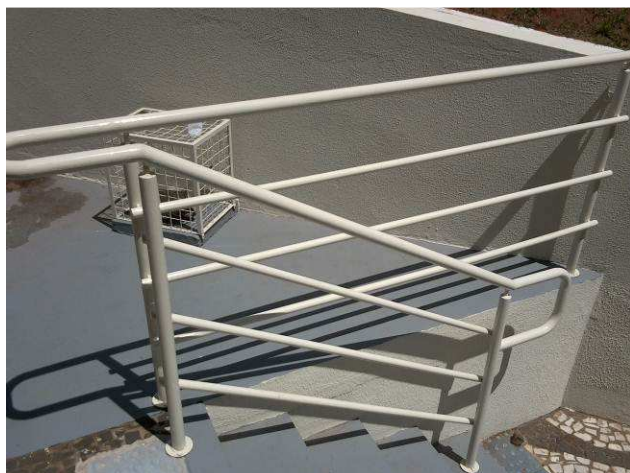
Figura 07C: Pintura do corrimão e guarda-corpo da escada frontal

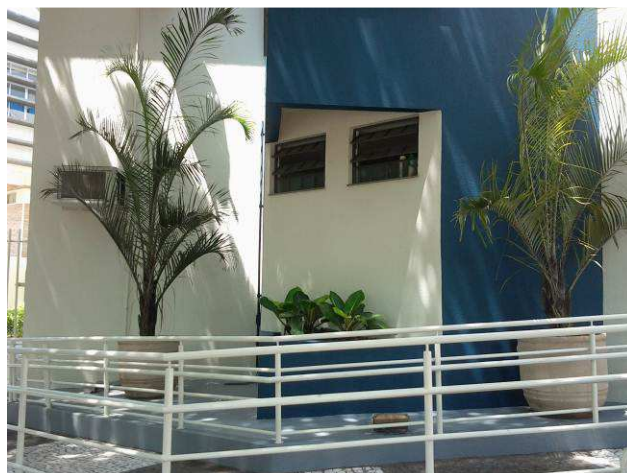
Figura 08C: Visão lateral - pintura do corrimão e guarda-corpo da rampa

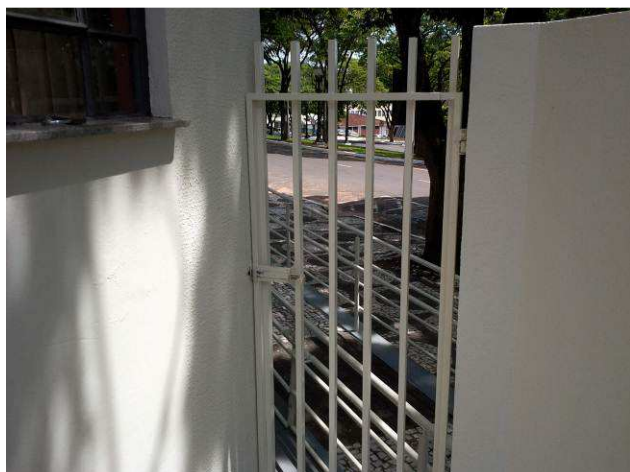
Figura 09C: Pintura do portão de acesso à área de recicláveis

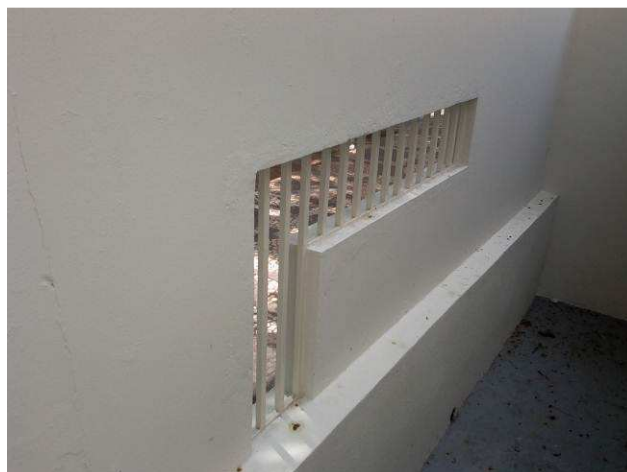
Figura 10C: Pintura do gradil de visão das entradas de energia

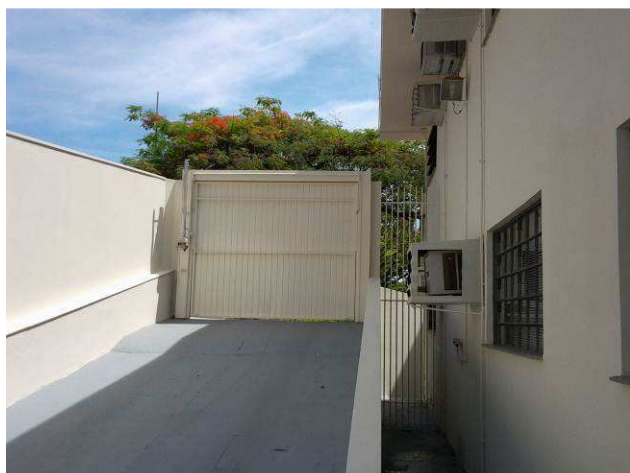
Figura 11C: Pintura do portão do estacionamento

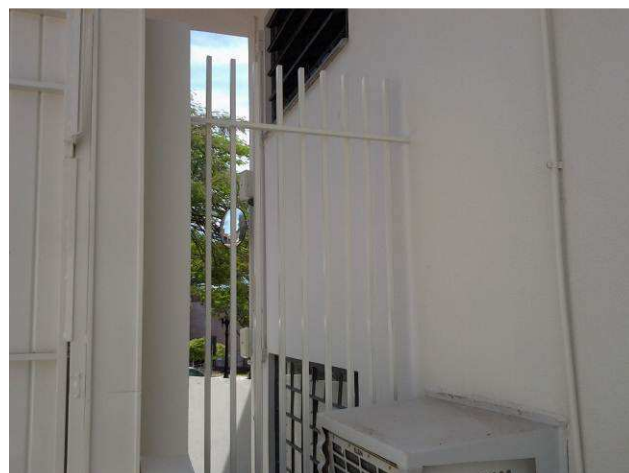
Figura 12C: Pintura do gradil, nos fundos da distribuição

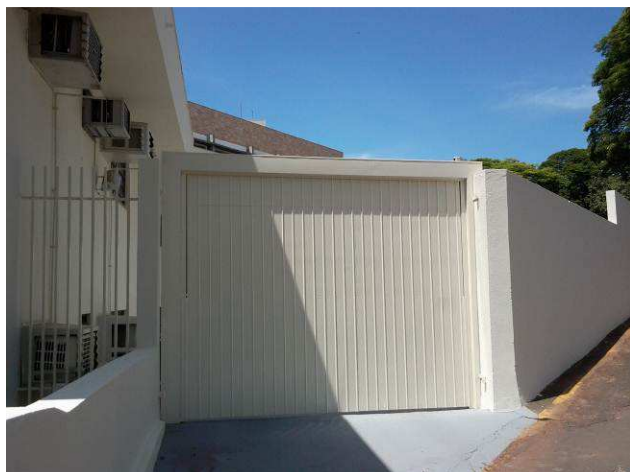
Figura 13C: Detalhe de gradil e portão do estacionamento.

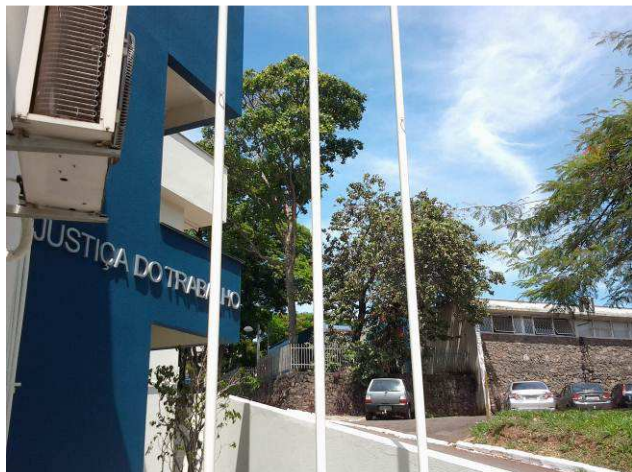
Figura 15C: Pintura dos mastros das bandeiras

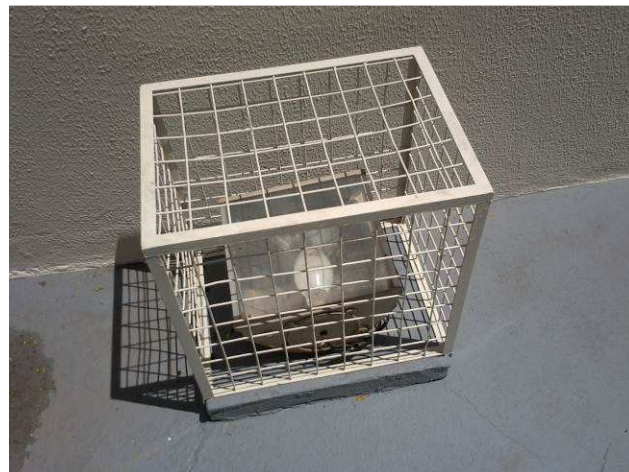
Figura 16C: Pintura dos protetores dos holofotes

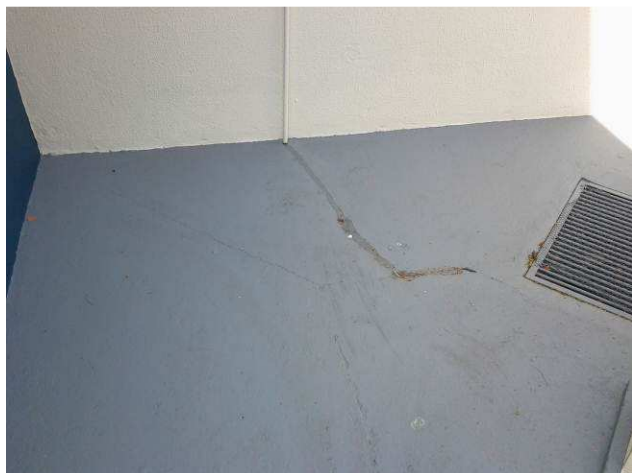
Figura 17C: Piso pintado, nos fundos da distribuição

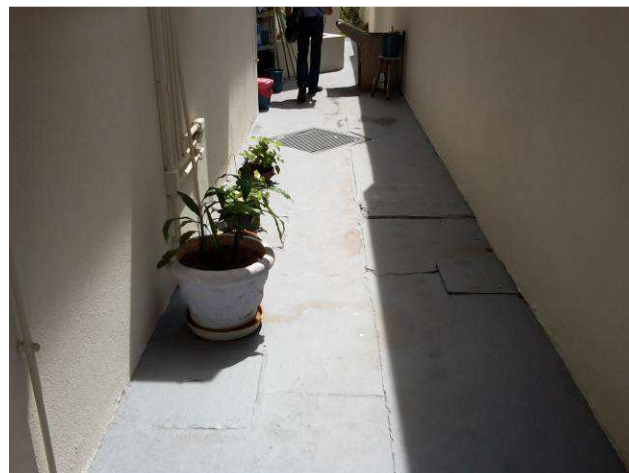
Figura 18C: Piso pintado na área da lavanderia e recicláveis

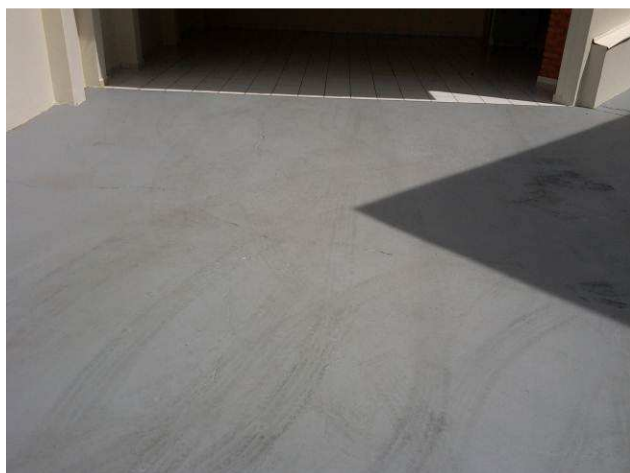
Figura 19C: Piso pintado no estacionamento

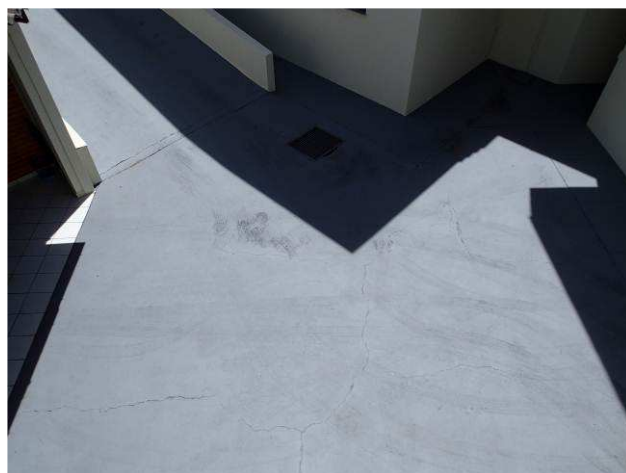
Figura 20C: Detalhe da pintura de piso no estacionamento

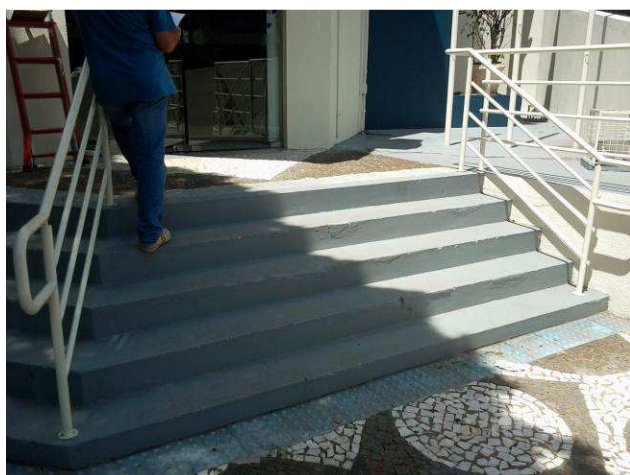
Figura 21C: Pintura de degraus e espelhos da escada frontal

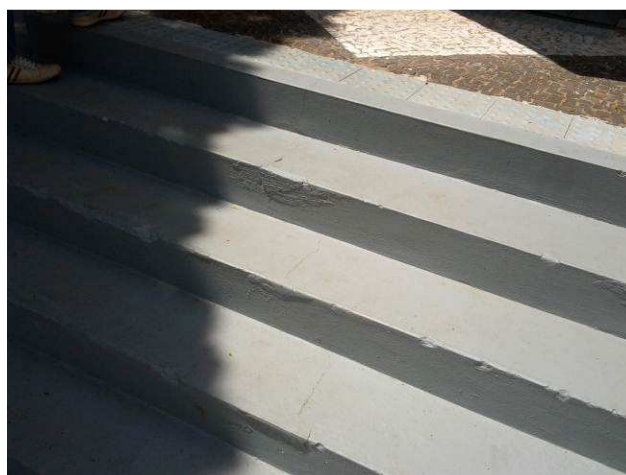
Figura 22C: Detalhe da pintura da escada frontal
