## RELATÓRIO FOTOGRÁFICO – 1ª MEDIÇÃO

OBRA: **EXECUÇÃO DE REFORMA NO FÓRUM TRABALHISTA DE FRANCISCO BELTRÃO.**

CONTRATADA: **CONSTRUTORA SUDOESTE LTDA – ME.**

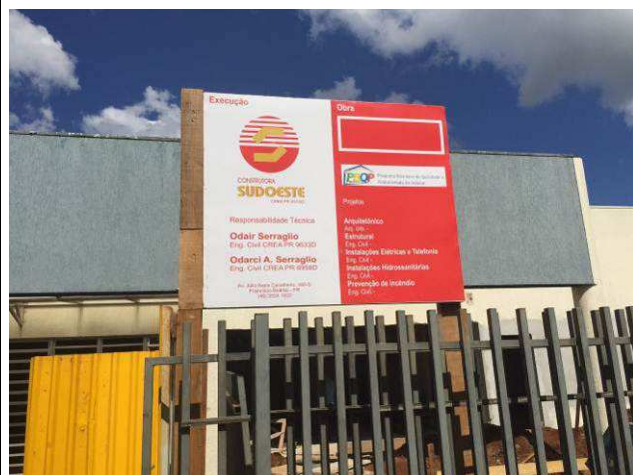
Figura 01C: Placa de obra.

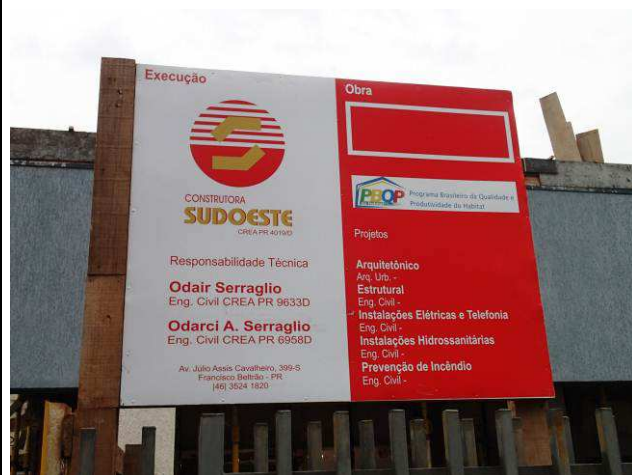
Figura 02C: Placa de obra.

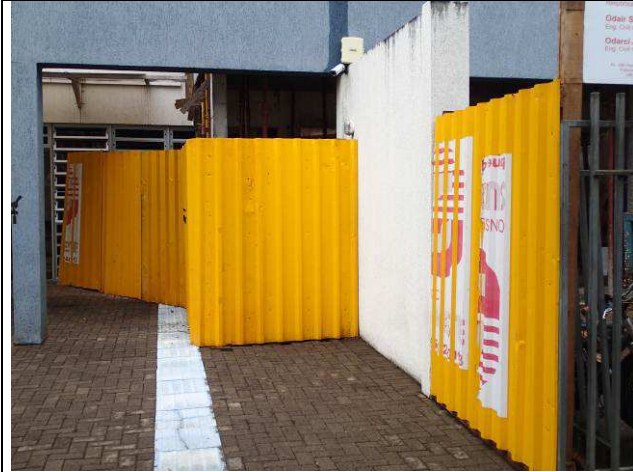
Figura 03C: Tapume externo.

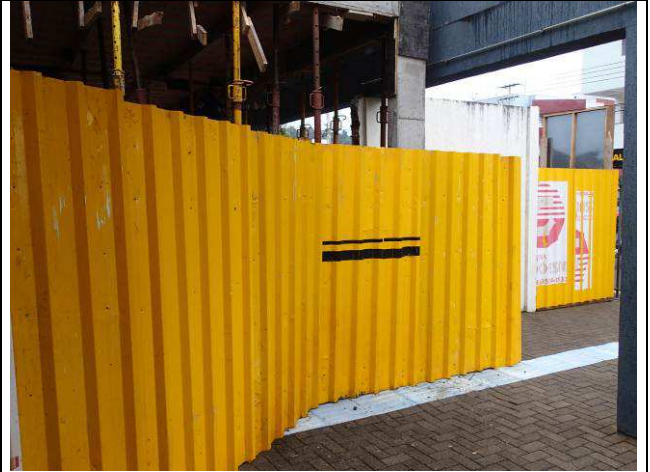
Figura 04C: Tapume externo.

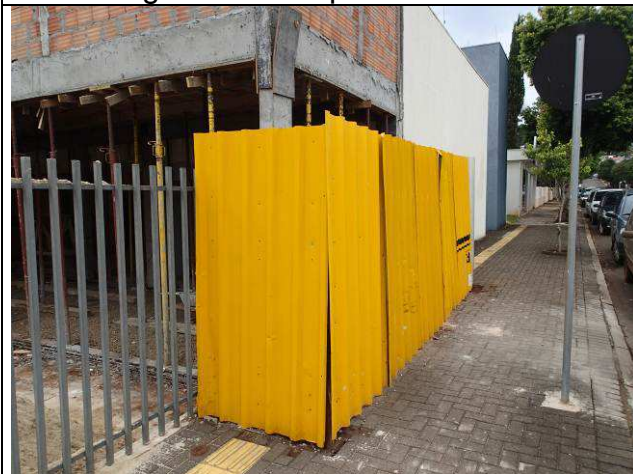
Figura 05C: Tapume externo.

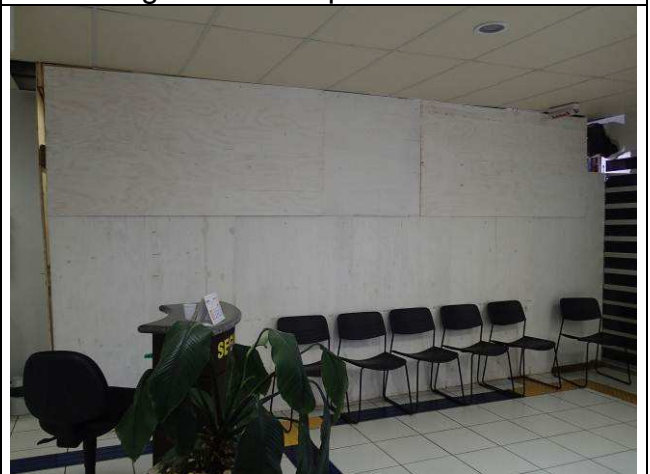
Figura 06C: Tapume interno.

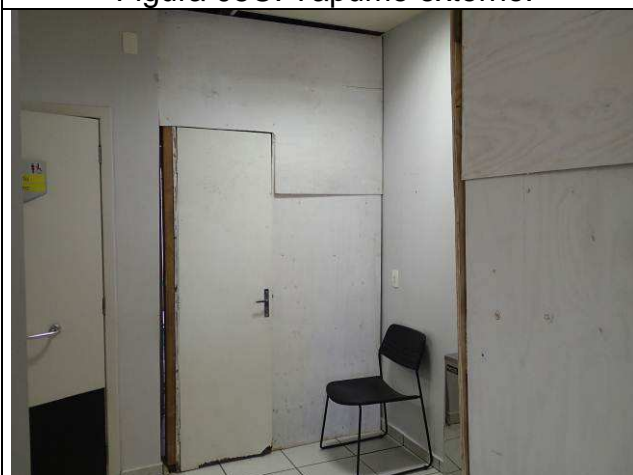
Figura 07C: Tapume interno.

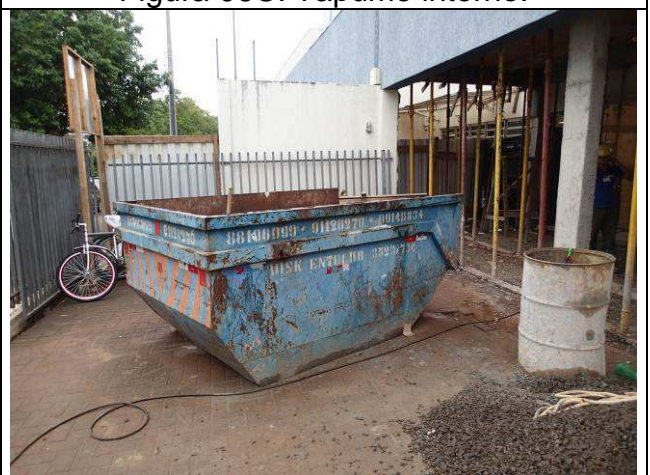
Figura 08C: Caçamba de entulhos.

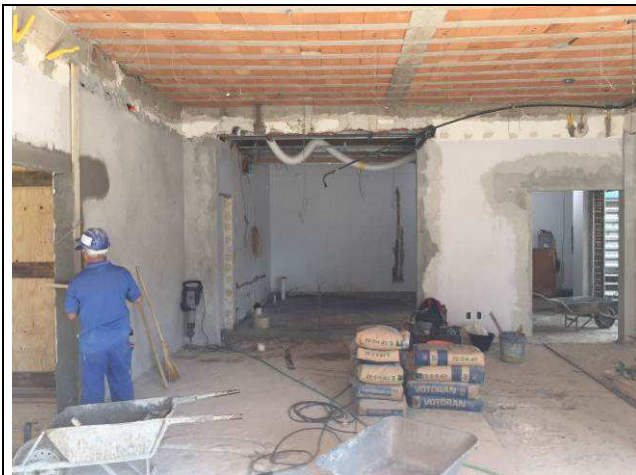
Figura 09C: Demolições internas.

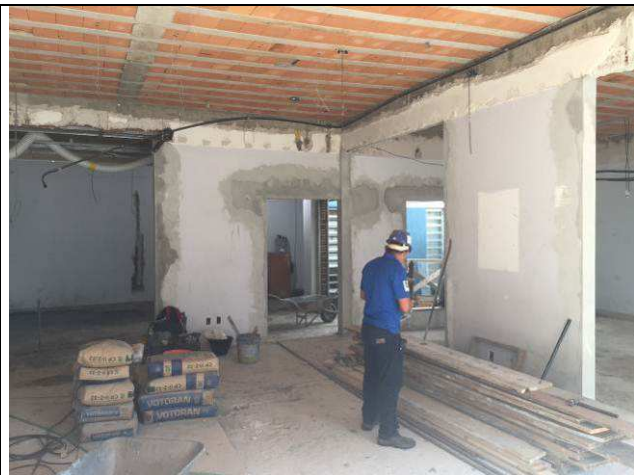
Figura 10C: Demolições internas.

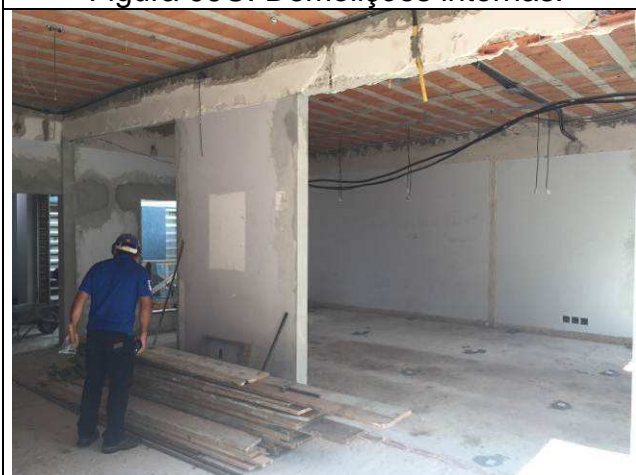
Figura 11C: Demolições internas.

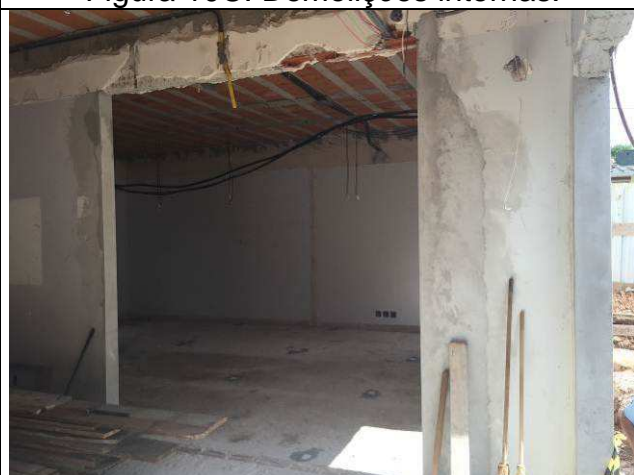
Figura 12C: Demolições internas.

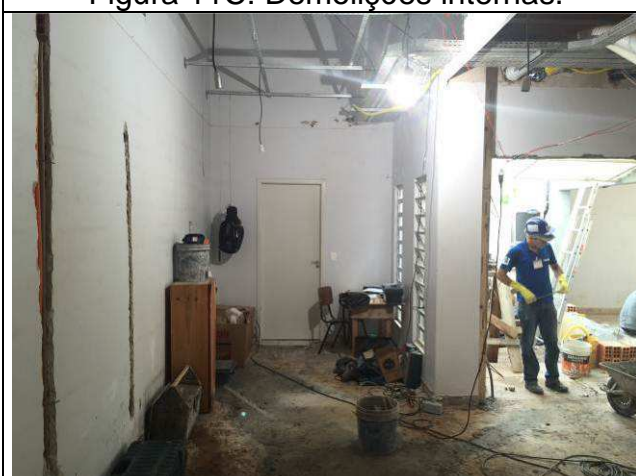
Figura 13C: Demolições internas.

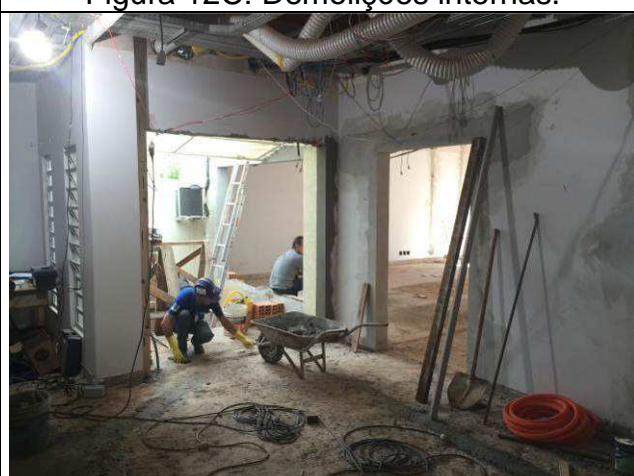
Figura 14C: Demolições internas.

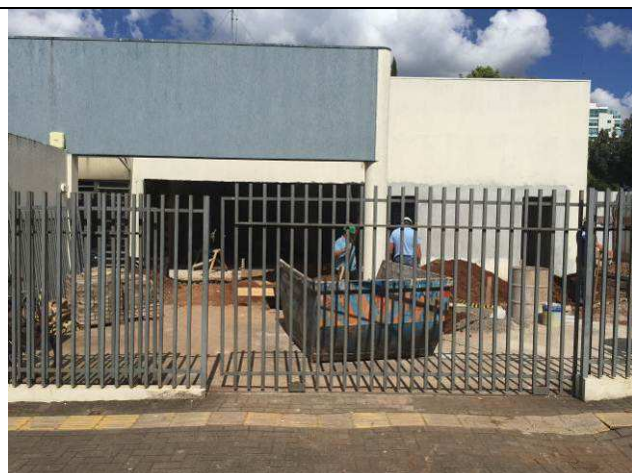
Figura 15C: Demolições externas.

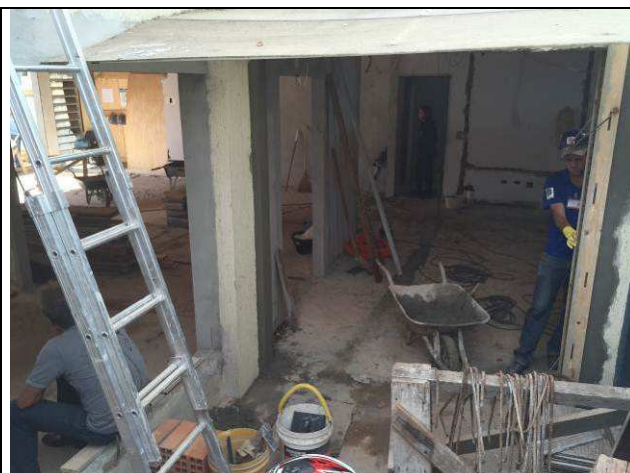
Figura 16C: Demolições externas.

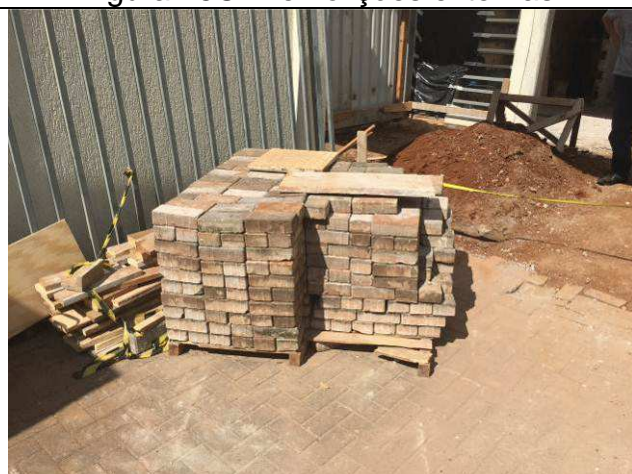
Figura 17C: Remoção de paver.

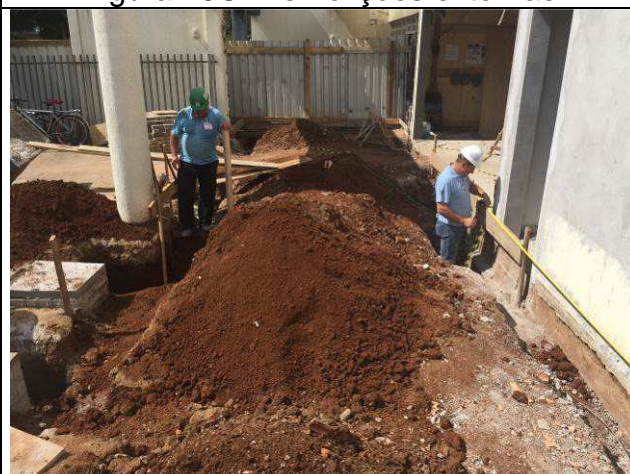
Figura 18C: Escavações externas para fundações e esgoto.

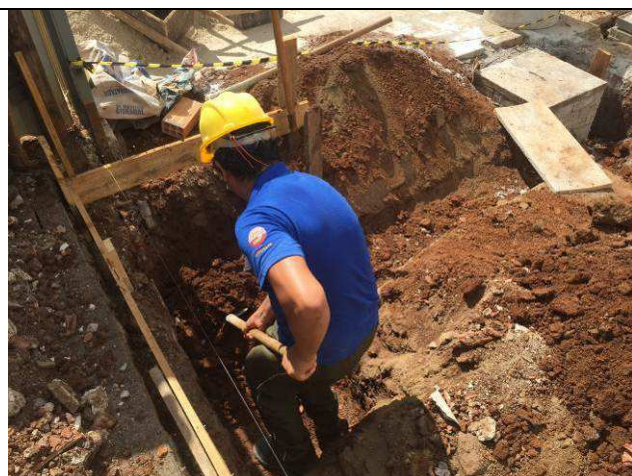
Figura 19C: Escavações externas para fundações e esgoto.

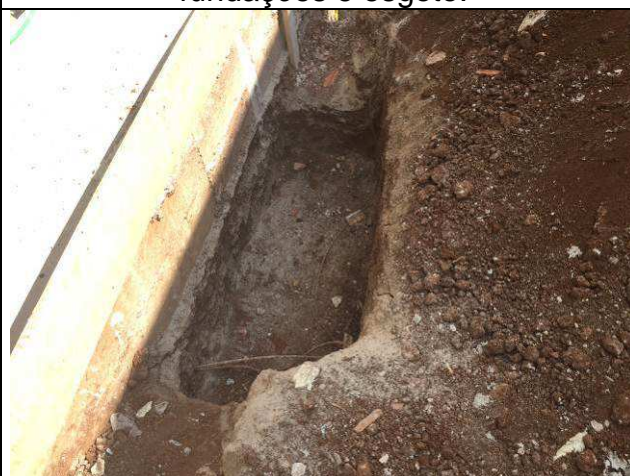
Figura 20C: Escavações externas para blocos de fundações.

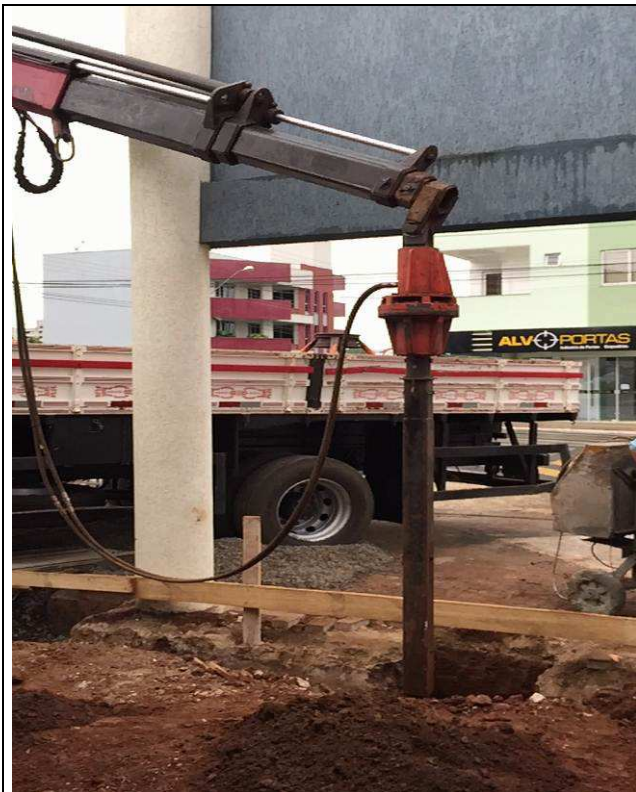
Figura 21C: Execução das brocas.

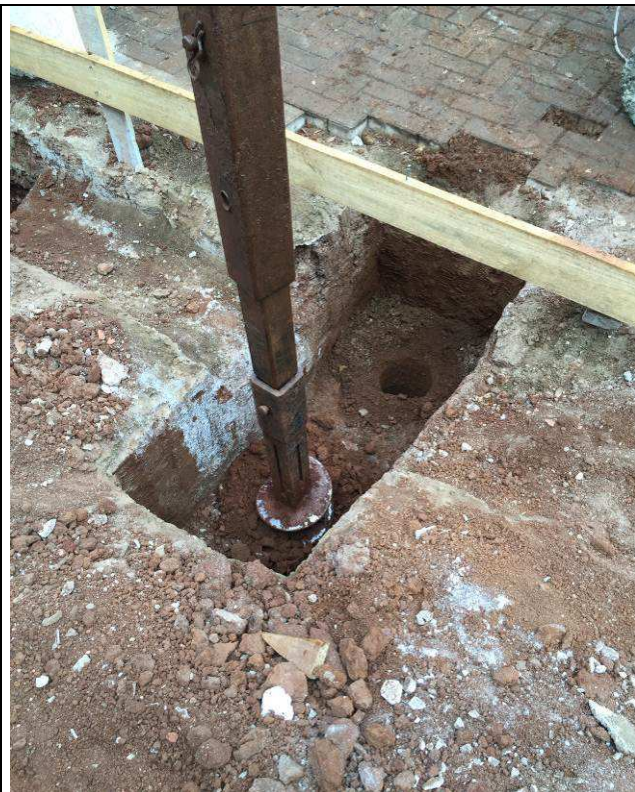
Figura 22C: Execução das brocas.

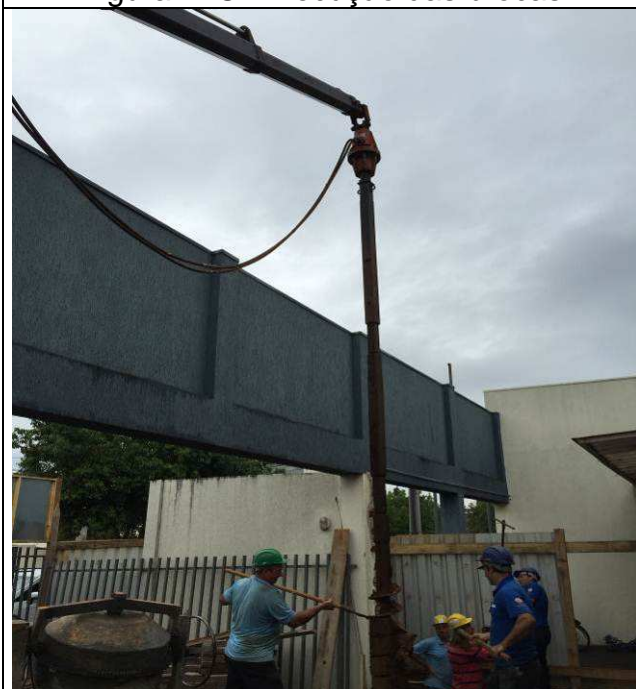
Figura 23C: Execução das brocas.

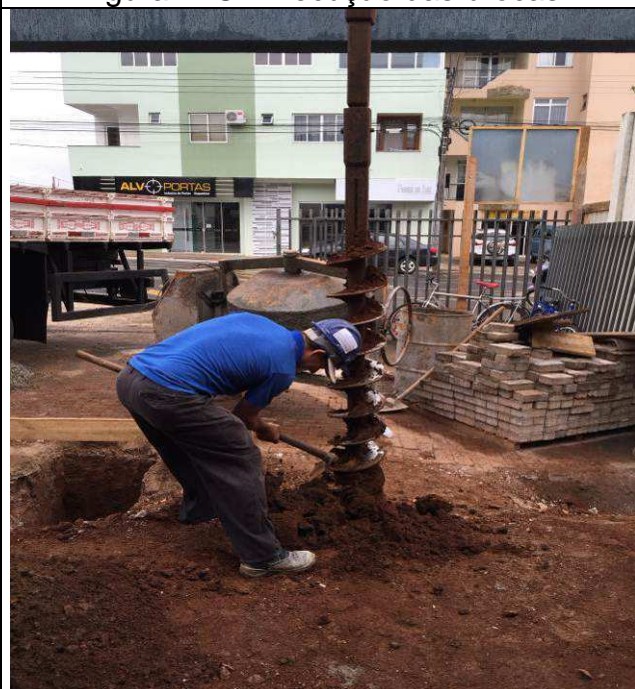
Figura 24C: Execução das brocas.

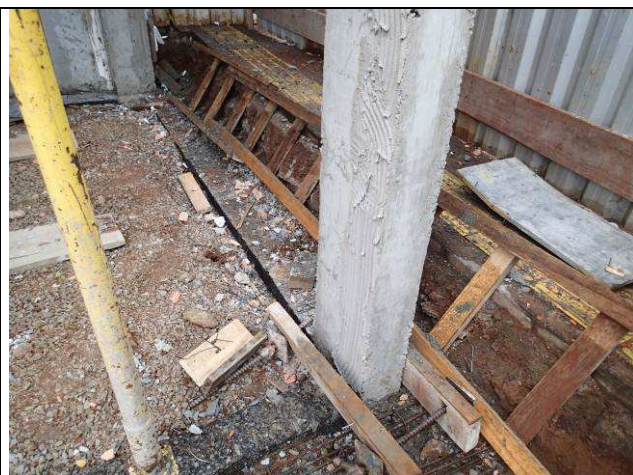
Figura 25C: Vigas baldrames.

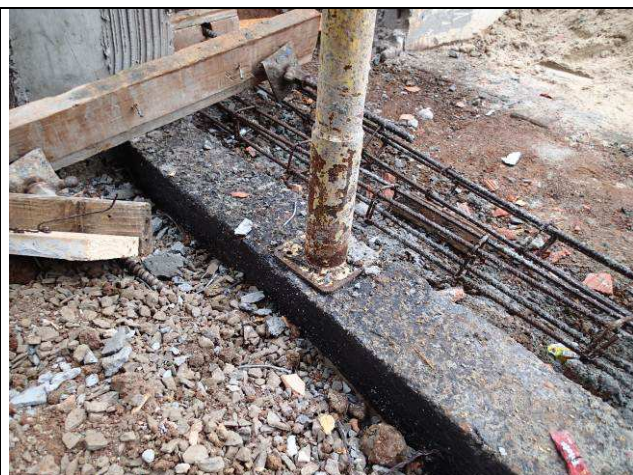
Figura 26C: Vigas baldrame impermeabilizadas.

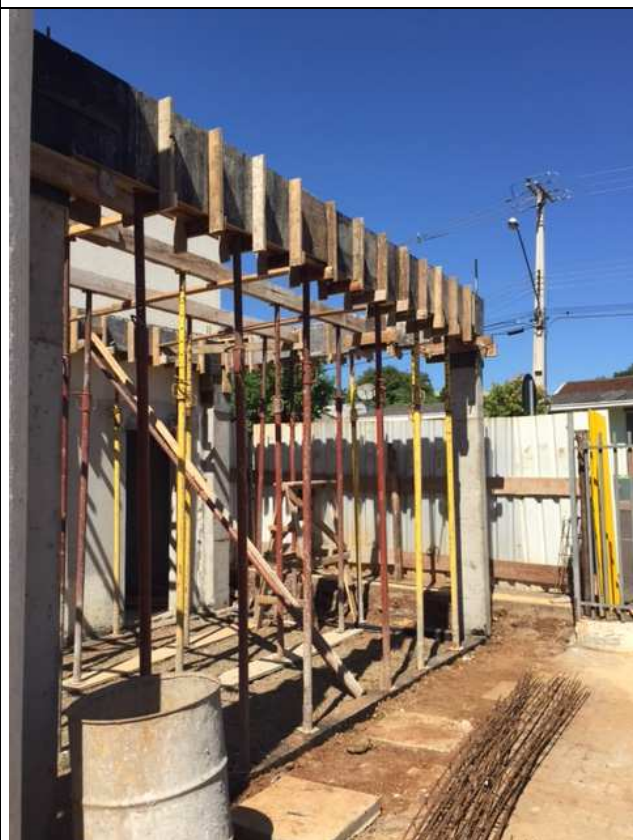
Figura 27C: Pilares e formas / escoramento das vigas e laje de cobertura.

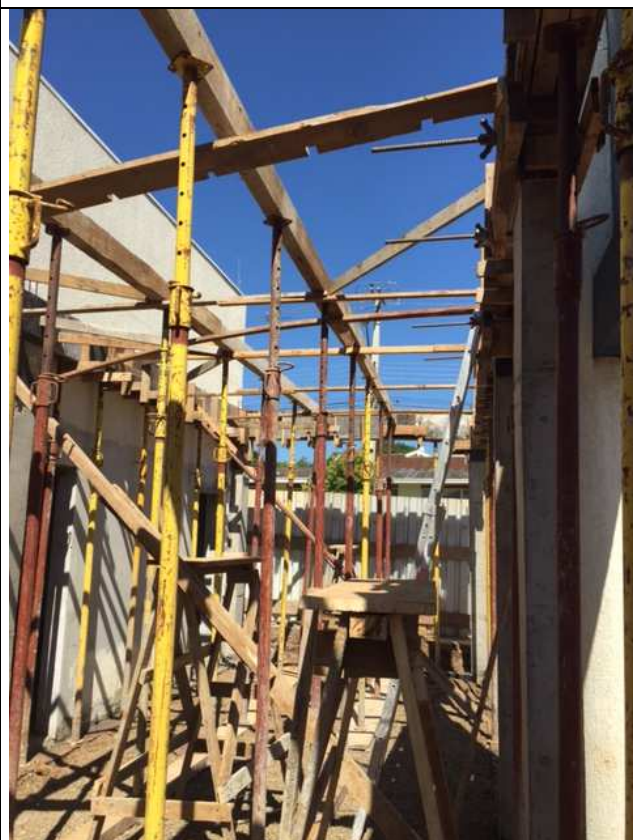
Figura 28C: Pilares e formas / escoramento das vigas e laje de cobertura.

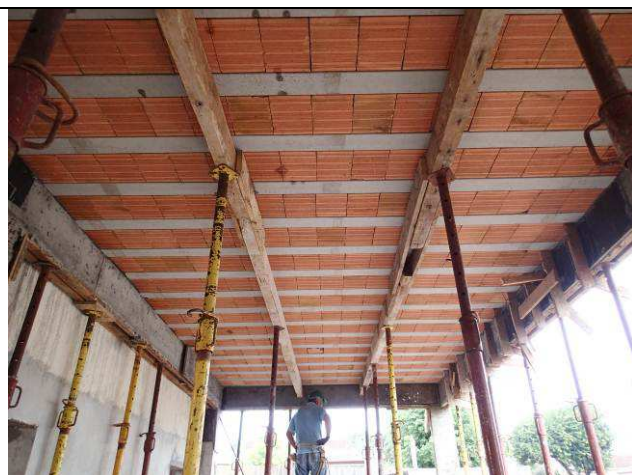
Figura 33C: Pilares, vigas e laje de cobertura.

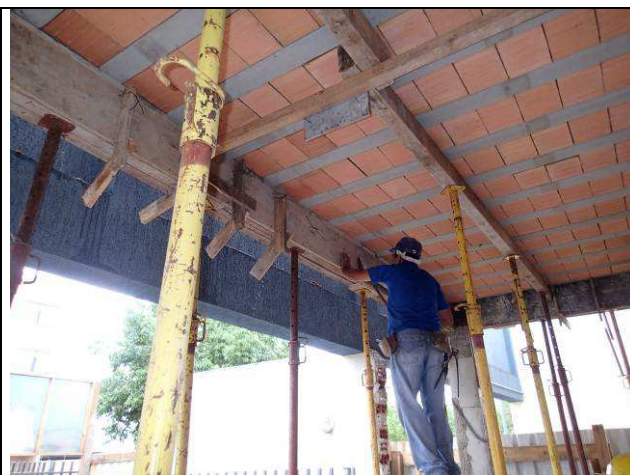
Figura 34C: Desforma das vigas de cobertura.

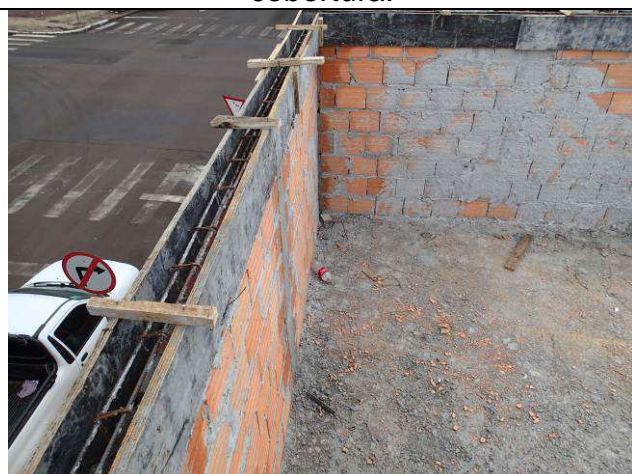
Figura 35C: Armação da cinta da platibanda.

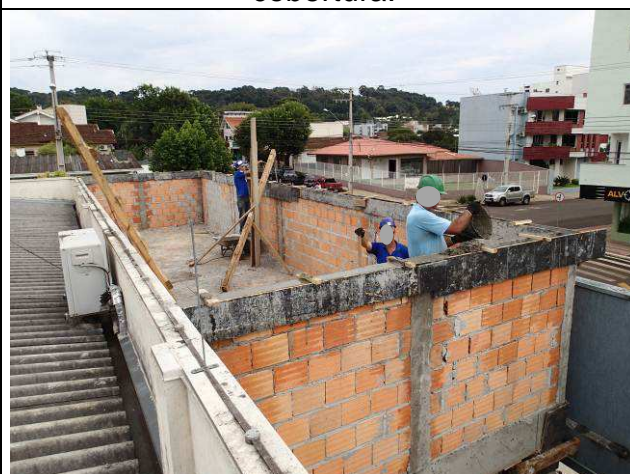
Figura 36C: Concretagem da cinta da platibanda.

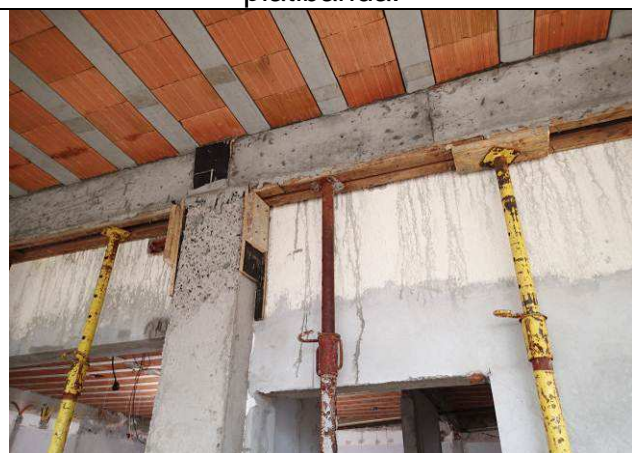
Figura 37C: Escoramento das vigas de cobertura.

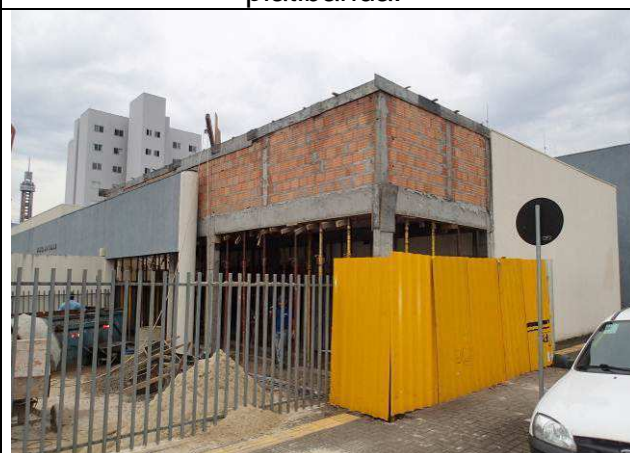
Figura 38C: Vista externa da estrutura de concreto armado.

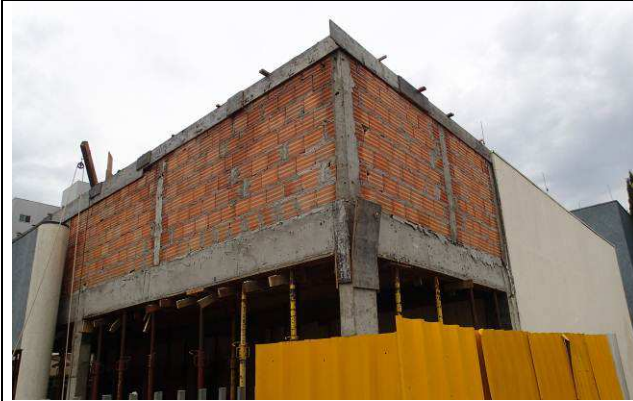
Figura 39C: Paredes de alvenaria da platibanda.

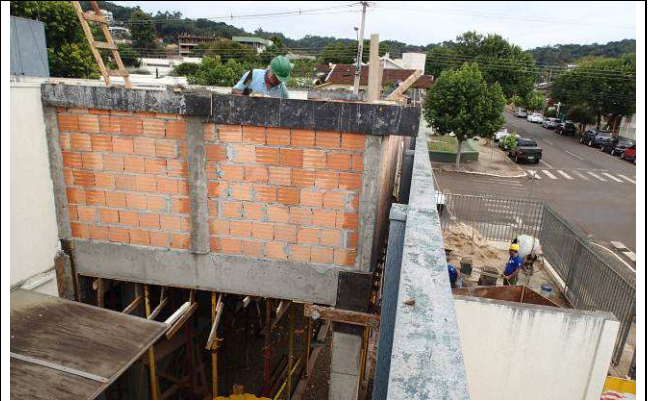
Figura 40C: Paredes de alvenaria da platibanda.

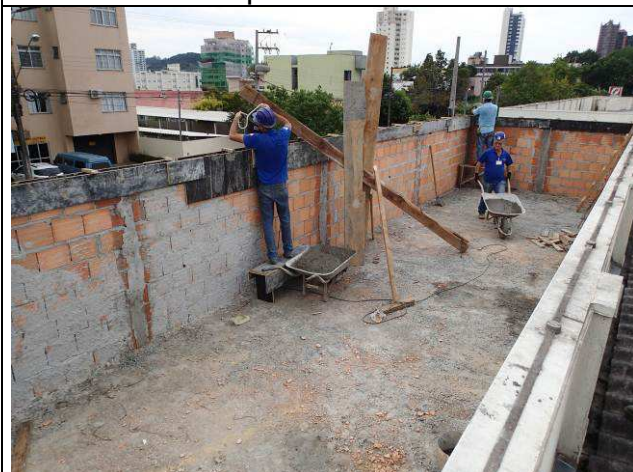
Figura 41C: Paredes de alvenaria da platibanda.

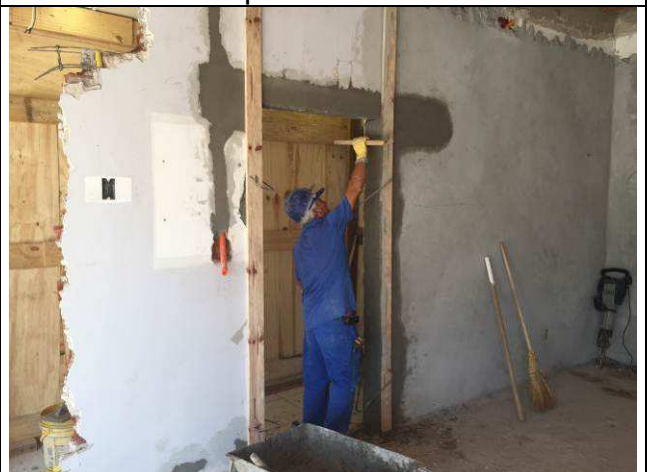
Figura 42C: Vergas de concreto armado.

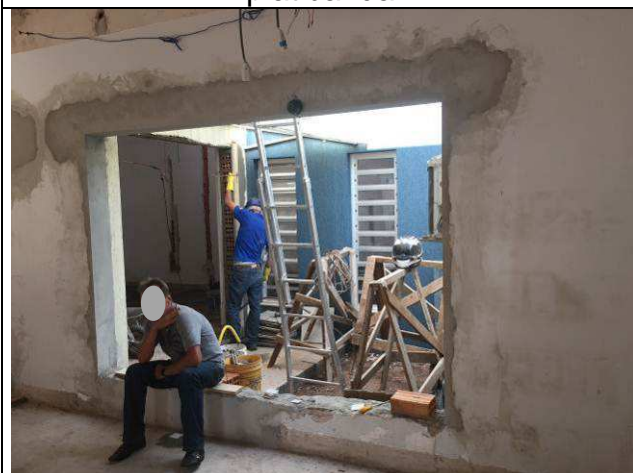
Figura 43C: Vergas de concreto armado.

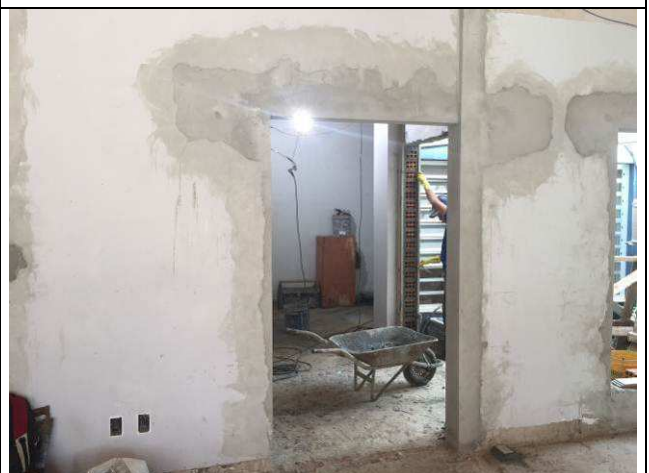
Figura 44C: Vergas de concreto armado.

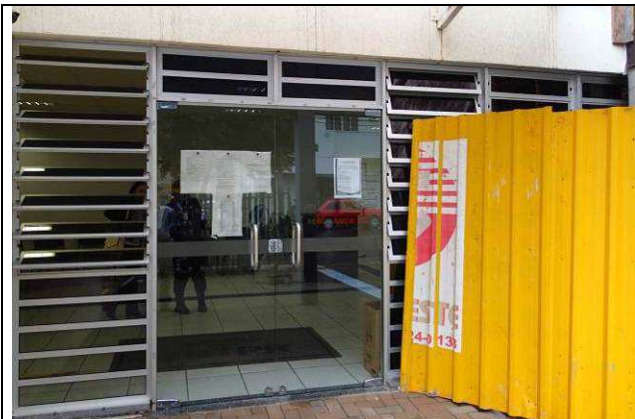
Figura 45C: Porta PV1E relocada - externa.

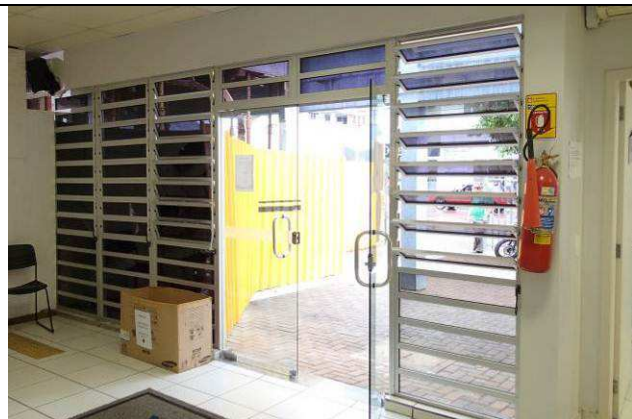
Figura 46C: Porta PV1E relocada - interna.

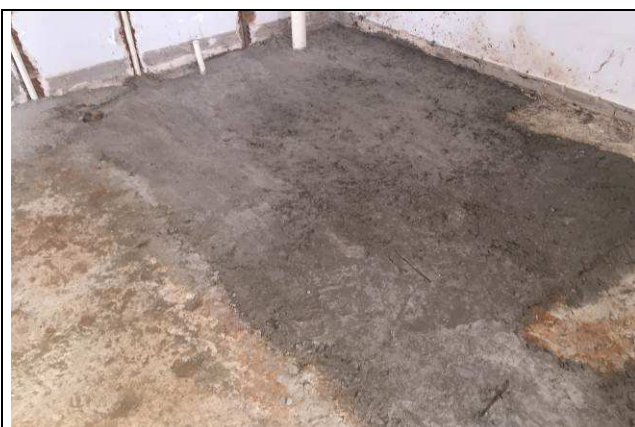
Figura 47C: Enchimento de rasgo em concreto para passagem de tubulações.

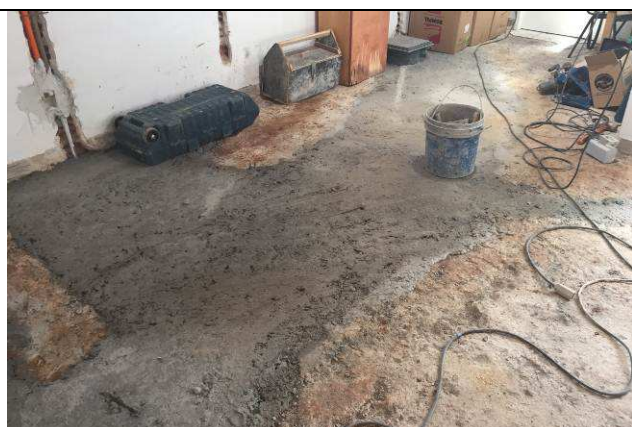
Figura 48C: Enchimento de rasgo em concreto para passagem de tubulações.

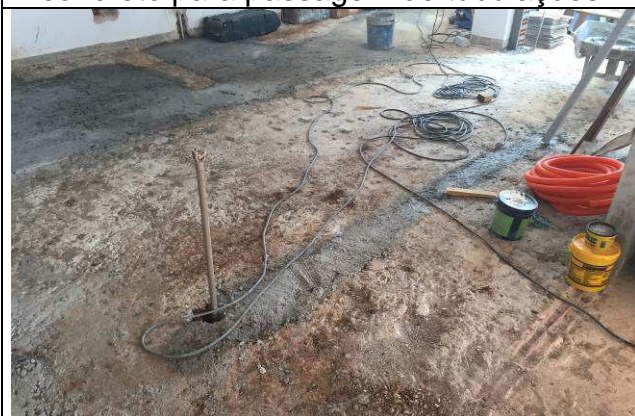
Figura 49C: Enchimento de rasgo em concreto para passagem de tubulações.

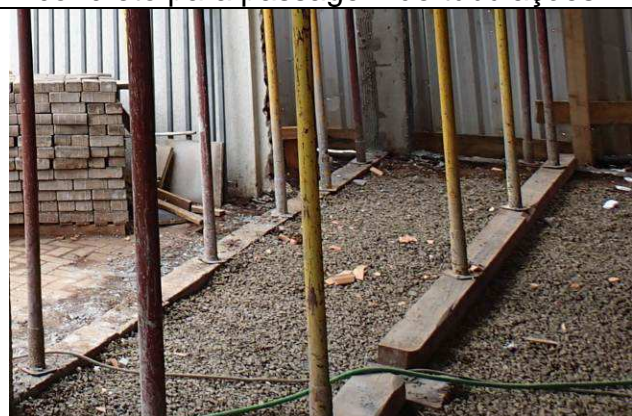
Figura 50C: Camada de brita no piso da área ampliada.

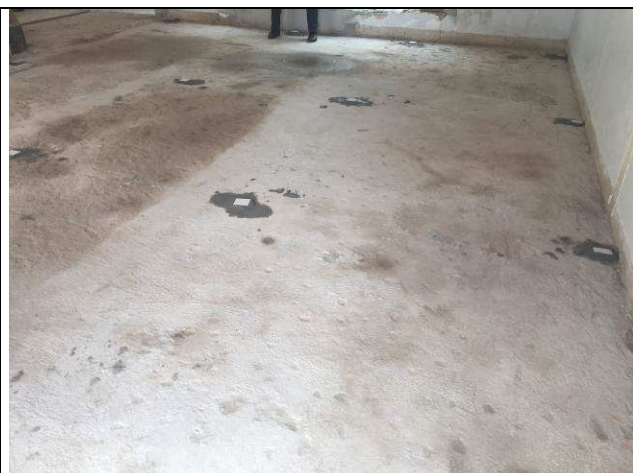
Figura 51C: Regularização de piso na área da 2ª Vara - tacos de nivelamento.

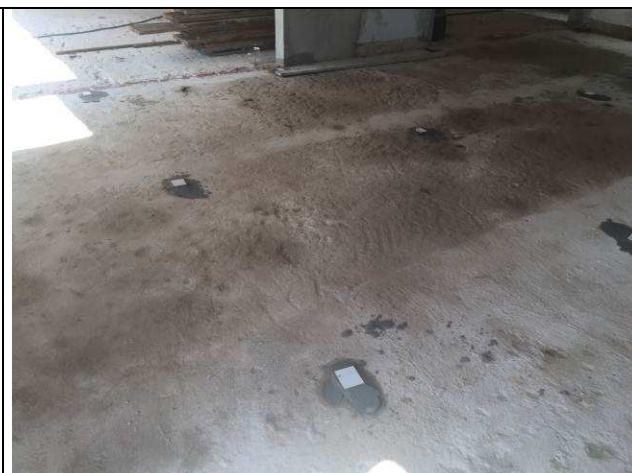
Figura 52C: Regularização de piso na área da 2ª Vara - tacos de nivelamento.

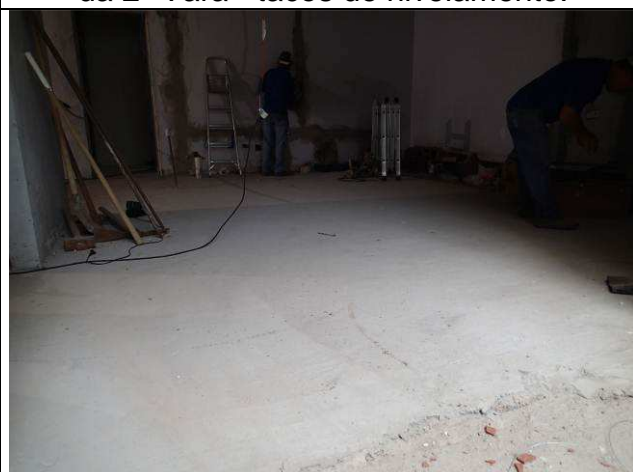
Figura 53C: Regularização de piso na área da 2ª Vara.

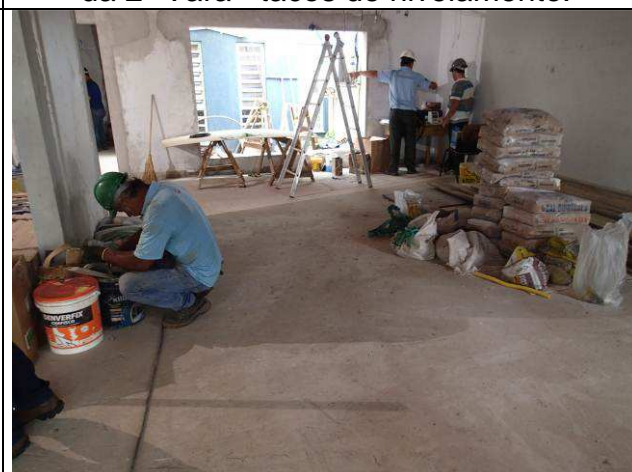
Figura 54C: Piso regularizado na área da 2ª Vara.

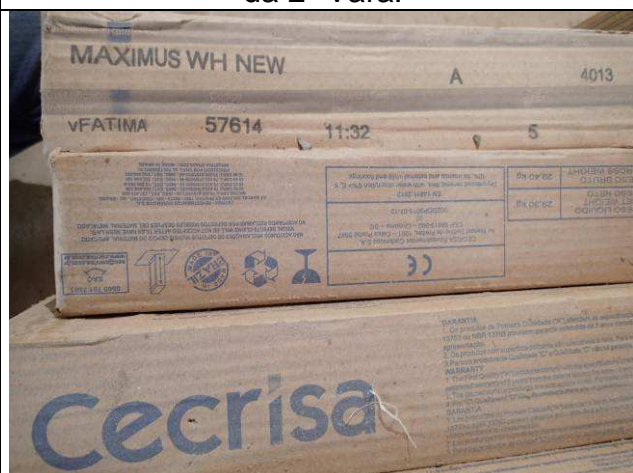
Figura 55C: Piso cerâmico utilizado.

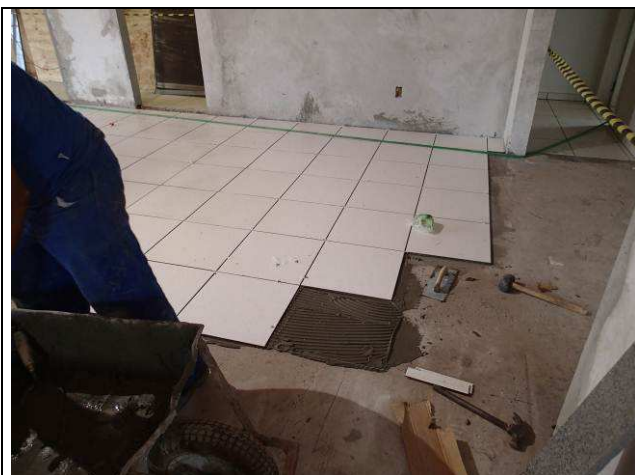
Figura 57C: Assentamento - piso cerâmico.

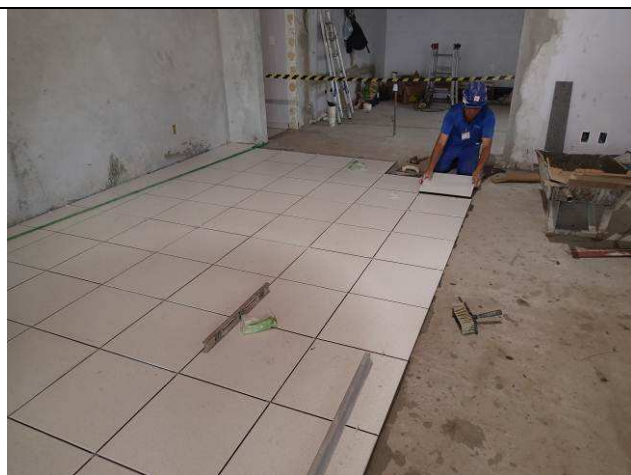
Figura 58C: Assentamento - piso cerâmico.

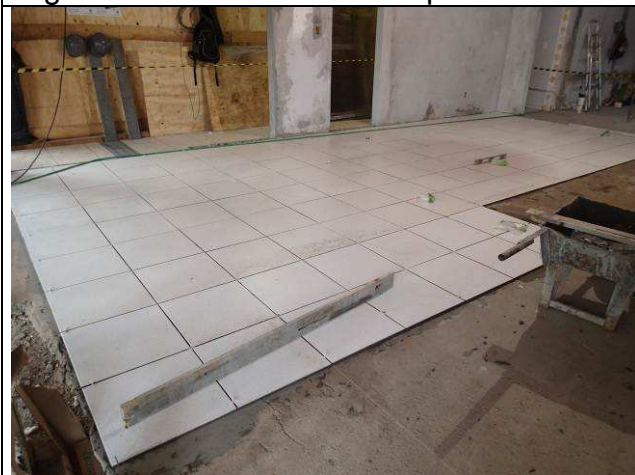
Figura 59C: Assentamento - piso cerâmico.

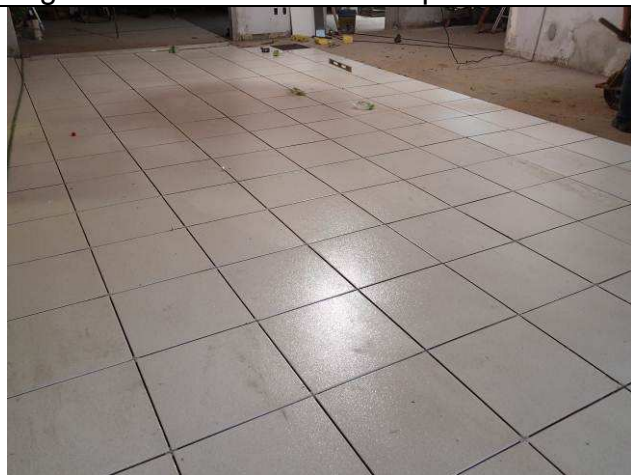
Figura 60C: Assentamento - piso cerâmico.

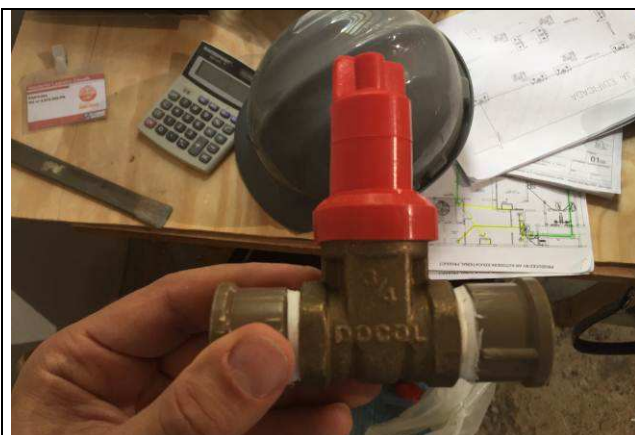
Figura 61C: Registro de gaveta -  $\phi$  3/4\".

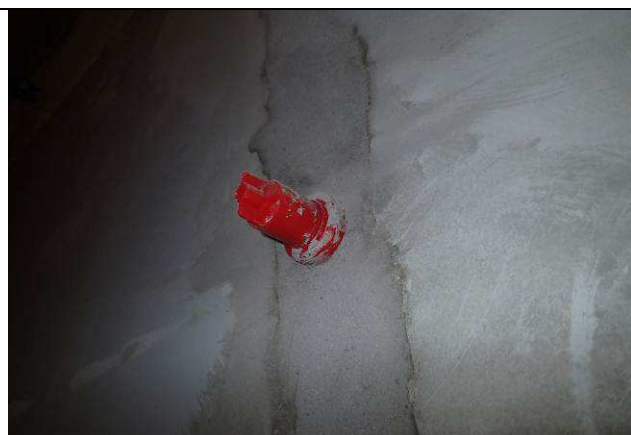
Figura 62C: Registro de gaveta -  $\phi$  3/4\".

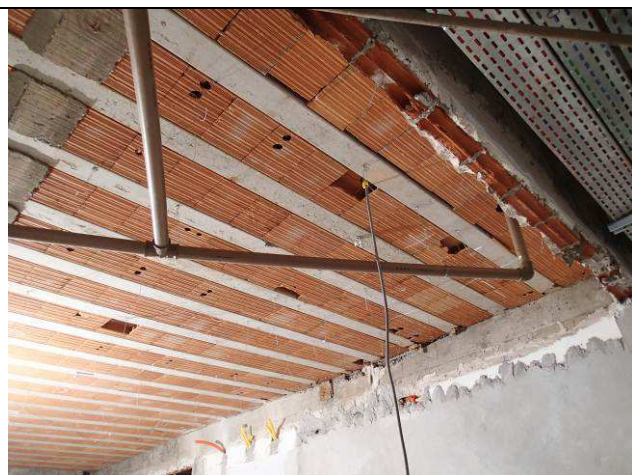
Figura 63C: Rede de água fria.

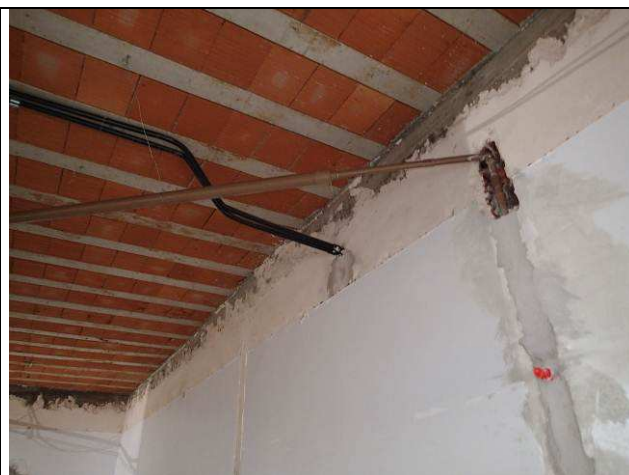
Figura 64C: Rede de água fria.

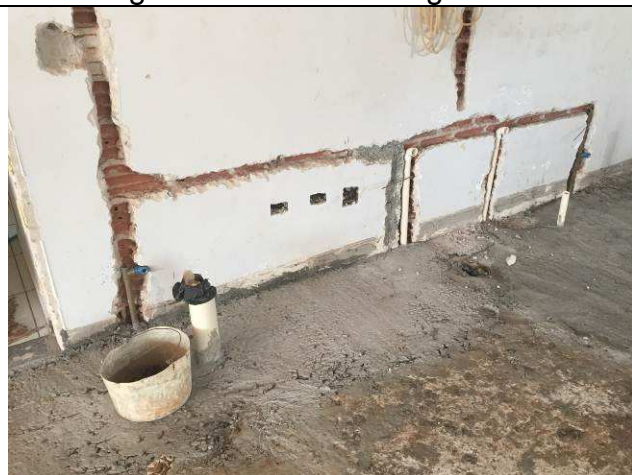
Figura 65C: Pontos de água fria e esgoto - banheiros da secretaria.

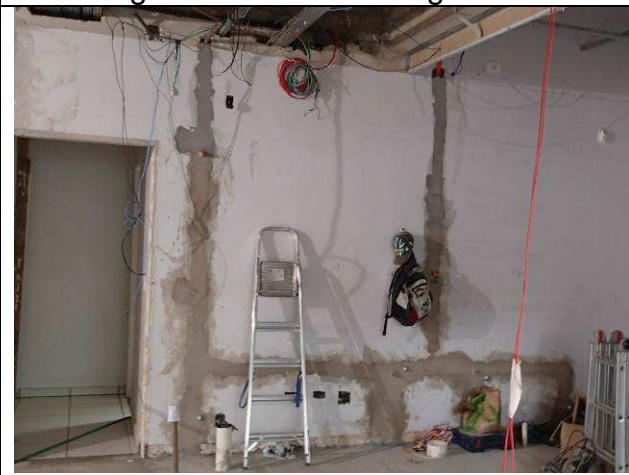
Figura 66C: Pontos de água fria e esgoto - banheiros da secretaria.

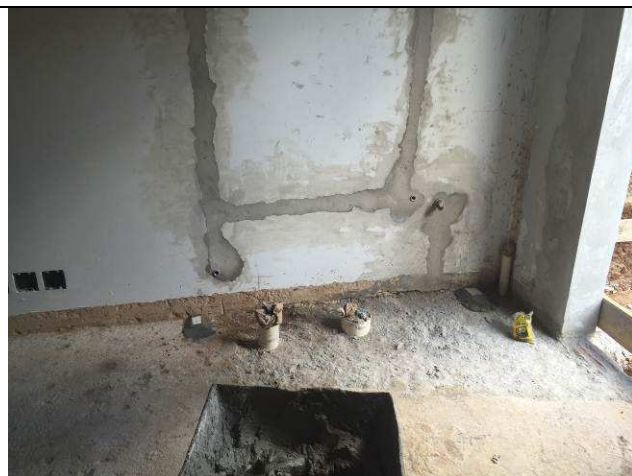
Figura 67C: Pontos de água fria e esgoto - banheiro do gabinete do juiz.

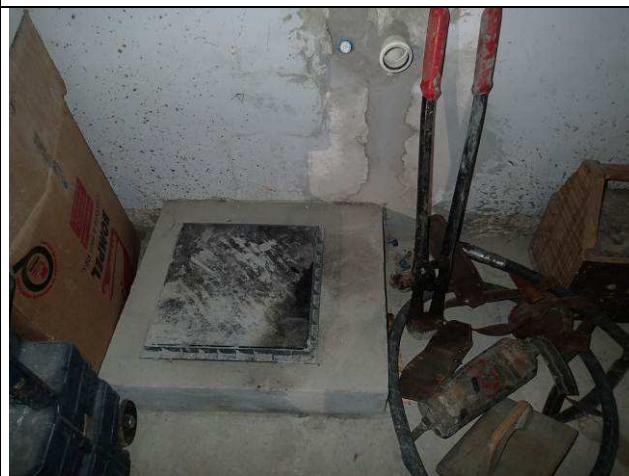
Figura 68C: Pontos de água fria e esgoto, e caixa de gordura - copa.

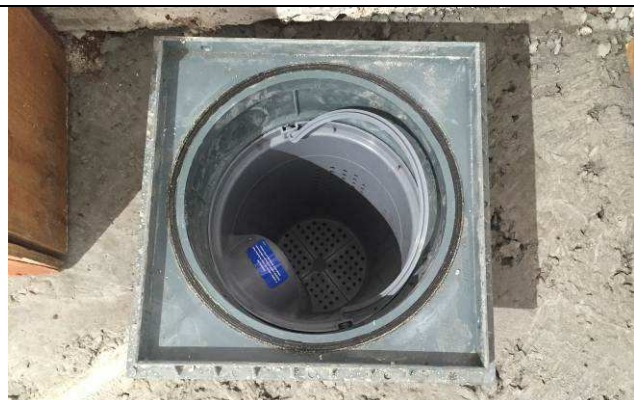
Figura 69C: Caixa de gordura com cesto.

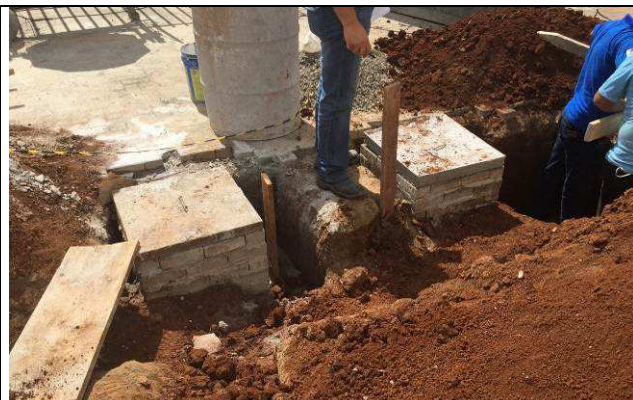
Figura 70C: Caixas de inspeção, de alvenaria, de esgoto e águas pluviais.

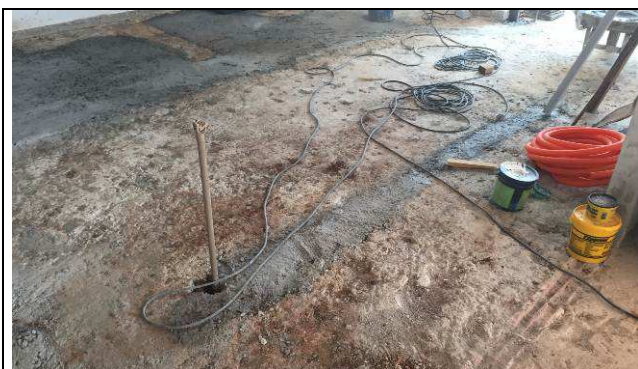
Figura 61C: Ponto de dreno.
