TRIBUNAL REGIONAL DO TRABALHO 9ª REGIÃO
Secretaria de Engenharia e Arquitetura
Serviço de Administração de Obras

RELATÓRIO FOTOGRÁFICO – 1ª MEDIÇÃO

OBRA: **INTERVENÇÕES CORRETIVAS NO EDIFÍCIO RIO BRANCO (anexo casarão)**

CONTRATADA: **N.S. SANTA RITA CONSTRUTORA DE OBRAS EIRELI**

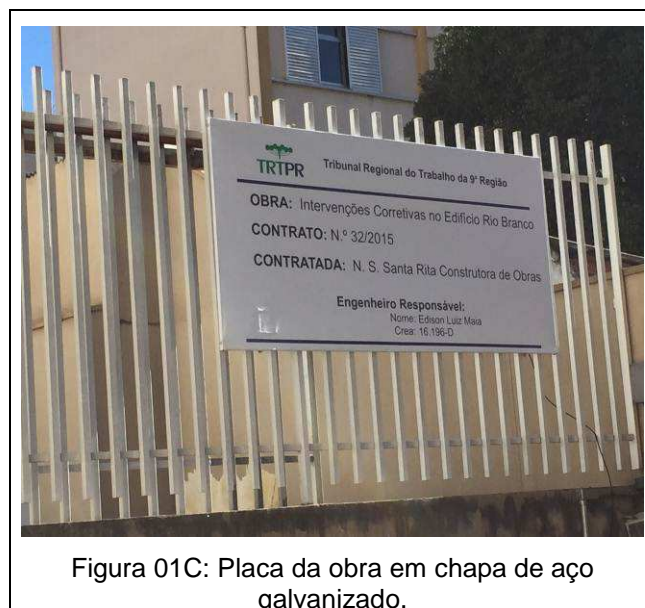
Figura 01C: Placa da obra em chapa de aço galvanizado.

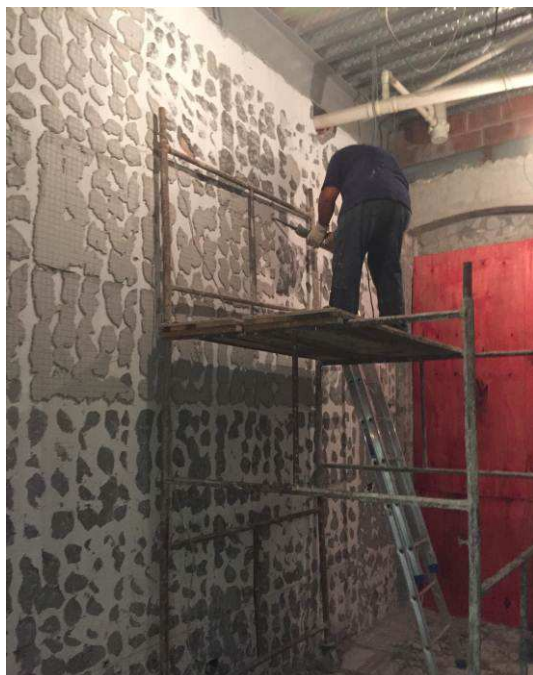
Figura 02C: Utilização de andaime metálico tipo fachadeiro.

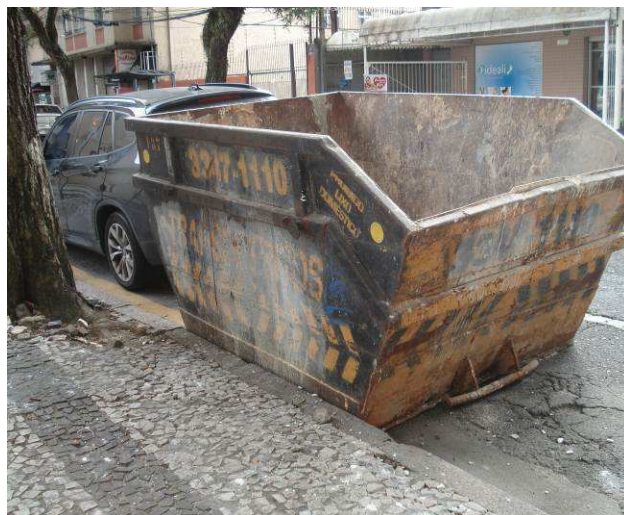
Figura 03C: Utilização de caçamba.

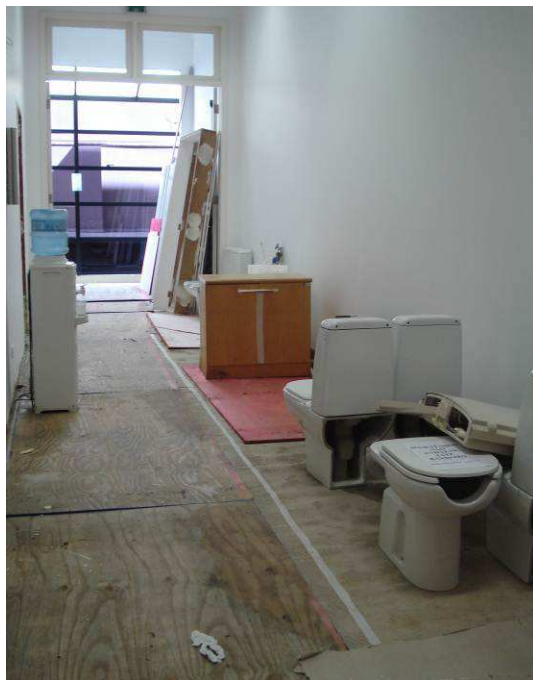
Figura 04C: Proteção do piso com utilização de madeirite e papel ondulado.

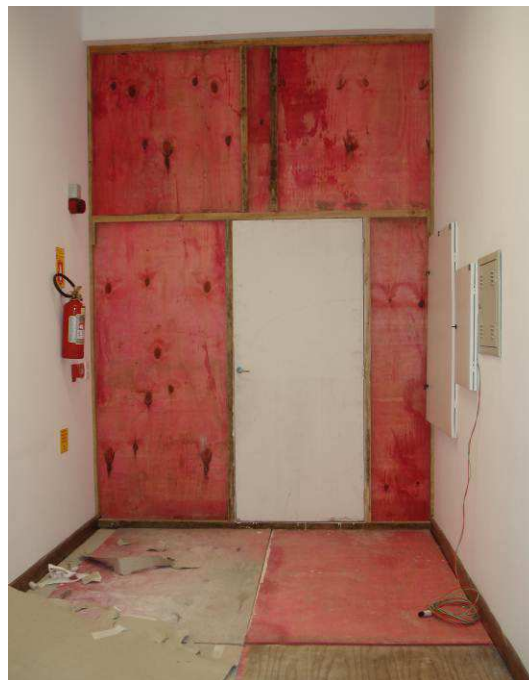
Figura 05C: Tapume de madeira compensada (e=6mm), no acesso ao corredor dos banheiros e cozinha do pavimento térreo.

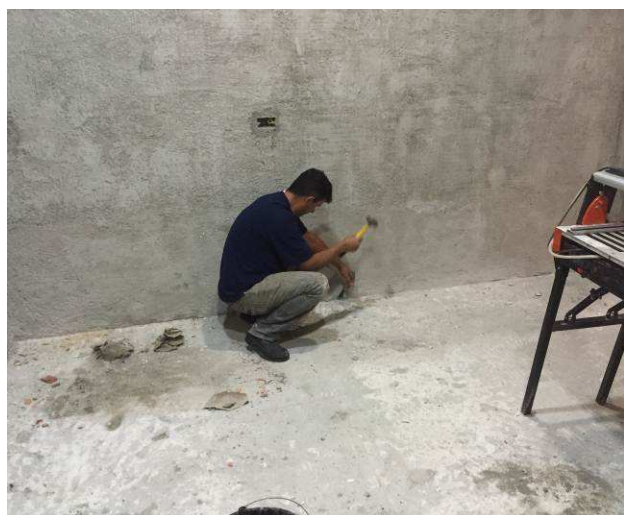
Figura 07C: Remoção de revestimento.

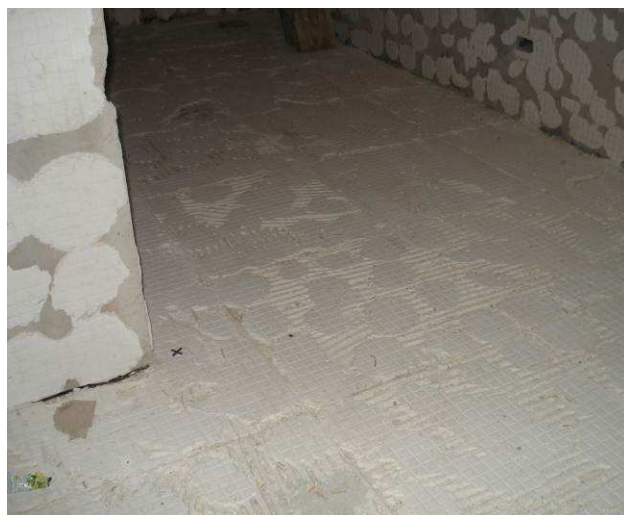
Figura 08C: Remoção de revestimento.

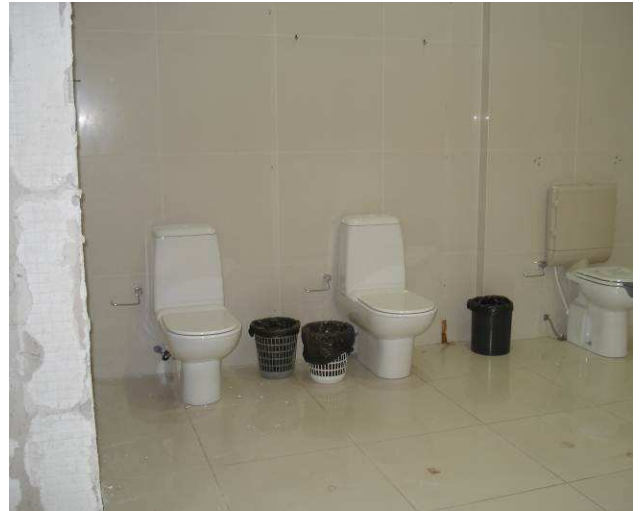
Figura 10C: Divisórias navais removidas.

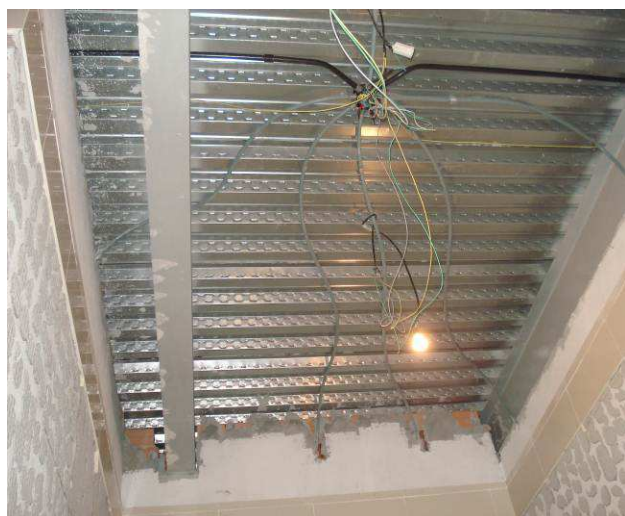
Figura 11C: Forro removido em banheiro.

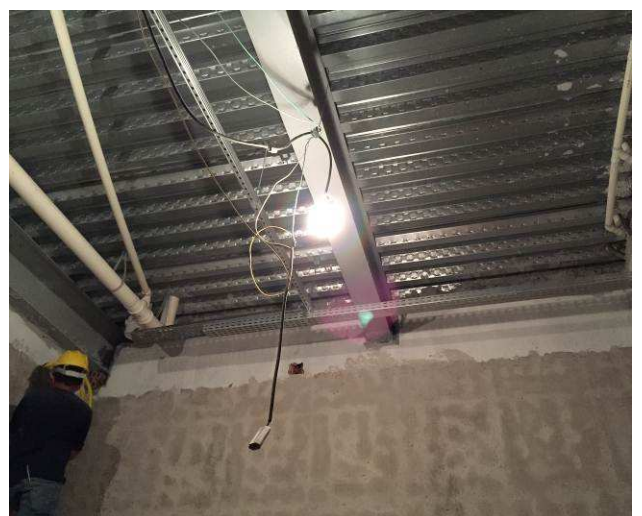
Figura 12C: Forro removido em banheiro.

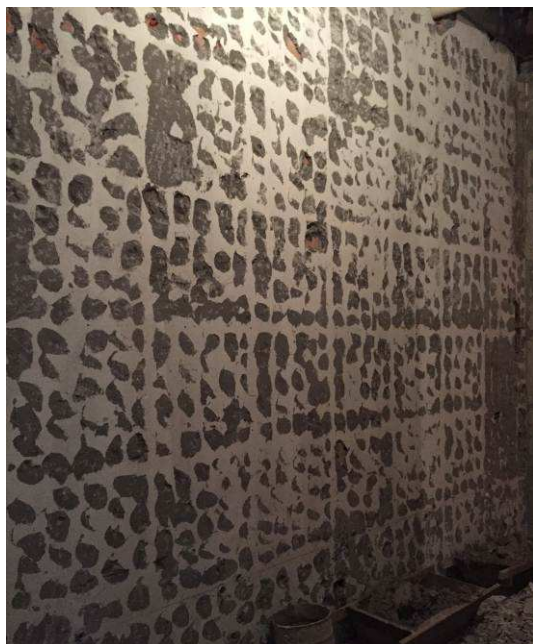
Figura 13C: Revestimento cerâmico removido em parede de banheiro.

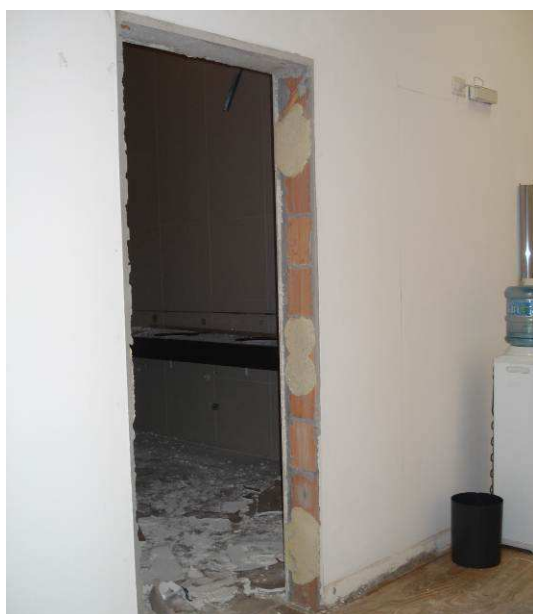
Figura 15C: Porta removida em banheiro feminino.

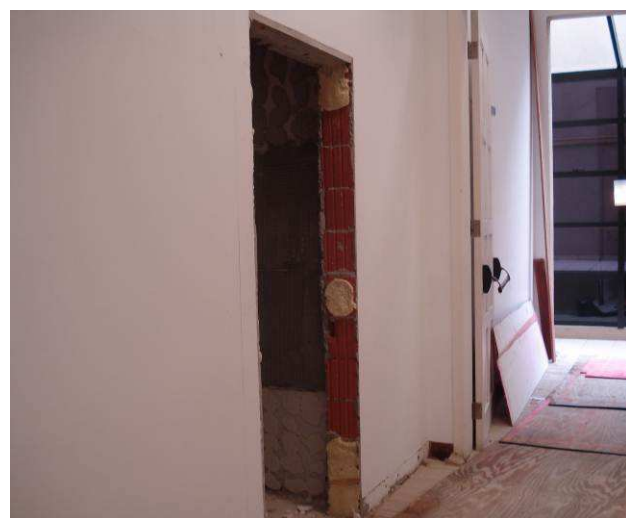
Figura 16C: Porta removida em banheiro masculino.

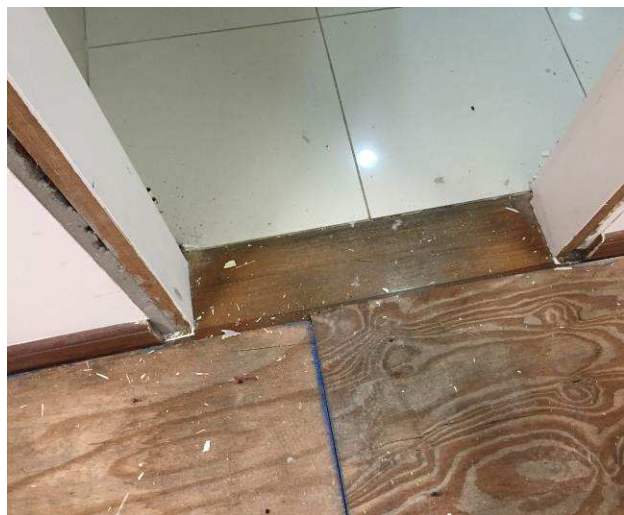
Figura 17C: Detalhe de vão decorrente da remoção de porta.

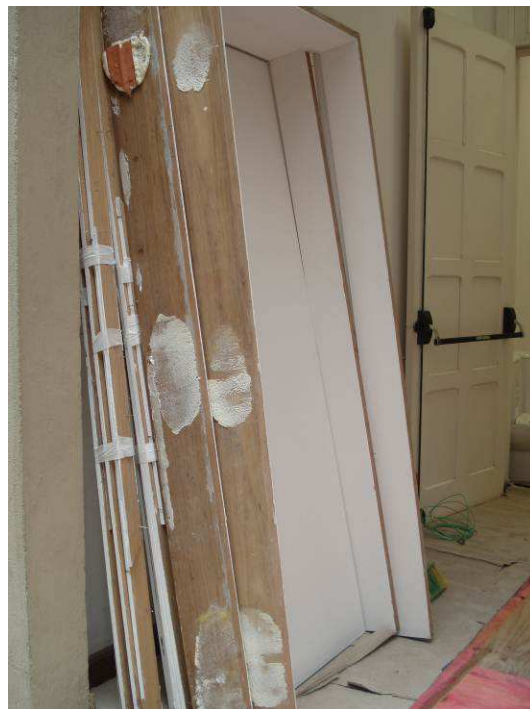
Figura 18C: Portas a serem reinstaladas.

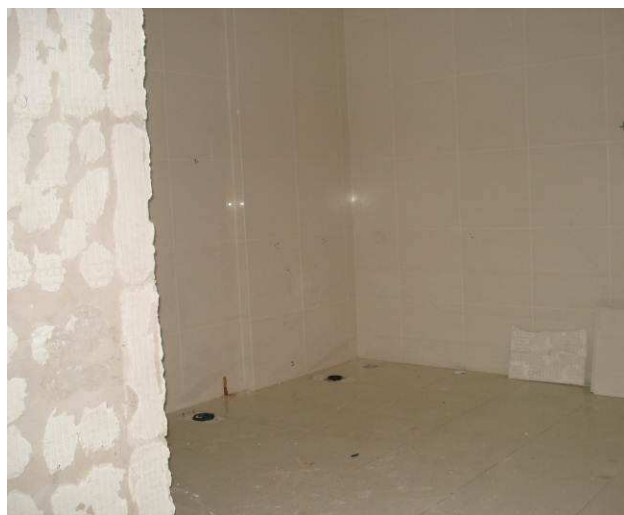
Figura 19C: Louças removidas do banheiro feminino.

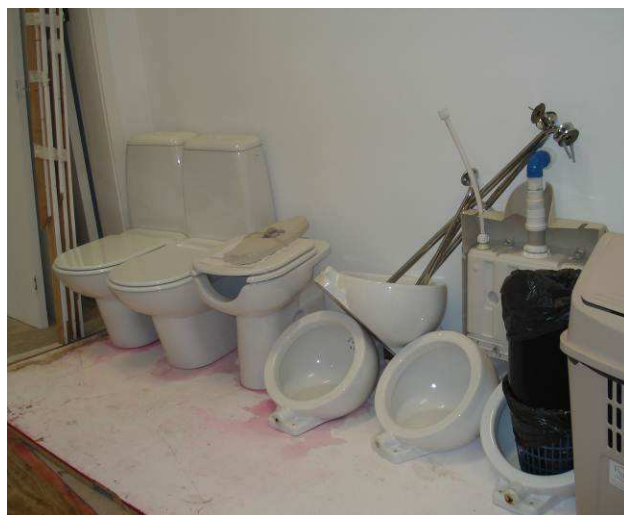
Figura 20C: Armazenamento de louças para posterior reinstalação.

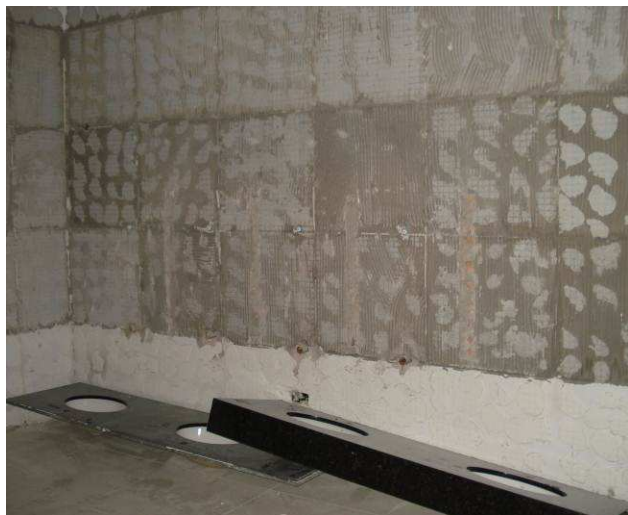
Figura 21C: Remoção do tampo em granito do banheiro masculino.

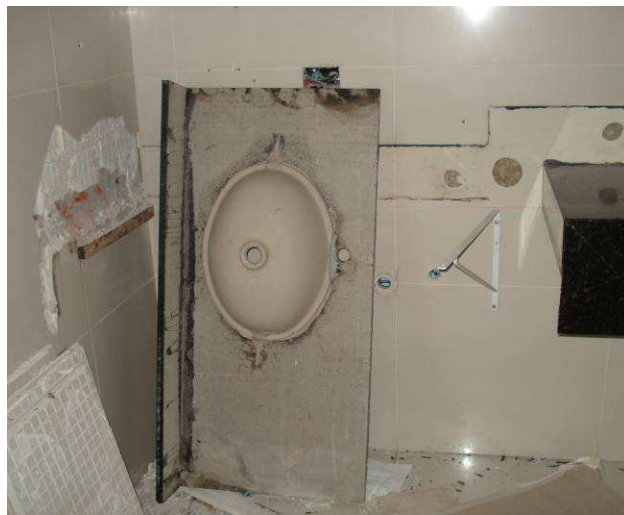
Figura 22C: Detalhe da remoção de tampo em granito do banheiro feminino

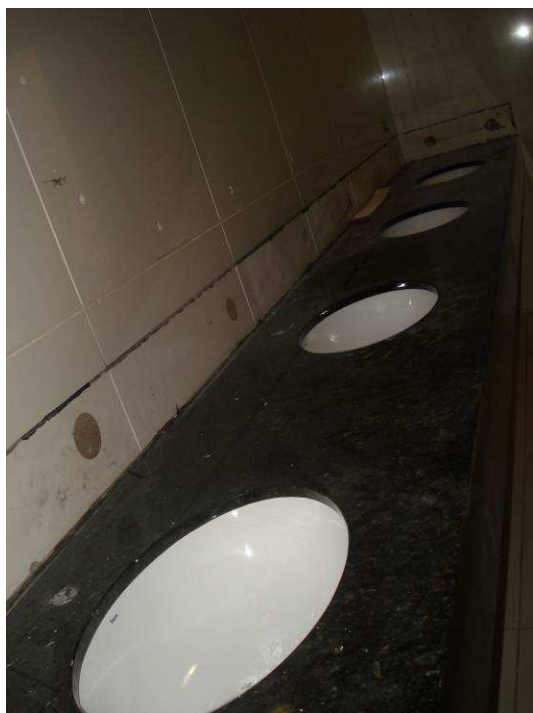
Figura 23C: Espelho removido no banheiro feminino.

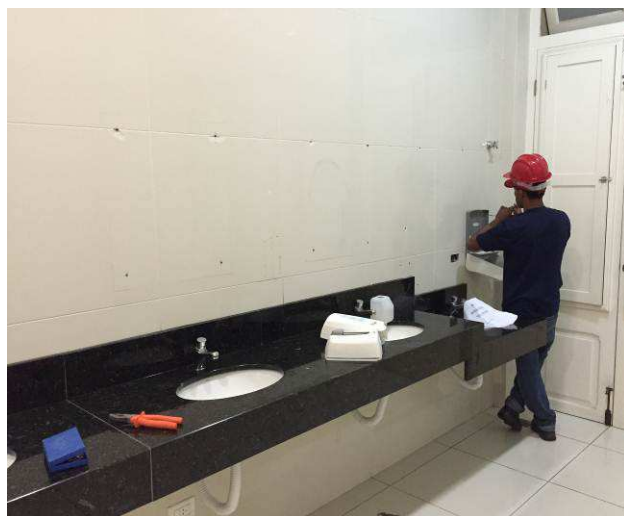
Figura 24C: Espelho removido no banheiro masculino.

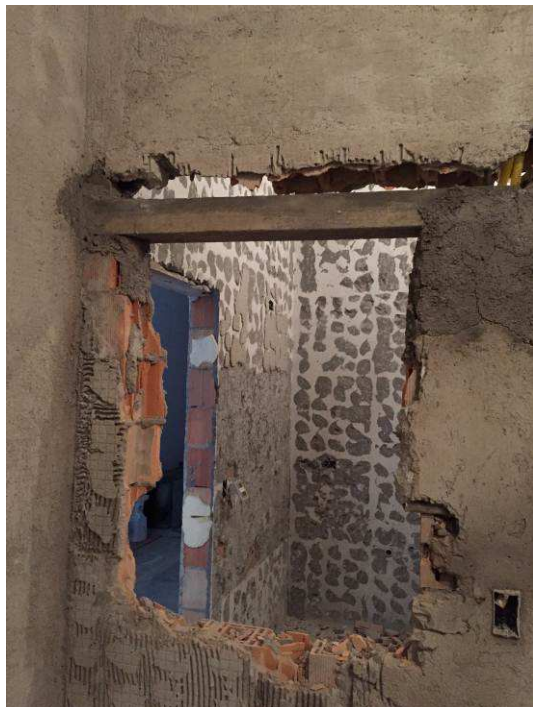
Figura 25C: Demolição de alvenaria para abertura de vão de porta (acesso cozinha).

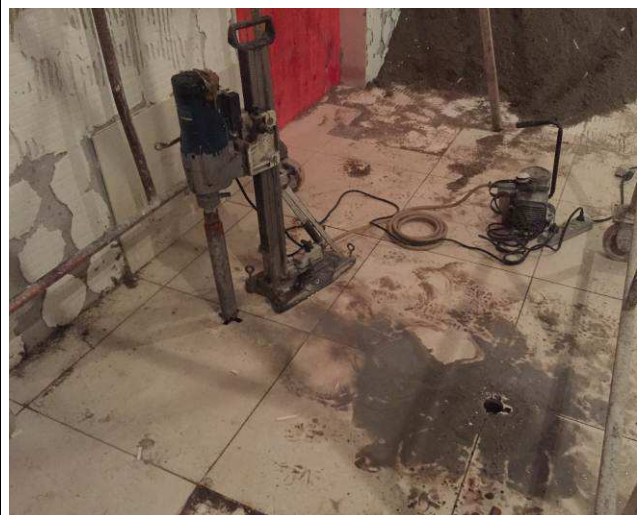
Figura 28C: Furos na laje, executados para instalação de pontos de esgoto secundário de mictórios.

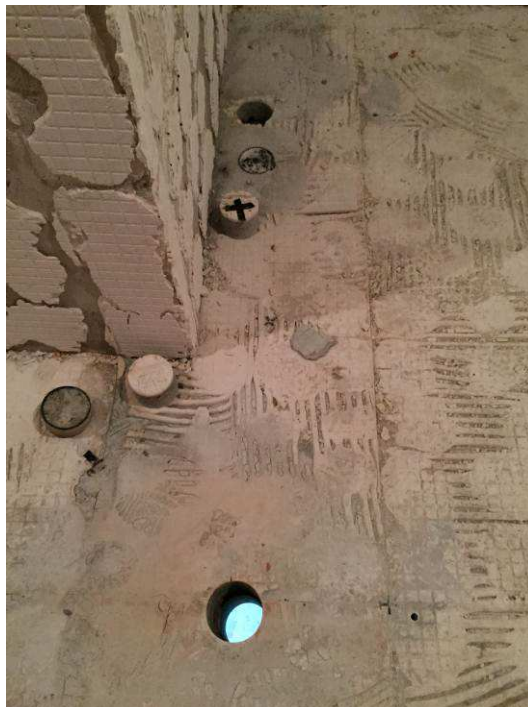
Figura 30C: Furos na laje, executados para instalação de ponto de esgoto secundário de pia e caixa de gordura, ambos da sala de apoio.

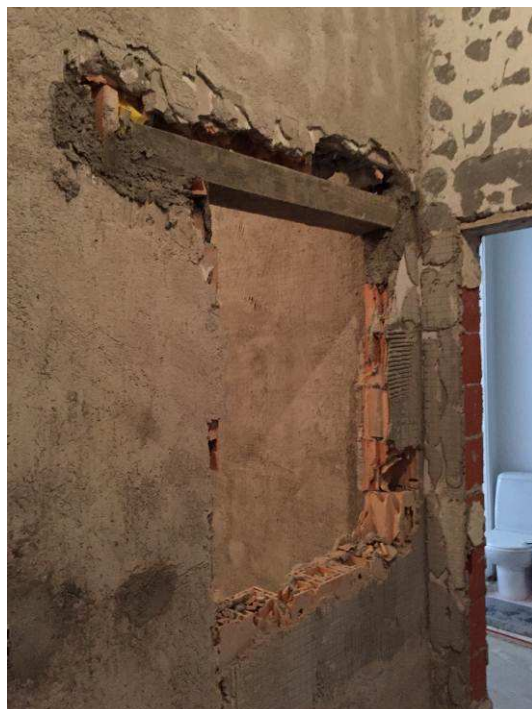
Figura 33C: Verga executada no vão da porta da cozinha.

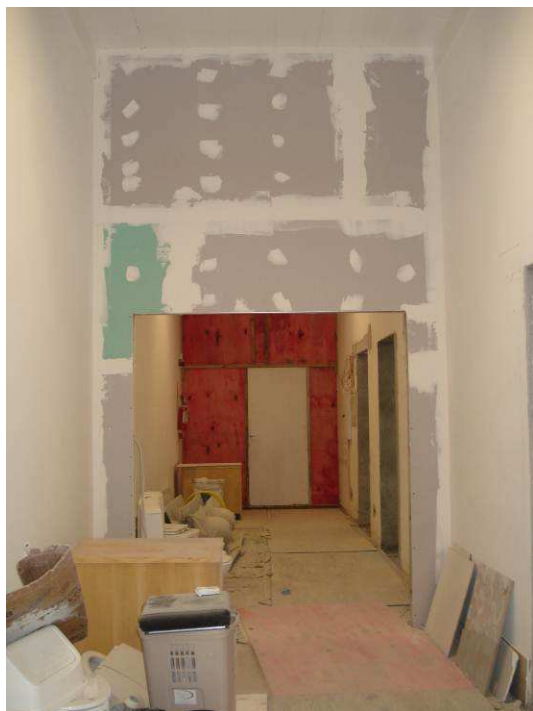
Figura 34C: Parede em gesso acartonado simples executada no corredor.

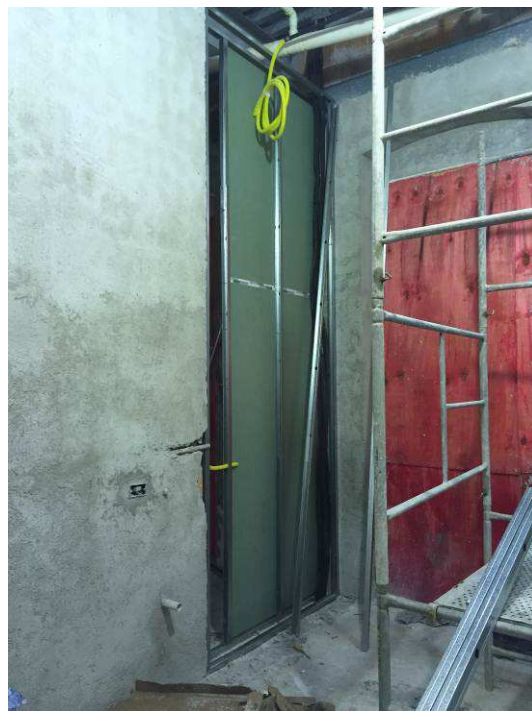
Figura 35C: Parede em gesso acartonado verde com perfis metálicos, executada na cozinha.

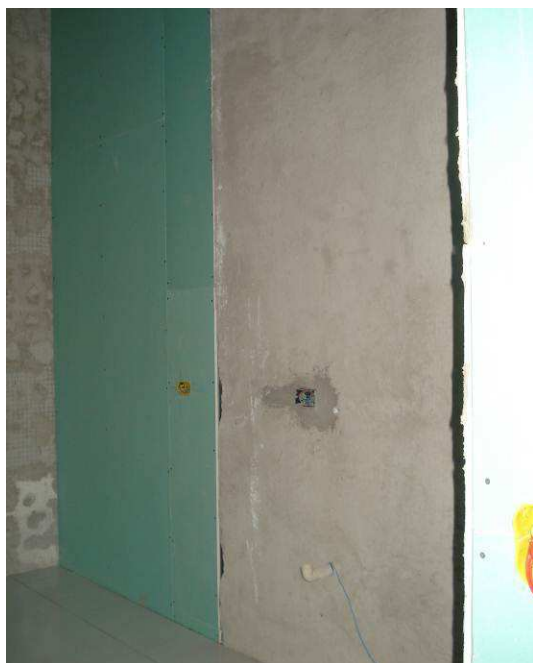
Figura 36C: Parede em gesso acartonado verde executada no corredor.

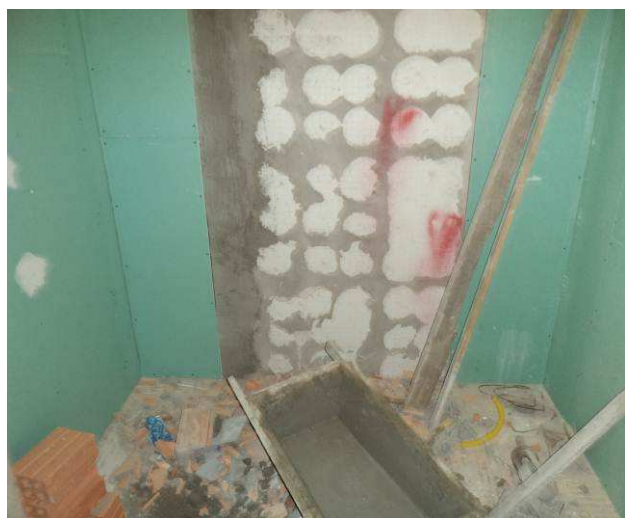
Figura 38C: Parede em gesso acartonado verde executada no banheiro PNE.

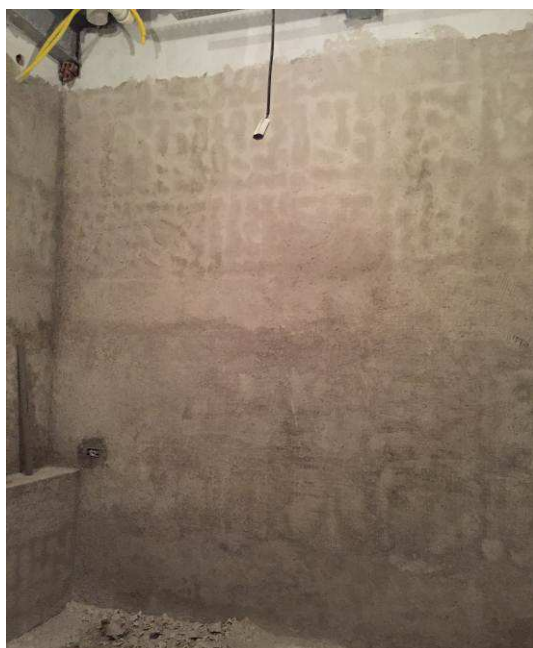
Figura 40C: Regularização de parede da cozinha.

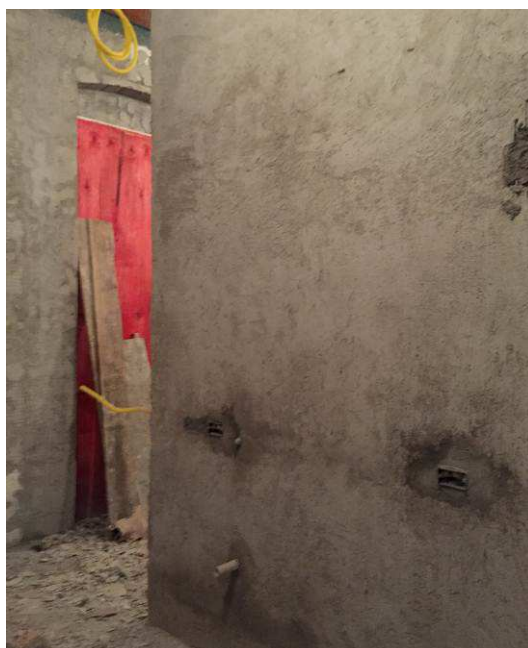
Figura 41C: Regularização de parede da sala de apoio.

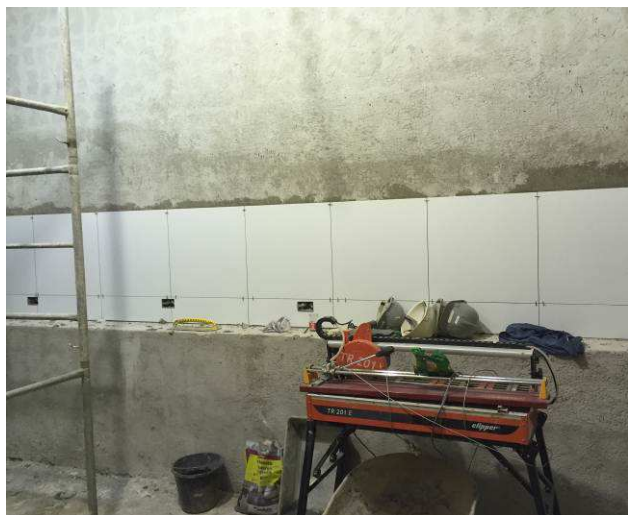
Figura 42C: Assentamento de porcelanato em parede da cozinha.

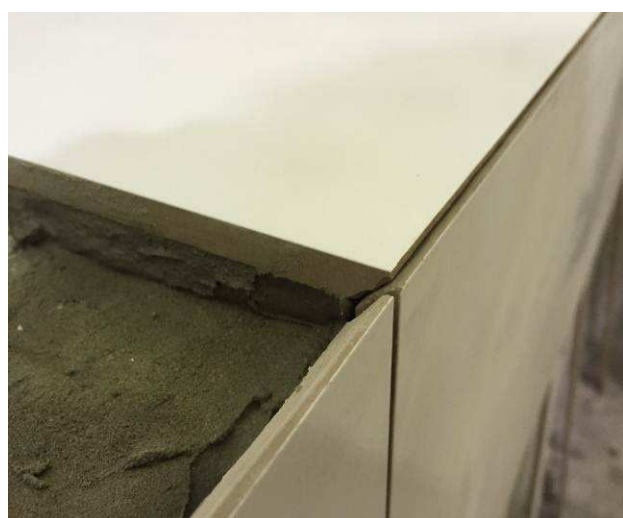
Figura 44C: Acabamento das bordas em meia esquadria.

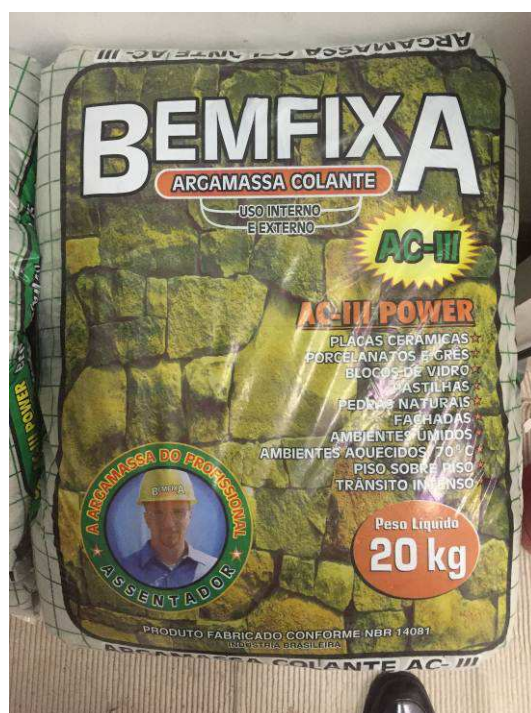
Figura 45C: Utilizada argamassa colante ACIII Bemfixa.

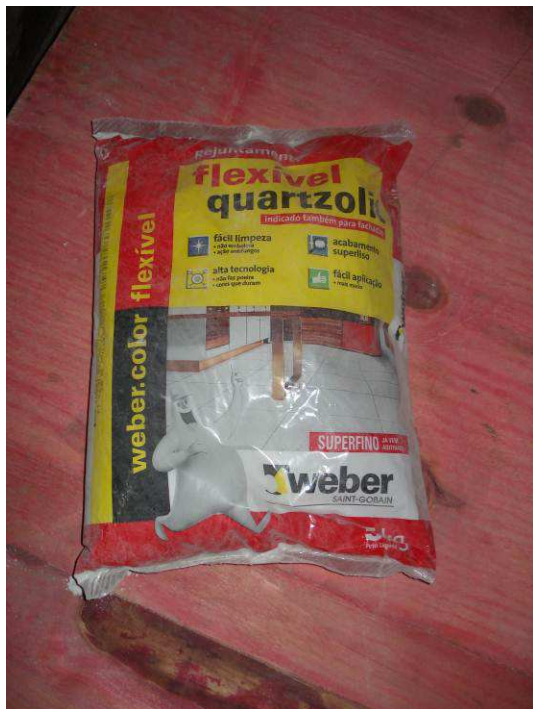
Figura 46C: Utilizado rejunte flexível Quartzolit, marca Weber.

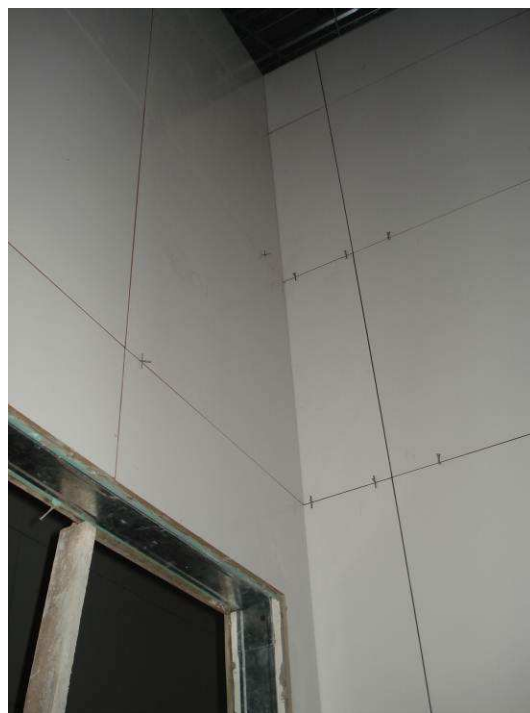
Figura 49C: Hall entre cozinha e apoio com assentamento assentado.

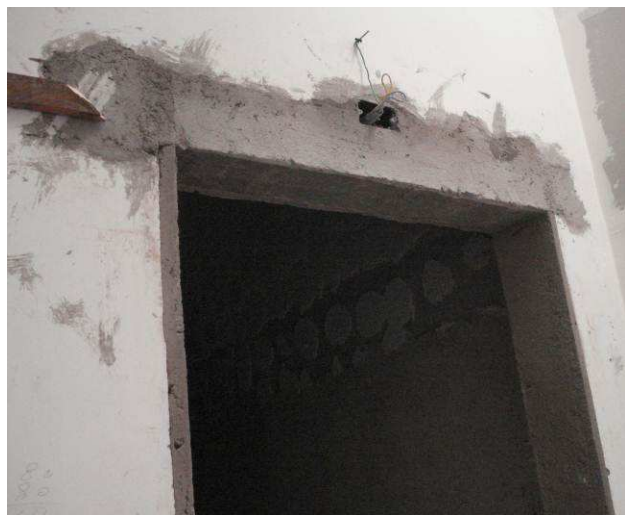
Figura 50C: Executado requadro de vãos das portas.

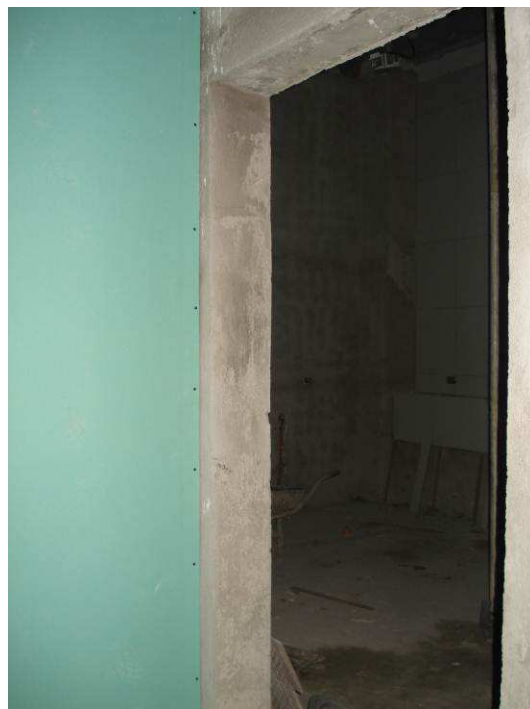
Figura 51C: Executado requadro de vãos das portas.

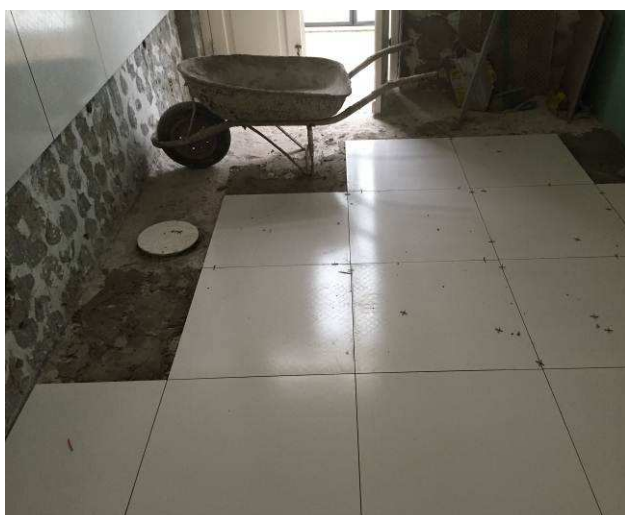
Figura 52C: Execução de regularização e assentamento de porcelanato em piso da sala de apoio.

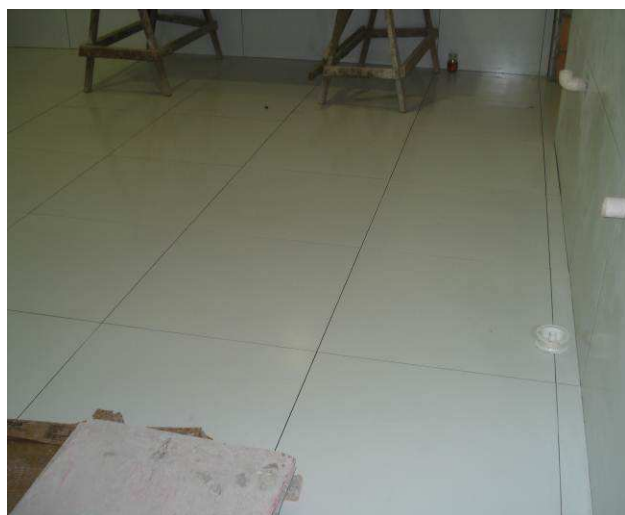
Figura 54C: Piso assentado na cozinha.

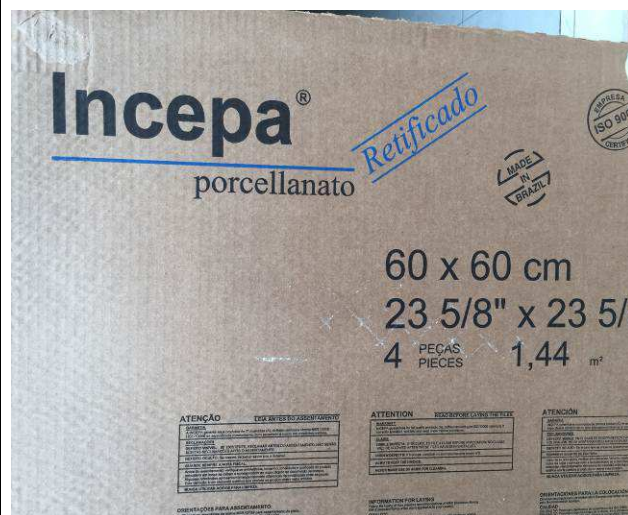
Figura 55C: Utilizado porcelanato Nórdico Snow, 60x60cm, retificado, marca Incepa.

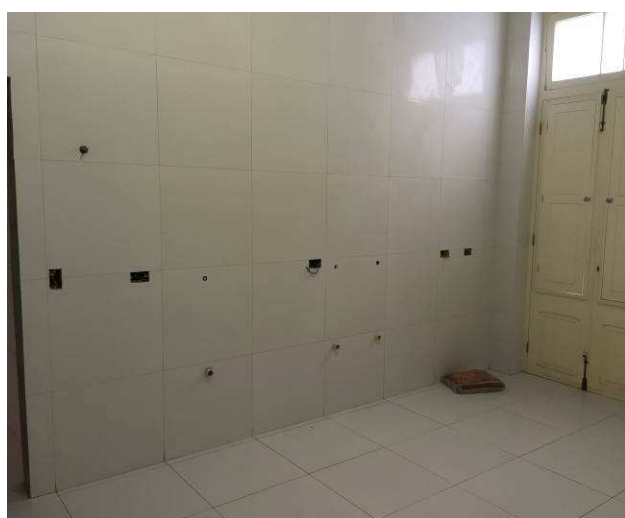
Figura 56C: Piso da cozinha assentado.

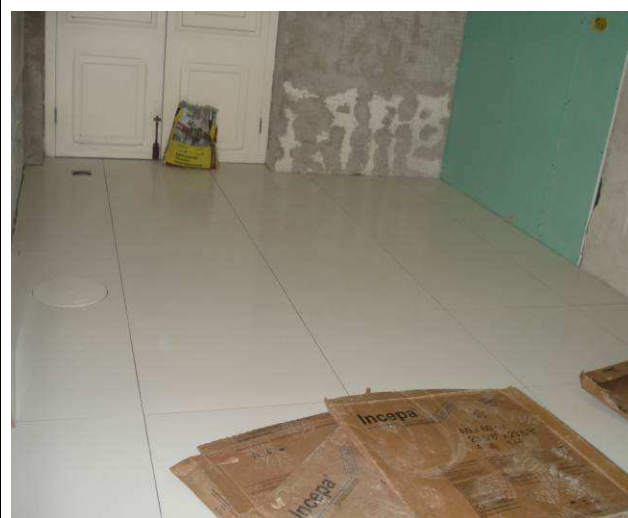
Figura 57C: Piso da sala de apoio assentado.

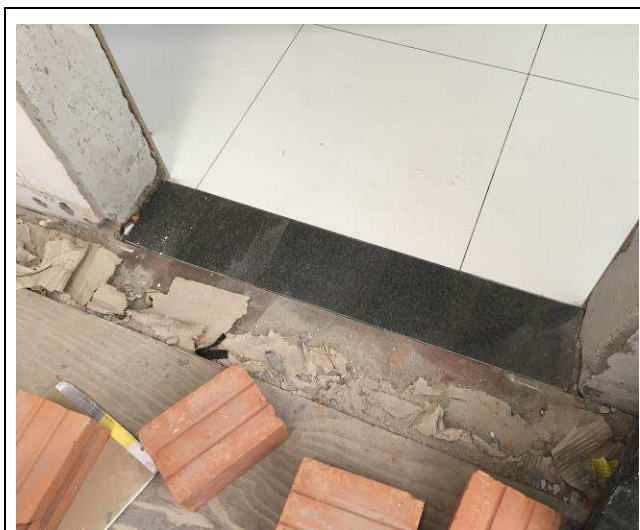
Figura 58C: Soleira em granito polido, no acesso à cozinha e sala de apoio.

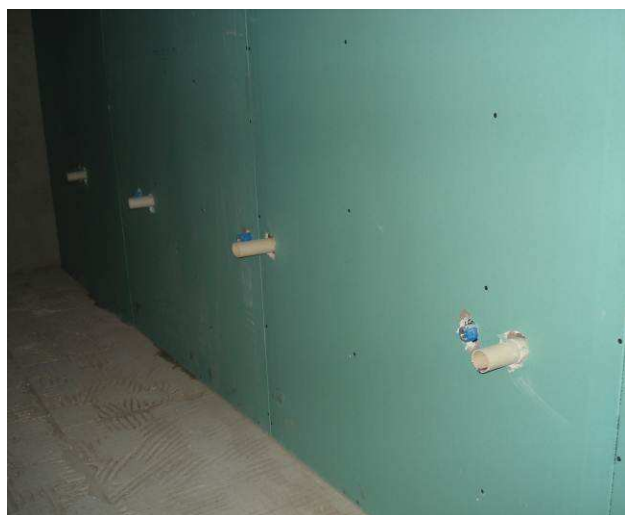
Figura 59C: Executados pontos de água fria com Ø 25 mm e respectivos esgotos secundários, no banheiro feminino.

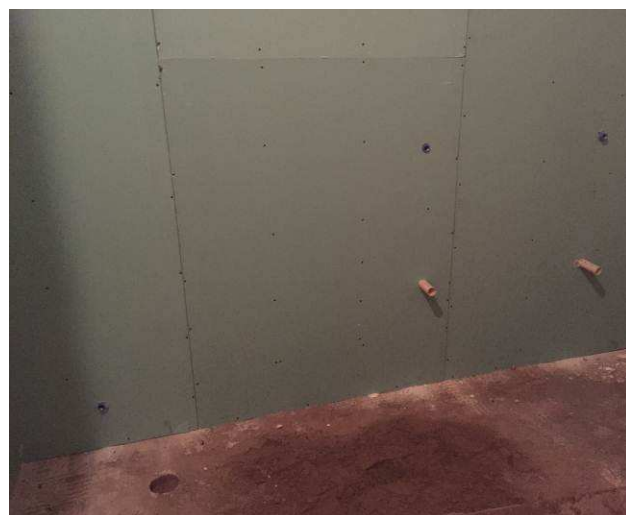
Figura 60C: Executados pontos de água fria com Ø 25 mm na e respectivos esgotos secundários (mictórios), no banheiro masculino. À esquerda ponto de água fria e esgoto primário para vaso sanitário.

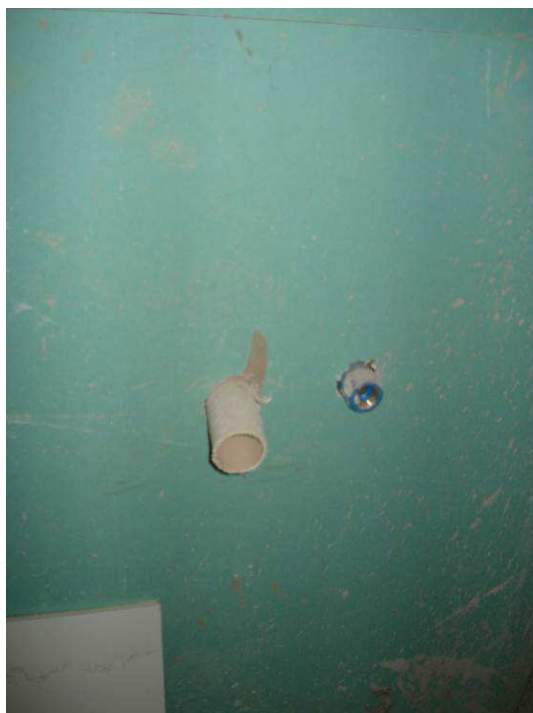
Figura 63C: Executado ponto de água fria com Ø 25 mm e respectivo esgotos secundário (lavatório), no banheiro PNE.

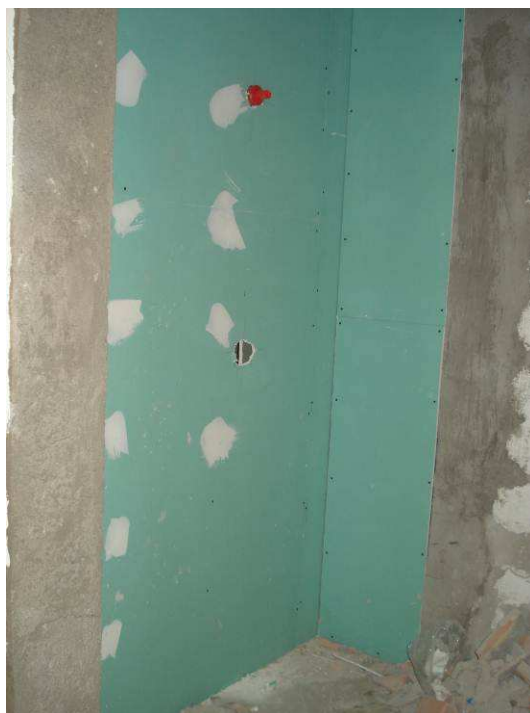
Figura 64C: Registro gaveta 1.1/2" (Docol) instalado no banheiro PNE. Pendente instalação do acabamento cromado.

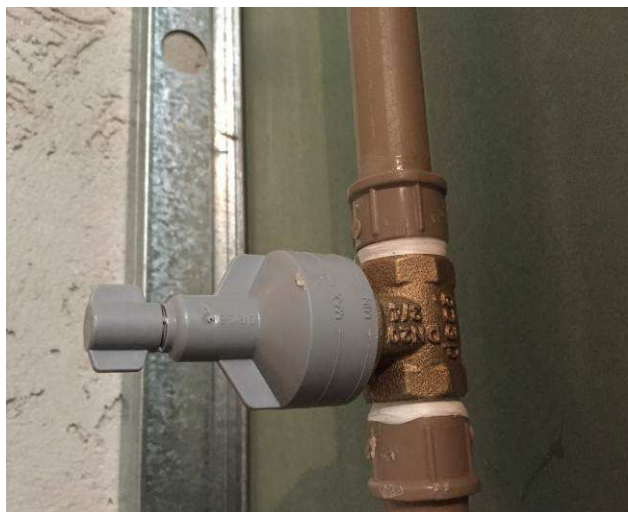
Figura 65C: Registro gaveta 3/4" (Deca) instalado no banheiro feminino. Pendente instalação do acabamento cromado.

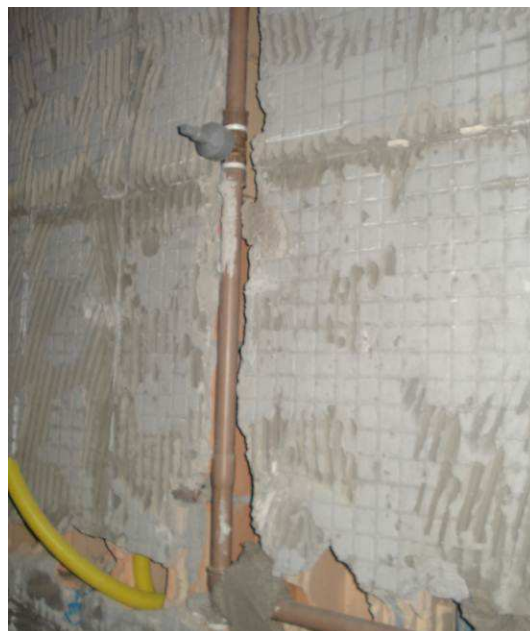
Figura 66C: Registro gaveta 3/4" (Deca) instalado no banheiro masculino. Pendente instalação do acabamento cromado.

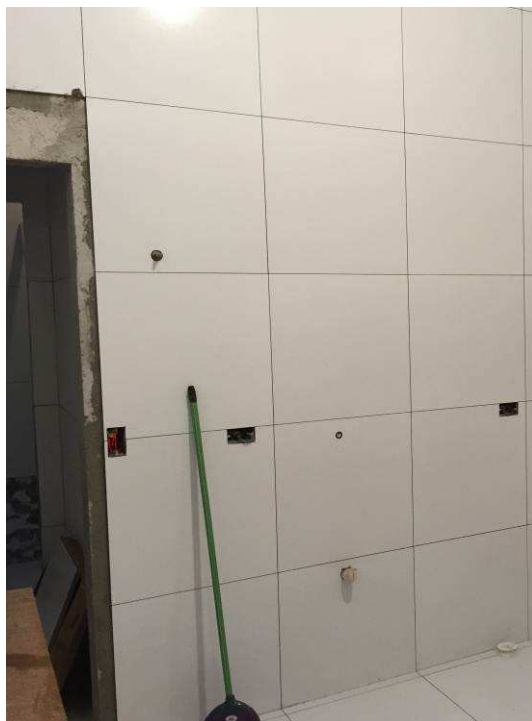
Figura 67C: Registro gaveta 3/4" (Docol) instalado na cozinha. Pendente instalação do acabamento cromado.

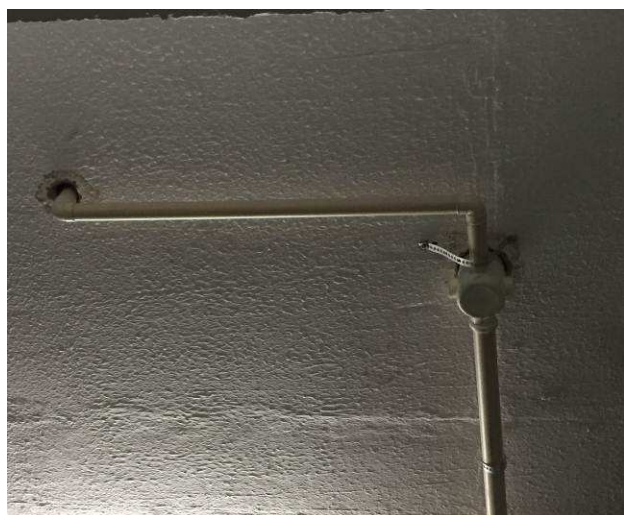
Figura 68C: Caixa sifonada PVC 100X100X50mm instalada no banheiro PNE.

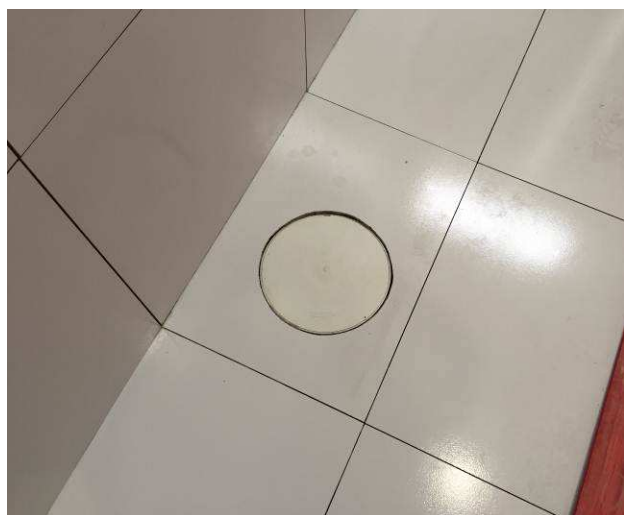
Figura 70C: Caixa de gordura (250 x 172 x 50mm) instalada na sala de apoio.

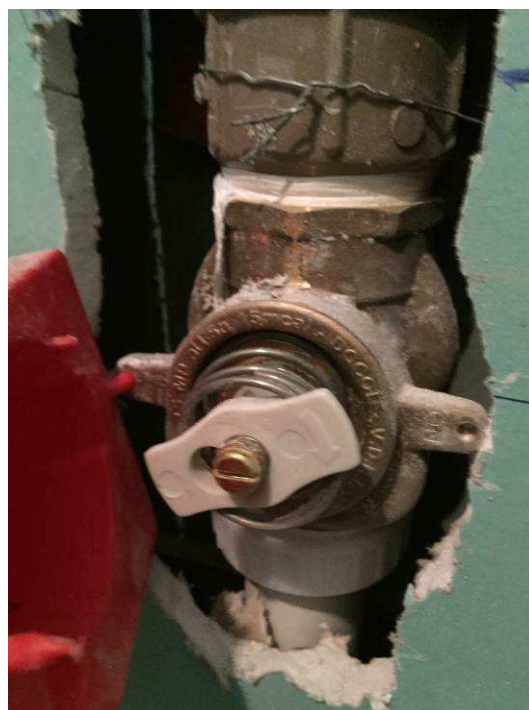
Figura 71C: Instalada base para válvula de descarga metálica Ø 32 mm (1 1/4") ou 40 mm (1 1/2"), marca Docol, no banheiro PNE.

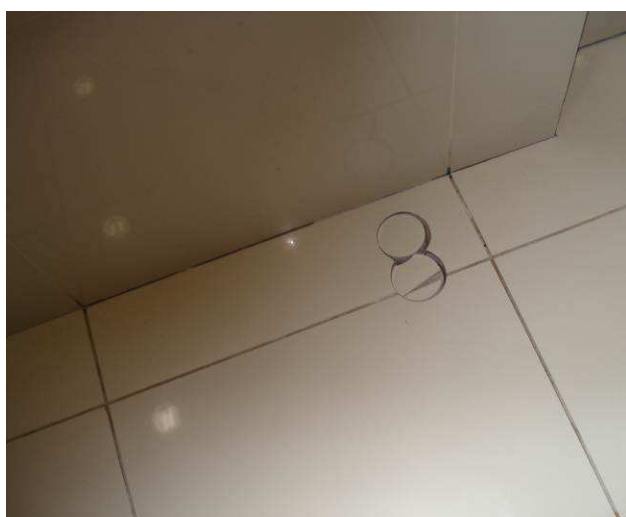
Figura 72C: Executados furos na laje da sobreloja, com \varnothing 1/4", possibilitando execução de tubulação de esgoto secundário.

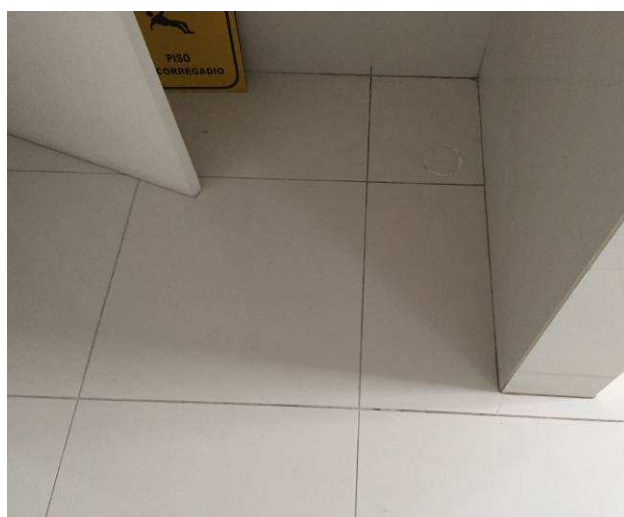
Figura 73C: Executados furos na laje da sobreloja, com \varnothing 1 1/2", possibilitando execução de tubulação de esgoto primário e de caixas sifonadas.

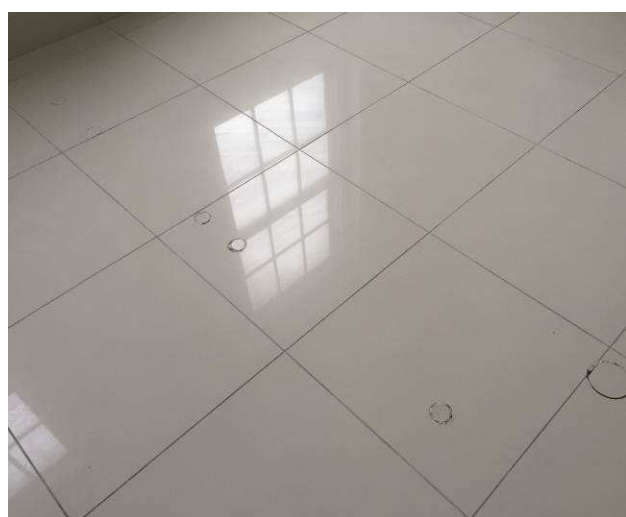
Figura 74C: Furos em diferentes espessuras no piso da sobreloja.

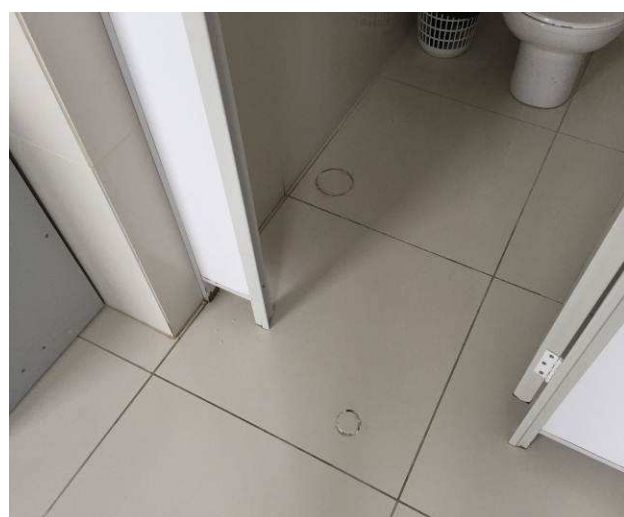
Figura 75C: Furos em diferentes espessuras no piso da sobreloja.

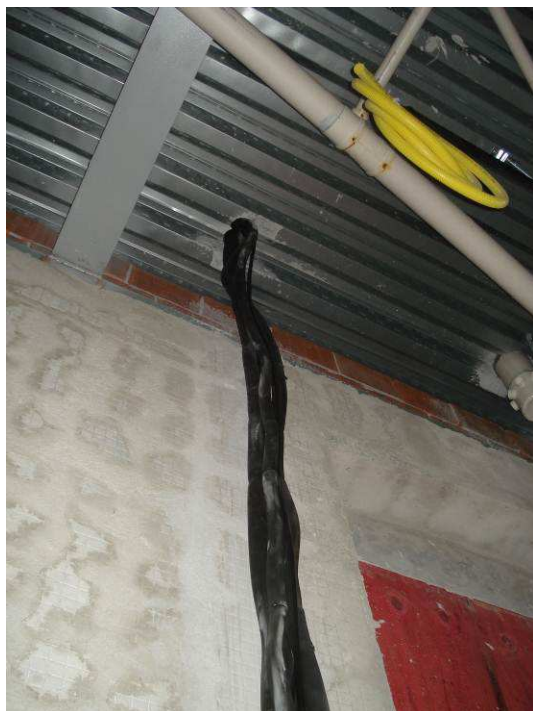
Figura 76C: Executada rede frigorígena, de ar condicionado tipo Split, em trecho a ser embutido em parede do pavimento térreo.

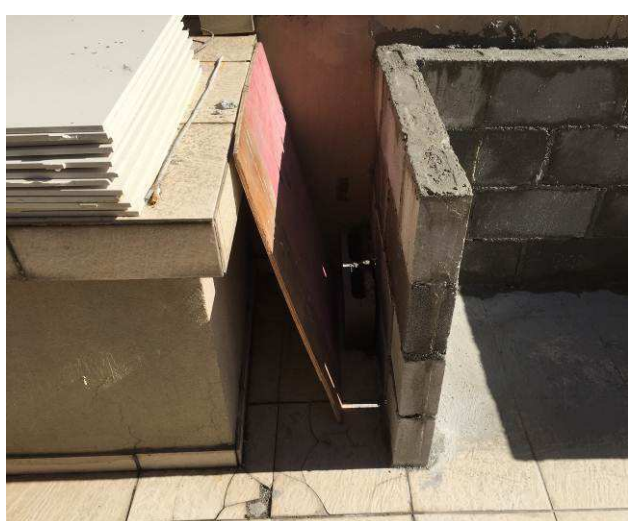
Figura 79C: Grauteamento de blocos de concreto, nas paredes do abrigo GLP.

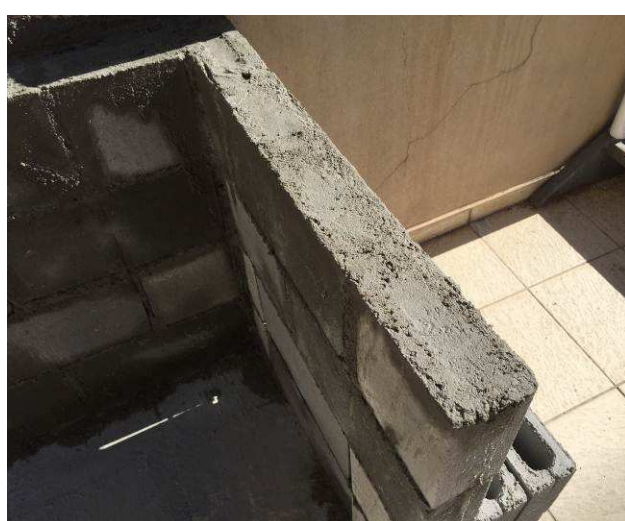
Figura 80C: Detalhe do preenchimento dos blocos de concreto.

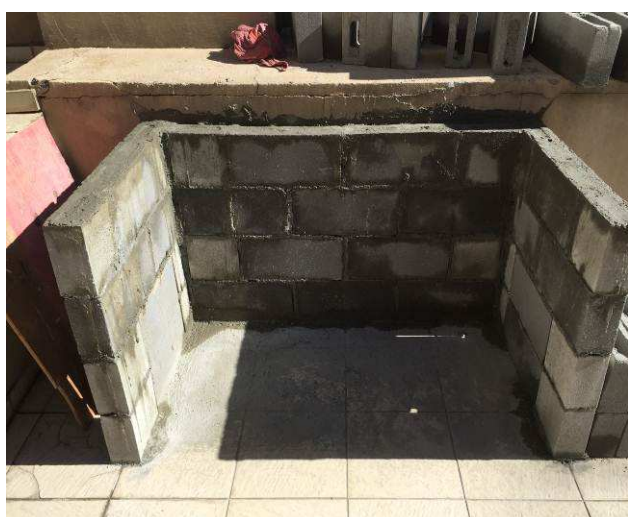
Figura 81C: Paredes do abrigo da central GLP parcialmente executadas.

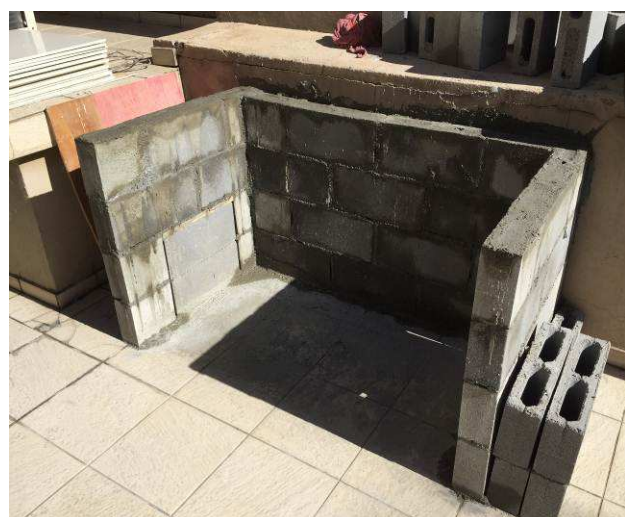
Figura 82C: Paredes do abrigo da central GLP parcialmente executadas.
