TRIBUNAL REGIONAL DO TRABALHO 9ª REGIÃO
Secretaria de Engenharia e Arquitetura
Serviço de Administração de Obras

RELATÓRIO FOTOGRÁFICO – 1ª MEDIÇÃO

OBRA: **INTERVENÇÕES CORRETIVAS NO EDIFÍCIO RIO BRANCO (anexo casarão)**

CONTRATADA: **N.S. SANTA RITA CONSTRUTORA DE OBRAS EIRELI**

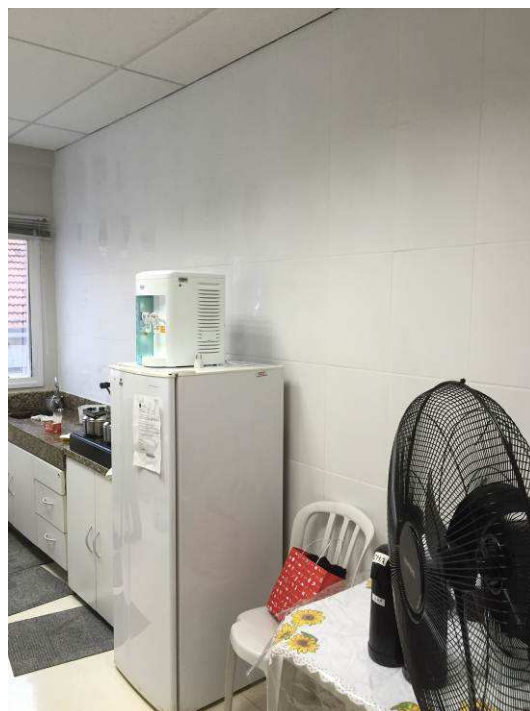
Figura 84C: Foram assentados os azulejos, marca Eliane, 33x45cm, linha Forma, cor branca, nas paredes úmidas das copas. Foto 3º andar.

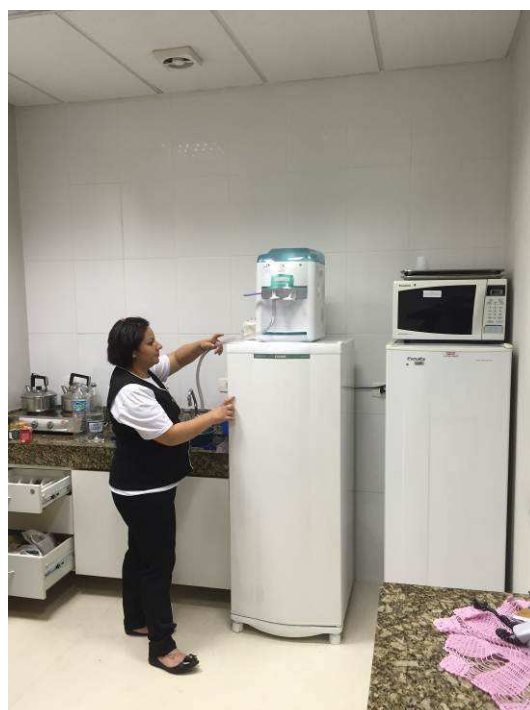
Figura 86C: Foram assentados os azulejos, marca Eliane, 33x45cm, linha Forma, cor branca, nas paredes úmidas das copas. Foto 4º andar.

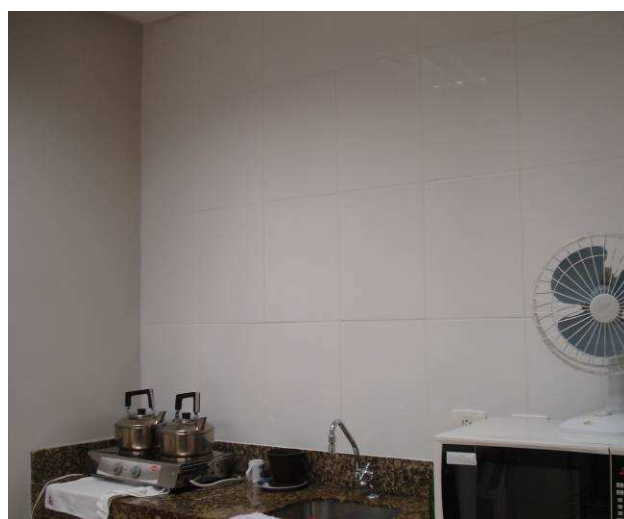
Figura 87C: Padrão do 4º andar se repetiu até o 11º andar, cuja copa aparece nessa foto.

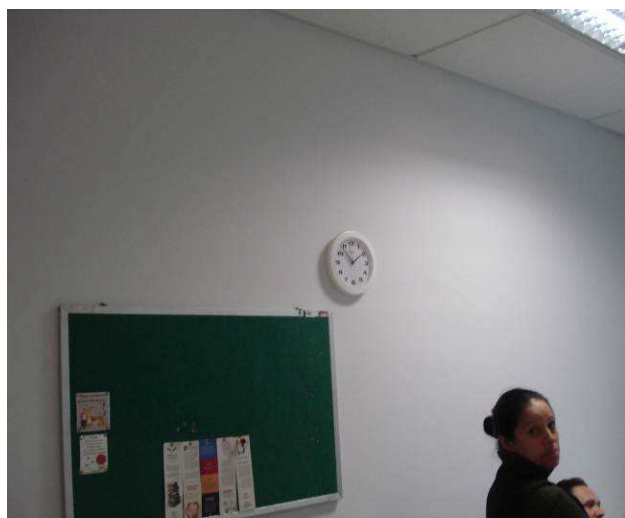
Figura 88C: Executada pintura em 3 demãos de tinta látex acrílica, marca Luz & Cor, na cor branco gelo, na copa do 2º pavimento.

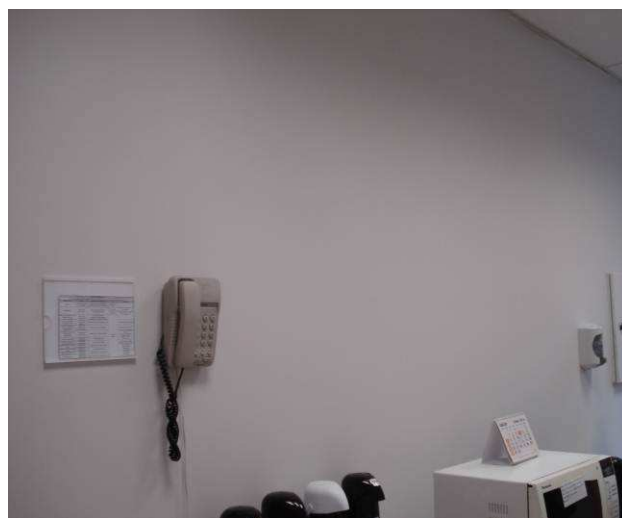
Figura 89C: Executada pintura em 3 demãos de tinta látex acrílica, marca Luz & Cor, na cor branco gelo, na copa do 3º pavimento.

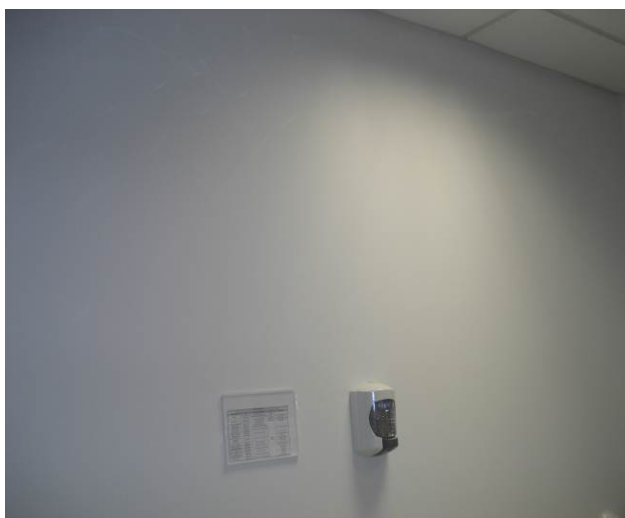
Figura 90C: Executada pintura em 3 demãos de tinta látex acrílica, marca Luz & Cor, na cor branco gelo, na copa do 4º pavimento.

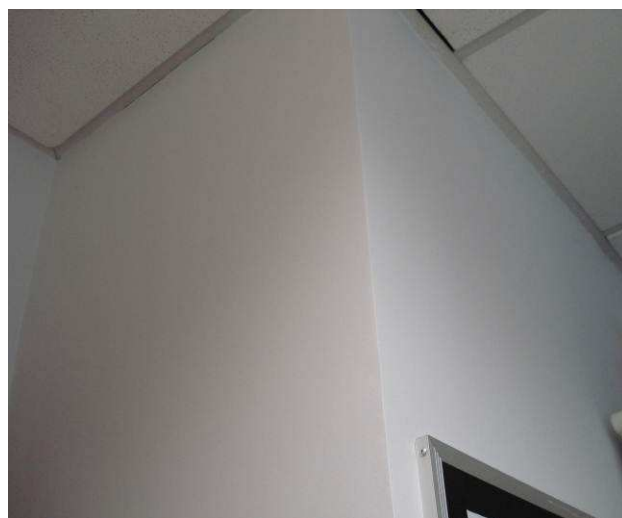
Figura 91C: Executada pintura em 3 demãos de tinta látex acrílica, marca Luz & Cor, na cor branco gelo, na copa do 12º pavimento.
