RELATÓRIO FOTOGRÁFICO – 2ª MEDIÇÃO

OBRA: **INTERVENÇÕES CORRETIVAS NO EDIFÍCIO RIO BRANCO (anexo casarão)**

CONTRATADA: **N.S. SANTA RITA CONSTRUTORA DE OBRAS EIRELI**

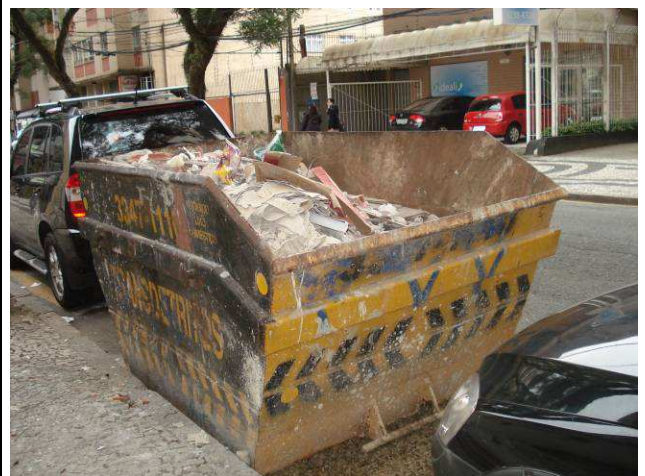
Figura 02C: Utilização de caçamba.

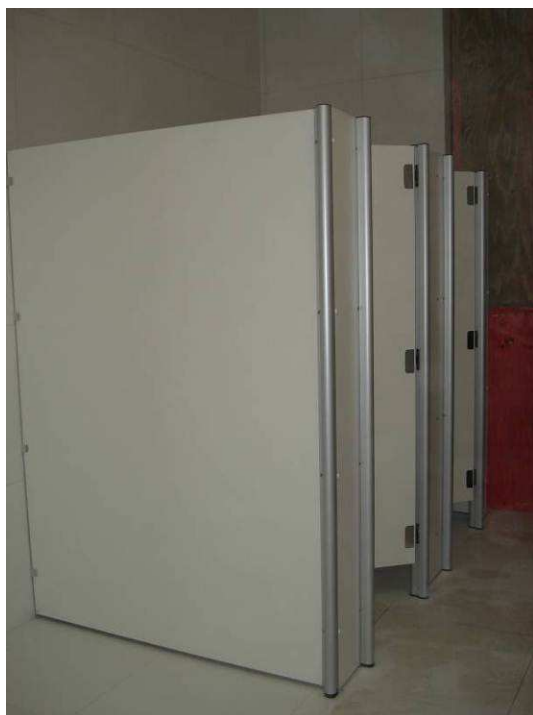
Figura 03C: Divisórias sanitárias Sanisystem Master (e=10mm), instaladas no banheiro feminino.

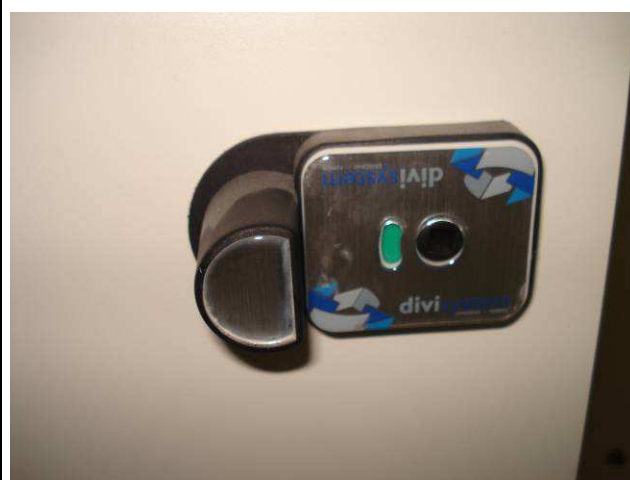
Figura 04C: Detalhe das portas com tarjeta livre/ocupado, instaladas no banheiro feminino.

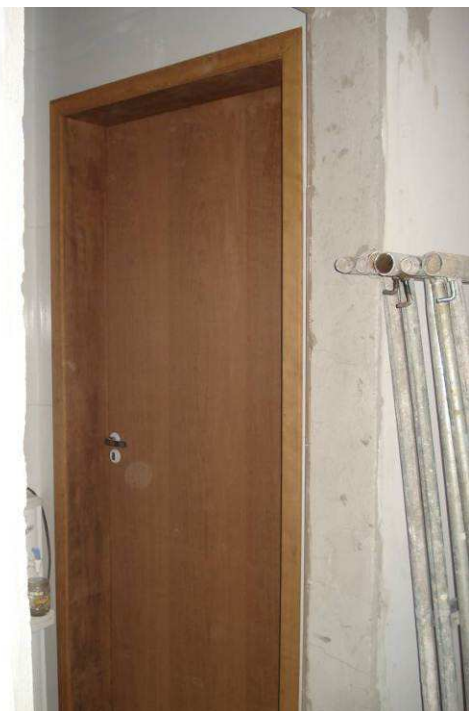
Figura 07C: Porta PM90 instalada na cozinha.

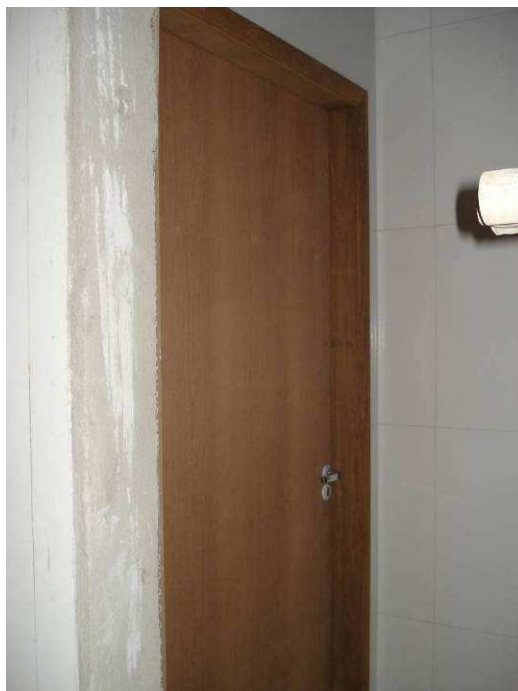
Figura 08C: Porta PM90 instalada na sala de apoio.

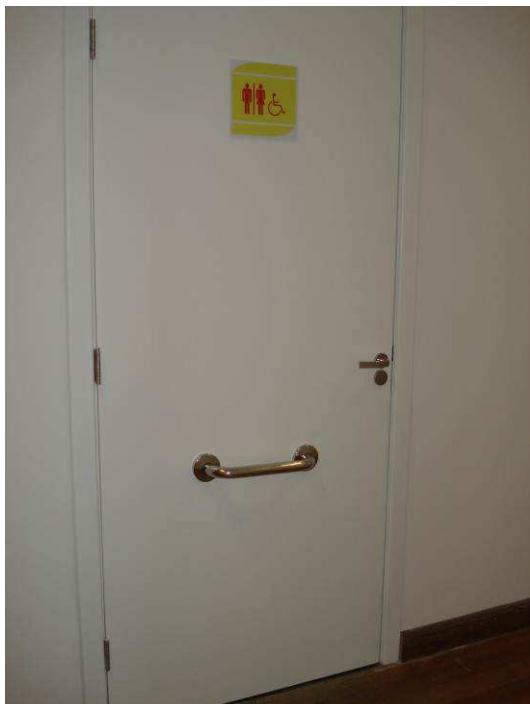
Figura 09C: Porta PM90 instalada no banheiro PNE.

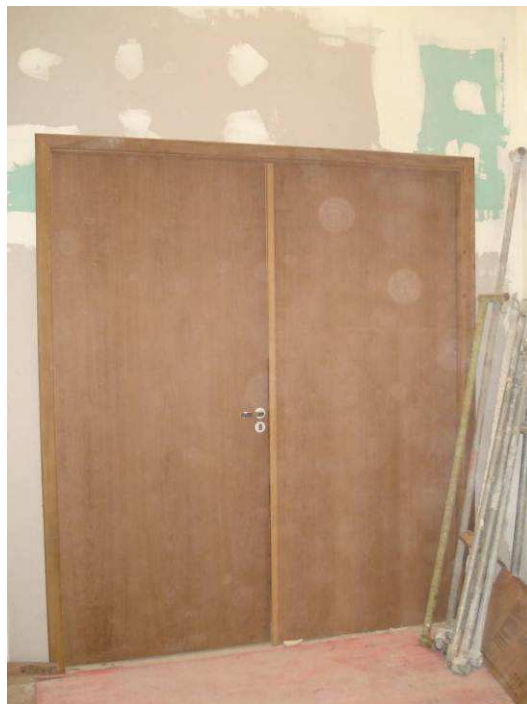
Figura 10C: Porta PM180 instalada no corredor de acesso aos banheiros e cozinha.

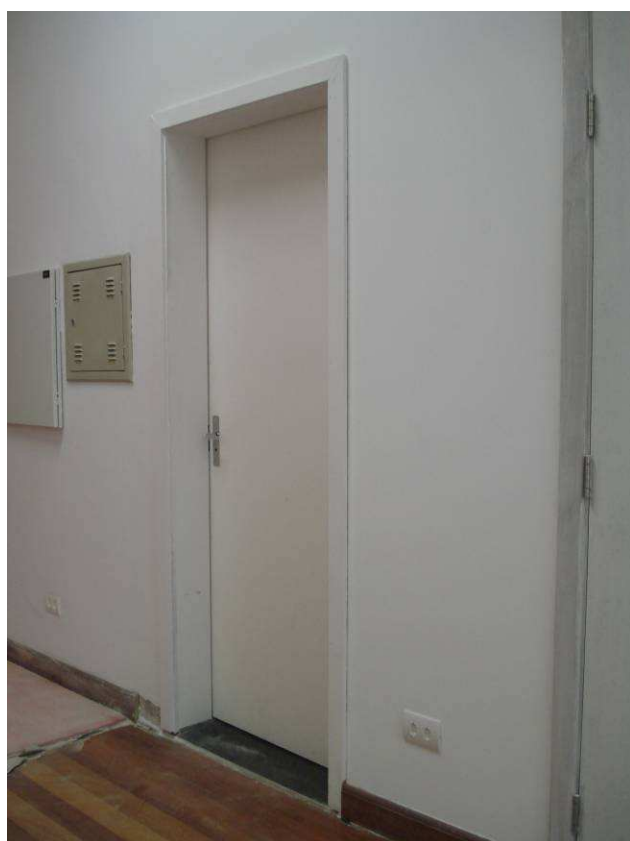
Figura 11C: Porta reinstalada no banheiro feminino.

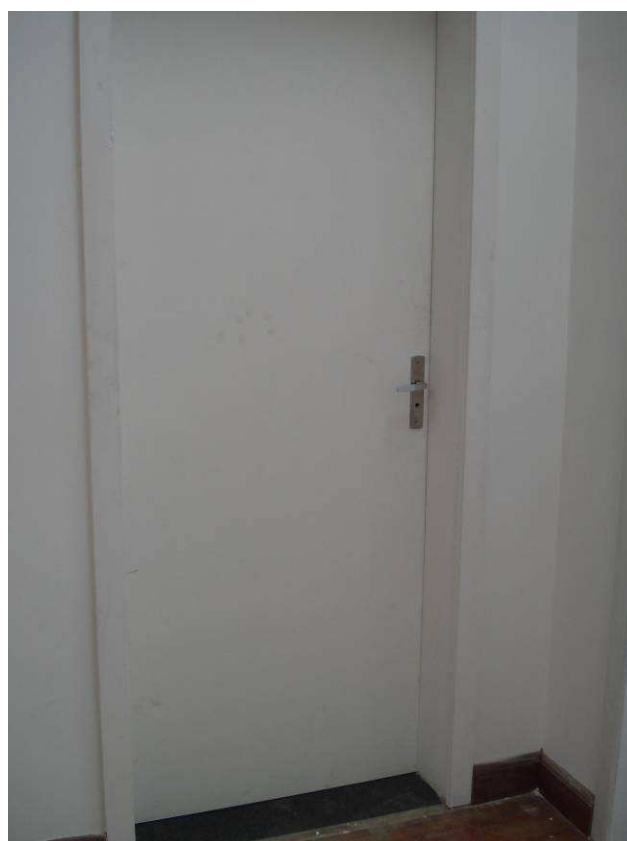
Figura 12C: Porta reinstalada no banheiro masculino.

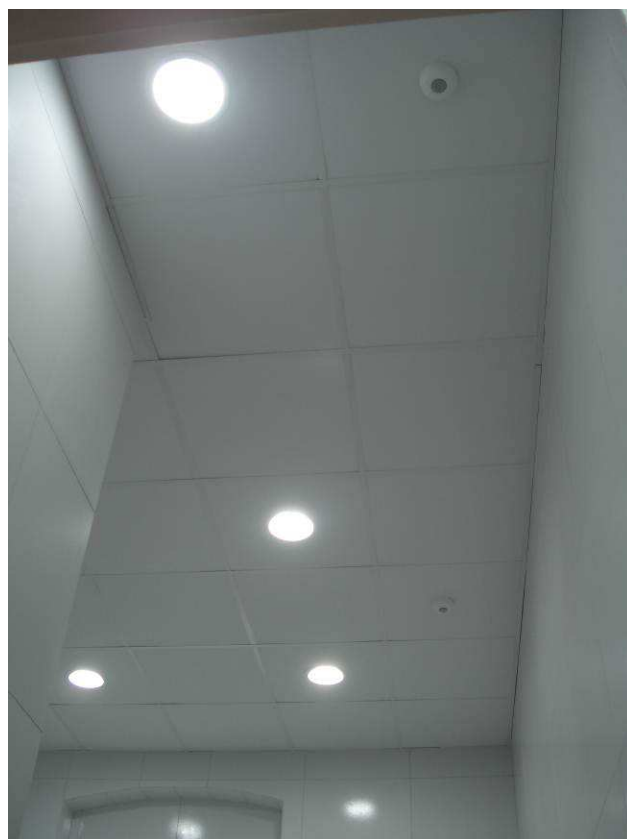
Figura 16C: Forro de gesso acartonado removível instalado no banheiro masculino.

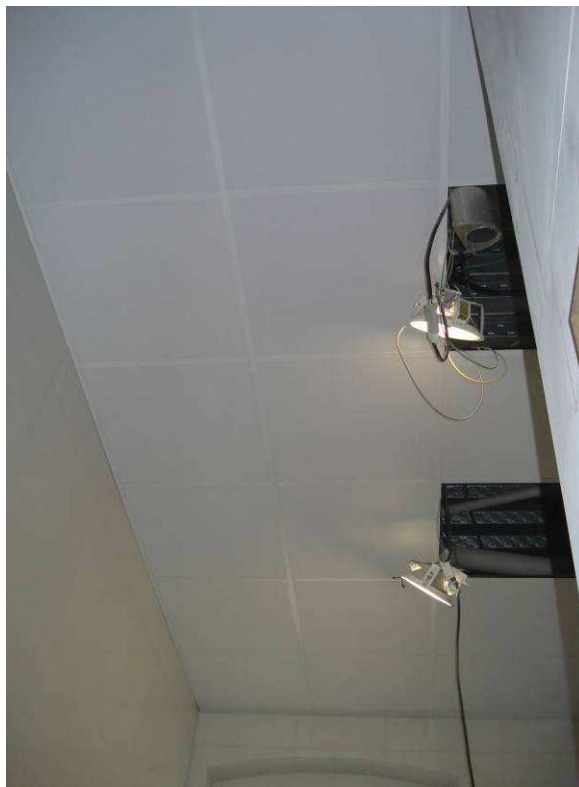
Figura 19C: Forro de gesso acartonado removível instalado na sala de apoio.

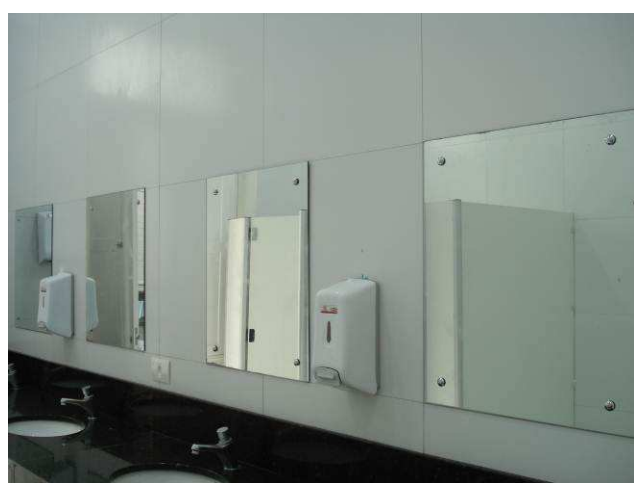
Figura 20C: Porcelanato, marca Incepa, assentado em paredes do banheiro feminino.

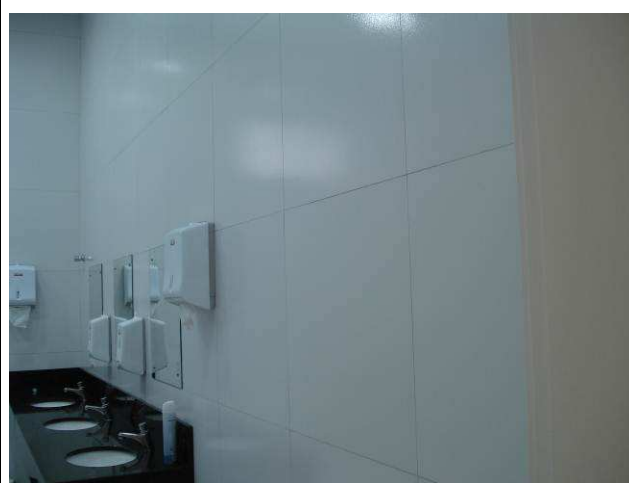
Figura 21C: Porcelanato, marca Incepa, assentado em paredes do banheiro masculino.

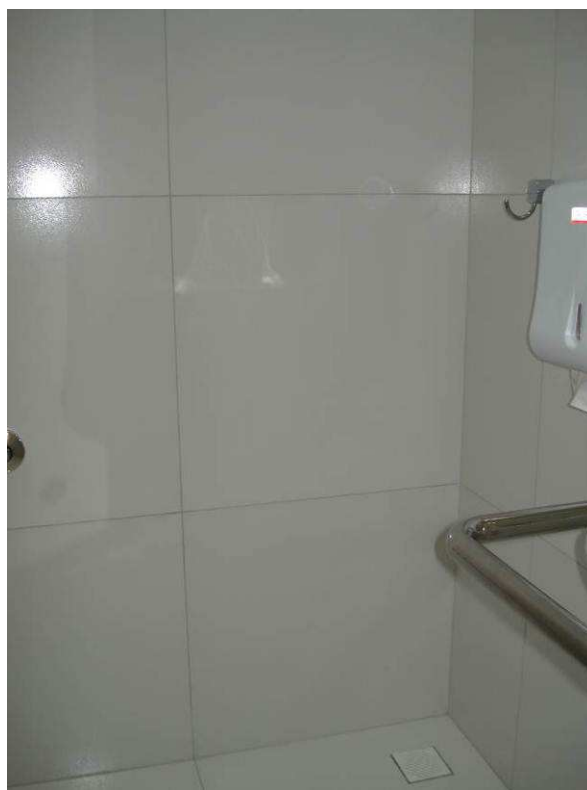
Figura 22C: Porcelanato, marca Incepa, assentado em paredes do banheiro PNE.

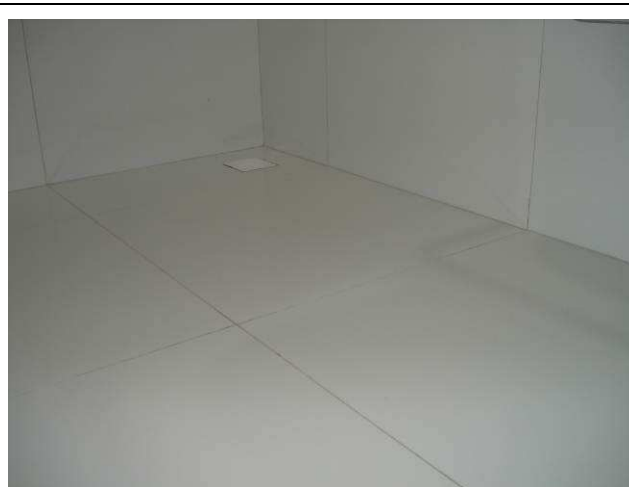
Figura 25C: Piso em porcelanato Incepa assentado e rejuntado, no banheiro PNE.

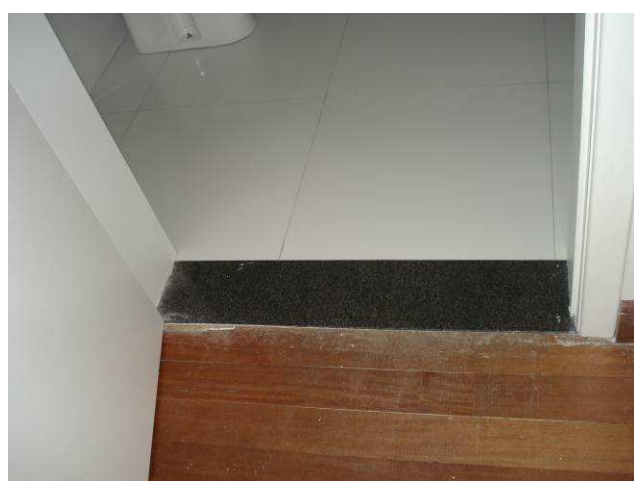
Figura 28C: Soleira em granito polido cinza andorinha, instalado na porta do banheiro PNE.

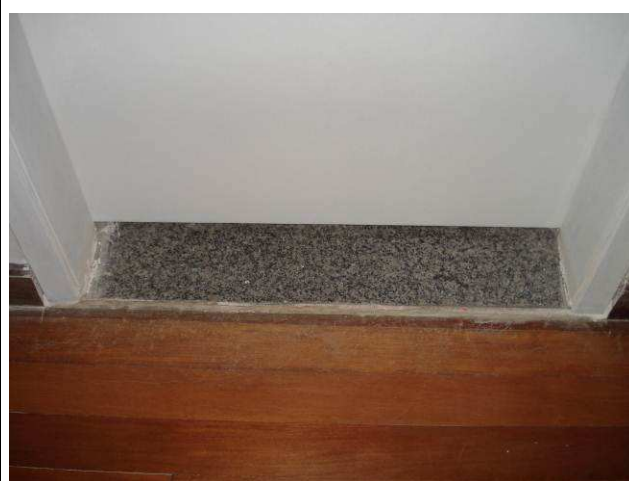
Figura 29C: Soleira em granito polido cinza andorinha, instalado na porta de acesso à copinha

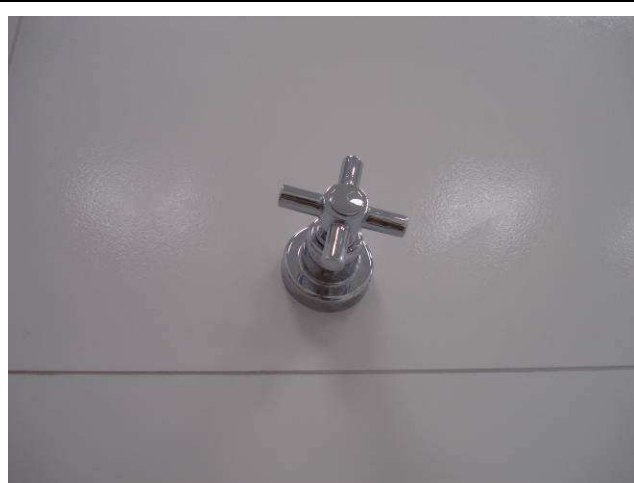
Figura 30C: Executados acabamentos e instalada canopla cromada dos registros de gaveta 3/4" (cozinha).

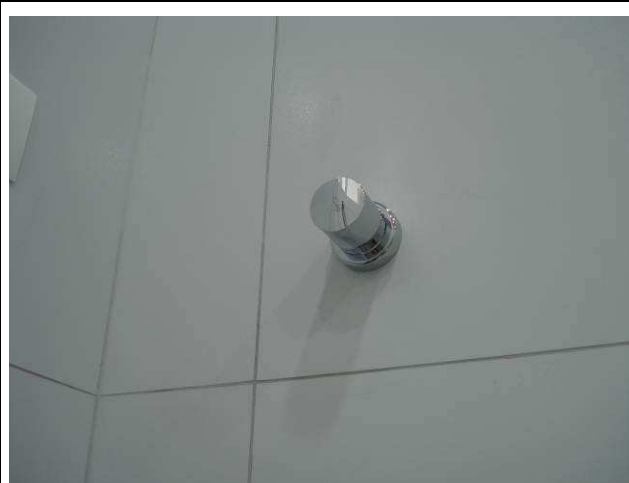
Figura 31C: Executados acabamentos e instalada canopla cromada dos registros de gaveta 3/4" (banheiro feminino).

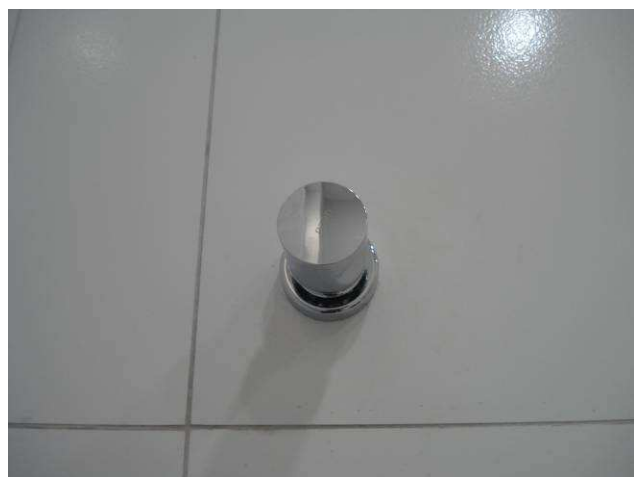
Figura 32C: Executados acabamentos e instalada canopla cromada dos registros de gaveta 3/4" (banheiro masculino).

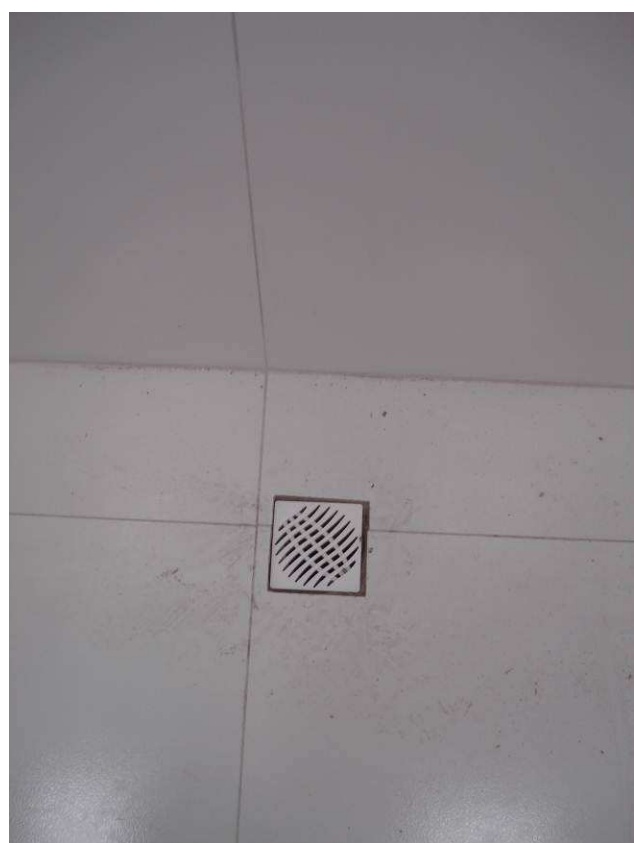
Figura 34C: Executados acabamentos e instalada grelha das caixas sifonadas (cozinha).

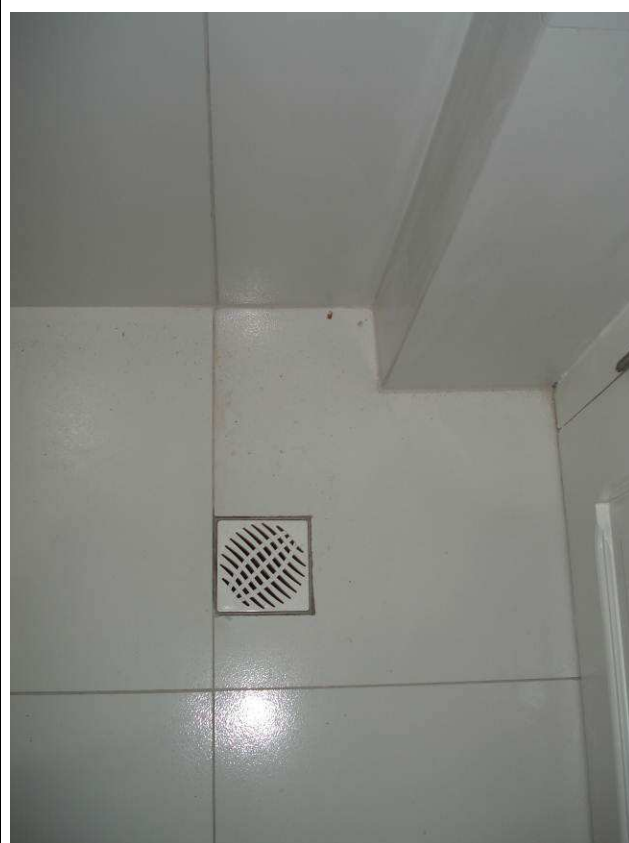
Figura 35C: Executados acabamentos e instalada grelha das caixas sifonadas (apoio).

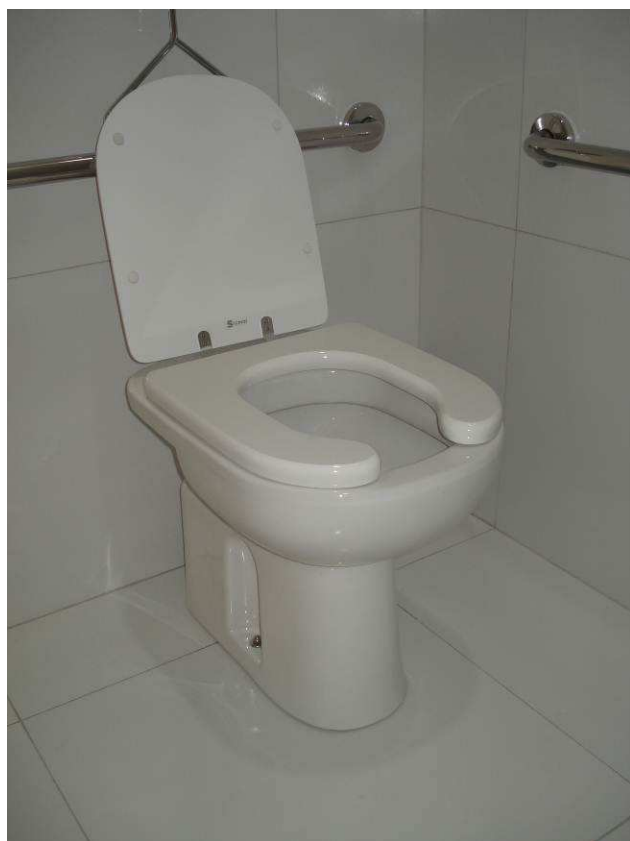
Figura 39C: Instalada bacia sanitária, marca Deca, no banheiro PNE. Assento especial, marca Sicmol.

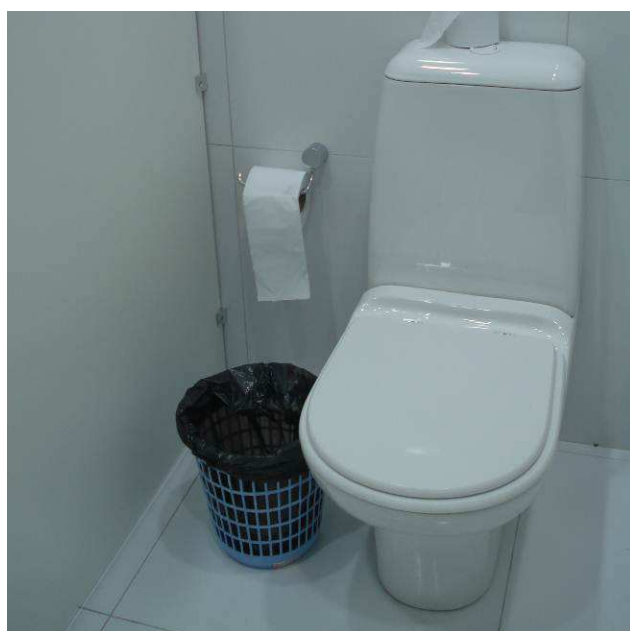
Figura 41C: Bacia sanitária reinstalada no banheiro feminino. Assento novo, marca Produza.

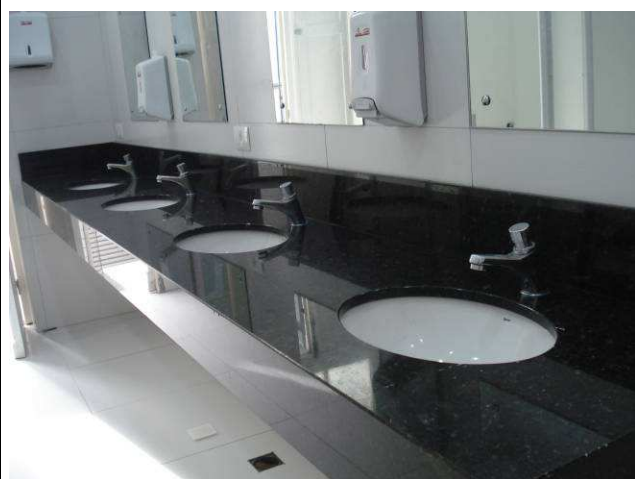
Figura 43C: Bancada em granito, adaptada e reinstalada, com as devidas cubas, no banheiro feminino.

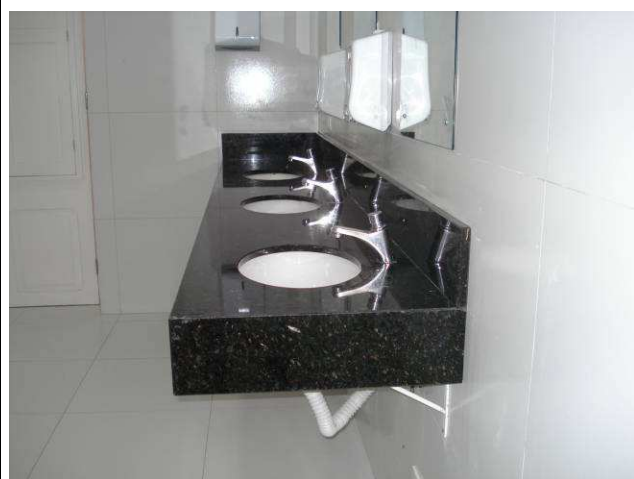
Figura 44C: Bancada em granito, adaptada e reinstalada, com as devidas cubas, no banheiro masculino.

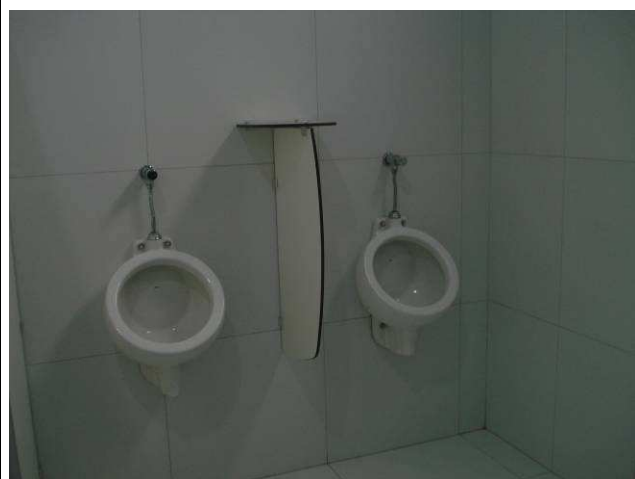
Figura 45C: Mictórios reinstalados no banheiro masculino.

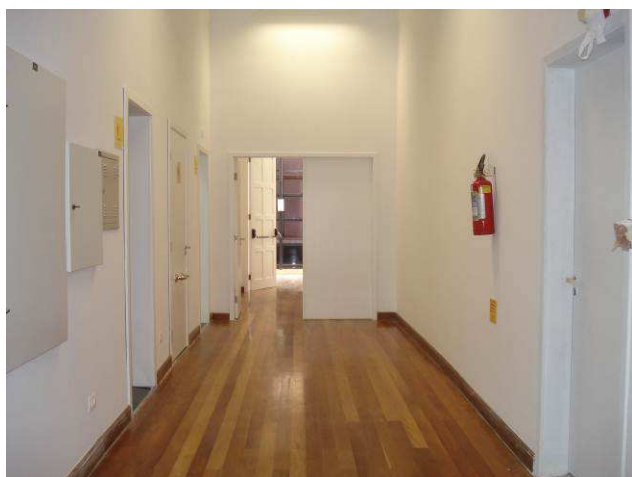
Figura 71C: Executada pintura com tinta látex acrílica, cor branco neve, marca Luz & Cor, no corredor de acesso aos banheiros e cozinha. Pendente retoques pontuais.

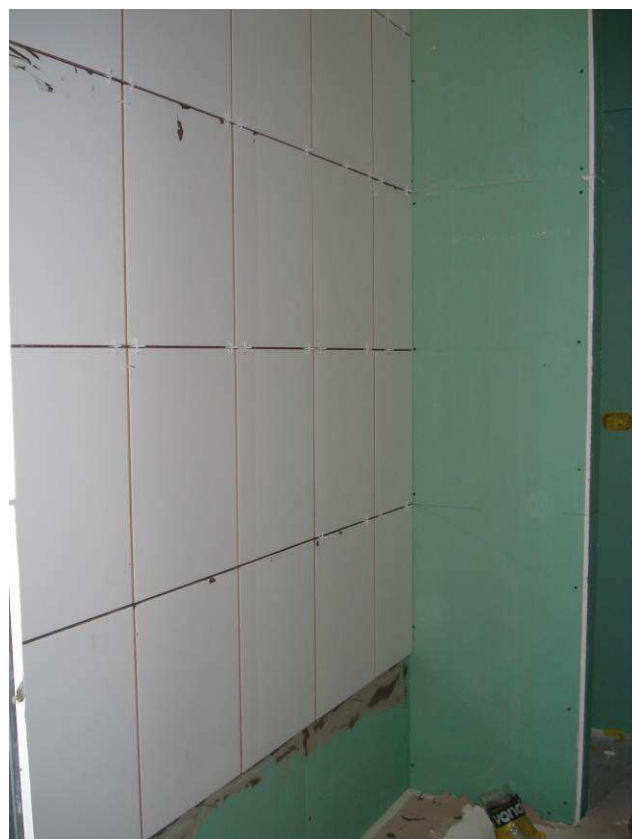
Figura 99C: Foram assentados azulejos Eliane, 33x45 cm, da linha Forma, na cor branca, no banheiro/vestiário feminino. Pendente execução de rejuntamento.

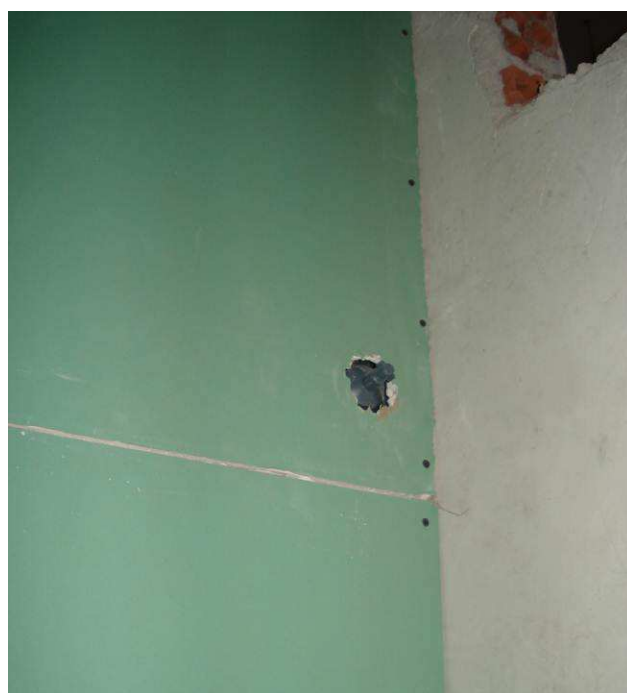
Figura 108C: Registro de gaveta 3/4", marca Deca, instalado no banheiro/vestiário masculino. Pendente instalação de acabamento cromado.

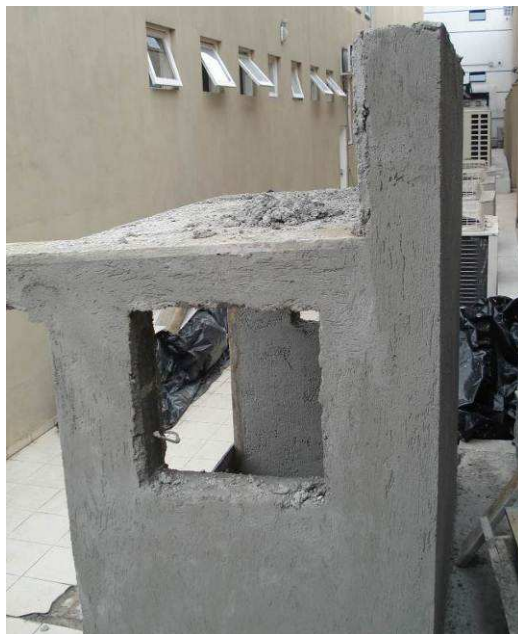
Figura 110C: Laje maciça executada no abrigo da central GLP.

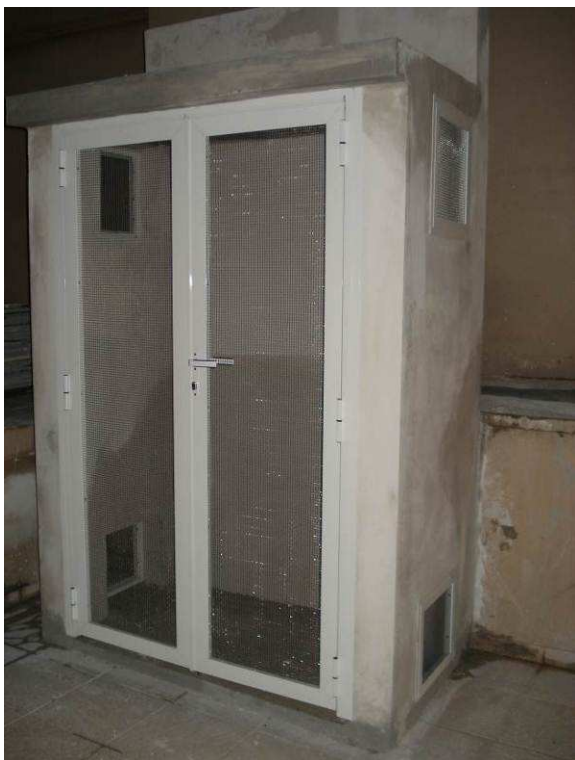
Figura 112C: Instalada porta em alumínio anodizado natural tipo veneziana, PAV 60x180, em duas folhas, no abrigo da central GLP.

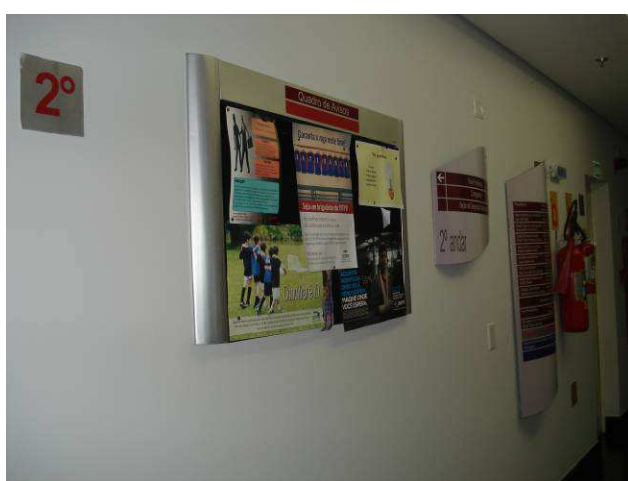
Figura 115C: Pintura executada com tinta látex acrílica, na cor branco gelo, marca Luz & Cor, em paredes do corredor do 2º andar.

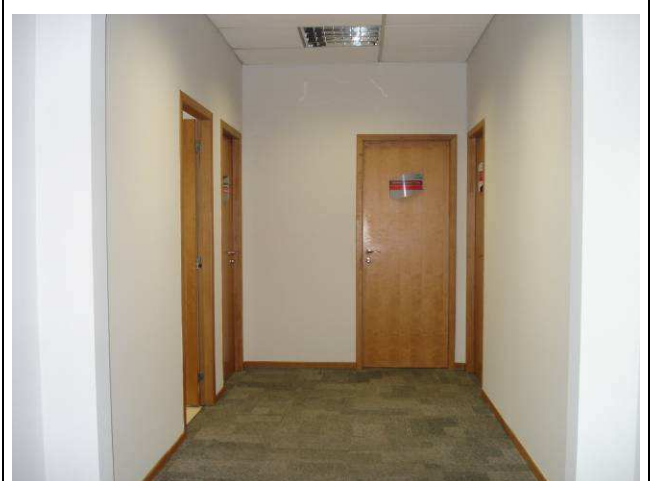
Figura 116C: Pintura executada com tinta látex acrílica, na cor branco gelo, marca Luz & Cor, em paredes do corredor do 4º andar. (Padrão se repetiu do 4º ao 11º andar, esse último, mostrado na próxima foto)

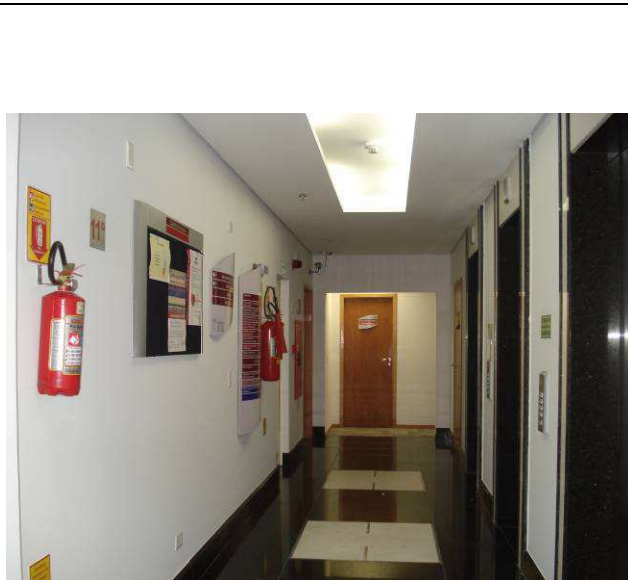
Figura 117C: Pintura executada com tinta látex acrílica, na cor branco gelo, marca Luz & Cor, em paredes do corredor do 11º andar.

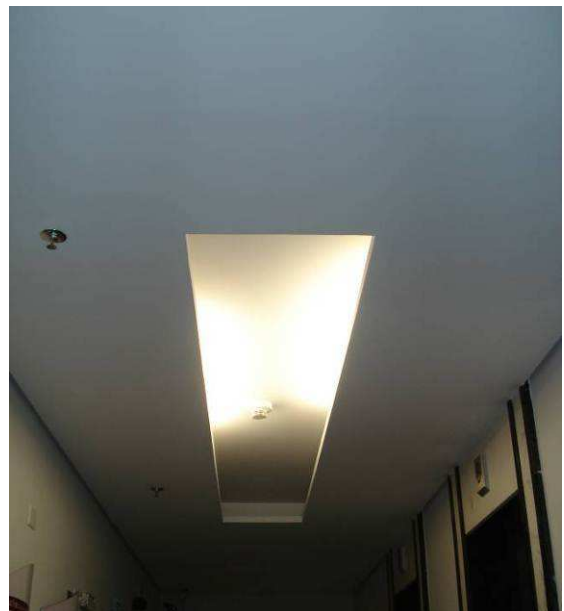
Figura 118C: Pintura executada com tinta látex acrílica, na cor branco neve, marca Luz & Cor, no teto do corredor do 8º andar. (Padrão se repetiu no 2º e do 4º ao 11º andares.
