## **RELATÓRIO FOTOGRÁFICO – 4ª MEDIÇÃO**

OBRA: **EXECUÇÃO DE REFORMA NO FÓRUM TRABALHISTA DE FRANCISCO BELTRÃO.**

CONTRATADA: **CONSTRUTORA SUDOESTE LTDA – ME.**

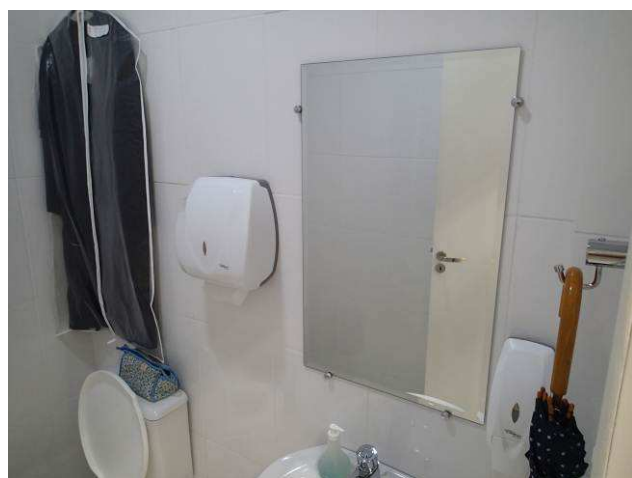
Figura 01C: Espelho - bwc gabinete da juíza.

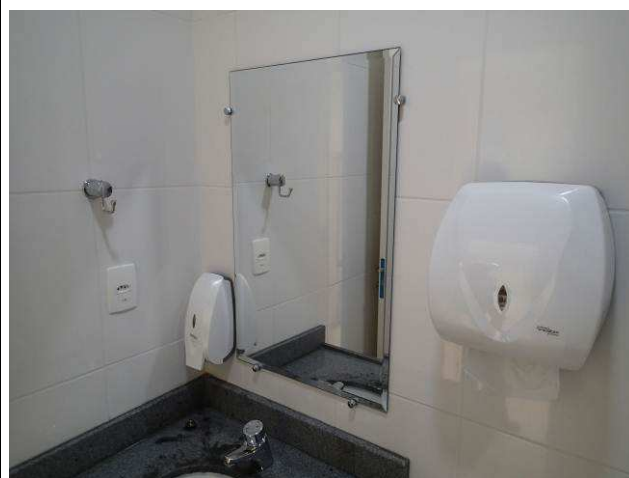
Figura 02C: Espelho - bwc secretaria.

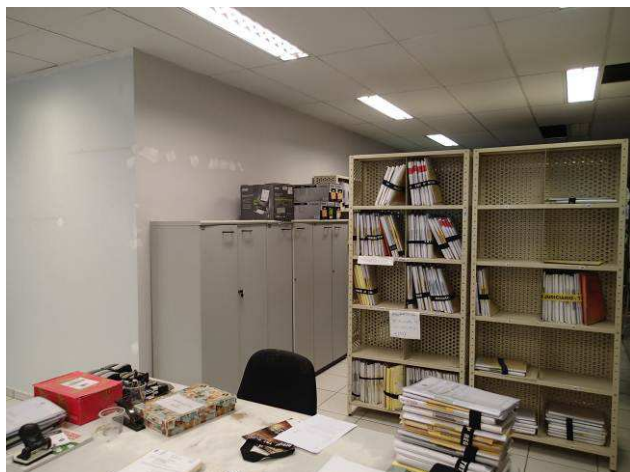
Figura 03C: Remoção das divisórias navais.

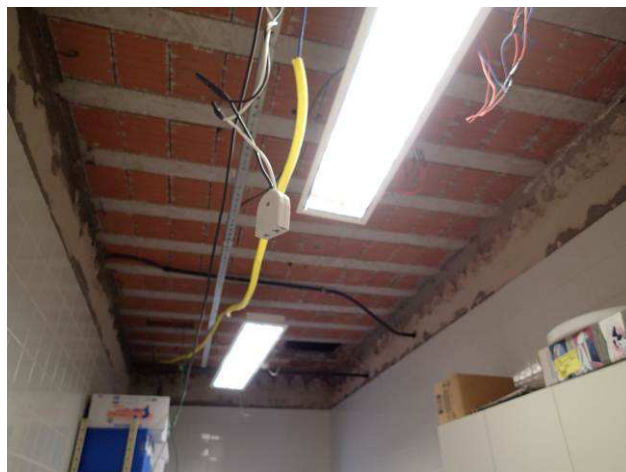
Figura 04C: Remoção de forro - cozinha.

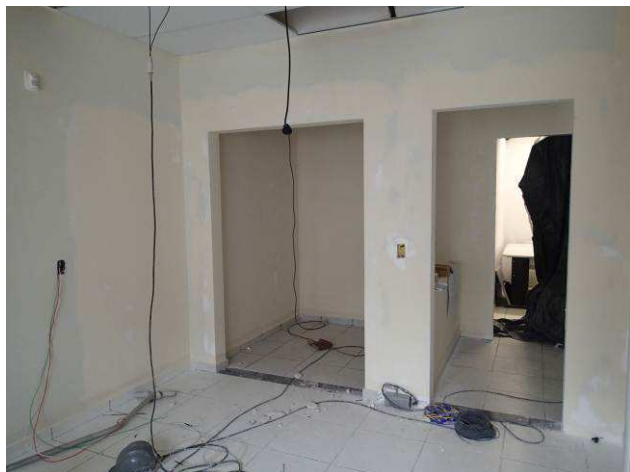
Figura 05C: Demolição de paredes de alvenaria - abertura de vãos da Distribuição.

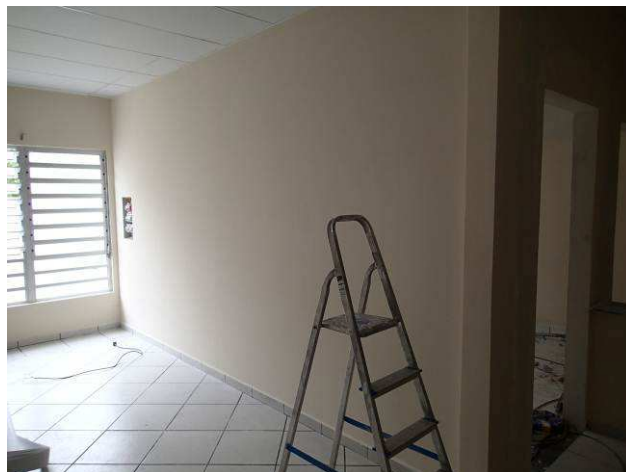
Figura 06C: Demolição de paredes de alvenaria - abertura de vãos do PAB.

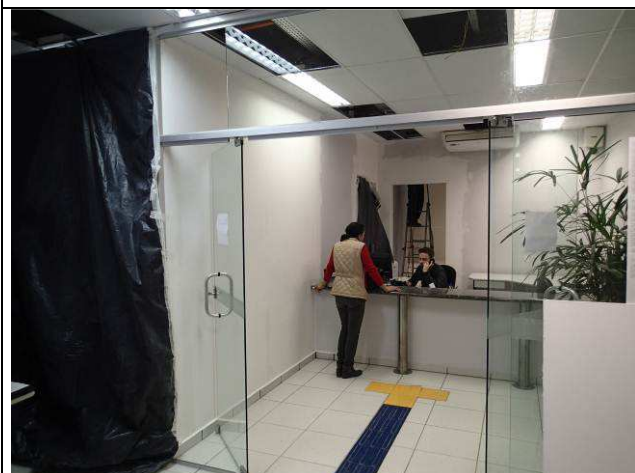
Figura 09C: Parede de gesso acartonado - divisória para o balcão da 1ª Vara.

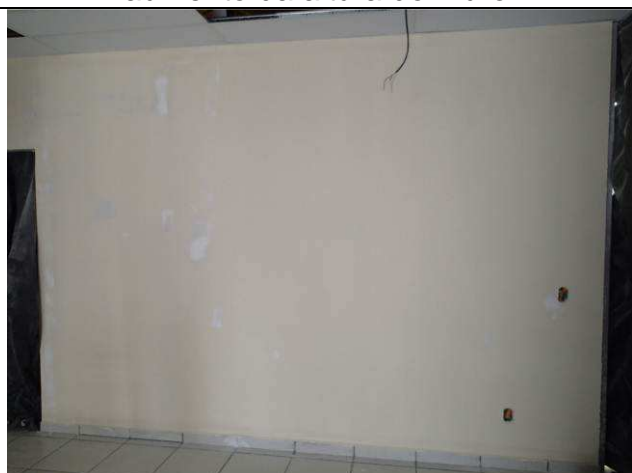
Figura 10C: Parede de gesso acartonado - divisória para o balcão da 1ª Vara.

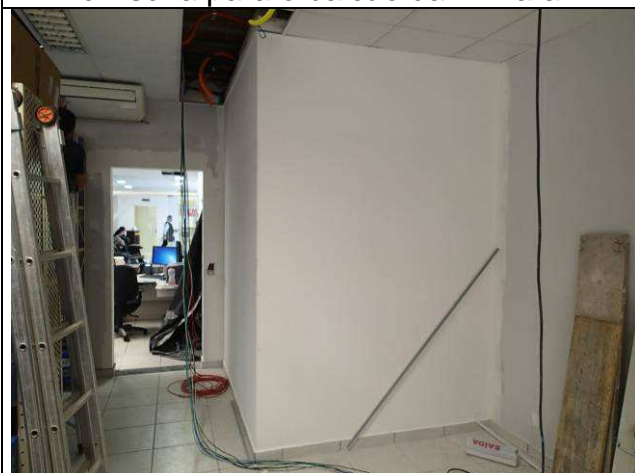
Figura 11C: Parede de gesso acartonado - balcão da Distribuição.

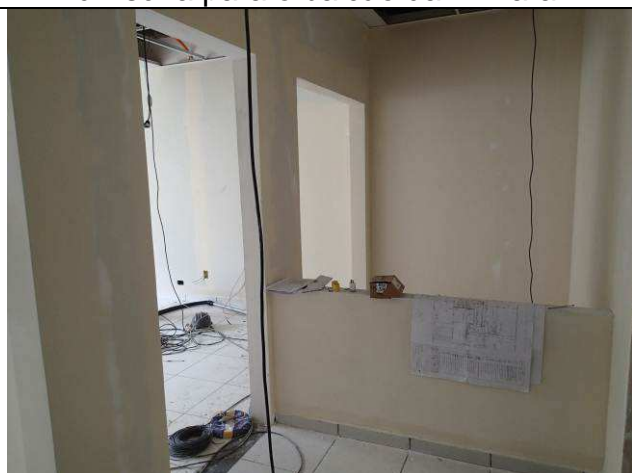
Figura 12C: Parede de gesso acartonado - balcão da Distribuição.

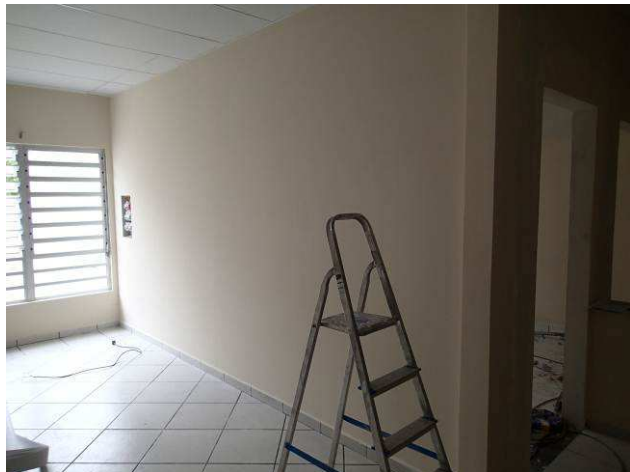
Figura 13C: Parede de gesso acartonado - divisória PAB x Distribuição.

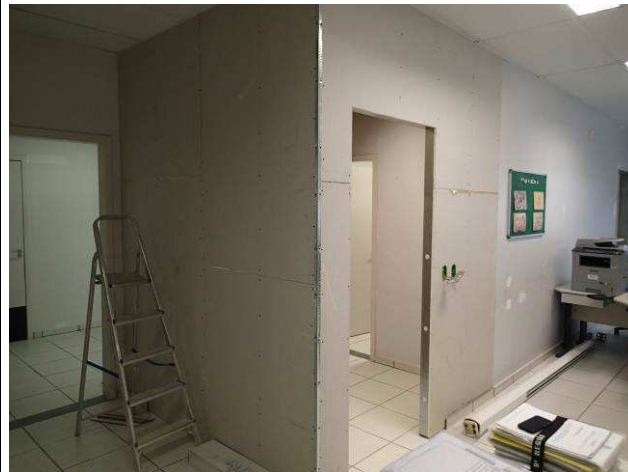
Figura 14C: Parede de gesso acartonado - depósito 1ª Vara.

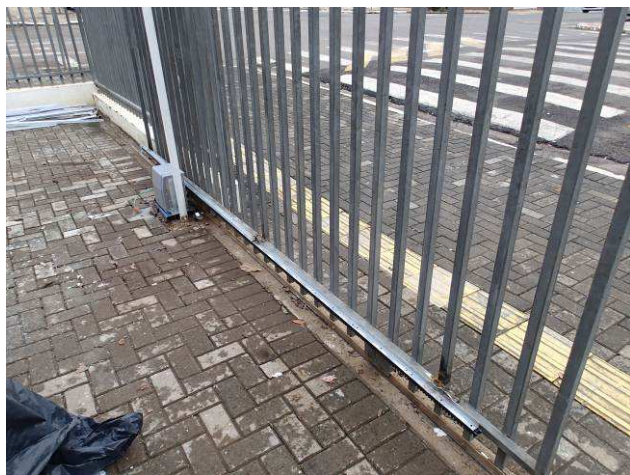
Figura 15C: Automação do portão da vaga de estacionamento coberto.

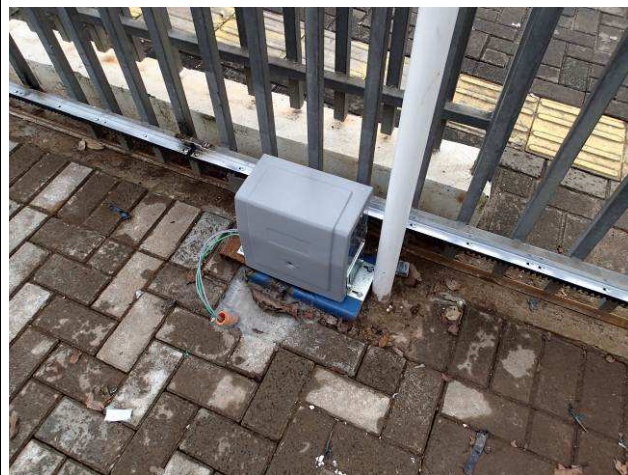
Figura 16C: Automação do portão da vaga de estacionamento coberto.

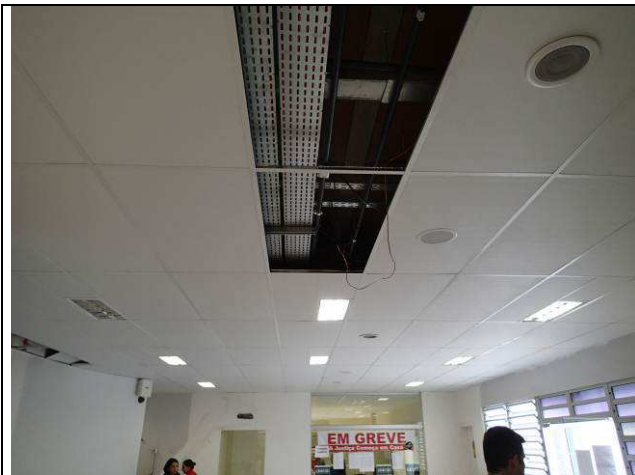
Figura 17C: Forro modular - hall público.

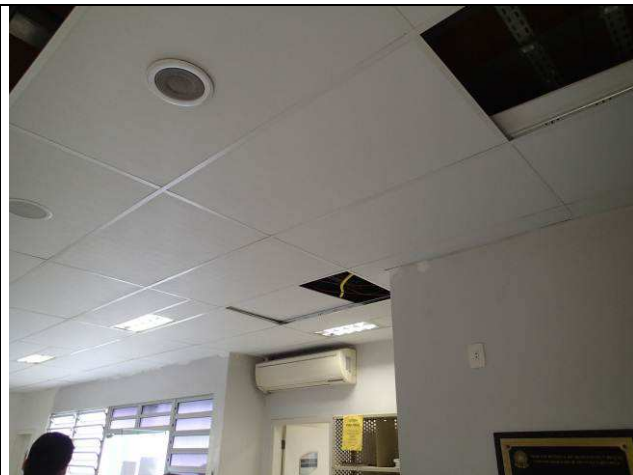
Figura 18C: Forro modular - hall público.

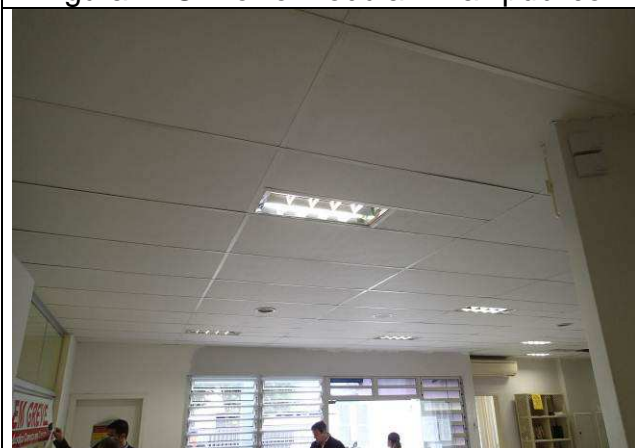
Figura 19C: Forro modular - hall público.

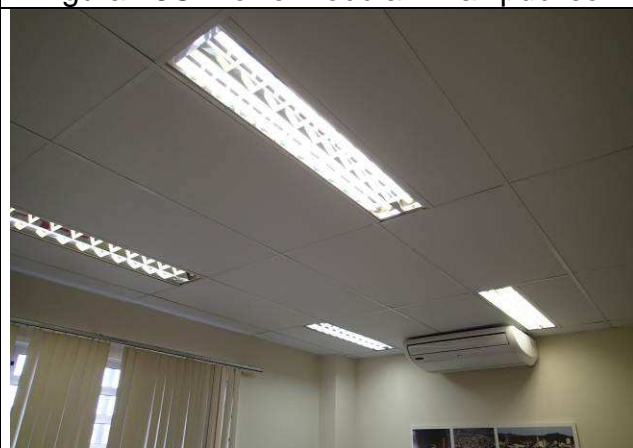
Figura 20C: Forro modular - OAB.

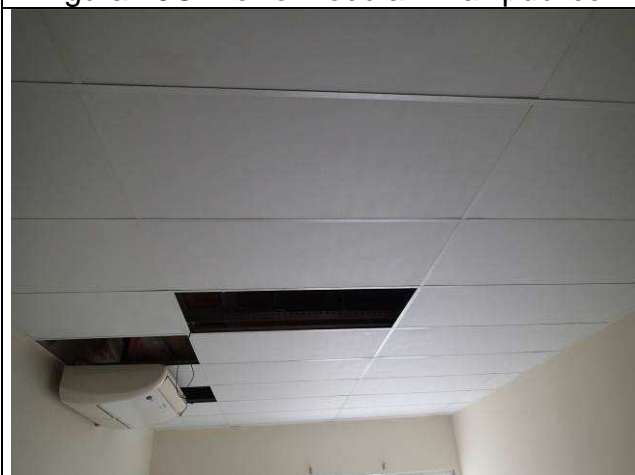
Figura 21C: Forro modular - PAB.

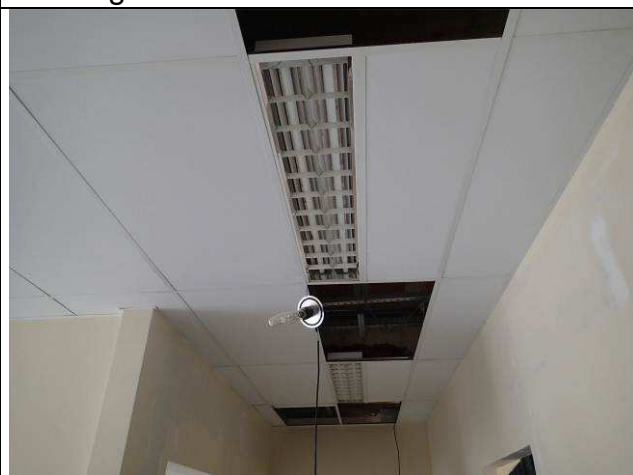
Figura 22C: Forro modular - acesso distribuição.

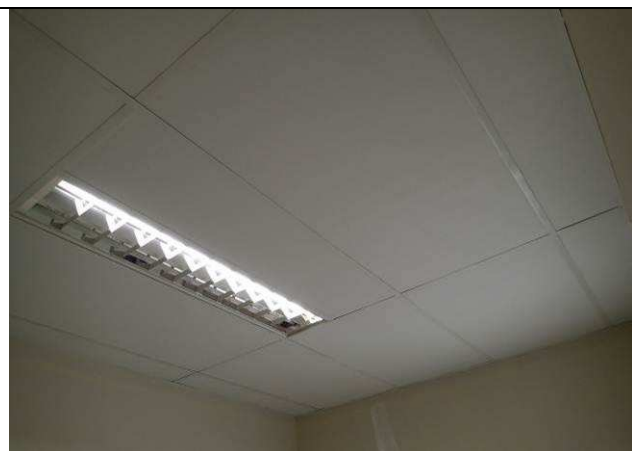
Figura 23C: Forro modular - acesso banheiros da 1ª Vara.

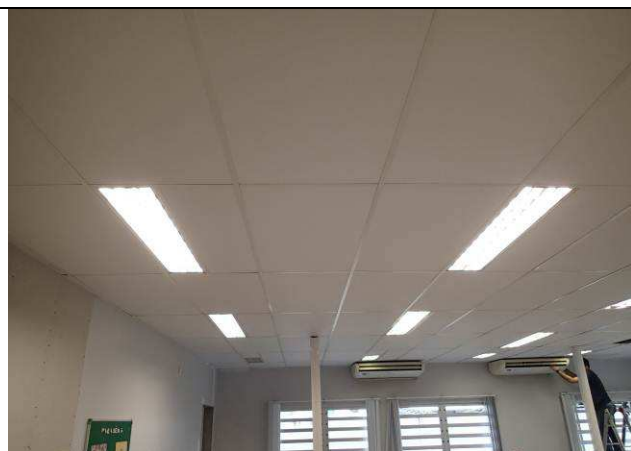
Figura 24C: Forro modular - secretaria da 1ª Vara.

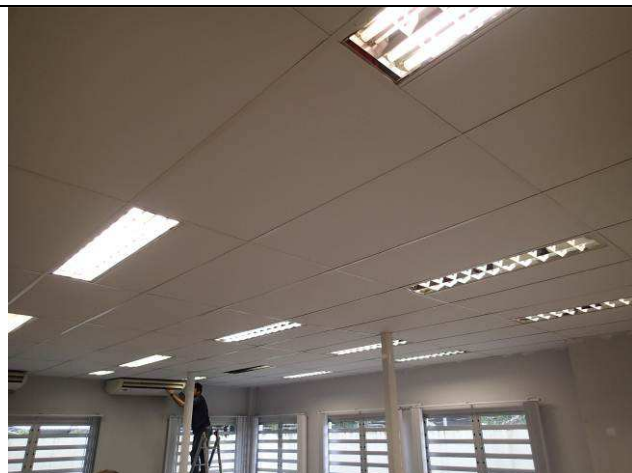
Figura 25C: Forro modular - secretaria da 1ª Vara.

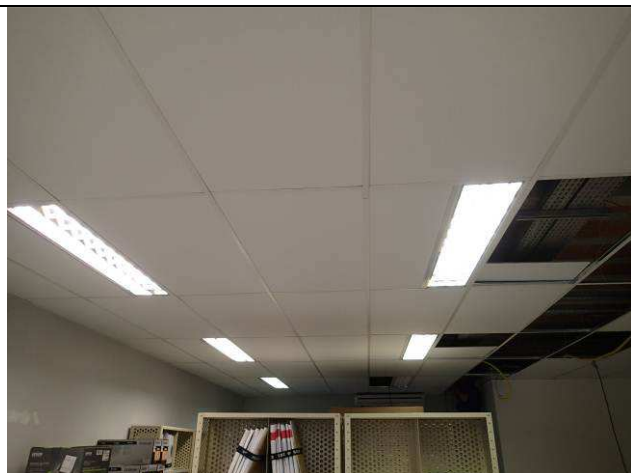
Figura 26C: Forro modular - secretaria da 1ª Vara.

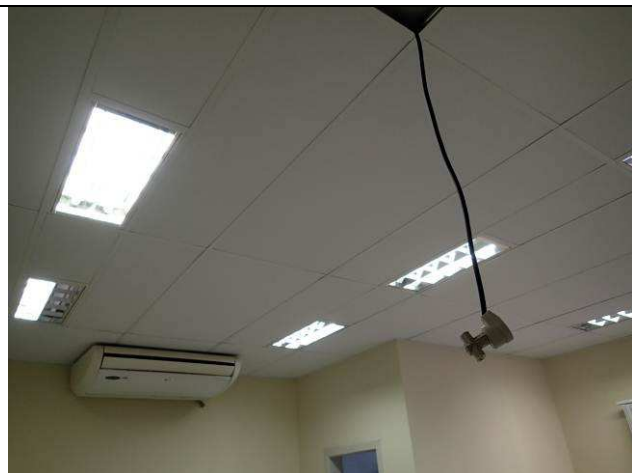
Figura 27C: Forro modular - gabinete juiz auxiliar 1ª Vara.

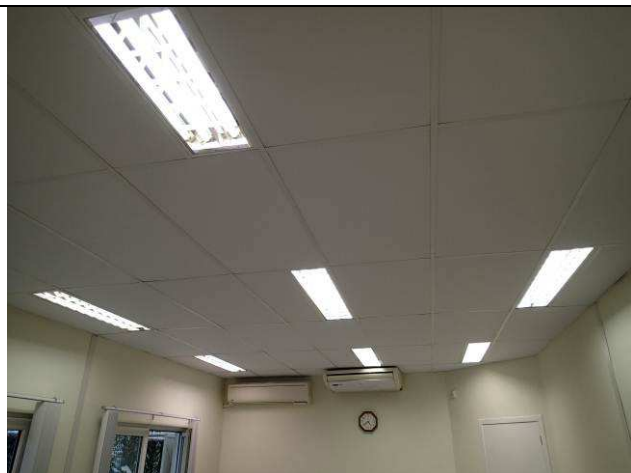
Figura 28C: Forro modular - sala de audiências da 1ª Vara.

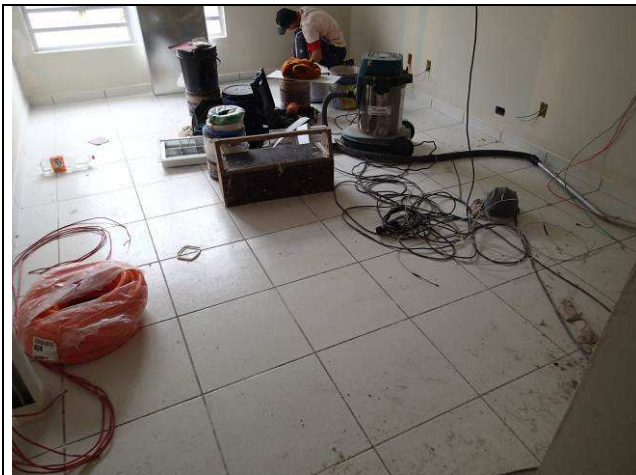
Figura 29C: Piso cerâmico - distribuição.

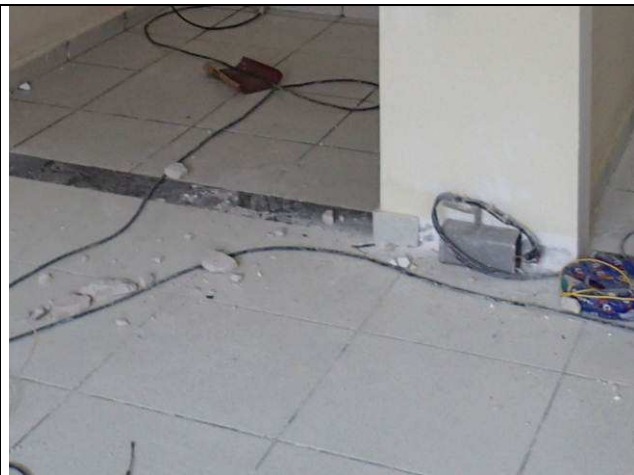
Figura 30C: Piso cerâmico - distribuição.

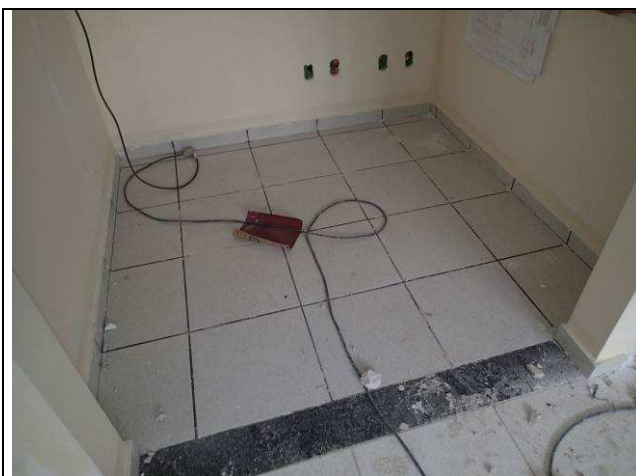
Figura 31C: Rodapé cerâmico - distribuição.

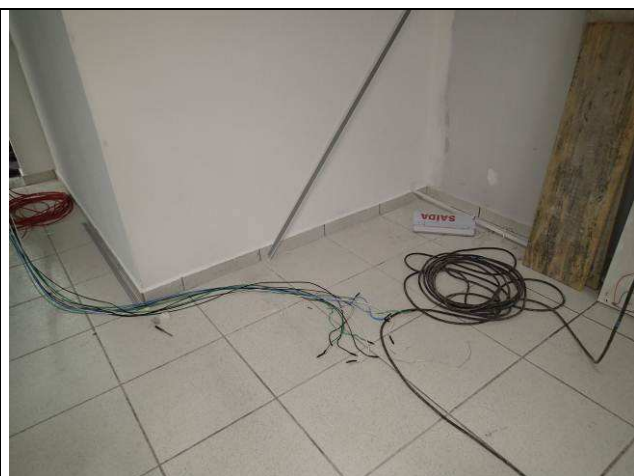
Figura 32C: Rodapé cerâmico - distribuição.

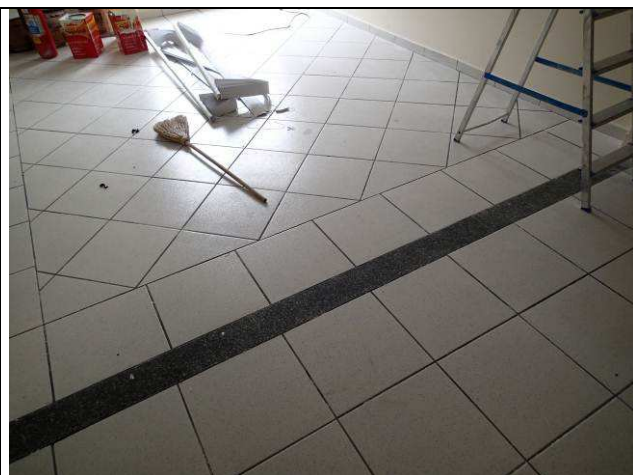
Figura 35C: Soleira - PAB.

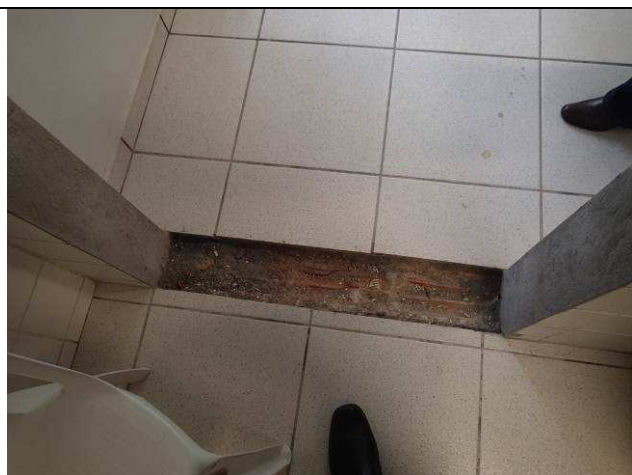
Figura 36C: Recorte para instalação de soleira - cozinha.

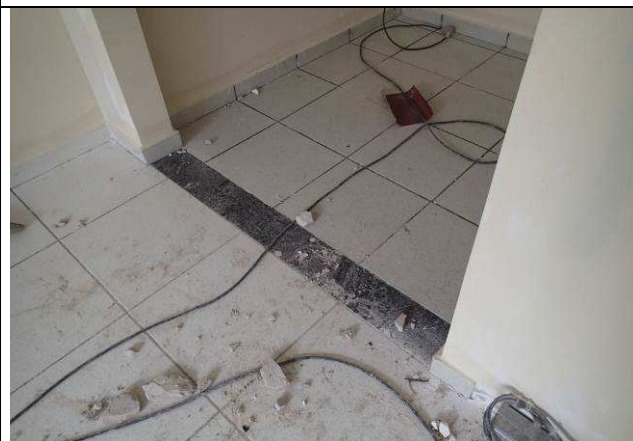
Figura 37C: Soleira - PAB.

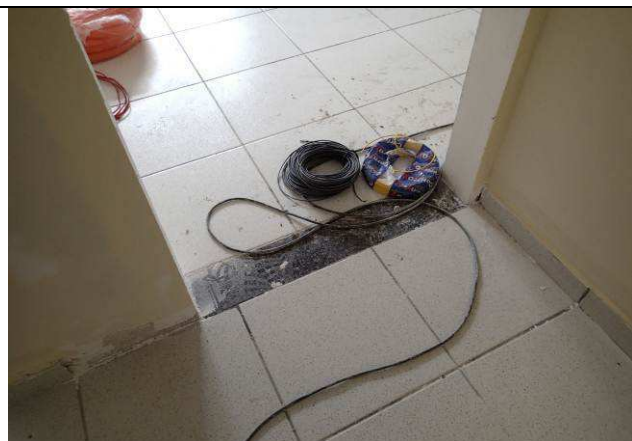
Figura 38C: Soleira - Distribuição.

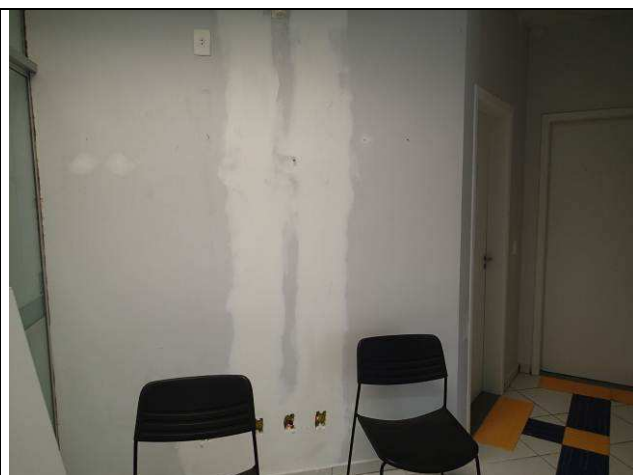
Figura 39C: Aplicação de massa PVA.

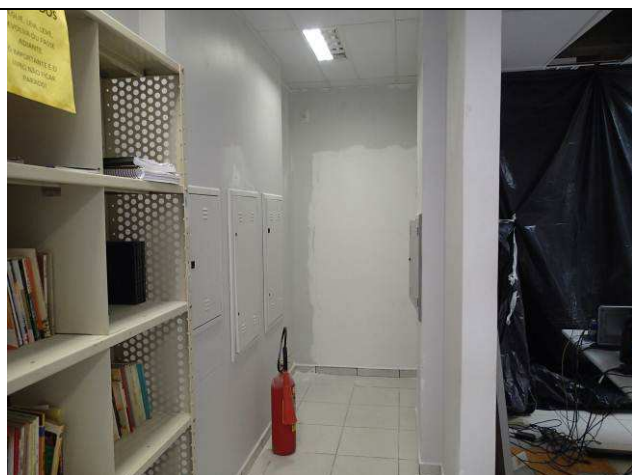
Figura 40C: Aplicação de massa PVA.

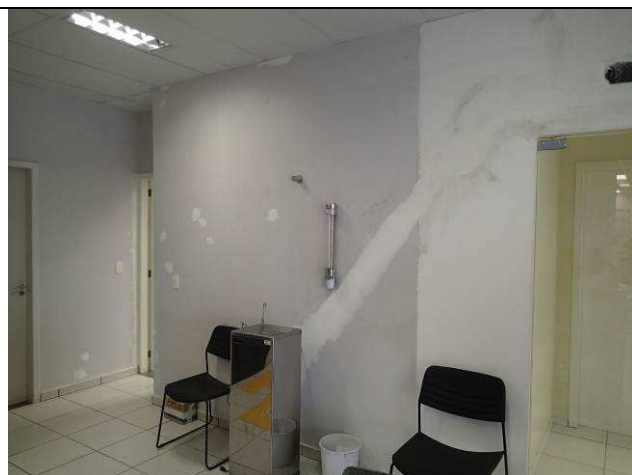
Figura 41C: Aplicação de massa PVA.

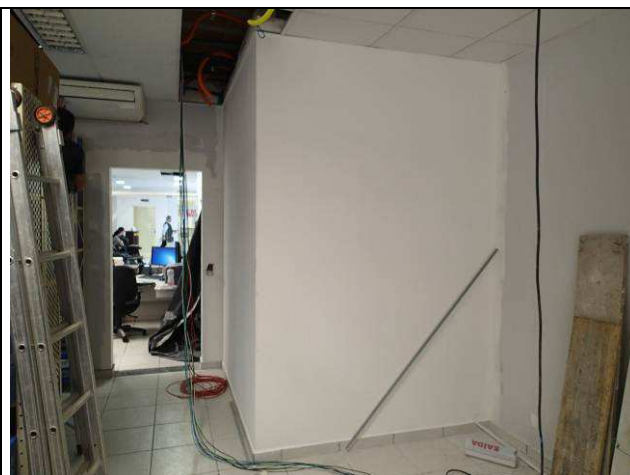
Figura 42C: Aplicação de massa PVA.

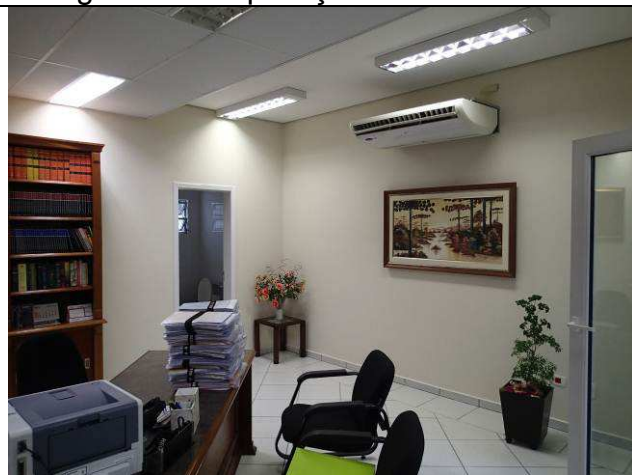
Figura 43C: Pintura - gabinete da juíza da 1ª Vara.

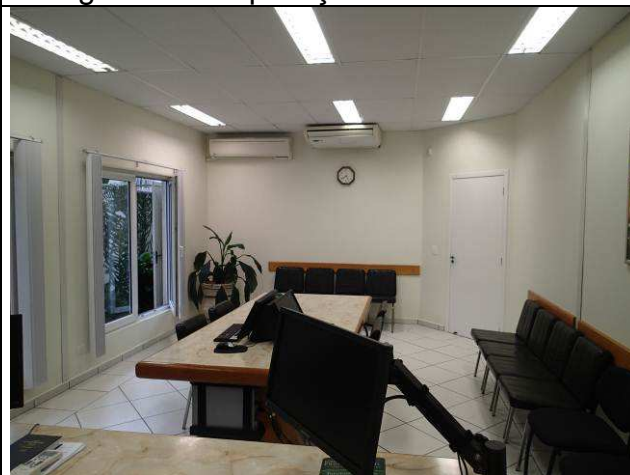
Figura 44C: Pintura - sala de audiências da 1ª Vara.

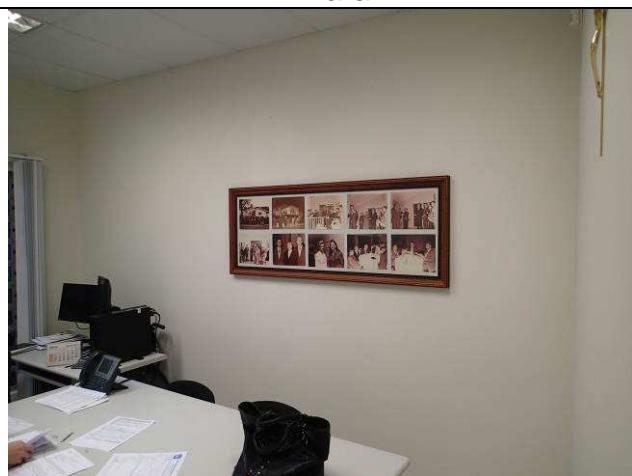
Figura 45C: Pintura - sala de conciliação da 1ª Vara.

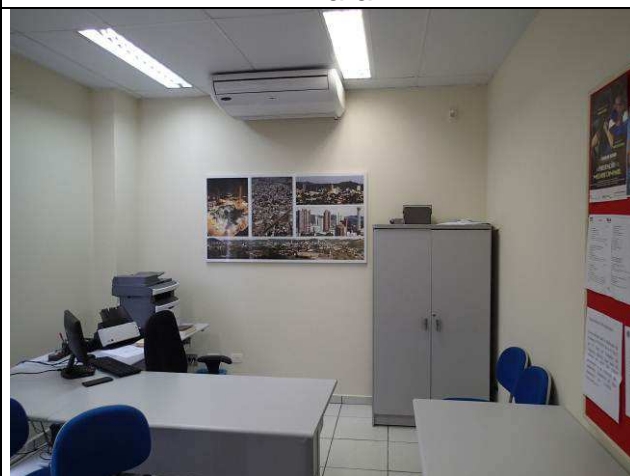
Figura 46C: Pintura - OAB.

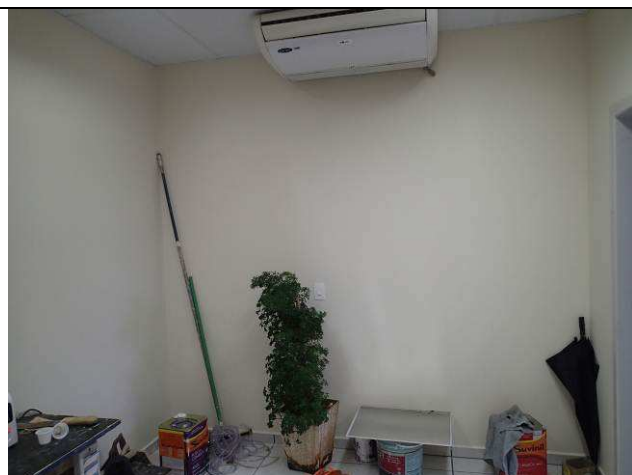
Figura 47C: Pintura - gabinete juiz auxiliar da 1ª Vara.

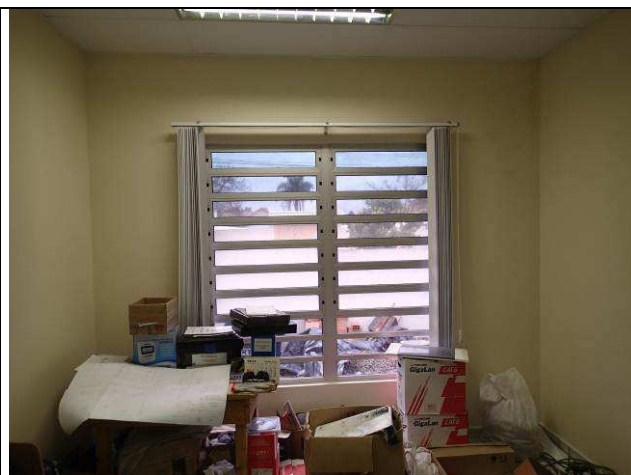
Figura 48C: Pintura - gabinete juiz auxiliar da 1ª Vara.

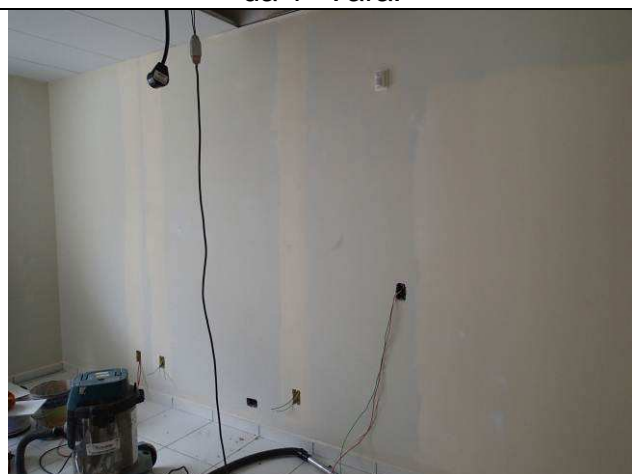
Figura 49C: Pintura - distribuição.

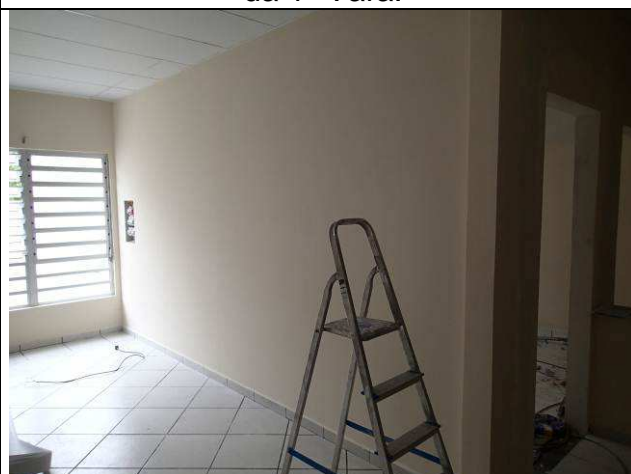
Figura 50C: Pintura - PAB.

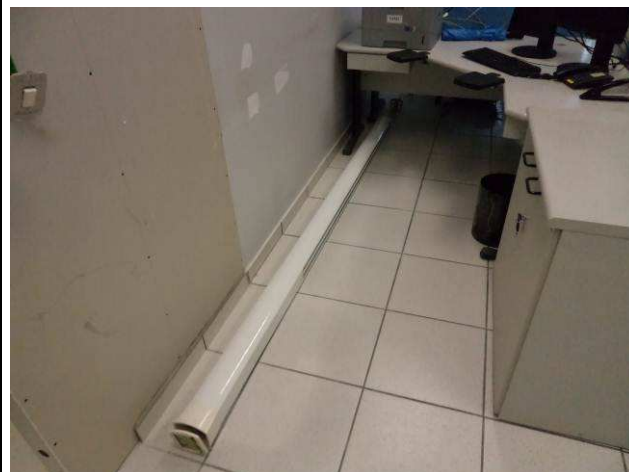
Figura 02E: Remanejamento de colunas técnicas.

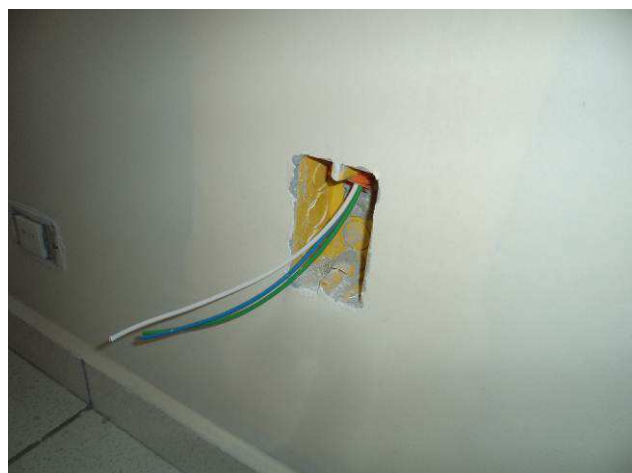
Figura 03E: Remanejamento de circuitos, infraestrutura elétrica.

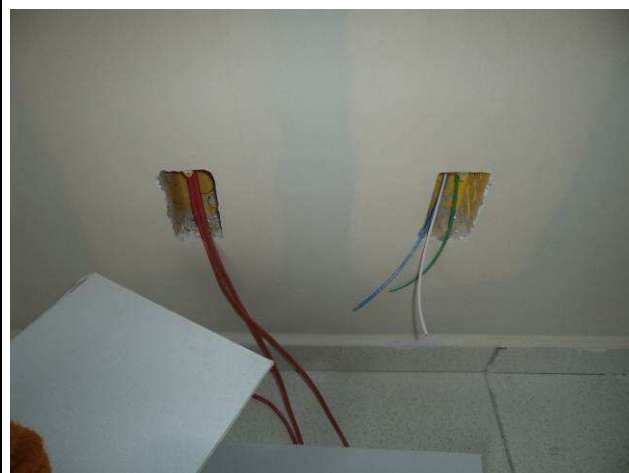
Figura 04E: Remanejamento de circuitos, infraestrutura elétrica.

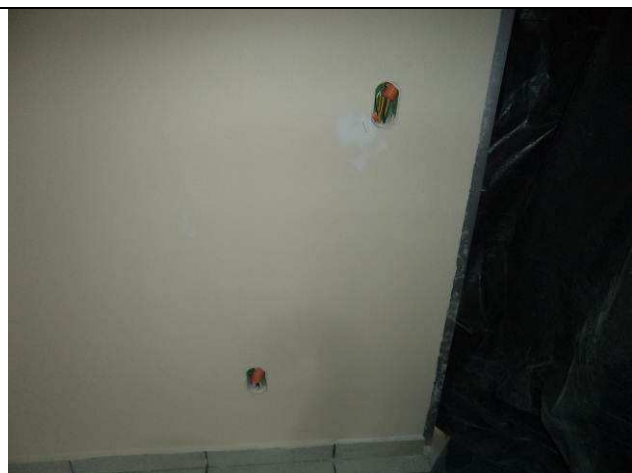
Figura 05E: Remanejamento de circuitos, infraestrutura elétrica.

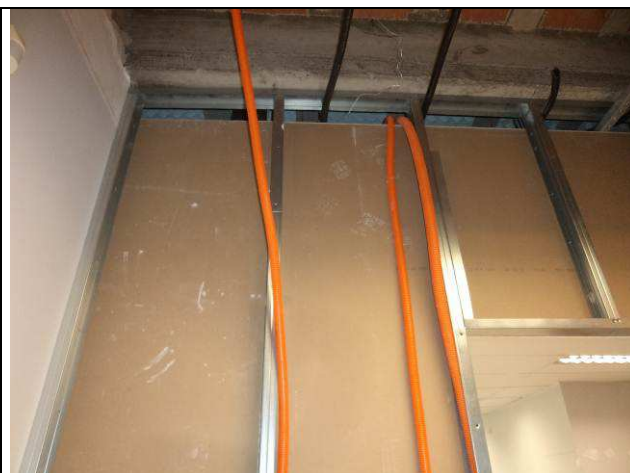
Figura 06E: Remanejamento de circuitos, infraestrutura elétrica.

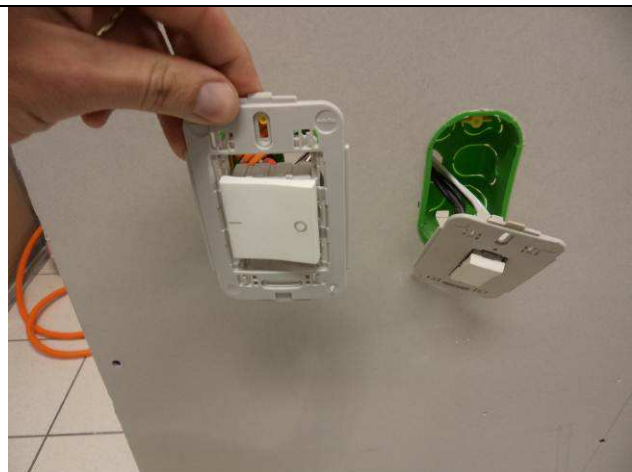
Figura 07E: Novos circuitos de iluminação.

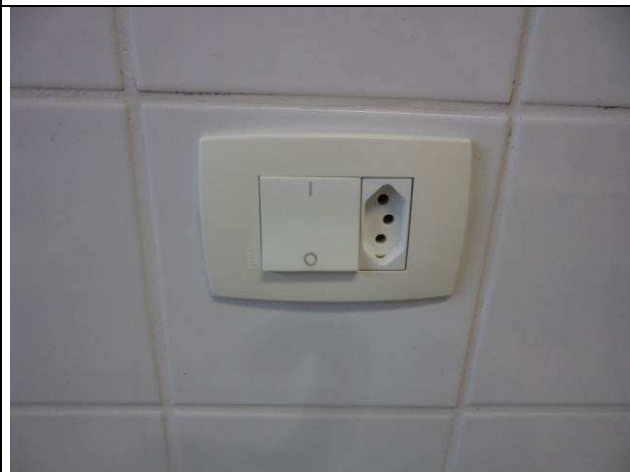
Figura 08E: Novos circuitos de iluminação.

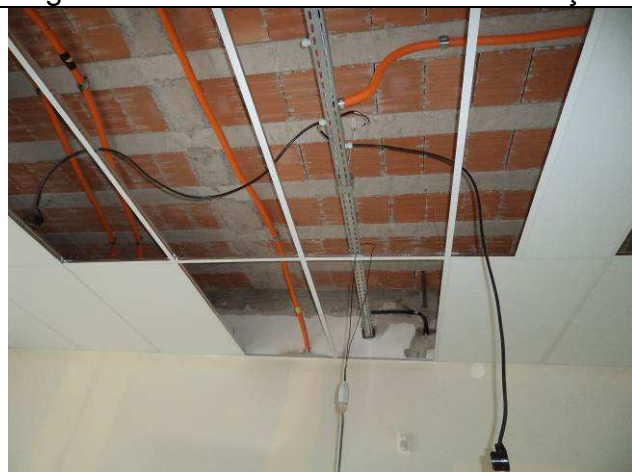
Figura 09E: Infraestrutura elétrica, remanejamento iluminação.

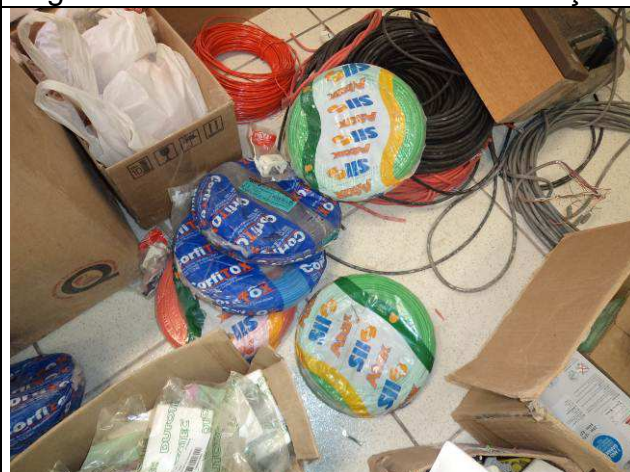
Figura 10E: cabeamento elétrico.

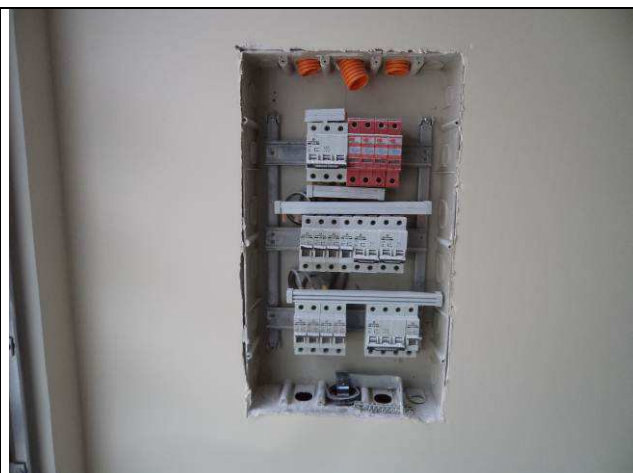
Figura 11E: quadro elétrico PAB.

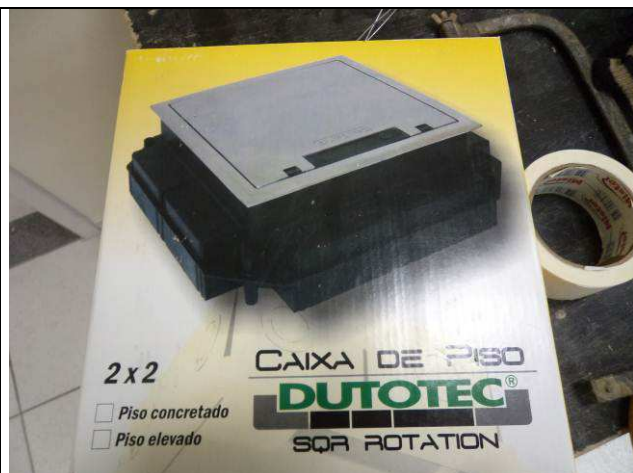
Figura 12E: caixa de piso Dutotec.

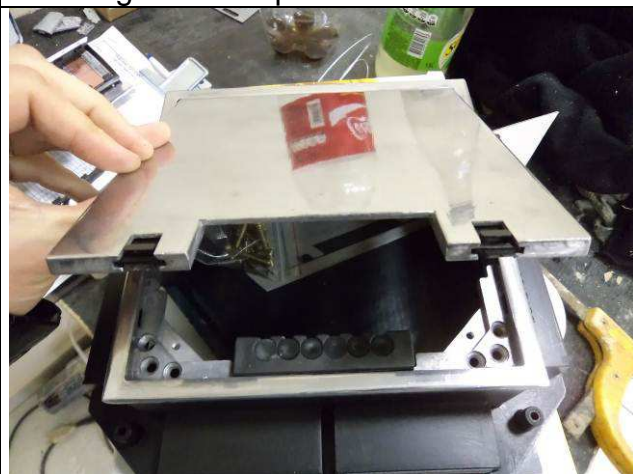
Figura 13E: caixa de piso Dutotec.

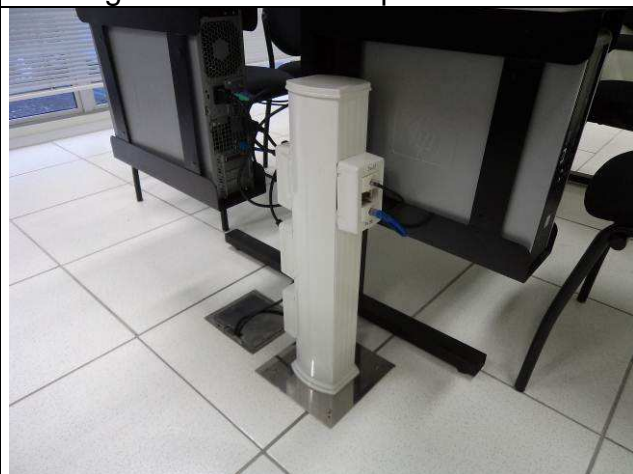
Figura 14E: Instalações sala de audiências  
2ª VT.

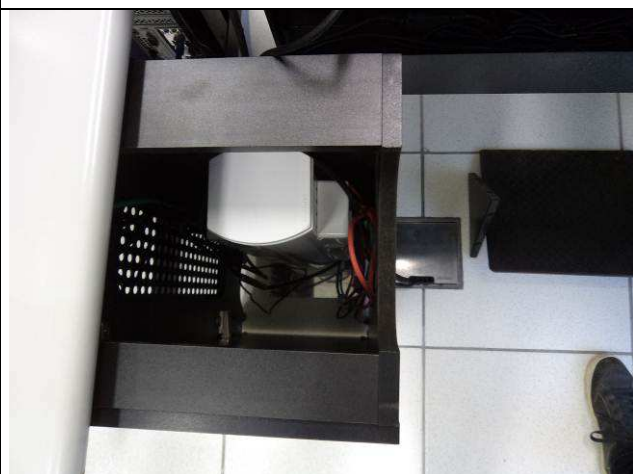
Figura 15E: Instalações sala de audiências  
2ª VT.

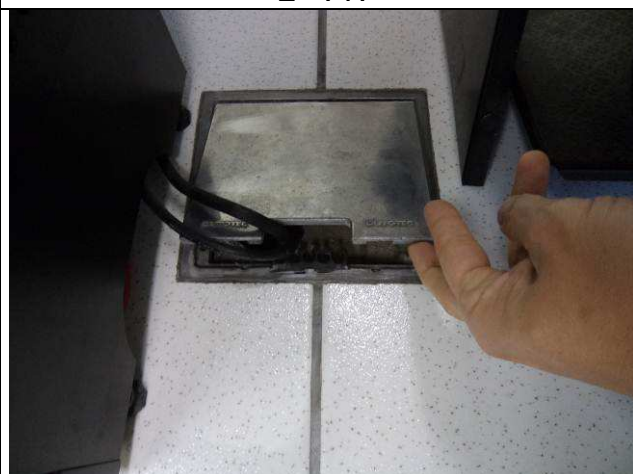
Figura 16E: Instalações sala de audiências  
2ª VT.

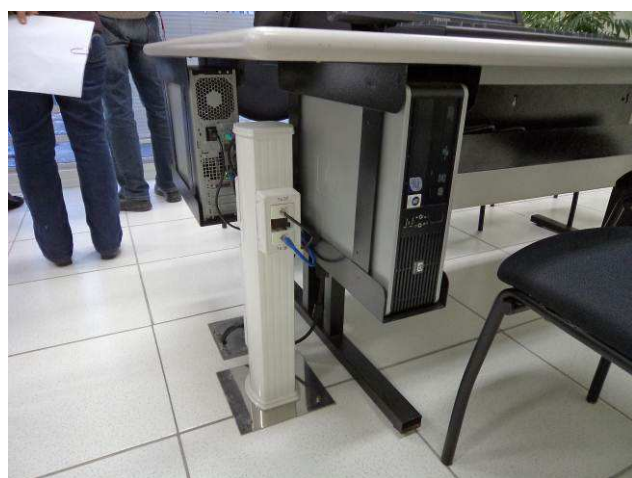
Figura 17E: Instalações sala de audiências  
2ª VT.

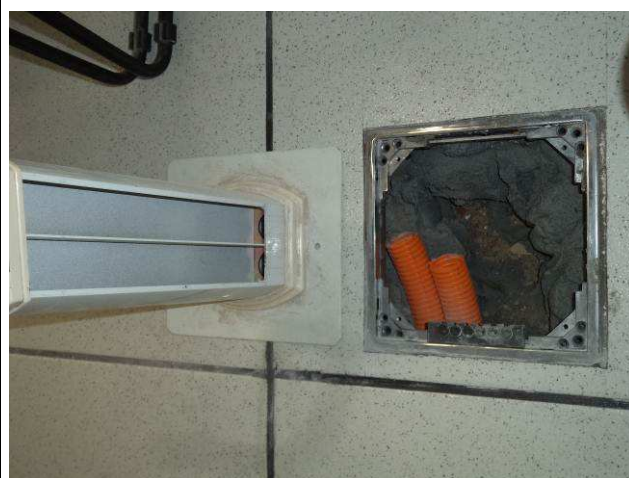
Figura 18E: Instalações hall de entrada -  
balcão de atendimento.

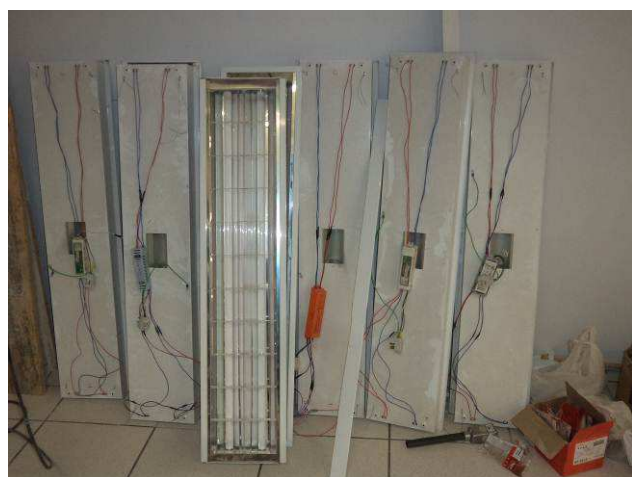
Figura 19E: luminárias em revisão.

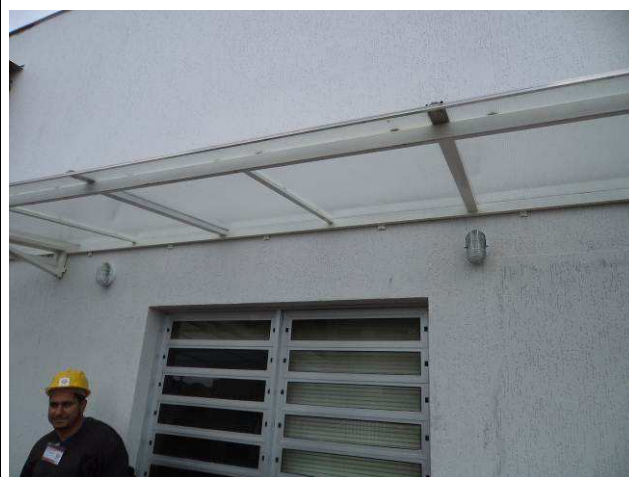
Figura 20E: arandelas externas 2ª VT.

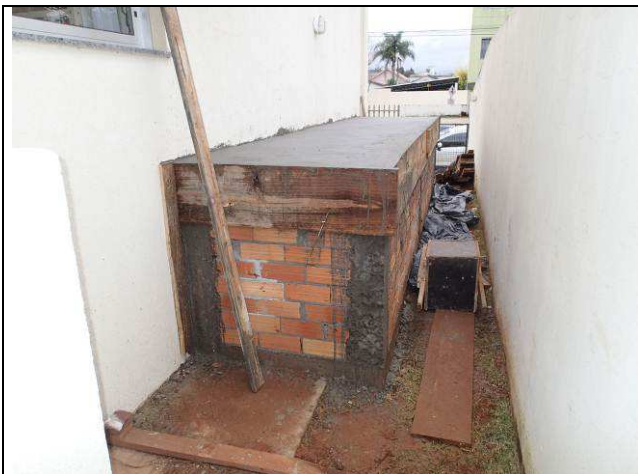
Figura 51C: Estrutura de concreto armado, e alvenaria de vedação, da base dos reservatórios de aproveitamento de águas pluviais.

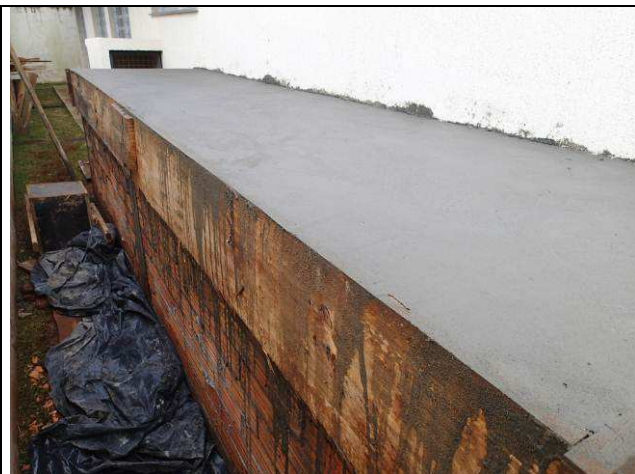
Figura 52C: Estrutura de concreto armado, e alvenaria de vedação, da base dos reservatórios de aproveitamento de águas pluviais.
