RELATÓRIO FOTOGRÁFICO – 3ª MEDIÇÃO

OBRA: **INTERVENÇÕES CORRETIVAS NO EDIFÍCIO RIO BRANCO (ANEXO CASARÃO)**

CONTRATADA: **N.S. SANTA RITA CONSTRUTORA DE OBRAS EIRELI**

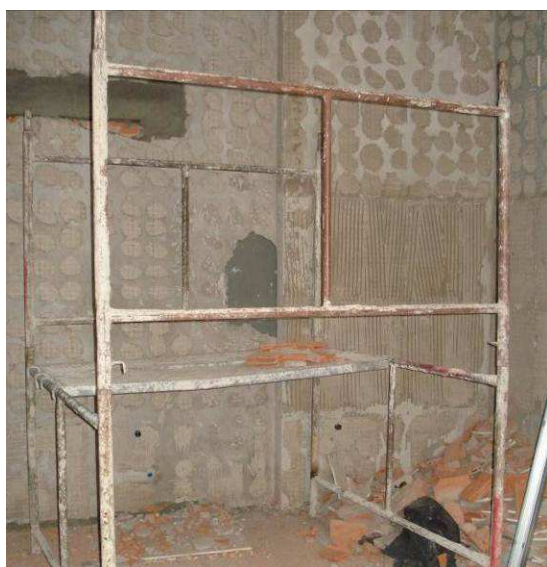
Figura 01C: Utilização de andaime metálico tipo fachadeiro.

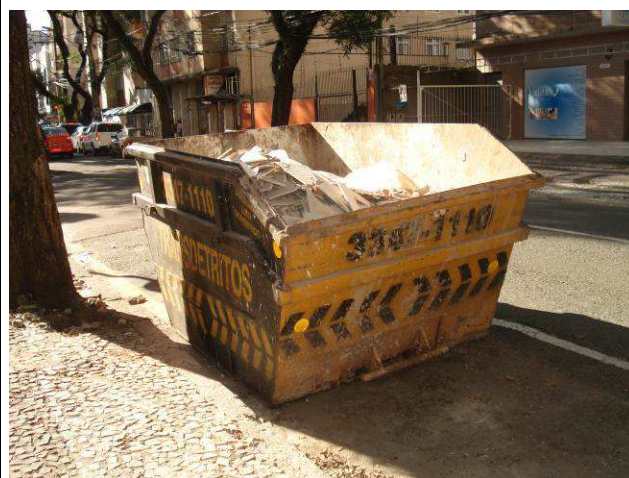
Figura 02C: Utilização de caçamba.

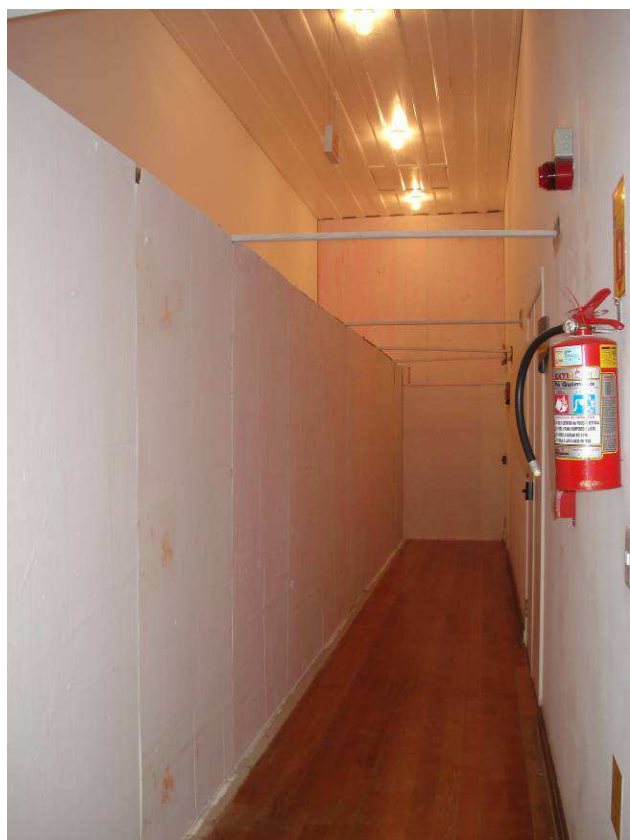
Figura 05C: Tapume de chapa de madeira compensada, para delimitação da área de trabalho, na sobreloja do Casarão.

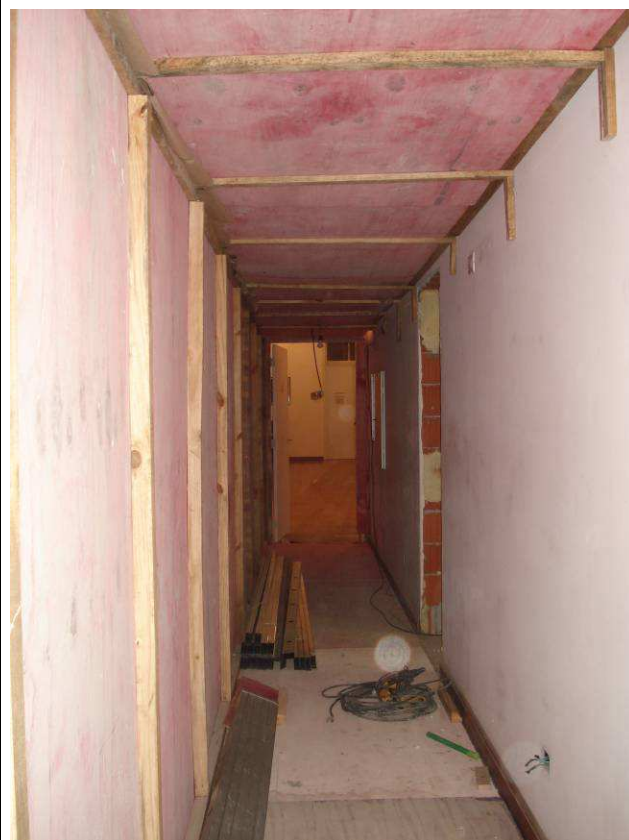
Figura 06C: Vista interna da área delimitada, mostrada na figura ao lado.

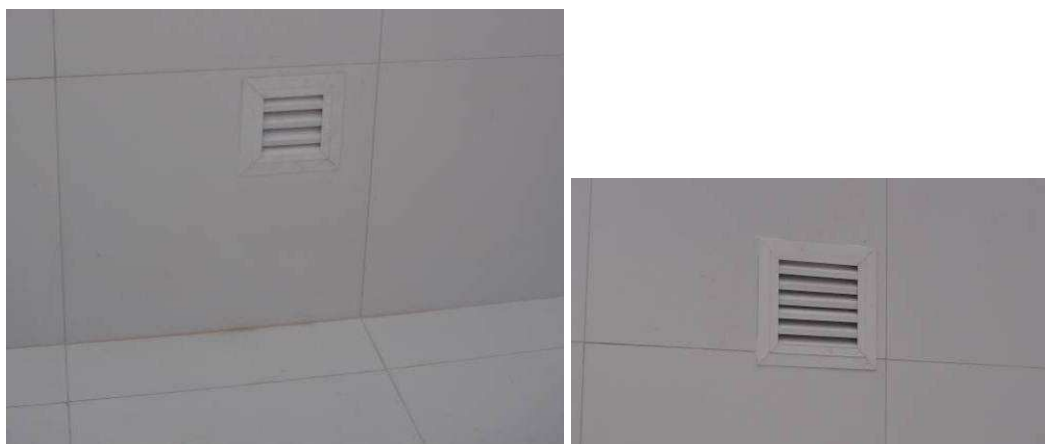
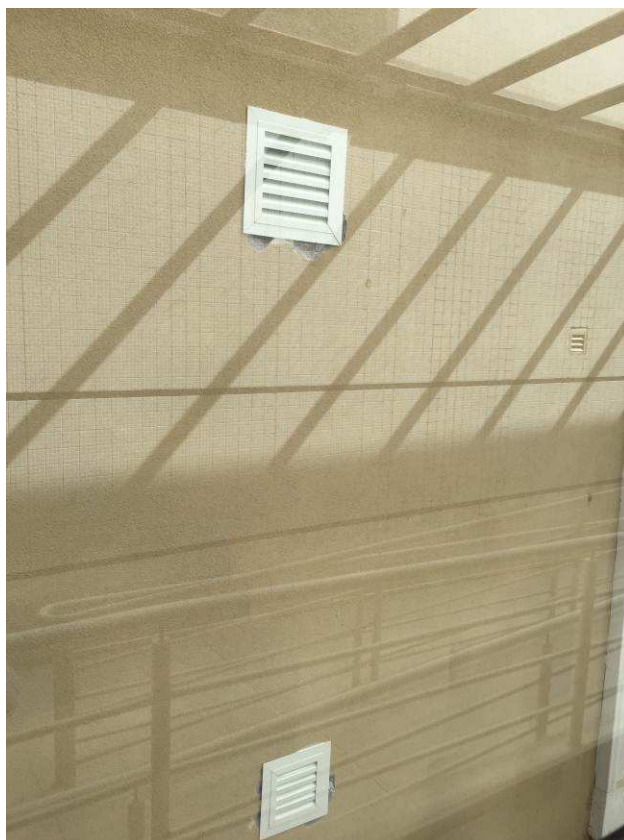
Figura 07C: Executada demolição de alvenaria e instalação de esquadrias fixas (inferior e superior) para ventilação da área anexa ao ponto de gás instalado (fogão).

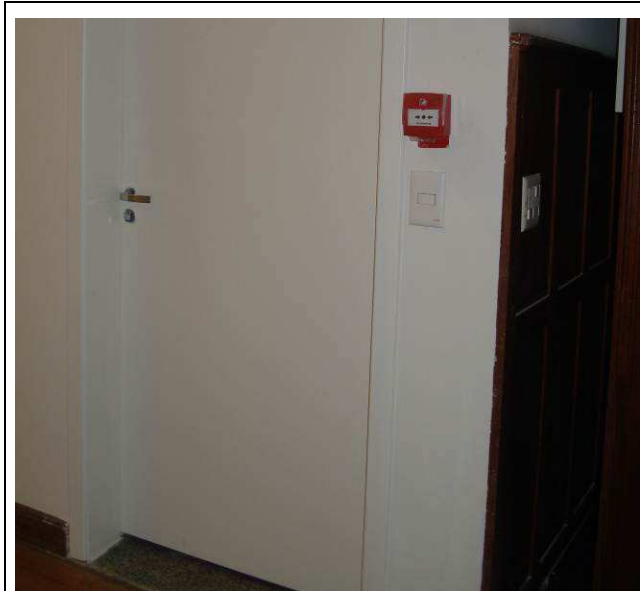
Figura 08C: Soleira em granito polido cinza andorinha, instalado junto à porta de acesso à copinha.

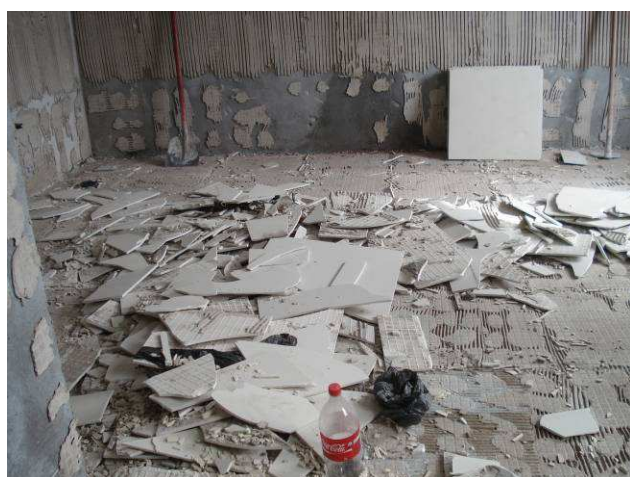
Figura 14C: Revestimento de piso removido no banheiro feminino existente.

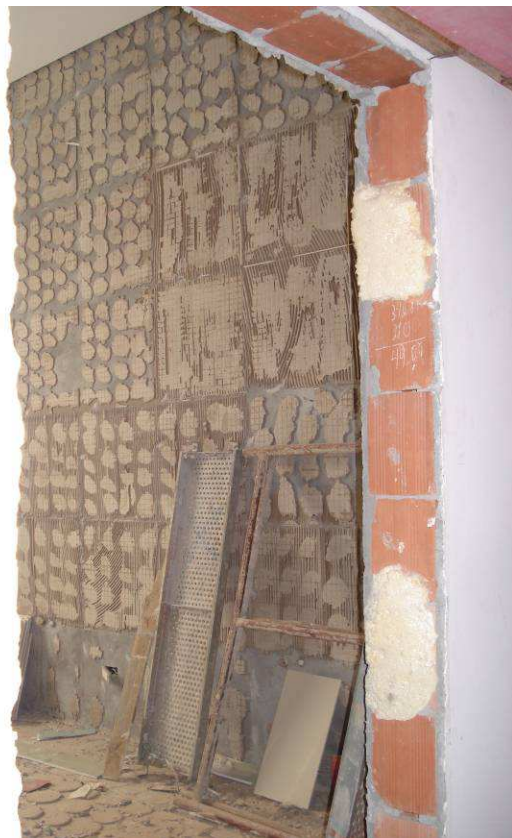
Figura 18C: Porta removida do banheiro feminino existente. Item armazenado para posterior reinstalação.

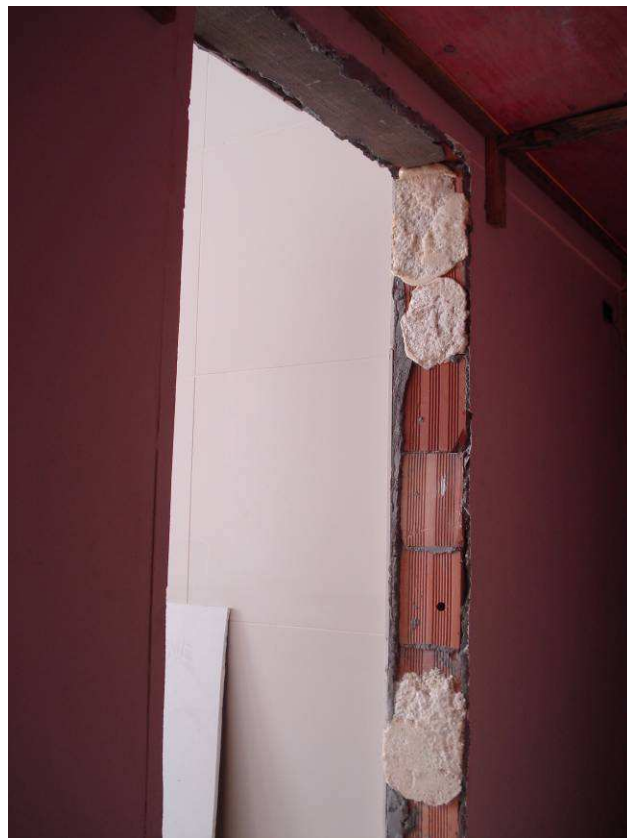
Figura 19C: Porta removida do banheiro masculino existente. Item armazenado para posterior reinstalação.

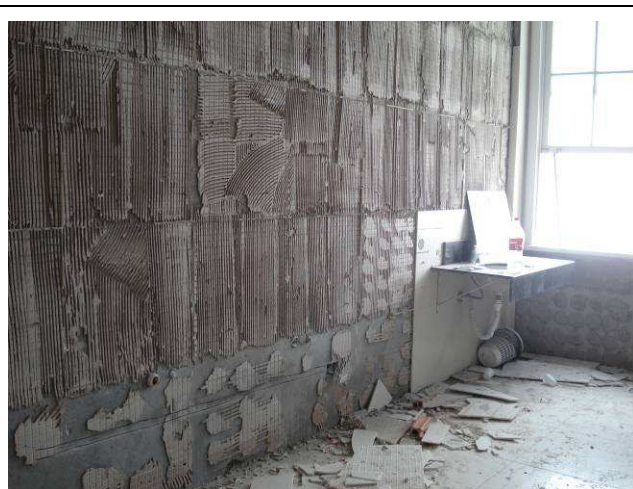
Figura 22C: Bancada em granito (com respectivas cubas) removida no banheiro masculino existente. Item armazenado para posterior adaptação e reinstalação.

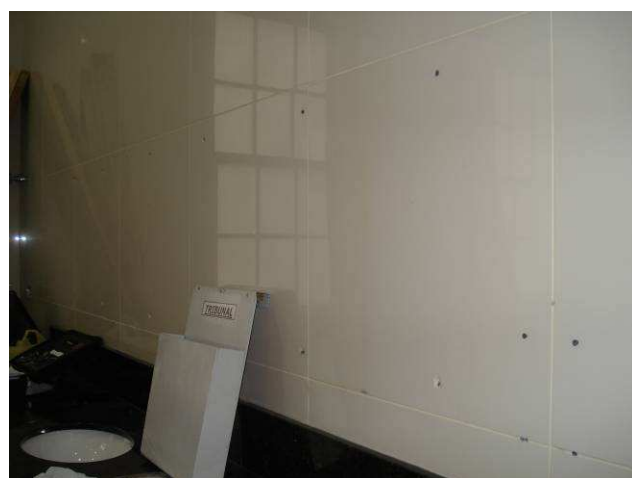
Figura 23C: Espelho removido no banheiro feminino existente. Item armazenado para posterior adaptação e reinstalação.

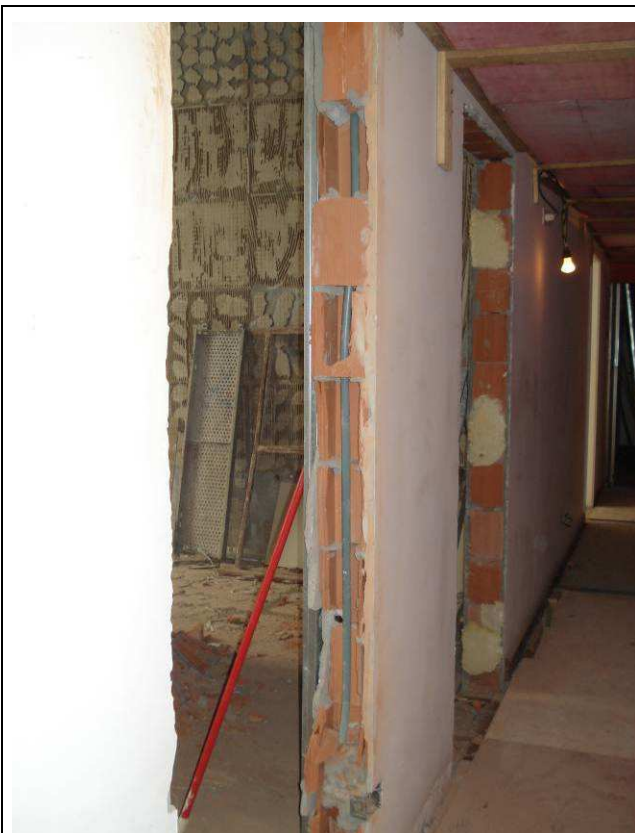
Figura 25C: Demolição em parede de alvenaria (em primeiro plano), para instalação de porta de acesso ao banheiro feminino.

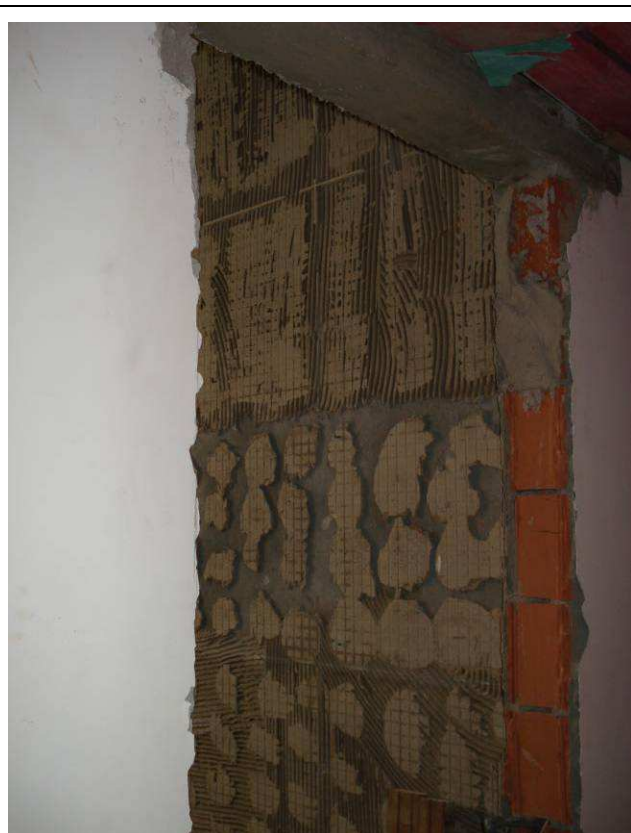
Figura 26C: Demolição em parede de alvenaria (em primeiro plano), para instalação de porta de acesso ao banheiro masculino.

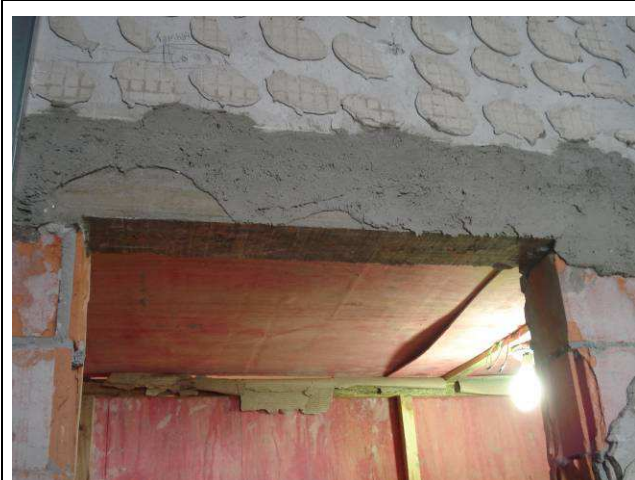
Figura 27C: Verga executada sobre o vão da porta do banheiro feminino.

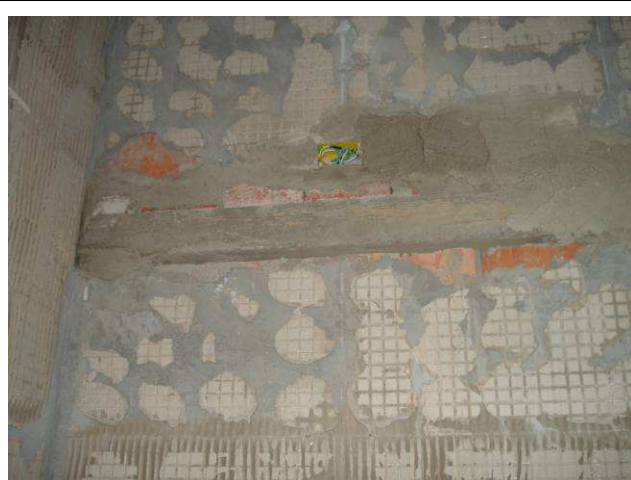
Figura 28C: Verga executada sobre o vão da porta do banheiro masculino (na foto, demolição não iniciada).

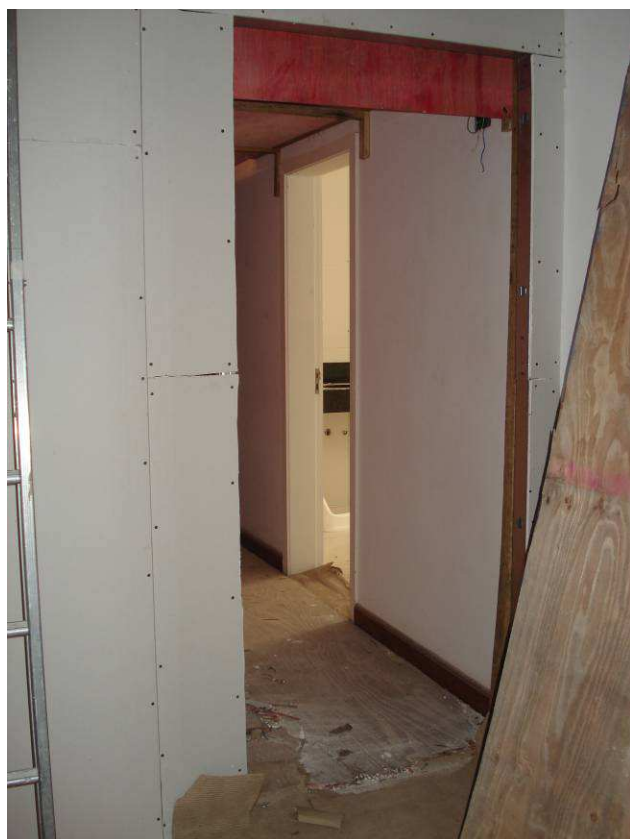
Figura 29C: Parede em gesso acartonado simples instalada no fechamento da sala da espera (vista interior sala de espera).

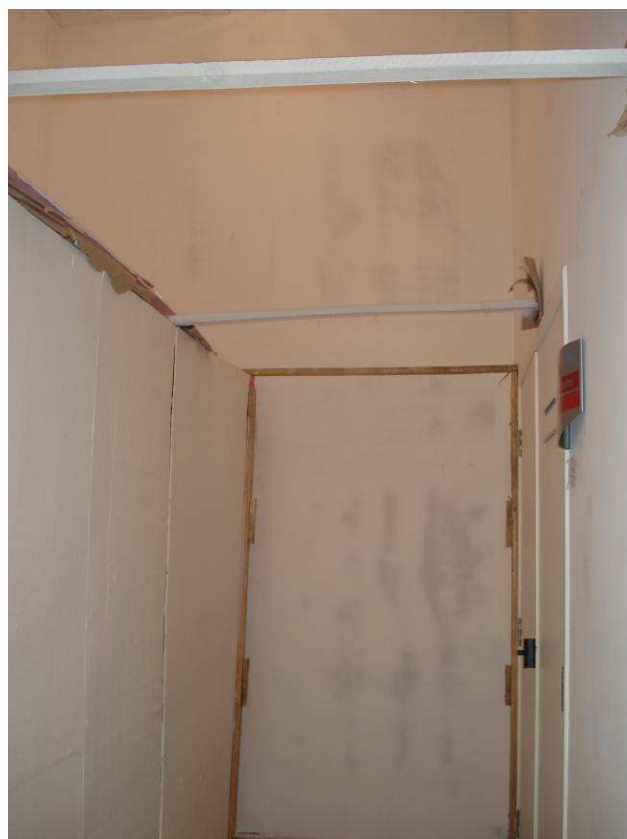
Figura 30C: Detalhe da montagem da parede identificada ao lado (vista corredor externo).

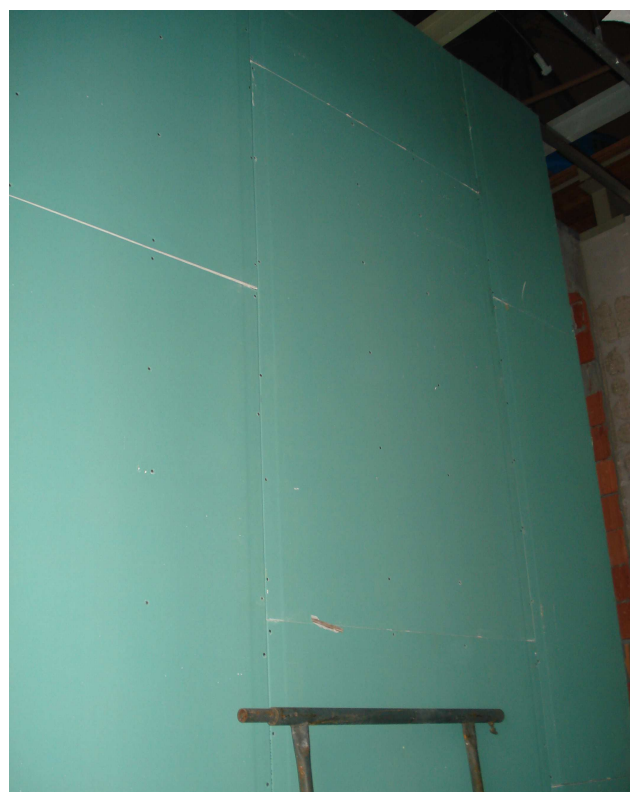
Figura 33C: Parede em gesso acartonado verde (áreas úmidas) instalada na divisa entre os banheiros feminino e masculino.

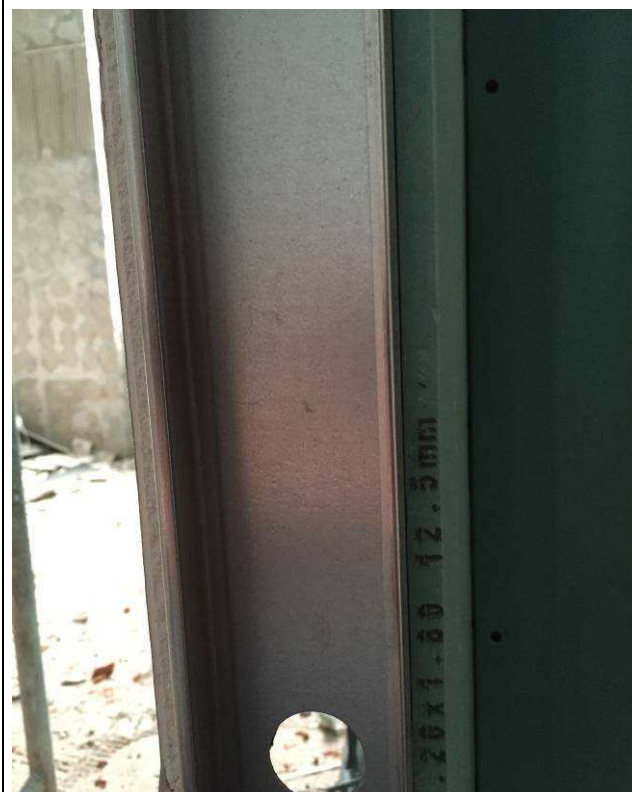
Figura 34C: Detalhe de perfil metálico e chapa de gesso acartonado verde (125mm) utilizados na montagem das paredes.

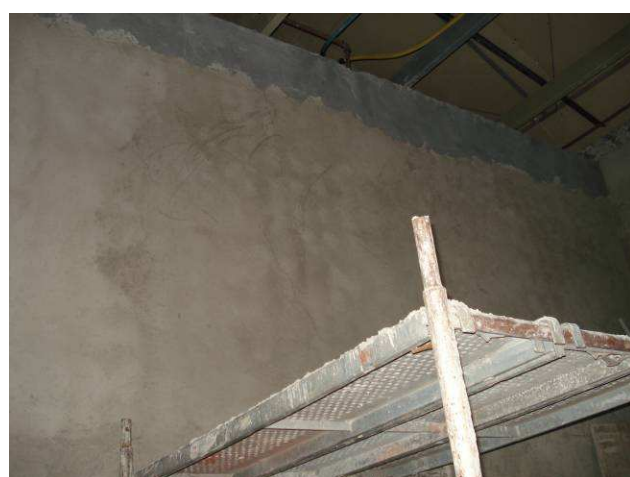
Figura 35C: Regularização de paredes para assentamento de porcelanato no banheiro feminino.

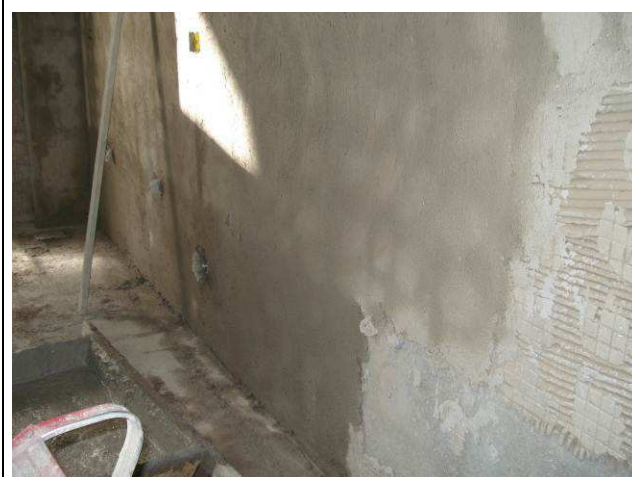
Figura 36C: Regularização de paredes para assentamento de porcelanato no banheiro masculino.

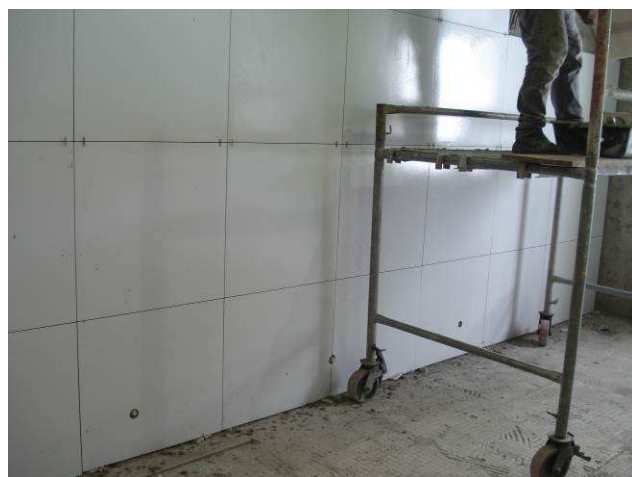
Figura 37C: Assentamento de porcelanato retificado Nórdico Snow, 60x60 cm, marca Incepa, em parede do banheiro feminino.(assentamento em andamento).

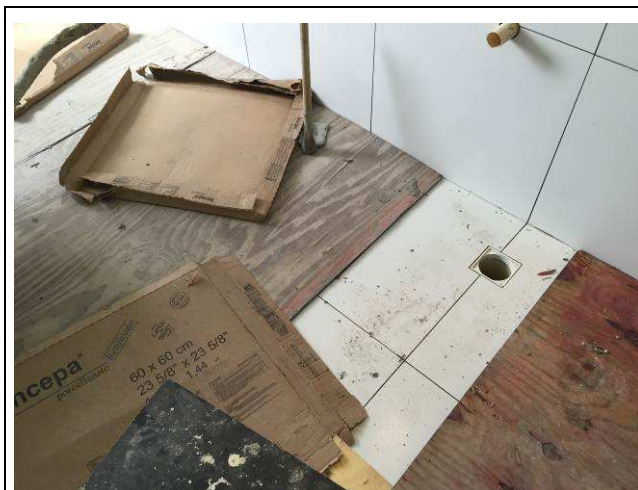
Figura 43C: Executados regularização e assentamento de porcelanato retificado Nórdico Snow, 60x60 cm, marca Incepa, no banheiro feminino.

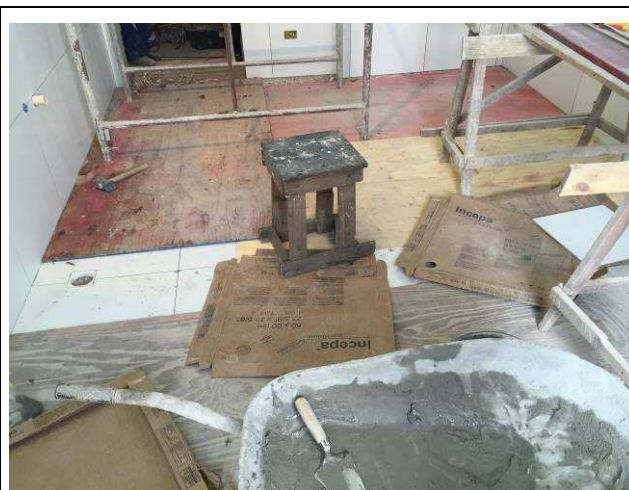
Figura 44C: Piso assentado no banheiro feminino (na foto, protegido com chapas de madeira). Utilizados espaçadores de 1,5 mm de espessura.

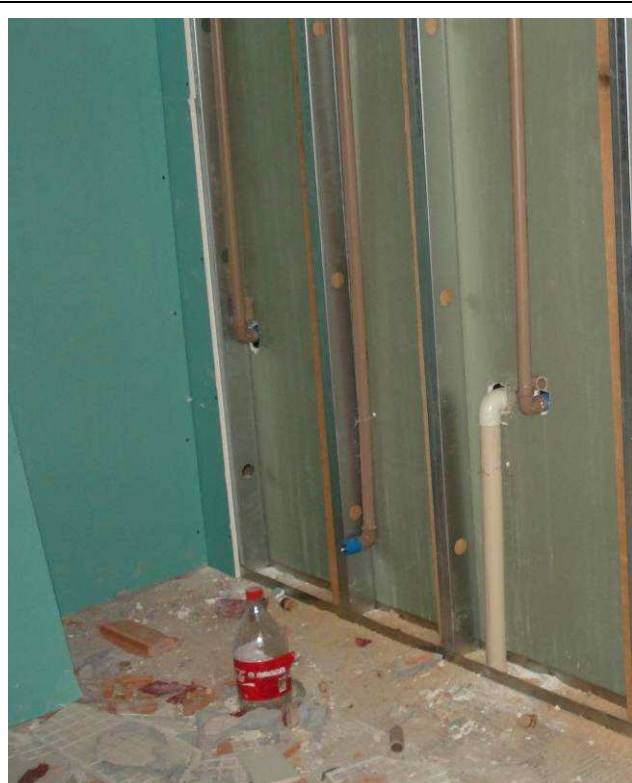
Figura 47C: Executado 1 ponto de água fria (Ø 25 mm) e esgoto primário (Ø 100 mm) para vaso sanitário do banheiro masculino

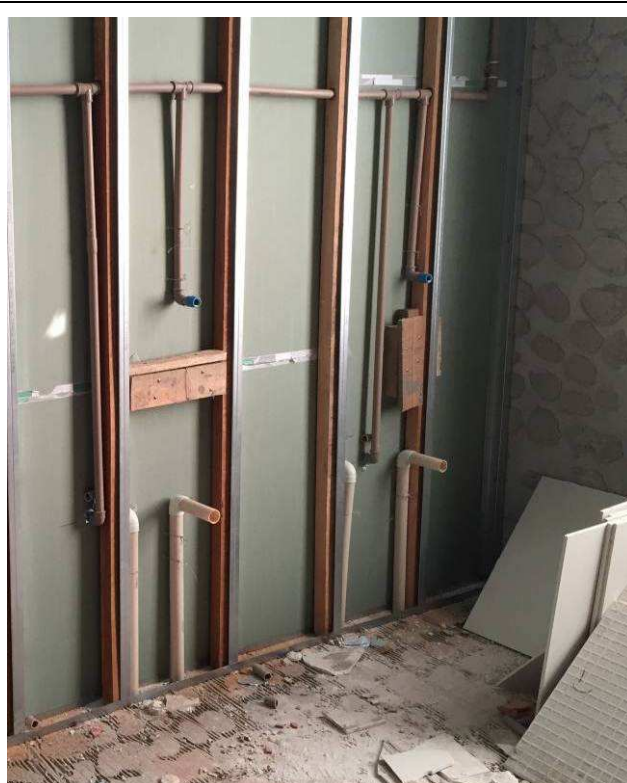
Figura 48C: Executados 2 pontos de água fria (Ø 25 mm) e esgoto secundário (Ø 50 mm) para mictórios do banheiro masculino.

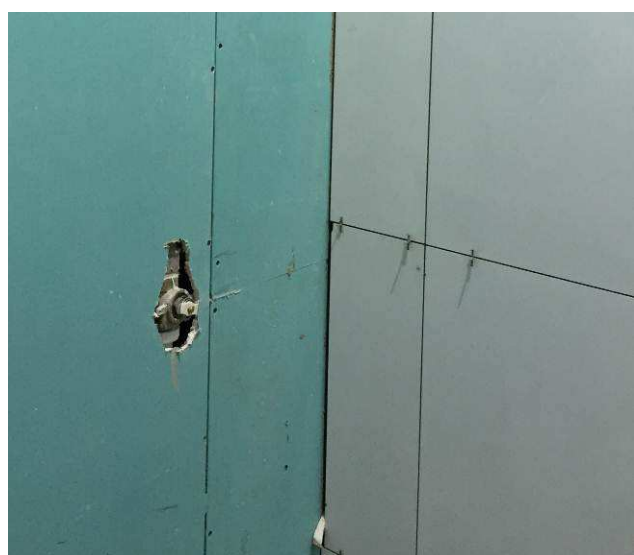
Figura 49C: Executado 1 ponto de água fria (Ø 50 mm) e esgoto primário (Ø 100 mm) para vaso sanitário do banheiro PNE.

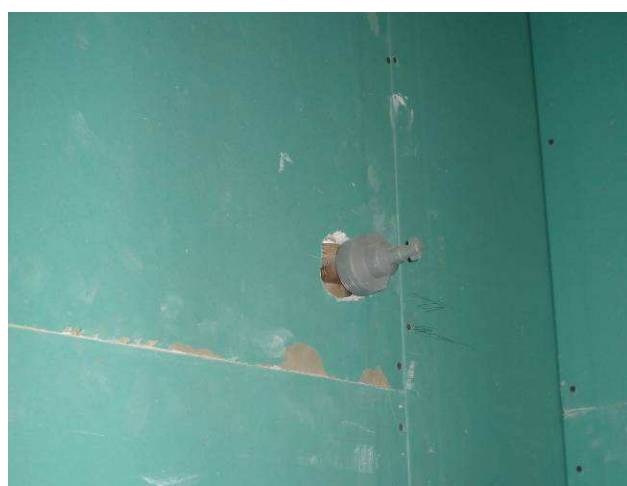
Figura 52C: Registro de gaveta 3/4"(Docol), instalado no banheiro PNE. Pendente instalação de canopla e acabamento cromado.

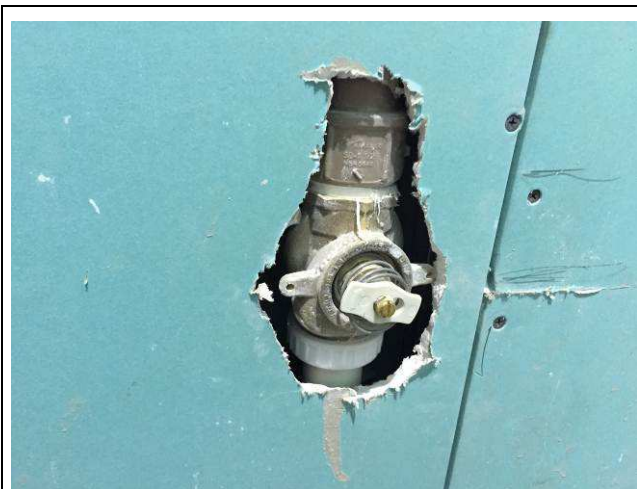
Figura 53C: Base para válvula de descarga metálica, marca Docol, instalada no banheiro PNE.

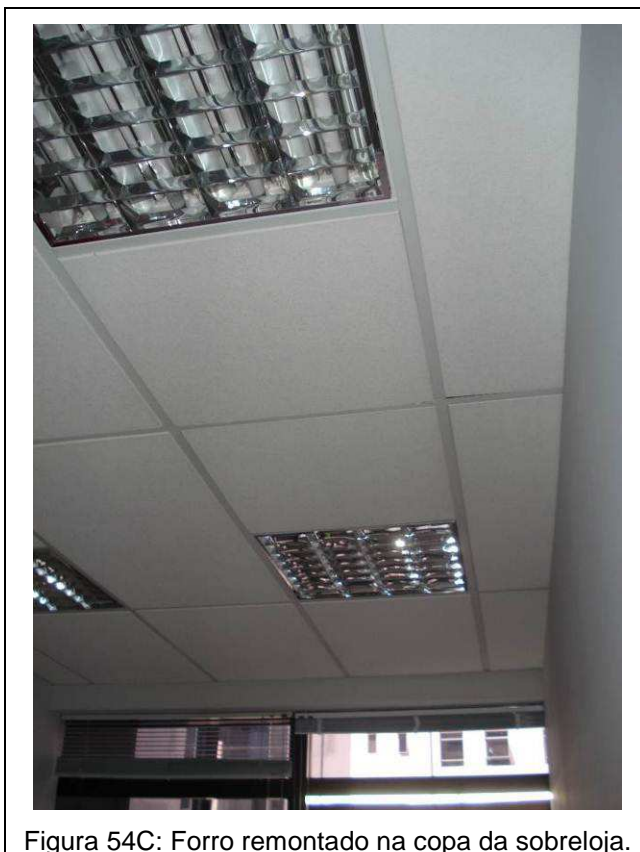
Figura 54C: Forro remontado na copa da sobreloja.

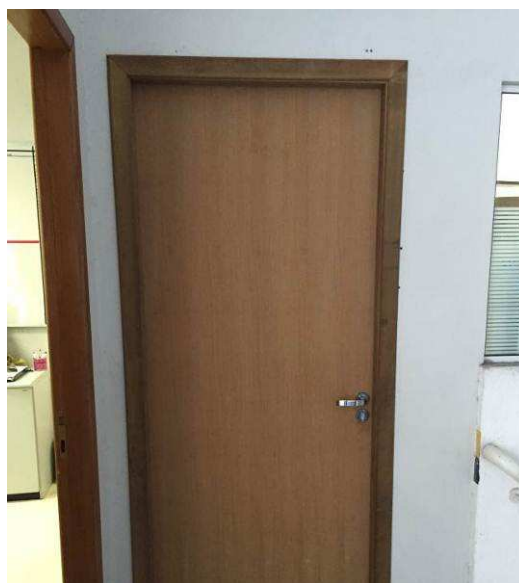
Figura 55C: Houve demolição de parede para instalação de porta, possibilitando o acesso externo à sala dos motoristas II.

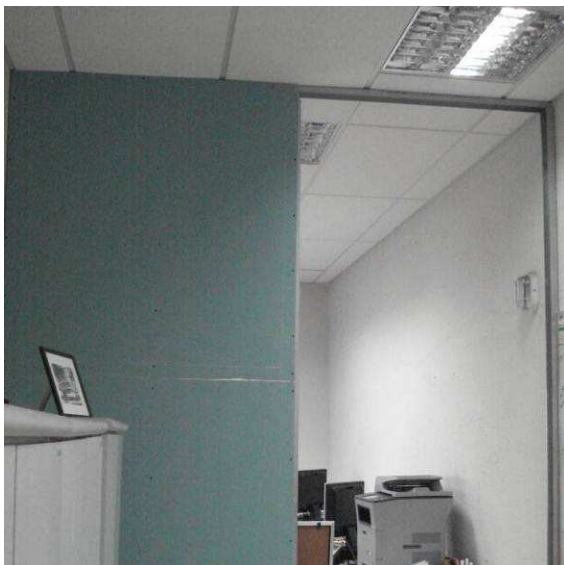
Figura 56C: Trecho instalado de parede em gesso acartonado RU, cor verde, localizada na divisa das salas de motoristas I e II.

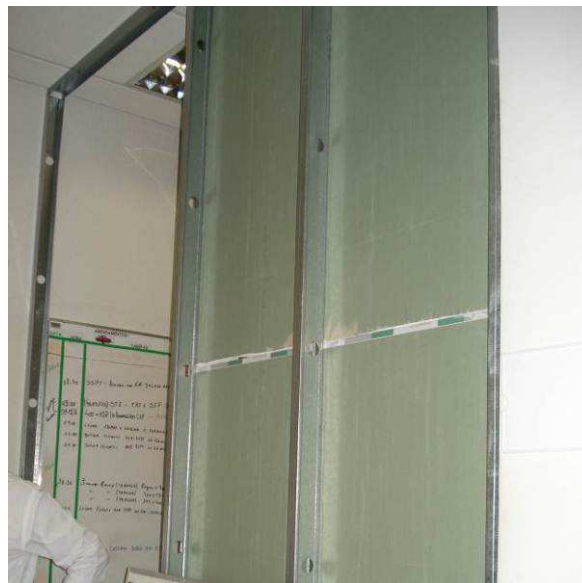
Figura 57C: Detalhe da parede parcialmente executada.

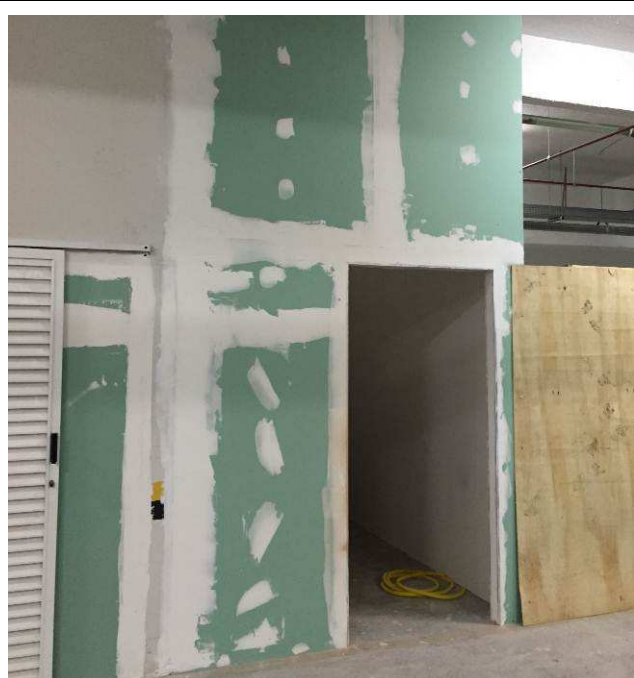
Figura 58C: Trecho instalado de parede em gesso acartonado RU, cor verde, delimitando o depósito de lixo anexo aos banheiros/vestiários dos motoristas.

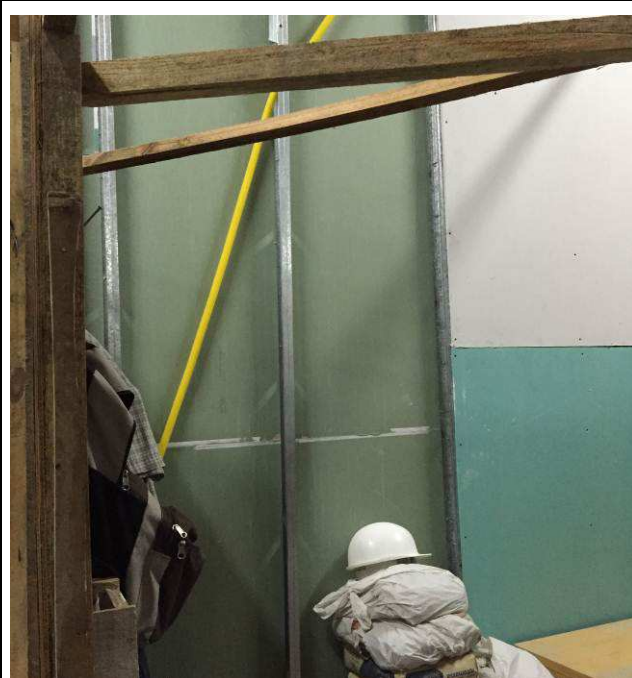
Figura 59C: Detalhe da parede parcialmente executada.

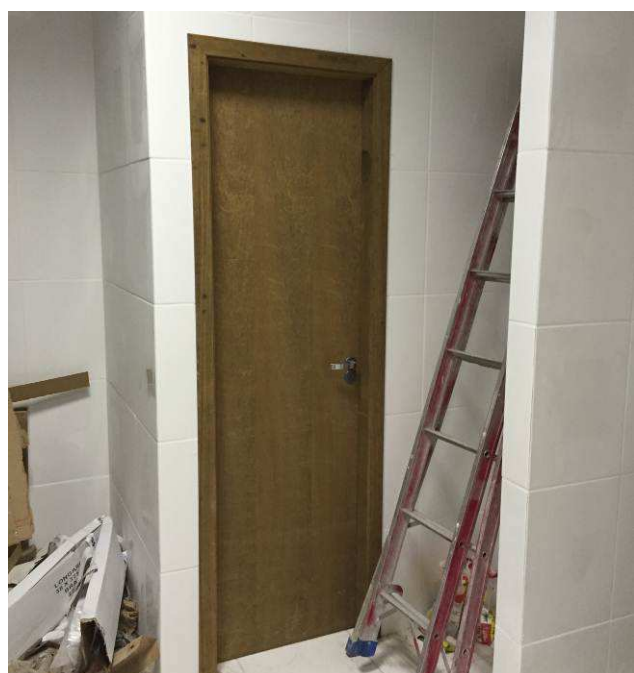
Figura 60C: Porta PM70 instalada no acesso ao cubículo do vaso sanitário do banheiro masculino.

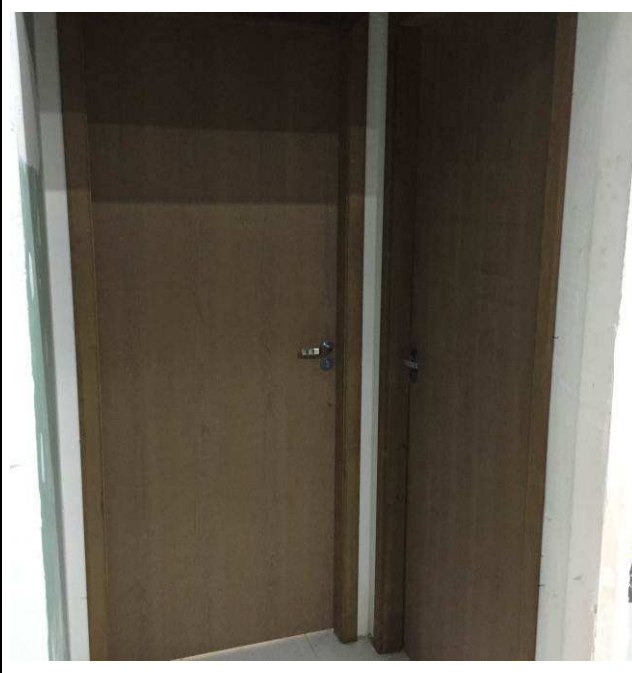
Figura 61C: Porta PM80 instalada no acesso aos banheiros feminino e masculino.

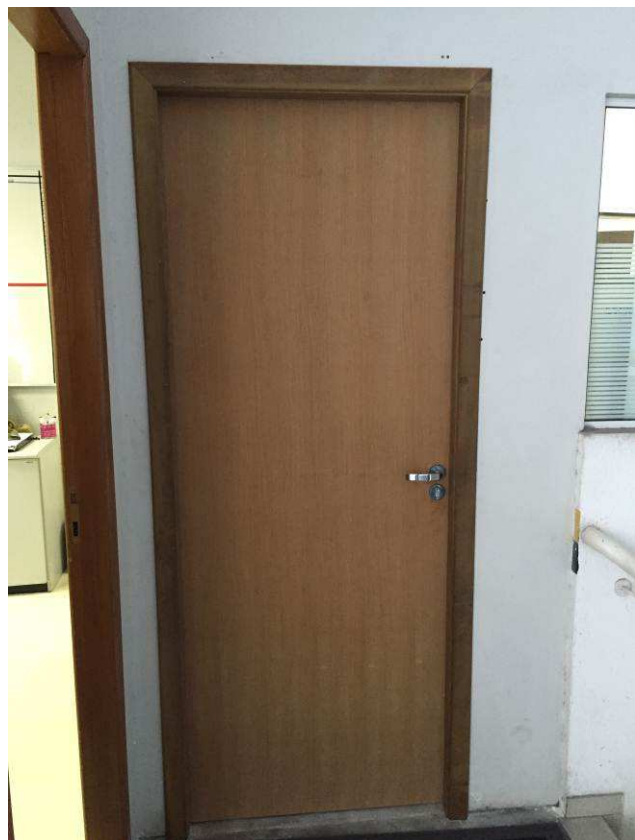
Figura 62C: Porta PM80 instalada no acesso externo à sala dos motoristas II. Foram utilizadas 3 dobradiças por porta.

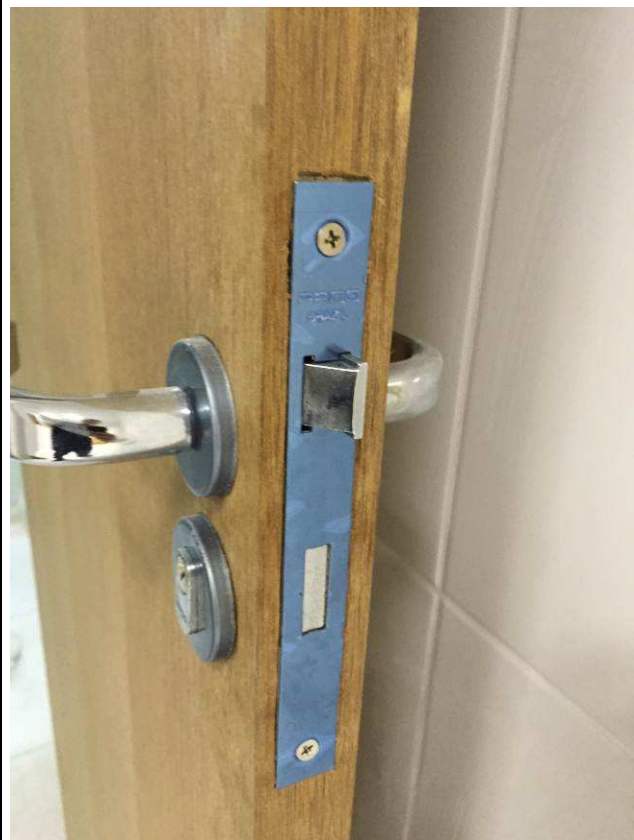
Figura 63C: Foram utilizadas fechadura 40mm, da linha ZM COPA, marca Pado e maçaneta tipo alavanca com roseta em acabamento cromado.

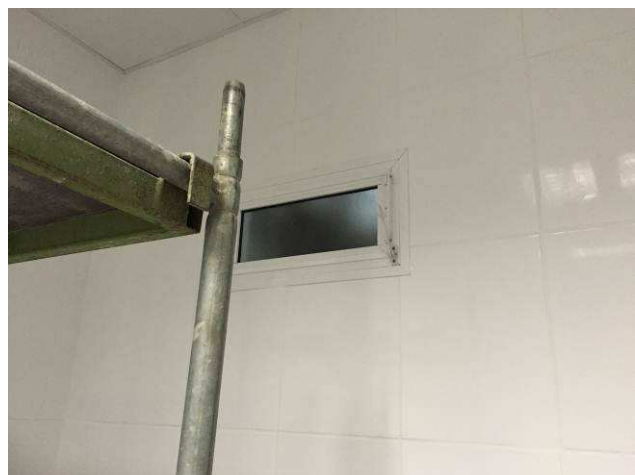
Figura 64C: Janela JA 0,60x0,30 m, instalada no banheiro masculino.

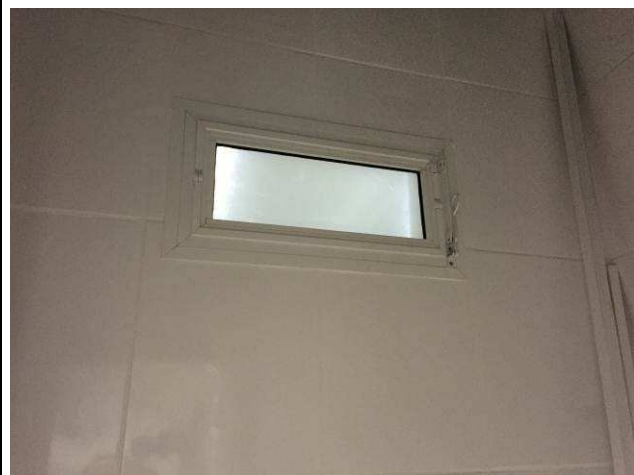
Figura 65C: Janela JA 0,60x0,30 m, instalada no banheiro masculino.

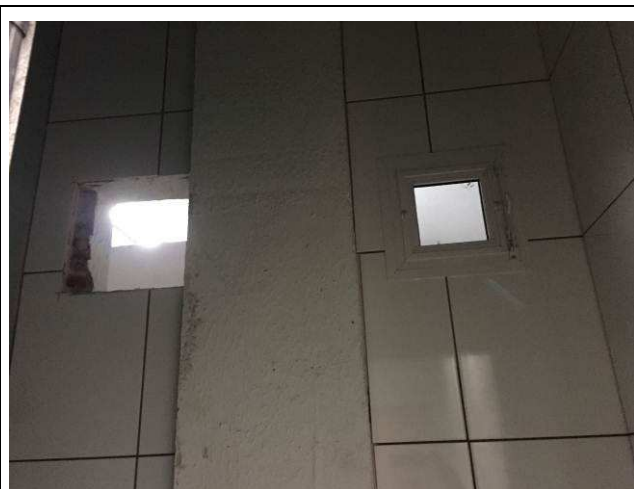
Figura 66C: Janela JA 0,30x0,30 m, instalada no banheiro feminino (à direita).

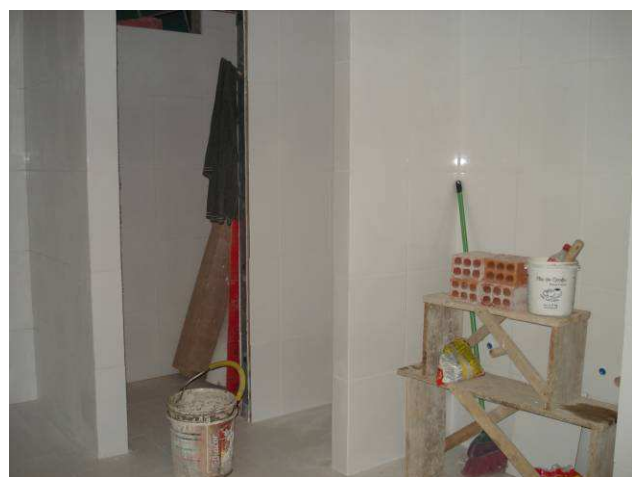
Figura 67C: Concluído assentamento e rejuntamento de azulejos Eliane, 33x45 cm, da linha Forma, na cor branca, no banheiro/vestiário masculino.

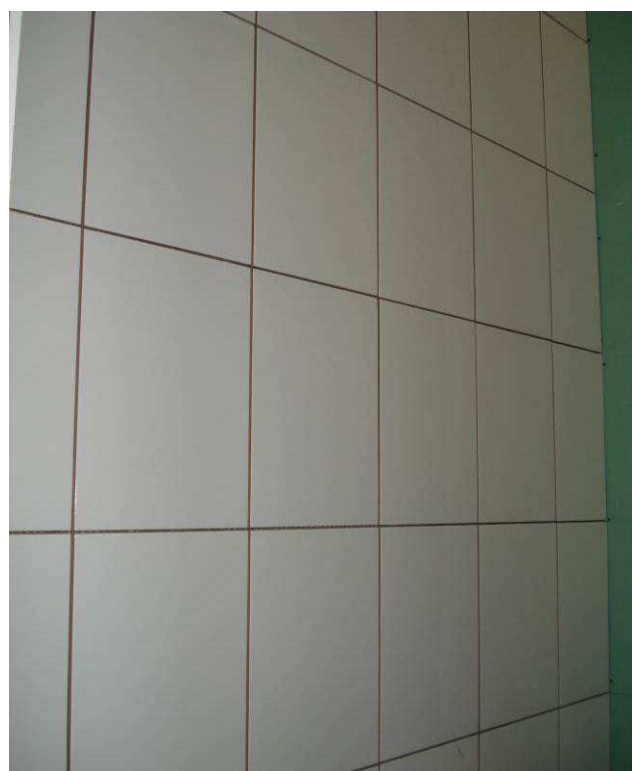
Figura 69C: Área do banheiro/vestiário feminino com assentamento parcial de azulejos Eliane, 33x45 cm, da linha Forma, na cor branca. Pendente execução de rejuntamento.

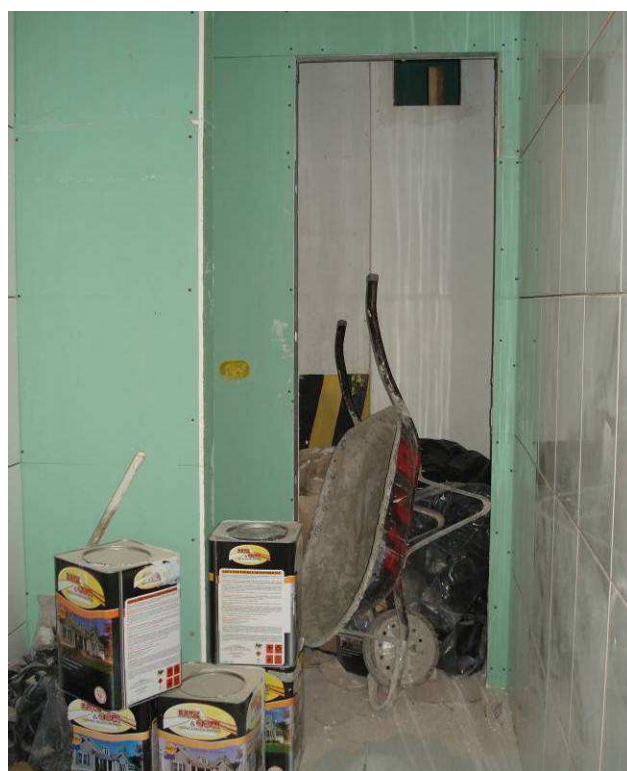
Figura 70C: Área do banheiro/vestiário feminino com assentamento parcial de azulejos Eliane, 33x45 cm, da linha Forma, na cor branca. Pendente execução de rejuntamento.

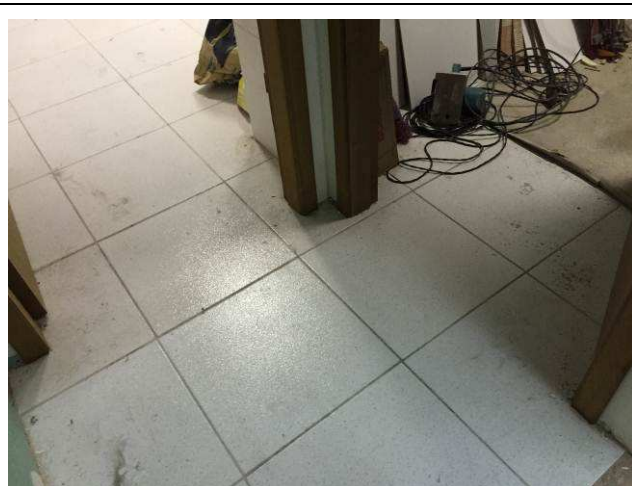
Figura 71C: Executado assentamento e rejuntamento do piso da linha Cargo Plus (Eliane), 45x45 cm, cor White, nos banheiros/vestiários feminino e masculino.

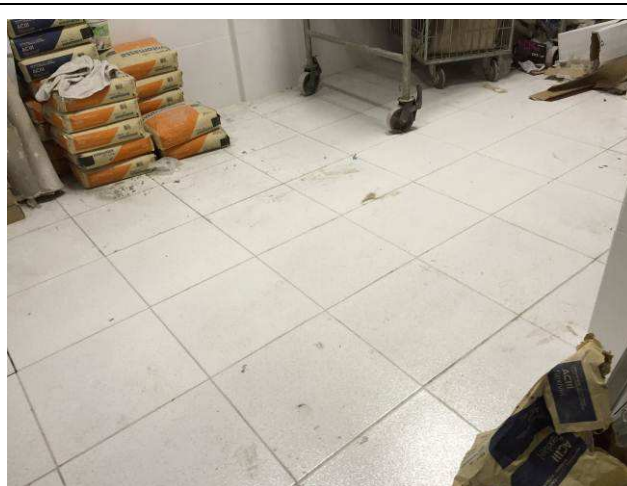
Figura 72C: Detalhe do piso assentado no banheiro/vestiário masculino.

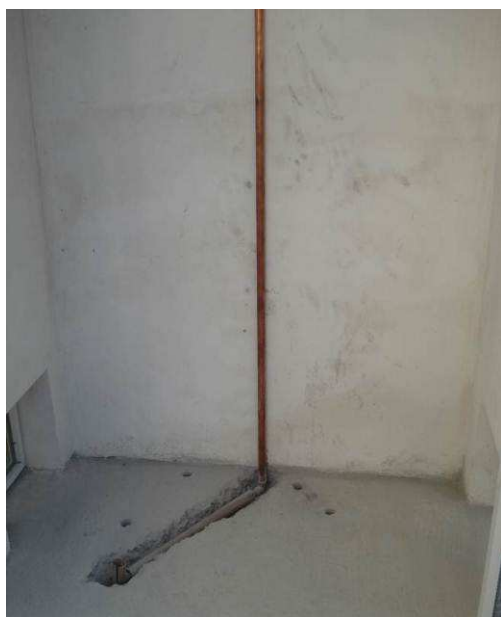
Figura 74C: Executada tubulação de gás em cobre 22mm, em trecho correspondente à ligação da central GLP ao ponto da cozinha.

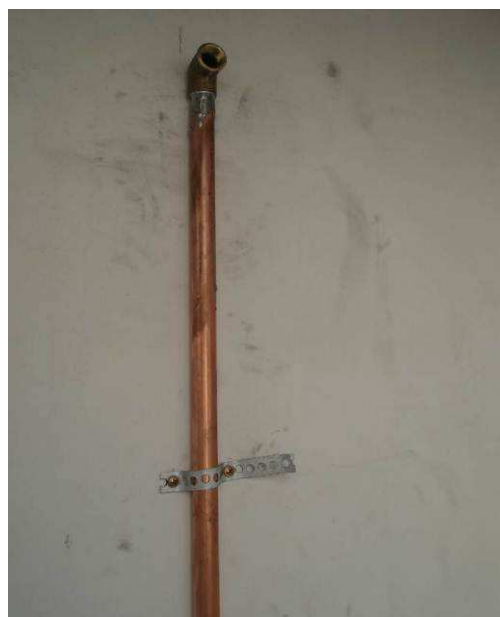
Figura 75C: Detalhe da fixação da tubulação identificada ao lado.

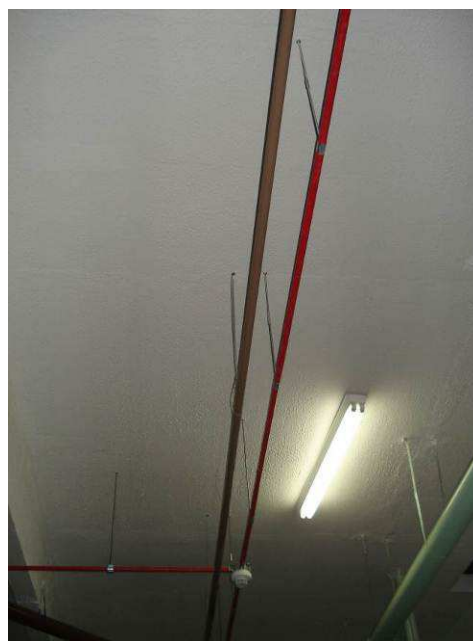
Figura 77C: Detalhe da tubulação identificada ao lado.

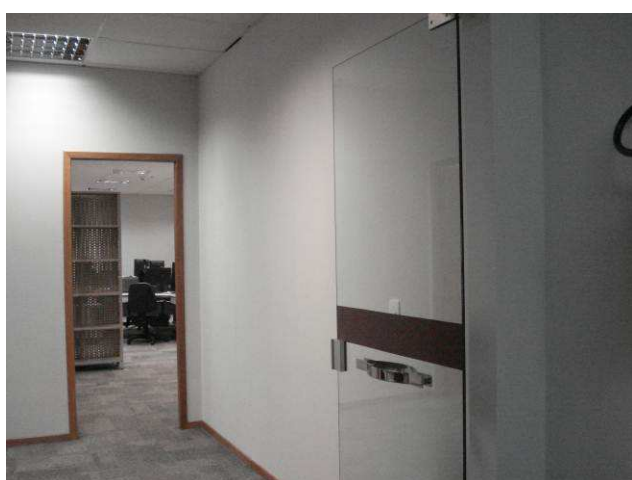
Figura 78C: Pintura executada com tinta látex acrílica, na cor branco gelo, marca Luz & Cor, em paredes do corredor do 3º andar.

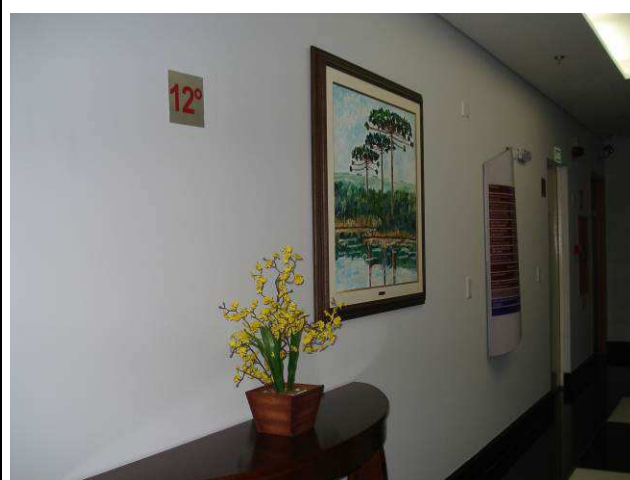
Figura 79C: Pintura executada com tinta látex acrílica, na cor branco gelo, marca Luz & Cor, em paredes do corredor do 12º andar.

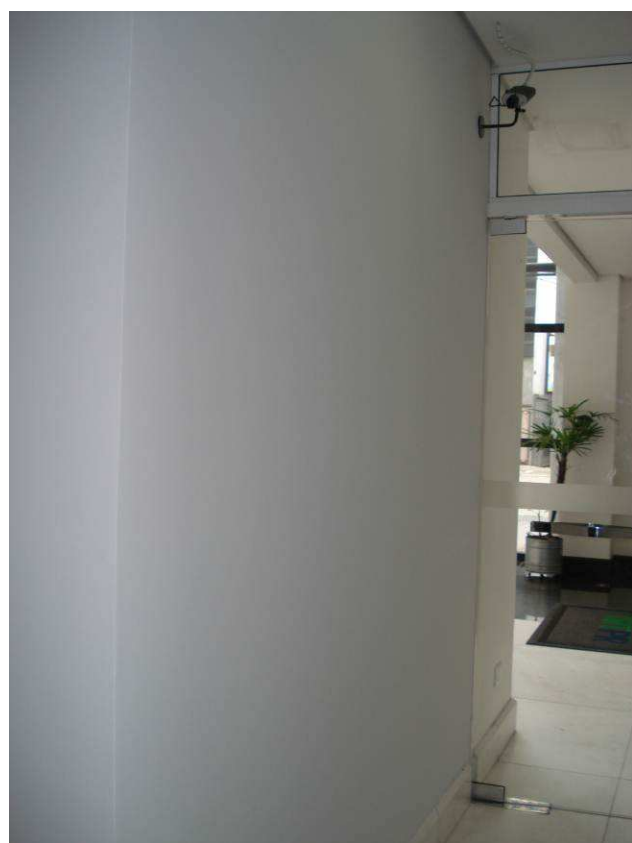
Figura 80C: Pintura executada com tinta látex acrílica, na cor branco gelo, marca Luz & Cor, em paredes do corredor do térreo.

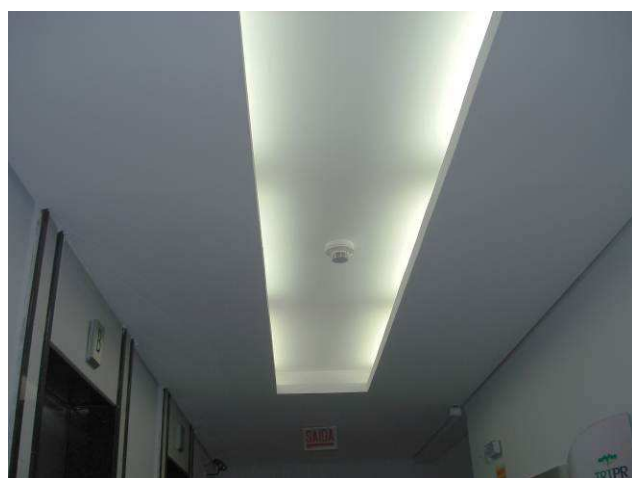
Figura 82C: Pintura executada com tinta látex acrílica, na cor branco neve, marca Luz & Cor, no teto.
