RELATÓRIO FOTOGRÁFICO – 3ª MEDIÇÃO

OBRA: **INTERVENÇÕES CORRETIVAS NO EDIFÍCIO RIO BRANCO (ANEXO CASARÃO)**

CONTRATADA: **N.S. SANTA RITA CONSTRUTORA DE OBRAS EIRELI**

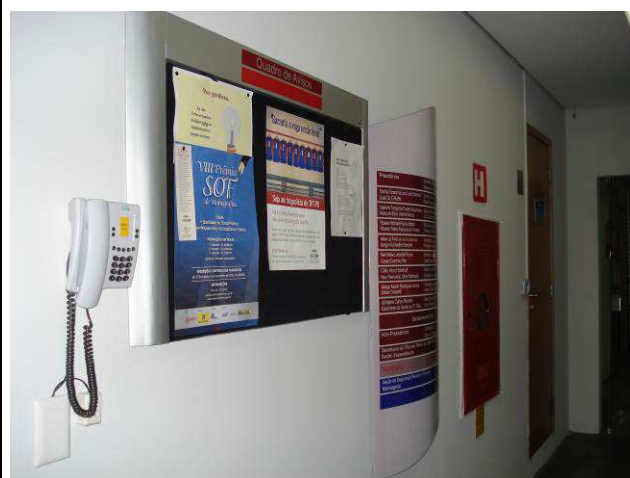
Figura 83C: Pintura executada com tinta látex acrílica, na cor branco gelo, marca Luz & Cor, em paredes do subsolo I.

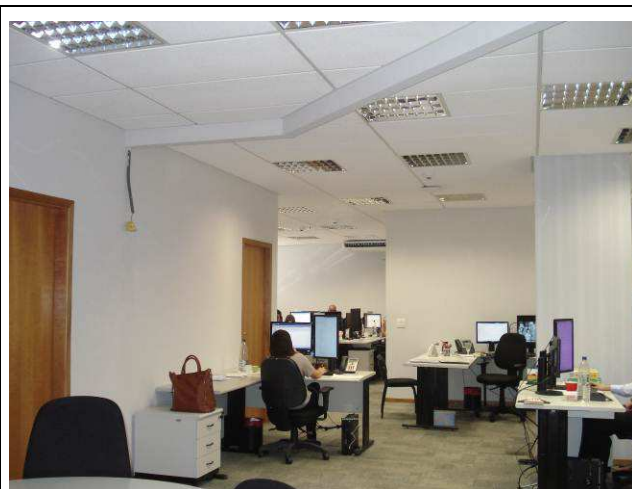
Figura 88C: Pintura executada com tinta látex acrílica, na cor branco gelo, marca Luz & Cor, no gabinete do Dr. Adilson Luiz Funez (5º andar).

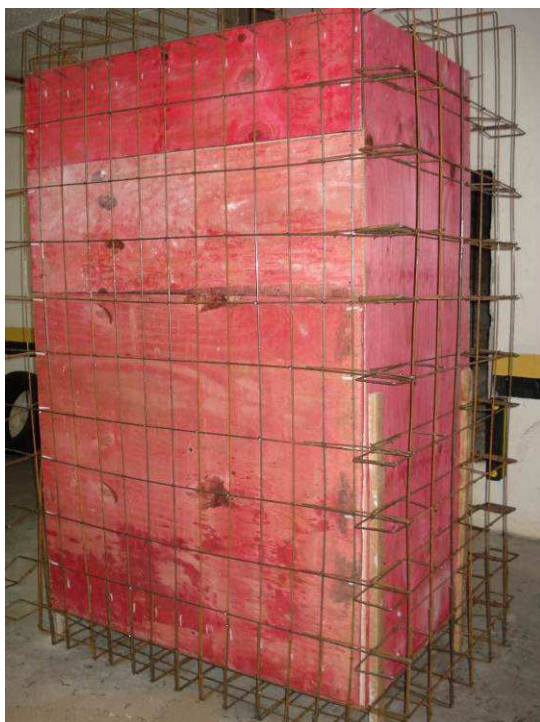
Figura 91C: Executada forma e armação da caixa elevatória de esgoto, localizada no subsolo II.

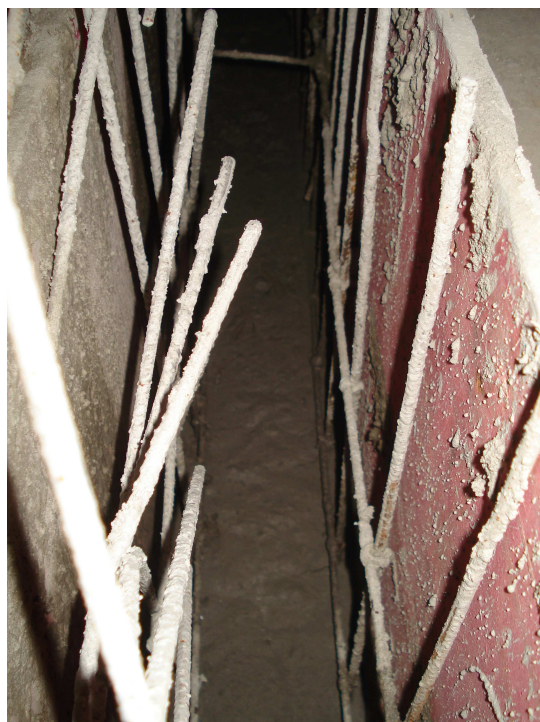
Figura 92C: Detalhe da concretagem.

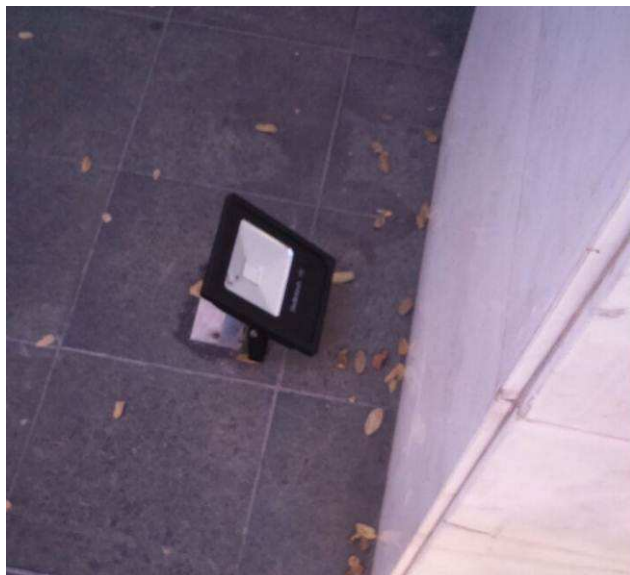
Figura 01E: luminária projetor fachada Ed. Rio Branco (última - lateral esquerda).

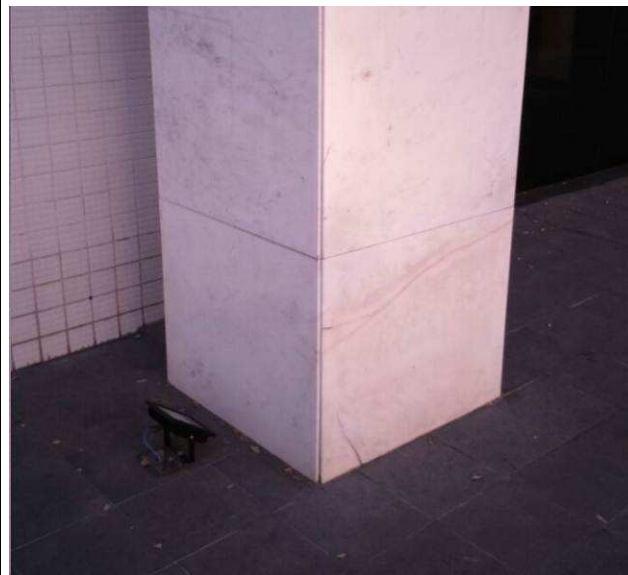
Figura 02E: luminária projetor fachada Ed. Rio Branco (última - lateral esquerda).
