RELATÓRIO FOTOGRÁFICO – 3ª MEDIÇÃO

OBRA: **EXECUÇÃO DE REFORMA NO FÓRUM TRABALHISTA DE CORNÉLIO PROCÓPIO - IMÓVEL LOCADO.**

CONTRATADA: **NS ENGENHARIA E CONSTRUÇÕES LTDA - EPP.**

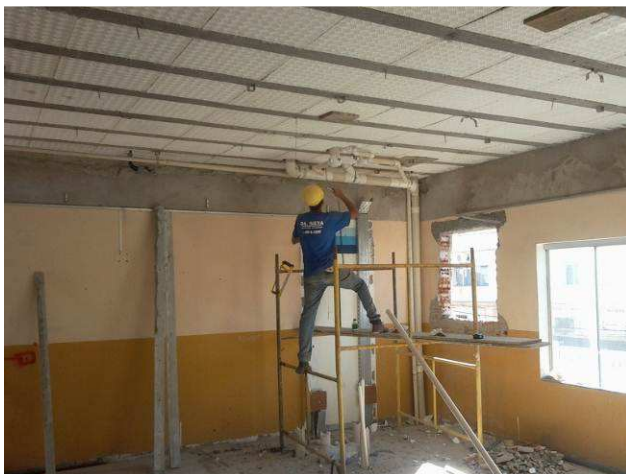
Figura 01C: uso de andaime na execução das instalações sanitárias

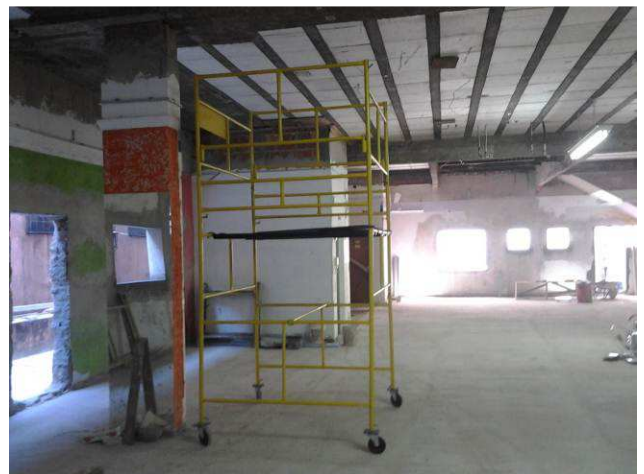
Figura 02C: uso de andaime na instalação das eletrocalhas, no térreo

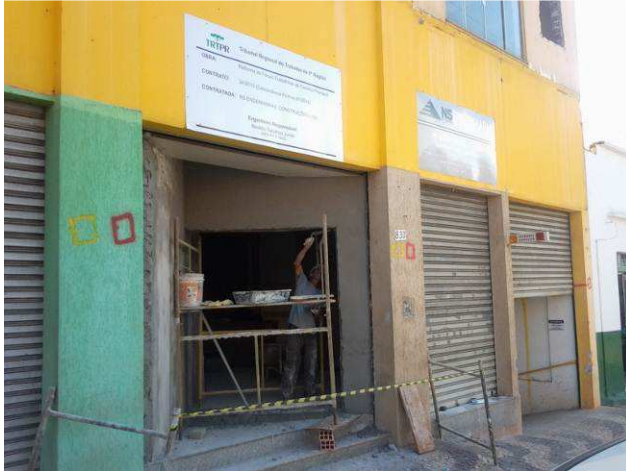
Figura 03C: Andaime sendo utilizado para execução de emboço

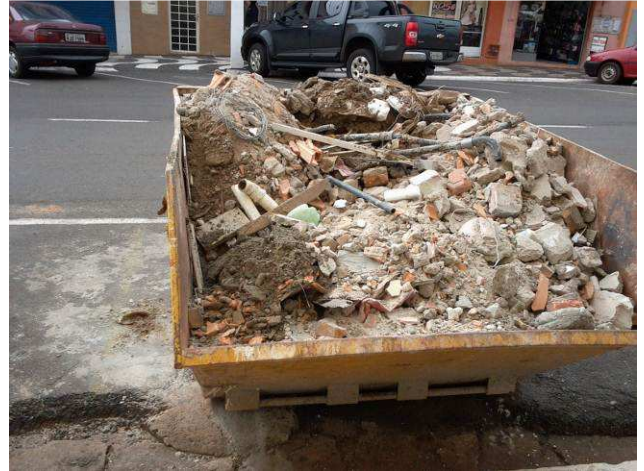
Figura 04C: Caçamba utilizada na remoção de entulhos, no estacionamento à frente do imóvel

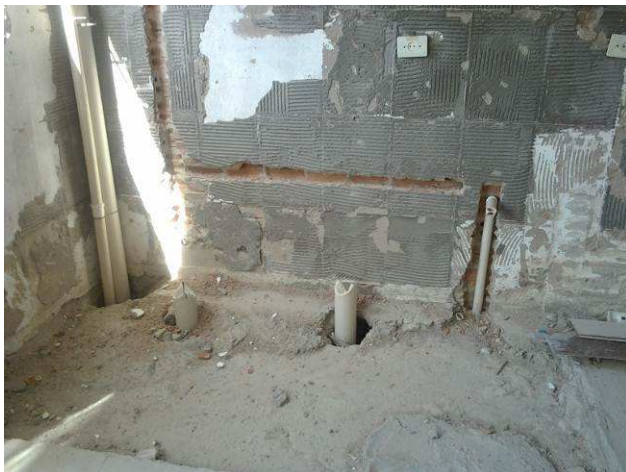
Figura 05C: Furos em laje, para passagem de tubulações de esgoto

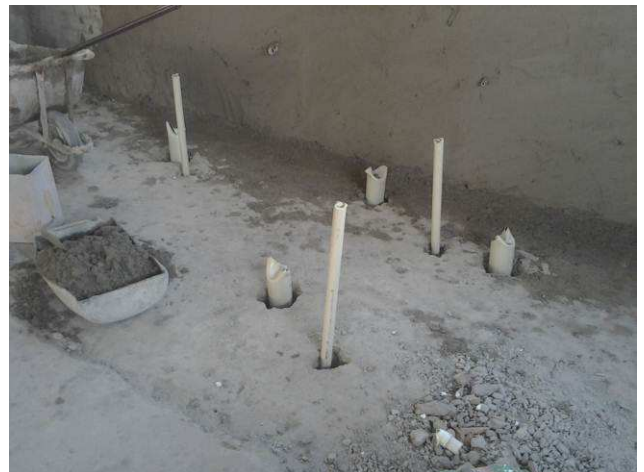
Figura 06C: Furos em laje, para passagem de tubulações de esgoto

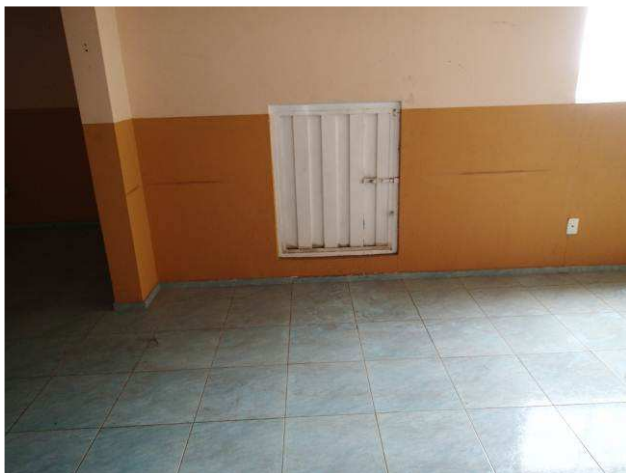
Figura 07C: portinhola metálica, antes da demolição

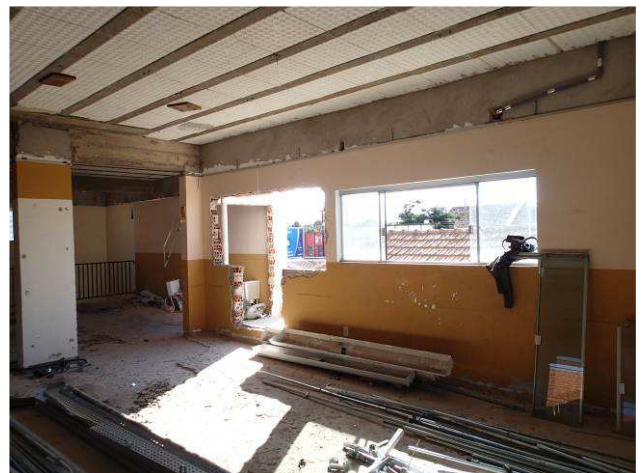
Figura 08C: Região de parede após a demolição da portinhola metálica

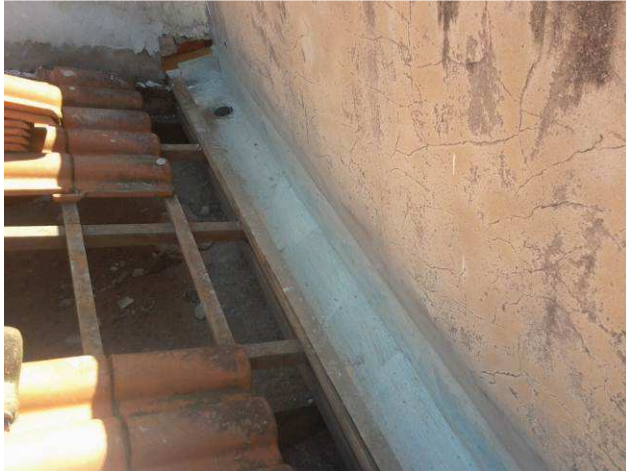
Figura 09C: Início da remoção das calhas e rufos

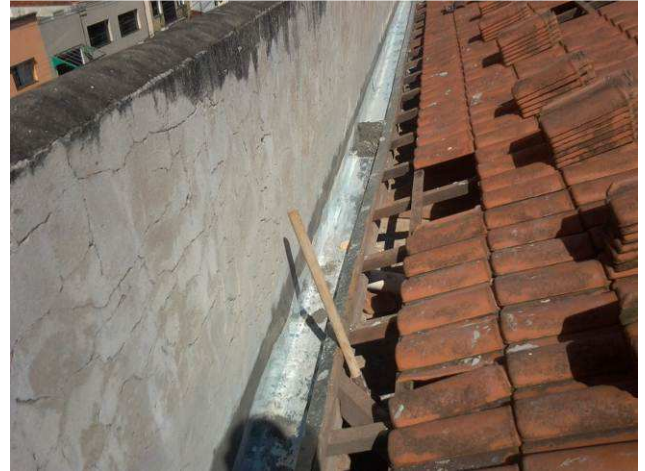
Figura 10C: Início da remoção das calhas e rufos

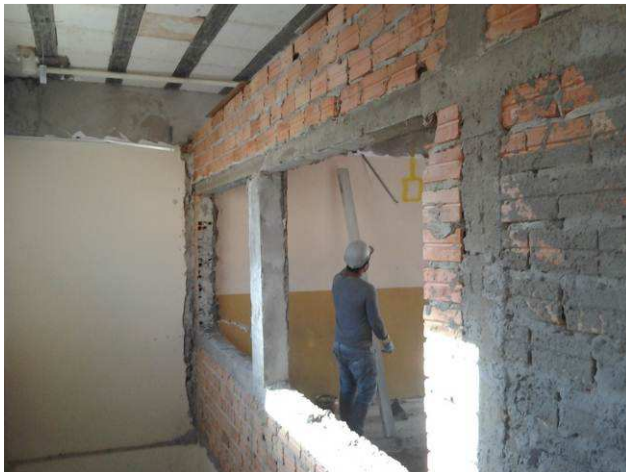
Figura 11C: Vergas e contravergas instaladas no primeiro pavimento

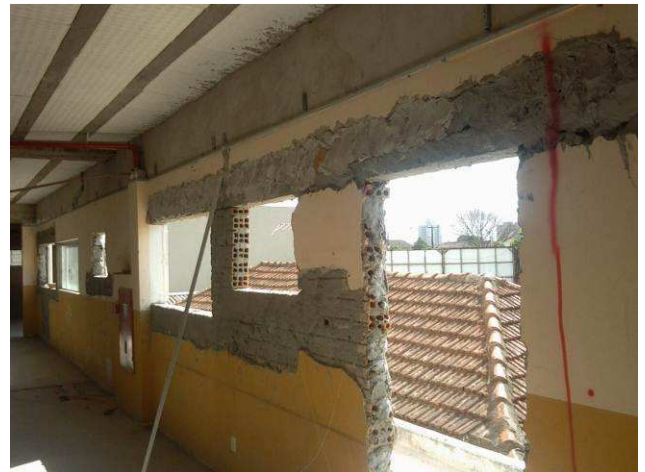
Figura 12C: Vergas e contravergas instaladas no primeiro pavimento

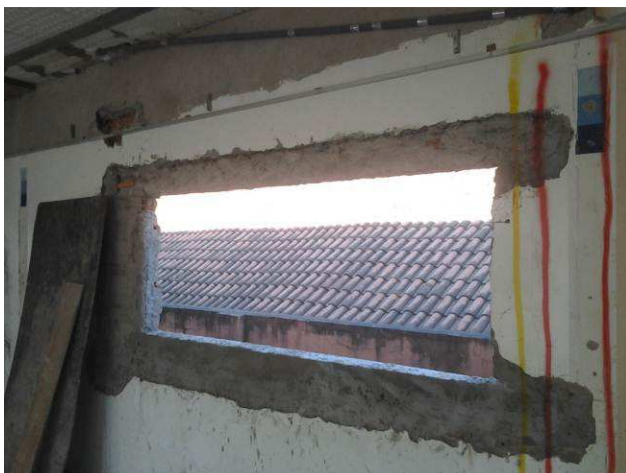
Figura 13C: Vergas e contravergas instaladas no primeiro pavimento

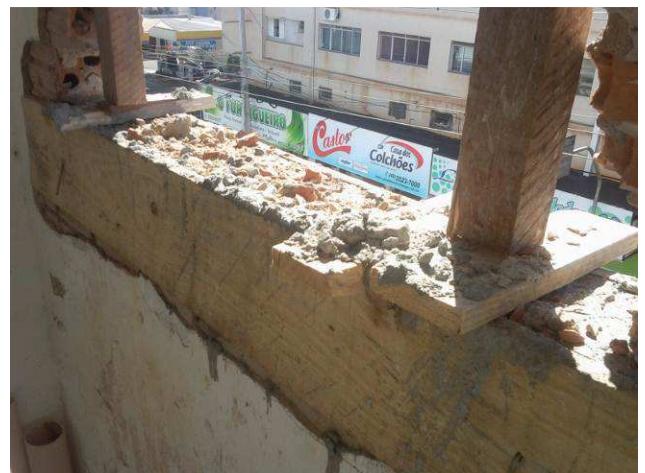
Figura 14C: Vergas e contravergas instaladas no segundo pavimento

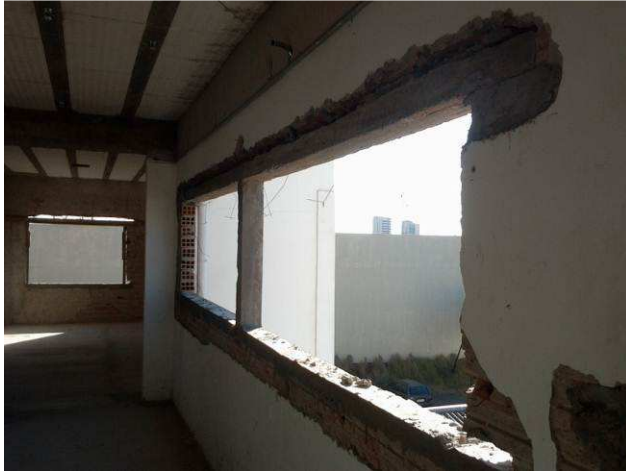
Figura 15C: Vergas e contravergas instaladas no segundo pavimento

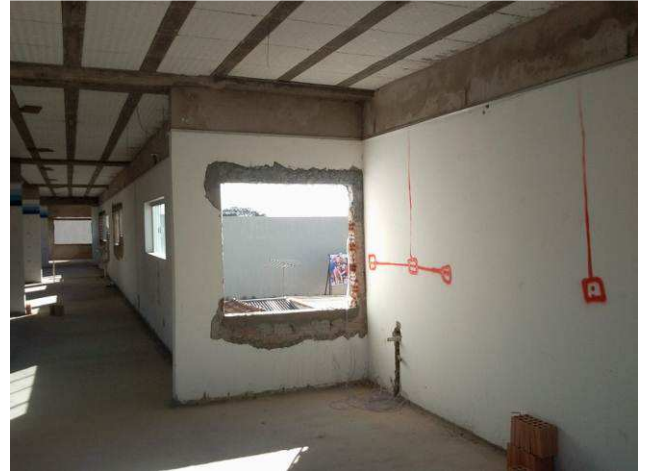
Figura 16C: Vergas e contravergas instaladas no segundo pavimento

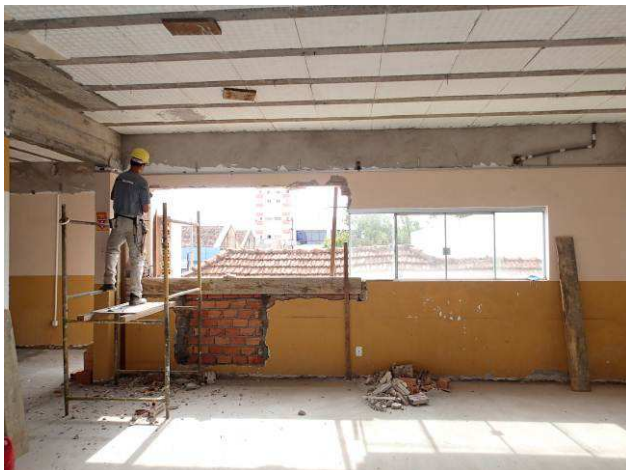
Figura 17C: Alvenaria de fechamento da portinhola metálica

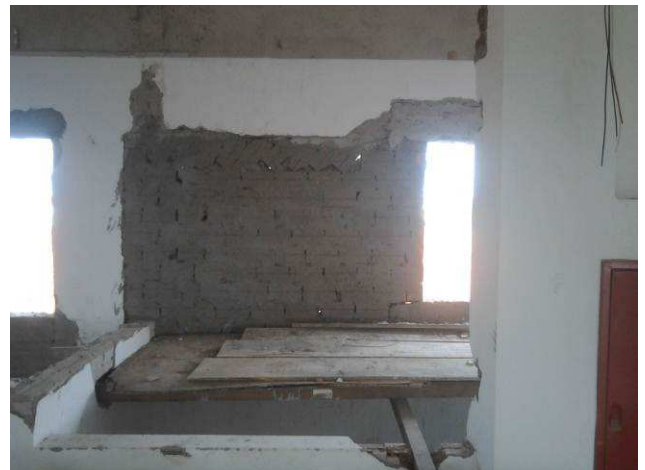
Figura 18C: Adaptações nos vãos de janelas do segundo pavimento

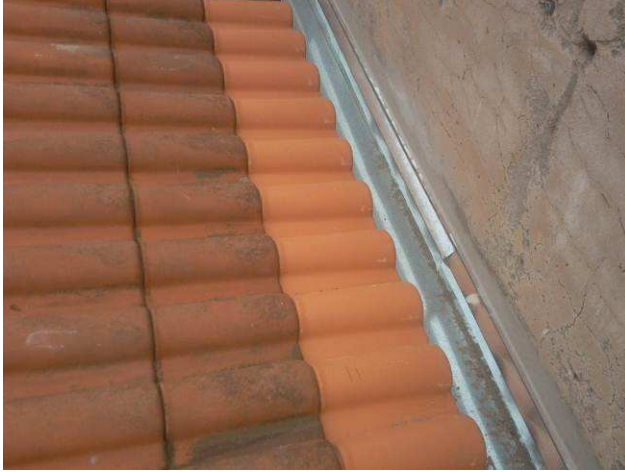
Figura 19C: Calhas instaladas na cobertura

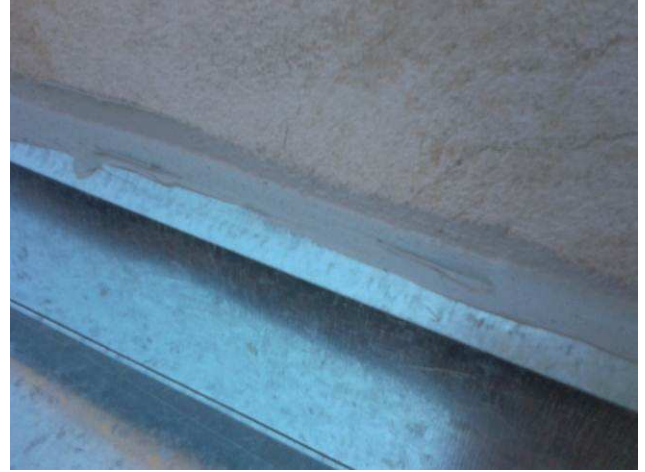
Figura 20C: Calhas instaladas na cobertura

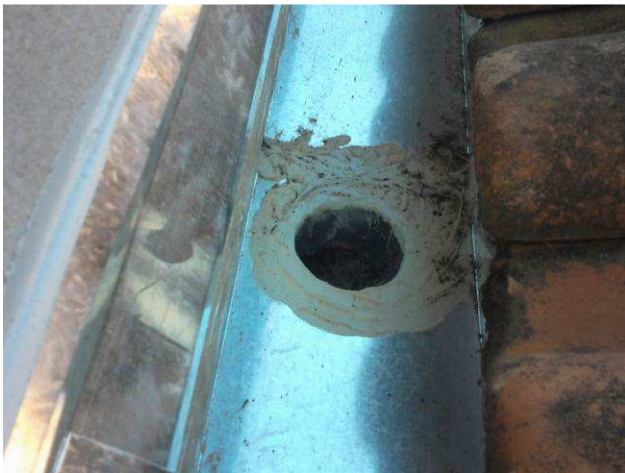
Figura 21C: Calhas instaladas na cobertura

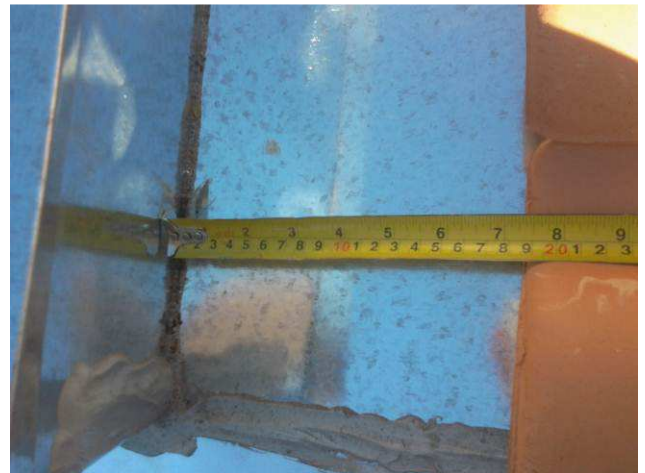
Figura 22C: Calhas instaladas na cobertura

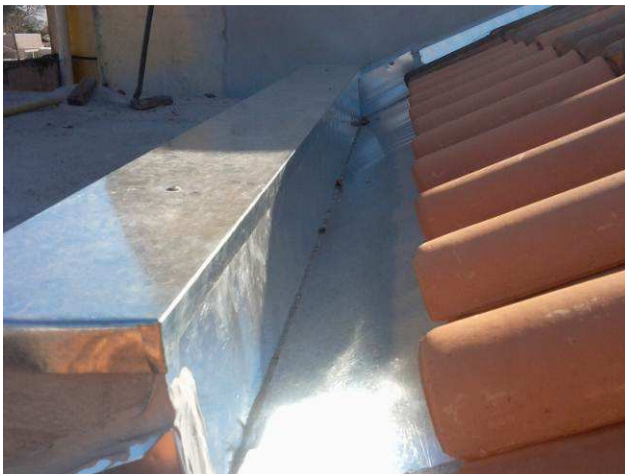
Figura 23C: Calhas instaladas na cobertura

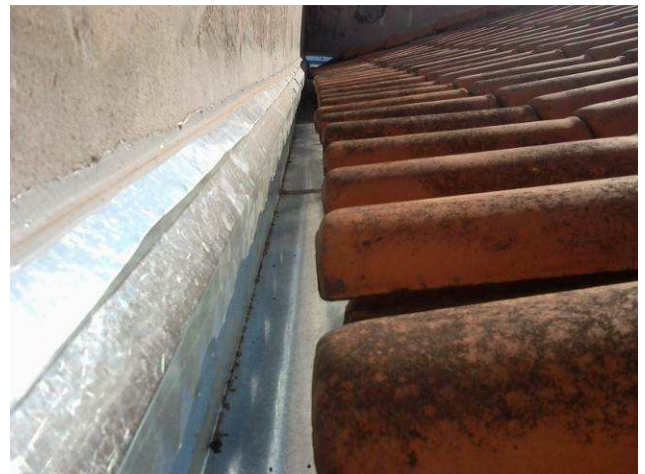
Figura 24C: Calhas instaladas na cobertura

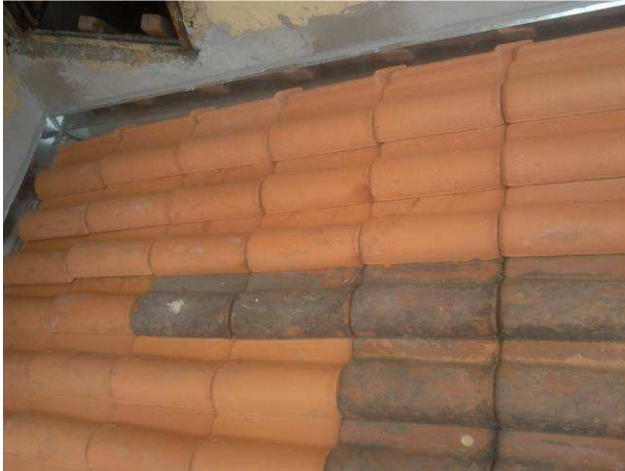
Figura 25C: Telhas substituídas por novas, na cobertura

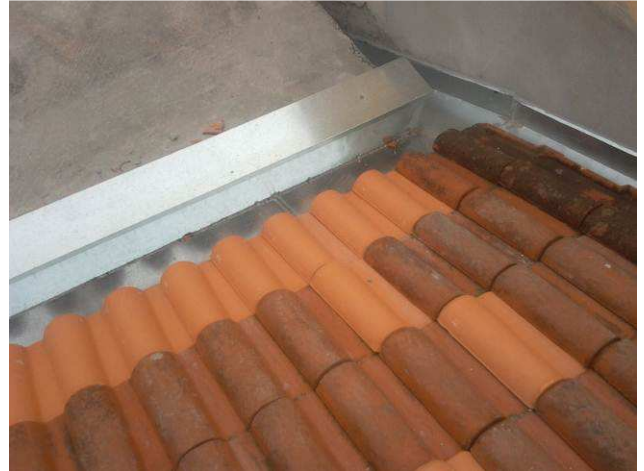
Figura 26C: Telhas substituídas por novas, na cobertura

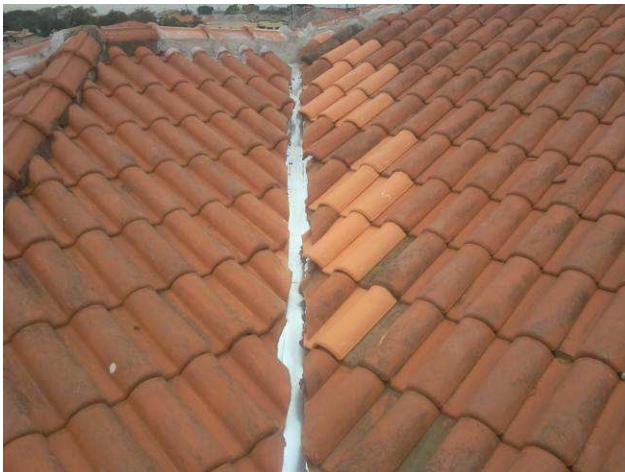
Figura 27C: Telhas substituídas por novas, na cobertura

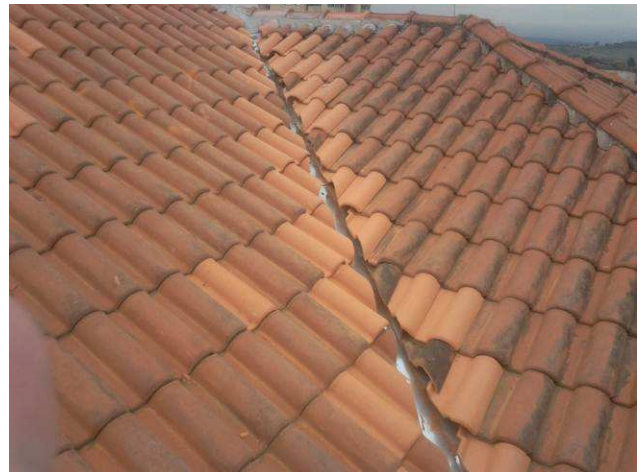
Figura 28C: Telhas substituídas por novas, na cobertura

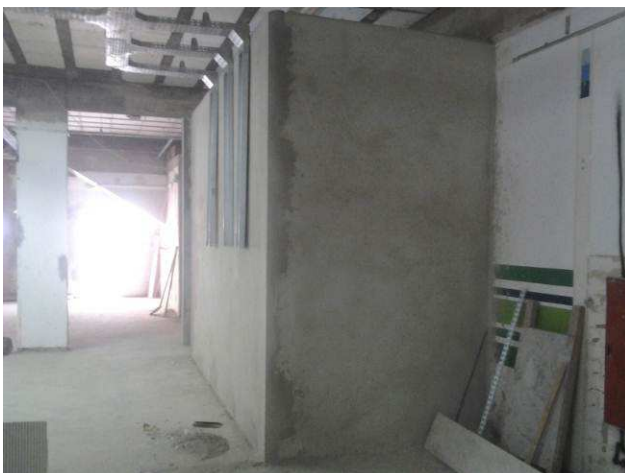
Figura 29C: Chapisco e emboço das paredes dos PAB

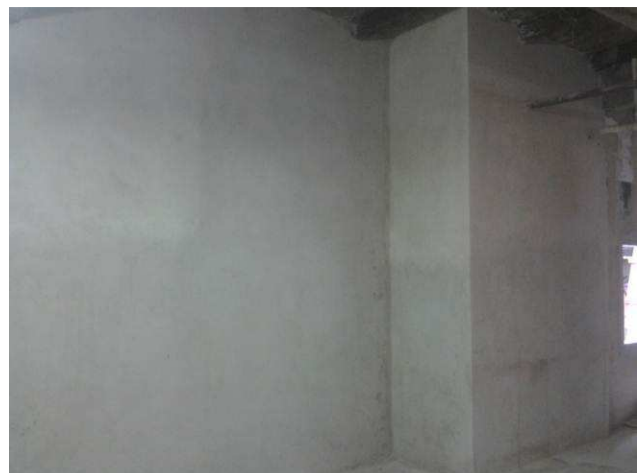
Figura 30C: Chapisco e emboço das paredes dos PAB

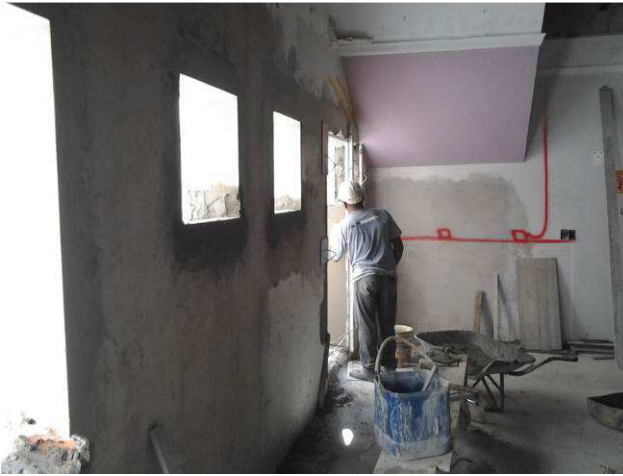
Figura 31C: Requadro de janelas no pavimento térreo

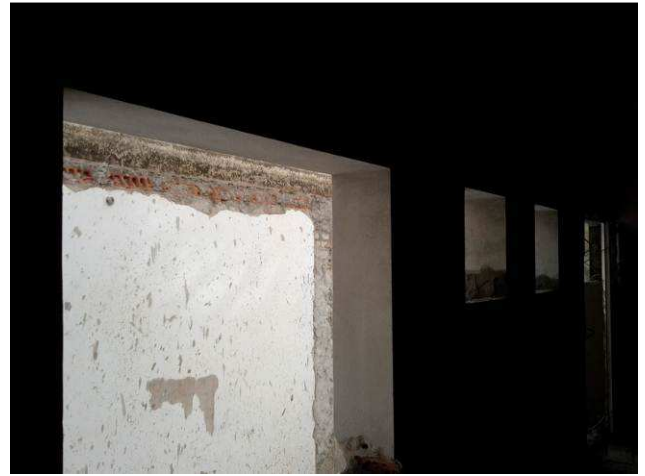
Figura 32C: Requadro de portas e janelas no pavimento térreo

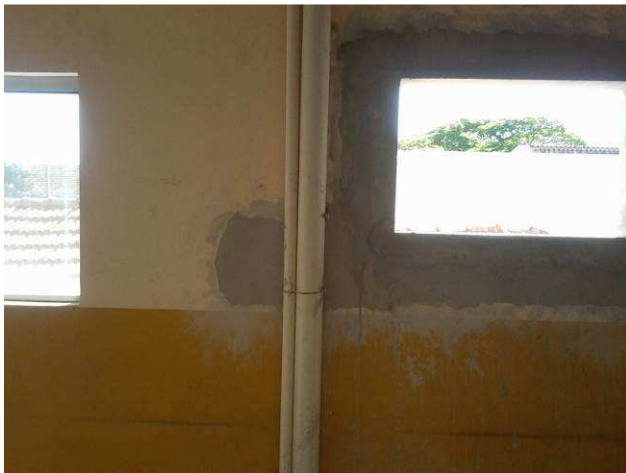
Figura 33C: Emboço junto às adaptações das janelas do primeiro pavimento

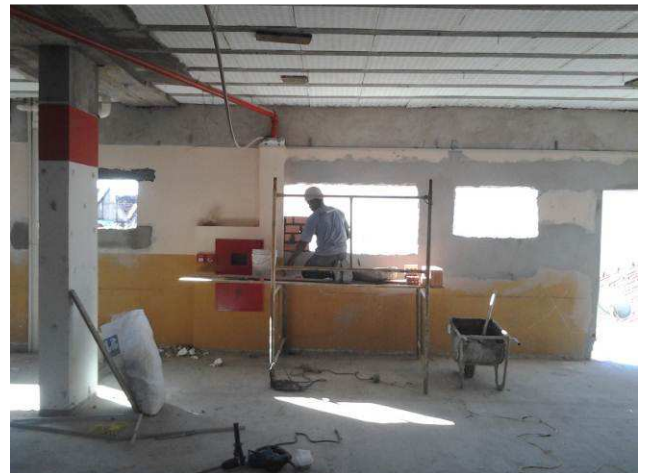
Figura 34C: Emboço junto às adaptações das janelas do primeiro pavimento

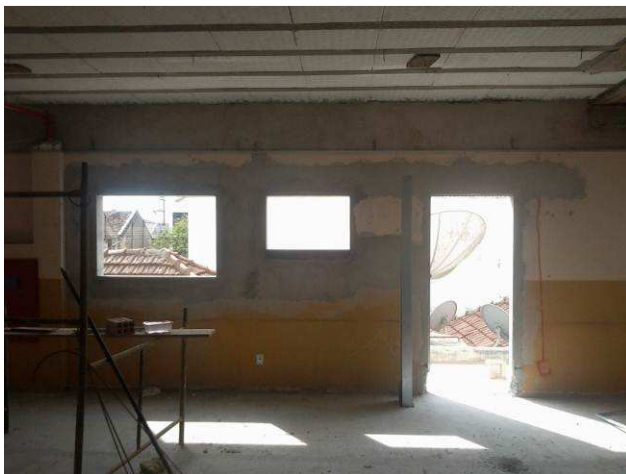
Figura 35C: Janelas e portas do primeiro pavimento requadradas

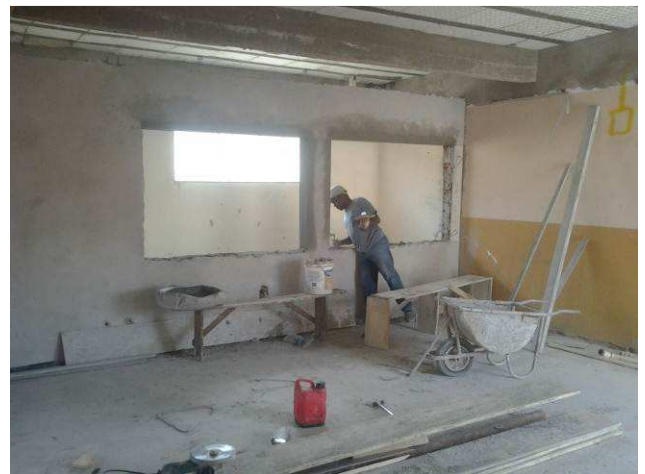
Figura 36C: Serviço de requadro sendo executado

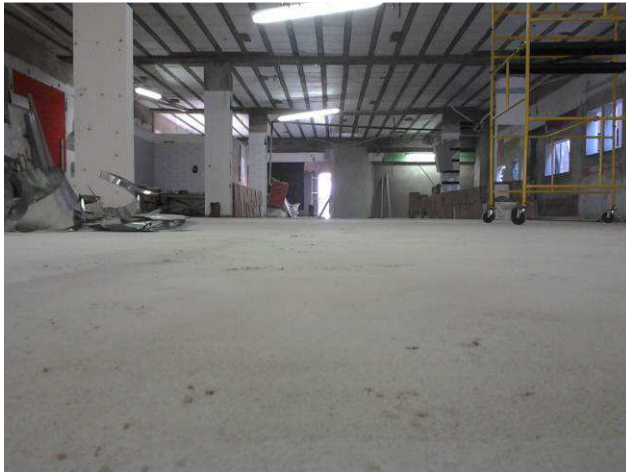
Figura 37C: Contrapiso executado no pavimento térreo

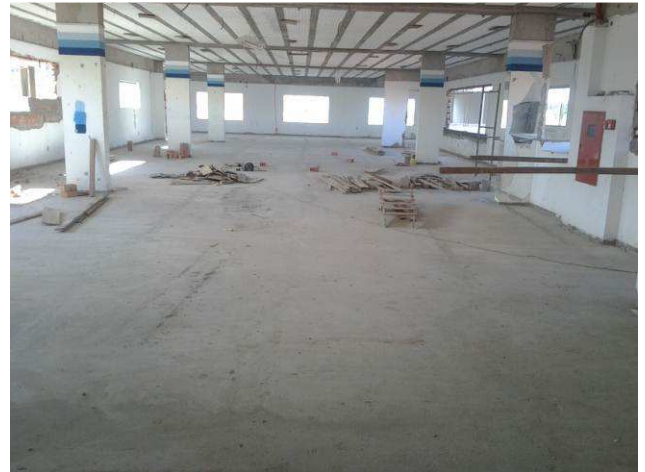
Figura 38C: Contrapiso executado no segundo pavimento

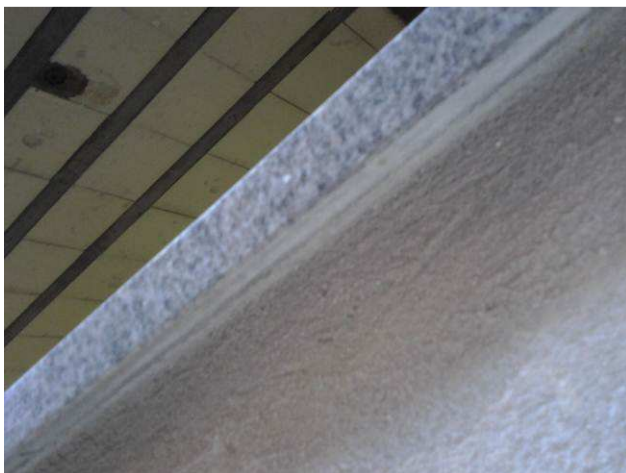
Figura 39C: Detalhe da pingadeira abaixo de um peitoril

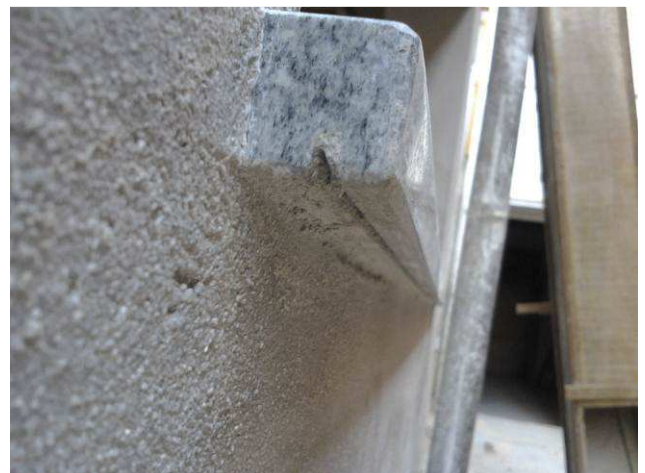
Figura 40C: Detalhe da pingadeira abaixo de um peitoril

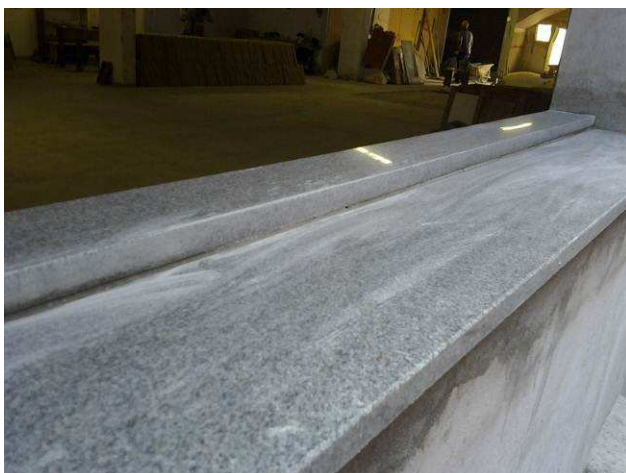
Figura 41C: Detalhe de peitoril instalado no térreo

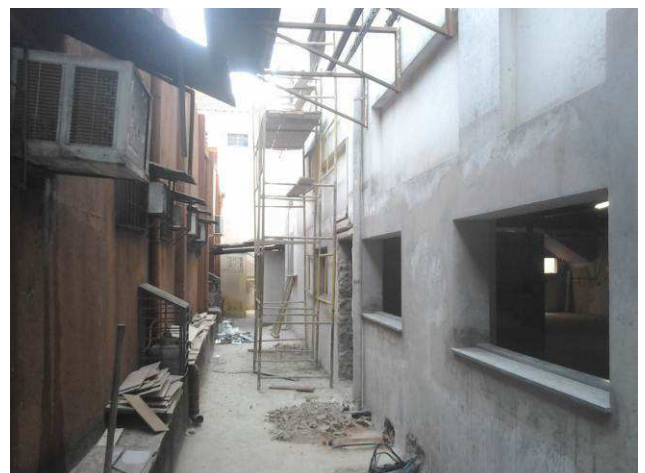
Figura 42C: Detalhe de peitoril instalado no térreo

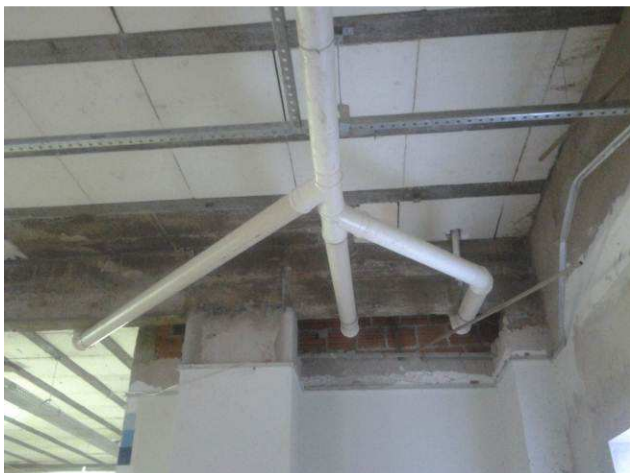
Figura 43C: Pontos de esgoto primário, executados no primeiro pavimento

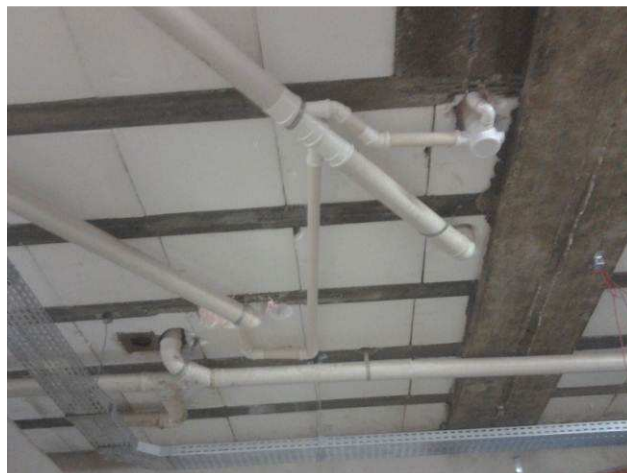
Figura 44C: Pontos de esgoto primário e secundário executados no segundo pavimento

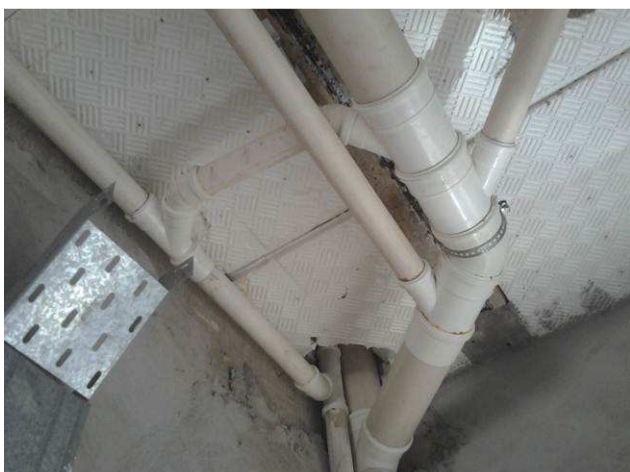
Figura 45C: Pontos de esgoto primário e secundário ligando-se à prumada

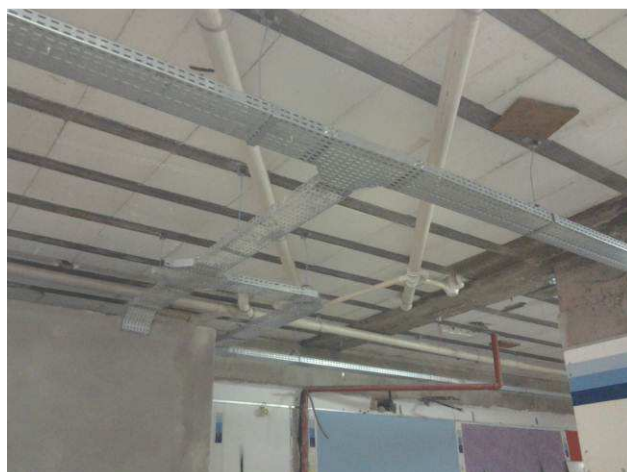
Figura 46C: Pontos de esgoto primário e secundário executados no primeiro pavimento

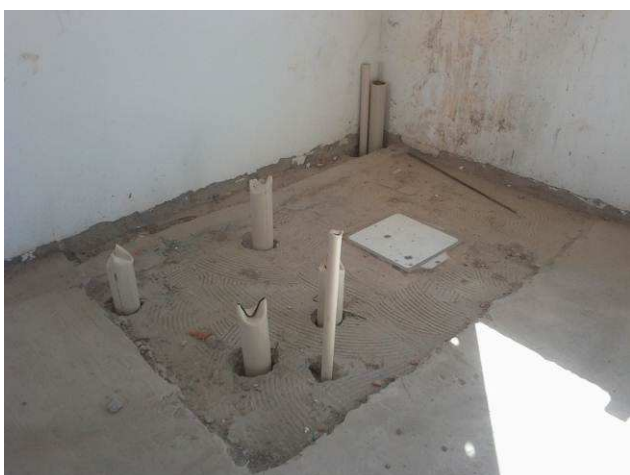
Figura 47C: Chegada de pontos de esgoto primário e secundário no primeiro pavimento

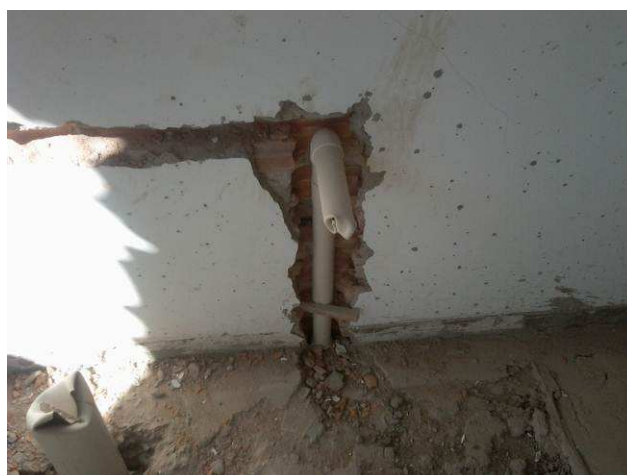
Figura 48C: Chegada de pontos de esgoto secundário no segundo pavimento

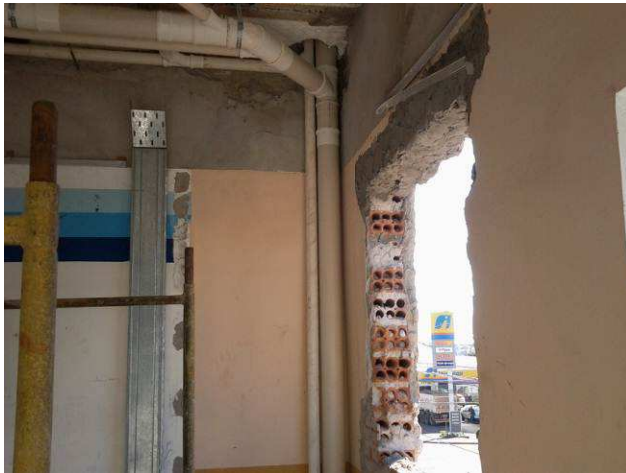
Figura 49C: Detalhe de prumada de esgoto primário no primeiro pavimento

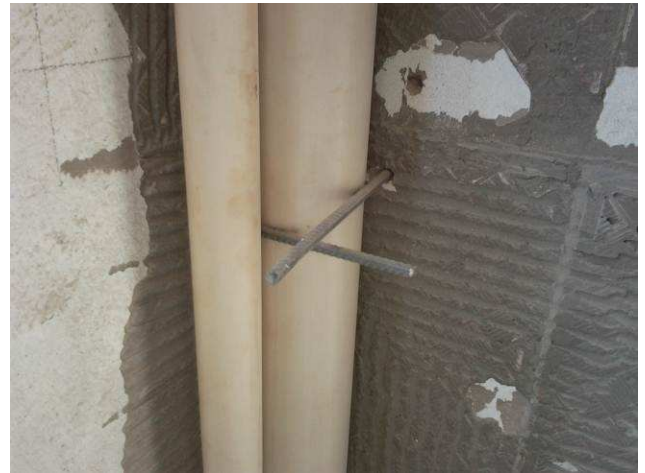
Figura 50C: Detalhe de prumada de esgoto primário no segundo pavimento

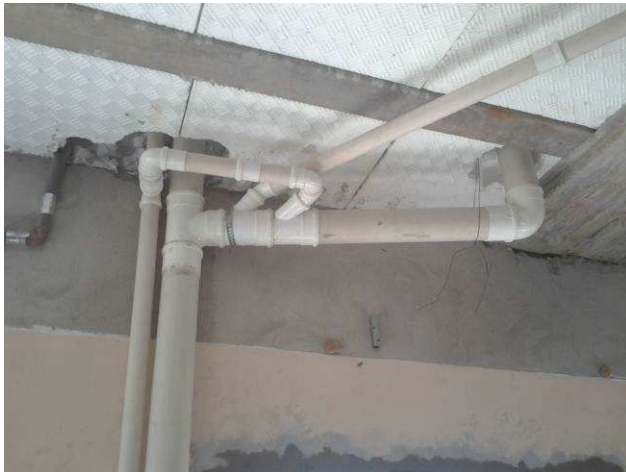
Figura 51C: Detalhe de prumada de esgoto primário

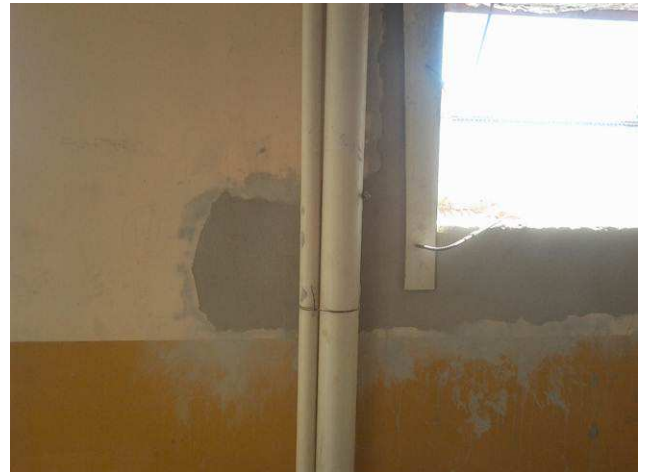
Figura 52C: Detalhe de prumada de esgoto primário

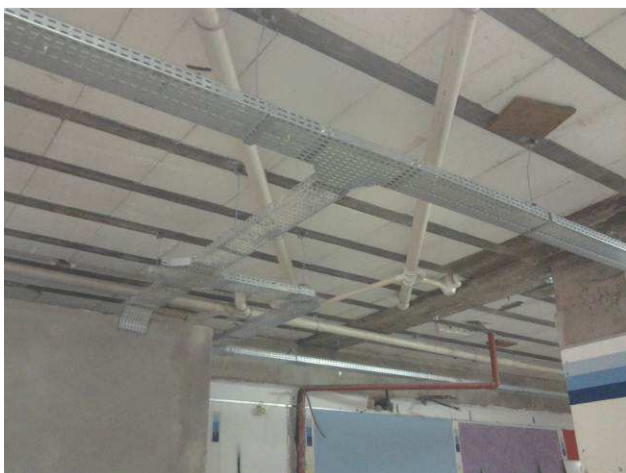
Figura 01E: Eletrocalhas (fundo #200x100, frente #200x50) instaladas no pavimento térreo

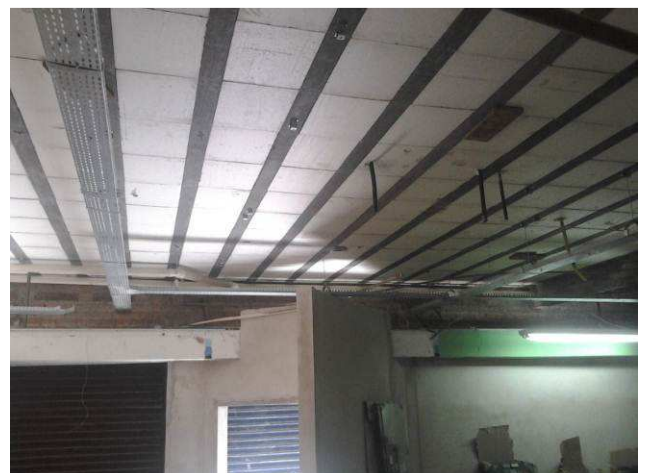
Figura 02E: Eletrocalhas #200x50 instaladas no pavimento térreo

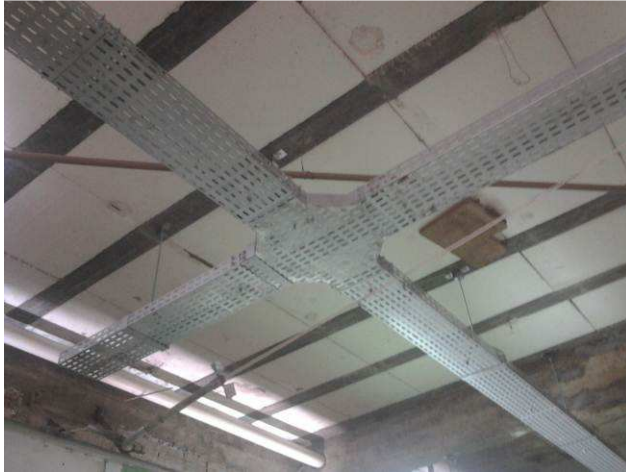
Figura 03E: Cruzeta 90° #200x50

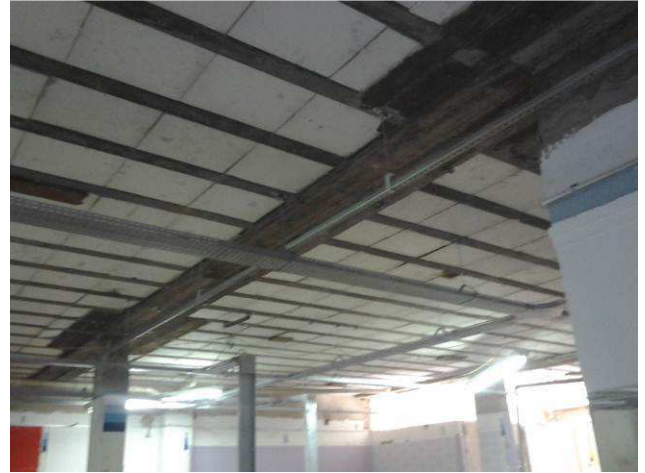
Figura 04E: Perfilado #38x38, instalado no térreo

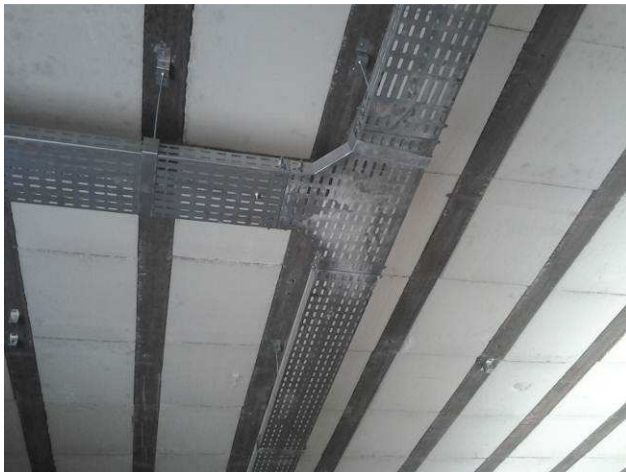
Figura 05E: Tê #200x50

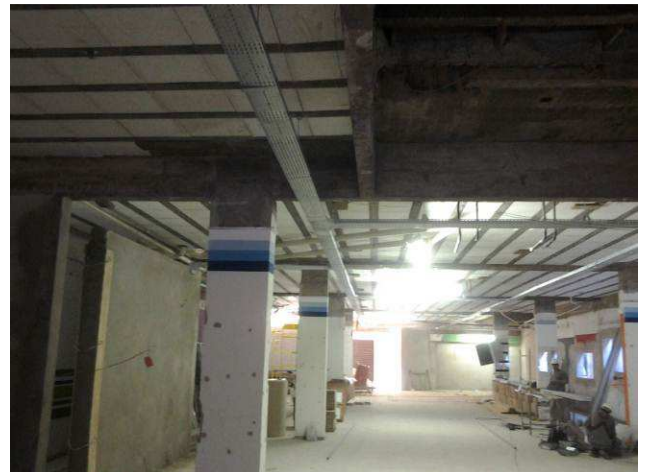
Figura 06E: vista das eletrocalhas no térreo

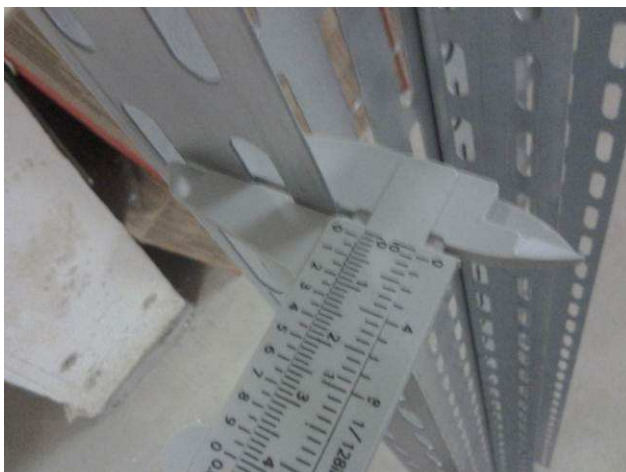
Figura 07E: aferição da espessura da chapa de eletrocalha #200x100

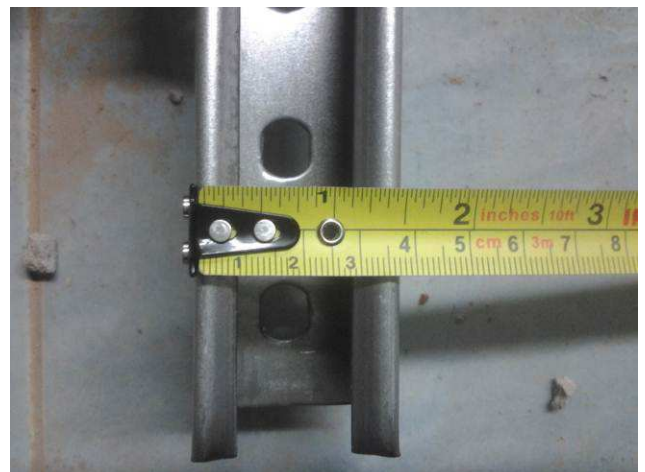
Figura 08E: Aferição de dimensão do perfilado #38x38

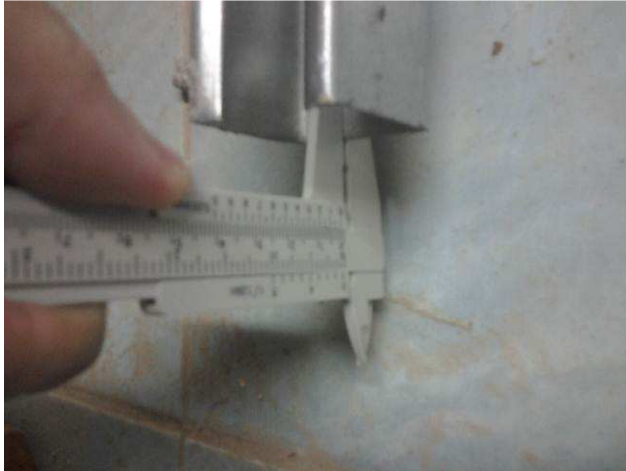
Figura 09E: Aferição da espessura de perfilado #38x38

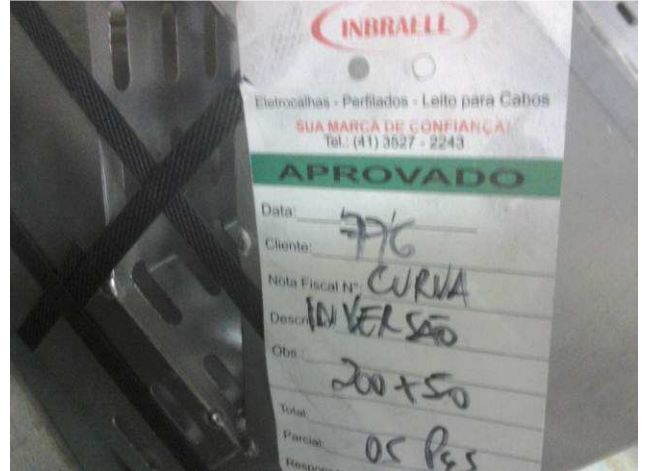
Figura 10E: Fornecedor do material elétrico (eletrocalhas e perfilados)

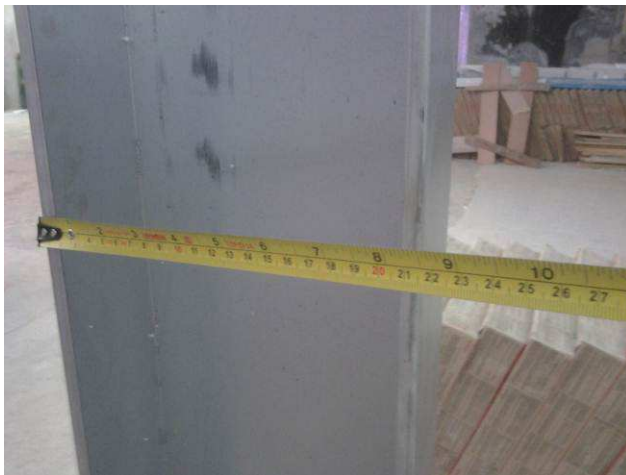
Figura 11E: Aferição das dimensões de eletrocalha lisa #200x100

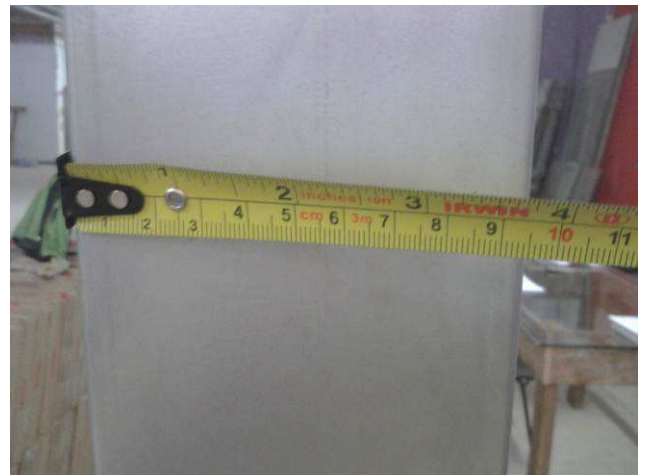
Figura 12E: Aferição das dimensões de eletrocalha lisa #200x100

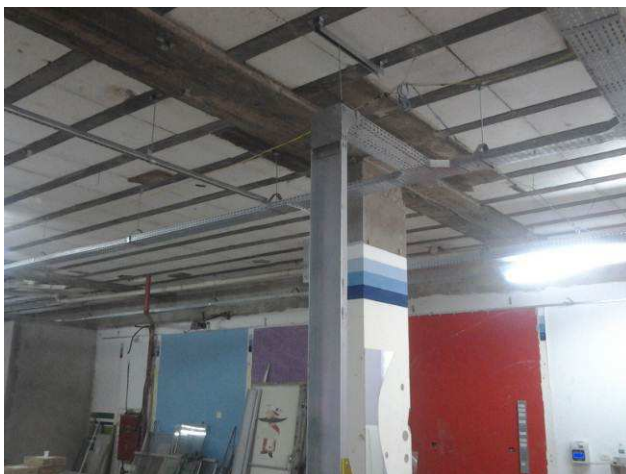
Figura 13E: Eletrocalha lisa #200x50 instalada no térreo

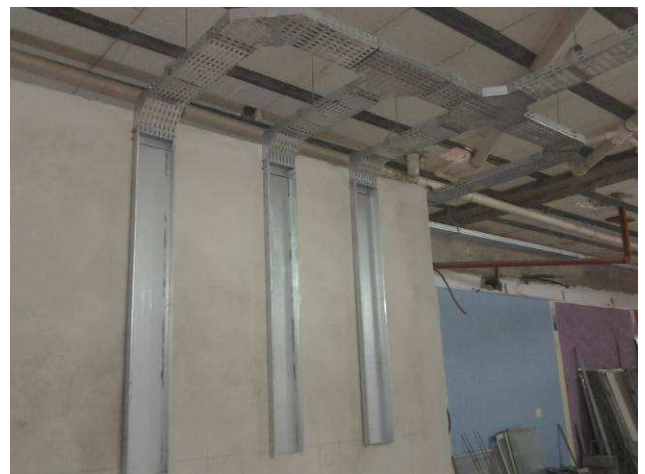
Figura 14E: Eletrocalhas lisas #200x50 instaladas no térreo
