## **RELATÓRIO FOTOGRÁFICO – 4ª MEDIÇÃO**

OBRA: **INTERVENÇÕES CORRETIVAS NO EDIFÍCIO RIO BRANCO (ANEXO CASARÃO)**

CONTRATADA: **N.S. SANTA RITA CONSTRUTORA DE OBRAS EIRELI**

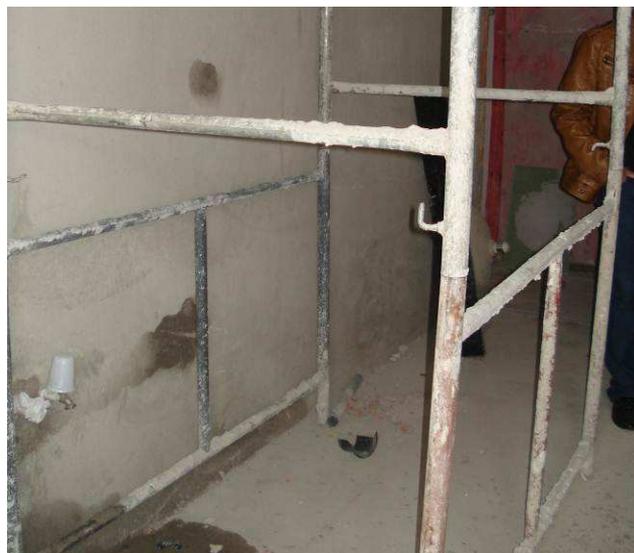
Figura 05C: Revestimento de piso removido do banheiro masculino existente.

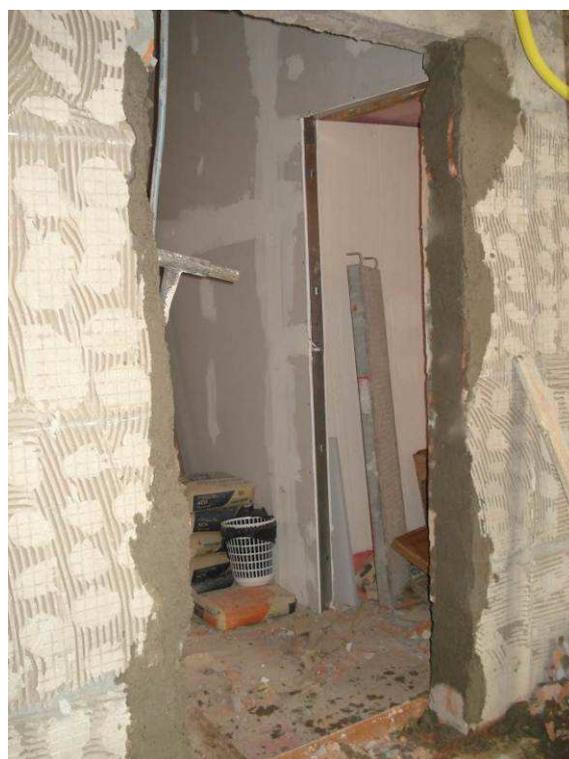
Figura 06C: Demolição em parede de alvenaria para instalação de porta de acesso ao consultório.

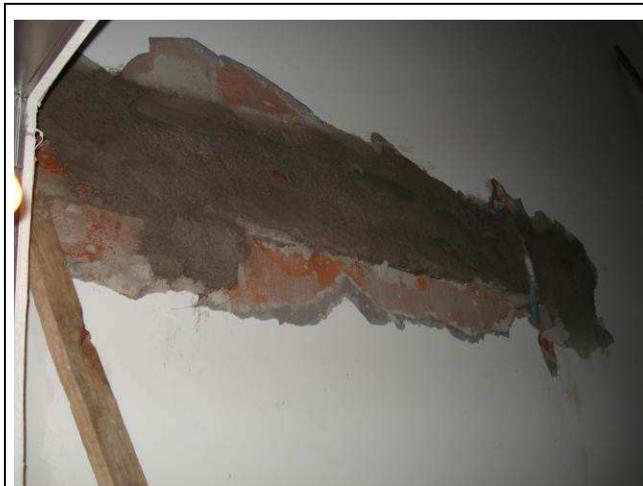
Figura 07C: Verga executada sobre o vão da porta de acesso ao consultório (na foto, abertura de vão ainda não executada).

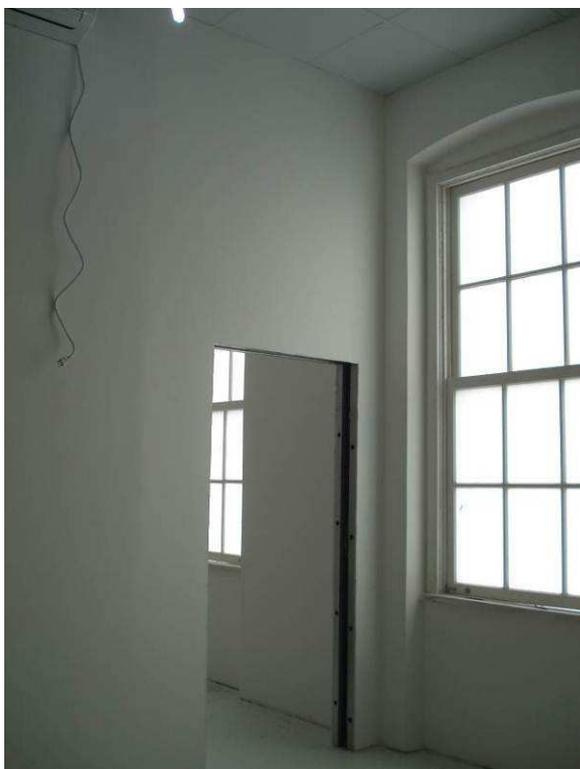
Figura 08C: Parede em gesso acartonado simples instalada na divisa do consultório para o ambulatório.

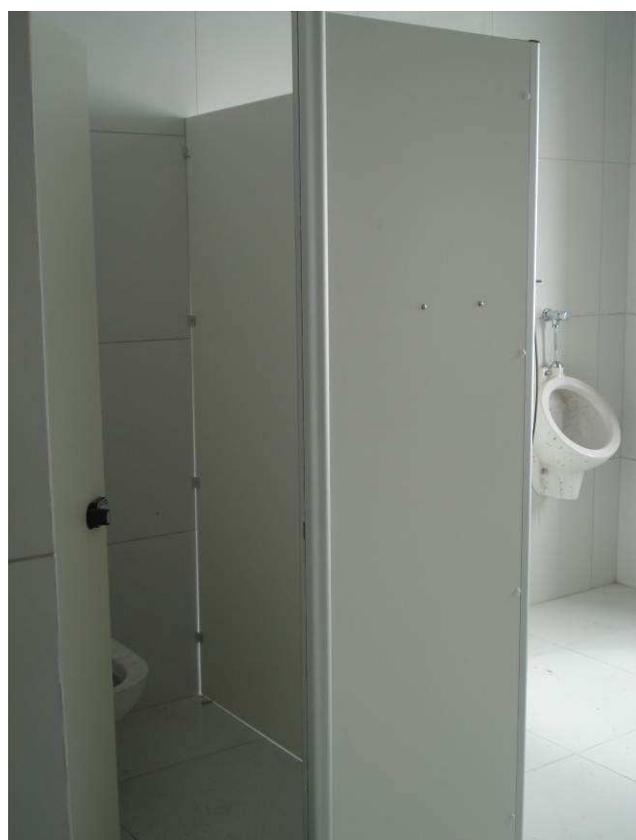
Figura 10C: Divisórias sanitárias Sanisystem Master (e=10mm), instaladas no banheiro masculino.

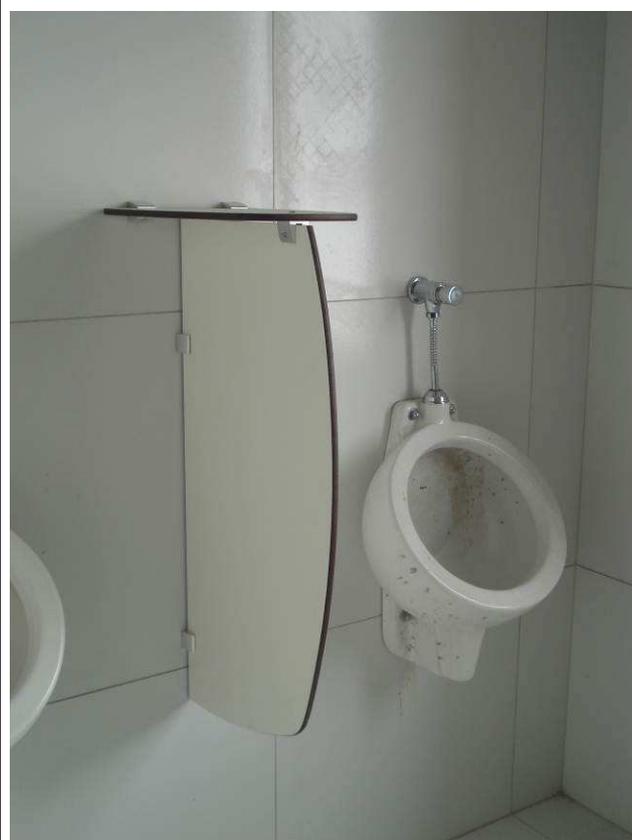
Figura 11C: Tapa-mictório instalado no banheiro masculino.

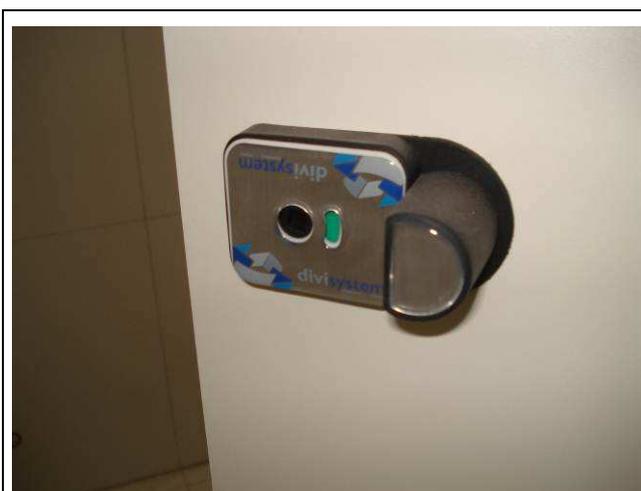
Figura 12C: Detalhe das portas com tarjeta livre/ocupado, instaladas no banheiro feminino.

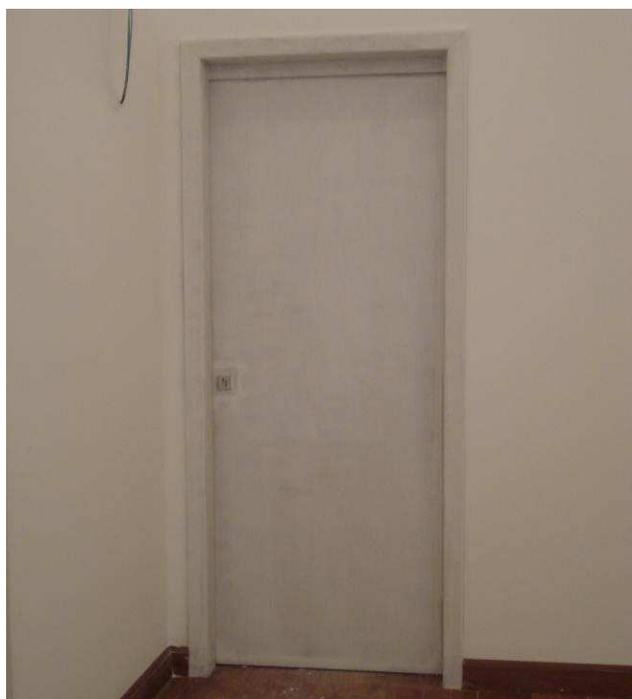
Figura 13C: Porta PM 090 instalada no acesso ao consultório (pela sala de espera).

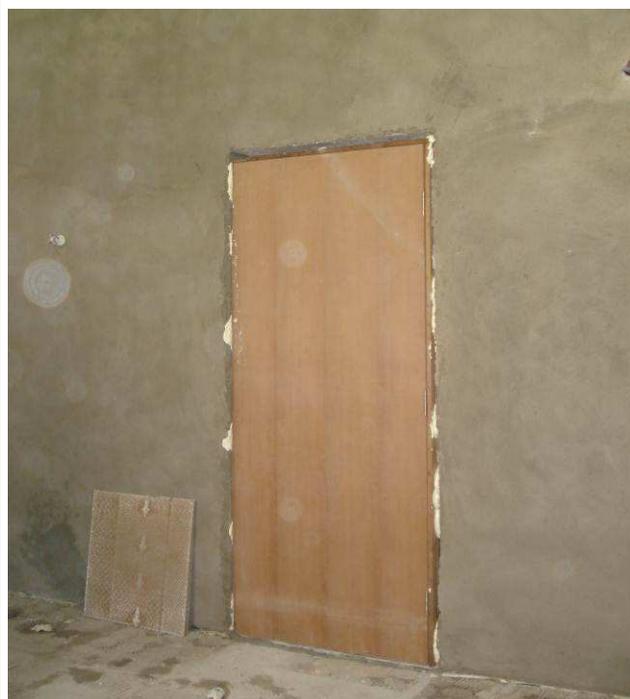
Figura 14C: Porta PM 090 instalada na passagem do consultório para o ambulatório.

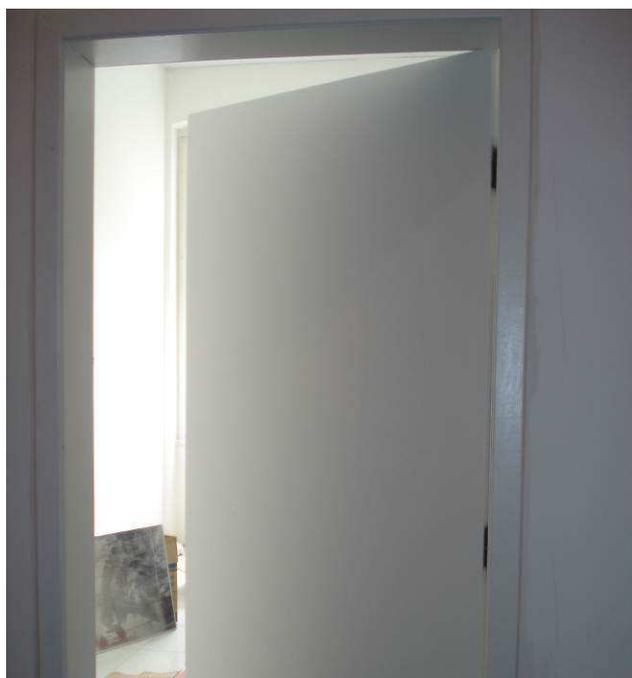
Figura 15C: Porta PM 090 instalada no acesso ao ambulatório (pela circulação).

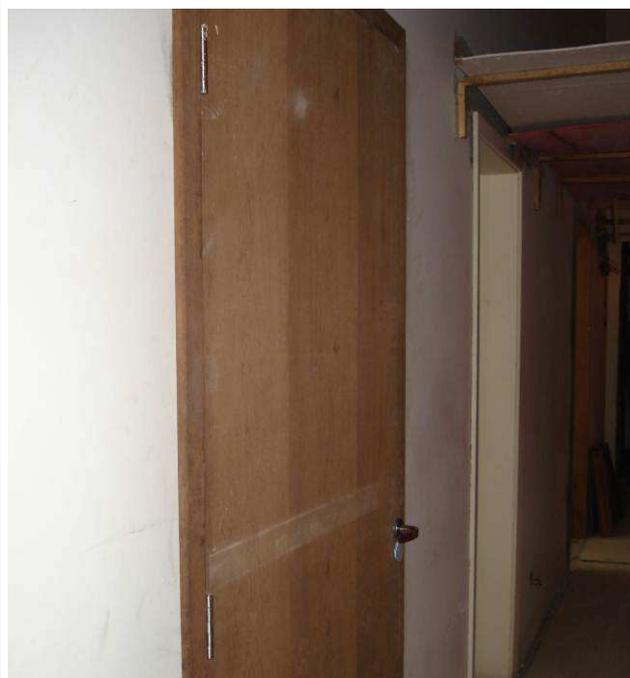
Figura 16C: Porta PM 090 instalada no banheiro PNE.

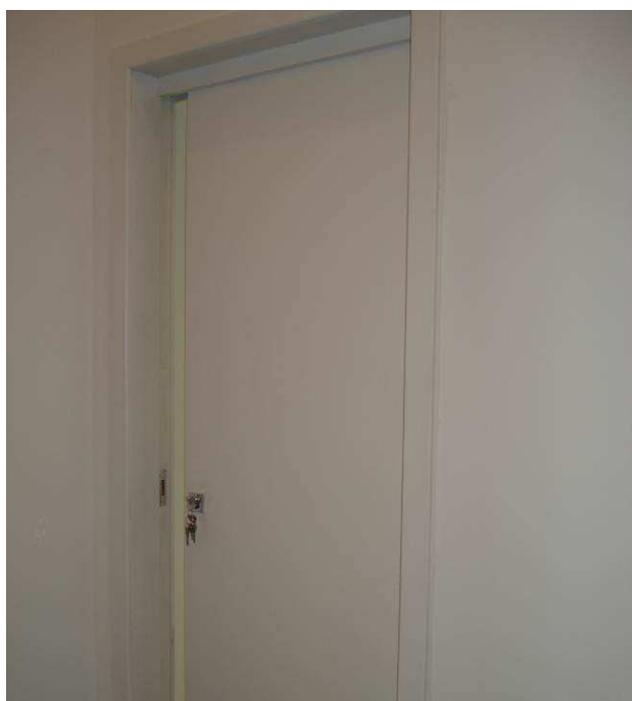
Figura 17C: Porta PM 90, de correr, instalada no acesso à sala de espera.

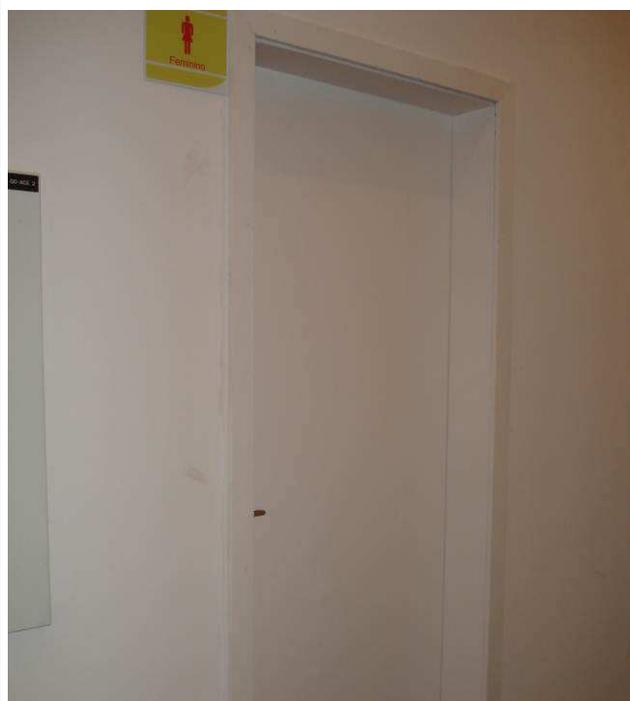
Figura 18C: Porta reinstalada no banheiro feminino.

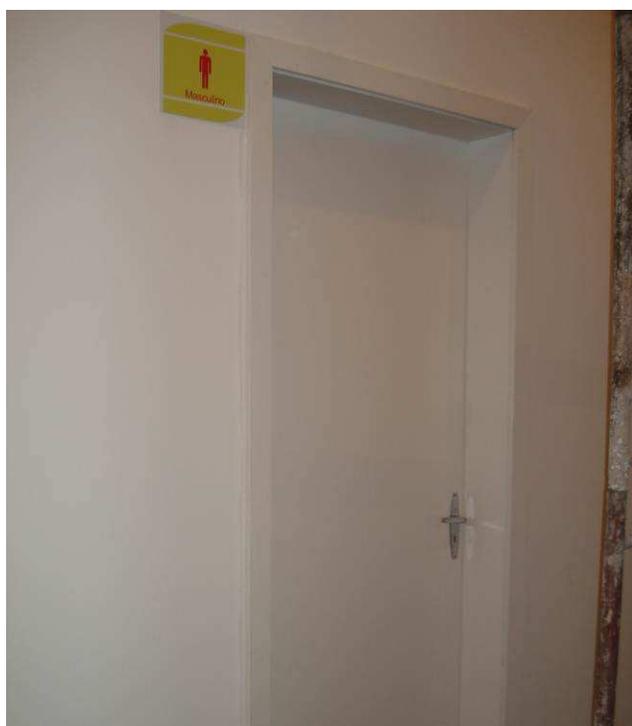
Figura 19C: Porta reinstalada no banheiro masculino.

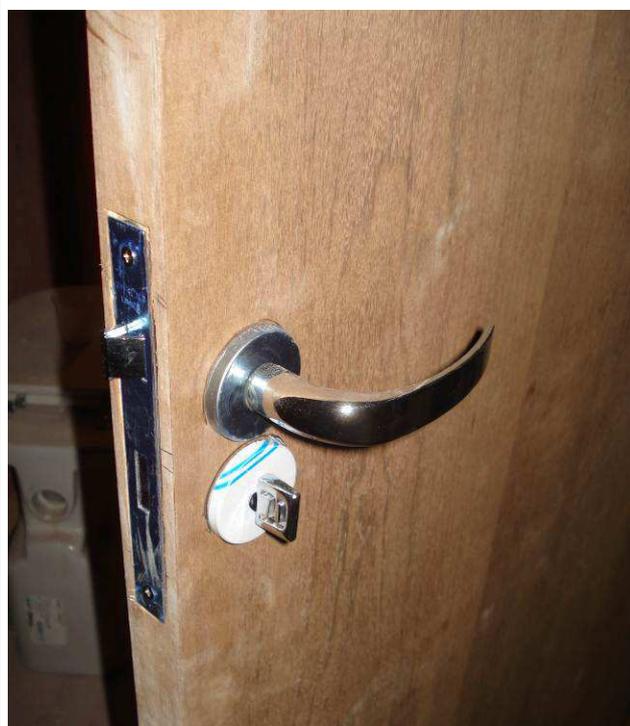
Figura 20C: Foram utilizadas fechadura 40mm, da linha ZM Copa, marca Pado e maçaneta tipo alavanca com roseta em acabamento cromado.

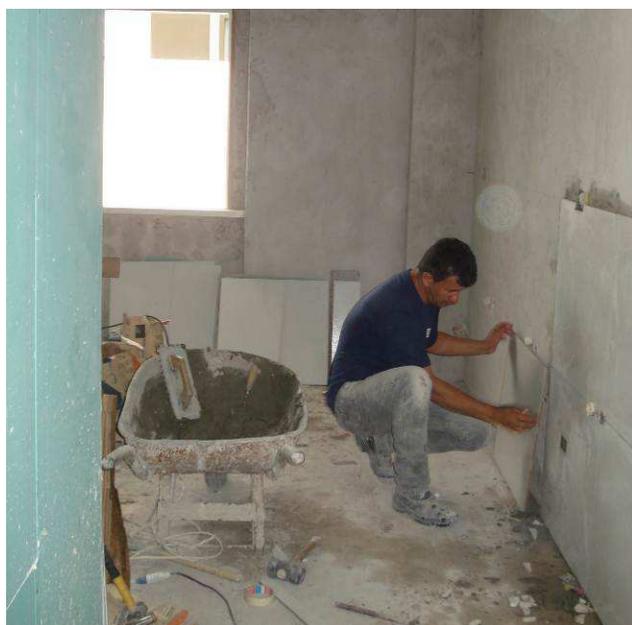
Figura 21C: Regularização de paredes para assentamento de porcelanato no banheiro masculino.

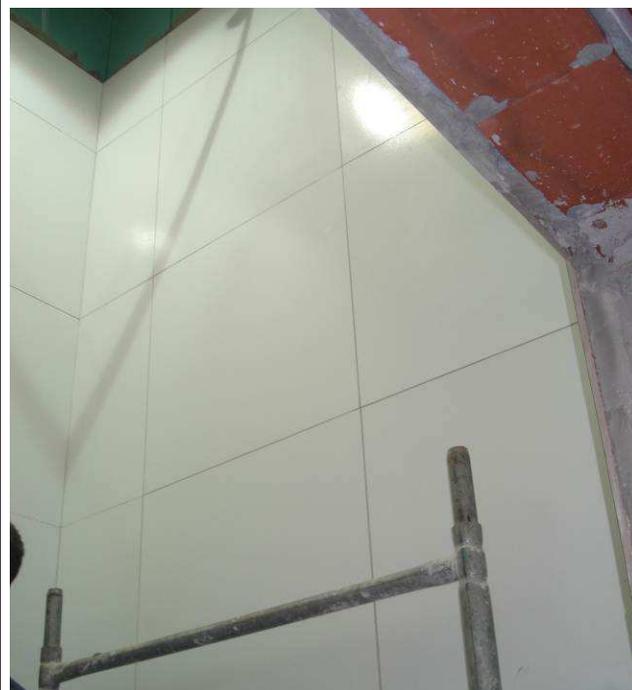
Figura 24C: Concluído assentamento e rejuntamento de porcelanato retificado Nórdico Snow, 60x60 cm, marca Incepa, nas paredes do banheiro PNE.

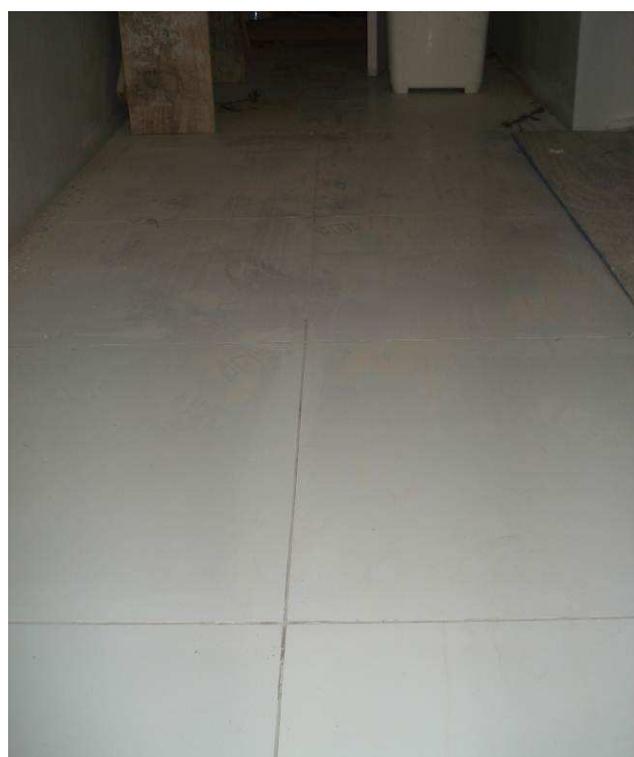
Figura 27C: Executados regularização e assentamento de porcelanato retificado Nórdico Snow, 60x60 cm, marca Incepa, no banheiro masculino.

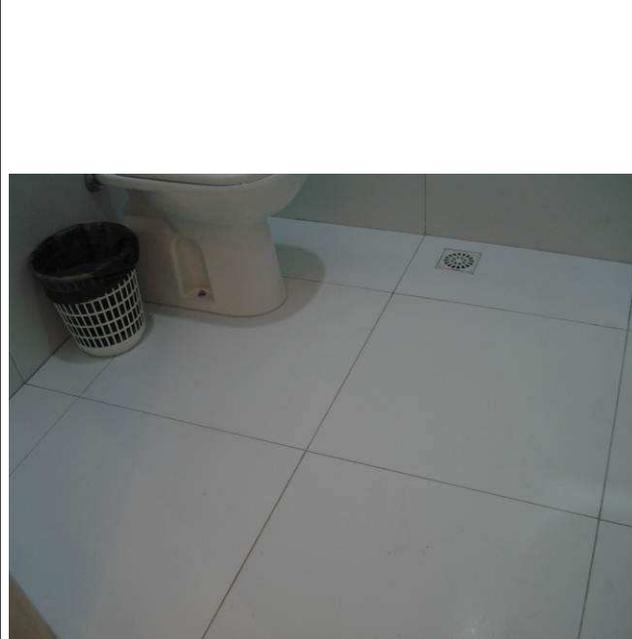
Figura 28C: Executados regularização e assentamento de porcelanato retificado Nórdico Snow, 60x60 cm, marca Incepa, no banheiro PNE.

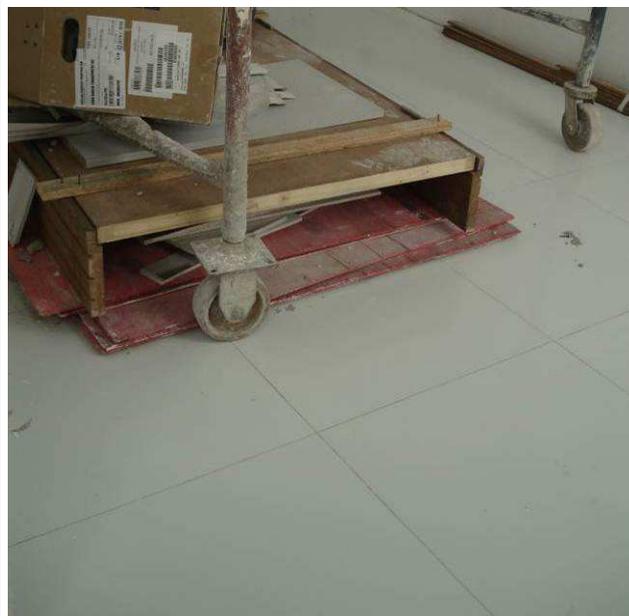
Figura 30C: Executados regularização e assentamento de porcelanato retificado Nórdico Snow, 60x60 cm, marca Incepa, na área do ambulatório.

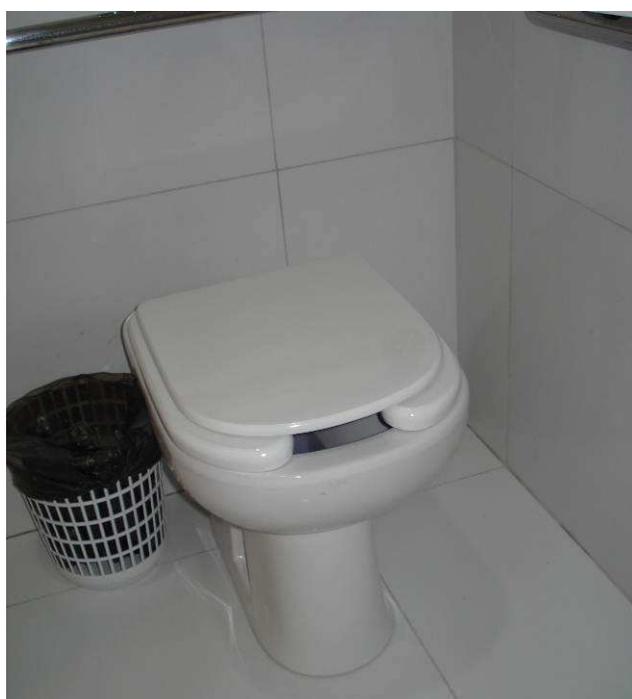
Figura 47C: Instalada 1 bacia sanitária no banheiro PNE (marca Deca) com respectivo assento especial para PNE.

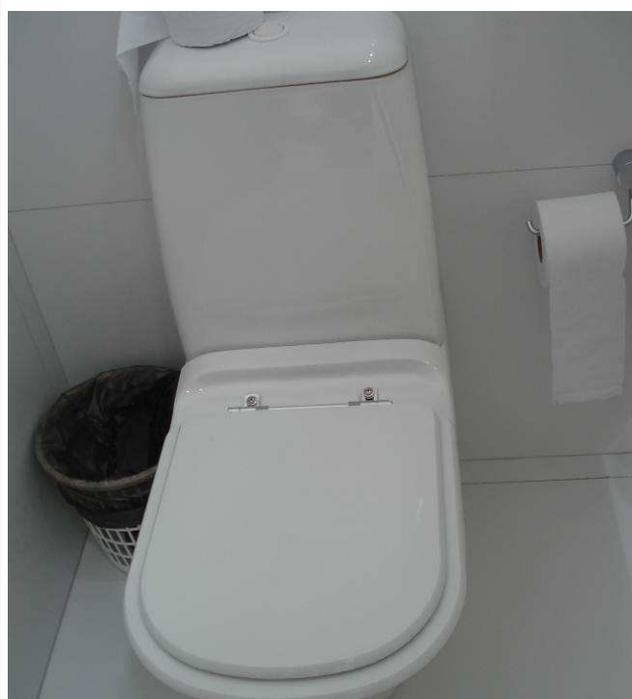
Figura 48C: Bacias sanitária (total de 5) com novo assento, instalada no banheiro feminino.

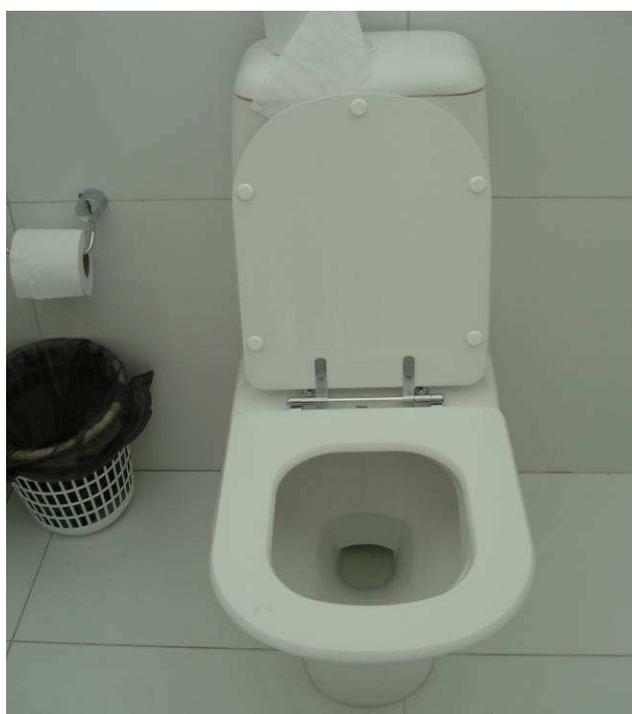
Figura 49C: Reinstalada 1 bacia sanitária com novo assento no banheiro masculino.

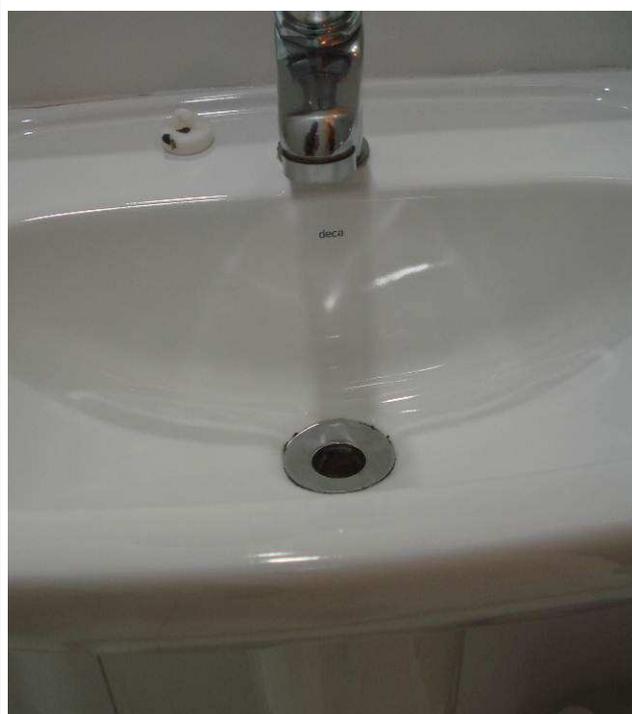
Figura 50C: Instalado 1 lavatório (marca Deca) com coluna suspensa no banheiro PNE.

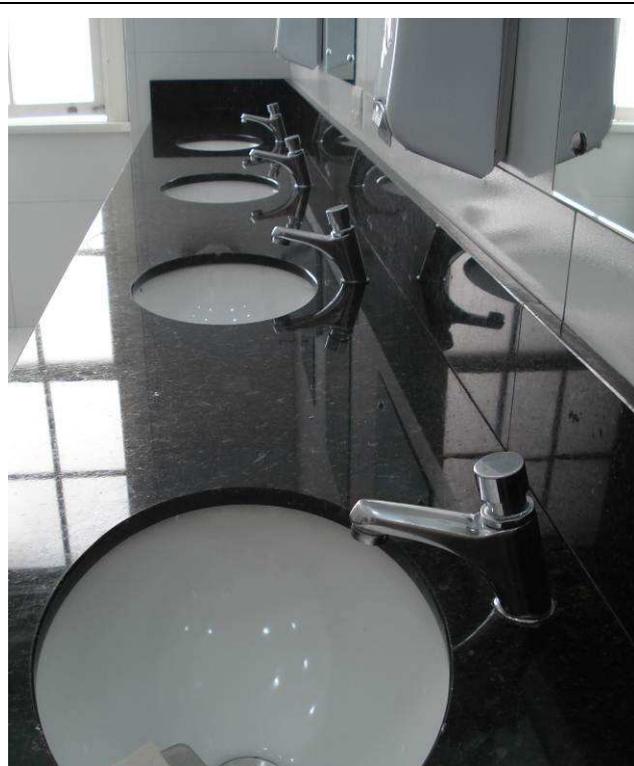
Figura 51C: Tampo em granito adaptado e reinstalado com respectivas cubas no banheiro feminino.

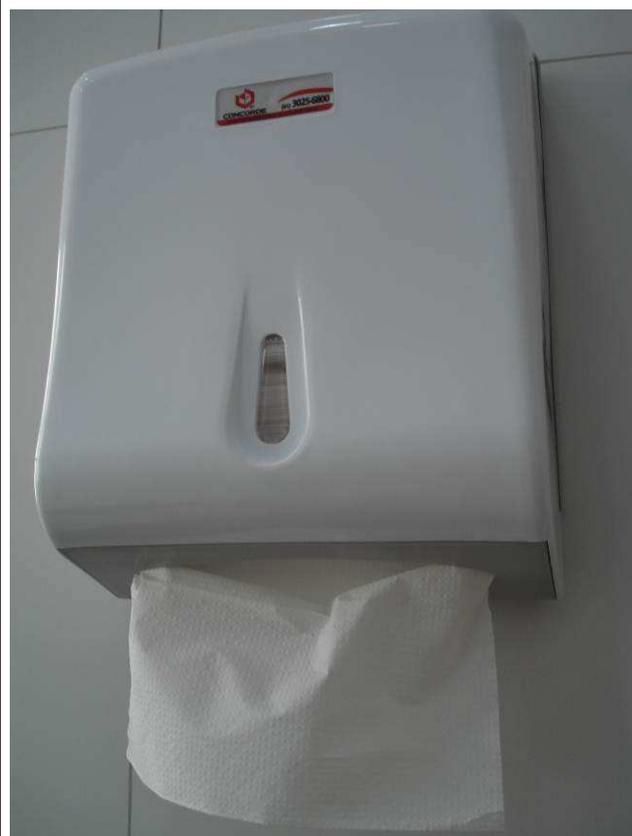
Figura 62C: Instalados 2 dispensers para papel toalha junto à bancada do banheiro feminino.

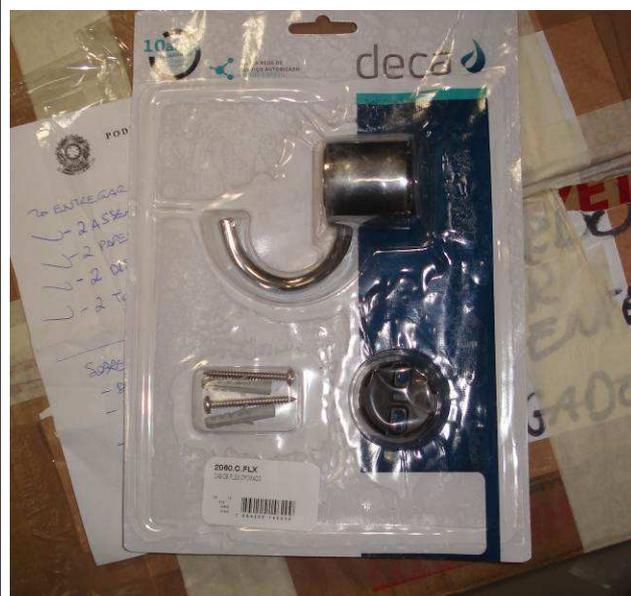
Figura 66C: Modelo de toalheiro tipo gancho (marca Deca) instalado junto às bacias sanitárias dos banheiros feminino (5 unidades), masculino (1 unidade) e PNE (1 unidade). Instalados ainda junto à bancadas dos banheiros feminino (2 unidades) e masculino (2 unidades).

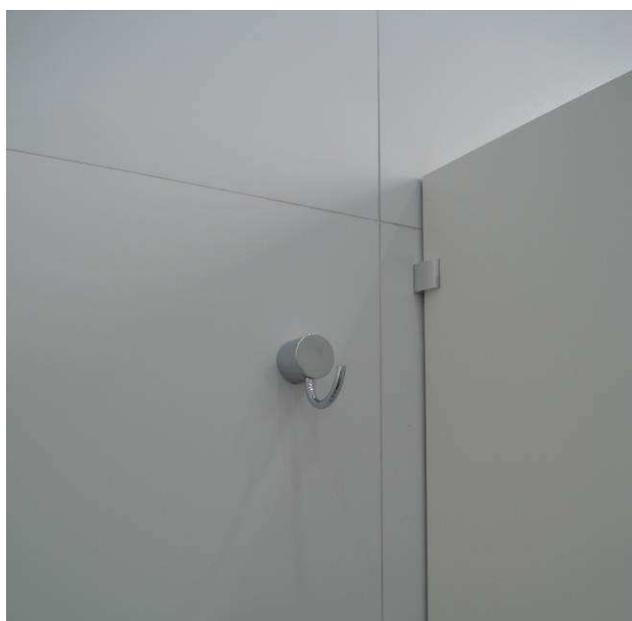
Figura 67C: Toalheiro instalado junto à vaso sanitário do banheiro feminino.

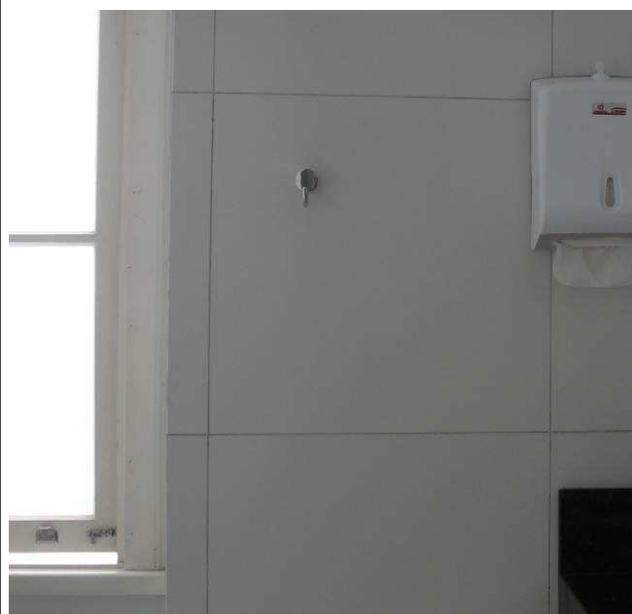
Figura 68C: Toalheiro instalado próximo à bancada do banheiro masculino.

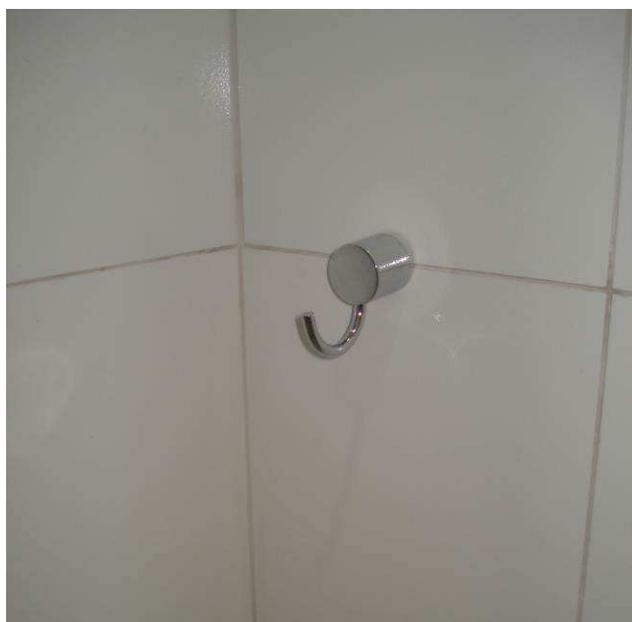
Figura 69C: Toalheiro instalado junto ao lavatório do banheiro PNE.

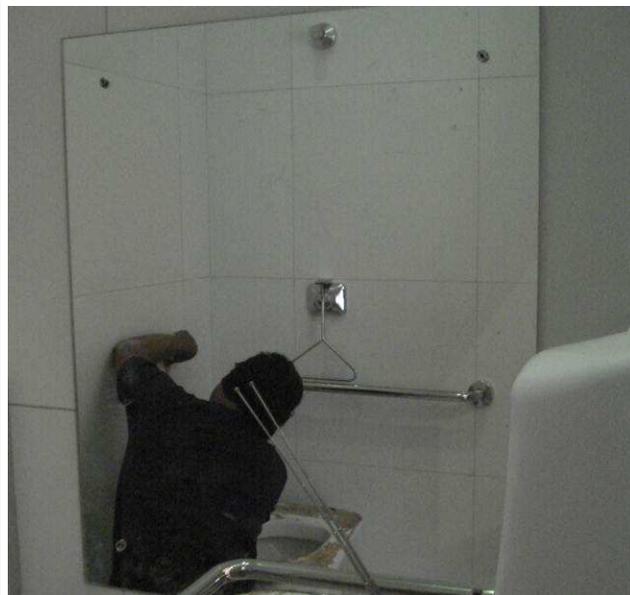
Figura 72C: Espelho adaptado e reinstalado junto ao lavatório do banheiro PNE.

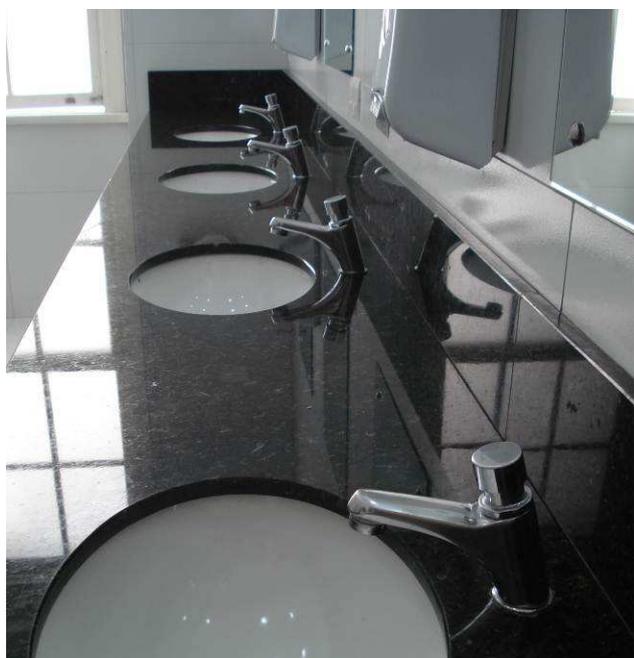
Figura 73C: Torneiras reinstaladas na bancada do banheiro feminino.

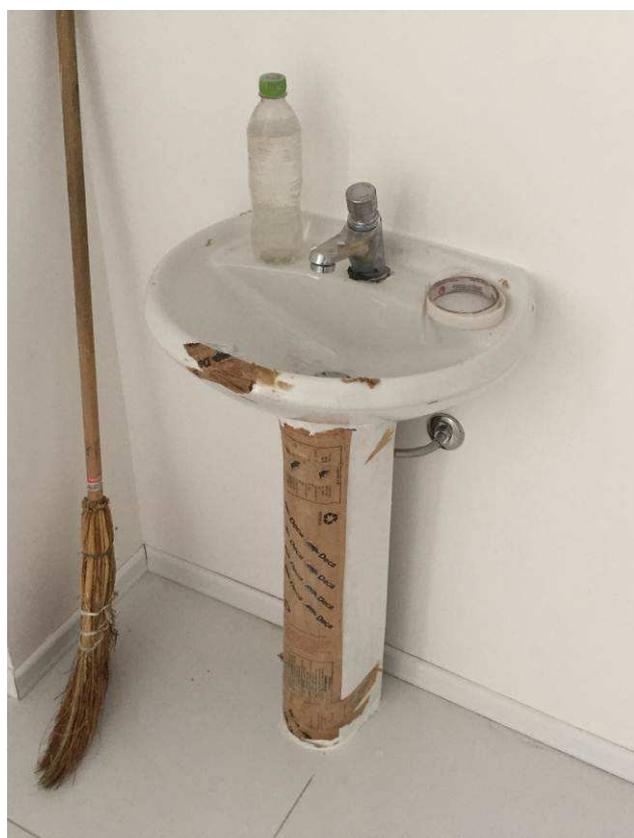
Figura 75C: Lavatório instalado no consultório.

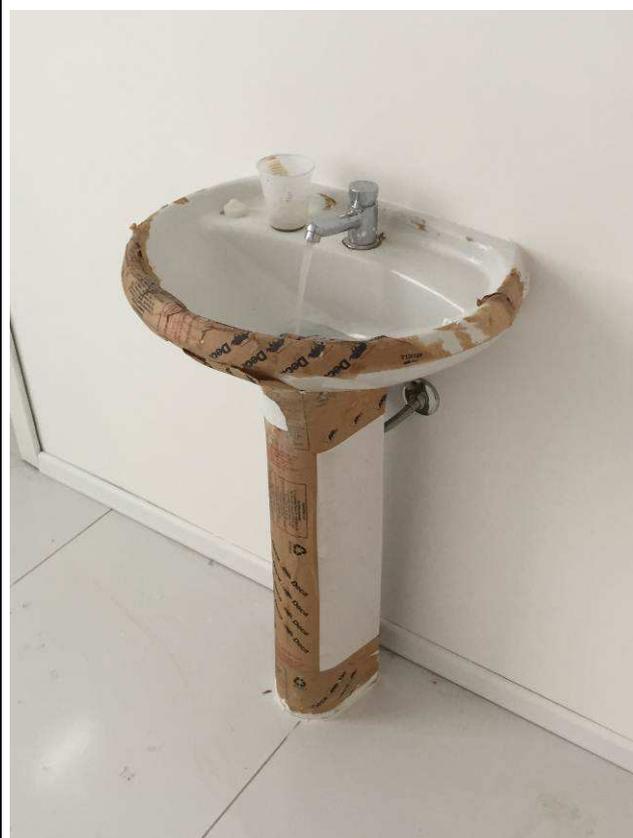
Figura 76C: Lavatório instalado no ambulatório.

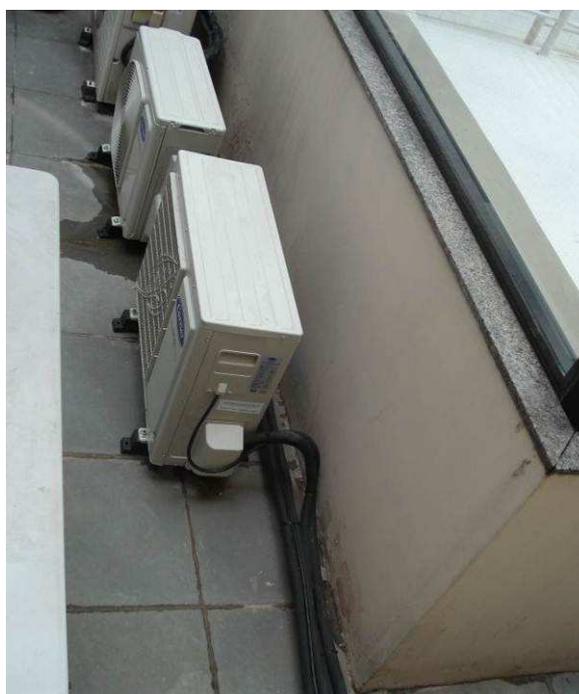
Figura 81C: Foi finalizada a rede frigorígena externa (conexão à unidade condensadora) para instalação de condicionadores de ar do consultório e ambulatório.

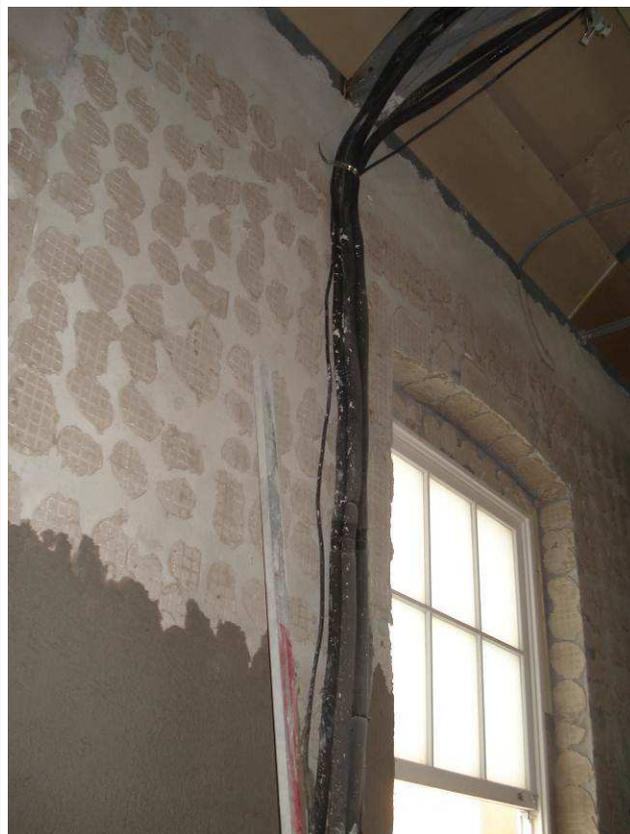
Figura 83C: Trecho da rede frigorígena a ser embutida em parede de gesso acartonado, na divisa do consultório/ambulatório.

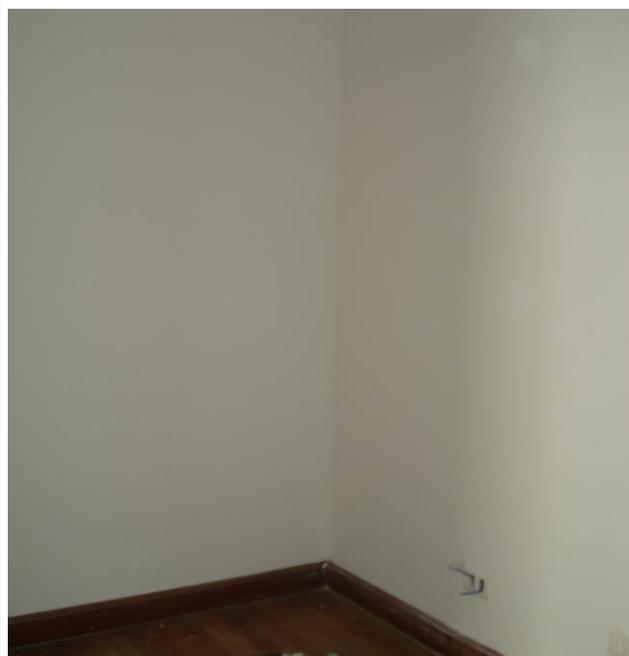
Figura 87C: Executados emassamento, lixamento e pintura em tinta látex acrílica (marca Luz & Cor), na cor branco gelo, nas paredes da sala de espera.

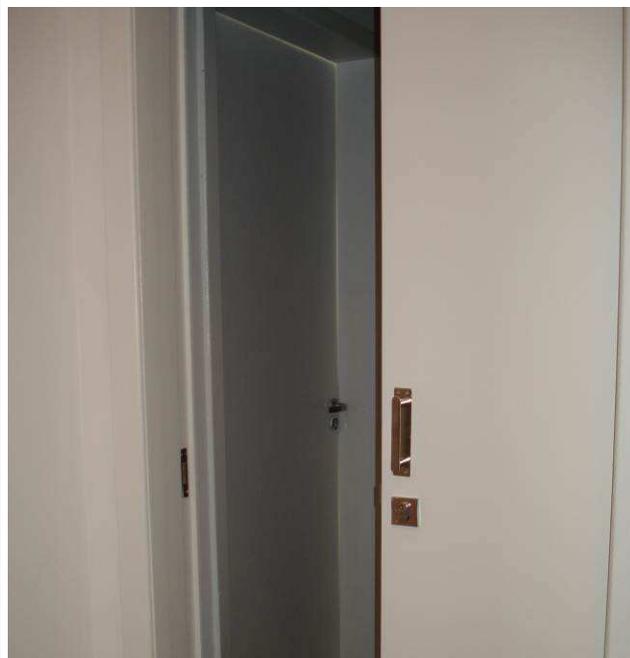
Figura 91C: Executada pintura em esmalte sintético acetinado (marca Glasurit), na cor branca, nas portas da sala de espera.

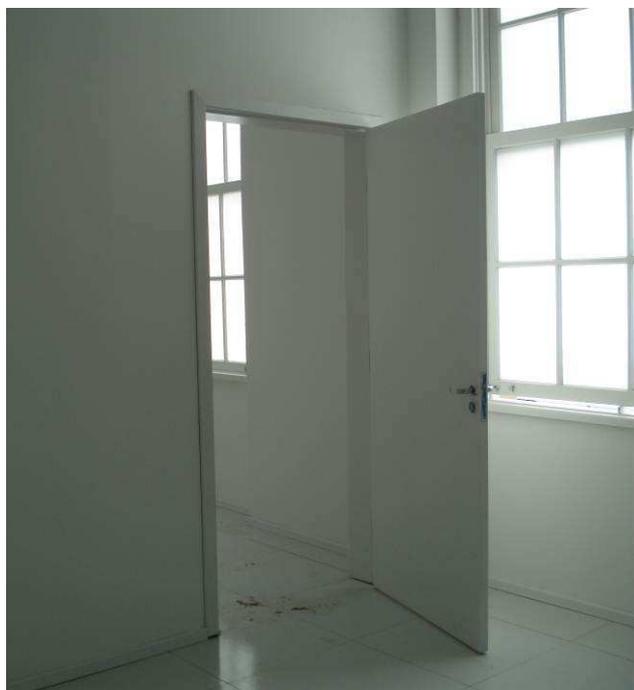
Figura 92C: Executada pintura em esmalte sintético acetinado (marca Glasurit), na cor branca neve, na porta de passagem do consultório para ambulatório.

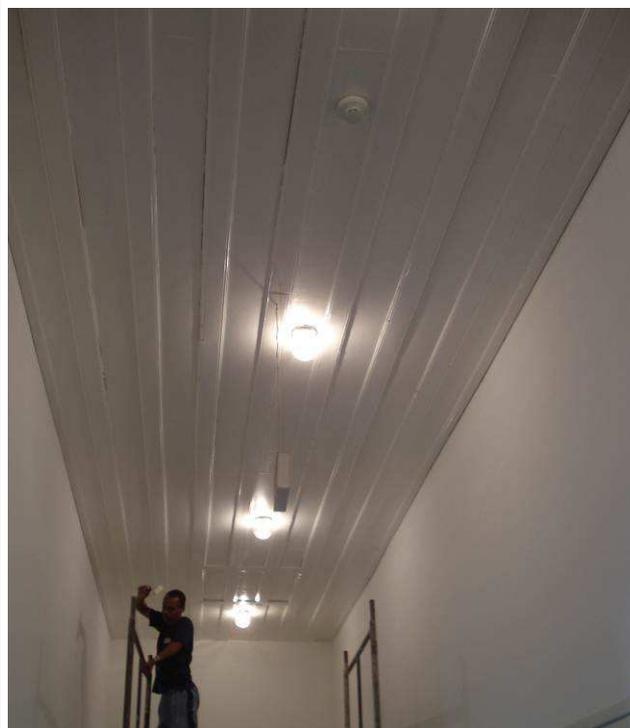
Figura 93C: Executada pintura em esmalte sintético brilhante (marca Glasurit), cor branca, no teto da circulação.

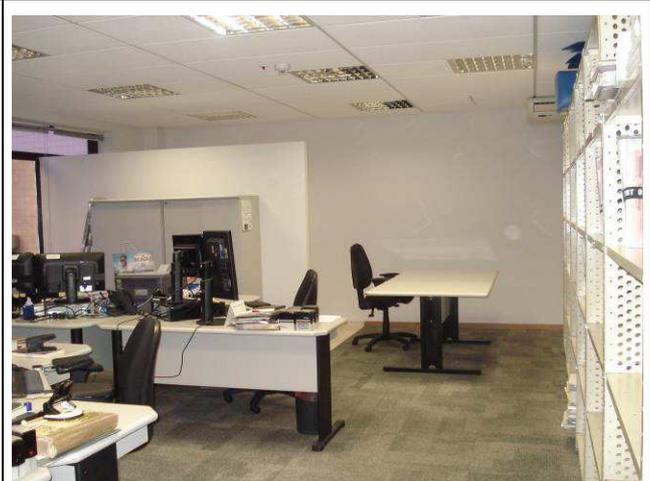
Figura 97C: Pintura executada na Secretaria do Pleno.

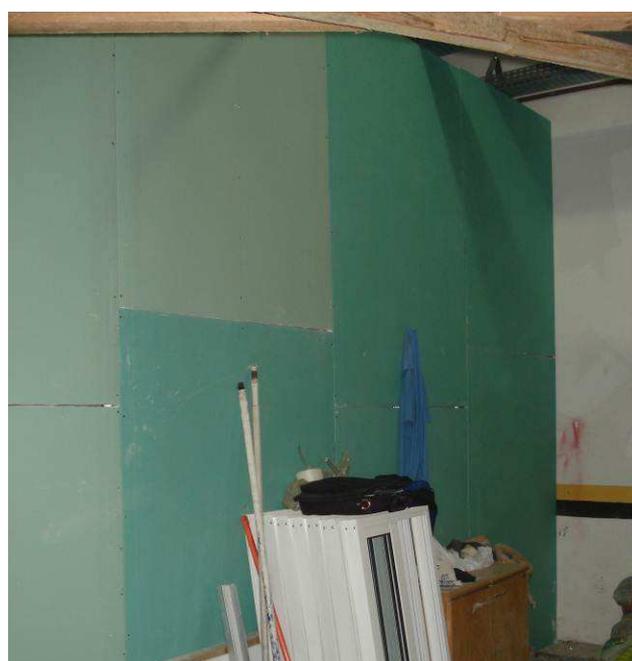
Figura 99C: Houve conclusão da execução da parede em gesso acartonado verde (opção da contratada) do depósito de lixo.

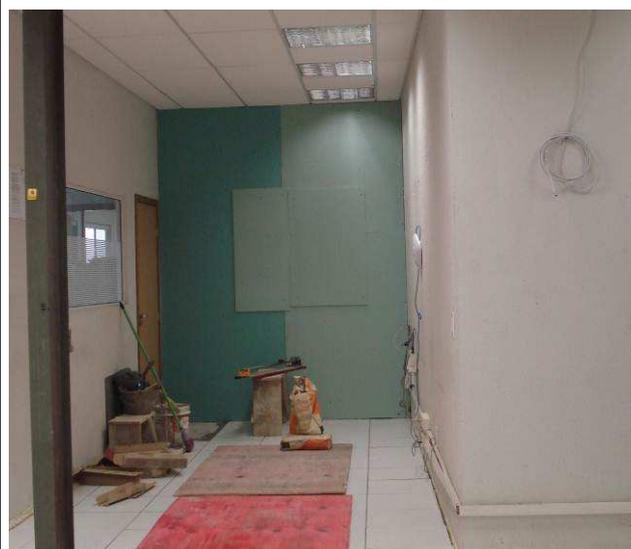
Figura 100C: Houve conclusão da execução da parede em gesso acartonado verde (opção da contratada) instalado na divisa das salas dos motoristas I e II.

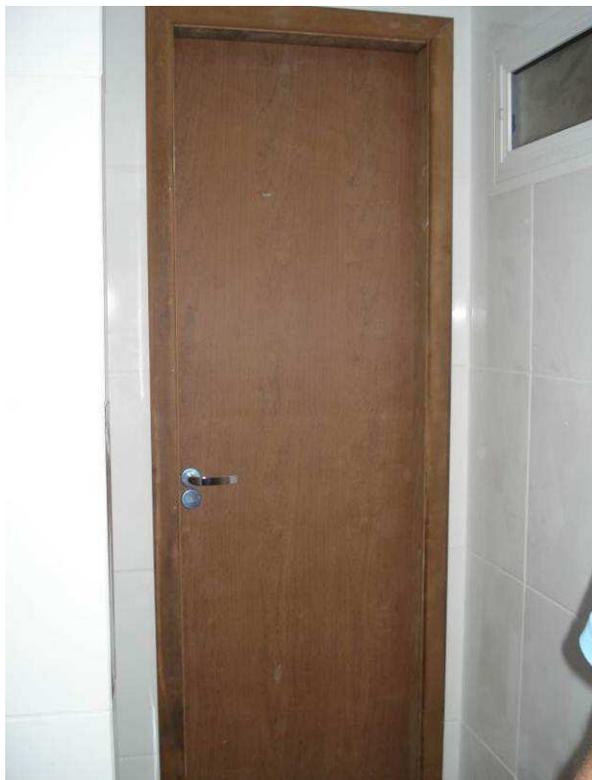
Figura 103C: Instalada 1 porta PM 70 no cubículo do vaso sanitário do banheiro feminino.

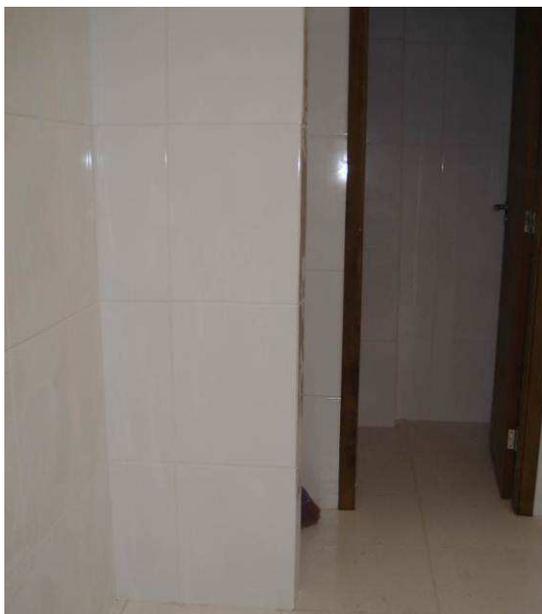
Figura 109C: Concluído assentamento e rejuntamento de azulejos Eliane, 33x45 cm, da linha Forma, na cor branca, no banheiro/vestiário feminino.

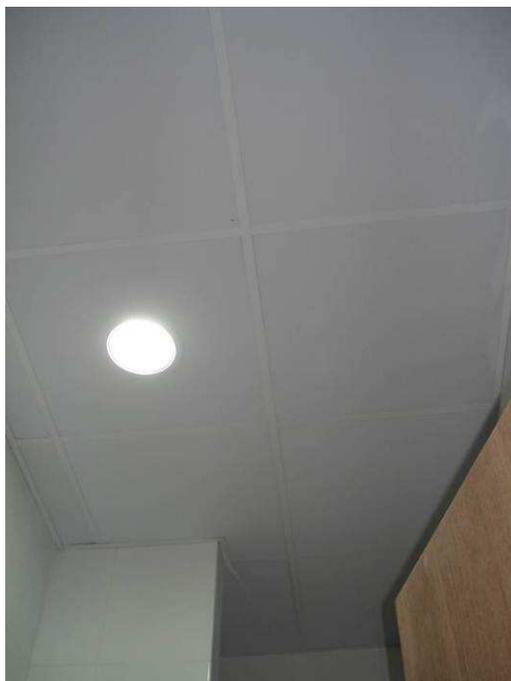
Figura 111C: Instalado forro em gesso acartonado removível (0,65x0,65m) no banheiro/vestiário feminino.

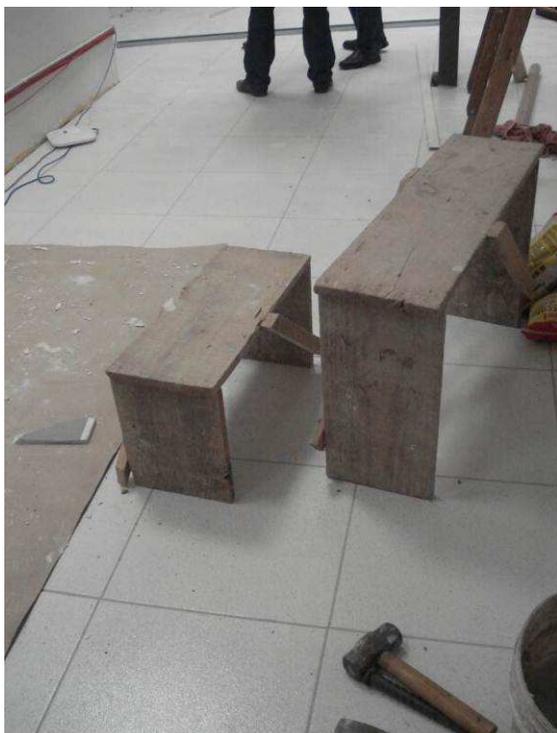
Figura 112C: Executado assentamento e rejuntamento do piso cerâmico 45x45 cm, linha Cargo Plus, cor White, nas salas dos motoristas I e II.

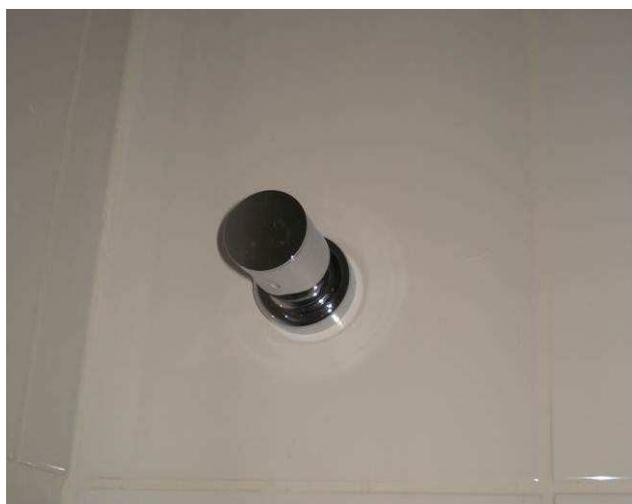
Figura 119C: Instalados canopla e acabamentos cromados para os registros de gaveta 3/4" do banheiro/vestiário masculino.

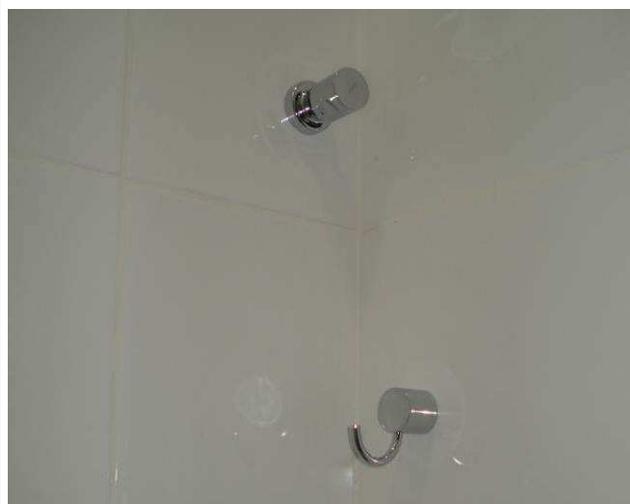
Figura 120C: Instalados canopla e acabamentos cromados para os registros de gaveta 3/4" do banheiro/vestiário feminino.

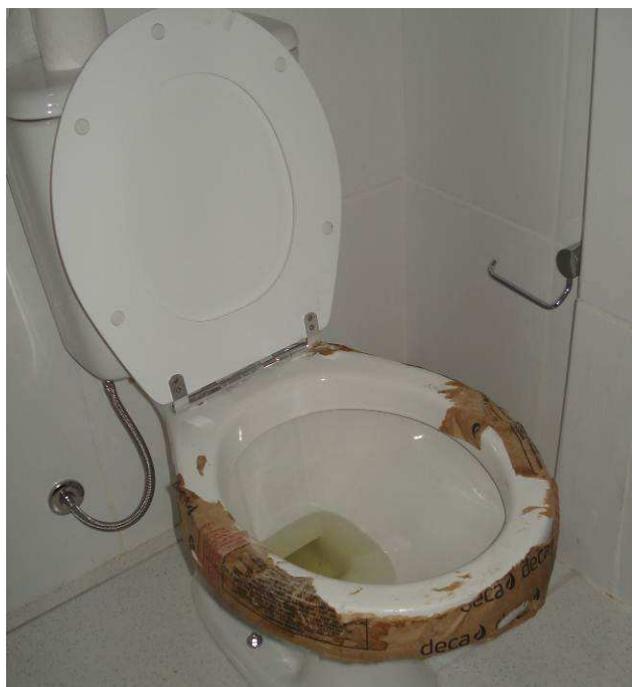
Figura 121C: Bacia sanitária com caixa acoplada, marca Deca, instalada no banheiro/sanitário feminino. Utilizados engates cromados.

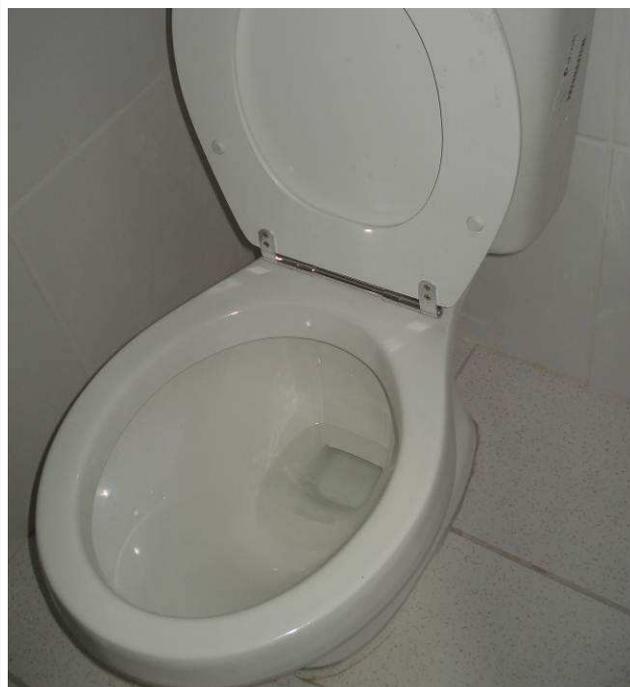
Figura 122C: Bacia sanitária com caixa acoplada, marca Deca, instalada no banheiro/sanitário masculino. Utilizados engates cromados.
