## **RELATÓRIO FOTOGRÁFICO – 4ª MEDIÇÃO**

OBRA: **INTERVENÇÕES CORRETIVAS NO EDIFÍCIO RIO BRANCO (ANEXO CASARÃO)**

CONTRATADA: **N.S. SANTA RITA CONSTRUTORA DE OBRAS EIRELI**

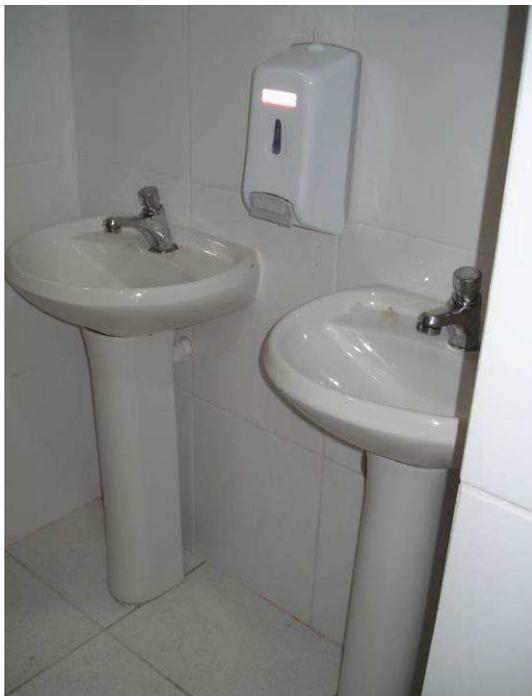
Figura 123C: Lavatórios com coluna e válvulas de escoamento cromadas, marca Deca, instalados no banheiro/vestiário masculino.

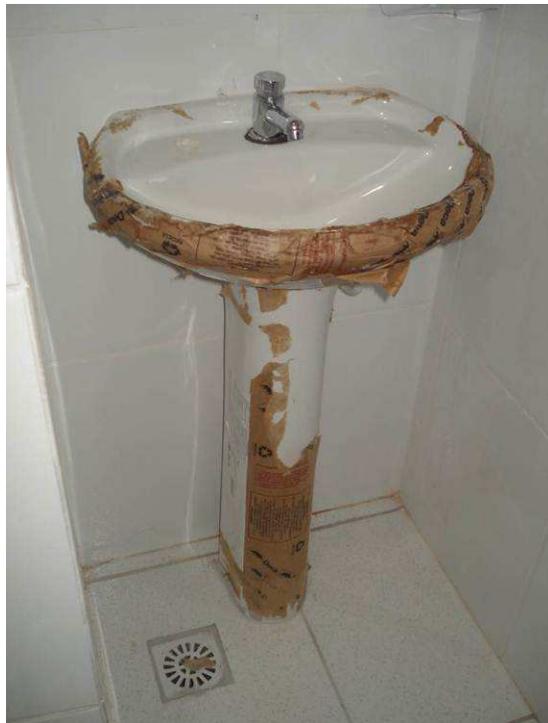
Figura 124C: Lavatório com coluna e válvula de escoamento cromada, marca Deca, instalado no banheiro/vestiário feminino.

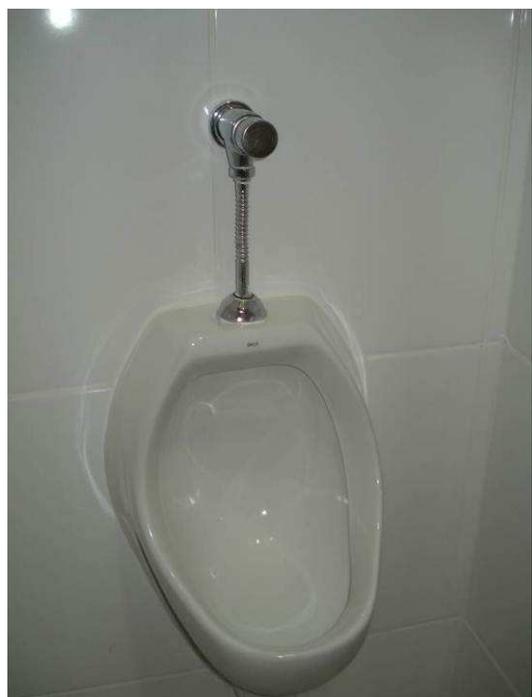
Figura 125C: Instalado 1 mictório de louça branca no banheiro/vestiário masculino.

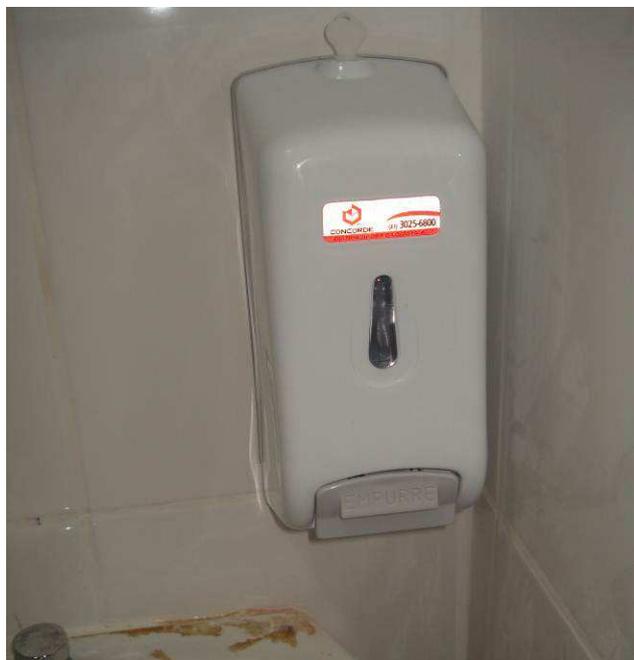
Figura 129C: Saboneteira de plástico instalada junto ao lavatório do banheiro/vestiário feminino.

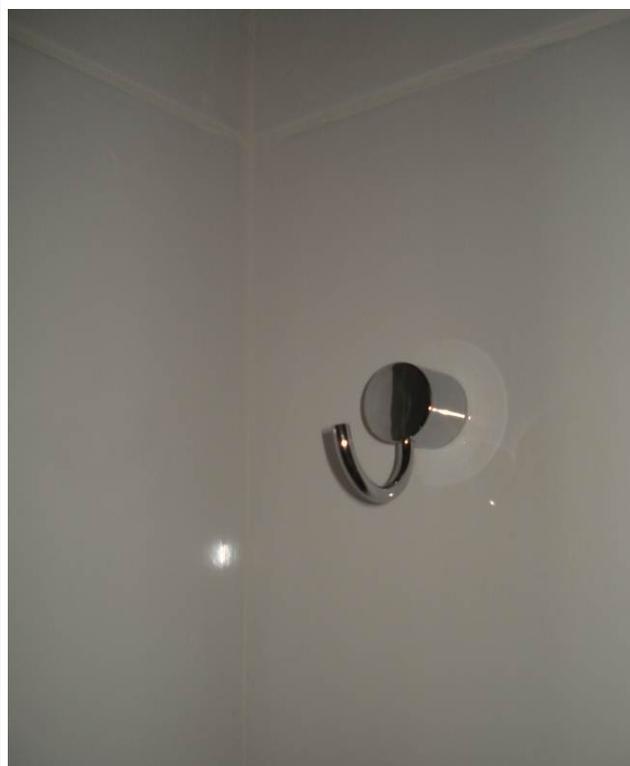
Figura 132C: Instalado 1 toalheiro tipo gancho em metal cromado, junto à bacia sanitária do banheiro masculino.

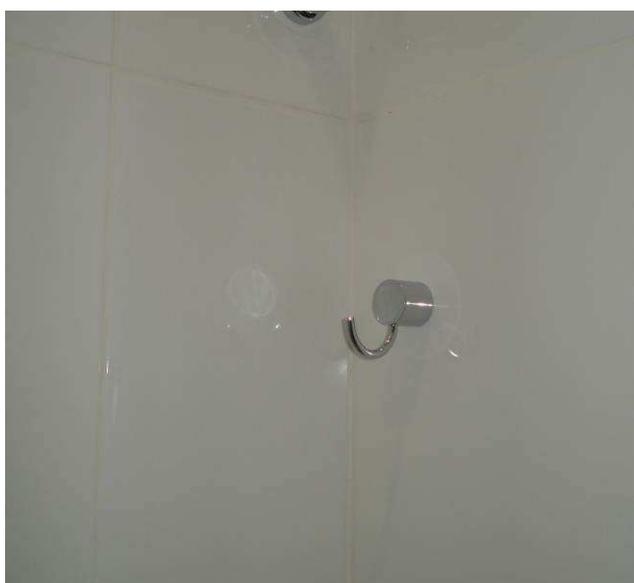
Figura 133C: Instalado 1 toalheiro tipo gancho em metal cromado, junto à bacia sanitária do banheiro feminino.

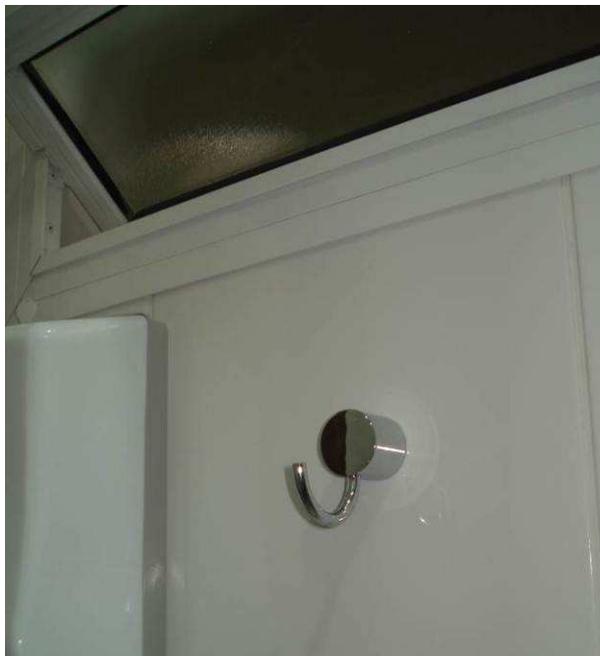
Figura 135C: Instalado toalheiro tipo gancho em metal cromado, junto ao lavatório do banheiro feminino.

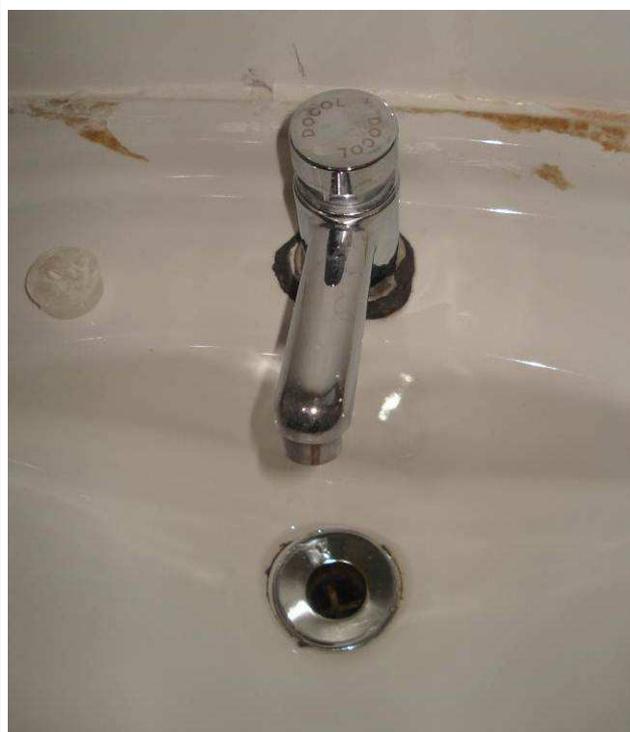
Figura 137C: Foi instalada 1 torneira de pressão cromada (marca Docol) para o lavatório do banheiro/vestiário feminino.

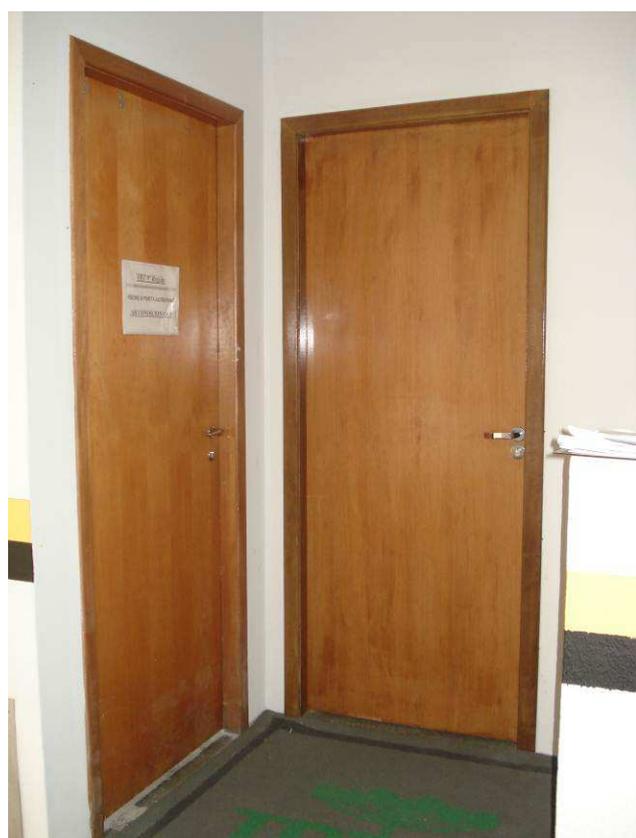
Figura 144C: Executada pintura da porta de acesso às sala dos motoristas II (à direita), com verniz marítimo Suvinil.

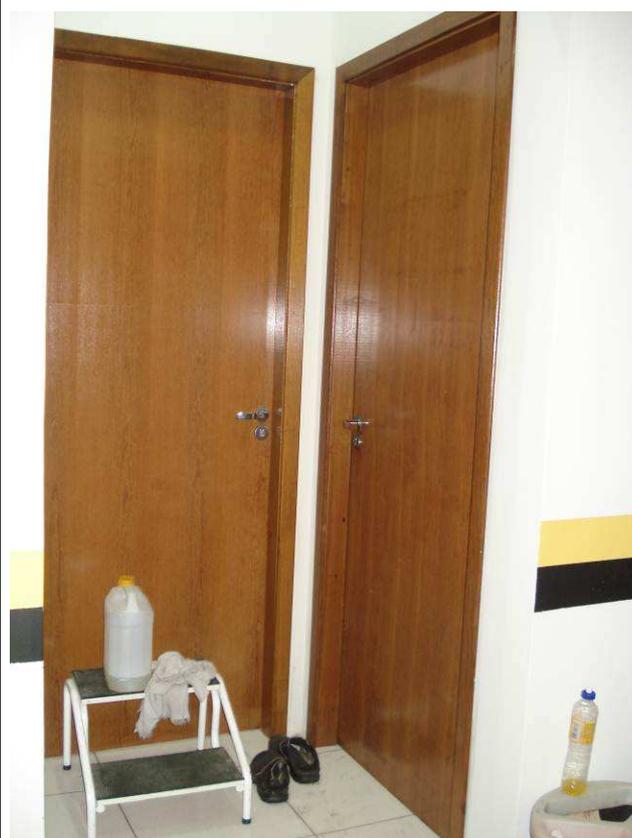
Figura 145C: Porta de acesso aos banheiros/vestiários feminino e masculino pintadas, conforme especificações da figura ao lado.

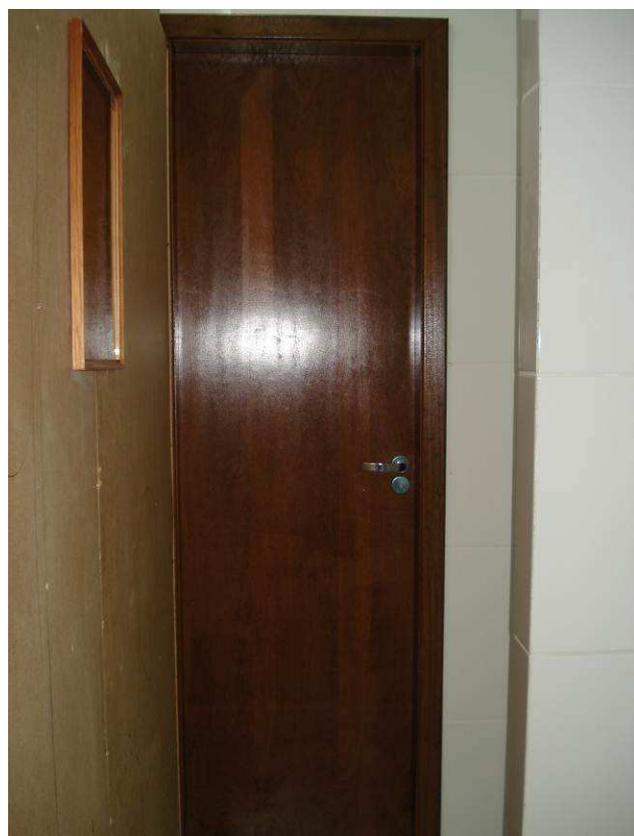
Figura 146C: Porta do cubículo do vaso sanitário masculino pintada com verniz marítimo Suvinil.

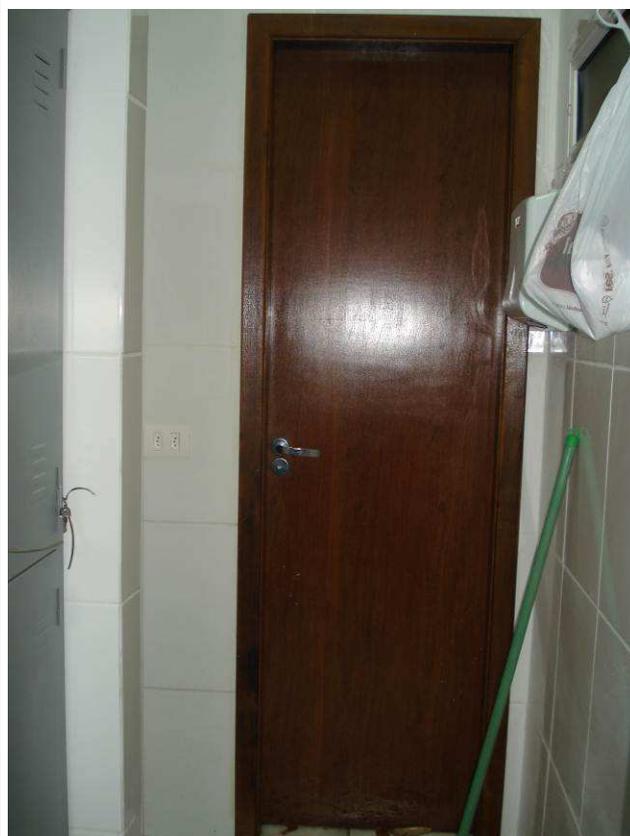
Figura 147C: Porta do cubículo do vaso sanitário feminino pintada com verniz marítimo Suvinil.

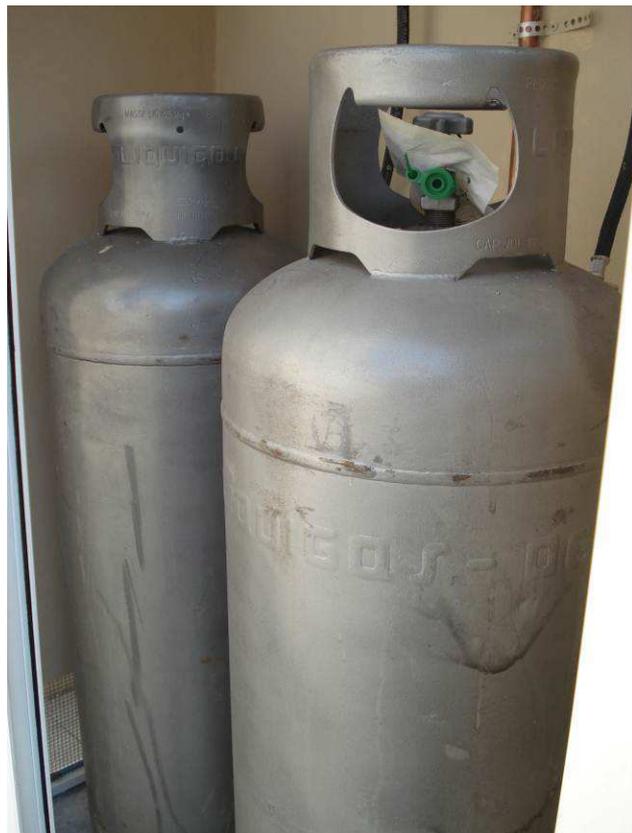
Figura 154C: Instalado Kit para instalação de gás, (2 botijões com carga, 01 regulador, 02 válvulas de retenção e 02 chicotes).

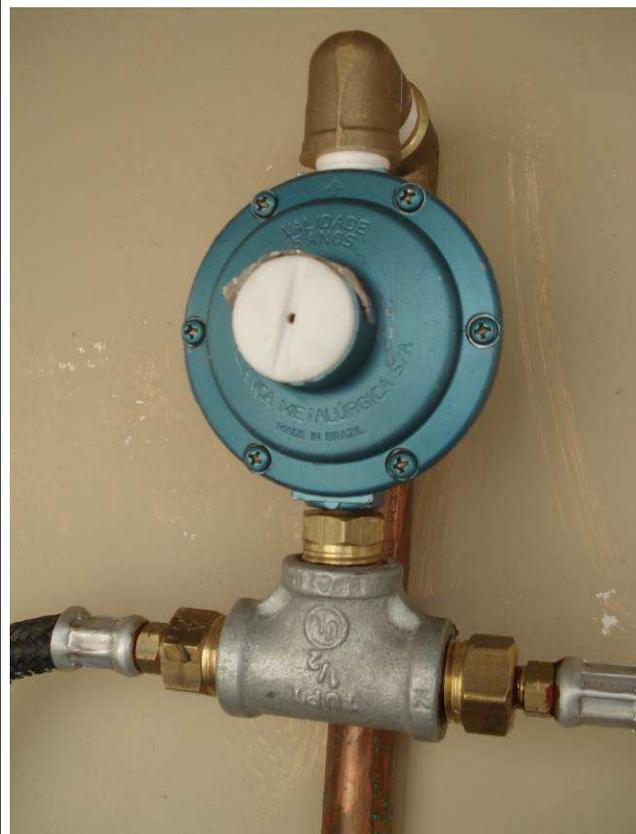
Figura 155C: Detalhe do regulador, válvulas de retenção e chicotes.

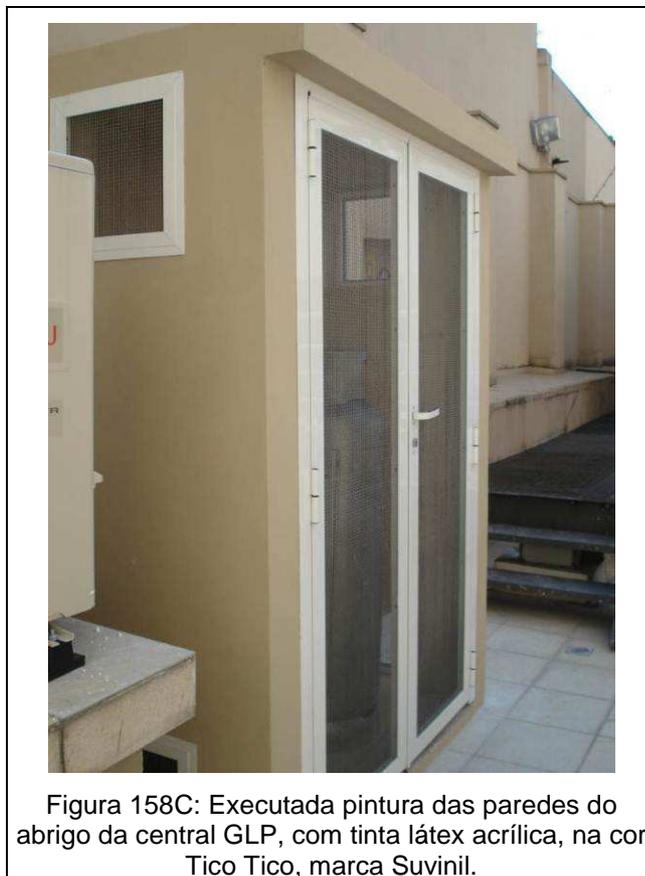
Figura 158C: Executada pintura das paredes do abrigo da central GLP, com tinta látex acrílica, na cor Tico Tico, marca Suvinil.

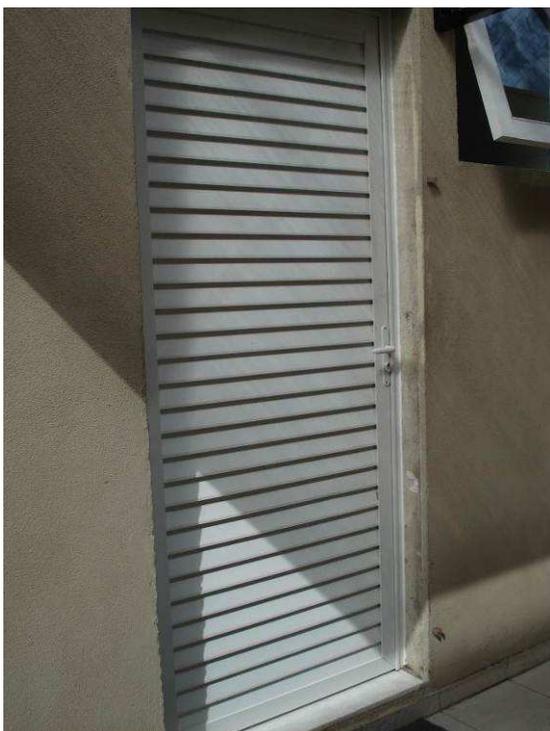
Figura 159C: Instalada porta de abrir, com acabamento tipo veneziana, no acesso à sala de enfermagem.

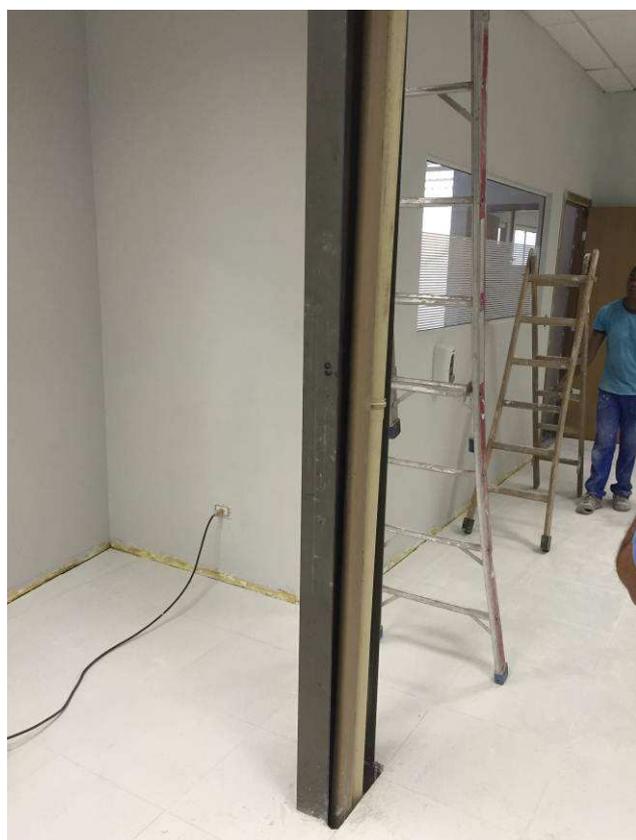
Figura 167C: Tubulação de condução dos dejetos (Ø 60 mm), e tubulação de ventilação (Ø 75 mm) da estação elevatória de esgoto.

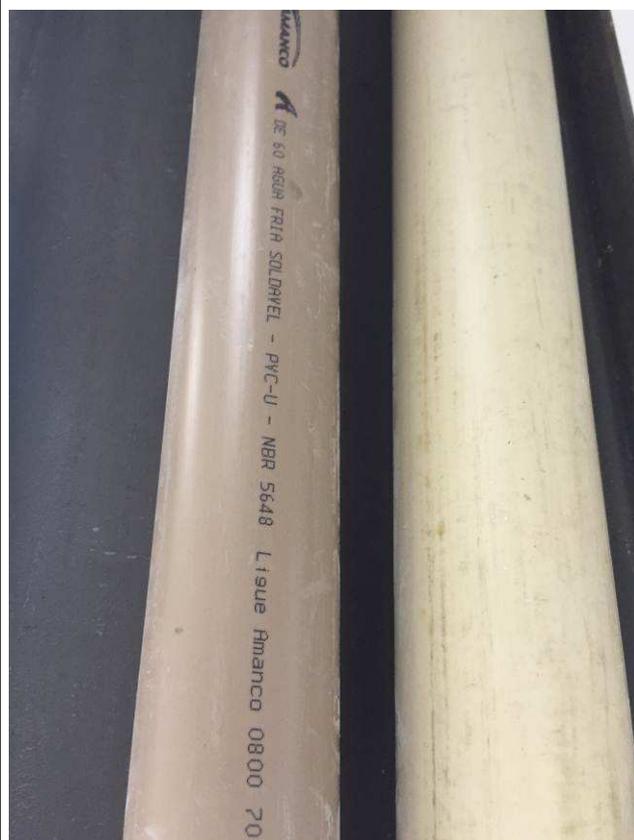
Figura 168C: Tubulação de condução dos dejetos (Ø 60 mm), e tubulação de ventilação (Ø 75 mm) da estação elevatória de esgoto.

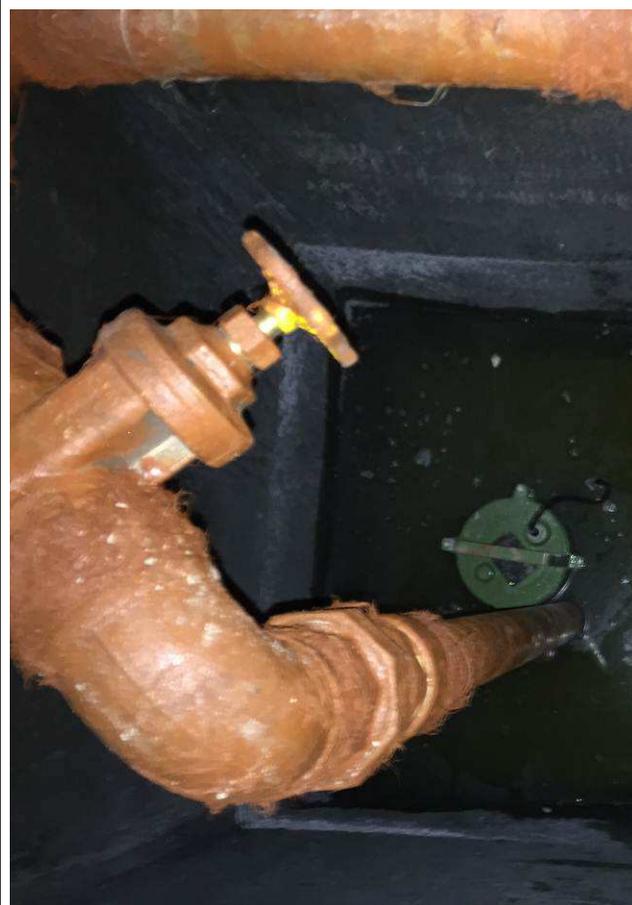
Figura 174C: Detalhe da tubulação e registro de gaveta 2" em primeiro plano.
