RELATÓRIO FOTOGRÁFICO – 5ª MEDIÇÃO

OBRA: **EXECUÇÃO DE REFORMA NO FÓRUM TRABALHISTA DE FRANCISCO BELTRÃO.**

CONTRATADA: **CONSTRUTORA SUDOESTE LTDA – ME.**

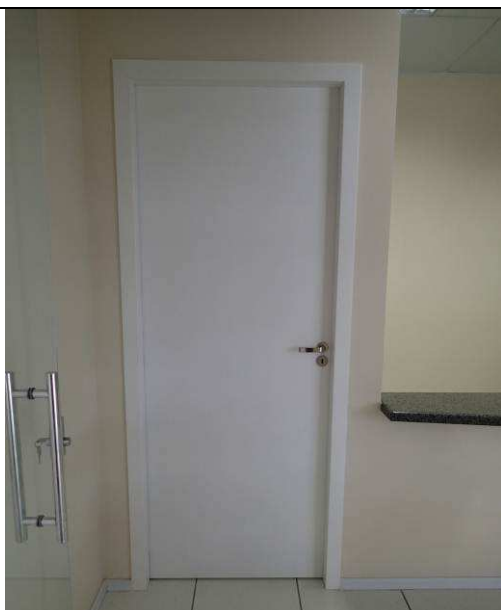
Figura 01C: Porta PM04 - entrada do balcão da 2ª Vara.

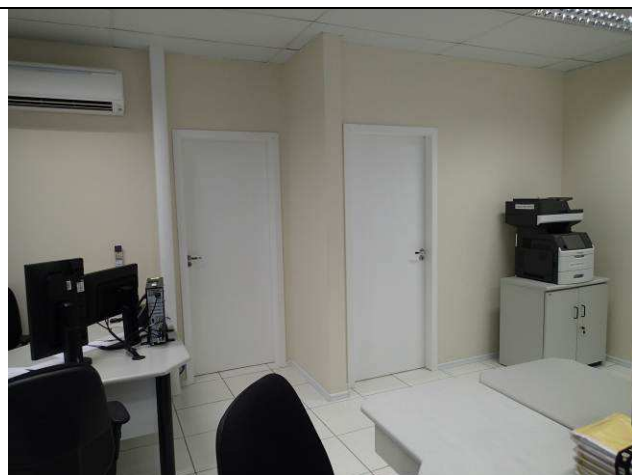
Figura 03C: Portas PM04 - gabinete do juiz e sala de audiências da 2ª Vara.

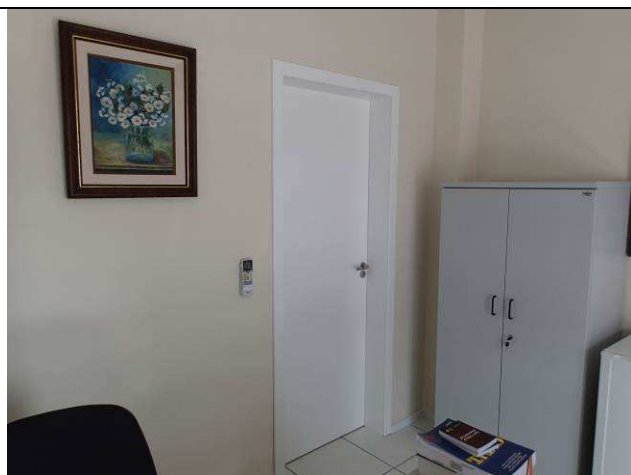
Figura 04C: Porta PM04 - banheiro do gabinete do juiz da 2ª Vara.

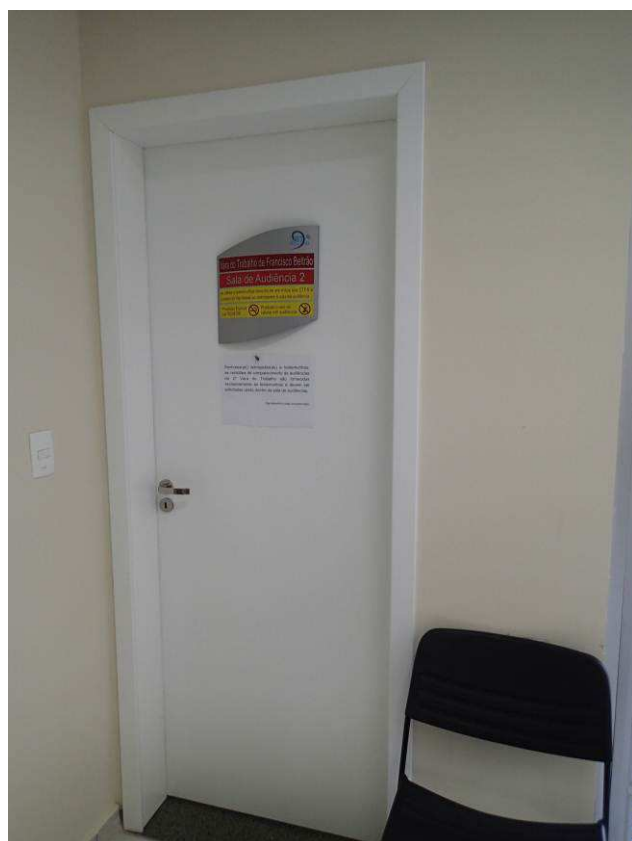
Figura 05C: Porta PM04 - sala de audiências da 2ª Vara.

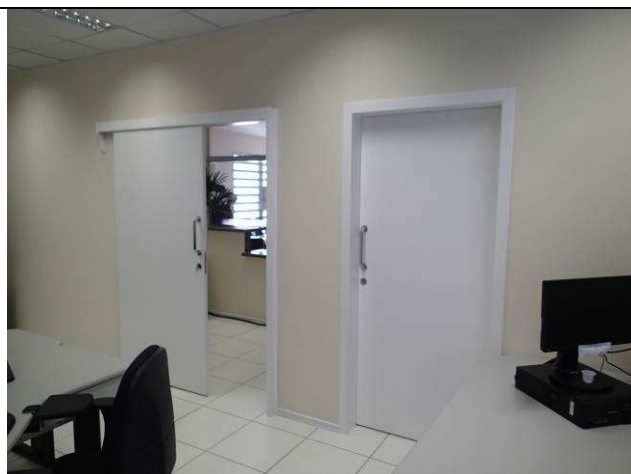
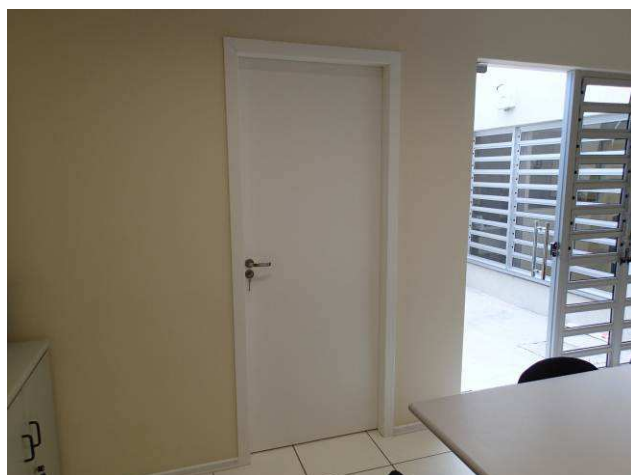
Figura 06C: Porta de correr PM03 da sala de conciliação e PM04 da copa.

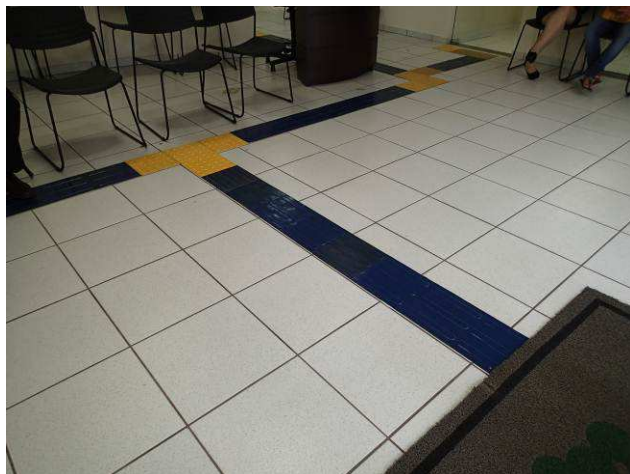
Figura 09C: Piso podotáteis de borracha - caminho para o balcão 2ª Vara.

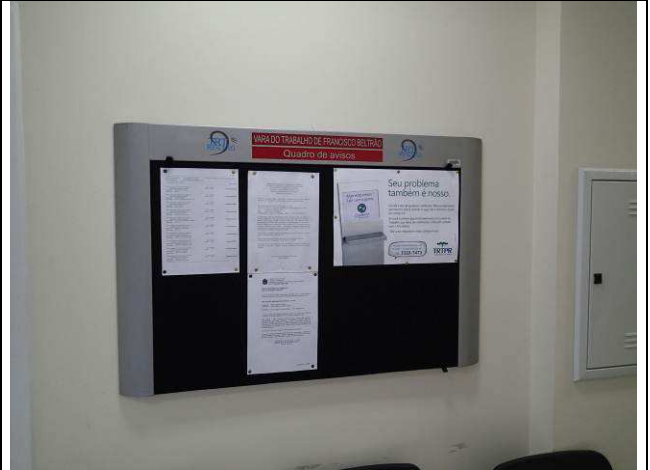
Figura 12C: Comunicação visual - quadro de avisos.

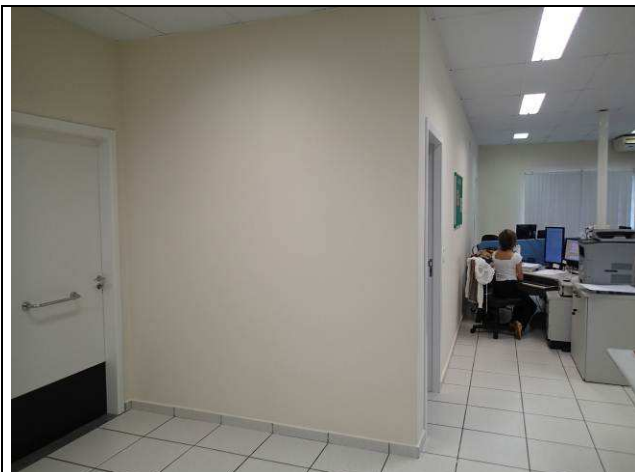
Figura 17C: Paredes de gesso acartonado - depósito da 1ª Vara.

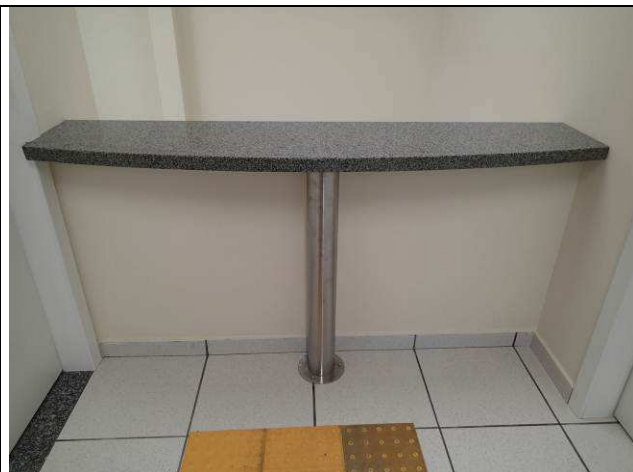
Figura 18C: Balcão de atendimento - distribuição.

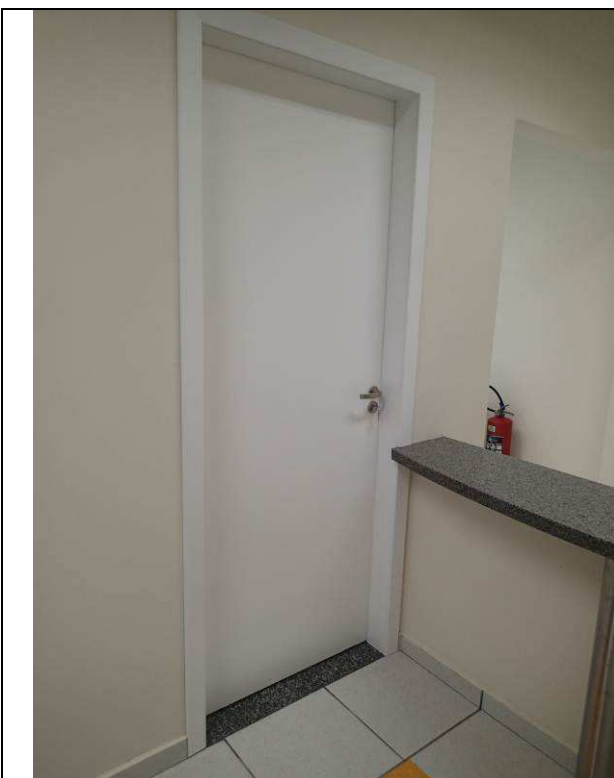
Figura 19C: Porta PM04 - distribuição.

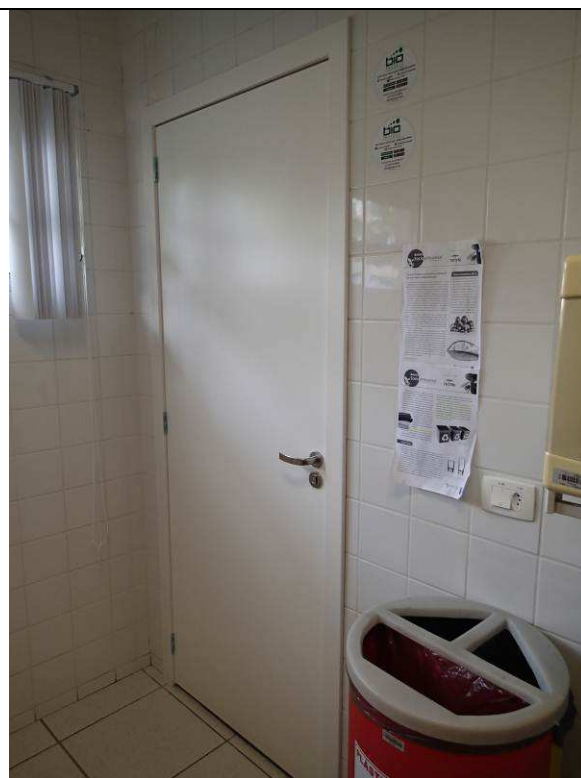
Figura 20C: Porta PM04 - copa da 1ª Vara.

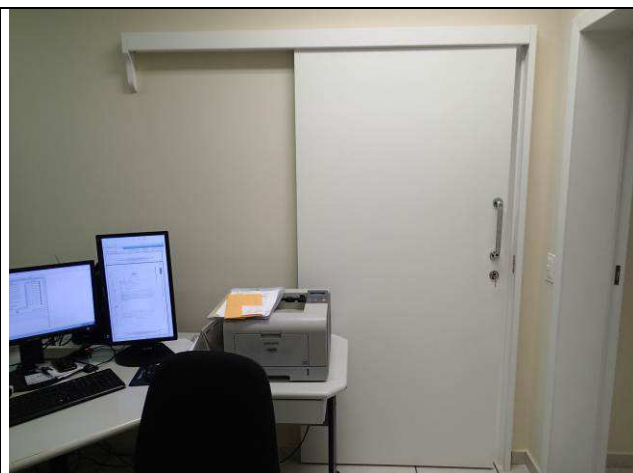
Figura 21: Porta de correr PM06 - entrada do balcão de atendimento da 1ª Vara.

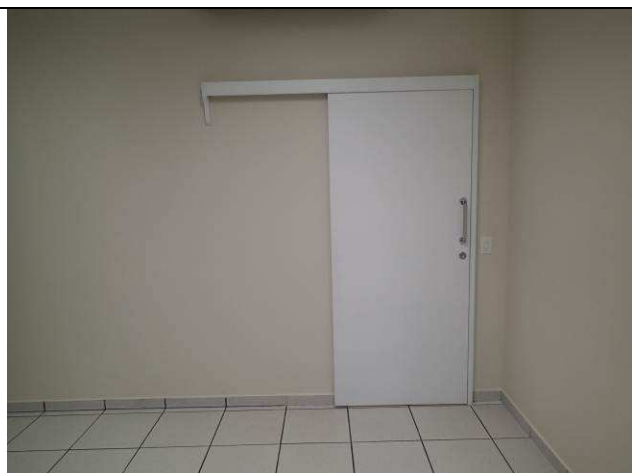
Figura 22C: Porta de correr PM03 - entrada da secretaria da 1ª Vara.

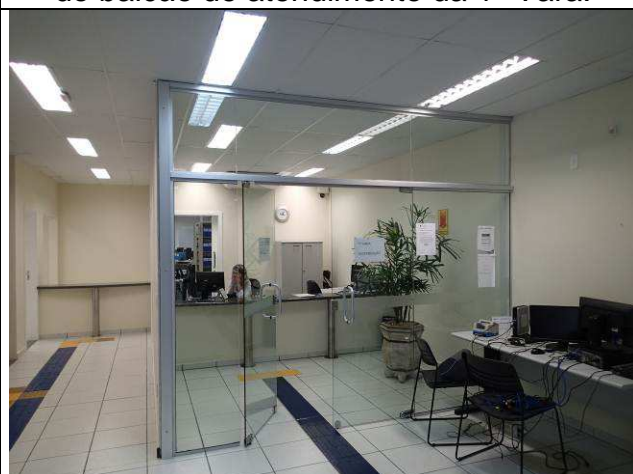
Figura 23: Esquadria em vidro temperado VT3 - balcão de atendimento da 1ª Vara.

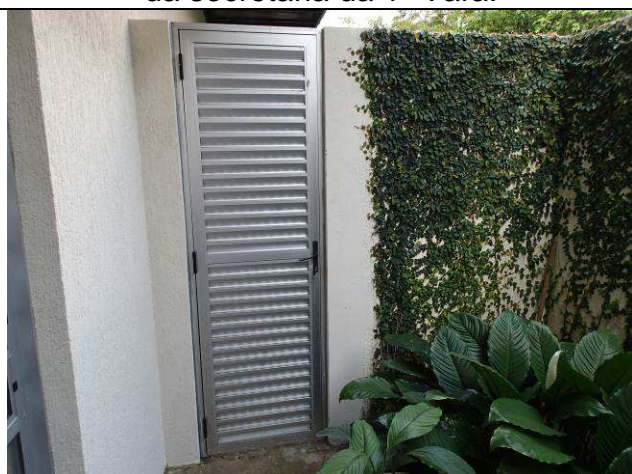
Figura 24C: Porta de alumínio - entrada do jardim da sala de audiências da 1ª Vara.

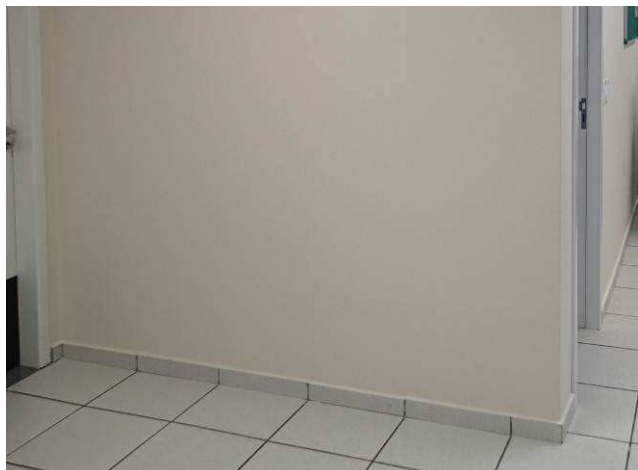
Figura 27C: Rodapé cerâmico.

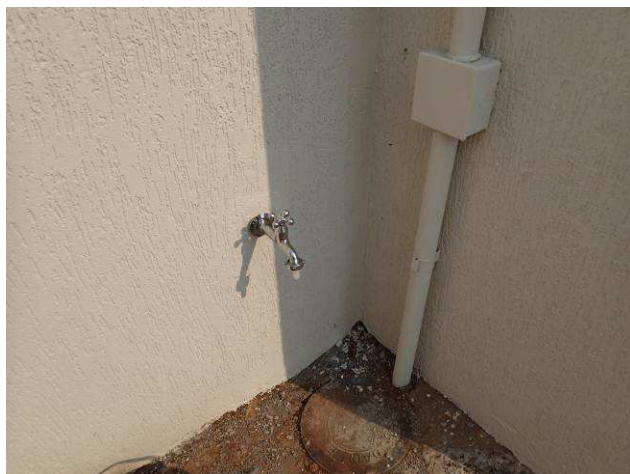
Figura 29C: Ponto de água e torneira do sistema de aproveitamento de águas pluviais.

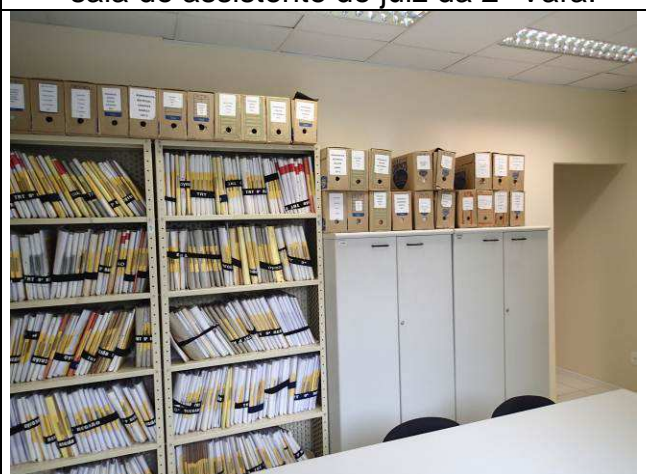
Figura 70C: Parede de gesso acartonado em frente aos banheiros da 2ª Vara.

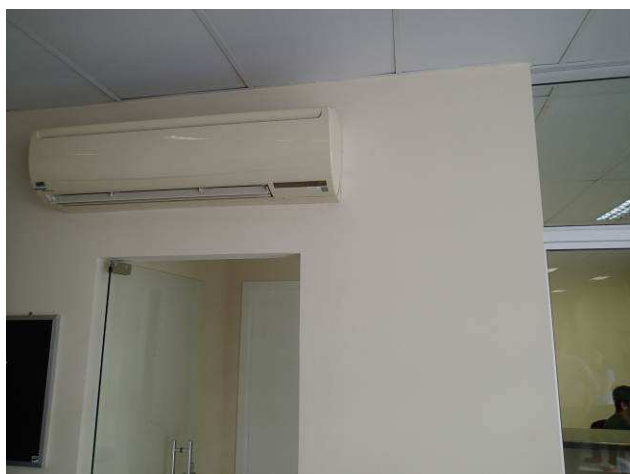
Figura 71C: Evaporadora de ar condicionado Split relocada no hall público.

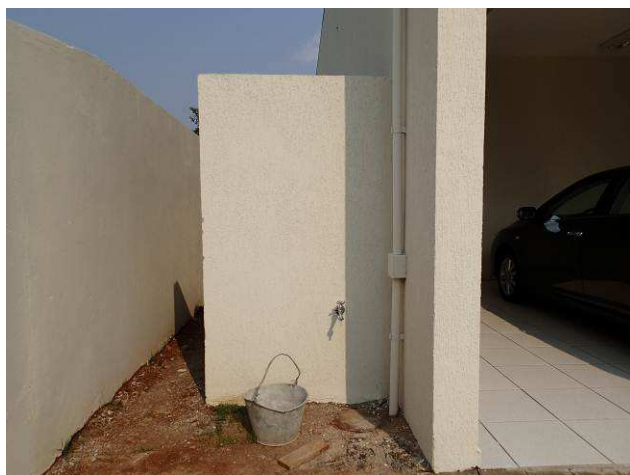
Figura 73C: Parede frontal - sistema de reaproveitamento de águas pluviais.

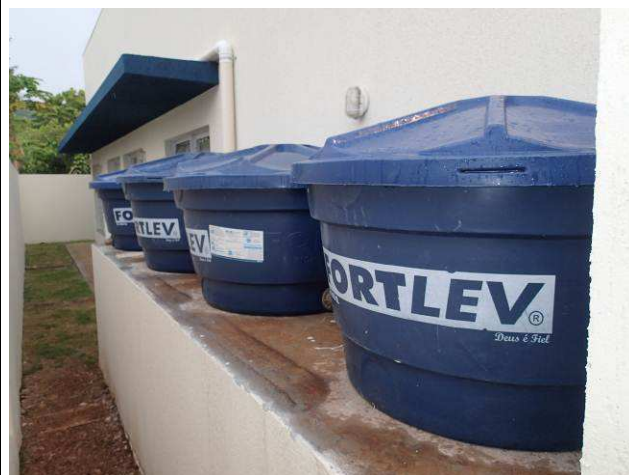
Figura 74C: Reservatórios - sistema de reaproveitamento de águas pluviais.

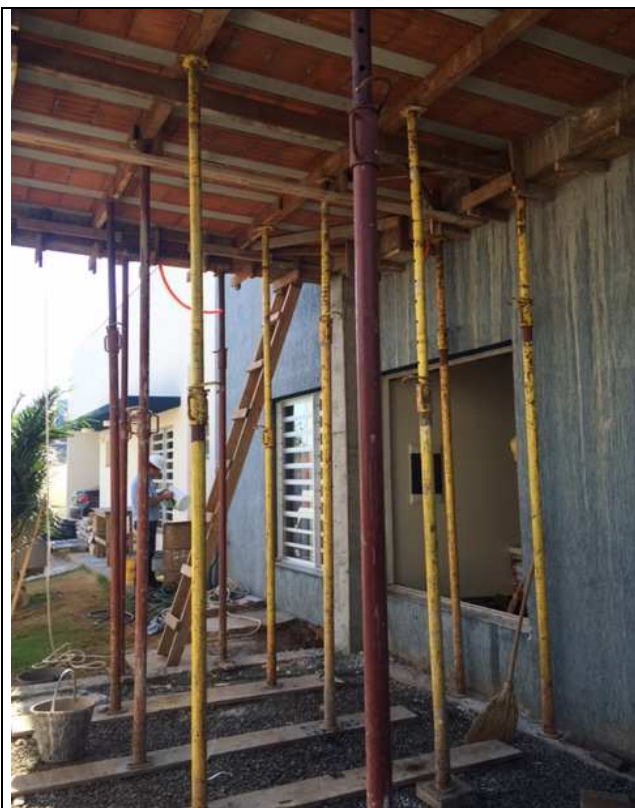
Figura 83C: Vigas baldrame e escoramento da laje pré-moldada.

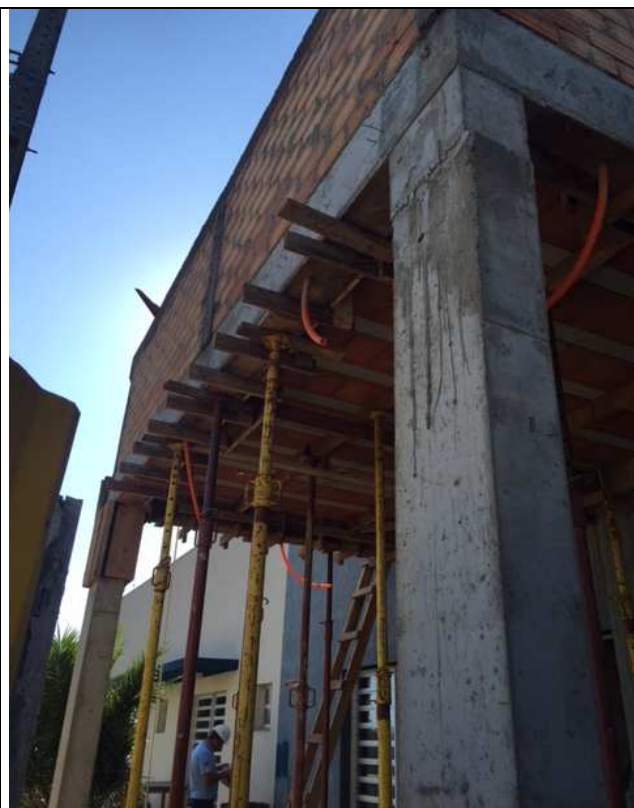
Figura 84C: Pilares, vigas e laje pré-moldada.

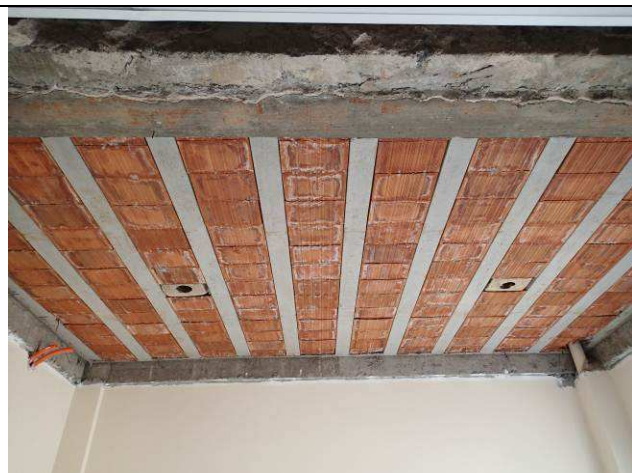
Figura 85C: Laje pré-moldada e vigas de cobertura.

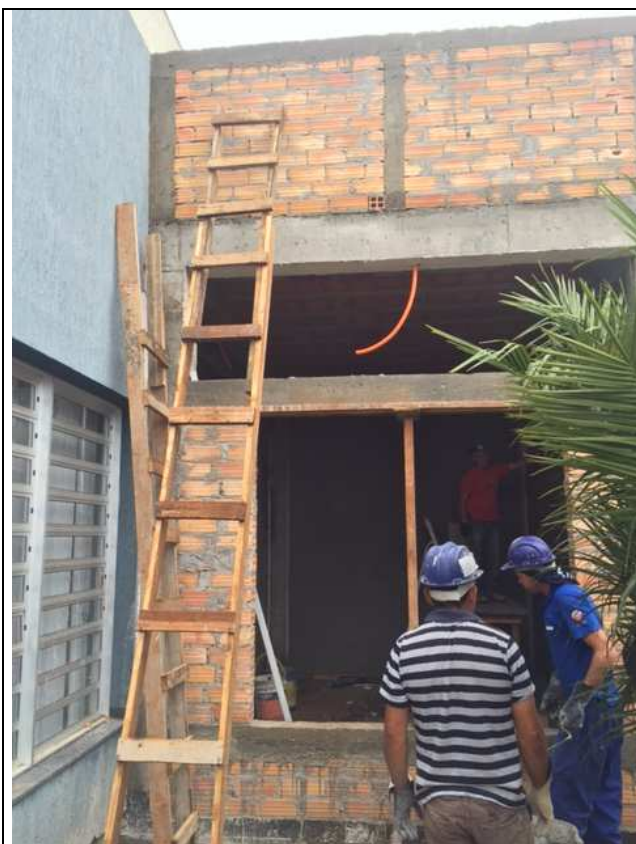
Figura 87C: Paredes de alvenaria.

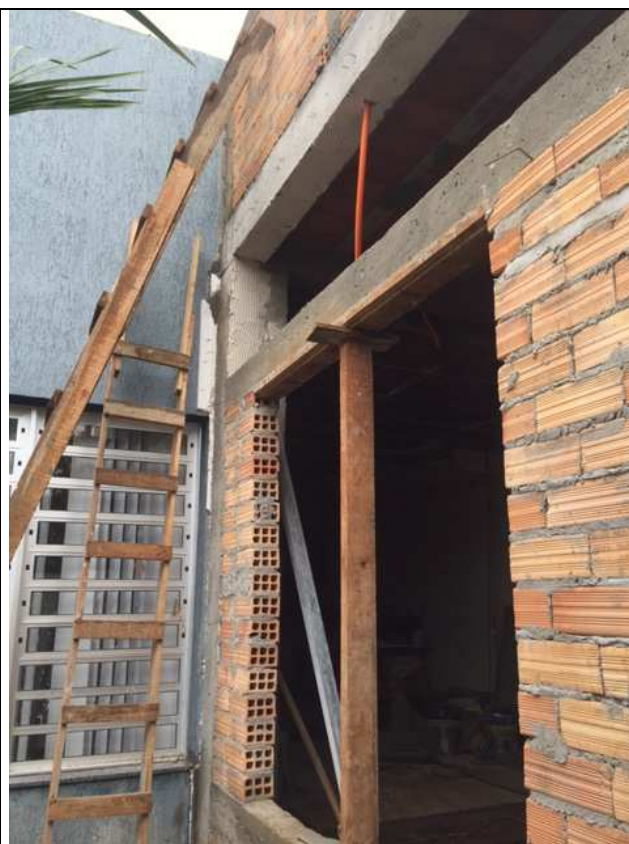
Figura 88C: Verga para janela JA2E.

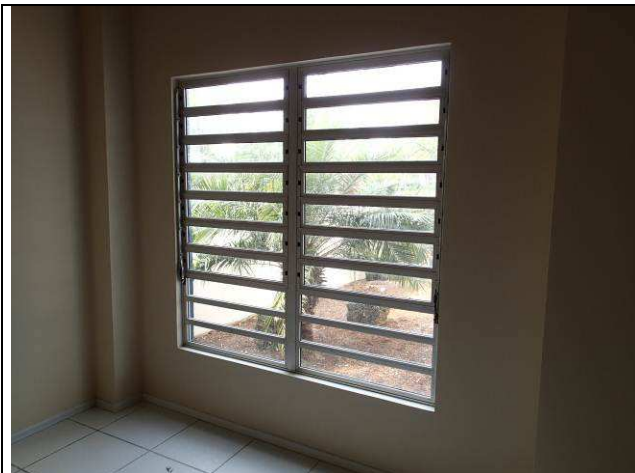
Figura 89C: Janela JA2E.

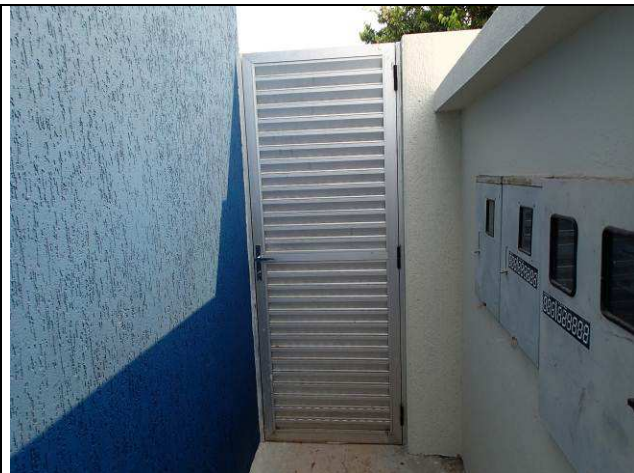
Figura 90C: Porta de alumínio.

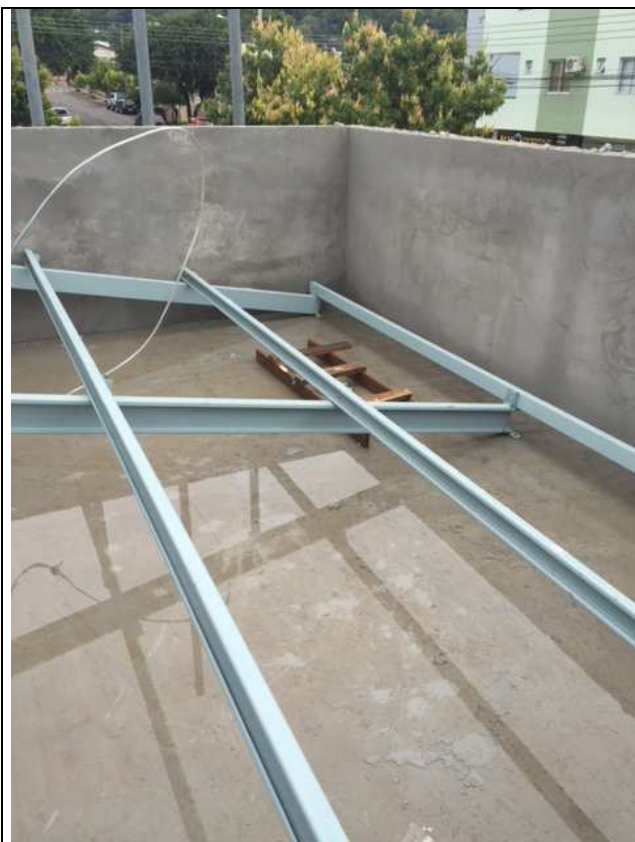
Figura 91C: Estrutura metálica de cobertura.

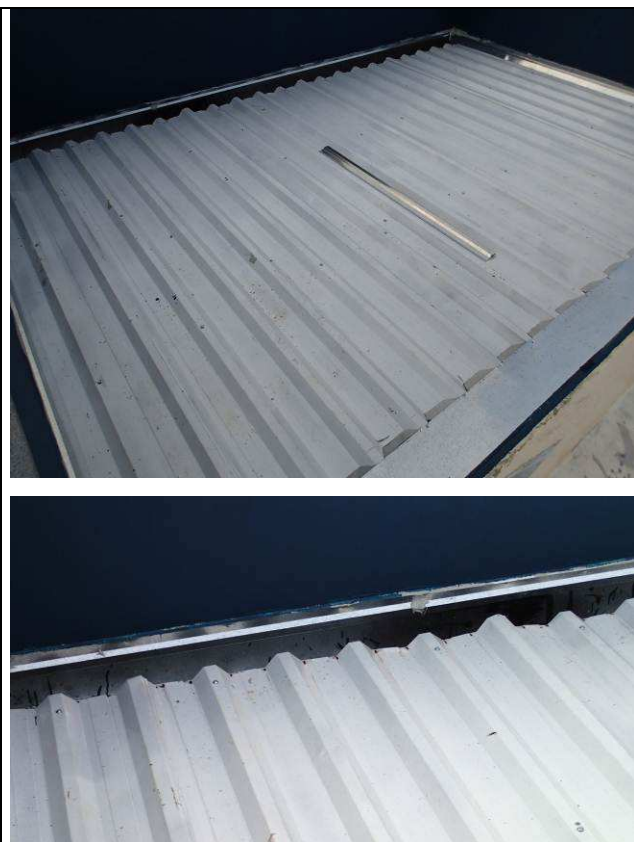
Figura 92C: Cobertura com telha metálica tipo "sanduíche" e calha.

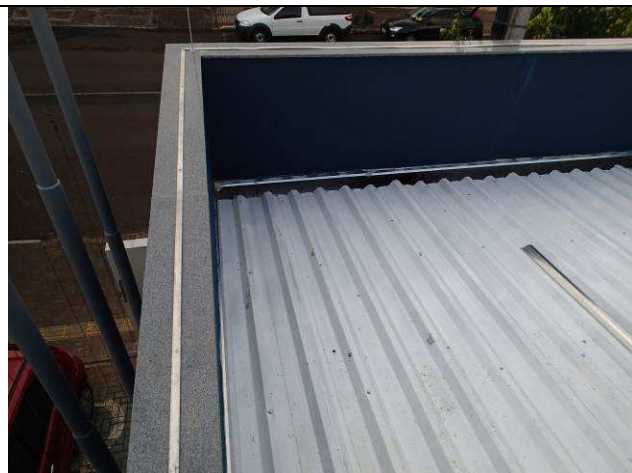
Figura 93C: Copeamento no topo da platibanda.

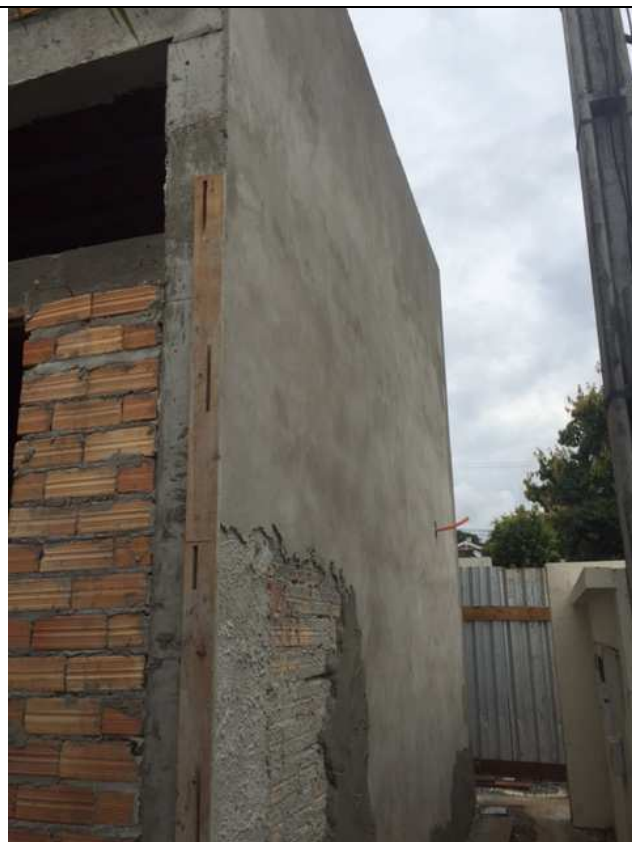
Figura 95C: Revestimento argamassado externo.

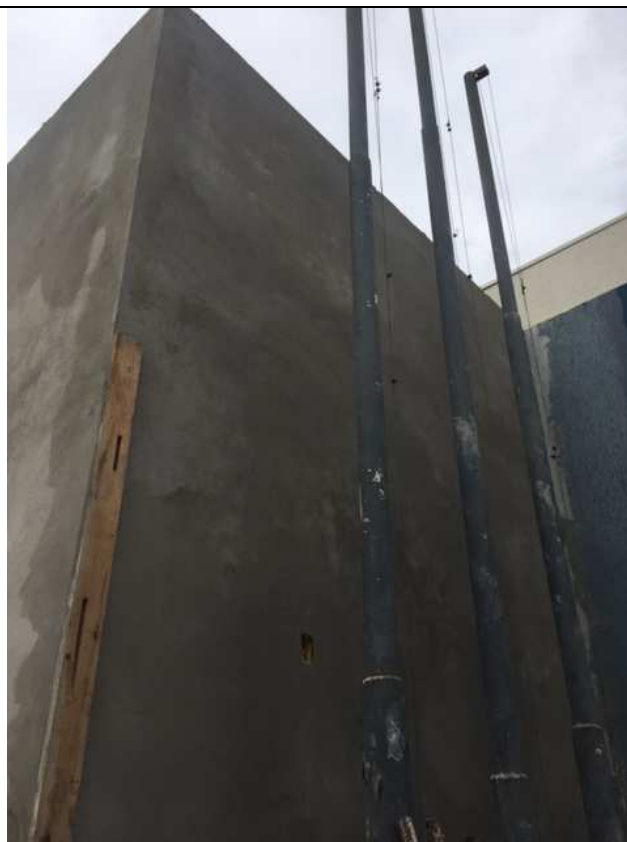
Figura 96C: Revestimento argamassado externo.

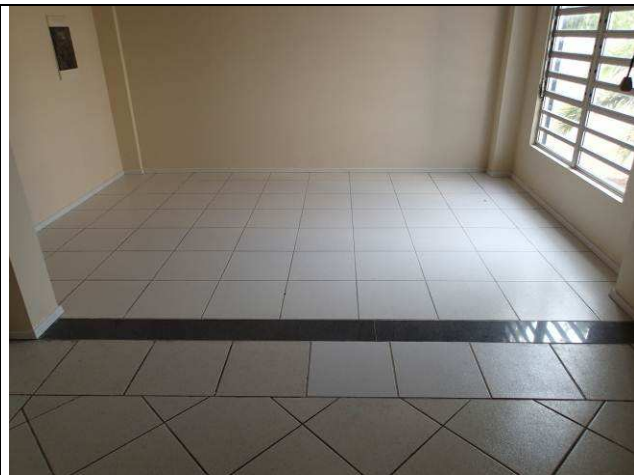
Figura 98C: Piso cerâmico.

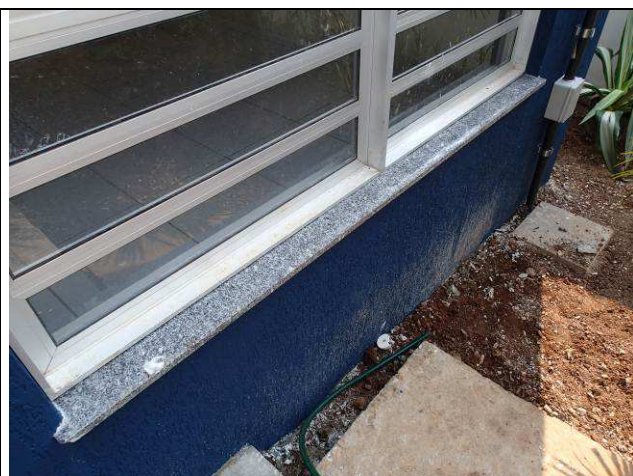
Figura 99C: Peitoril em granito - JA2E.

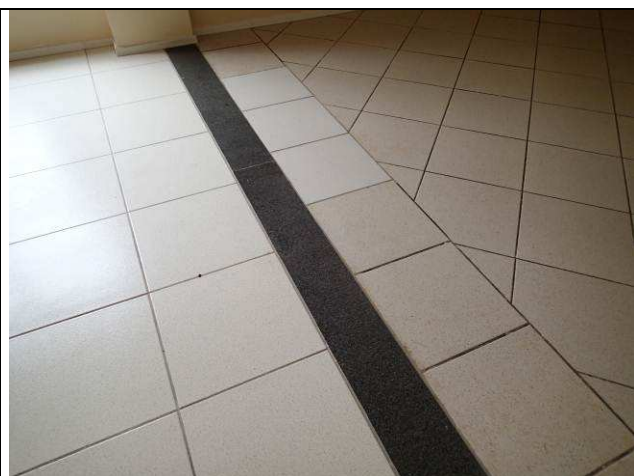
Figura 100C: Soleira em granito.

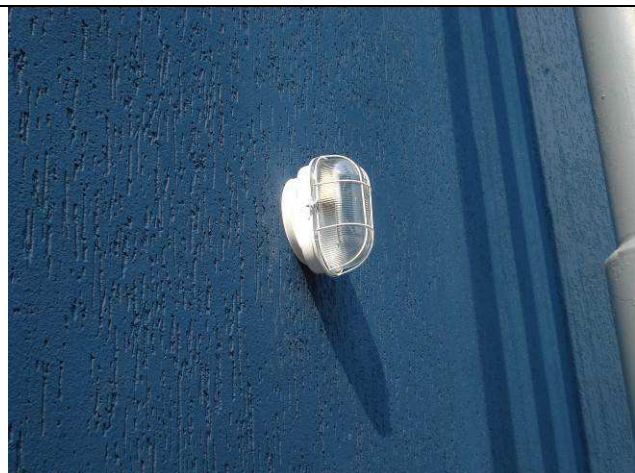
Figura 29E: luminárias externas tipo tartaruga - anexo PAB.

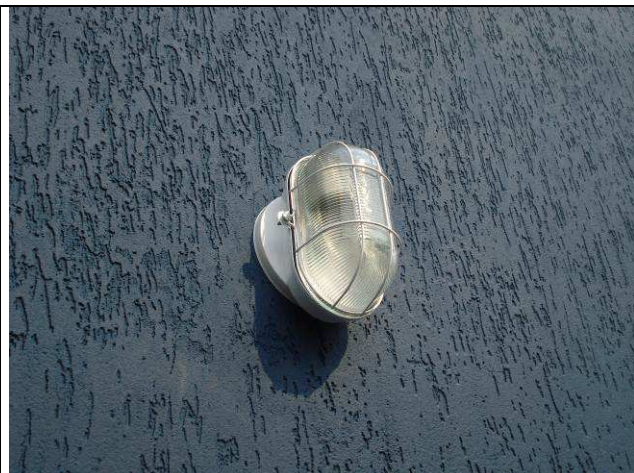
Figura 30E: luminárias externas tipo tartaruga - anexo PAB.

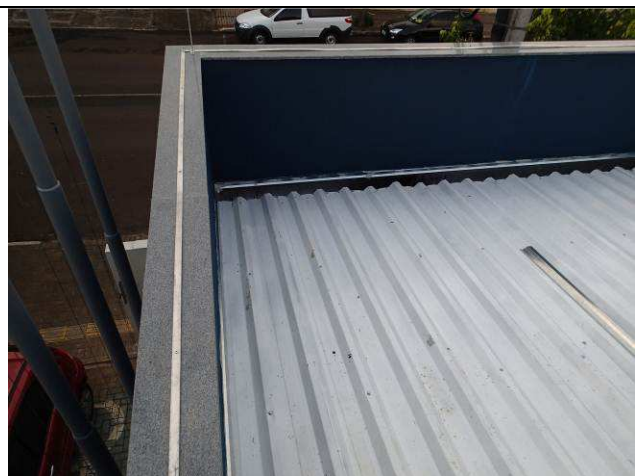
Figura 31E: fitas SPDA anexo PAB.
