## RELATÓRIO FOTOGRÁFICO – 5ª MEDIÇÃO

OBRA: **EXECUÇÃO DE REFORMA NO FÓRUM TRABALHISTA DE CORNÉLIO PROCÓPIO - IMÓVEL LOCADO.**

CONTRATADA: **NS ENGENHARIA E CONSTRUÇÕES LTDA - EPP.**

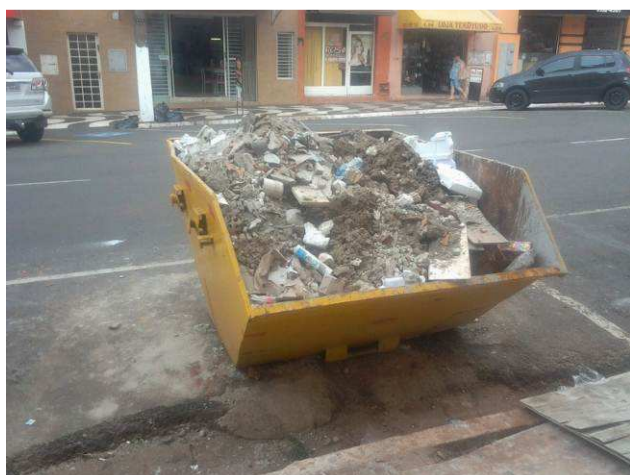
Figura 01C: caçambas para remoção de entulho

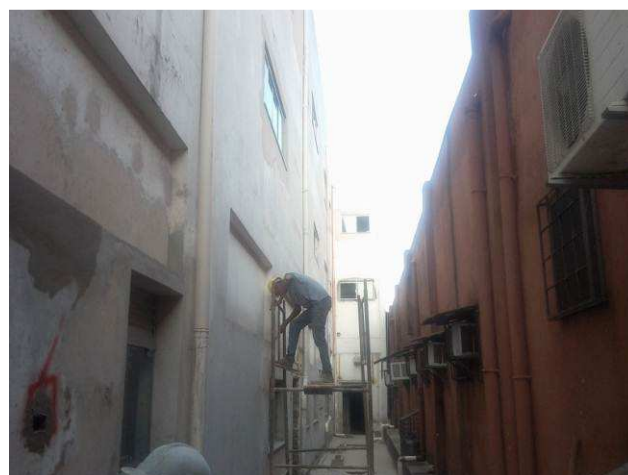
Figura 02C: Uso de andaimes

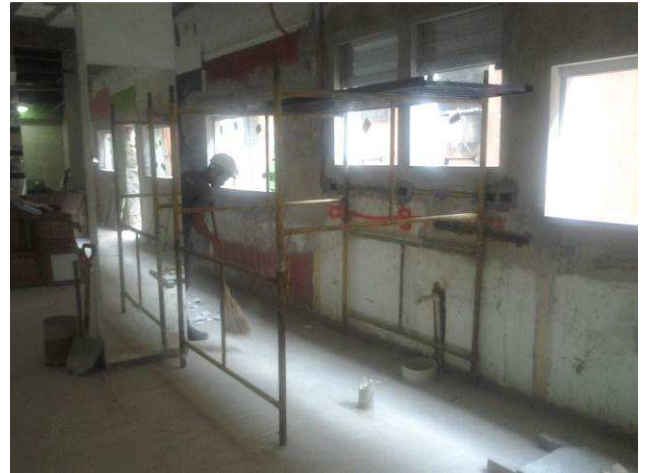
Figura 04C: Uso de andaimes

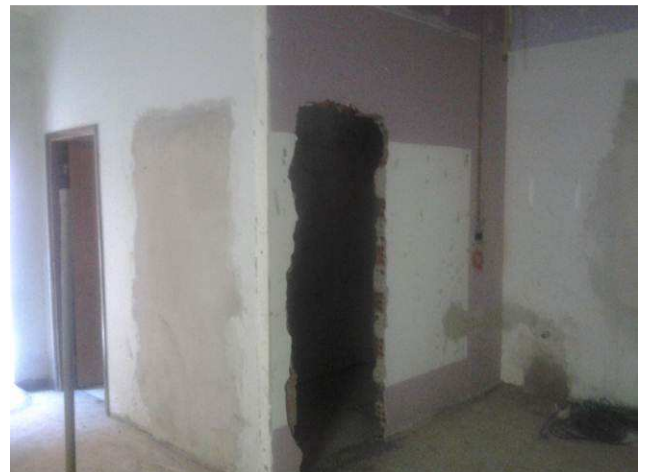
Figura 06C: Sanitário após remoção da porta

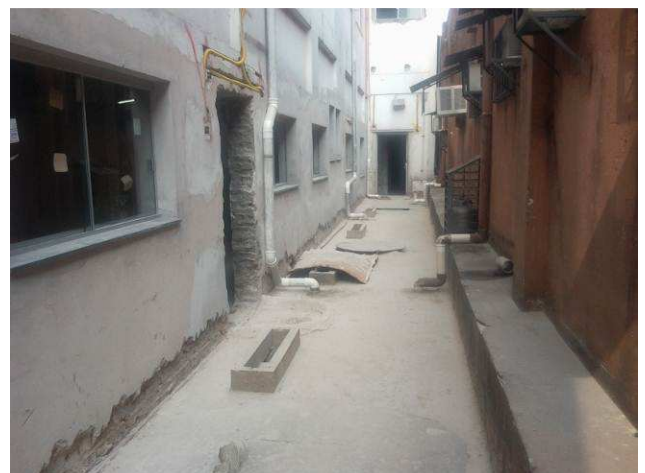
Figura 08C: Fachada lateral esquerda após demolição da estrutura metálica

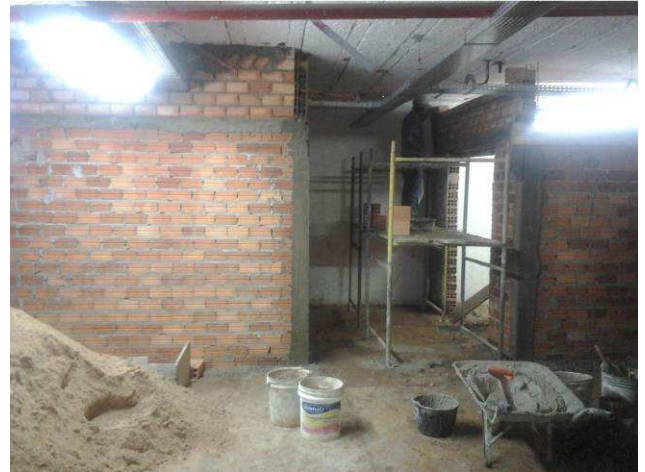
Figura 10C: Pilares e vigas de amarração da alvenaria no subsolo

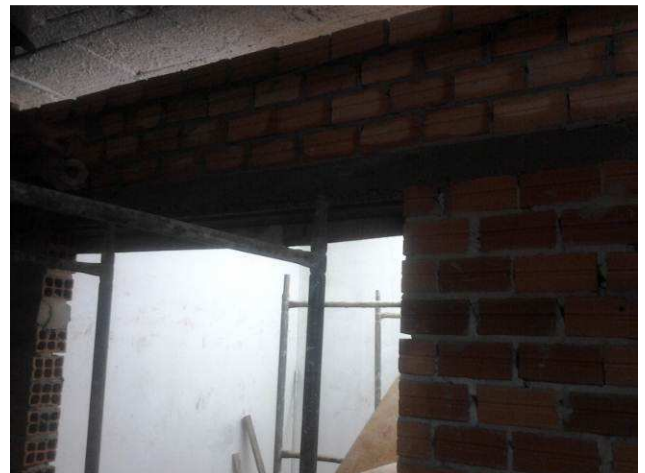
Figura 12C: Verga sobre vão de porta na cabina de transformação

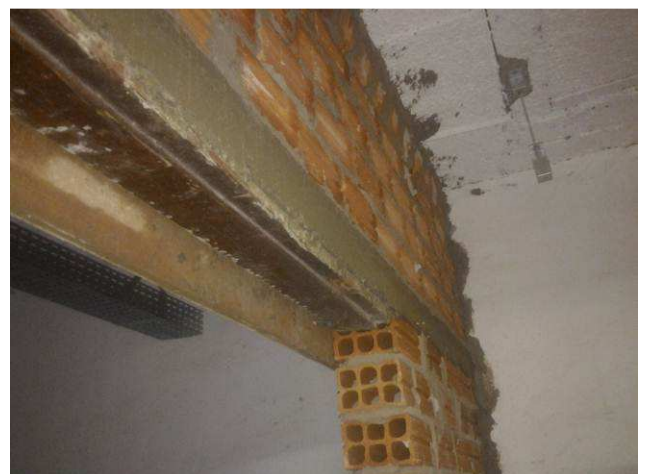
Figura 14C: Verga sobre vão de porta na sala técnica do subsolo

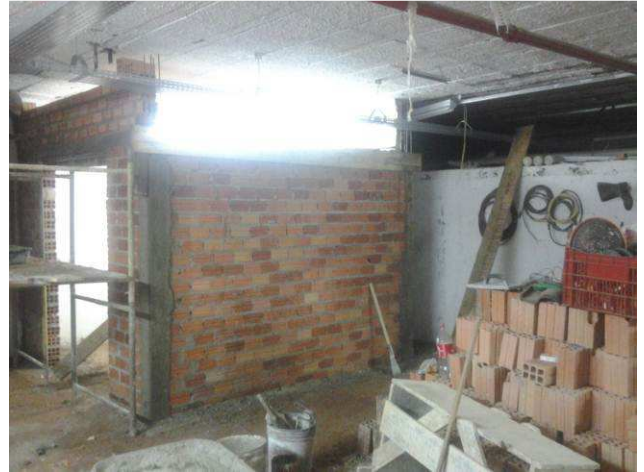
Figura 16C: Parede da cabina de transformação

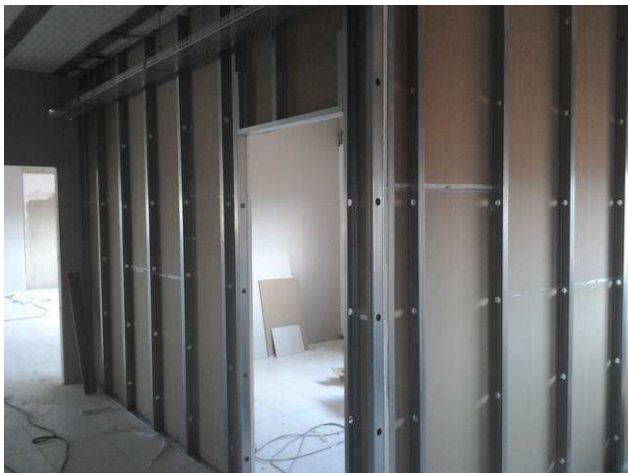
Figura 17C: Paredes acústicas de gesso acartonado duplo no segundo pavimento

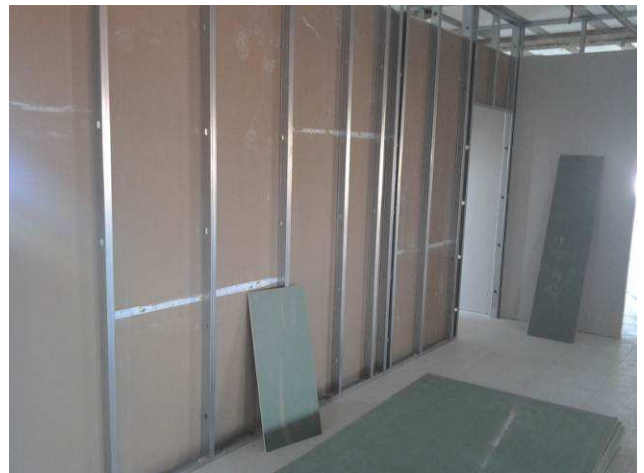
Figura 18C: Paredes de gesso acartonado verde no segundo pavimento

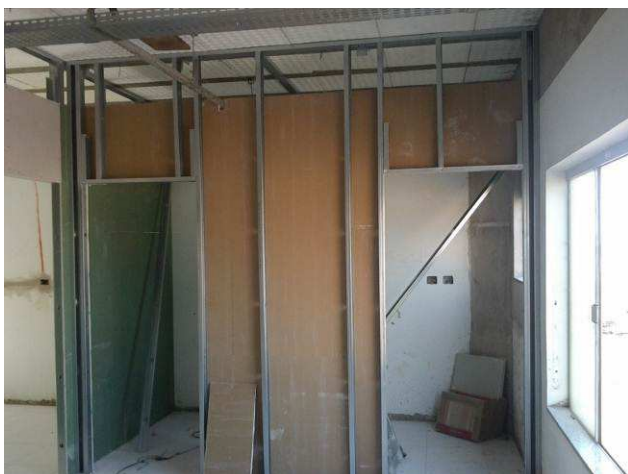
Figura 19C: Paredes de gesso acartonado verde no segundo pavimento

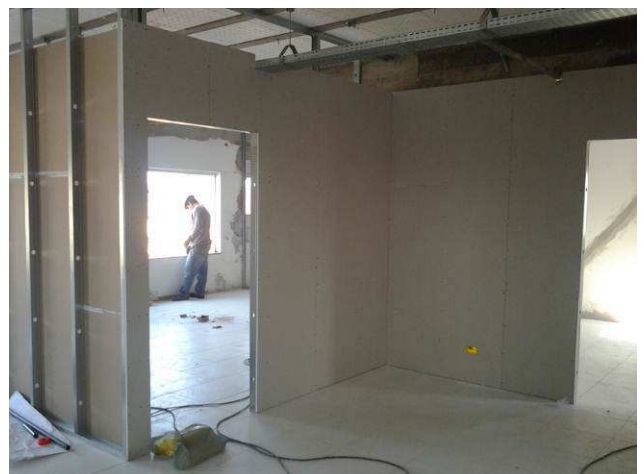
Figura 20C: Paredes de gesso acartonado simples no segundo pavimento

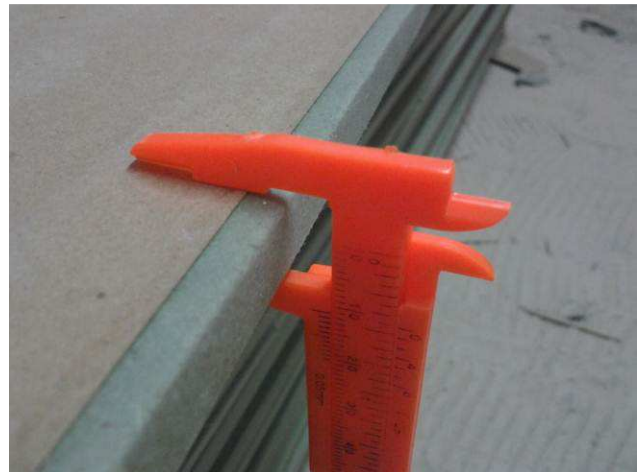
Figura 22C: Aferição das dimensões das placas

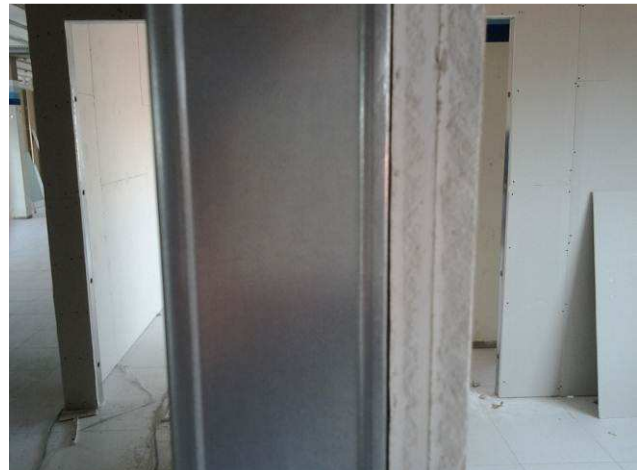
Figura 24C: Detalhe da aplicação das placas de gesso acartonado duplas (acústicas)

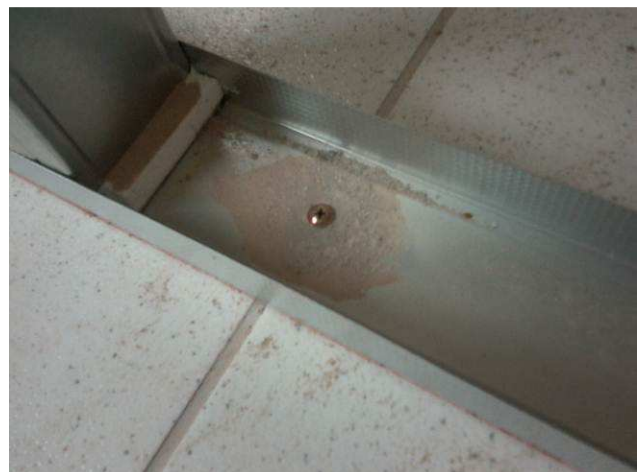
Figura 26C: Detalhe da fixação dos perfis metálicos no piso

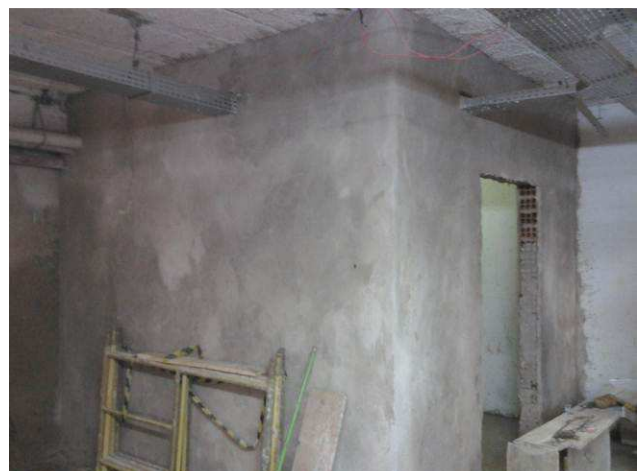
Figura 56C: Parede da sala técnica com aplicação de revestimento (chapisco + emboço paulista)

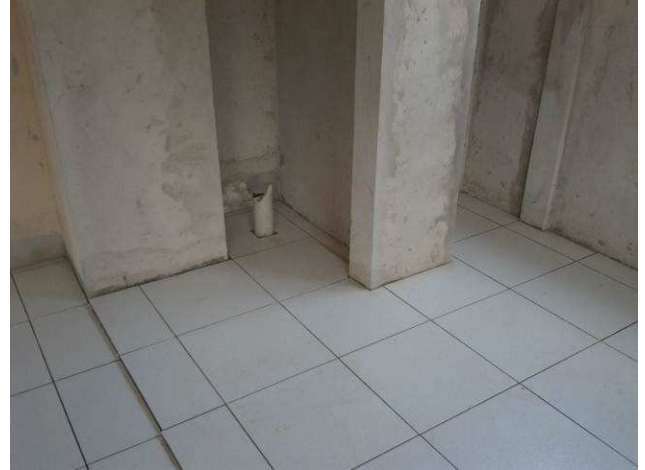
Figura 58C: Piso cerâmico instalado no BWC público do primeiro pavimento

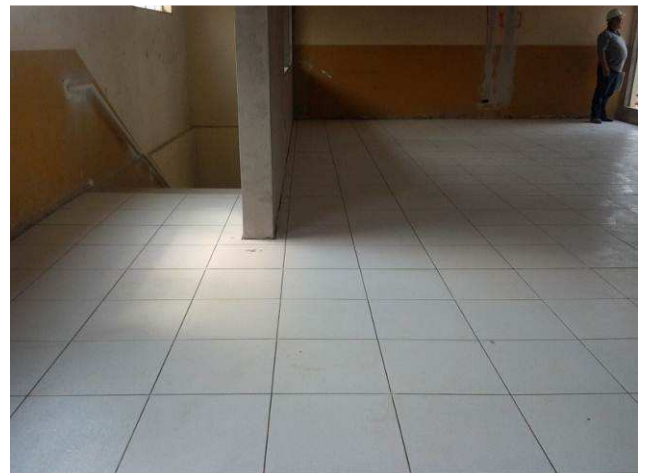
Figura 60C: Detalhe do piso acabado no primeiro pavimento

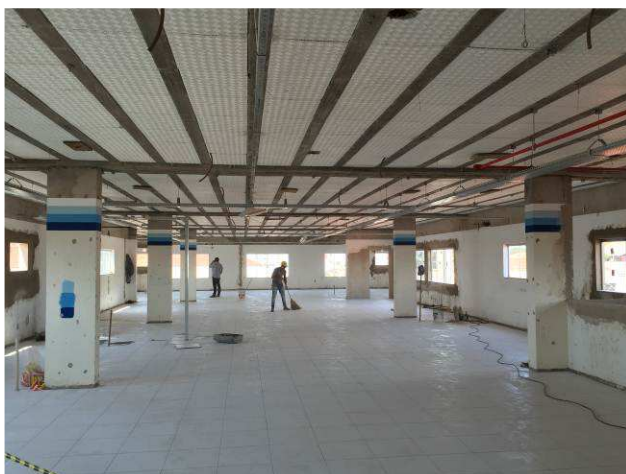
Figura 61C: Detalhe do piso acabado no segundo pavimento

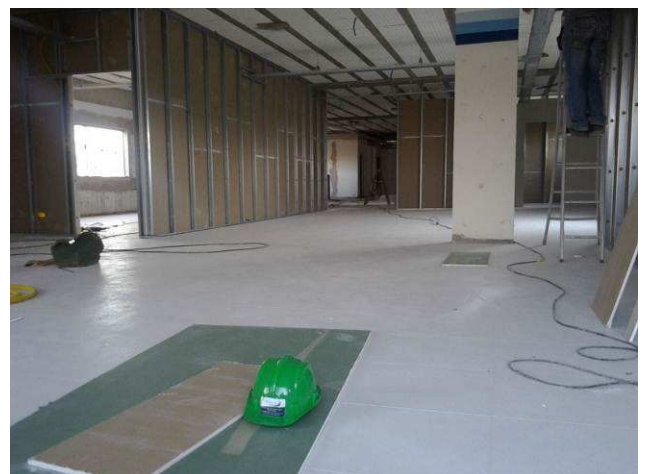
Figura 62C: Piso executado no segundo pavimento

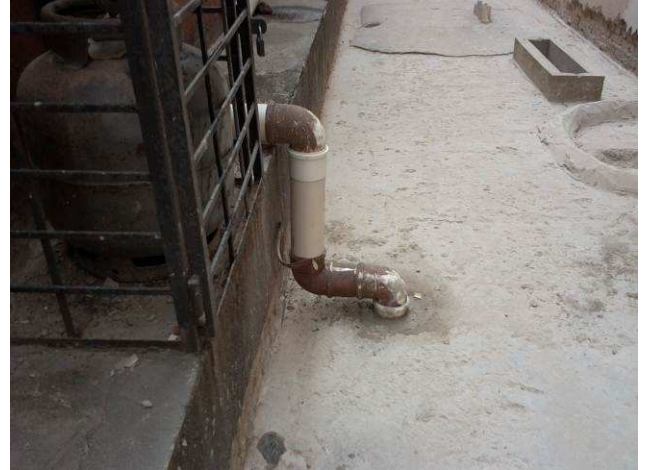
Figura 70C: Ligação das tubulações pluviais do corredor lateral esquerdo à rede coletora do subsolo

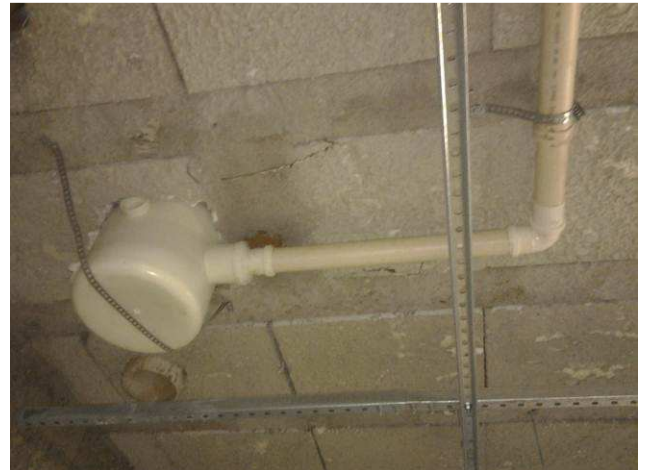
Figura 72C: Caixa de gordura, instalada na copa do segundo pavimento

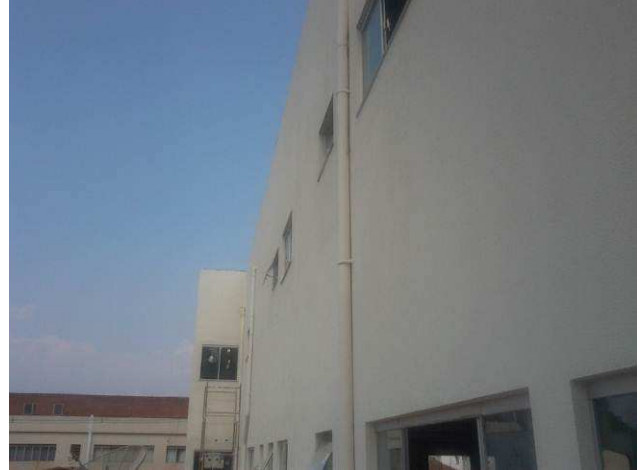
Figura 74C: Fachada lateral direita, após aplicação de uma demão de textura

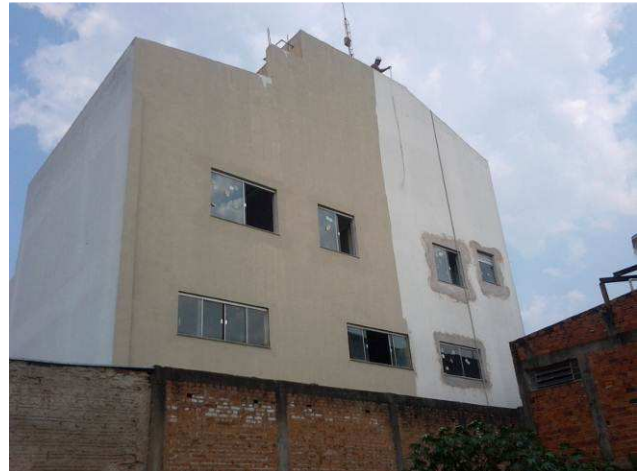
Figura 76C: Fachada dos fundos, durante aplicação de uma demão de textura

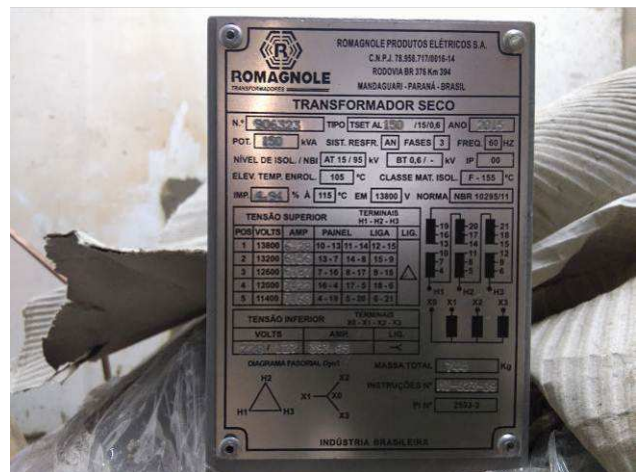
Figura 12E: transformador 150kVA

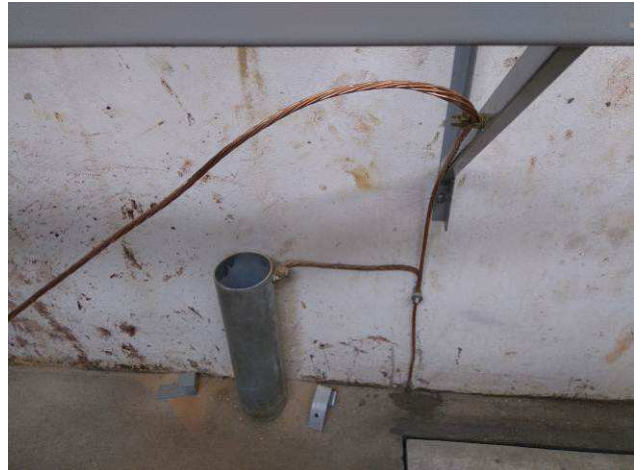
Figura 14E: aterramento partes metálicas - cabina da subestação

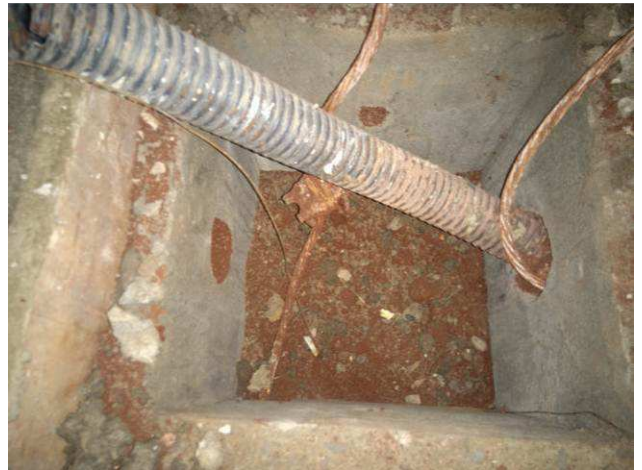
Figura 16E: caixa de inspeção de aterramento

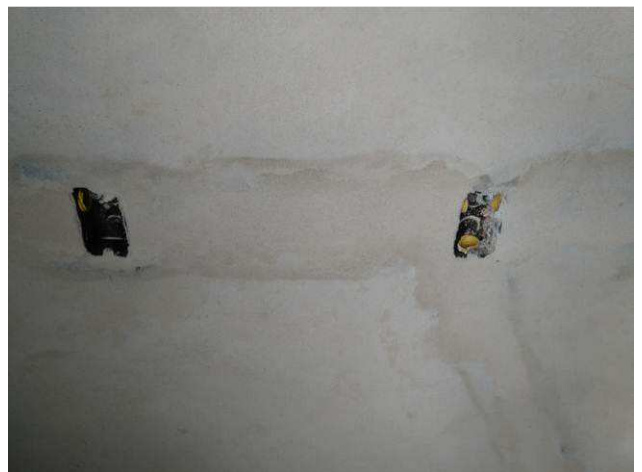
Figura 18E: eletrodutos e caixas 2x4" - térreo

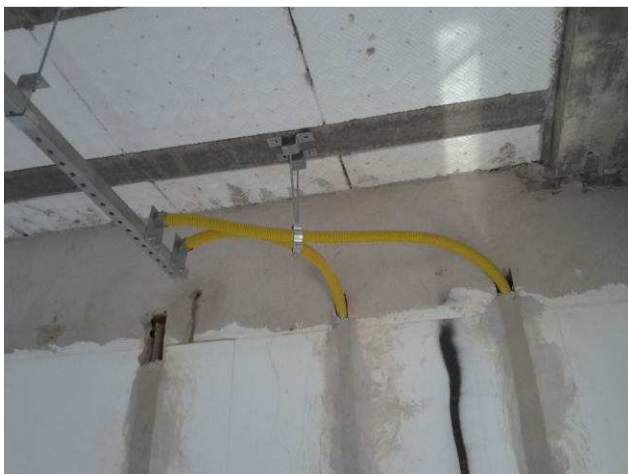
Figura 49E: eletrodutos e caixas 2x4" - pontos lógicos

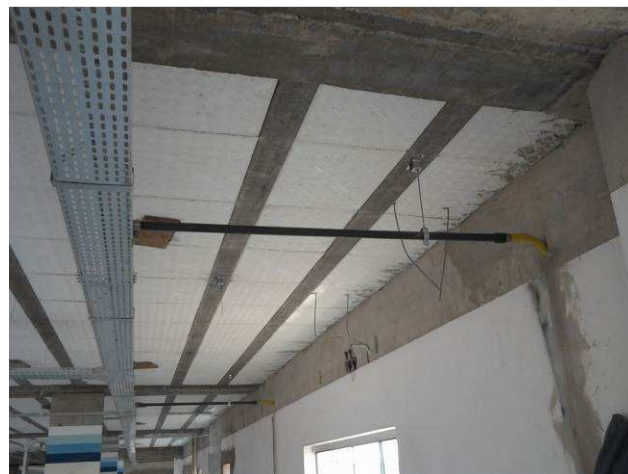
Figura 50E: eletrodutos e caixas 2x4" - pontos lógicos

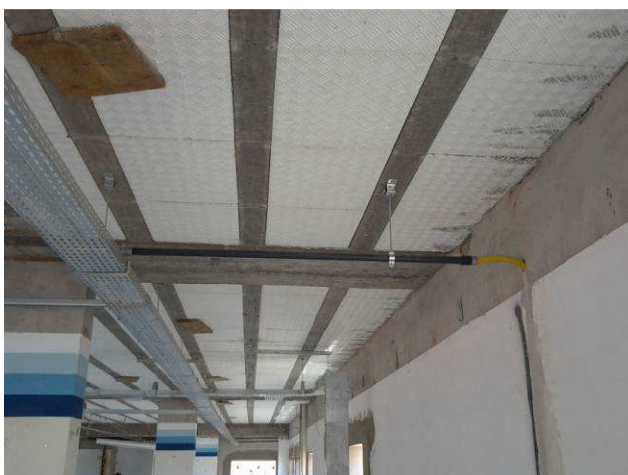
Figura 51E: eletrodutos e caixas 2x4" - pontos lógicos

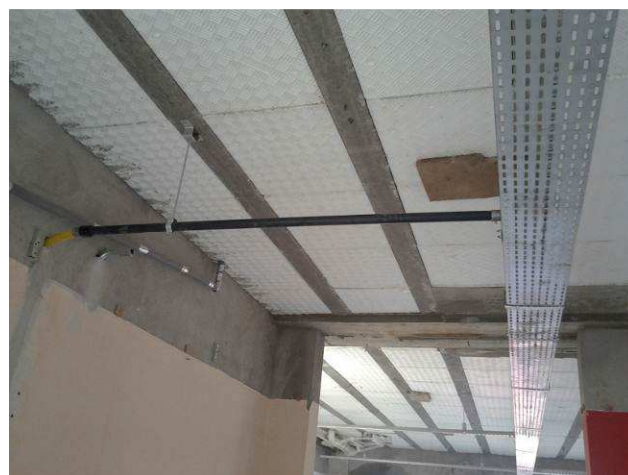
Figura 52E: eletrodutos e caixas 2x4" - pontos lógicos

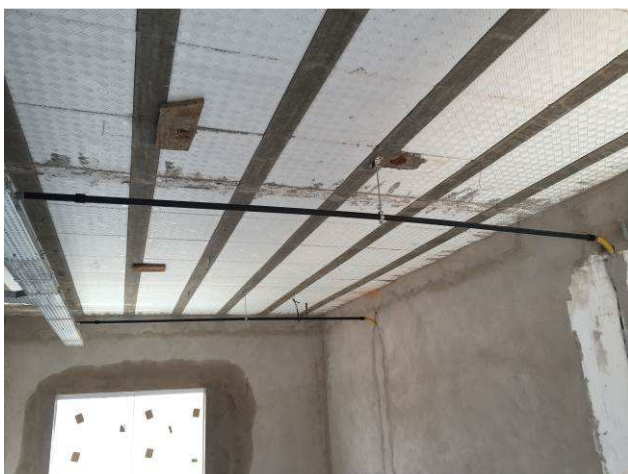
Figura 53E: eletrodutos e caixas 2x4" - pontos lógicos

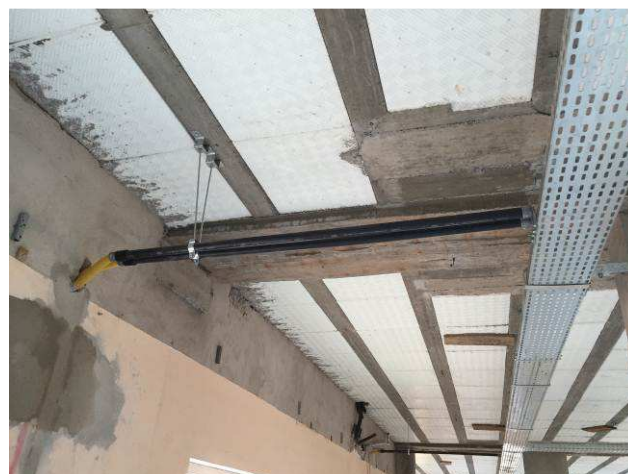
Figura 54E: eletrodutos e caixas 2x4" - pontos lógicos
