RELATÓRIO FOTOGRÁFICO – 6ª MEDIÇÃO

OBRA: EXECUÇÃO DE REFORMA NO FÓRUM TRABALHISTA DE CORNÉLIO PROCÓPIO - IMÓVEL LOCADO.

CONTRATADA: NS ENGENHARIA E CONSTRUÇÕES LTDA - EPP.

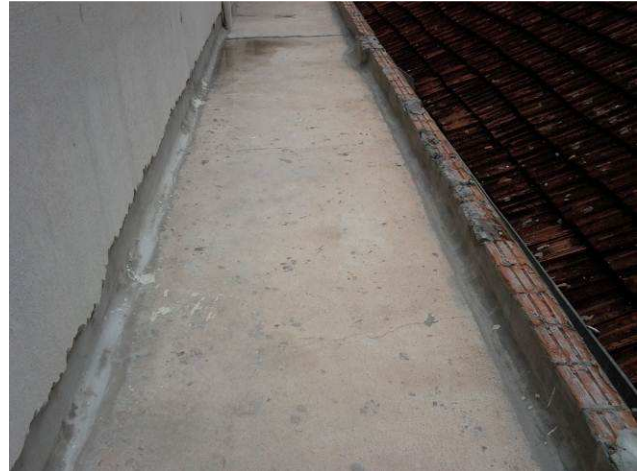
Figura 03C: Demolição das irregularidades e limpeza do piso - corredor lateral esquerdo do pavimento térreo

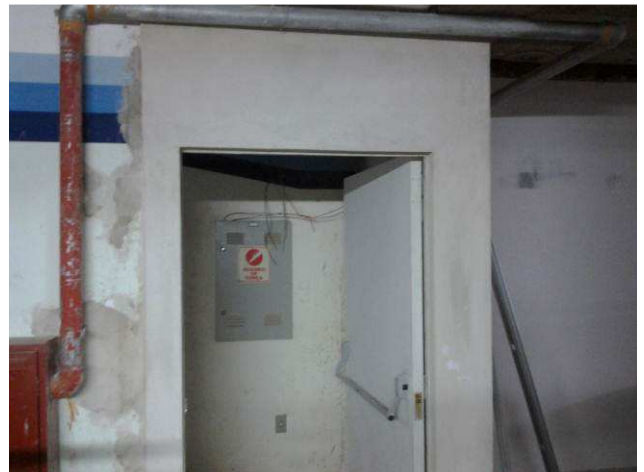
Figura 05C: Detalhes da adequação do vão para instalação de porta corta-fogo junto à escada do subsolo

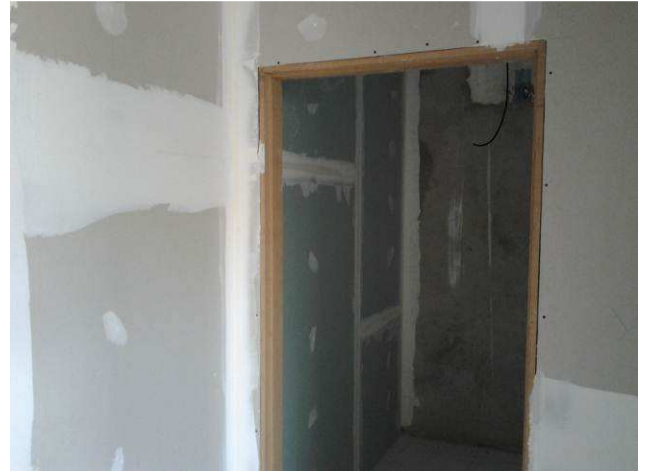
Figura 07C: Parede dos fundos dos sanitários da distribuição

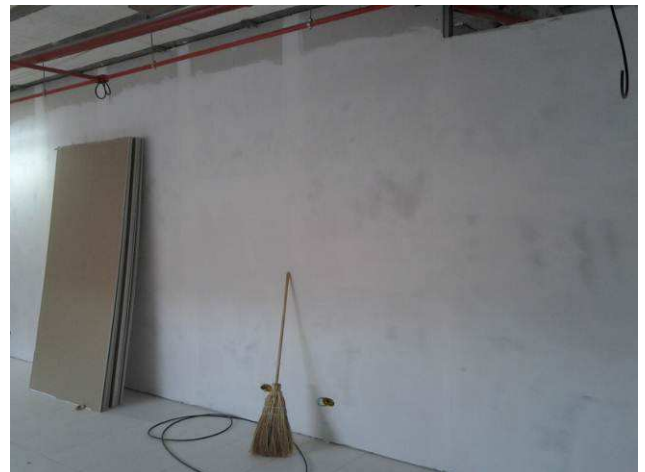
Figura 09C: Paredes de gesso acartonado simples, instaladas no primeiro pavimento

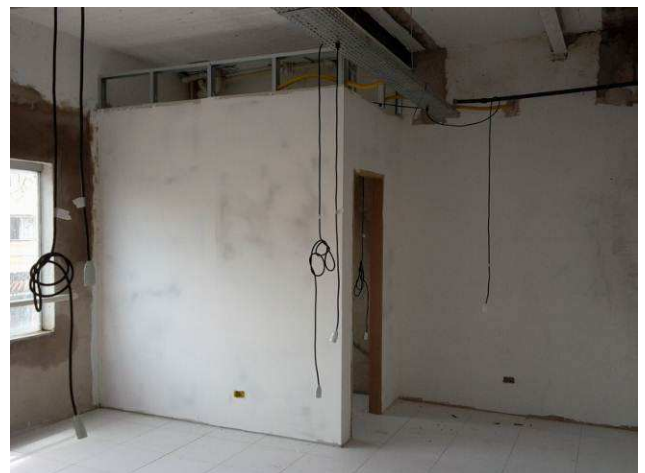
Figura 11C: Paredes de gesso acartonado duplo, instaladas no primeiro pavimento

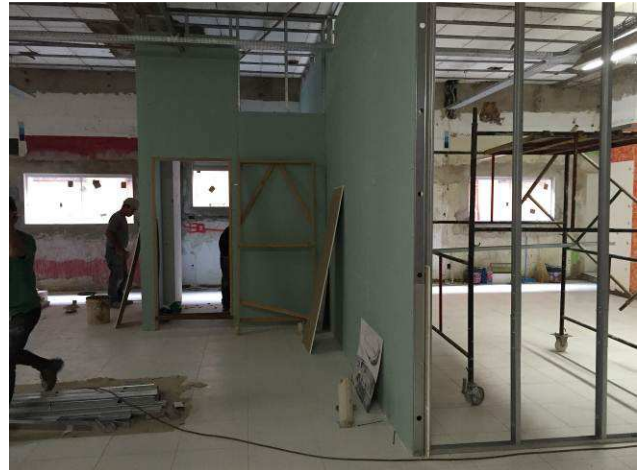
Figura 13C: Paredes de gesso acartonado verde, instaladas no primeiro pavimento

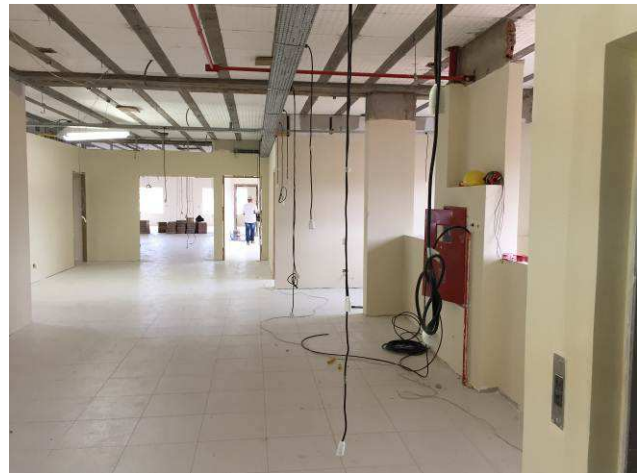
Figura 15C: Paredes de gesso acartonado verde, instaladas no segundo pavimento

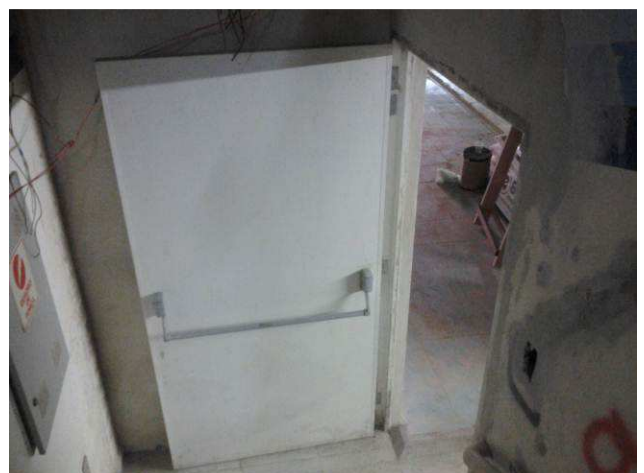
Figura 17C: Porta corta-fogo, instalada no subsolo

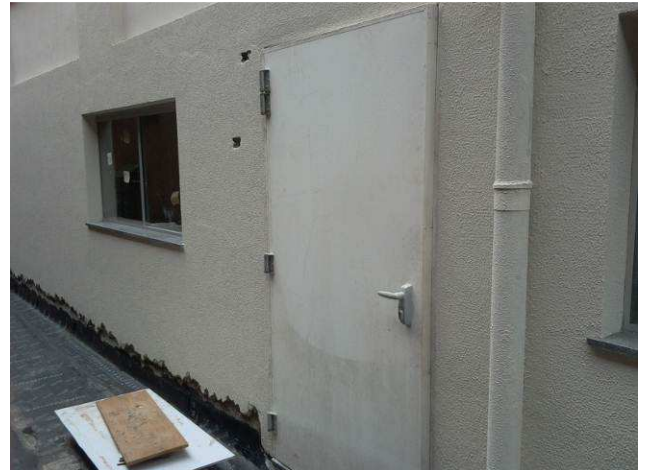
Figura 19C: Porta corta-fogo, instalada na saída da sala múltiplo uso

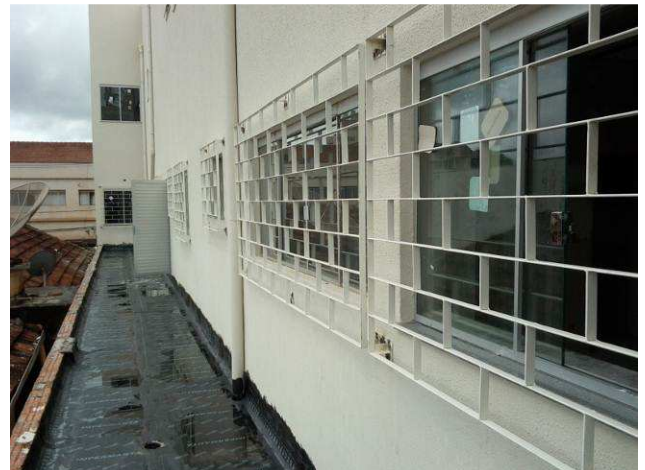
Figura 21C: Grades de proteção das janelas, instaladas no terraço do primeiro pavimento

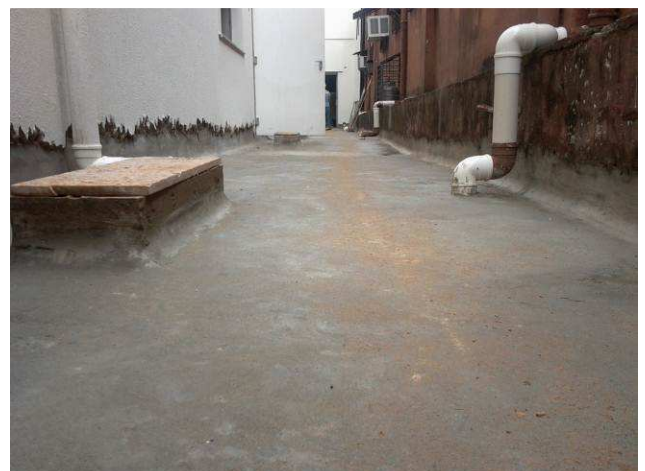
Figura 23C: Detalhe da camada de regularização da base para aplicação de manta - corredor lateral esquerdo do pavimento térreo

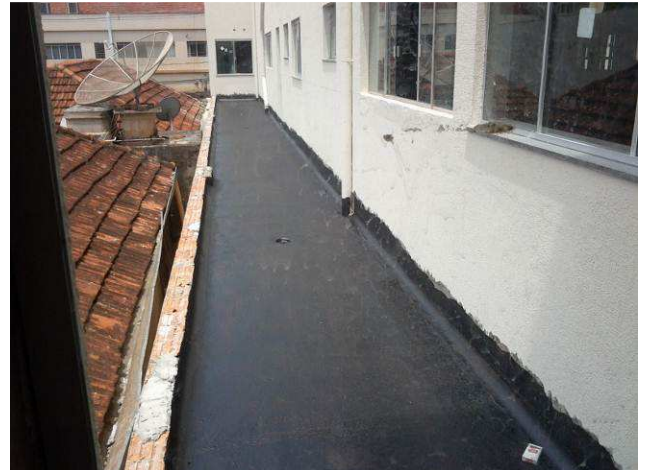
Figuras 25C: Detalhe da camada de regularização da base para aplicação de manta - terraço do primeiro pavimento

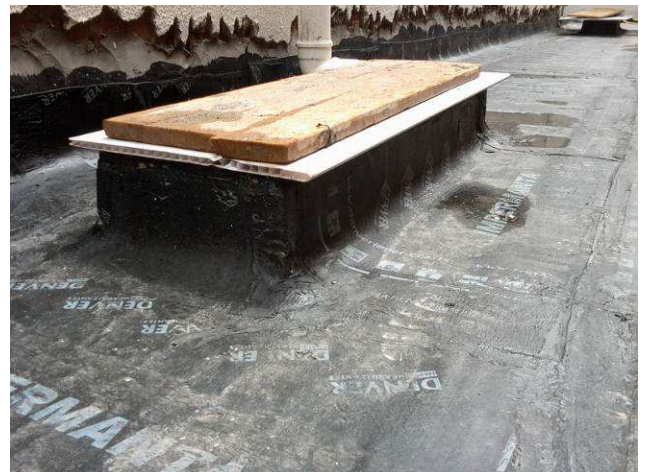
Figuras 27C: Detalhe da aplicação de emulsão asfáltica como substrato para assentamento da manta - corredor lateral à esquerda, pavimento térreo

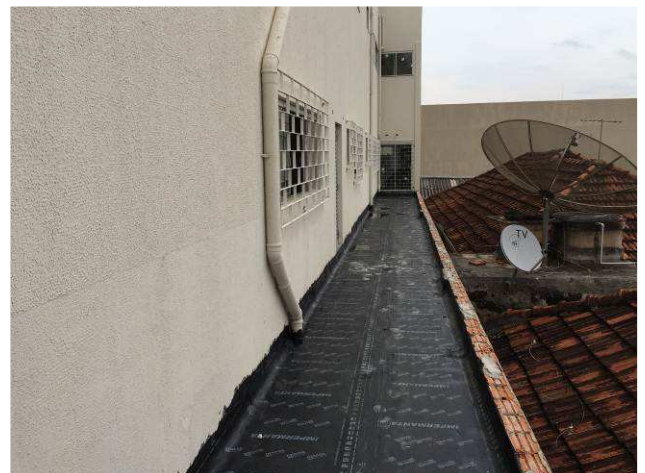
Figuras 29C: Detalhe da aplicação da manta asfáltica - corredor lateral à esquerda, pavimento térreo

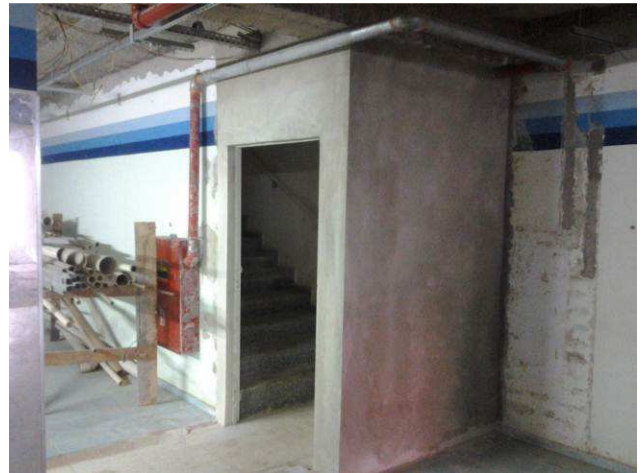
Figura 31C: Revestimento das paredes de adequação da porta corta-fogo no subsolo

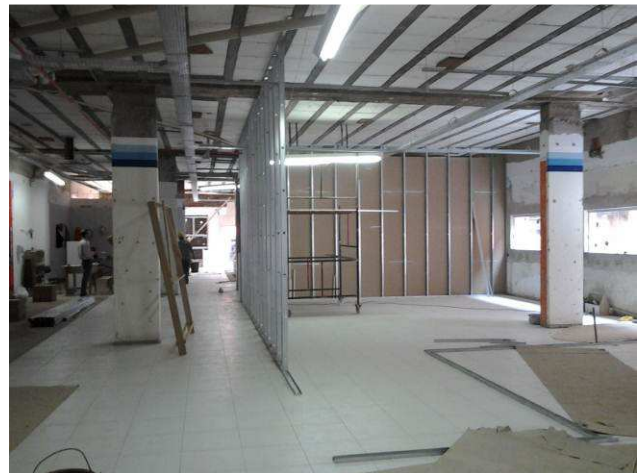
Figura 33C: Execução de piso no pavimento térreo

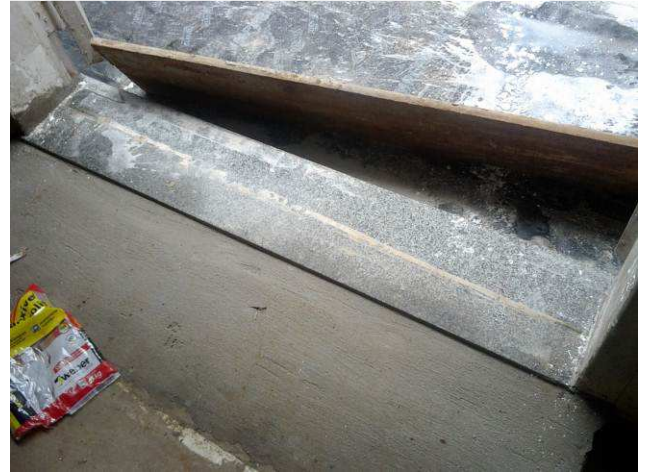
Figura 35C: Soleira instalada na porta de saída da sala múltiplo-uso, no térreo

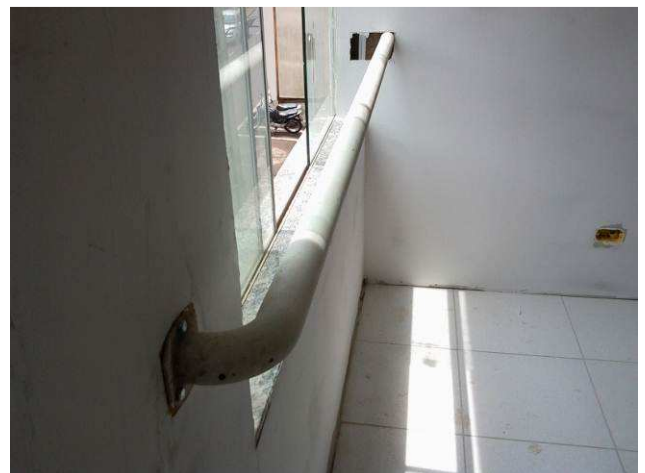
Figura 37C: barra de proteção (corrimão) das janelas, instalada em janela do primeiro pavimento

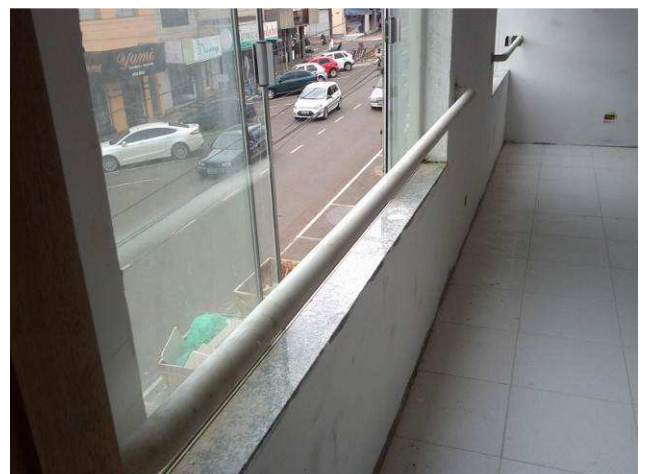
Figura 39C: barras de proteção (corrimão) das janelas, instaladas em janelas do segundo pavimento

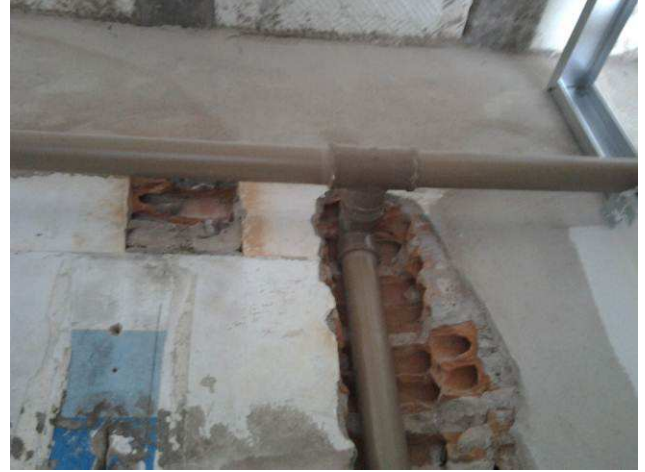
Figura 41C: Prumadas de alimentação (32 mm)

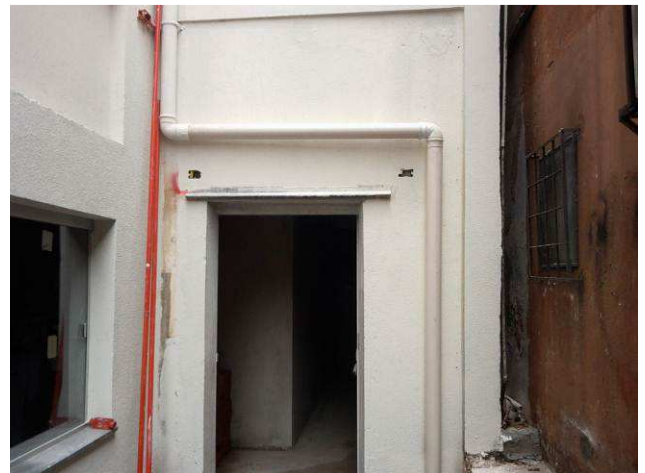
Figura 43C: Readequação de prumadas de água pluvial, na lateral esquerda do imóvel

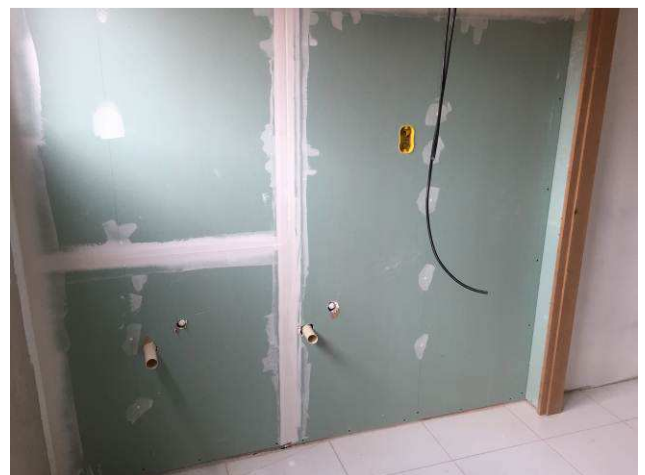
Figura 45C: Ponto de água fria, instalado no primeiro pavimento

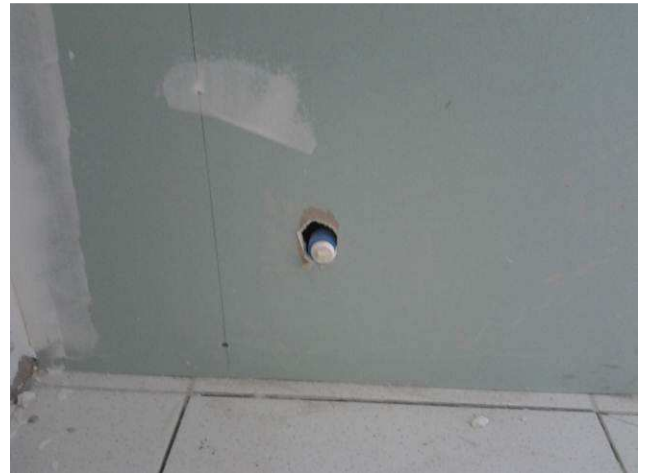
Figura 47C: Ponto de água fria, instalado no segundo pavimento

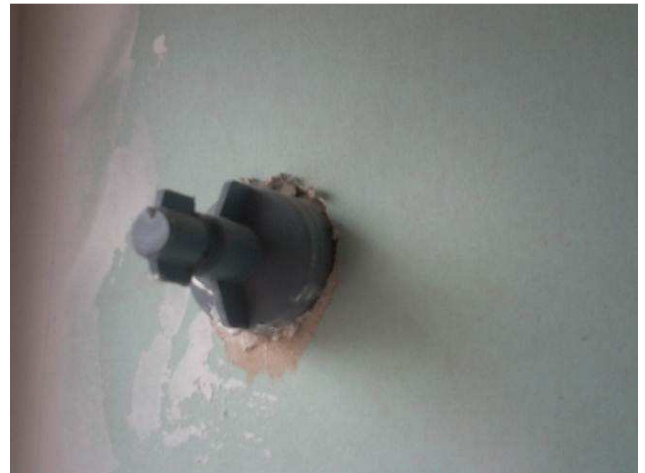
Figura 49C: Registro de gaveta 1 1/2", instalado no primeiro pavimento

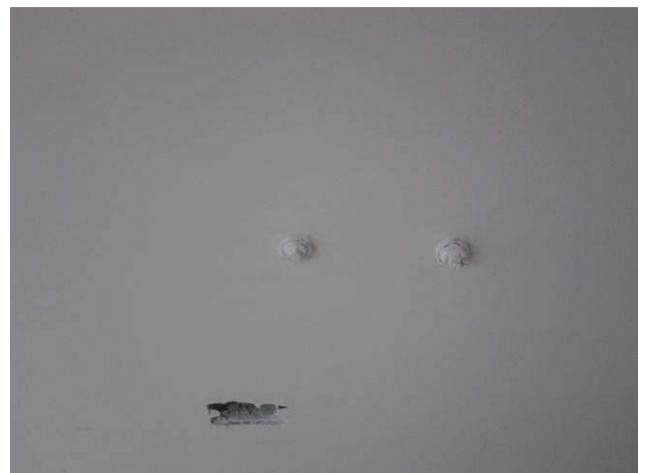
Figura 51C: Registro de 3/4", instalado no segundo pavimento

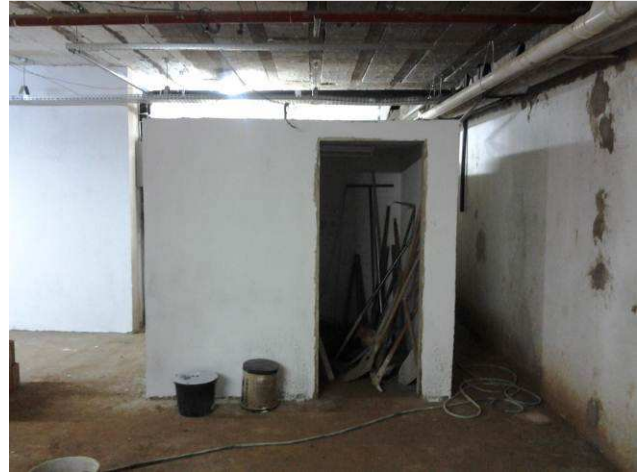
Figura 53C: Emassamento das paredes da sala de nobreak e de transformação, no subsolo

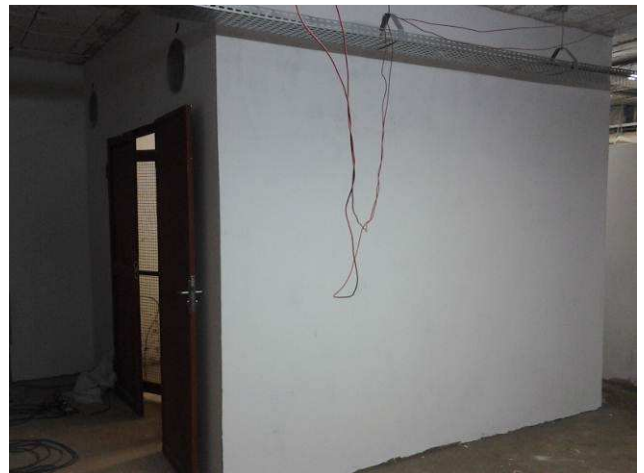
Figura 55C: Emassamento das paredes da cisterna

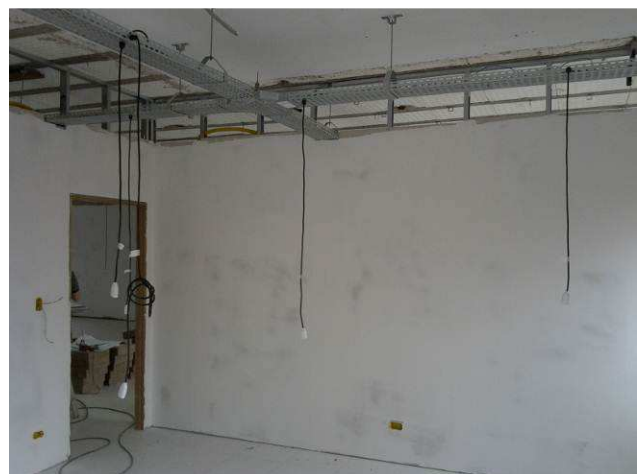
Figura 57C: Emassamento das paredes no primeiro pavimento

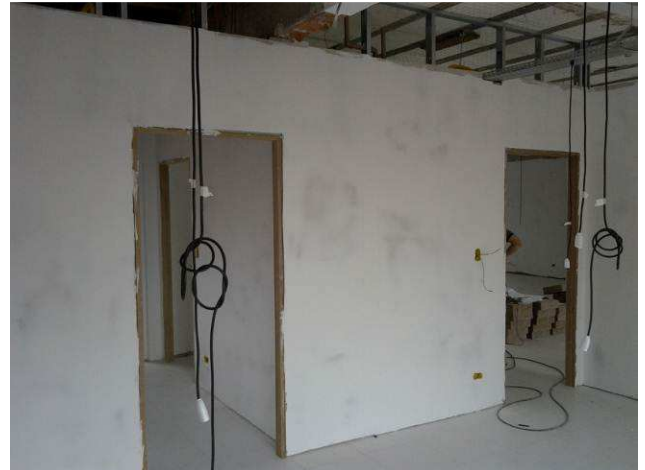
Figura 59C: Emassamento das paredes no primeiro pavimento

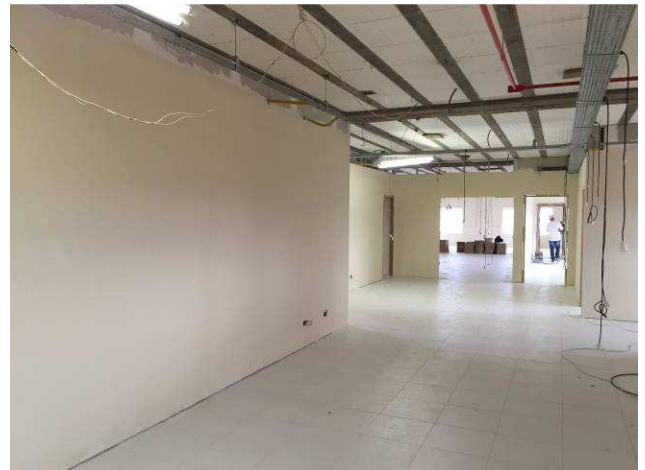
Figura 61C: Pintura de paredes de gesso acartonado, no segundo pavimento - primeira demão

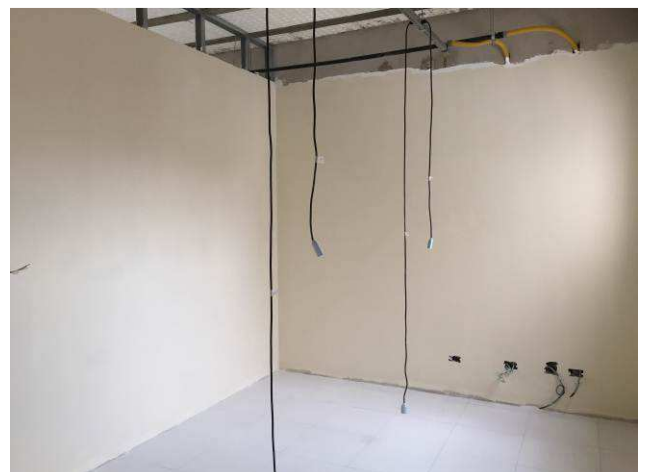
Figura 63C: Pintura de paredes de gesso acartonado, no segundo pavimento - primeira demão

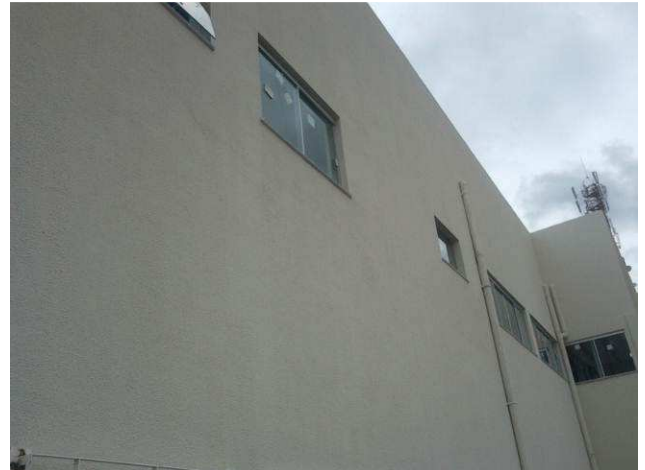
Figura 65C: Segunda demão de textura na lateral esquerda do imóvel

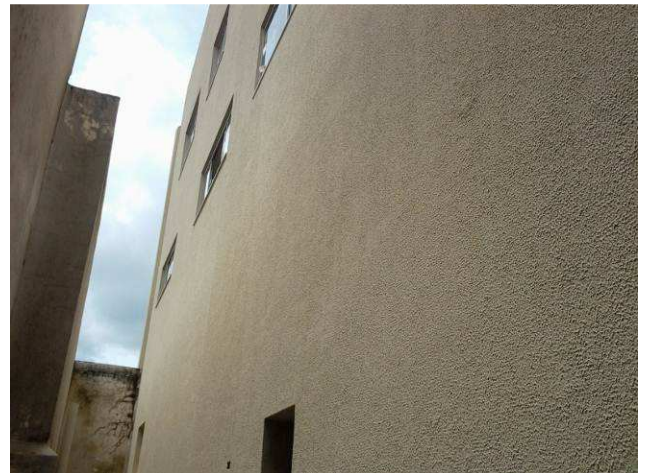
Figura 67C: Segunda demão de textura na lateral esquerda do imóvel

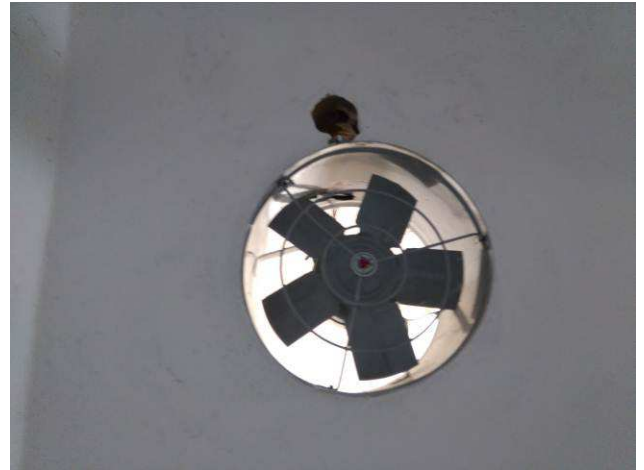
Figura 03E: exaustores ventilação forçada subestação

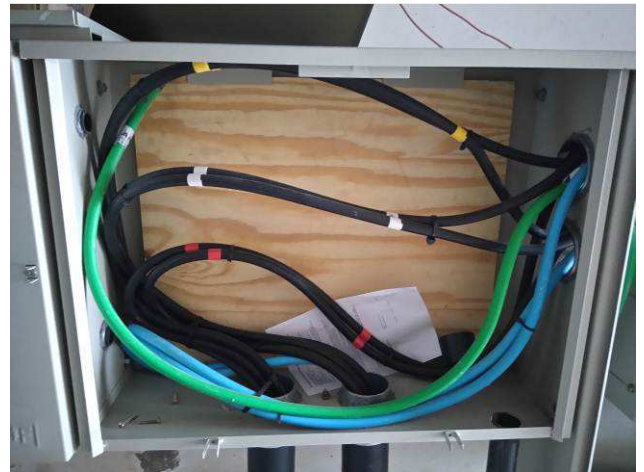
Figura 05E: Caixa NS e disjuntor 3x400A

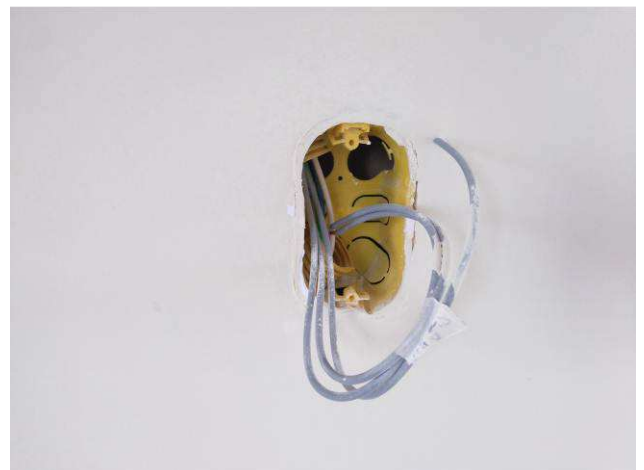
Figura 13E: infraestrutura - eletrodutos e caixas 2x4"

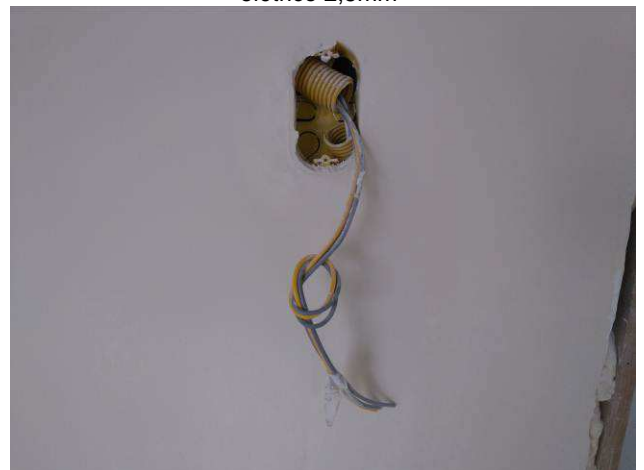
Figura 19E: cabeamento elétrico 2,5mm²

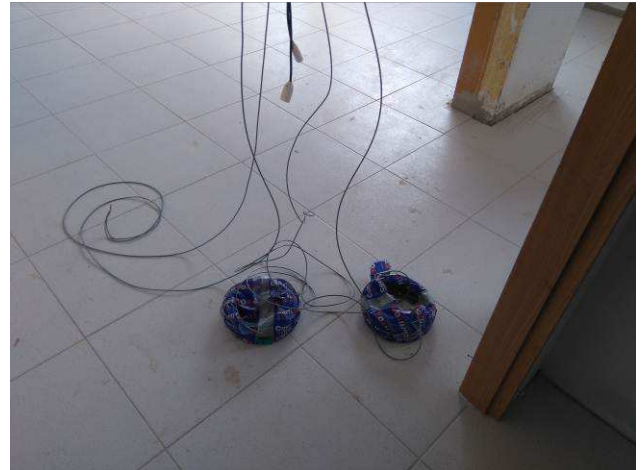
Figura 21E: cabearmento elétrico 2,5mm²

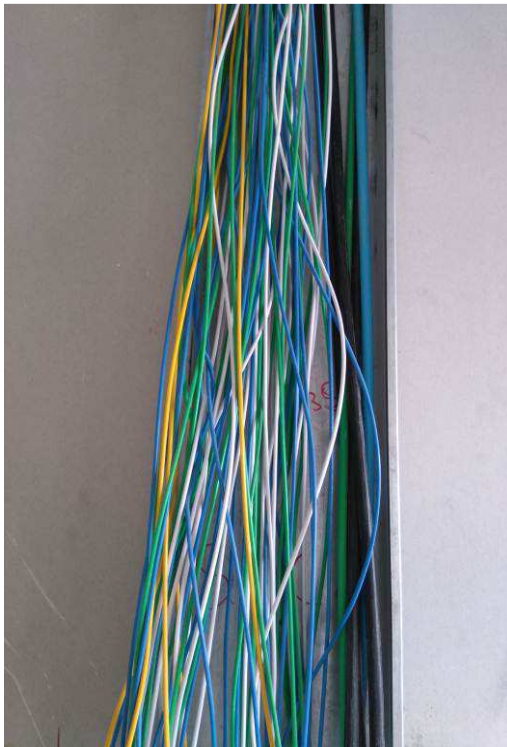
Figura 22E: cabearmento elétrico 2,5mm²

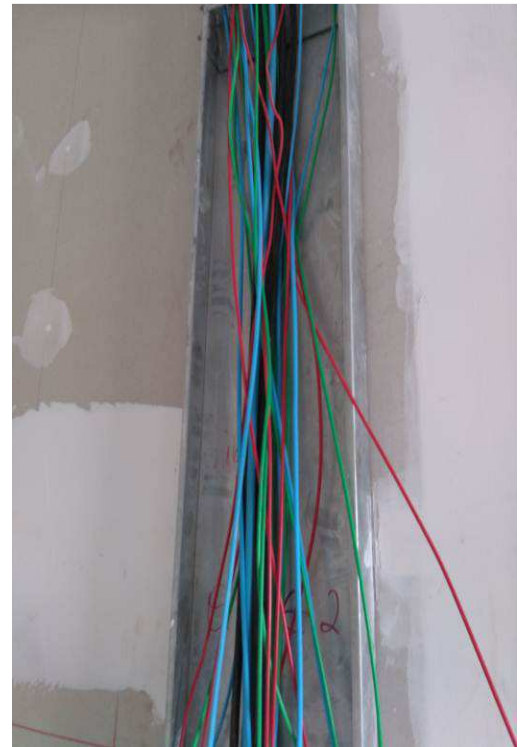
Figura 23E: cabearmento elétrico 2,5mm²
elétrica comum 2º pavimento

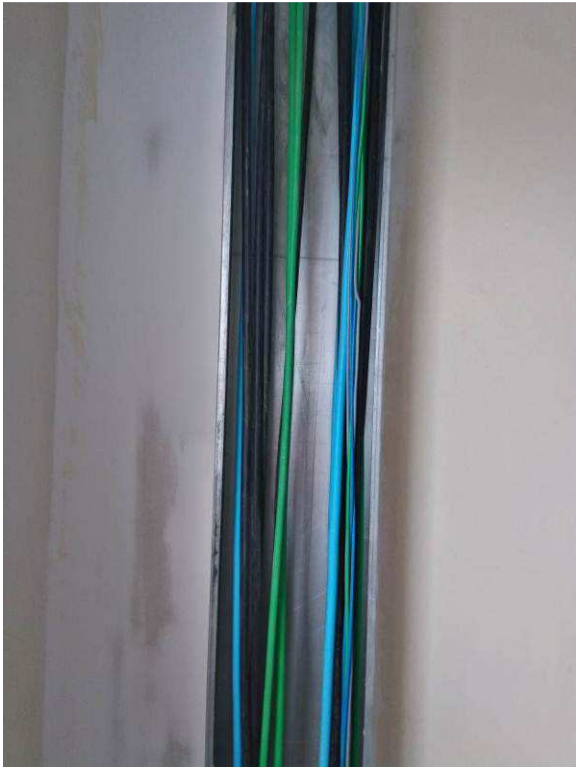
Figura 24E: cabearmento elétrico 2,5mm²
elétrica estabilizada 2º pavimento

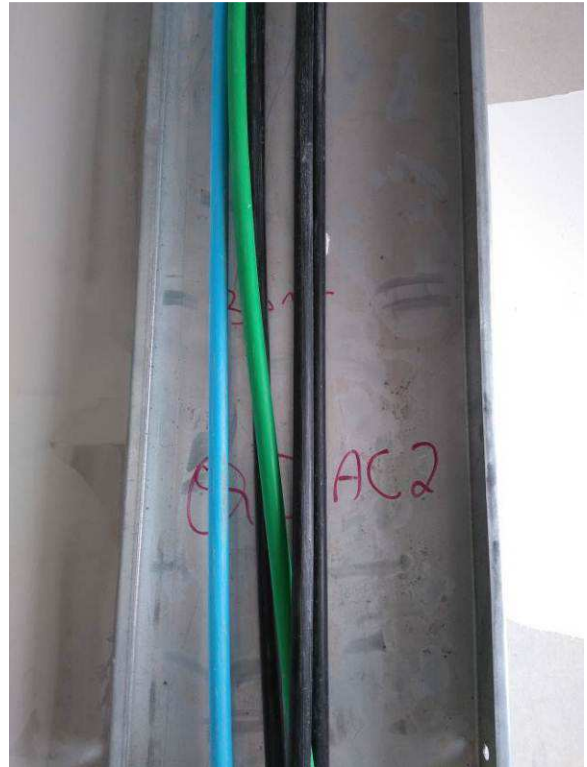
Figura 25E: ramais alimentadores sala técnica 2º pavimento

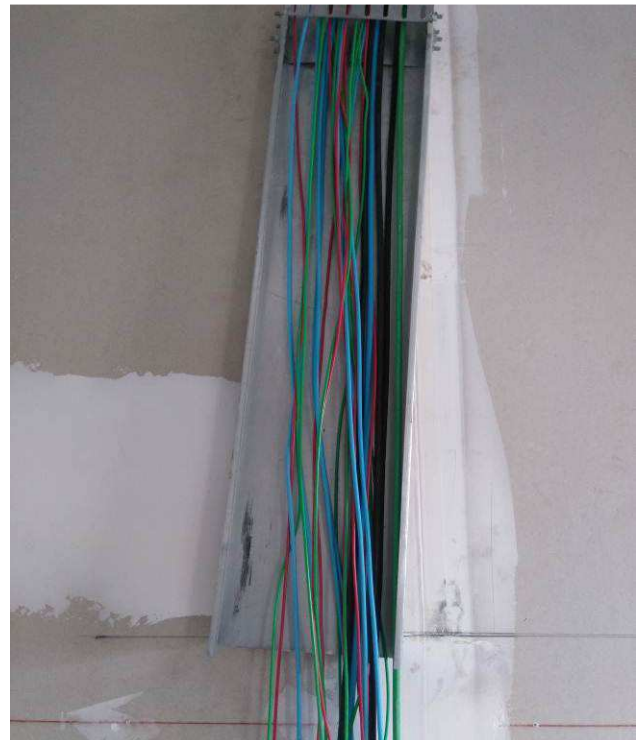
Figura 27E: ramais alimentadores QDC e QDE 2º pavimento

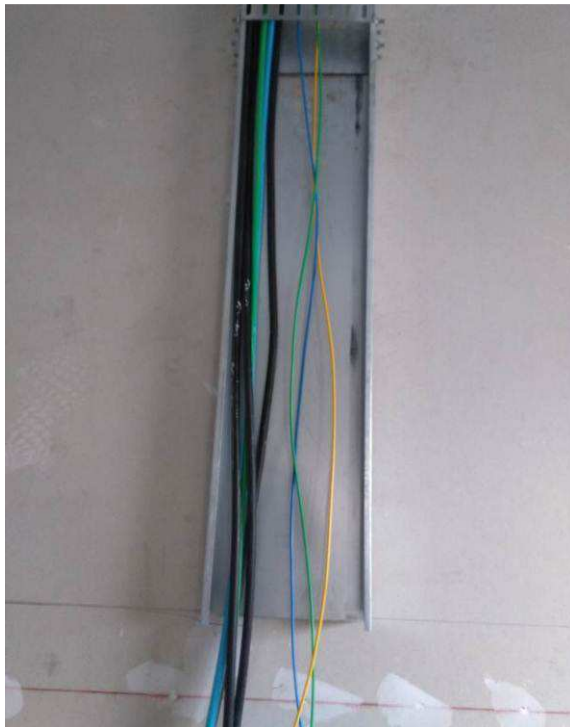
Figura 28E: ramal alimentador e cabeamento elétrica estabilizada 1º pavimento

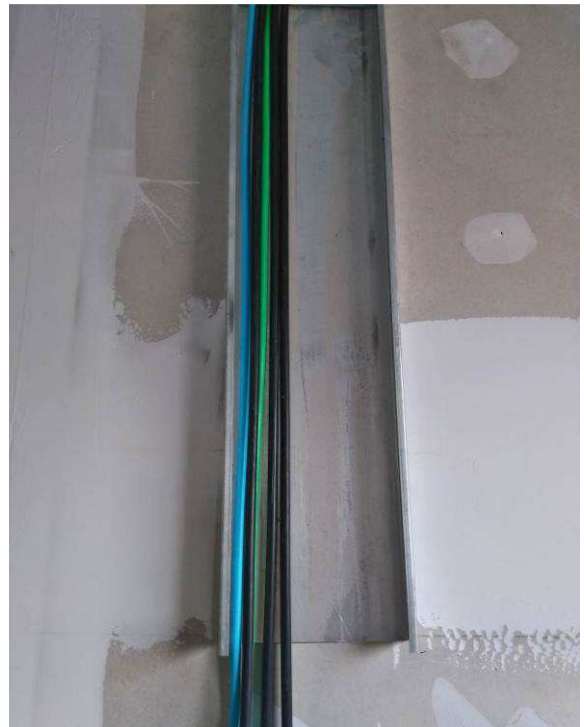
Figura 29E: ramal alimentador e cabeamento elétrica comum 1º pavimento

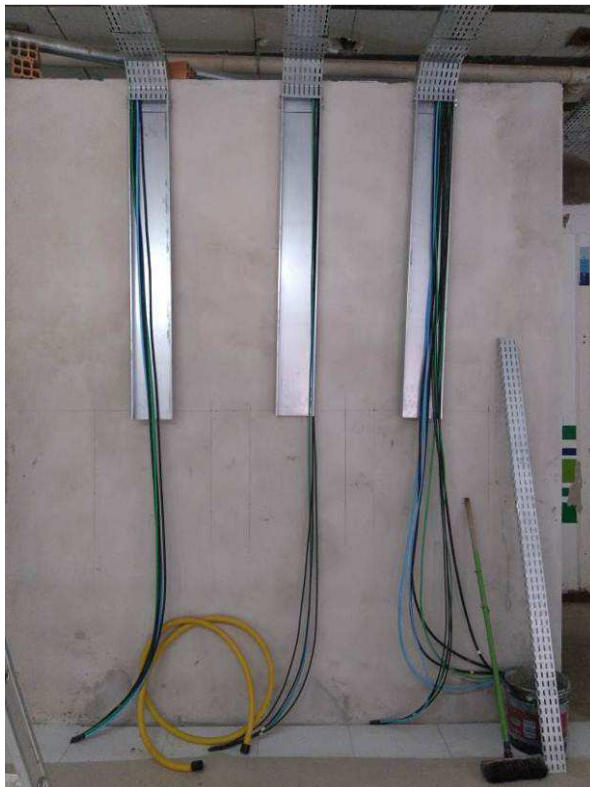
Figura 30E: ramal alimentador QDAC 1º pavimento

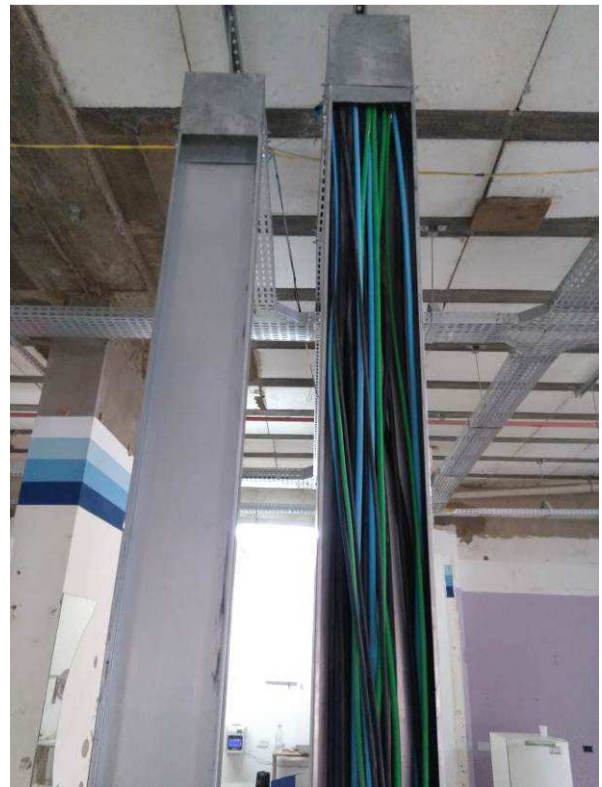
Figura 31E: Ramais alimentadores quadros elétricos
Térreo

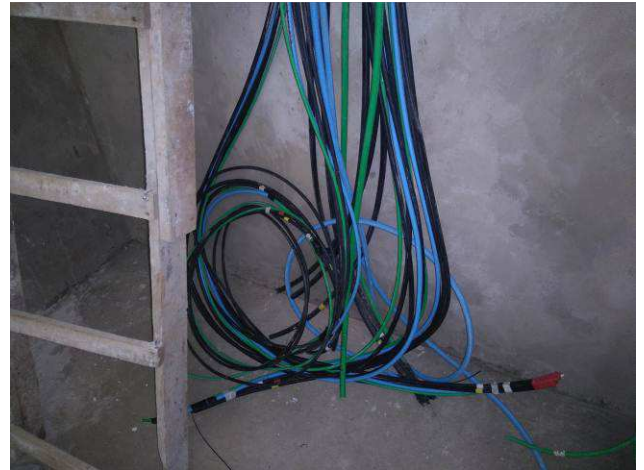
Figura 33E: Ramais alimentadores sala técnica subsolo

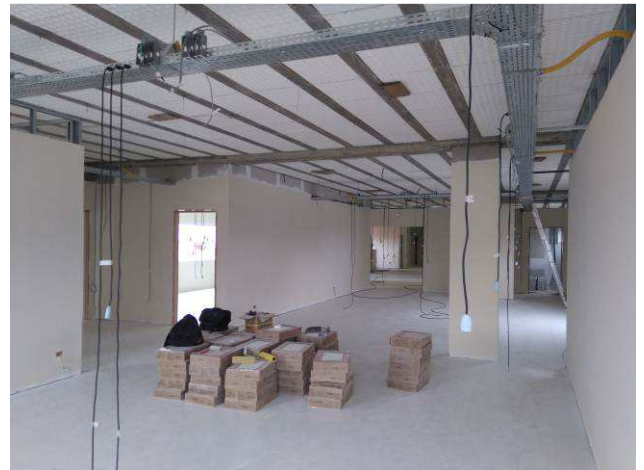
Figura 35E: Ramais alimentadores sala técnica subsolo

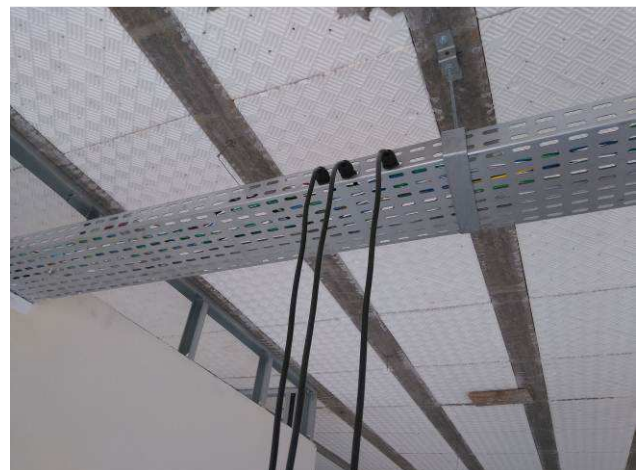
Figura 37E: cabos PP para iluminação

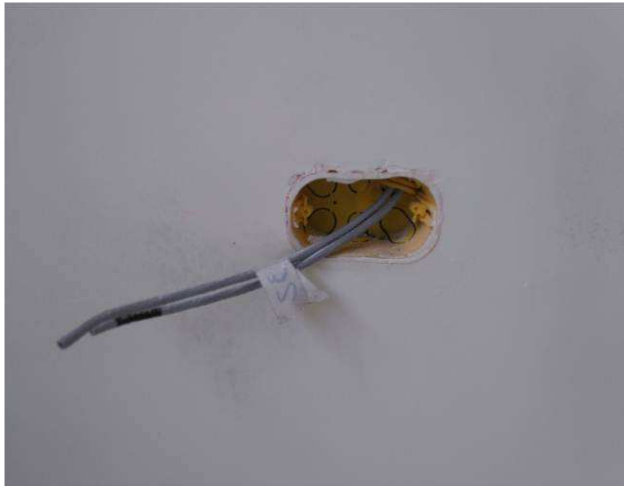
Figura 45E: infraestrutura cabeamento estruturado - eletrodutos e caixas 2x4" e 4x4"

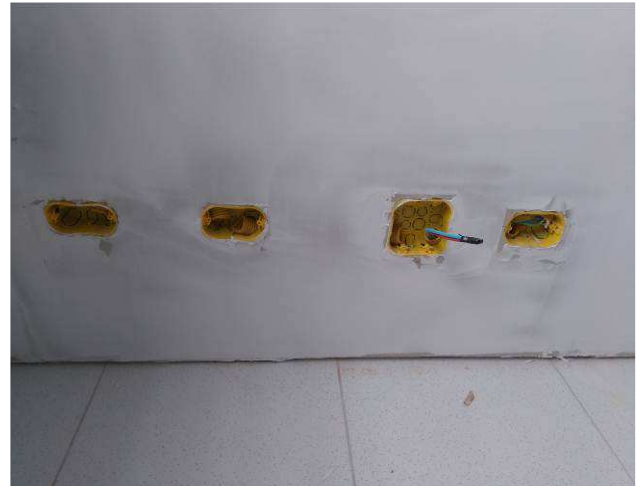
Figura 46E: infraestrutura cabeamento estruturado - eletrodutos e caixas 2x4" e 4x4"

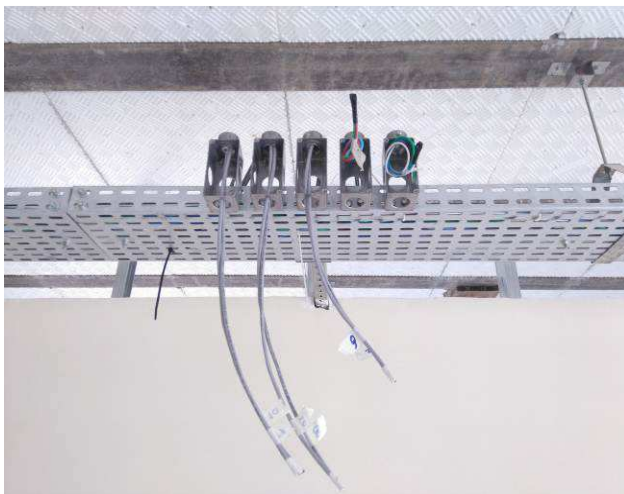
Figura 47E: infraestrutura cabeamento estruturado - condutores para padrão genérico

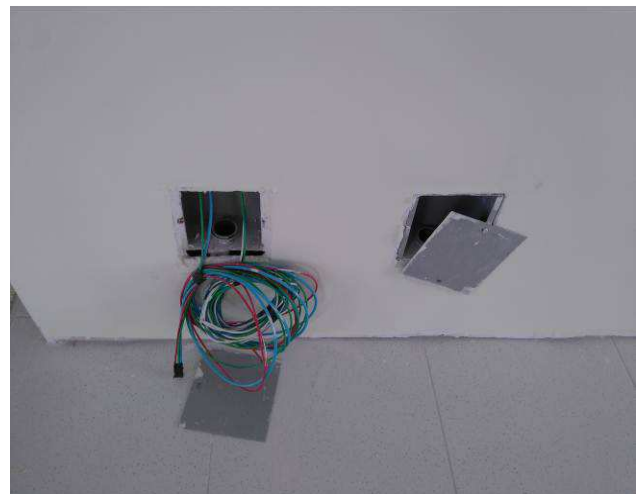
Figura 48E: infraestrutura cabeamento estruturado - caixas 15x15 salas de audiências

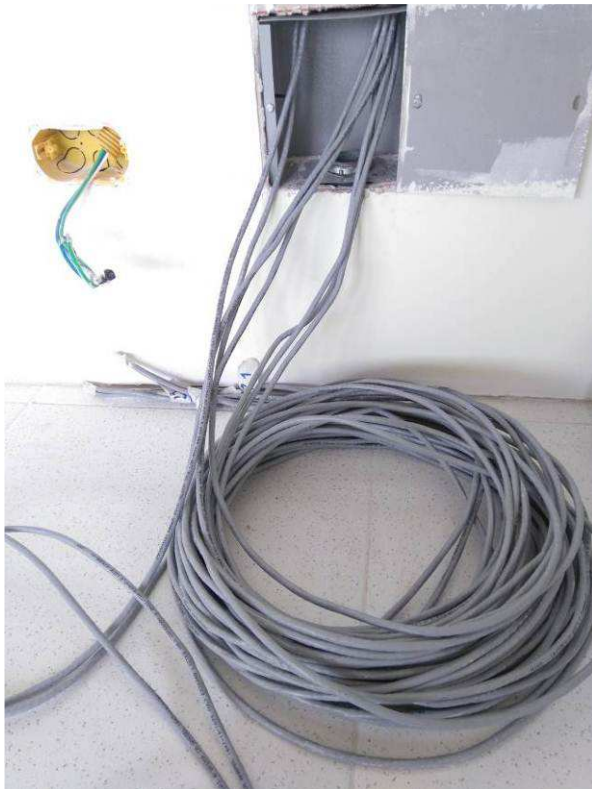
Figura 49E: cabeamento lógico UTP cat 6 -
2º pavimento

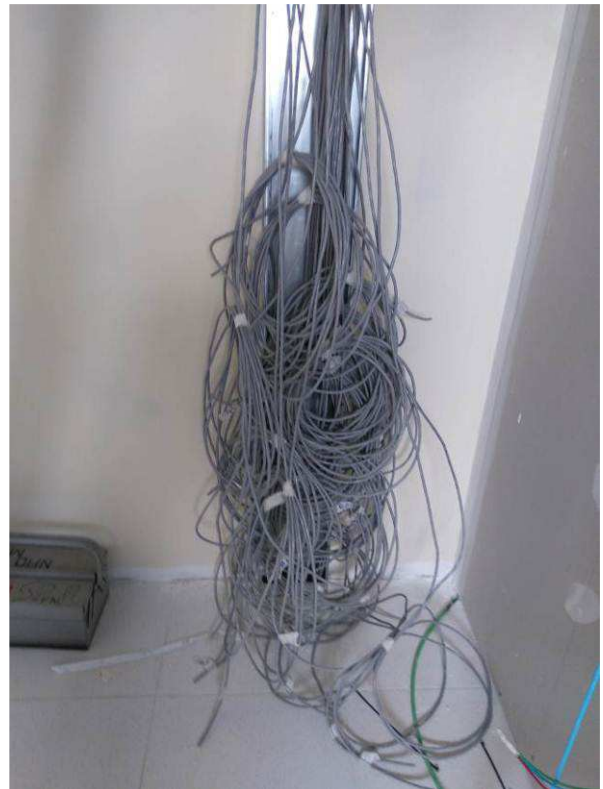
Figura 50E: cabeamento lógico UTP cat 6 -
2º pavimento

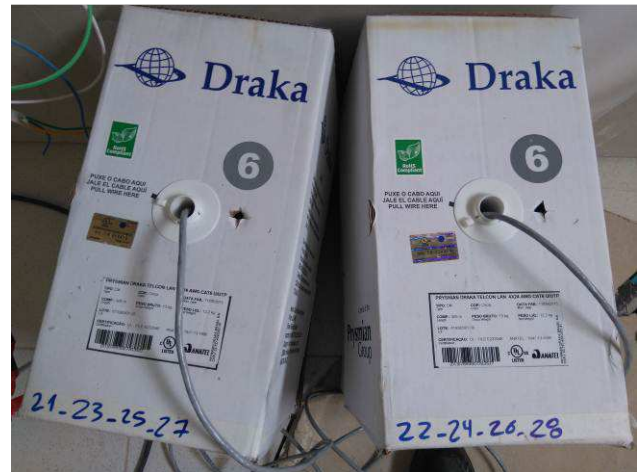
Figura 05E: cabeamento lógico UTP cat 6 -
2º pavimento

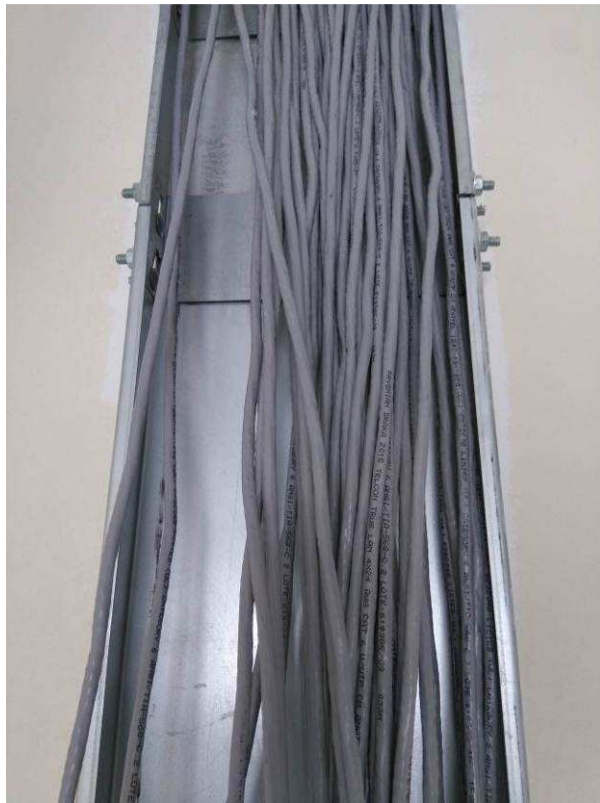
Figura 51E: cabeamento lógico UTP cat 6 -
2º pavimento

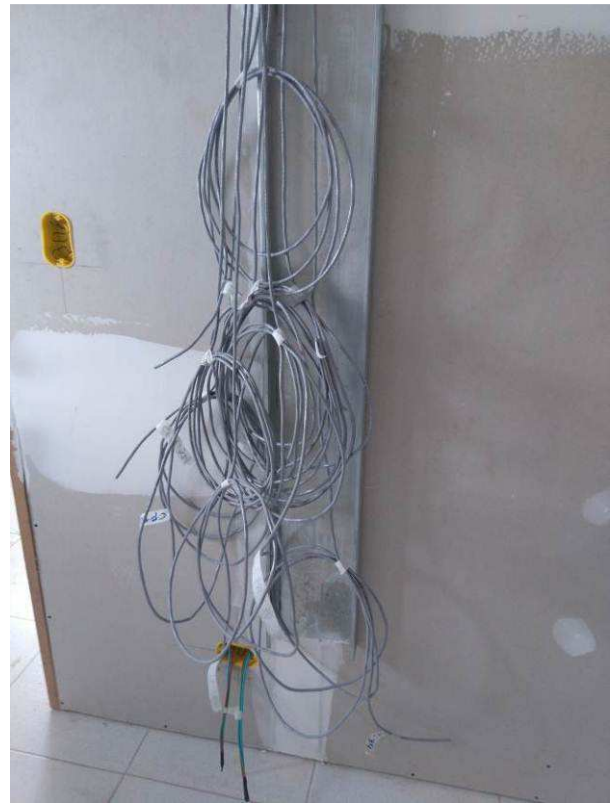
Figura 52E: cabeamento lógico UTP cat 6 -
1º pavimento

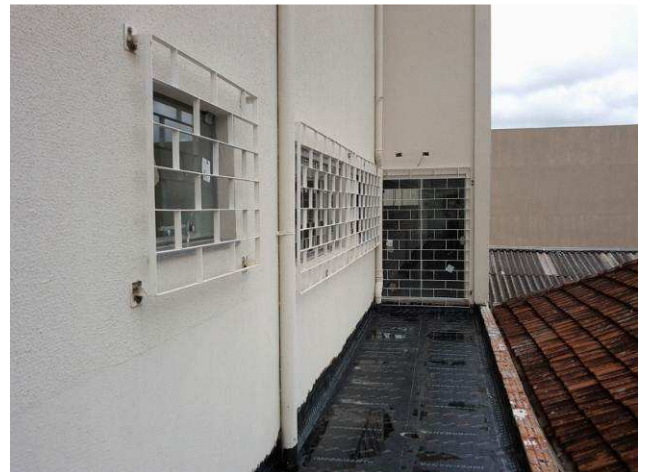
Figura 69C: Grades instaladas na lateral direita (terraço do
primeiro pavimento)

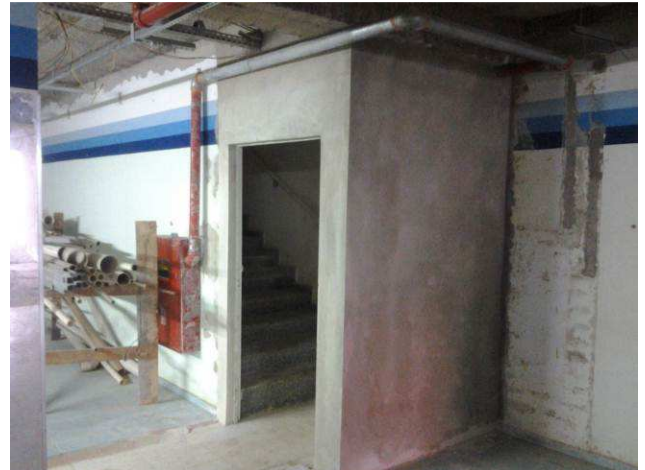
Figura 71C: Camada de contrapiso executada no pavimento térreo - PAB

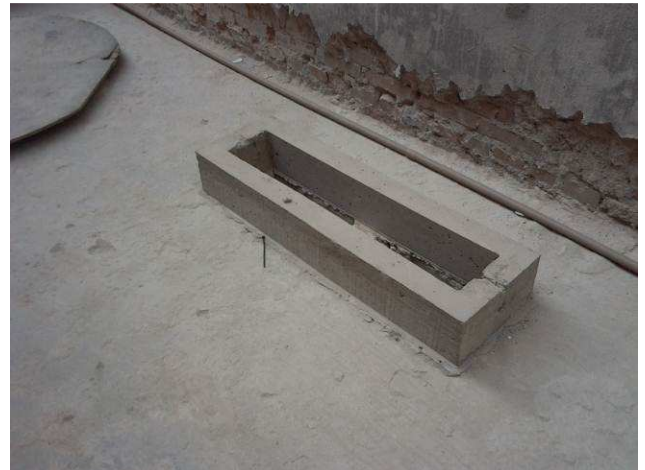
Figura 73C: Furos executados na laje do subsolo, para permitir a exaustão do ambiente
