## **RELATÓRIO – 6ª MEDIÇÃO**

OBRA: **EXECUÇÃO DE REFORMA NO FÓRUM TRABALHISTA DE CORNÉLIO PROCÓPIO - IMÓVEL LOCADO.**

CONTRATADA: **NS ENGENHARIA E CONSTRUÇÕES LTDA - EPP.**

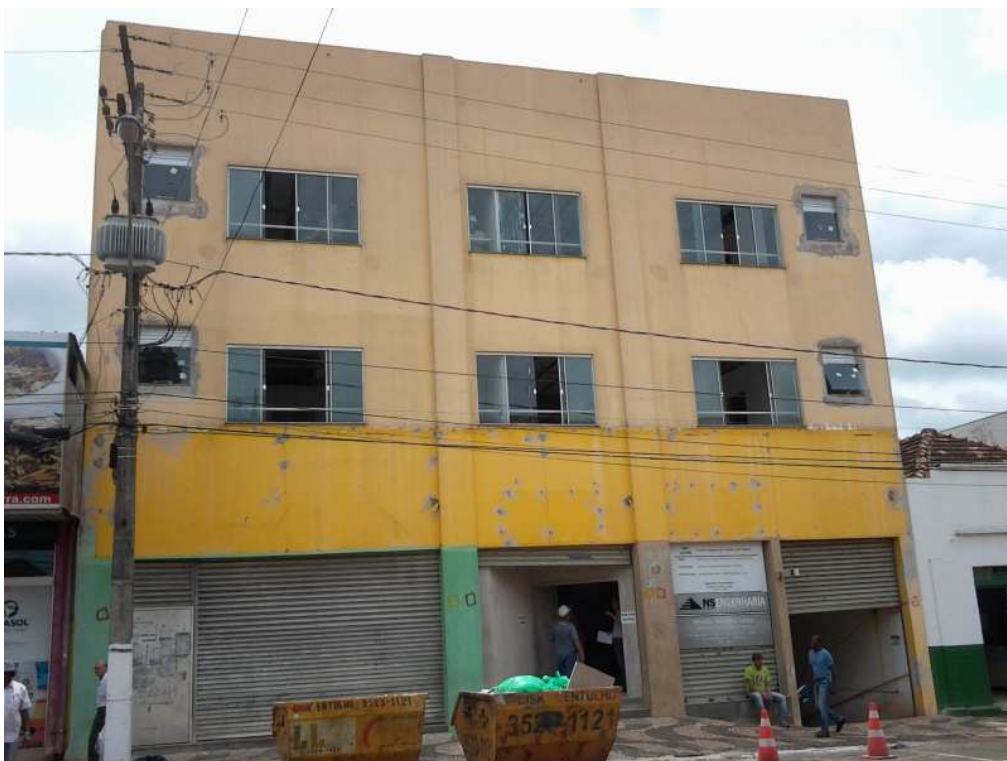
Figura 1 – Vista externa.

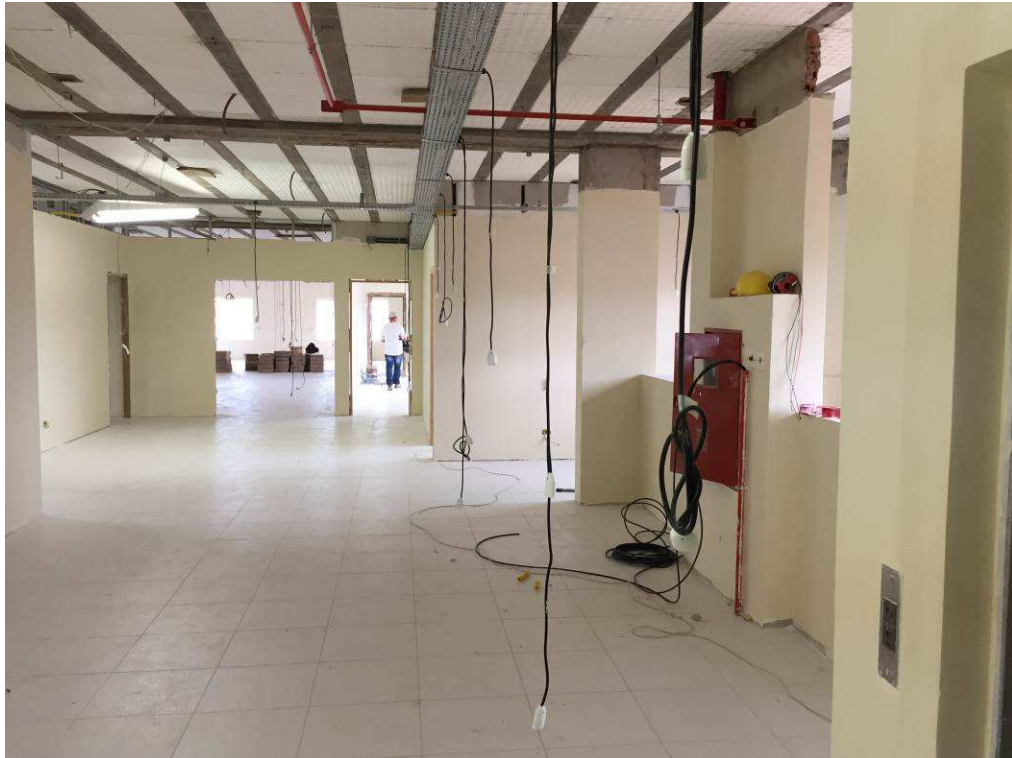
Figura 2 – Vista interna.
