TRIBUNAL REGIONAL DO TRABALHO 9ª REGIÃO
Secretaria de Engenharia e Arquitetura
Serviço de Administração de Obras

RELATÓRIO FOTOGRÁFICO – 3ª MEDIÇÃO

OBRA: EXECUÇÃO DE REFORMA (ALMOXARIFADO, ARQUIVO, INFORMÁTICA, PROJETOS HORIZONTES E INTERVENÇÕES EXTERNAS) NA UNIDADE DO CAJURU.

CONTRATADA: VENTO NORDESTE CONSTRUÇÕES E EMPREENDIMENTOS EIRELI EPP.

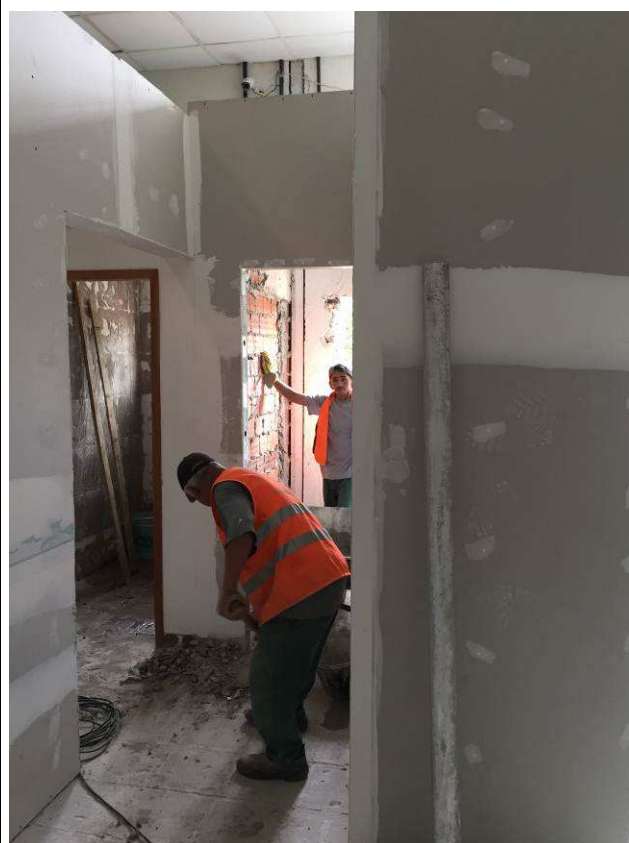
Figura 08C: Piso removido no corredor de acesso à copa e banheiros.

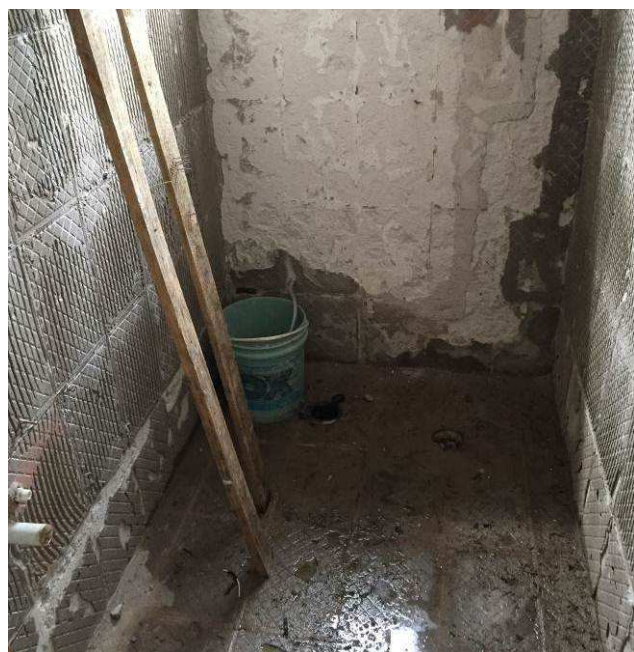
Figura 09C: Piso removido no banheiro da informática.

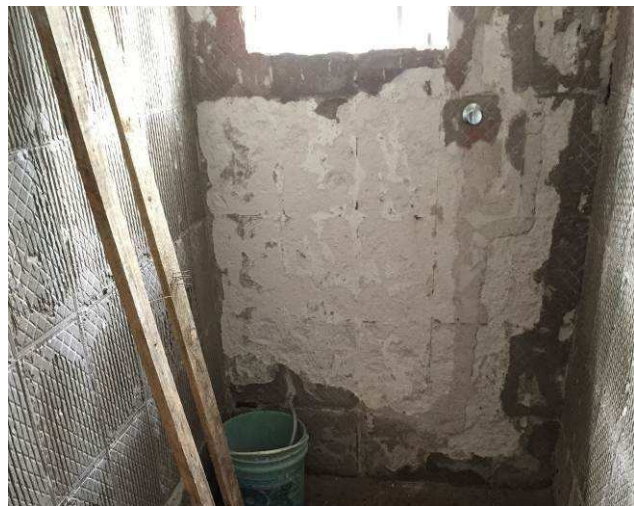
Figura 11C: Azulejos removidos no banheiro da informática.

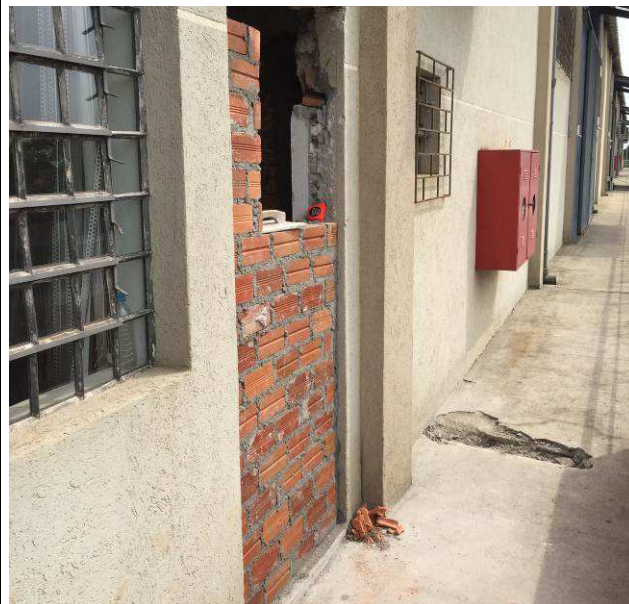
Figura 12C: Porta removida na área do novo banheiro da informática.

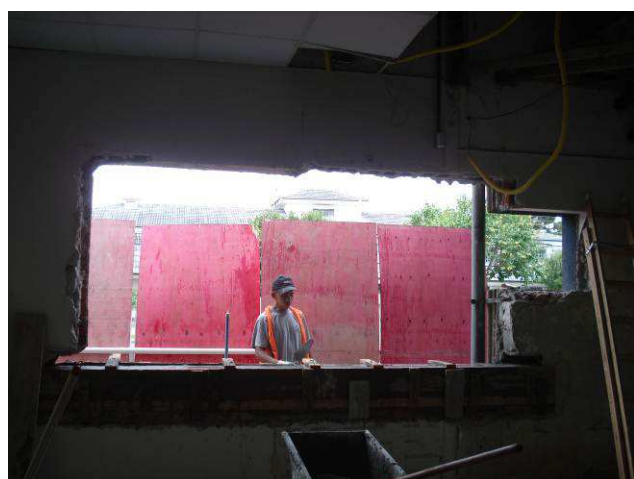
Figura 13C: Janela removida na área a ser incorporada ao projeto horizontes.

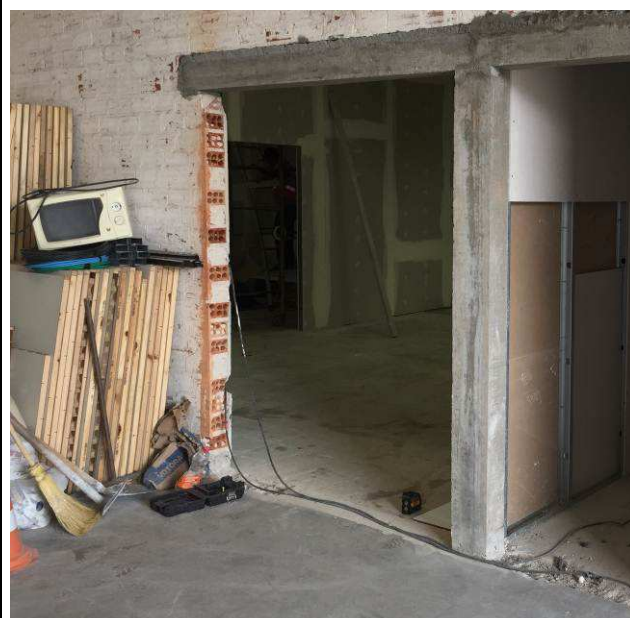
Figura 14C: Porta removida no acesso ao novo laboratório Service Desk.

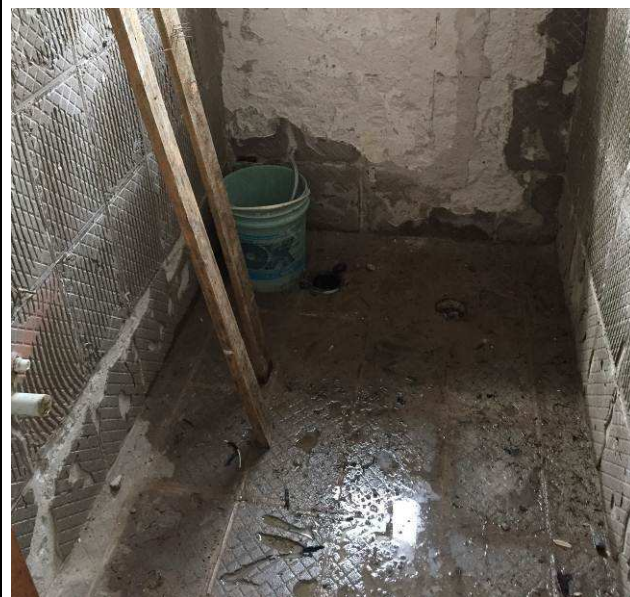
Figura 16C: Louças removidas no banheiro a reformar da informática.

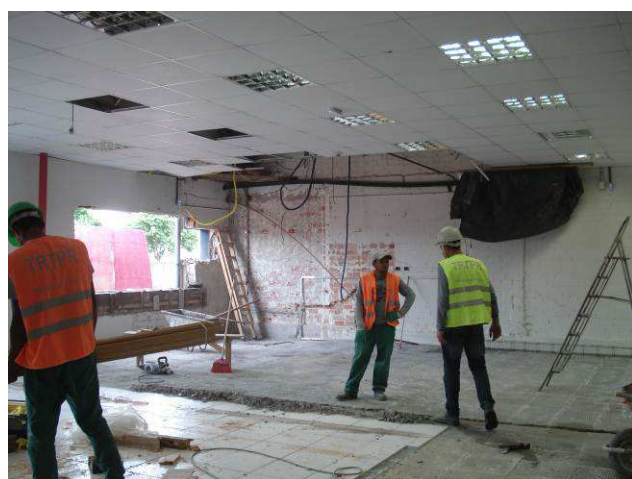
Figura 17C: louças de banheiro e tanque removidos da área a ser incorporada ao Projeto Horizontes.

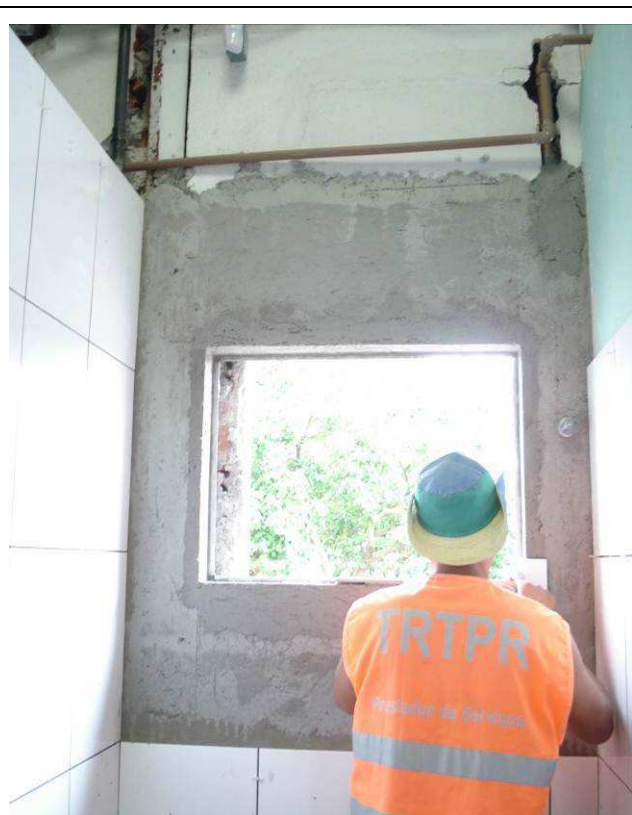
Figura 19C: Alvenaria executada para adequação de vão no banheiro novo da informática.

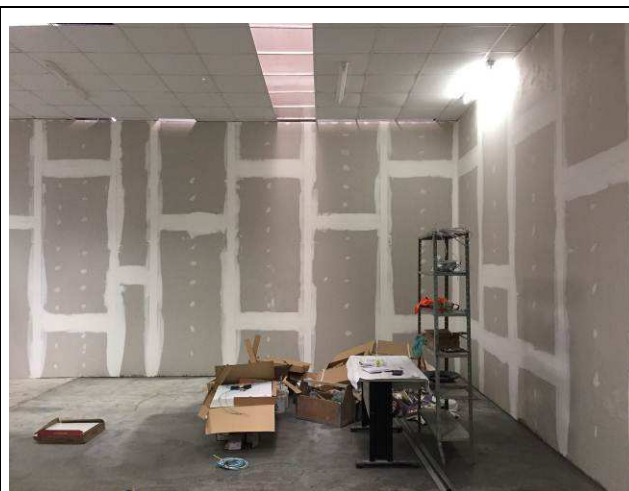
Figura 20C: Parede em gesso acartonado simples executada no laboratório Service Desk.

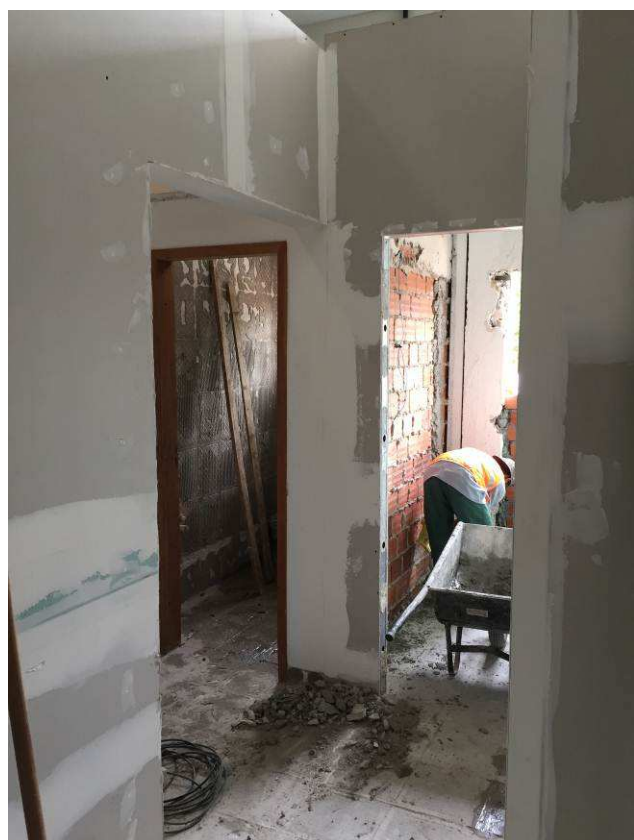
Figura 23C: Parede em gesso acartonado simples executada no corredor de acesso a banheiros e copa da informática..

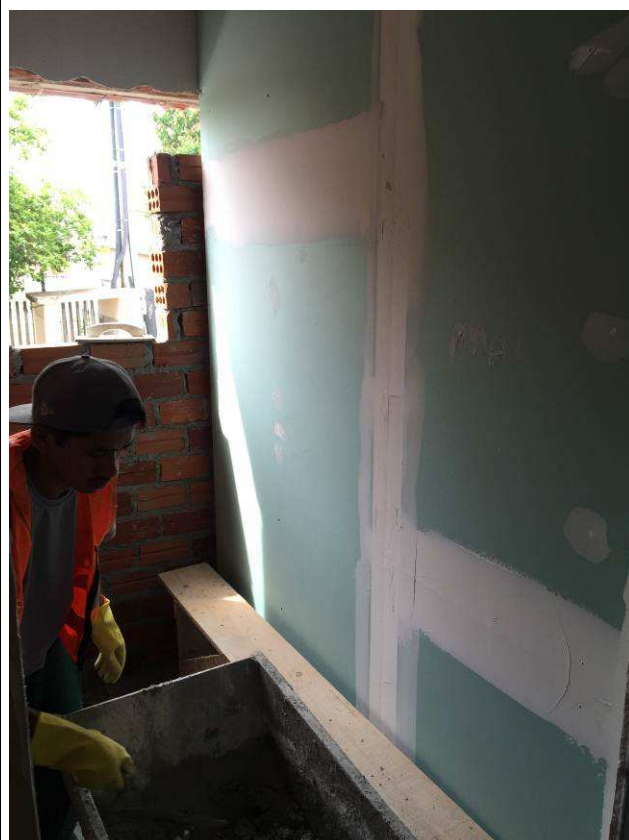
Figura 24C: Parede em gesso acartonado verde executada no banheiro novo da informática.

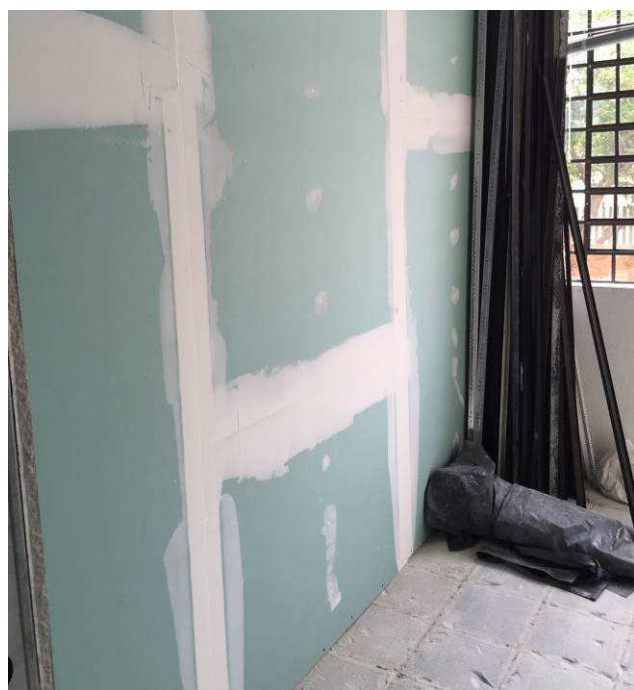
Figura 25C: Parede em gesso acartonado verde executada na copa da informática.

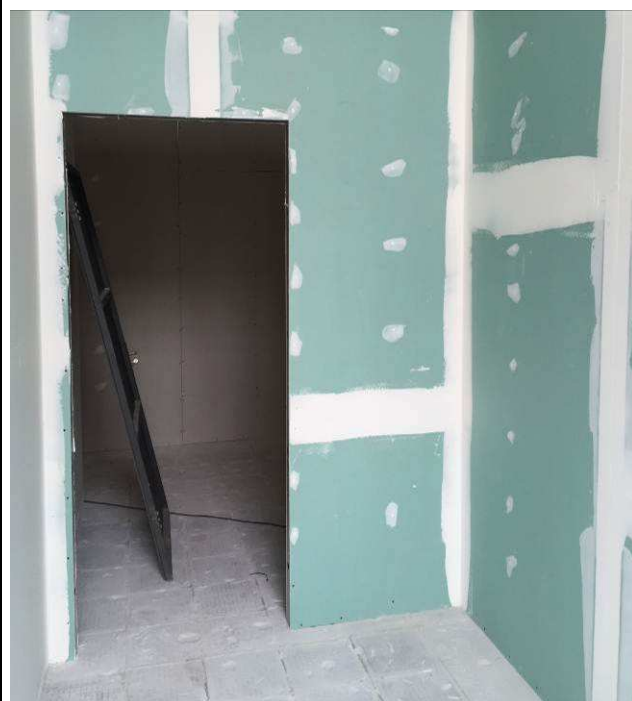
Figura 26C: Parede em gesso acartonado verde executada na copa da informática.

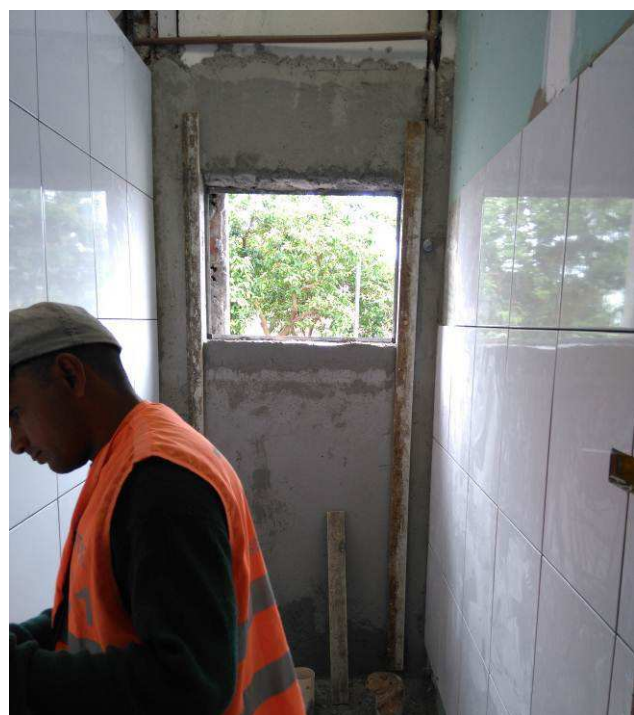
Figura 27C: Chapisco e emboço paulista executados na parede em alvenaria do novo banheiro da informática.

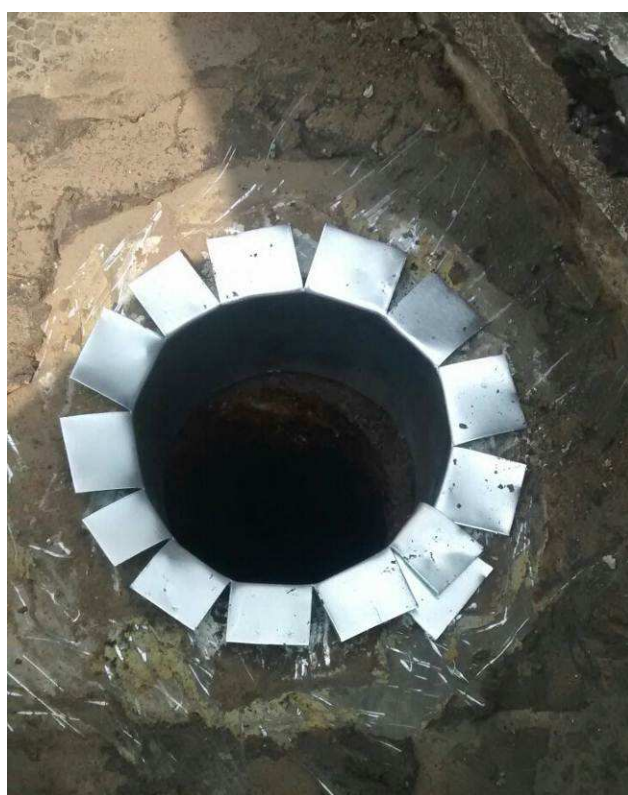
Figura 89C: Acabamento em chapa de aço galvanizado encaixado no telhado, de forma a evitar incidência de infiltrações.

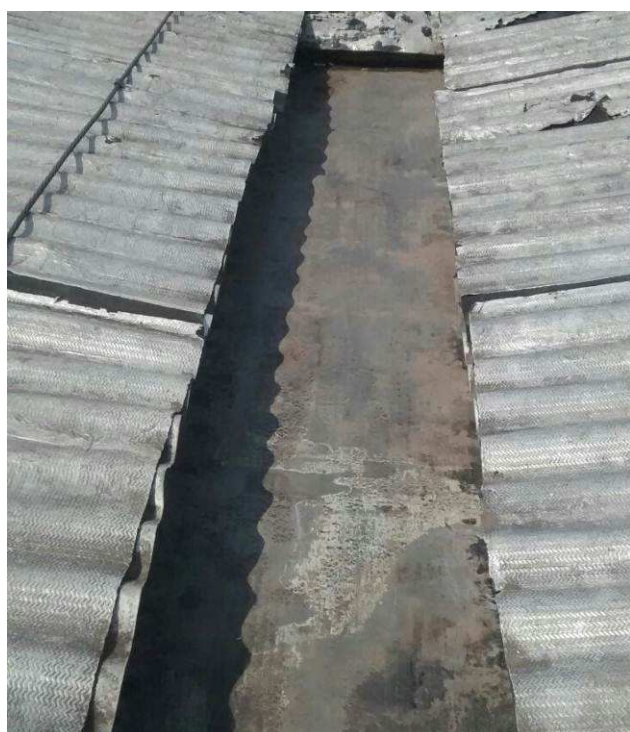
Figura 122C: Trecho de calha onde houve remoção de manta asfáltica existente.

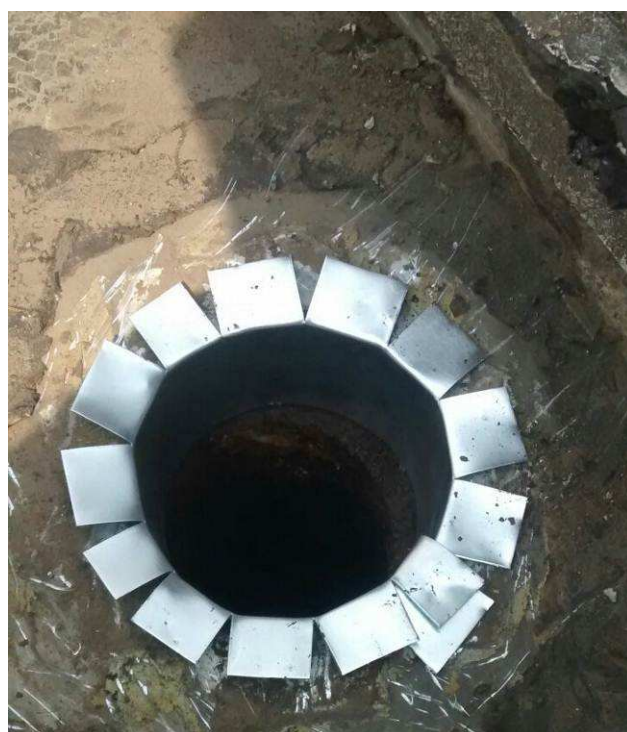
Figura 123C: Adaptação de tubulação de descida com aumento de diâmetro passando de 50mm para 100mm.
