## **RELATÓRIO FOTOGRÁFICO – 4ª MEDIÇÃO**

**OBRA: EXECUÇÃO DE REFORMA (ALMOXARIFADO, ARQUIVO, INFORMÁTICA, PROJETOS HORIZONTES E INTERVENÇÕES EXTERNAS) NA UNIDADE DO CAJURU.**

**CONTRATADA: VENTO NORDESTE CONSTRUÇÕES E EMPREENDIMENTOS EIRELI EPP.**

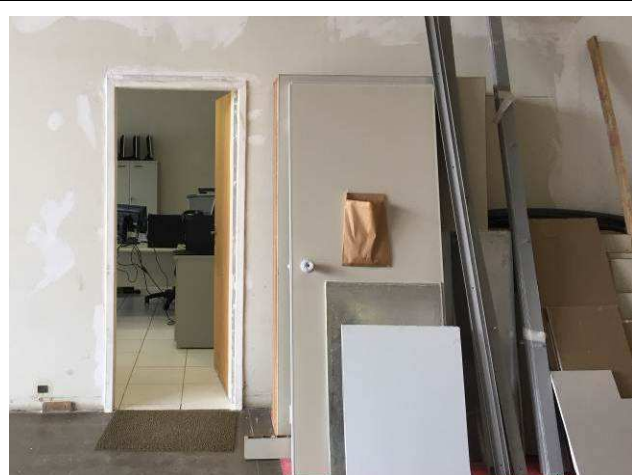
Figura 01C: Divisórias navais removidas da área anexada ao Projeto Horizontes.

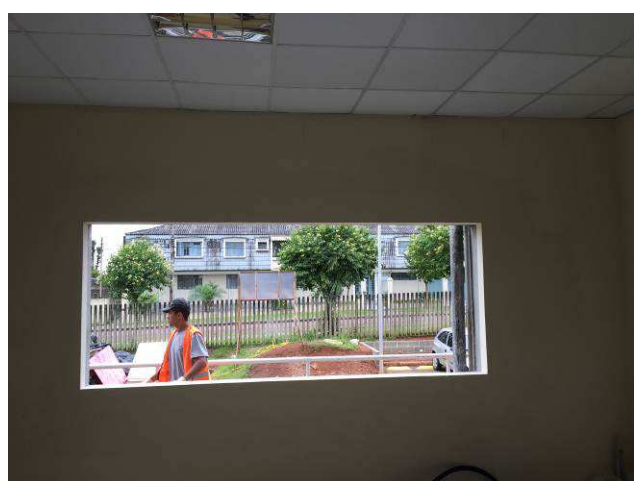
Figura 03C: Demolição parcial de vão de janela da Secretaria do Projeto Horizontes, para instalação de nova esquadria.

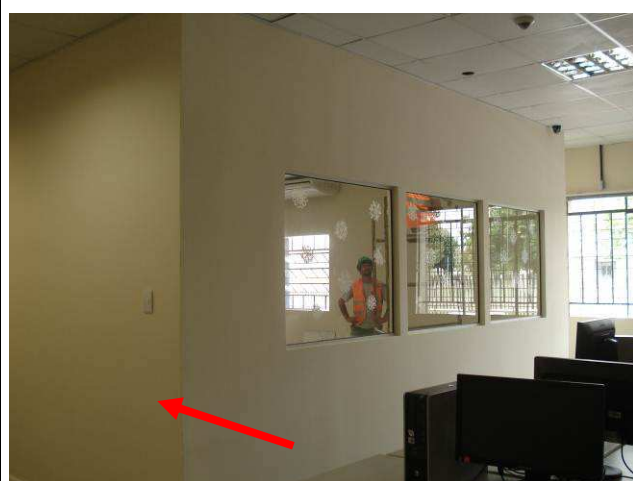
Figura 04C: Área onde houve remoção de painel de vidro para abertura de passagem para o balcão de atendimento.

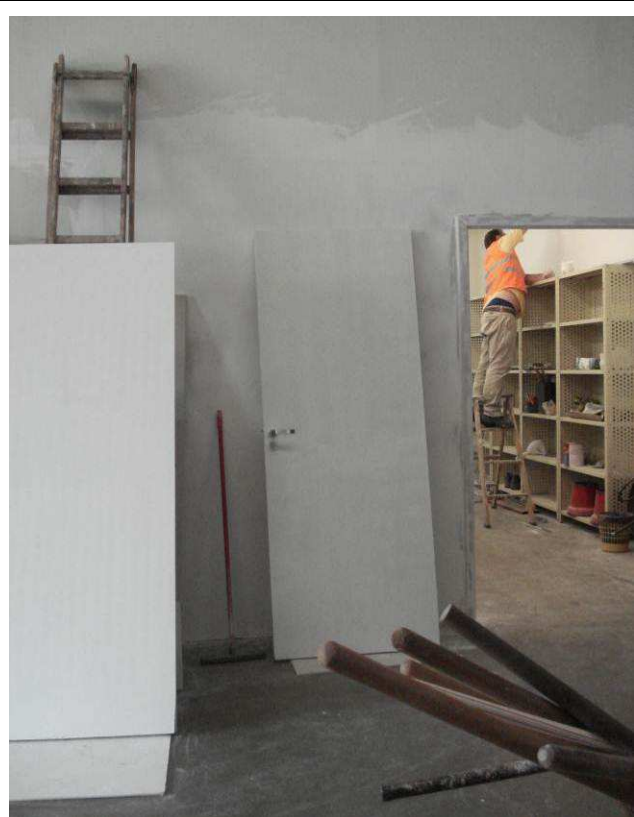
Figura 05C: Fechamento parcial de vão de porta existente na sala da informática, à esquerda da doca 05, em gesso acartonado simples.

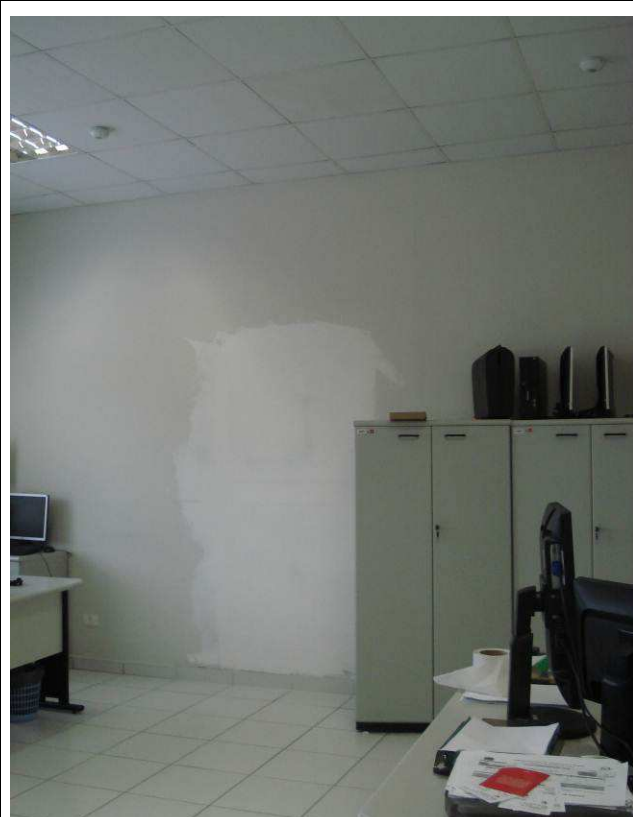
Figura 06C: Fechamento de vão de porta existente na sala da informática, divisa com Projeto Horizontes, executado em gesso acartonado simples.

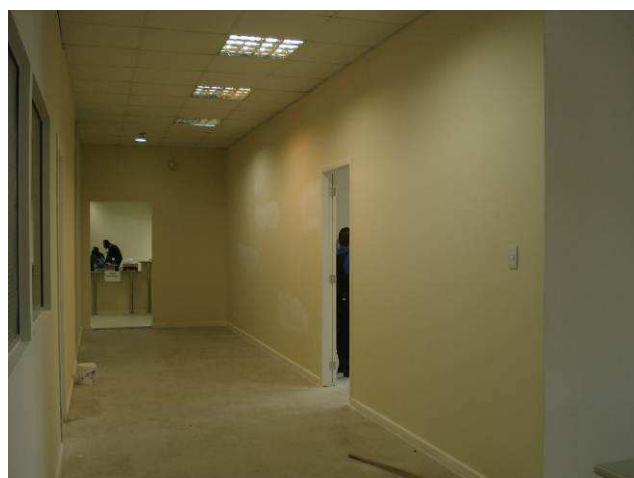
Figura 10C: Paredes em gesso acartonado simples executadas na sala de audiências do Projeto Horizontes.

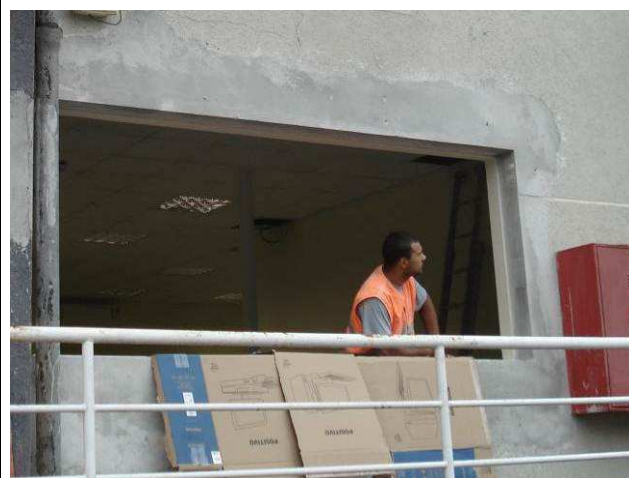
Figura 11C: Executado requadro de vão de janela da Secretaria do projeto Horizontes, após demolição parcial do mesmo (aumento do vão).

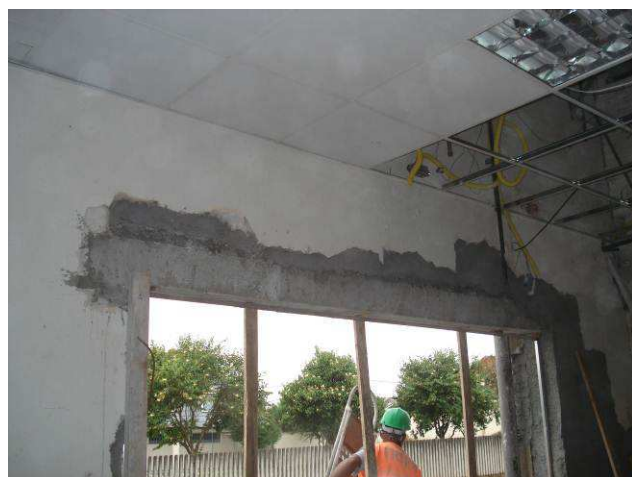
Figura 12C: Verga executada acima da janela da secretaria do Projeto Horizontes.

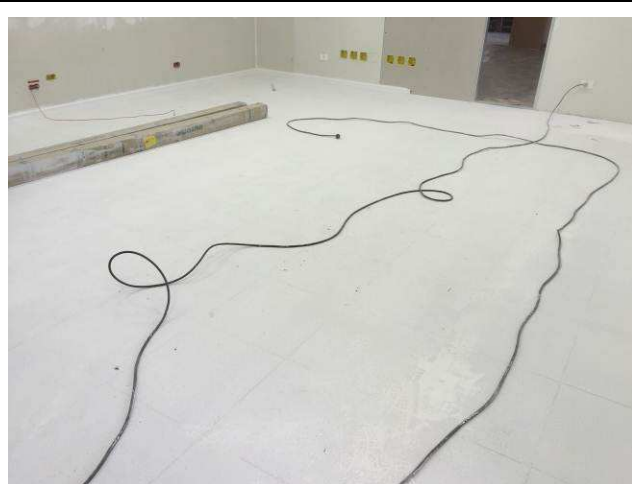
Figura 14C: Piso cerâmico Eliane, linha Cargo Plus, cor branca, assentado na secretaria do Projeto Horizontes.

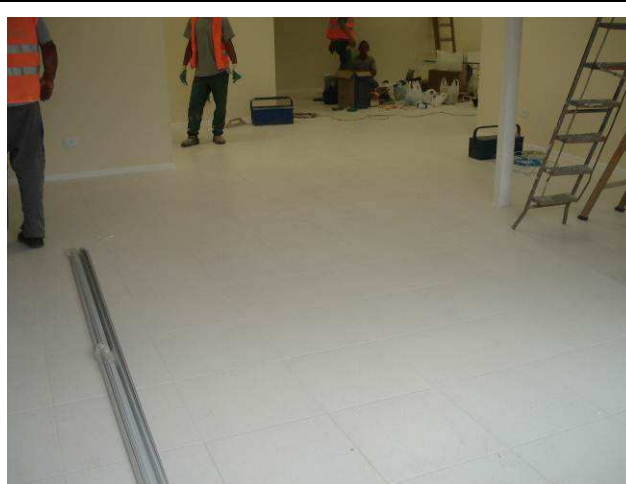
Figura 15: Piso cerâmico Eliane, linha Cargo Plus, cor branca, assentado na secretaria do Projeto Horizontes.

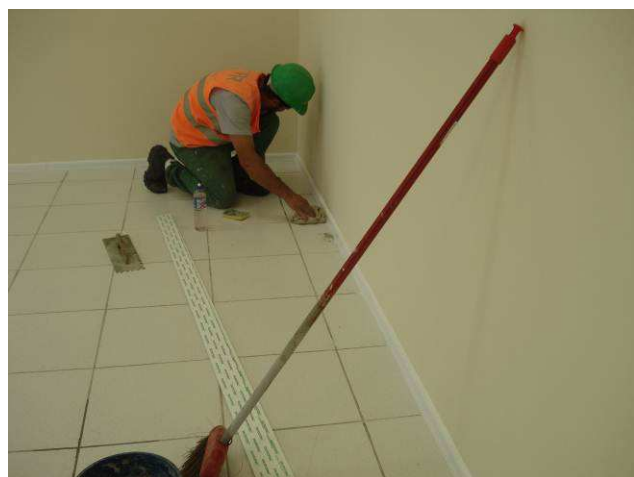
Figura 16C: Rodapé Santa Luzia (h=5cm) instalado na secretaria do Projeto Horizontes.

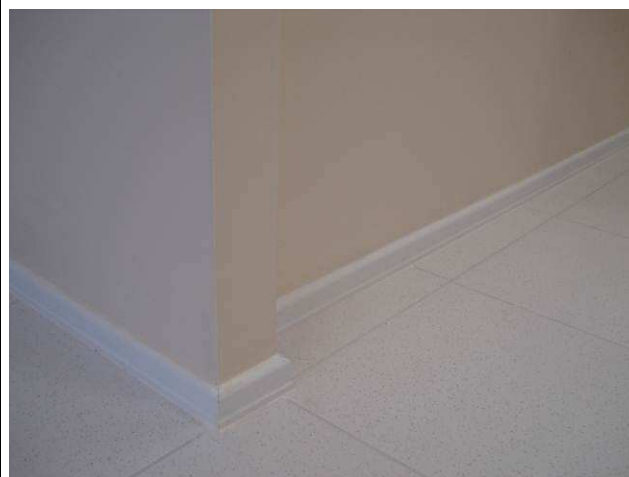
Figura 17: Rodapé Santa Luzia (h=5cm) instalado na secretaria do Projeto Horizontes.

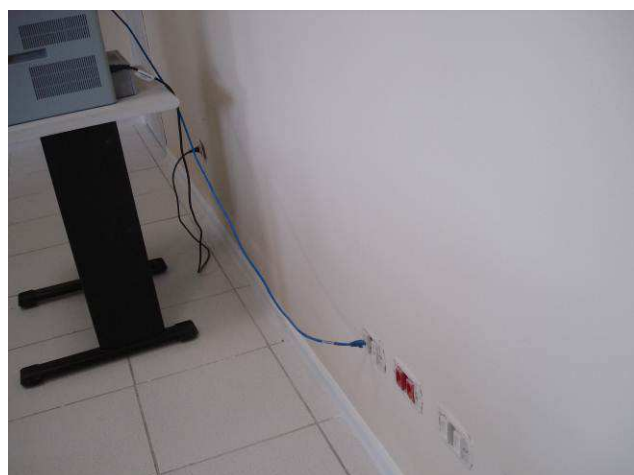
Figura 20C: Rodapé instalado em sala da informática (à esquerda da doca 05).

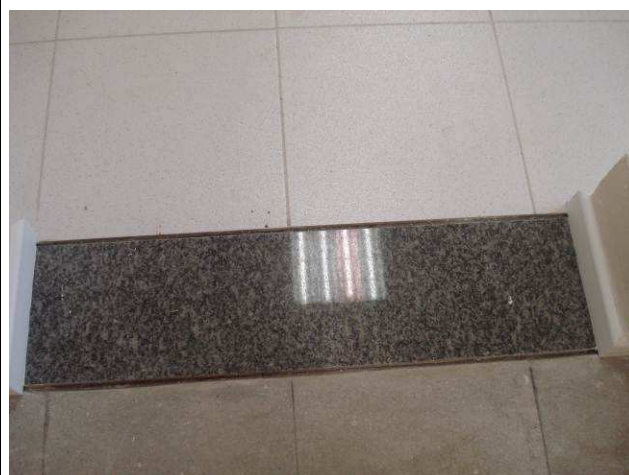
Figura 21: Soleira em granito polido cinza andorinha instalado na passagem aberta para acesso ao balcão de atendimento (Projeto Horizontes).

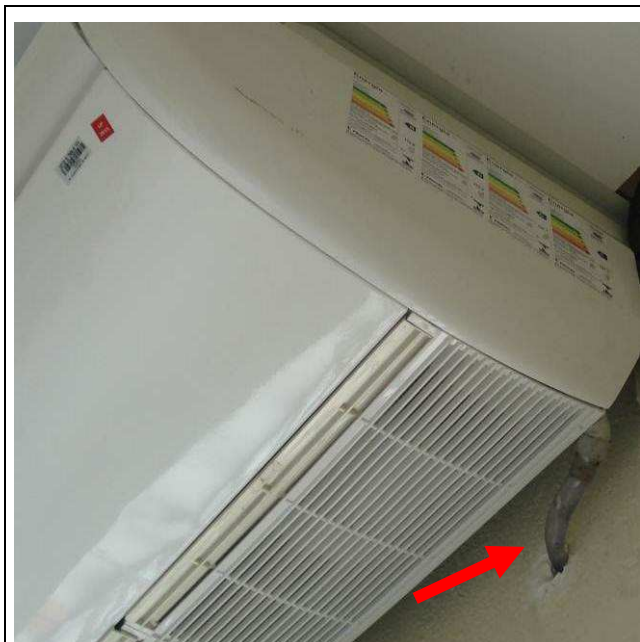
Figura 22C: Dreno de ar condicionado executado para evaporadora relocada na Secretaria do Projeto Horizontes.

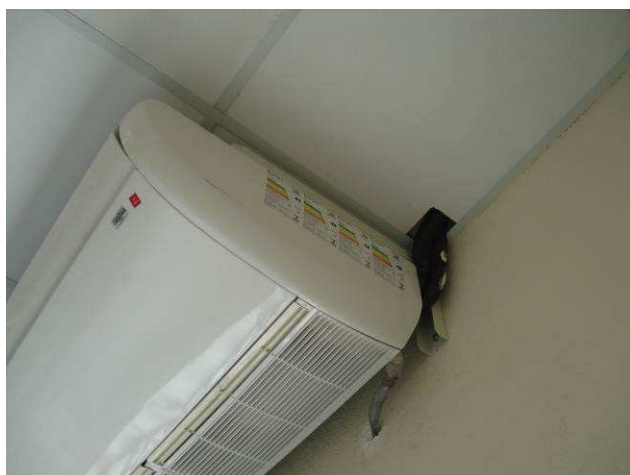
Figura 23C: Rede frigorígena executada para aparelho de ar condicionado de 36.000 BTUs instalado na Secretaria do Projeto Horizontes.

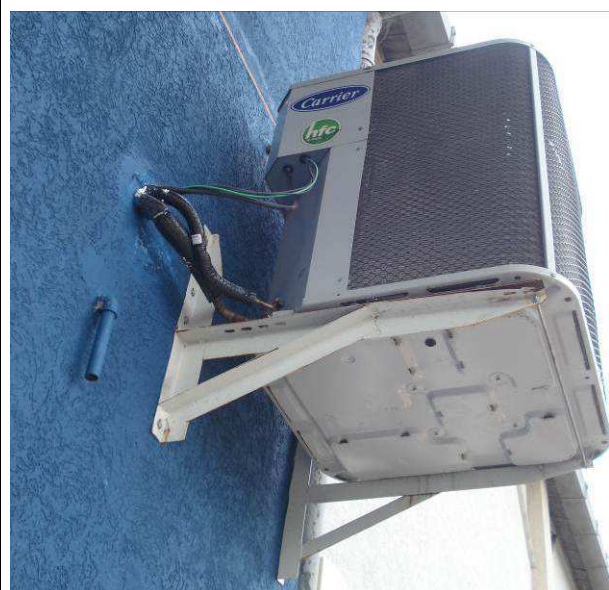
Figura 24C: Equipamento e respectivo suporte metálico instalados no lado externo do barracão.

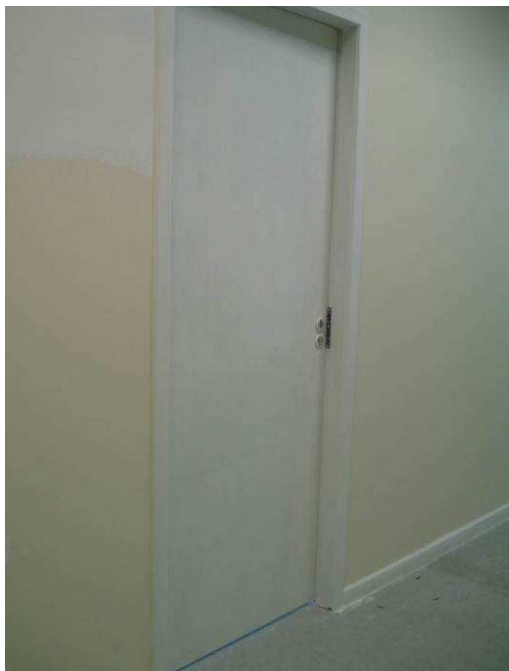
Figura 28C: Porta PM 80 instalada na sala de audiências do Projeto Horizontes (na foto ainda sem fechadura/maçaneta).

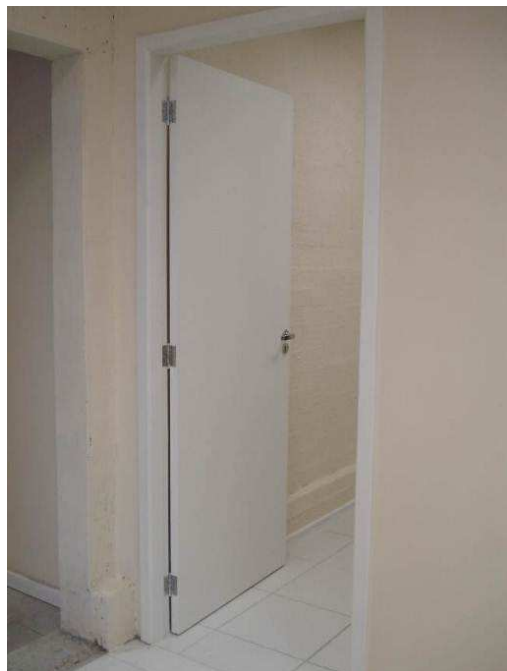
Figura 29C: Porta PM 80 instalada no arquivo do Projeto Horizontes.

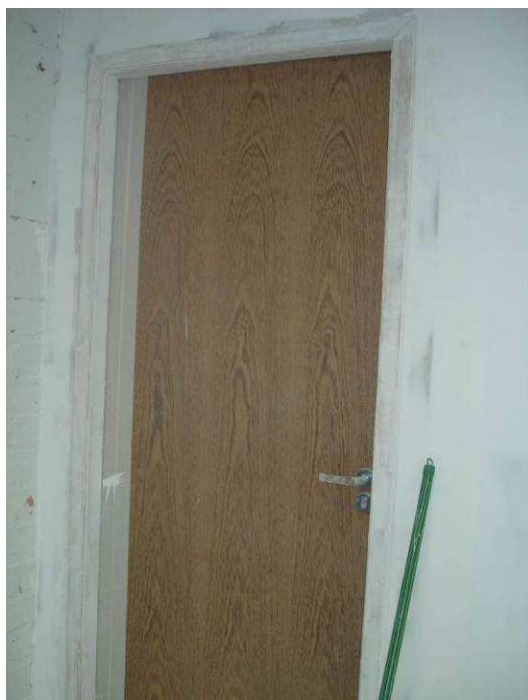
Figura 30C: Porta PM 80 instalada na Secretaria do Projeto Horizontes.

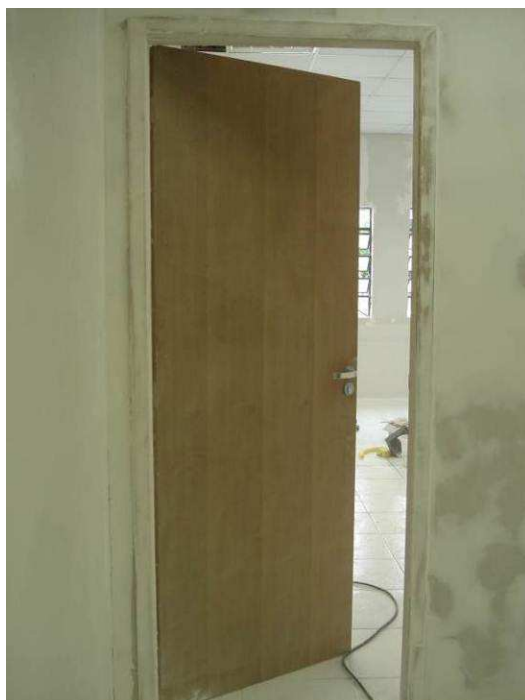
Figura 31C: Porta PM 80 instalada na Secretaria do Projeto Horizontes.

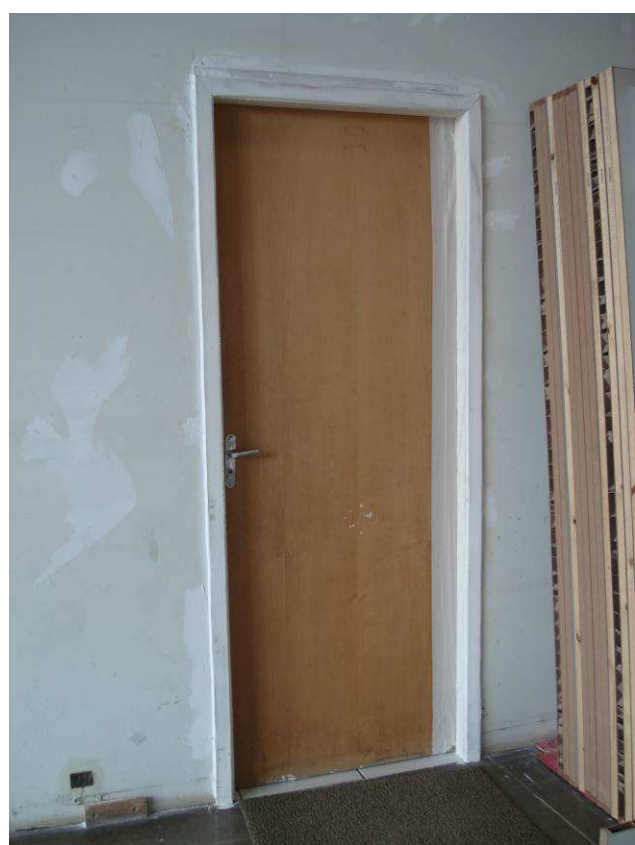
Figura 32C: Porta PM 80 instalada na sala da informática, com acesso pela doca 05.

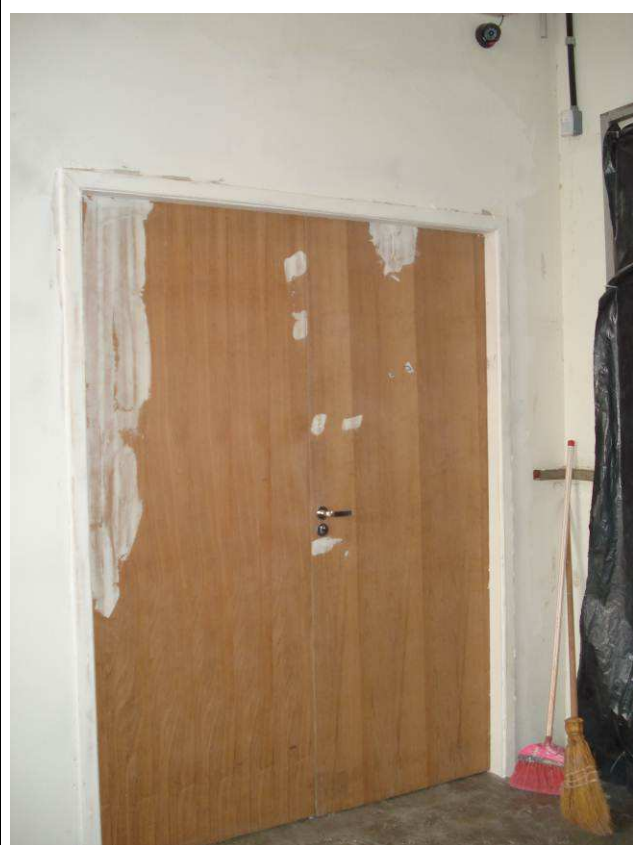
Figura 33C: Porta PM 160 instalada na sala da informática, com acesso pela doca 05.

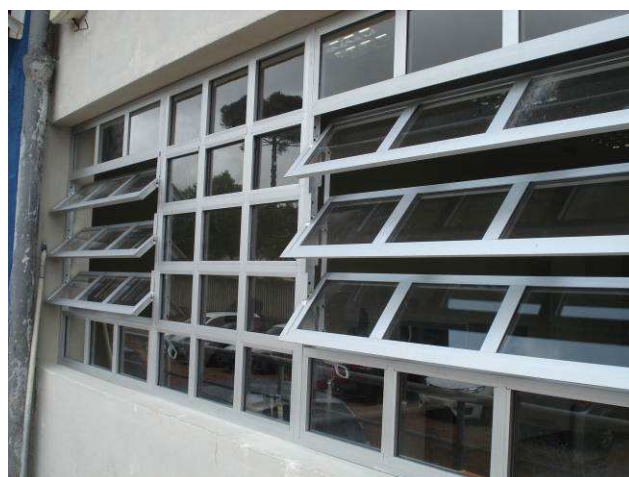
Figura 34C: Janela basculante em alumínio, instalada na Secretaria do Projeto Horizontes.

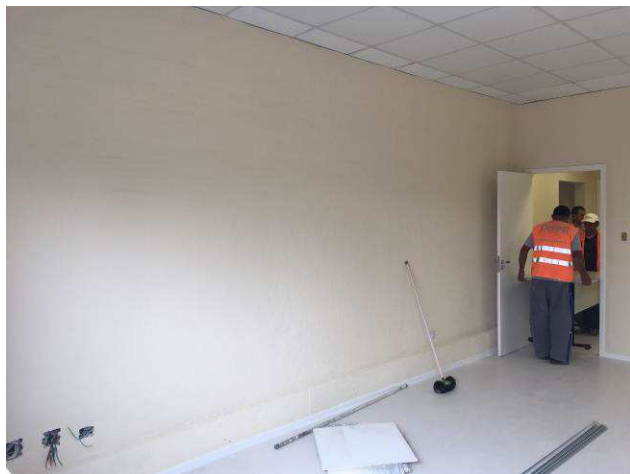
Figura 37C: Textura acrílica (e subsequente pintura) executada em parede de alvenaria da Secretaria do Projeto Horizontes.

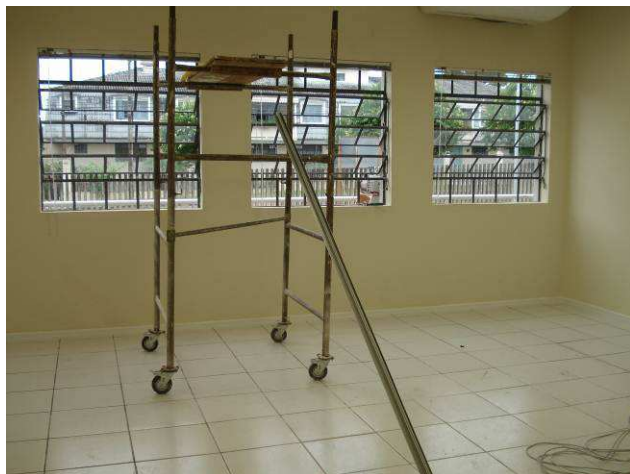
Figura 39C: Pintura executada na Secretaria do Projeto Horizontes.

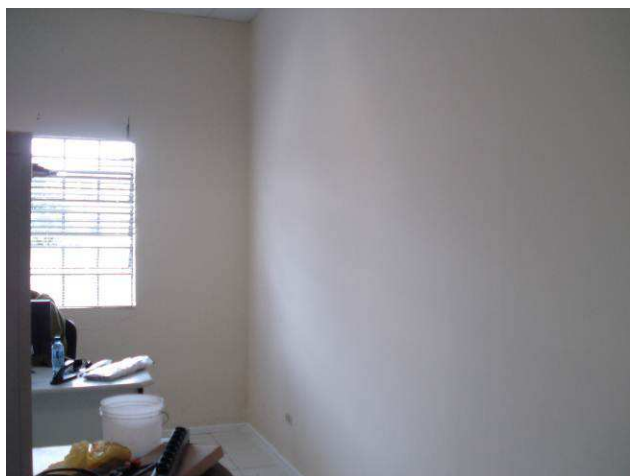
Figura 41C: Pintura executada em sala da informática, localizada à esquerda da doca 05.

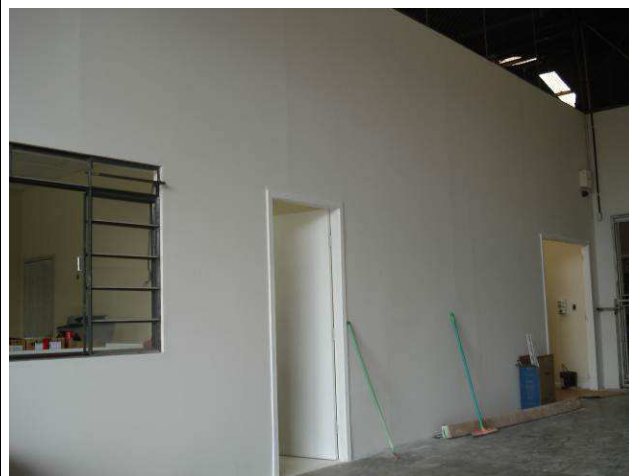
Figura 42C: Pintura executada na parede de divisa entre as salas da informática e a doca 05.

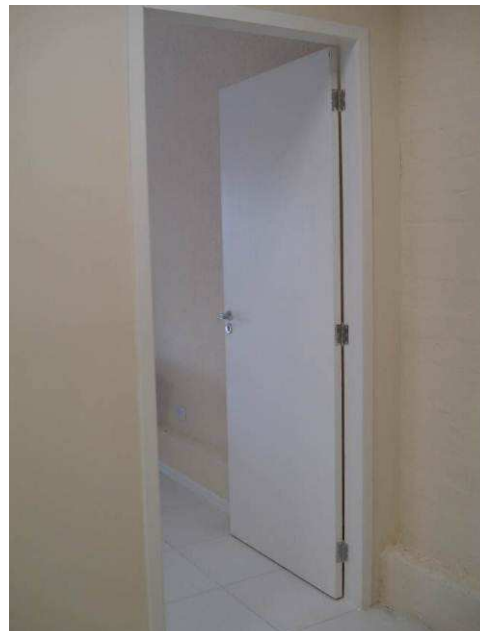
Figura 44C: Porta PM 80 da Secretaria do Projeto Horizontes pintada com esmalte acetinado Suvinil, na cor branca.

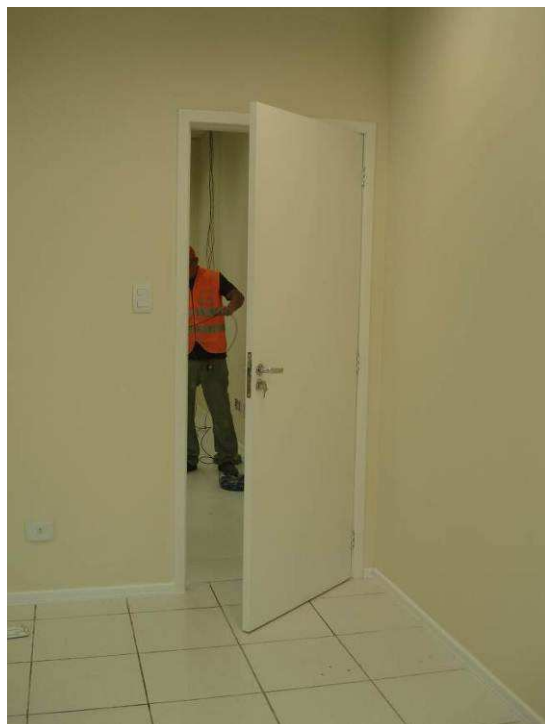
Figura 45C: Porta PM 80 da Secretaria do Projeto Horizontes pintada com esmalte acetinado branco da Suvinil.

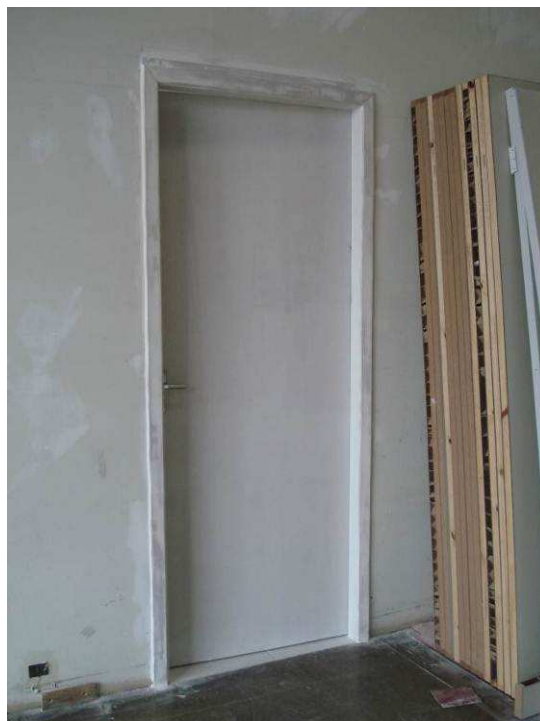
Figura 46C: Porta PM 80, no acesso à sala da informática pela doca 05, pintada com esmalte acetinado branco da Suvinil.

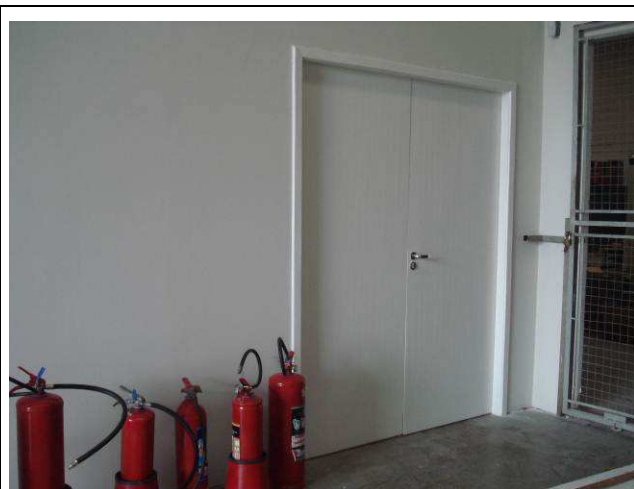
Figura 47C: Porta PM 160, no acesso à sala da informática pela doca 05, pintada com esmalte acetinado branco da Suvinil.

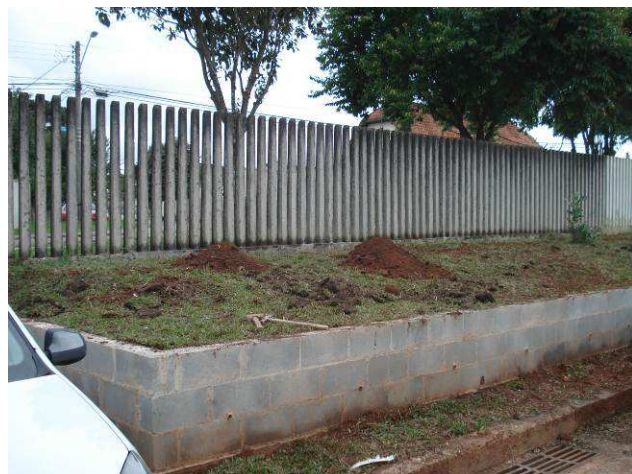
Figura 48C: Grama plantada no talude e base do muro de arrimo executado (trecho "A").

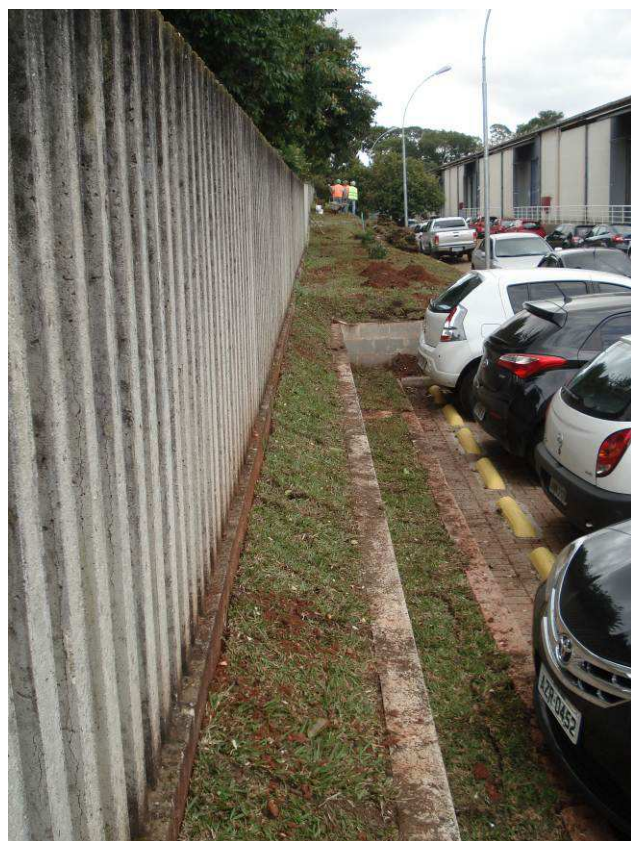
Figura 49C: Grama plantada no talude e base do muro de arrimo executado (trecho "B").

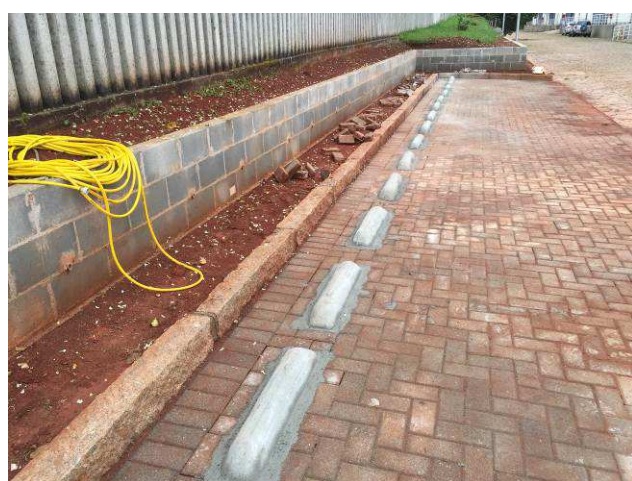
Figura 50C: Bate-rodas instalados no estacionamento do barracão. Total de 16 unidades.

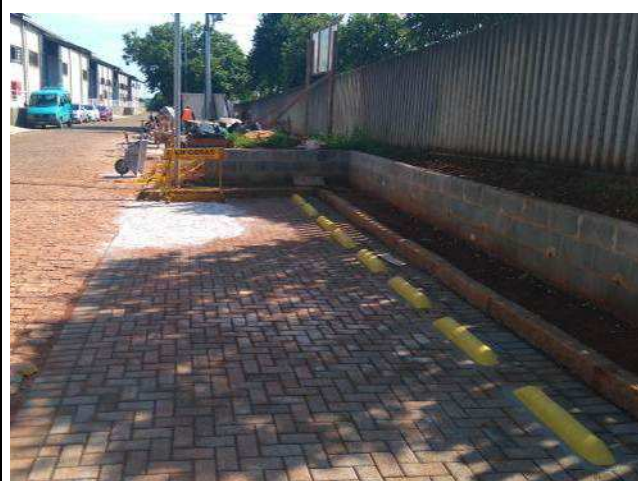
Figura 51C: Detalhe do conjunto instalado, após pintura na cor amarela.

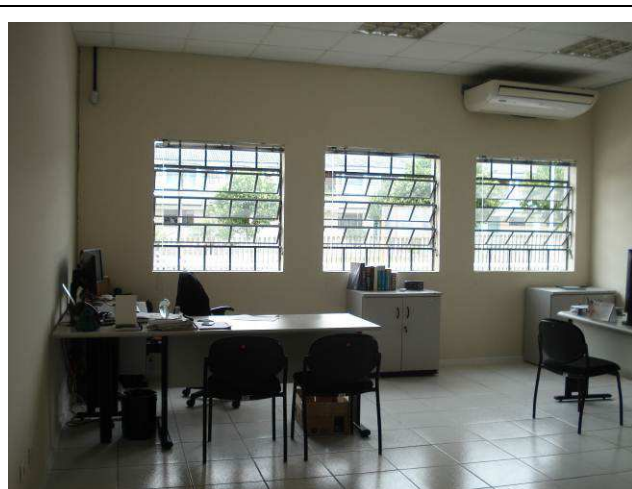
Figura 52C: Limpeza final executada na Secretaria do Projeto Horizontes.

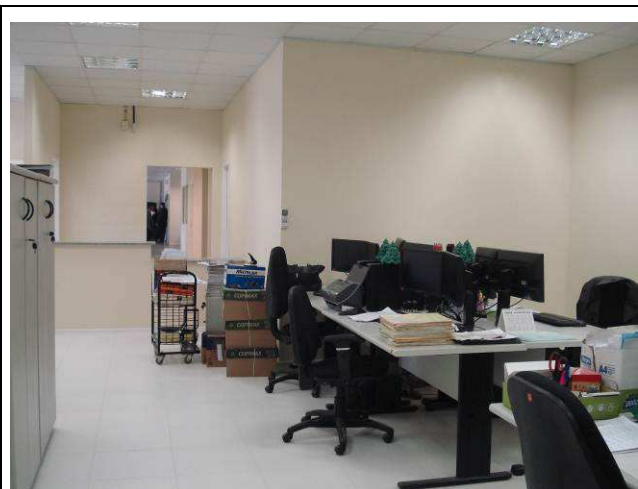
Figura 53C: Limpeza final executada na Secretaria do Projeto Horizontes.

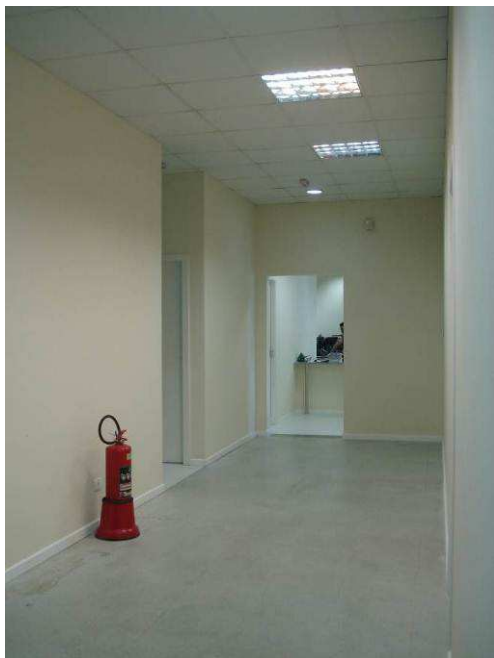
Figura 54C: Limpeza final executada no corredor de acesso ao balcão de atendimento da Secretaria do Projeto Horizontes..

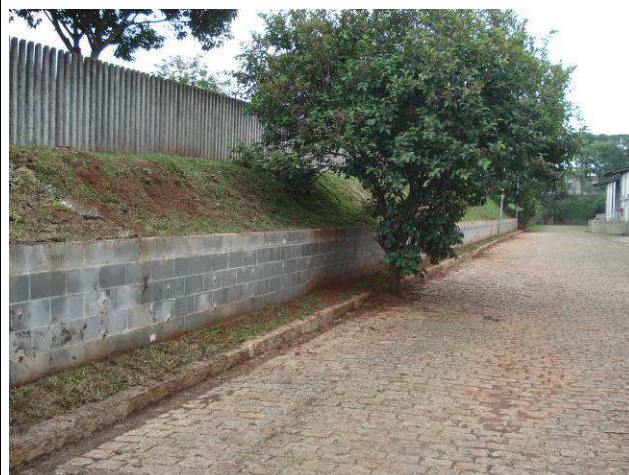
Figura 55C: Limpeza com alta pressão concluída no pátio externo anexo muro de arrimo.

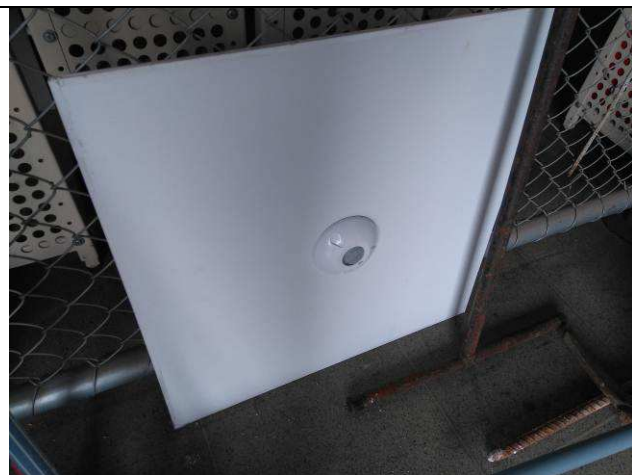
Figura 01E: materiais retirados/remanejados.

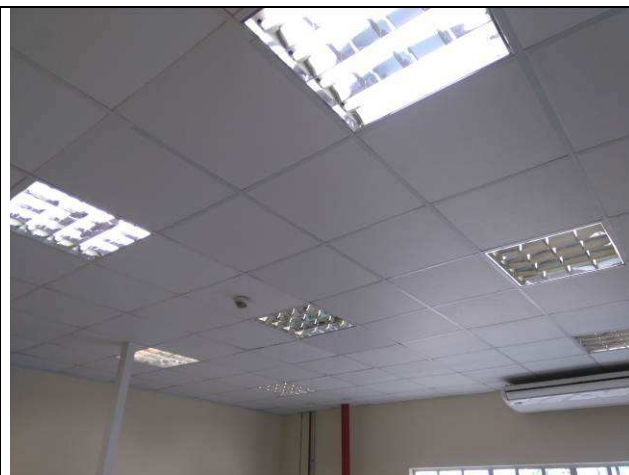
Figura 02E: luminárias remanejadas na Secretaria do Projeto Horizontes.

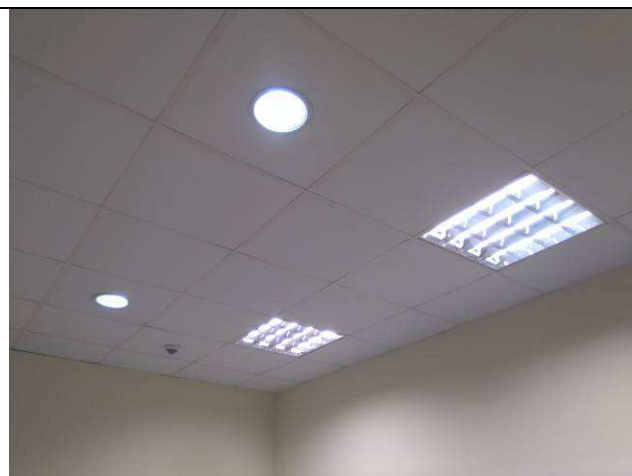
Figura 03E: luminárias remanejadas Proj. Horizontes.

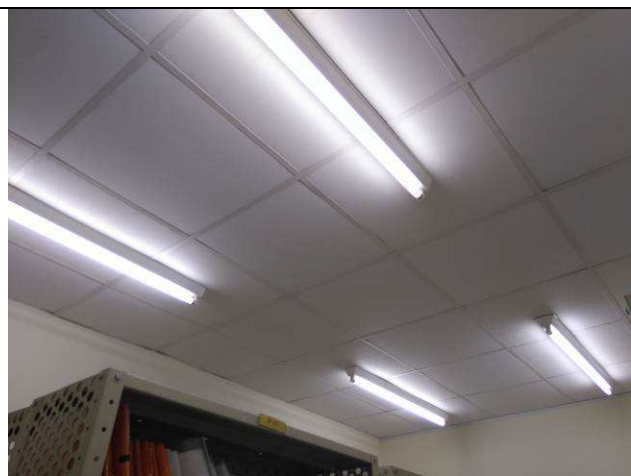
Figura 04E: Luminárias remanejadas Arquivo Horizontes.

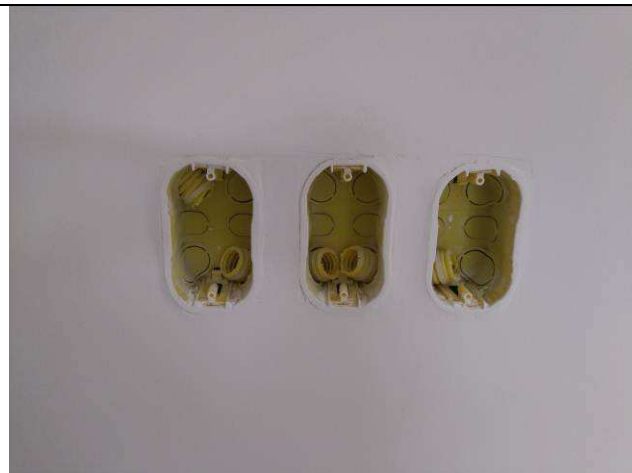
Figura 07E: Infraestrutura elétrica - caixas 2x4", 4x4" e eletrodutos.

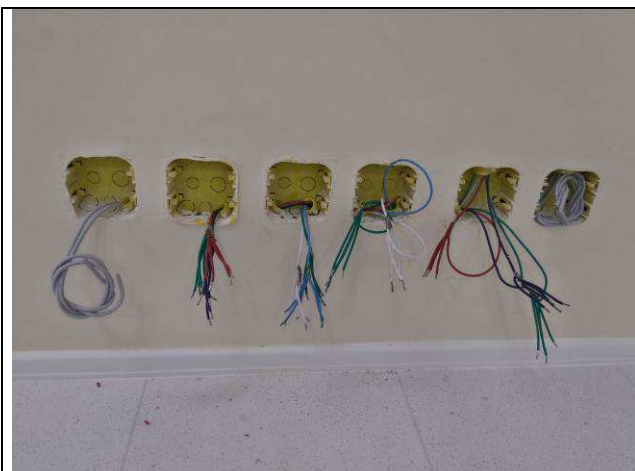
Figura 09E: Infraestrutura elétrica - caixas 2x4", 4x4" e eletrodutos.

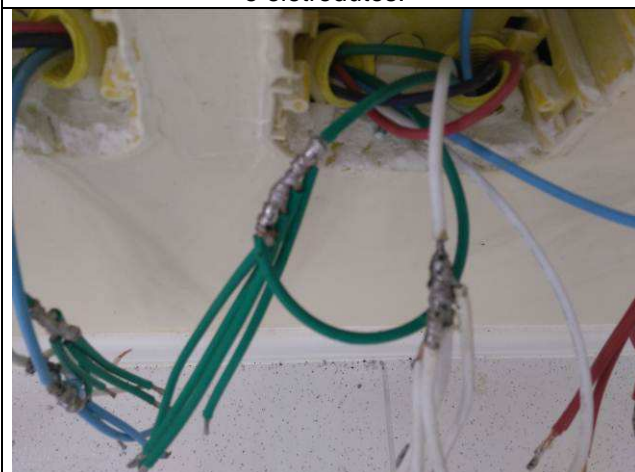
Figura 11E: cabeamento elétrico - emendas soldadas

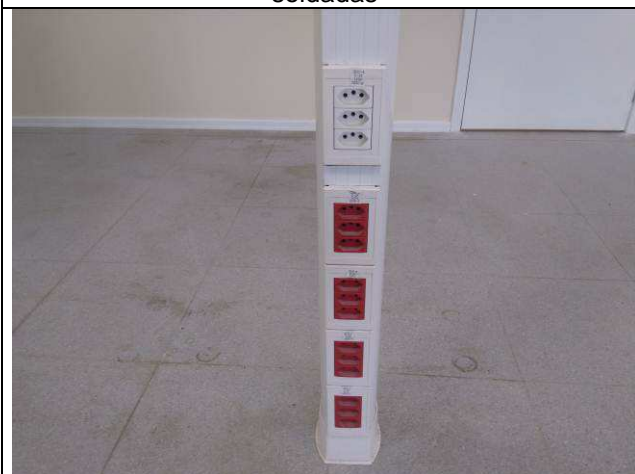
Figura 13E: tomadas padrão Dutotec.

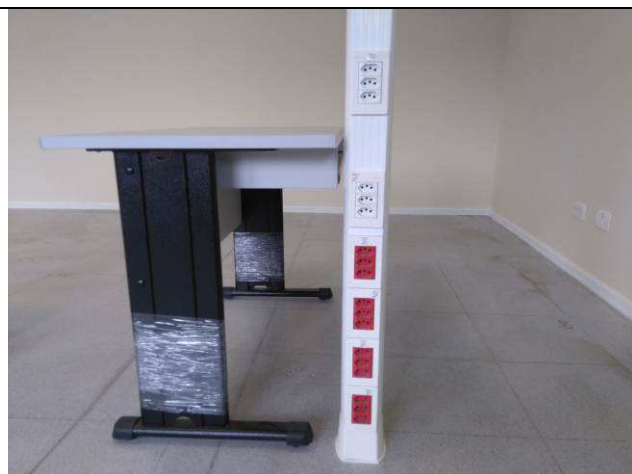
Figura 14E: tomadas padrão Dutotec.

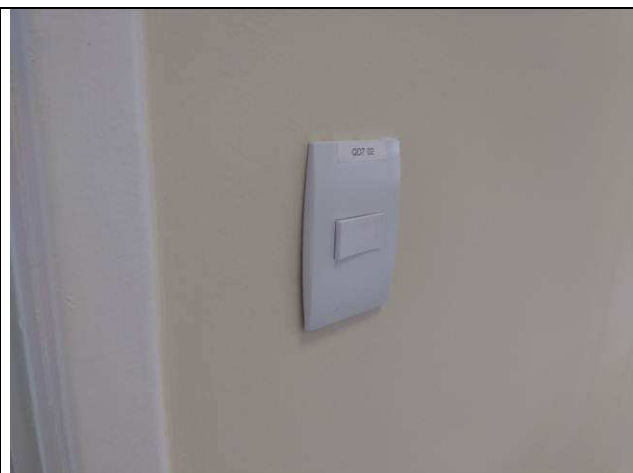
Figura 15E: Interruptores padrão modular.

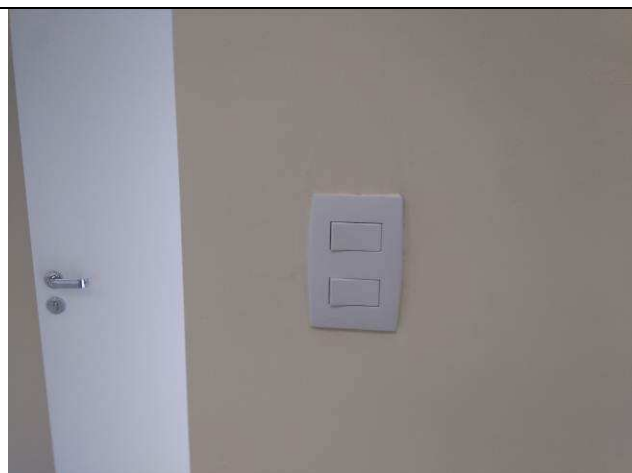
Figura 16E: Interruptores padrão modular.

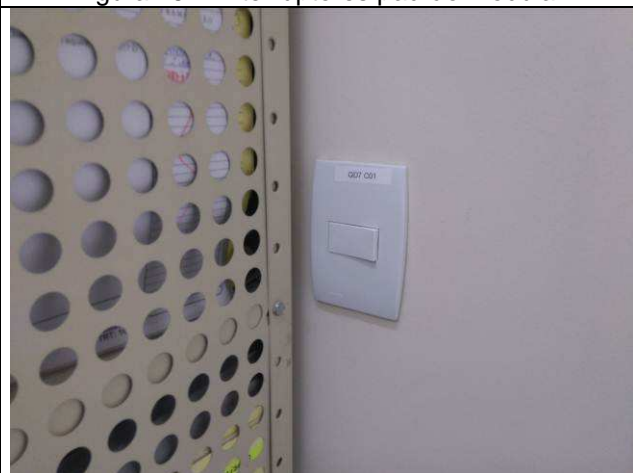
Figura 17E: Interruptores padrão modular.

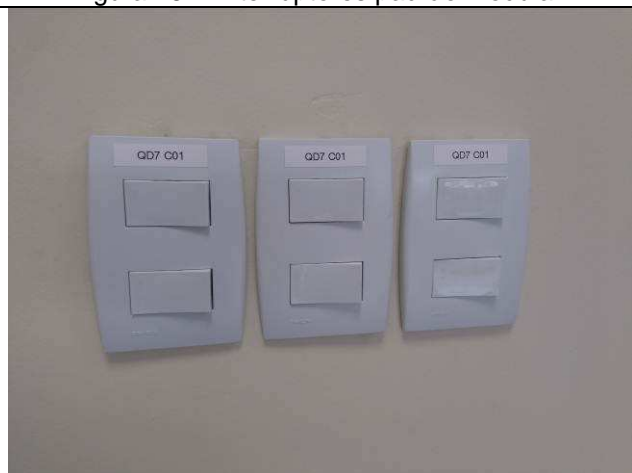
Figura 18E: Interruptores padrão modular.

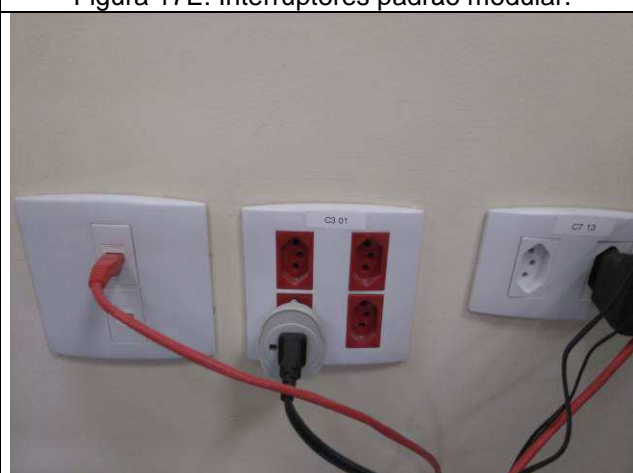
Figura 19E: tomadas elétricas.

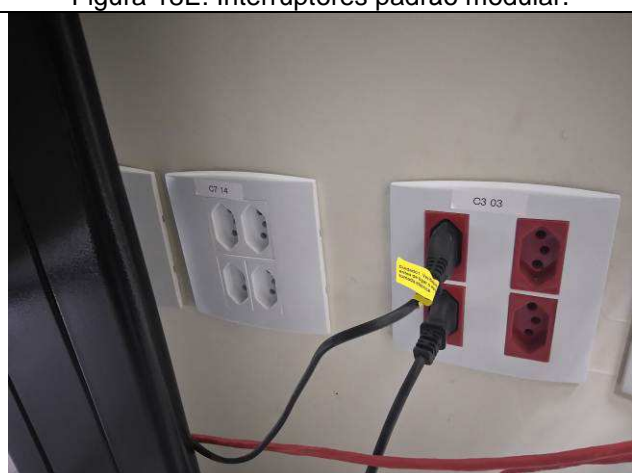
Figura 20E: tomadas elétricas.

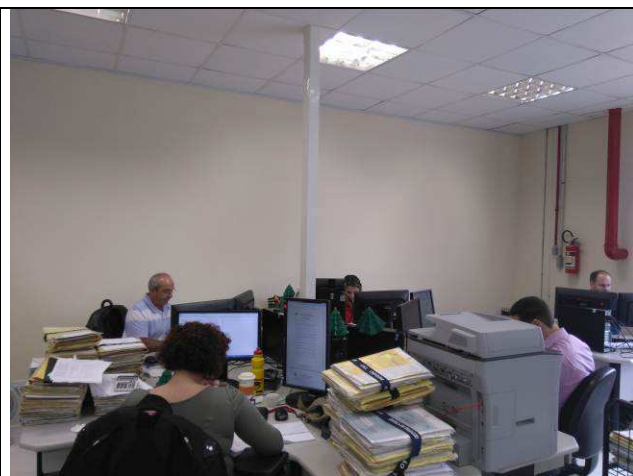
Figura 27E: Colunas técnicas Dutotec - Secretaria Proj Horizontes.

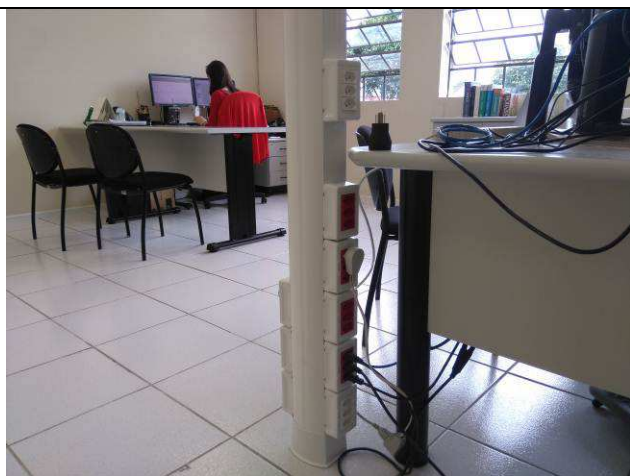
Figura 28E: Colunas técnicas Dutotec - Gabinete Proj Horizontes

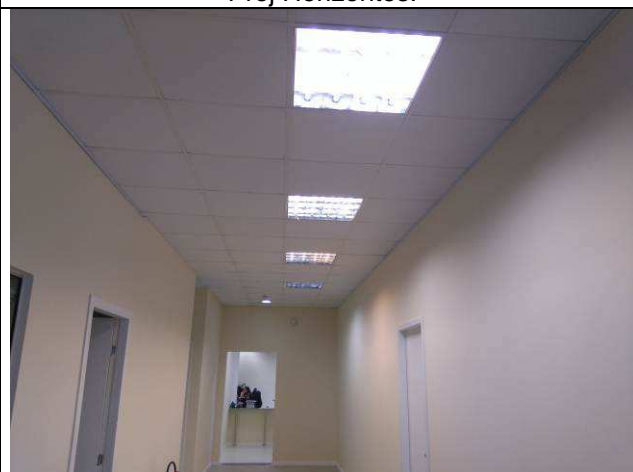
Figura 29E: Luminária 23W corredor balcão de atendimento.

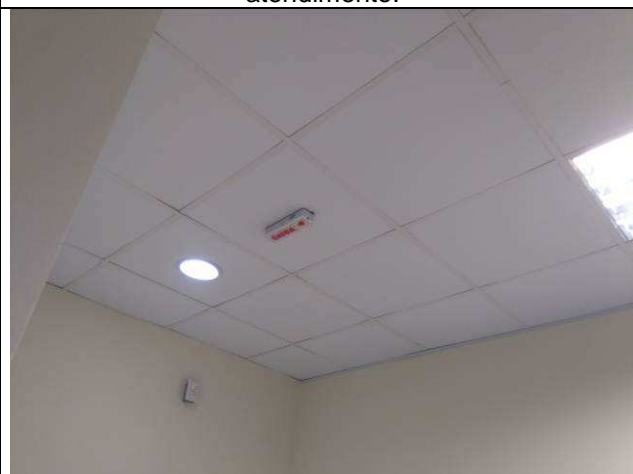
Figura 31E: blocos de emergência.

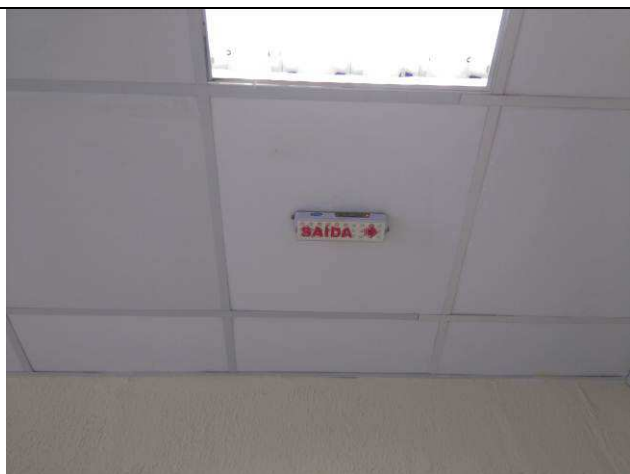
Figura 32E: blocos de emergência.

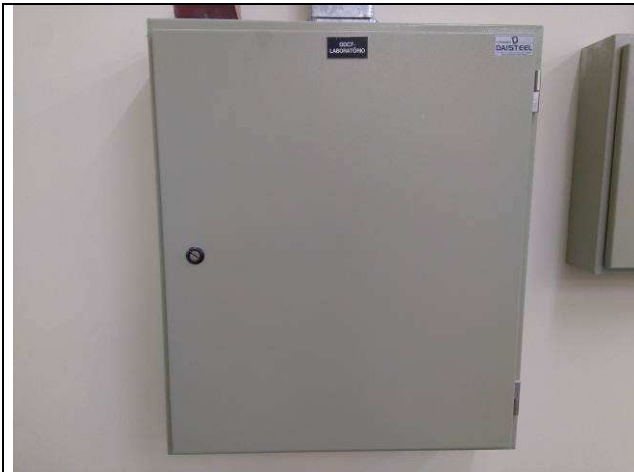
Figura 33E: Quadro QDC7 com novos circuitos.

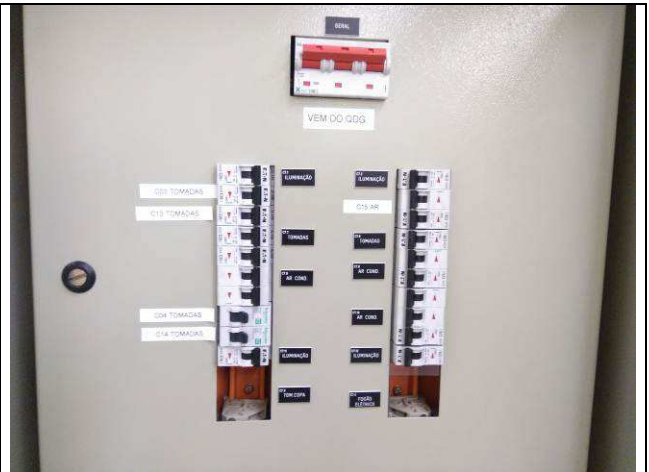
Figura 34E: Quadro QDC7 com novos circuitos.

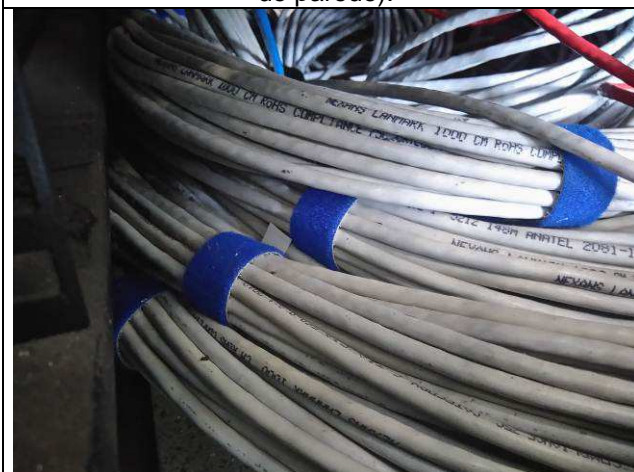
Figura 37E: cabeamento UTP cat6.

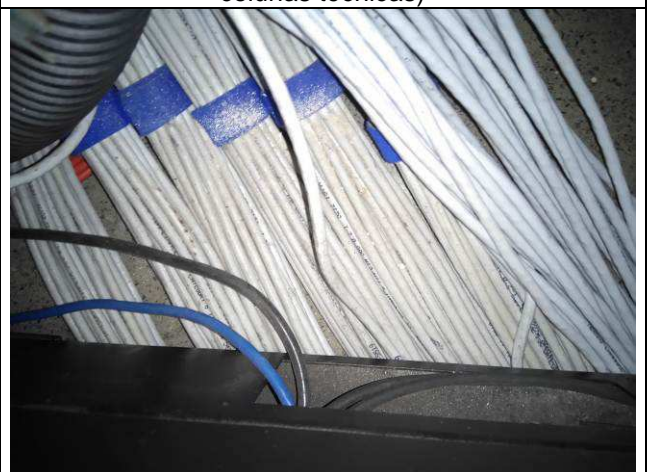
Figura 38E: cabeamento UTP cat6.

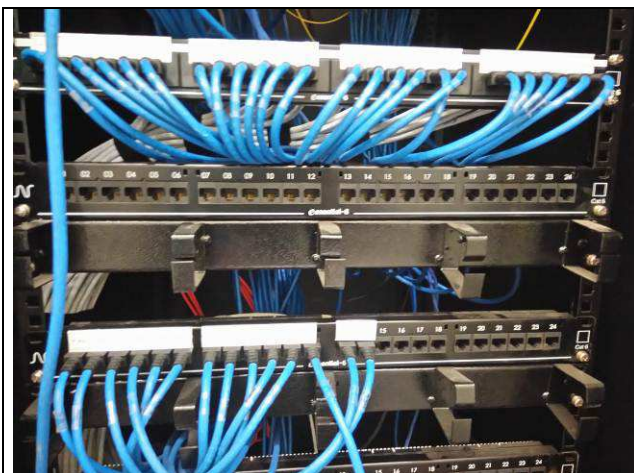
Figura 39E: Rack Site com novos pontos.

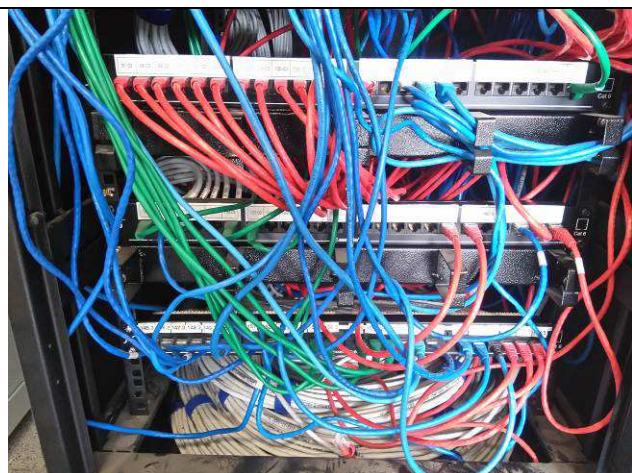
Figura 40E: Rack Projeto Horizontes com novos pontos.
