## **RELATÓRIO FOTOGRÁFICO – 4ª MEDIÇÃO**

**OBRA: EXECUÇÃO DE REFORMA (ALMOXARIFADO, ARQUIVO, INFORMÁTICA, PROJETOS HORIZONTES E INTERVENÇÕES EXTERNAS) NA UNIDADE DO CAJURU.**

**CONTRATADA: VENTO NORDESTE CONSTRUÇÕES E EMPREENDIMENTOS EIRELI EPP.**

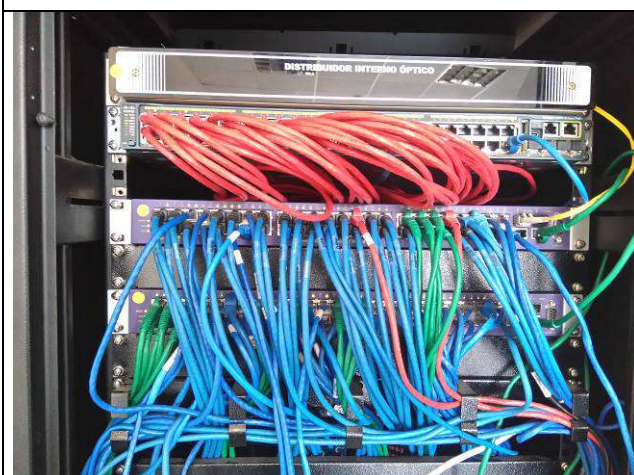
Figura 41E: Rack Projeto Horizontes com novos pontos.

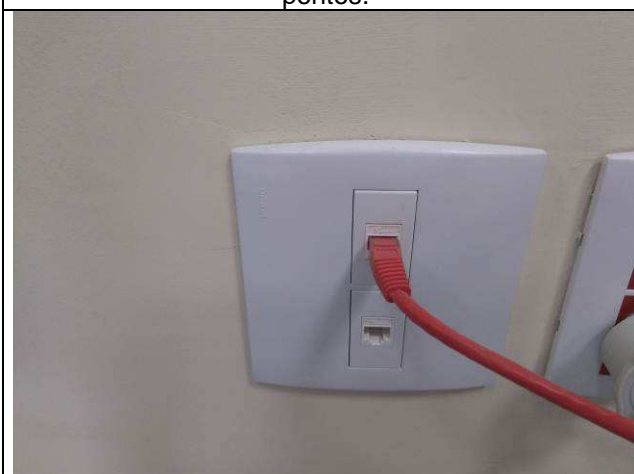
Figura 43E: Tomadas RJ45 cat6.

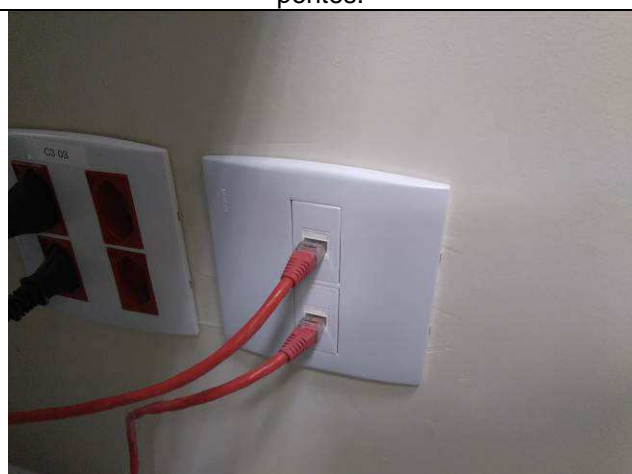
Figura 44E: Tomadas RJ45 cat6.

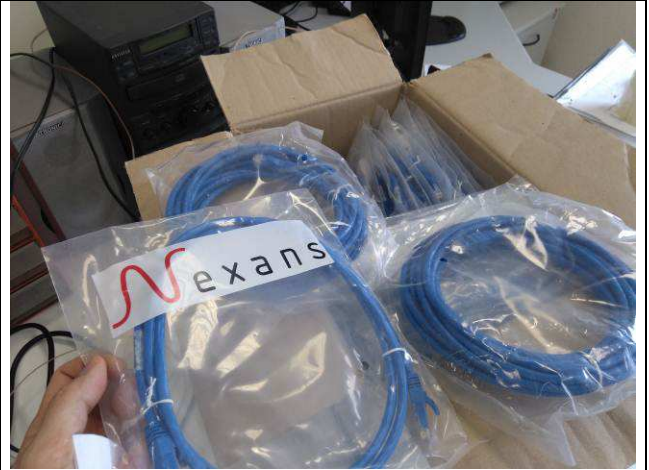
Figura 46E: patch cords 1,5m e 6m entregues à STI.
