RELATÓRIO FOTOGRÁFICO – 1ª MEDIÇÃO

OBRA: **CONSTRUÇÃO DA VARA TRABALHISTA DE BANDEIRANTES**

CONTRATADA: **CONSTRUTORA DINÂMICA LTDA.**

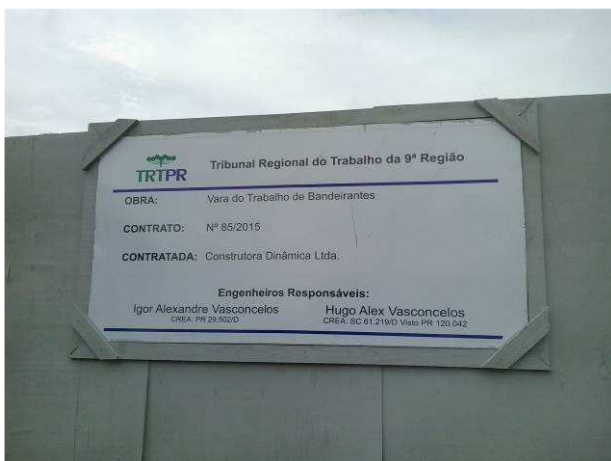
Figura 01C: Placa de obra

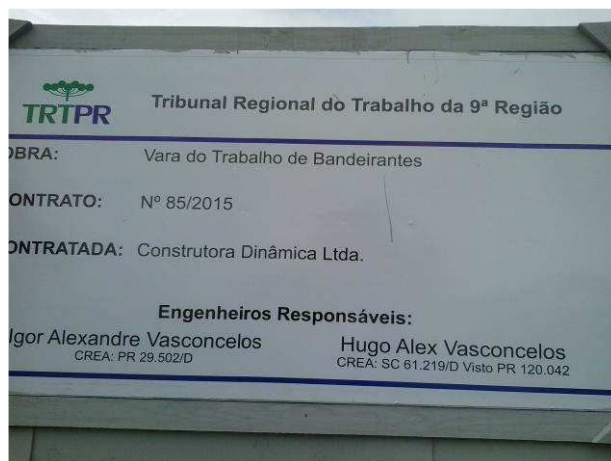
Figura 02C: Placa de obra

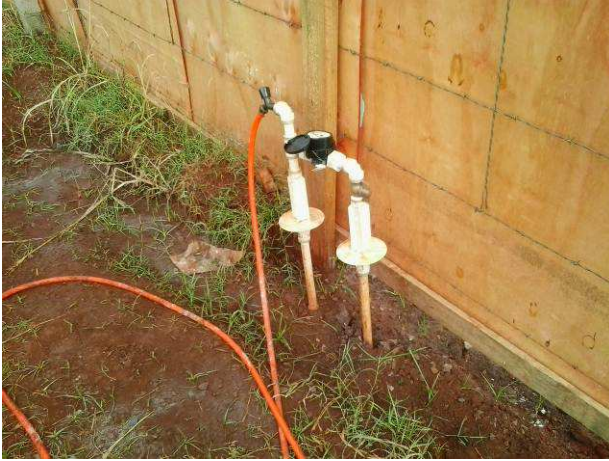
Figura 03C: Cavalete (instalação provisória de água)

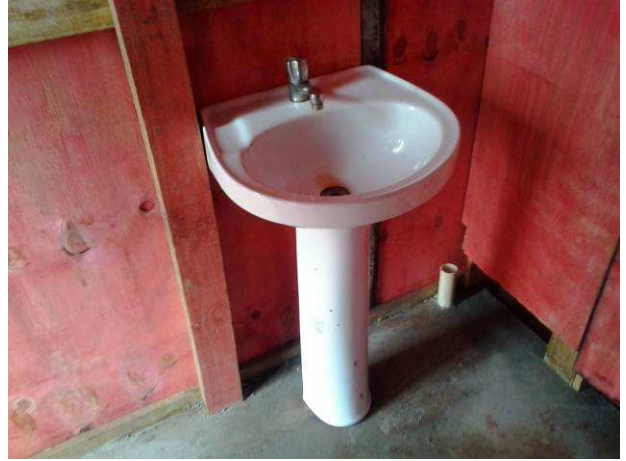
Figura 04C: Lavatório instalado nos sanitários dos funcionários

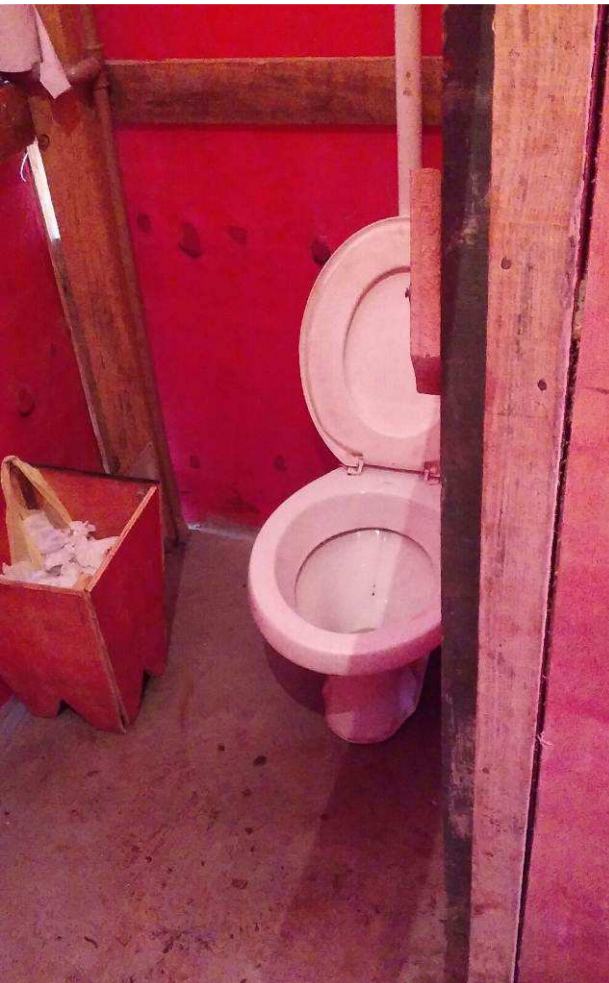
Figura 05C: Unidade sanitária

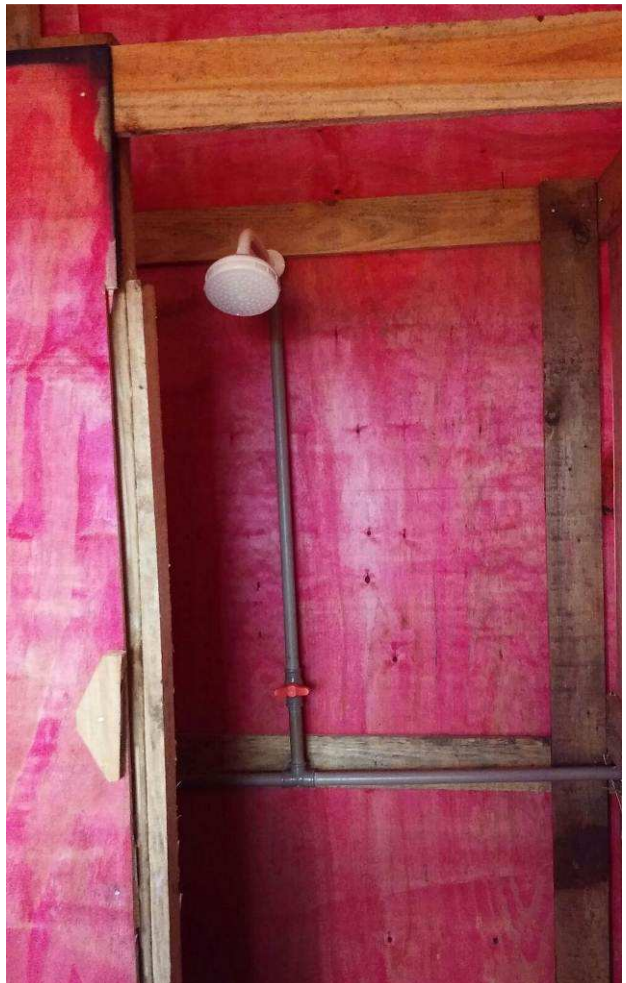
Figura 06C: Chuveiro

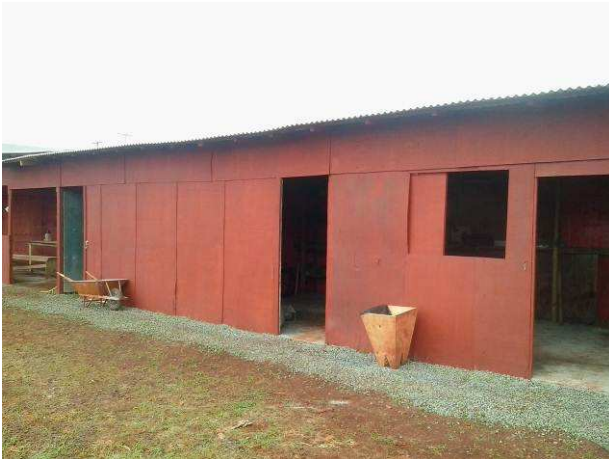
Figura 07C: Barracão de depósito

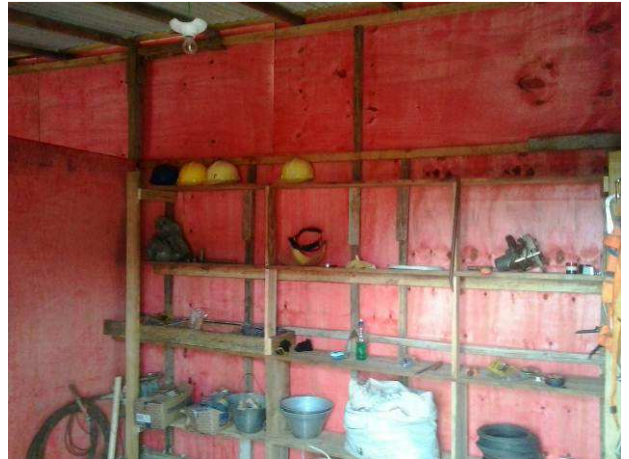
Figura 08C: Barracão de depósito

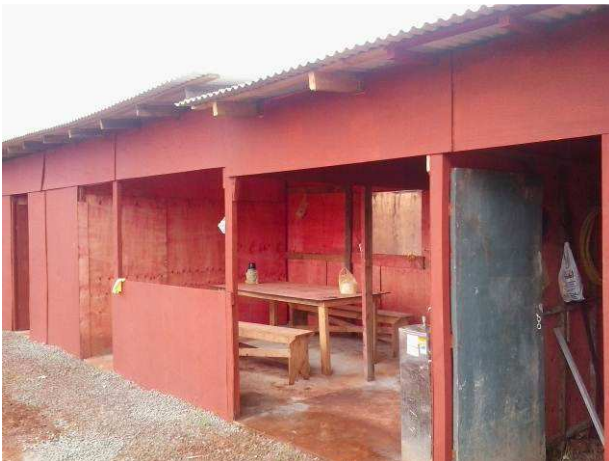
Figura 09C: Refeitório

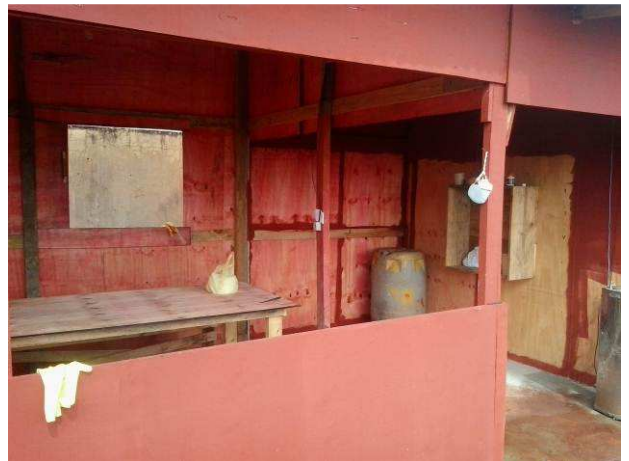
Figura 10C: Refeitório

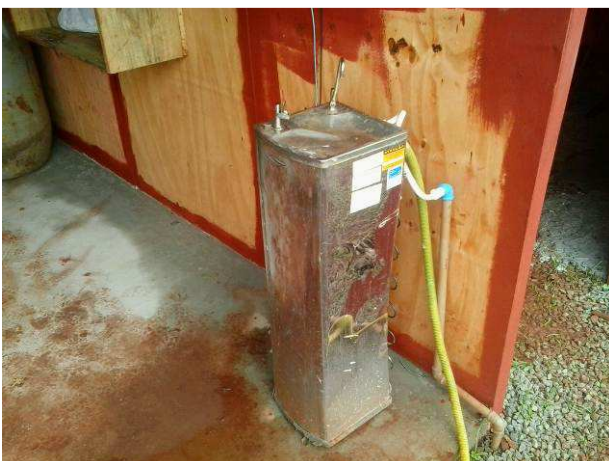
Figura 11C: Bebedouro instalado no refeitório

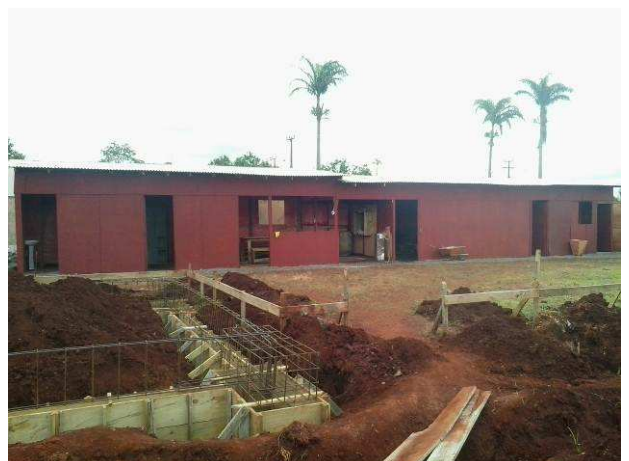
Figura 12C: Visão geral dos barracos de obra

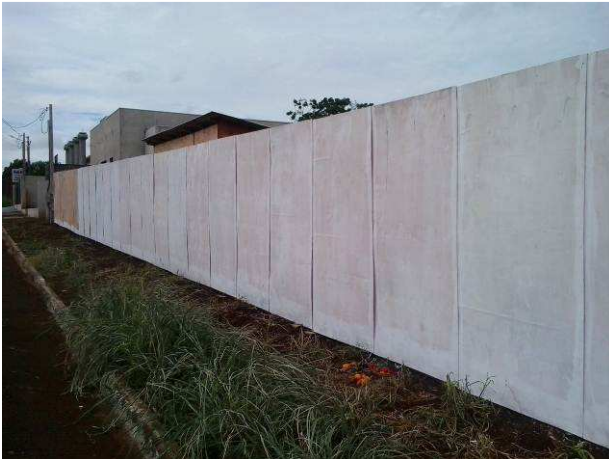
Figura 13C: Tapumes de fechamento da obra

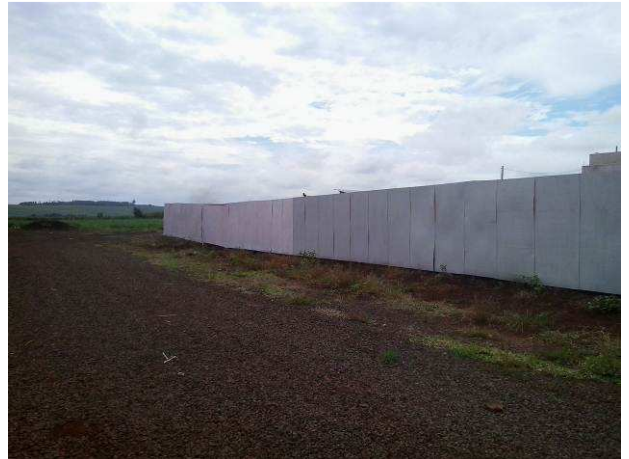
Figura 14C: Tapumes de fechamento da obra

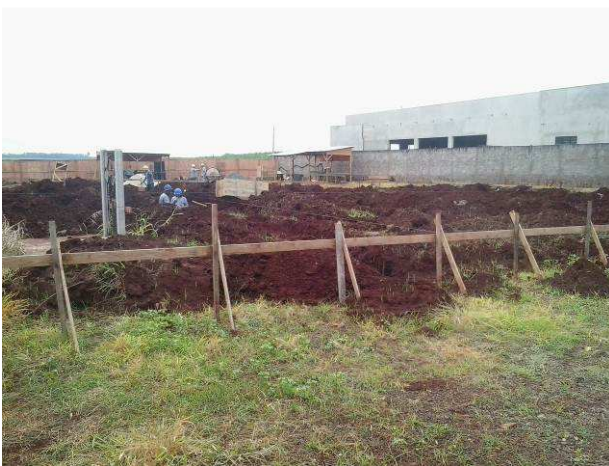
Figura 15C: Locação da obra

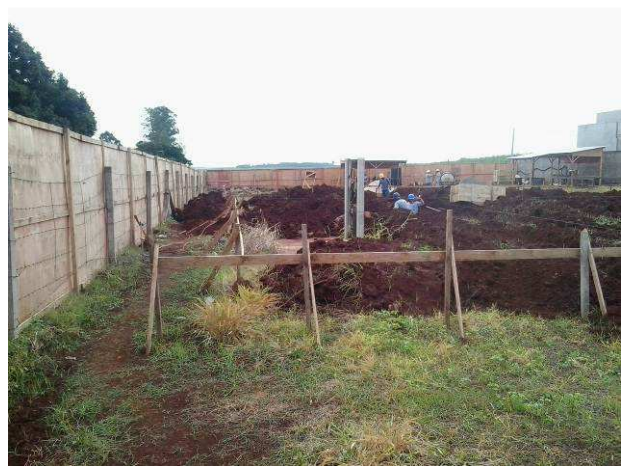
Figura 16C: Locação da obra

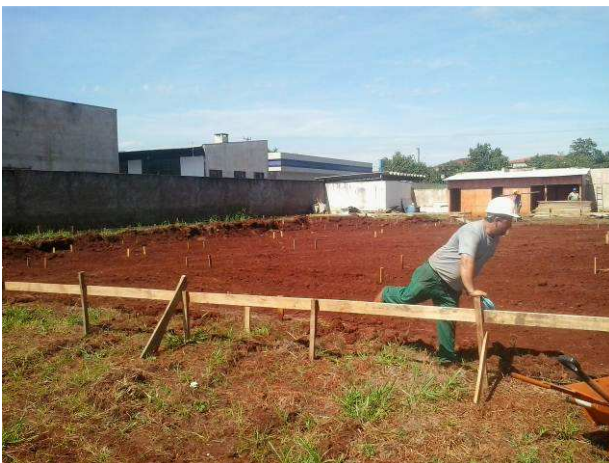
Figura 17C: Locação da obra

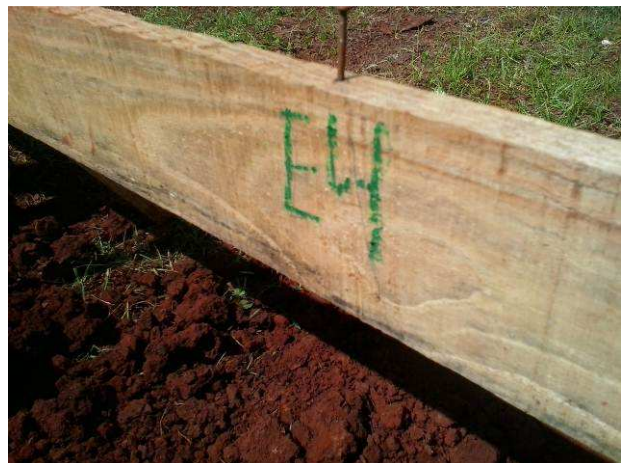
Figura 18C: Locação da obra

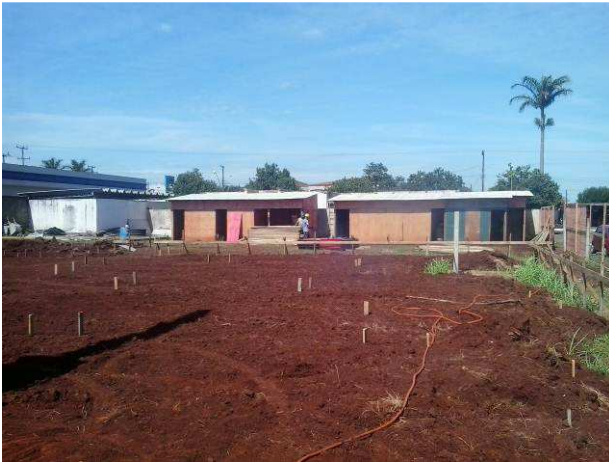
Figura 19C: Terreno limpo, após remoção da camada vegetal e entulhos, na área de construção do imóvel

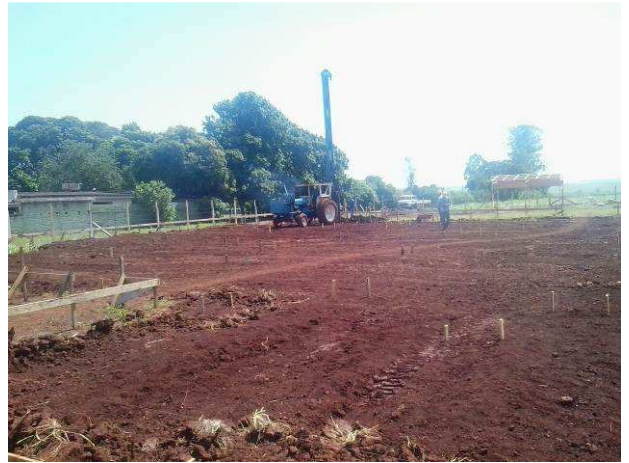
Figura 20C: Terreno limpo, após remoção da camada vegetal e entulhos, na área de construção do imóvel

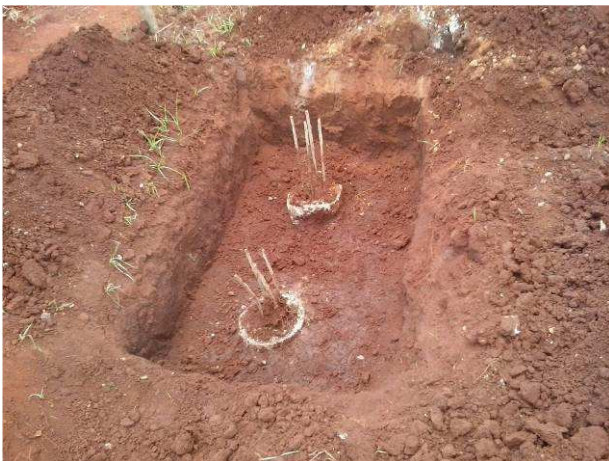
Figura 21C: Escavação de vala para execução de bloco de fundação

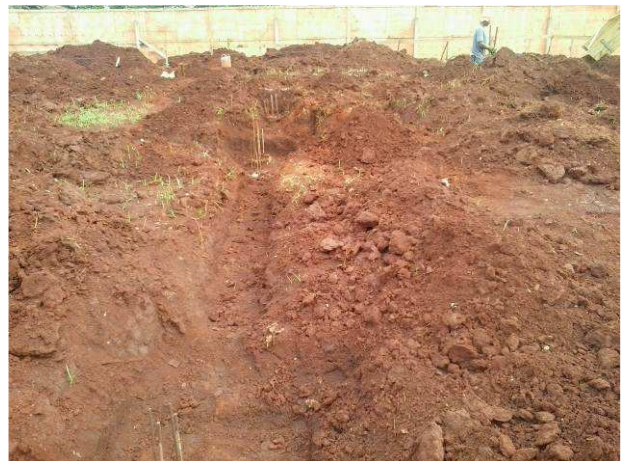
Figura 22C: Escavação de valas para execução de bloco de fundação e baldrame

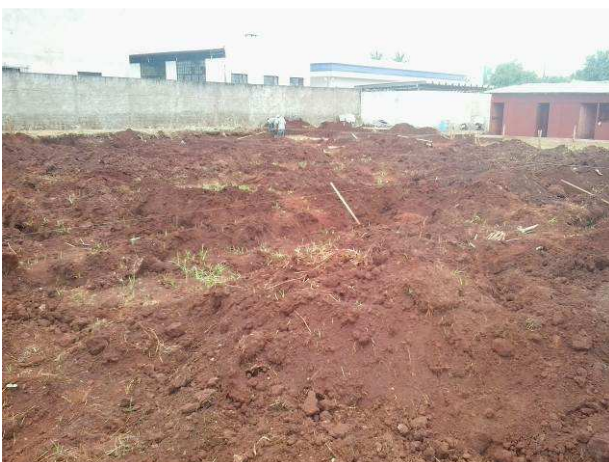
Figura 23C: Escavação de valas para execução de blocos de fundação e vigas baldrame

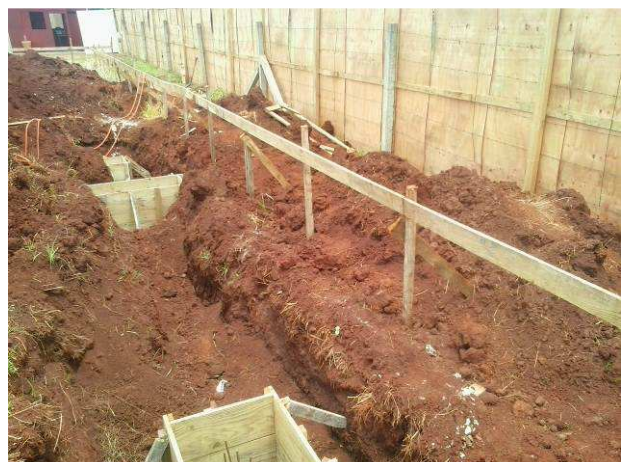
Figura 24C: Escavação de valas para execução de blocos de fundação e vigas baldrame

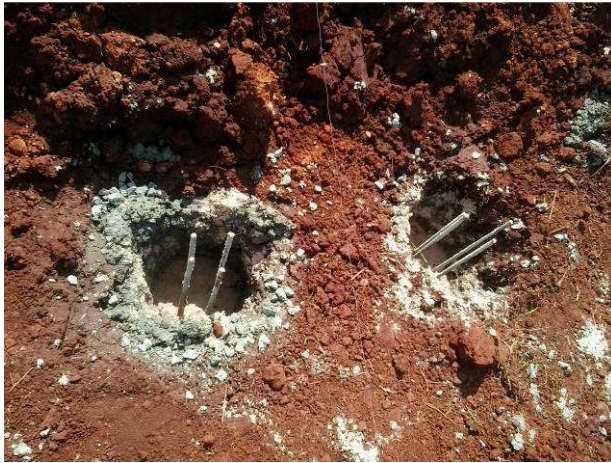
Figura 25C: Detalhe par de estacas de 25cm, concretadas

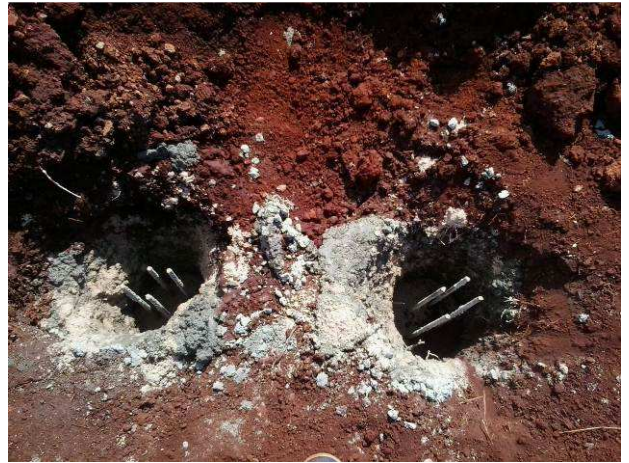
Figura 26C: Detalhe par de estacas de 25cm, concretadas

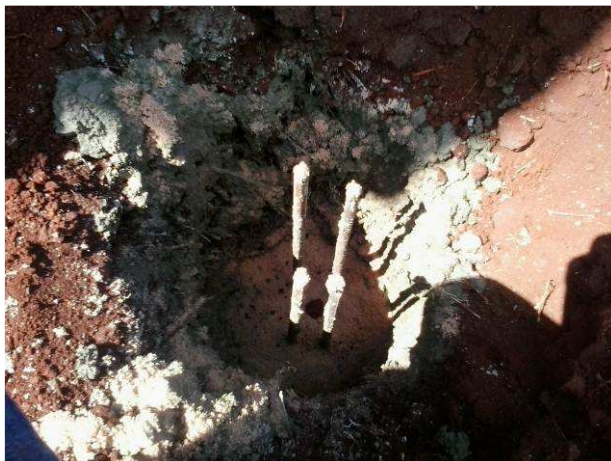
Figura 27C: Detalhe par de estacas de 25cm, concretadas

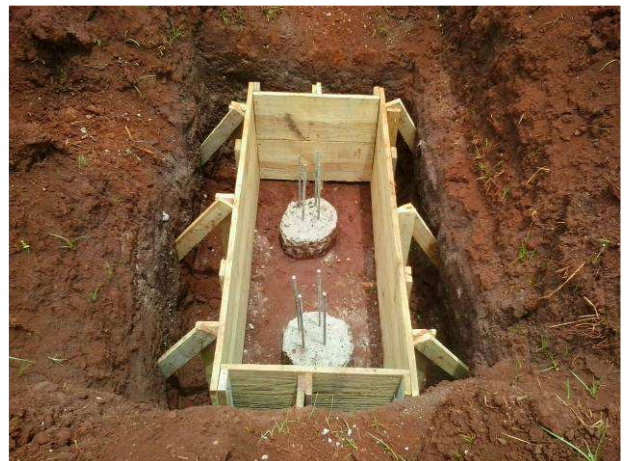
Figura 28C: Detalhe par de estacas de 25cm, já com caixaria de bloco sendo preparada

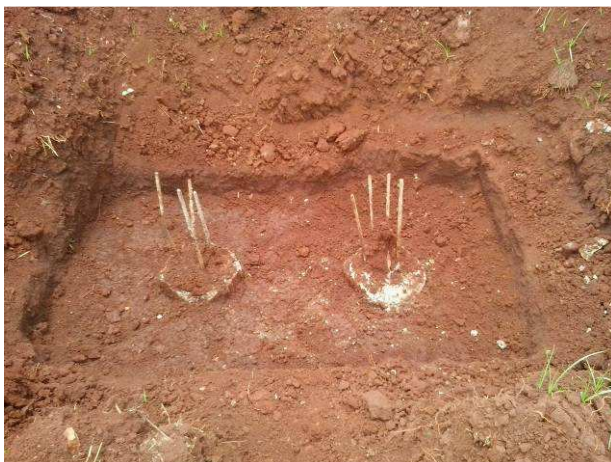
Figura 29C: Estacas executadas e com escavação no entorno para preparo do bloco de fundação

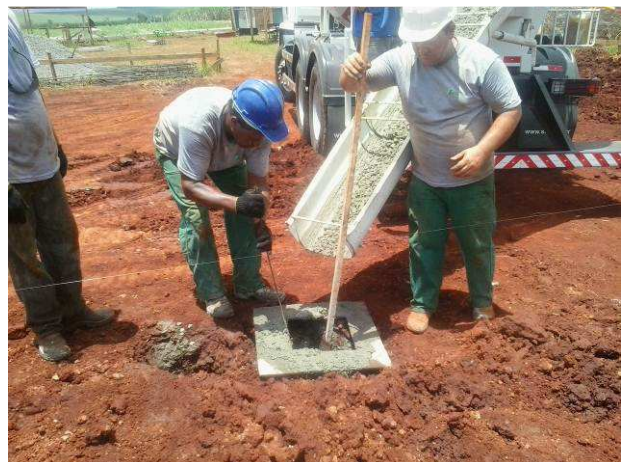
Figura 30C: Estaca sendo concretada

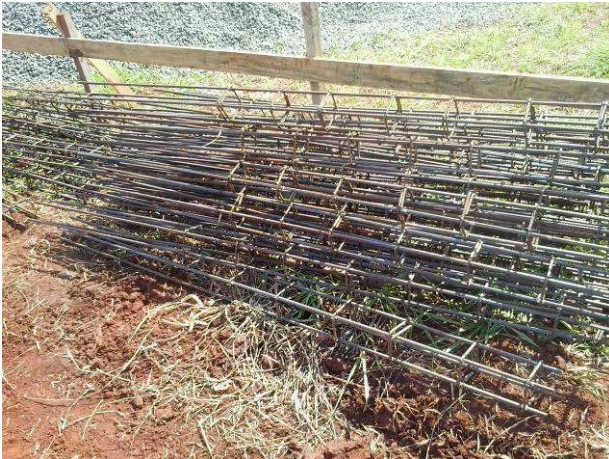
Figura 31C: Estoque de armaduras de estacas

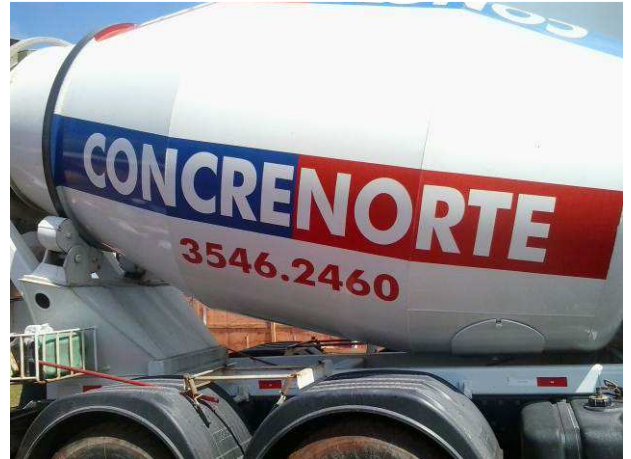
Figura 32C: Empresa fornecedora do concreto
usinado para concretagem das estacas
