RELATÓRIO – 8ª MEDIÇÃO

OBRA: **EXECUÇÃO DE REFORMA NO FÓRUM TRABALHISTA DE CORNÉLIO PROCÓPIO - IMÓVEL LOCADO.**

CONTRATADA: **NS ENGENHARIA E CONSTRUÇÕES LTDA - EPP.**

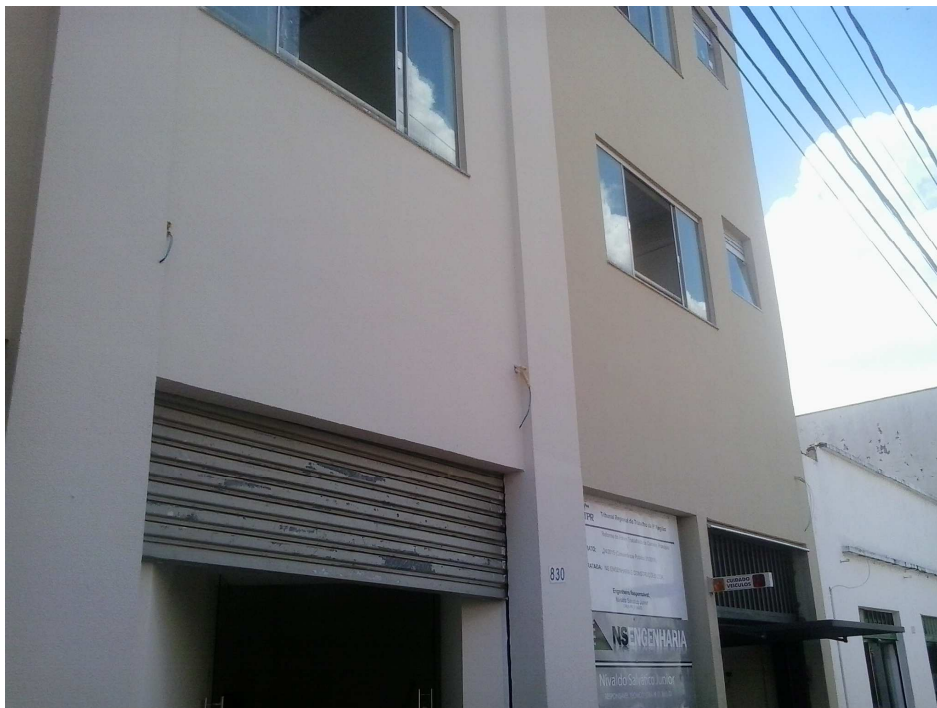
Figura 1 – Vista externa.

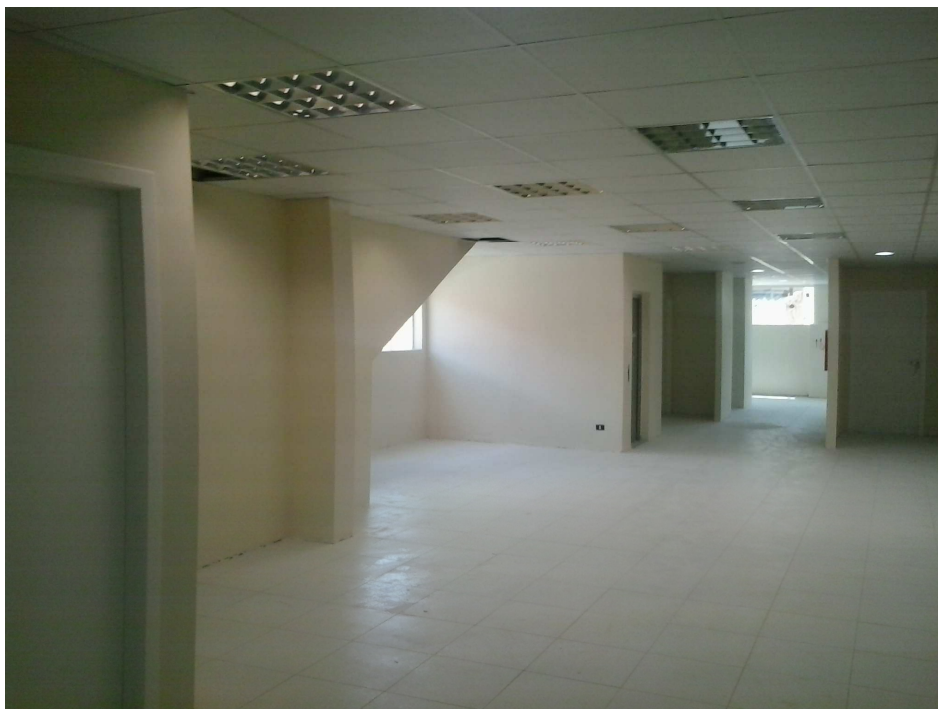
Figura 2 – Vista interna.
