RELATÓRIO FOTOGRÁFICO – 8ª MEDIÇÃO

OBRA: **EXECUÇÃO DE REFORMA NO FÓRUM TRABALHISTA DE CORNÉLIO PROCÓPIO - IMÓVEL LOCADO.**

CONTRATADA: **NS ENGENHARIA E CONSTRUÇÕES LTDA - EPP.**

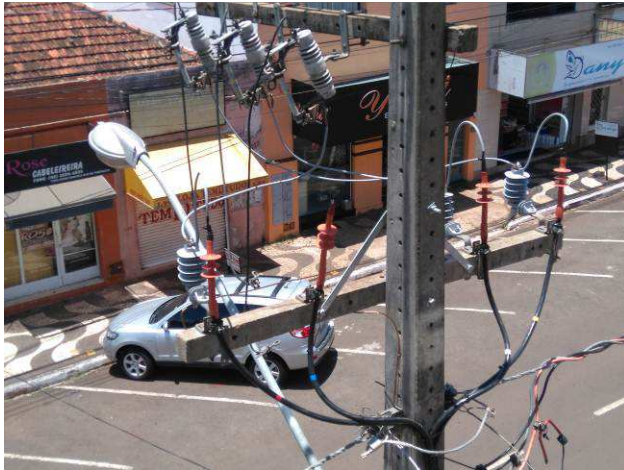
Figura 7E: entrada de energia em tensão primária - cruzeta, mulfas, para-raios

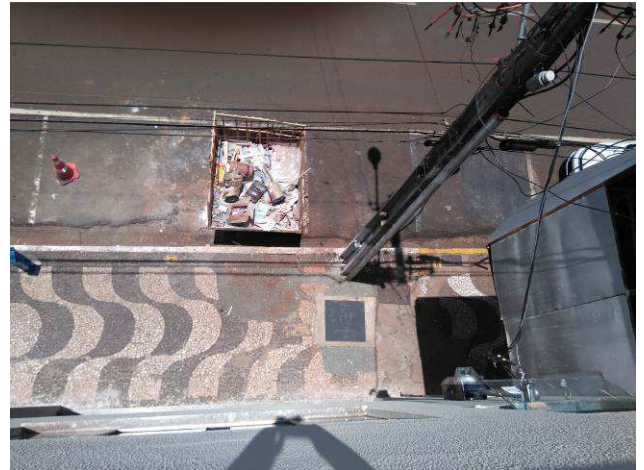
Figura 8E: entrada de energia em tensão primária - caixa 80x80cm, cabos AT 35mm²

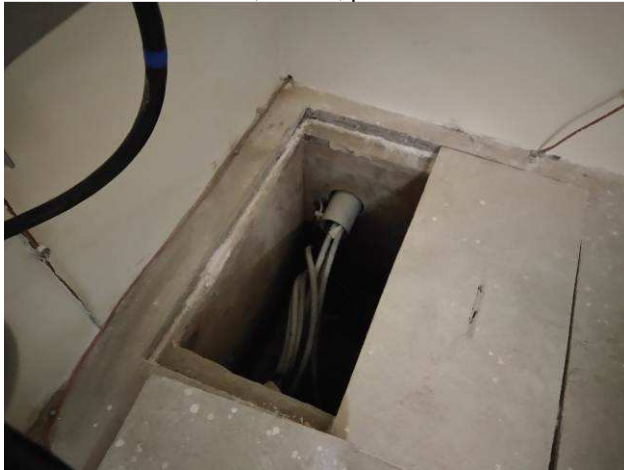
Figura 9E: entrada de energia em tensão primária - cabos AT 35mm²

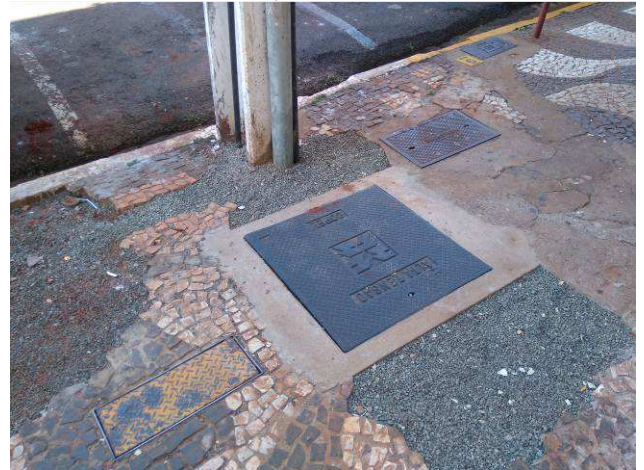
Figura 10E: entrada de energia em tensão primária - caixa 80x80cm, cabos AT 35mm²

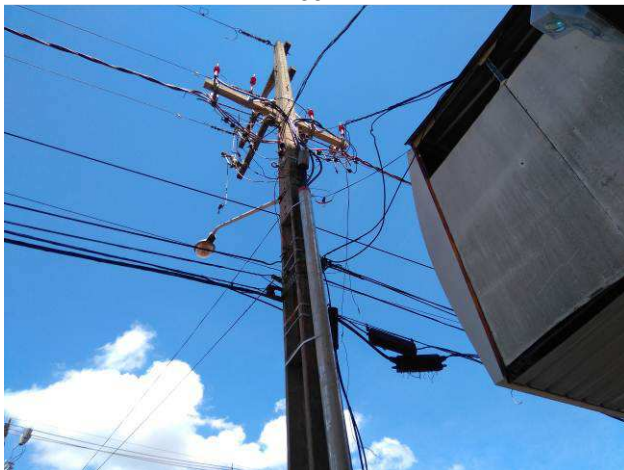
Figura 11E: entrada de energia em tensão primária - eletroduto 4", cabos AT 35mm²

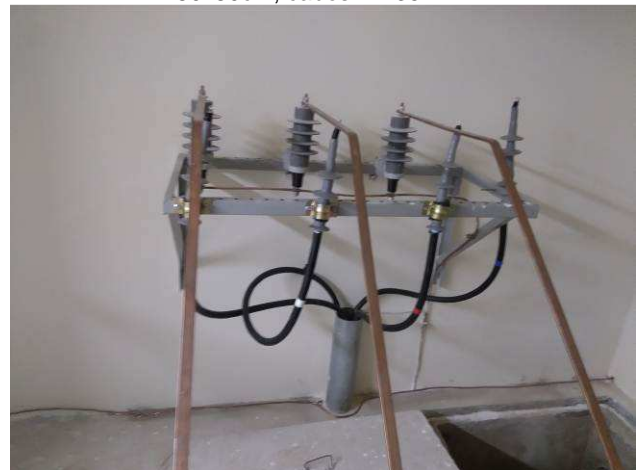
Figura 12E: entrada de energia em tensão primária - mulfas, cabos AT.

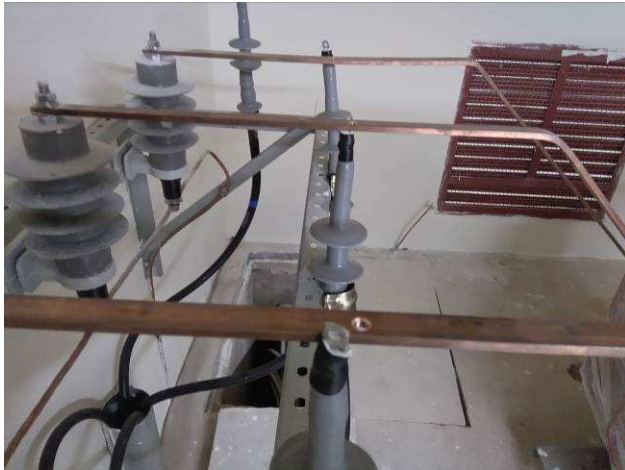
Figura 13E: entrada de energia em tensão primária - muflas, cabos AT 35mm²

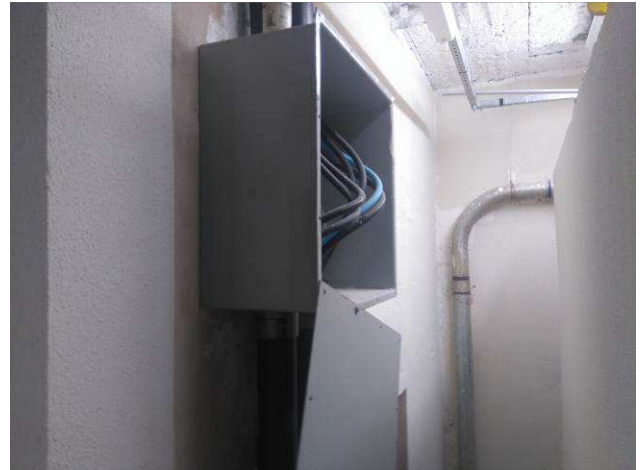
Figura 14E: entrada de energia em tensão primária - caixa 50x50cm

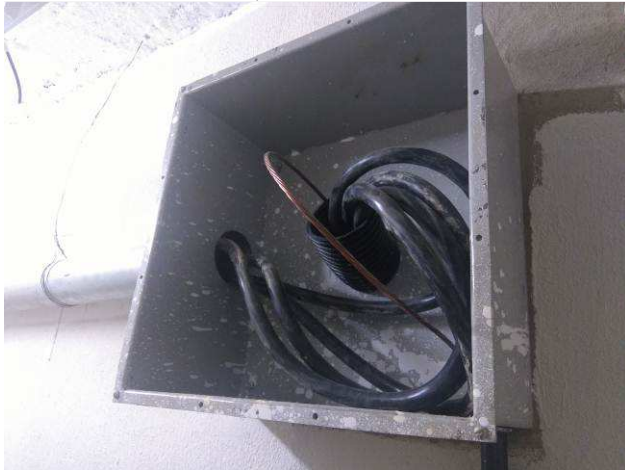
Figura 15E: entrada de energia em tensão primária - caixa 50x50cm

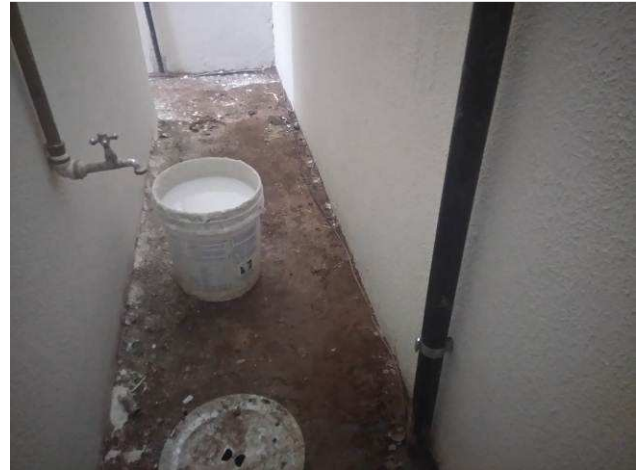
Figura 16E: entrada de energia em tensão primária - aterramento

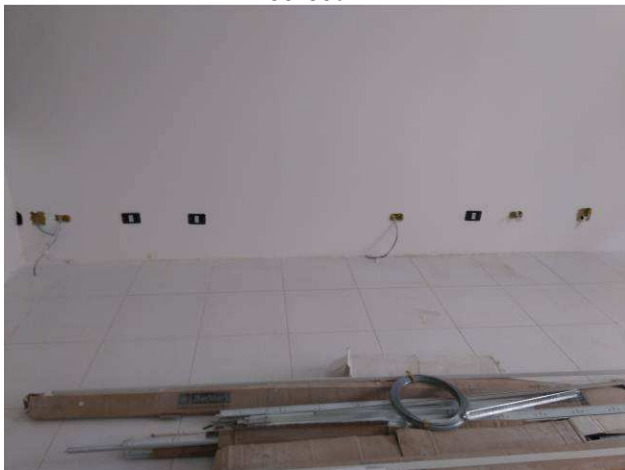
Figura 17E: infraestrutura térreo

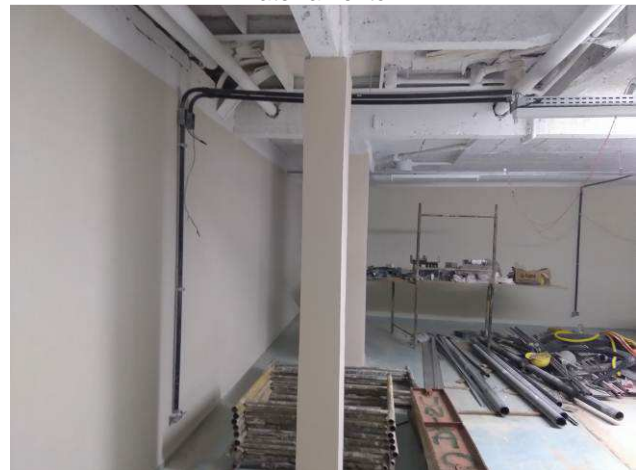
Figura 18E: infraestrutura subsolo

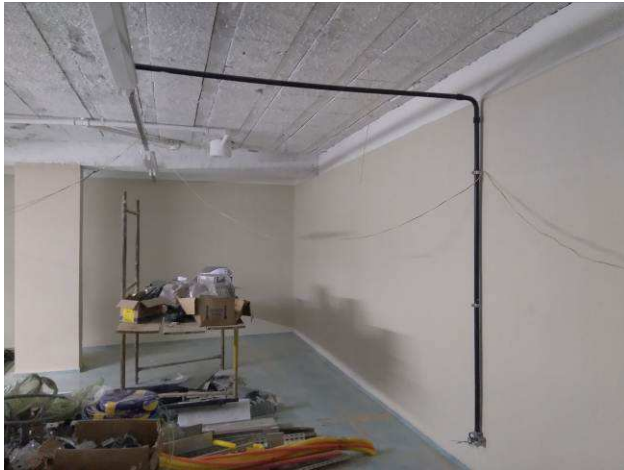
Figura 19E: infraestrutura subsolo

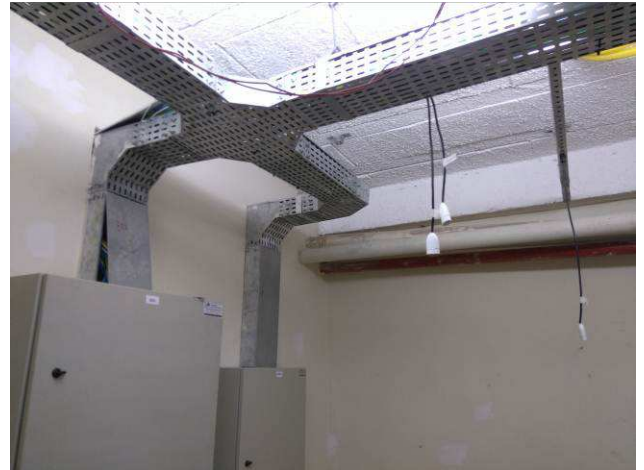
Figura 20E: eletrocalhas tampadas

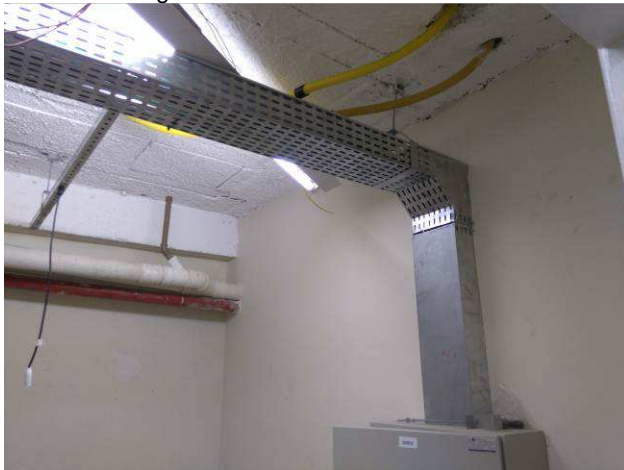
Figura 21E: eletrocalhas tampadas

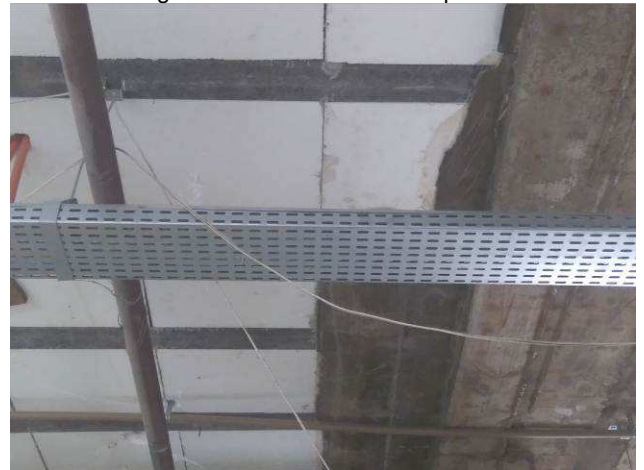
Figura 22E: eletrocalhas tampadas

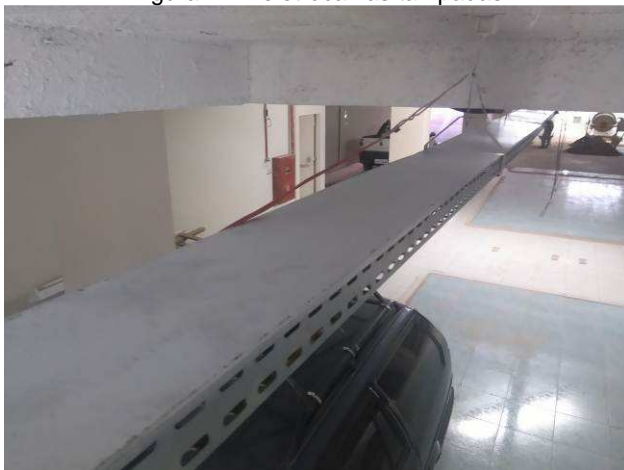
Figura 23E: eletrocalhas tampadas

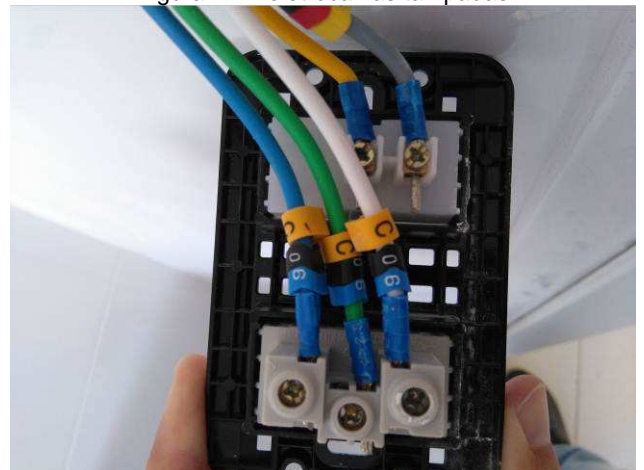
Figura 24E: identificação cabeamento elétrico - nº circuito

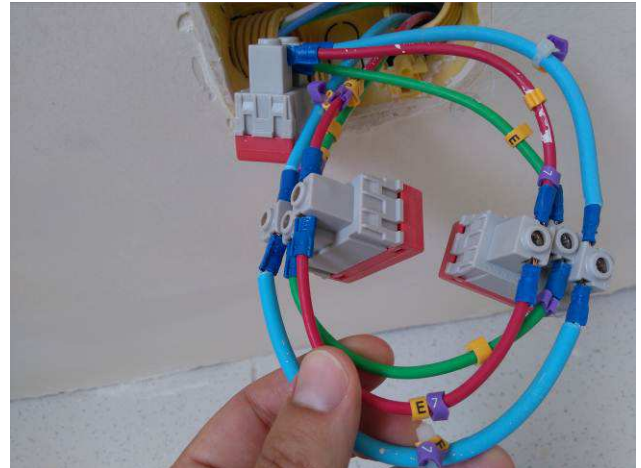
Figura 26E: identificação cabeamento elétrico - nº circuito

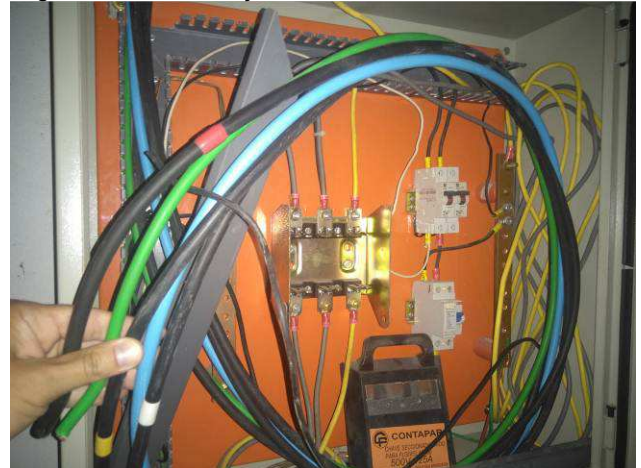
Figura 28E: Ramal alimentador QD Elev

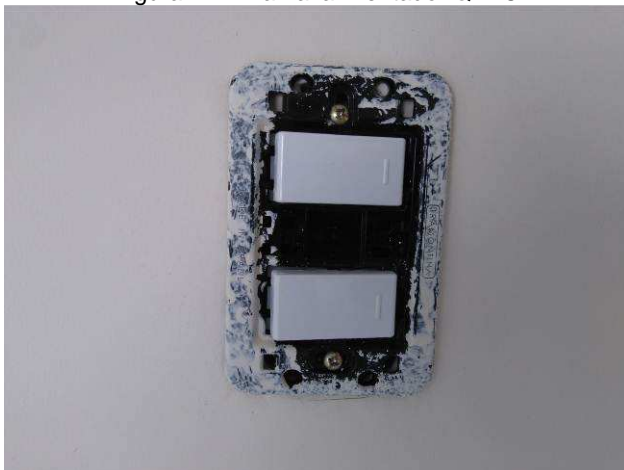
Figura 29E: interruptores e tomadas 2º pavimento

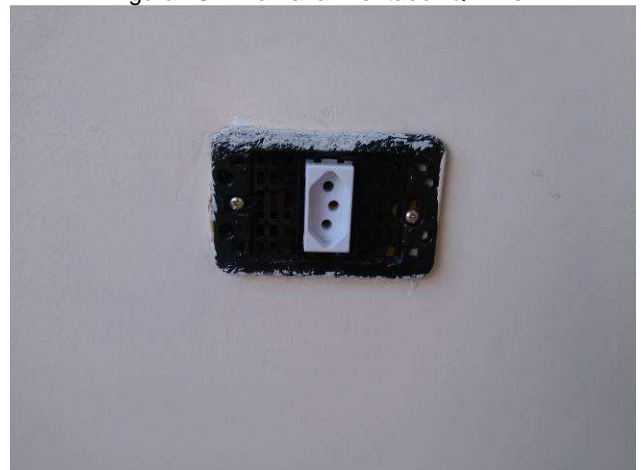
Figura 30E: interruptores e tomadas 2º pavimento

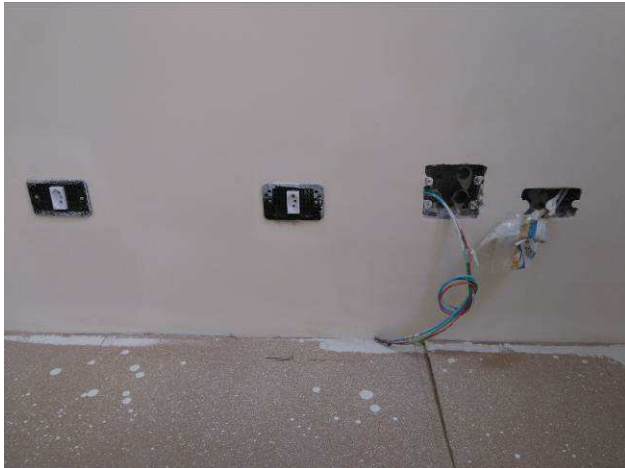
Figura 31E: interruptores e tomadas 2º pavimento

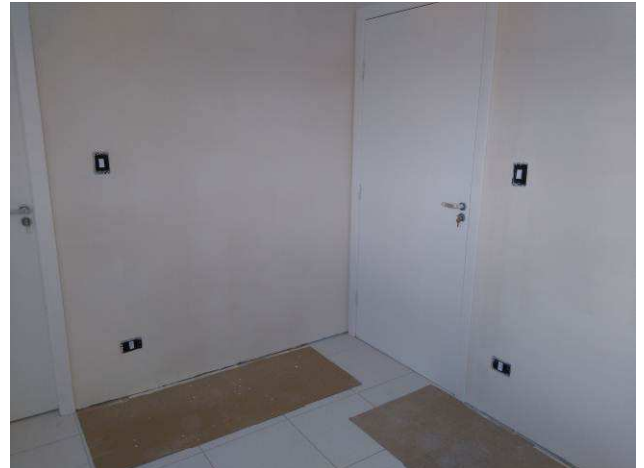
Figura 32E: interruptores e tomadas 2º pavimento

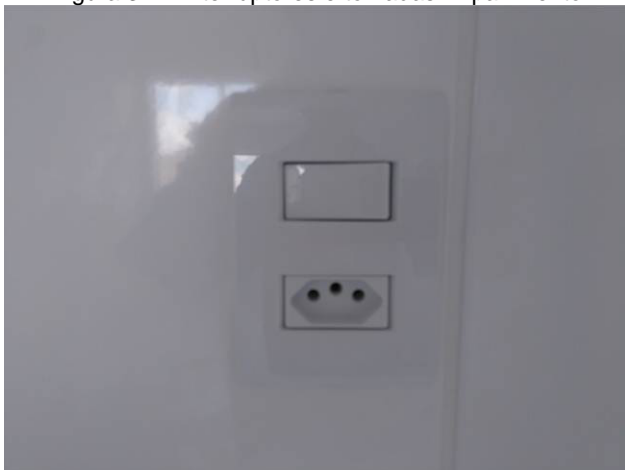
Figura 33E: interruptores e tomadas 2º pavimento

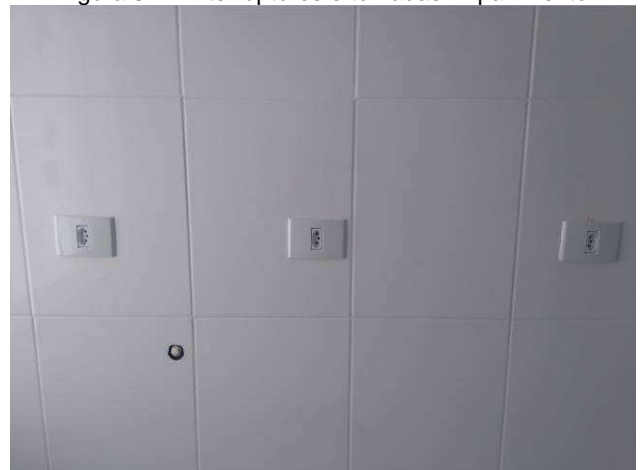
Figura 34E: interruptores e tomadas 2º pavimento

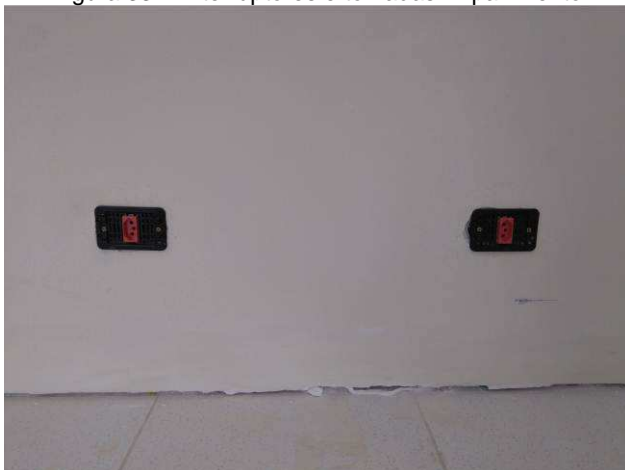
Figura 35E: interruptores e tomadas 1º pavimento

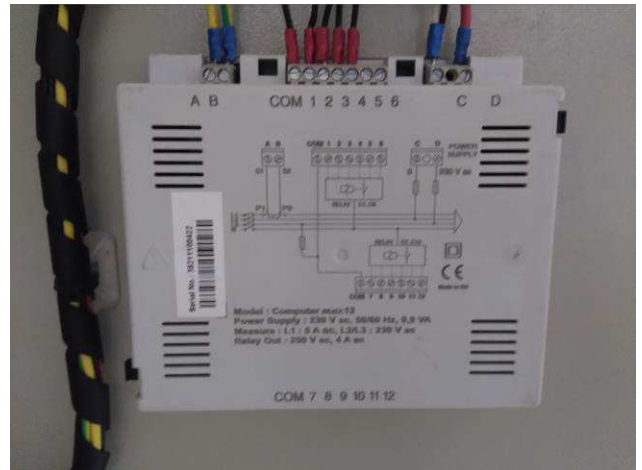
Figura 56E: banco de capacitores

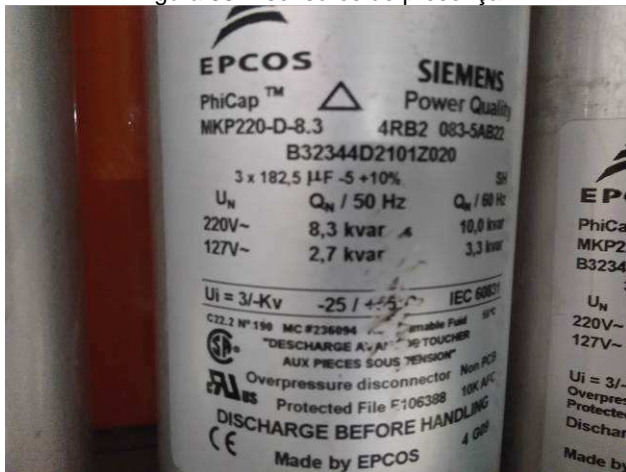
Figura 57E: banco de capacitores

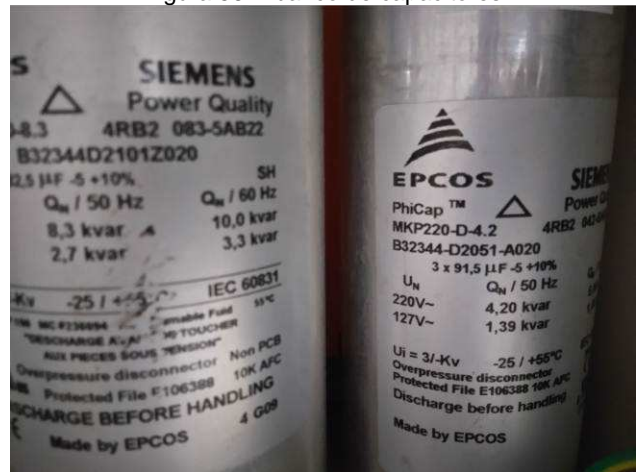
Figura 58E: banco de capacitores

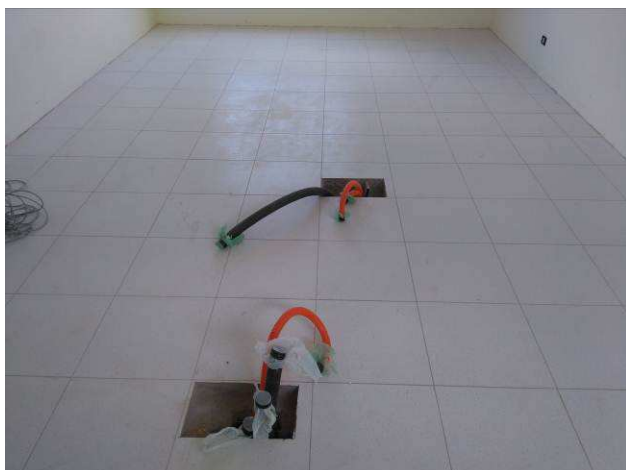
Figura 59E: infraestrutura salas de audiências

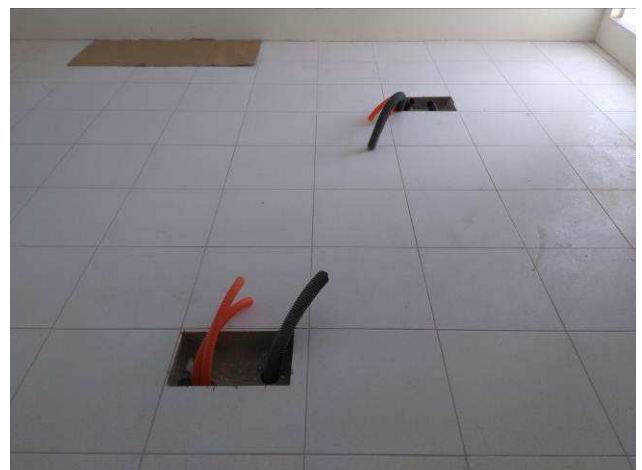
Figura 60E: infraestrutura salas de audiências

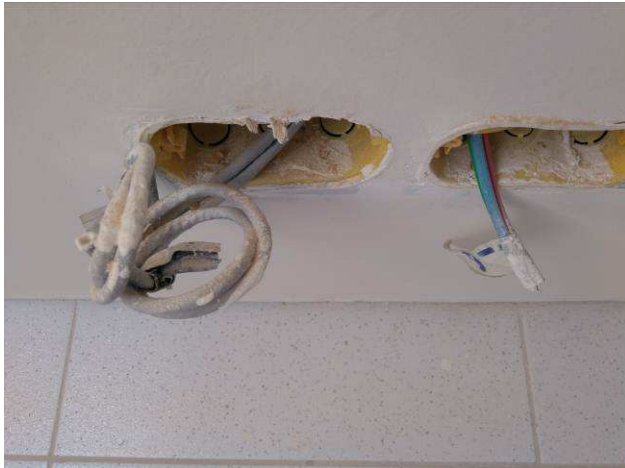
Figura 61E: cabeamento UTP e infraestrutura térreo

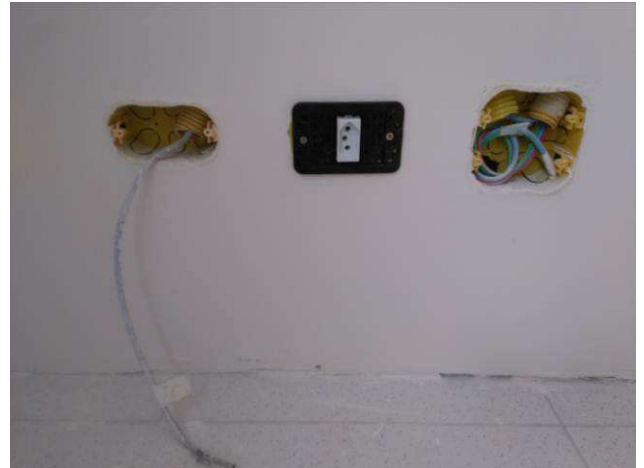
Figura 62E: cabeamento UTP e infraestrutura térreo

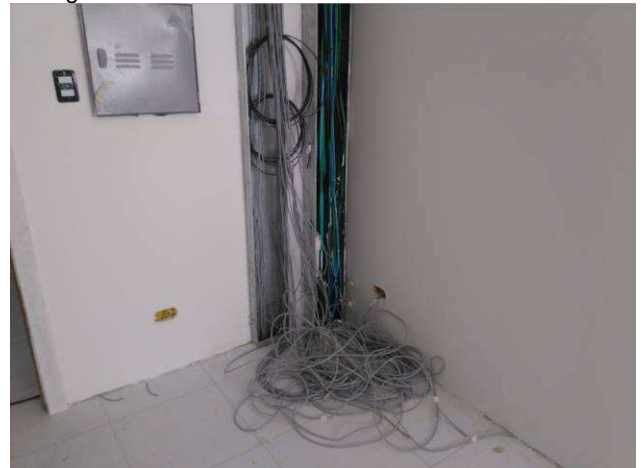
Figura 64E: cabeamento UTP e infraestrutura térreo

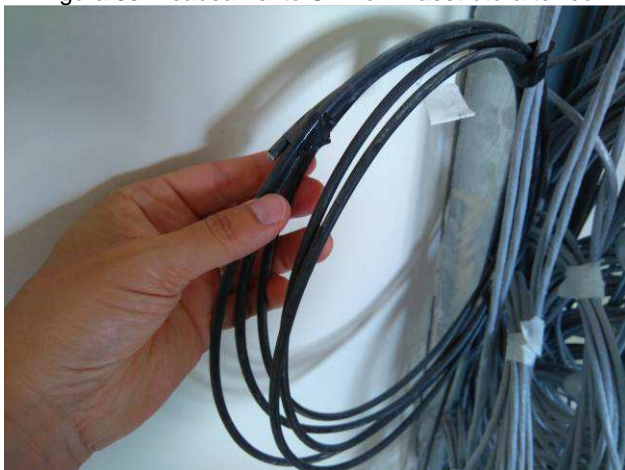
Figura 65E: fibra óptica MM 2º pavimento ao Térreo

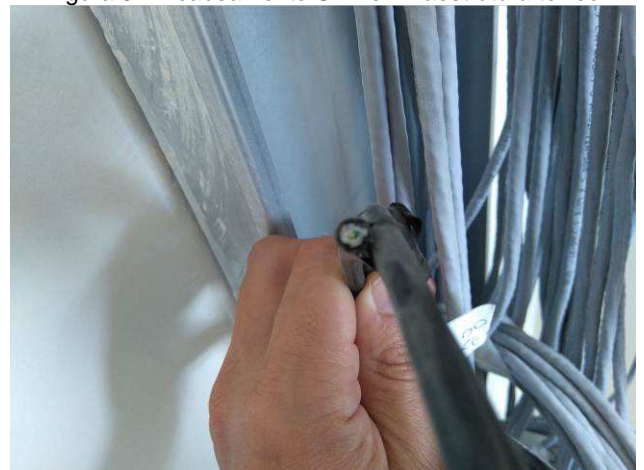
Figura 66E: fibra óptica MM 2º pavimento ao Térreo

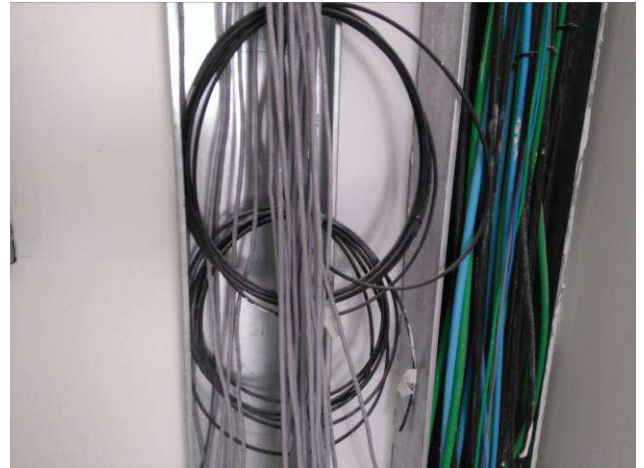
Figura 68E: fibras ópticas - térreo aos pavimentos 1º e 2º

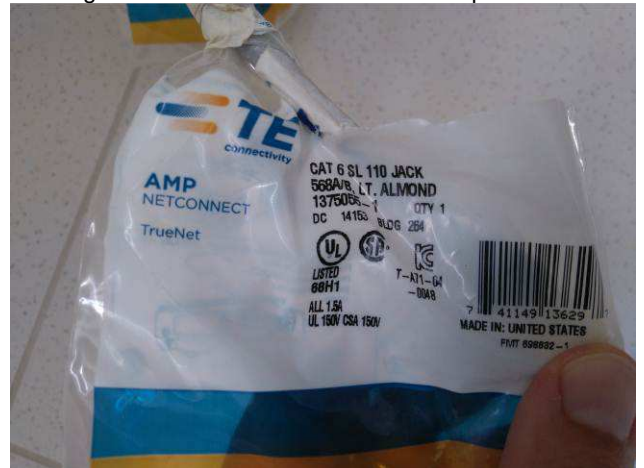
Figura 76E: conectores cat6 - dados técnicos

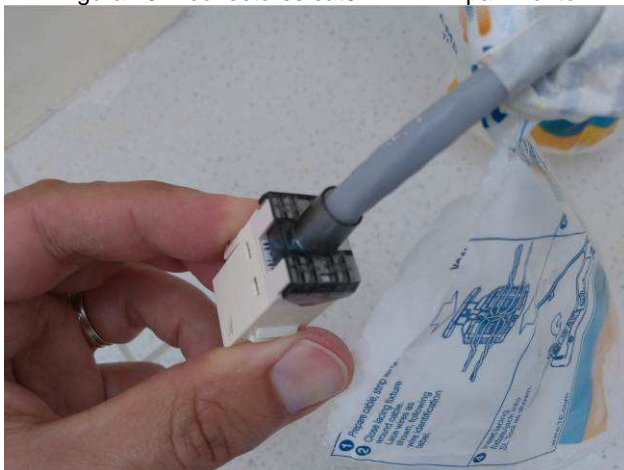
Figura 77E: conectores cat6 - acabamento

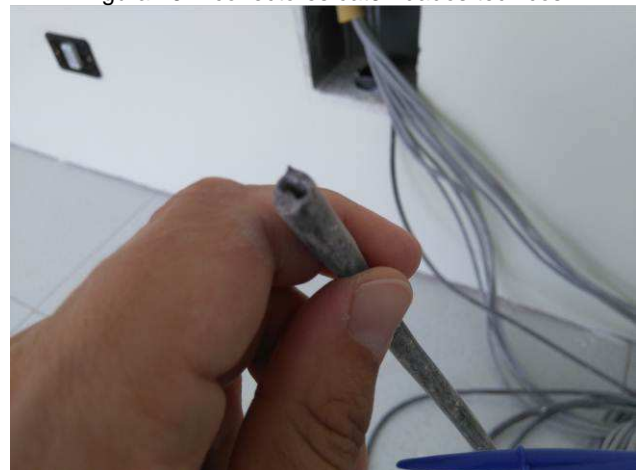
Figura 78E: cabeamento PP sonorização
