TRIBUNAL REGIONAL DO TRABALHO 9ª REGIÃO
Secretaria de Engenharia e Arquitetura
Serviço de Administração de Obras

RELATÓRIO FOTOGRÁFICO – 1ª MEDIÇÃO

OBRA: EXECUÇÃO DE FINALIZAÇÃO DA REFORMA DA AVARA DO TRABALHO DE WENCESLAU BRAZ.

CONTRATADA: VENTO NORDESTE CONSTRUÇÕES E EMPREENDIMENTOS EIRELI- EPP.

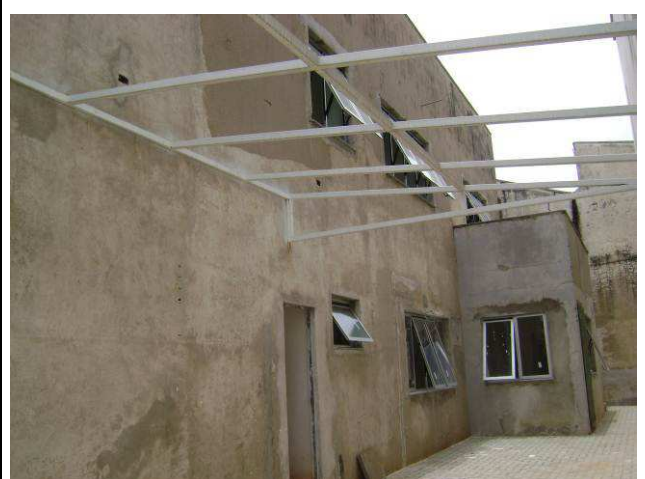
Figura 02C: Entulho removido em área externa do edifício.

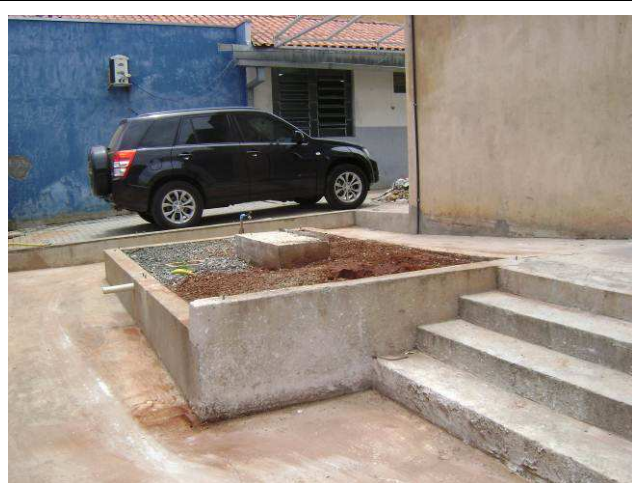
Figura 03C: Entulho removido em área externa do edifício.

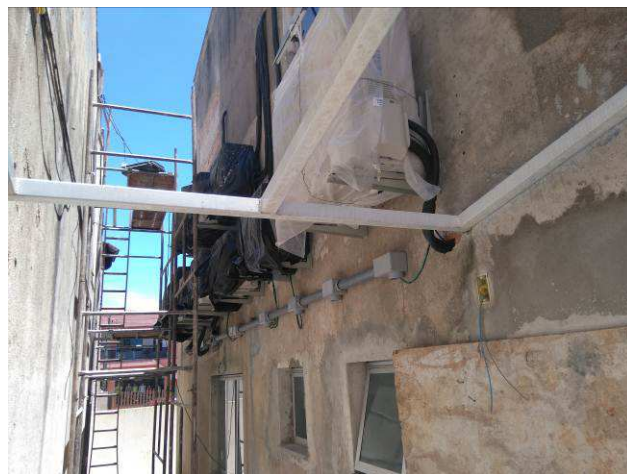
Figura 04C: Andaime utilizado para execução de revestimento argamassado externo.

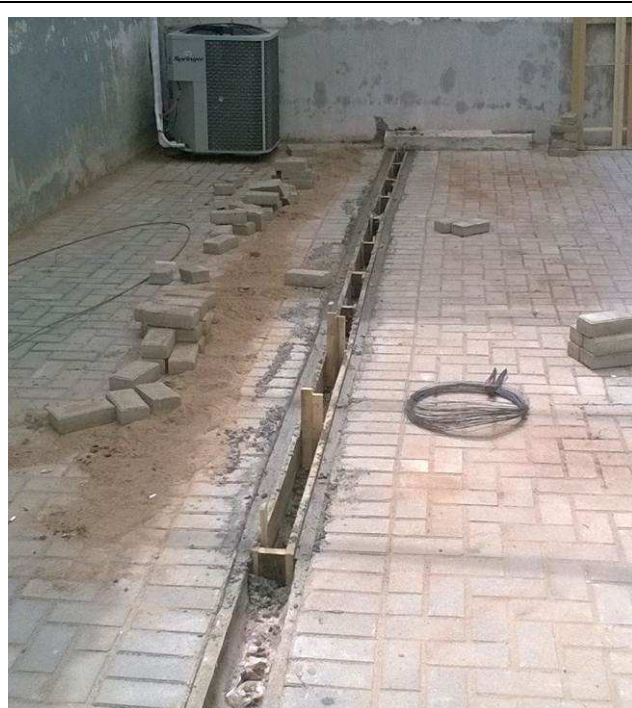
Figura 05C: Trecho de paver removido, para instalação da canaleta em concreto.

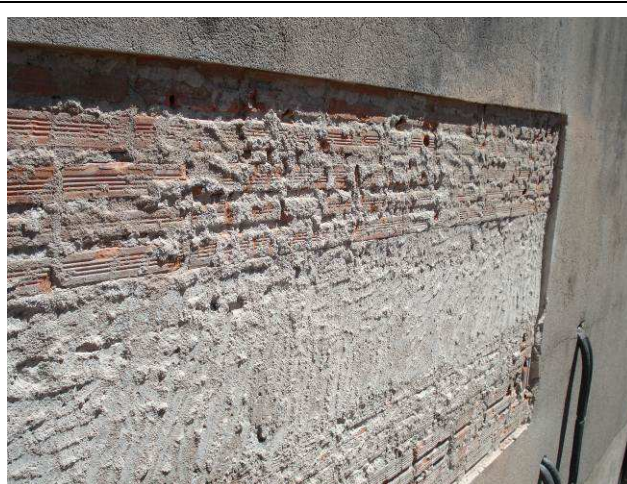
Figura 06C: Remoção de argamassa (faixa de 90 cm de largura) em área de correção de trincas, na parede lateral direita (lado externo).

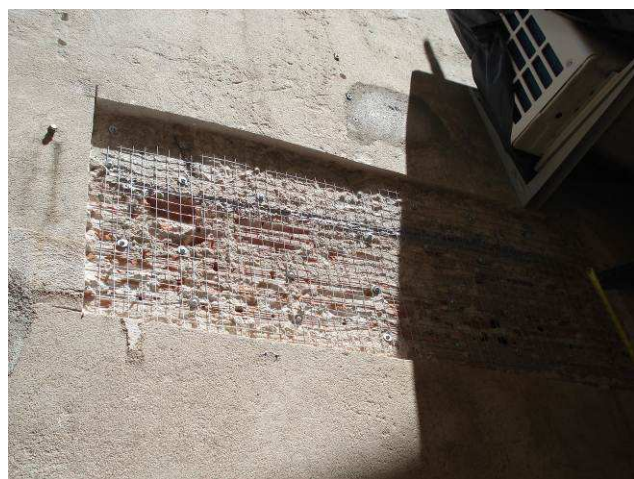
Figura 07C: Remoção de argamassa (faixa de 50 cm de largura) em área onde haverá correção de trincas, na parede dos fundos (lado externo).

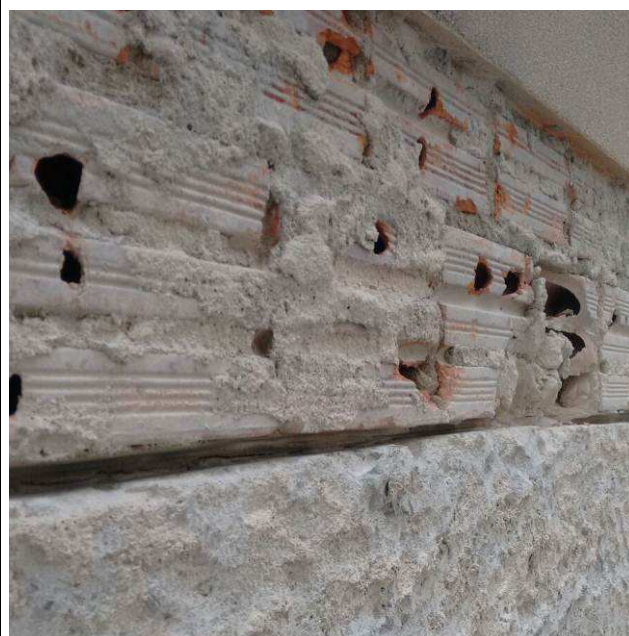
Figura 08C: Detalhe de recorte de junta onde seria aplicado selante elástico.

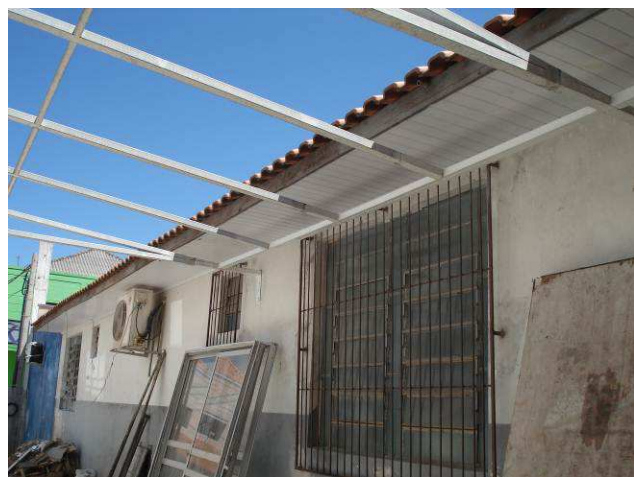
Figura 09C: Removidos calhas e condutores do imóvel vizinho, para posterior substituição.

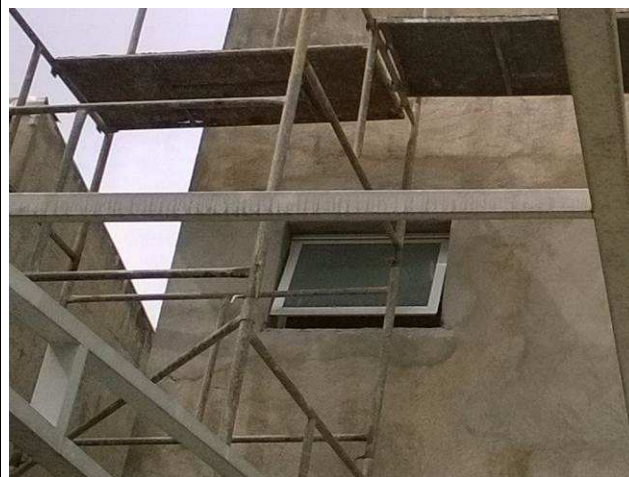
Figura 10C: Peitoril removido na janela do gabinete de juiz I.

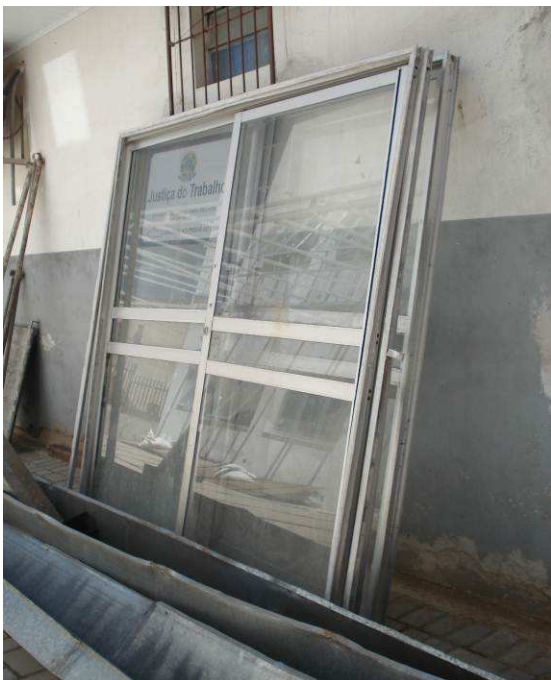
Figura 11C: Porta de acesso principal removida, para posterior substituição.

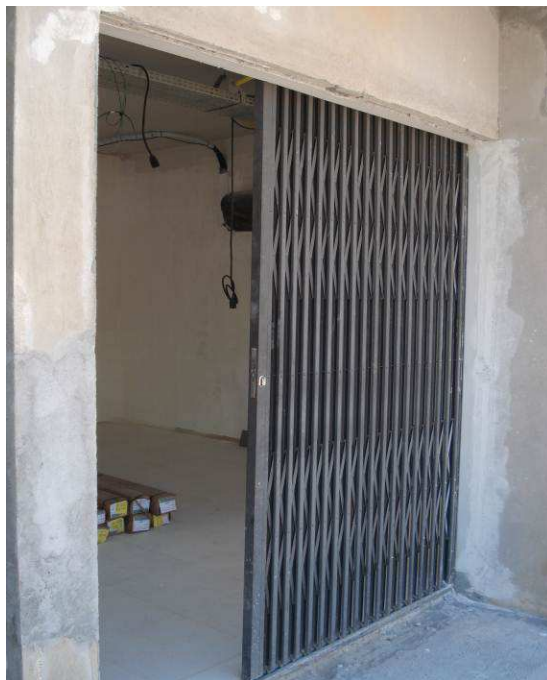
Figura 12C: Porta pantográfica ainda não removida.

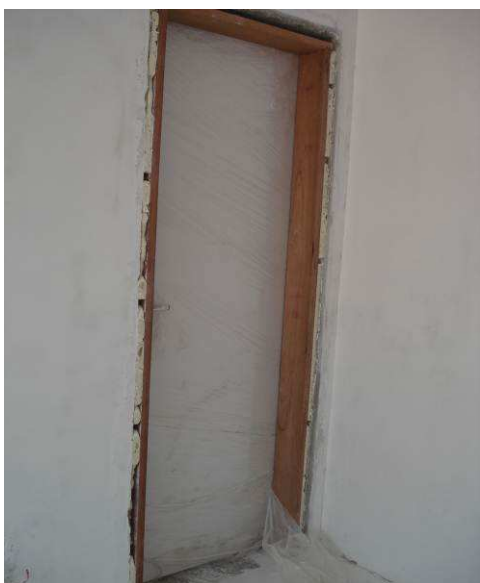
Figura 13C: Porta P03 instalada no banheiro do gabinete II. Pendente instalação de vistas.

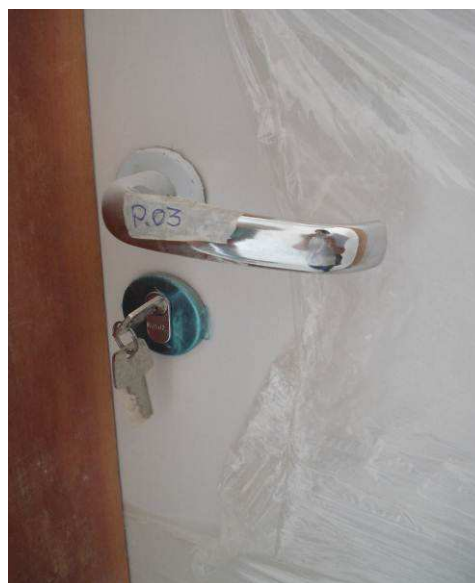
Figura 14C: Fechadura Papaiz utilizada na porta identificada ao lado.

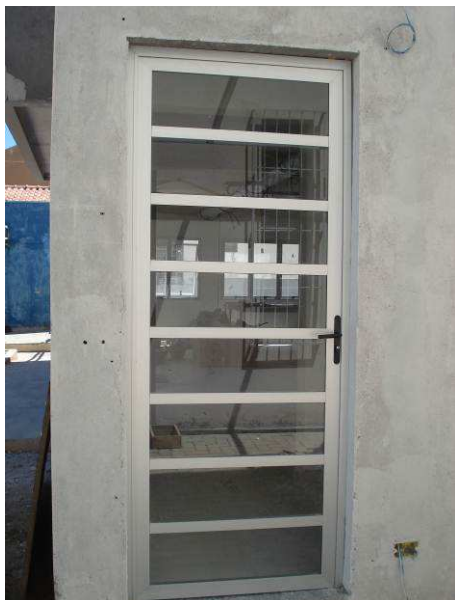
Figura 15C: Porta P04 de alumínio e vidro, instalada no acesso do estacionamento privativo do juiz à escada.

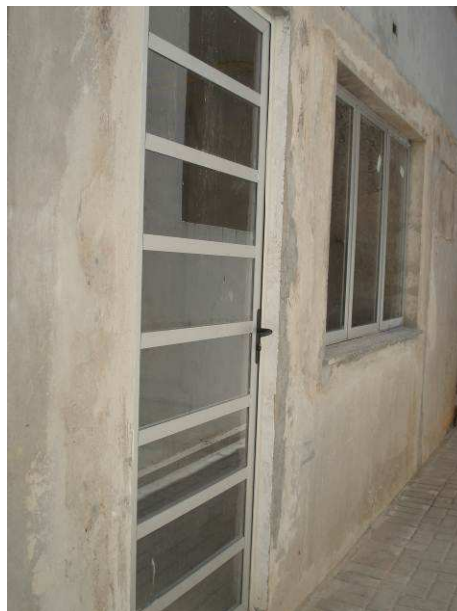
Figura 16C: Porta P04 de alumínio e vidro, instalada no acesso lateral da Secretaria.

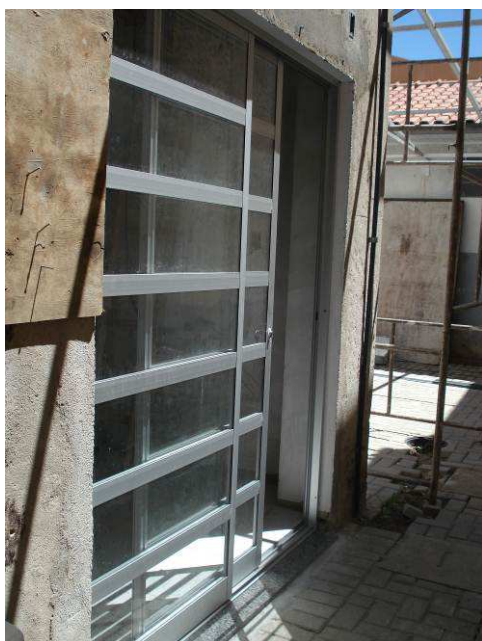
Figura 17C: Porta de correr PJ3, em duas folhas, instalada na copa.

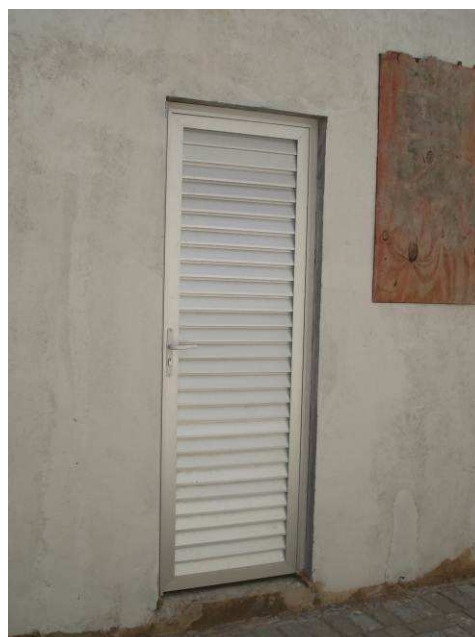
Figura 18C: Porta de abrir P06, em veneziana metálica, instalada no acesso ao depósito (sob a escada).

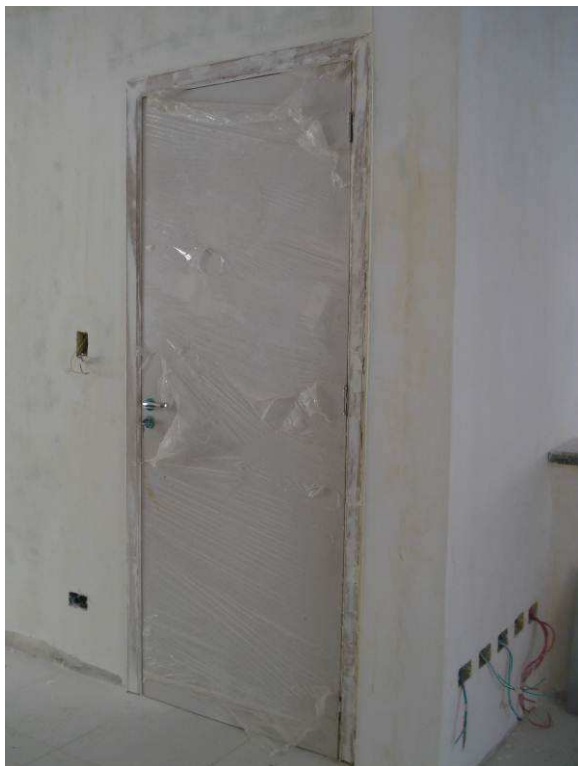
Figura 19C: Executados reparos nos batentes e folhas das portas previamente instaladas.

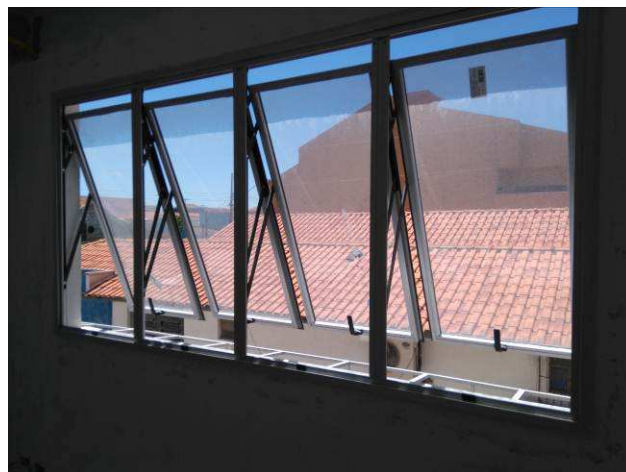
Figura 20C: Executados reparos nos contramarcos e folhas das janelas em alumínio.

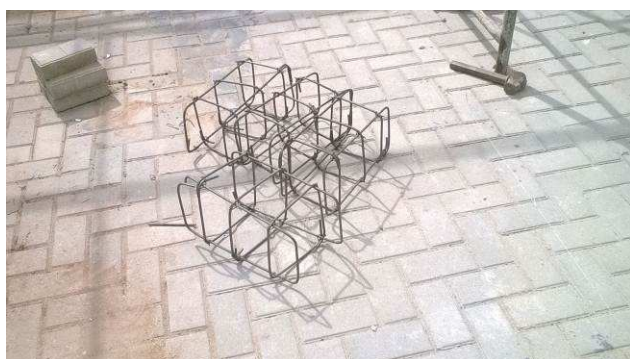
Figura 21C: Armação para blocos de concreto executados nas dimensões 20x40x30cm.

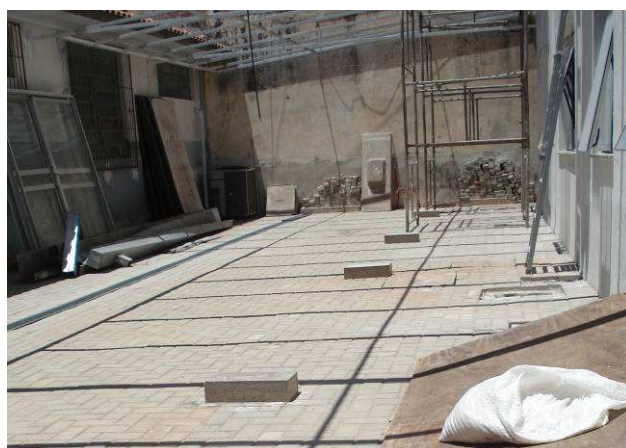
Figura 22C: Blocos de concreto em dimensão 20x40x30 na cobertura do estacionamento lateral esquerdo.

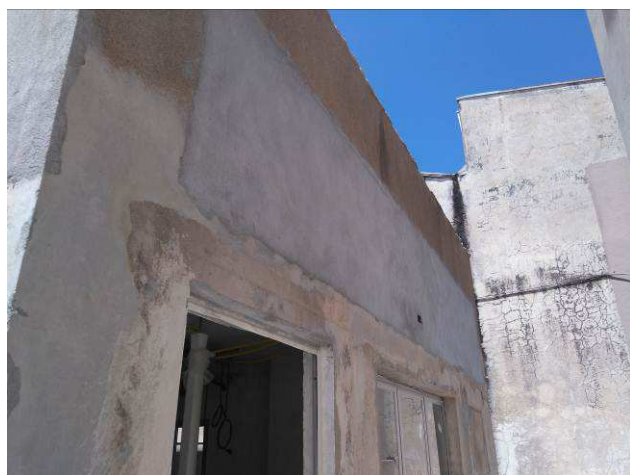
Figura 23C: Chapisco e emboço executados na lateral direita do imóvel (área abrangidas pela correção das trincas).

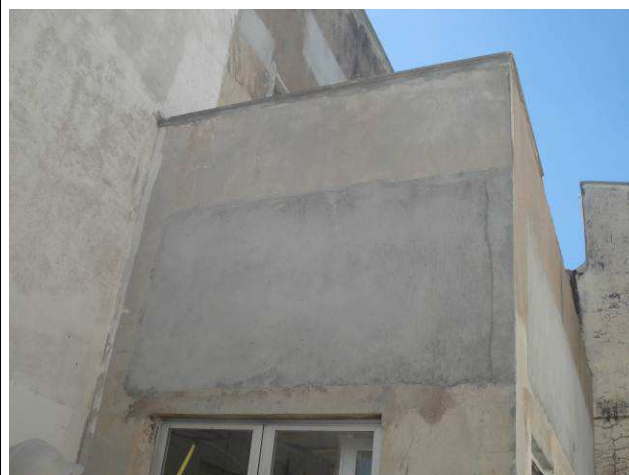
Figura 24C: Chapisco e emboço executados na lateral direita do imóvel (área abrangidas pela correção das trincas).

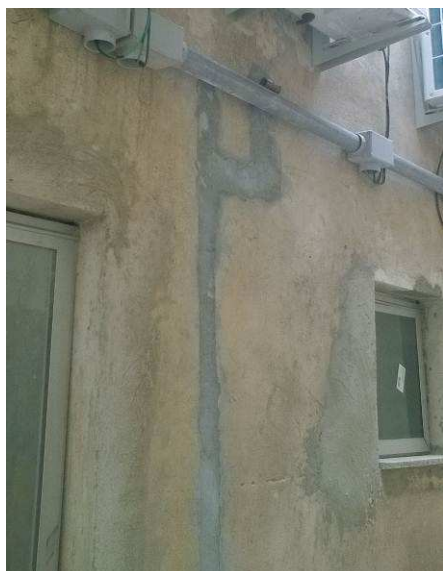
Figura 25C: Chapisco e emboço executados nos fundos do imóvel para fechamento da passagem de tubulação.

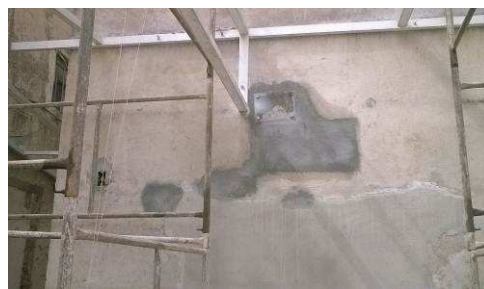
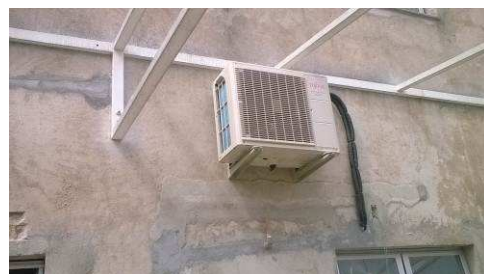
Figura 26C: Chapisco e emboço executados nas laterais do imóvel para fechamento de passagem de tubulação e de vãos indevidos.

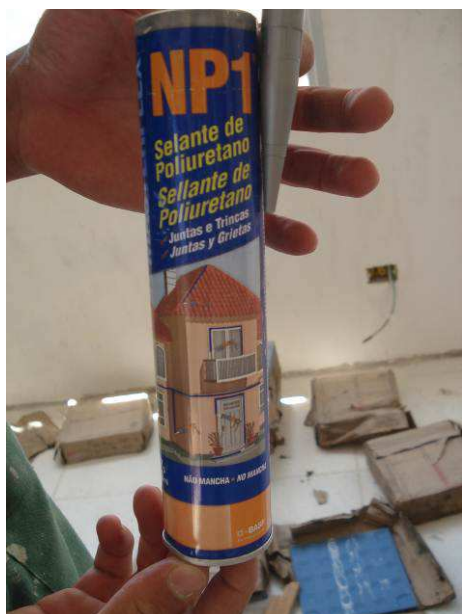
Figura 27C: Selante elástico utilizado para preenchimento das trincas identificadas na lateral direita do imóvel (marca Basf).

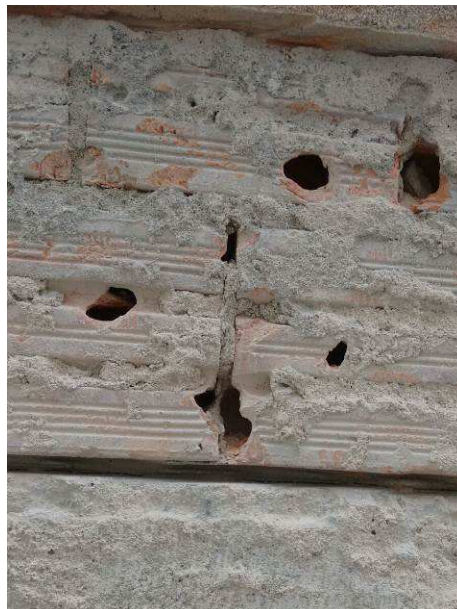
Figura 28C: Detalhe de junta recortada para subsequente aplicação do selante elástico identificado ao lado.

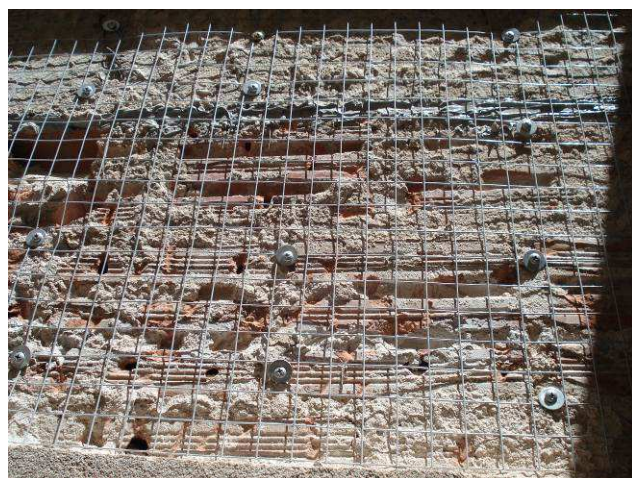
Figura 29C: Tela galvanizada aplicada em trecho da parede dos fundos.

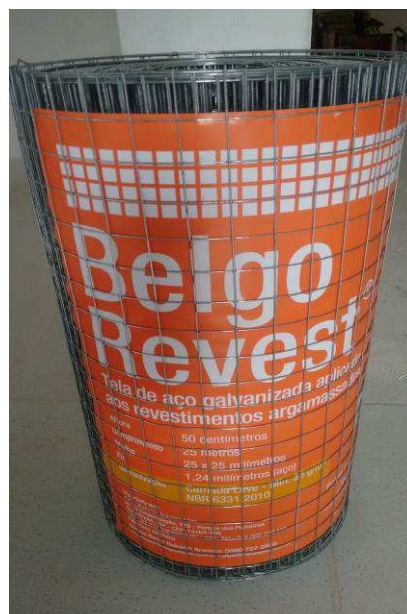
Figura 30C: Tela utilizada no tratamento das trincas.

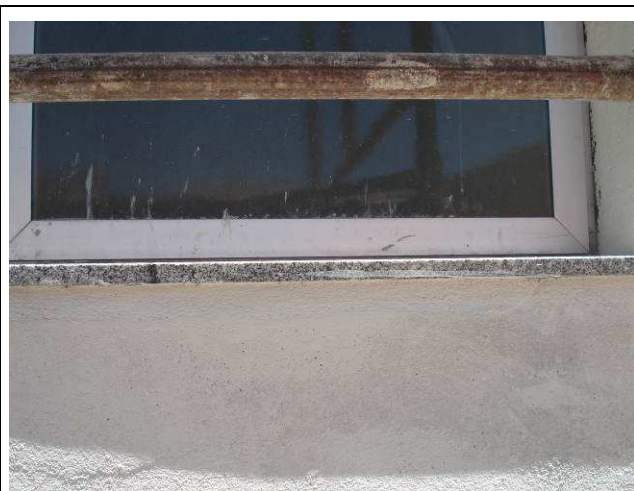
Figura 31C: Peitoril em granito polido cinza andorinha instalado no vão da janela do gabinete de juiz I.

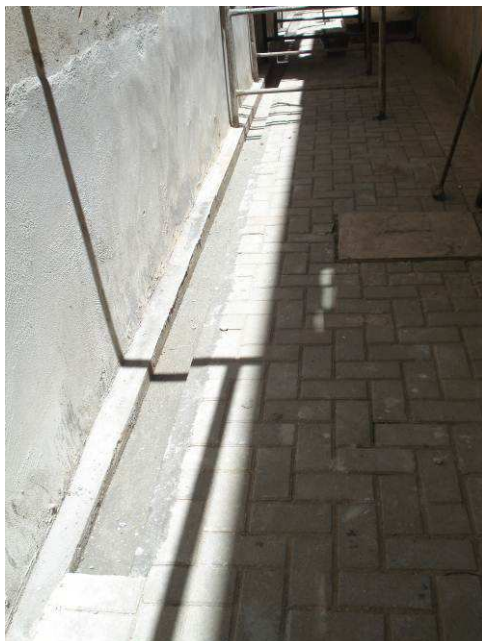
Figura 32C: Canaleta em concreto para escoamento de águas pluviais, executada com largura de 15 cm, nos fundos do imóvel.

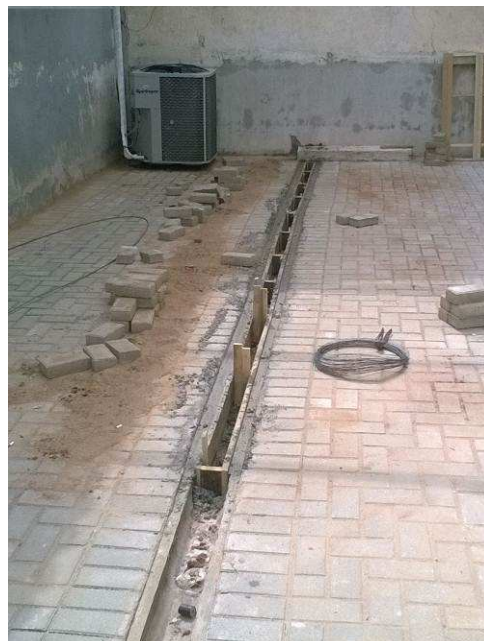
Figura 33C: Executado prolongamento de canaleta em concreto, localizada abaixo da cobertura do estacionamento lateral esquerdo.

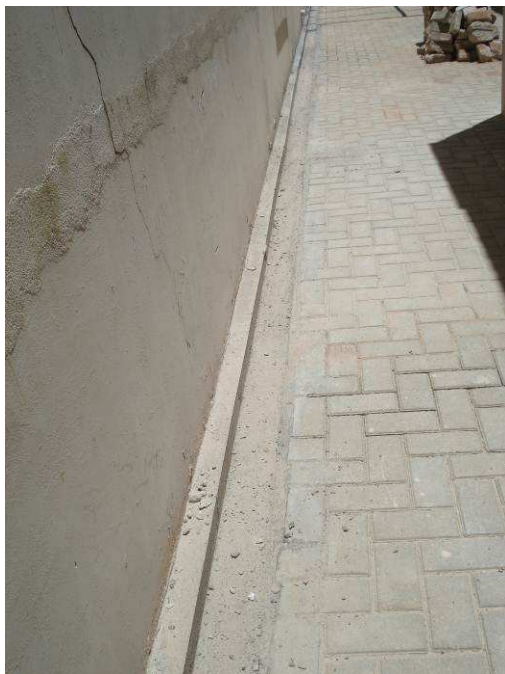
Figura 34C: Canaleta em concreto para escoamento de águas pluviais, executada com largura de 15 cm, na lateral direita do imóvel.

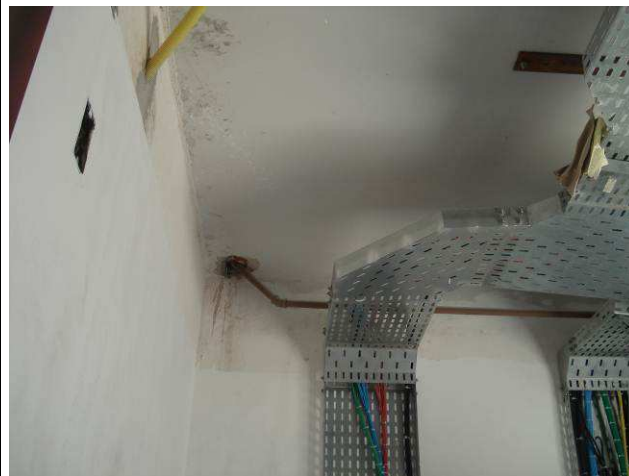
Figura 35C: Dreno de ar condicionado executado para evaporadora instalada na sala de assistentes de juízes (na foto, passagem pela sala site).

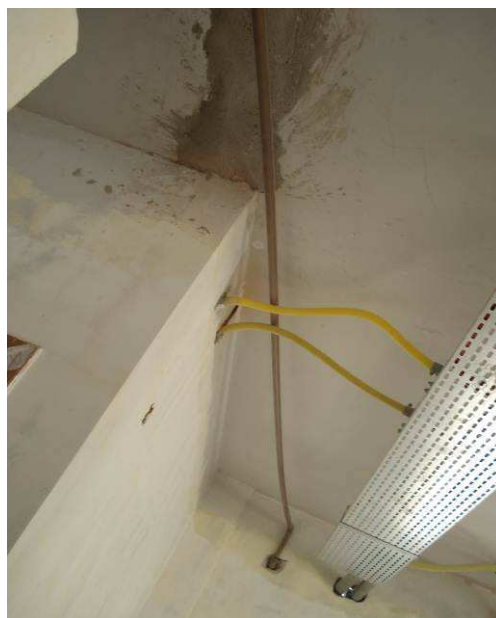
Figura 36C: Dreno de ar condicionado executado para evaporadora instalada na Secretaria.

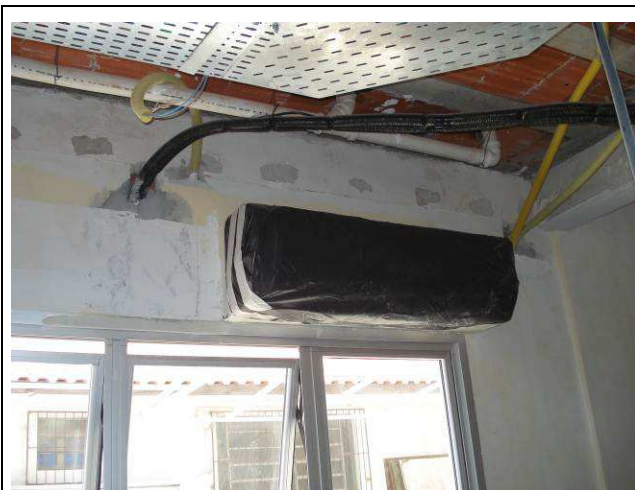
Figura 37C: Rede frigorígena em tubo de cobre, com respectivo isolamento térmico, trecho interno.

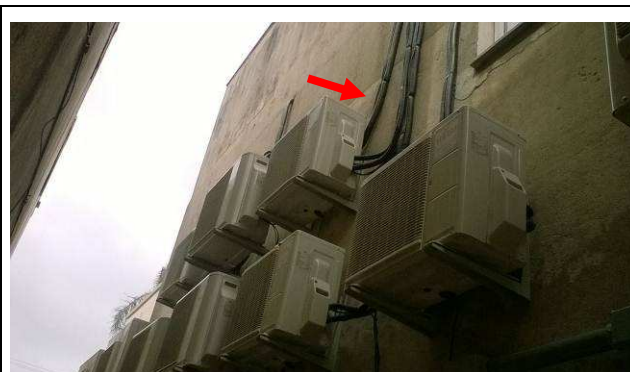
Figura 38C: Rede frigorígena em tubo de cobre, com respectivo isolamento térmico, trecho externo.

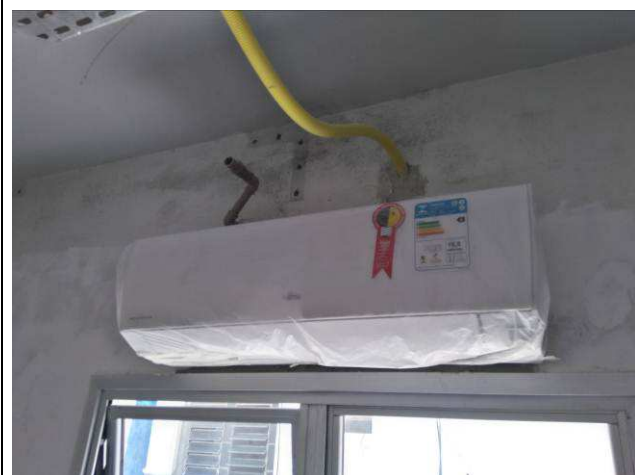
Figura 39C: Equipamento de ar condicionado instalado na Secretaria (Fujitsu 30.000 BTUs).

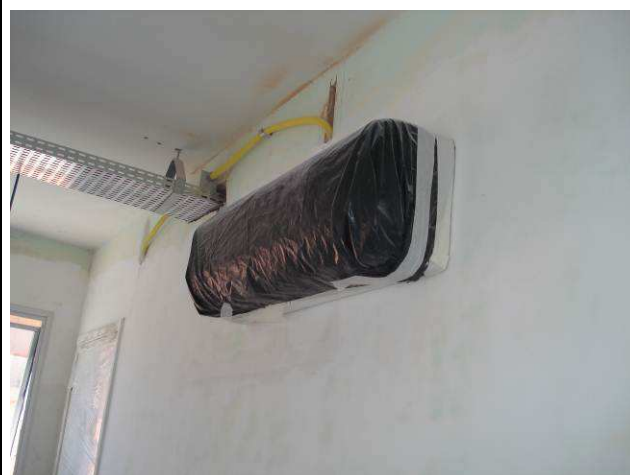
Figura 40C: Equipamento de ar condicionado instalado no gabinete de juiz I (Fujitsu 12.000 BTUs).

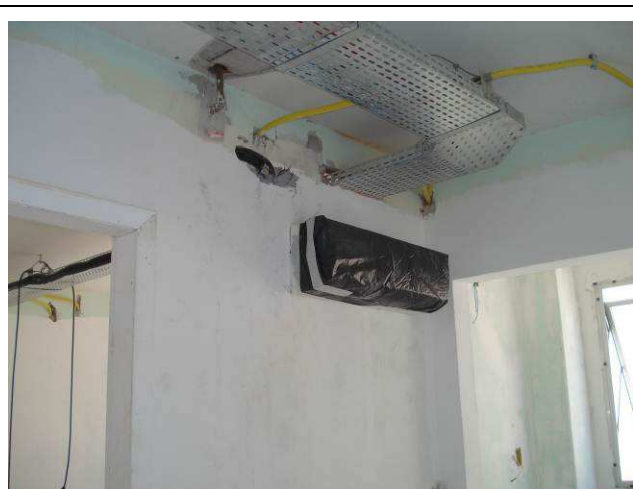
Figura 41C: Equipamento de ar condicionado instalado no hall público do pavimento superior (Fujitsu 12.000 BTUs).

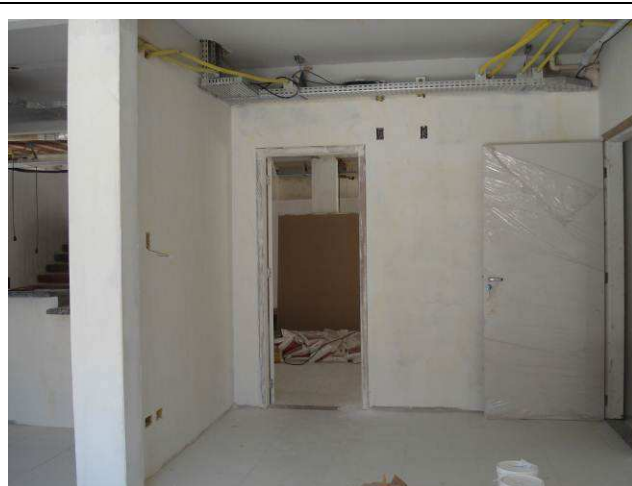
Figura 42C: Paredes emassadas e lixadas no pavimento térreo (hall público).

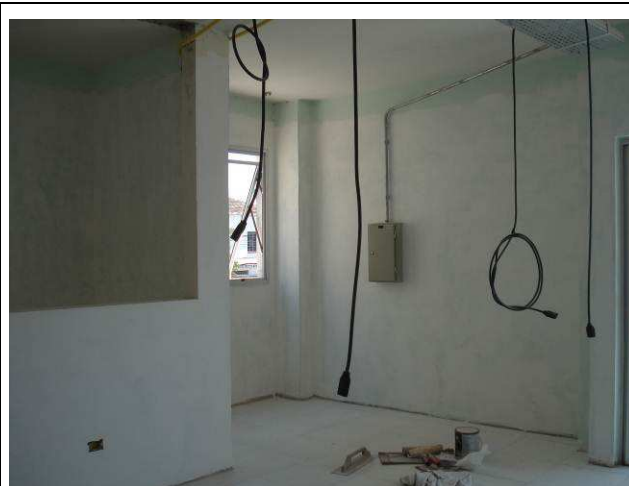
Figura 43C: Paredes emassadas e lixadas no pavimento superior (espera público).

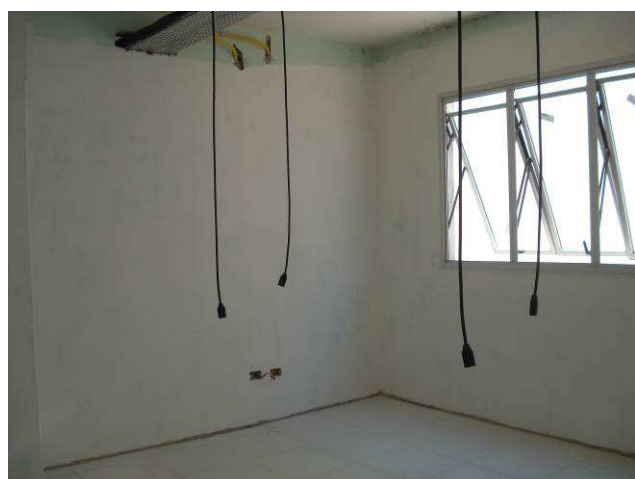
Figura 44C: Paredes emassadas e lixadas na sala de audiências I.

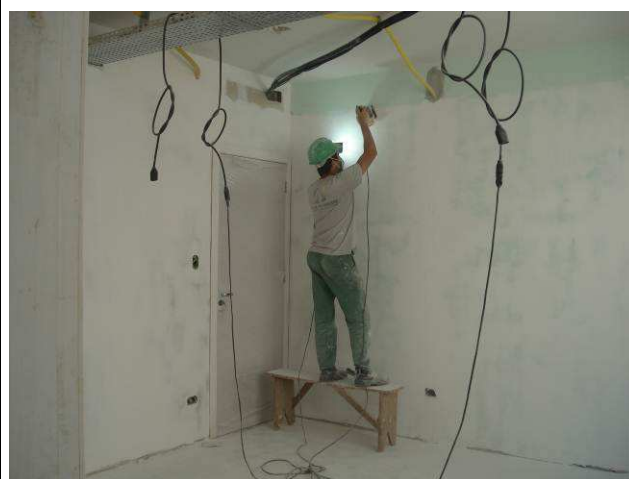
Figura 45C: Lixamento no gabinete de juiz I.

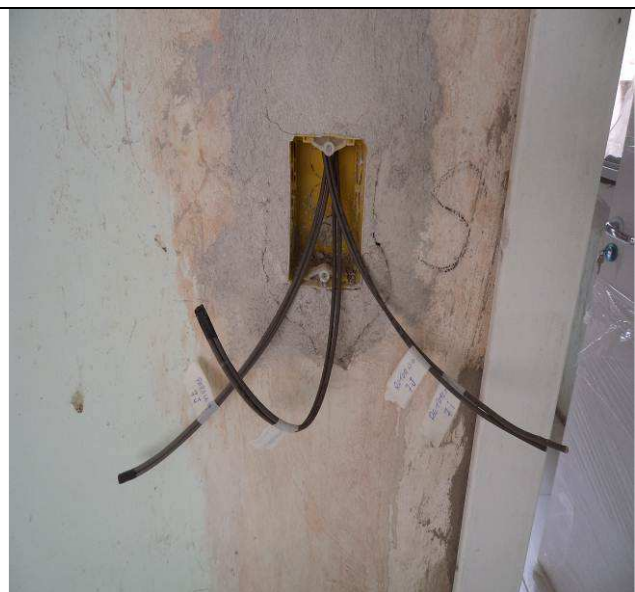
Figura 01E: Serviço de revisão das instalações existentes.

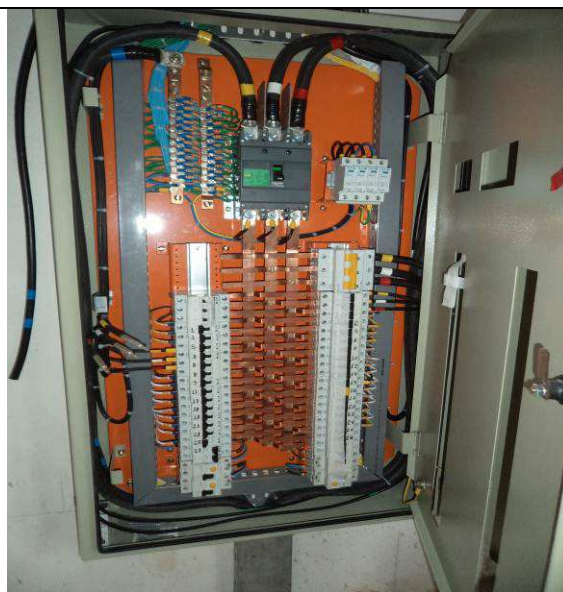
Figura 02E: Serviço de revisão das instalações existentes.

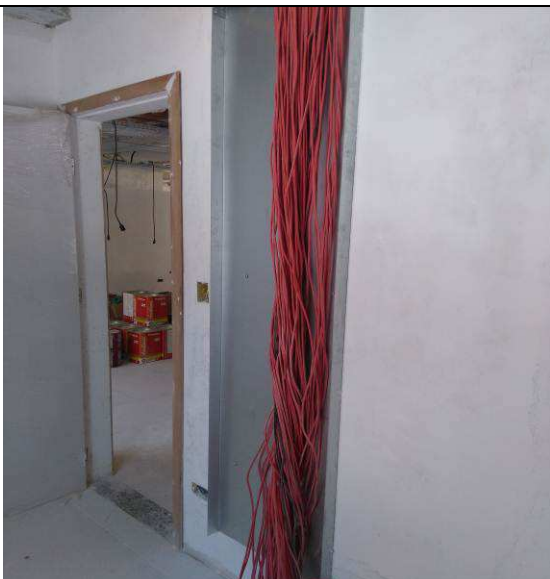
Figura 03E: eletrocalhas lisa para descida cabeamento UTP - rack.

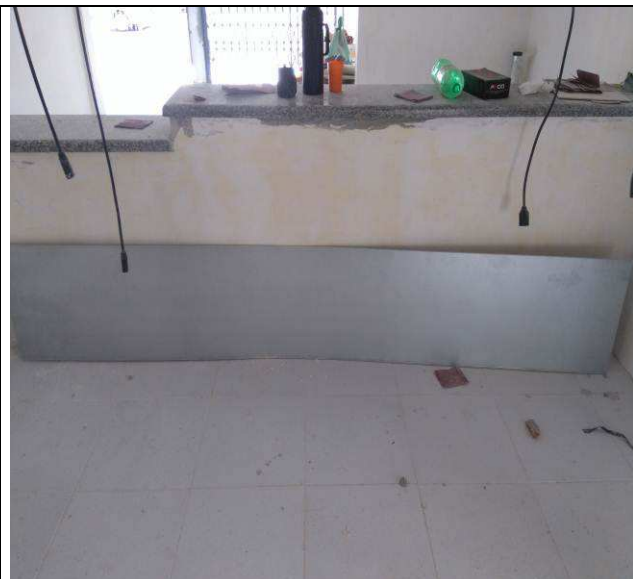
Figura 04E: tampa para eletrocalhas de descida cabeamento UTP - rack.
