## **RELATÓRIO FOTOGRÁFICO – 2ª MEDIÇÃO**

**OBRA: EXECUÇÃO DE FINALIZAÇÃO DA REFORMA DA VARA DO TRABALHO DE WENCESLAU BRAZ.**

**CONTRATADA: VENTO NORDESTE CONSTRUÇÕES E EMPREENDIMENTOS EIRELI- EPP.**

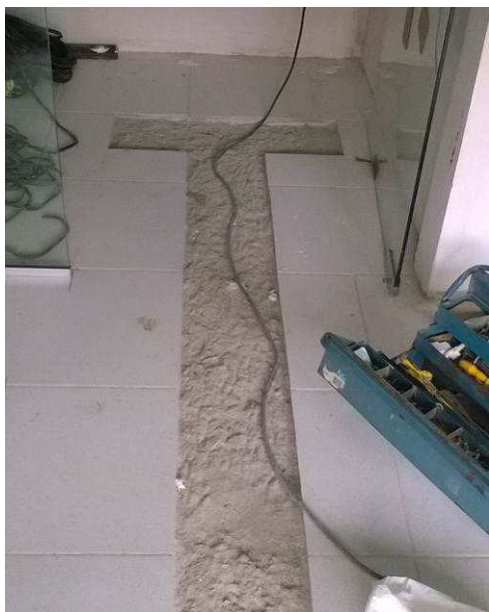
Figura 02C: Remoção de piso cerâmico para instalação de piso podotátil junto ao balcão de atendimento da Secretaria.

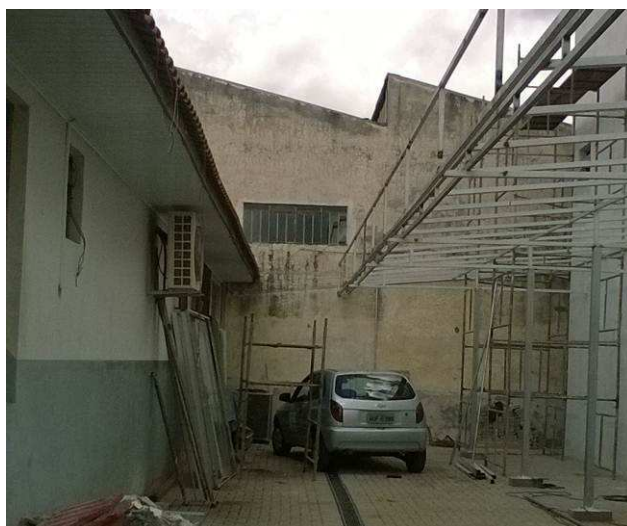
Figura 04C: Recortada estrutura da cobertura do estacionamento lateral esquerdo para adequações previstas.

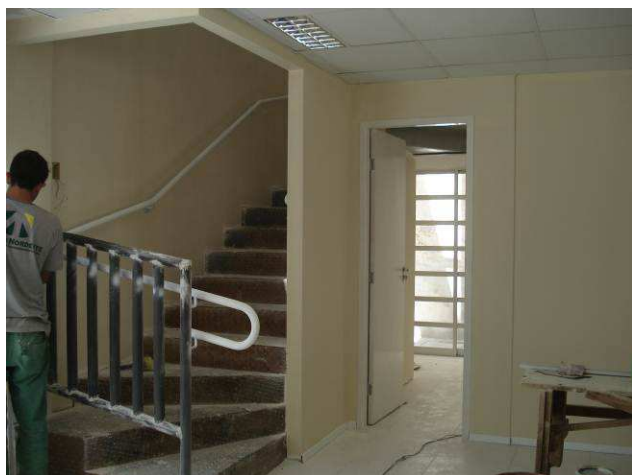
Figura 05C: Paredes em gesso acartonado ST – standard (cor cinza) – simples, instaladas no fechamento da copa.

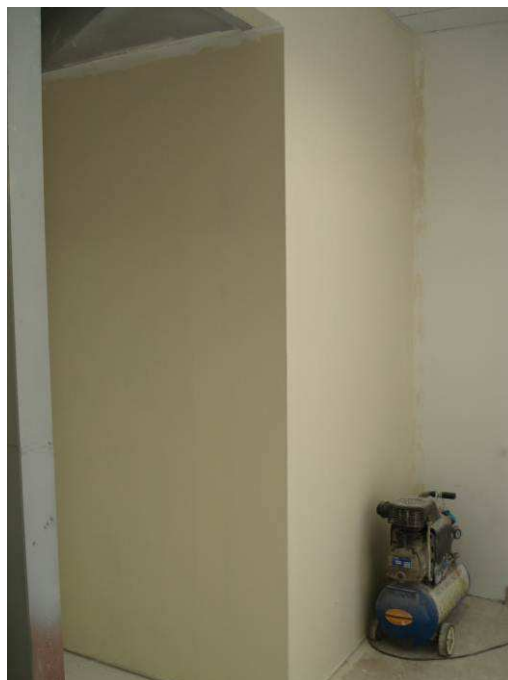
Figura 06C: Paredes em gesso acartonado ST – standard (cor cinza) – simples, instaladas no fechamento da escada metálica.

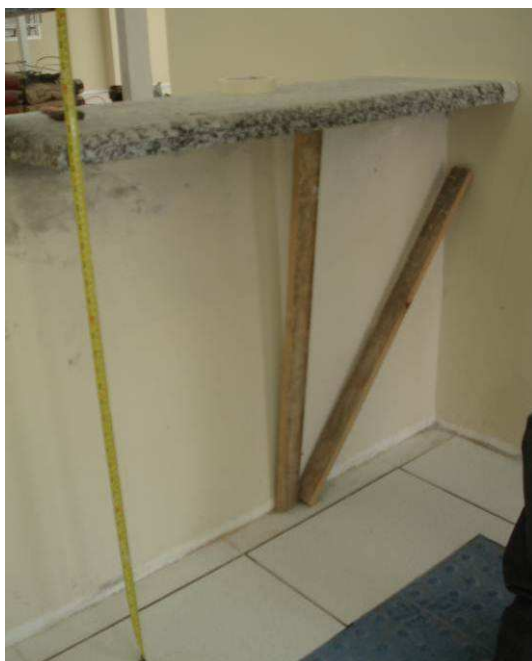
Figura 07C: Tampo inferior do balcão de atendimento rebaixado para altura final de 85 cm.

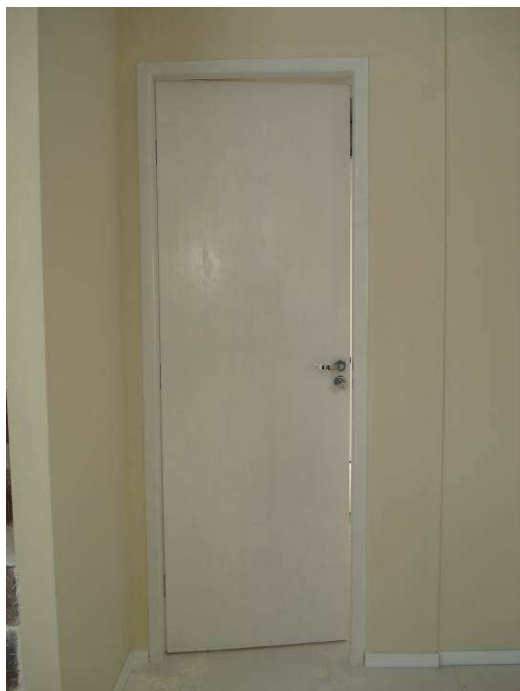
Figura 08C: Porta P03 instalada na copa.

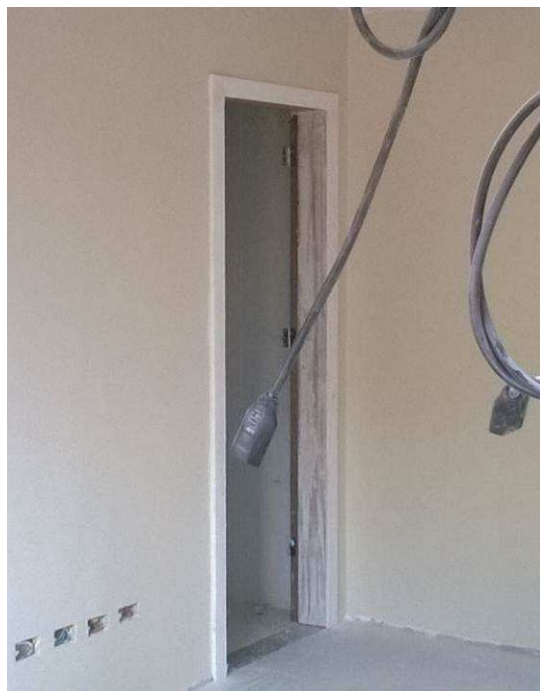
Figura 09C: Vistas instaladas junto à porta do banheiro do gabinete de juiz II.

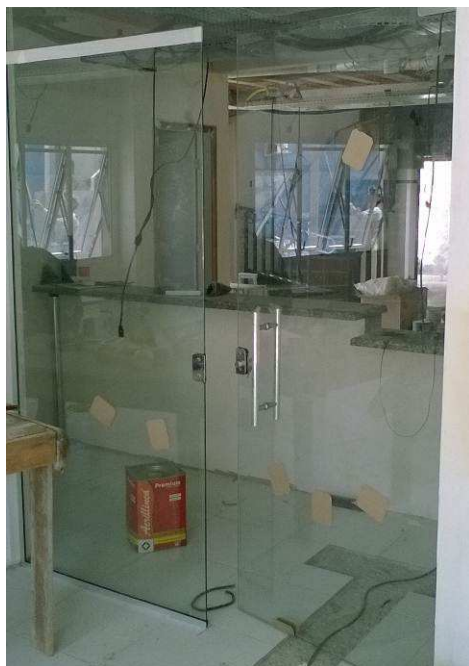
Figura 10C: Porta PJ2 em vidro temperado incolor (10mm) e painel em vidro fixo VF2 (10mm) instalada no acesso ao balcão de atendimento da Secretaria.

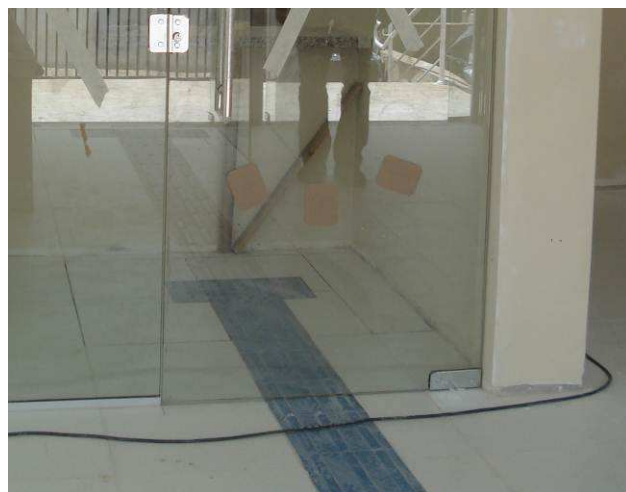
Figura 11C: Pendente instalação de mola hidráulica.

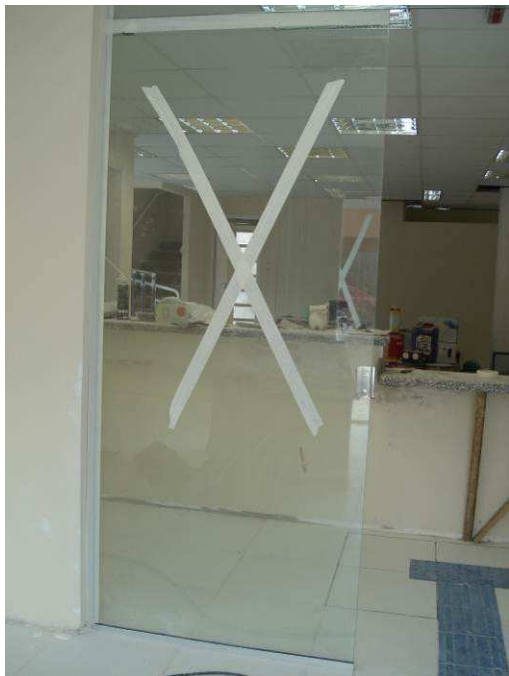
Figura 12C: Detalhe do painel em vidro fixo VF2 instalado junto à porta do balcão de atendimento.

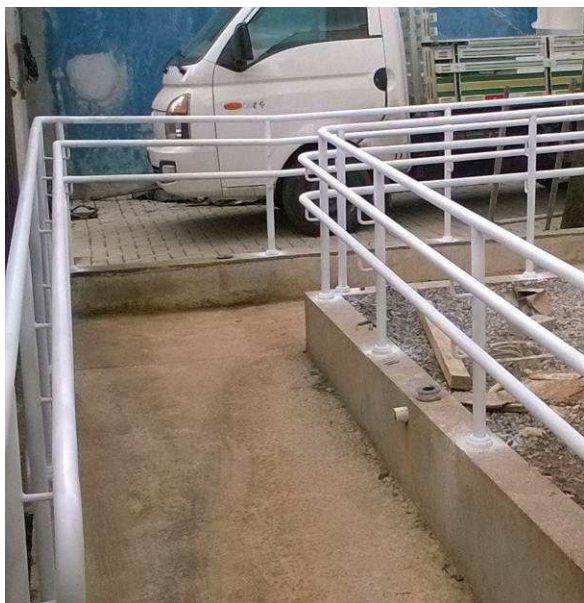
Figura 62C: Guarda corpo e corrimão executados junto à rampa PNE. Pendente instalação de barras transversais intermediárias (abaixo do corrimão).

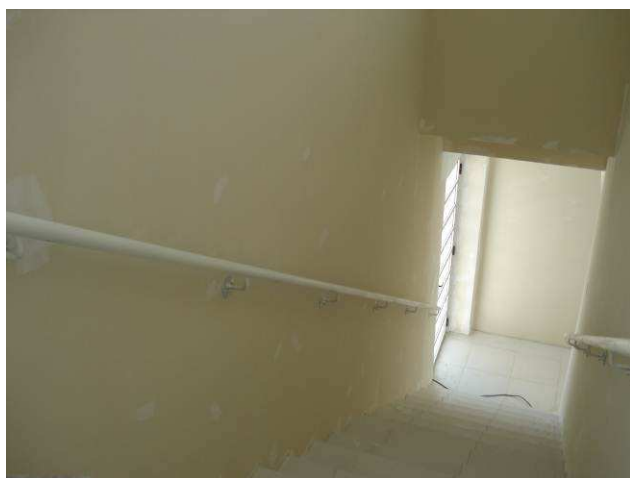
Figura 67C: Pintura em parede da escada em alvenaria executada em tinta látex acrílica, cor palha, marca Acrillínea. Nessa área, permanece pendente a aplicação da 2ª demão.

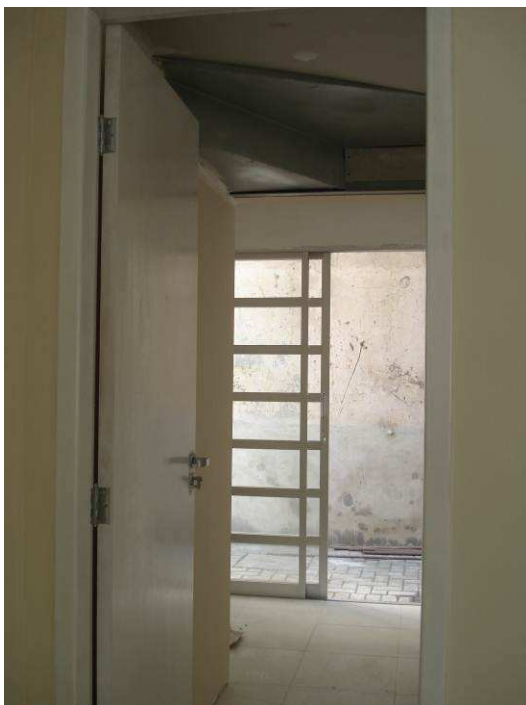
Figura 73C: Pintura em esmalte sintético (1ª demão), na cor branco acetinado, marca Ilva, executada na porta da copa.
