RELATÓRIO FOTOGRÁFICO – 9ª MEDIÇÃO

OBRA: **EXECUÇÃO DE REFORMA NO FÓRUM TRABALHISTA DE CORNÉLIO PROCÓPIO - IMÓVEL LOCADO.**

CONTRATADA: **NS ENGENHARIA E CONSTRUÇÕES LTDA - EPP.**

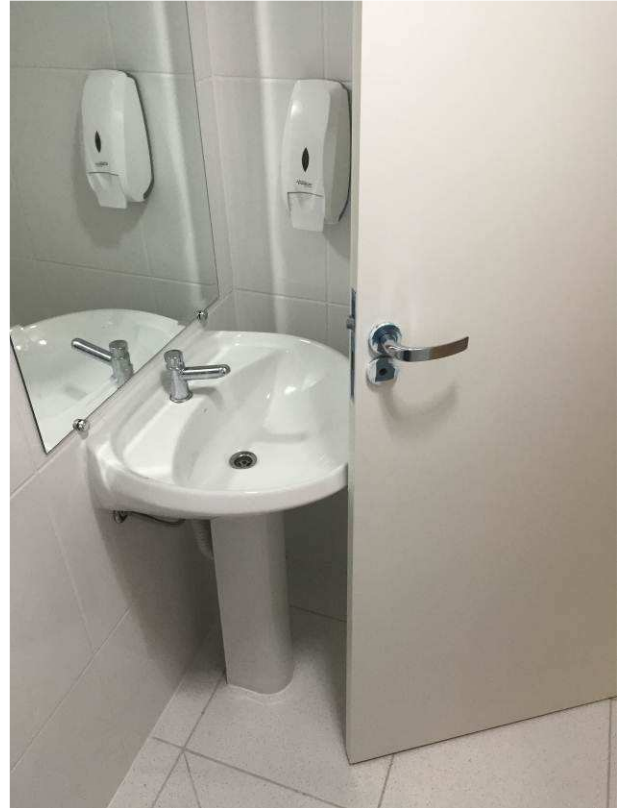
Figura 10C: Azulejos instalados em BWC da distribuição

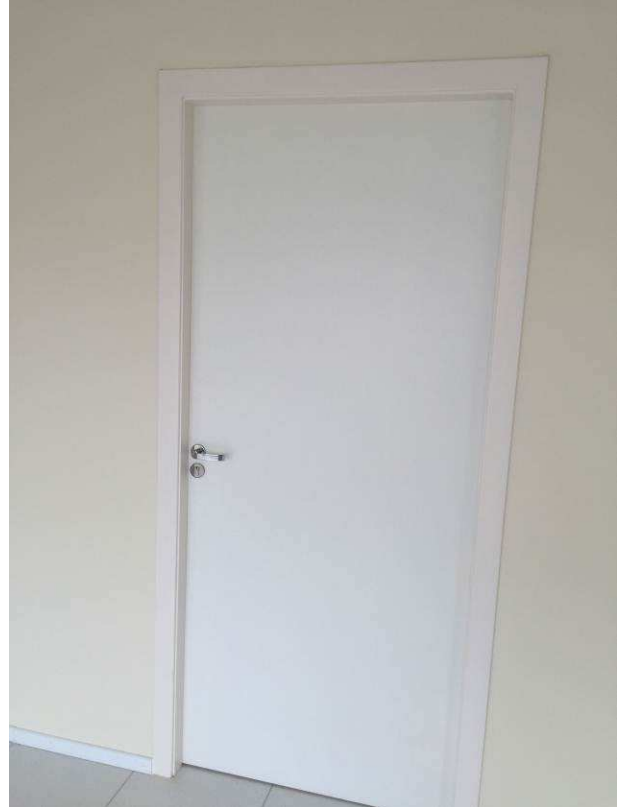
Figura 53C: Pintura de portas no subsolo

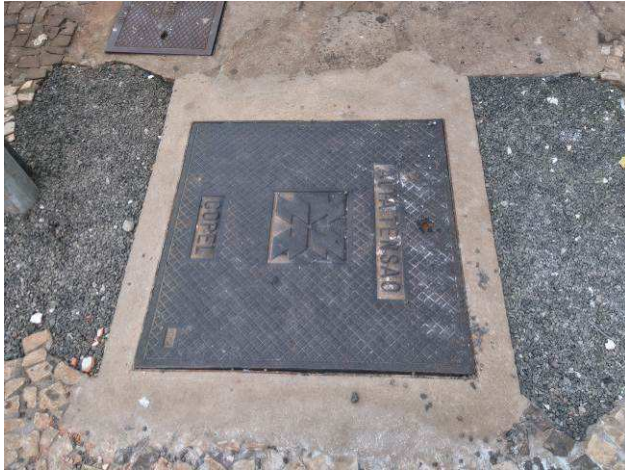
Figura 1E: caixa de passagem para e inspeção dos cabos de média tensão

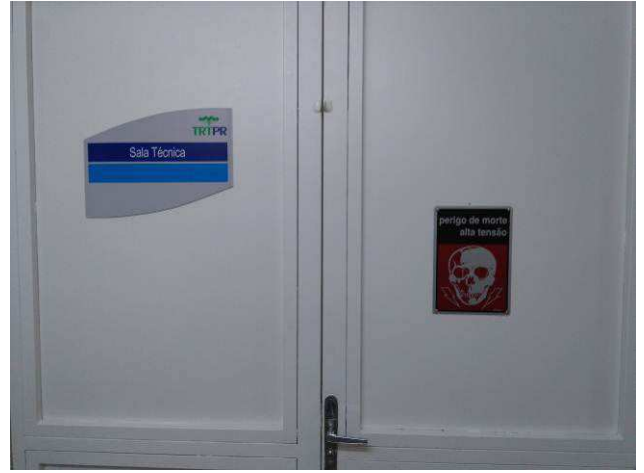
Figura 2E: placas de alerta - cabine de transformação

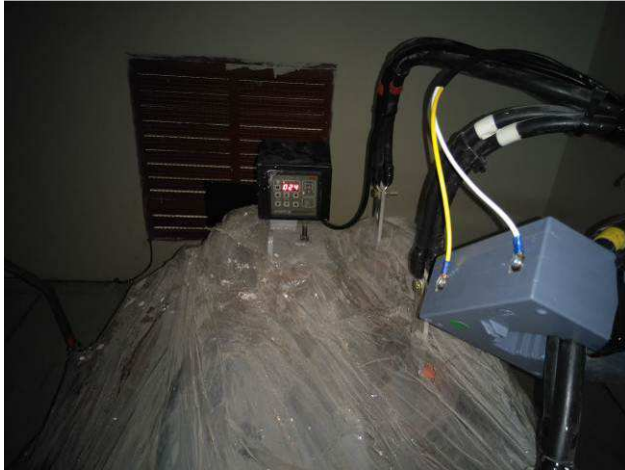
Figura 3E: cabine de transformação

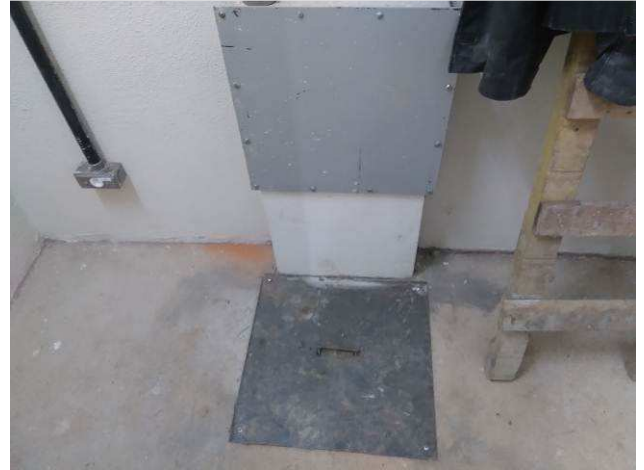
Figura 4E: BEP Barramento de Equipotencialização

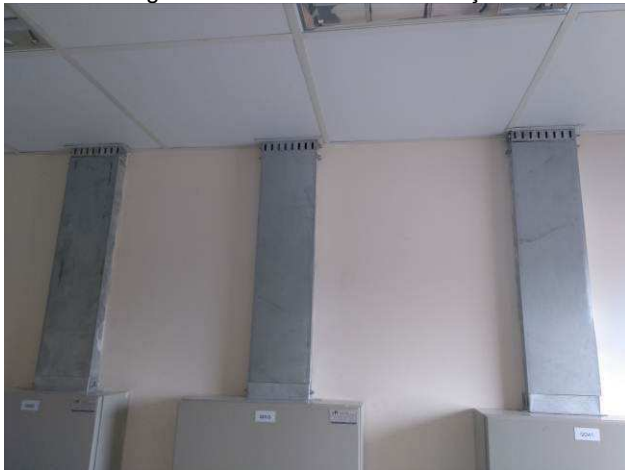
Figura 5E: eletrocalhas tampadas

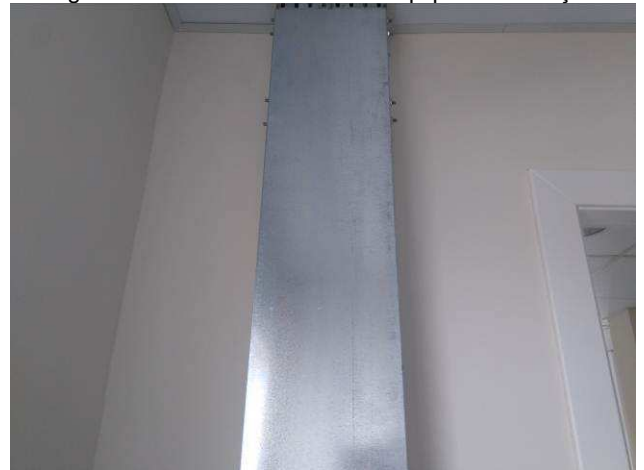
Figura 6E: eletrocalhas tampadas

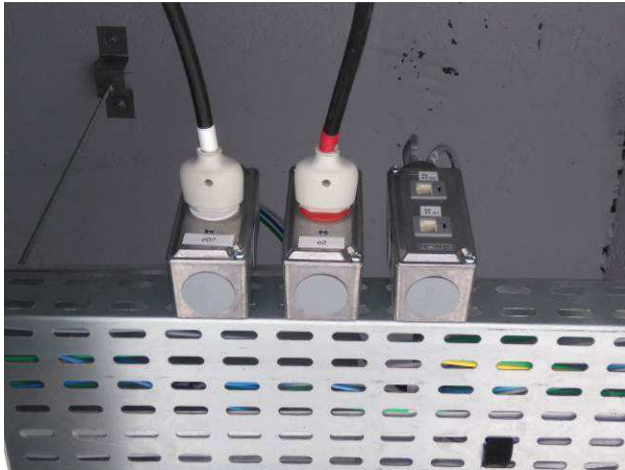
Figura 7E: pontos para padrão genérico

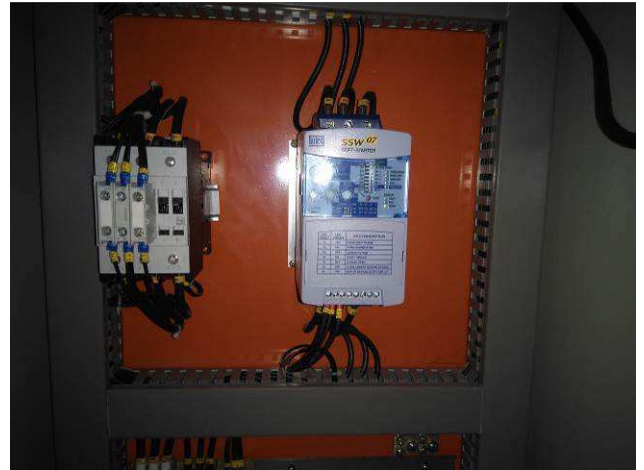
Figura 8E: ramal alimentador Bomba de Incêndios

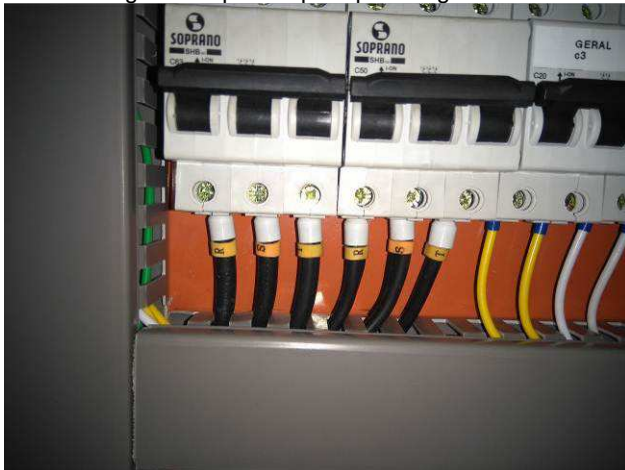
Figura 9E: ramal alimentador Bomba de Incêndios

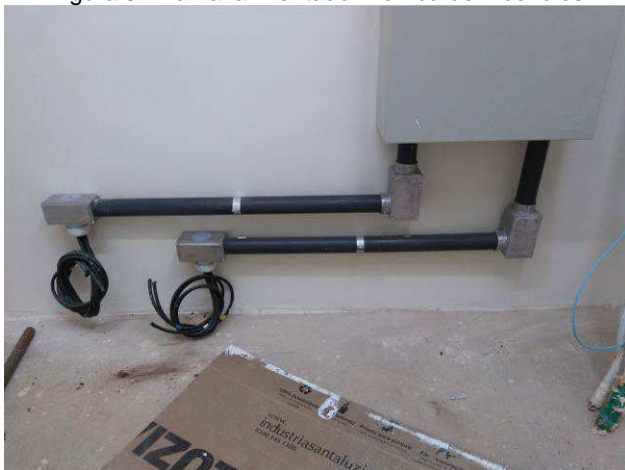
Figura 11E: infraestrutura elétrica e conexões do nobreak ao QDEG

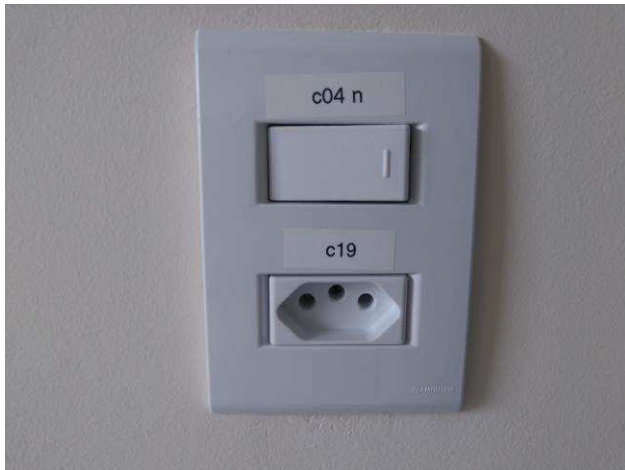
Figura 13E: interruptores e tomadas elétricas de embutir

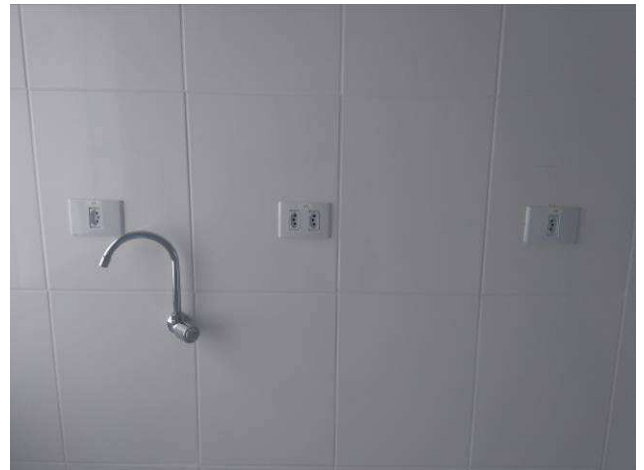
Figura 14E: interruptores e tomadas elétricas de embutir

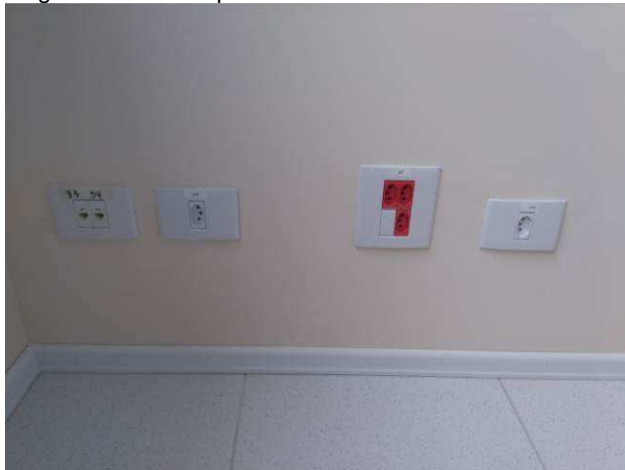
Figura 15E: interruptores e tomadas elétricas de embutir

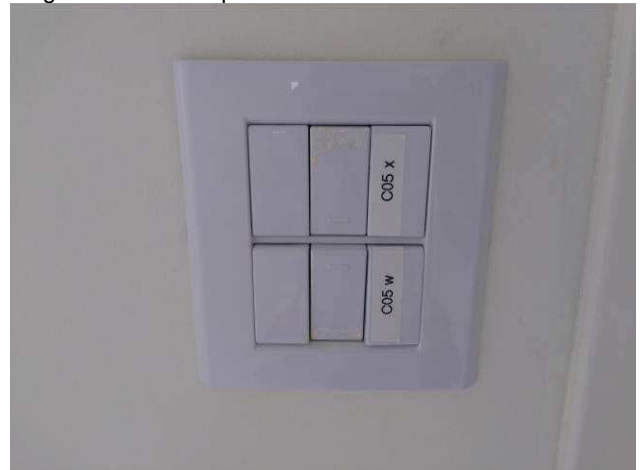
Figura 16E: interruptores e tomadas elétricas de embutir

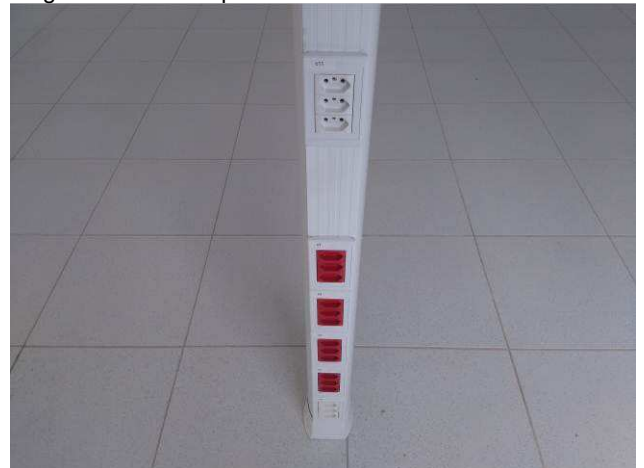
Figura 18E: colunas técnicas e tomadas elétricas Dutotec

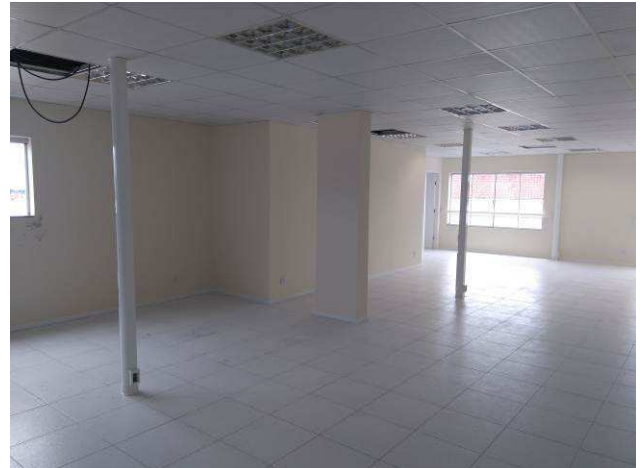
Figura 20E: colunas técnicas e tomadas elétricas Dutotec

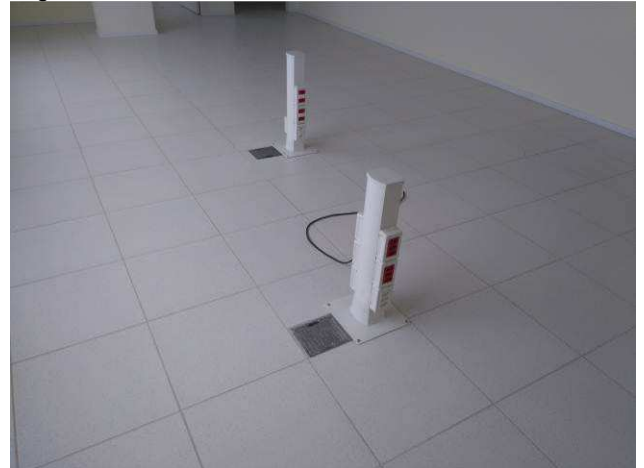
Figura 22E: totens e tomadas elétricas Dutotec

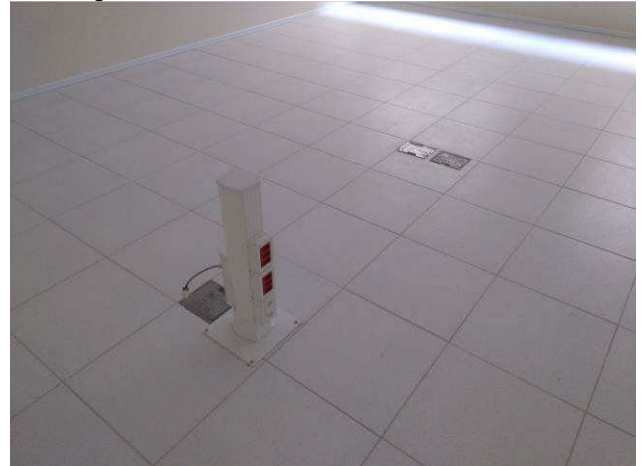
Figura 24E: totens e tomadas elétricas Dutotec

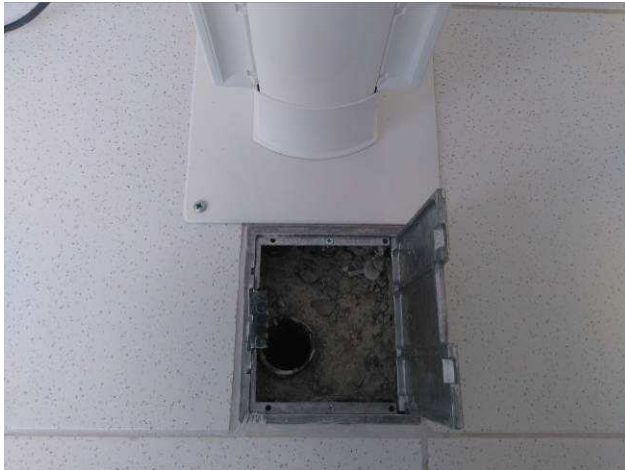
Figura 25E: caixas de piso com tampa antiderrapante

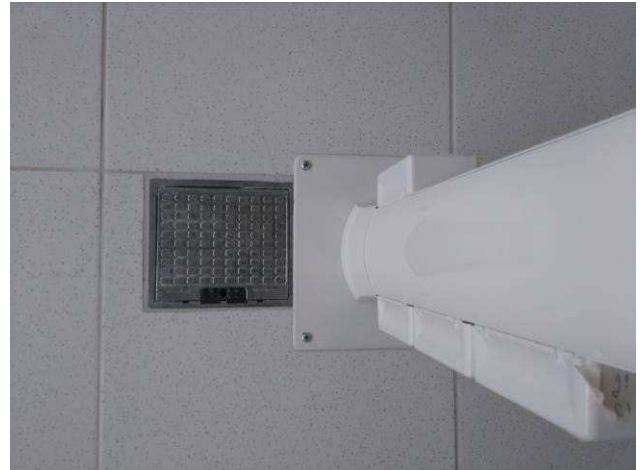
Figura 26E: caixas de piso com tampa antiderrapante

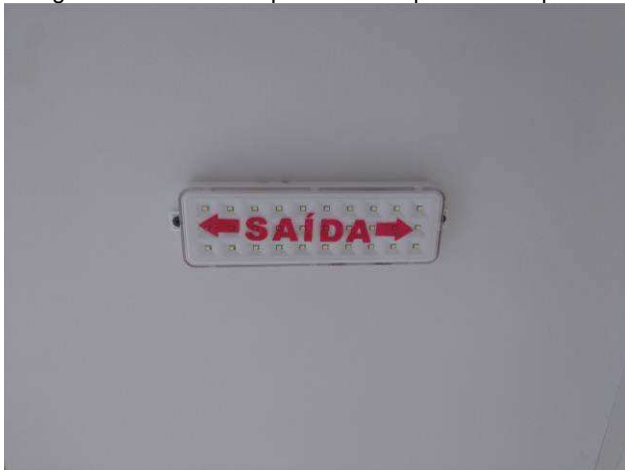
Figura 27E: blocos de emergência

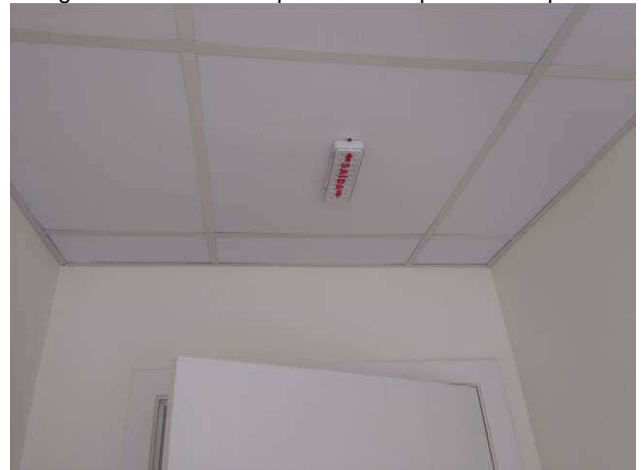
Figura 28E: blocos de emergência

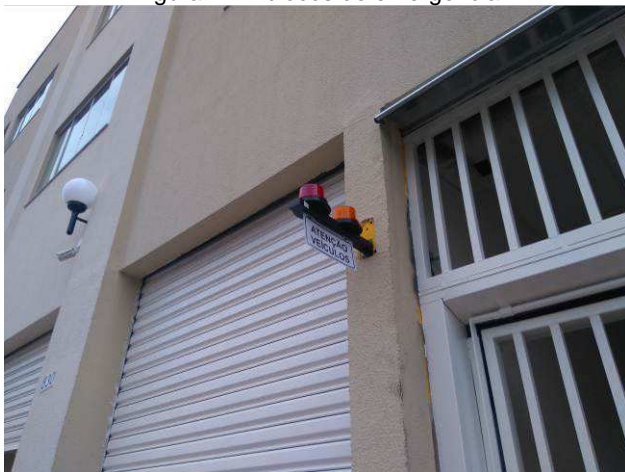
Figura 29E: sinalizador veículos

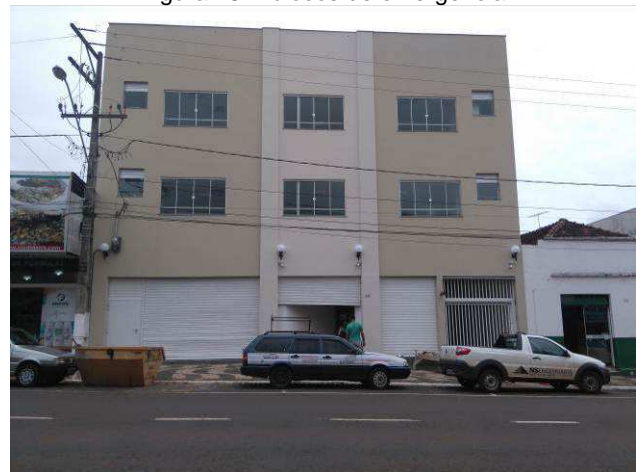
Figura 30E: luminárias externas fachada

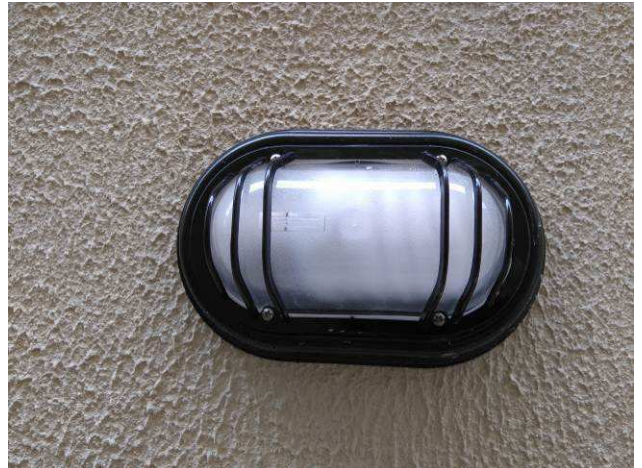
Figura 32E: luminárias externas laterais e fundos

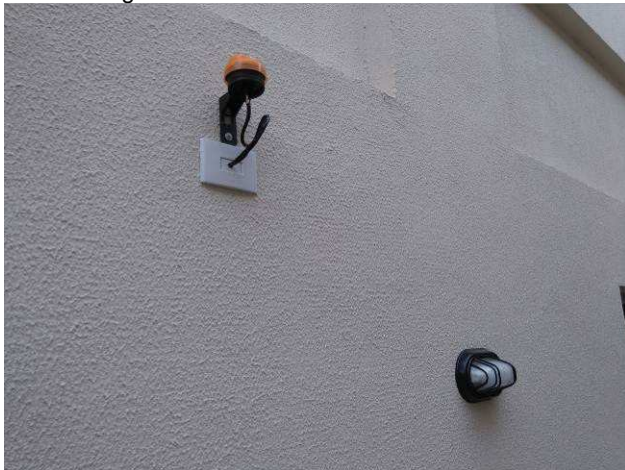
Figura 33E: luminárias externas laterais e fundos; relé fotoelétrico

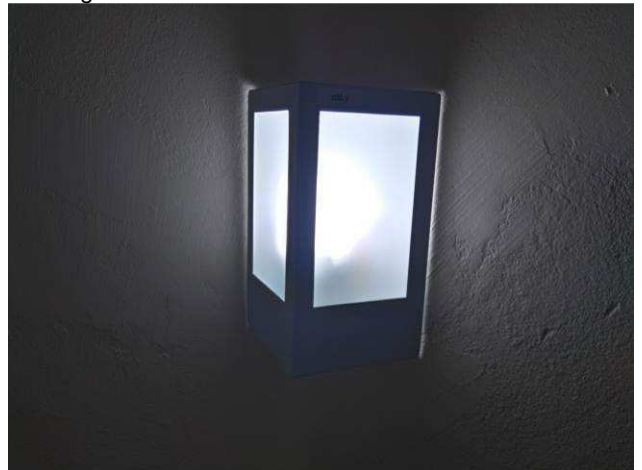
Figura 34E: arandelas de parede

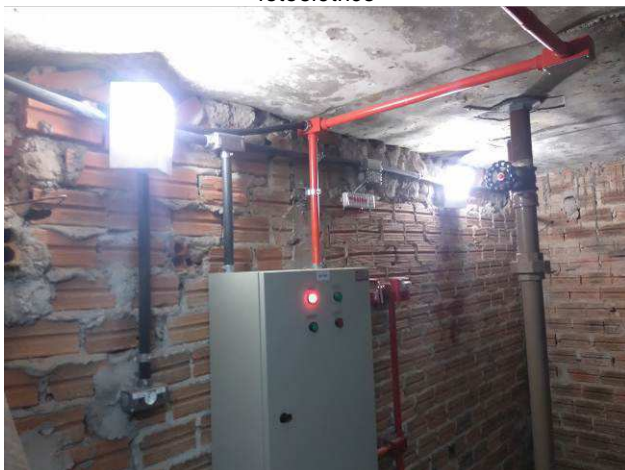
Figura 35E: arandelas de parede

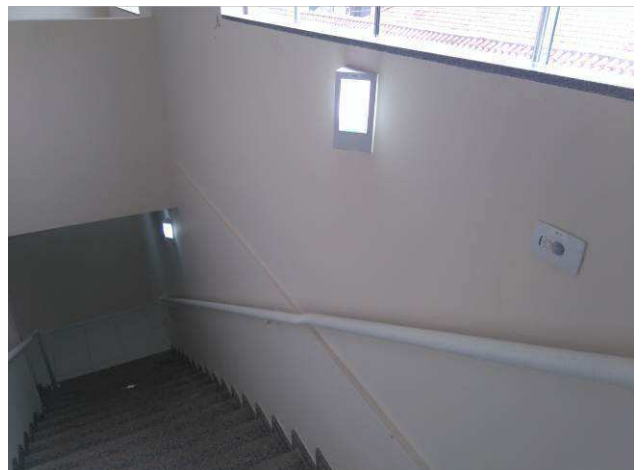
Figura 36E: arandelas de parede nas escadas internas

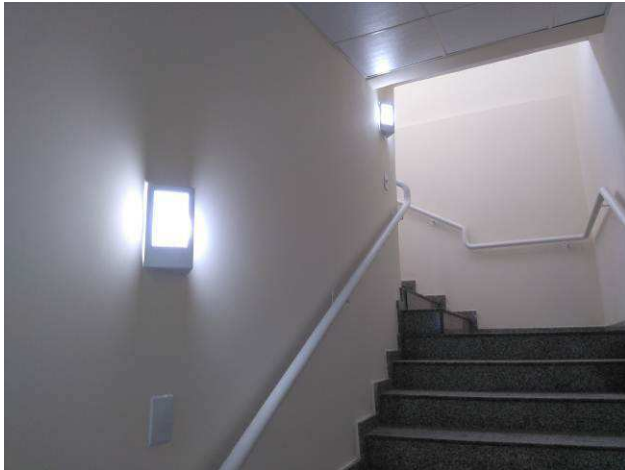
Figura 37E: arandelas de parede nas escadas internas

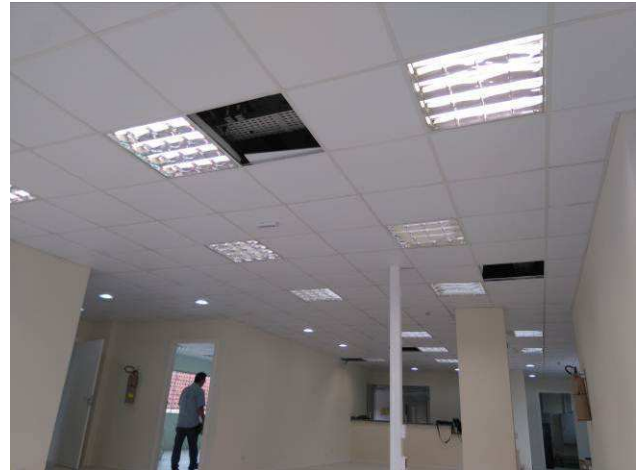
Figura 38E: luminárias 4x16W e 2x20W

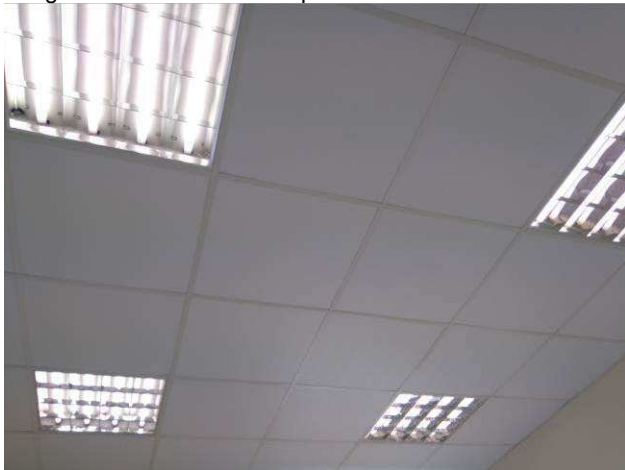
Figura 39E: luminárias 4x16W

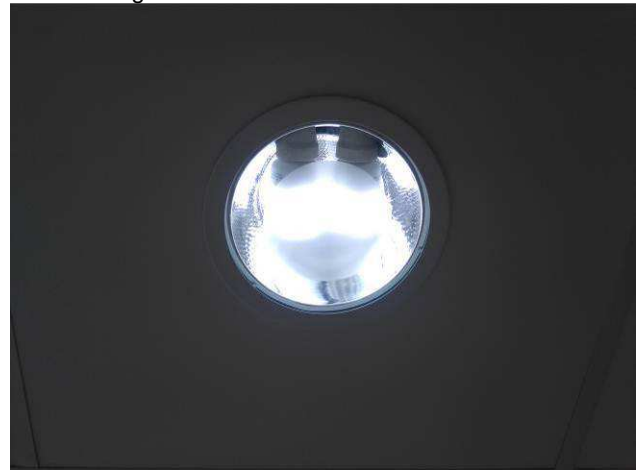
Figura 40E: luminárias 2x20W

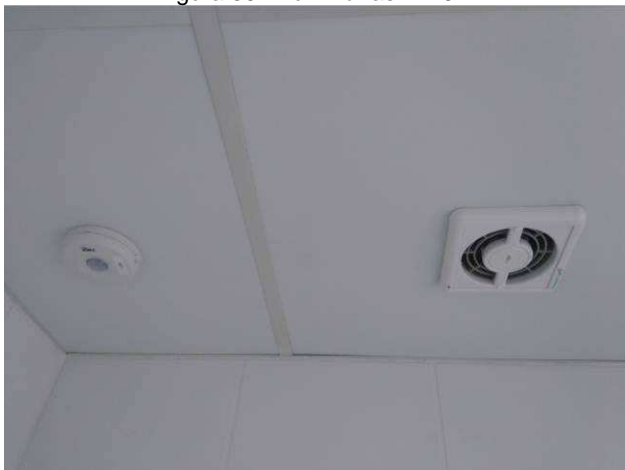
Figura 41E: sensor de presença, ventokits.

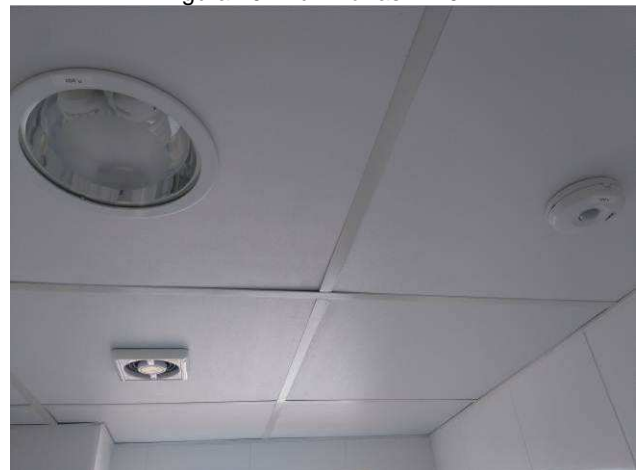
Figura 42E: sensor de presença, ventokits, luminárias 2x20W.

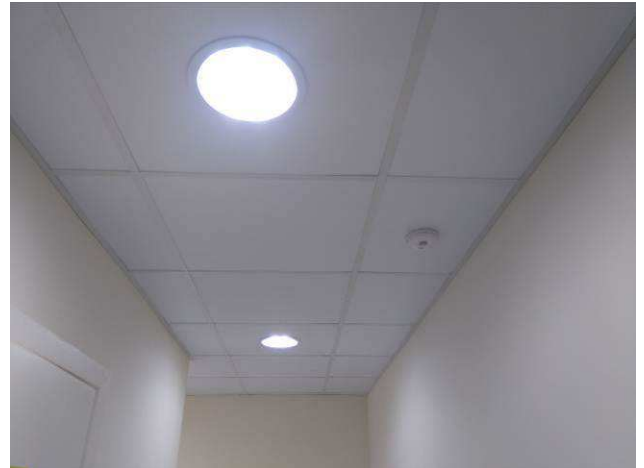
Figura 44E: sensor de presença, luminárias 2x20W.

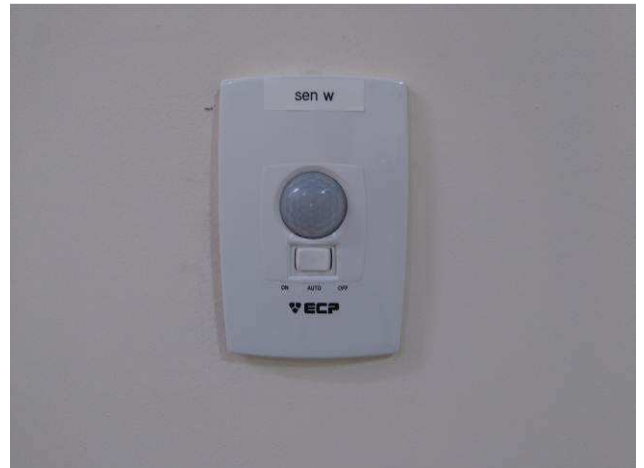
Figura 46E: sensor de presença.

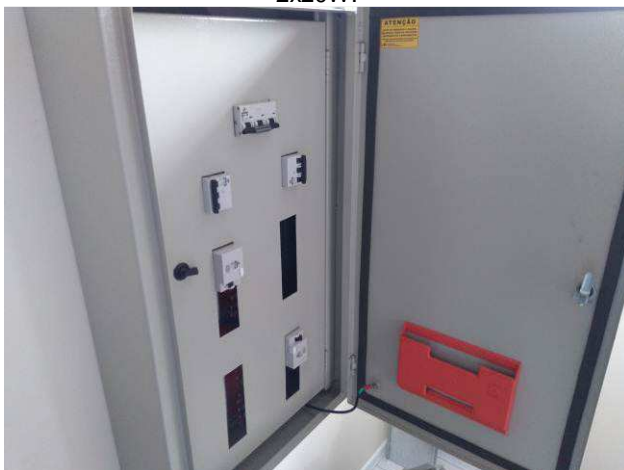
Figura 47E: Quadros QDACT, QDAC1 QDAC2

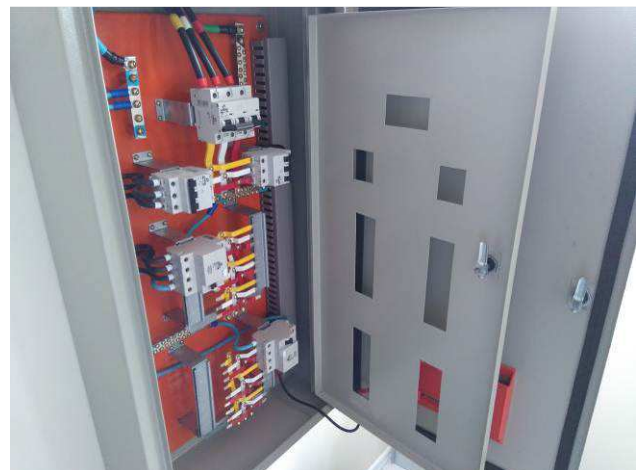
Figura 48E: Quadros QDACT, QDAC1 QDAC2

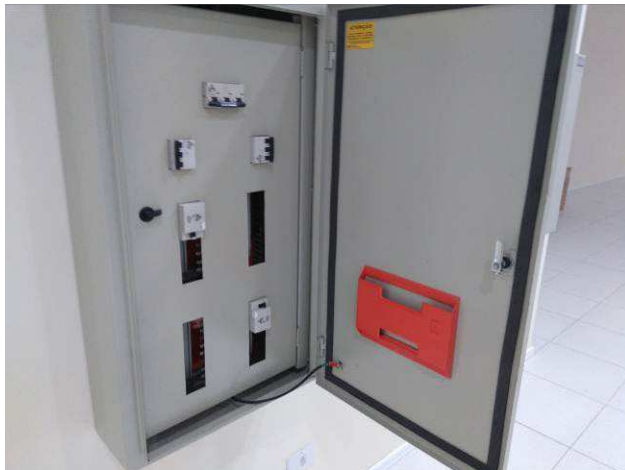
Figura 49E: Quadros QDACT, QDAC1 QDAC2

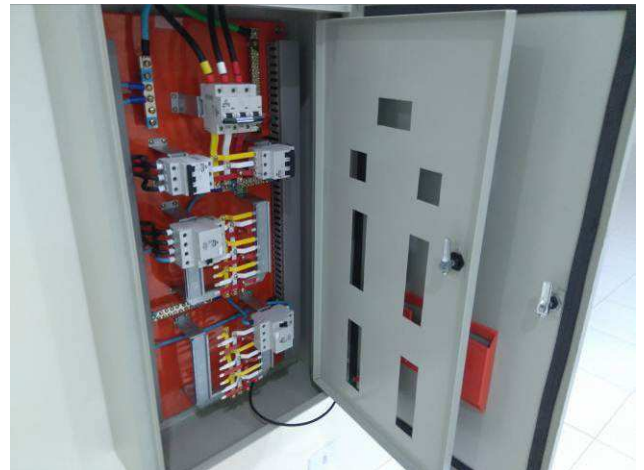
Figura 50E: Quadros QDACT, QDAC1 QDAC2

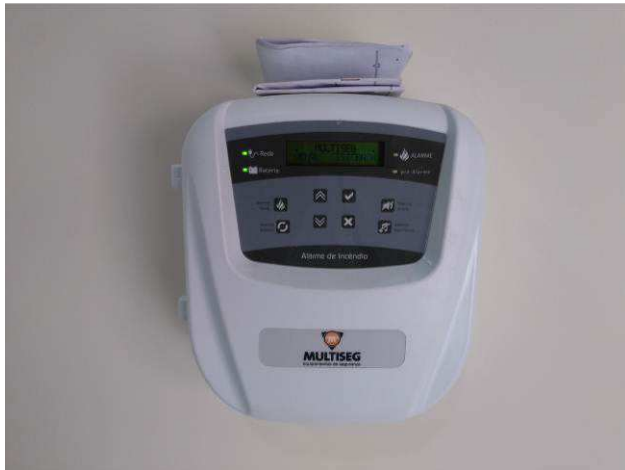
Figura 51E: central de alarme de incêndio, marca Multiseg
24 setores

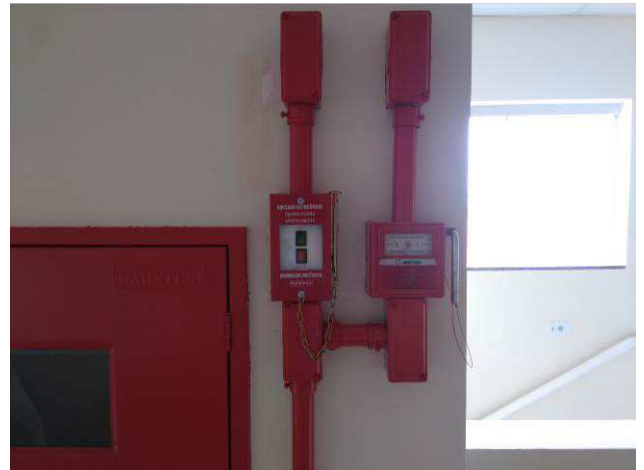
Figura 52E: acionadores manuais para acionamento e
desligamento da bomba de combate à incêndio e para
alarme de incêndio

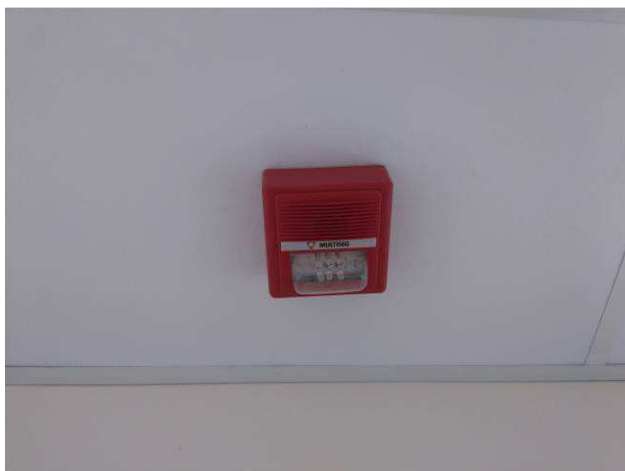
Figura 53E: sinalizador e sirene

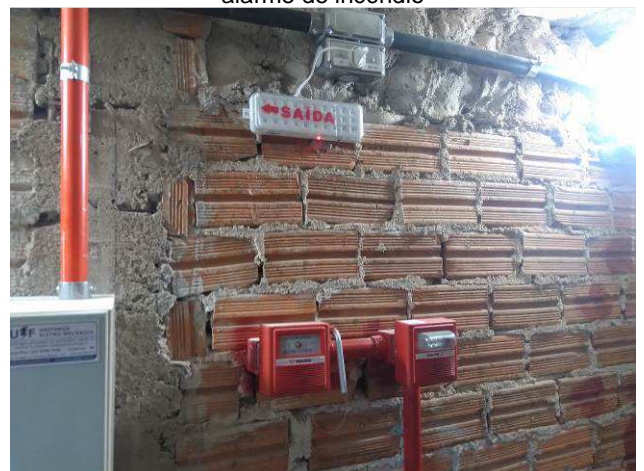
Figura 54E: acionadores manuais para acionamento e
desligamento da bomba de combate à incêndio e para
alarme de incêndio

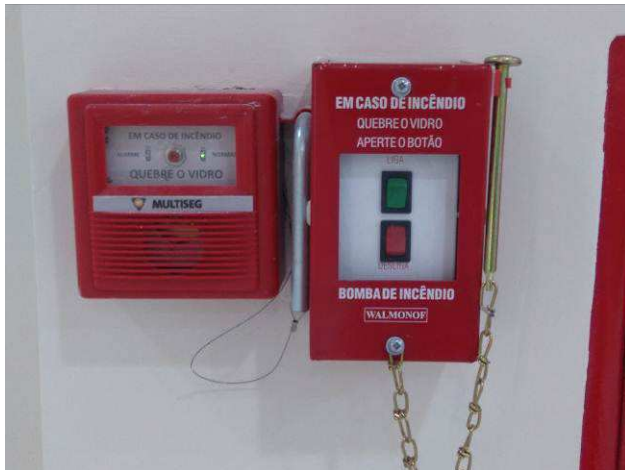
Figura 55E: acionadores manuais para acionamento e desligamento da bomba de combate à incêndio e para alarme de incêndio

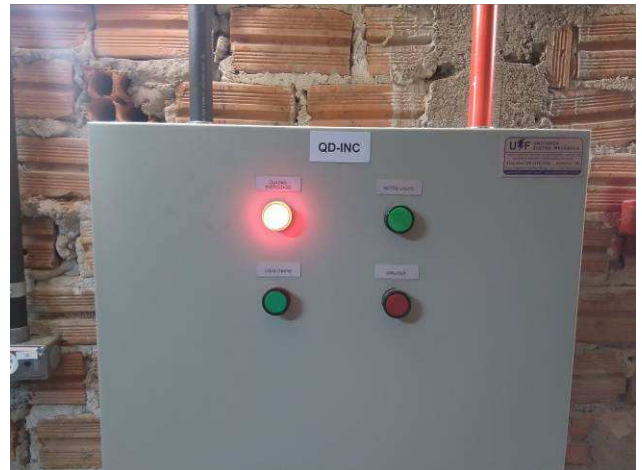
Figura 56E: QD-INC

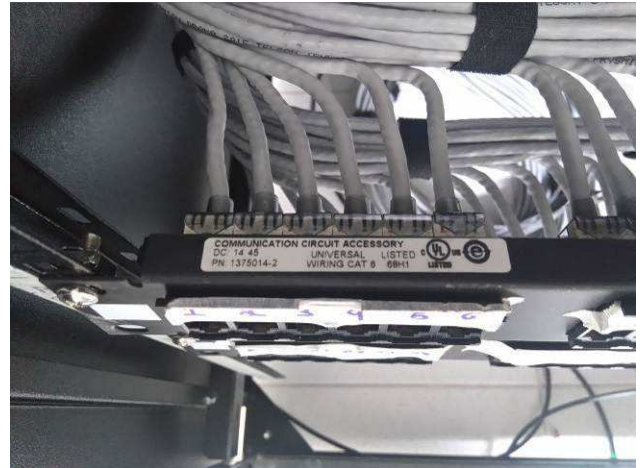
Figura 62E: racks e acessórios - patch panel

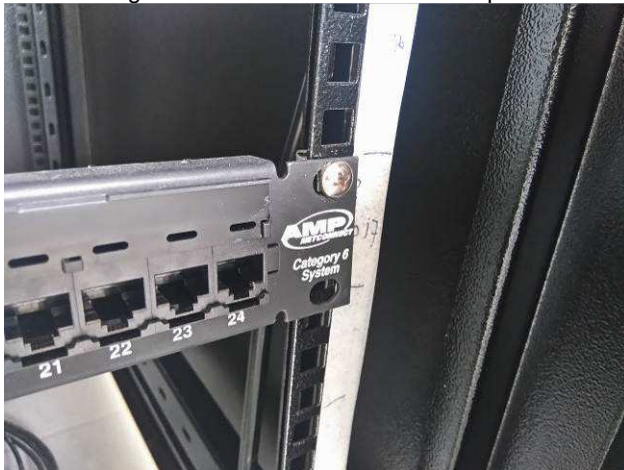
Figura 63E: racks e acessórios - patch panel

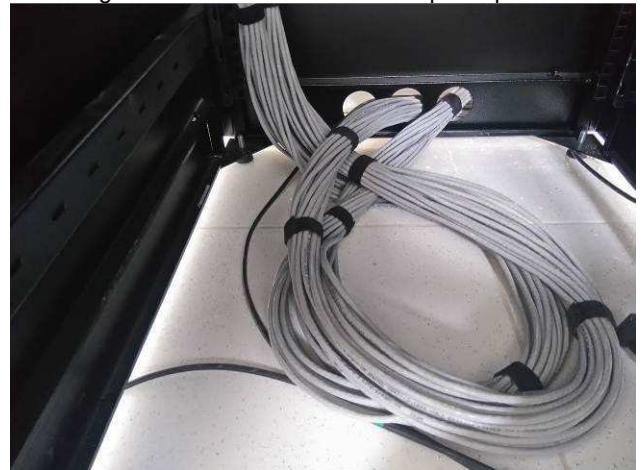
Figura 64E: racks e acessórios - cabeamento

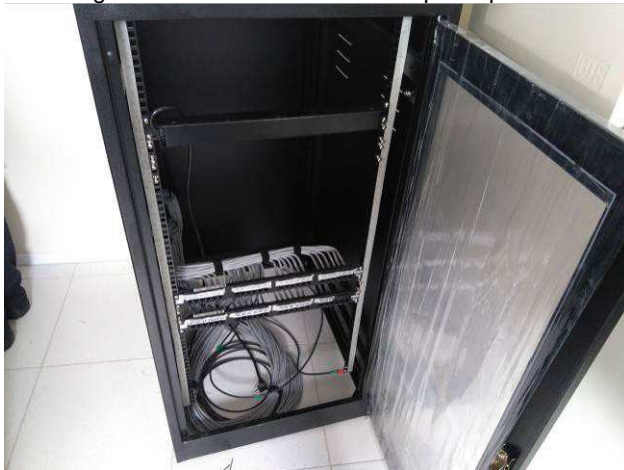
Figura 65E: racks e acessórios 1º pav

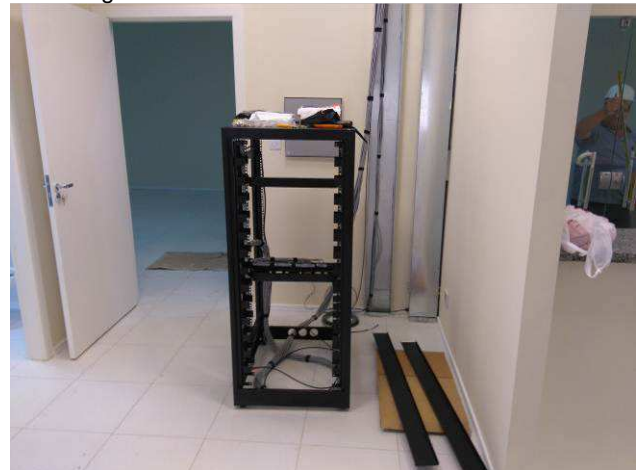
Figura 66E: racks e acessórios térreo

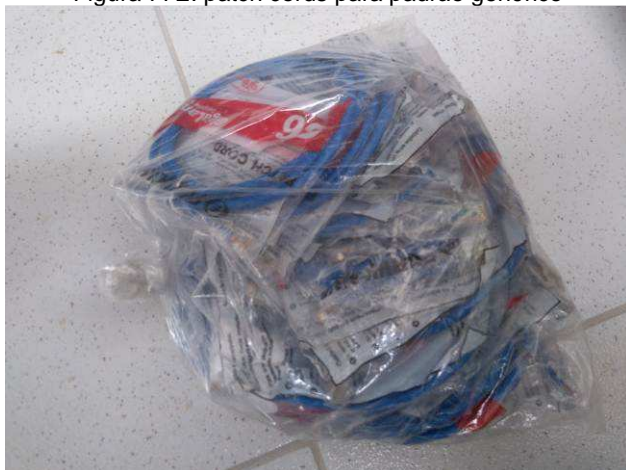
Figura 79E: patch cords ativação e conexão micros

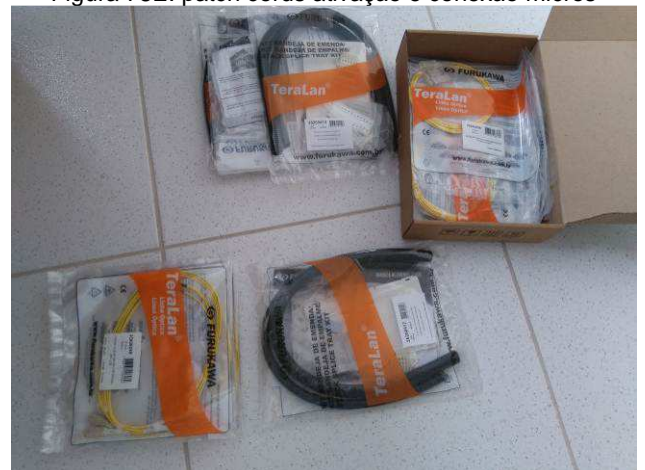
Figura 80E: cordões ópticos

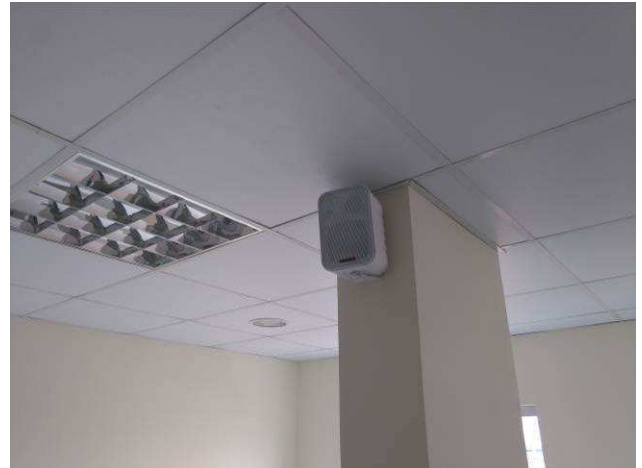
Figura 84E: sonorização - caixas de som

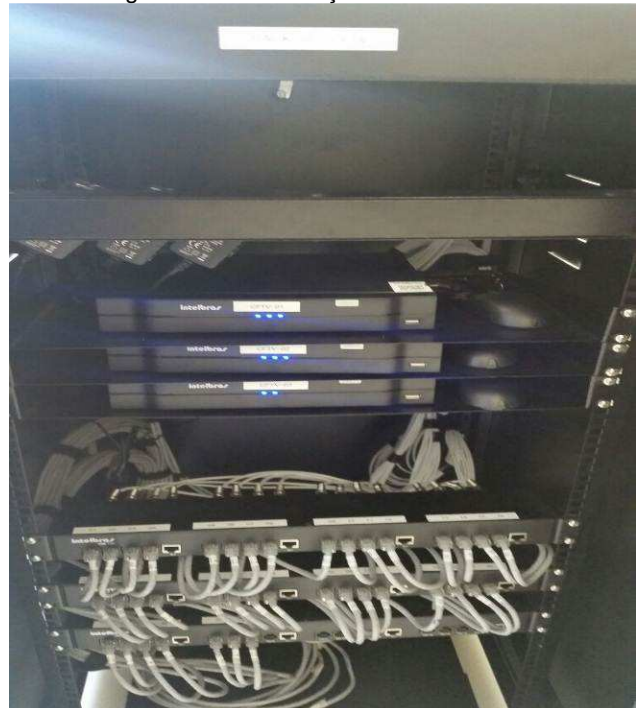
Figura 86E: rack CFTV - DVRs, balloons, cabos UTP e cabos BNC.

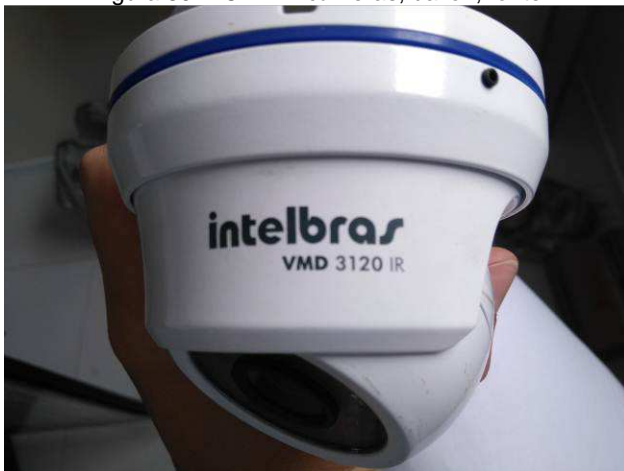
Figura 91E: CFTV - câmeras, ballon, fonte

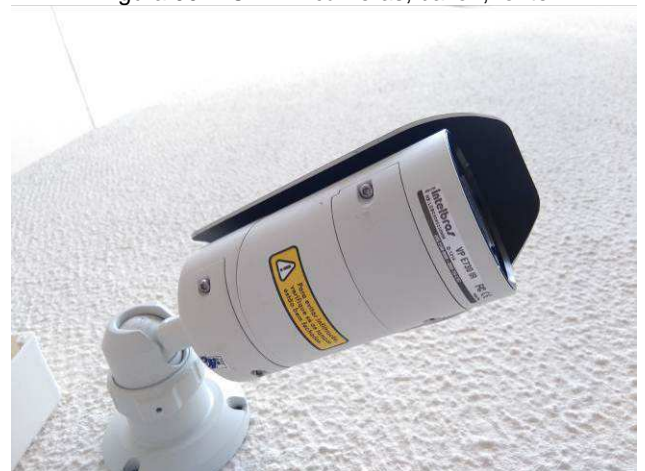
Figura 92E: CFTV - câmeras, ballon, fonte

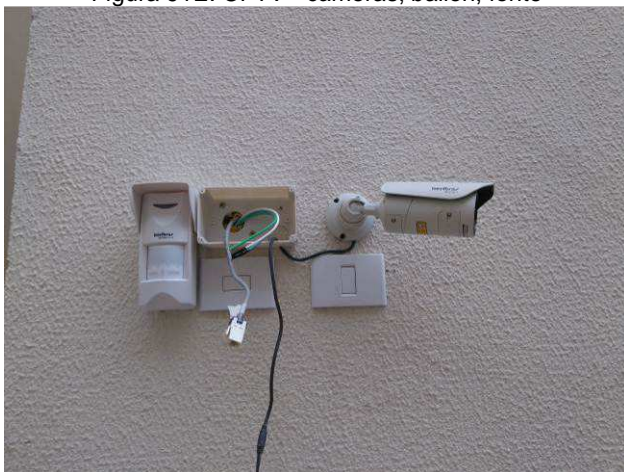
Figura 93E: CFTV - câmeras, ballon, fonte

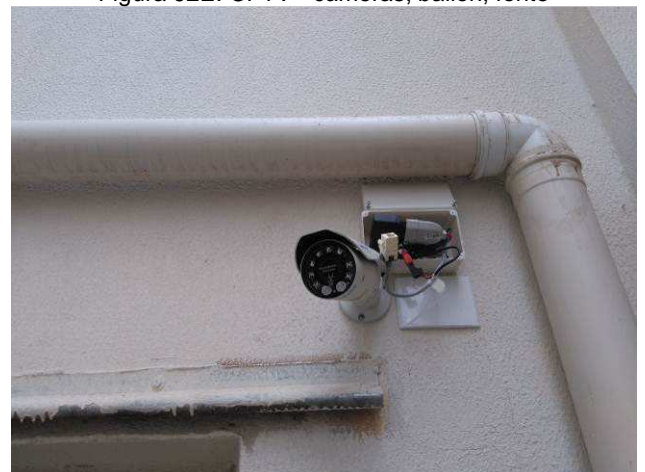
Figura 94E: CFTV - câmeras, ballon, fonte

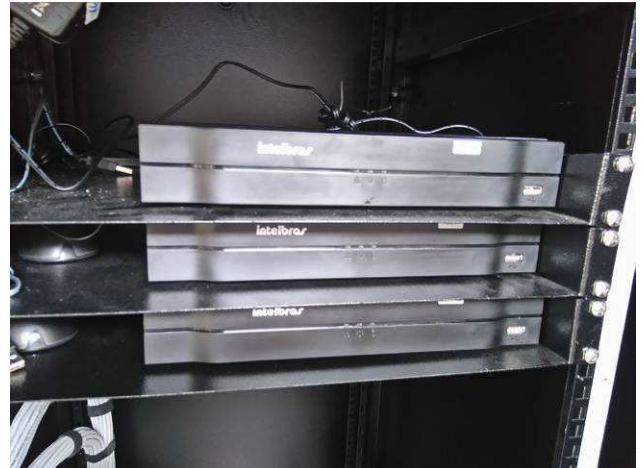
Figura 96E: CFTV - DVRs

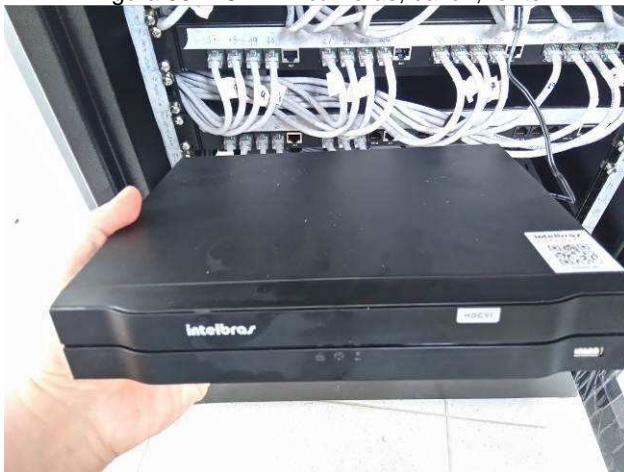
Figura 97E: CFTV - DVRs

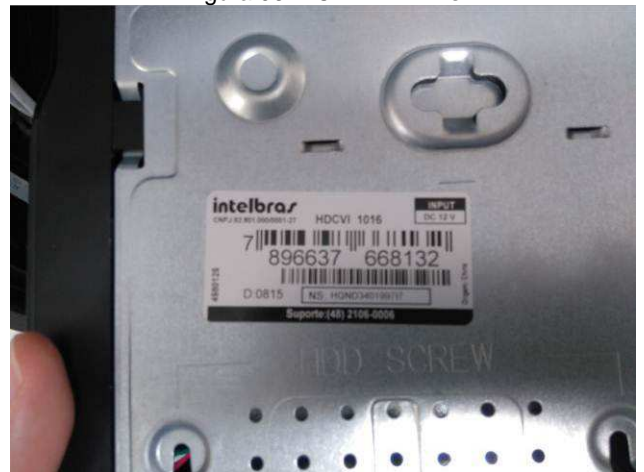
Figura 98E: CFTV - DVRs

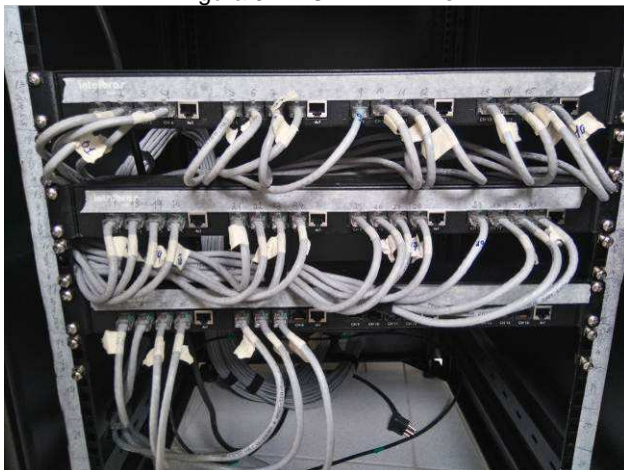
Figura 99E: CFTV - régua ballon

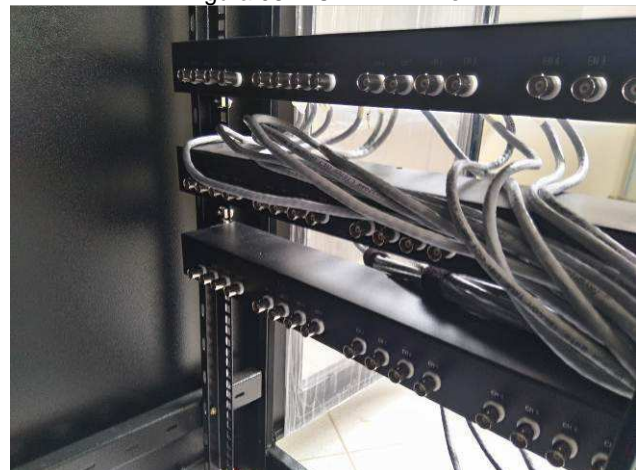
Figura 100E: CFTV - régua ballon

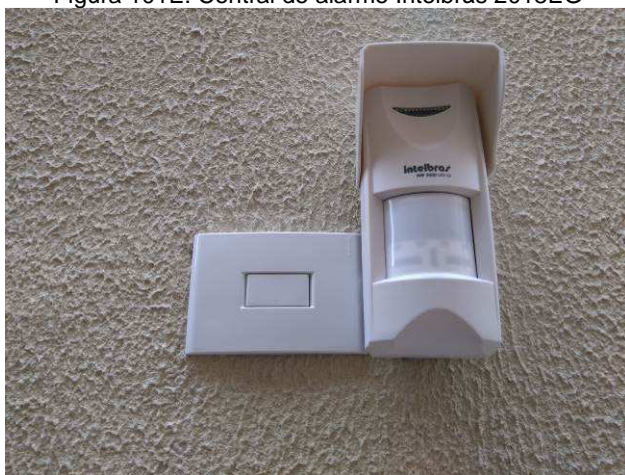
Figura 103E: sensores externos

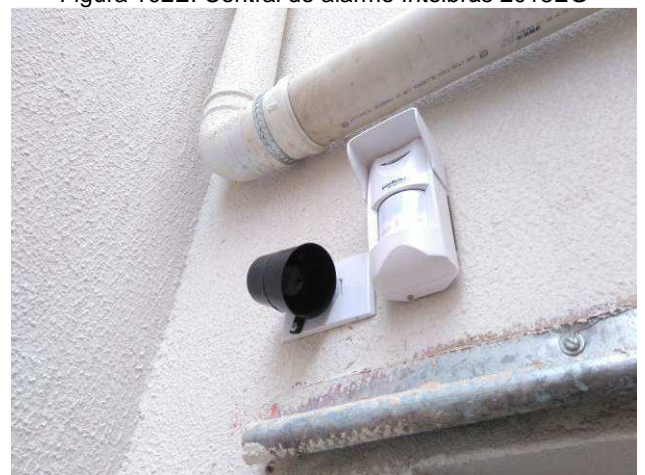
Figura 104E: sensores externos e sirene

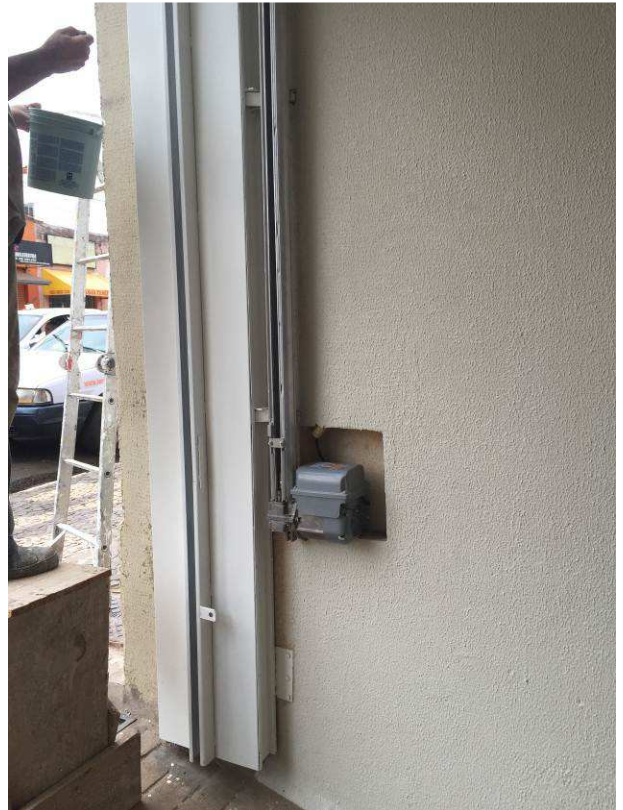
Figura 85C: Detalhe do motor de acionamento do portão e cremalheira tipo rosca infinita
