RELATÓRIO FOTOGRÁFICO – 3ª MEDIÇÃO

OBRA: EXECUÇÃO DE FINALIZAÇÃO DA REFORMA DA AVARA DO TRABALHO DE WENCESLAU BRAZ.

CONTRATADA: VENTO NORDESTE CONSTRUÇÕES E EMPREENDIMENTOS EIRELI- EPP.

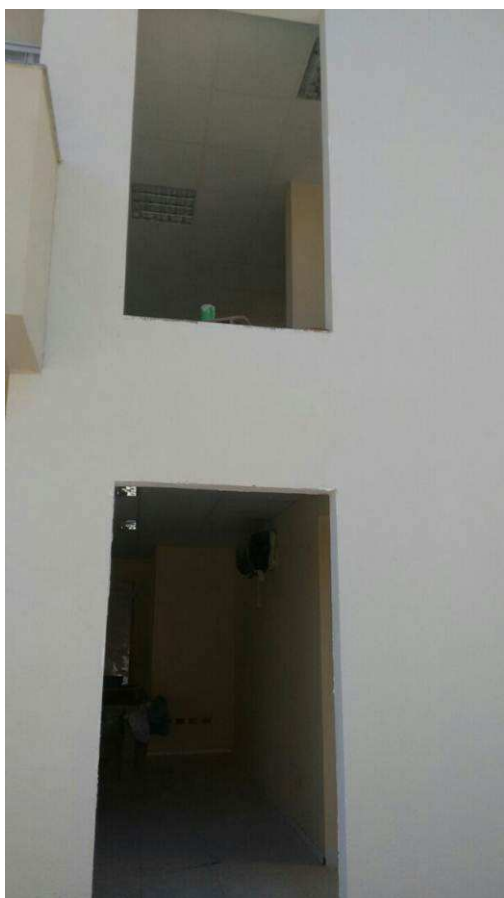
Figura 04C: Abertura de vãos para acesso à plataforma elevatória.

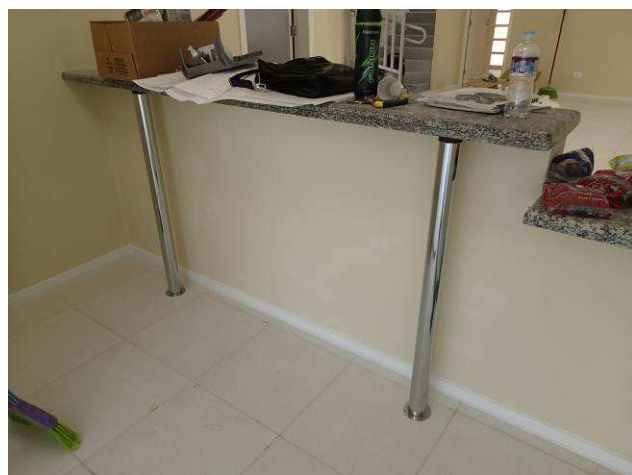
Figura 06C: Tubos cromados fixados no balcão de atendimento da Secretaria.

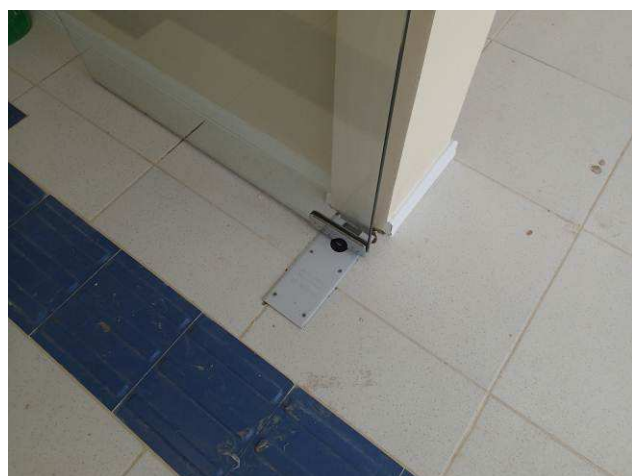
Figura 08C: Mola hidráulica instalada junto à porta PJ2, marca Stanley.

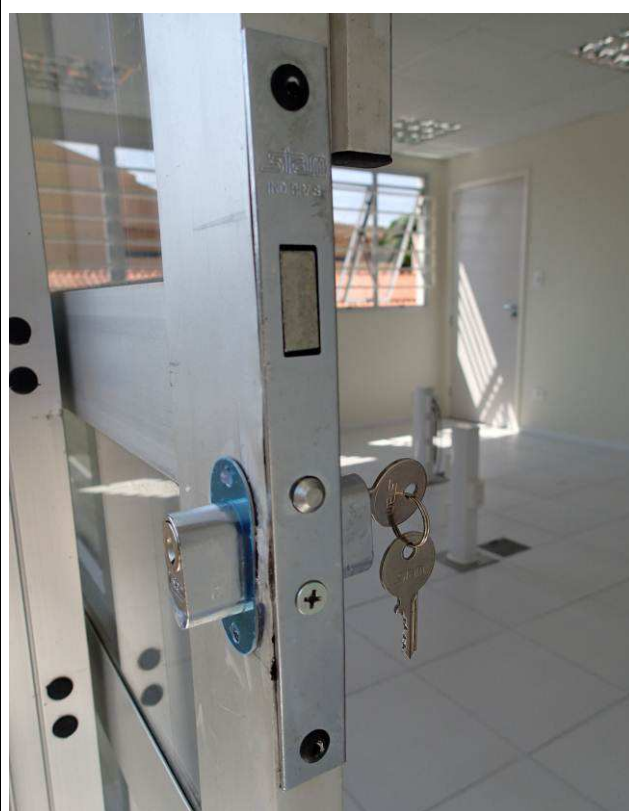
Figura 09C: Fechadura, marca Stam, instalada em porta-janela da sala de espera do pavimento superior.

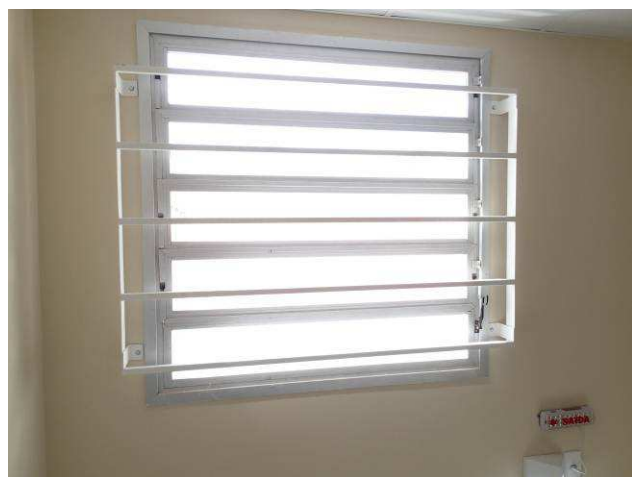
Figura 10C: Grade metálica instalada pelo lado interno da janela J1 localizada na escada metálica (pavimento superior).

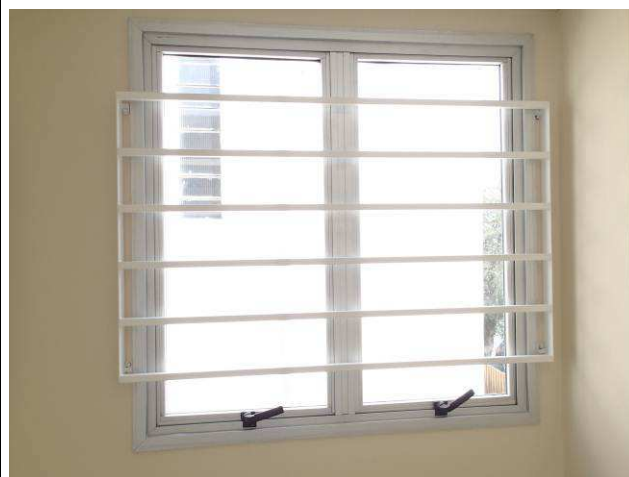
Figura 11C: Grade metálica instalada pelo lado interno da janela J1 localizada na sala de espera (pavimento superior).

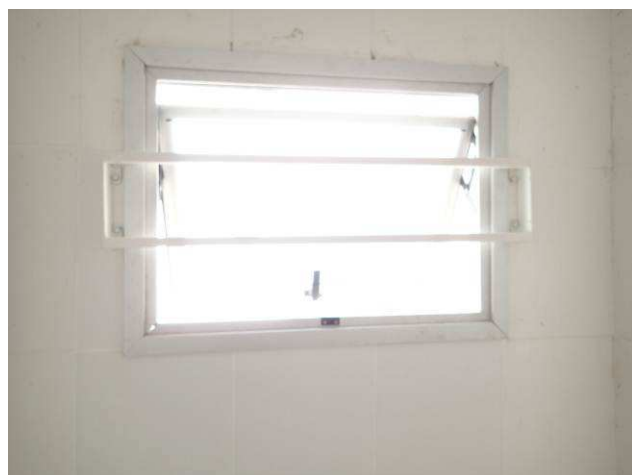
Figura 12C: Grade metálica instalada pelo lado interno da janela J3 localizada no banheiro PNE.

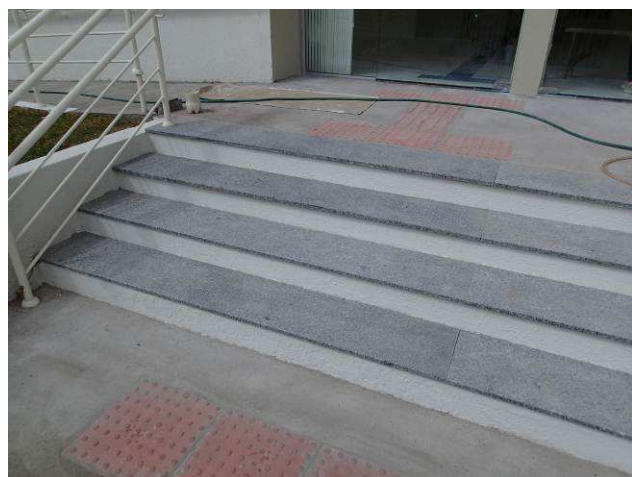
Figura 31C: Degraus e faixa de 30 cm (em nível) da escada externa revestidos em granito.

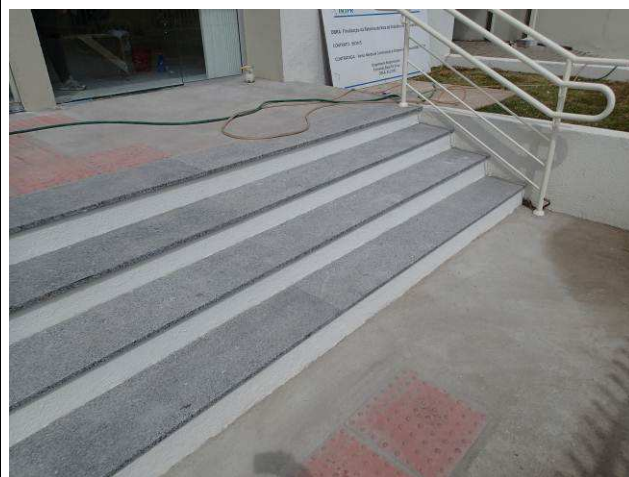
Figura 32C: Degraus e faixa de 30 cm (em nível) da escada externa revestidos em granito.

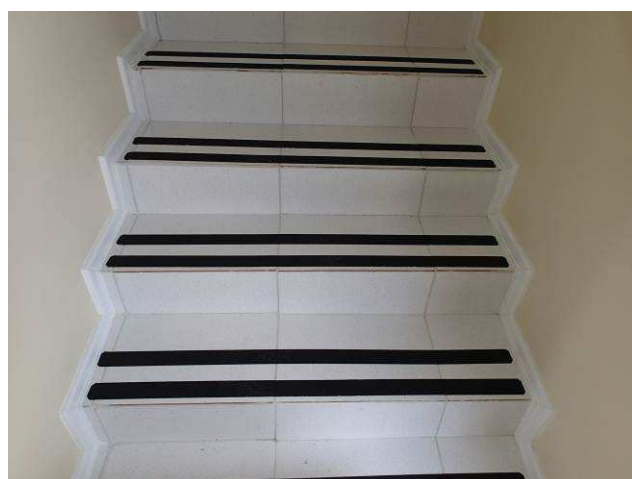
Figura 37C: Fitas antiderrapantes coladas na escada de alvenaria.

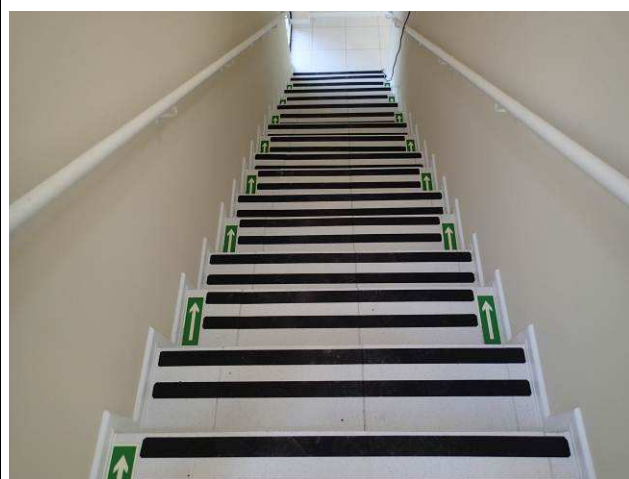
Figura 38C: Fitas antiderrapantes coladas na escada de alvenaria.

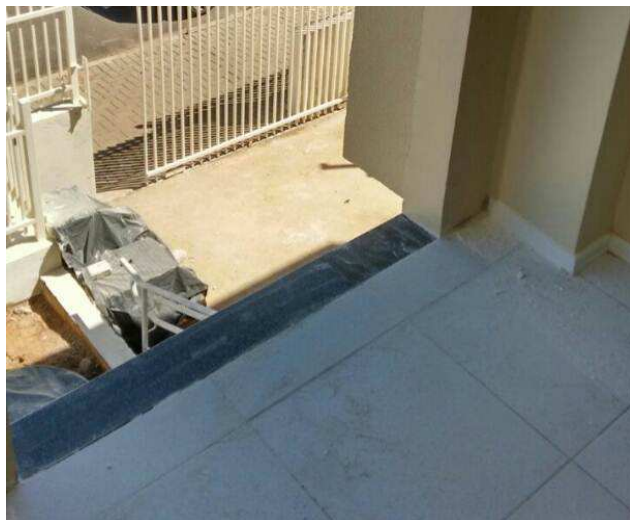
Figura 43C: Soleira em granito cinza andorinha instalado no vão de acesso à plataforma elevatória.

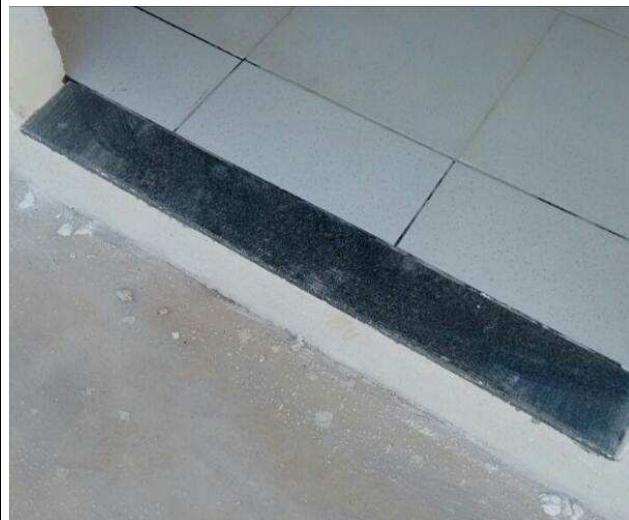
Figura 44C: Soleira em granito cinza andorinha instalado no vão de acesso à plataforma elevatória.

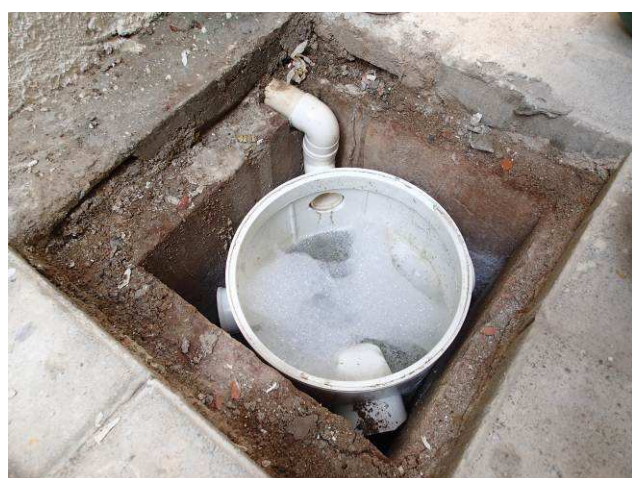
Figura 51C: Caixa de gordura de polietileno instalada na saída do esgoto secundário da copa.

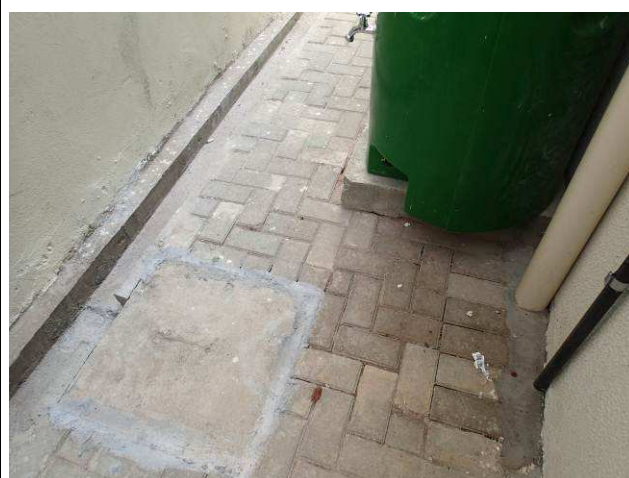
Figura 52C: Ligação da canaleta para águas pluviais à caixa de passagem localizada nos fundos.

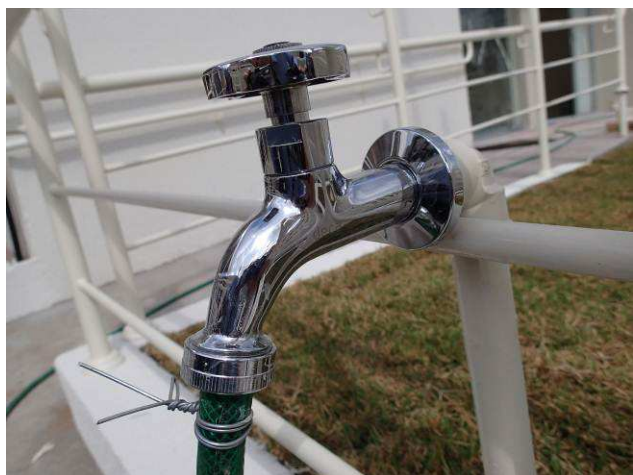
Figura 55C: Torneira para uso geral, instalada no ponto de água anexo à rampa PNE.

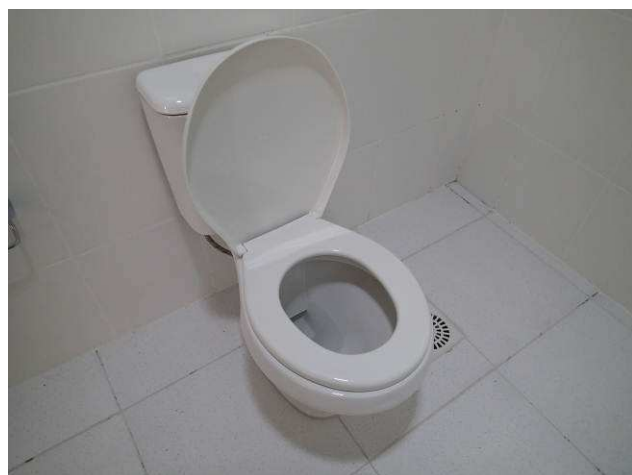
Figura 57C: Assento sanitário instalado no banheiro de uso público, no pavimento superior.

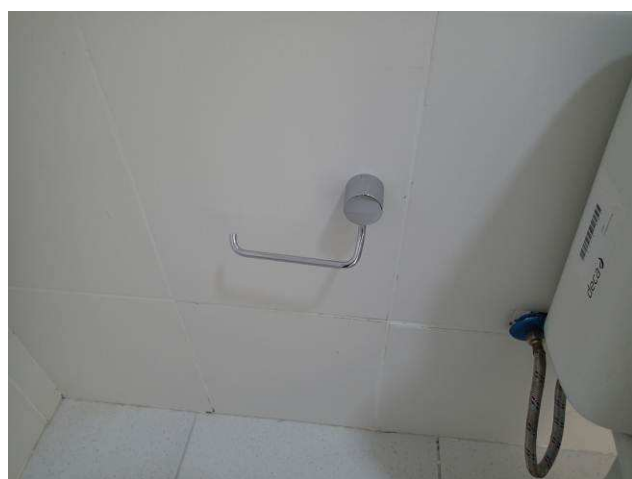
Figura 63C: Papeleira em metal cromado instalada no banheiro do gabinete de juiz 2.

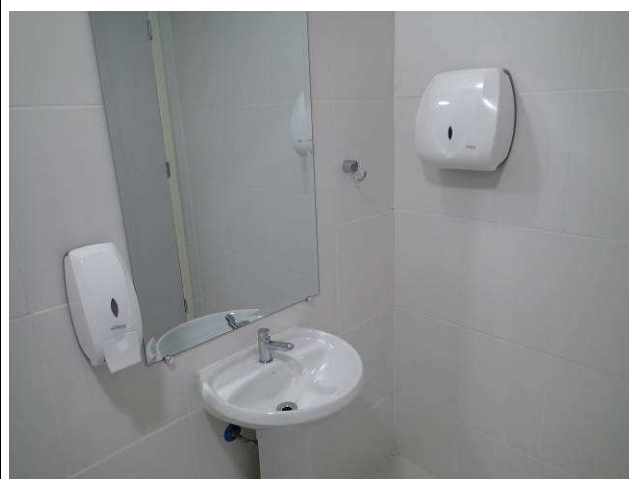
Figura 64C: Dispensers de sabonete líquido e papel toalha - banheiro do gabinete de juiz 2.

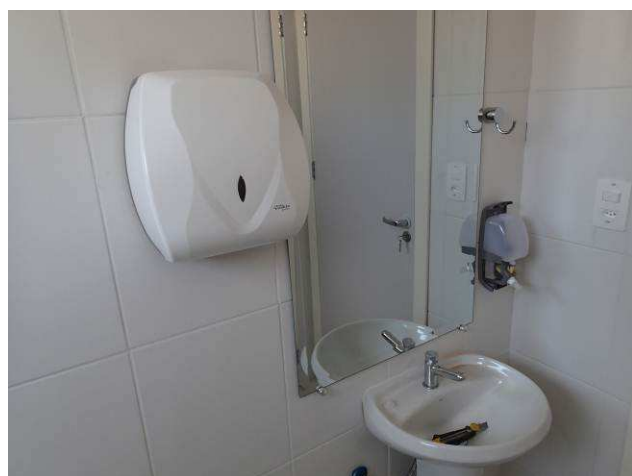
Figura 65C: Dispensers de sabonete líquido e papel toalha - banheiro do gabinete de juiz 1.

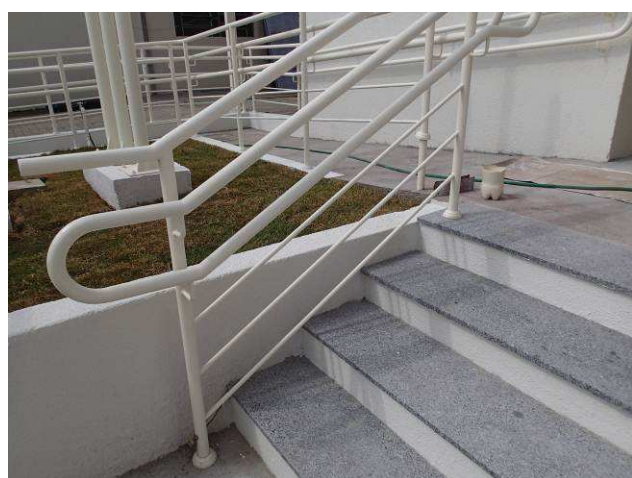
Figura 82C: Guarda corpo e corrimão da escada de entrada.

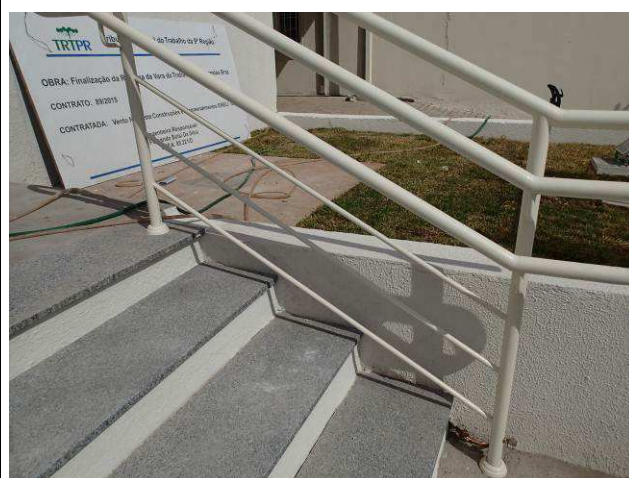
Figura 83C: Guarda corpo e corrimão da escada de entrada.

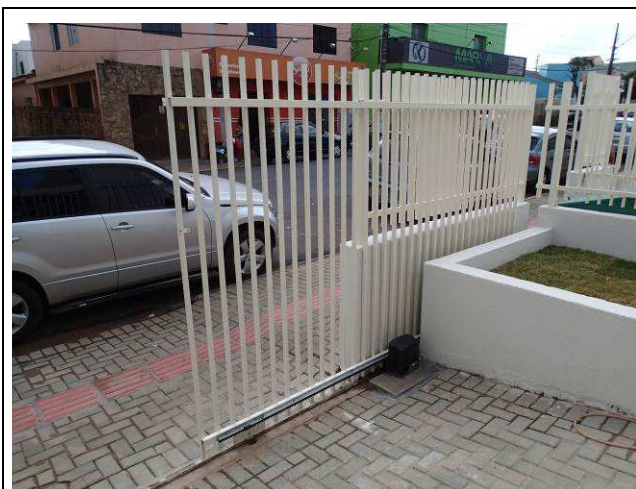
Figura 84C: Motor instalado junto ao portão de acesso à vaga privada de juiz.

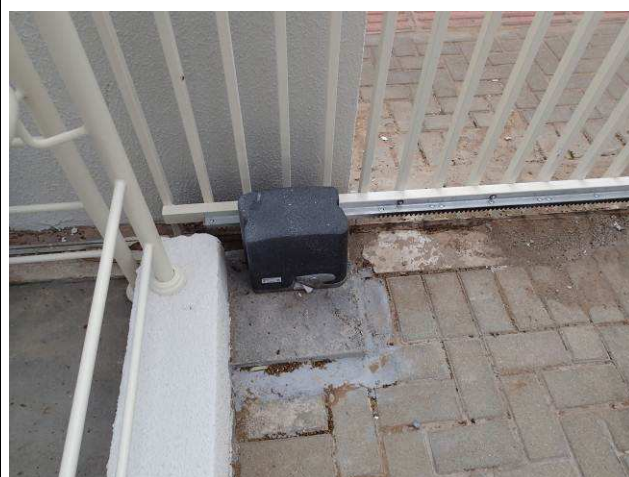
Figura 85C: Motor instalado junto ao portão de acesso ao estacionamento coletivo.

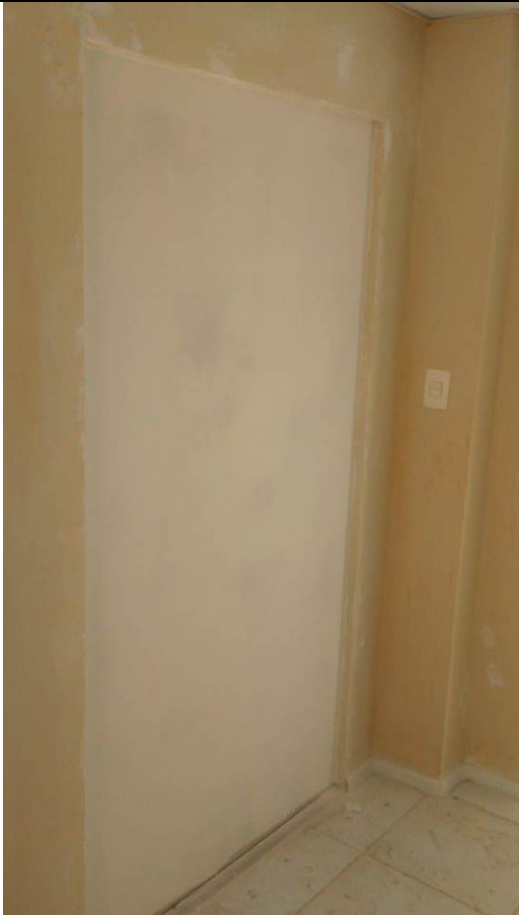
Figura 133C: Fechamento da abertura inferior - emassamento - vista interna.

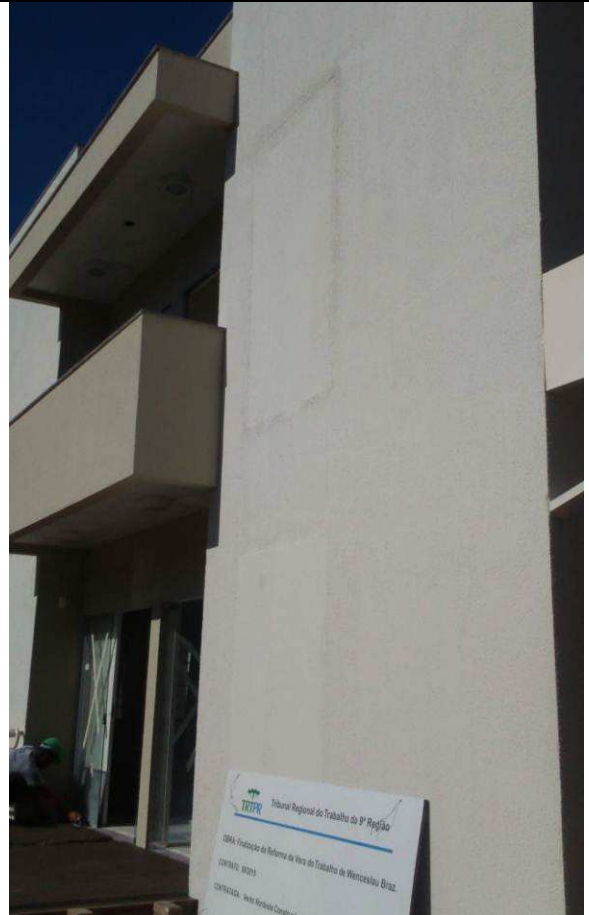
Figura 134C: Fechamento das aberturas inferior e superior - vista externa.

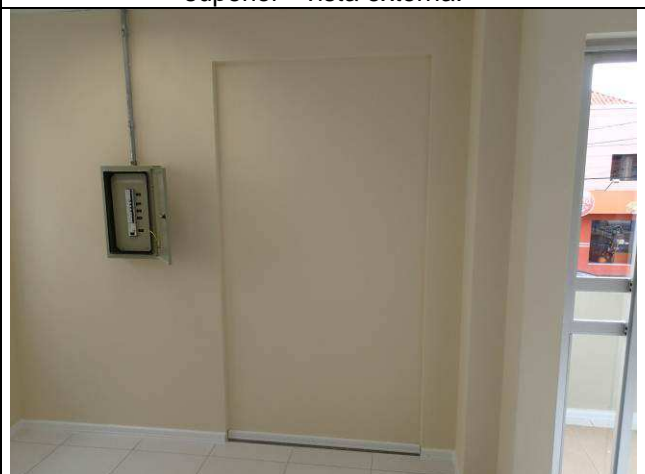
Figura 134C: Fechamento da abertura superior - pintura - vista interna.

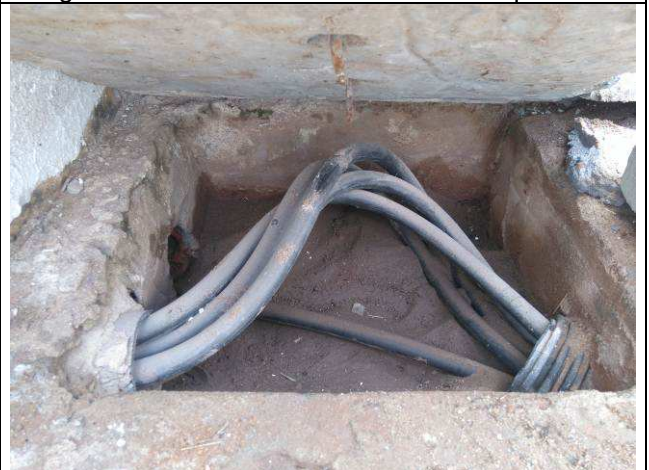
Figura 40E: Novo ramal alimentador QDG.
