RELATÓRIO FOTOGRÁFICO – 4ª MEDIÇÃO

OBRA: EXECUÇÃO DE OBRA DE CONSTRUÇÃO DO IMÓVEL PARA A VARA DO TRABALHO DE PALMAS.

CONTRATADA: BC CONSTRUTORA LTDA - EPP

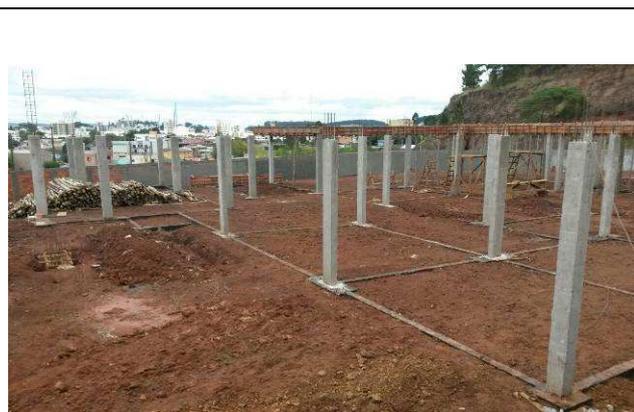
Figura 01C: Reaterro entre as vigas baldrames.

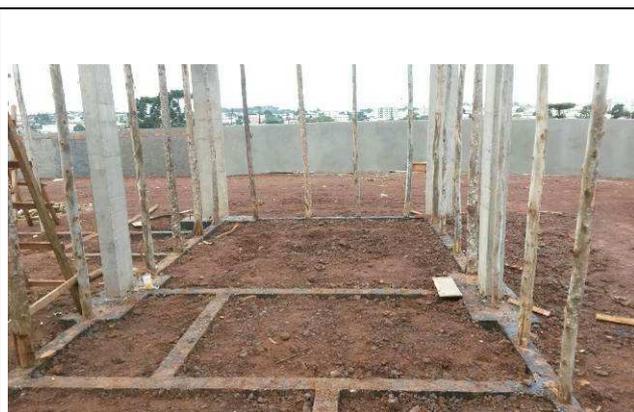
Figura 02C: Reaterro entre as vigas baldrames.

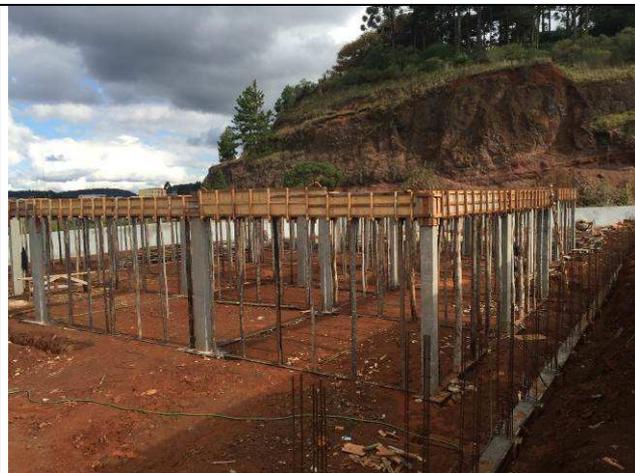
Figura 03C: Formas - vigas de cobertura.

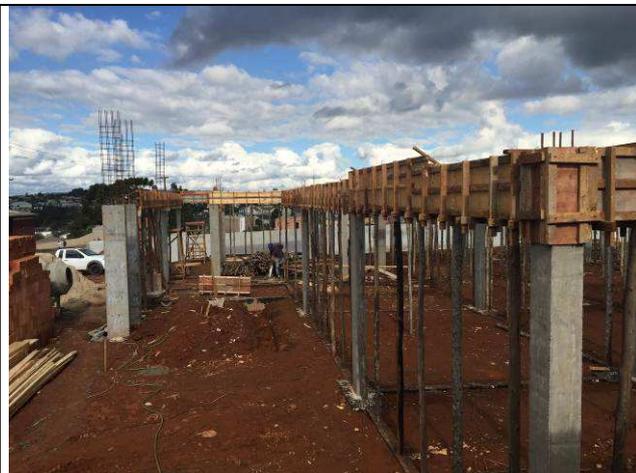
Figura 04C: Formas - vigas de cobertura.

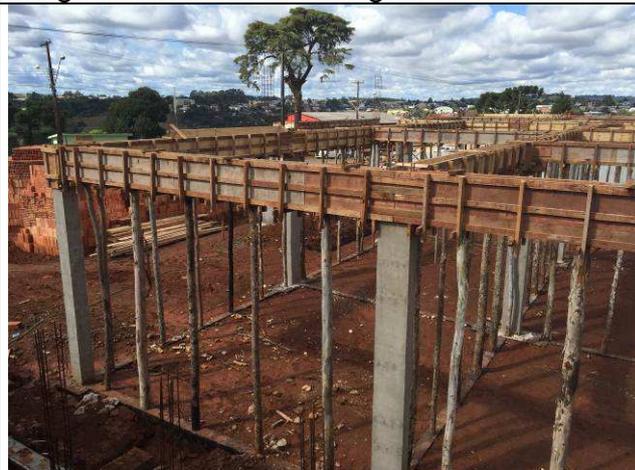
Figura 05C: Formas - vigas de cobertura.

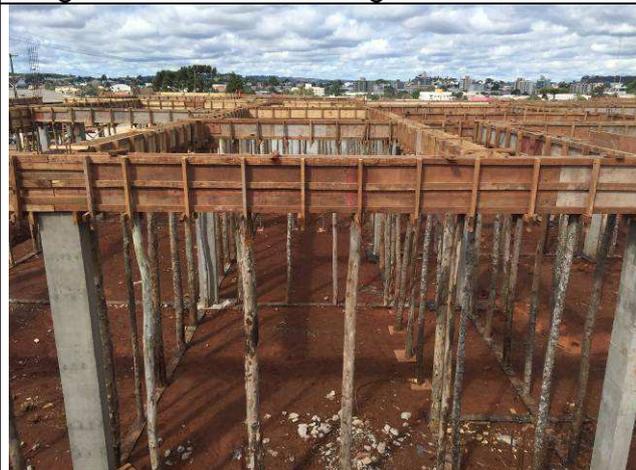
Figura 06C: Formas - vigas de cobertura.

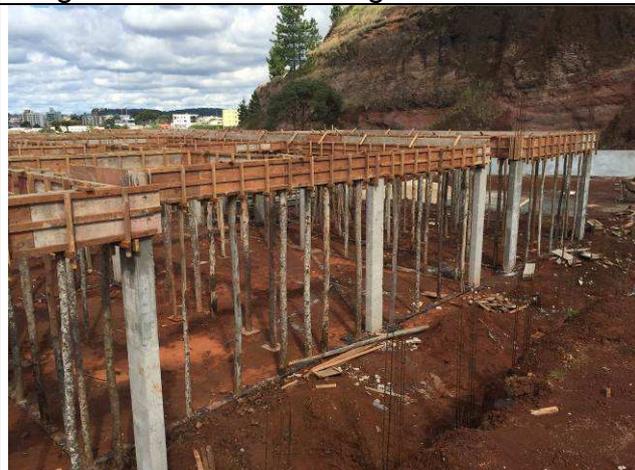
Figura 07C: Formas - vigas de cobertura.

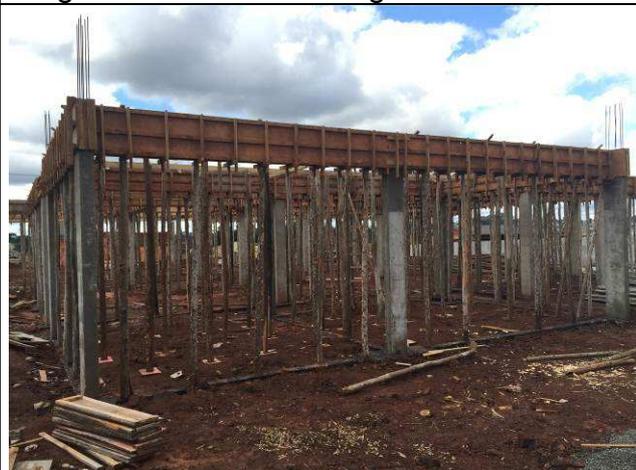
Figura 08C: Formas - vigas de cobertura.

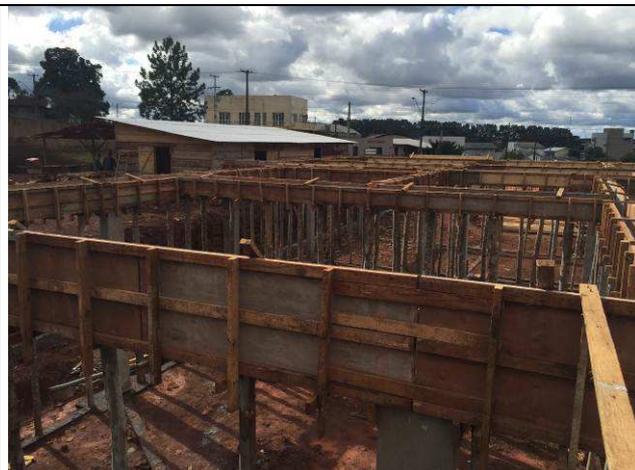
Figura 09C: Formas - vigas de cobertura.

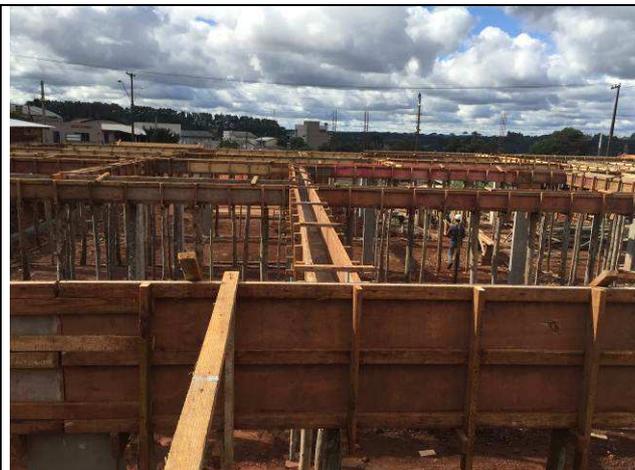
Figura 10C: Formas - vigas de cobertura.

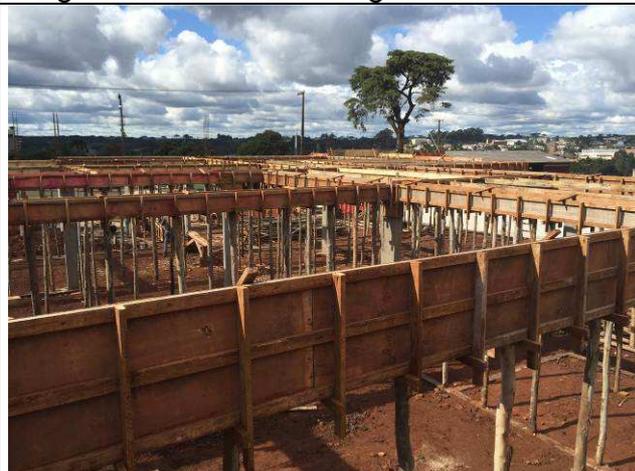
Figura 11C: Formas - vigas de cobertura.

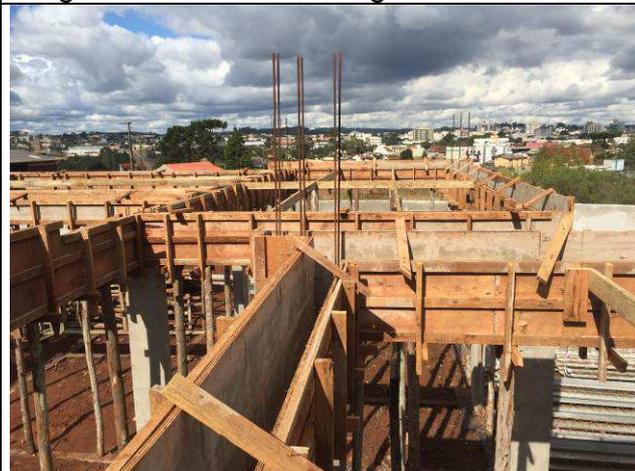
Figura 12C: Formas - vigas de cobertura.

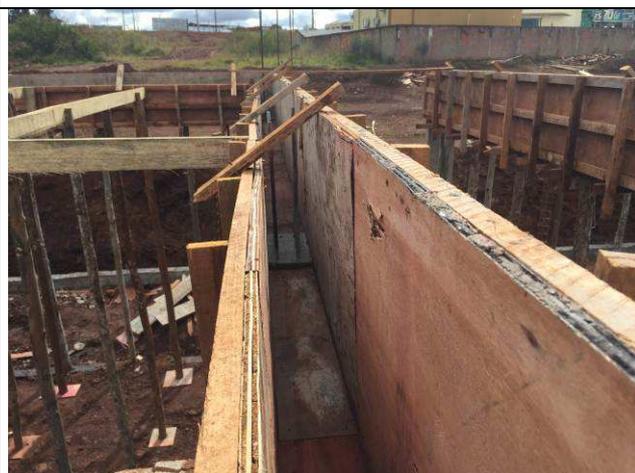
Figura 13C: Formas - vigas de cobertura.

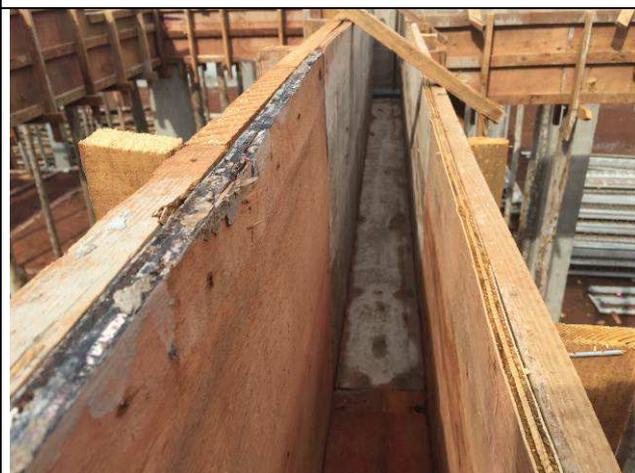
Figura 14C: Formas - vigas de cobertura.

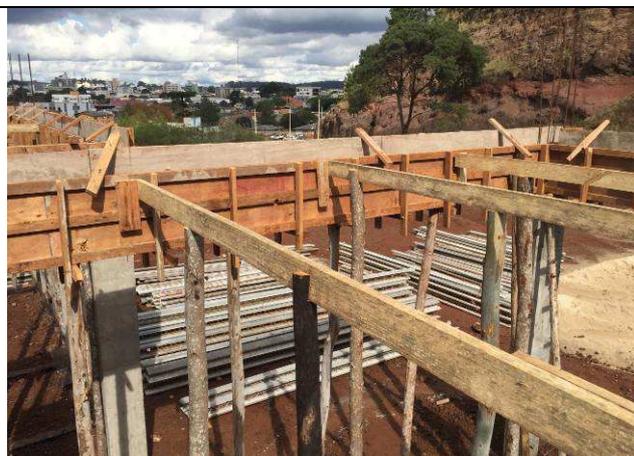
Figura 15C: Formas - vigas de cobertura - recorte para encaixe das lajes.

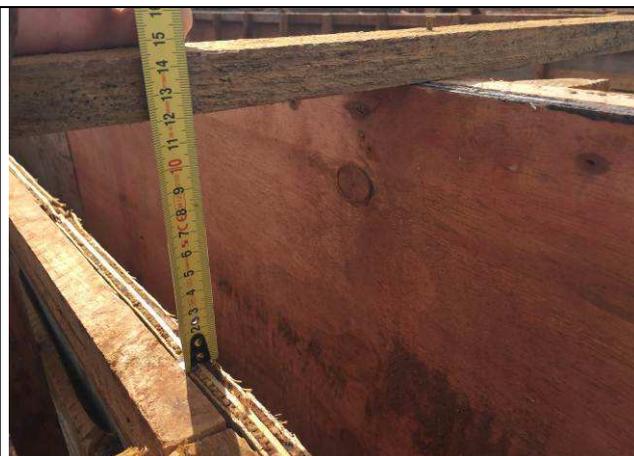
Figura 16C: Formas - vigas de cobertura - recorte para encaixe das lajes.

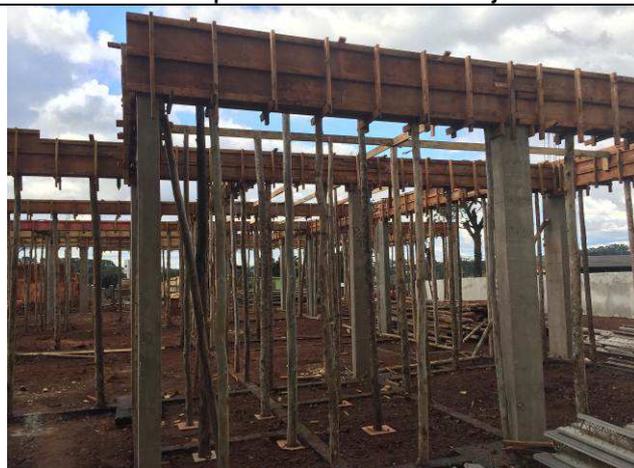
Figura 17C: Formas - vigas de cobertura - escoramentos.

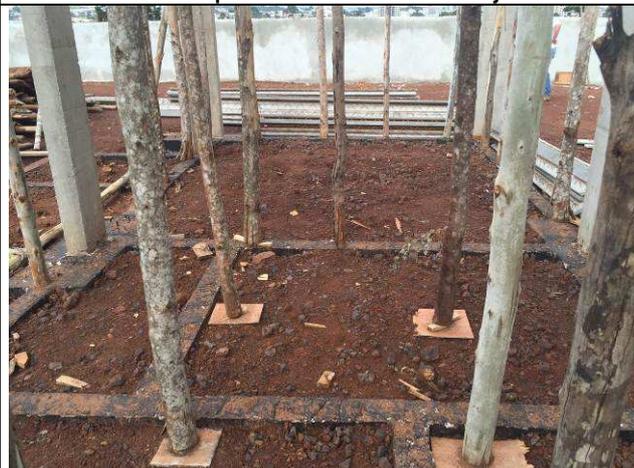
Figura 18C: Formas - vigas de cobertura - escoramentos.

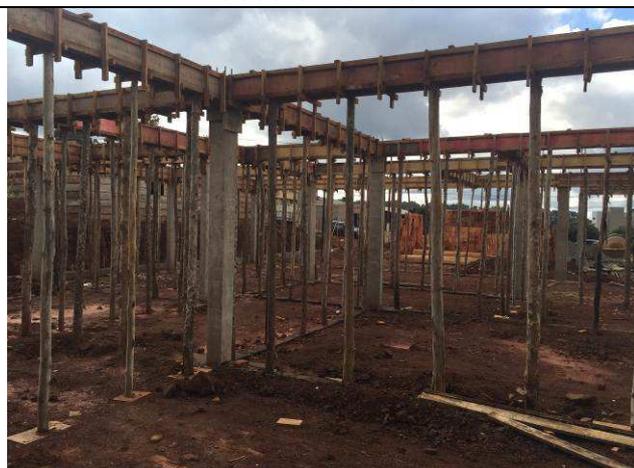
Figura 19C: Formas - vigas de cobertura - escoramentos.

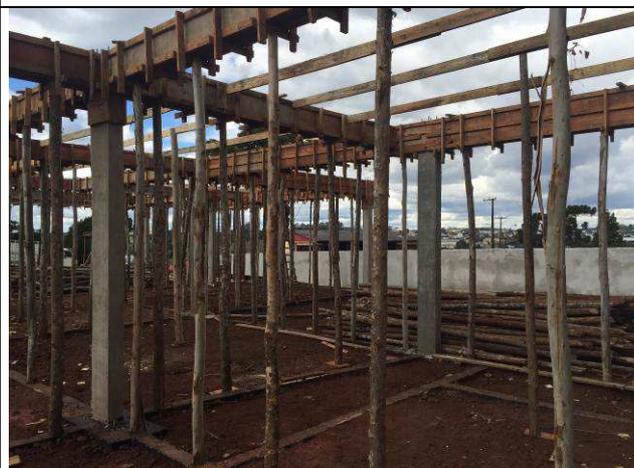
Figura 20C: Formas - vigas de cobertura - escoramentos.

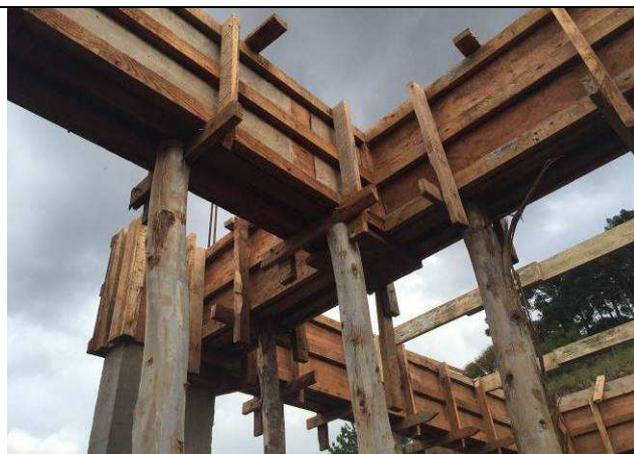
Figura 21C: Formas - vigas de cobertura - encontro de vigas.

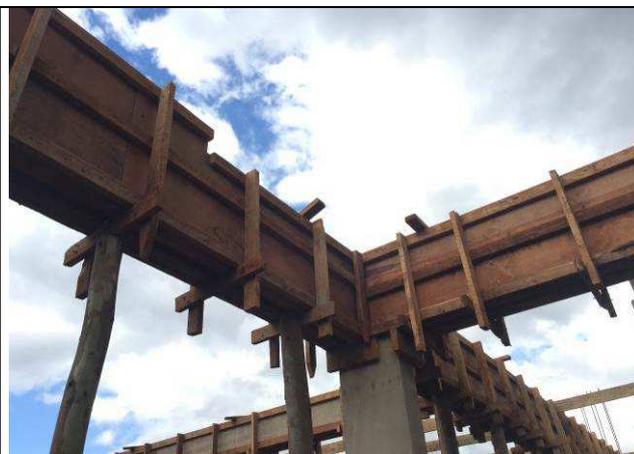
Figura 22C: Formas - vigas de cobertura - encontro de vigas.

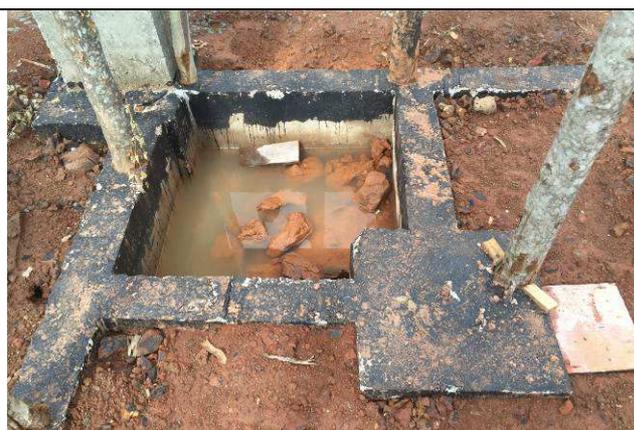
Figura 23C: Impermeabilização da infraestrutura com tinta betuminosa.

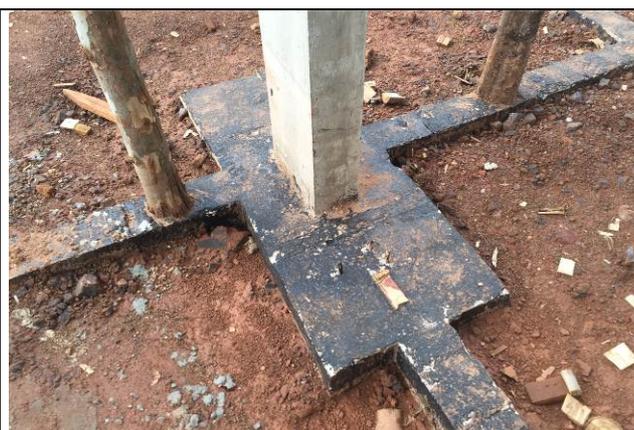
Figura 24C: Impermeabilização da infraestrutura com tinta betuminosa.

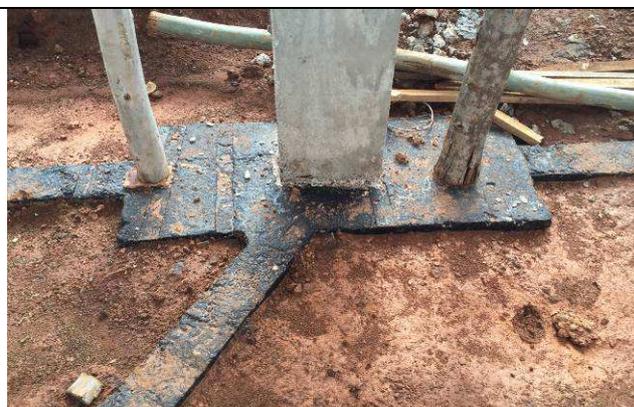
Figura 25C: Impermeabilização da infraestrutura com tinta betuminosa.

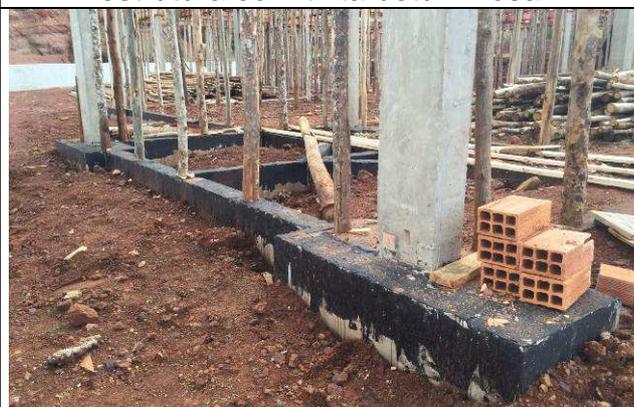
Figura 26C: Impermeabilização da infraestrutura com tinta betuminosa.

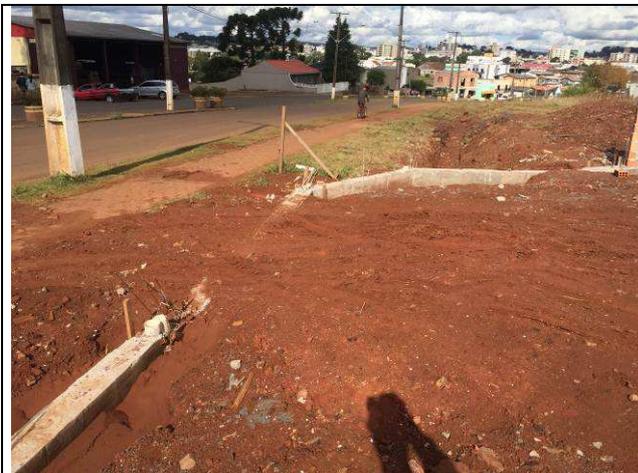
Figura 27C: Viga baldrame portão - lado esquerdo do gradil.

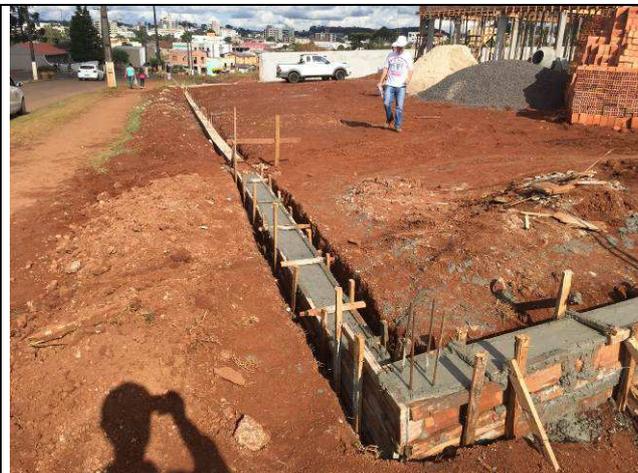
Figura 28C: Viga baldrame portão - lado direito do gradil.

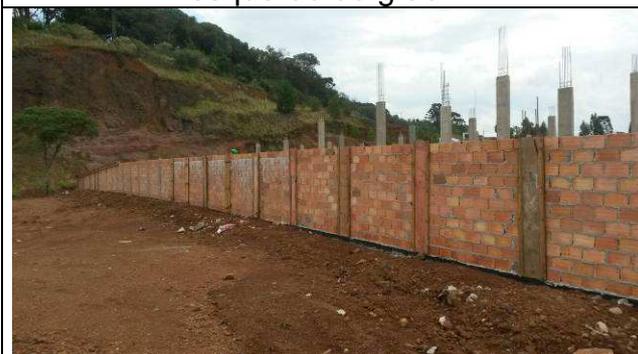
Figura 29C: Muro de fechamento - formas dos pilaretes / cintas - lateral esquerda.

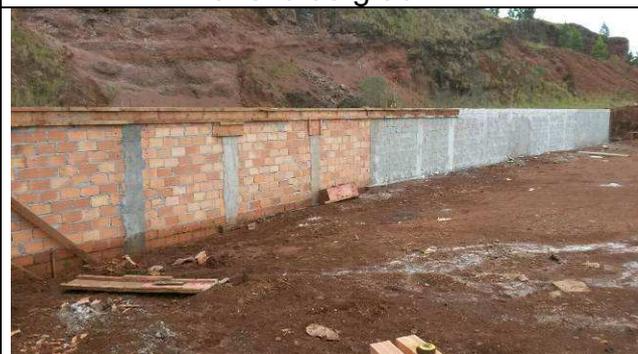
Figura 30C: Muro de fechamento - formas das cintas - fundos.

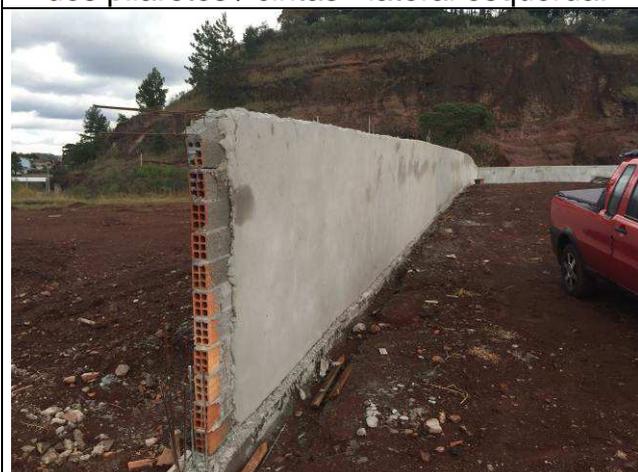
Figura 31C: Muro de fechamento - lado interno - lateral esquerda.

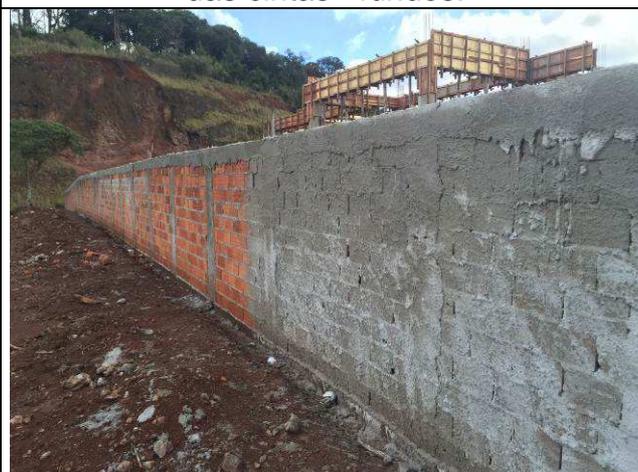
Figura 32C: Muro de fechamento - lado externo - lateral esquerda.

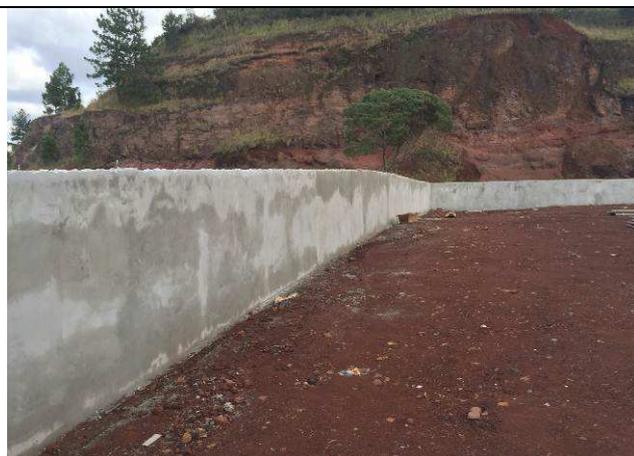
Figura 33C: Muro de fechamento - lado interno - lateral esquerda e fundos.

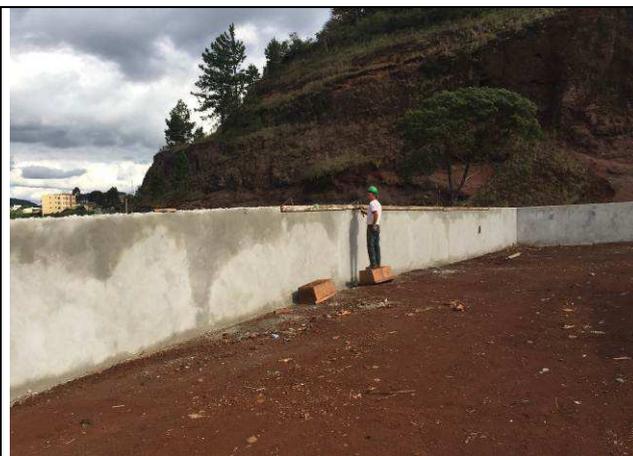
Figura 34C: Muro de fechamento - requadro lado interno - lateral esquerda.

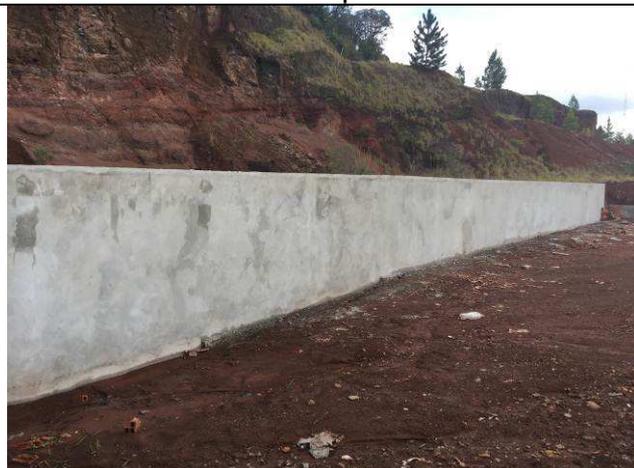
Figura 35C: Muro de fechamento - lado interno - fundos.

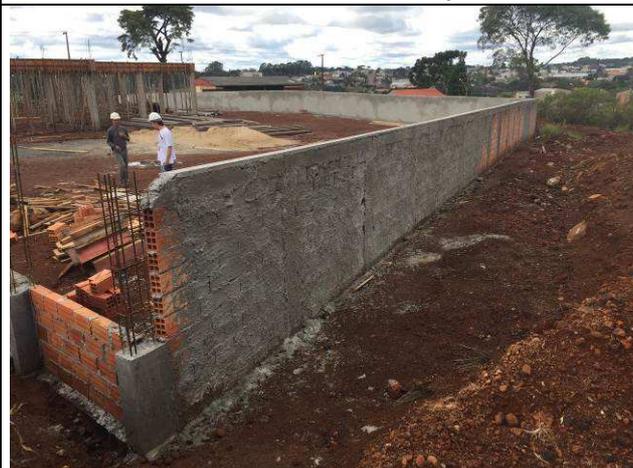
Figura 36C: Muro de fechamento - lado externo - fundos.

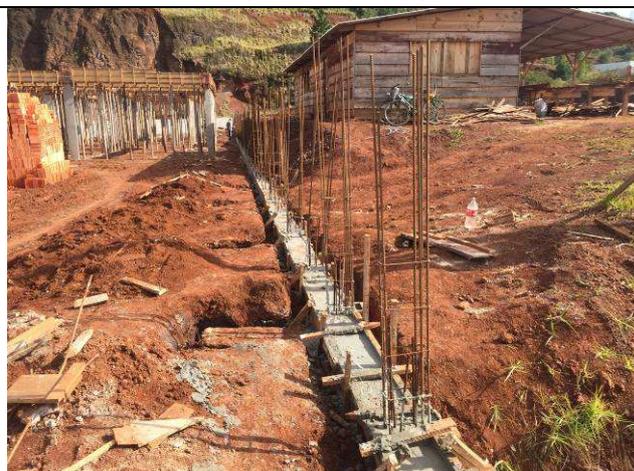
Figura 37C: Muro de arrimo - blocos e viga baldrame.

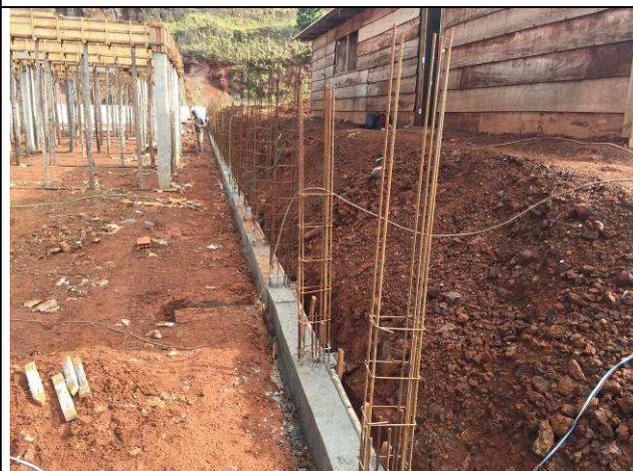
Figura 38C: Muro de arrimo - blocos e viga baldrame.

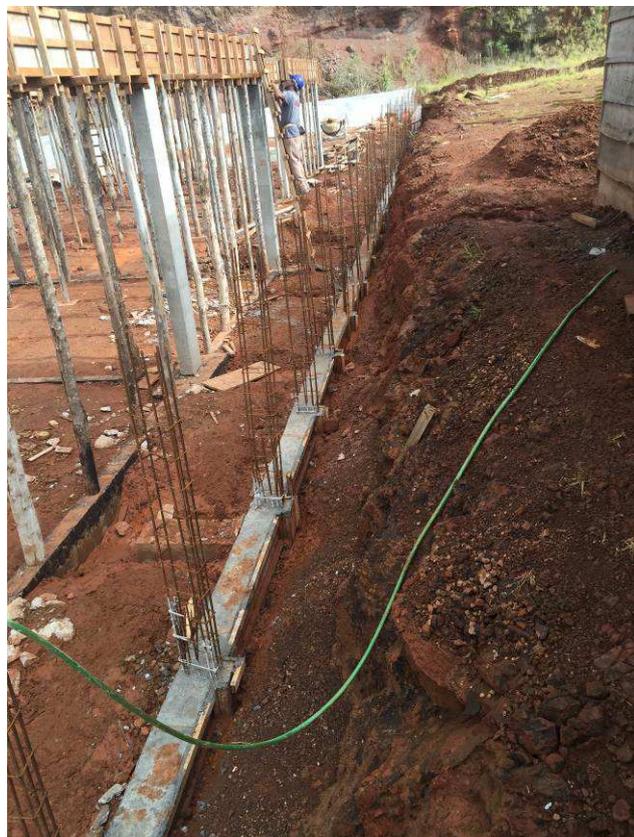
Figura 39C: Muro de arrimo - blocos e viga baldrame.

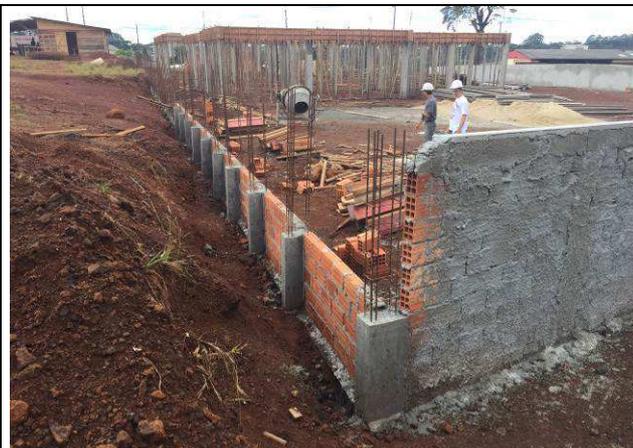
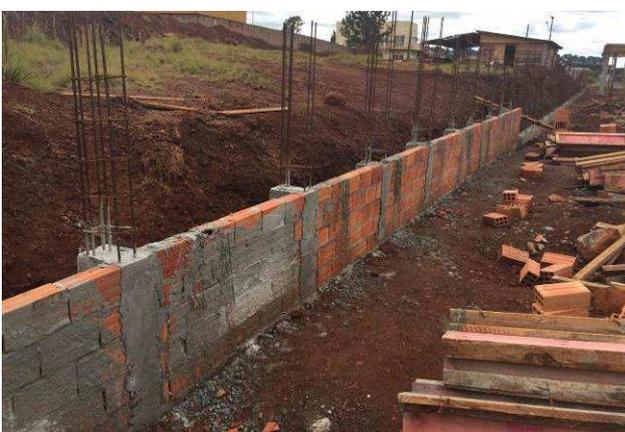
Figura 40C: Muro de arrimo - blocos e viga baldrame.

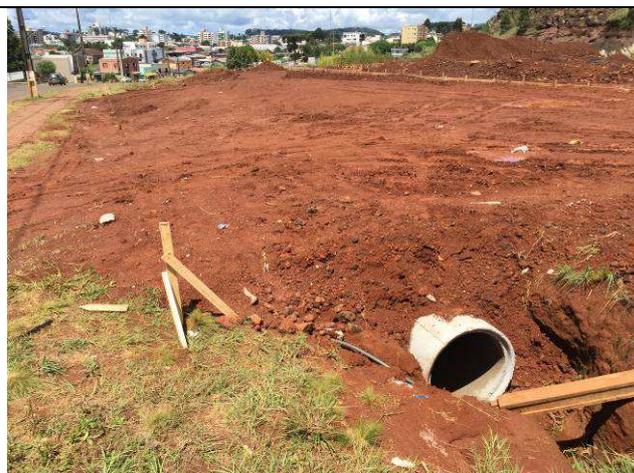
Figura 41C: Tubulação de águas pluviais - montante - alinhamento frontal.

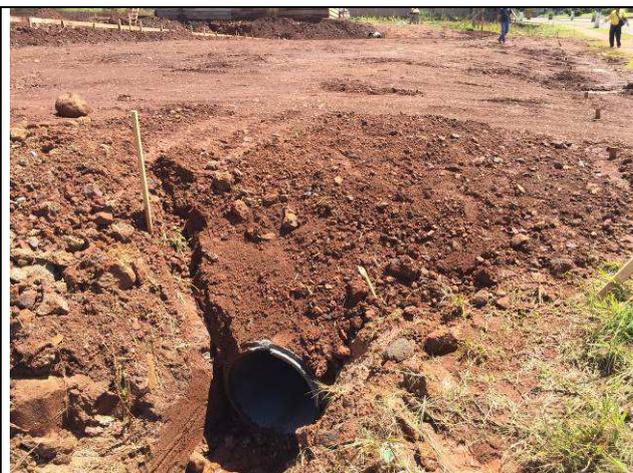
Figura 42C: Tubulação de águas pluviais - jusante - alinhamento frontal.

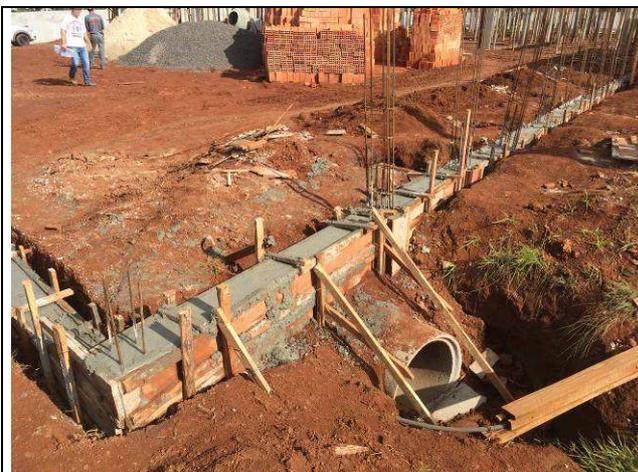
Figura 43C: Tubulação de águas pluviais -
montante - alinhamento frontal.

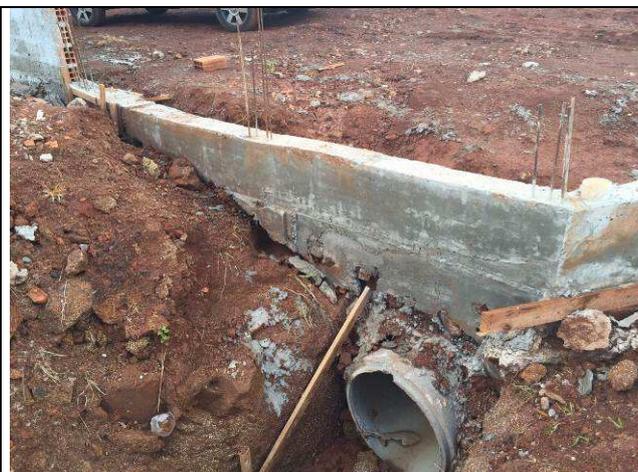
Figura 44C: Tubulação de águas pluviais -
jusante - alinhamento frontal.
