## **RELATÓRIO FOTOGRÁFICO – 6ª MEDIÇÃO**

OBRA: **CONSTRUÇÃO DA VARA TRABALHISTA DE BANDEIRANTES**

CONTRATADA: **CONSTRUTORA DINÂMICA LTDA.**

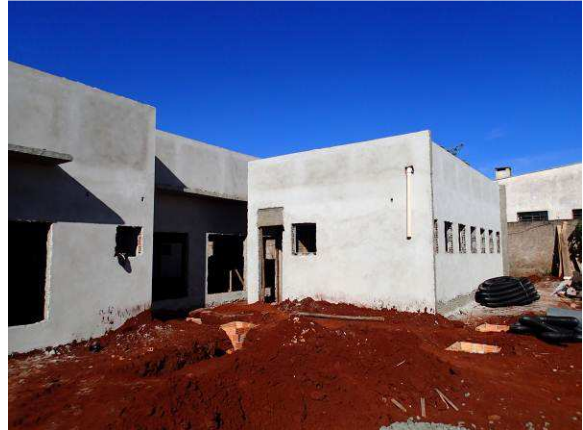
Figura 03C: Realização de remoção da camada vegetal e início da adequação do nível do terreno

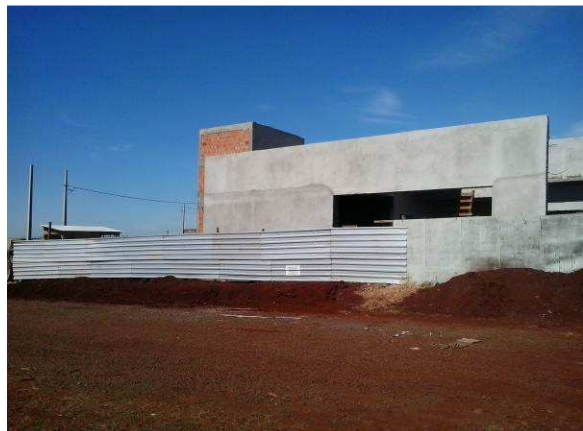
Figura 05C: Parede frontal do PAB e do volume (pórtico), já finalizadas e rebocadas

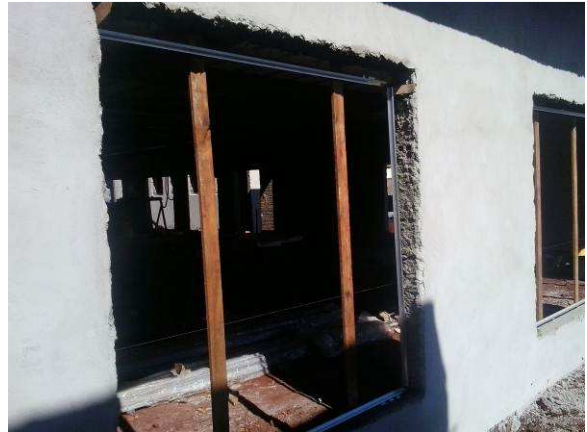
Figura 07C: Detalhe de instalação de contramarco em vão para esquadria de 180x180cm (fachada frontal)

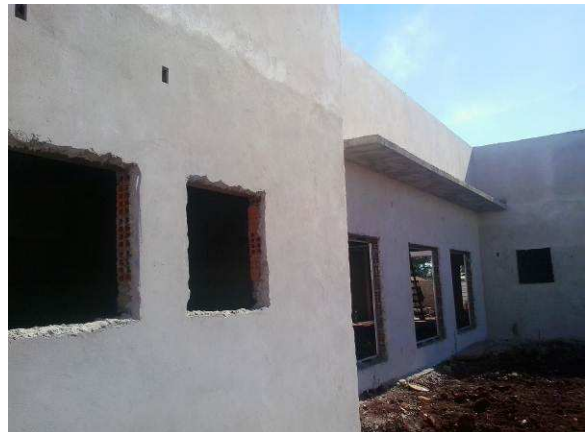
Figura 09C: Detalhe de instalação de contramarco em vão para esquadria de 180x180cm (fachada dos fundos)

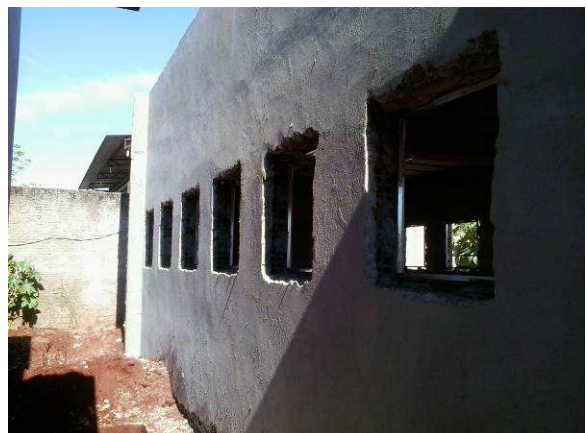
Figura 11C: Detalhe de instalação de contramarco em vão para esquadria de 80x80cm (arquivo - fachada leste)

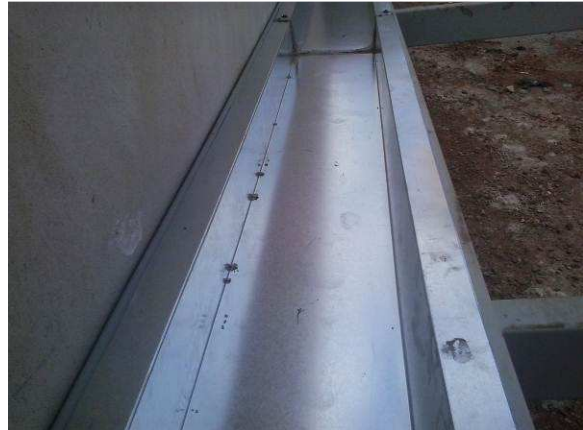
Figura 15C: No detalhe, perfil de calha instalada sobre a área da secretaria

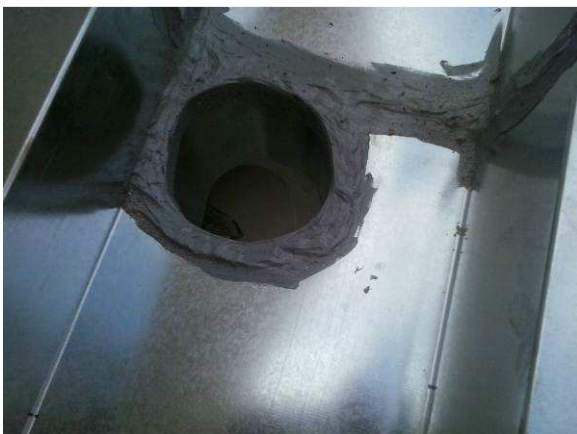
Figura 16C: Imagem de bocal de captação em calha, já com vedação finalizada

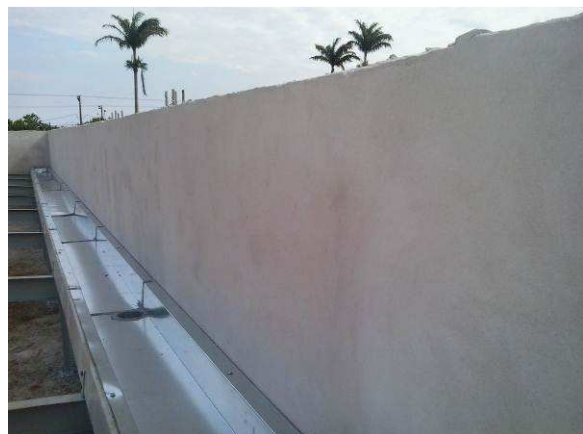
Figura 17C: Trecho de calha instalado sobre o prédio principal

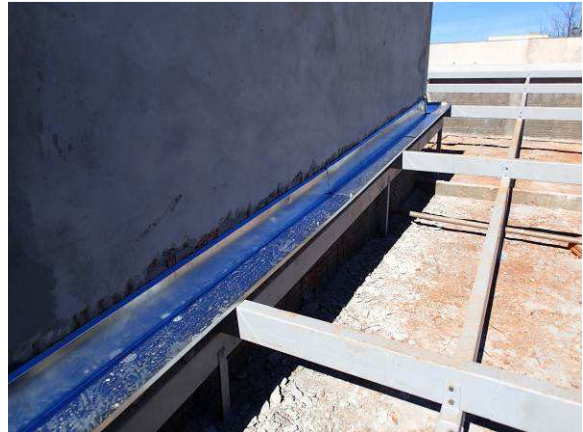
Figura 19C: Rufo instalado no pé do reservatório

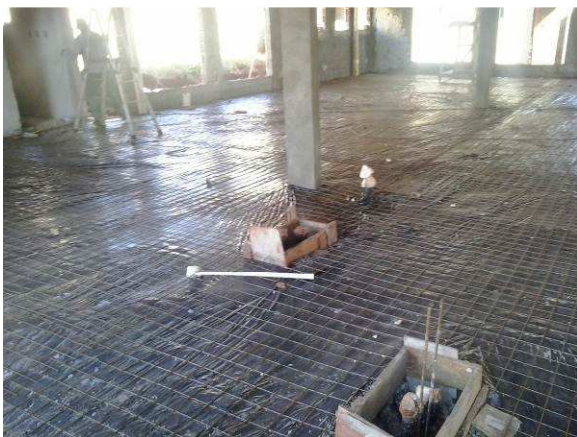
Figura 20C: Lona plástica de PVC colocada sobre a camada apoitada de brita

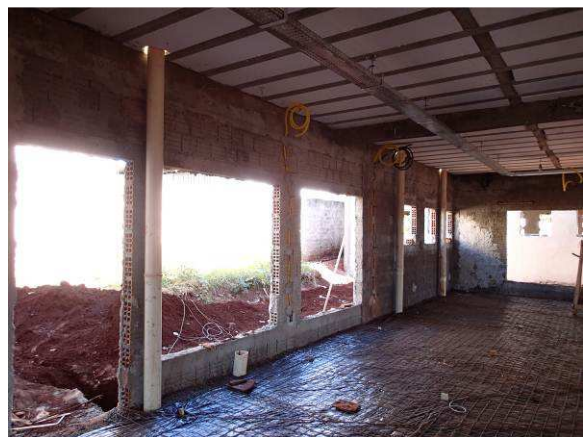
Figura 21C: No detalhe da imagem, a camada de lona plástica foi aplicada e, na sequência, executado contrapiso

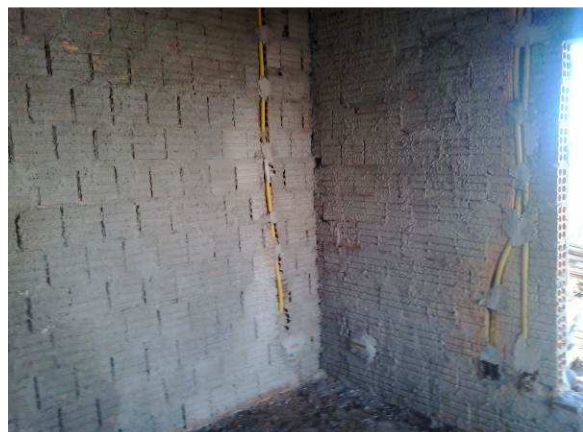
Figura 23C: Chapisco realizado em parede da sala OAB

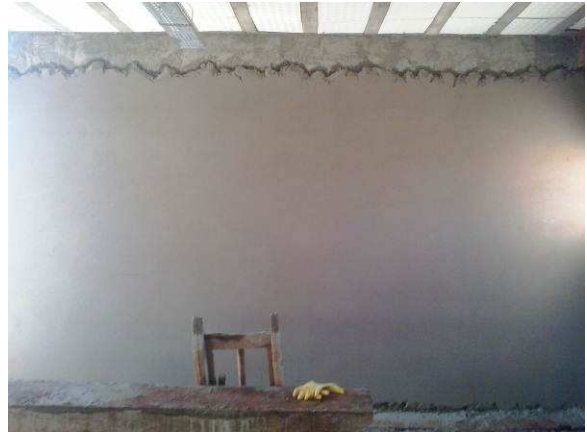
Figura 25C: Reboco realizado em parede do PAB

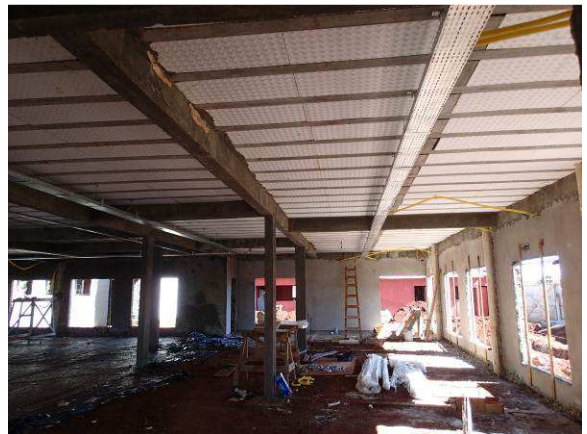
Figura 27C: Reboco realizado em face interna de parede da secretaria

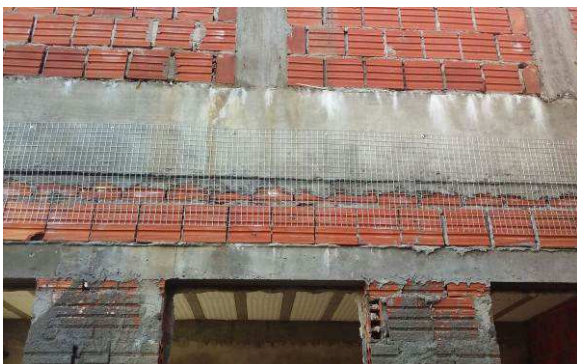
Figura 28C: Tela soldada para prevenção de trincas, fixada entre viga e alvenaria (encunhamento)

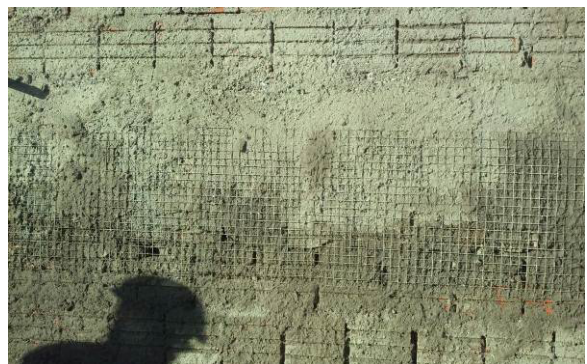
Figura 29C: Tela soldada para prevenção de trincas, após aplicação de chapisco

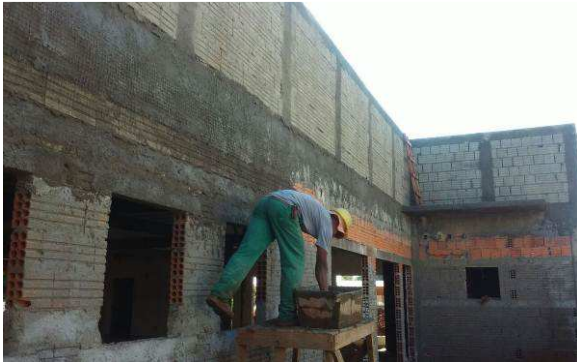
Figura 30C: Tela soldada para prevenção de trincas, recebendo chapisco

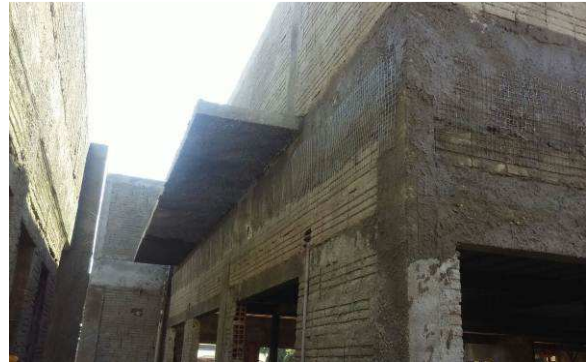
Figura 31C: Tela soldada para prevenção de trincas, após receber camada de chapisco

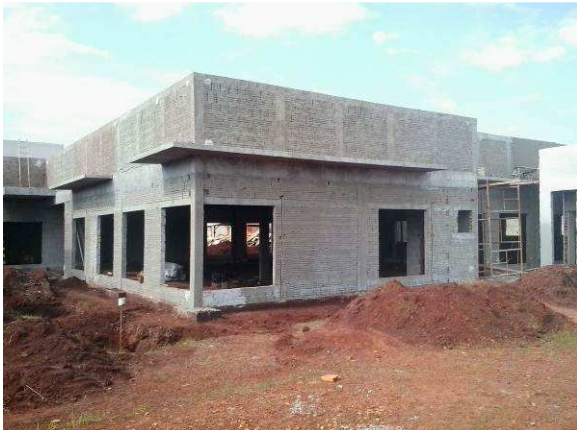
Figura 32C: Trecho das fachadas norte e oeste, com chapisco executado

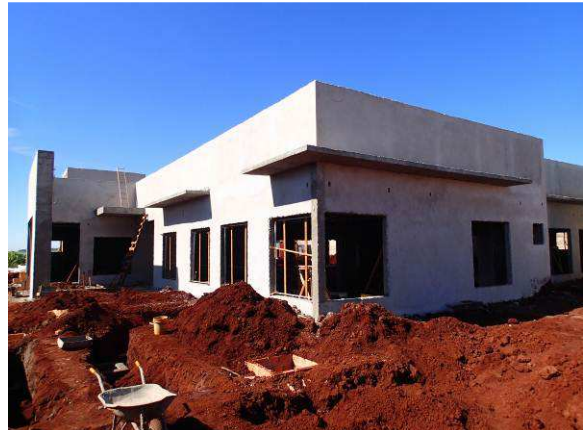
Figura 33C: Trecho das mesmas fachadas da imagem anterior, após a aplicação do rebôco

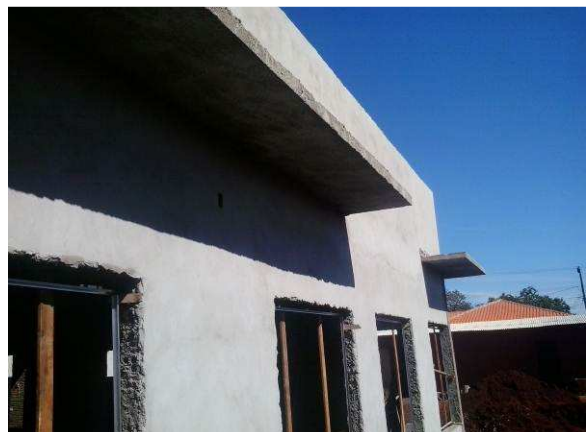
Figura 35C: Fachada frontal após o rebôco

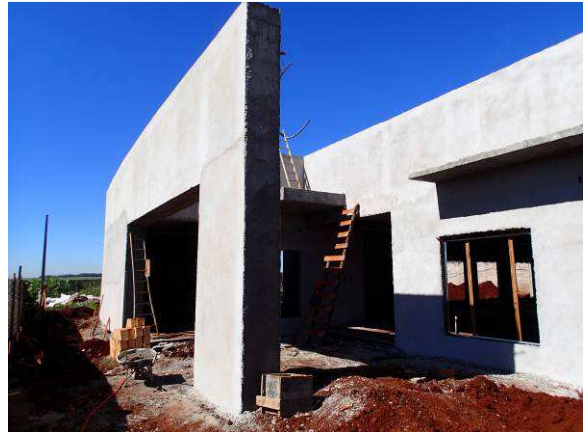
Figura 37C: Reboco do volume e demais segmentos, na fachada frontal

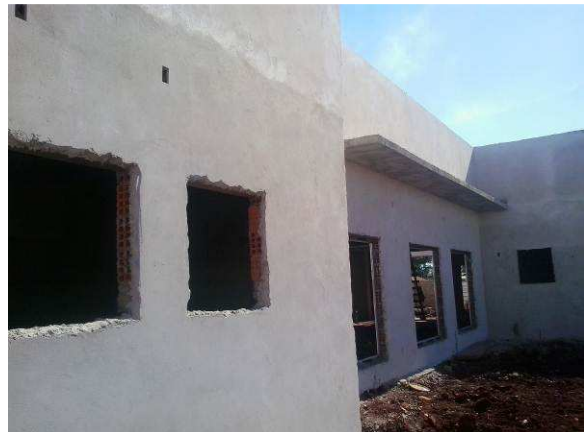
Figura 39C: Reboco executado na fachada sul (fundos)

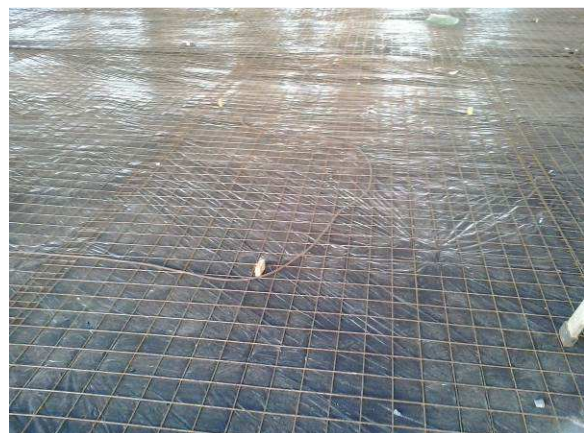
Figura 41C: Tela soldada aplicada, aguardando lançamento do concreto

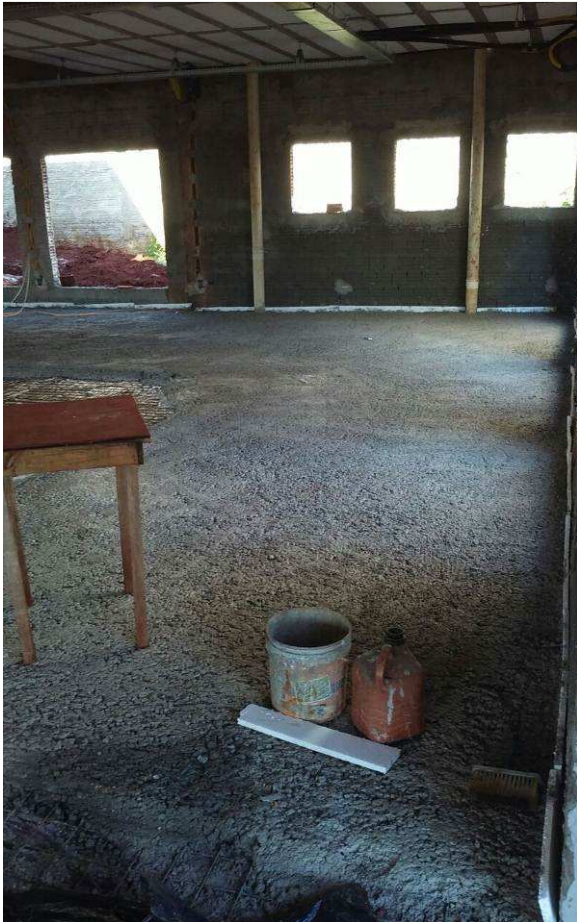
Figura 42C: Trecho de contrapiso executado na secretaria

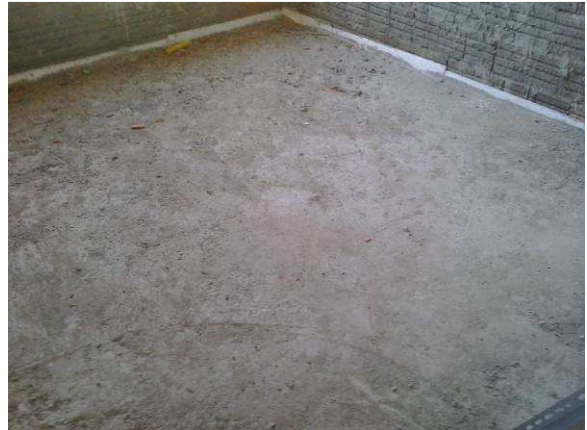
Figura 43C: Contrapiso executado na copa

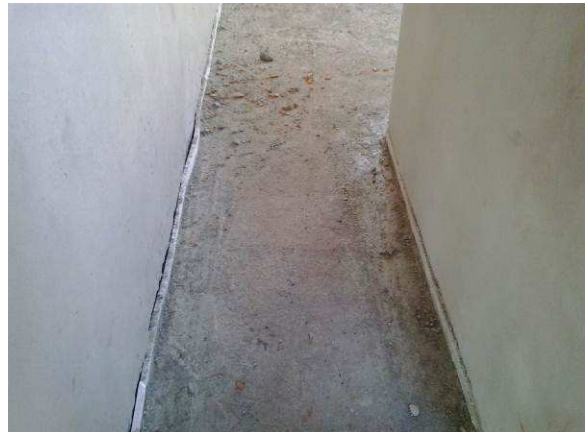
Figura 44C: Contrapiso executado na copa e sanitários

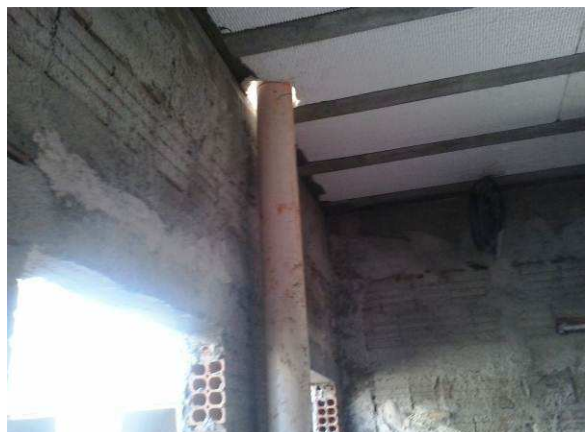
Figura 46C: Tubulação de PVC de 100mm fazendo a captação pluvial sobre a área da copa

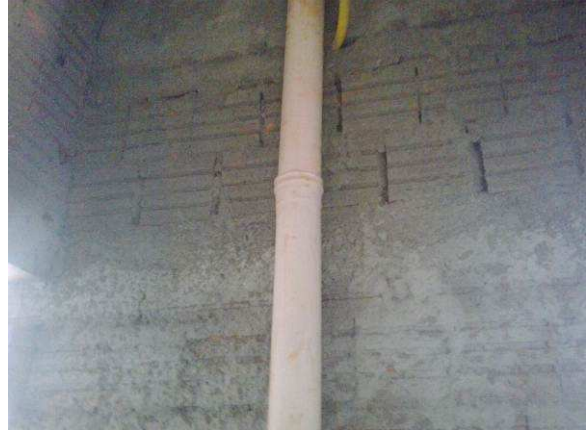
Figura 48C: Tubo de 75mm, de captação pluvial da cobertura do reservatório

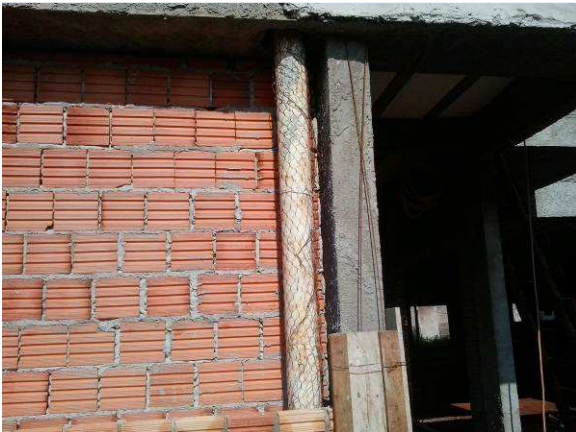
Figura 49C: Detalhe do entelamento de tubo, para evitar trincas no revestimento e melhorar a aderência do reboco

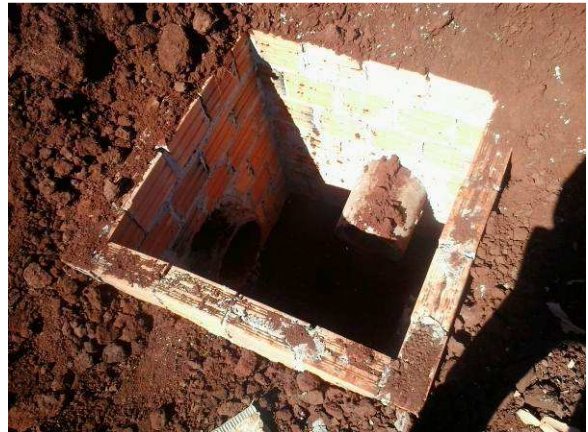
Figura 50C: Caixa de inspeção pluvial, tamanho 80x80cm

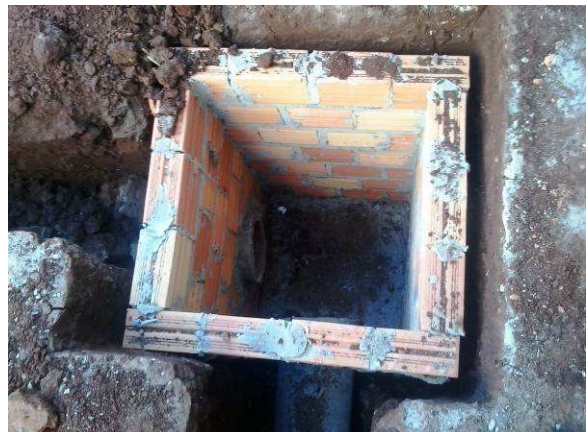
Figura 52C: Caixa de inspeção pluvial, tamanho 60x60cm

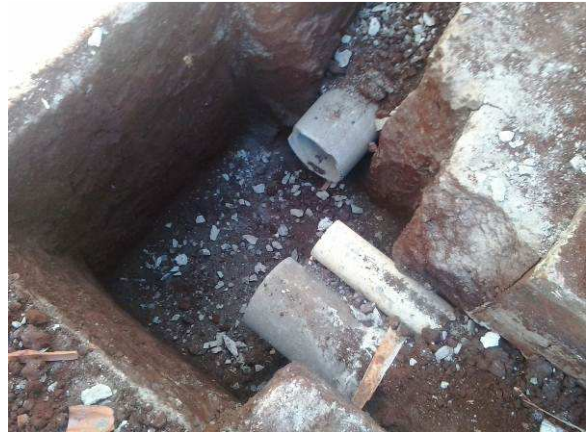
Figura 54C: Detalhe da chegada dos tubos concreto 200mm e 300mm e tubo de PVC 100mm em local previsto para execução de caixa de inspeção pluvial

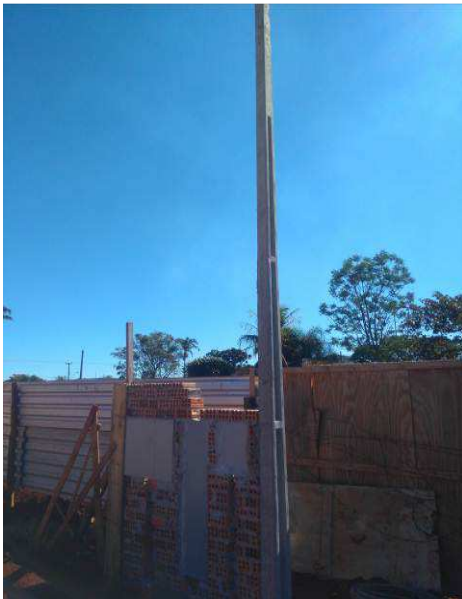
Figura 01E: entrada de energia elétrica - poste, mureta, caixas CN1, barramento e GNE.

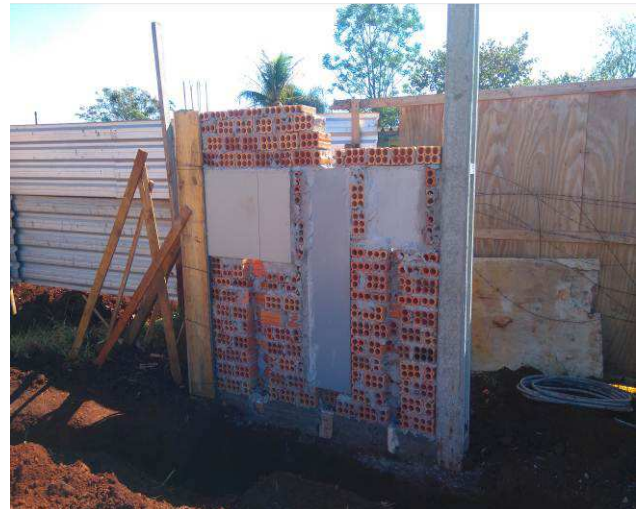
Figura 02E: entrada de energia elétrica - poste, mureta, caixas CN1, barramento e GNE.

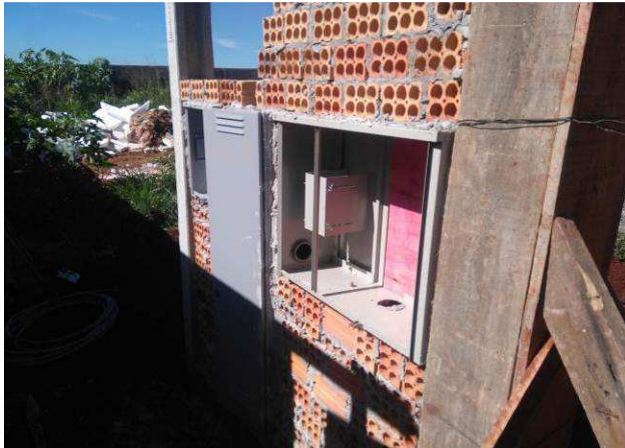
Figura 03E: entrada de energia elétrica - poste, mureta, caixas CN1, barramento e GNE.

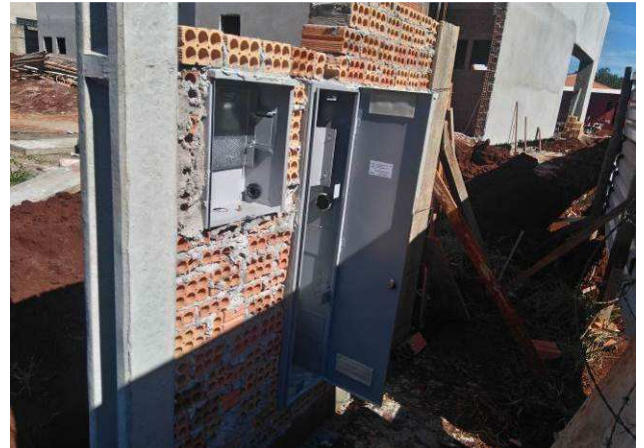
Figura 04E: entrada de energia elétrica - poste, mureta, caixas CN1, barramento e GNE.

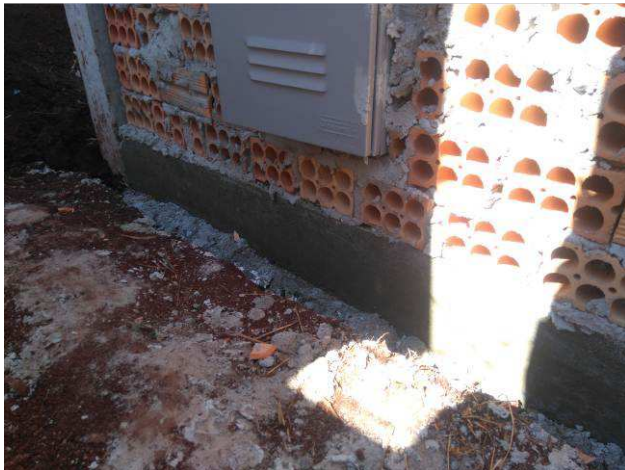
Figura 05E: entrada de energia elétrica - baldrame, estrutura mureta.

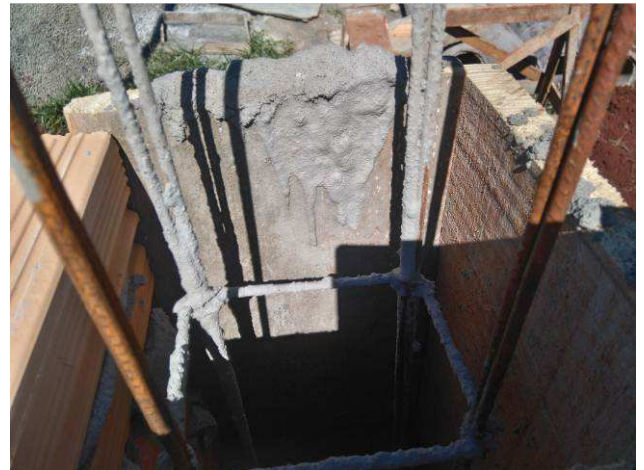
Figura 06E: entrada de energia elétrica - baldrame, estrutura mureta.

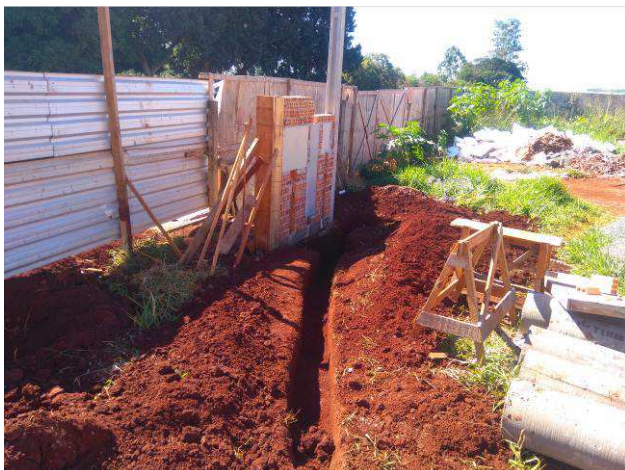
Figura 07E: infraestrutura externa - escavação para caixa e dutos enterrados.

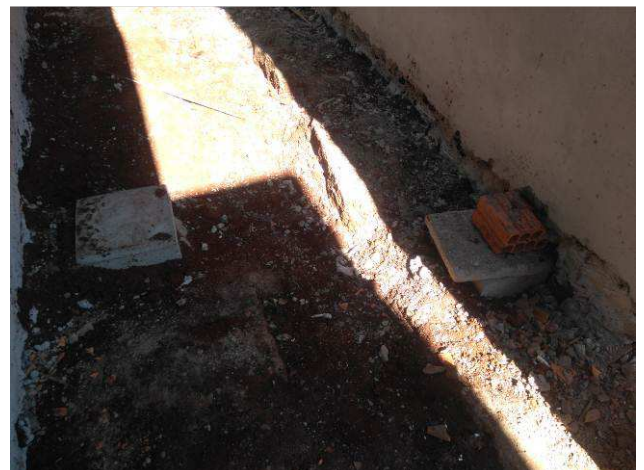
Figura 08E: infraestrutura externa - caixas 30x30 entre prédio e arquivo.

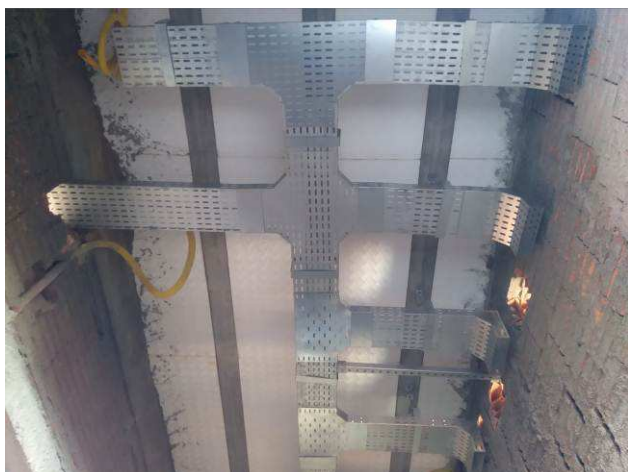
Figura 09E: infraestrutura interna - eletrocalhas, acessórios, perfilados.

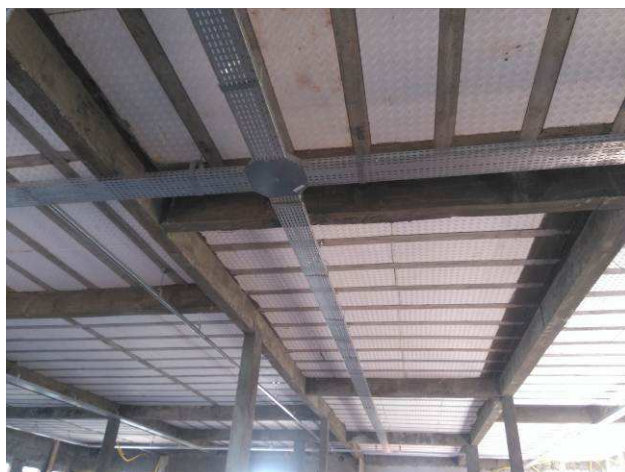
Figura 10E: infraestrutura interna - eletrocalhas, acessórios, perfilados.

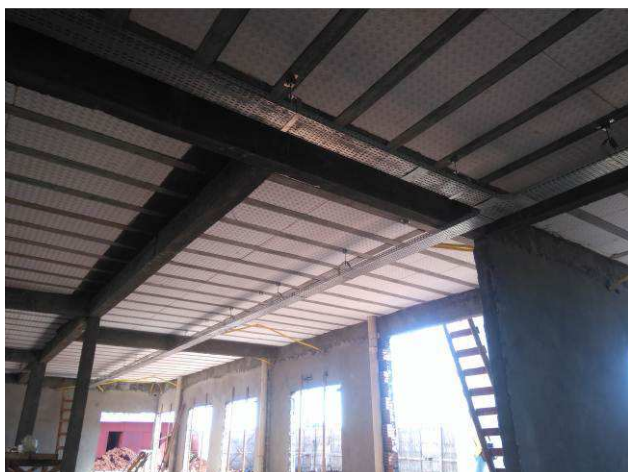
Figura 11E: infraestrutura interna - eletrocalhas, acessórios, perfilados.

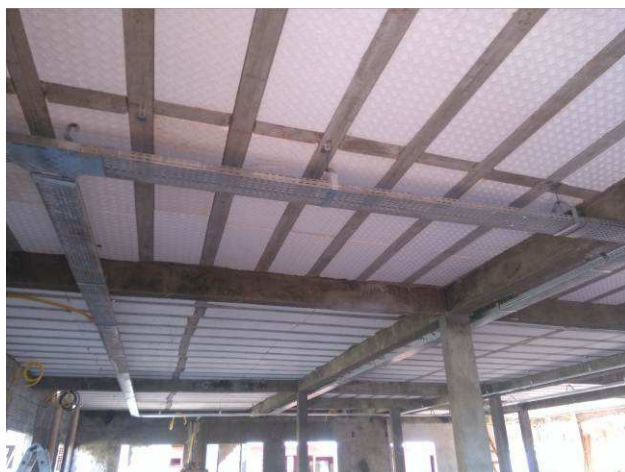
Figura 12E: infraestrutura interna - eletrocalhas, acessórios, perfilados.

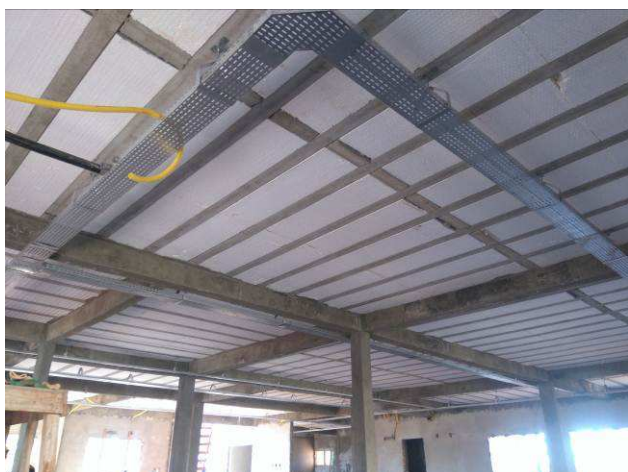
Figura 13E: infraestrutura interna - eletrocalhas, acessórios, perfilados.

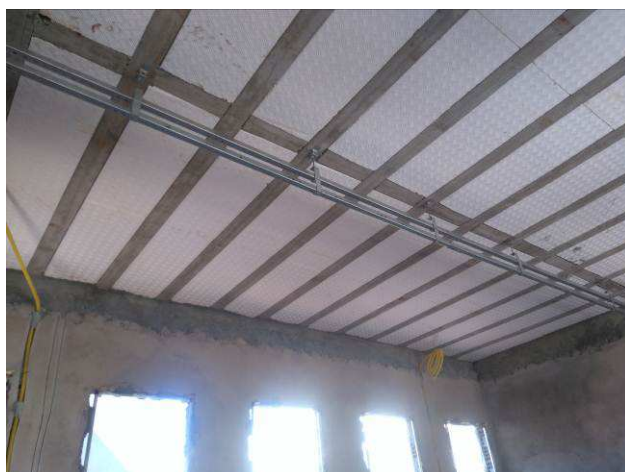
Figura 14E: infraestrutura interna - eletrocalhas, acessórios, perfilados.

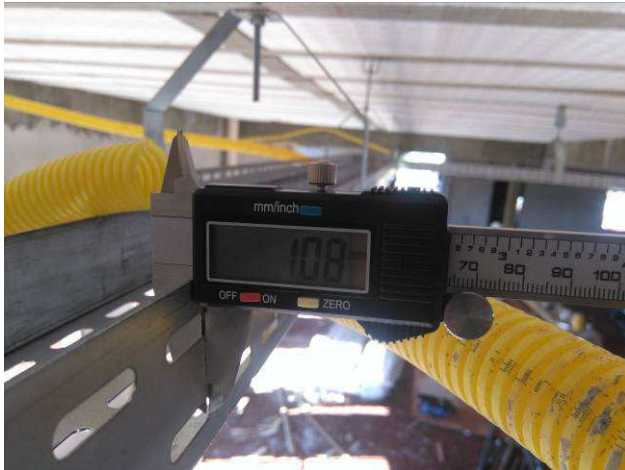
Figura 15E: infraestrutura interna - espessura eletrocalhas chapa #20.

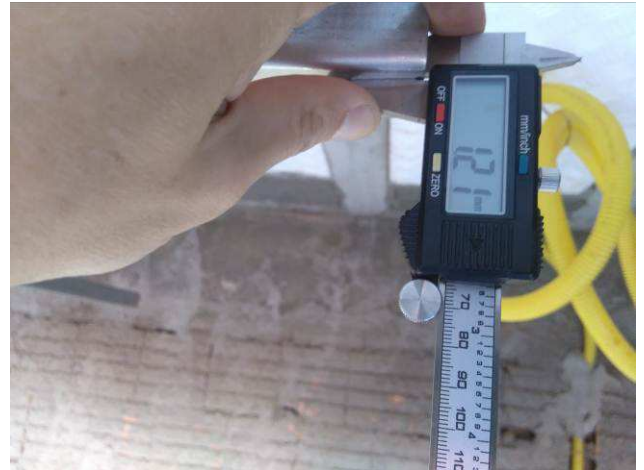
Figura 16E: infraestrutura interna - espessura perfilados chapa #18.

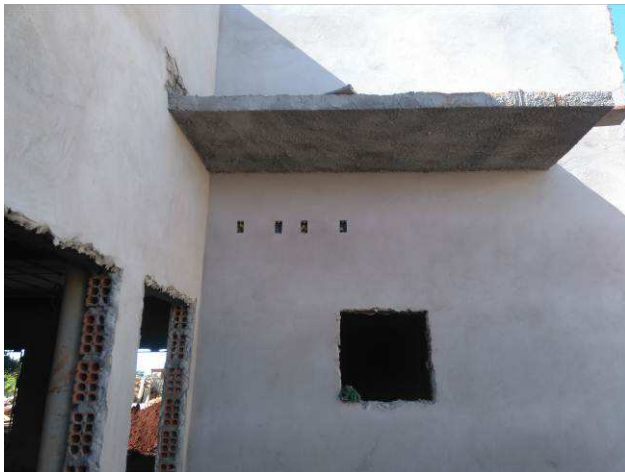
Figura 17E: infraestrutura - caixas 2x4"

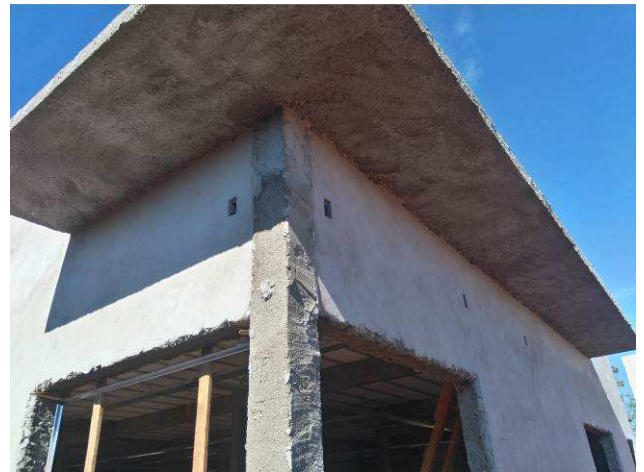
Figura 18E: infraestrutura - caixas 2x4"

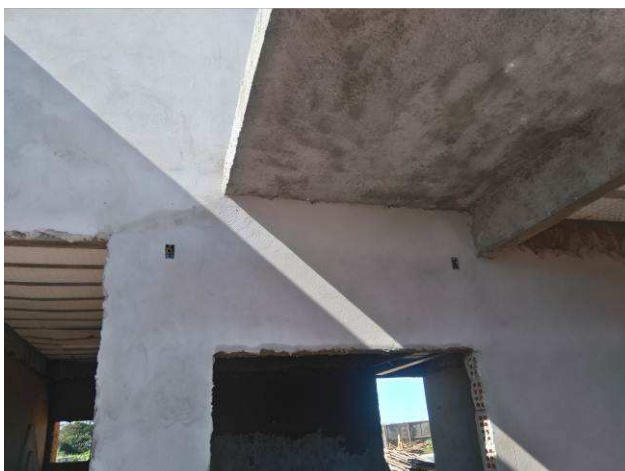
Figura 19E: infraestrutura - caixas 2x4"

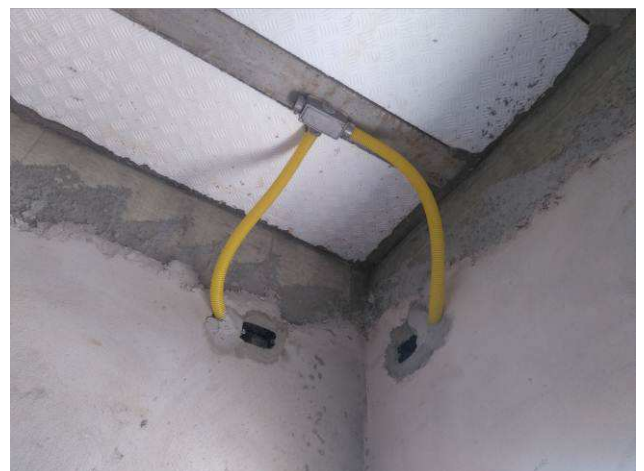
Figura 20E: infraestrutura - caixas 2x4", condutores, eletrodutos.

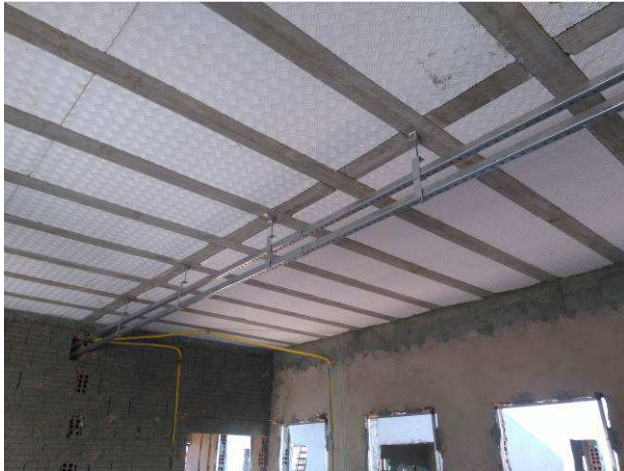
Figura 21E: infraestrutura - perfilados rede lógica.

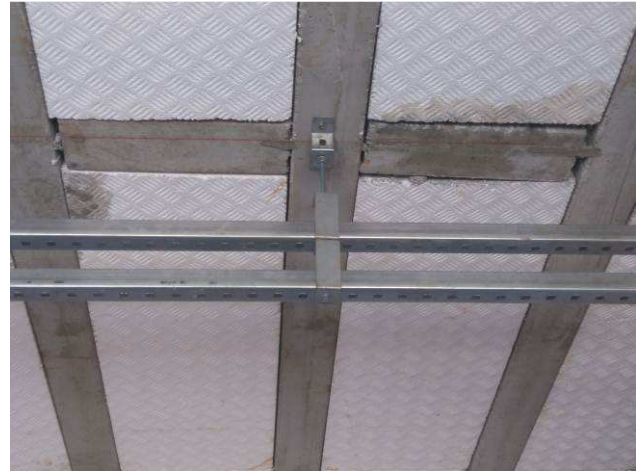
Figura 22E: infraestrutura - perfilados rede lógica.

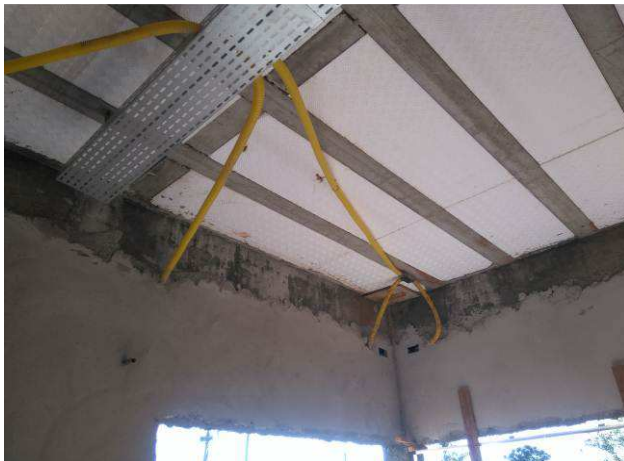
Figura 23E: infraestrutura - caixas 2x4", condutores, eletrodutos.

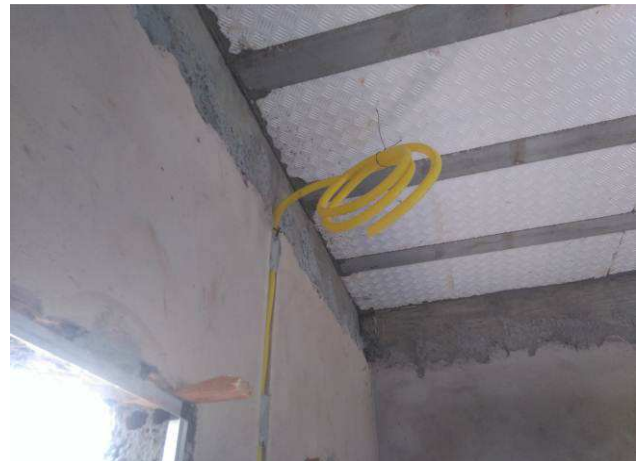
Figura 24E: infraestrutura - eletrodutos.

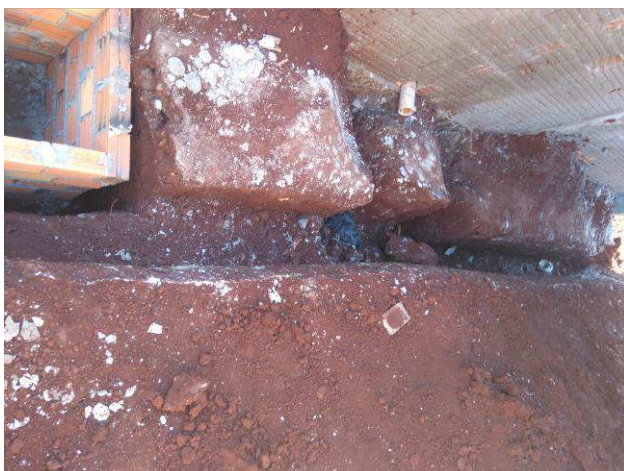
Figura 25E: SPDA - escavação para malha de aterramento.

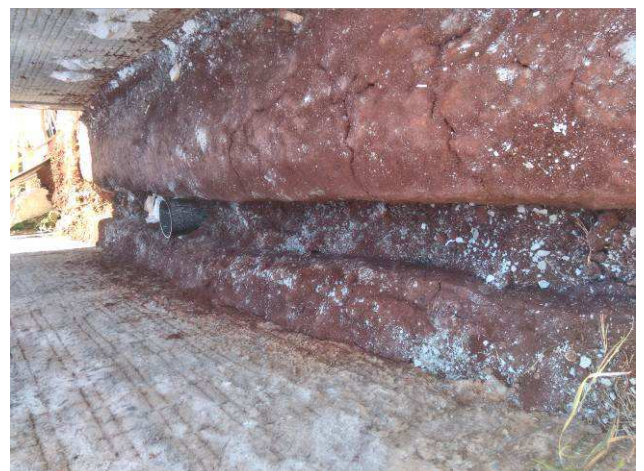
Figura 26E: SPDA - escavação para malha de aterramento.

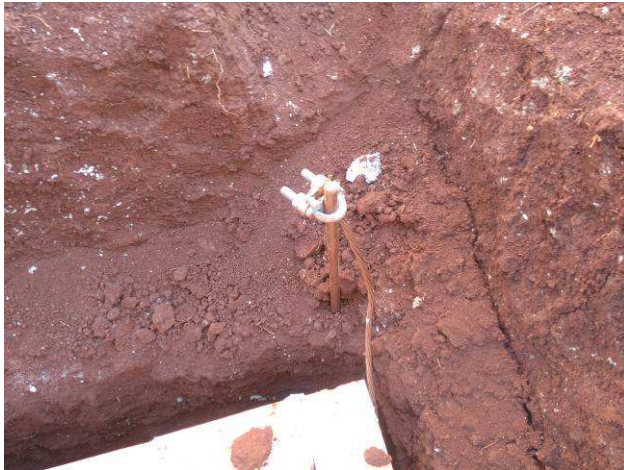
Figura 27E: SPDA - malha de aterramento, cabos #50mm<sup>2</sup> cobre nu, haste.

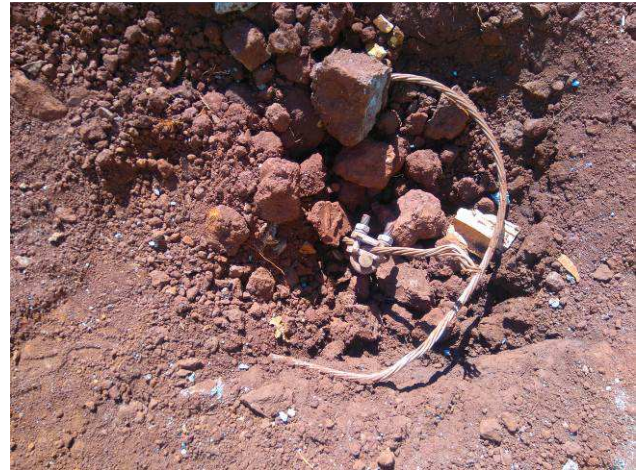
Figura 28E: SPDA - malha de aterramento, cabos #50mm<sup>2</sup> cobre nu, haste.

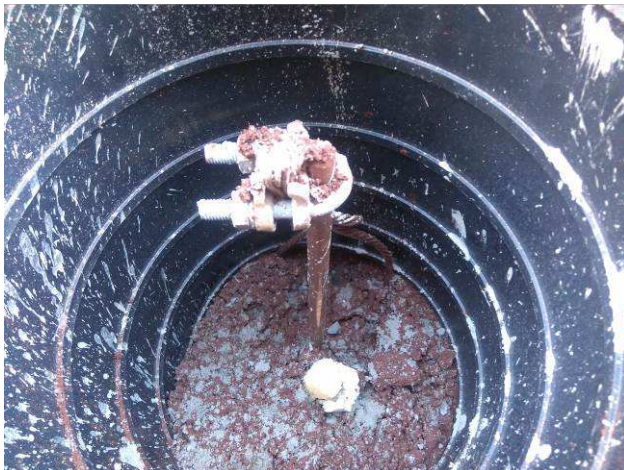
Figura 29E: SPDA - malha de aterramento, cabos #50mm<sup>2</sup> cobre nu, haste, caixa inspeção.

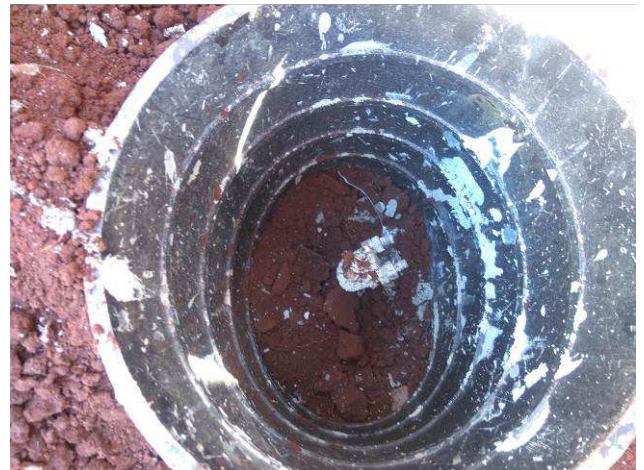
Figura 30E: SPDA - malha de aterramento, cabos #50mm<sup>2</sup> cobre nu, haste, caixa inspeção.

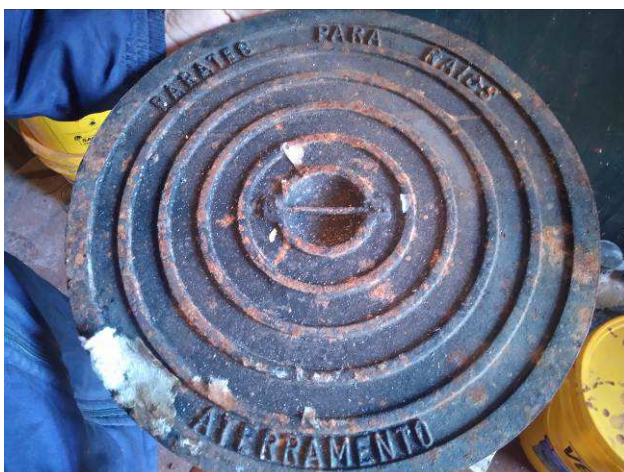
Figura 31E: SPDA - tampas para caixas de inspeção.

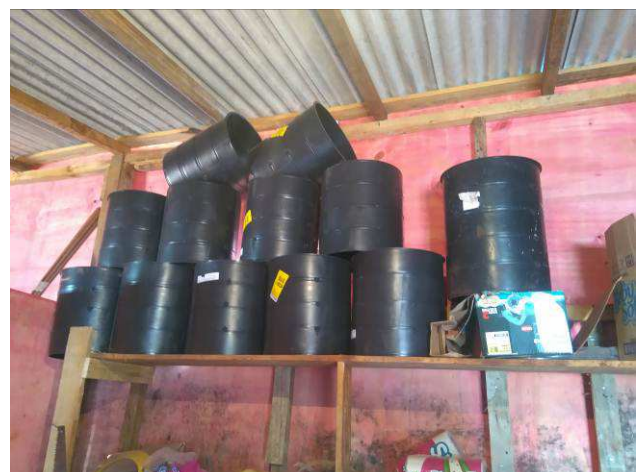
Figura 32E: SPDA - caixas de inspeção.

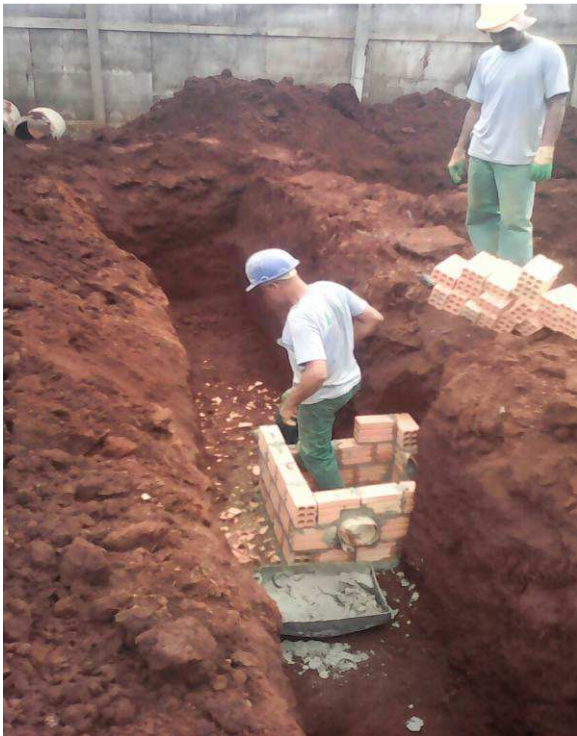
Figura 01A1: Início da execução de vala de drenagem - vala aberta

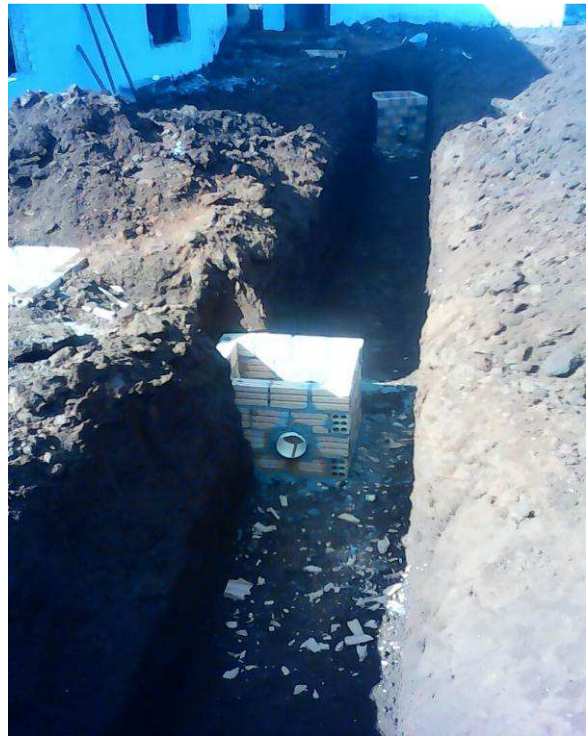
Figura 02A1: Vala de drenagem aberta e caixas prontas, aguardando instalação da manta bidim

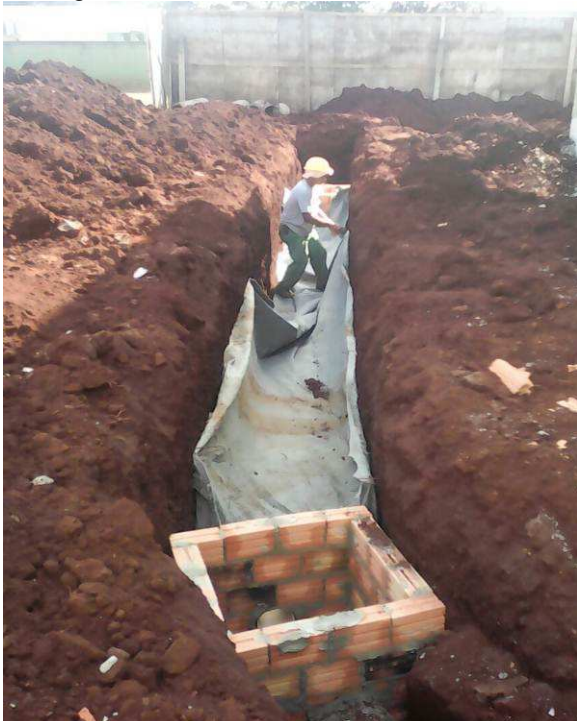
Figura 03A1: Aplicação da manta bidim

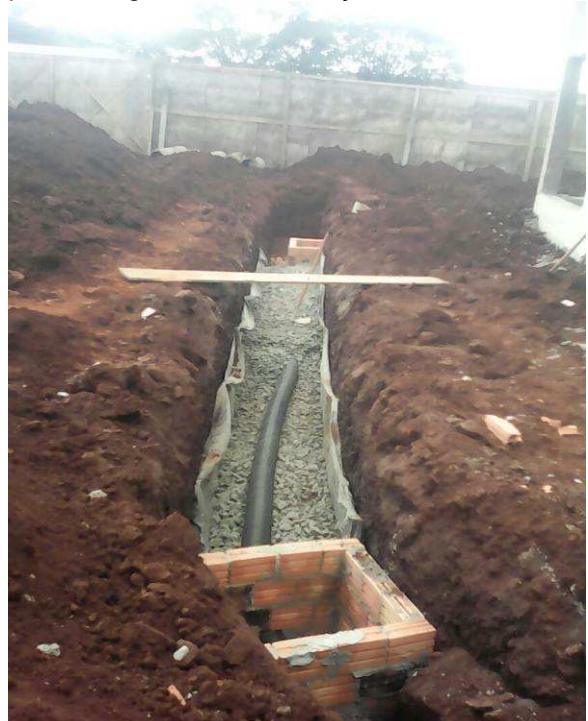
Figura 04A1: Com a manta aplicada, foi instalado tubo corrugado perfurado e o lastro de brita 2, em seguida foi fechada a parede superior da manta

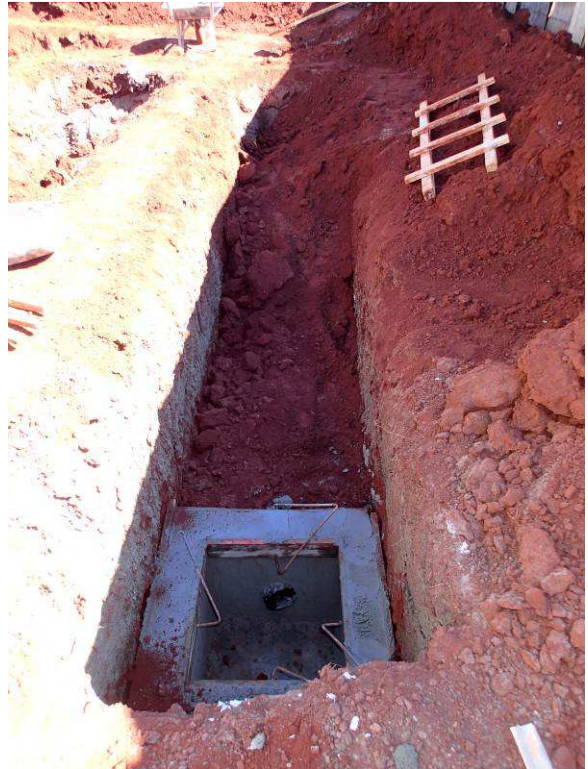
Figura 07A1: Vala de drenagem sendo fechada
