RELATÓRIO – 1ª MEDIÇÃO

OBRA: EXECUÇÃO DE SERVIÇOS DE REPAROS NO IMÓVEL DA VARA DO TRABALHO DE ROLÂNDIA

CONTRATADA: PLAMEM PLANEJAMENTO E CONSTRUÇÕES EIRELI-EPP

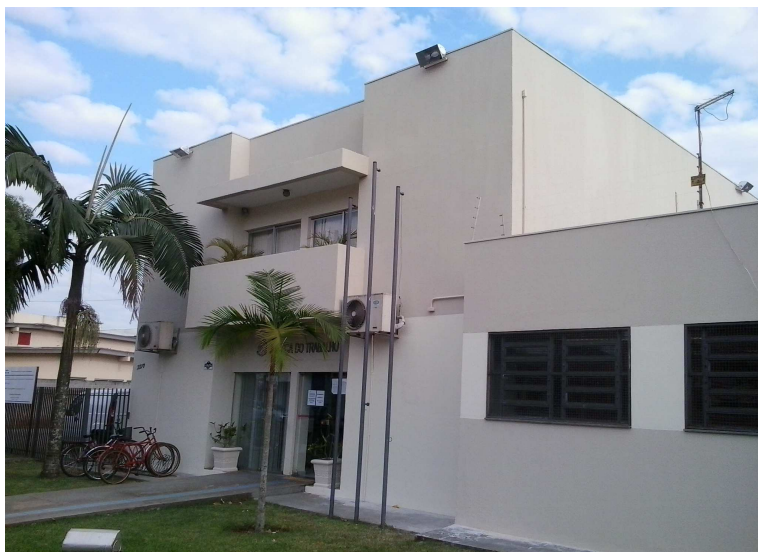
Figura 1 – Vista externa do imóvel

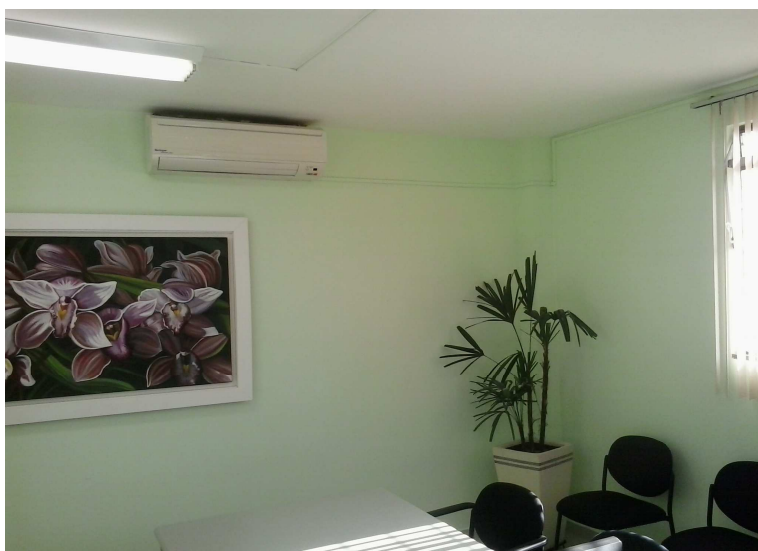
Figura 2 – Vista interna do imóvel
