RELATÓRIO – 2ª MEDIÇÃO

OBRA: EXECUÇÃO DE SERVIÇOS DE REPAROS NO IMÓVEL DA VARA DO TRABALHO DE ROLÂNDIA

CONTRATADA: PLAMEM PLANEJAMENTO E CONSTRUÇÕES EIRELI-EPP

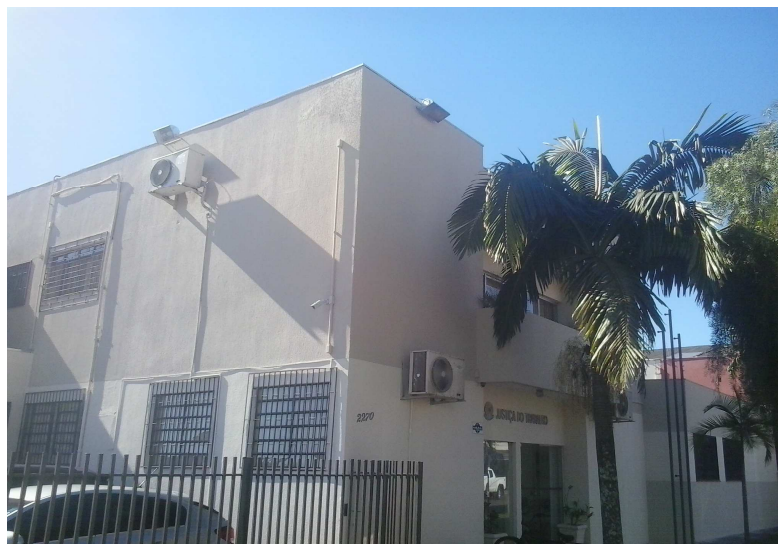
Figura 1 – Vista externa do imóvel

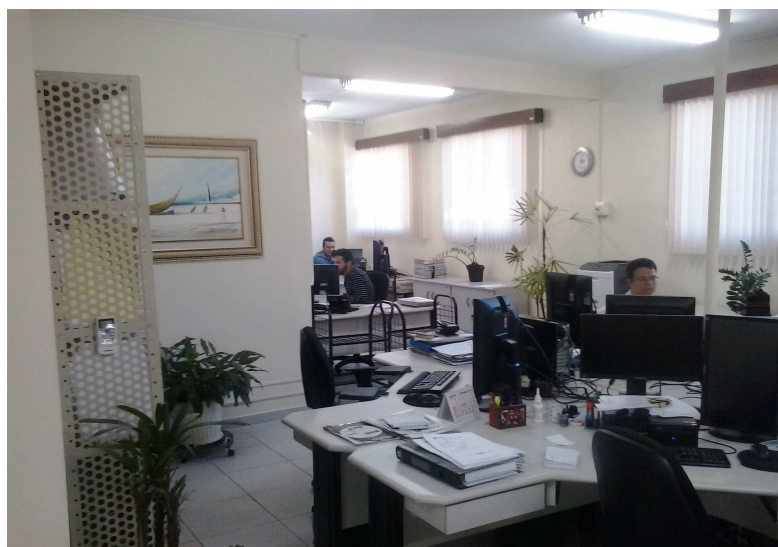
Figura 2 – Vista interna do imóvel
