## RELATÓRIO FOTOGRÁFICO – 3ª MEDIÇÃO

**OBRA: EXECUÇÃO DE SERVIÇOS DE REPAROS NO IMÓVEL DA VARA DO TRABALHO DE ROLÂNDIA**

**CONTRATADA: PLAMEM PLANEJAMENTO E CONSTRUÇÕES EIRELI-EPP**

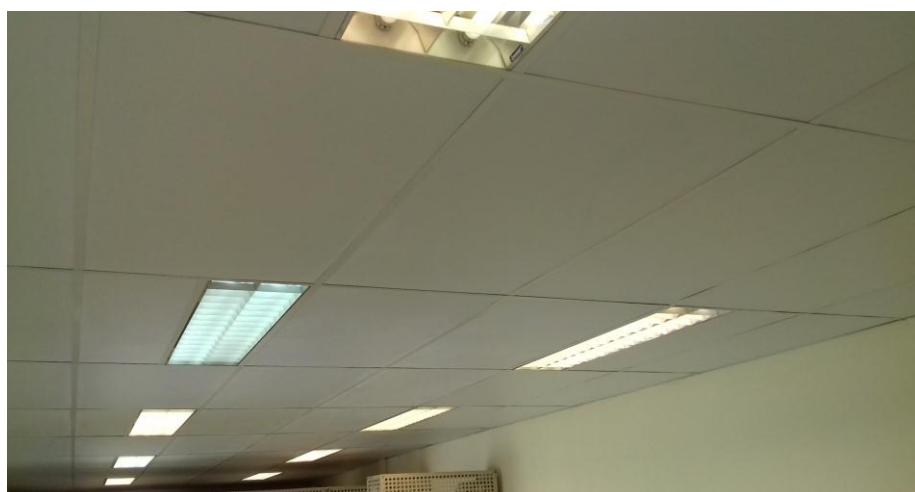
Figura 14.1 - Forro em gesso acartonado modular, instalado na área do arquivo.

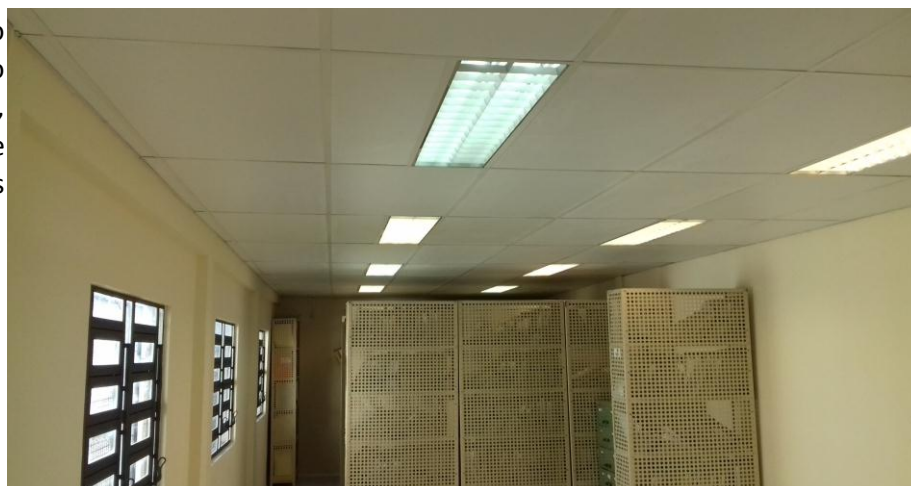
Figura 14.2 - Detalhe do forro em gesso acartonado, instalado no arquivo. Foram substituídos, também, os perfis metálicos de sustentação e os acabamentos de borda.

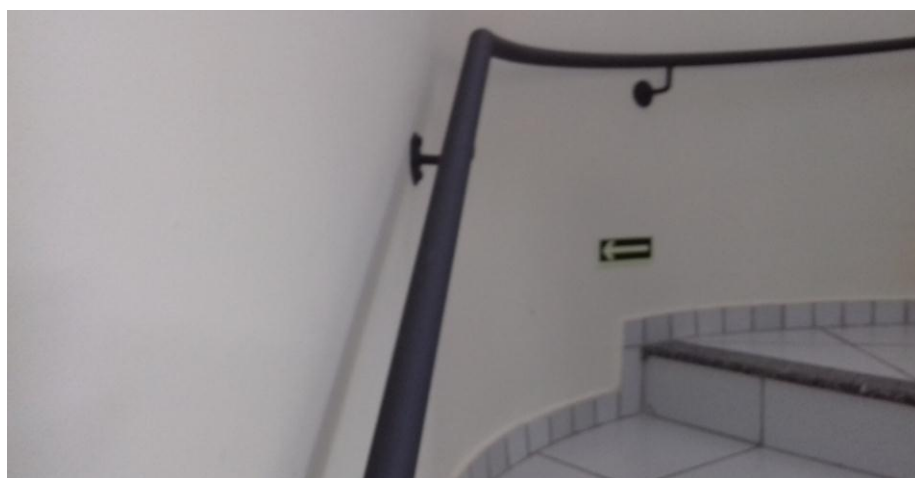
Figura 14.3 - Pintura dos corrimãos localizados na escada de acesso privativo (escada localizada na secretaria da vara).

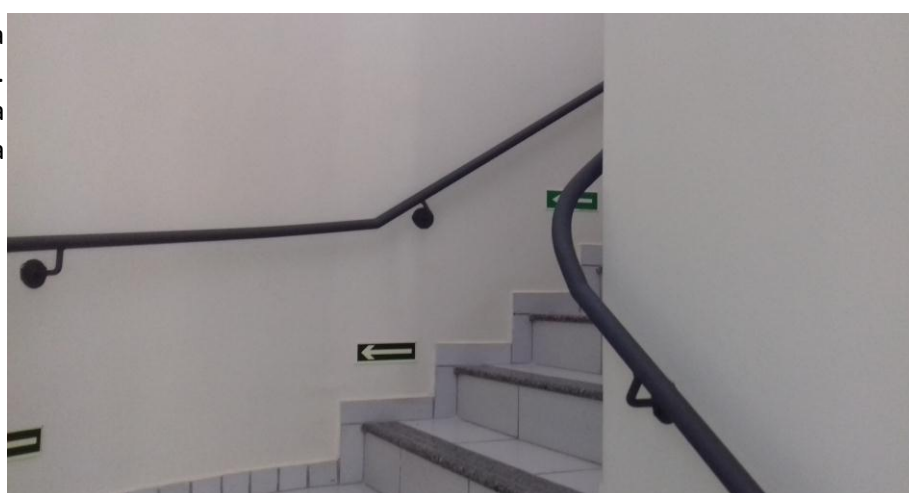
Figura 14.4 - Detalhe da pintura da escada de acesso privativo. Pintura na cor grafite (a mesma cor existente anteriormente à pintura).

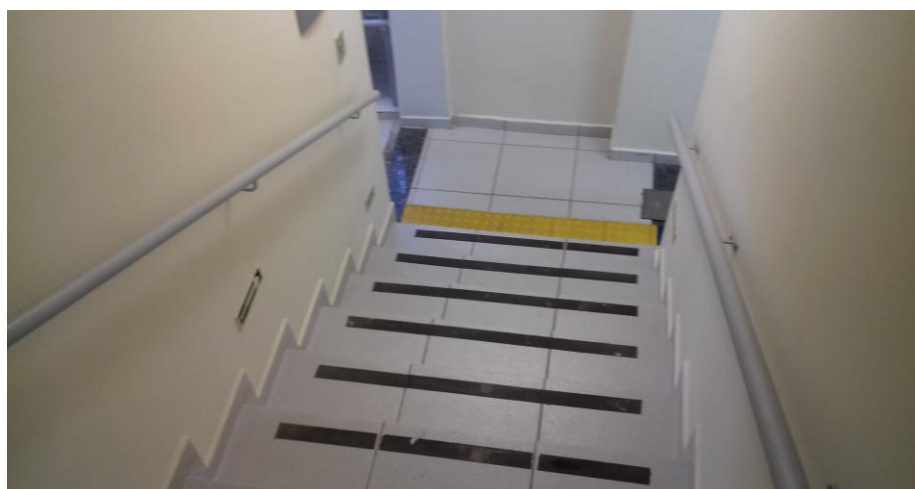
Figura 14.5 - Pintura dos corrimãos da escada de acesso público ao segundo pavimento. Pintada na cor palha (mesma cor existente anteriormente à pintura).

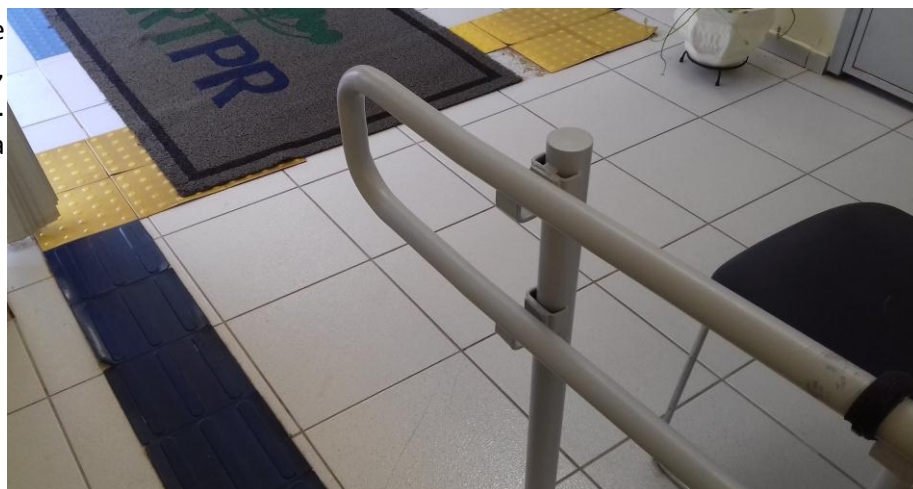
Figura 14.6 - Pintura de corrimãos e guarda-corpos, localizados no hall público. Aplicado esmalte sintético na cor palha.

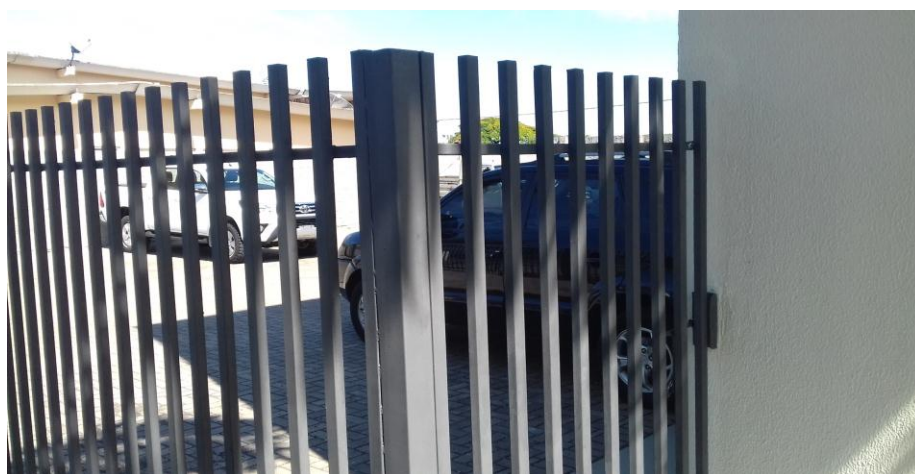
Figura 14.7 - Pintura do gradil frontal, localizado no fechamento do estacionamento privativo. Aplicado esmalte sintético na cor grafite.

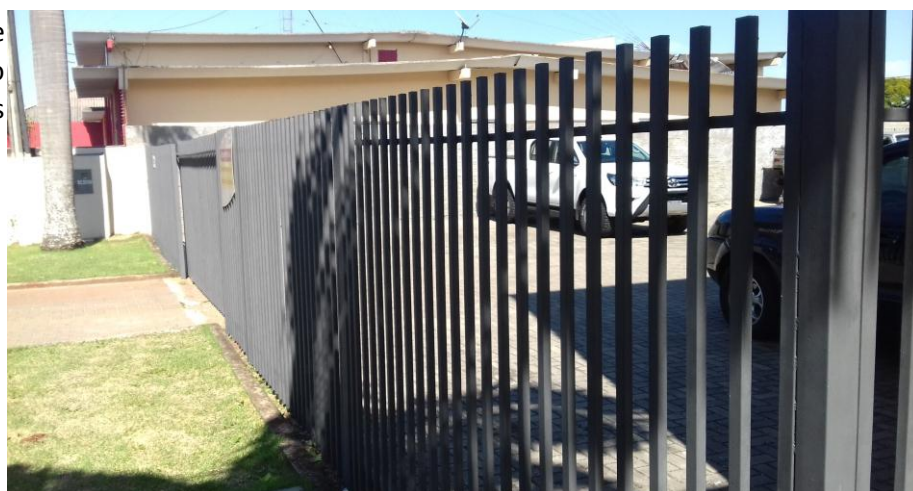
Figura 14.8 - Pintura de gradil e portão de acesso ao estacionamento privativo, ambos na cor grafite.

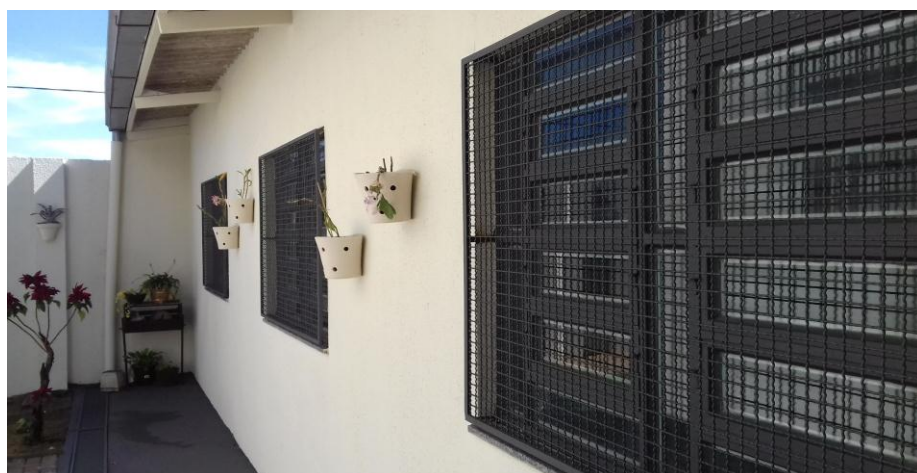
Figura 14.9 - Pintura de janelas e suas respectivas grades de proteção. Na imagem ao lado, destaca-se a pintura das esquadrias do imóvel do arquivo.

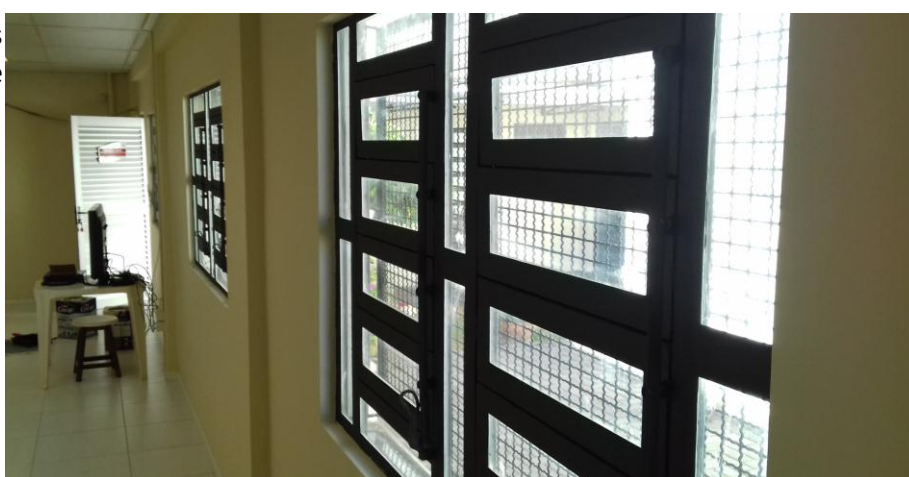
Figura 14.10 - Pintura das janelas, com uso de esmalte sintético na cor grafite.

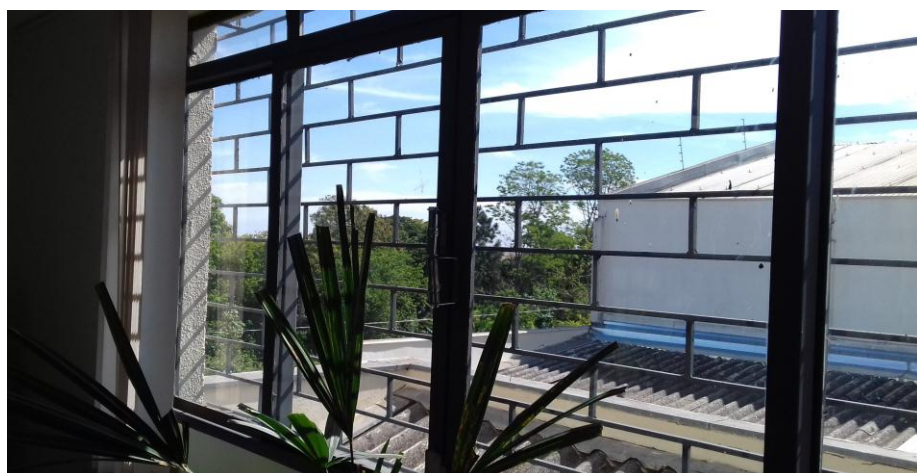
Figura 14.11 - Pintura de janelas e grades de proteção. No detalhe, uma esquadria localizada no segundo pavimento.

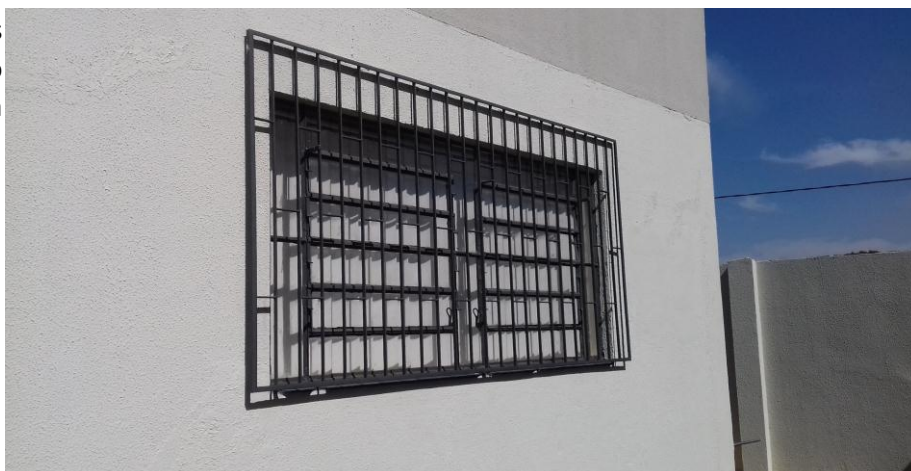
Figura 14.12 - Pintura de grades de proteção das janelas. No detalhe ao lado, esquadria localizada no pavimento térreo.

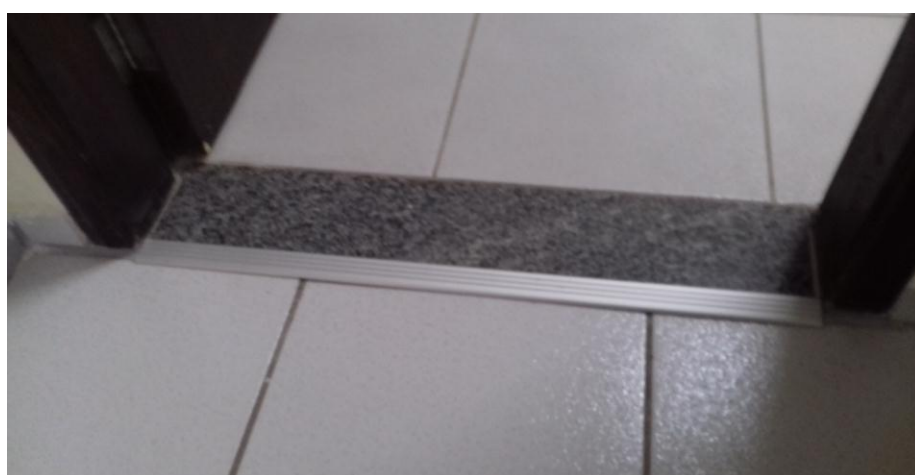
Figura 14.13 - Realização de adequação do encontro do piso com soleira, no final da escada de acesso restrito. A junta de dilatação foi tratada, três peças de piso foram substituídas e foi instalada chapa de alumínio.

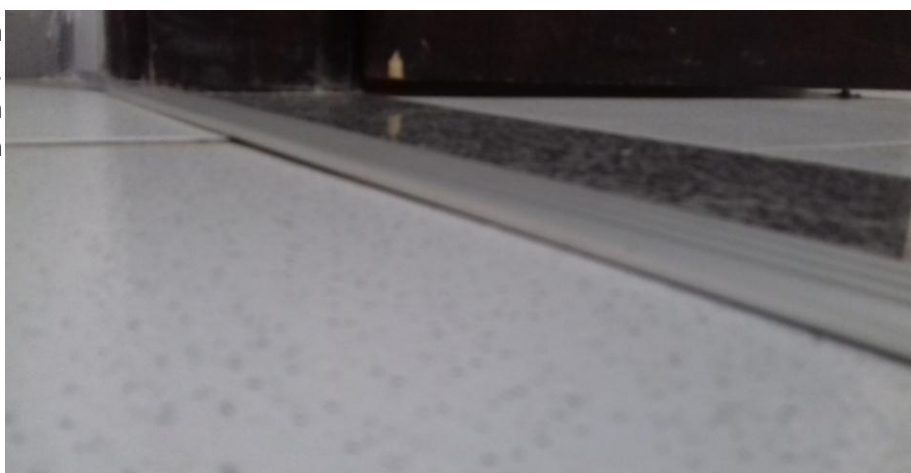
Figura 14.14 - Detalhe da aplicação de chapa de alumínio, para dar acabamento estético à junta de dilatação tratada sem criar obstáculo na passagem.

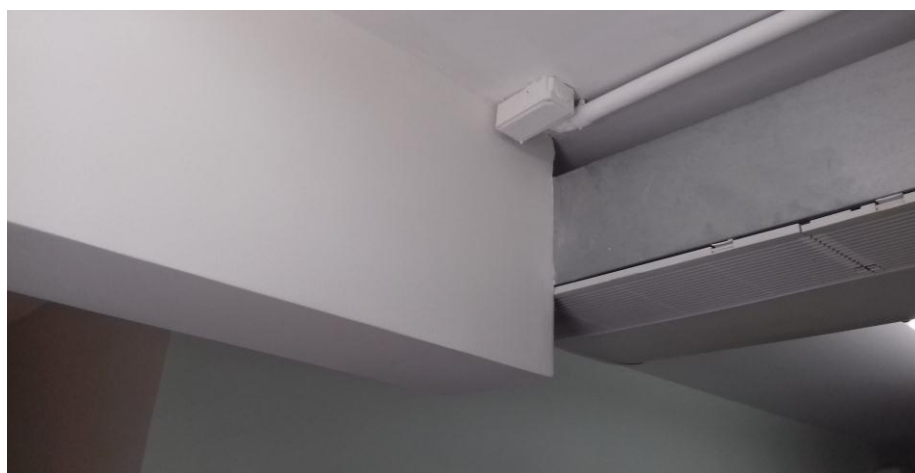
Figura 14.15 - Fechamento dos dutos frigoríficos e de drenagem com uso de gesso acartonado (viga falsa) e aplicação de eletrodutos de PVC para ocultar os cabos de alimentação do ar condicionado.

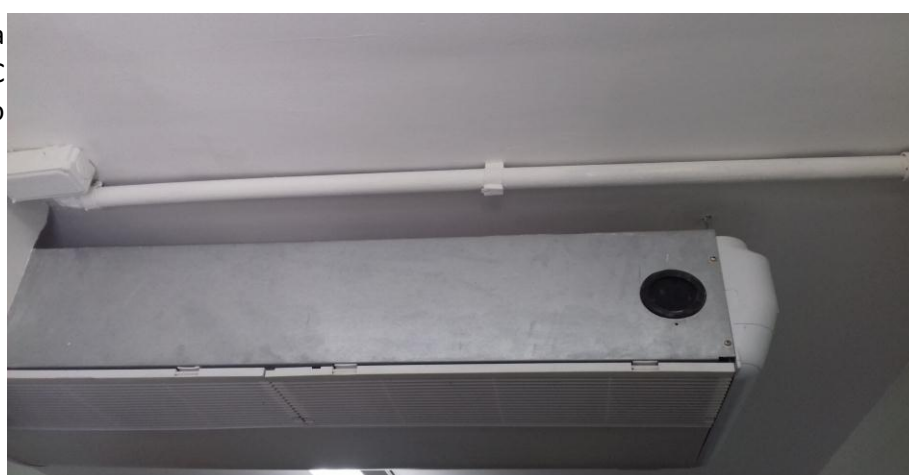
Figura 14.16 - No detalhe, a aplicação de eletroduto de PVC na alimentação do aparelho evaporador.

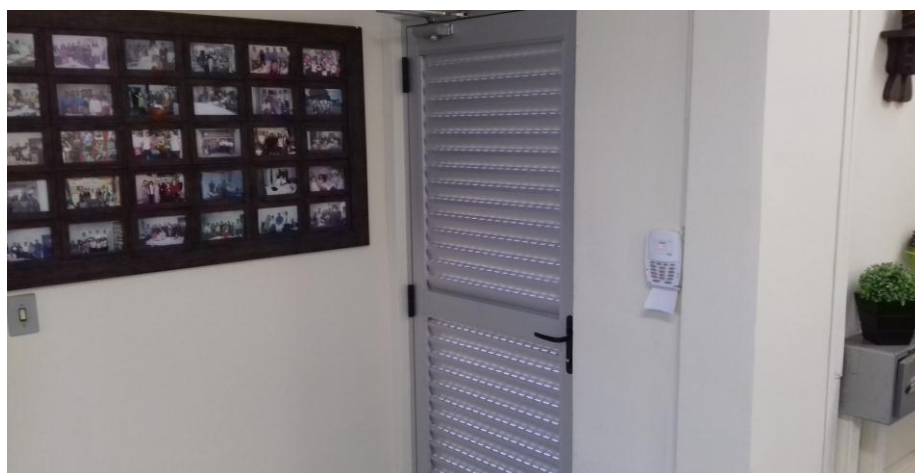
Figura 14.17 - Instalação de porta de alumínio tipo veneziana, entre a secretaria e o estacionamento coberto.

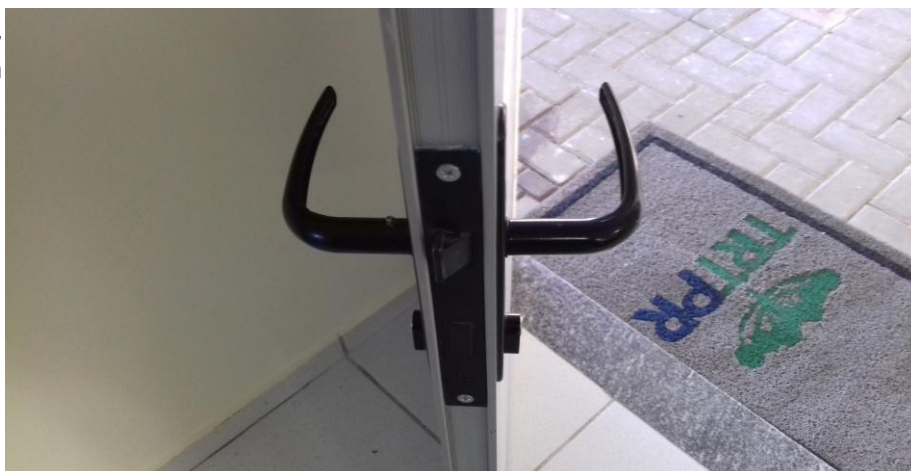
Figura 14.18 - No detalhe, maçaneta e fechadura da porta de alumínio instalada.

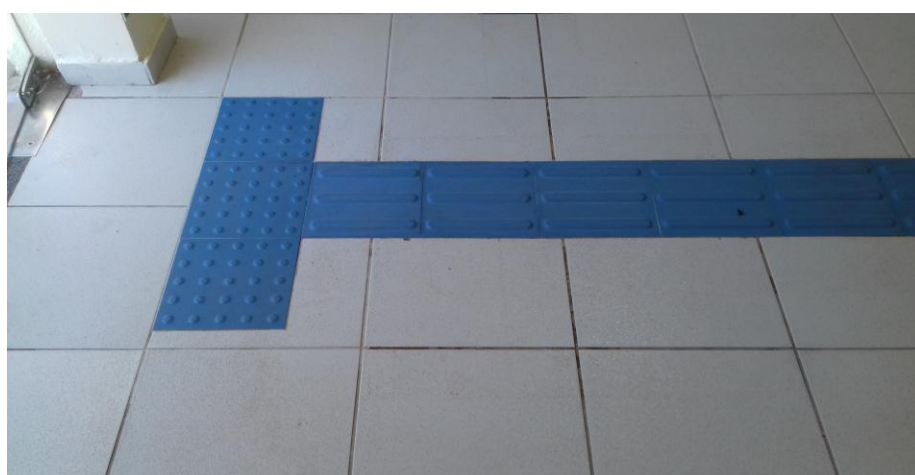
Figura 14.19 - Aplicação de piso podotátil cerâmico, no pavimento térreo. No detalhe, trecho próximo à porta de entrada, com sinal de alerta e início do direcional.

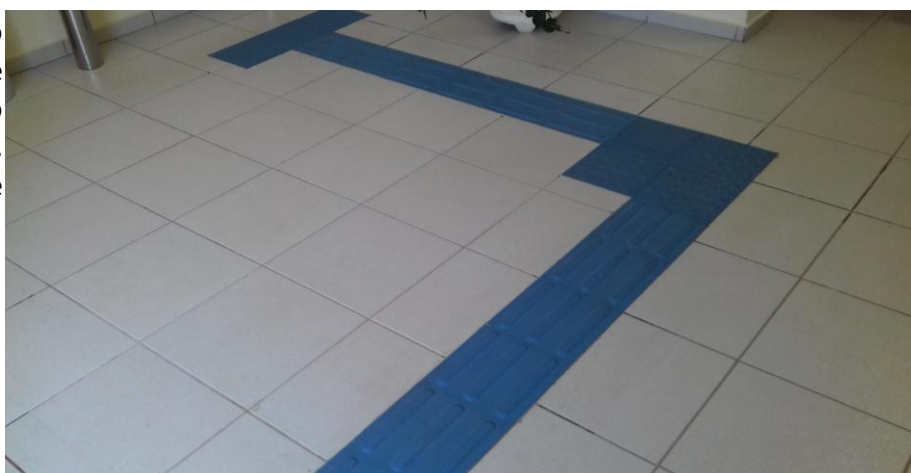
Figura 14.20 - Trecho de piso direcional, saindo da porta de entrada e se dirigindo ao balcão de atendimento. Também, sinalização de alerta na curva e na chegada ao balcão.

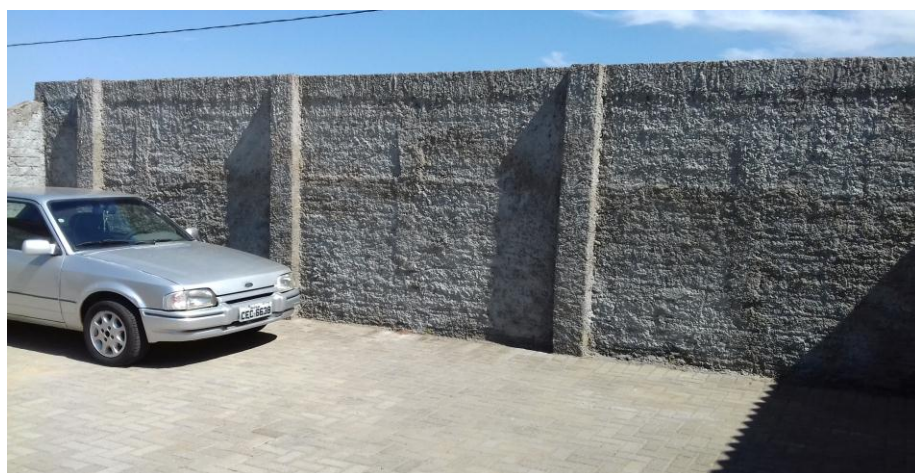
Figura 14.21 - Execução de chapisco no muro localizado nos fundos do imóvel (porção do estacionamento privativo), após a remoção das trepadeiras existentes.

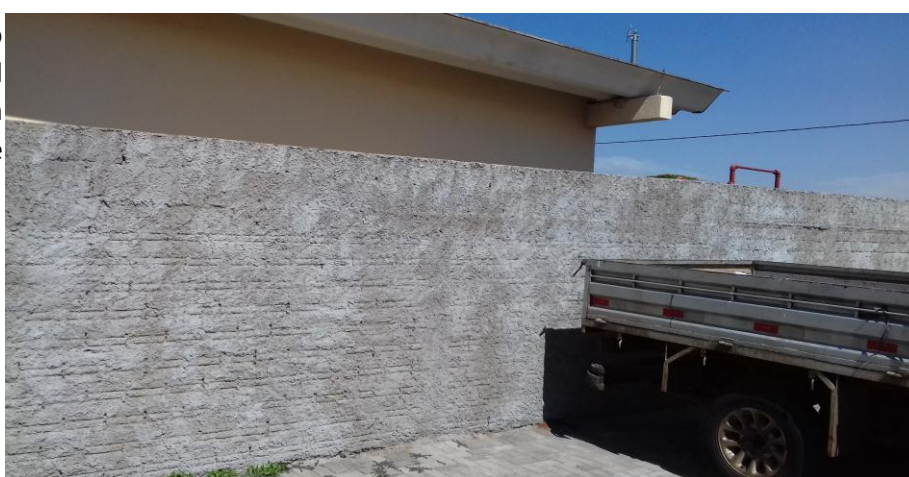
Figura 14.22 - Chapisco executado no muro lateral esquerdo (estacionamento), na divisa com o corpo de bombeiros.

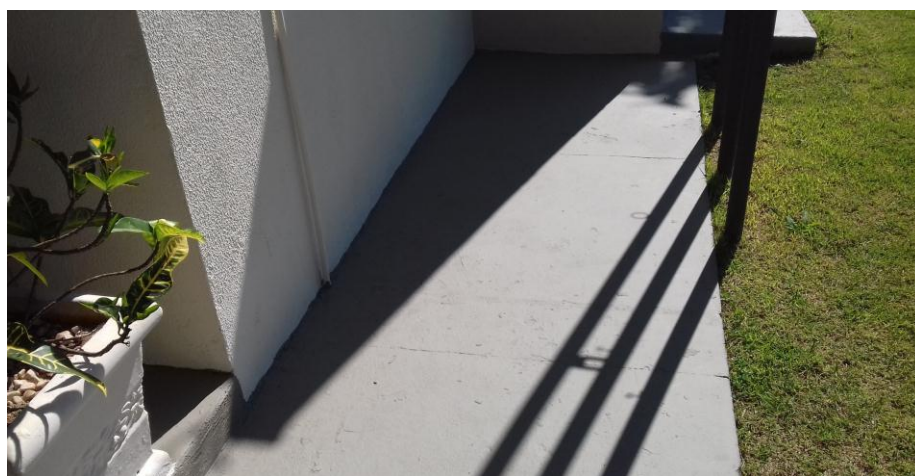
Figura 14.23 - Pintura das calçadas laterais e frontais do imóvel. Pintadas na cor concreto com tinta própria para piso.

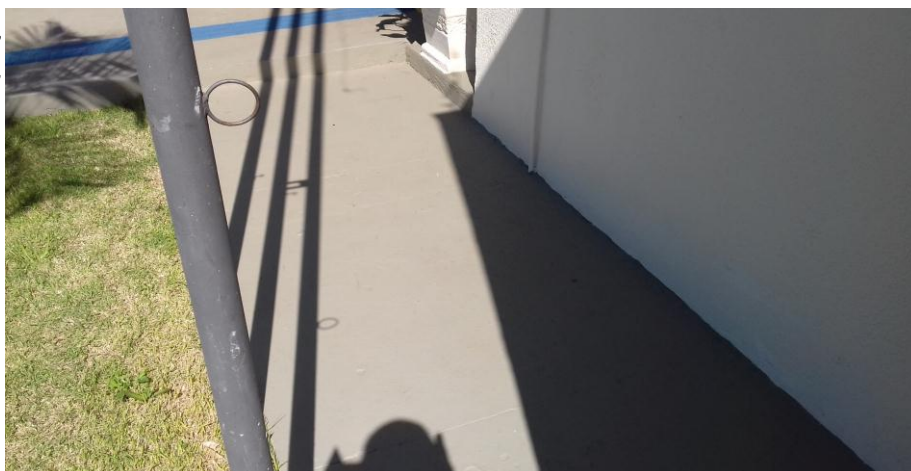
Figura 14.24 - Calçada frontal, junto ao mastro das bandeiras, pintada na cor concreto.

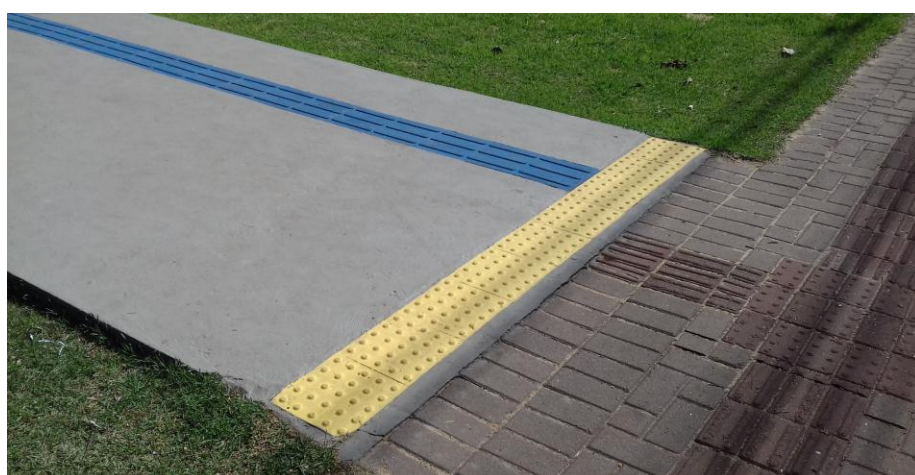
Figura 14.25 - Pintura realizada na calçada de acesso principal ao imóvel. Também foi realizada a pintura do piso podotátil existente.

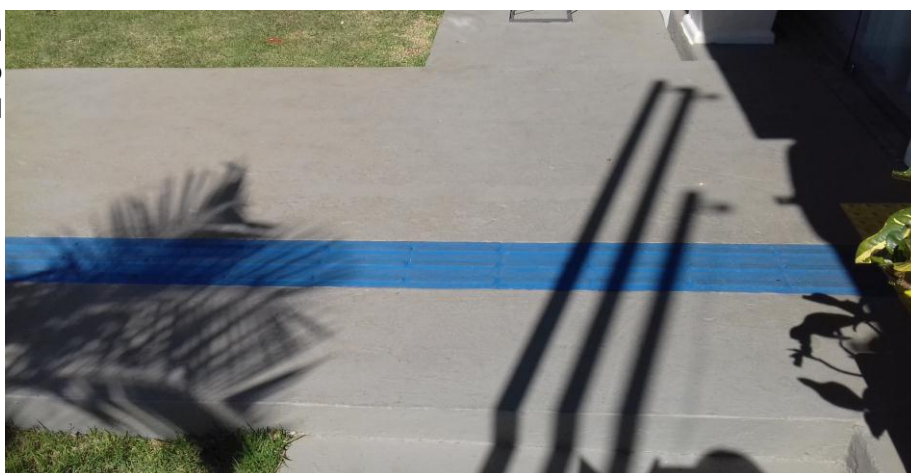
Figura 14.26 - Detalhe da pintura da calçada de acesso ao imóvel e do piso podotátil direcional.
