RELATÓRIO FOTOGRÁFICO – 9ª MEDICAO

OBRA: **CONSTRUÇÃO DA VARA TRABALHISTA DE BANDEIRANTES**

CONTRATADA: **CONSTRUTORA DINÂMICA LTDA.**

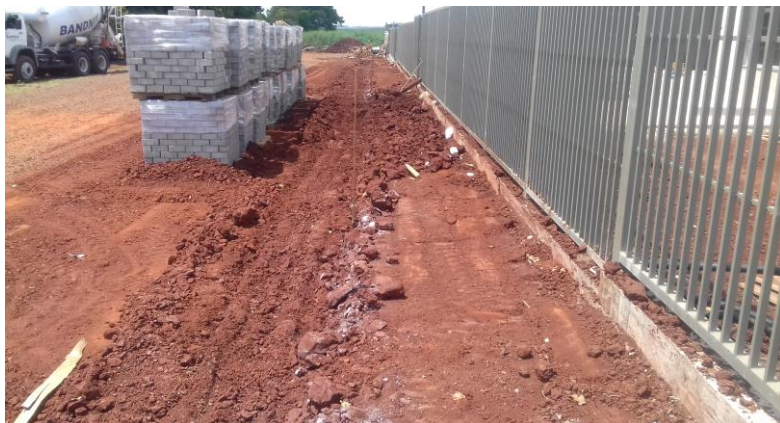
Figura 3.1: A área da futura calçada recebeu a poda da camada vegetal e remoção dos detritos.

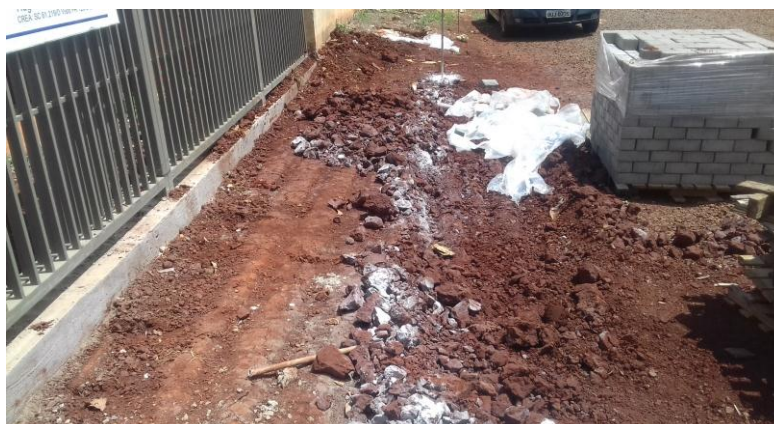
Figura 3.2: Área externa em região próxima ao futuro acesso ao estacionamento privativo. Mato roçado e removido.

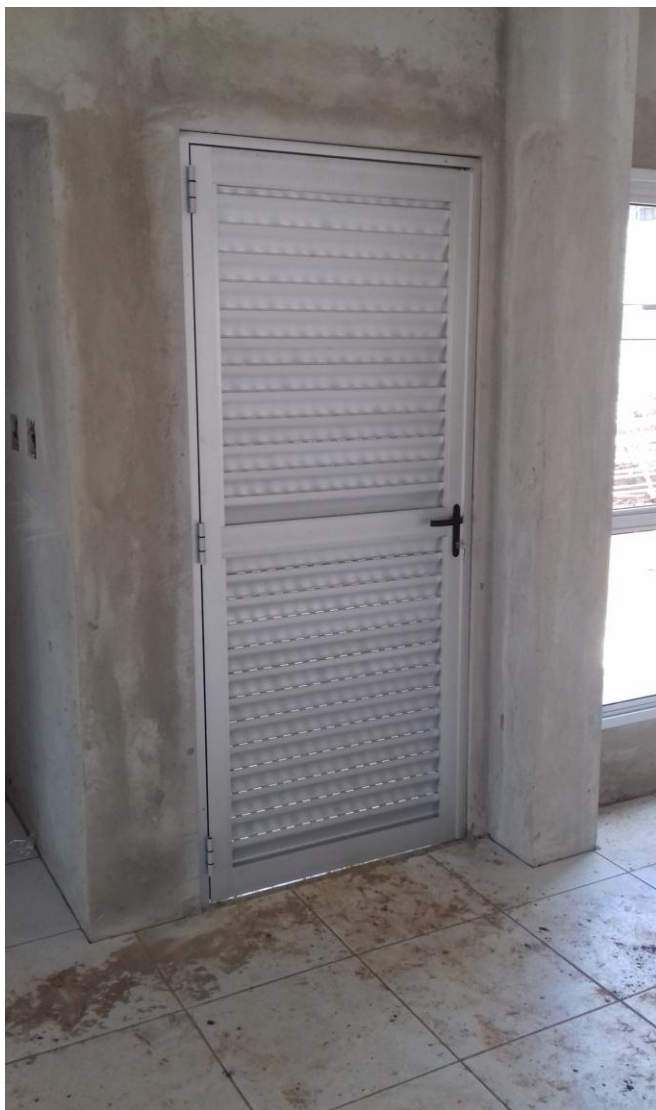
Figura 7.2: Porta de alumínio 90x210cm, tipo veneziana, instalada na entrada do arquivo.

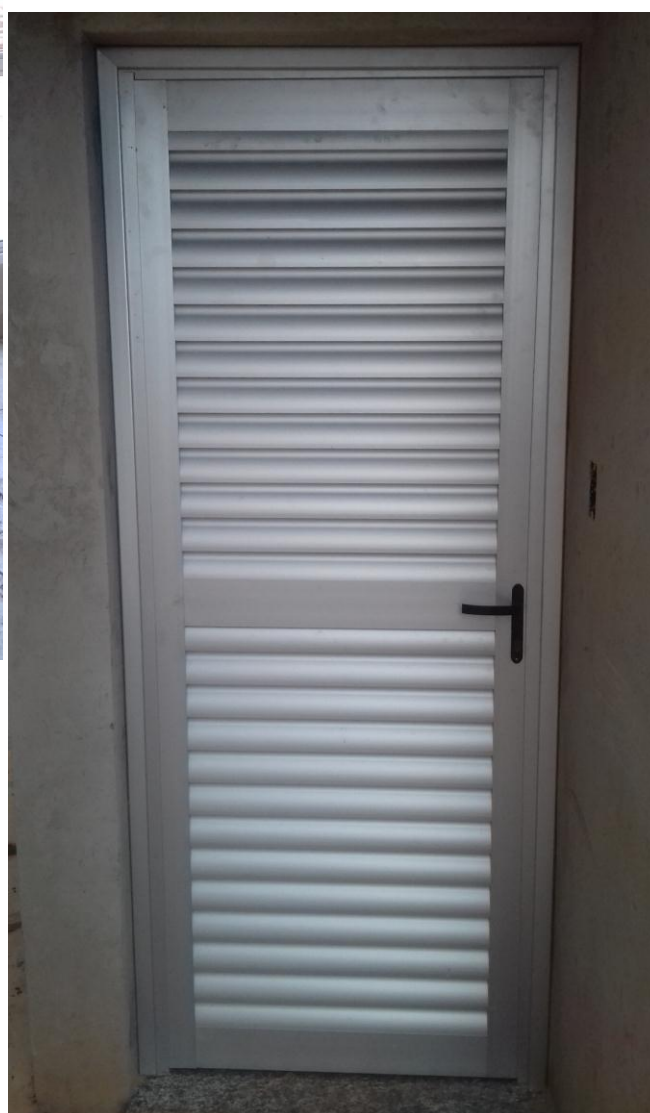
Figura 7.1: Porta de alumínio 90x210cm, tipo veneziana, instalada nos fundos da secretaria.

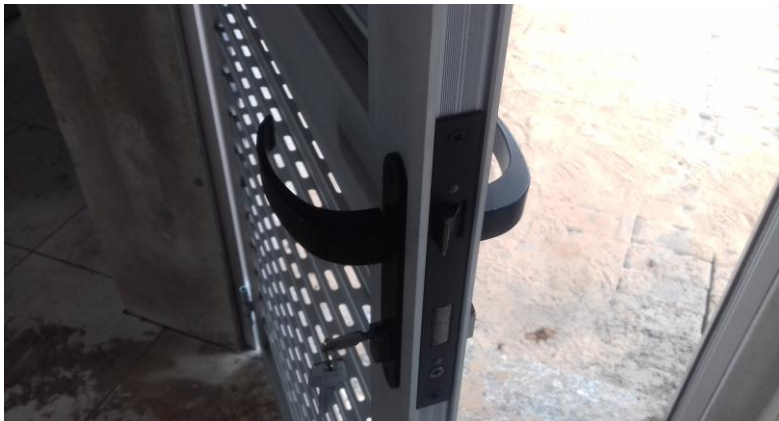
Figura 7.3: Detalhe da fechadura de uma das portas de alumínio instaladas.

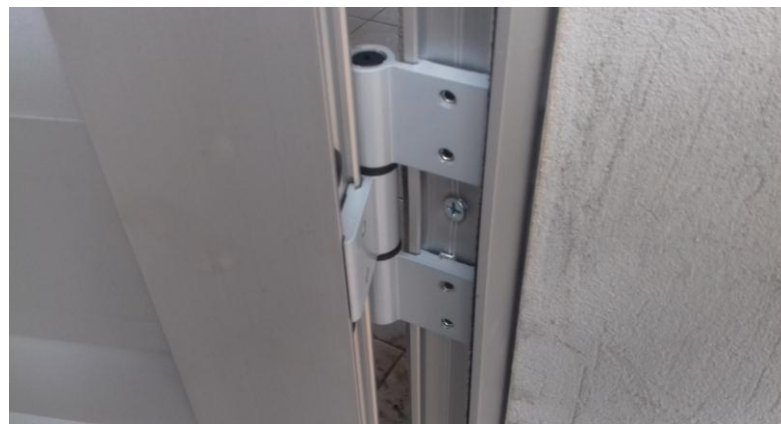
Figura 7.4: Detalhe de guarnição e sistema de dobradiça de encaixe e aperto.

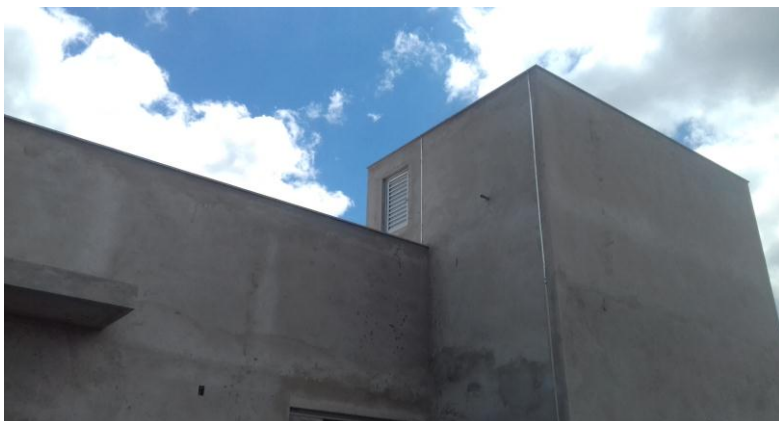
Figura 7.5: Porta alcapão em alumínio, tipo veneziana, instalada no acesso ao reservatório elevado.

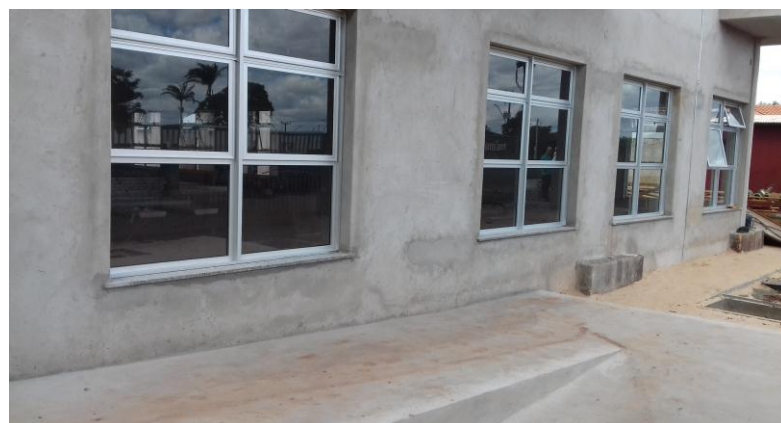
Figura 7.6: Janelas de alumínio tamanho 180x180cm, já com vidro instalado (sala de pré acordo e sala de audiência 1).

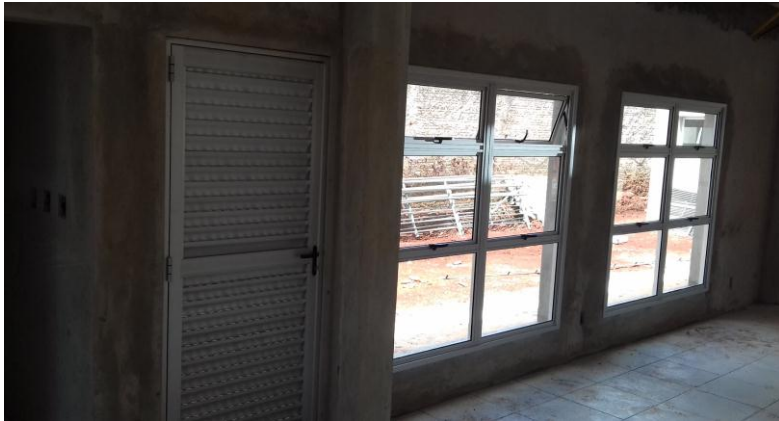
Figura 7.7: Portas de 180x180cm instaladas nos fundos da secretaria.

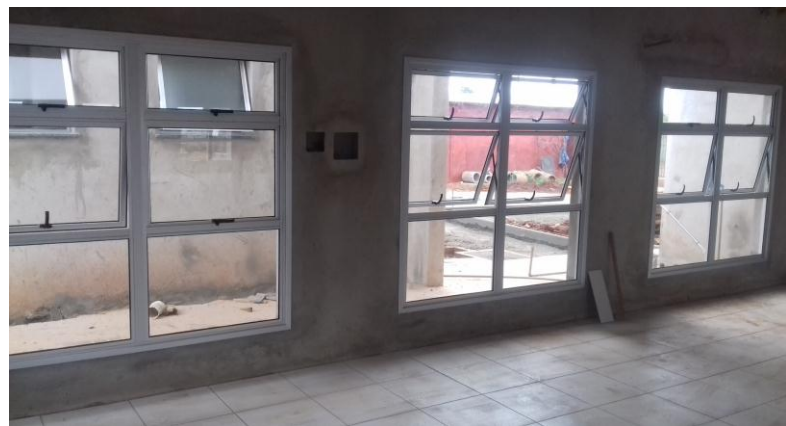
Figura 7.8: Portas de 180x180cm instaladas na secretaria (lateral direita, defronte o arquivo).

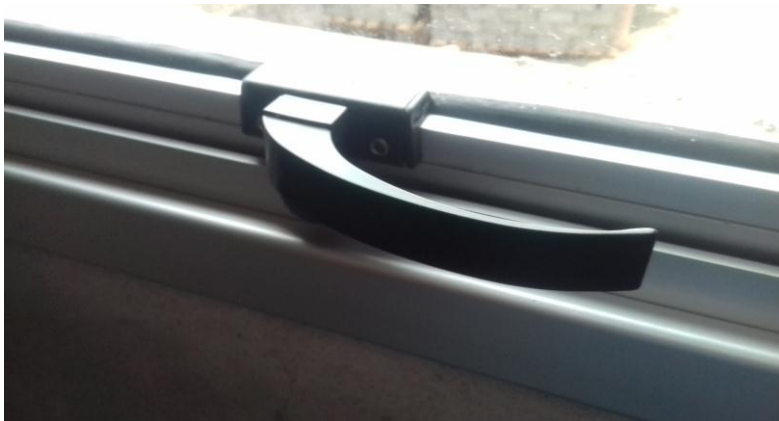
Figura 7.9: Detalhe de puxador e guarnição de uma das portas

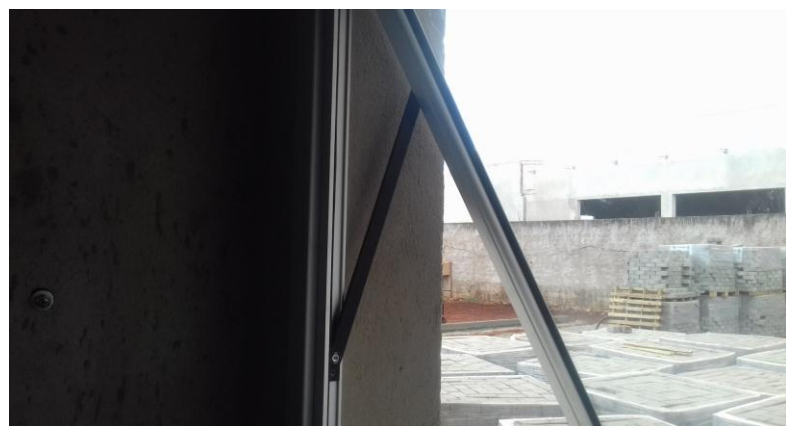
Figura 7.10: detalhe do sistema de abertura tipo maxim ar.

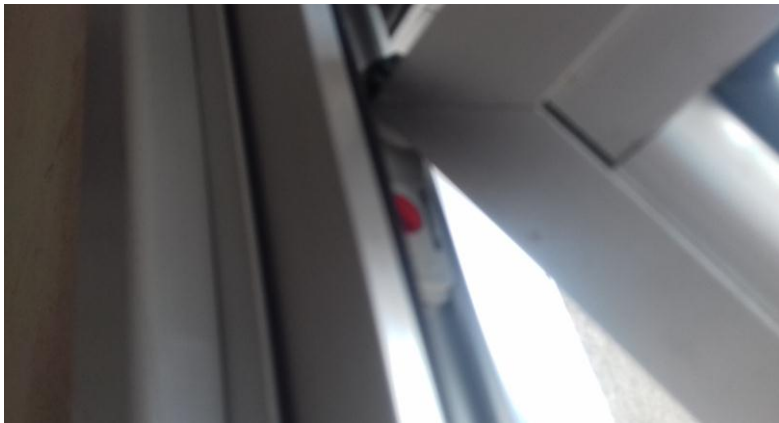
Figura 7.11: Detalhe do sistema de amortecimento do movimento vertical com ajuste.

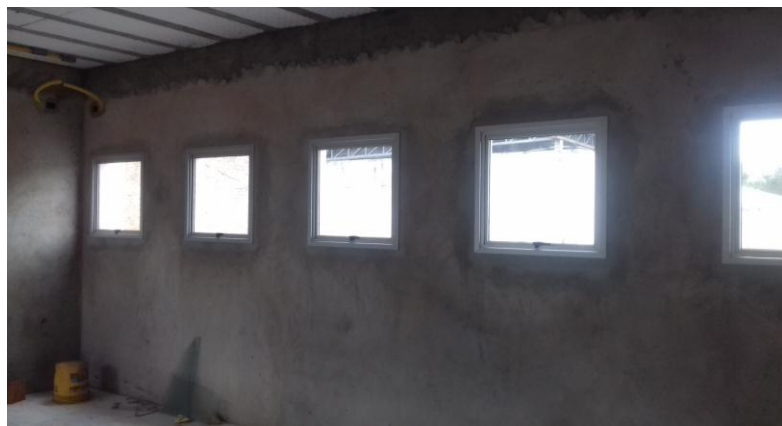
Figura 7.12: Janelas de alumínio, tamanho 80x80cm, já com vidros instalados, no imóvel do arquivo.

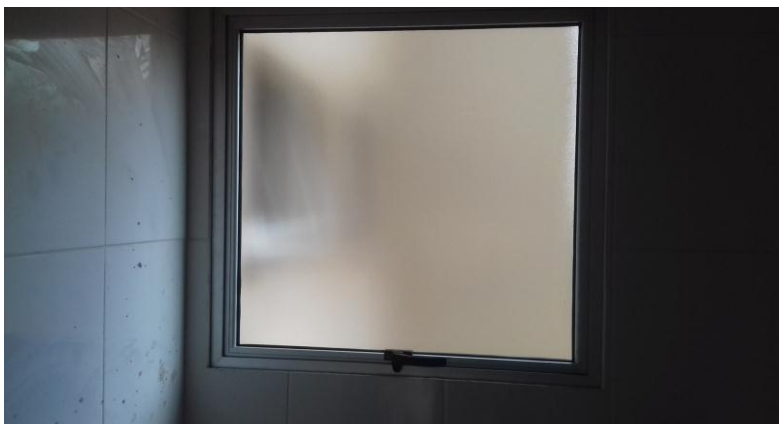
Figura 7.13: Janela 80x80cm, instalada em sanitário público.

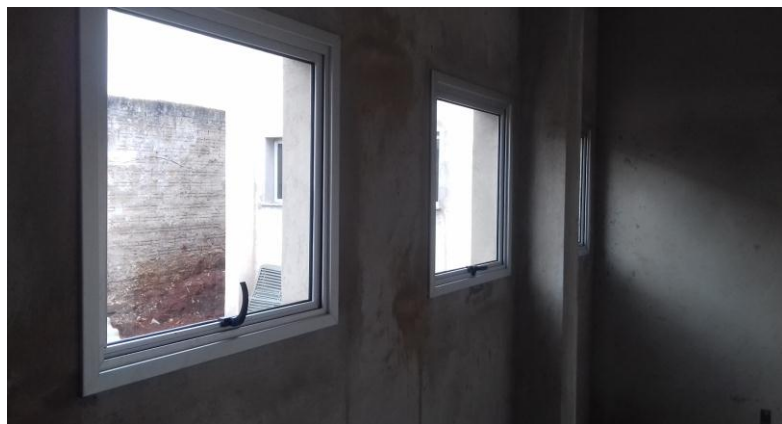
Figura 7.14: Janelas 80x80cm, instaladas nos fundos da secretaria.

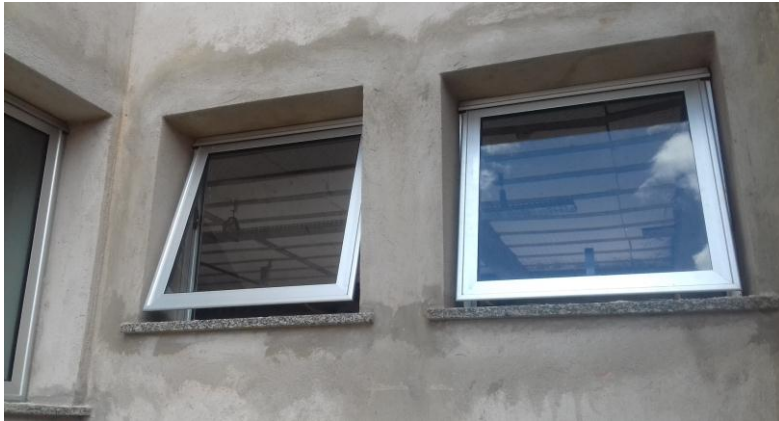
Figura 7.15: Janelas em alumínio tamanho 60x60cm, já com vidro colocado, instaladas no PAB.

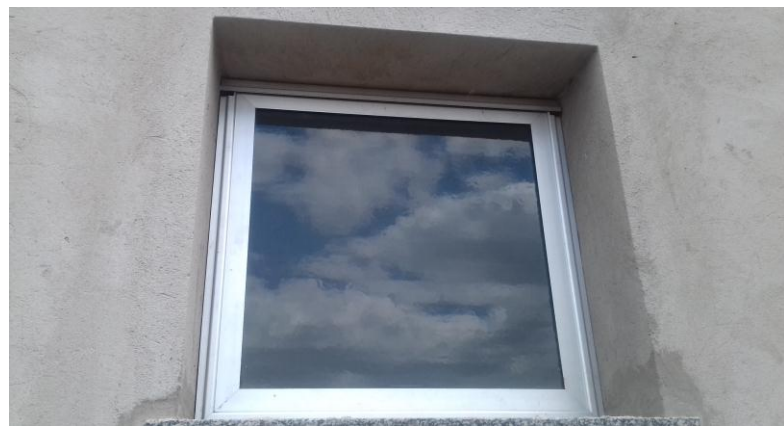
Figura 7.16: Janela 60x60cm instalada em sanitário de juiz.

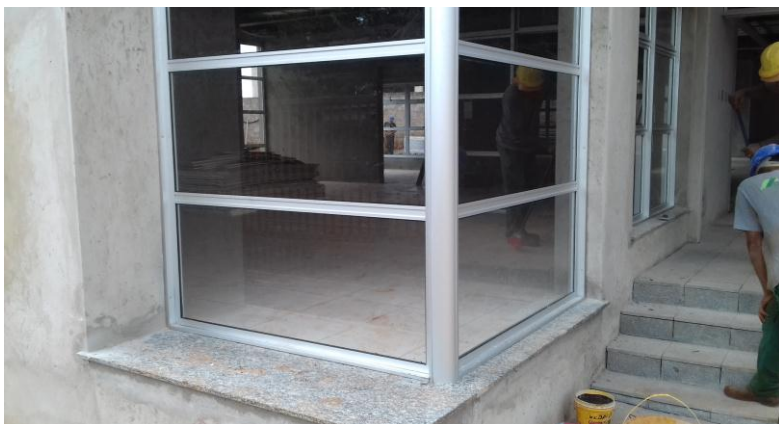
Figura 7.17: Duas janelas, em "L", tamanho 160x280cm, instaladas no PAB. O vidro já se encontra instalado também.

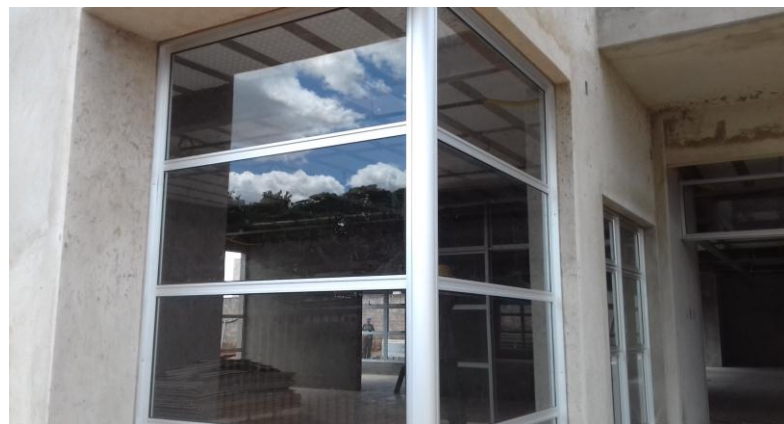
Figura 7.18: Detalhe das janelas de 160x280cm, instaladas no PAB.

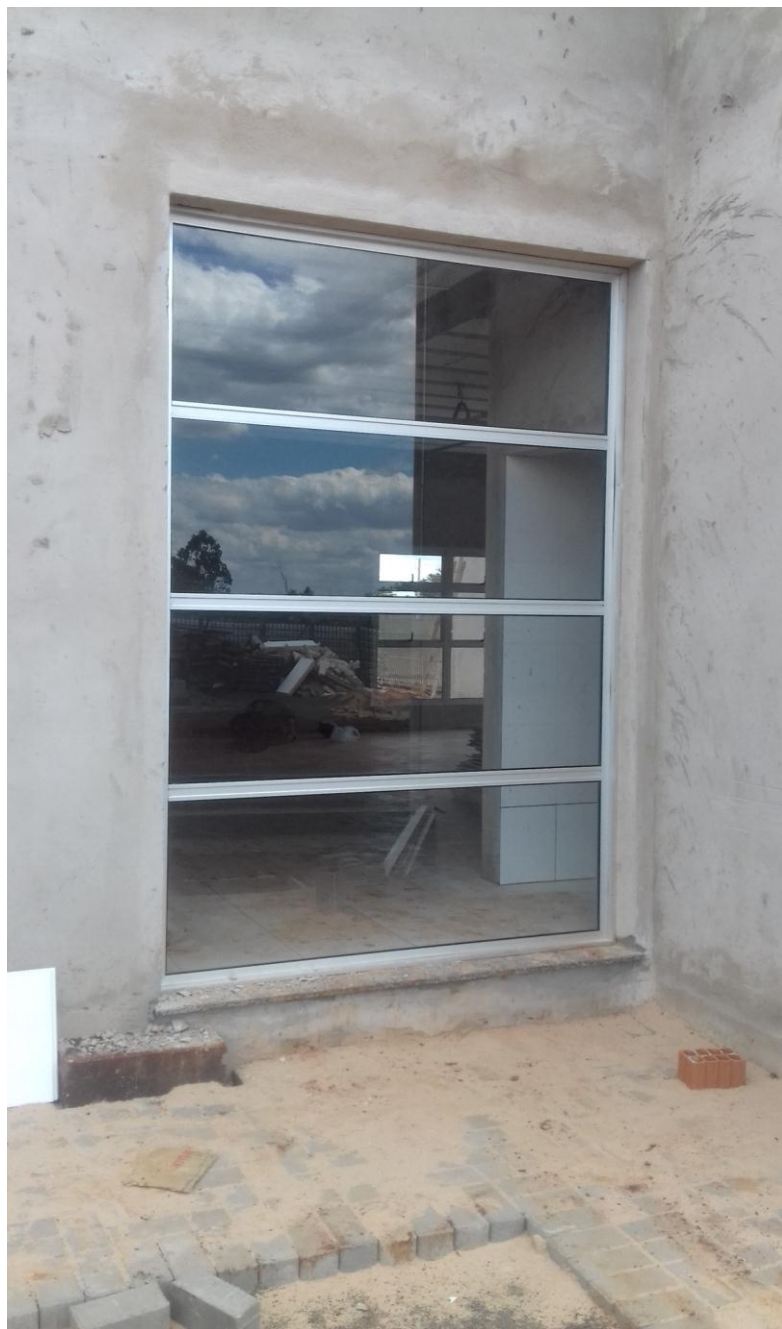
Figura 7.19: Janela composta por vidro fixos, tamanho 180x280cm, instalada próximo aos sanitários públicos.

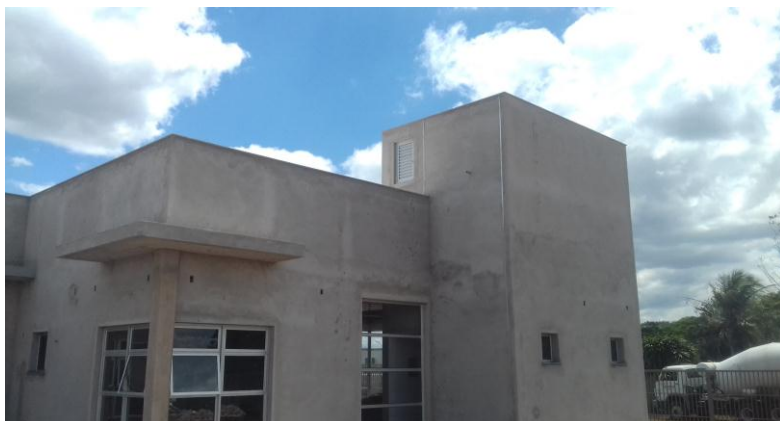
Figura 12.1: Nas marquizes, os barrados da manta (encontro com a platibanda) receberam rebôco.

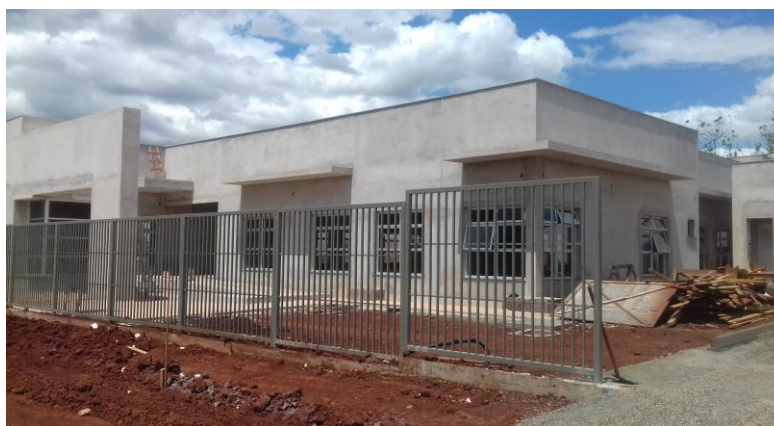
Figura 12.2: Detalhe das marquizes com rebôco finalizado.

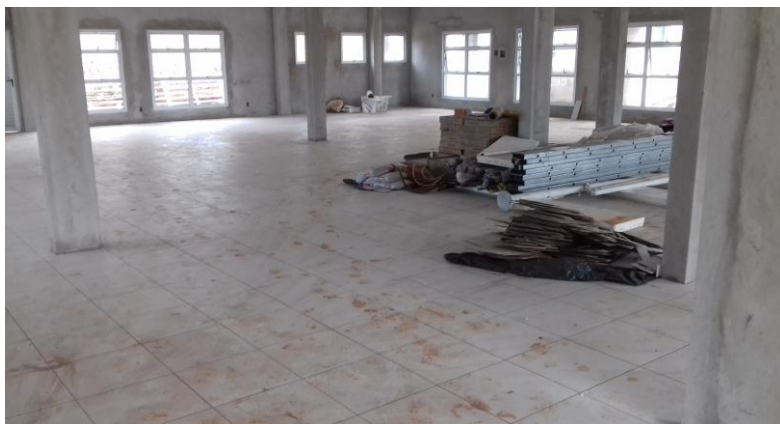
Figura 13.1: Piso cerâmico instalado em toda a área do prédio principal (no arquivo também houve a instalação total

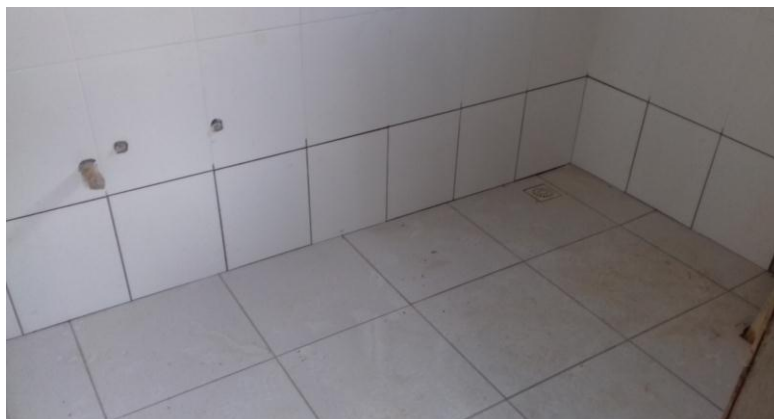
Figura 13.2: Detalhe de piso cerâmico instalado na copa.

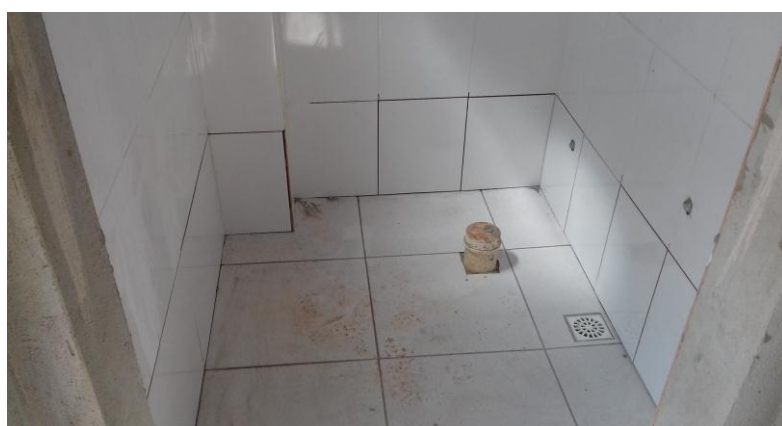
Figura 13.3: Detalhe de piso cerâmico instalado em sanitário de juiz.

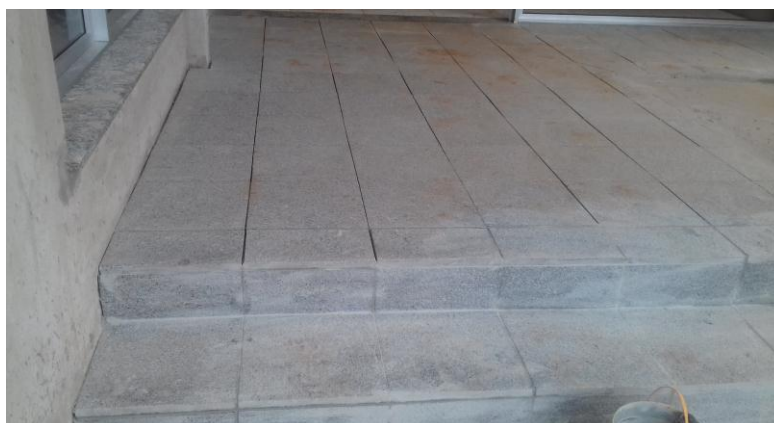
Figura 13.4: Piso instalado no hall de acesso principal (patamar e escada).

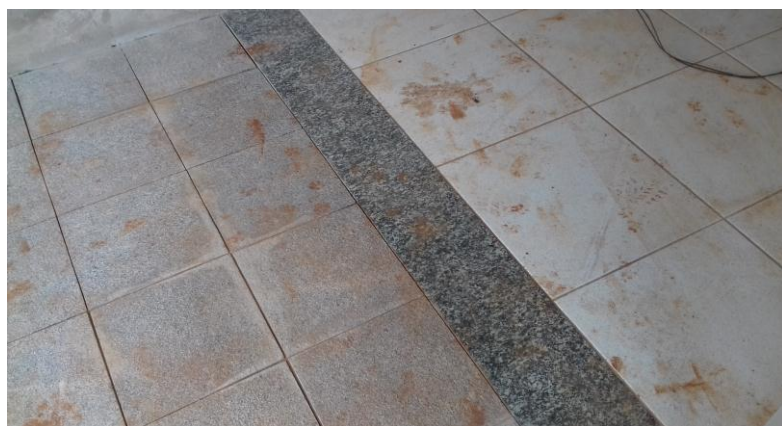
Figura 13.5: detalhe da soleira, dividindo o piso cerâmico da pedra, no patamar do hall de acesso ao imóvel.

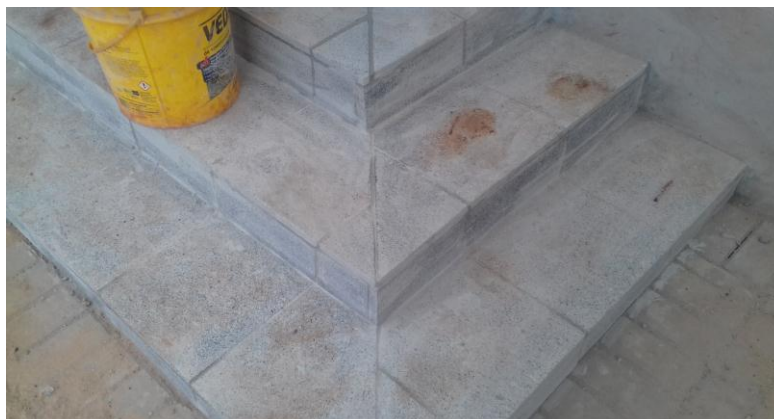
Figura 13.6: Pedra assentada nas pisadas e espelhos da escada (acesso ao imóvel).

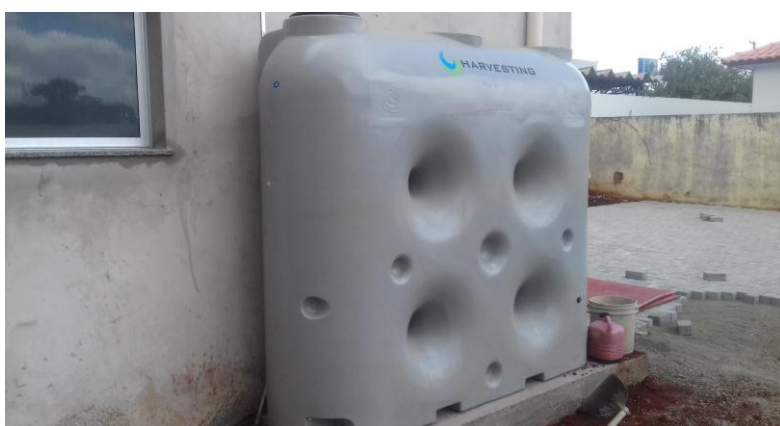
Figura 15.1: Reservatório de coleta de águas pluviais de reúso. Instalado sobre base de concreto armado.

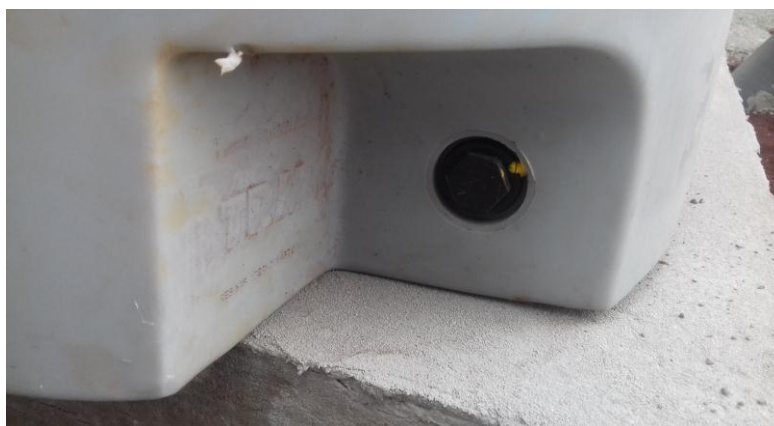
Figura 15.2: O sistema de by-pass/extravasão e alimentação ainda não estão ligados.

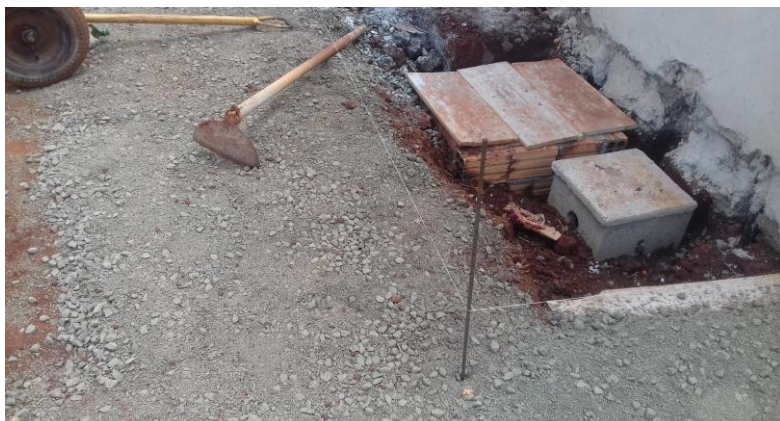
Figura 18.1: preparo da camada de base para assentamento de paver.

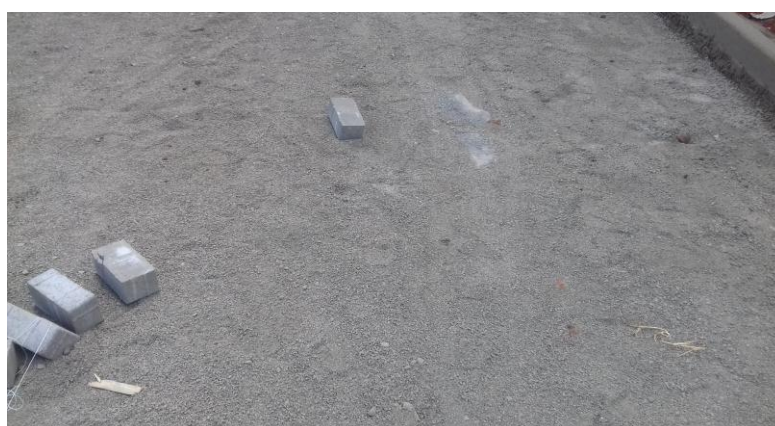
Figura 18.2: Camada de base aplicada e aguardando o assentamento do paver

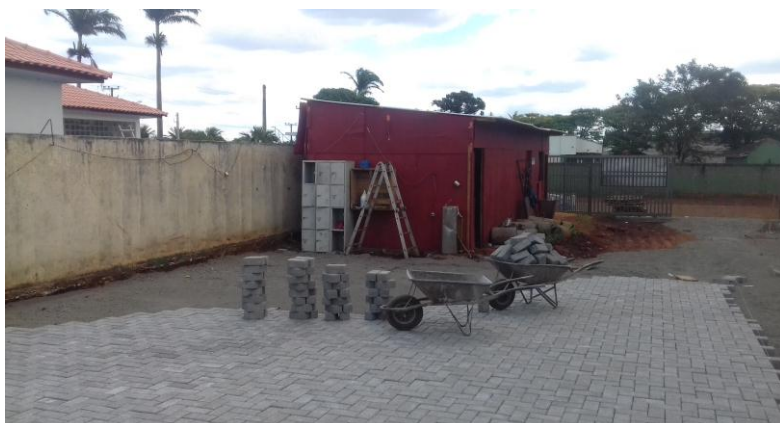
Figura 18.3: Início da instalação de paver no estacionamento privativo (lateral direita).

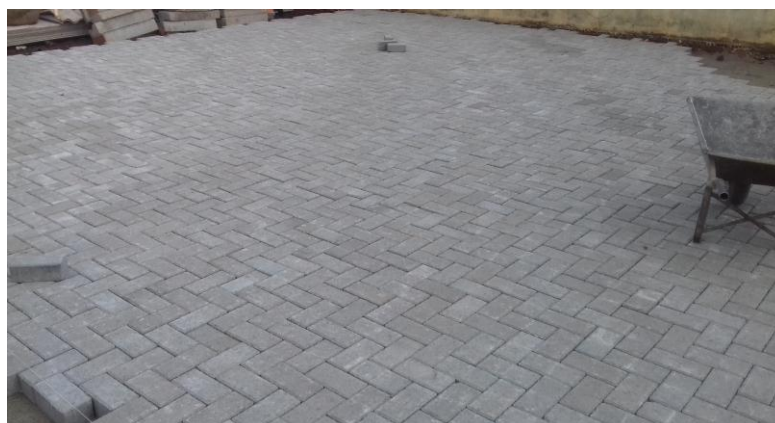
Figura 18.4: Piso intertravado de concreto (paver) sendo instalado no estacionamento privativo.

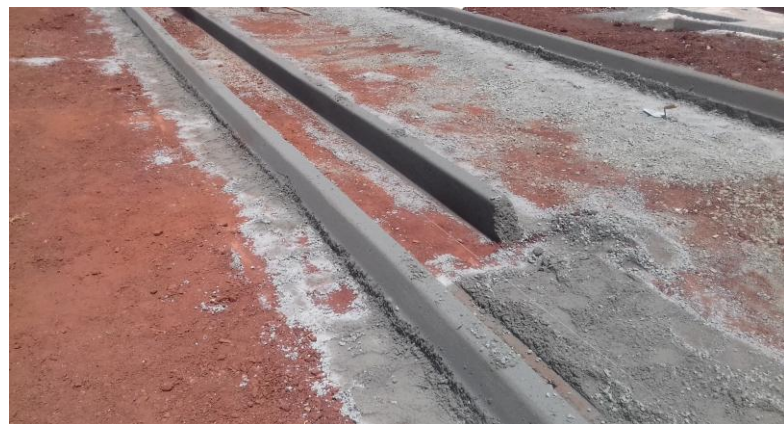
Figura 18.6: Meio-fio mondado "in loco", sendo executado no estacionamento público.

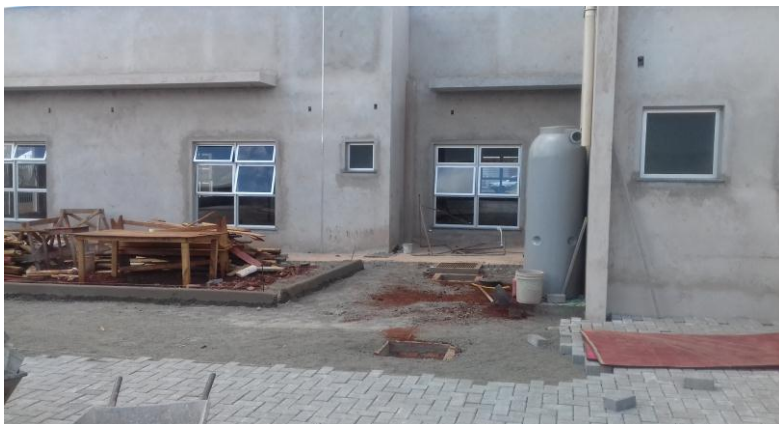
Figura 18.7: Meio-fio executado no estacionamento privativo.

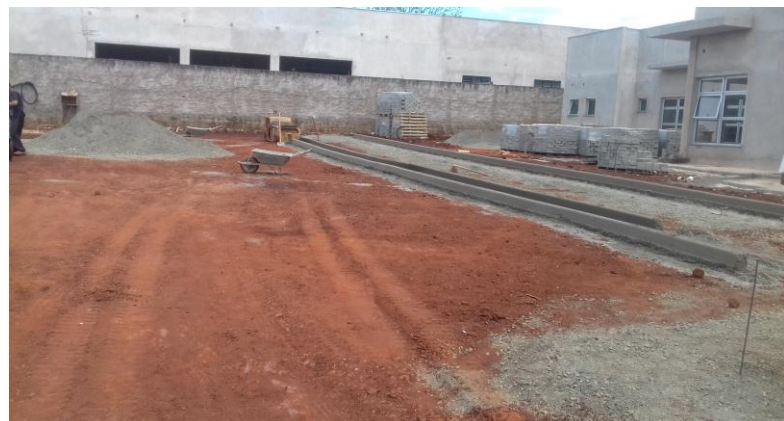
Figura 18.8: Visão geral da área do estacionamento público, com meio-fio instalado parcialmente.

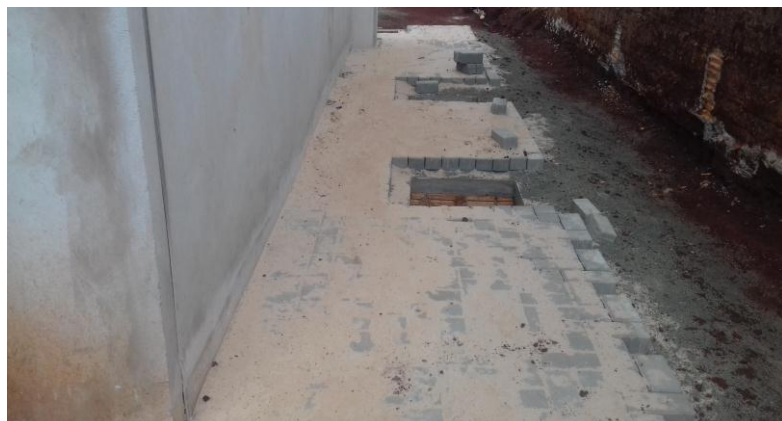
Figura 18.9: Calçamento e, paver, no entorno do prédio principal (próximo à copa).

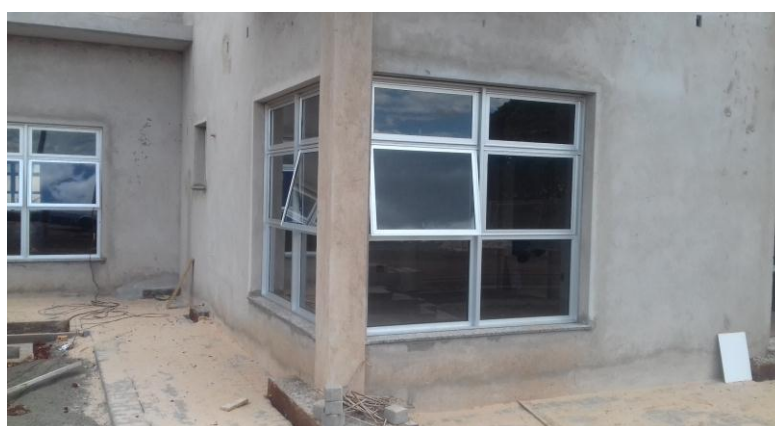
Figura 18.10: Calçamento e, paver, no entorno do prédio principal (próximo à sala da OAB)

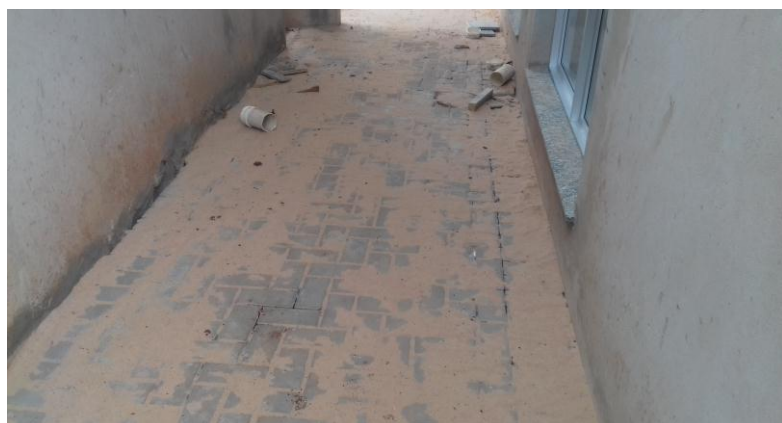
Figura 18.11: Calçamento e, paver, no entorno do prédio principal (próximo ao arquivo)

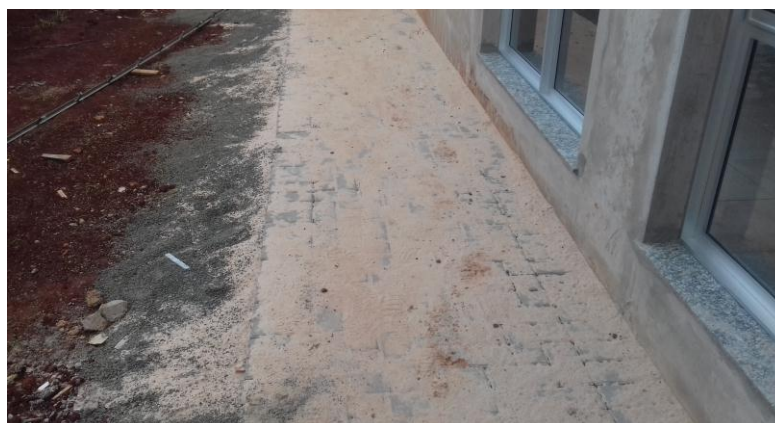
Figura 18.12: Calçamento em paver, executado próximo à sala de audiência 1, no entorno do prédio principal.

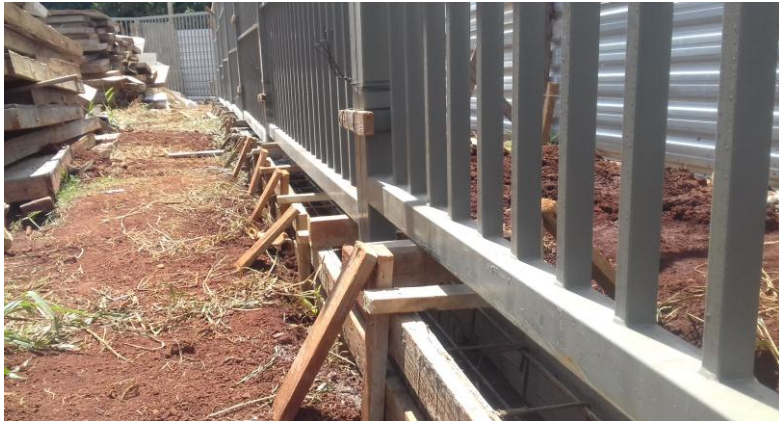
Figura 18.13: Fôrmas e ferragens da baldrame que sustenta o gradil metálico.

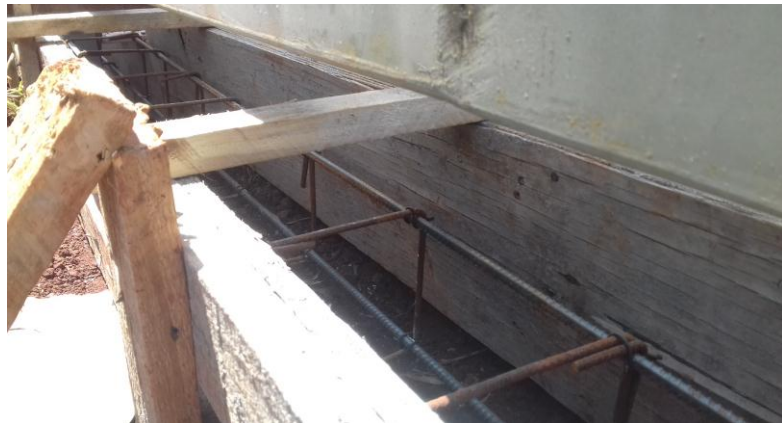
Figura 18.14: Fôrmas e ferragens da baldrame que sustenta o gradil metálico.

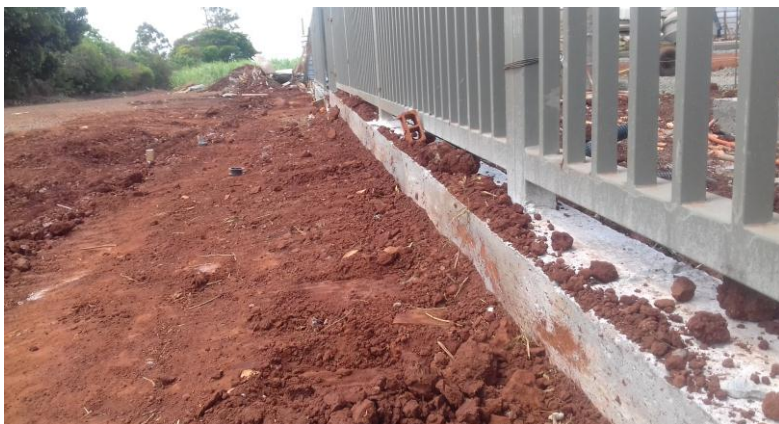
Figura 18.15: Gradil metálico "ancorado" na viga baldrame, após concretagem da mesma.

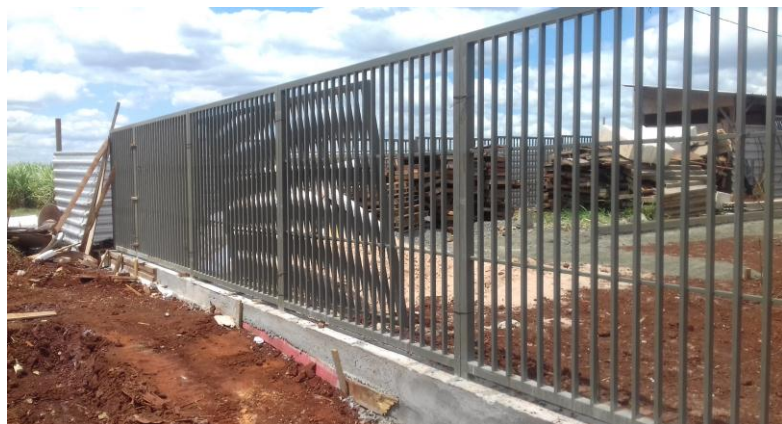
Figura 18.16: Gradil em metalon, instalado na fachada principal do imóvel.

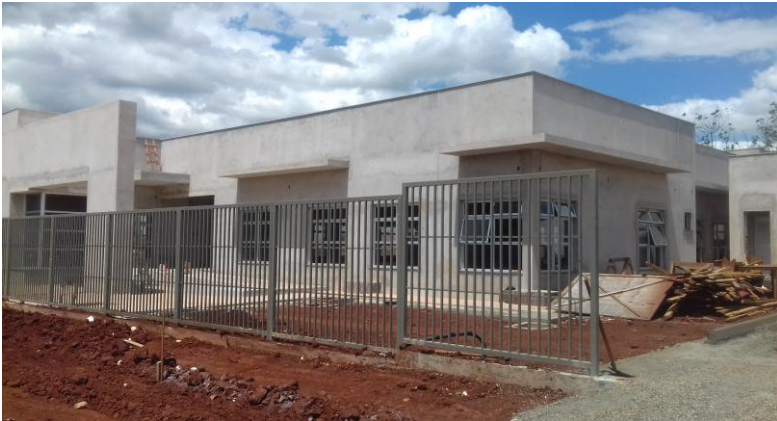
Figura 18.17: Gradil em metalon, instalado na fachada principal do imóvel.

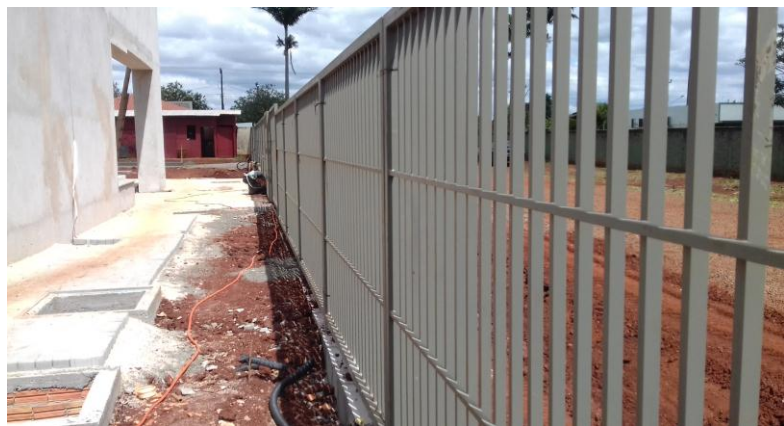
Figura 18.18: Gradil em metalon, visto pelo lado de dentro do imóvel.

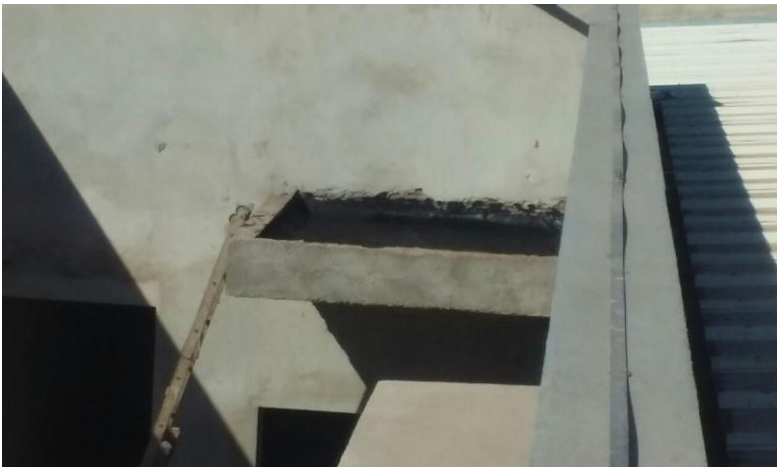
Figura 26.1: Marquise localizada sobre o acesso principal do imóvel, sendo preparada para aplicação de manta

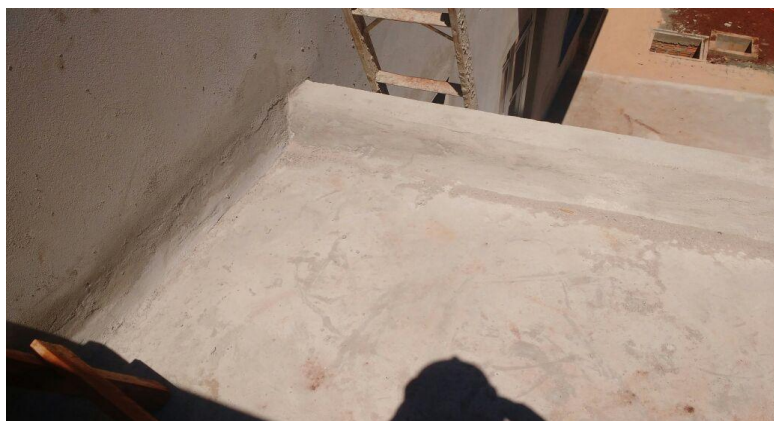
Figura 26.2: Mesma marquize da imagem anterior, após aplicação da manta e camada de proteção mecânica.

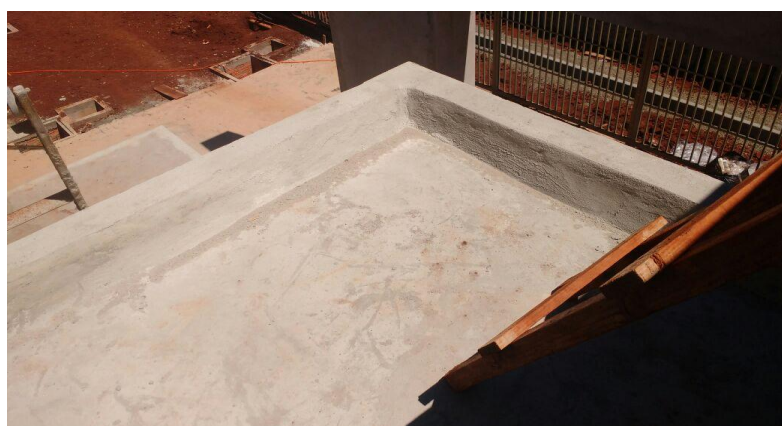
Figura 26.3: Camada de proteção mecânica aplicada sobre manta asfáltica.

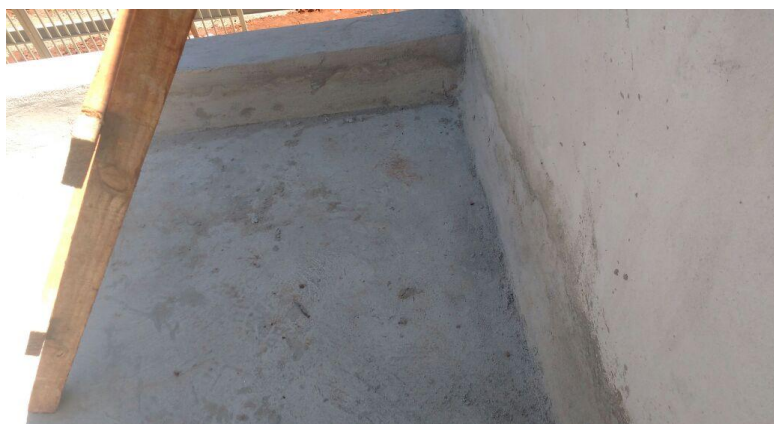
Figura 26.4: Camada de proteção mecânica aplicada sobre manta asfáltica.
