RELATÓRIO FOTOGRÁFICO – 11ª MEDIÇÃO

OBRA: EXECUÇÃO DE OBRA DE CONSTRUÇÃO DO IMÓVEL PARA A VARA DO TRABALHO DE PALMAS.

CONTRATADA: BC CONSTRUTORA LTDA - EPP

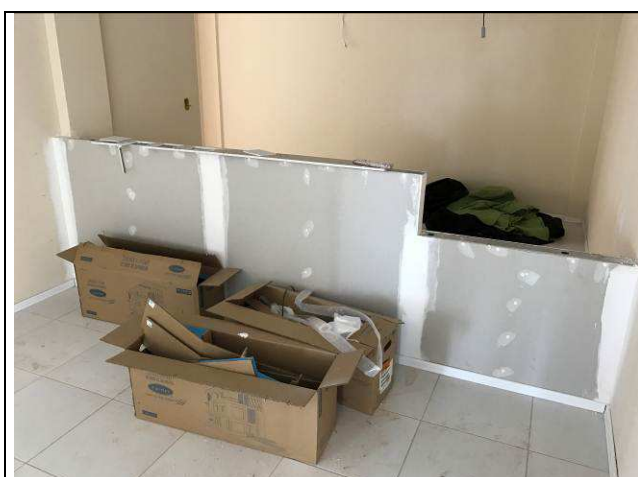
Figura 01C: Divisória em gesso acartonado do balcão de atendimento.

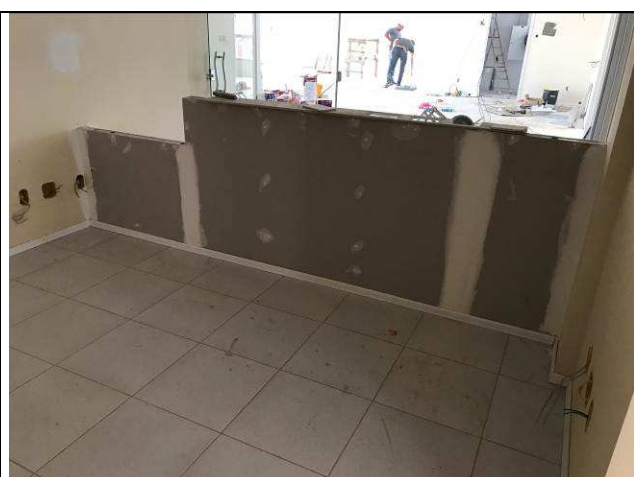
Figura 02C: Divisória em gesso acartonado do balcão de atendimento.

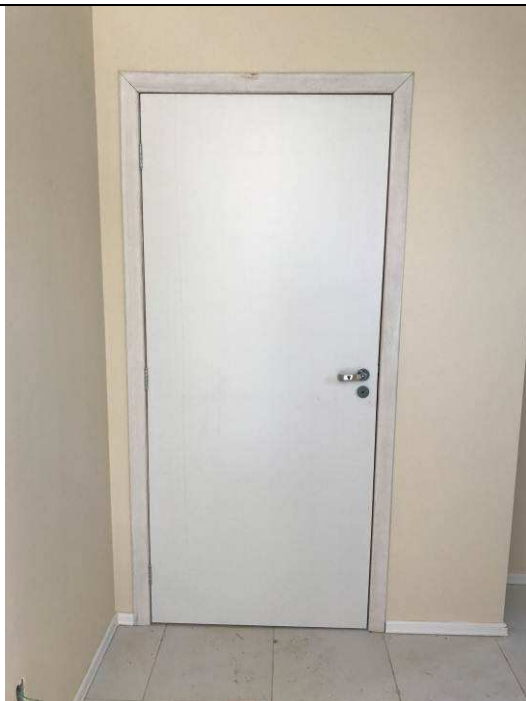
Figura 03C: Esquadria de madeira - portas PM 01 e PM 02.

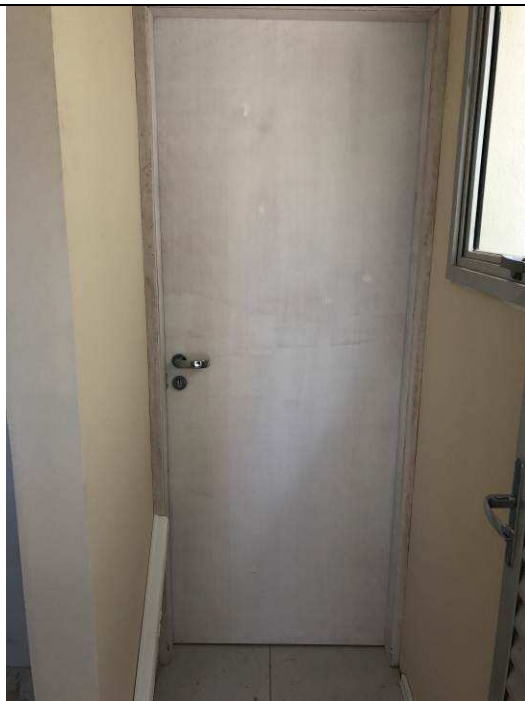
Figura 04C: Esquadria de madeira - portas PM 01 e PM 02.

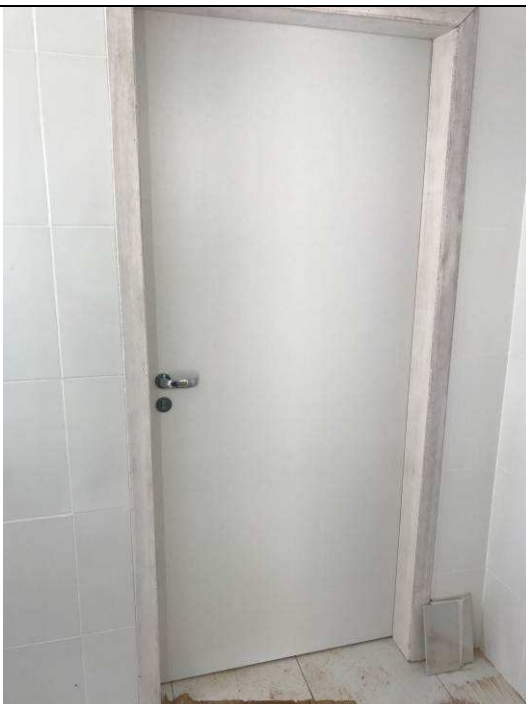
Figura 05C: Esquadria de madeira - portas PM 01 e PM 02.

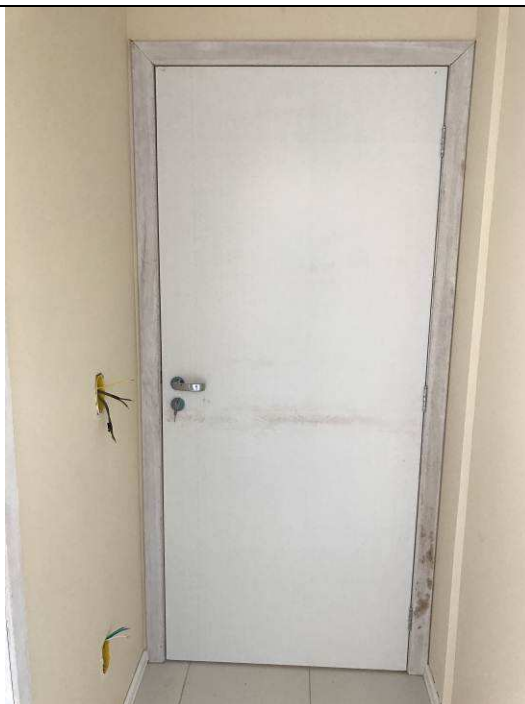
Figura 06C: Esquadria de madeira - portas PM 01 e PM 02.

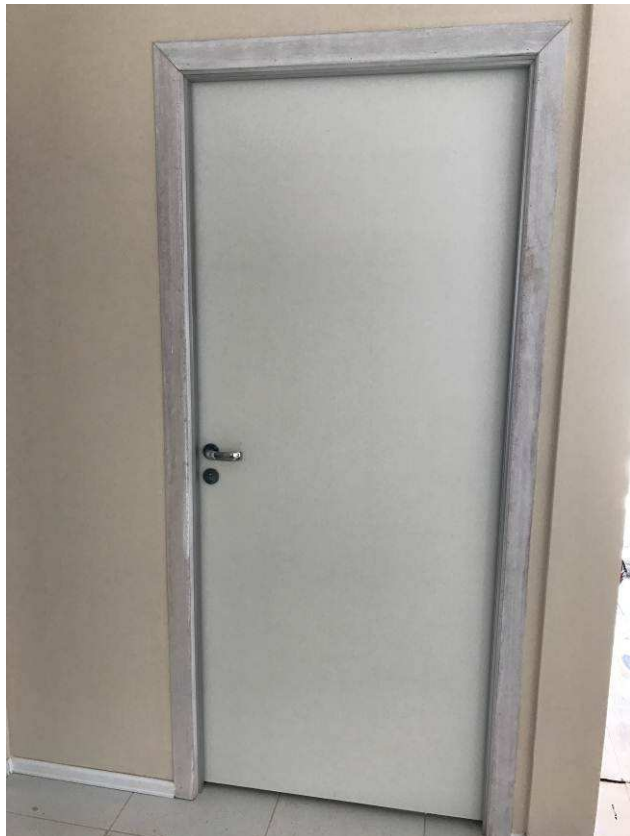
Figura 07C: Esquadria de madeira - portas acústicas PM 01 A.

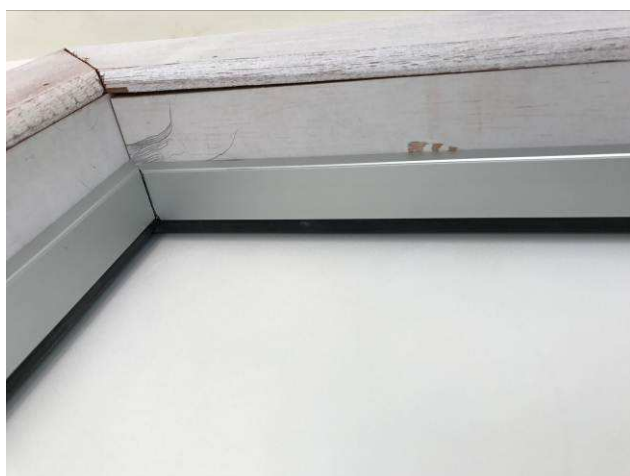
Figura 09C: Vedações de borracha - portas acústicas PM 01 A.

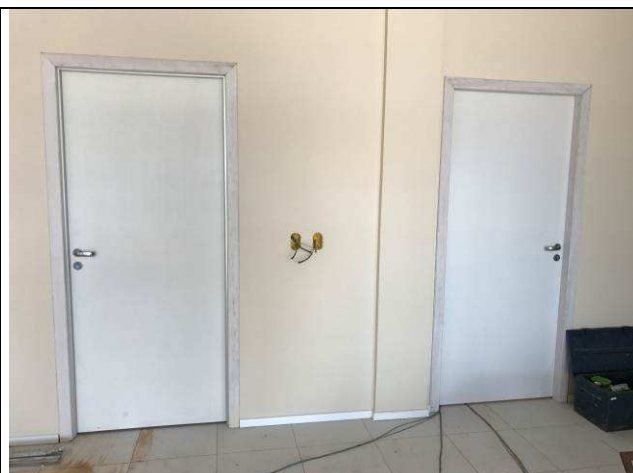
Figura 11C: Esquadria de madeira - portas acústica PM 01 A e comum PM 01.

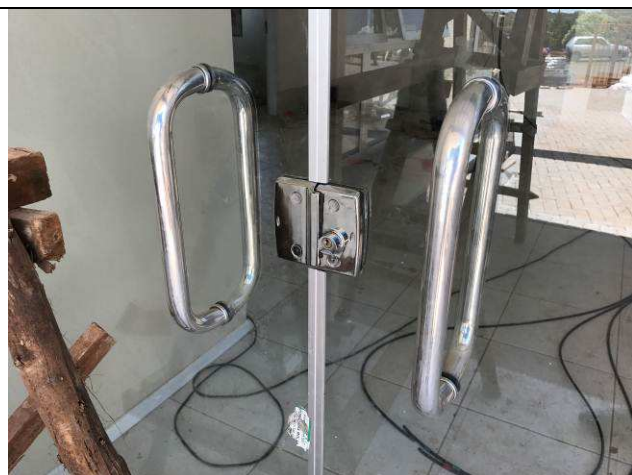
Figura 17C: Esquadria de alumínio - puxadores da porta P04 VT.

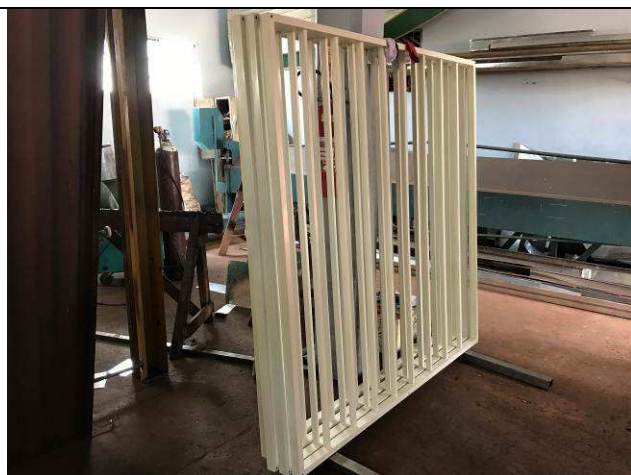
Figura 18C: Grades metálicas - Janelas J01.

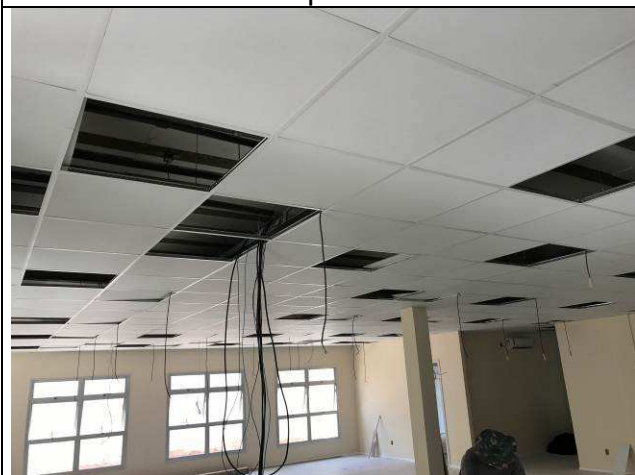
Figura 30C: Forro modular instalado - secretaria.

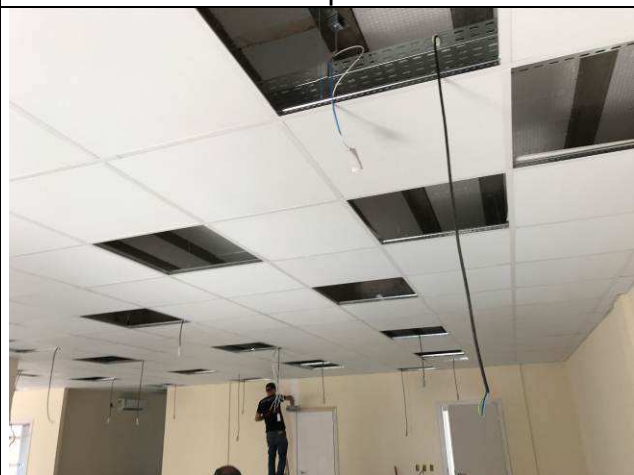
Figura 31C: Forro modular instalado - secretaria.

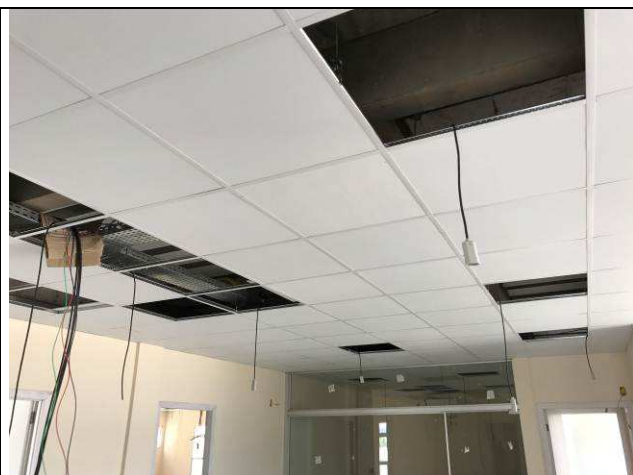
Figura 34C: Forro modular instalado - hall público.

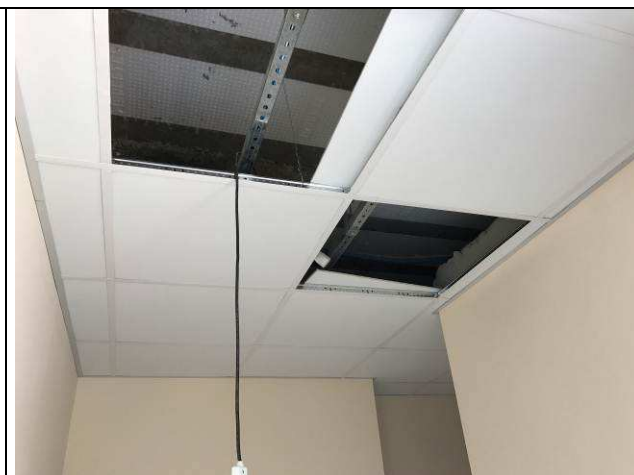
Figura 35C: Forro modular instalado - hall dos banheiros públicos.

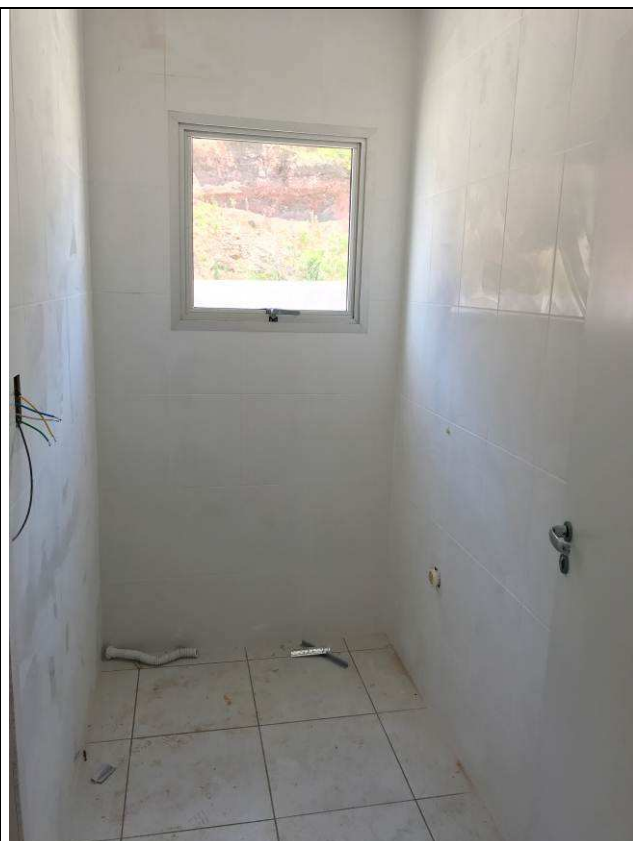
Figura 36C: Azulejos instalados - copa do arquivo.

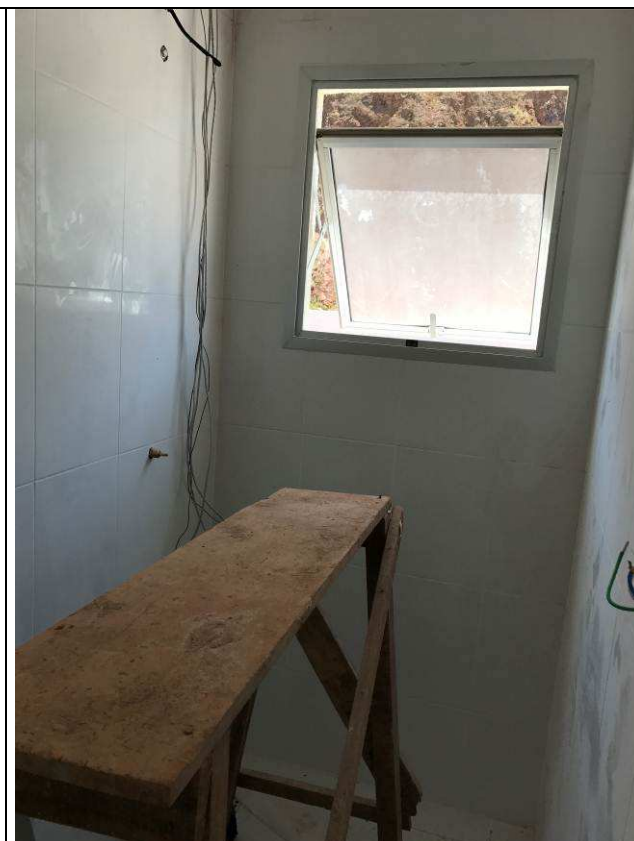
Figura 37C: Azulejos instalados - bwc terceirizados.

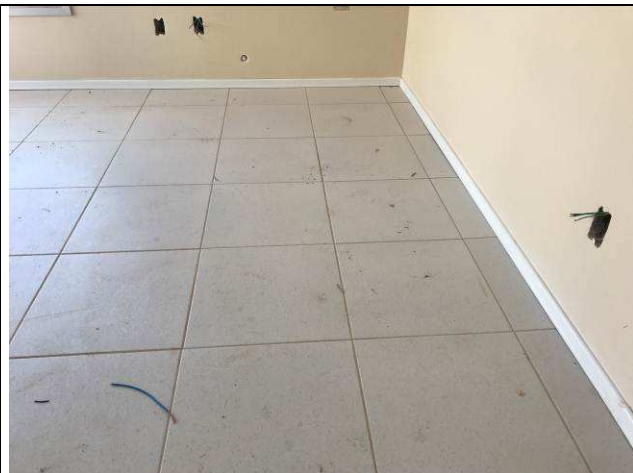
Figura 42C: Rodapé em poliestireno.

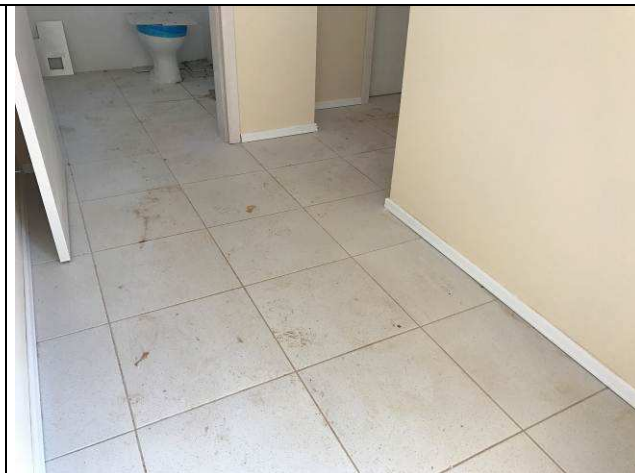
Figura 43C: Rodapé em poliestireno.

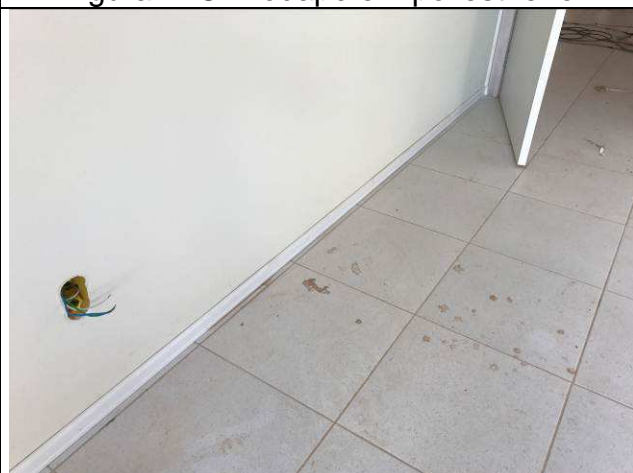
Figura 44C: Rodapé em poliestireno.

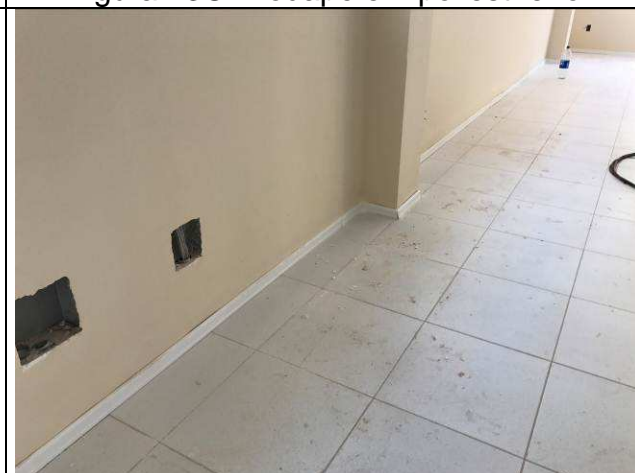
Figura 45C: Rodapé em poliestireno.

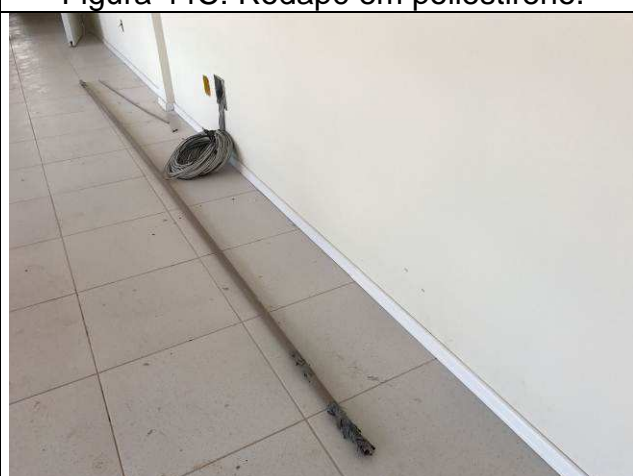
Figura 46C: Rodapé em poliestireno.

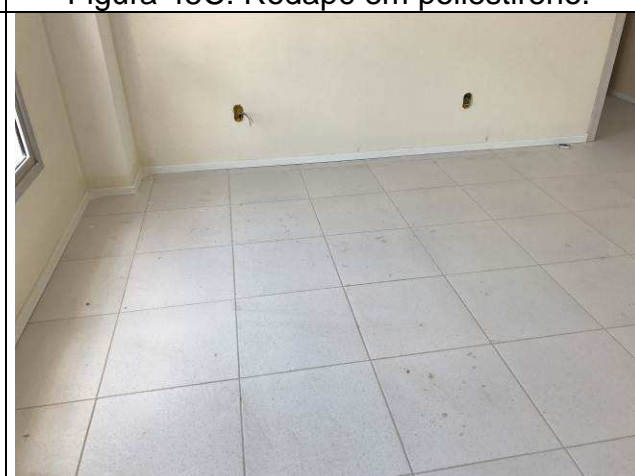
Figura 47C: Rodapé em poliestireno.

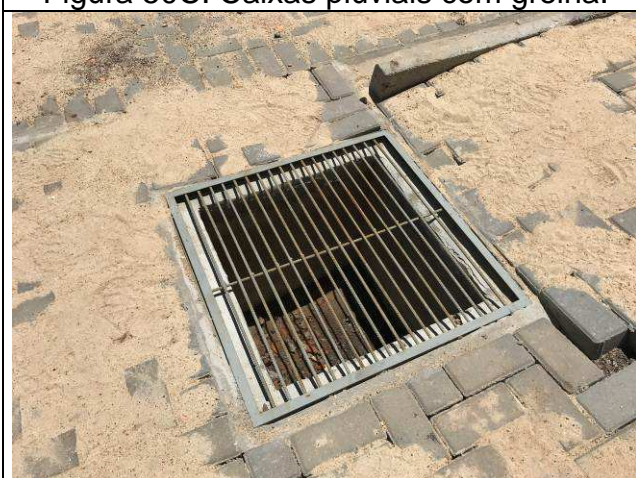
Figura 52C: Caixas pluviais com grelha.

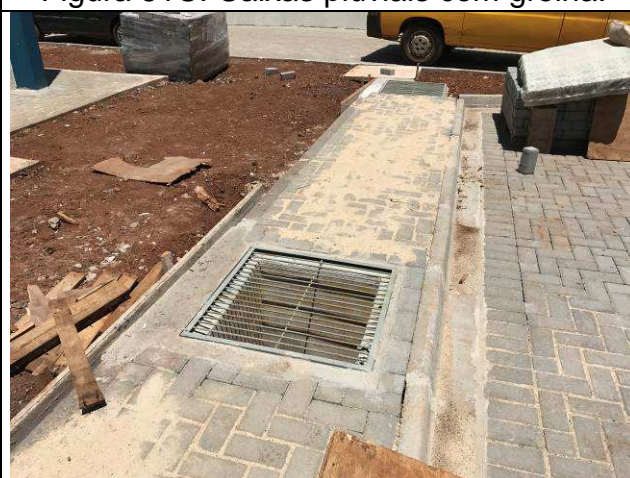
Figura 53C: Caixas pluviais com grelha.

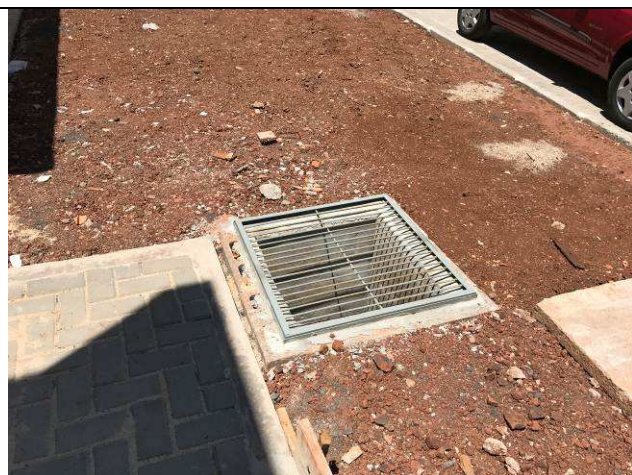
Figura 54C: Caixas pluviais com grelha.

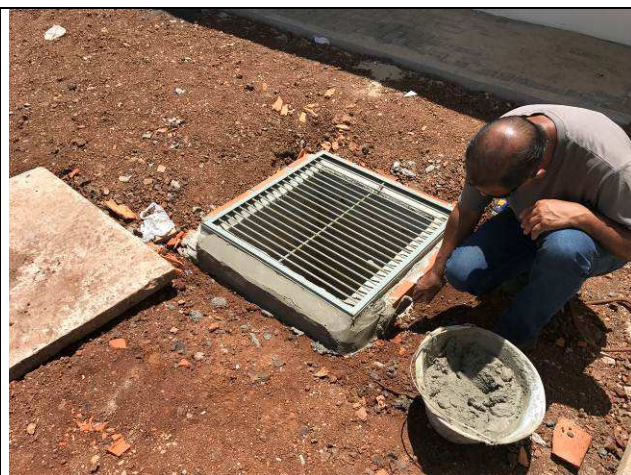
Figura 55C: Caixas pluviais com grelha.

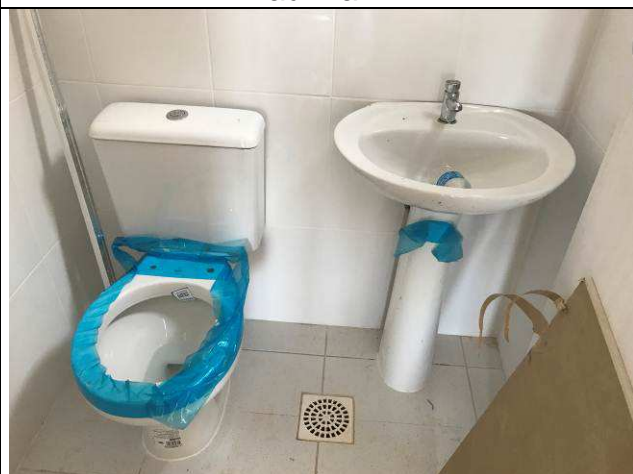
Figura 64C: Louças - banheiro gabinete juiz titular.

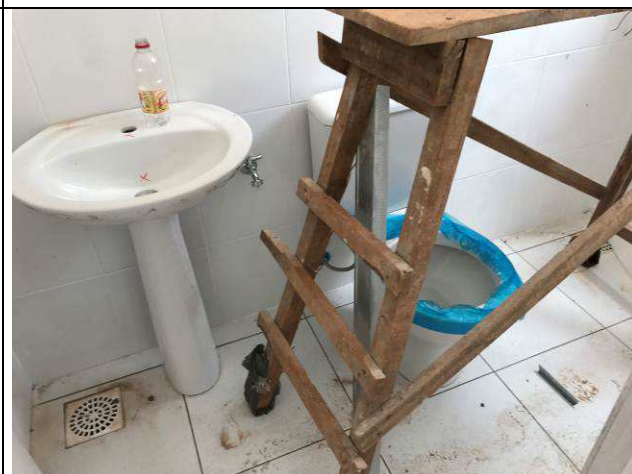
Figura 65C: Louças - banheiro arquivo.

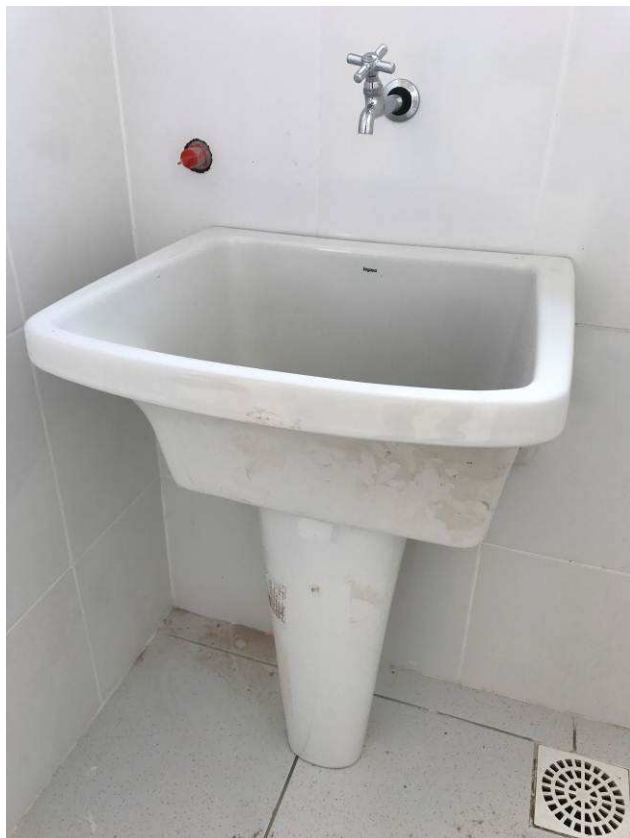
Figura 66C: Louças - tanque da área de serviço.

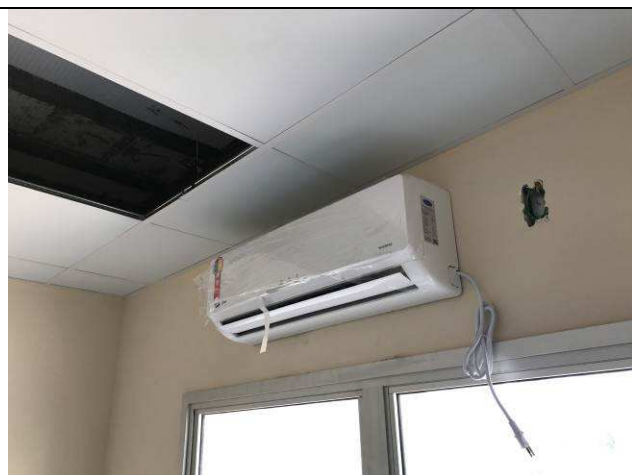
Figura 76C: Evaporadora - 12.000 BTU's - sala de pré-acordo.

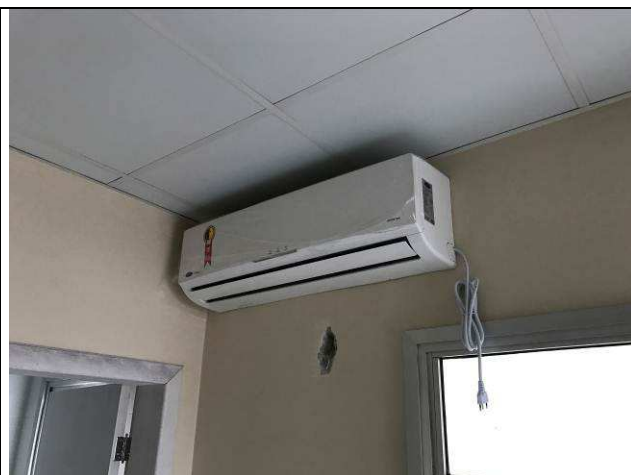
Figura 77C: Evaporadora - 18.000 BTU's - gabinete do juiz titular.

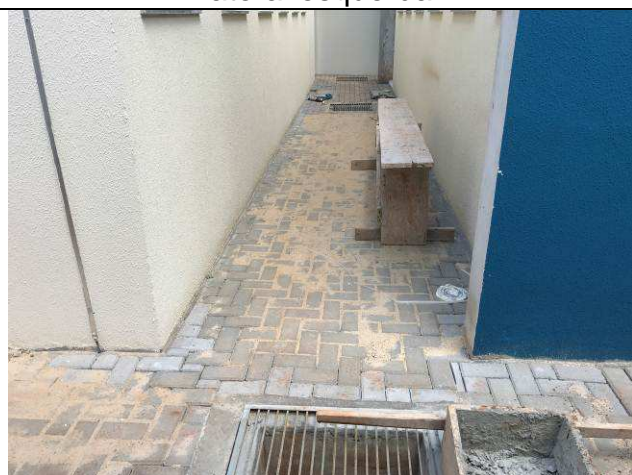
Figura 85C: Pavimentação com blocos de concreto intertravados.

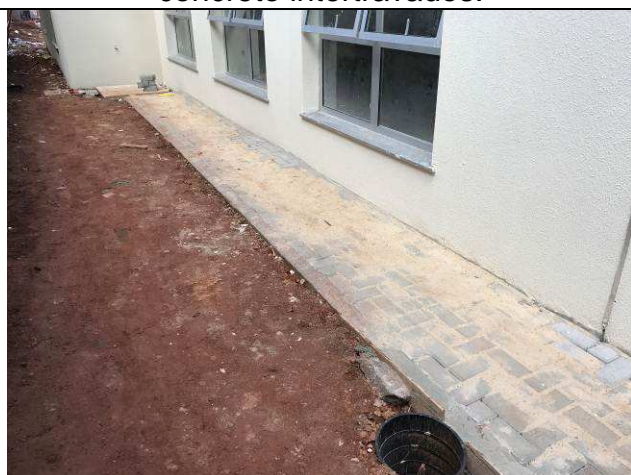
Figura 86C: Pavimentação com blocos de concreto intertravados.

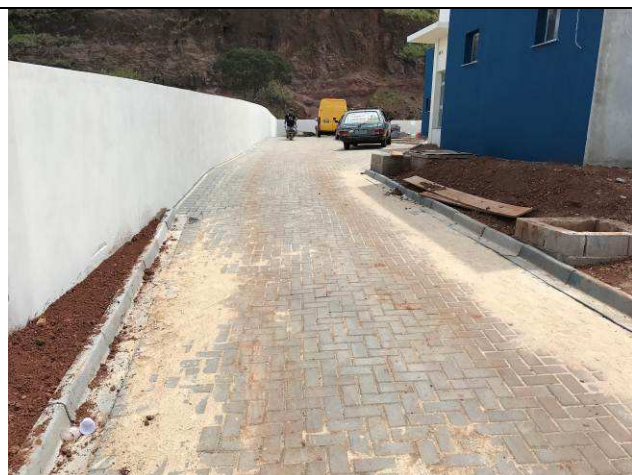
Figura 93C: Pavimentação com blocos de concreto intertravados.

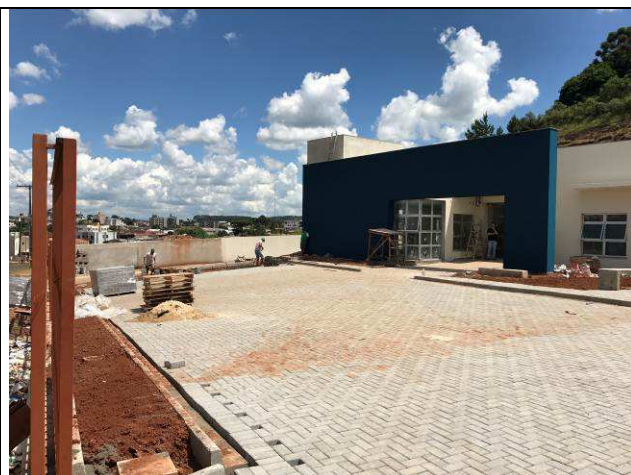
Figura 94C: Pavimentação com blocos de concreto intertravados.

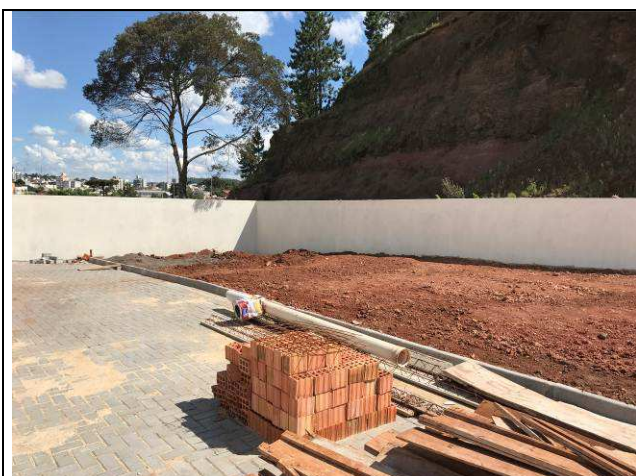
Figura 95C: Pintura em muros.

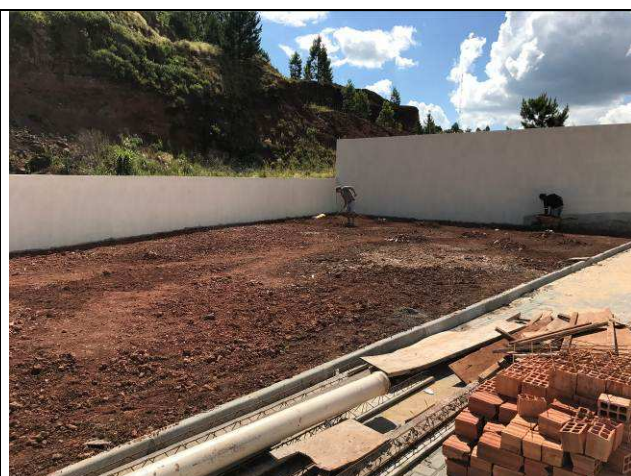
Figura 96C: Pintura em muros.

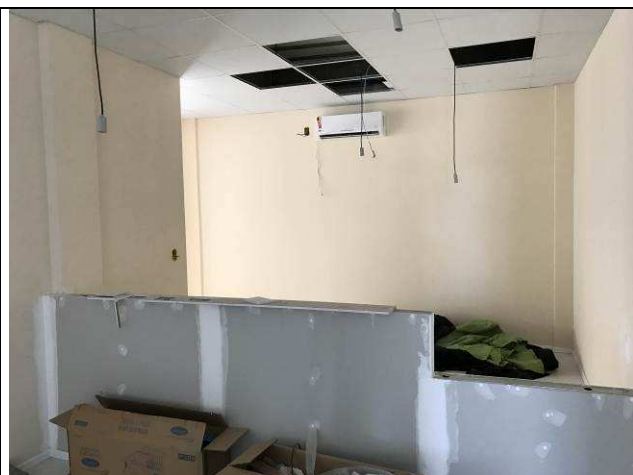
Figura 99C: Pintura das paredes internas.

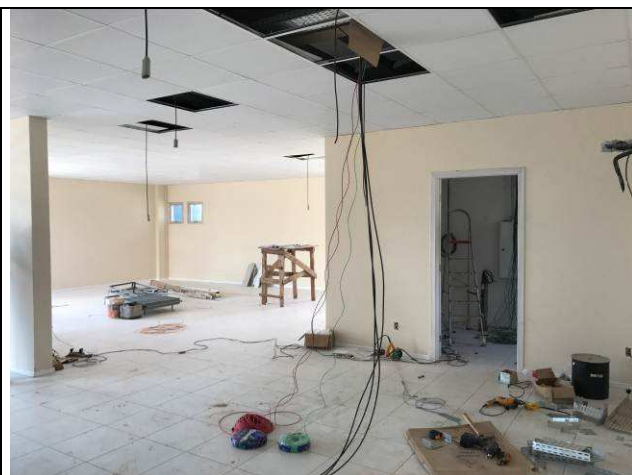
Figura 100C: Pintura das paredes internas.

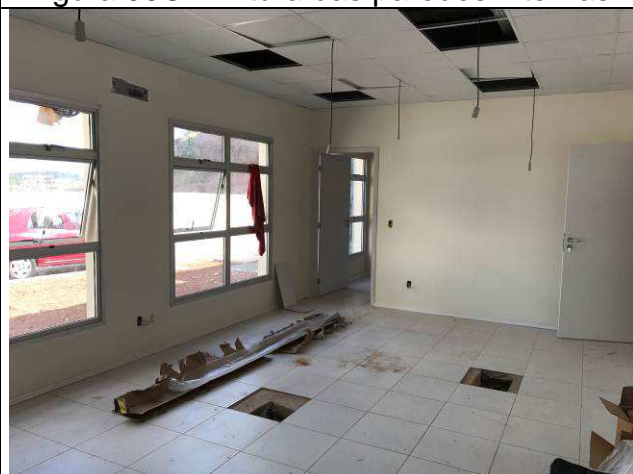
Figura 101C: Pintura das paredes internas.

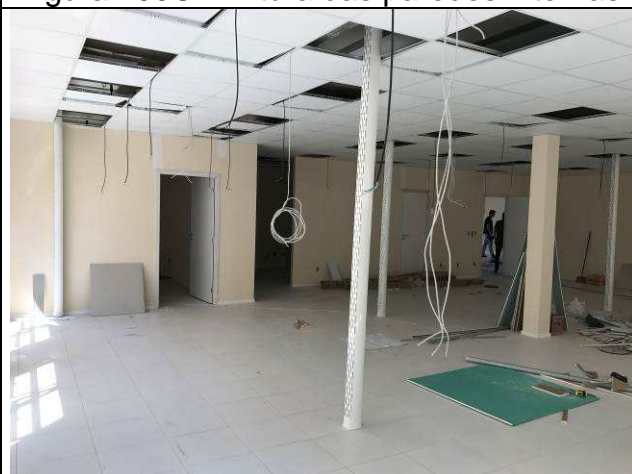
Figura 102C: Pintura das paredes internas.

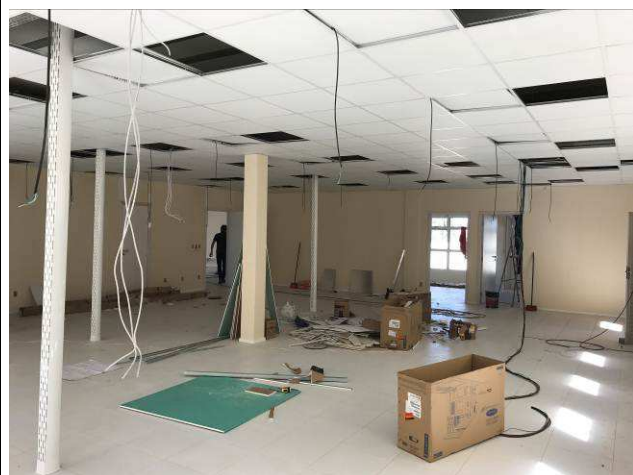
Figura 103C: Pintura das paredes internas.

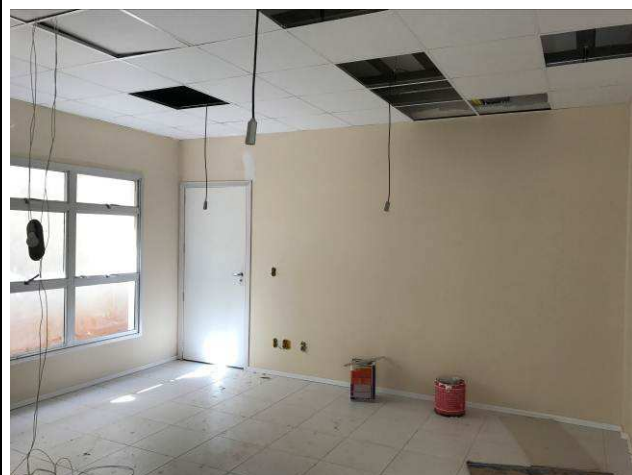
Figura 104C: Pintura das paredes internas.

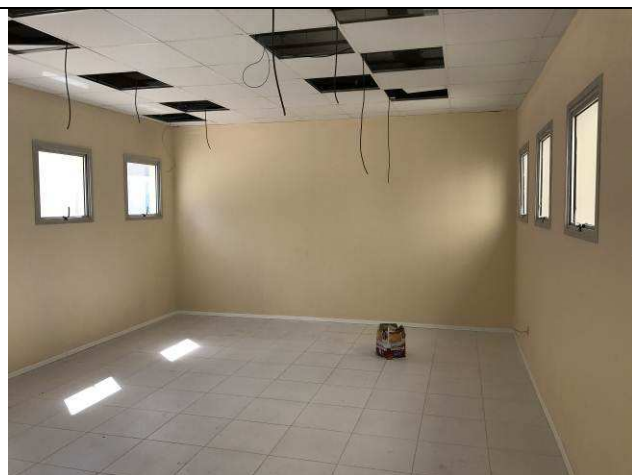
Figura 105C: Pintura das paredes internas.

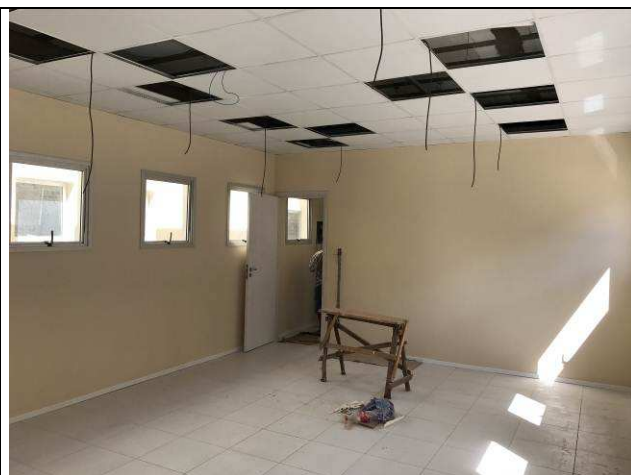
Figura 106C: Pintura das paredes internas.

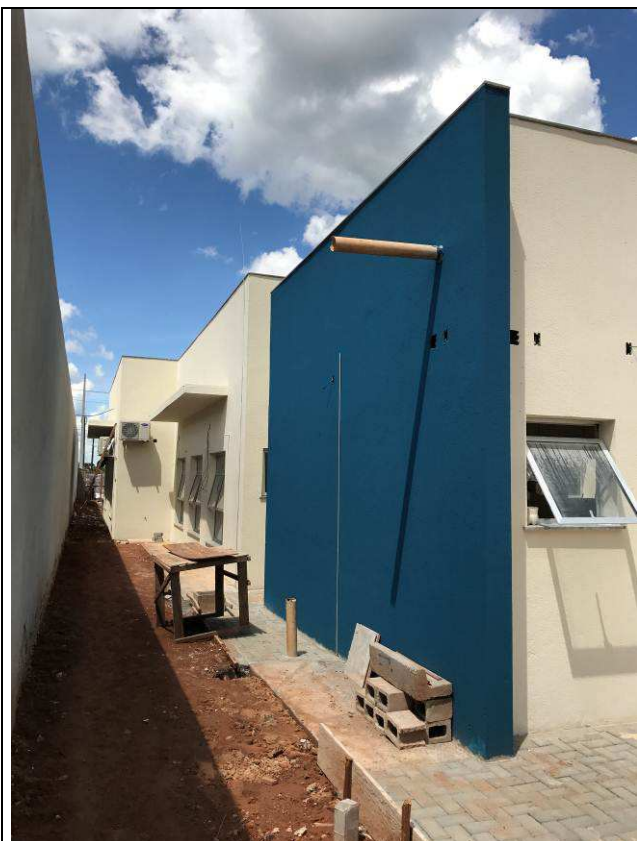
Figura 111C: Pintura das paredes externas.

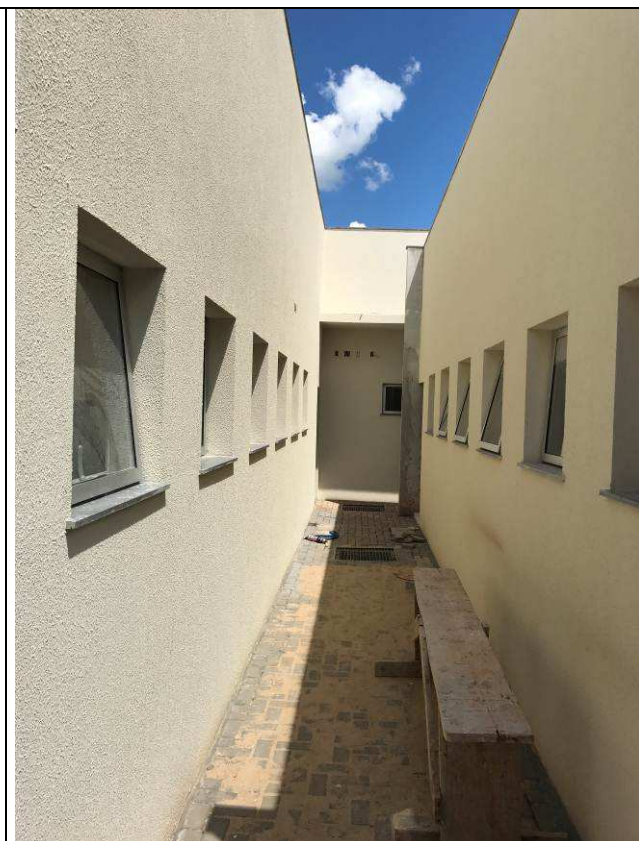
Figura 112C: Pintura das paredes externas.

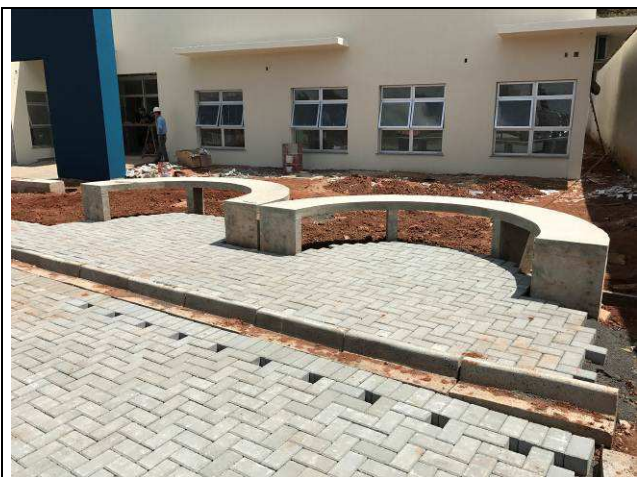
Figura 113C: Bancos em concreto.

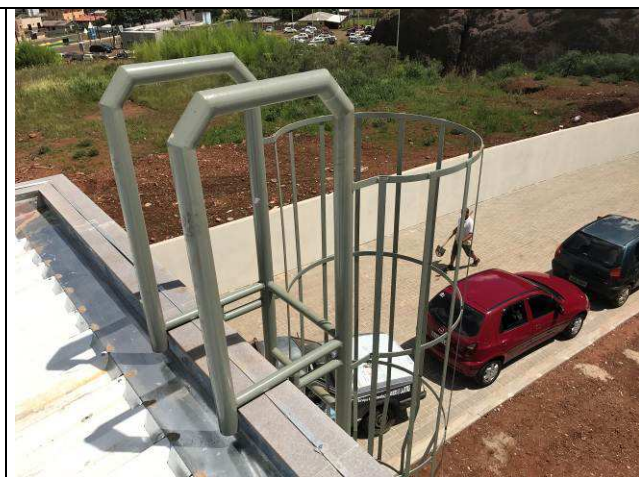
Figura 114C: Escada marinheiro.

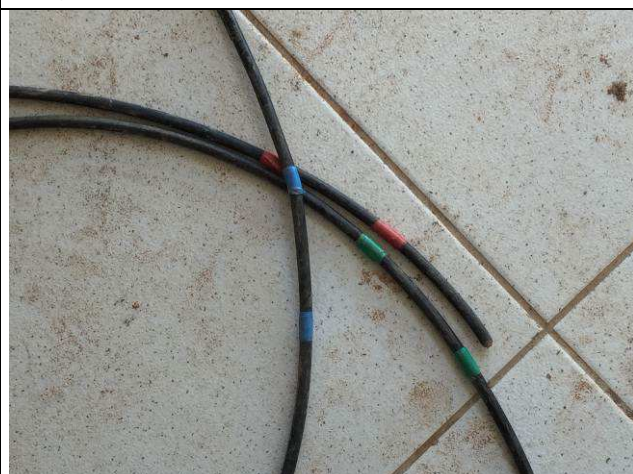
Figura 11E: ramal alimentador QDARQ

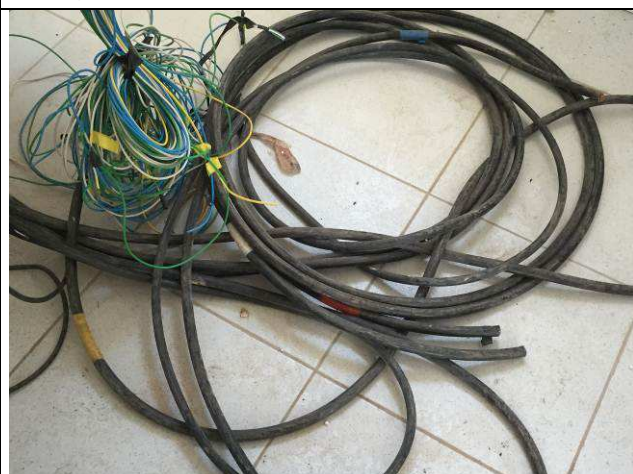
Figura 12E: ramal alimentador QDARQ

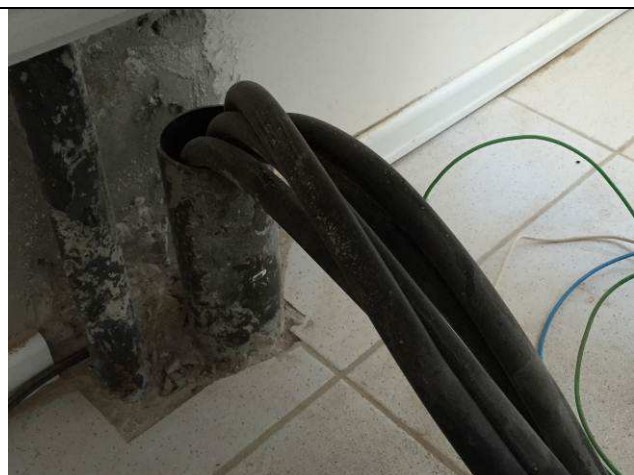
Figura 13E: ramal alimentador QDG

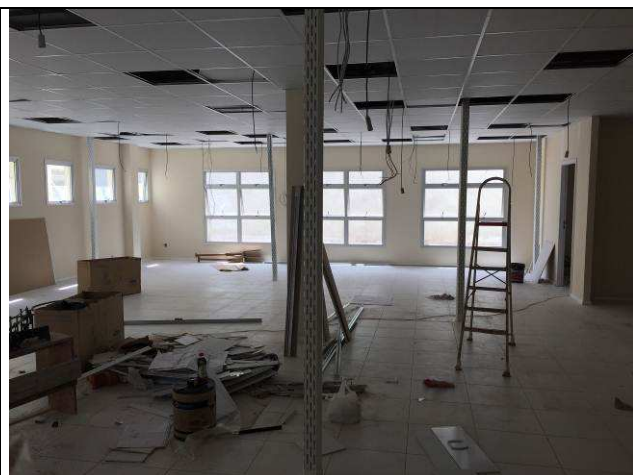
Figura 14E: colunas técnicas Dutotec

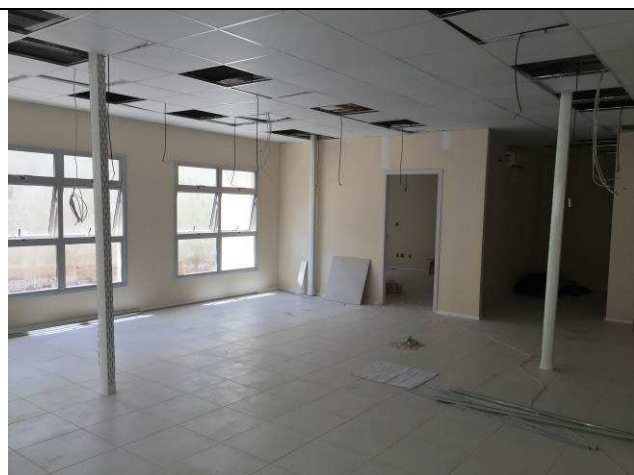
Figura 15E: colunas técnicas Dutotec

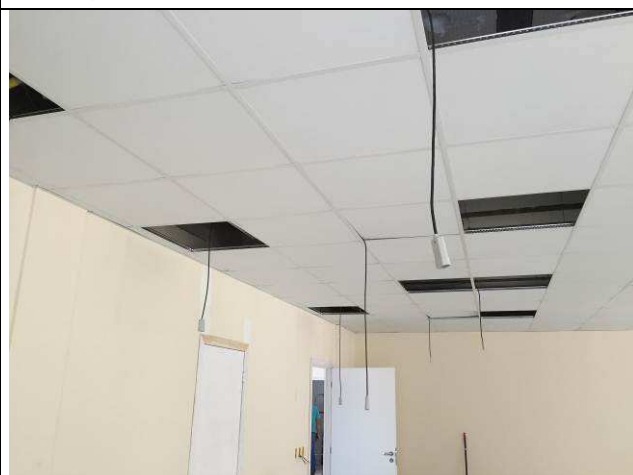
Figura 16E: cabos PP iluminação interna

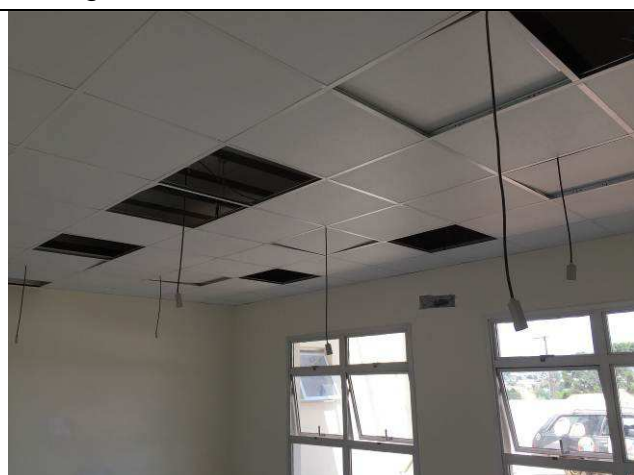
Figura 17E: cabos PP iluminação interna

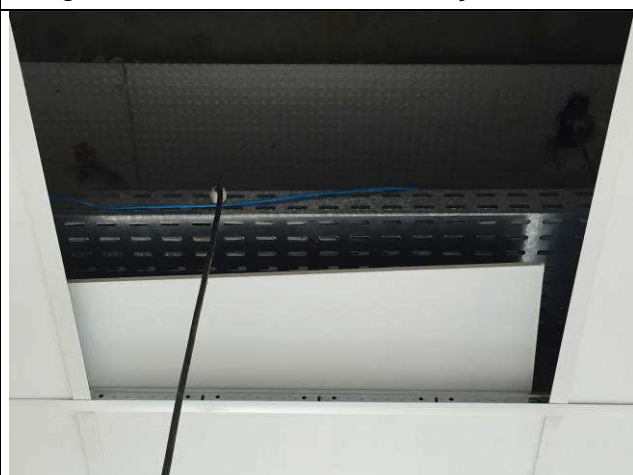
Figura 18E: cabos PP iluminação interna

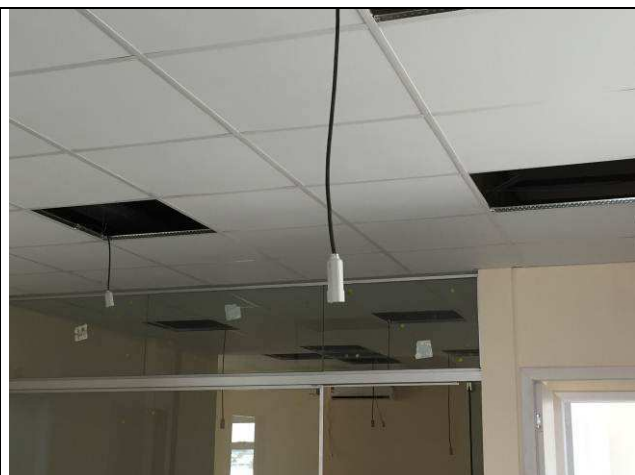
Figura 19E: cabos PP iluminação interna

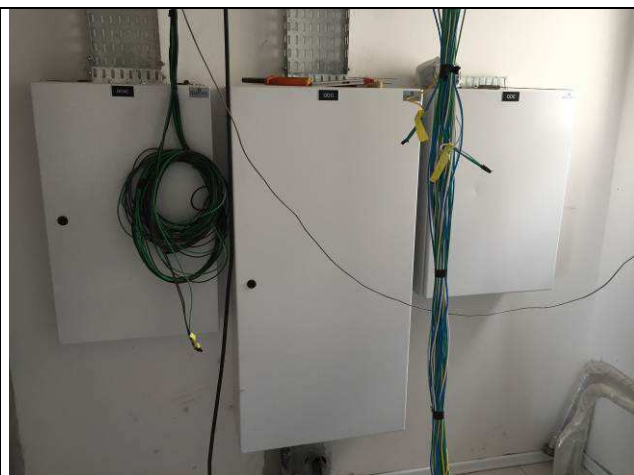
Figura 20E: quadros elétricos sala técnica

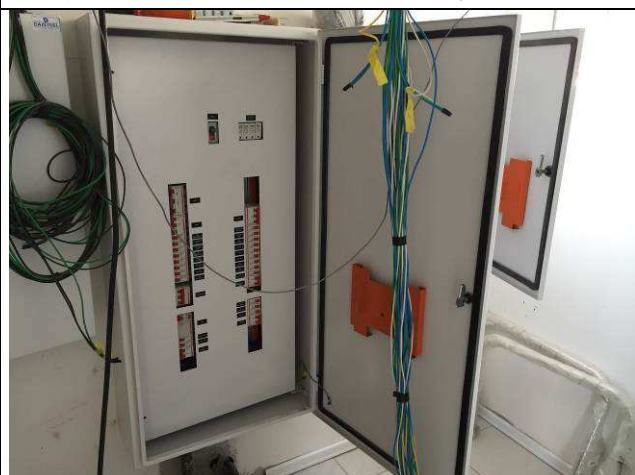
Figura 21E: QDG

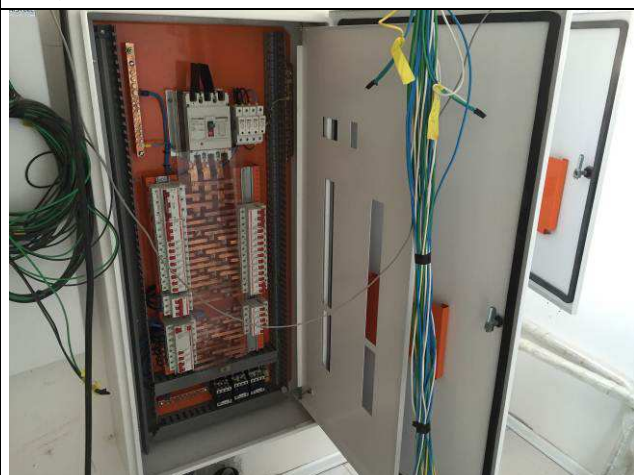
Figura 22E: QDG

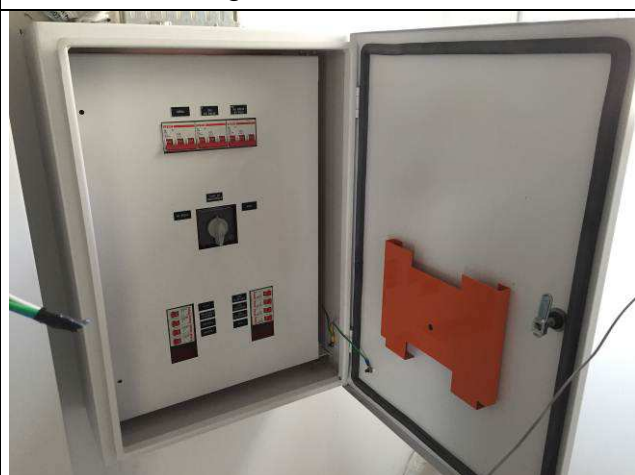
Figura 23E: QDE

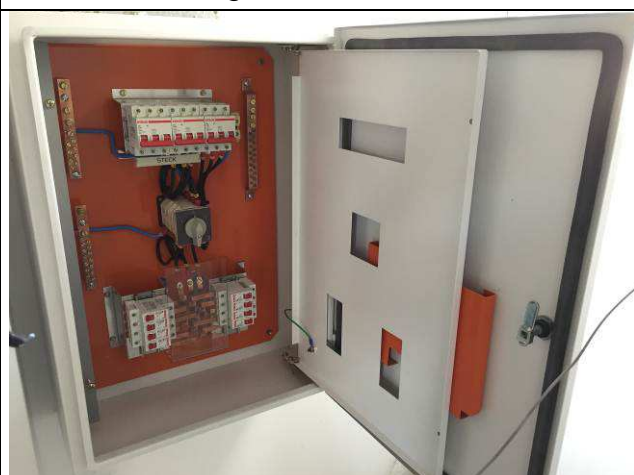
Figura 24E: QDE

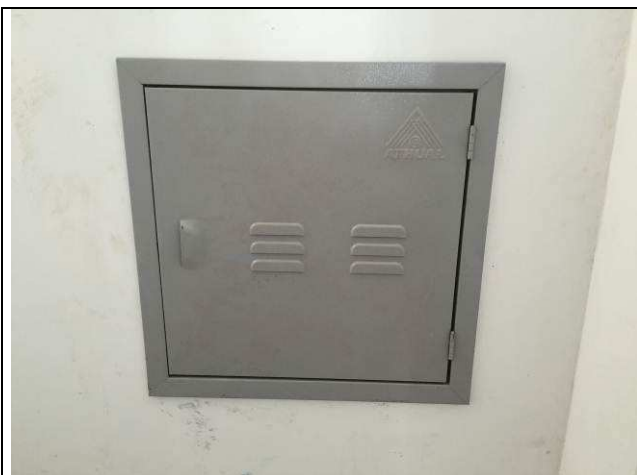
Figura 31E: quadro de equipotencialização de aterramentos

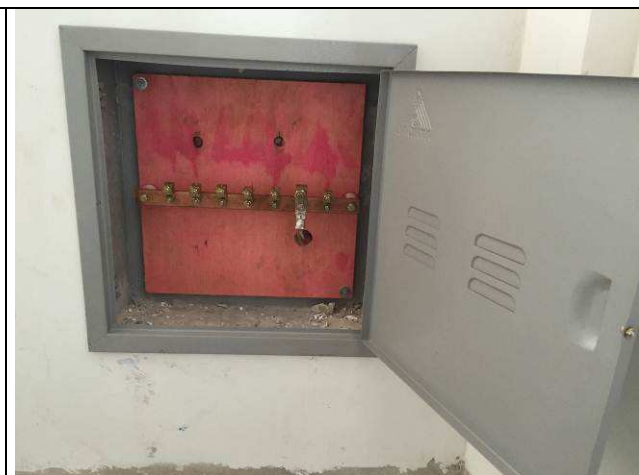
Figura 32E: quadro de equipotencialização de aterramentos
