RELATÓRIO FOTOGRÁFICO – 1ª MEDIÇÃO

OBRA: ADEQUAÇÕES DIVERSAS NO FÓRUM TRABALHISTA DE LONDRINA

CONTRATADA: CONSTRUTURA PLANESPAÇO LTDA

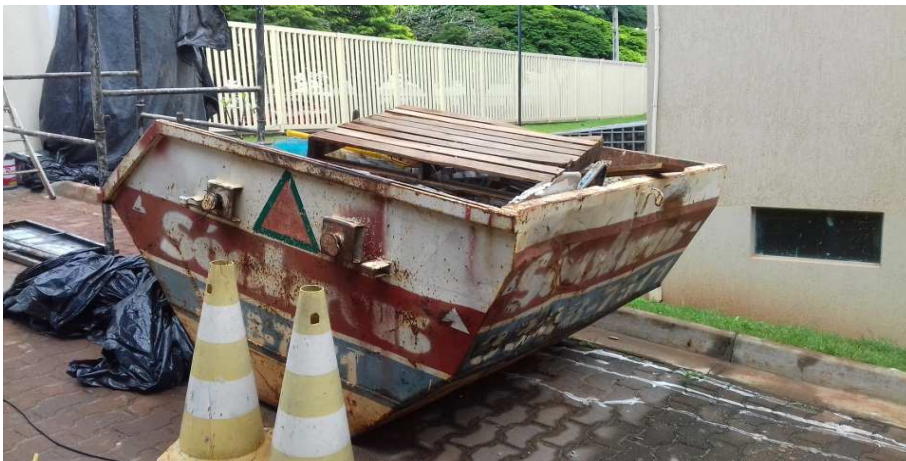
Figura 1 - Uso de caçamba para remoção de entulho.

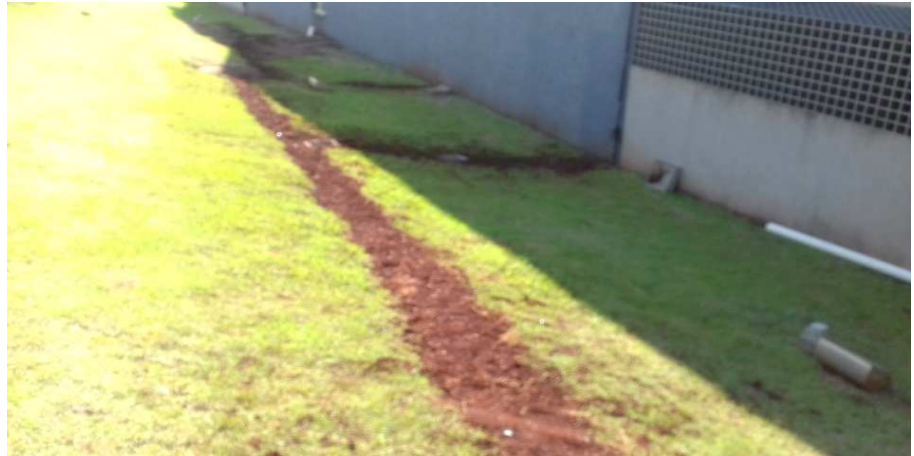
Figura 2 - Abertura e fechamento de vala para passagem de tubulação de elétrica e lógica

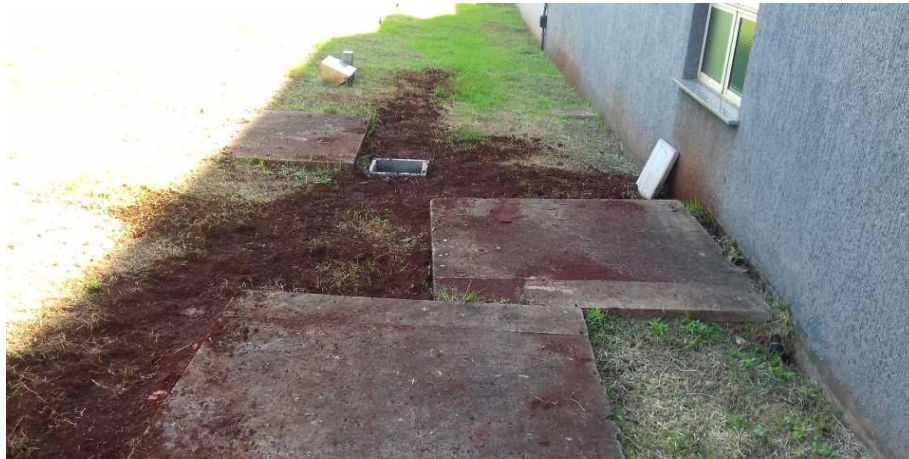
Figura 3 - Valas de elétrica e esgoto, já fechadas.

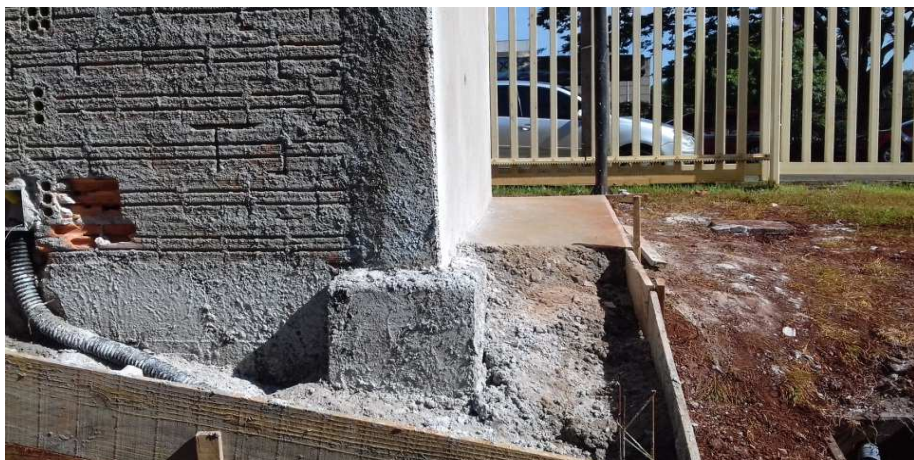
Figura 4 - Bloco de concreto e viga baldrame executados

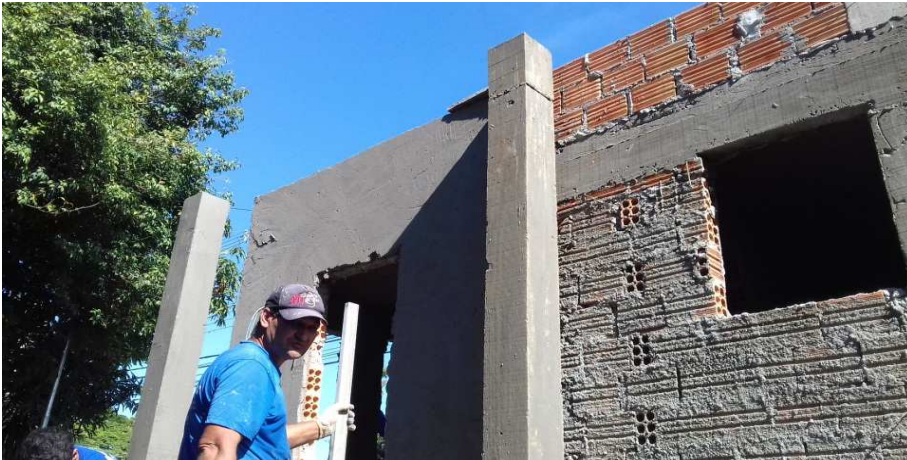
Figura 5 - Pilares de sustentação da estrutura metálica e viga de cobertura da ampliação da guarita

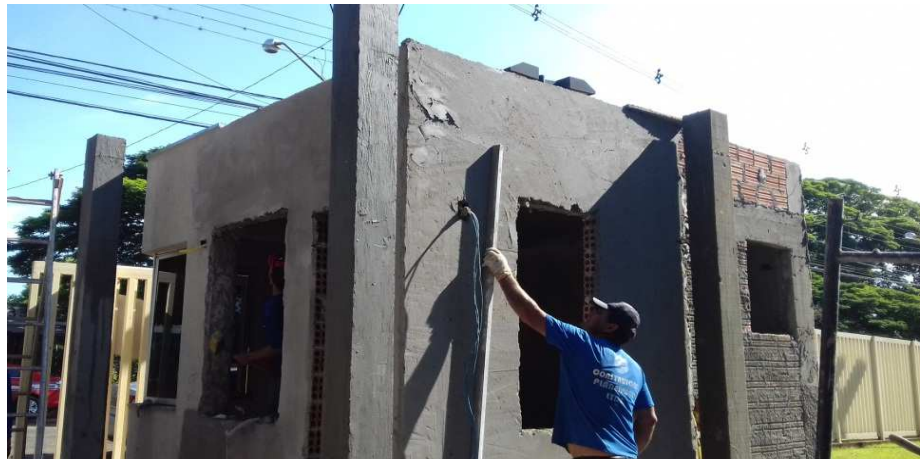
Figura 6 - Detalhe dos pilares da guarita e da cobertura metálica

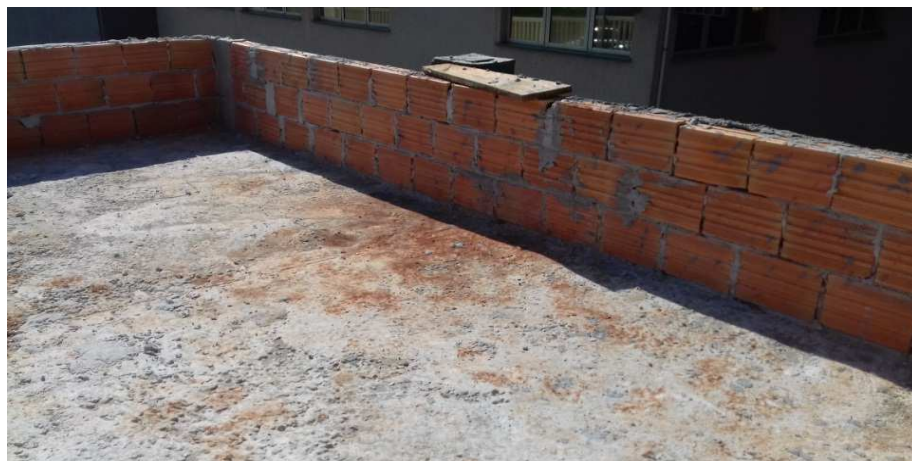
Figura 7 - Laje na ampliação da guarita.

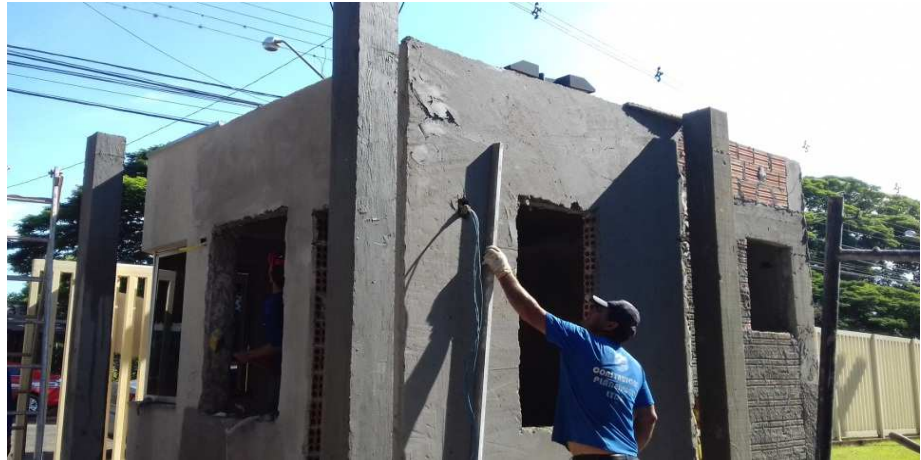
Figura 8 - Paredes externas da ampliação

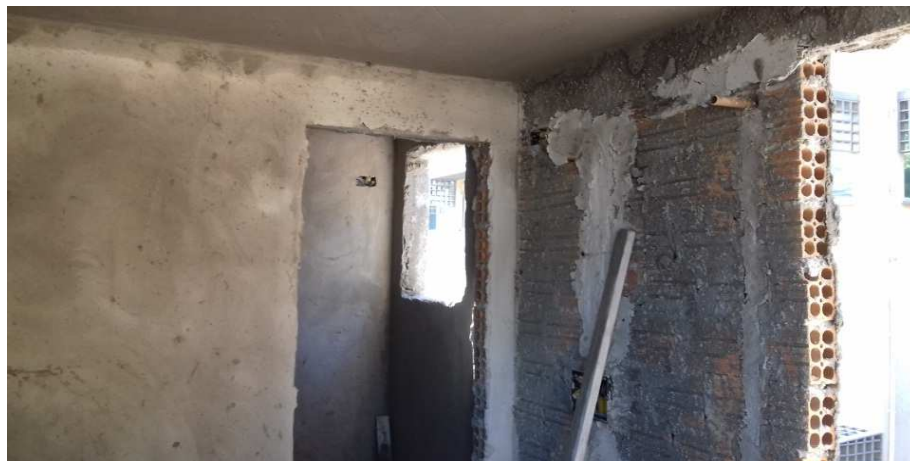
Figura 9 - À esquerda, parede do banheiro (interna).

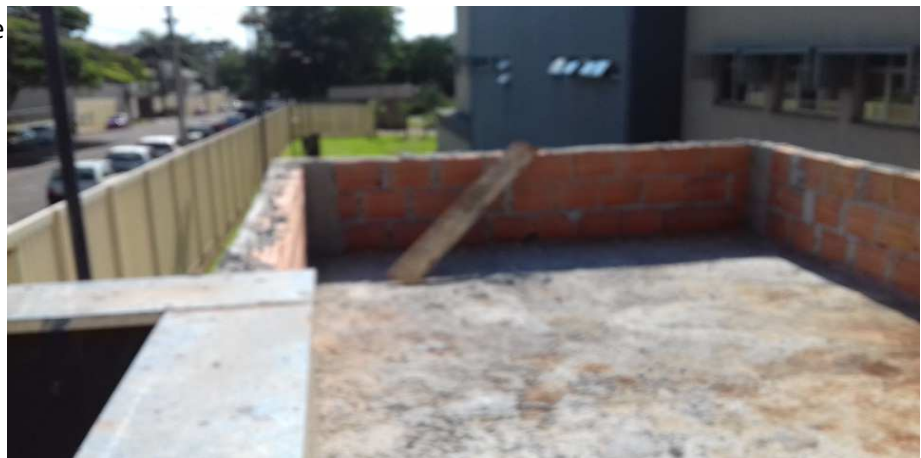
Figura 10 - Alvenaria de fechamento da platibanda.

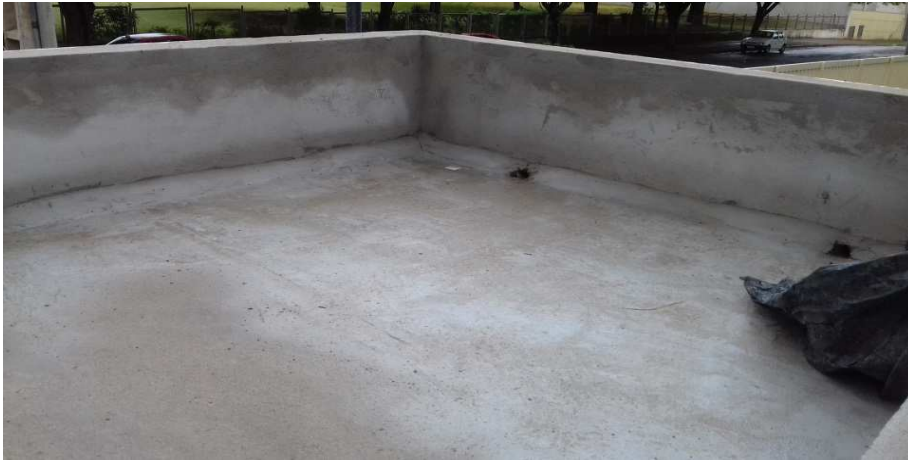
Figura 11 - Buzinotes instalados na fachada oeste da guarita

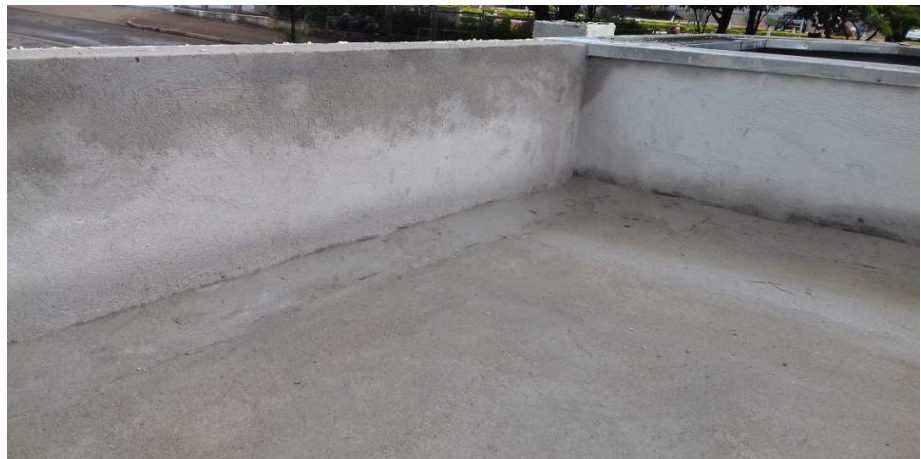
Figura 12 - Laje já impermeabilizada, com proteção mecânica executada.

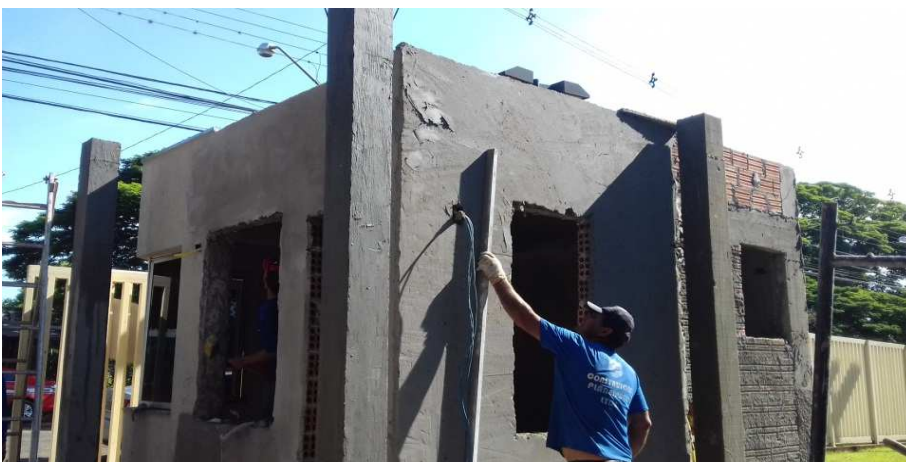
Figura 13 - Rebôco sendo executado em parede externa da guarita

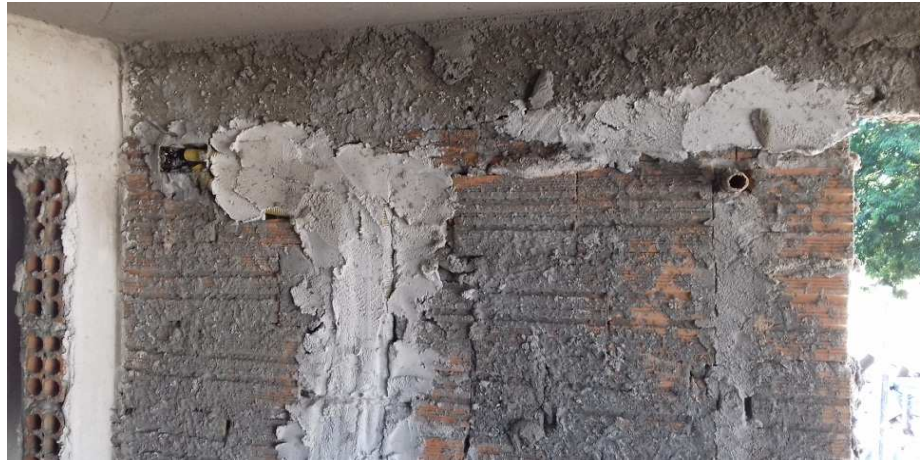
Figura 14 - Chapisco em parede.

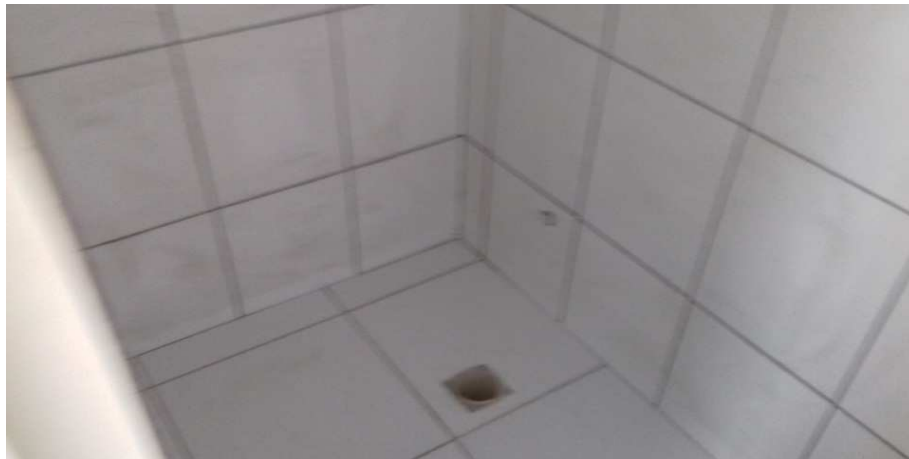
Figura 15 - Aplicação de azulejo no banheiro da guarita

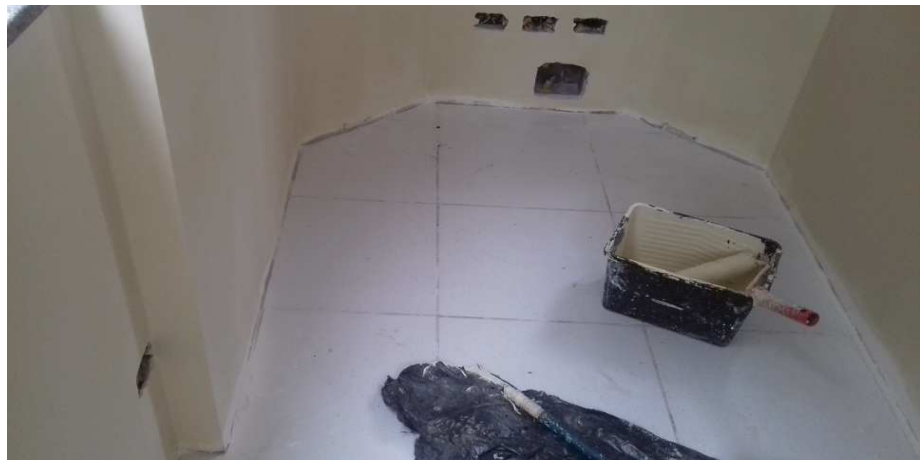
Figura 16 - Piso da guarita

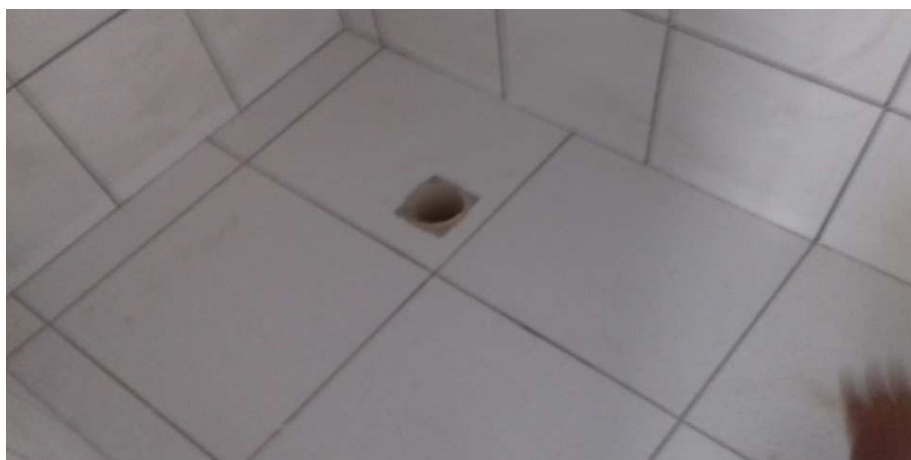
Figura 17 - Piso do banheiro

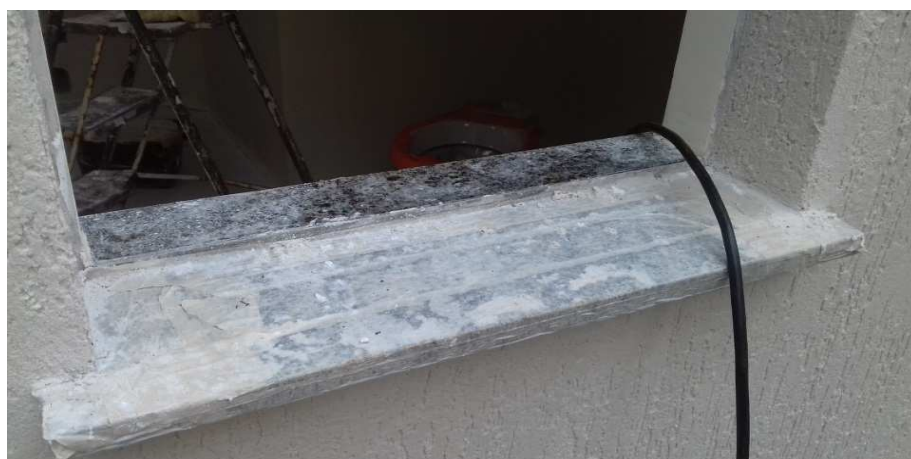
Figura 18 - Peitoril em vão de janela

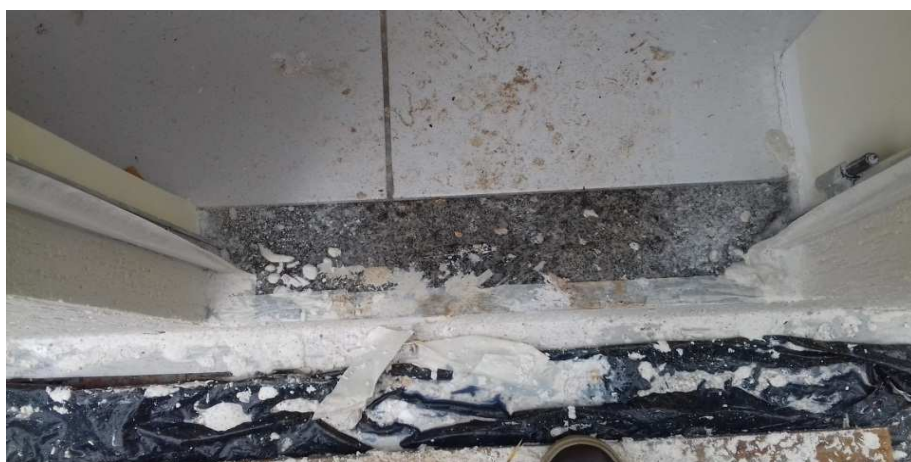
Figura 19 - Soleira na nova entrada da guarita

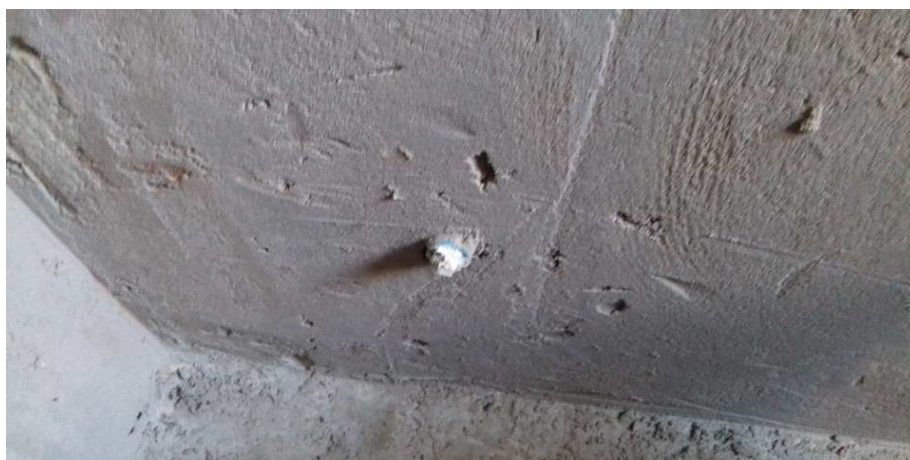
Figura 20 - Ponto de água fria para alimentação da caixa acoplada à bacia sanitária

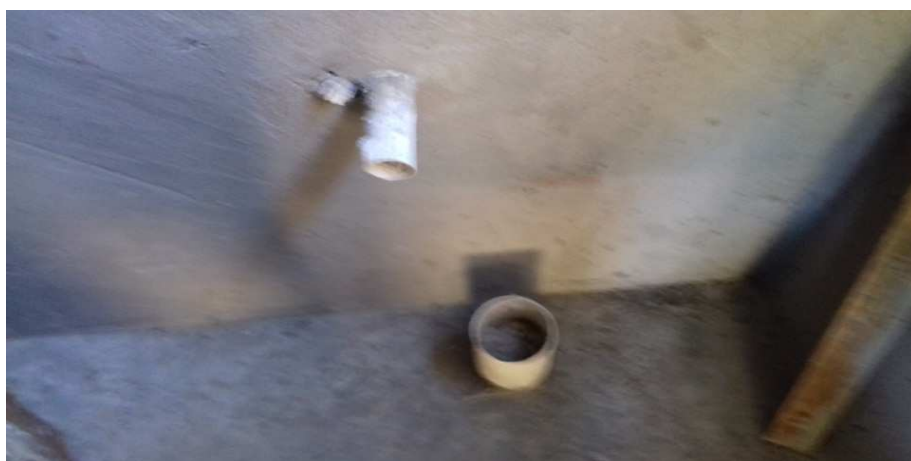
Figura 21 - Ponto de esgoto secundário e ponto de água fria (lavatório)

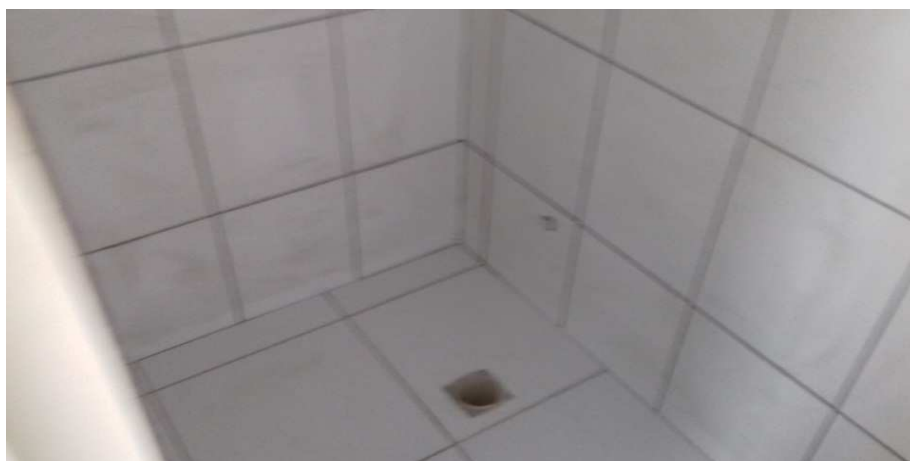
Figura 22 - Ponto de esgoto primário (bacia sanitária)

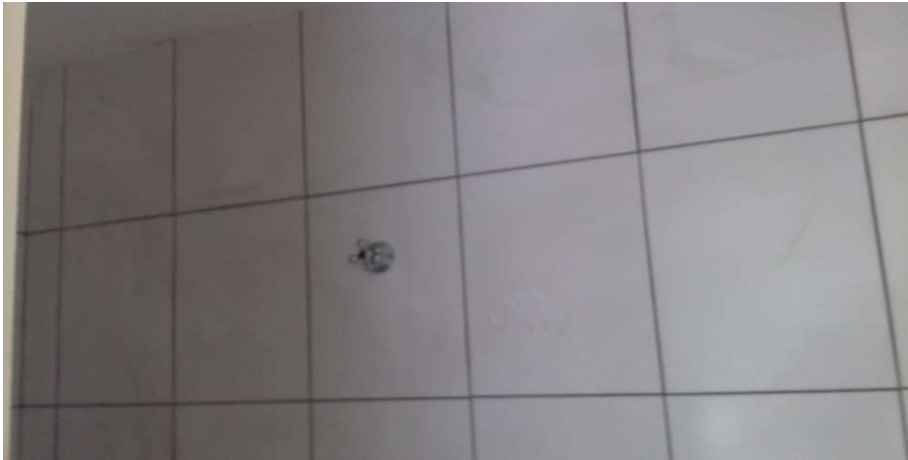
Figura 23 - Registro de gaveta instalado no banheiro da guarita

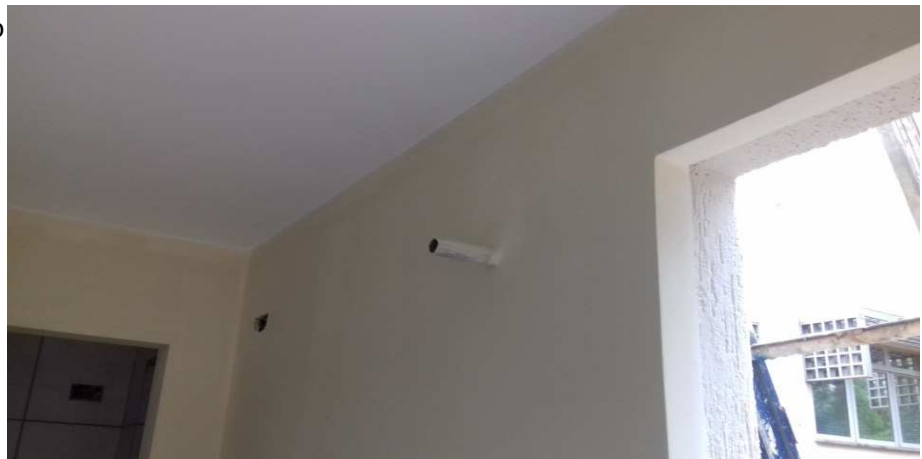
Figura 24 - Dreno para aparelho de ar condicionado

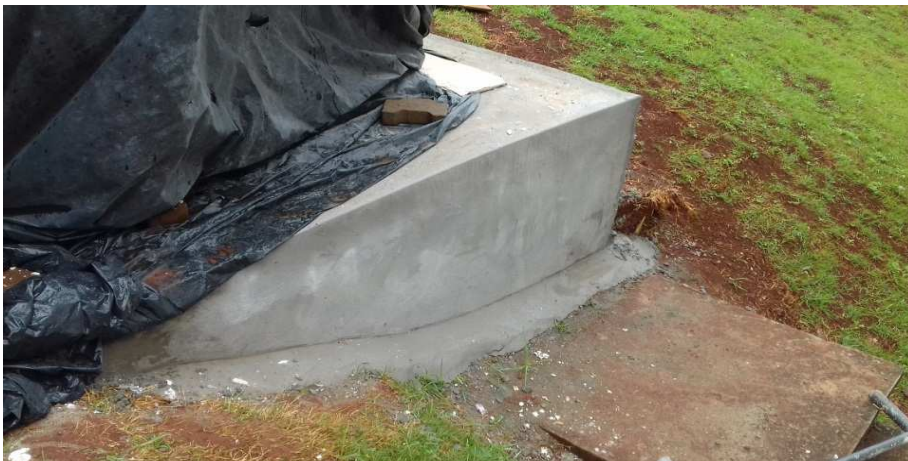
Figura 25 - Calçada ao redor da guarita (ampliação)

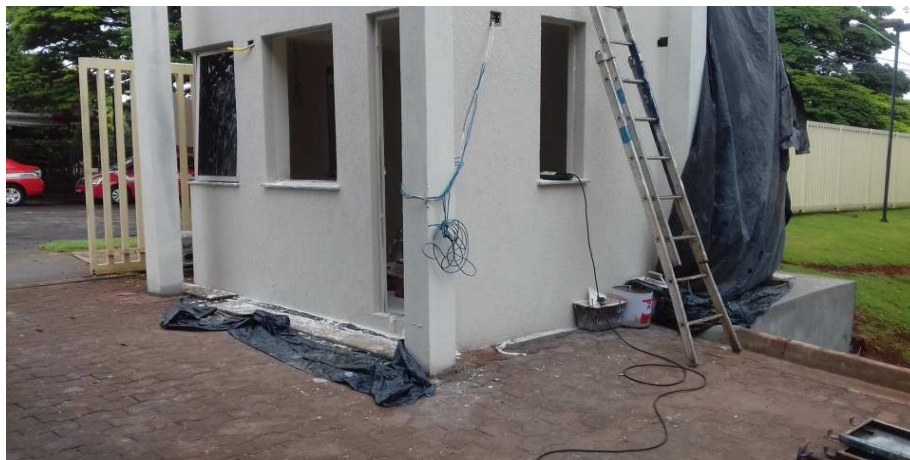
Figura 26 - Recuperação das áreas adjacentes (paver)

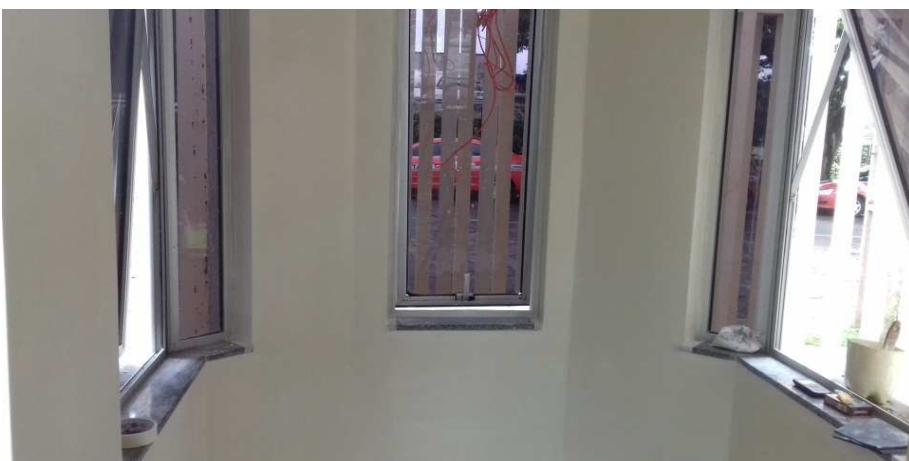
Figura 27 - Aplicação de massa corrida no interior da guarita

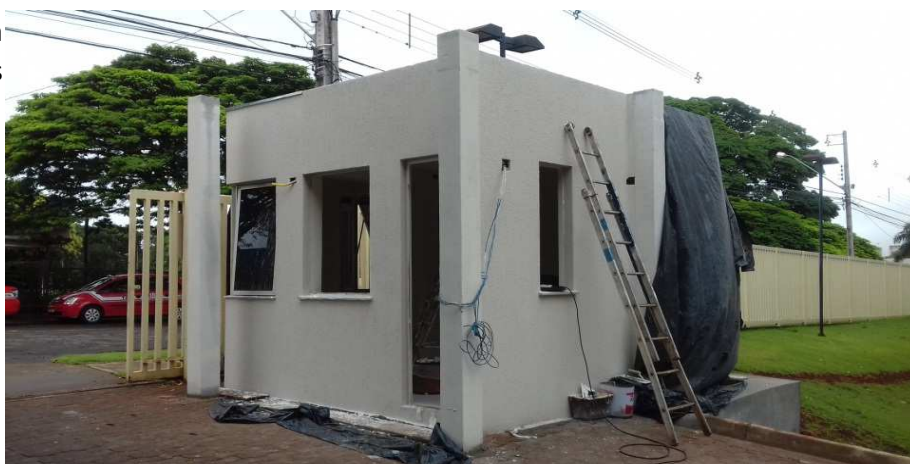
Figura 28 - Aplicação de textura nas faces externas das paredes da guarita

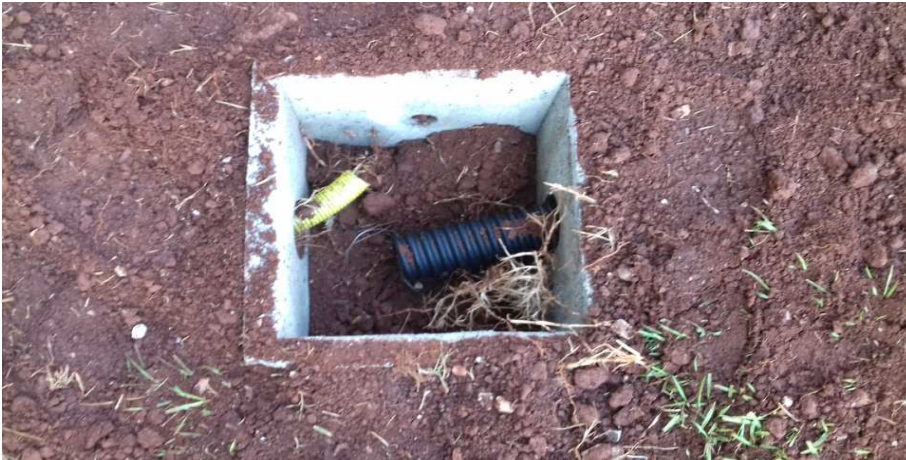
Figura 29 - Caixa de inspeção 30x30, com eletroduto corrugado 32mm e PEAD 50mm derivando.

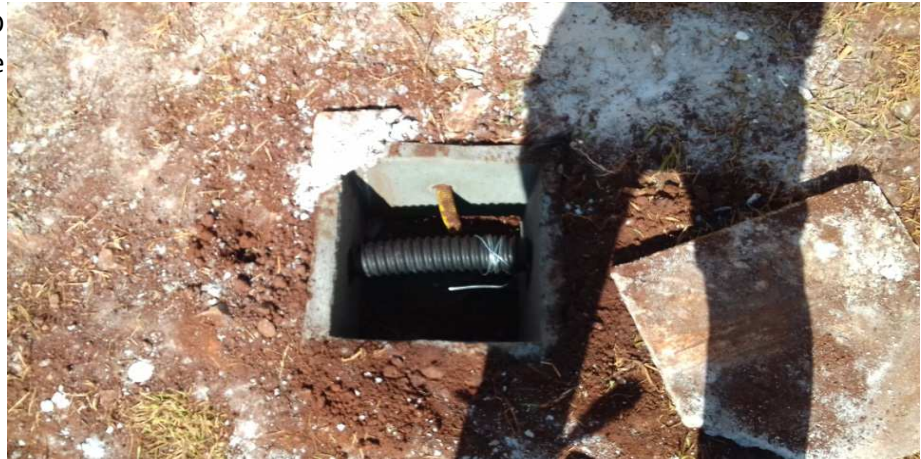
Figura 30 - Eletroduto PEAD 50mm saindo de caixa 30x30 de concreto.

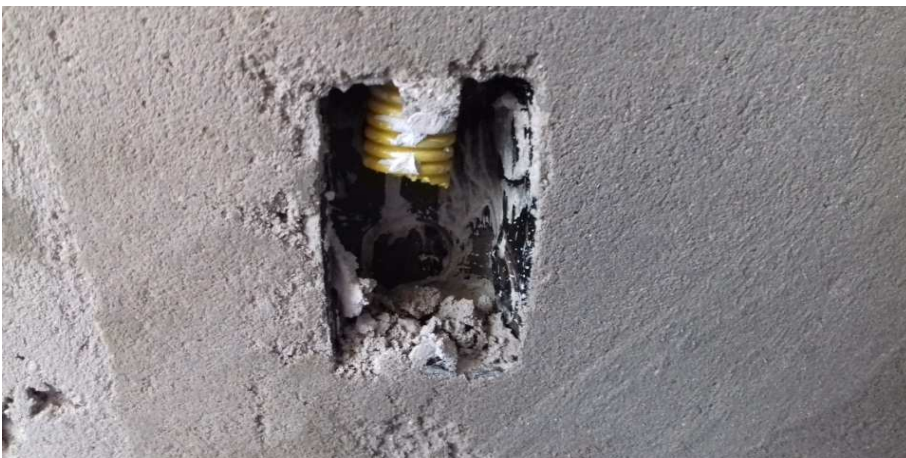
Figura 31 - Caixa estampada 2x4" para instalação de interruptor, na guarita

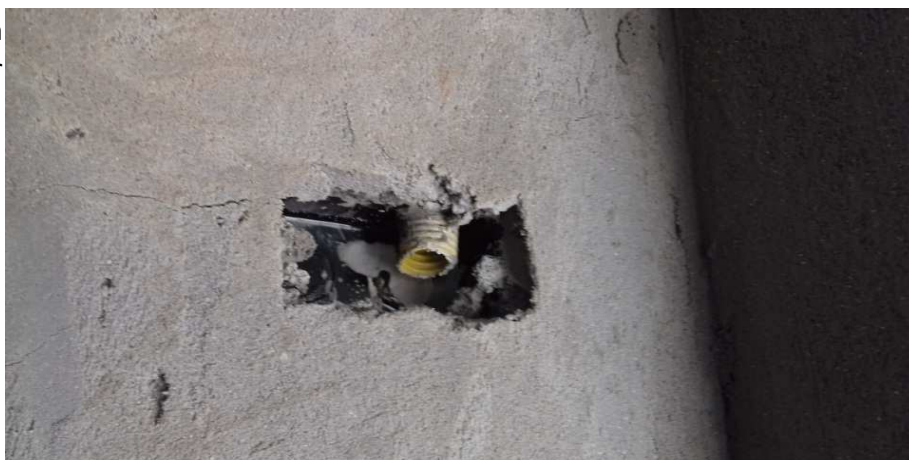
Figura 32 - Caixa estampada 4x2" para ponto elétrico do ar condicionado

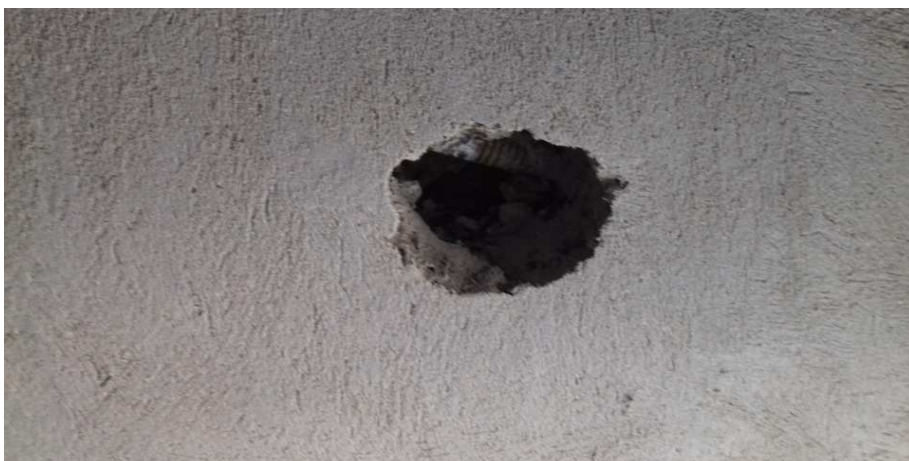
Figura 33 - Caixa octogonal metálica para ponto de iluminação no interior da guarita

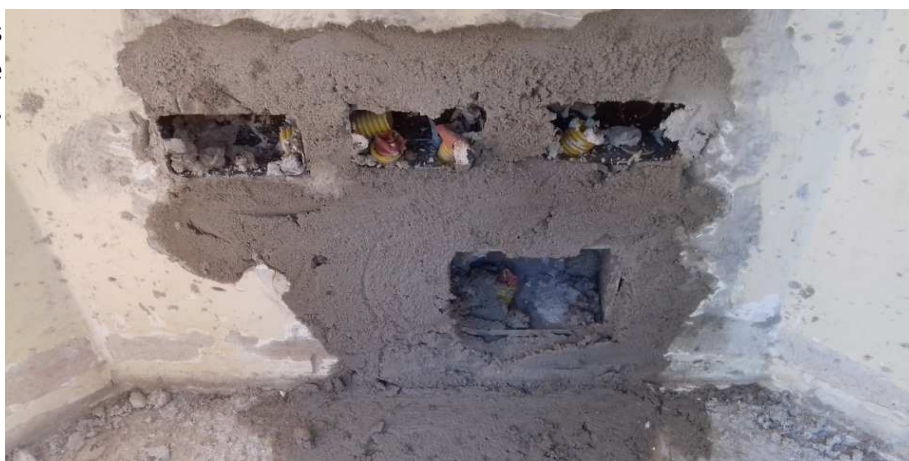
Figura 34 - Caixas estampadas 4x2" para instalação de rede elétrica comum, estabilizada, lógica e telefonia

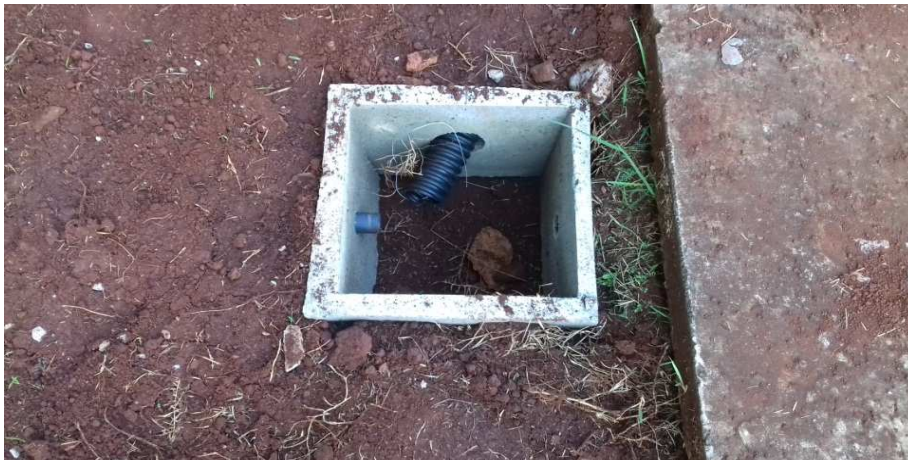
Figura 35 - Caixa de inspeção 30x30, com eletroduto PEAD 50mm e eletroduto rígido 32mm derivando (lógica e telefonia)

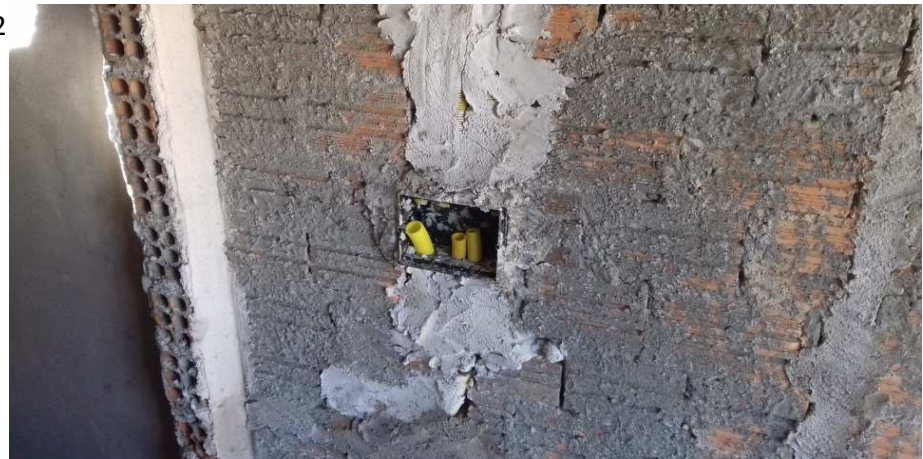
Figura 36 - Caixa 152x152 instalada na parede da guarita

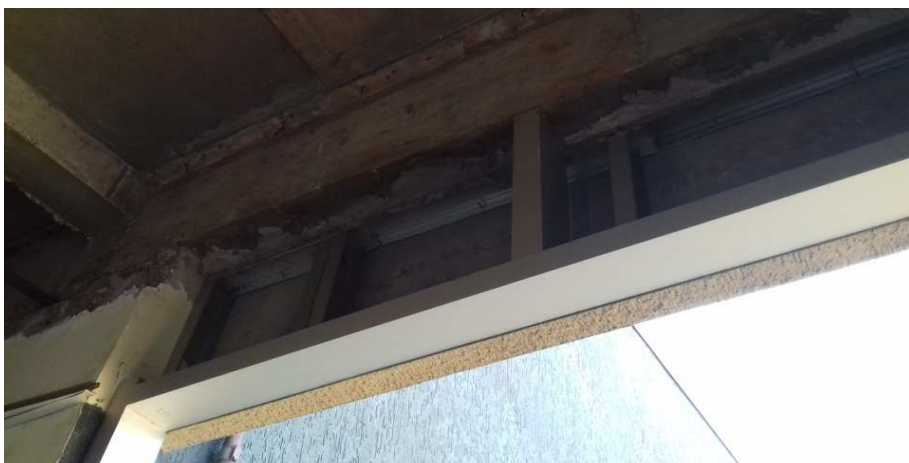
Figura 37 - Detalhe da estrutura de reforço das esquadrias, fixada no fundo da viga de concreto

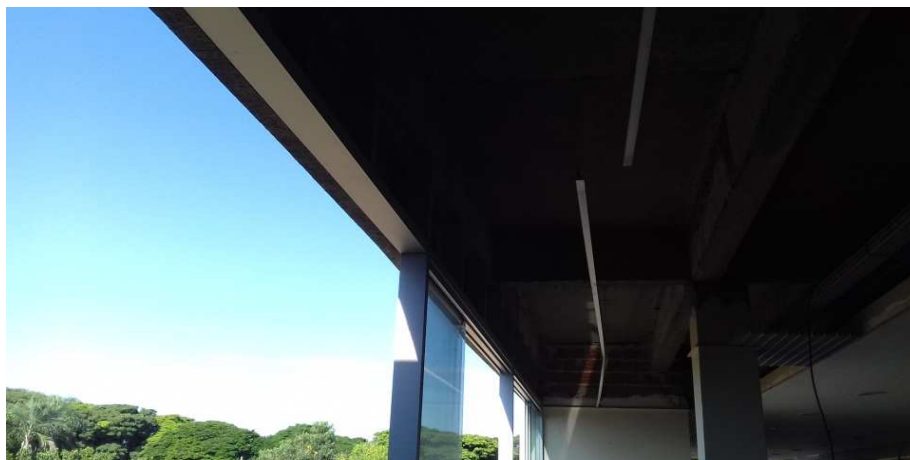
Figura 38 - Detalhe da estrutura de reforço das esquadrias, fixada no fundo da viga de concreto

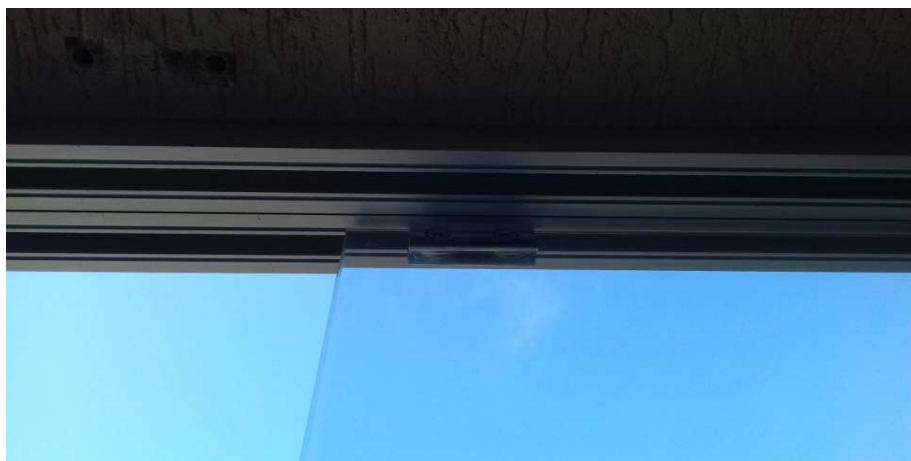
Figura 39 - Detalhe do carrinho e perfil superior onde o mesmo corre

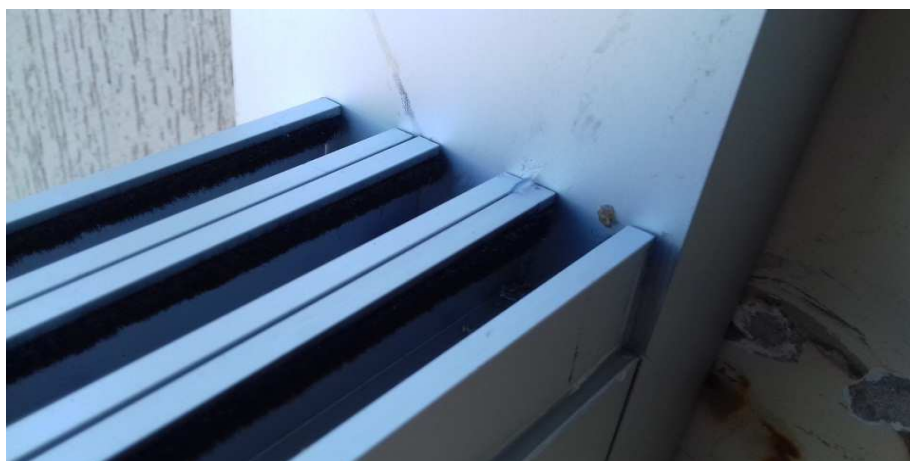
Figura 40 - Detalhe do perfil inferior com 3 divisões (trilhos) onde os vidros correm

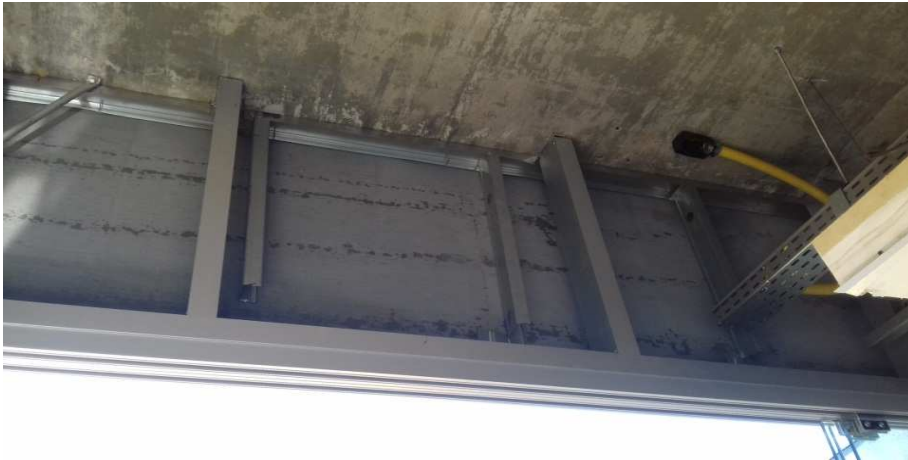
Figura 41 - Mais uma vez, detalhe da estrutura de reforço e fixação da esquadria, desta vez em laje de concreto

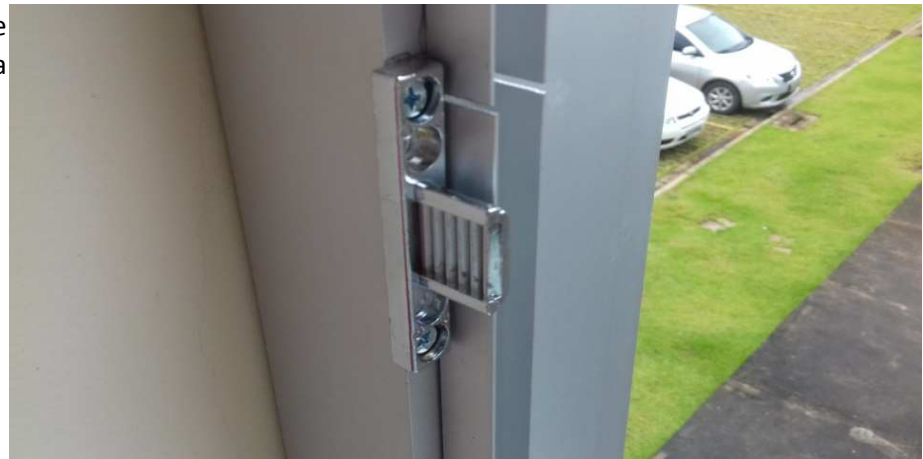
Figura 42 - Detalhe do trinco de travamento (fechamento) da janela

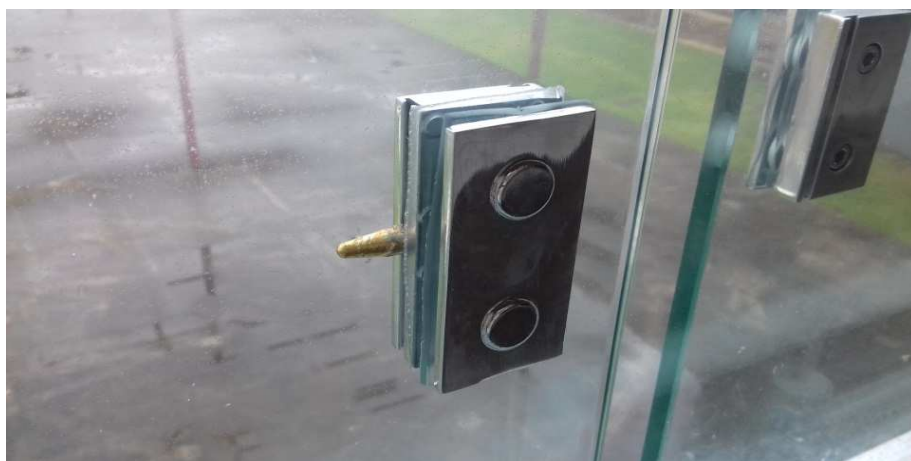
Figura 43 - Detalhe do engate solidário que empurra as folhas de vidro ao fechar as folhas da extremidade

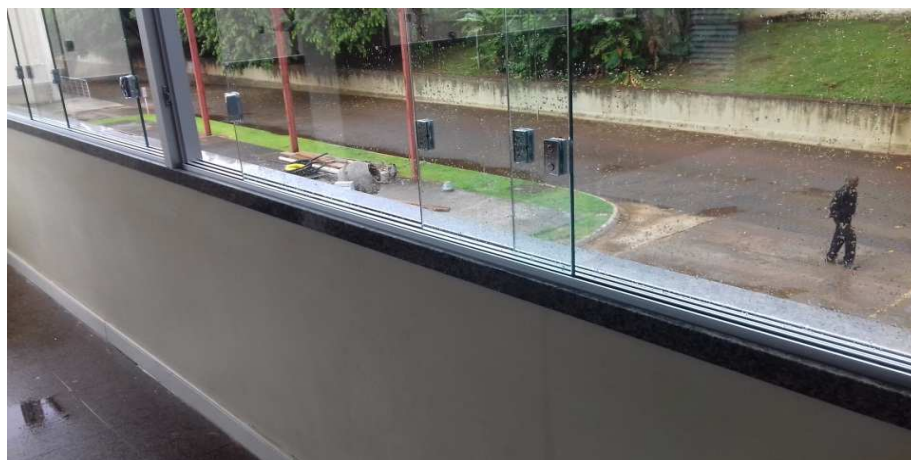
Figura 44 - Vidro temperado 10mm instalado em todas as esquadrias

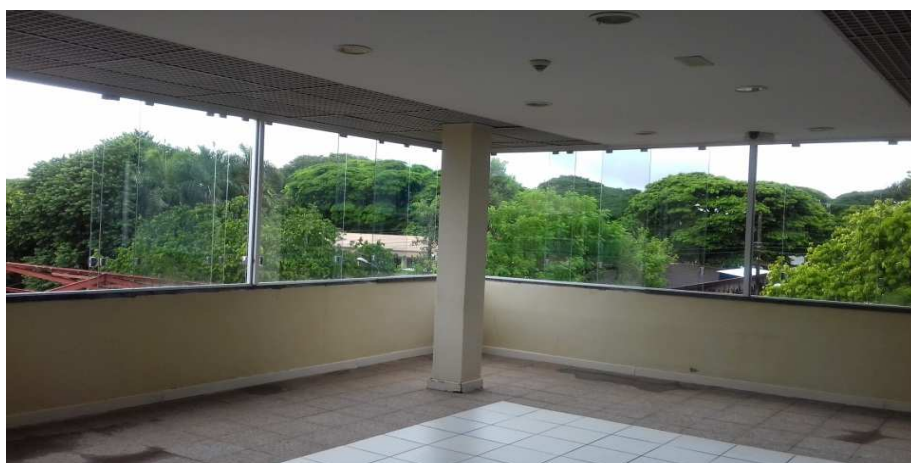
Figura 45 - Detalhe do conjunto, instalado no bloco oeste do segundo pavimento

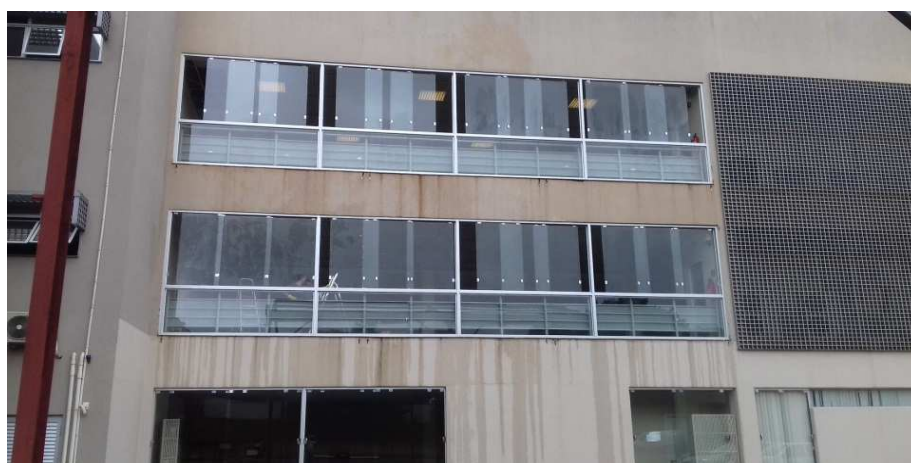
Figura 46 - Detalhe das esquadrias, já com os vidros instalados, no bloco leste

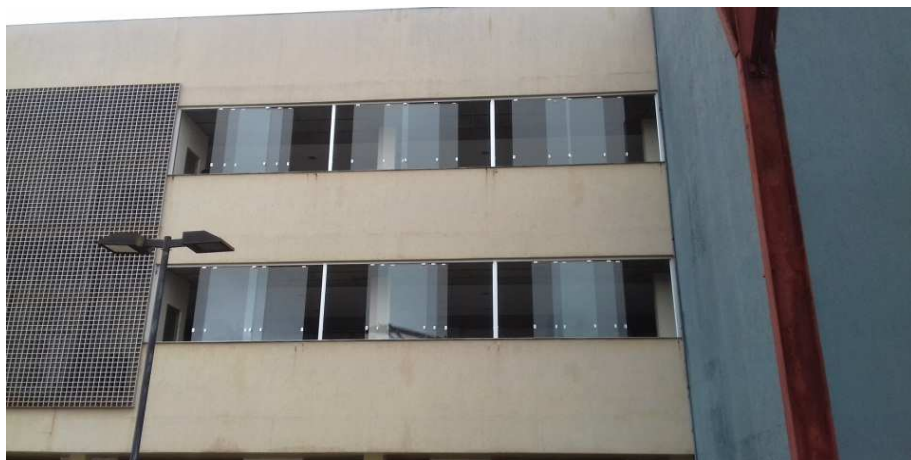
Figura 47 - Detalhe das esquadrias, já com vidros instalados, no bloco oeste, primeira parte

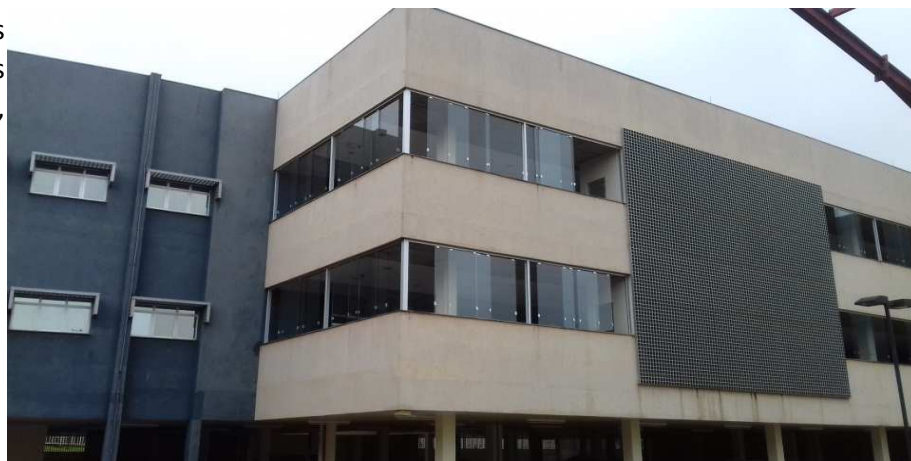
Figura 48 - Detalhe das esquadrias, já com vidros instalados, no bloco oeste, segunda parte

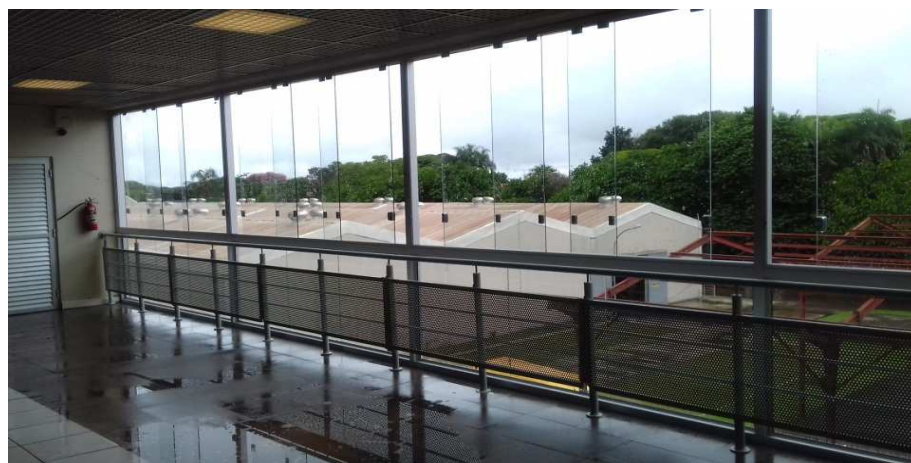
Figura 49 - Vista interna das esquadrias, localizadas no bloco leste, já com os guarda-corpos pintados e reinstalados

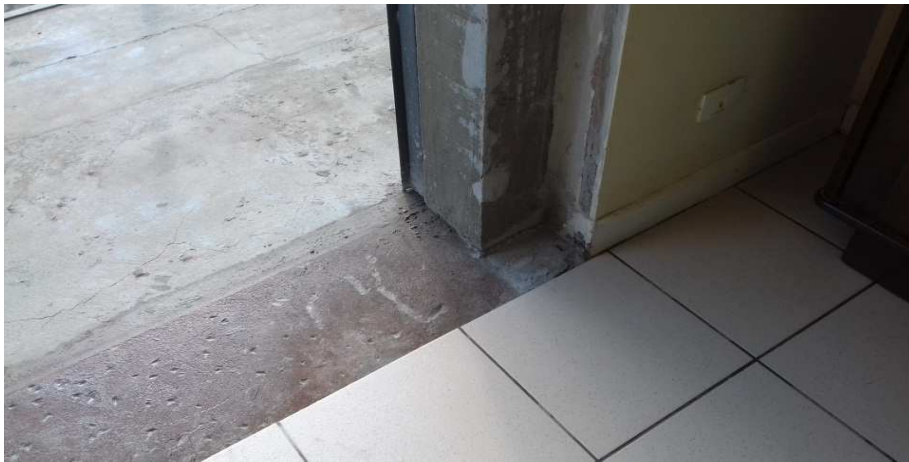
Figura 50 - Demolição de contrapiso e execução de pilar

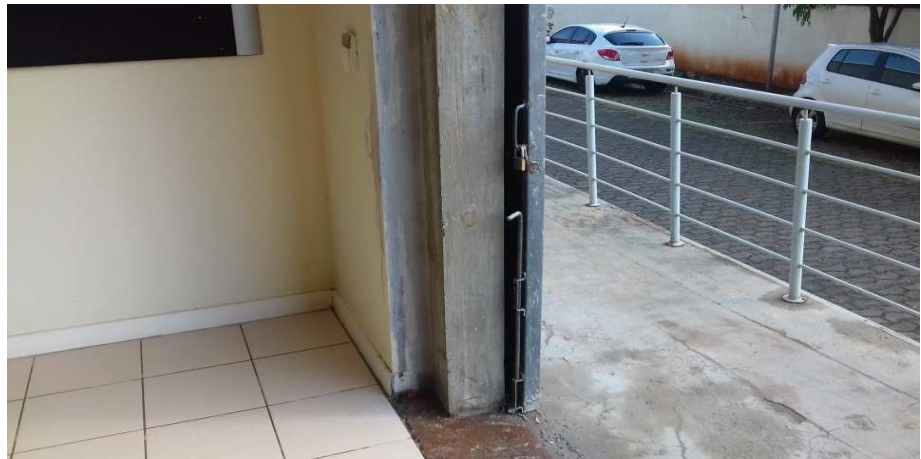
Figura 51 - Pilar executado no vão para a instalação da esquadria

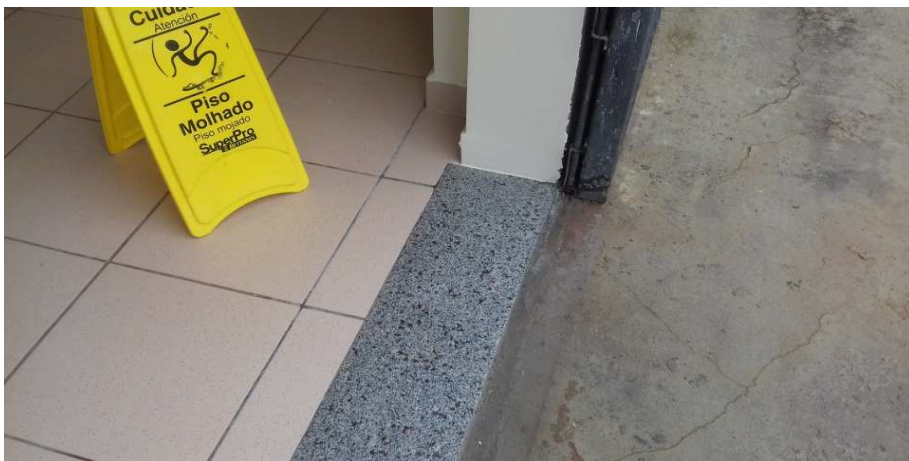
Figura 52 - Piso reconstituído, com peitoril em granito já instalado

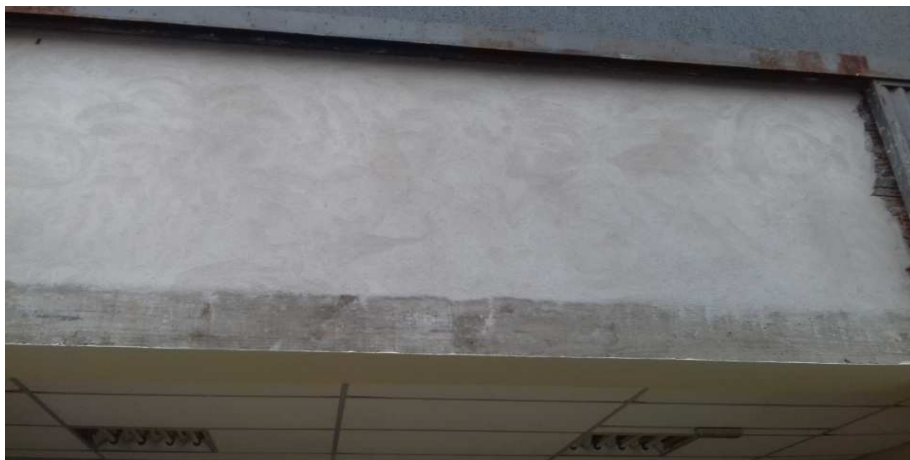
Figura 53 - Viga de concreto já executado sobre os pilares (topo da esquadria).
