RELATÓRIO FOTOGRÁFICO – 1ª MEDIÇÃO

OBRA: ADEQUAÇÕES DIVERSAS NO FÓRUM TRABALHISTA DE LONDRINA

CONTRATADA: CONSTRUTURA PLANESPAÇO LTDA

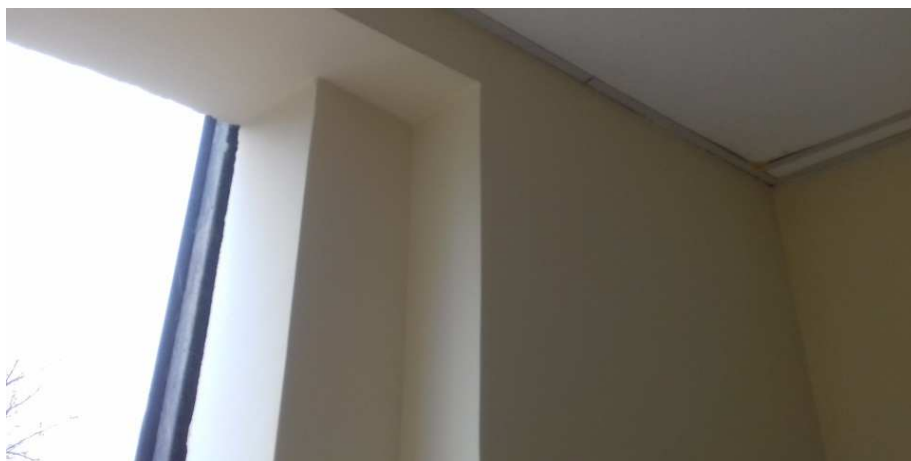
Figura 54 - Pintura do pilar recém-concretado
