RELATÓRIO FOTOGRÁFICO – 2ª MEDIÇÃO

OBRA: **ADEQUAÇÕES DIVERSAS NO FÓRUM TRABALHISTA DE LONDRINA**

CONTRATADA: **CONSTRUTURA PLANESPAÇO LTDA**

Considerando a instituição da Comissão de Recebimento e Fiscalização das ADEQUAÇÕES DIVERSAS NO FÓRUM TRABALHISTA DE LONDRINA, objeto do Contrato Nº 01/2017, PO 77/2016, com efeitos através do despacho exarado pela Sra. Ordenadora da Despesa, os componentes abaixo elencados apresentam o relatório fotográfico das vistorias realizadas, que tiveram como objetivo a fiscalização dos serviços executados pela Contratada, no período de 04/03/2017 até 31/03/2017 (primeira etapa).

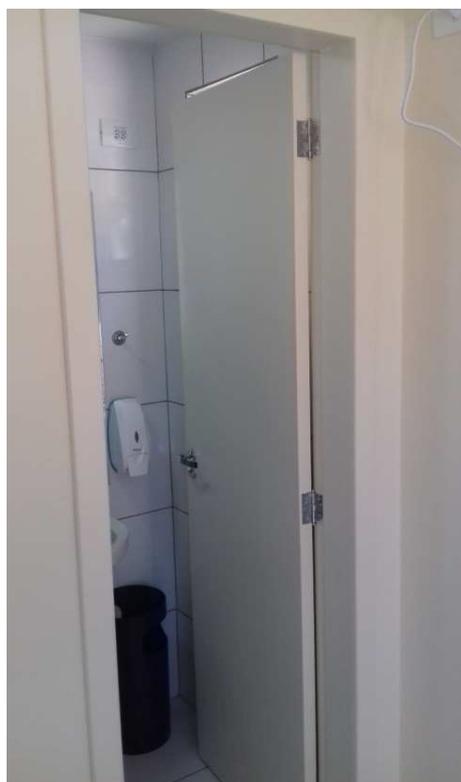
Figura 1 (à esquerda) mostrando a porta de madeira 60x210cm, instalada no sanitário da guarita. Na figura 2 (acima), detalhe da janela 50x50cm, nova, também instalada no sanitário da guarita.

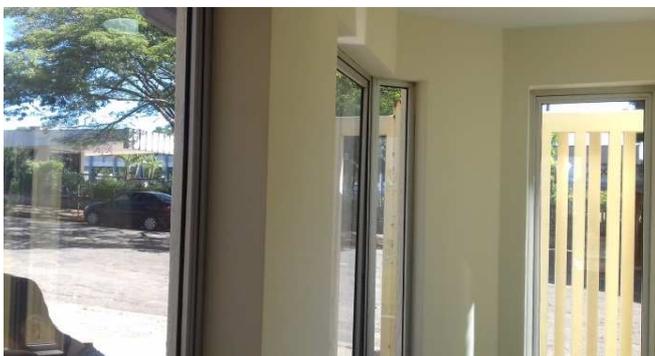
Figura 3: Janelas que receberam vidro temperado ao fundo e janela nova 90x120cm à esquerda na imagem

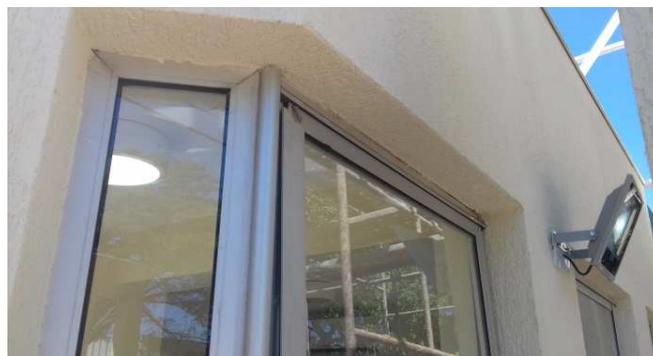
Figura 4: Janelas existentes que receberam vidro temperado

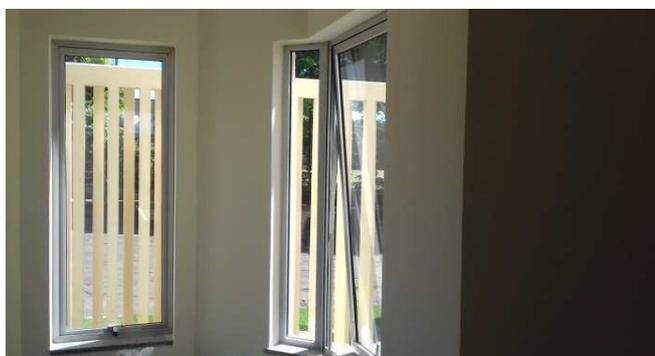
Figura 5: Janelas existentes que receberam vidro temperado

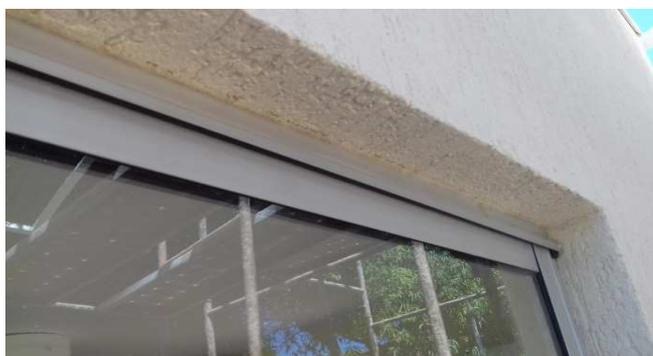
Figura 6: Detalhe de arremate e vedação de janela reinstalada (mudou de local)

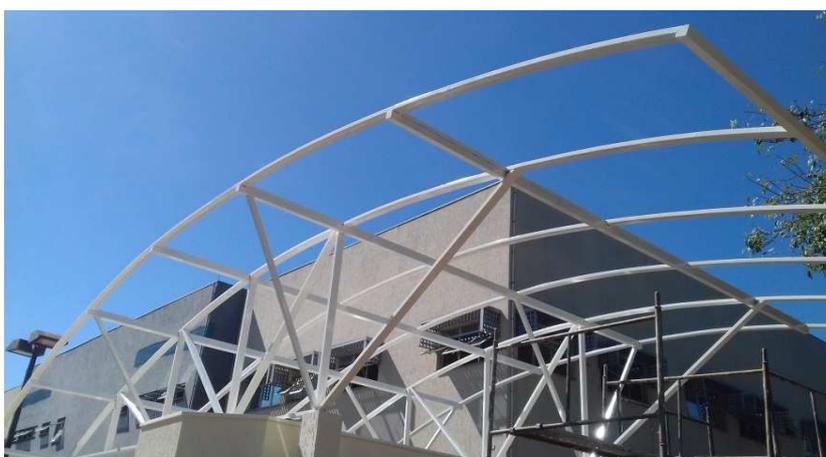
Figura 7: Detalhe da cobertura metálica já devidamente montada e fixada em placas de base, sobre pilares. A estrutura já se encontra pintada e aguarda a instalação da telha de policarbonato alveolar

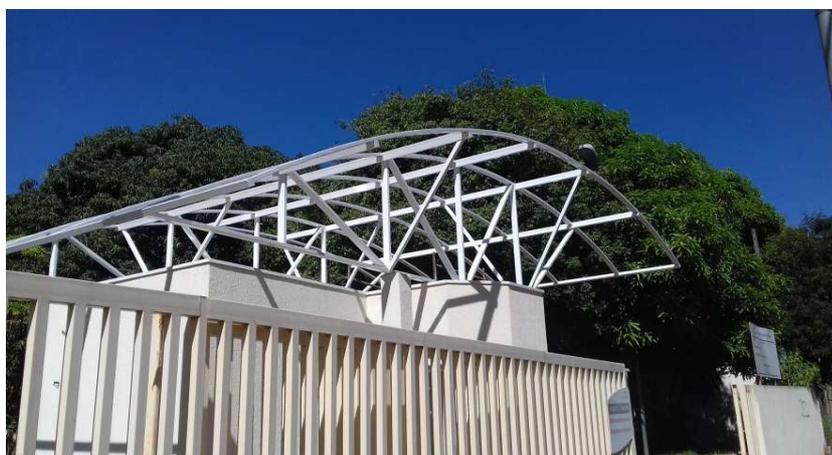
Figura 8: Outra vista da cobertura metálica, que foi executada em perfis retangulares (caixão) nas suas diagonais, montantes e terças.

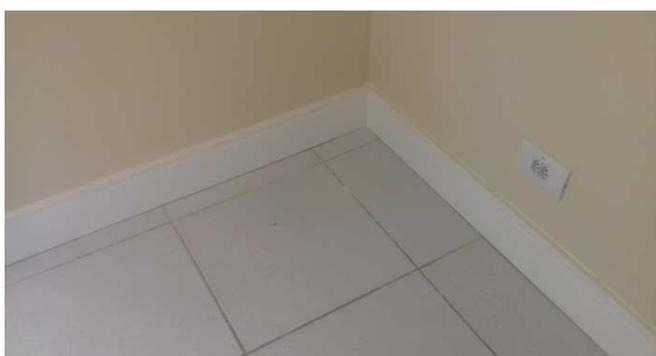
Figura 9: Rodapés em poliuretano, instalados na guarita

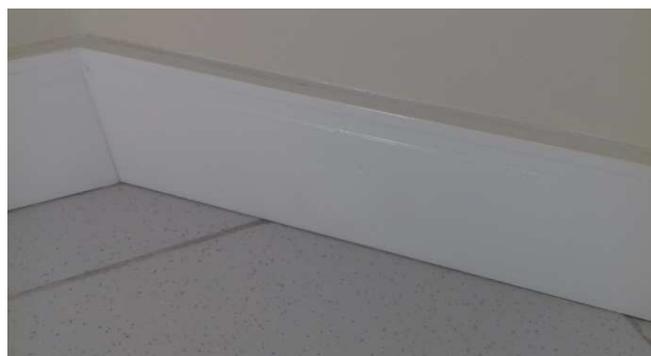
Figura 10: Detalhe dos rodapés em poliuretano

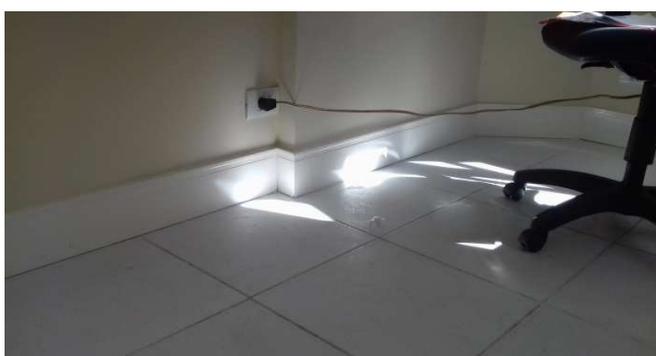
Figura 11: Rodapés em poliuretano, instalados na guarita

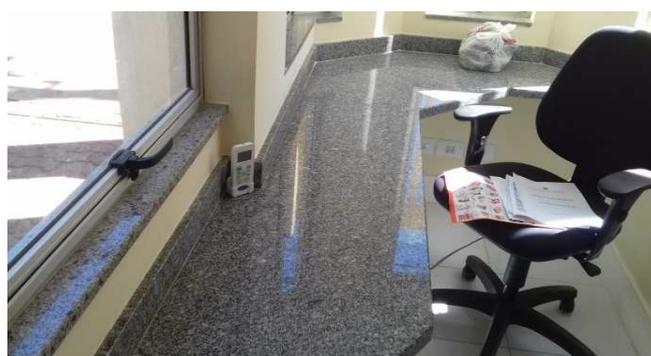
Figura 12: Pedra em granito cinza andorinha, na composição do balcão de atendimento

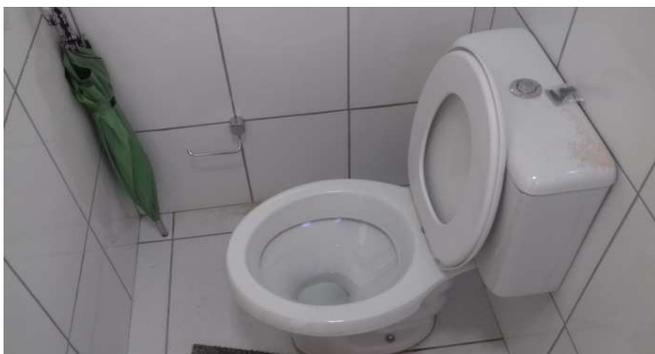
Figura 13: Vaso sanitário, instalado no banheiro da guarita

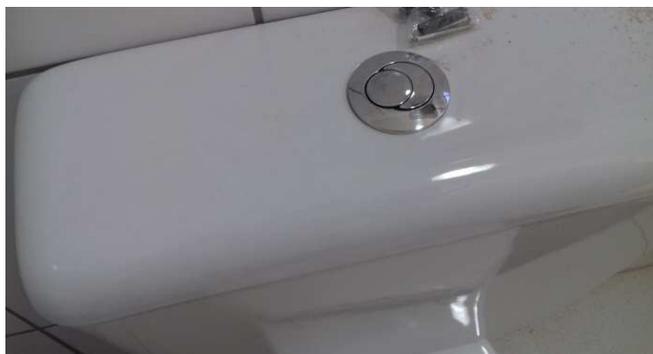
Figura 14: Detalhe da caixa acoplada ao vaso

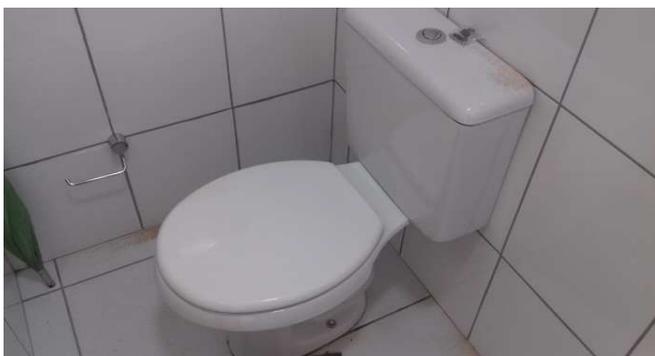
Figura 15: Detalhe do assento instalado junto ao vaso sanitário

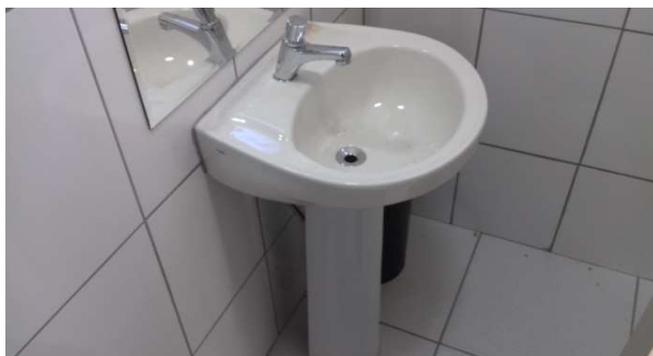
Figura 16: Detalhe do lavatório com coluna e torneira instalada

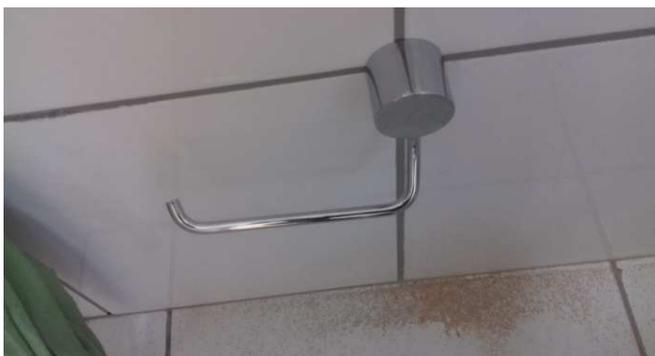
Figura 17: Suporte metálico para papel higiênico

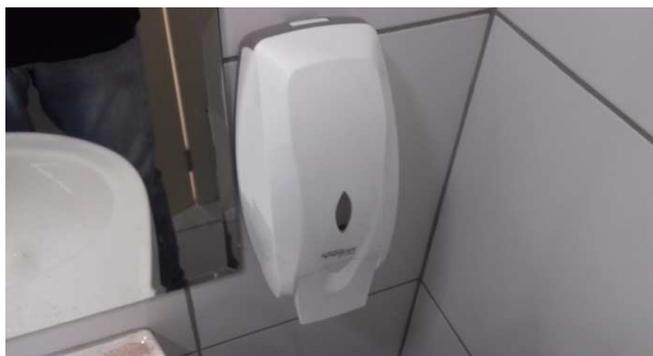
Figura 18: Dispenser de sabonete líquido

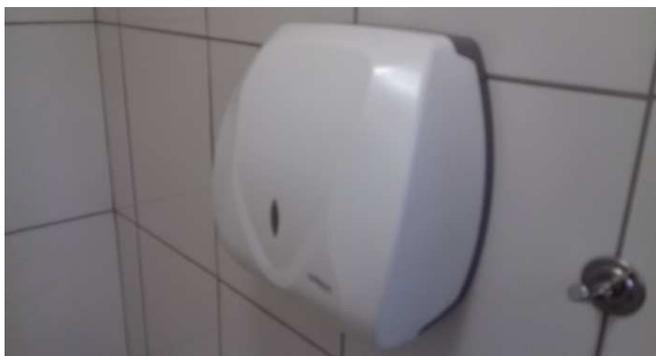
Figura 19: Dispenser de papel toalha

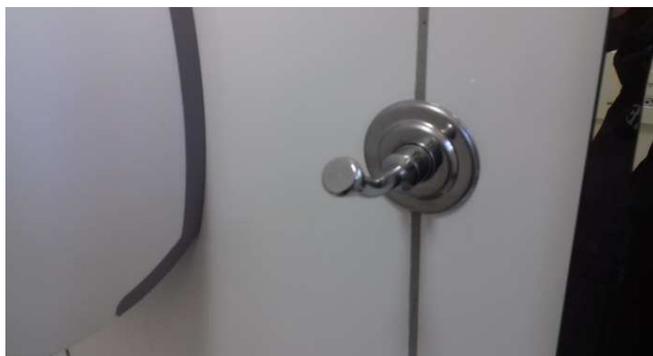
Figura 20: Cabideiro metálico tipo gancho

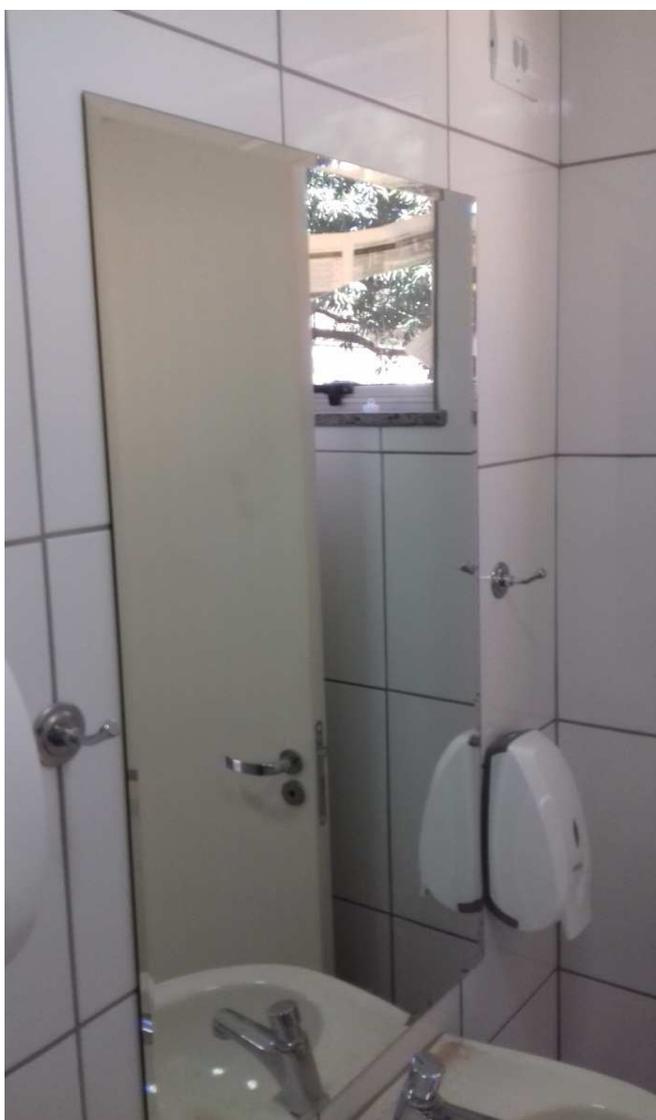
Figura 21: Espelho cristal, com bisotê em todo o perímetro

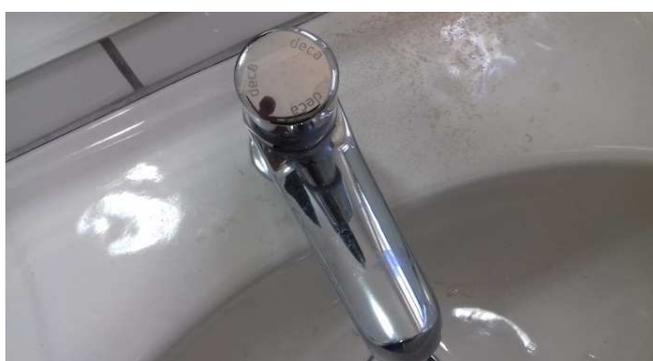
Figura 22: Torneira metálica de pressão com desligamento automático, instalada junto ao lavatório

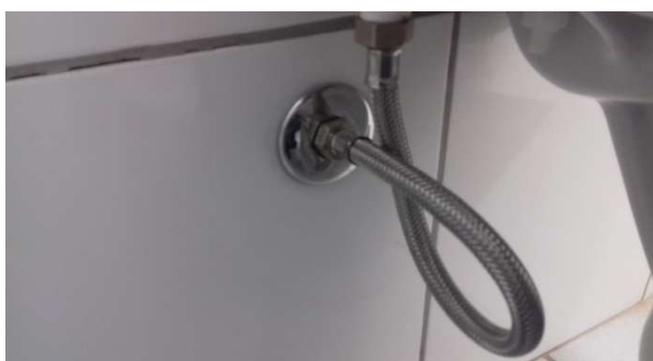
Figura 23: No detalhe da imagem, flexível que alimenta a torneira do lavatório

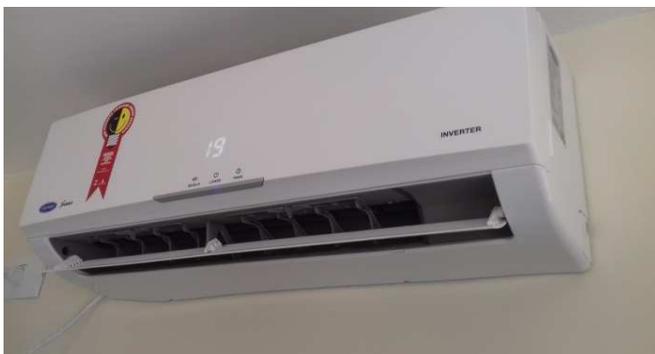
Figura 24: Unidade evaporadora, com capacidade de 9.000 BTU/h, instalada na guarita

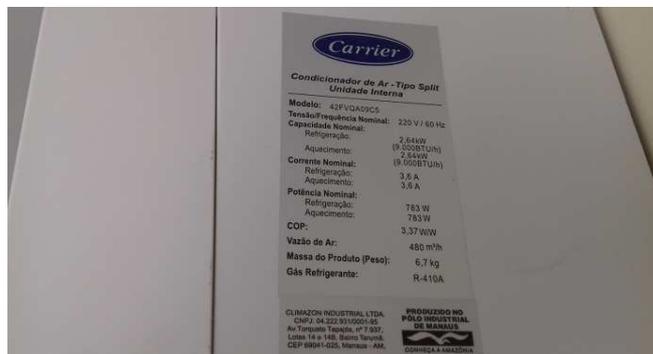
Figura 25: Detalhe da etiqueta do produto

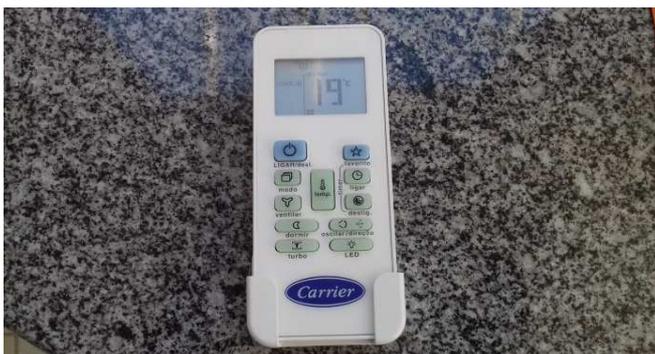
Figura 26: Controle remoto do aparelho de ar condicionado

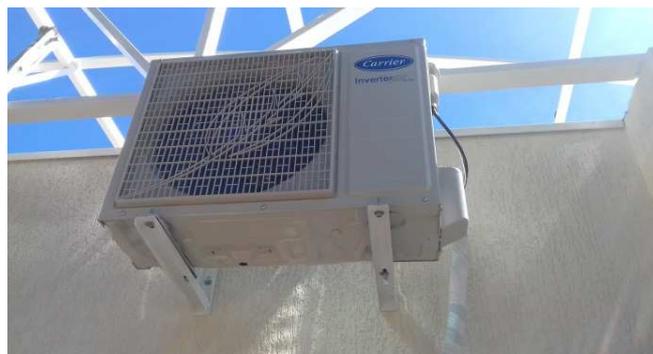
Figura 27: Unidade condensadora

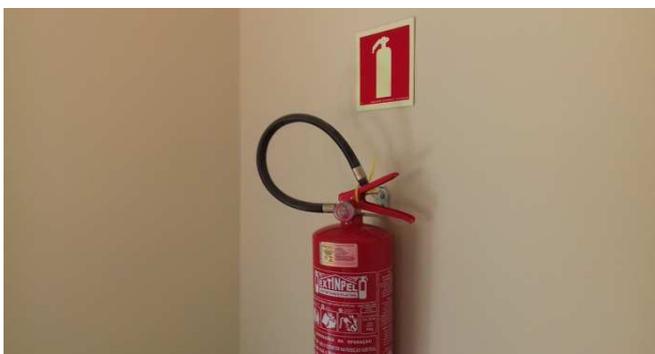
Figura 28: Extintor de PQS, instalado na guarita

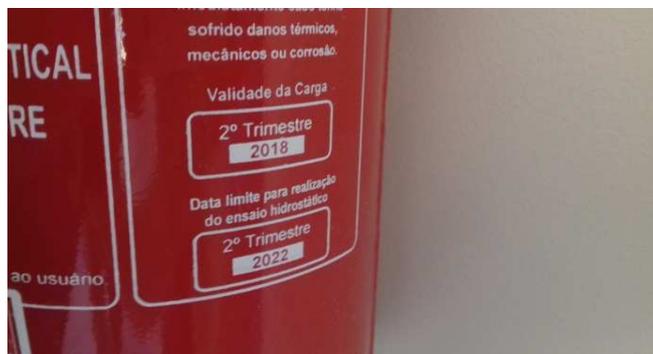
Figura 29: Detalhe da validade da carga e teste hidrostático

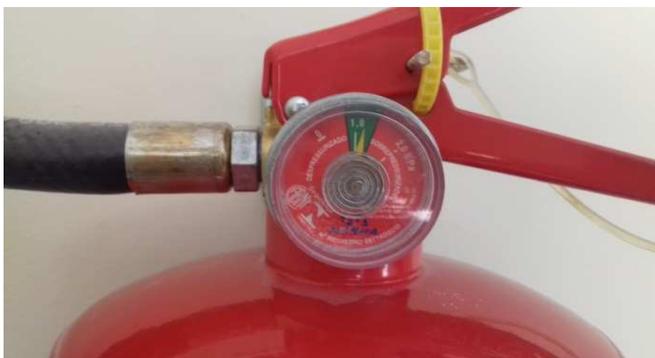
Figura 30: Detalhe da pressão no aparelho

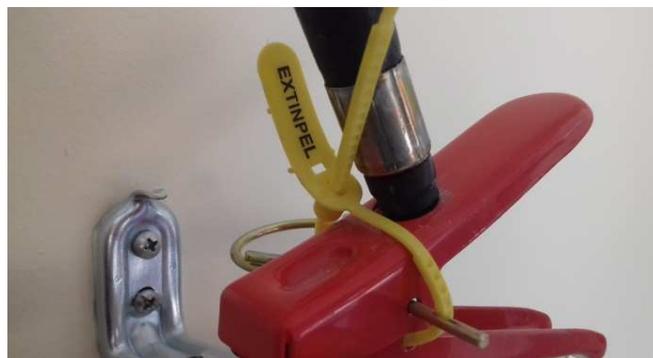
Figura 31: Lacre do extintor

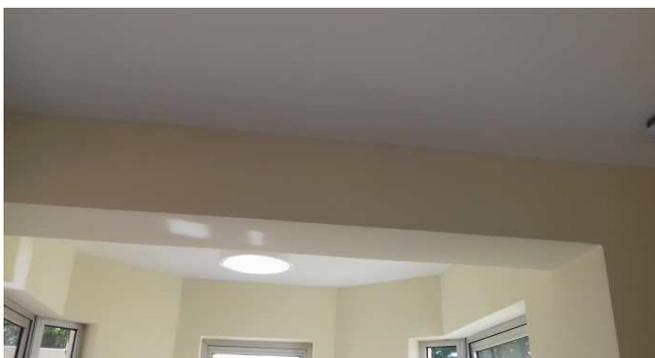
Figura 32: Pintura de parede e teto da guarita

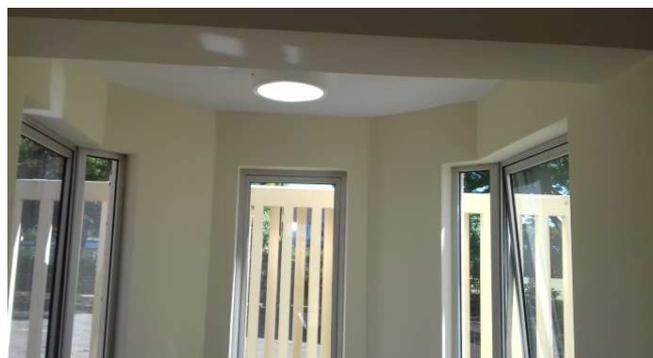
Figura 33: Pintura de parede e teto da guarita

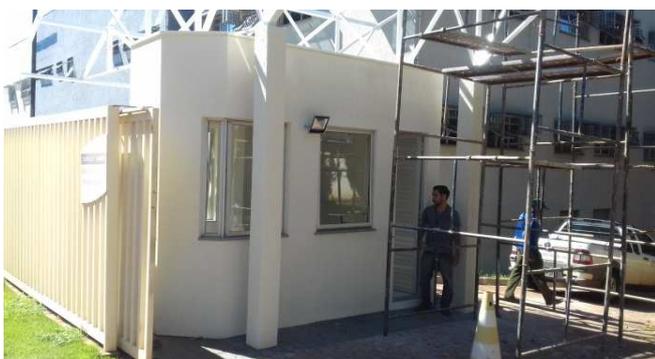
Figura 34: Textura externa da guarita

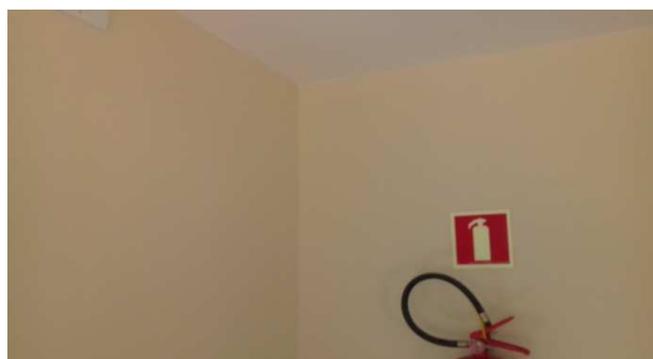
Figura 35: Pintura interna da guarita

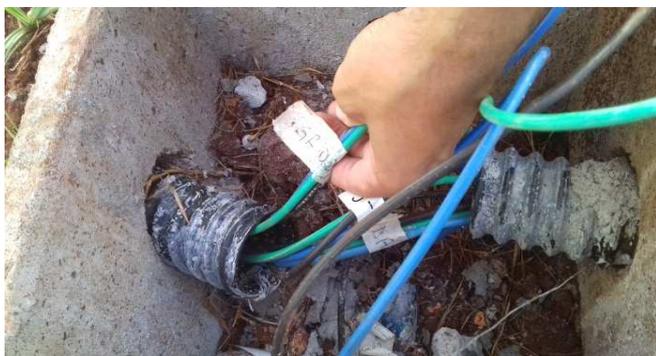
Figura 36: Cabos 2,5mm² alimentando o quadro da guarita

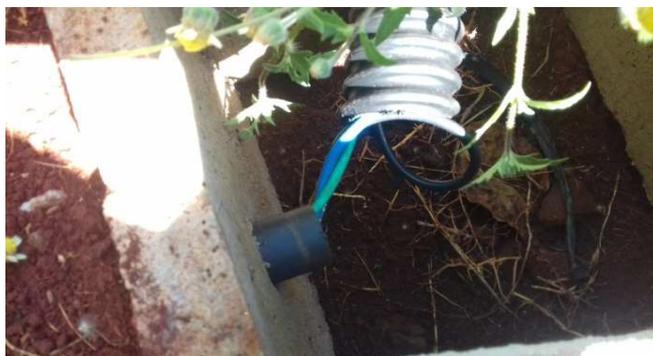
Figura 37: Cabos 4mm² alimentando o aparelho de ar condicionado da guarita

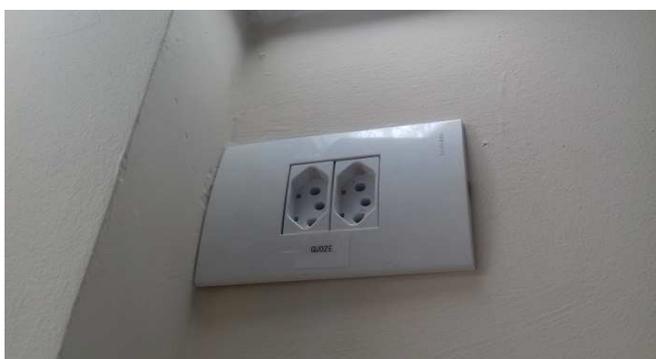
Figura 38: Tomadas duplas 4x2", 2P+T

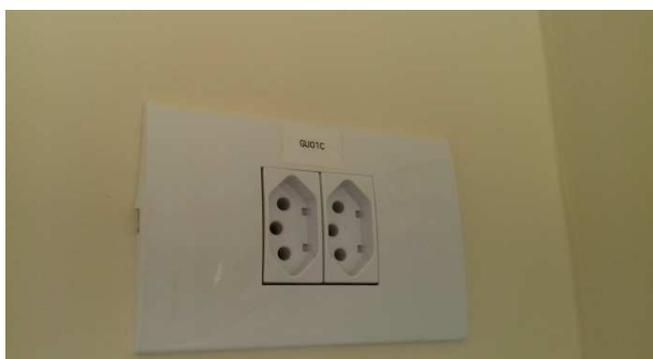
Figura 39: Tomadas duplas 4x2", 2P+T

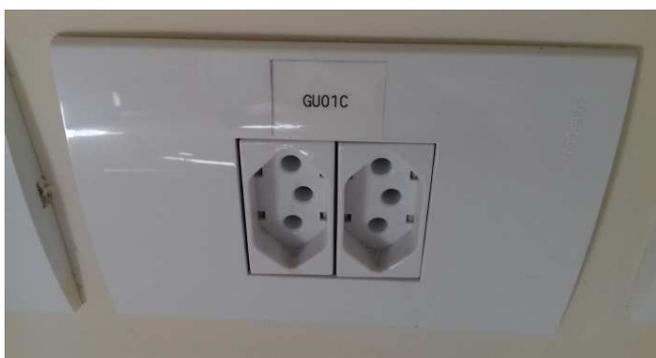
Figura 40: Tomadas duplas 4x2", 2P+T

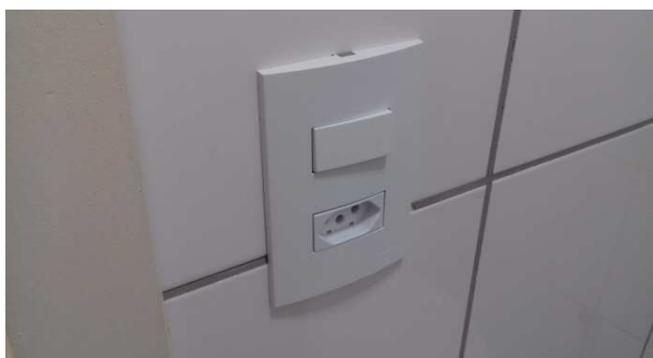
Figura 41: Tomada e interruptor 4x2", instalados no sanitário

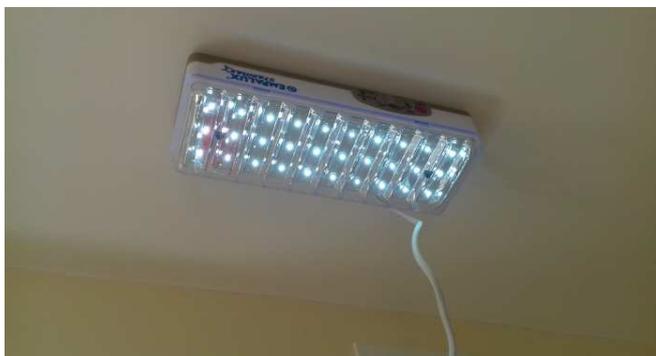
Figura 42: Bloco de iluminação de emergência

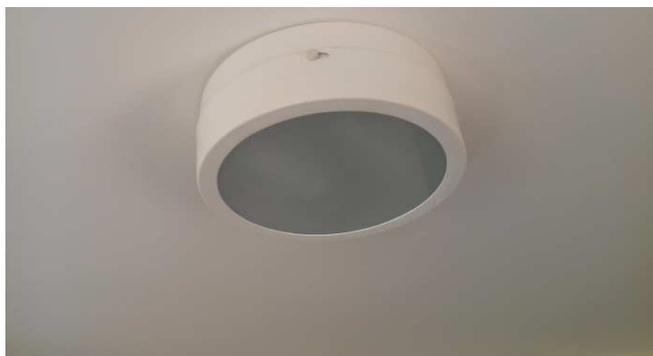
Figura 43: Luminária p/ 2 lâmpadas, instalada no teto da guarita

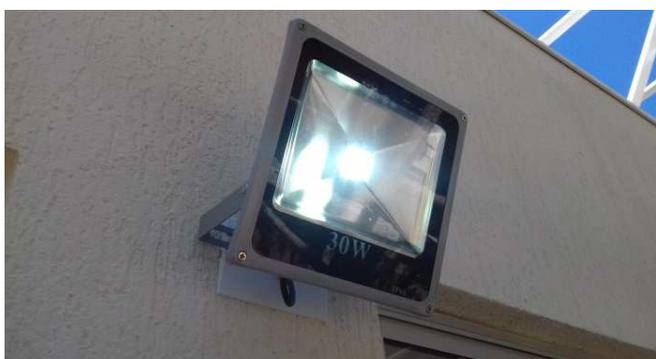
Figura 44: Refletor de LED, 30W, instalado na platibanda da guarita

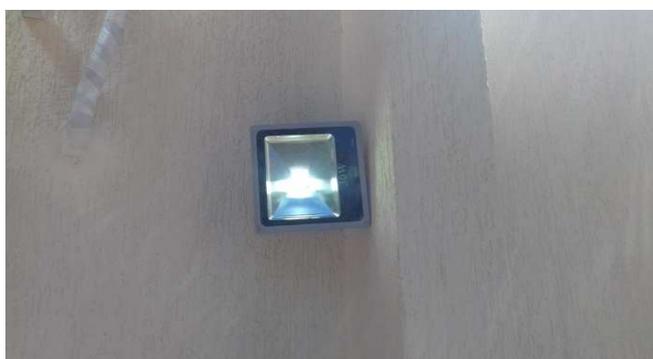
Figura 45: Refletor de LED, 30W, instalado na platibanda da guarita

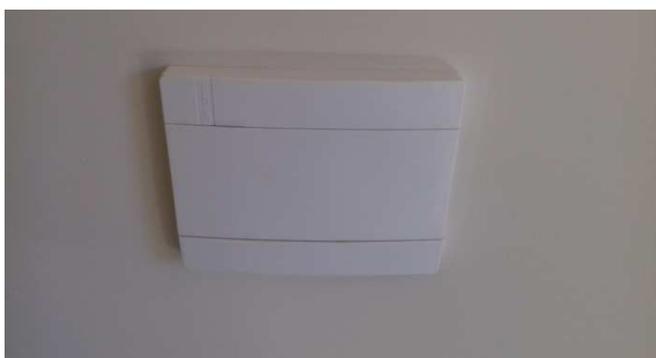
Figura 46: Quadro elétrico instalado na guarita

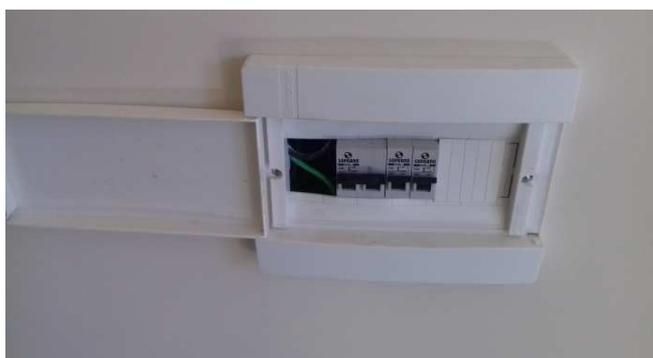
Figura 47: Quadro elétrico instalado na guarita, detalhe dos disjuntores

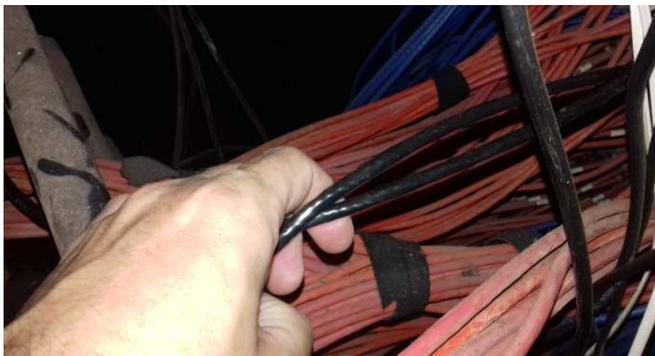
Figura 48: Cabos UTP categoria 6, que ligam o rack do primeiro pavimento às tomadas lógicas da guarita

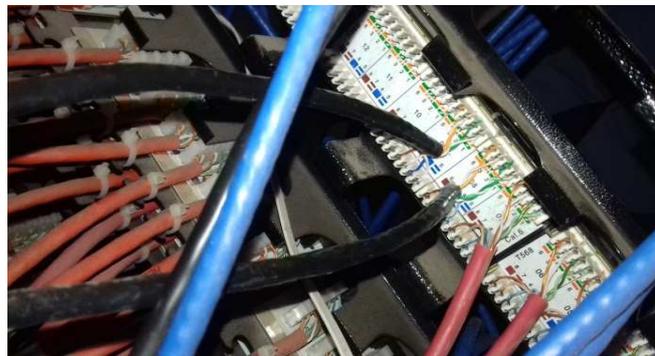
Figura 49: Cabos UTP categoria 6 conectados no patch-panel

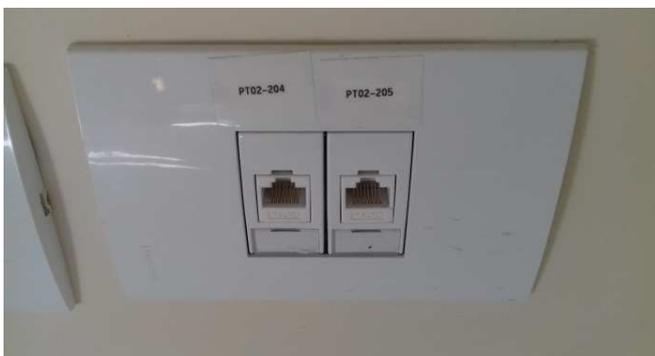
Figura 50: Tomadas lógicas instaladas na guarita

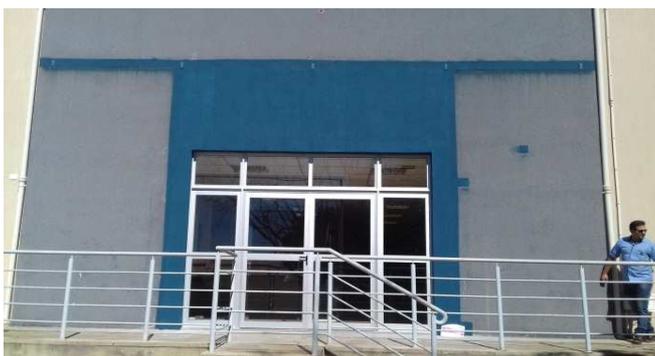
Figura 51: Visão frontal do vão onde foi removida a porta metálica e instalada esquadria de alumínio com fechamento em vidro temperado

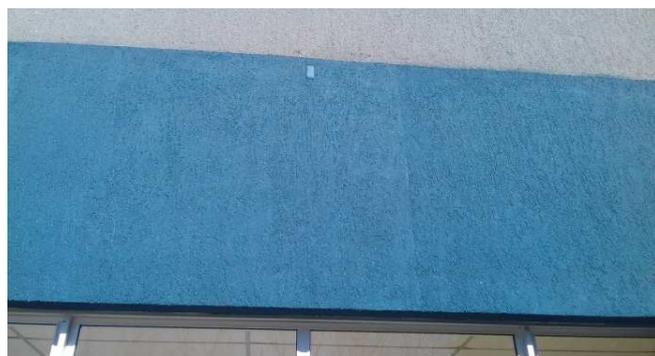
Figura 52: Fechamento das diferenças no requadro, já com textura (grafiato) aplicada

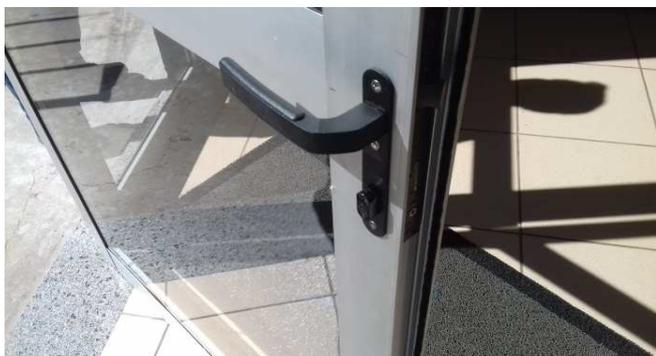
Figura 53: Detalhe da maçaneta e caixilhos da porta instalada no arquivo

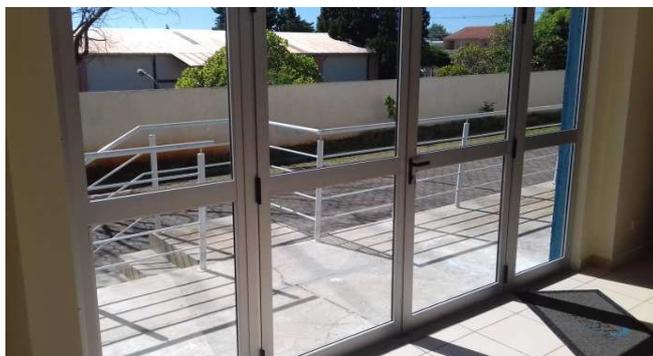
Figura 54: Detalhe dos painéis fixos e das portas

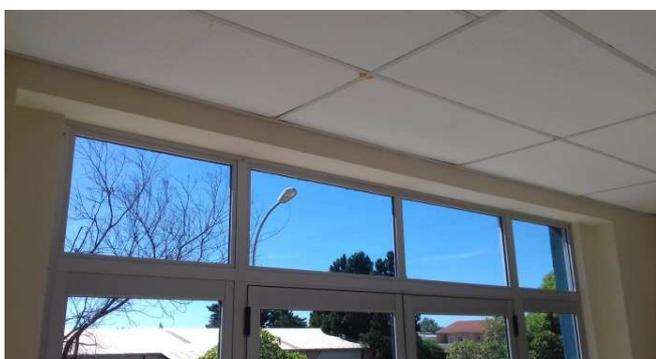
Figura 55: Detalhe dos painéis fixos superiores

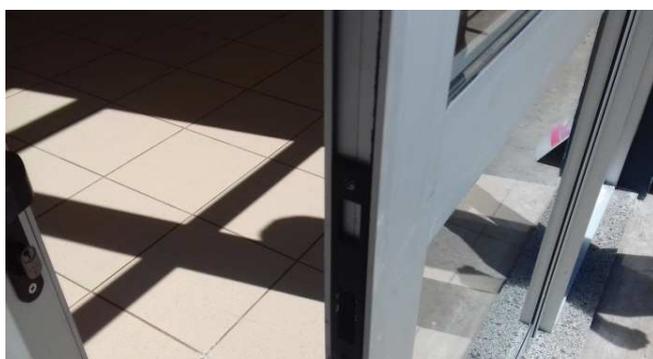
Figura 56: Detalhe da trava de fechamento das portas
