## **RELATÓRIO PO 84/2016 - 1ª MEDIÇÃO**

### ***ADEQUAÇÃO DE AMBIENTES DIVERSOS NO FÓRUM TRABALHISTA DE***

### ***CASCADEL***

### ***PO 84/2016***

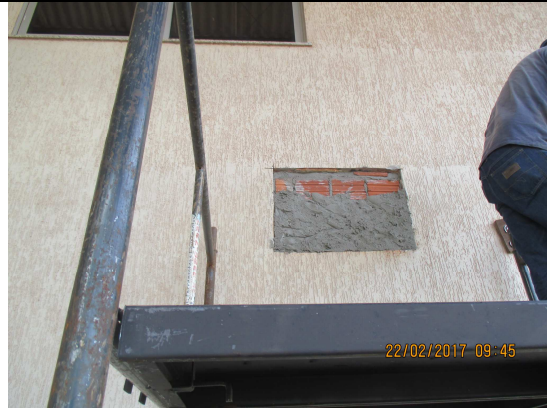
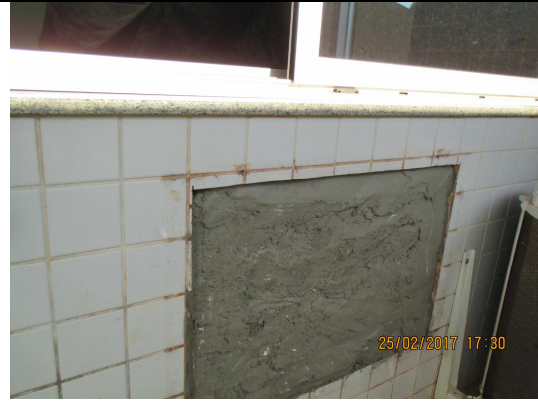
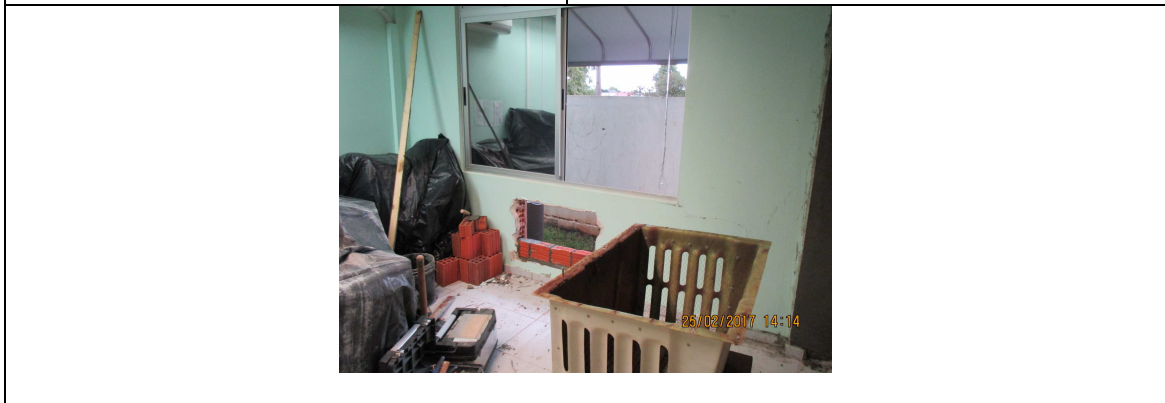
Imagens dos vão se condicionadores de ar de janela sendo fechados, para posterior instalação de condicionadores modelo Split

**3.6 ALVENARIA EM TIJOLO CERAMICO FURADO 9X14X19CM, 1 vez (espessura 14 cm), assentado em argamassa traço 1:4 (cimento e areia), preparo manual, junta 1 cm.** Item executado, conforme previsto para fechamento de vãos onde janeliros foram removidos, para substituição por condicionadores do tipo Split inverter.

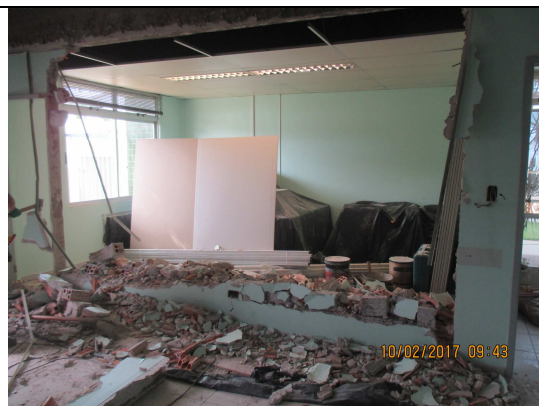
Imagens da sala de audiências da 1ª vara, ainda em demolição

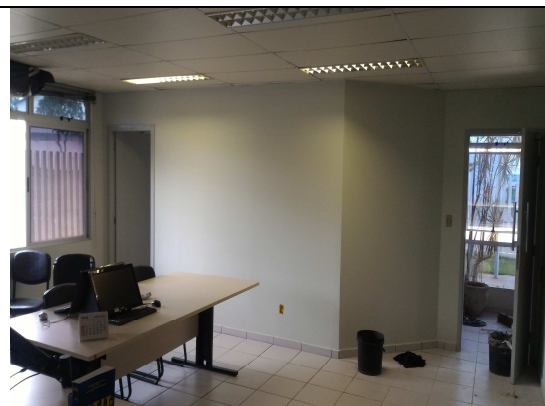
Imagens da sala de audiências da 1ª vara, com os trabalhos já concluídos

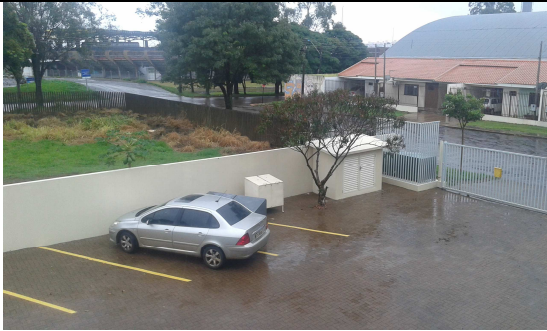
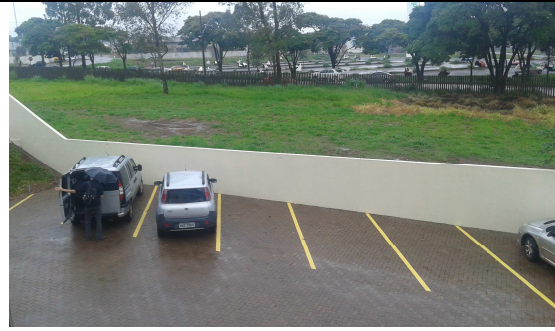
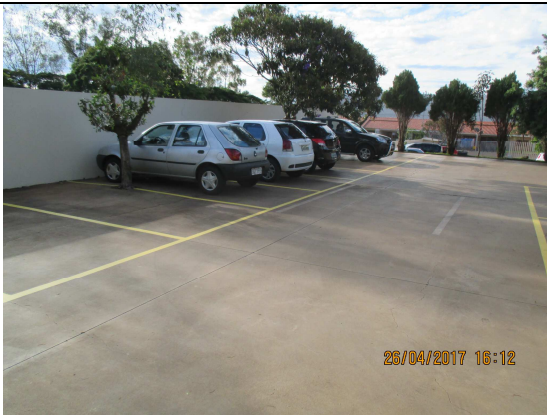
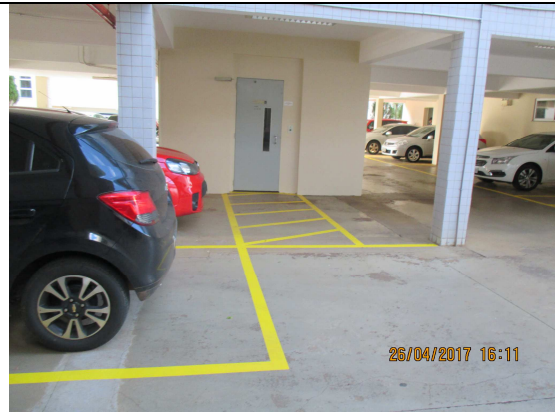
Estacionamento com pintura das faixas já executadas

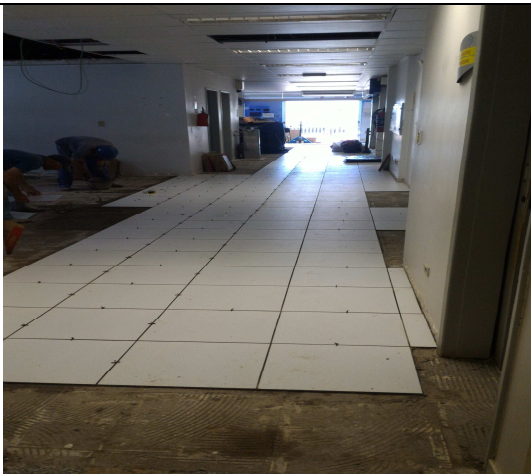
Corredor de acesso às 3ª e 4ª varas com a substituição piso em andamento

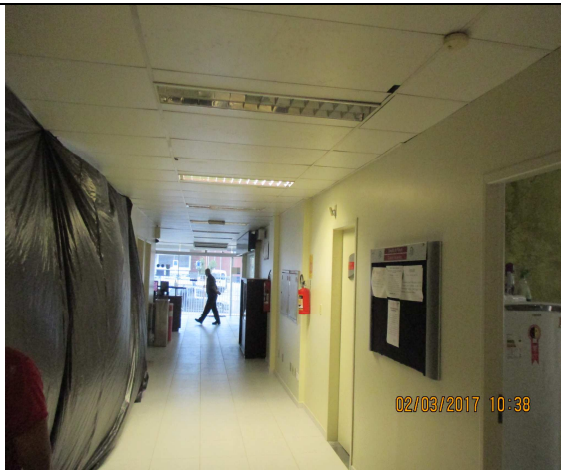
Corredor de acesso às 3ª e 4ª o revestimento do piso já substituído

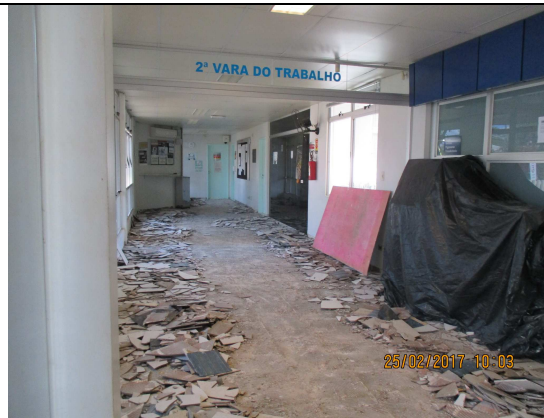
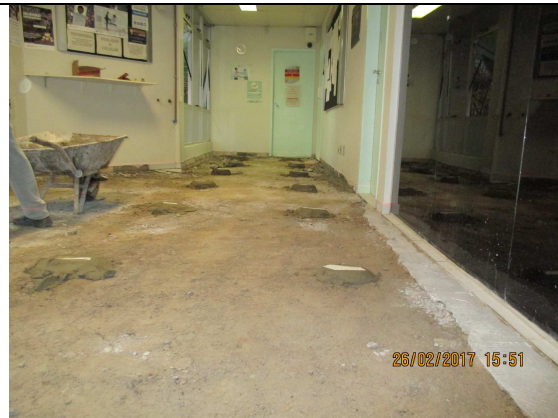
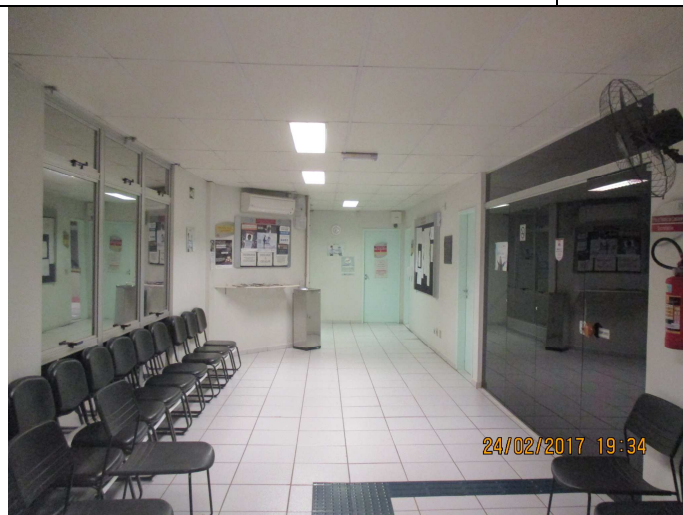
Imagens da sala de espera da 2ª vara, durante a execução de depois do serviço já concluído.

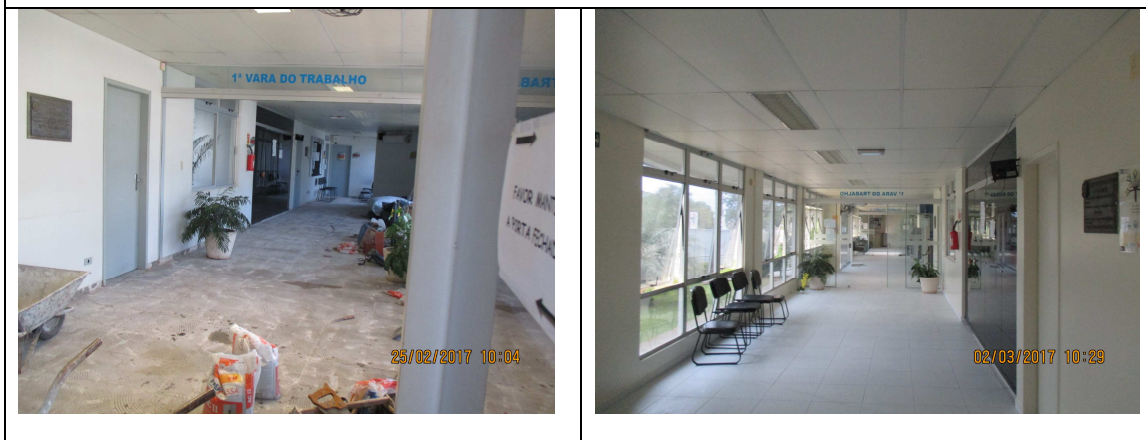
Imagens da sala de espera da 1ª vara, durante a execução de depois do serviço já concluído

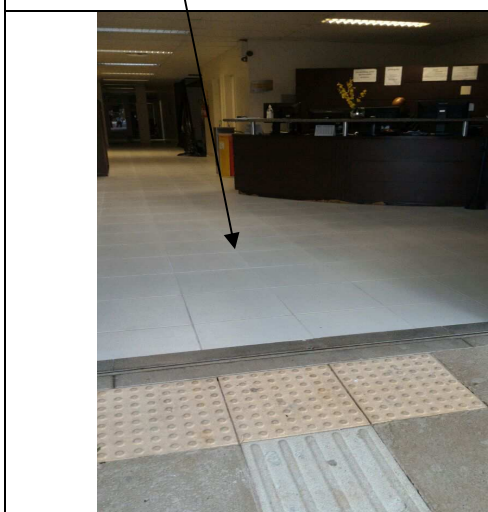
Recepção ainda sem a instalação do piso tátil na área interna

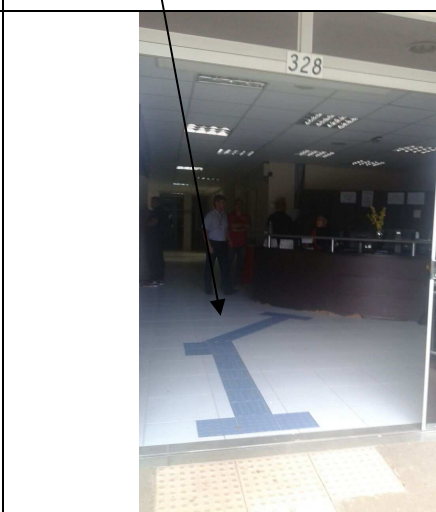
Recepção com piso tátil já instalado

**7.1 Placa podotátil de porcelanato e = 2 mm assentada com argamassa -direcional /alerta.** Este foi utilizado em 100% do previsto instalação da porta de entrada principal do imóvel até a recepção.

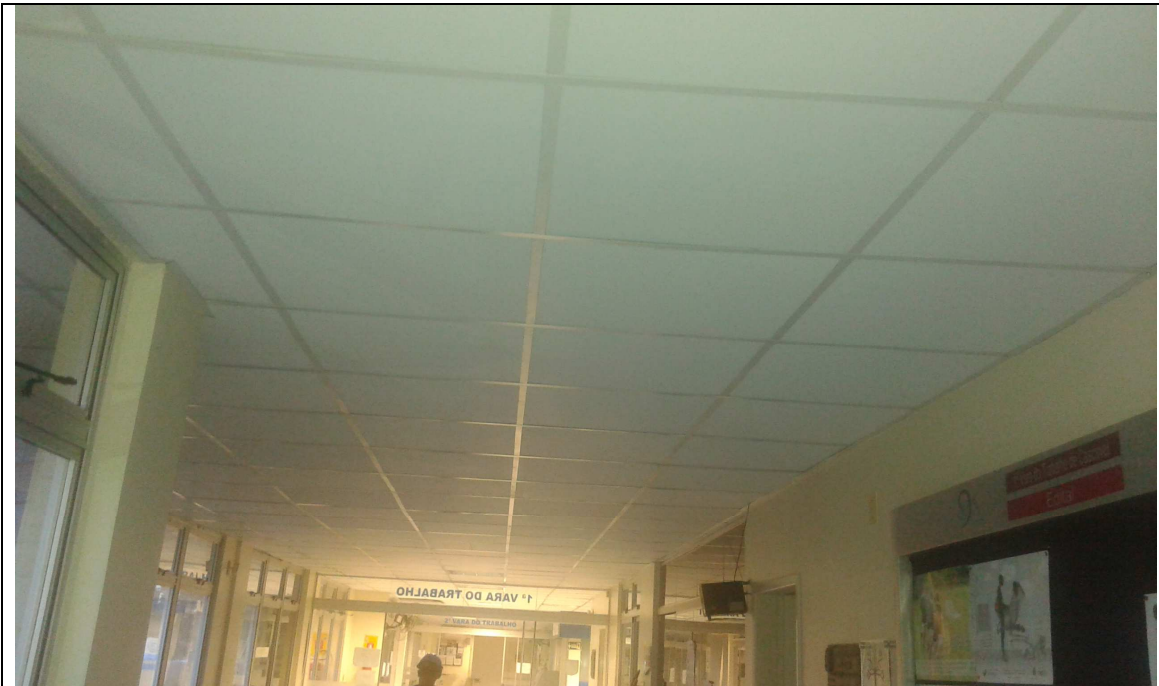
**Imagem do forro já substituído**

**5.1 FORRO DE GESSO ACARTONADO REMOVÍVEL - com película vinílica branca, apoiados em perfis metálicos tipo "T" suspensos por pendurais rígidos (comprimento: 0,65 m / espessura: 9 mm / largura: 0,65 m) - instalado, inclusive acabamentos de borda e acessórios.** Item executado em 100% do previsto para substituição dos antigos, nos corredores de acesso e espera do público externo e no local antes ocupado pelo banco do Brasil, atualmente ocupado pela coordenadoria e distribuição, que já apresentavam problemas em razão do tempo de uso e manuseio para manutenção.

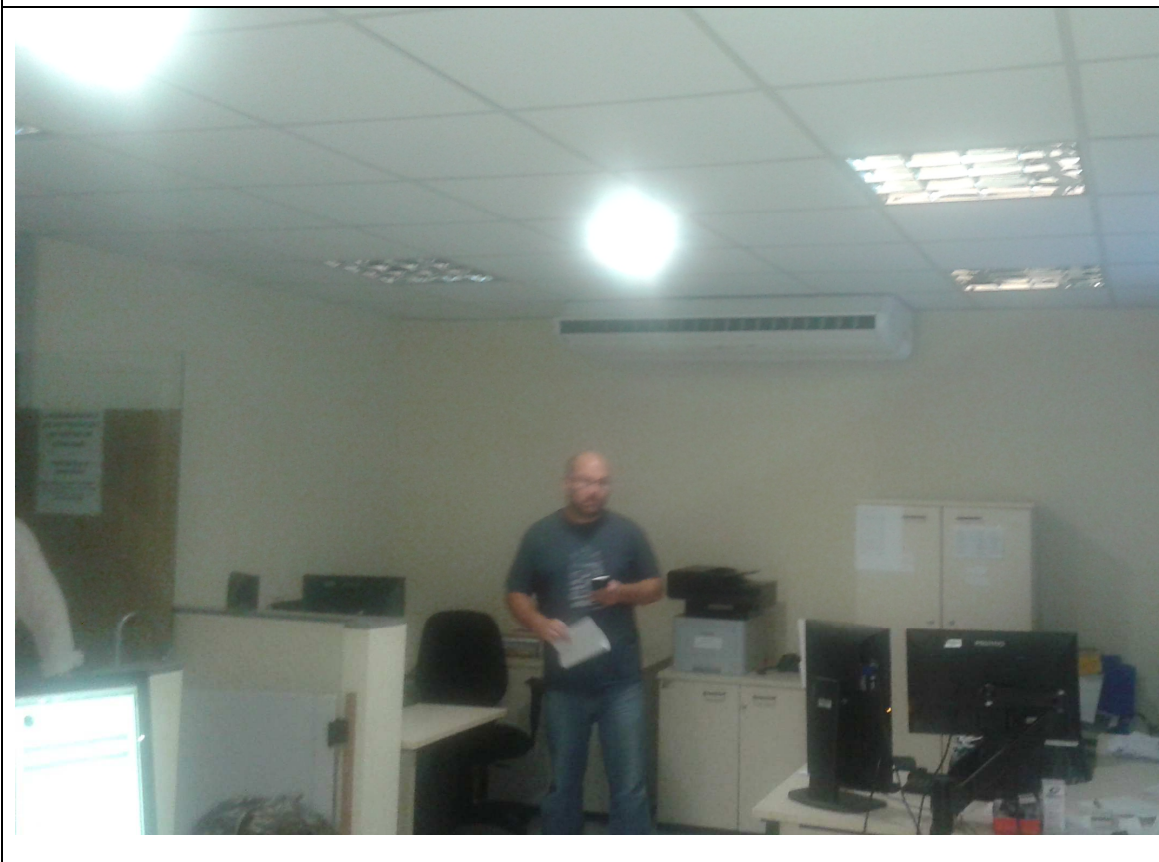
**Imagem do forro já substituído**

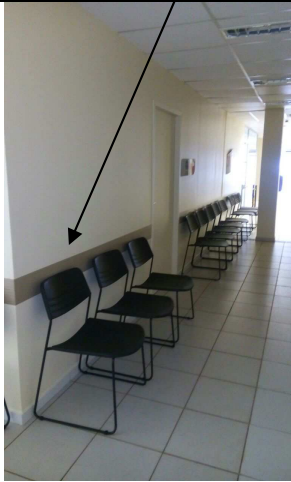
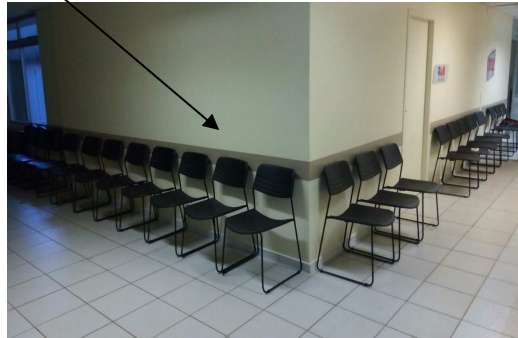
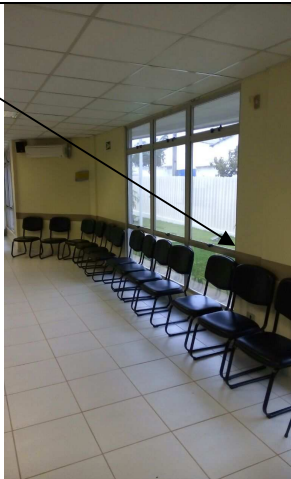
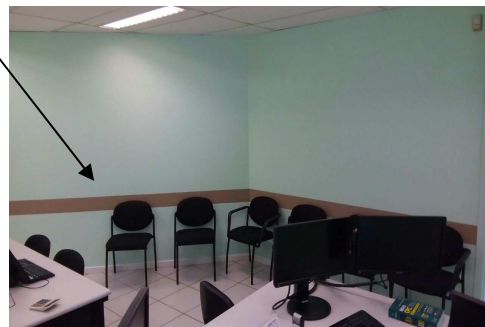
**As imagens a seguir são locais diversos, com os protetores de paredes já instalados**

**6.3 PROTETOR DE PAREDE flexível - 15cm.** Este item foi executado em 100% do previsto, para instalação em toda área de circulação do Fórum (parte mais antiga e parte nova do imóvel), nos "hall's" de espera das 1ª, 2ª e 3ª, salas de audiências da 4ª vara, área destinada ao atendimento da Distribuição e nas salas de audiências 1 e 2 das 1ª e 2ª varas do trabalho.

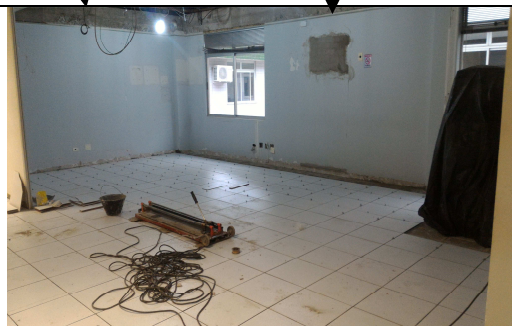
**imagem da coordenadoria de distribuição durante a execução do serviço**

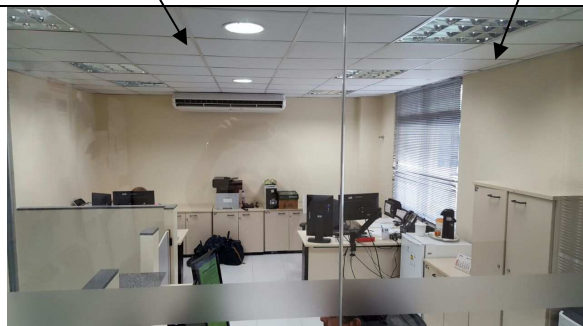
**imagem da coordenadoria de distribuição com os serviços já concluídos.**
