RELATÓRIO FOTOGRÁFICO – 2ª MEDIÇÃO

OBRA: CONSTRUÇÃO DA VT DE PORECATU

CONTRATADA: PLAMEM PLANEJAMENTO E CONSTRUÇÕES EIRELI - EPP

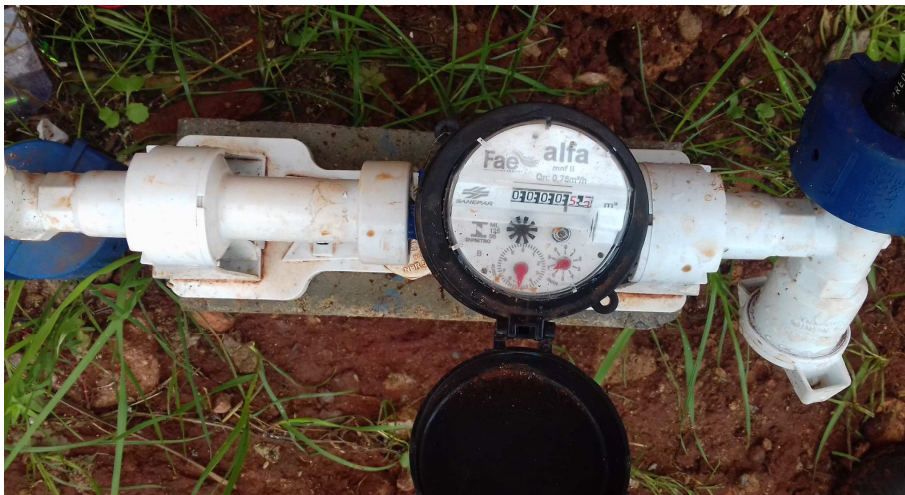
Figura 1: hidrômetro

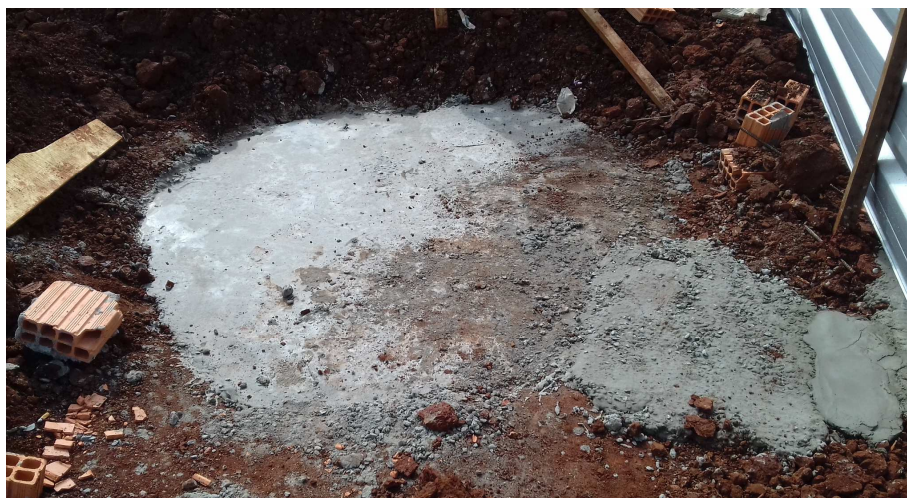
Figura 2: Fossa séptica para destinação do esgoto sanitário

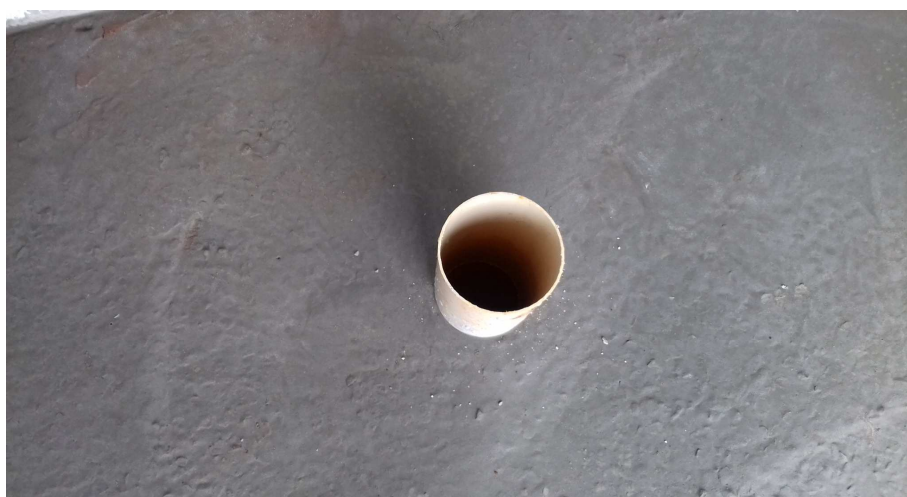
Figura 3: Ponto de esgoto sanitário para instalação de vaso

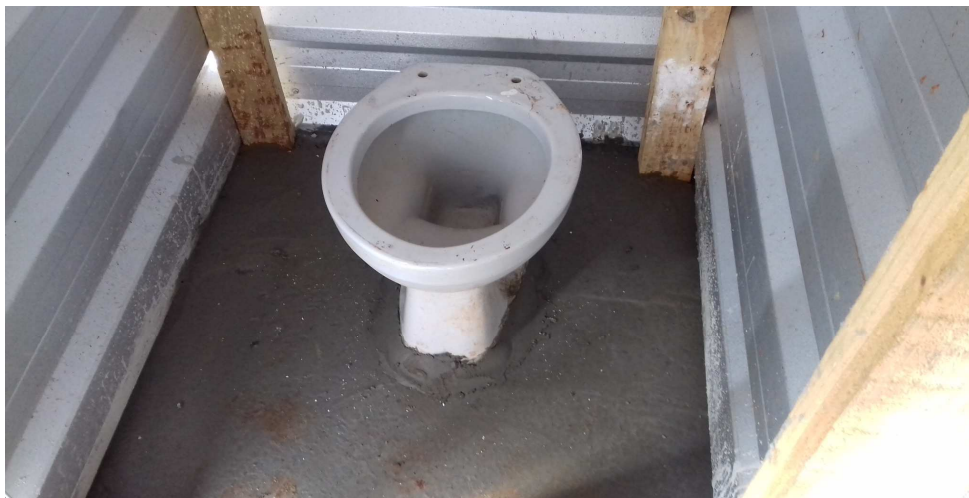
Figura 4: Vaso sanitário sendo instalado

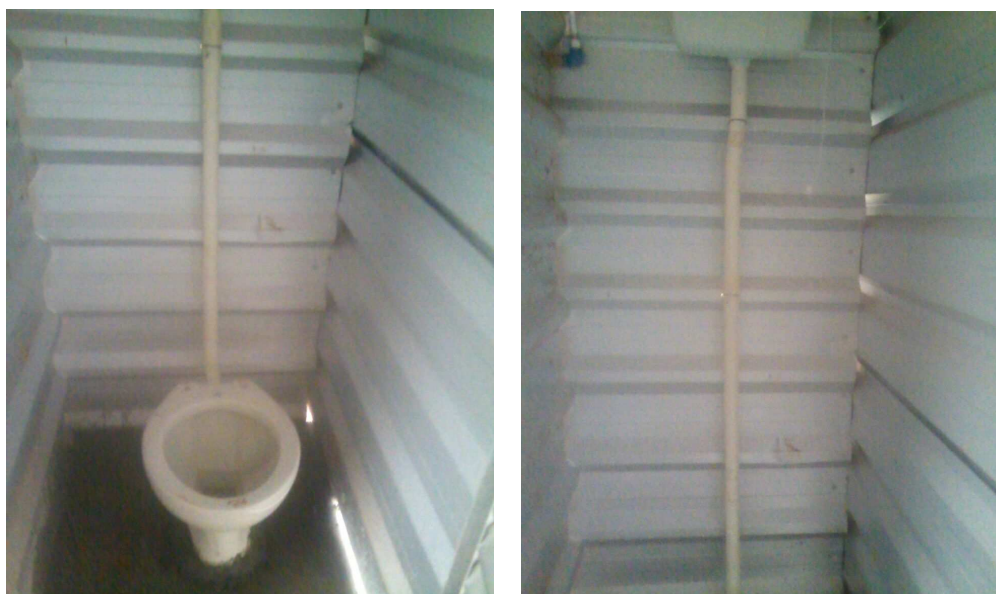
Figuras 5 e 6: Unidade sanitária já com caixa suspensa instalada

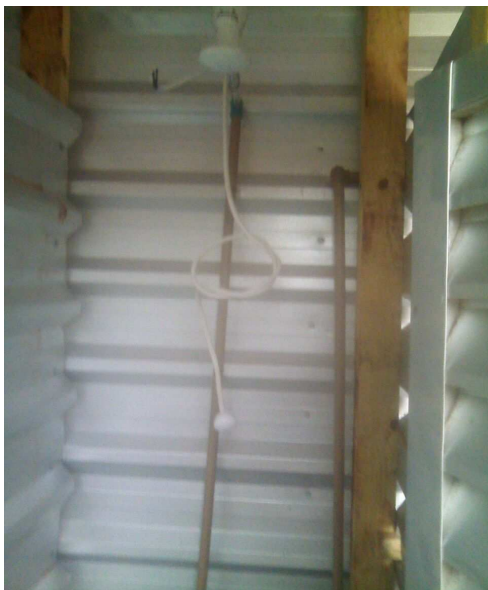
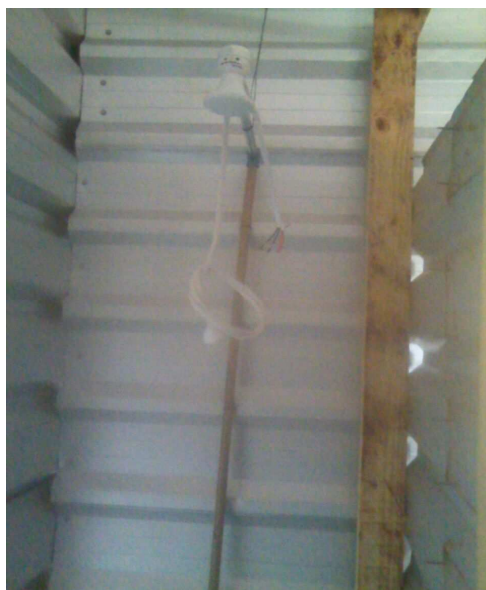
Figuras 7 e 8: unidades com chuveiros

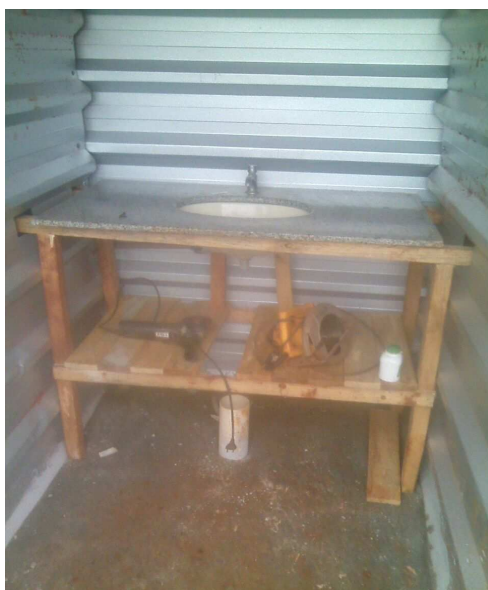
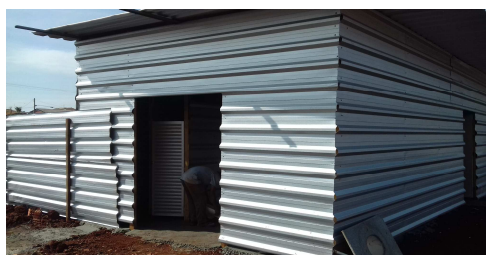
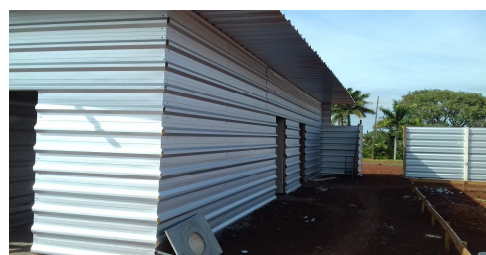
Figuras 9, 10 e 11: Lavatório (imagem a esquerda) e visão geral do barraco de obra (imagens a direita).

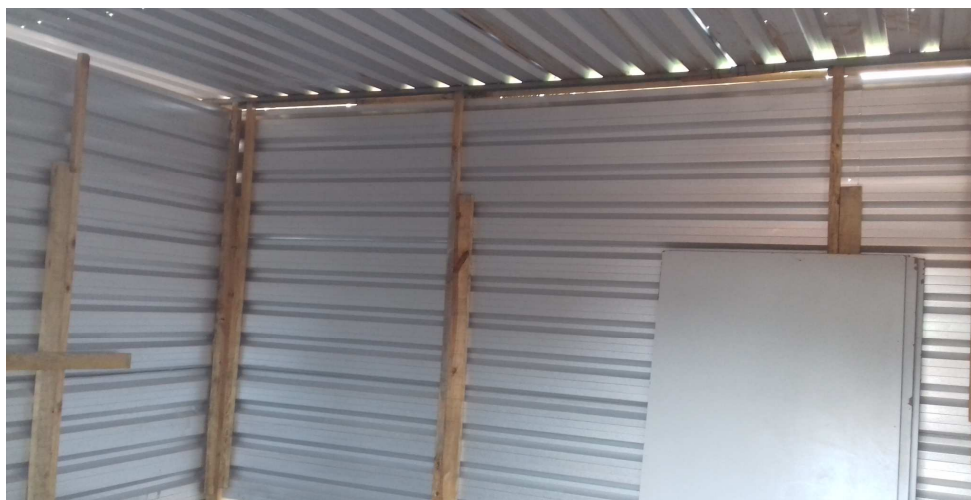
Figura 12: Espaço reservado para o refeitório

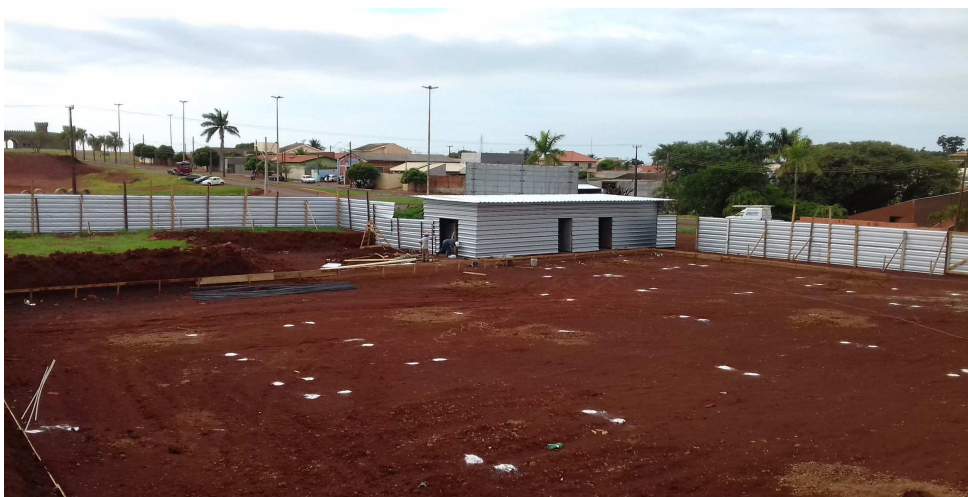
Figura 13: Posição do barraco de obra e, ao lado (esquerda), tapume executado nesta etapa.

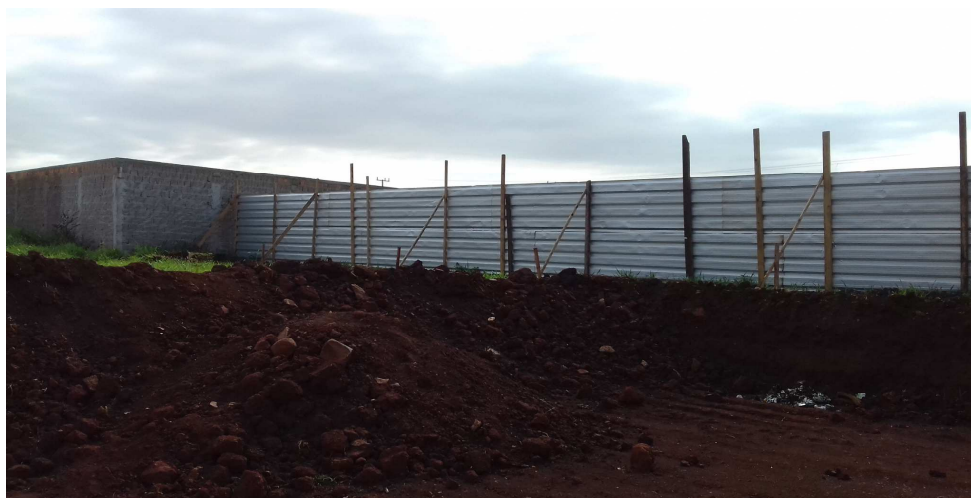
Figura 14: Trecho de tapume executado nesta etapa
