## RELATÓRIO FOTOGRÁFICO – 4ª MEDIÇÃO

**OBRA: CONSTRUÇÃO DA VT DE PORECATU**

**CONTRATADA: PLAMEM PLANEJAMENTO E CONSTRUÇÕES EIRELI - EPP**

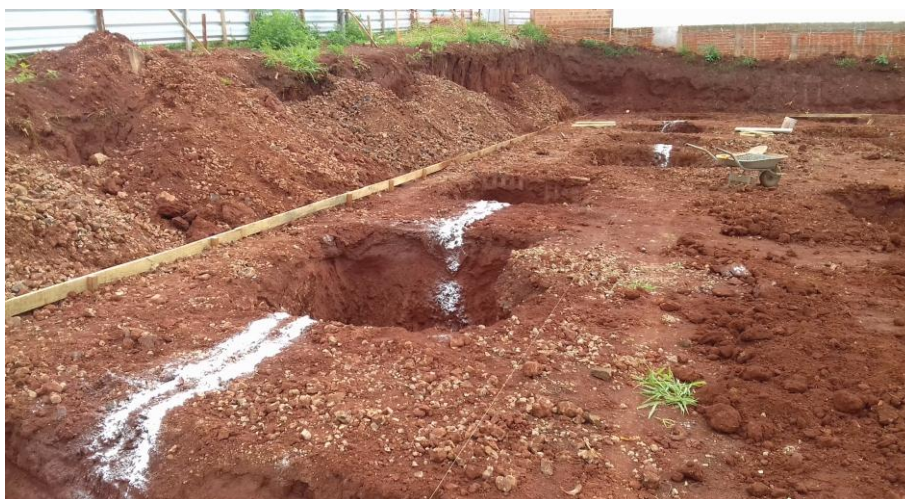
Figura 1: valas das sapatas abertas e demarcação das valas para as baldrames

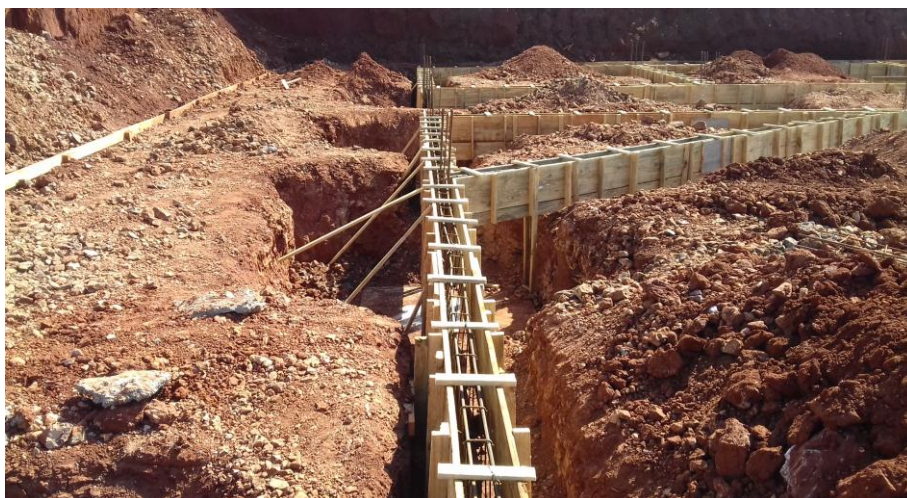
Figura 2: Valas das baldrames abertas

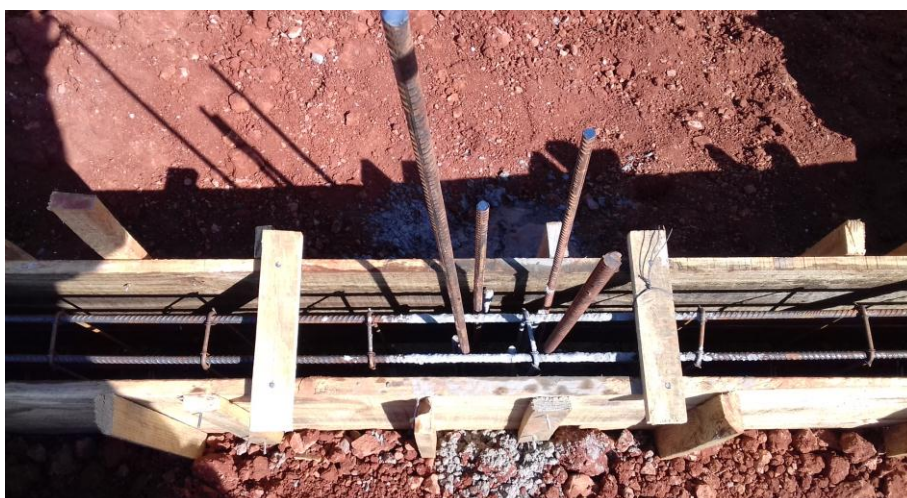
Figura 3: Caixaria de baldrame assentada sobre vala aberta

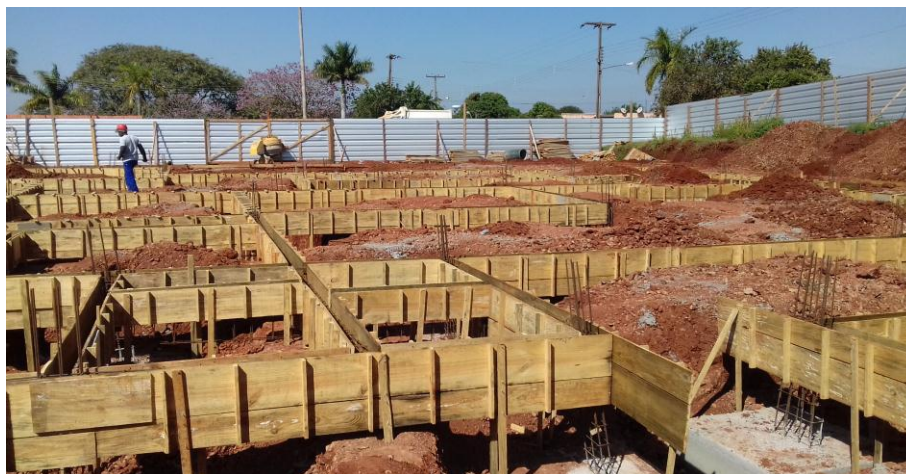
Figura 4: Vista geral das fôrmas das baldrames

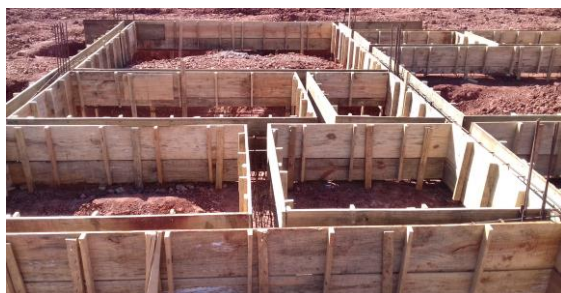
Figura 5: Fôrmas das baldrames

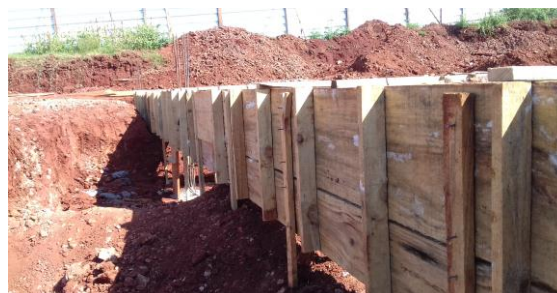
Figura 6: Fôrmas das baldrames

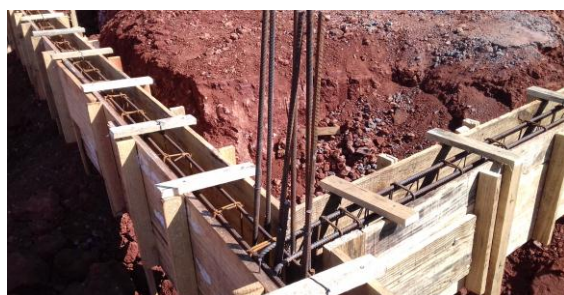
Figura 7: Fôrmas e Armaduras das baldrames

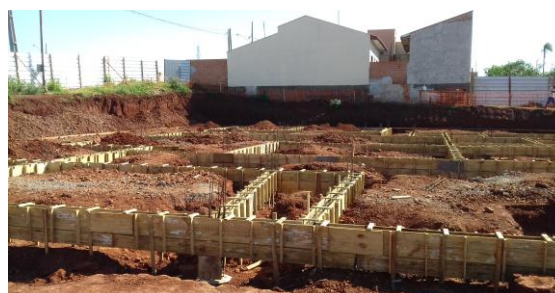
Figura 8: Vista geral das baldrames antes da concretagem

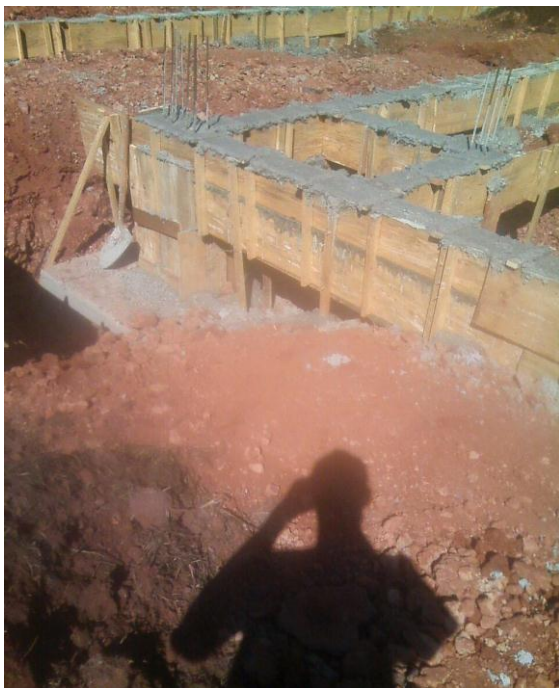
Figura 9: Viga baldrame já concretada

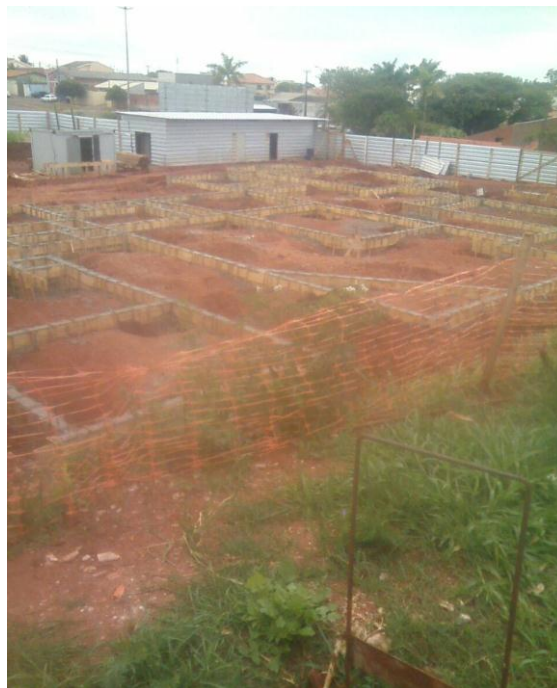
Figura 10: Vigas baldrames após concretagem total

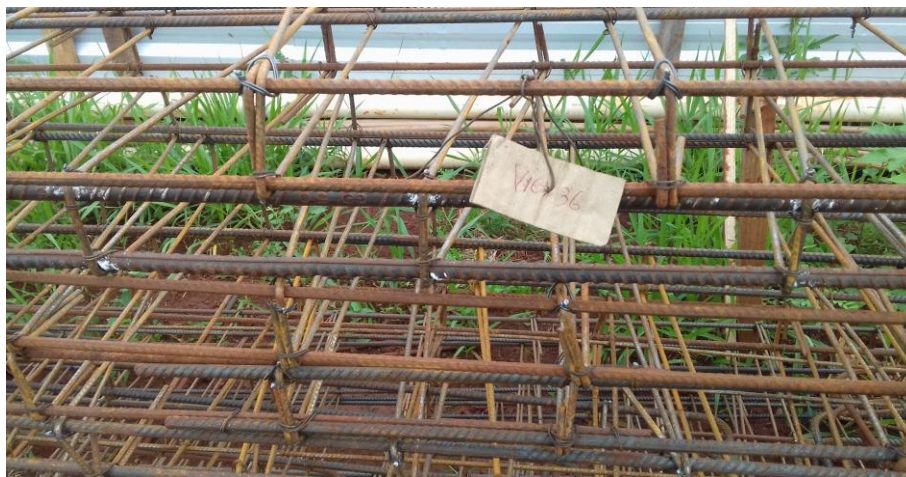
Figura 11: Detalhe da armadura de uma viga, antes de sua colocação na caixaria

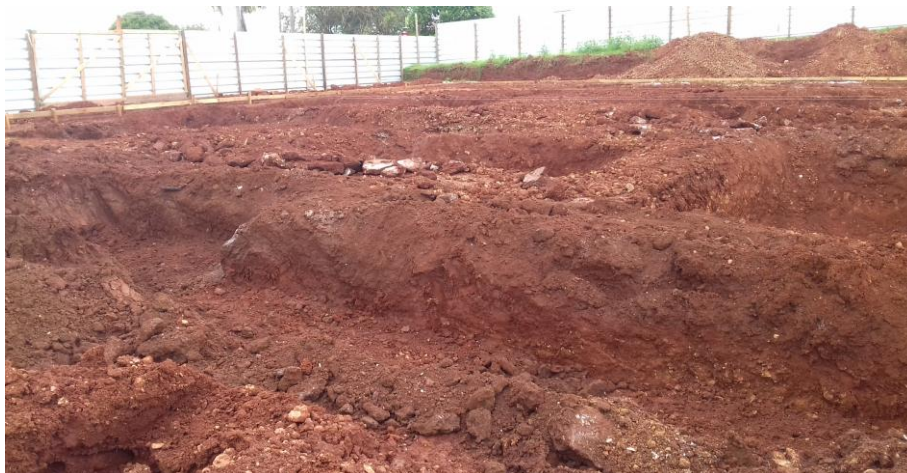
Figura 12: Terreno após abertura das valas para execução das sapatas isoladas

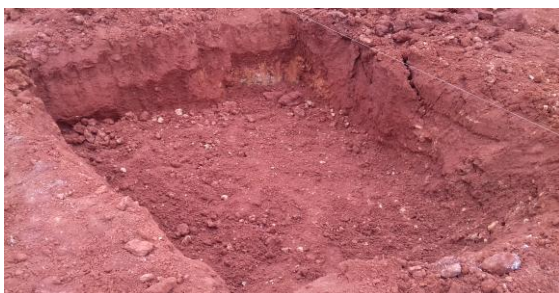
Figura 13: Vala aberta

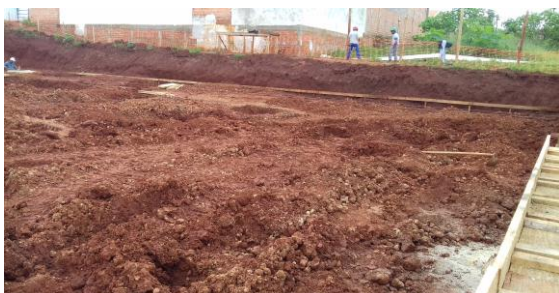
Figura 14: Terra movimentada - abertura das valas (para sapatas)

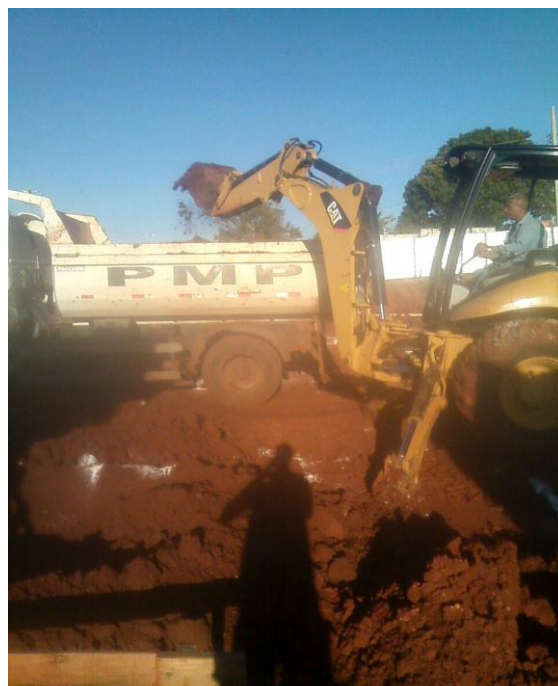
Figura 15: Execução das valas com maquinário (retroescavadeira)

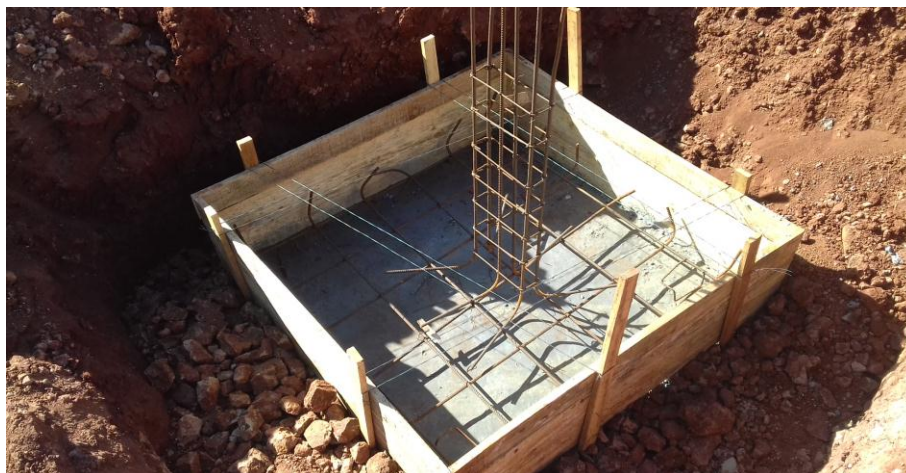
Figura 16: Execução das fôrmas das sapatas, execução do lastro de concreto magro e instalação das armaduras das sapatas e arranques

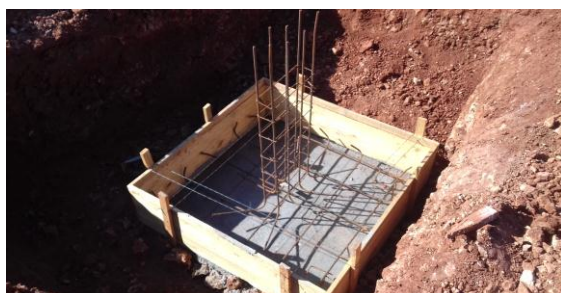
Figura 17: Fôrmas, base e armaduras de sapata isolada

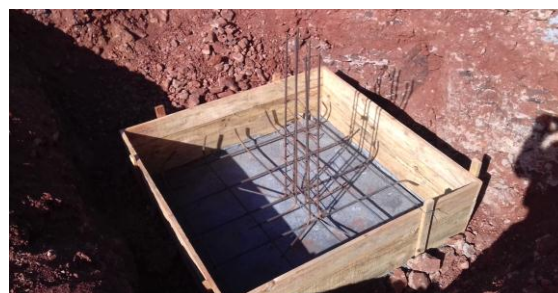
Figura 18: Fôrmas, base e armaduras de sapata isolada

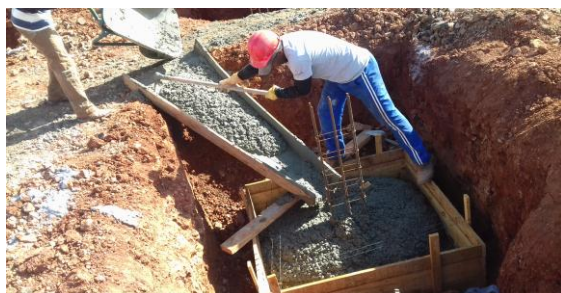
Figura 19: Sapata sendo concretada através de bica artesanal

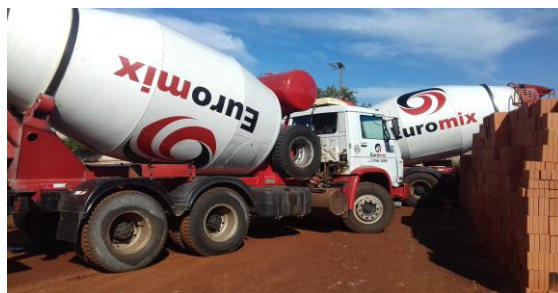
Figura 20: Caminhão-betoneira no fornecimento de concreto usinado

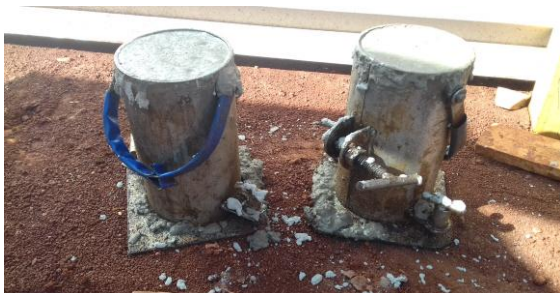
Figura 21: Retirada de 2 corpos-de-prova para cada caminhão entregue

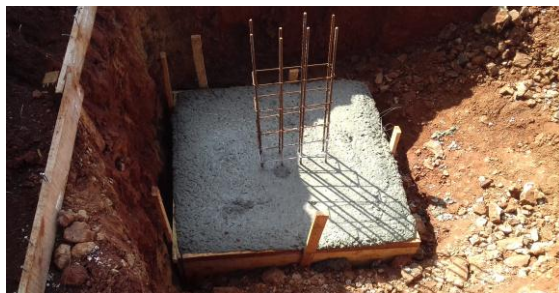
Figura 22: Sapata após concretagem

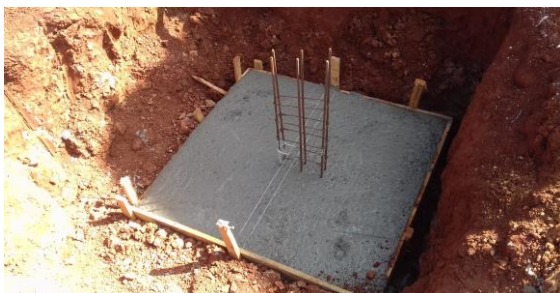
Figura 23: Sapata após concretagem

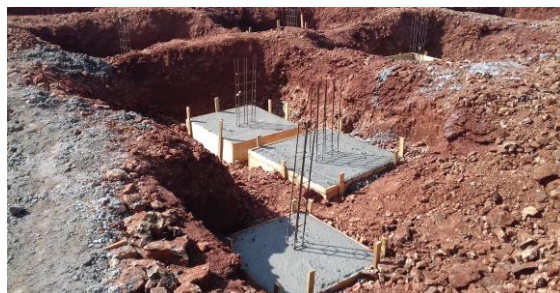
Figura 24: Sapatas após concretagem

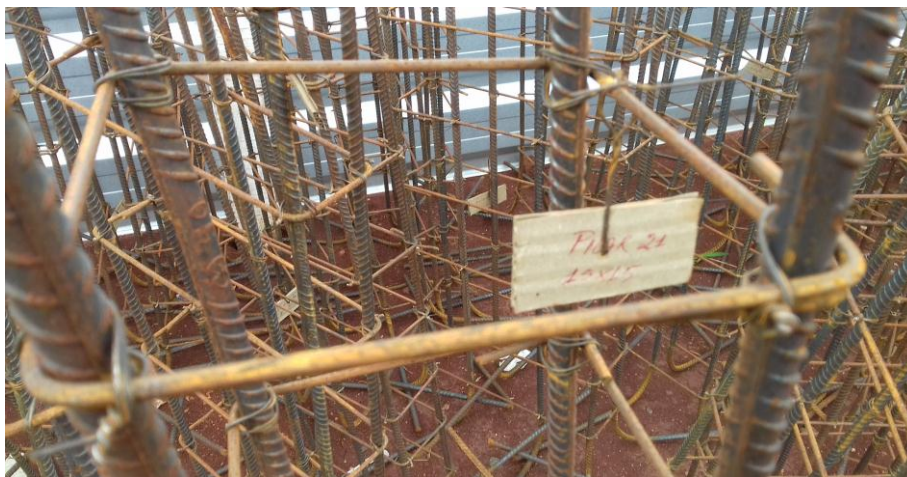
Figura 25: Detalhe de armadura de arranque, antes de sua colocação na fôrma

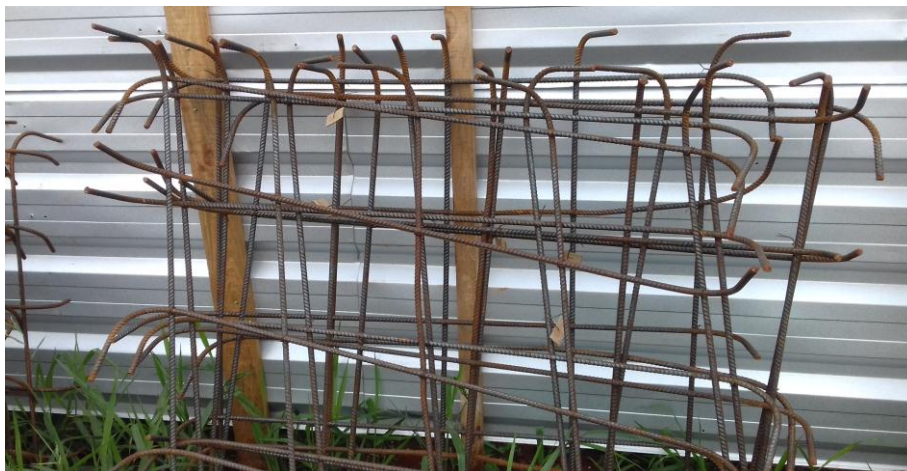
Figura 26: Detalhe de armadura de sapatas, antes de sua colocação na fôrma

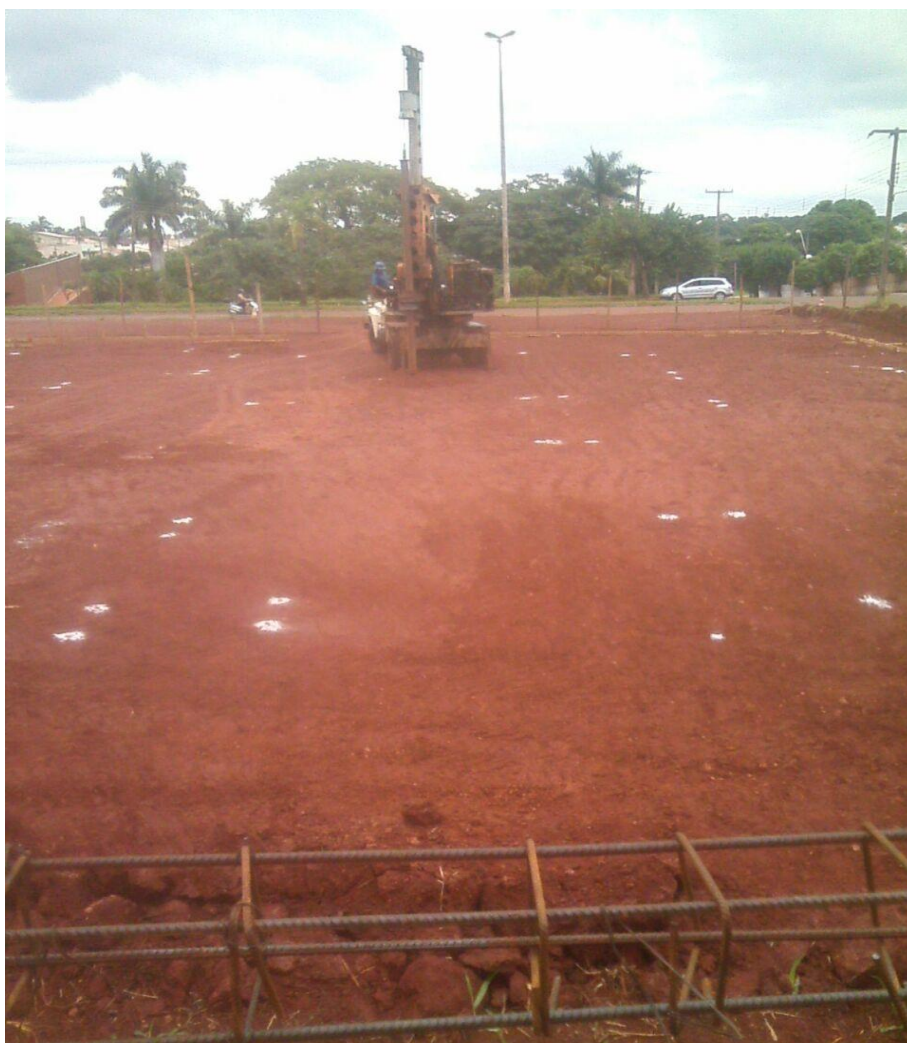
Figura 27: Perfuratriz tentando realizar procedimento de perfuração, sem qualquer sucesso para profundidades maiores que 3m

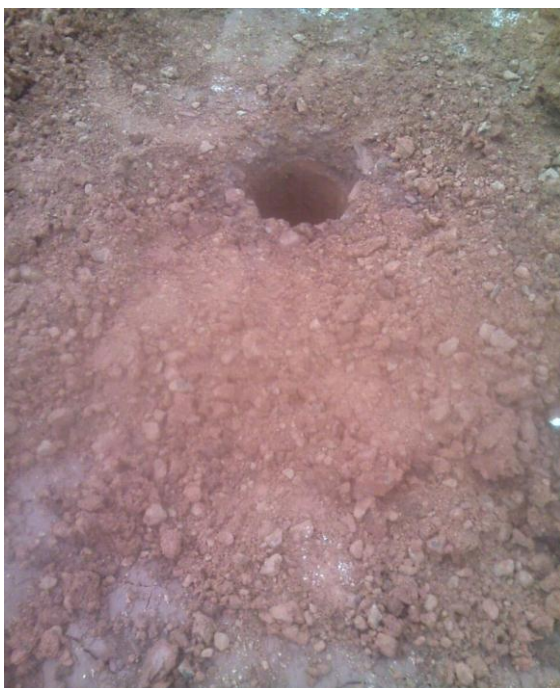
Figura 28: Um dos furos iniciais realizados na tentativa de perfurar estaca de 8m de profundidade. Sem sucesso, a broca somente conseguiu alcançar 2,50m e atingiu rocha impenetrável

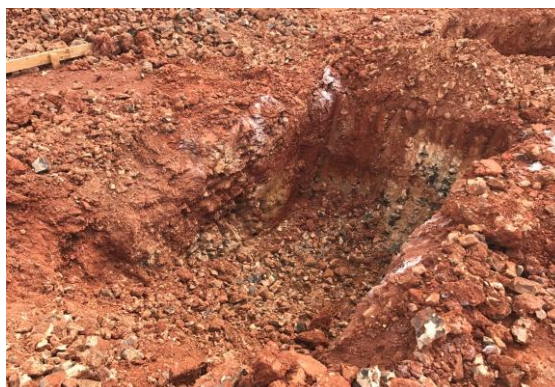
Figura 29: Característica do solo local

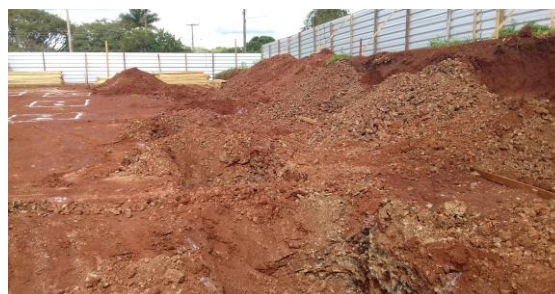
Figura 30: Situação do terreno após escavação de trecho para execução das sapatas - solo provido de rochas
