## **RELATÓRIO – 4ª MEDIÇÃO**

**OBRA: EXECUÇÃO DE OBRA DE CONSTRUÇÃO DO IMÓVEL PARA O FÓRUM  
TRABALHISTA DE FOZ DO IGUAÇU.**

**CONTRATADA: TALLENTO CONSTRUTORA DE OBRAS LTDA.**

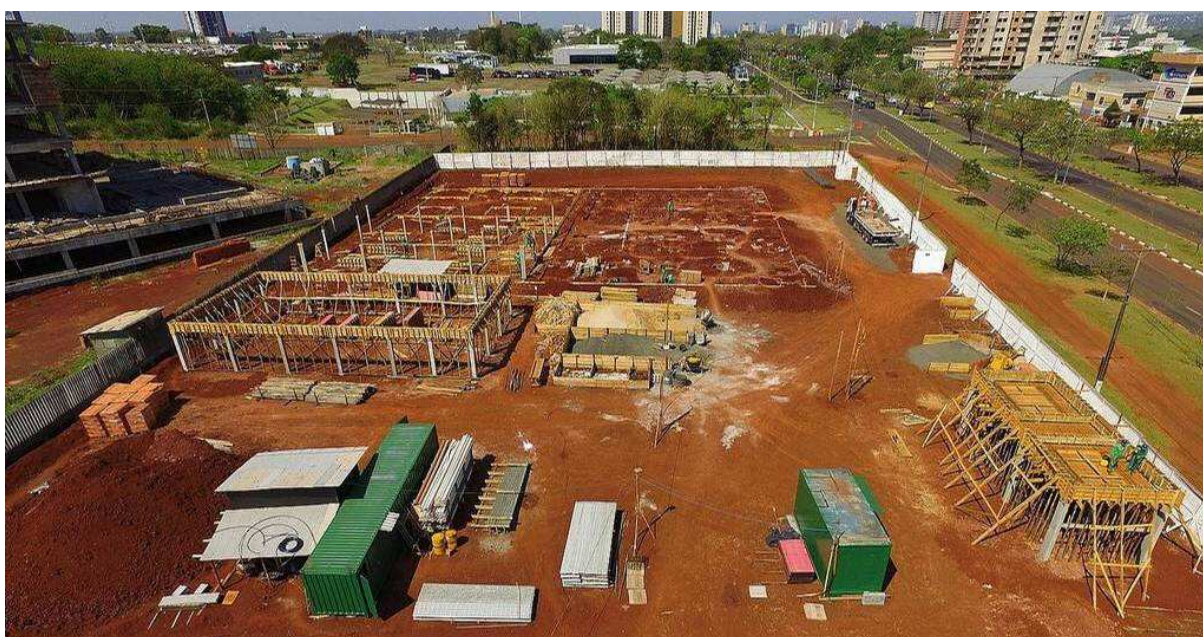
Figura 1 – Vista aérea do canteiro de obras.

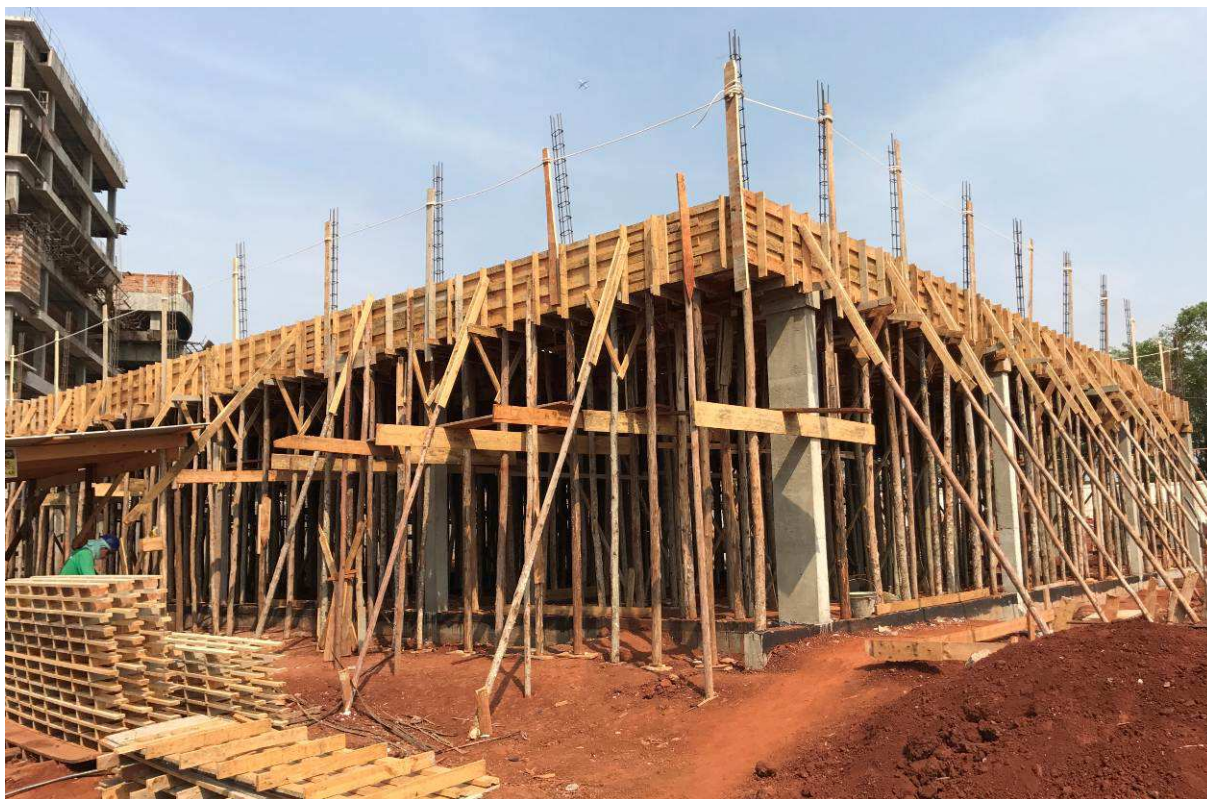
Figura 2 – Vigas de cobertura e laje do prédio principal.

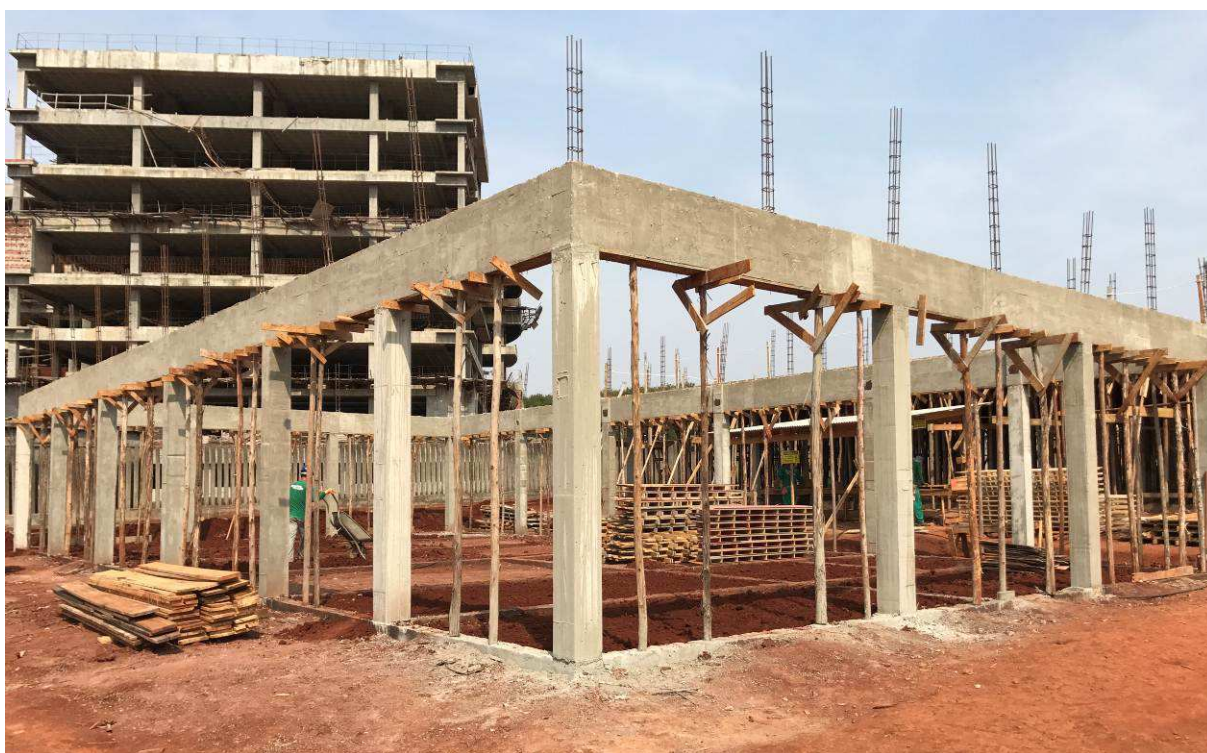
Figura 3 – Prédio do arquivo.

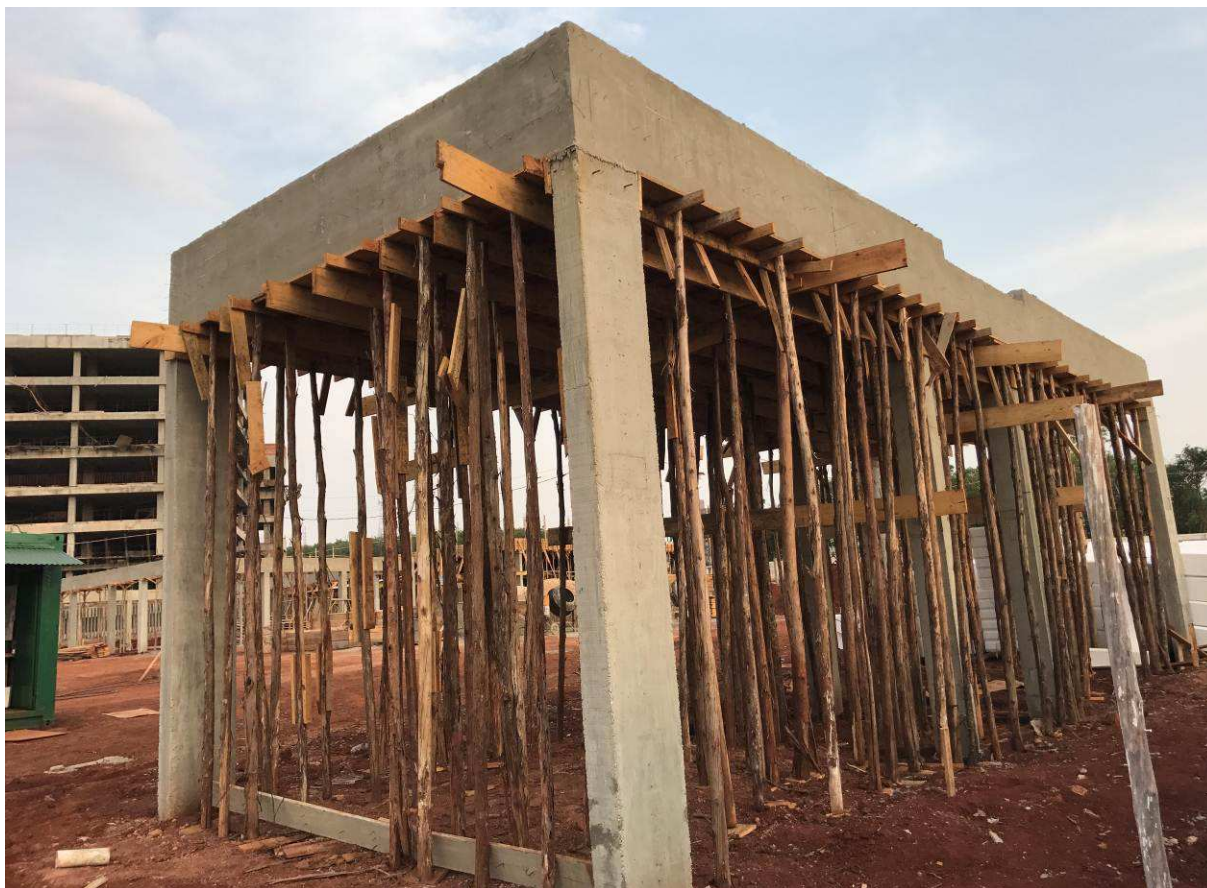
Figura 4 – Guarita.

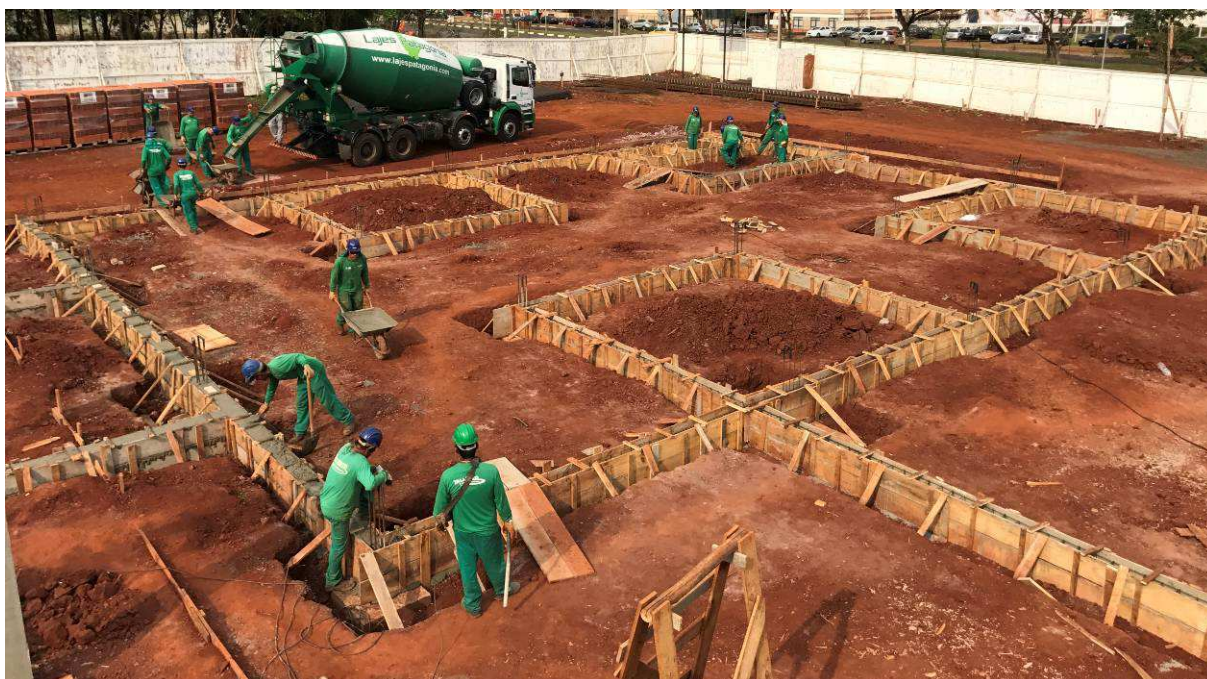
Figura 5 – Concretagem das vigas baldrame do prédio principal.
