RELATÓRIO FOTOGRÁFICO - 6ª MEDIÇÃO

OBRA: CONSTRUÇÃO DA VT DE PORECATU

CONTRATADA: PLAMEM PLANEJAMENTO E CONSTRUÇÕES EIRELI - EPP

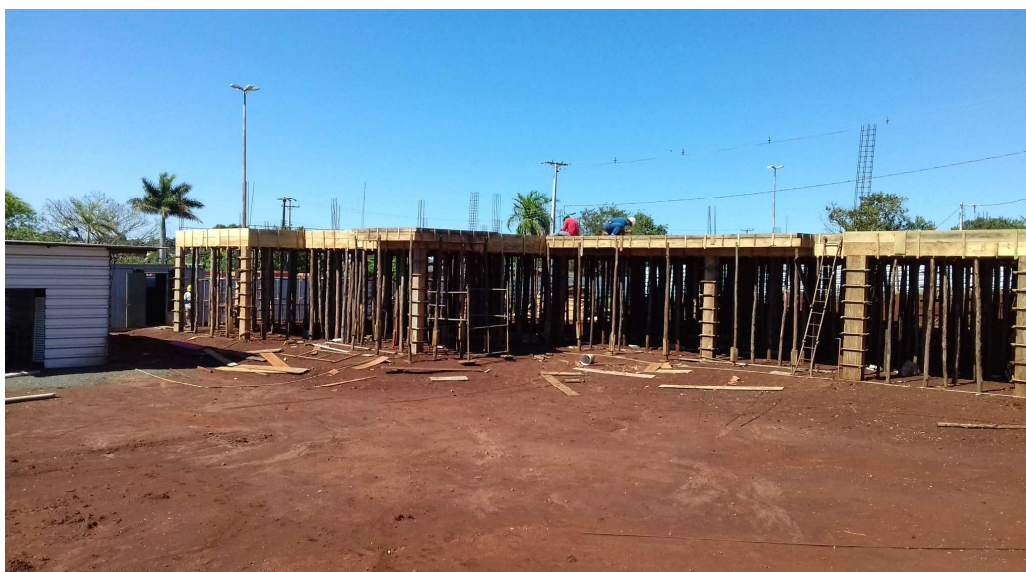
Figura 1: Vista geral da obra - Operários preparam armaduras das lajes e vigas para concretagem

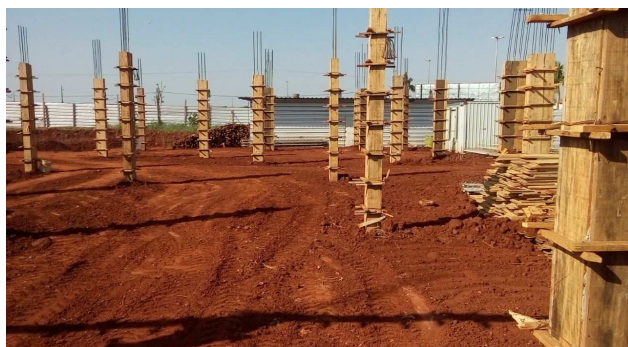
Figura 2: Realização do aterro entre as vigas baldrame

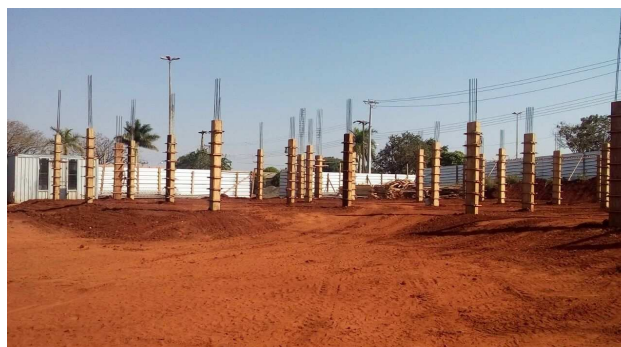
Figura 3: Aterro entre baldrame - visto pela lateral direita da obra

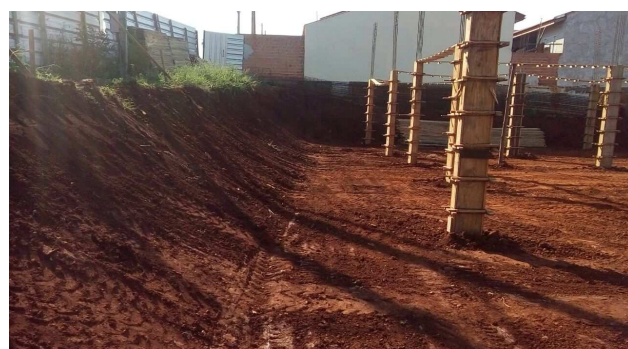
Figura 4: Aterro entre baldrame, já compactado

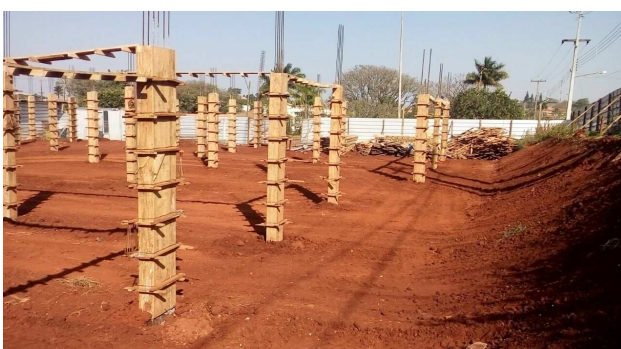
Figura 5: Detalhe do aterro entre baldrame - visto pela lateral esquerda da obra

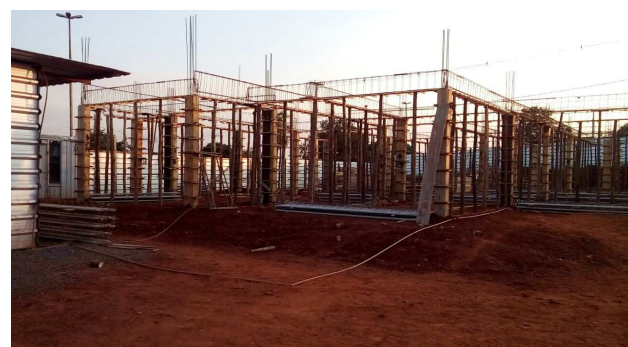
Figura 6: Início da execução das fôrmas das vigas - Ferragens e fundo das fôrmas

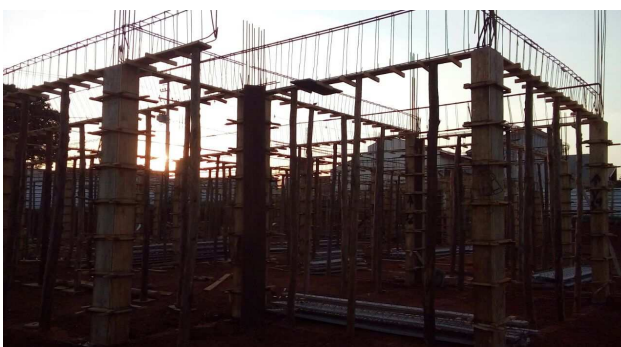
Figura 7: Ferrengens e fundo de fôrmas das vigas sendo instaladas

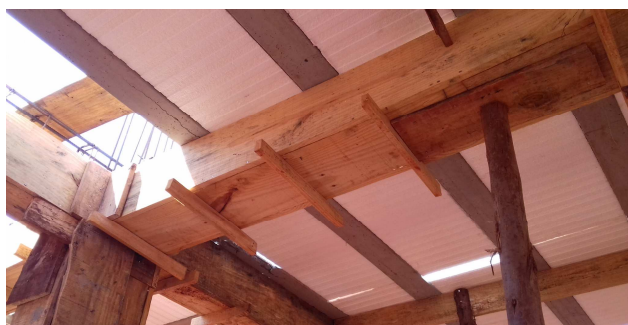
Figura 8: Fôrmas das vigas internas sendo montadas e escoradas

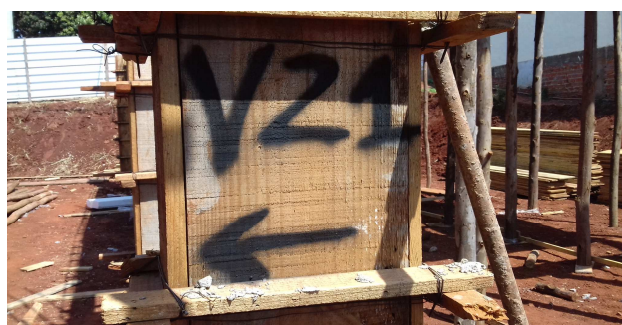
Figura 9: Detalhe de identificação dos inícios das vigas, nos pilares

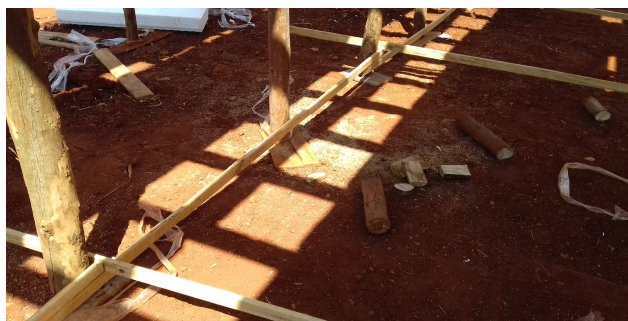
Figura 10: Travamento instalado nos pés das escoras

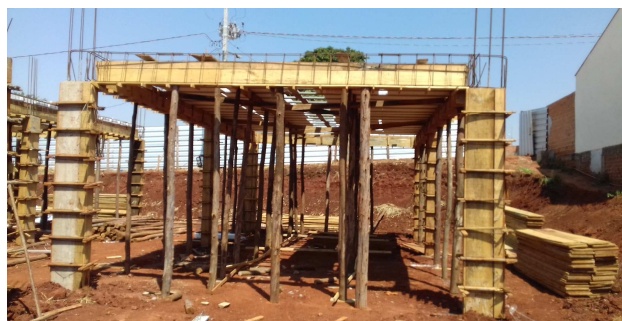
Figura 11: Escoramento de vigas e lajes, sendo executado no arquivo

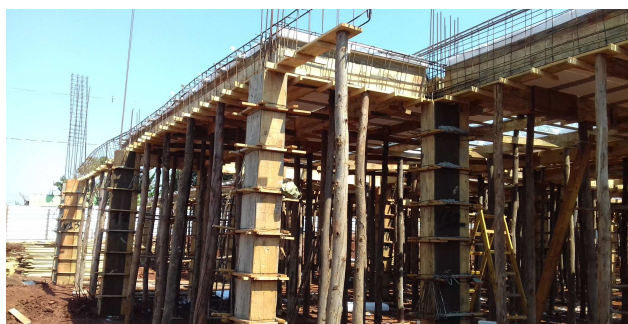
Figura 12: Escoramento de vigas e lajes, sendo executado no prédio principal

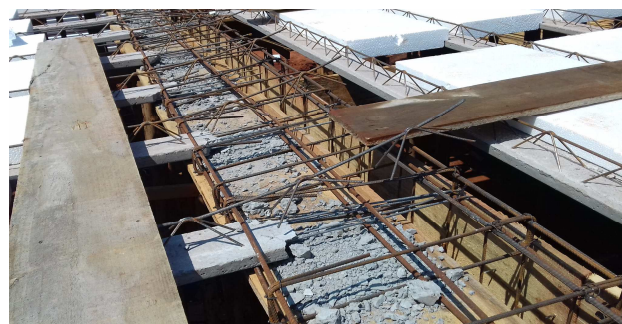
Figura 13: Montagem de armaduras em uma viga "L"

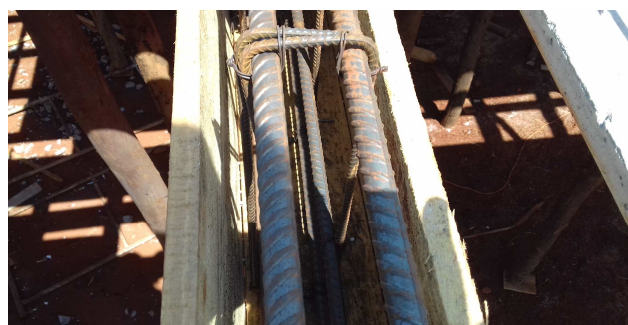
Figura 14: Montagem de armaduras em uma viga simples

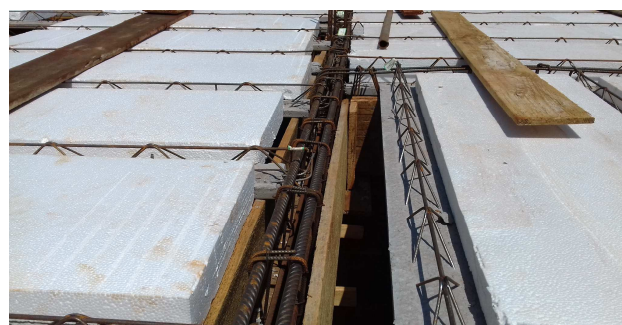
Figura 15: Montagem de armaduras em viga central - alta taxa de armadura

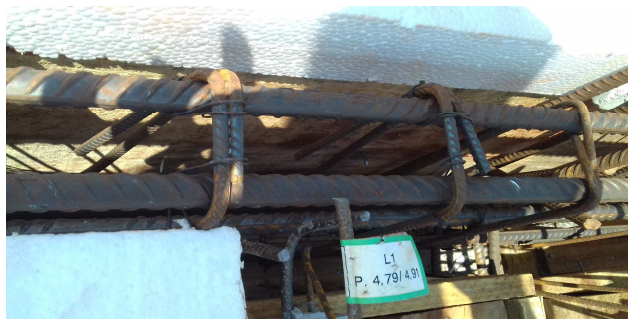
Figura 16: Detalhe de ferragem em viga central e etiqueta de marcação em vigota treliçada

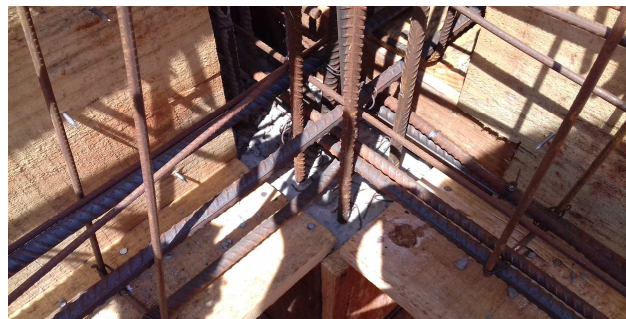
Figura 17: Detalhe do cruzamento de ferragens em topo de pilar, em vigas externas

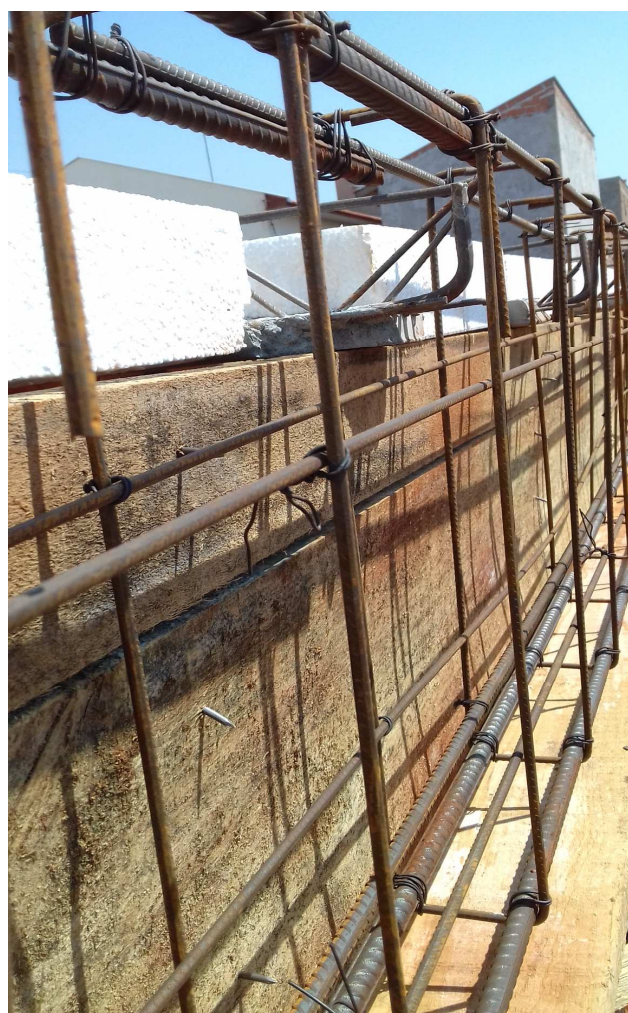
Figura 18: Viga externa, com detalhe de armadura longitudinal, estribo e armadura de pele. Na mesma imagem, detalhe de vigota treliçada e sua ancoragem na viga

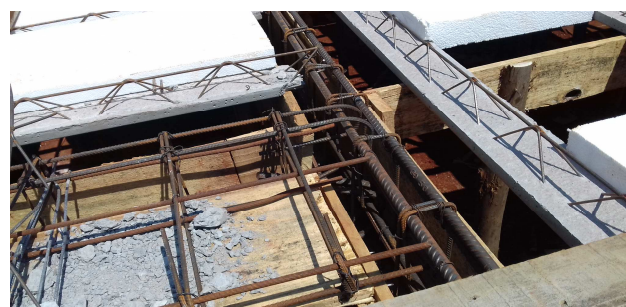
Figura 19: Encontro de vigas centrais

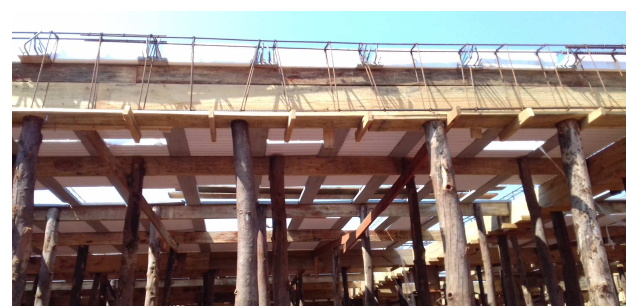
Figura 20: Detalhe das travessas nas escoras

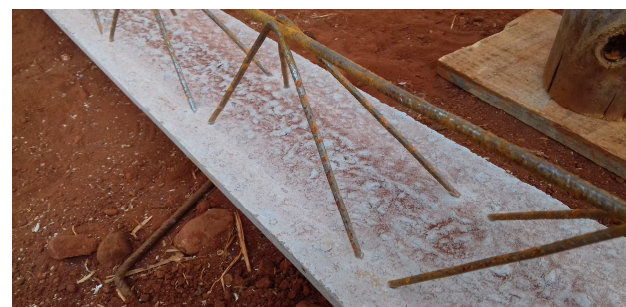
Figura 21: Laje treliçada 8cm fornecida para a maioria dos panos de lajes da obra

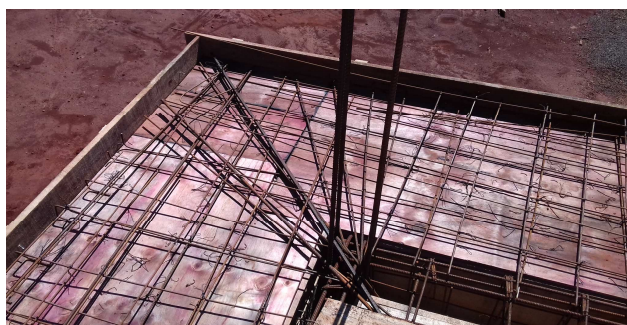
Figura 22: Preparo de armaduras longitudinais e de distribuição em marquise

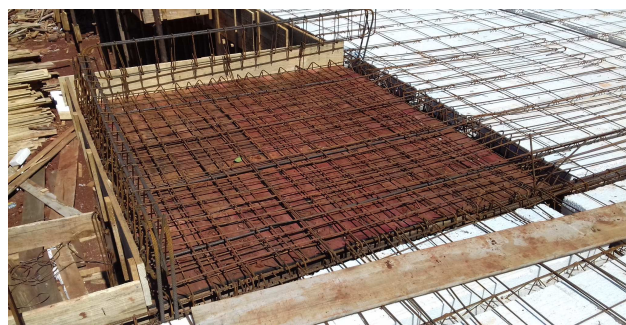
Figura 23: Preparo de armaduras longitudinais positivas e negativas na laje L1

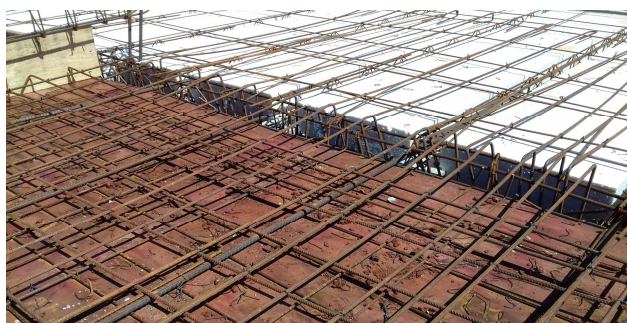
Figura 24: Preparo de armaduras longitudinais positivas e negativas na laje L1

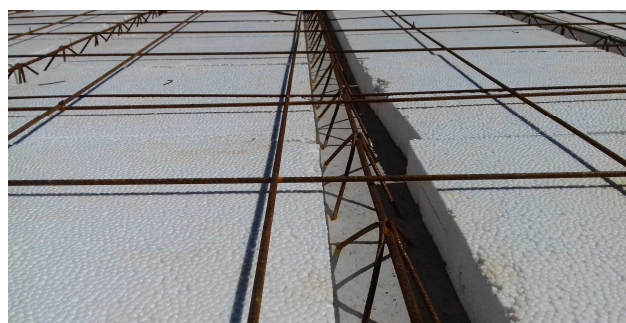
Figura 25: Detalhe de lajota de EPS, vigota treliçada e armadura de distribuição

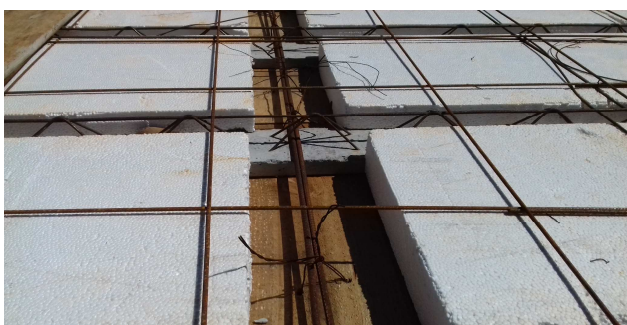
Figura 26: Detalhe de lajota de EPS, nervura armada e armadura de distribuição

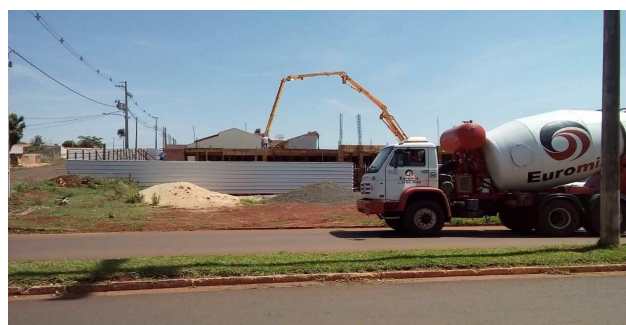
Figura 27: Uso de equipamento dotado de lança, para concretagem rápida das lajes

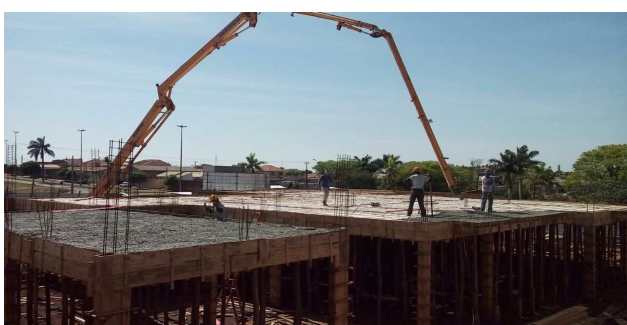
Figura 28: Início da concretagem dos panos de laje e das vigas

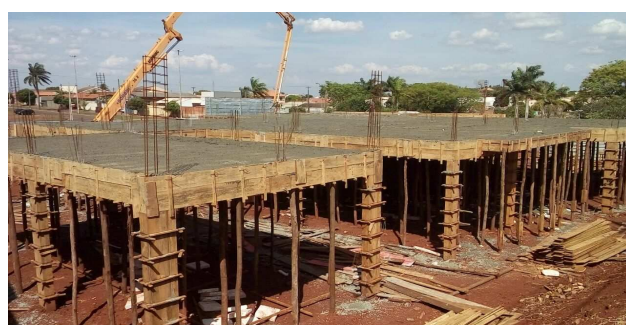
Figura 29: Término da concretagem dos panos de laje e das vigas
